**TESIS DOCTORAL**  
**COMPORTAMIENTO DE LOS**  
**CERRAMIENTOS DE FACHADA CON**  
**APLACADOS PÉTREOS SOMETIDOS A LA**  
**AGRESIVIDAD DEL AMBIENTE MARINO DE**  
**LA ISLA DE GRAN CANARIA.**  
**SISTEMATOLOGÍA PATOLÓGICA**  
**TOMO II**

COMPORTAMIENTO DE LOS CERRAMIENTOS DE  
FACHADA CON APLACADOS PÉTREOS SOMETIDOS A  
LA AGRESIVIDAD DEL AMBIENTE MARINO DE LA ISLA  
DE GRAN CANARIA. SISTEMATOLOGÍA PATOLÓGICA

**ANEJO 1.- EXPEDIENTES CON ANÁLISIS DE CAMPO RELATIVOS A LESIONES EN CERRAMIENTOS DE FACHADA CON PIEDRA NATURAL EN LA FRANJA COSTERA DE LA ISLA DE GRAN CANARIA (INCLUYE ARCHIVO DIGITAL DE BASE DE DATOS SÍNTESIS)**

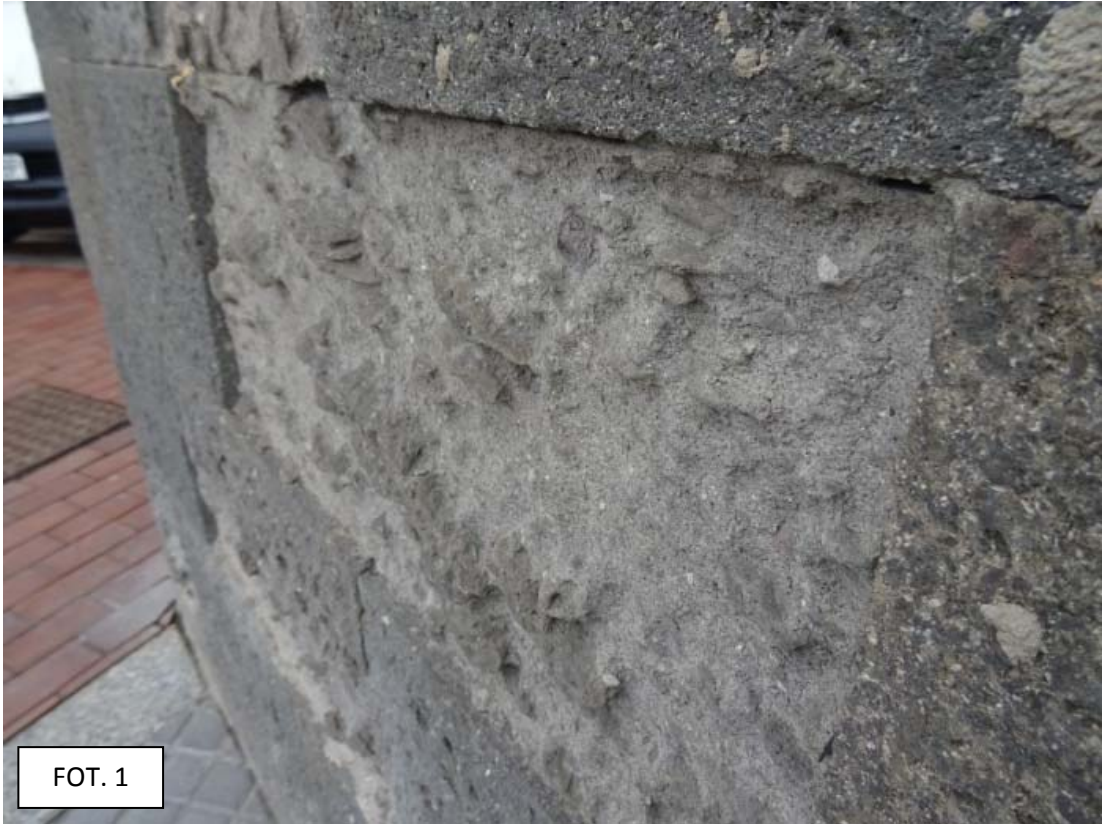
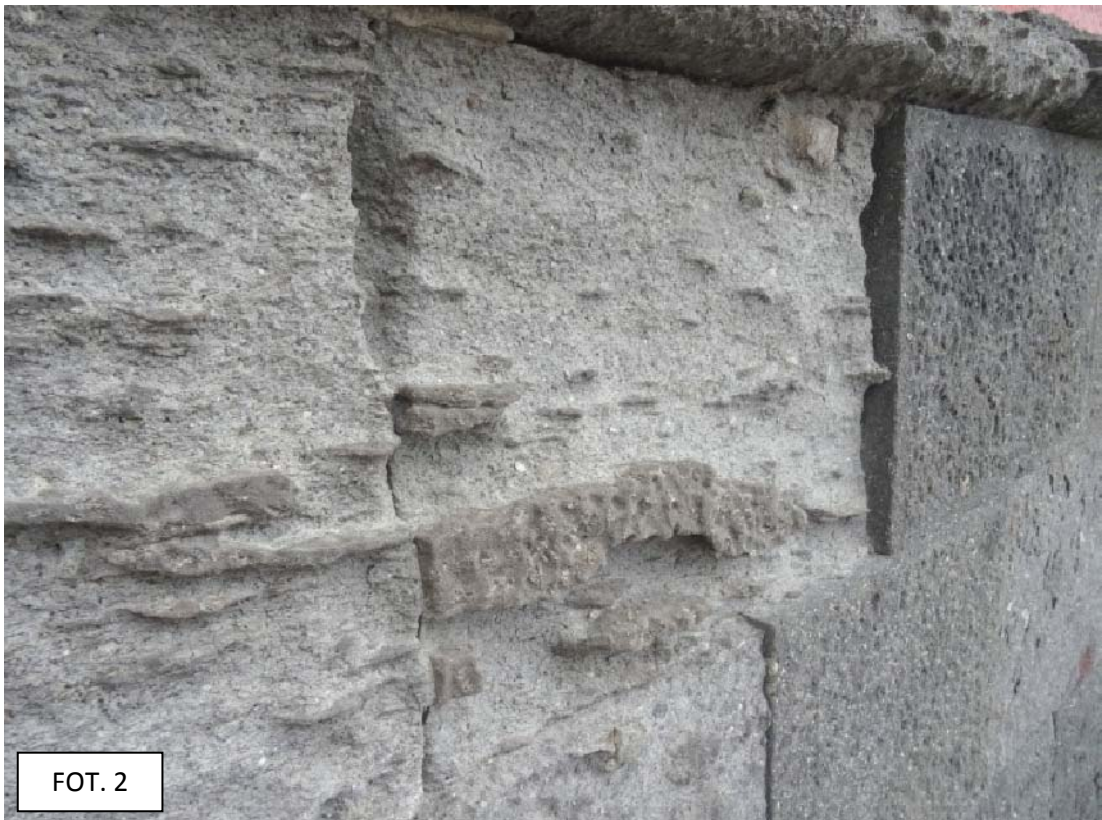
EXPTE: 001 / A

*La edificación donde se ubican los daños resuelve el encuentro de dos vías mediante chaflán y es precisamente en este último plano donde los síntomas se manifiestan en mayor medida, si bien también se reflejan en el resto. El ámbito aplacado corresponde a una altura de aproximadamente un metro respecto de la rasante de la calle.*

*Las lesiones radican fundamentalmente en la alteración superficial de la piedra, distinguiéndose más agravada en unas piezas que en otras. Ello sucede con independencia de la cota a la que se ubique la pieza y aún localizándose en el mismo plano (el chaflán antes mencionado). Por lo tanto, nos encontramos ante el caso de alteraciones diferenciales.*

Sin embargo, la localización de las áreas mayormente lesionadas y el modo en que han evolucionado los daños permiten destacar como causas principales combinadas erosiones de tipo mecánico y químico. Por un lado, hemos de resaltar la incidencia acusada de los vientos alisios cuya directriz embiste contra los planos de fachada afectados. En este sentido, la fuerza mecánica es ejercida no sólo por los propios vientos sino por las partículas que éstos arrastran y, en concreto, los granos de arena de la playa. Ambos agentes, viento y partículas arrastradas, han ocasionado una abrasión lenta pero continuada de la superficie de la piedra.

Por otro lado, la acción de los cloruros derivados del ambiente marino ha propiciado la transformación molecular del material. Tal es así que el fenómeno ocasionado por las sales acumuladas en los poros de la piedra en su proceso de aumento de volumen, tanto al reaccionar tornándose en otras sustancias como por las consecuencias de las variaciones de temperatura, genera presión en las paredes de los poros que culminan en su rotura.

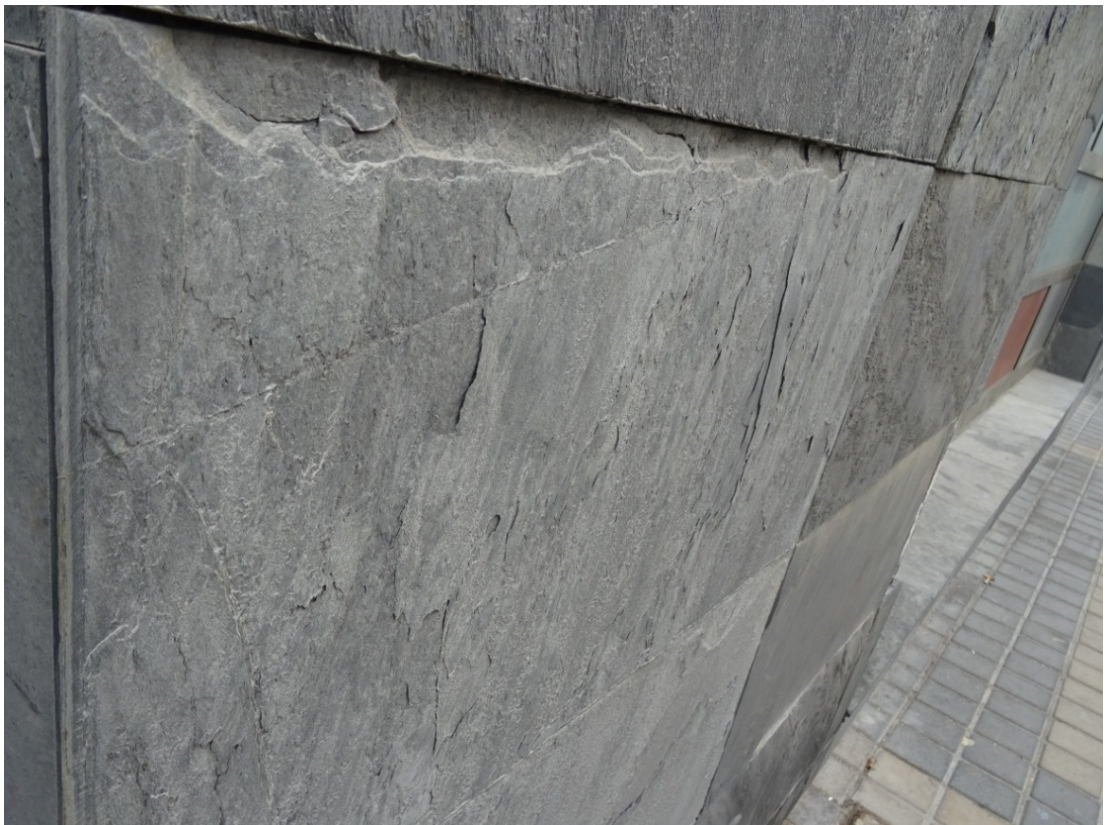
FOT. 7

*Evidente es el deterioro de la piedra, si bien no se manifiesta de forma análoga en todo el aplacado de la fachada. Las alteraciones manifestadas no coinciden en una zona concreta y dependen de las características particulares de cada una de las piezas pétreas.*

*Advertimos distintos tipos de alteraciones que representan un debilitamiento superficial de la piedra y una merma de su espesor.*

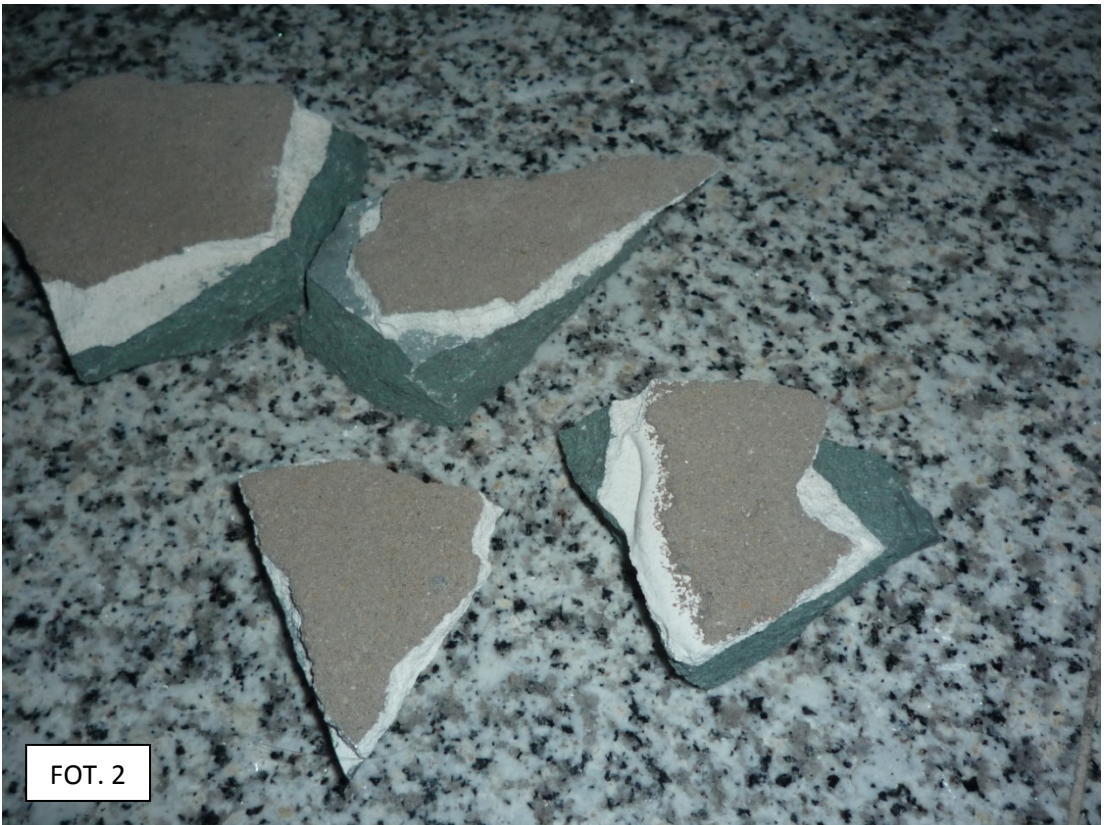
FOT. 1

*El daño radica en el desprendimiento, con caída de la pieza pétreo. Conforme se observa en las imágenes, es una lesión puntual, no generalizada del cerramiento.*

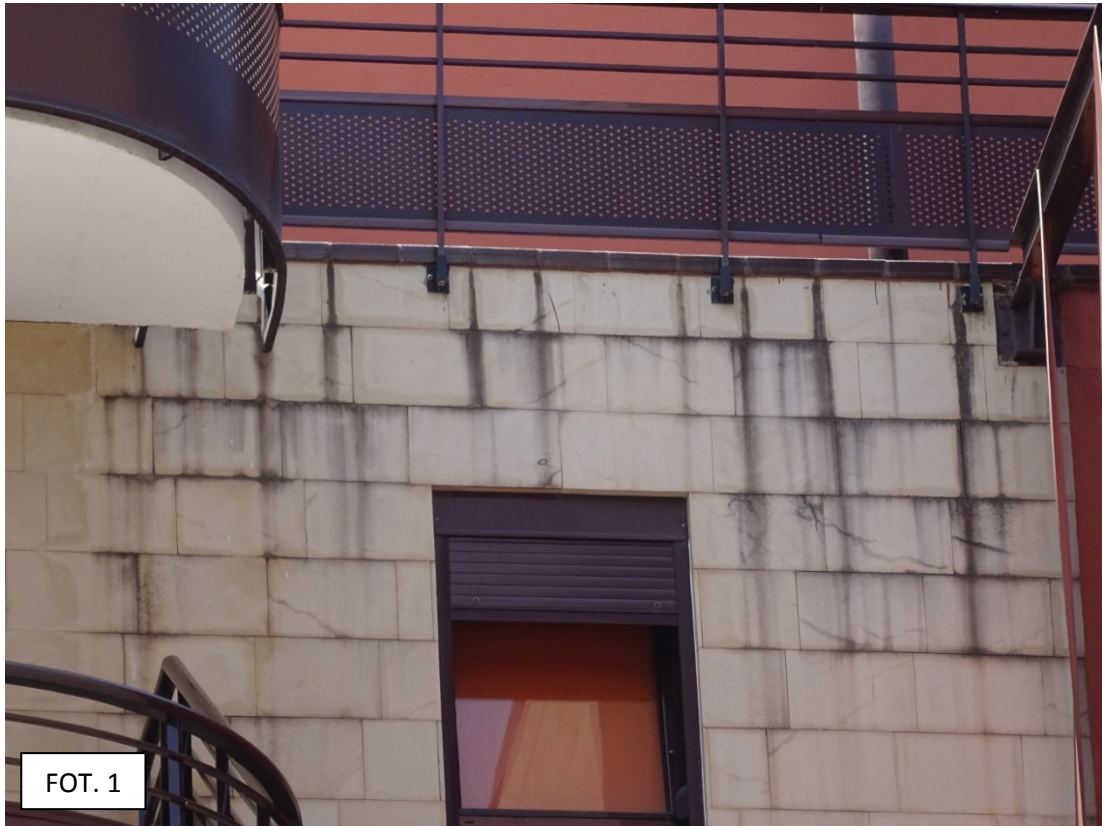
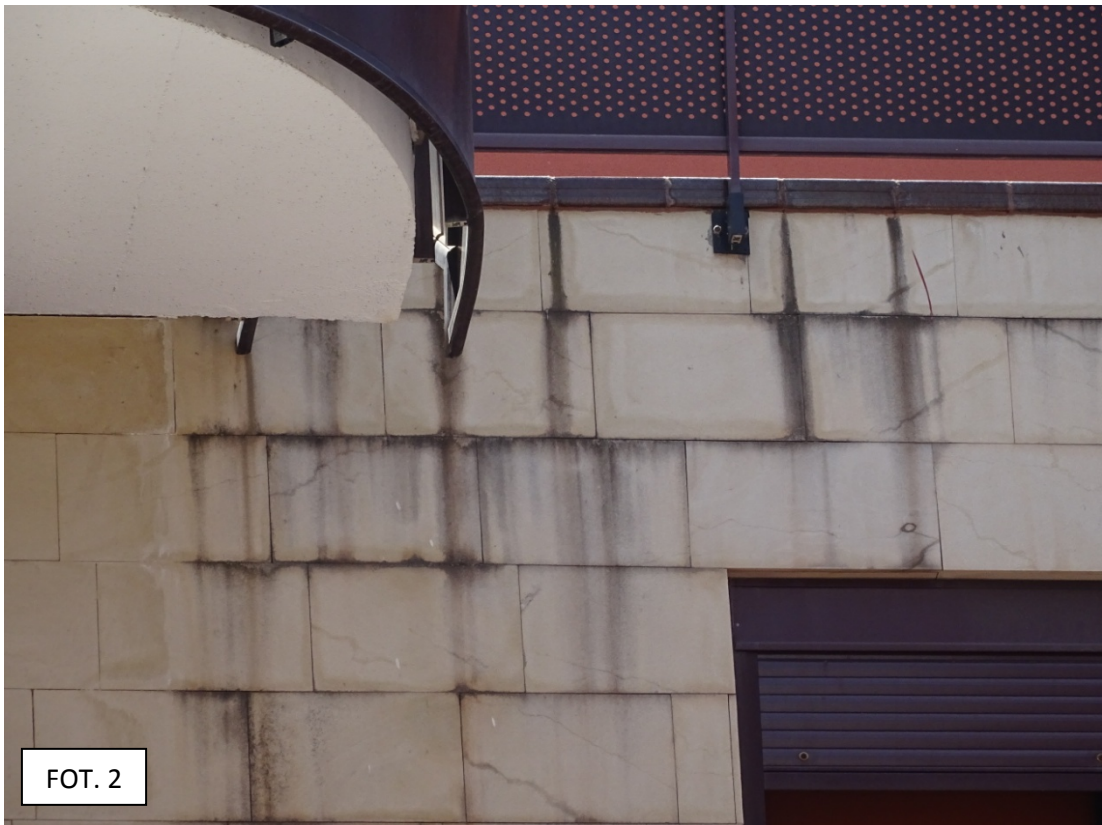
*El estado patológico del que adolece el cerramiento de fachada radica en su ensuciamiento. Se observan manchas longitudinales de color oscuro que resaltan sobre la tonalidad clara del aplacado. Estas manchas se manifiestan a modo de churretones que se escurren desde la cabeza del muro y se extienden a lo largo de su altura, perdiendo intensidad conforme se aproximan al suelo.*

*Los daños se refieren, a priori, a lesiones de tipo estético, no acarreado problemas en el interior de la edificación. Sin embargo, pudieran generarse secuelas simultáneas tales como la pérdida del material del rejuntado del solado del pasillo exterior, del que proceden las partículas contaminantes.*

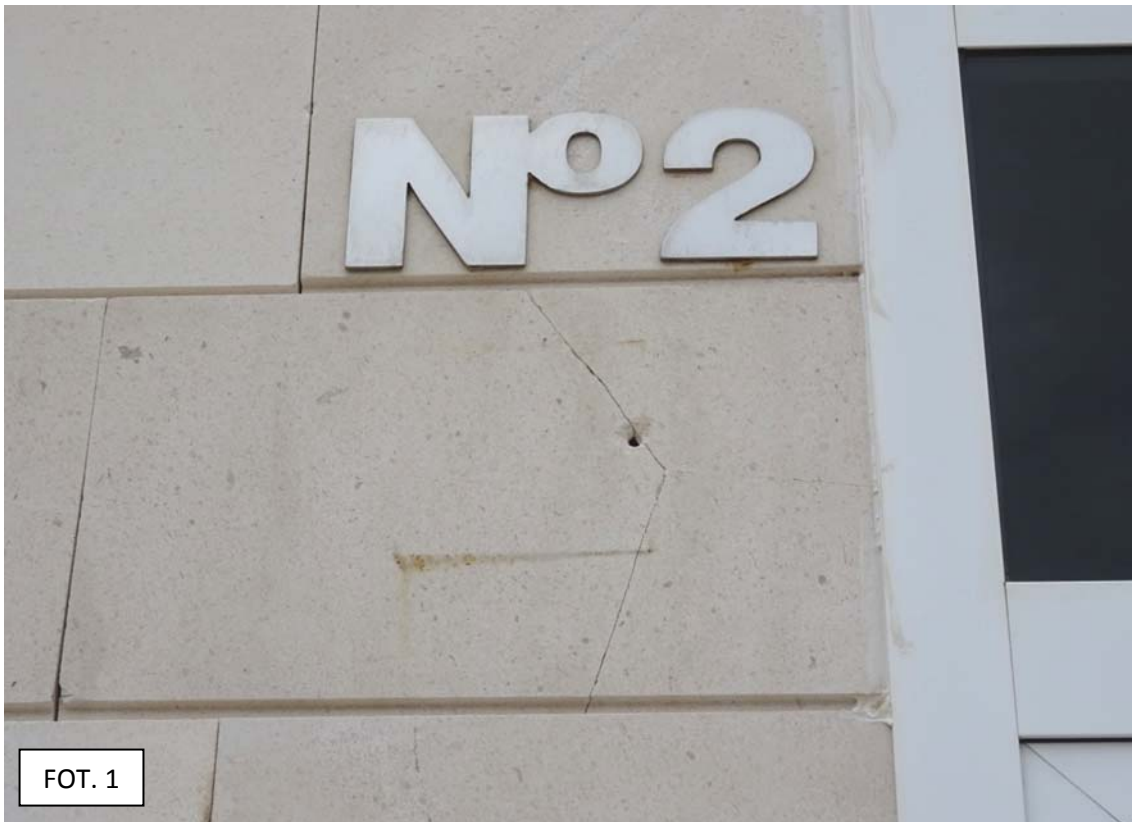
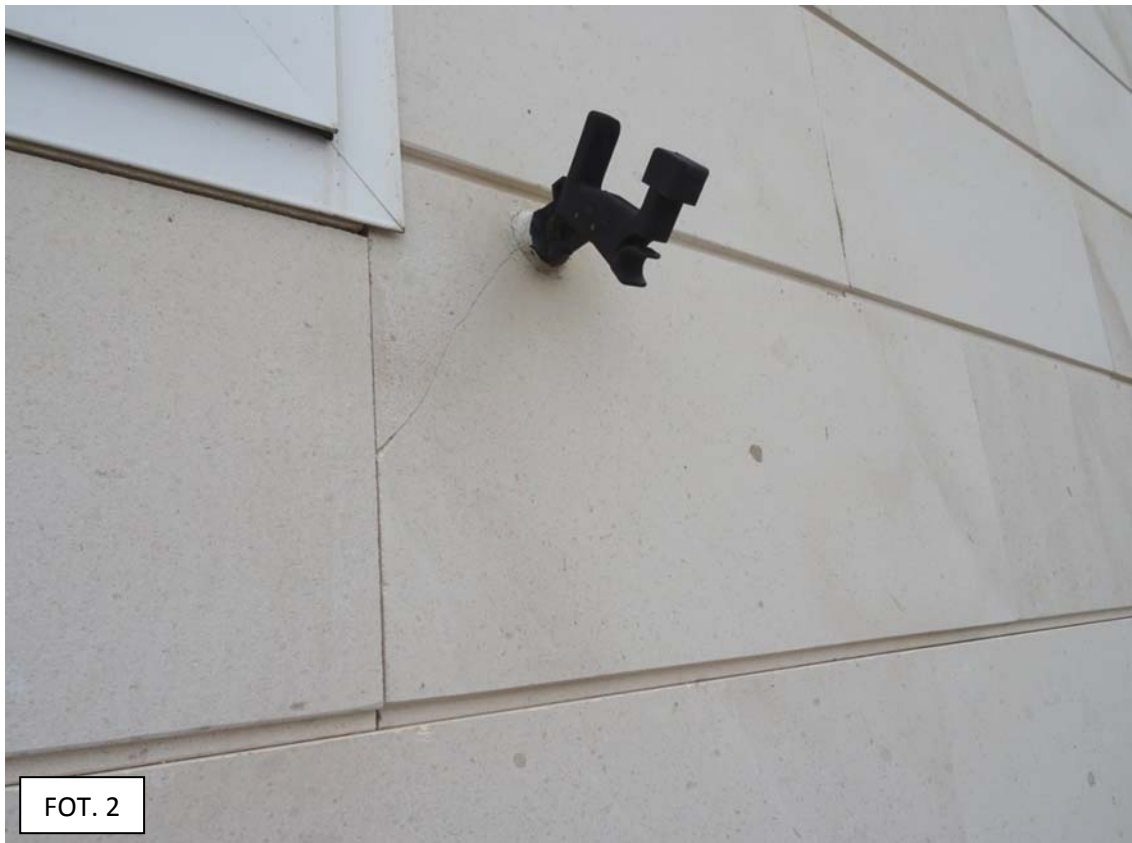
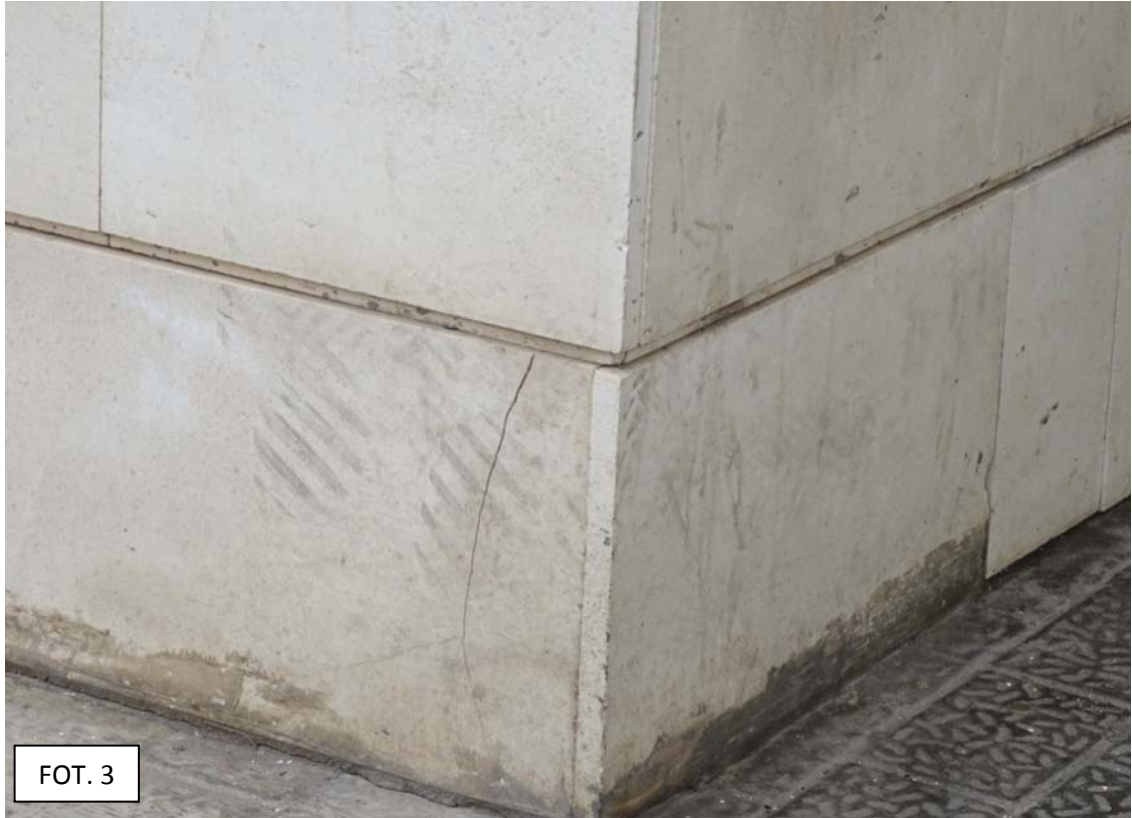
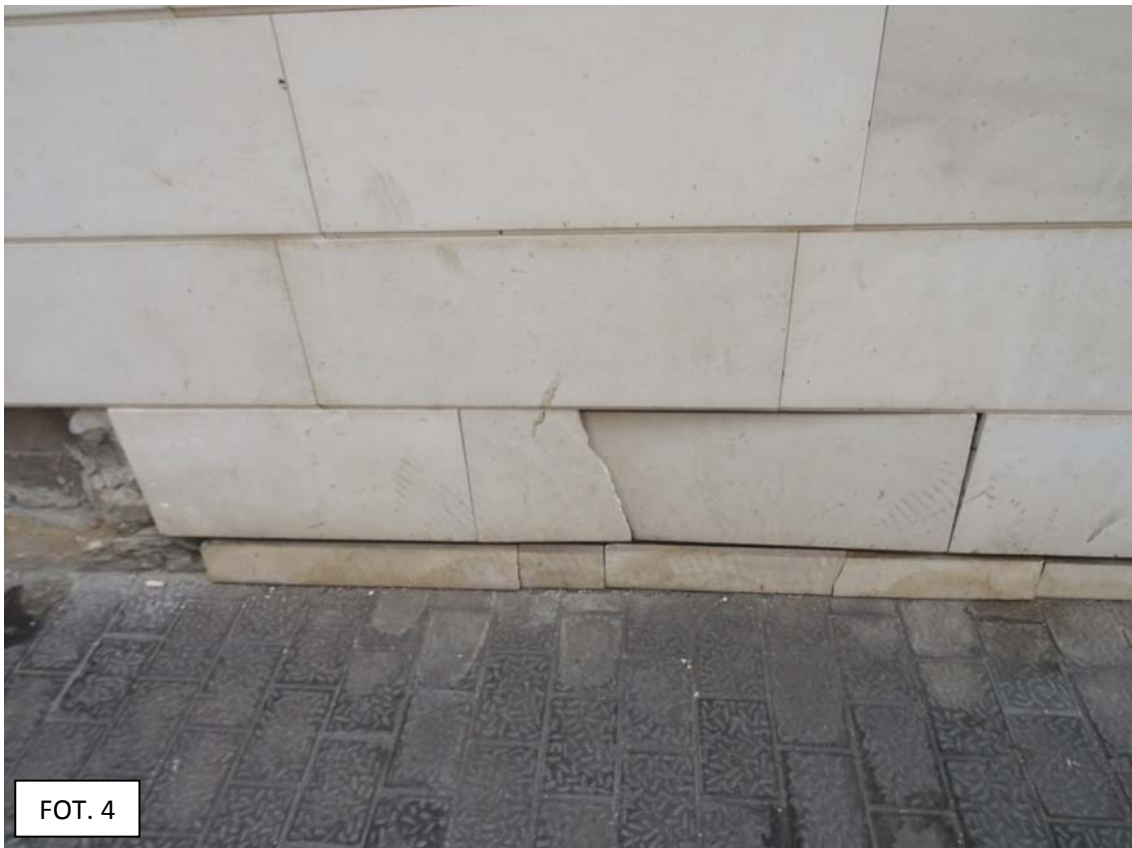
*Las imágenes del aplacado revelan fisuraciones o agrietamientos, dependiendo de los casos, de las piezas pétreas. En las fotografías 1 y 2 la rotura se detecta a partir de perforaciones realizadas en la piedra para la colocación de algún elemento o sistema (carpintería, señalética, etc.). Por el contrario, en las fotografías 3 y 4*

*las roturas de las placas están localizadas a cotas de habitual tránsito, es decir, a una altura que sufre el roce constante de animales y personas.*

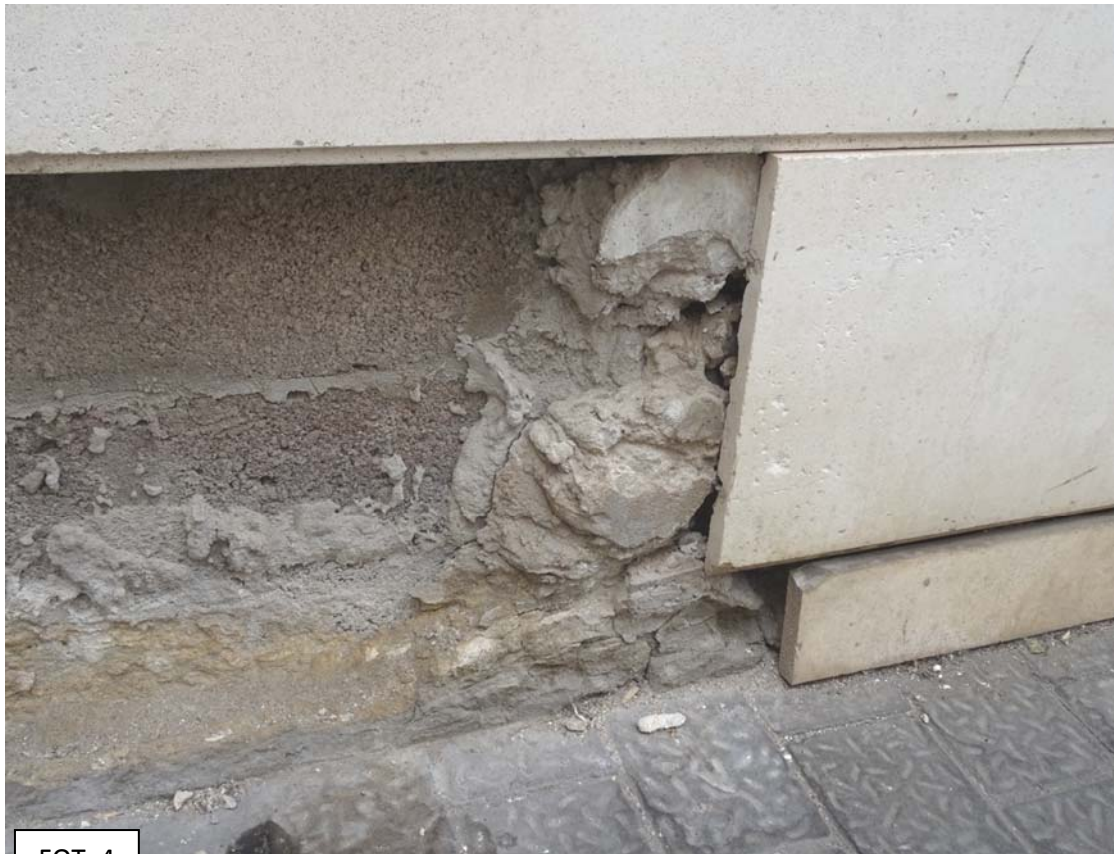
FOT. 3

Se observan dos tipos de daños principales en el aplacado que reviste el cerramiento de fachada:

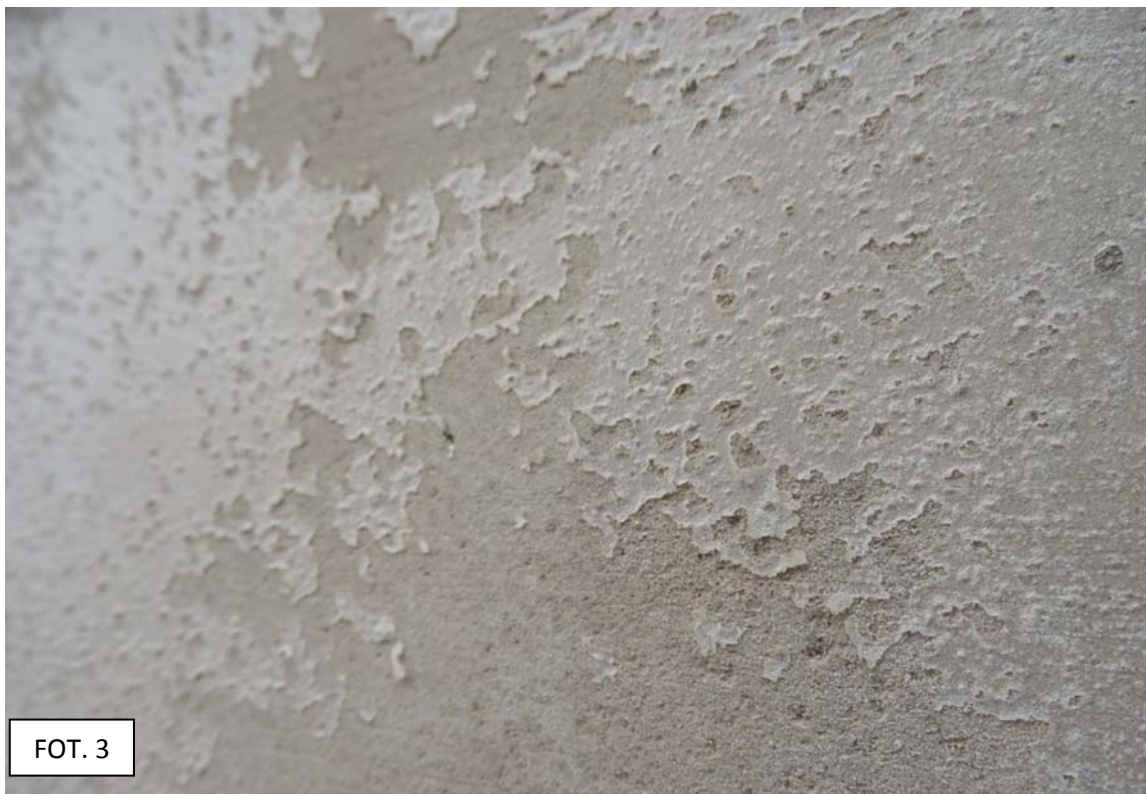
FOT. 1

Los daños que revela el cerramiento de fachada se basan en alteraciones superficiales de la piedra con efecto de disyunción. En concreto, las alteraciones son referidas a la descamación del material consistente en el despegamiento total o parcial de escamas de la superficie pétreo.

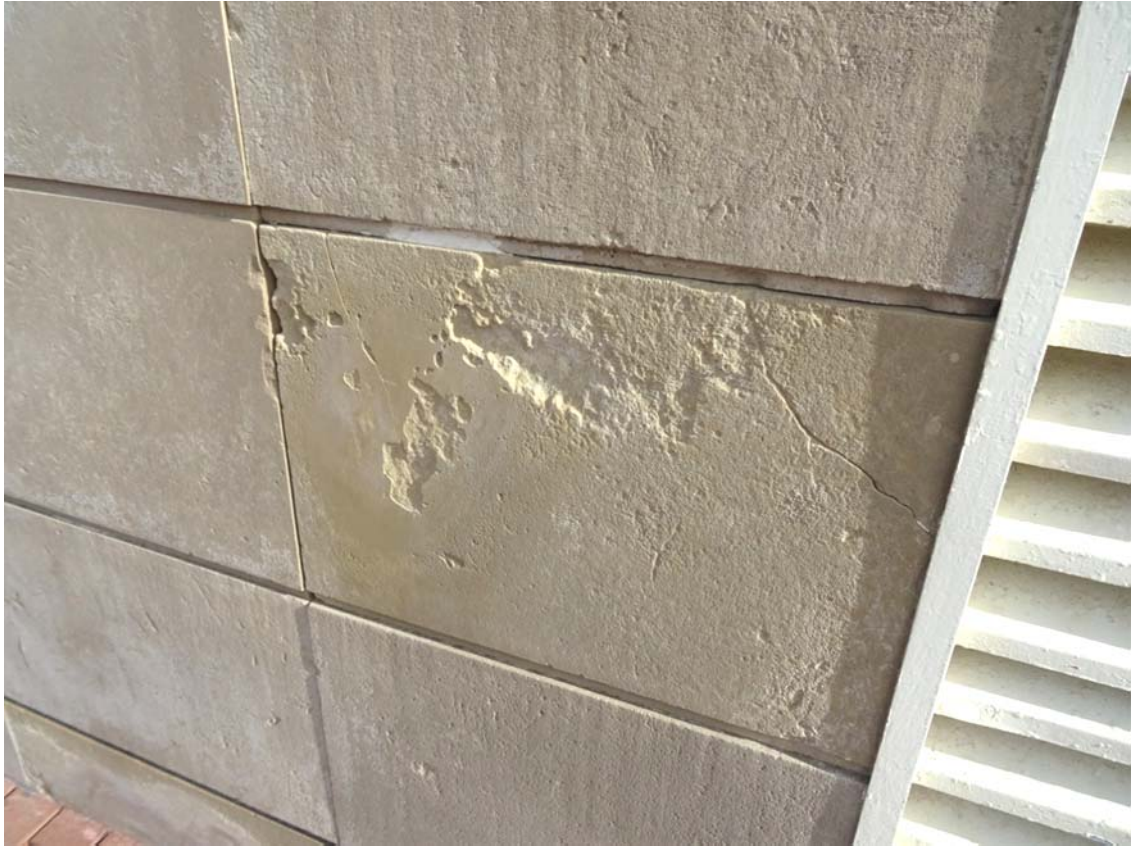
FOT. 3

*En el aplacado que reviste esta fachada se advierten distintos tipos de alteraciones de la piedra. Sin embargo, uno de ellos resulta enormemente significativo y constituye reflejo del avanzado grado de su deterioro.*

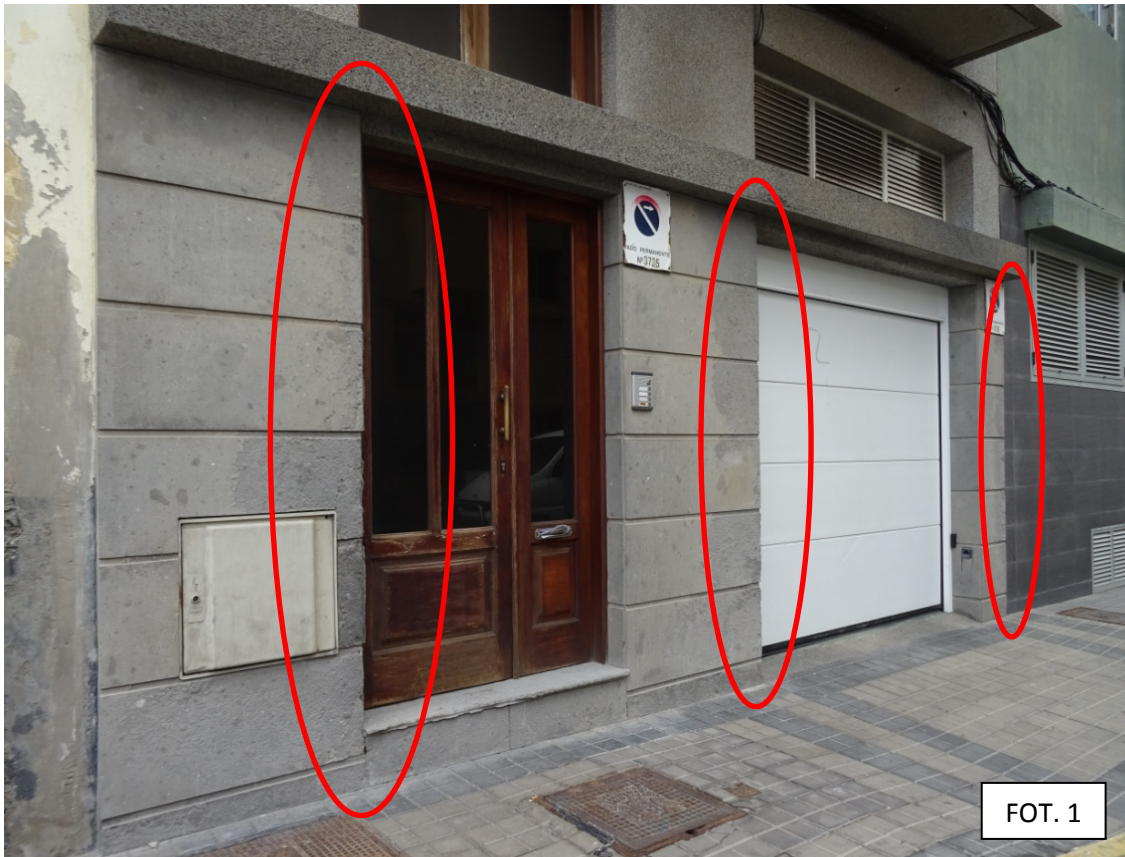
*La edificación se encuentra situada en una calle transversal a un paseo marítimo. Se trata de una zona en que los vientos alisios azotan con especial intensidad. La dirección de estos vientos es coincidente con la orientación de la calle donde se emplaza la edificación, por lo que la fachada recibe el viento de forma rasante.*

*El aplacado muestra daños sólo en las esquinas conformadas por los planos verticales o también en los extremos de éstos más cercanos a la costa. Las alteraciones observadas evidencian remoción de materia que, en la mayoría de los casos, es sólo de tipo superficial y corresponden a los tipos de erosión y corrosión. Sin embargo, en los puntos más agravados se produce una importante merma de la sección de la piedra, llegando incluso a desaparecer, lo cual fomenta los contornos irregulares del perímetro de las placas pétreas. Los síntomas en las referidas placas se reducen progresivamente conforme nos alejamos de la esquina o borde dañado (reiteramos, más próximo al paseo).*

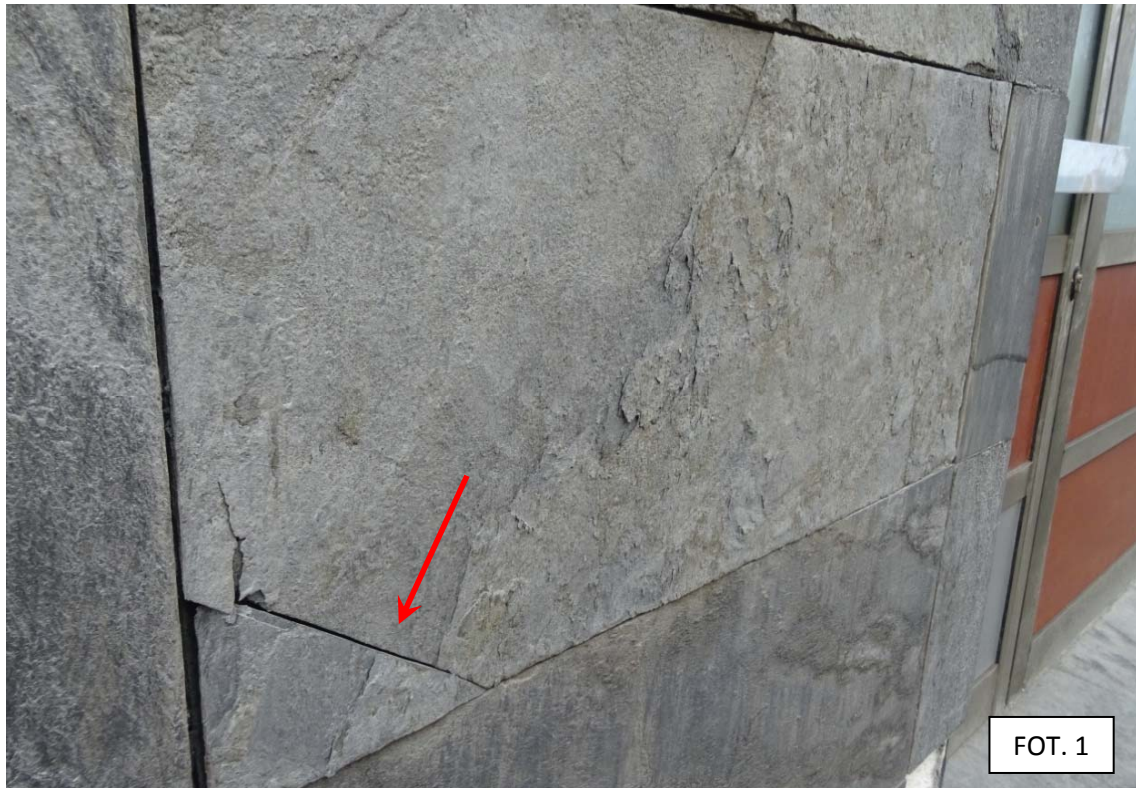
Además de diversas alteraciones tales como separación de películas y placas o erosión, por ejemplo, en este caso cabe destacar la rotura del aplacado, que no alcanza el soporte y, por tanto, queda acotada al estrato del revestimiento.

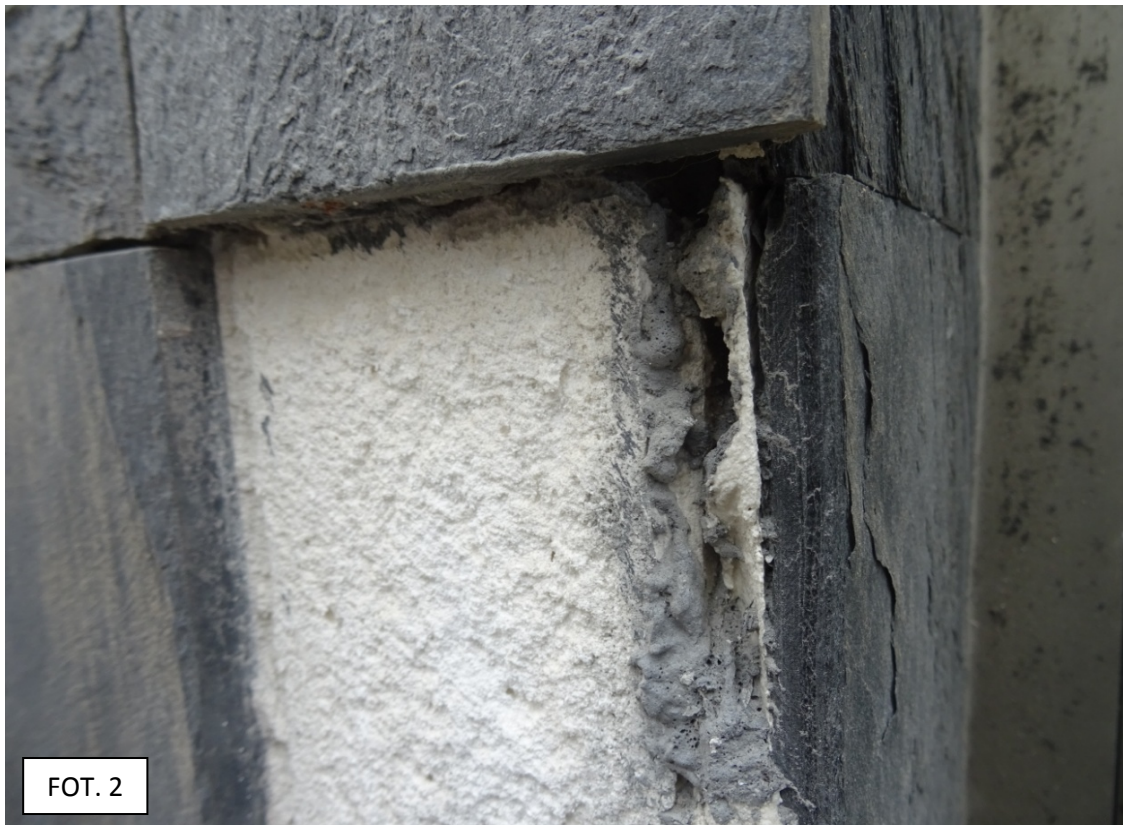
*La edificación se encuentra próxima a la costa, si bien no muestra frente directo. En concreto, se ubica en una manzana de primera línea aunque su fachada es ortogonal al paseo marítimo.*

*El daño del aplacado de fachada consiste básicamente en el desprendimiento, con caída, de una pieza pétreo en el ámbito cercano a la puerta de acceso peatonal al edificio. Conforme se advierte en las imágenes, en la cara del trasdós de la piedra se aplicó un material adherente que posibilitaba el agarre de la pieza. Sin embargo, este material ha quedado completamente adherido al soporte.*

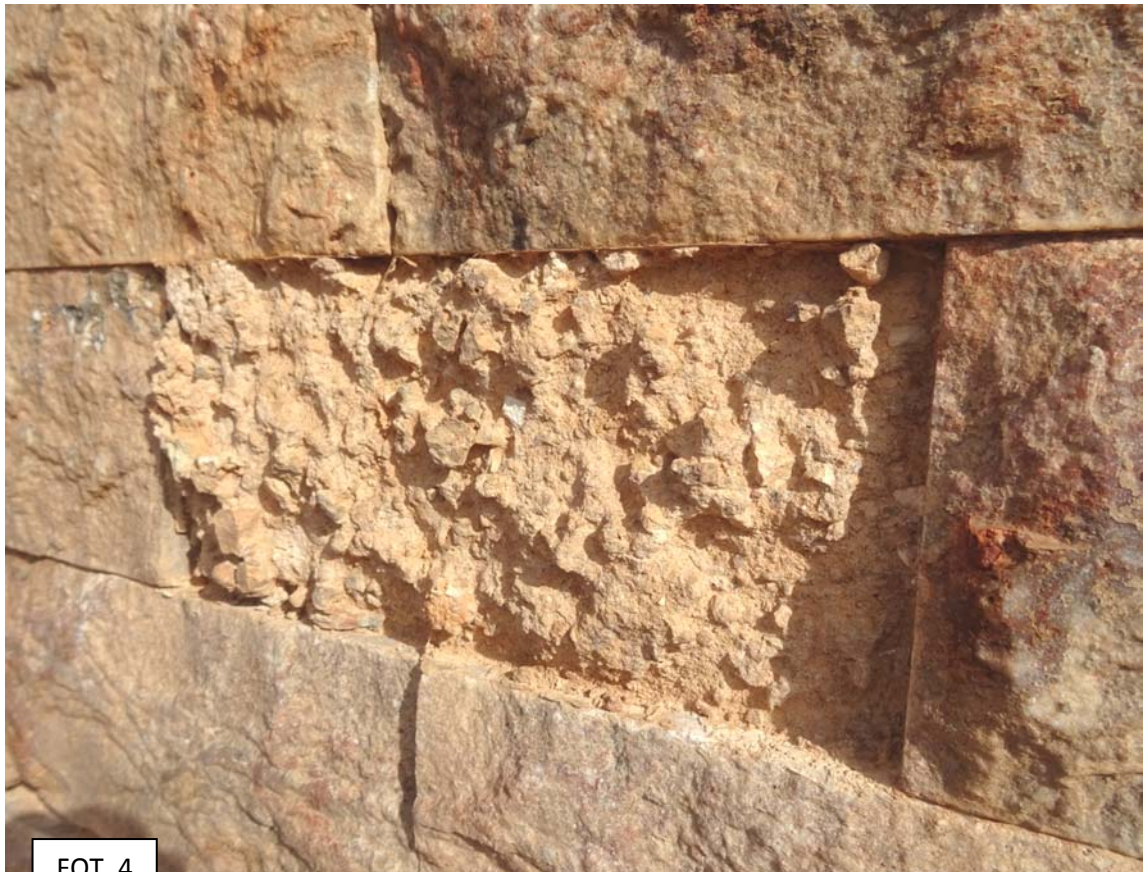
FOT. 3

*El aplacado evidencia graves síntomas de eliminación de materia. En concreto, las dos primeras imágenes muestran la formación de cavernas, esto es, un tipo de alteración de la superficie de la piedra que se revela mediante la creación de concavidades profundas. Además, en el perímetro que dibuja la forma exterior de estas concavidades se distinguen variaciones cromáticas consistentes en bordes concéntricos, primero de tonalidad clara y después oscura respecto de los colores generales de la piedra. En las dos imágenes siguientes se muestra el elevado e incontrolable deterioro de la piedra que ya ha perdido de forma íntegra el estrato superficial y las cavernas han pasado de no estar comunicadas a lograr la conexión interna, dando paso finalmente a la alteración de la alveolización combinada con la erosión y corrosión.*

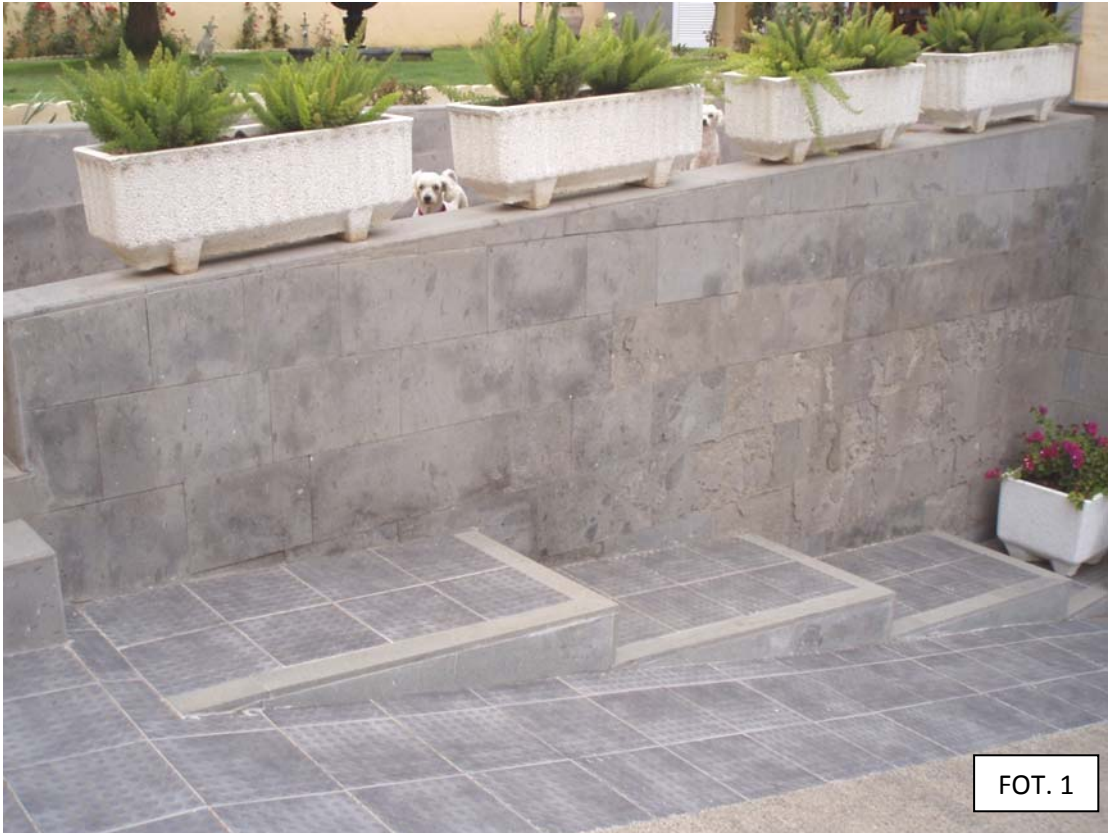
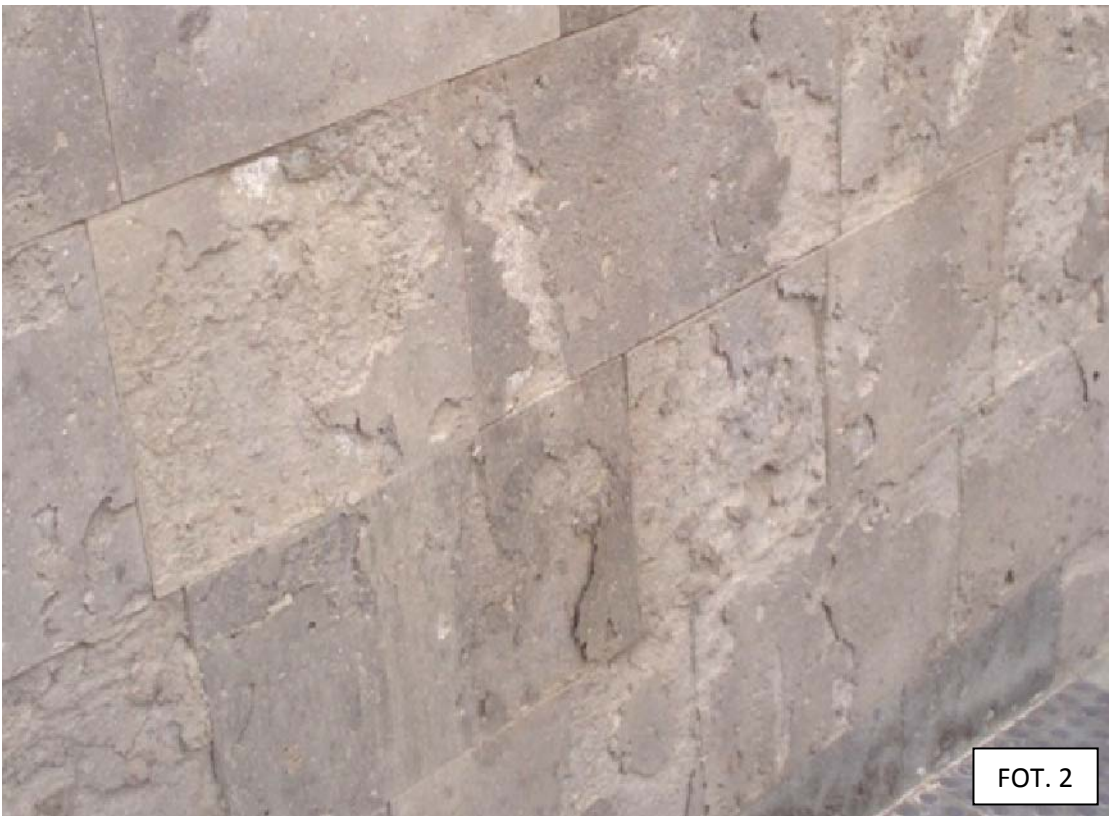
En las imágenes precedentes se pone de manifiesto la eliminación o pérdida de materia que ha sufrido la superficie de la pieza pétreo que reviste el paramento vertical, ocasionando su debilitamiento y una evidente merma de la sección de la placa. En concreto, las alteraciones se refieren a la erosión y disgregación de la piedra, pudiendo incluso llegar a formarse cavernas. Sin embargo, dada la diversidad y entidad de las lesiones, podríamos referirnos en estas circunstancias a la cancerización de la piedra. Alcanzado el grave estado patológico actual, la piedra es susceptible de degradarse más aceleradamente así como de sufrir otro tipo de alteraciones suscitadas por las iniciales acontecidas.

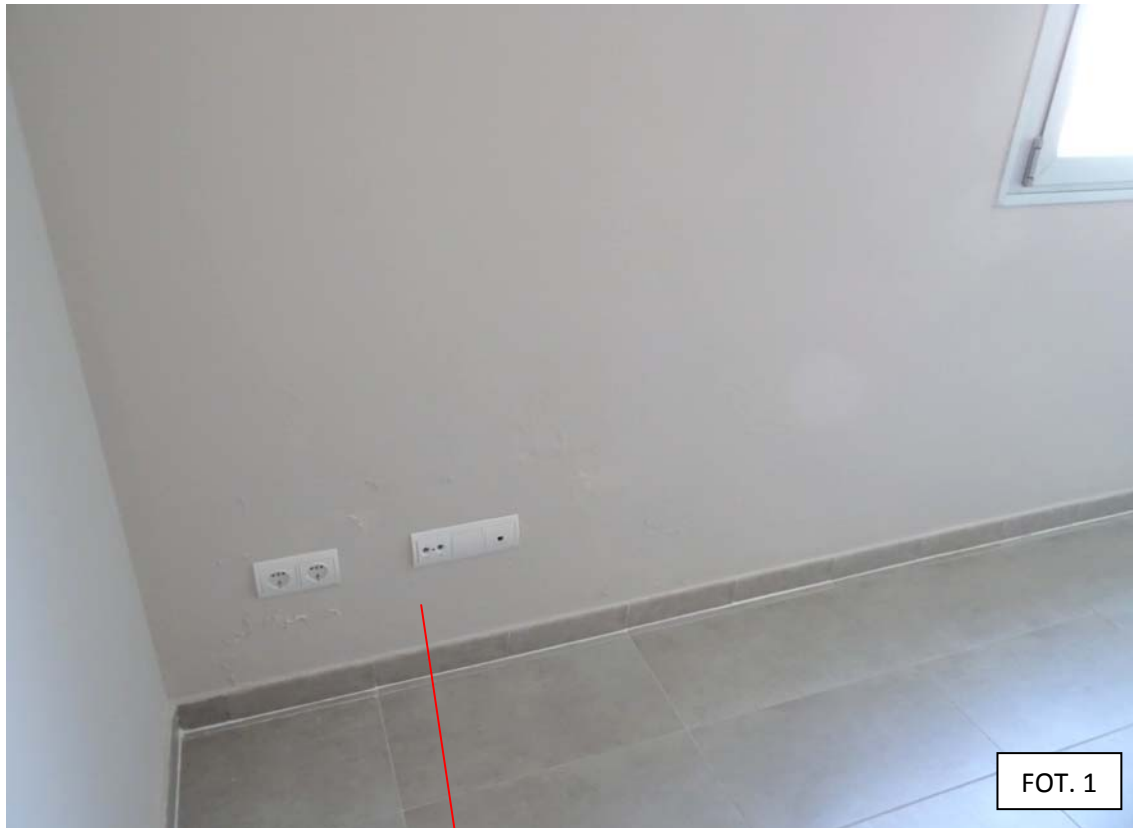
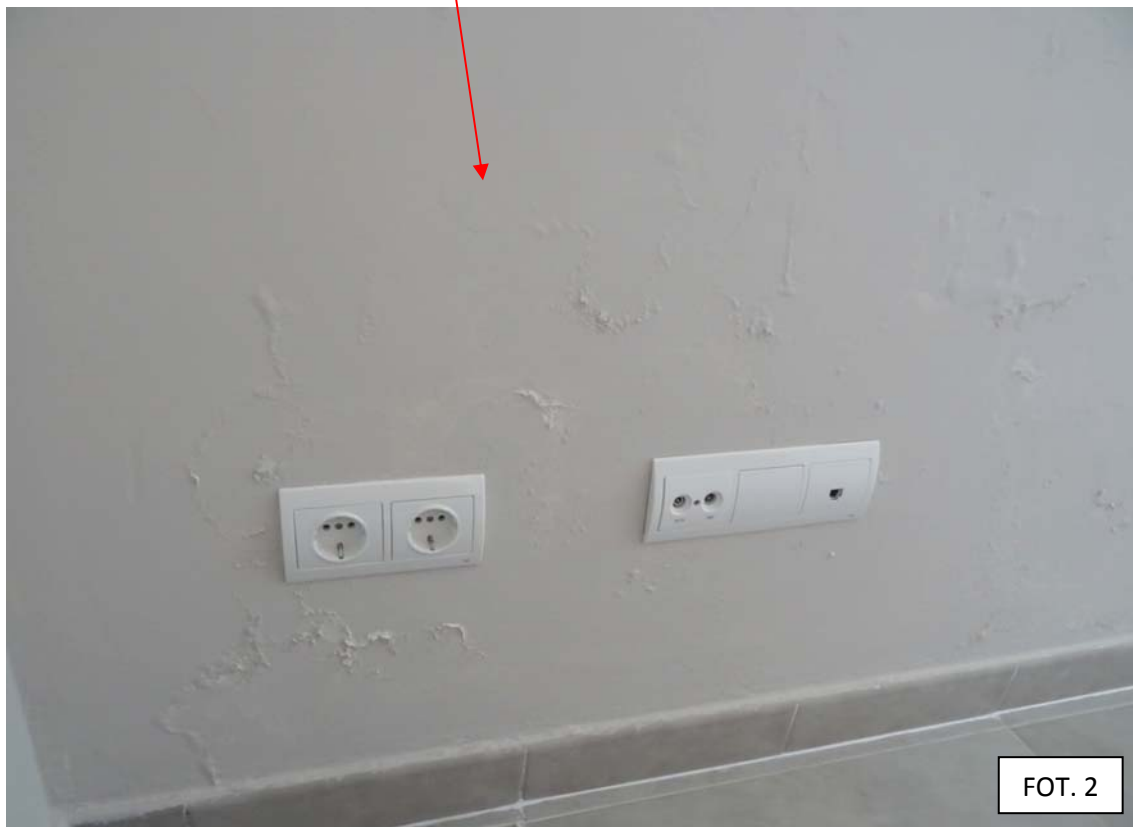
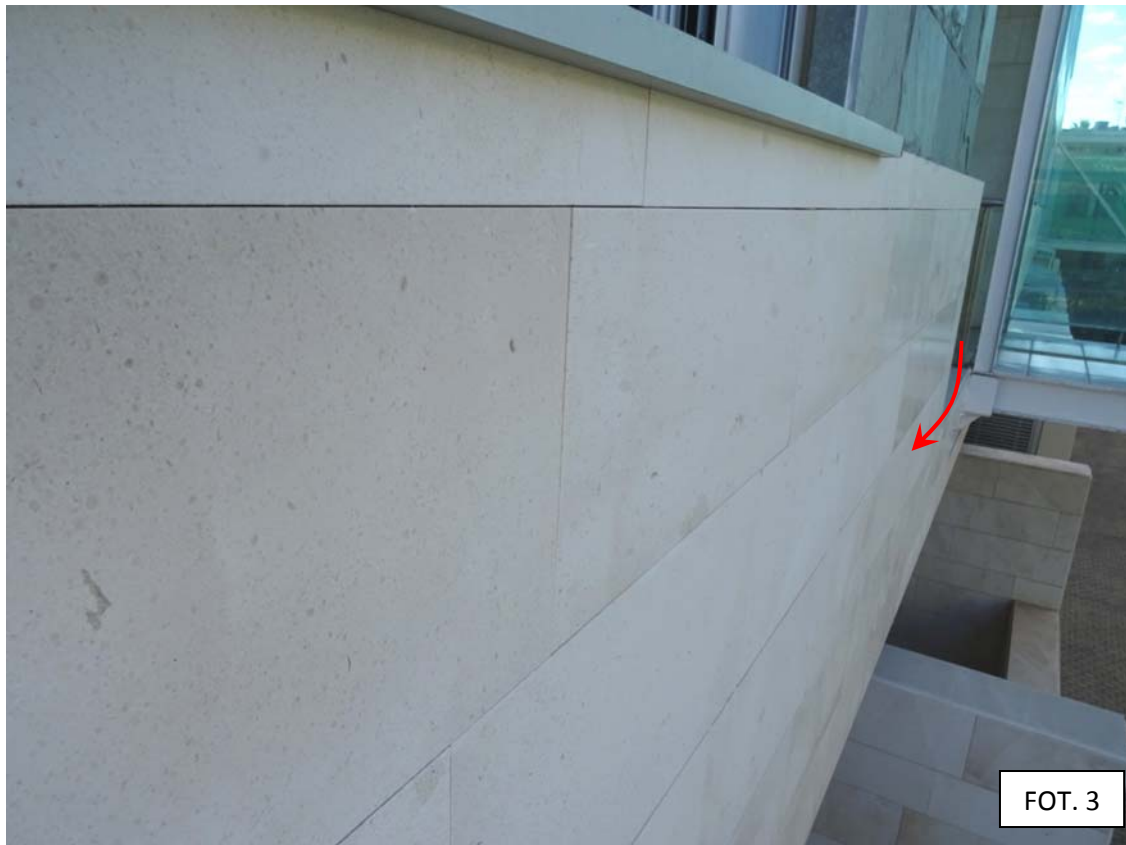
En el interior de la edificación se advierten daños en la pintura que reviste el cerramiento. Estos daños se concentran en el lateral izquierdo del paramento (según vista desde interior), concretamente en las cotas inferiores cercanas al suelo, es decir, en el entorno del muro medianero que linda con un descansillo del núcleo de escaleras exteriores.
