**TESIS DOCTORAL**  
**COMPORTAMIENTO DE LOS**  
**CERRAMIENTOS DE FACHADA CON**  
**APLACADOS PÉTREOS SOMETIDOS A LA**  
**AGRESIVIDAD DEL AMBIENTE MARINO DE**  
**LA ISLA DE GRAN CANARIA.**  
**SISTEMATOLOGÍA PATOLÓGICA**  
**TOMO II**

COMPORTAMIENTO DE LOS CERRAMIENTOS DE  
FACHADA CON APLACADOS PÉTREOS SOMETIDOS A  
LA AGRESIVIDAD DEL AMBIENTE MARINO DE LA ISLA  
DE GRAN CANARIA. SISTEMATOLOGÍA PATOLÓGICA

**ANEJO 1.- EXPEDIENTES CON ANÁLISIS DE CAMPO RELATIVOS A LESIONES EN CERRAMIENTOS DE FACHADA CON PIEDRA NATURAL EN LA FRANJA COSTERA DE LA ISLA DE GRAN CANARIA (INCLUYE ARCHIVO DIGITAL DE BASE DE DATOS SÍNTESIS)**

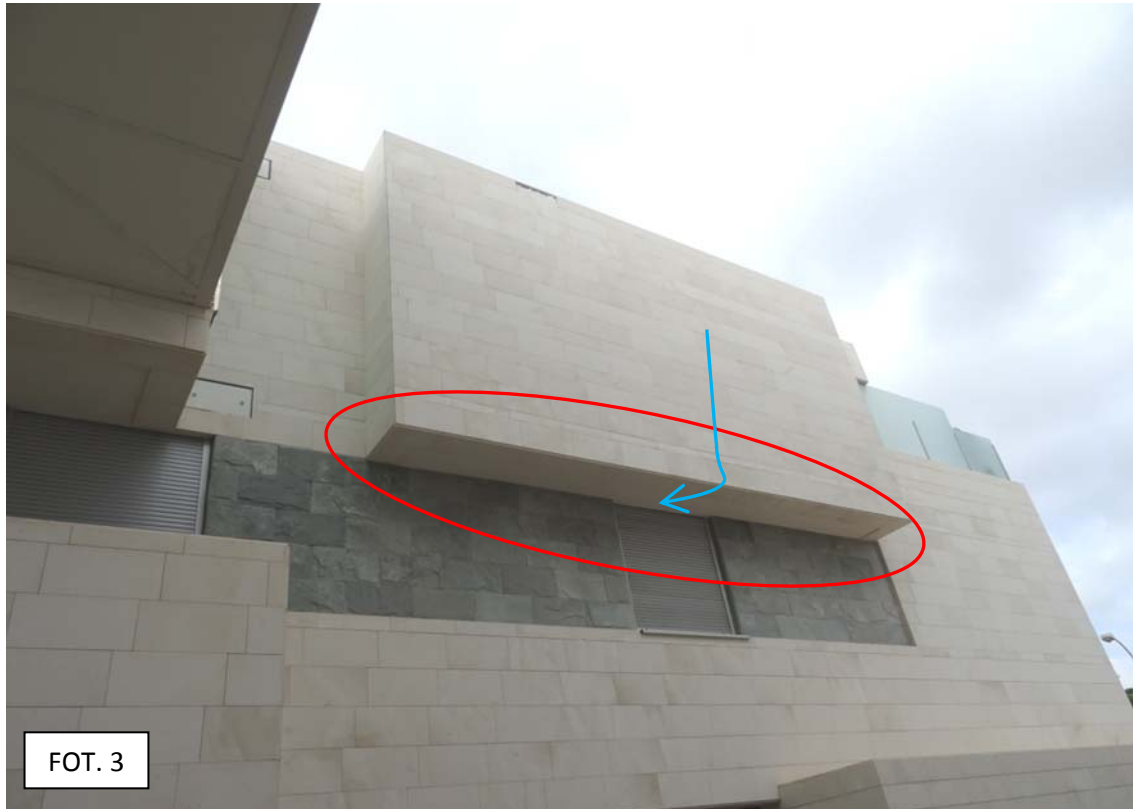
*El aplacado vertical remata horizontalmente en el falso techo. Tras la disposición de esta hilada horizontal se advierten síntomas de humedad en el mencionado falso techo, consistentes en el oscurecimiento y/o abombamiento de la pintura que lo reviste.*

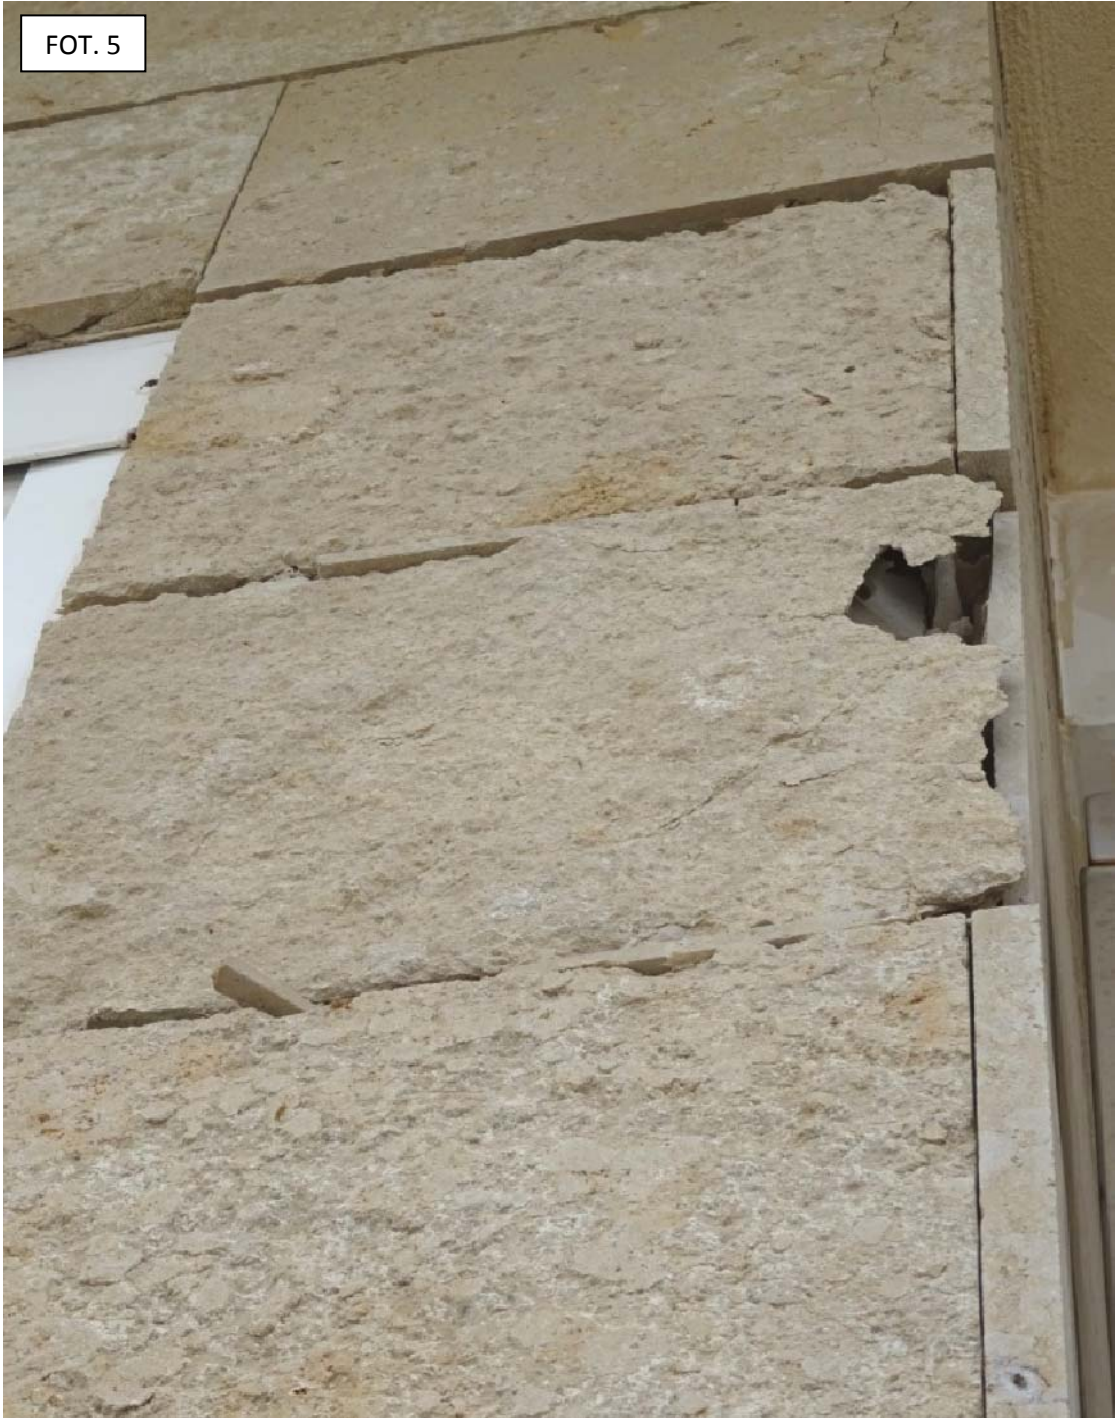
FOT. 5

*Las imágenes muestran un aplacado en el que se ha producido una rotunda y grave pérdida de materia, evidenciándose la disminución de sección de la placa y quedando ésta notoriamente debilitada. En algunos puntos incluso se detecta que la piedra ha desaparecido y se ha desfigurado la forma geométrica rectangular original de la pieza.*

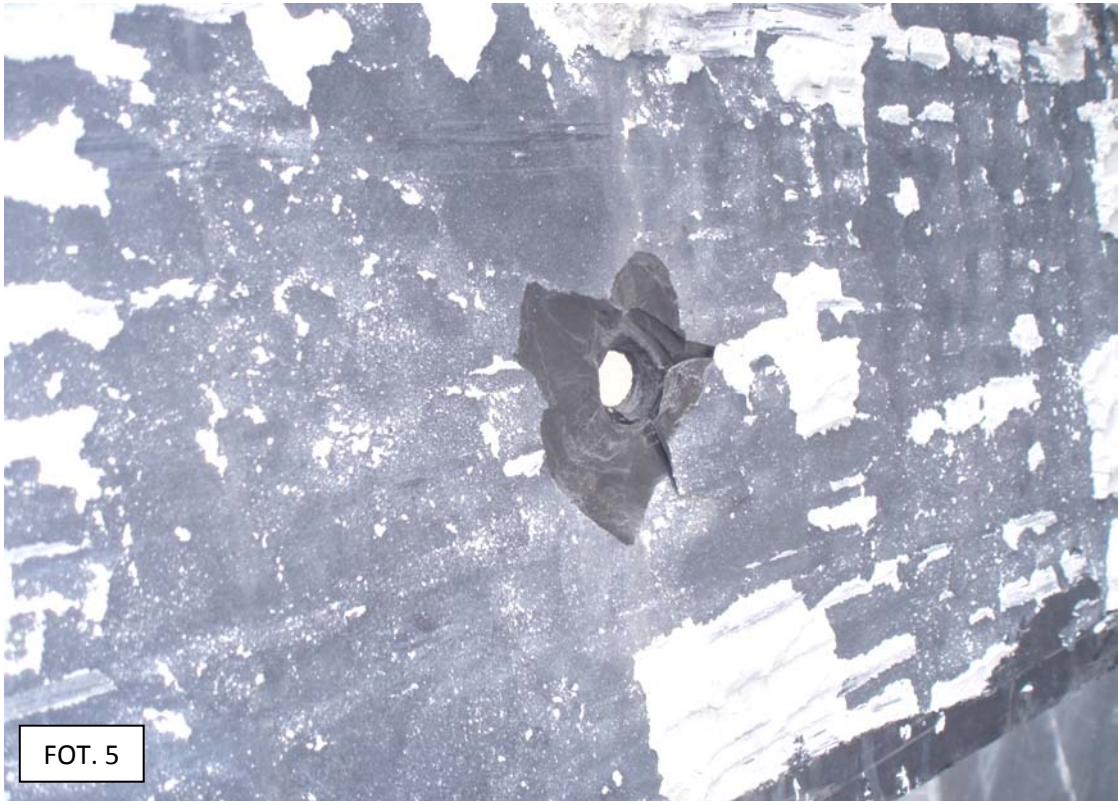
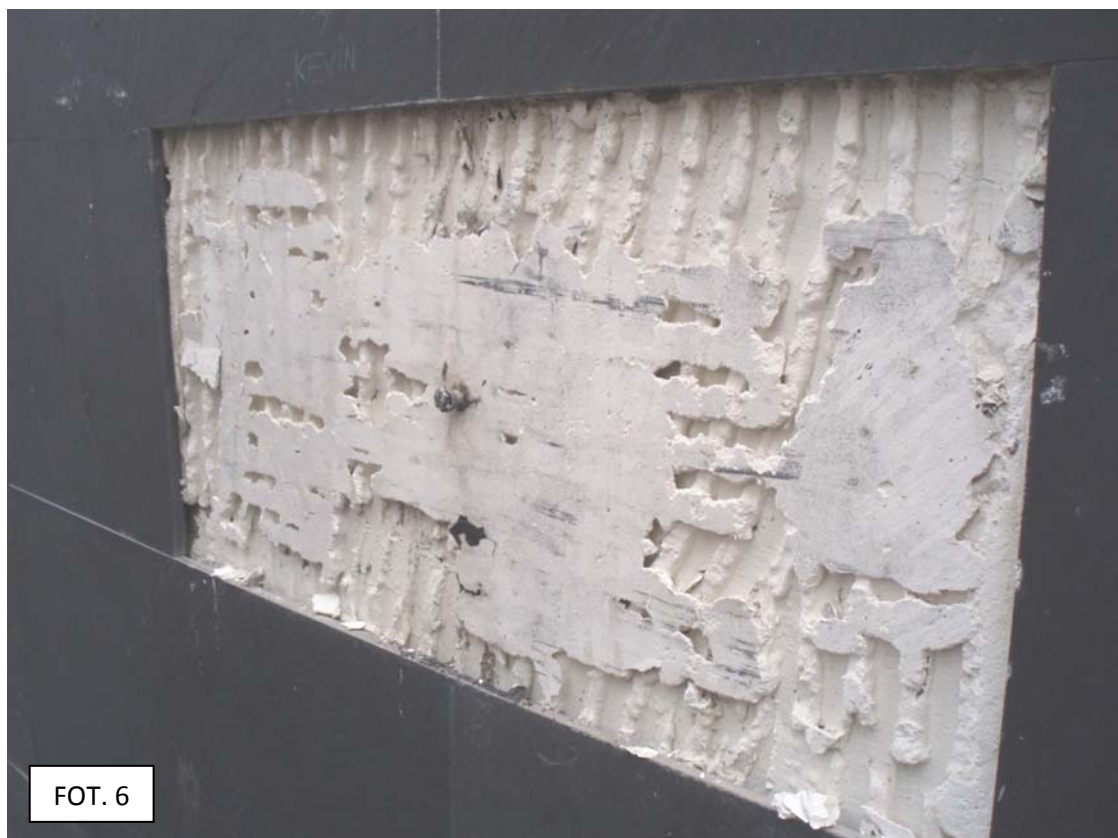
FOT. 4

*Se observa el desprendimiento con caída de algunas piezas pétreas integrantes del aplacado que reviste la fachada de la planta baja de esta edificación. Estas piezas disponían de dos medios de sujeción: uno por medio de mortero de cemento aplicado en el trasdós de la placa y otro mediante la introducción de un anclaje metálico.*

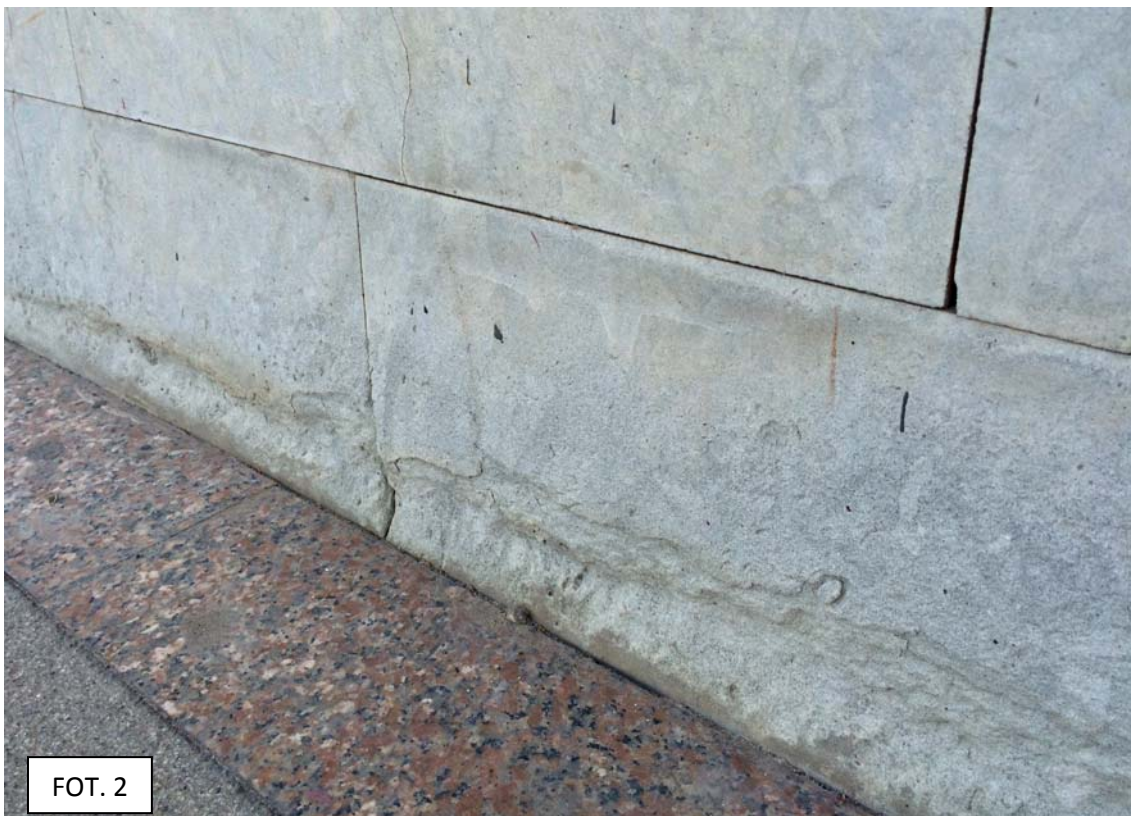
*El aplacado mostrado en las imágenes anteriores revela índices de desgaste, dada la pérdida de materia en las cotas inferiores del paramento, concretamente en la primera hilada de piedras. Tal es el grado de deterioro que se ha generado una forma semejante a un canal longitudinal a partir del cual el efecto de la erosión y la disgregación van disminuyendo.*

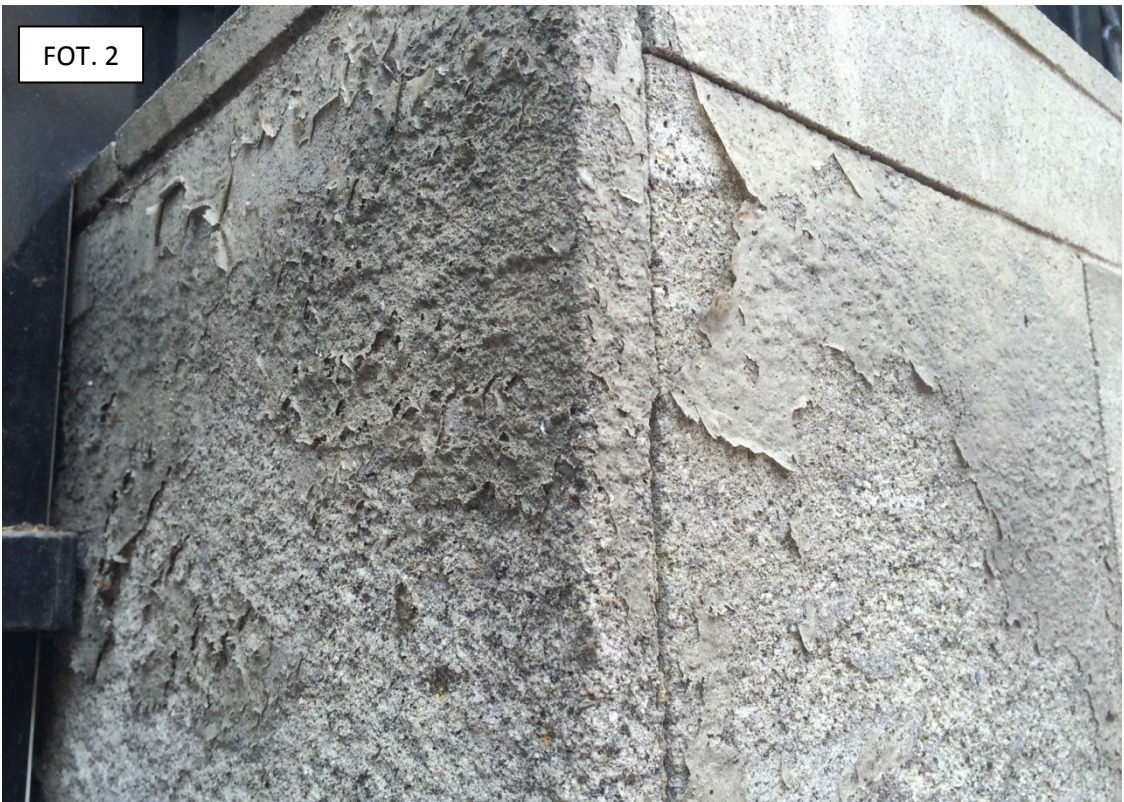
*Se detectan tres tipos de indicadores visuales de alteración de la piedra, siendo el segundo y el tercero derivados de la presencia del primero:*

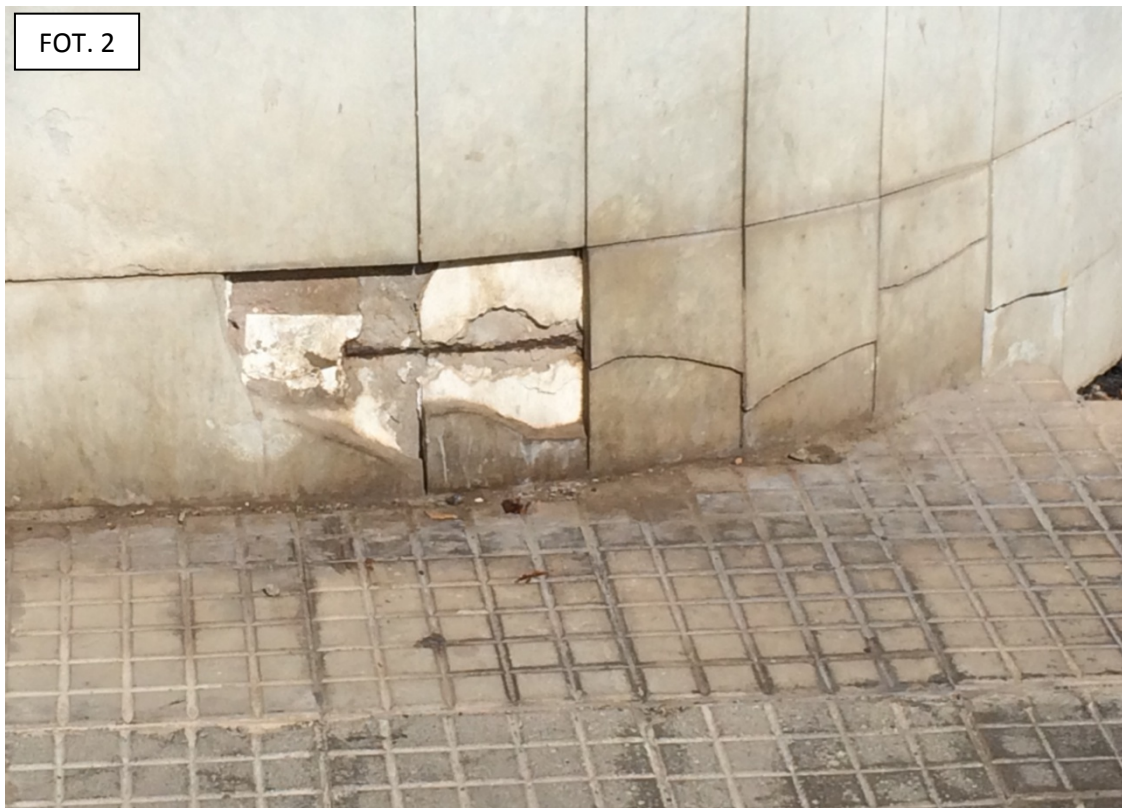
*Diversas son las lesiones reveladas en este aplacado. Además de observarse la caída parcial de algunas placas, quedando otros segmentos de las mismas piezas adheridos, se advierte agrietamiento y oscurecimiento del color general, pasando de gris claro a marrón oscuro. Estas alteraciones se perciben en el ámbito de la primera hilada de piedras, principalmente.*

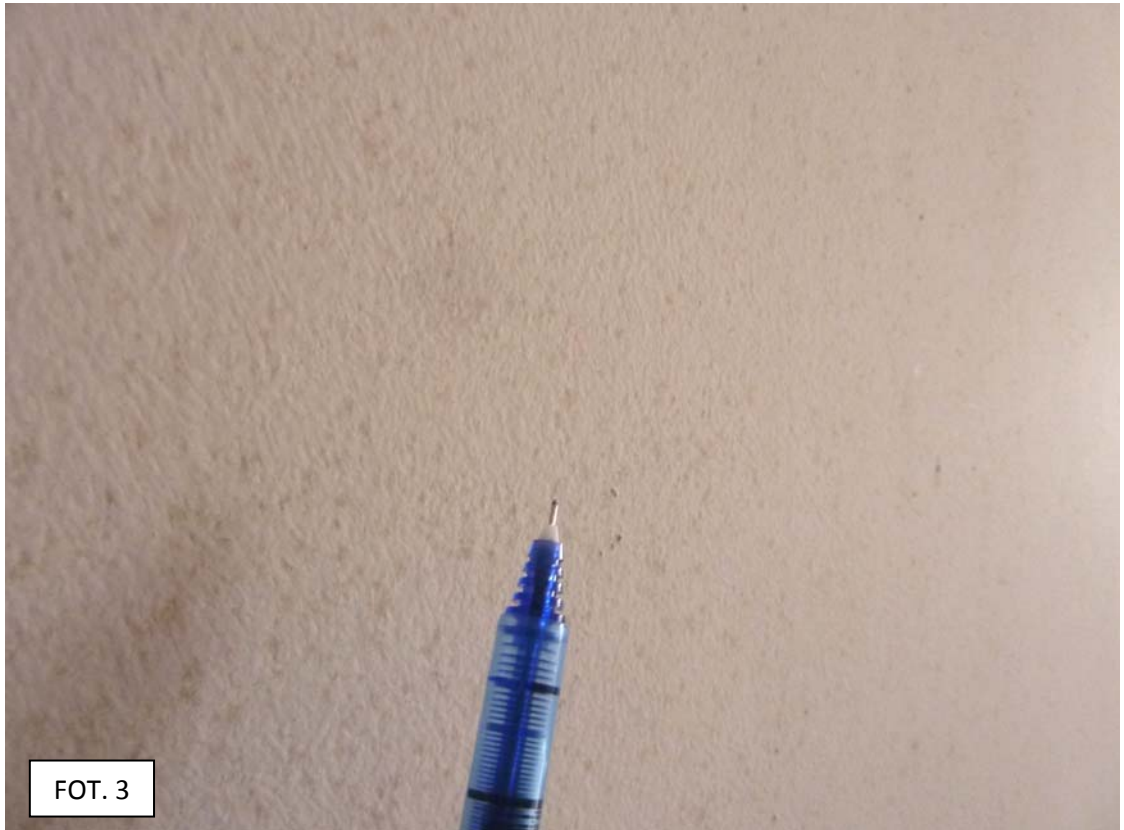
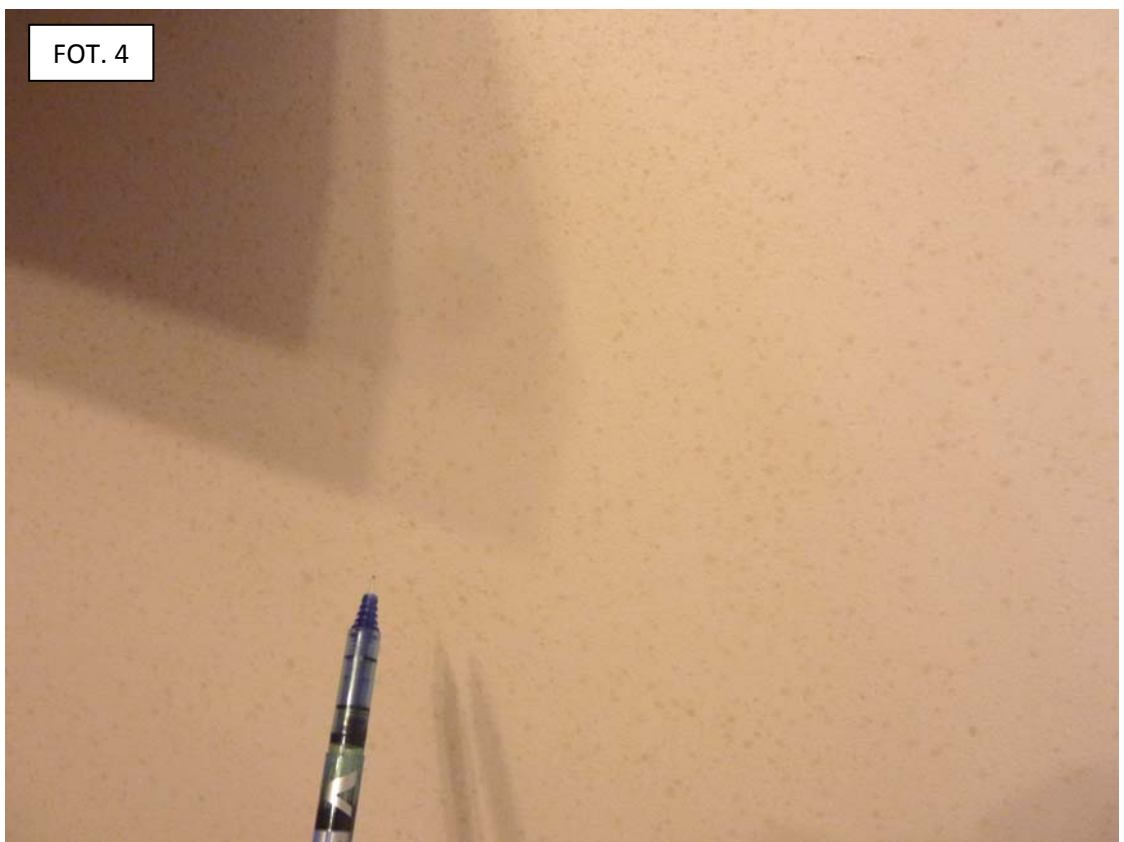
*En diversas estancias de esta vivienda, cuyos cerramientos de fachada presentan la misma orientación, se advierten numerosas manchas de pequeño tamaño repartidas por todo el paramento. Se trata de humedades de condensación superficial.*

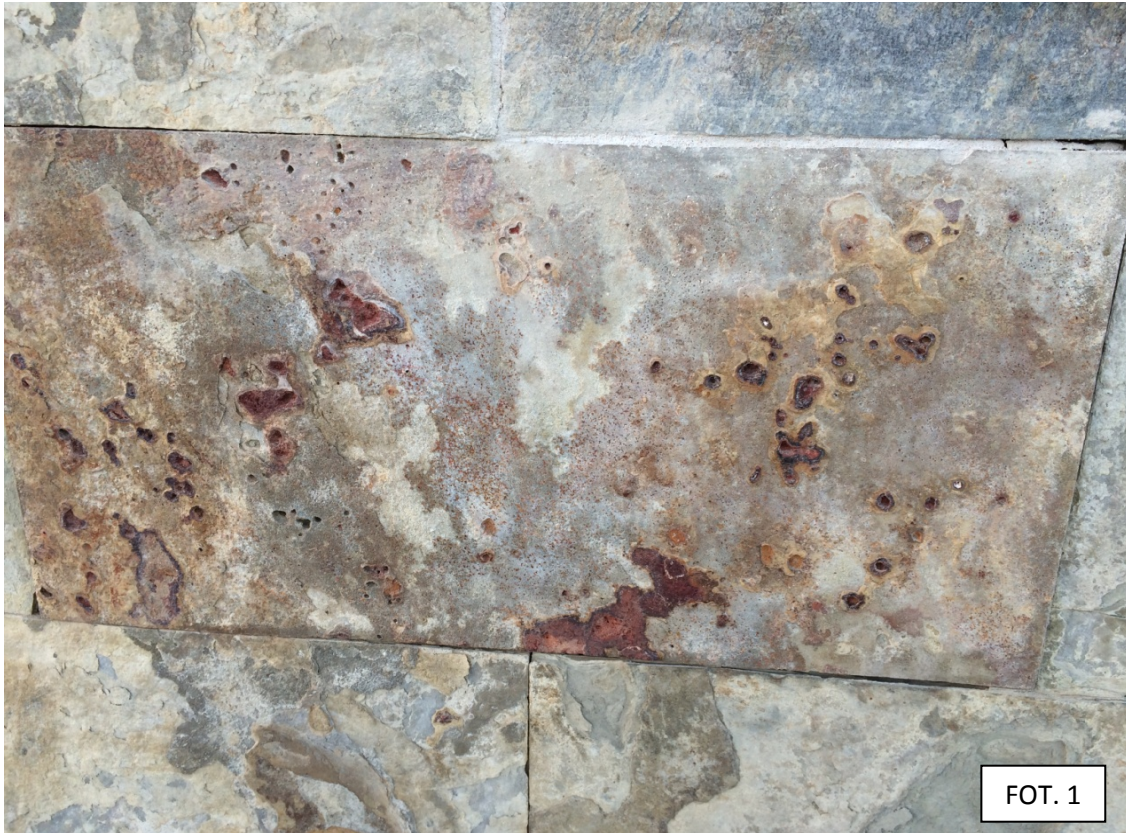
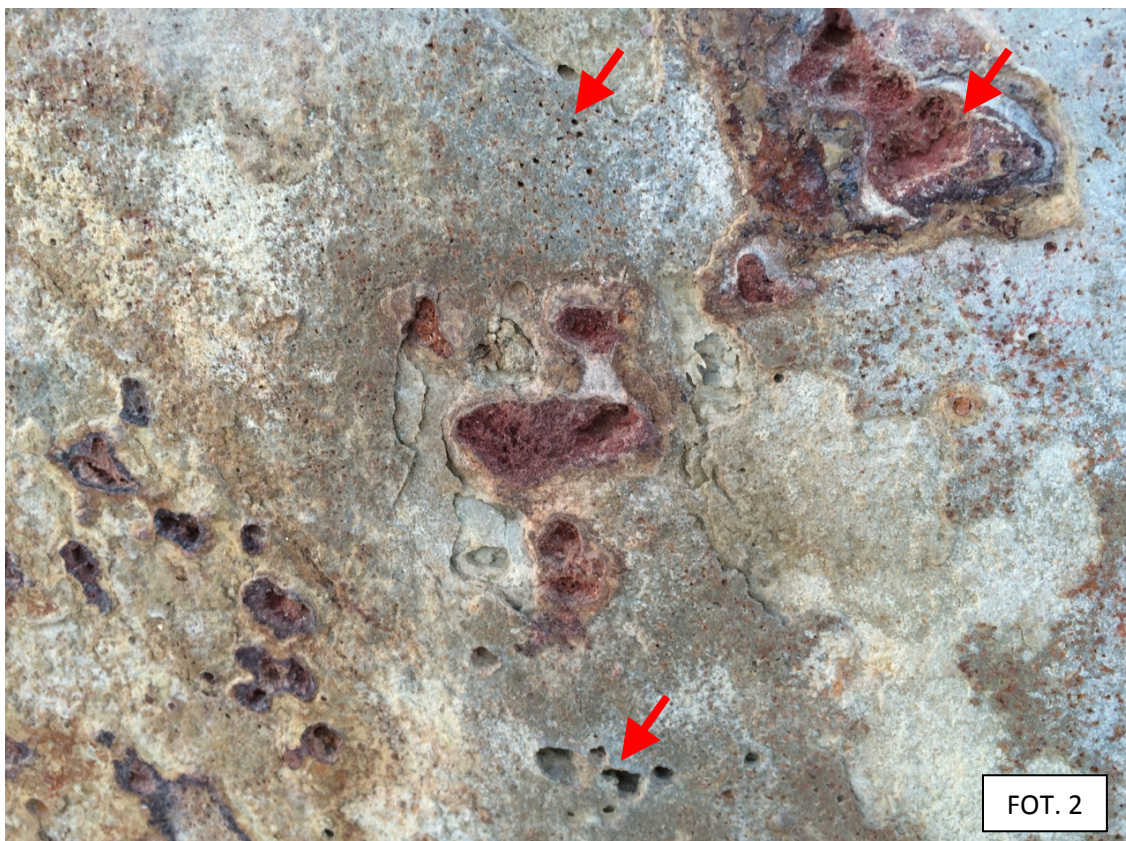
*El estado patológico del que adolece el aplacado se caracteriza por la formación de cavernas, desconociéndose si el proceso se ha extendido en su interior mediante la alveolización. Esta formación de cavernas representa pérdida de materia con formación de huecos debido a acciones físicoquímicas. En algunas zonas se distingue el estado previo consistente en el picado (pequeñas concavidades puntuales, localizadas y no interconectadas).*

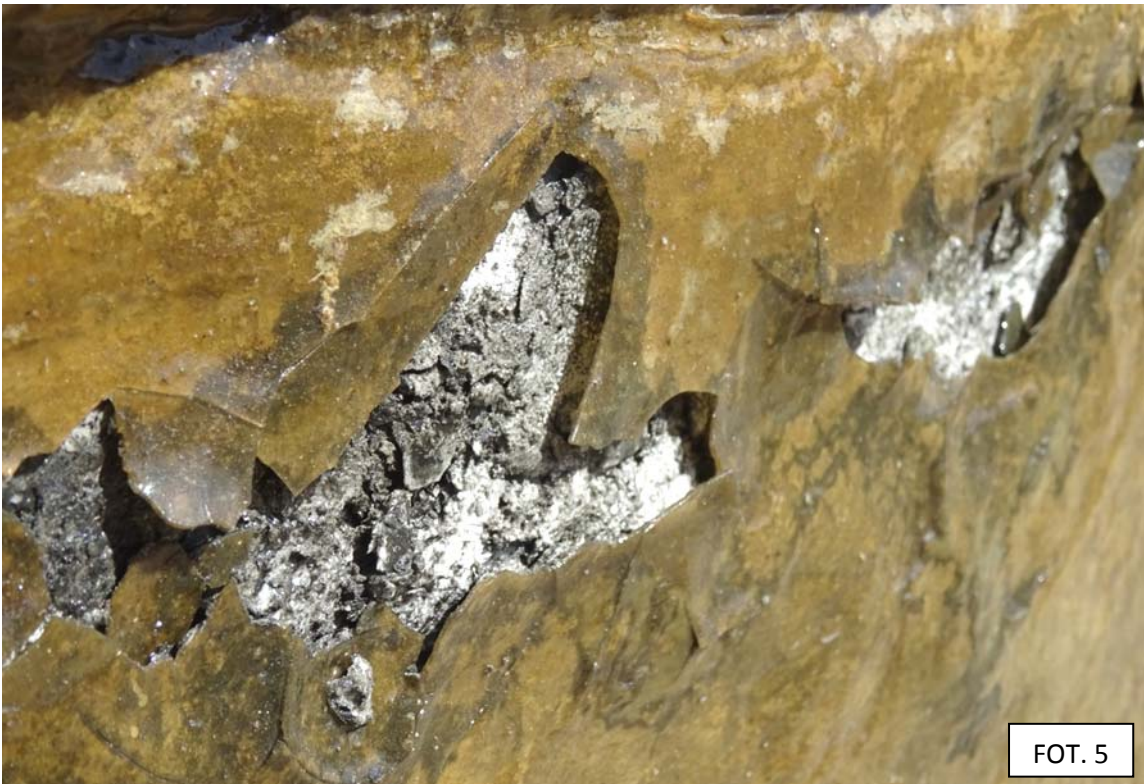
*Sobre la superficie pétreo se ha dispuesto una película con ligera coloración beige. Esta película, a modo de barniz, se está fisurando y agrietando, dejando a la vista el aplacado y sus daños.*

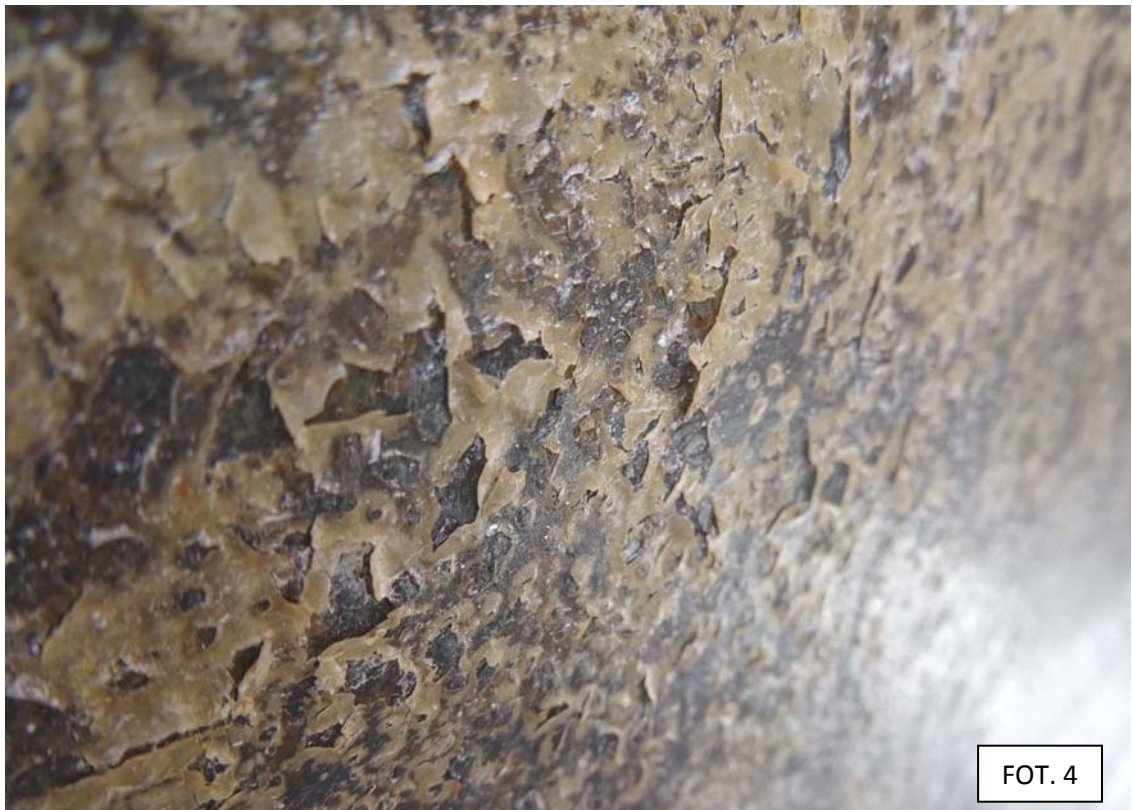
*A la piedra se le aplicó una película protectora que se está desprendiendo mediante escamas.*

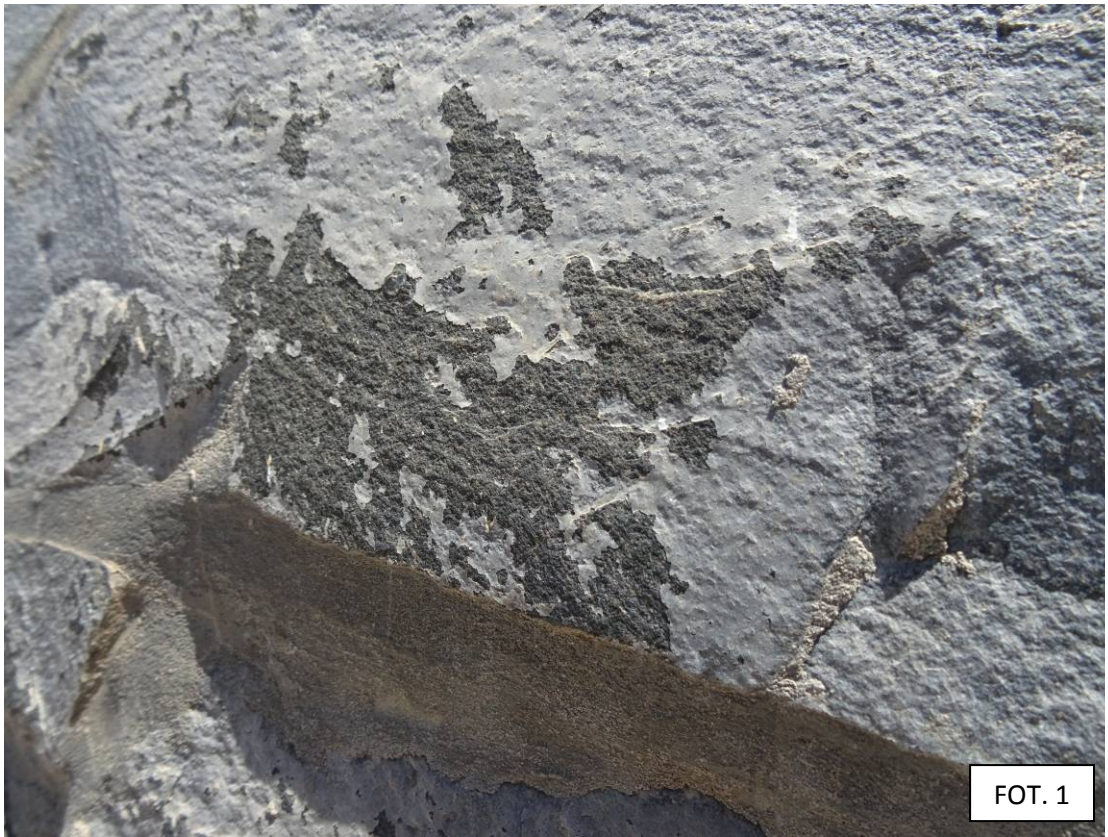
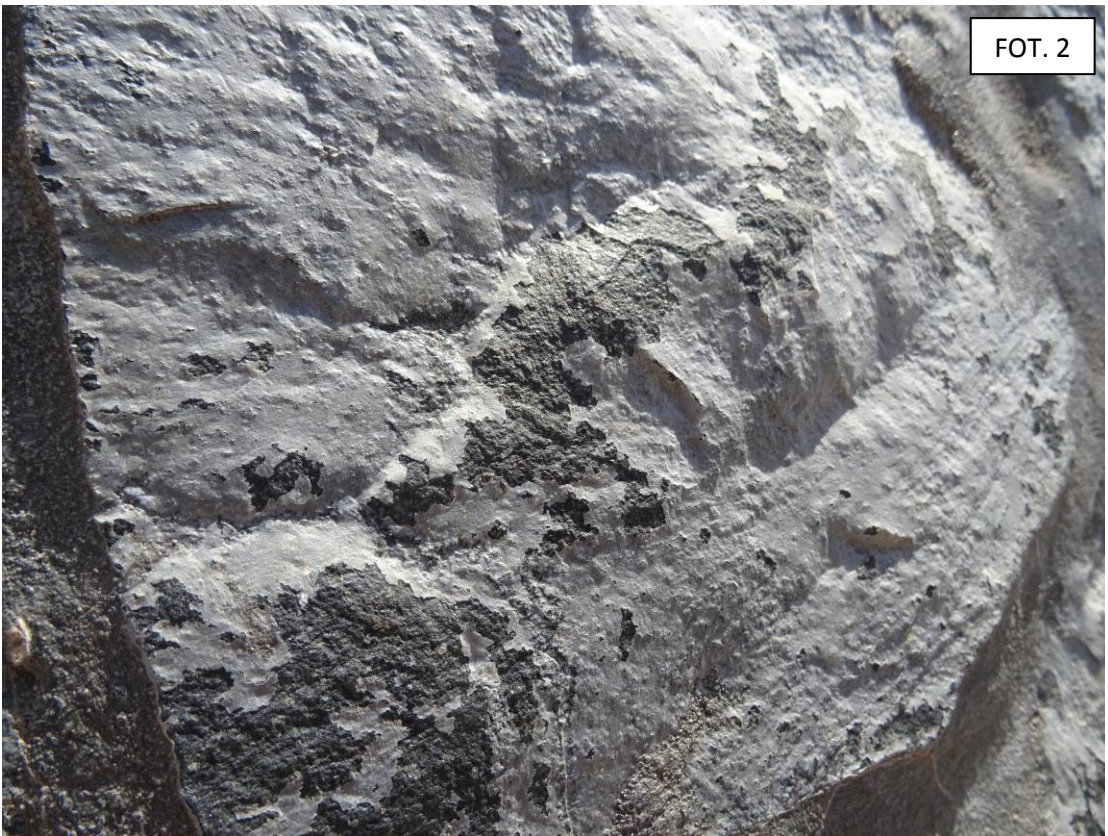
*Se advierten variaciones cromáticas en la superficie de la piedra que, al aproximarnos, detectamos que son debidas al levantamiento de una película protectora que se aplicó sobre ella y que le confiere cierta tonalidad blanquecina.*

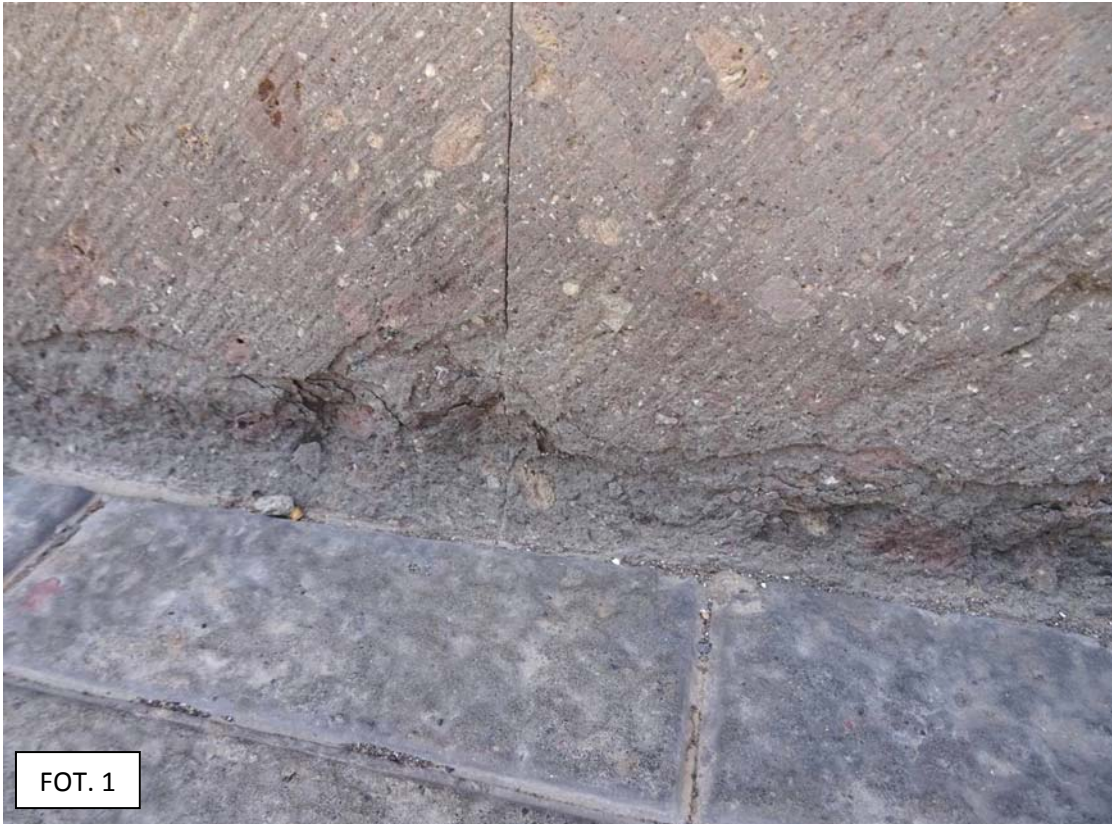
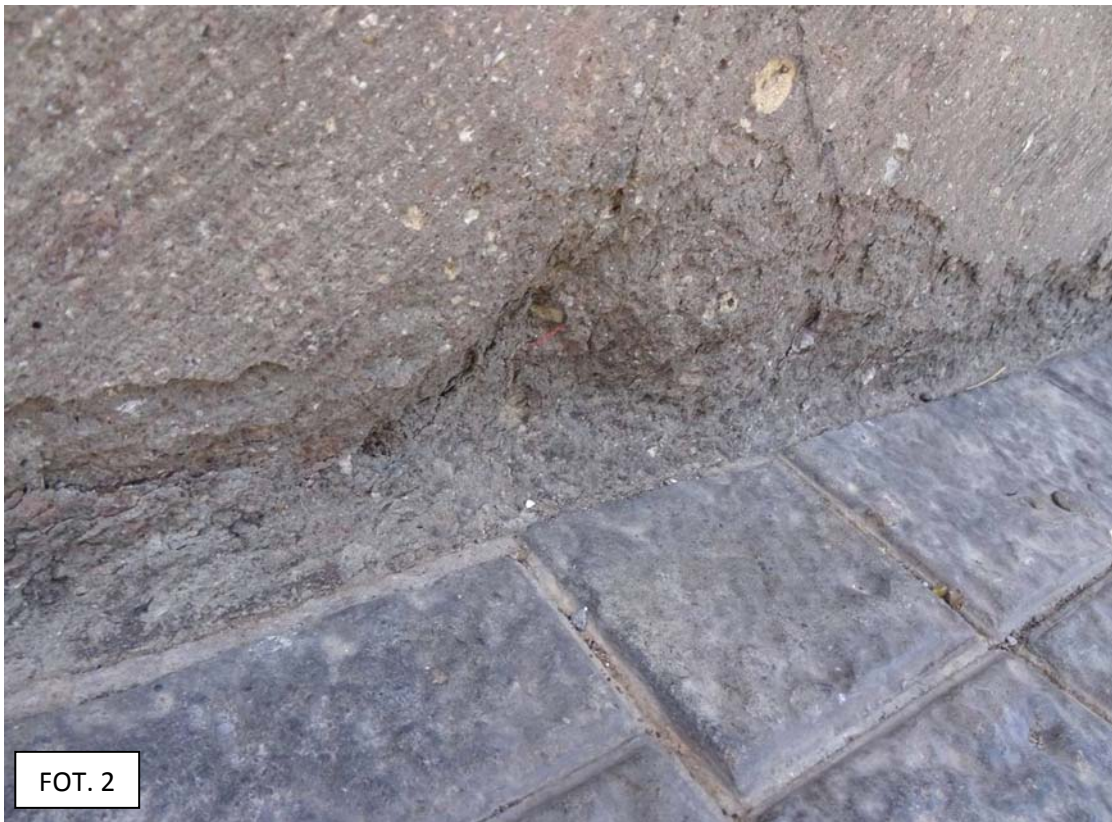
*La hilada inferior del aplacado, en torno a una altura que oscila los diez centímetros, revela deterioro de la piedra. Este deterioro, consistente en la pérdida de sección de la placa, obedece a la alteración denominada "erosión". Incluso se detecta desagregación.*

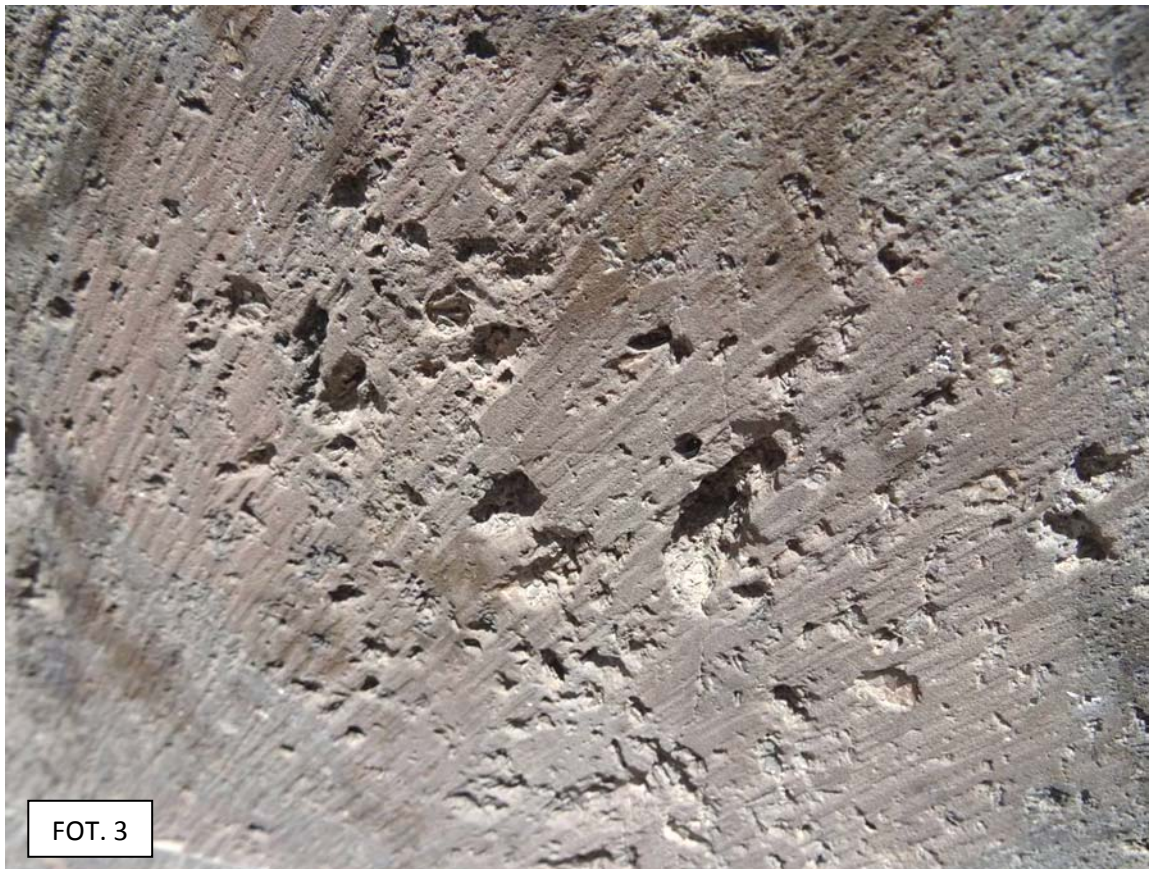
*La piedra muestra distintos tipos de alteraciones que, en cualquier caso, representan remoción de la materia.*

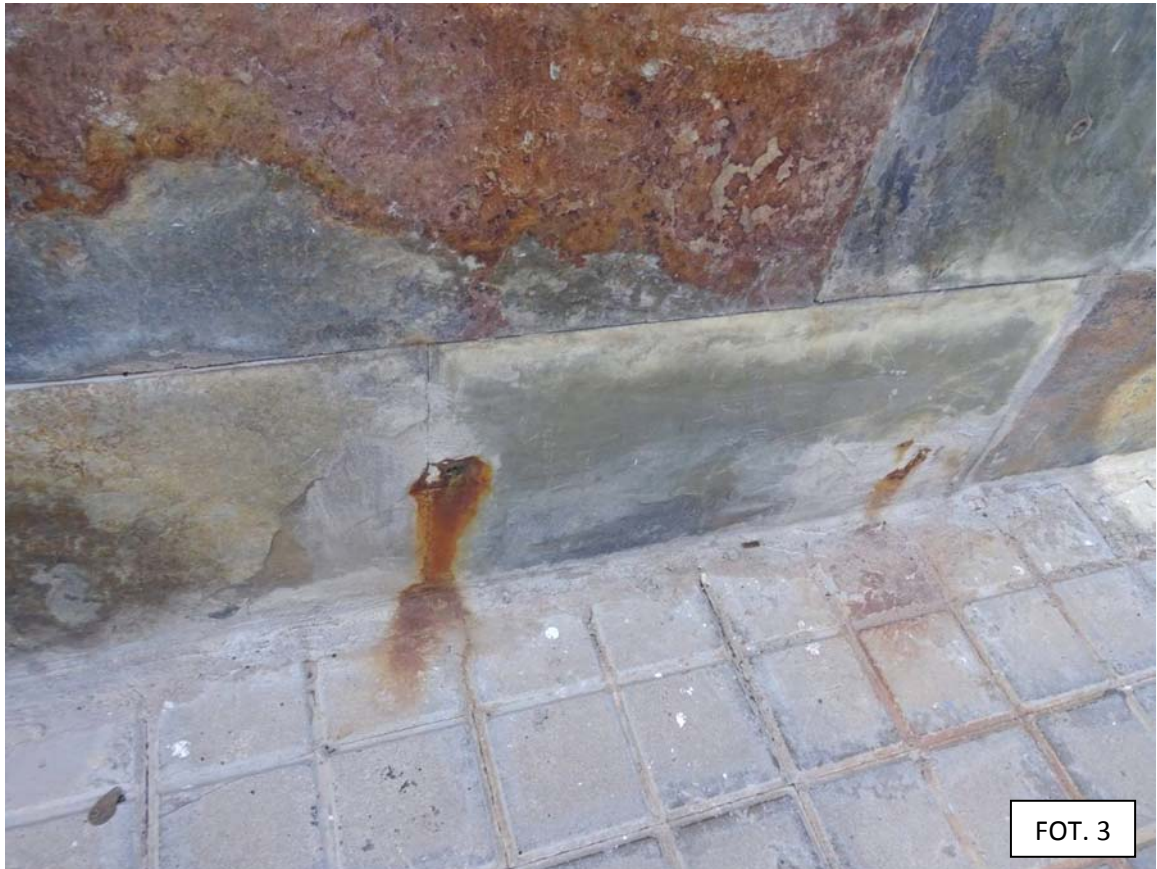
*El aplacado reviste aproximadamente la mitad de la altura de la planta baja. Si bien los daños se manifiestan en mayor medida en la primera hilada, cercana al suelo, lo cierto es que también se reiteran en otros puntos. Se observa la separación de hojas de exfoliación que dejan entrever la estructura laminar de la piedra. También se detecta el efecto de limonitización, escurriendo las manchas resultantes sobre la superficie pétreo.*

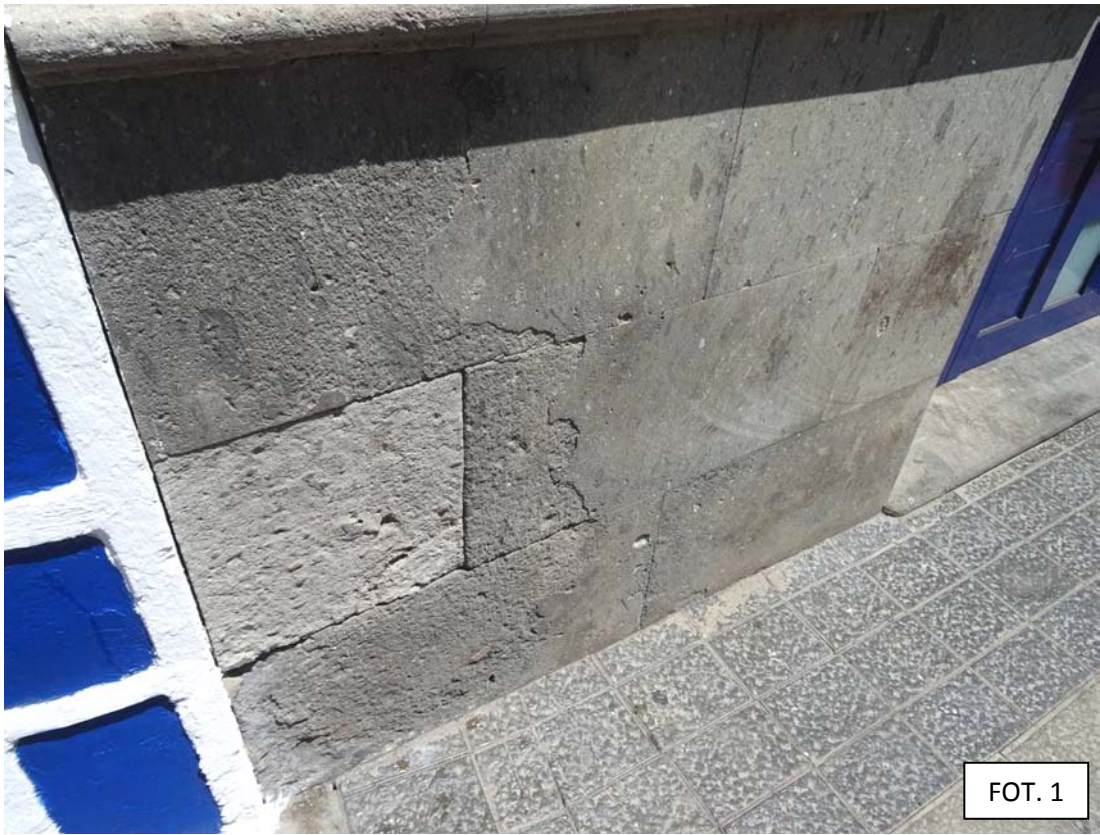
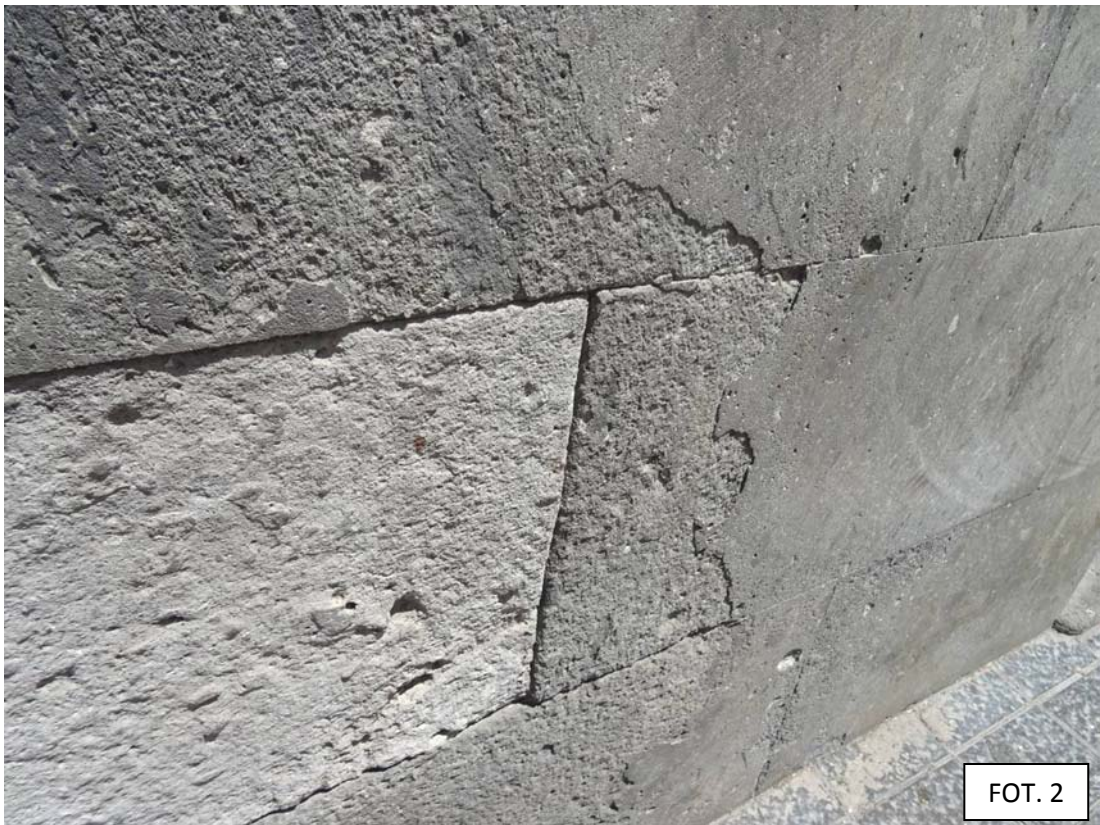
*La fachada aplacada se encuentra dañada en su extremo izquierdo. Las lesiones consisten en una pérdida superficial de materia pétreo que conlleva reducción de la sección de la placa y minoración de la resistencia mecánica, además de menoscabo de otras propiedades. Las alteraciones observadas son básicamente erosión, corrosión y disgregación, distinguiéndose la eliminación de una placa superficial.*
