**TESIS DOCTORAL**  
**COMPORTAMIENTO DE LOS**  
**CERRAMIENTOS DE FACHADA CON**  
**APLACADOS PÉTREOS SOMETIDOS A LA**  
**AGRESIVIDAD DEL AMBIENTE MARINO DE**  
**LA ISLA DE GRAN CANARIA.**  
**SISTEMATOLOGÍA PATOLÓGICA**  
**TOMO II**

COMPORTAMIENTO DE LOS CERRAMIENTOS DE  
FACHADA CON APLACADOS PÉTREOS SOMETIDOS A  
LA AGRESIVIDAD DEL AMBIENTE MARINO DE LA ISLA  
DE GRAN CANARIA. SISTEMATOLOGÍA PATOLÓGICA

**ANEJO 1.- EXPEDIENTES CON ANÁLISIS DE CAMPO RELATIVOS A LESIONES EN CERRAMIENTOS DE FACHADA CON PIEDRA NATURAL EN LA FRANJA COSTERA DE LA ISLA DE GRAN CANARIA (INCLUYE ARCHIVO DIGITAL DE BASE DE DATOS SÍNTESIS)**

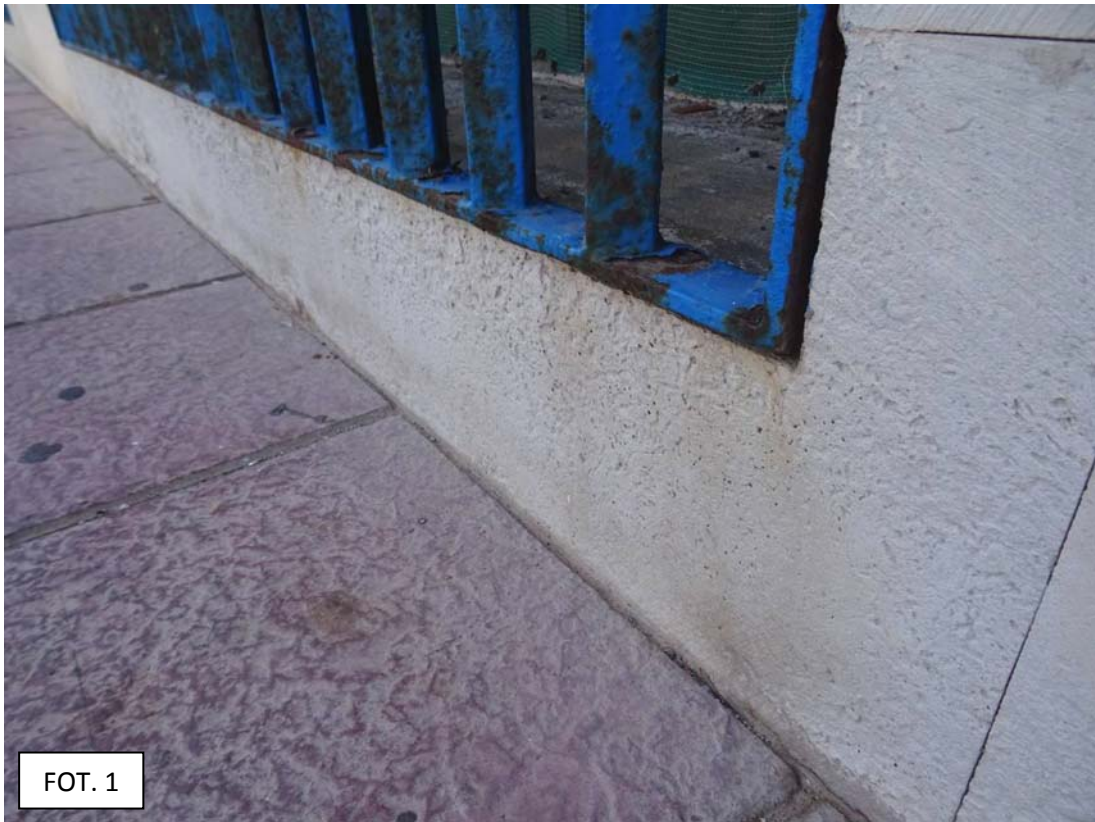
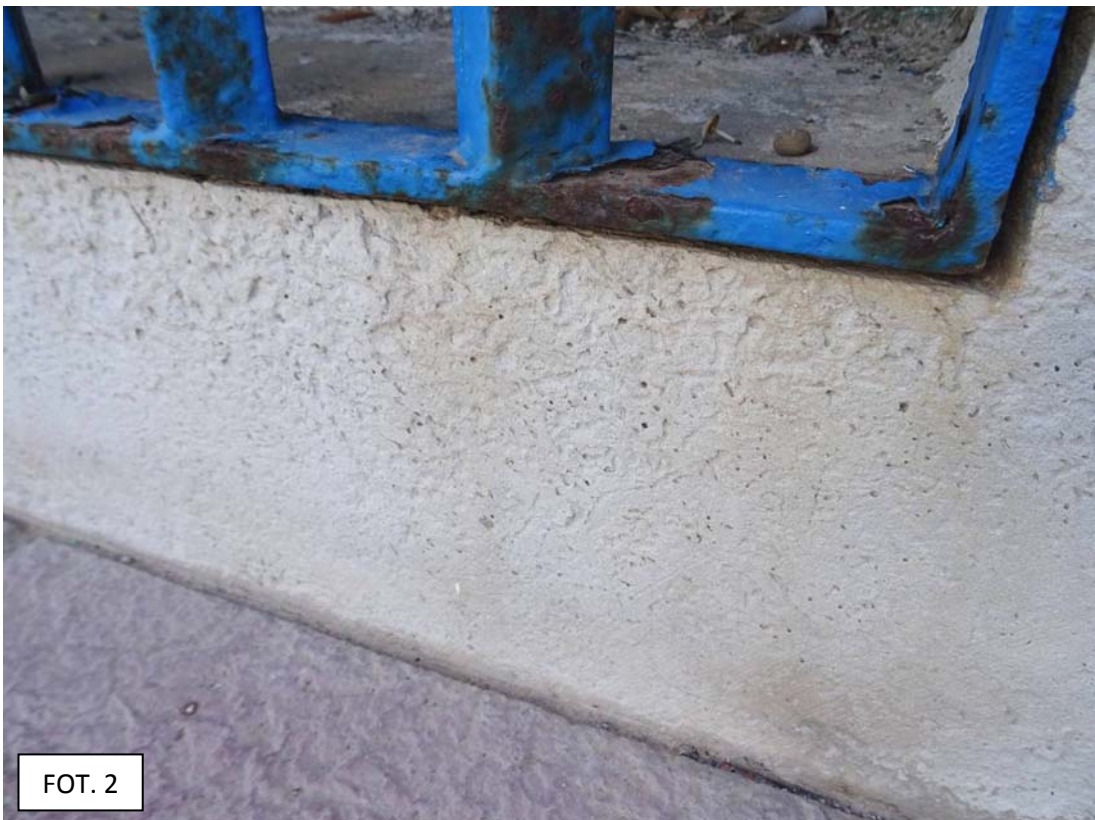
*En líneas generales el aplacado de fachada no muestra lesiones. No obstante, en puntos concretos se advierte deterioro del material pétreo caracterizado por picado y formación de cavernas. La primera alteración destaca por la ampliación del tamaño de los poros, constituyéndose pequeñas oquedades. La segunda alteración resalta por la constitución de concavidades de relativa profundidad. Aunque no se trata de una fuente de agua potable, puede asemejarse el resultado al efecto de la alteración de excavación.*

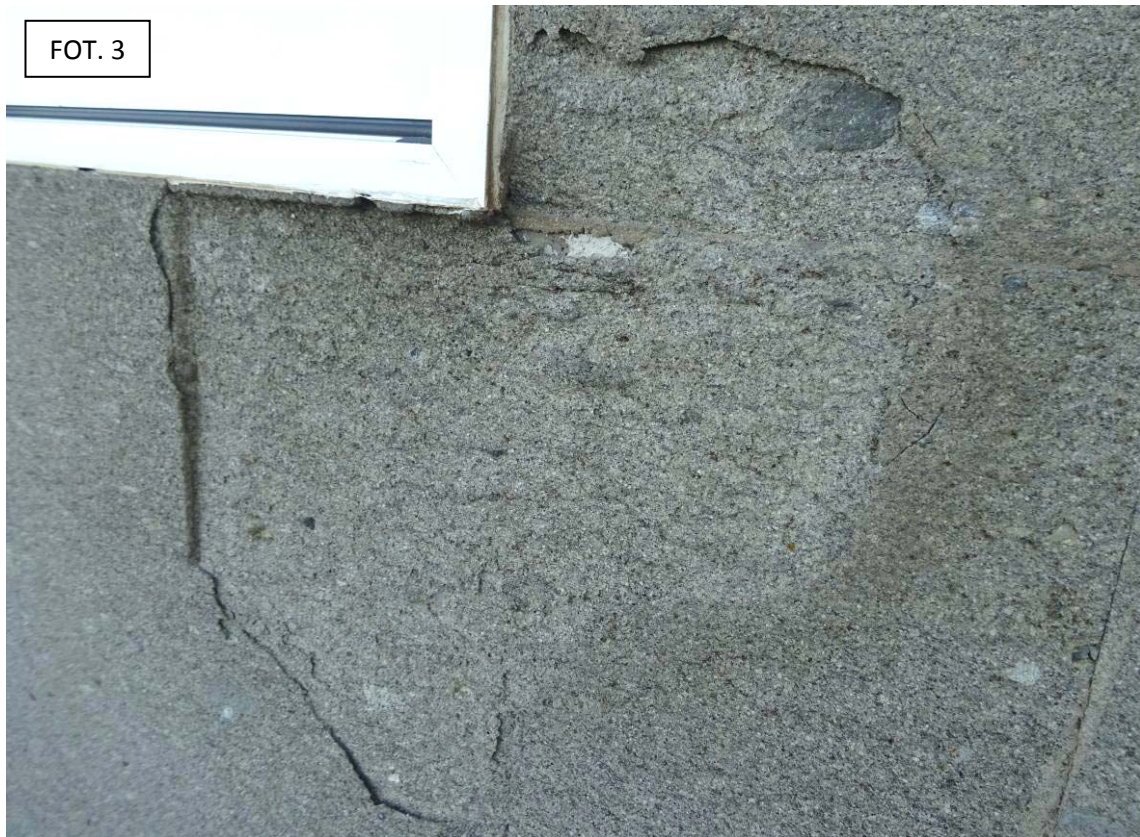
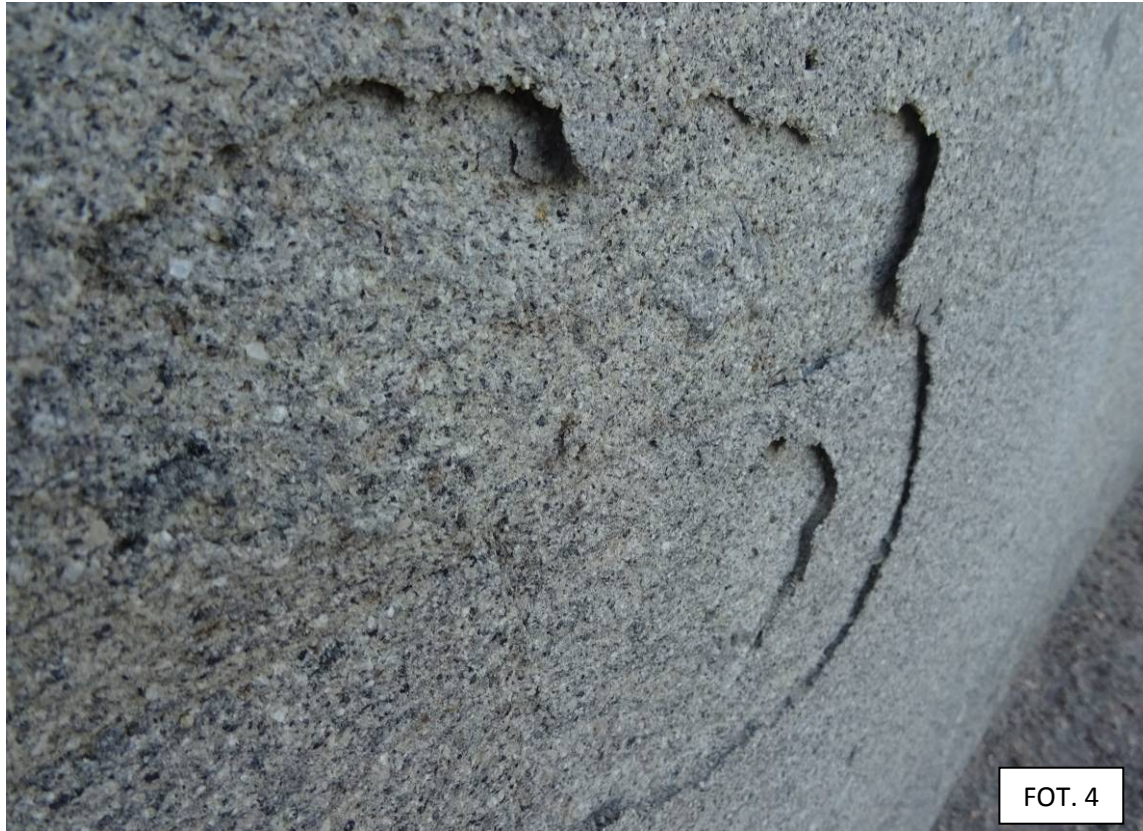
*Se advierte el notable deterioro de la piedra caracterizado por la presencia de diversos tipos de alteraciones. Particularmente destaca la erosión y corrosión en esquinas conformadas por el encuentro de paramentos verticales con distintas orientaciones así como en esquinas inferiores de huecos de ventana. Sin embargo, tanto en estos puntos como en otras áreas del aplacado, incluyendo sectores próximos a la acera, se observa disgregación (con caída de gránulos sobre el pavimento) y la formación de una costra superficial que se está deformando, concretamente mediante hinchamiento, dejando entrever la sucesión de varias placas.*

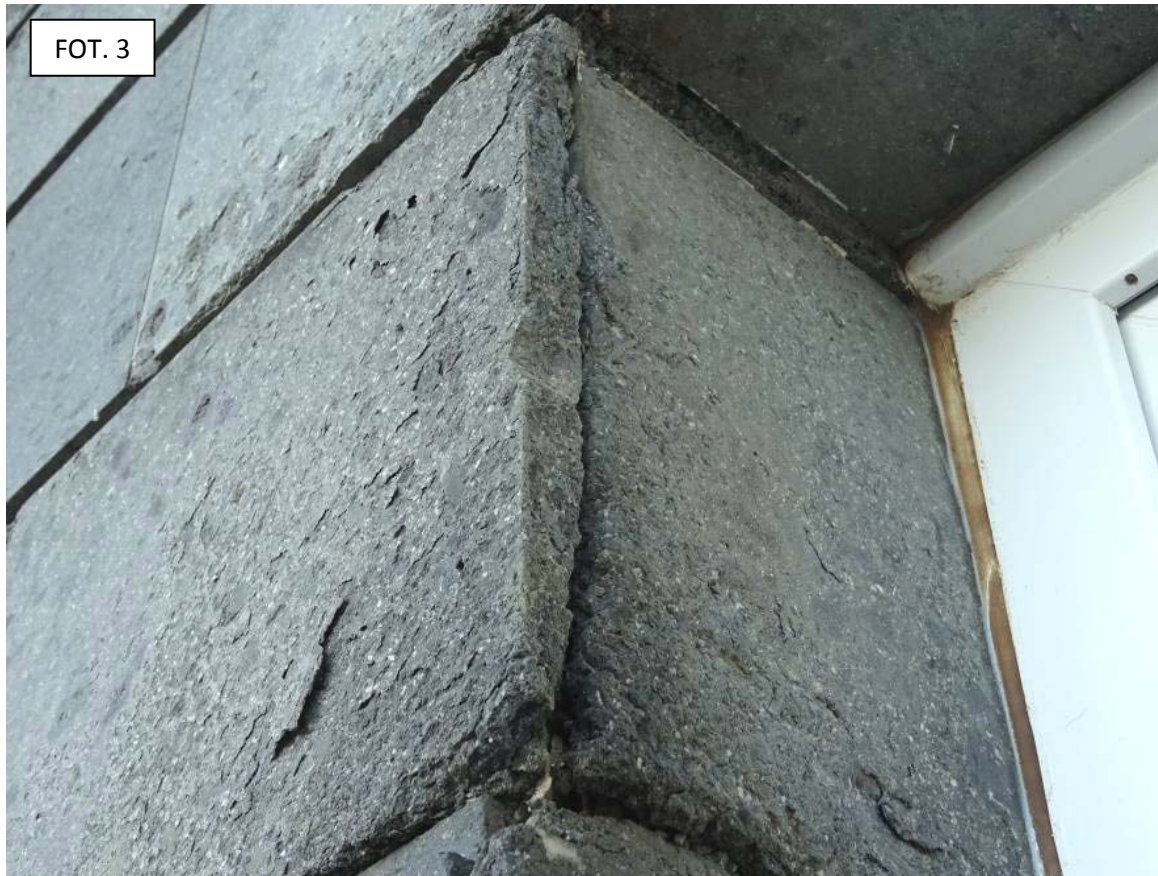
La esquina donde convergen dos planos verticales de distinta orientación para resolver un hueco ha sido resuelta solapando los cantos de las placas pétreas por hiladas alternadas. Así, en una hilada remata el canto del plano principal con la placa que reviste el hueco y en la siguiente hilada es el canto de la placa de la jamba la que remata contra la placa de fachada.

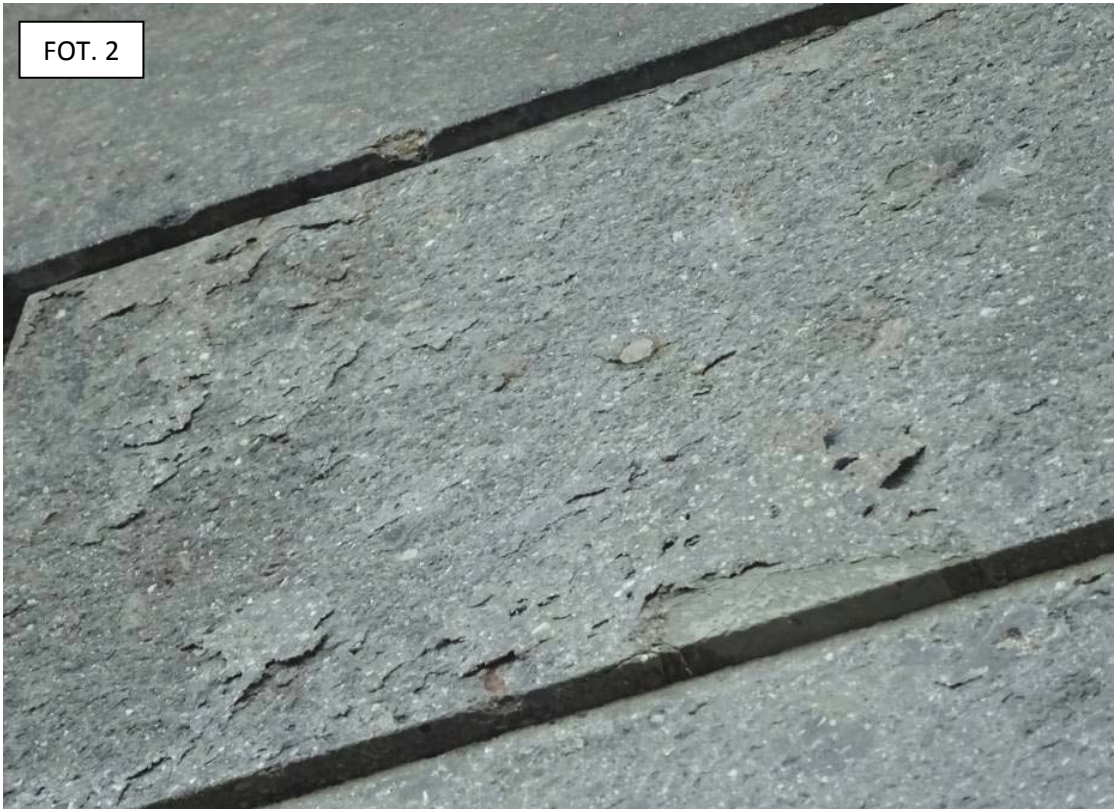
*La fachada de la planta baja de esta edificación se encuentra protegida con piedra natural. La mayor parte de las piezas integrantes de dicho aplacado revela un estado patológico que conlleva separación de películas de la superficie pétreo y desagregación. Aunque no todas las placas pétreas muestran el mismo nivel de deterioro, lo cierto es que sí presentan las alteraciones antes indicadas en distintas intensidades.*

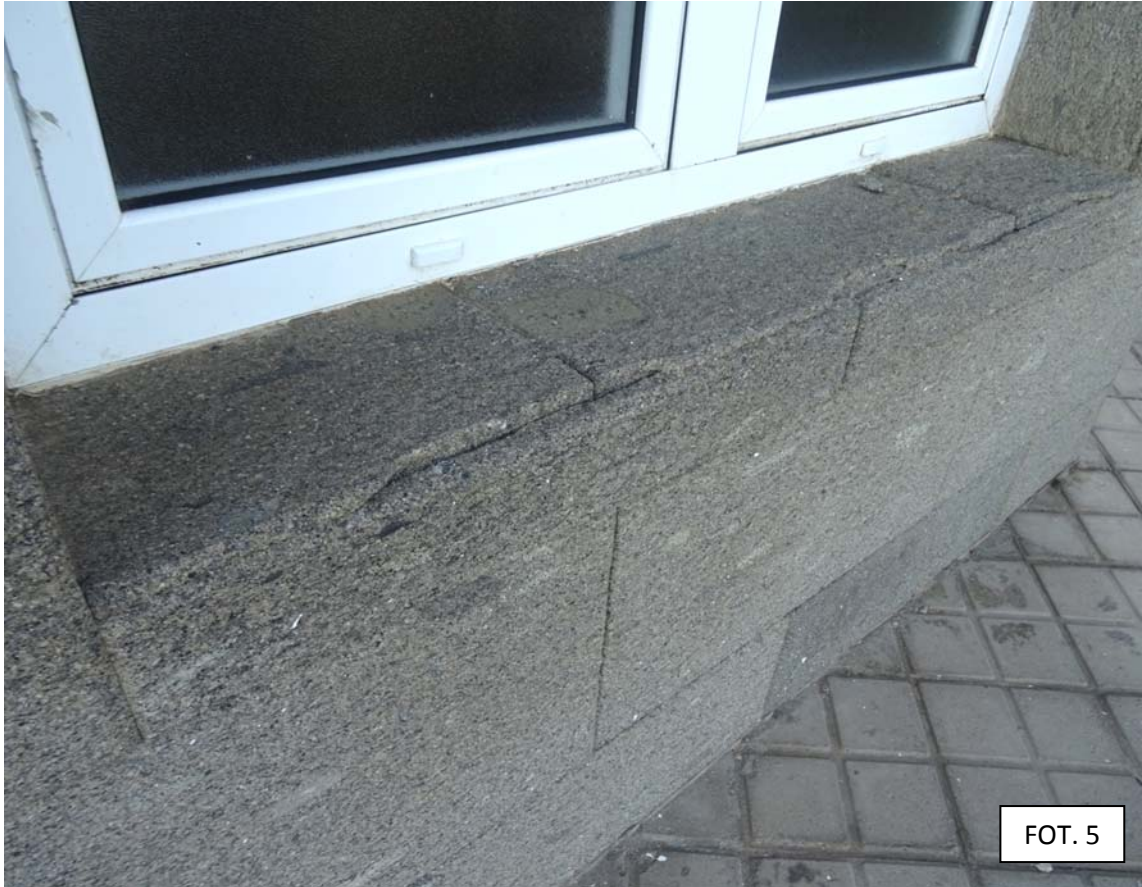
*Se observa erosión y corrosión del material pétreo en las esquinas entre planos con distintas inclinaciones: fachada-jamba, fachada-alféizar... En algunas zonas es tan acusado el grado de deterioro que la sección ha desaparecido. En el hueco de puerta, en particular, se advierte cómo la placa, además de presentar índices de las alteraciones indicadas, se ha deformado, hinchándose y desprendiéndose de la base que queda vista.*

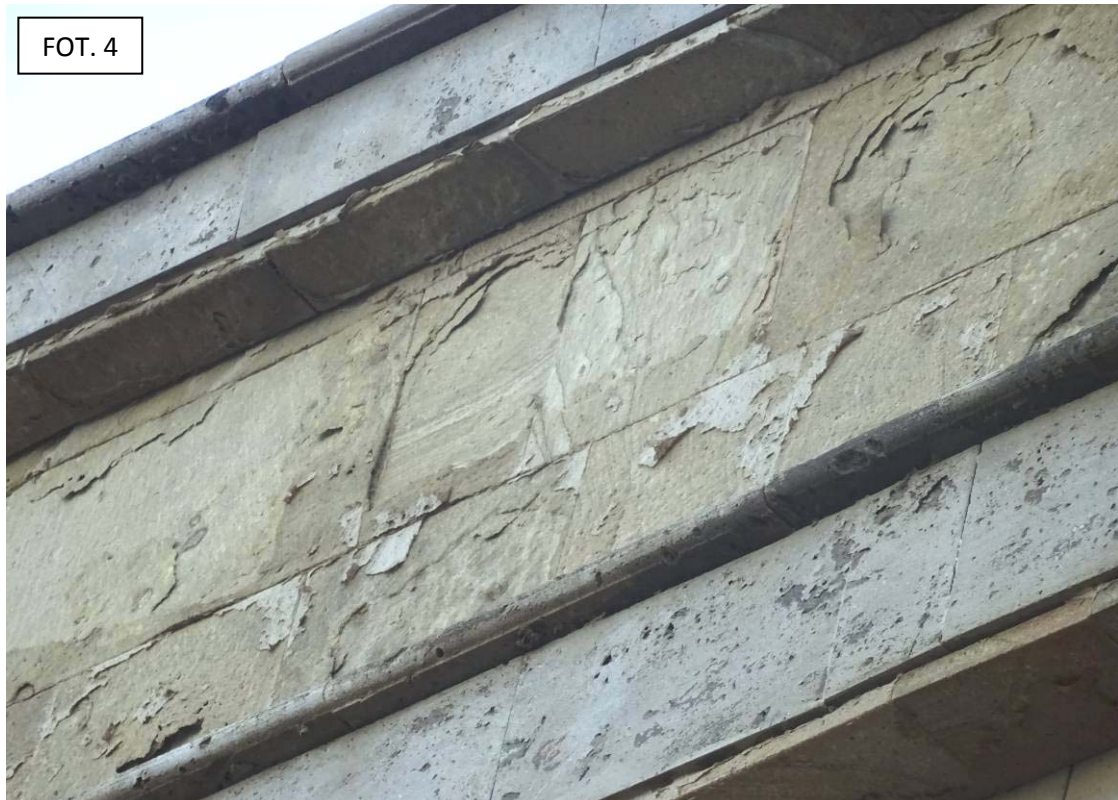
FOT. 4

*La piedra ha sido protegida con una capa traslúcida. No obstante, esta capa se está abombando mediante pequeños hinchazones que terminan rompiendo y exponiendo la materia pétreo subyacente a los agentes atmosféricos. Una vez desprendida la capa protectora, se advierte separación de placas, independientes de la estructura de la piedra.*

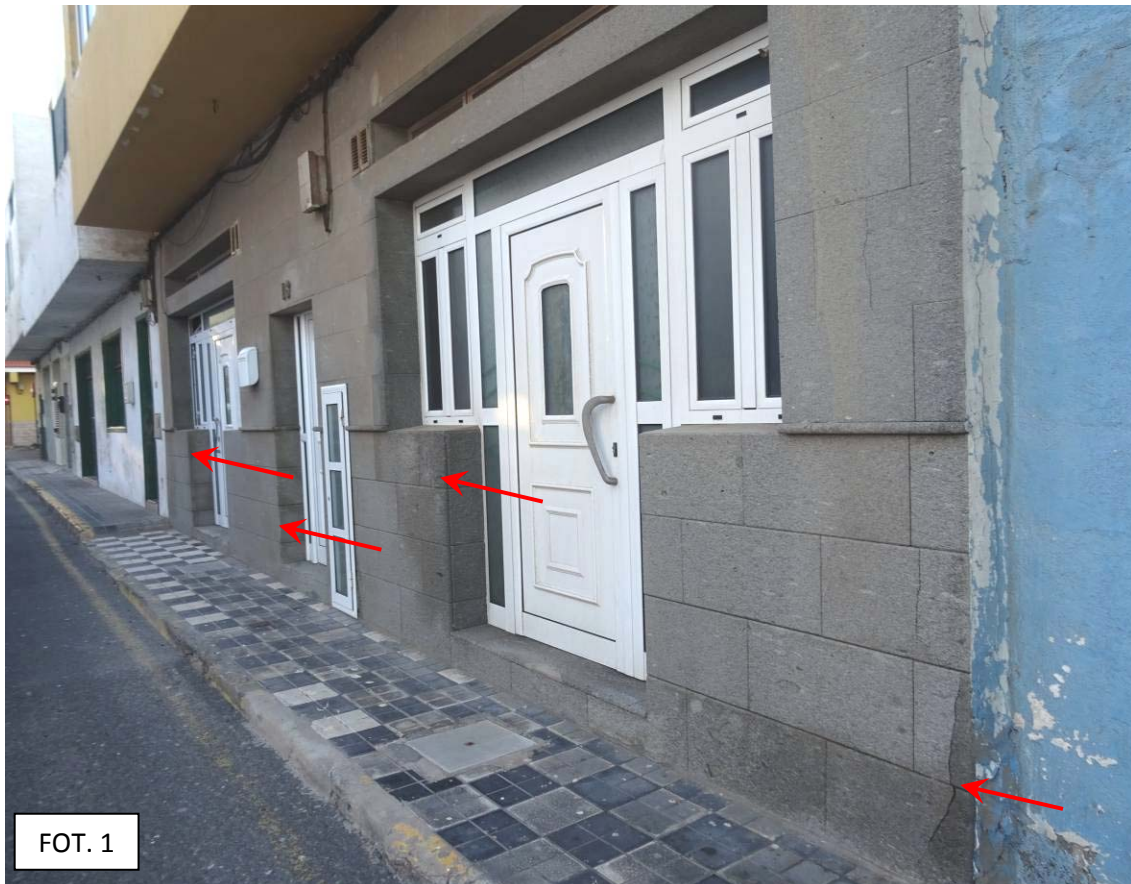
*En las esquinas de encuentro entre planos verticales más cercanas al origen de los vientos alisios se advierten las siguientes alteraciones del material pétreo: erosión, corrosión y separación de placas.*
