TRABAJO FIN DE MÁSTER

**"Ruta en Vegueta-Triana: Itinerario peatonal accesible.
Propuestas de soluciones o mejoras.**

Curso Académico 2015-2016

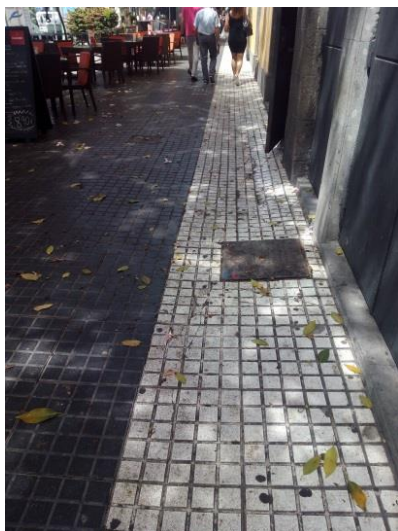
Imagen 1: Desnivel del pavimento dentro del itinerario peatonal accesible de Calle Lentini.

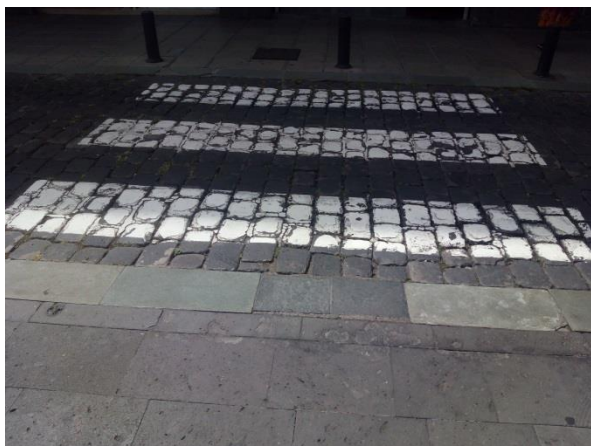
El 11,20 % del pavimento de la ruta es de adoquín, lo que pese a ser un material duro y estable, presenta resaltes que pueden ocasionar tropiezos o caídas.

Imagen 2 y 3: Pavimento adoquinado tanto e itinerario peatonal como en calzada

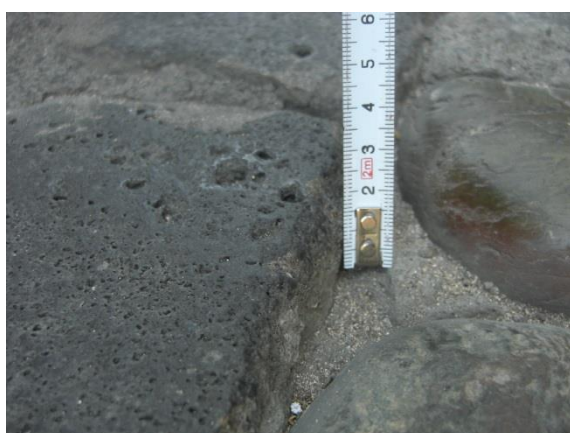
Imagen 4: Adoquín con rebaje de casi 3 cm respecto a cota de superficie peatonal

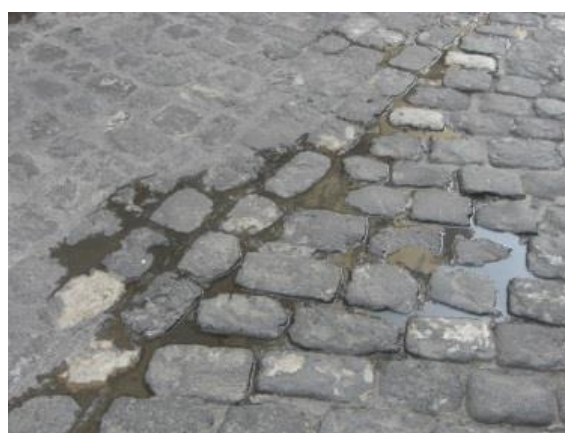
Imagen 5: Estancamiento de agua en juntas entre adoquines

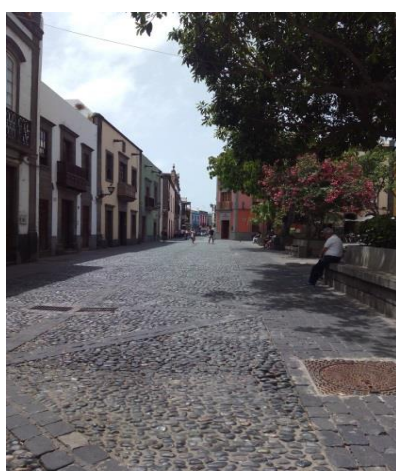
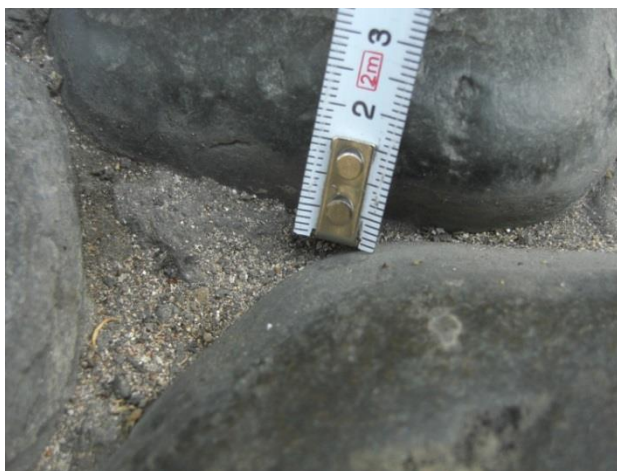
Entre otros pavimentos que encontramos y que presentan la dificultad para el tránsito, especialmente de la silla de ruedas, son los compuestos por cantos rodados, sobre un 7,8% de los 17.412,90 m² analizados.

Imagen 6 y 7: Ejemplo de pavimento de canto rodado con desnivel de superficie de 2,5 cm en Calle Felipe Massieu

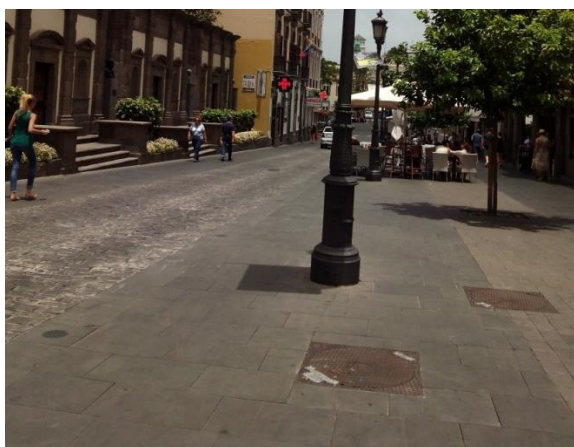
Imagen 8: Calle Obispo Codina con tapas de registros totalmente enrasadas con pavimento.

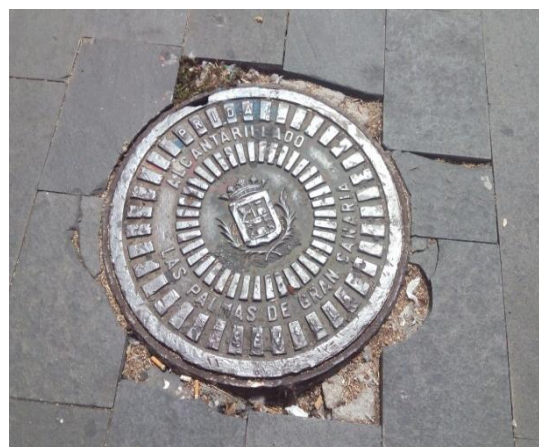
Imagen 9: Ejemplo de problemas de destrucción de pavimento perimetral de registros

SOLUCION (T1): Se repodrá el pavimento perimetral de cada tapa de registro o rejilla que se encuentre destruido o que presente resalte debido a un mal mantenimiento.

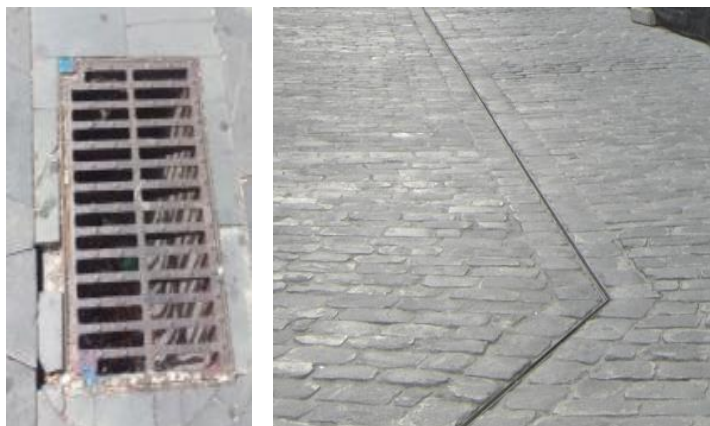
En la calle San Marcial aparece un segundo tipo de rejilla con forma lineal. Esta se encuentra enrasada con el pavimento en toda su longitud aunque presenta una abertura de 1,5 cm que es mayor a la permitida. No existen rejillas en la cota inferior de un vado a menos de 0,50 m de distancia de los límites laterales externos del paso peatonal, cuestión que actualmente se encuentra prohibida. El enrejado se orienta transversal a la dirección de la marcha en todas sus unidades y longitud.

Imagen 10 y 11: Los dos tipos de rejillas que nos encontramos dentro de la ruta.

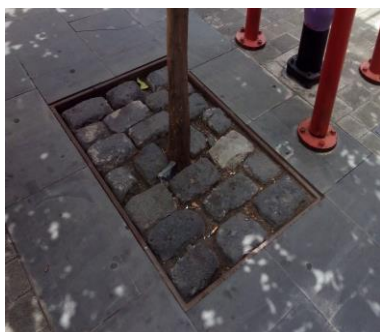
Imagen 12: Alcorques con falta de cobertura debido a unas juntas entre adoquines deficientes.

SOLUCION A1: En primer lugar se comprobará que los adoquines existentes se encuentren firmemente colocados y que están a nivel del resto de pavimento. Se sustituirán las piezas que presenten problemas, sobre mortero en seco de cemento y arena 1:10. Se limpiarán las juntas herramientas tipo espátulas manuales o mecánicas, como de parte de del rejuntado para dejar espacio suficiente para rellenar o rejuntar la totalidad de pavimento, hasta quedar enrasado, con mortero en de cemento y arena 1:8. Una vez regado y seco se limpiará el mismo.

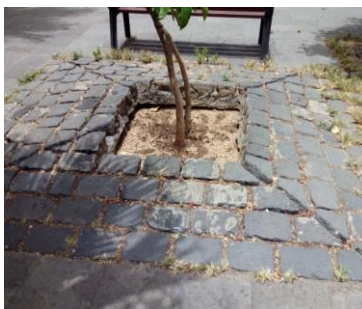
Imagen 13

PROBLEMA A2: Alcorques con falta de cobertura debido a unas juntas entre adoquines deficientes y no se encuentra enrasada con pavimento.

SOLUCION A2: En primer lugar se comprobará que los adoquines existentes se encuentren firmemente colocados y que están a nivel del resto de pavimento. Se sustituirán las piezas que presenten problemas, sobre mortero en seco de cemento y arena 1:10. Se limpiarán las juntas herramientas tipo espátulas manuales o mecánicas, como de parte de del rejuntado para dejar espacio suficiente para rellenar o rejuntar la totalidad de pavimento, hasta quedar enrasado, con mortero en de cemento y arena 1:8. Una vez regado y seco se limpiará el mismo.

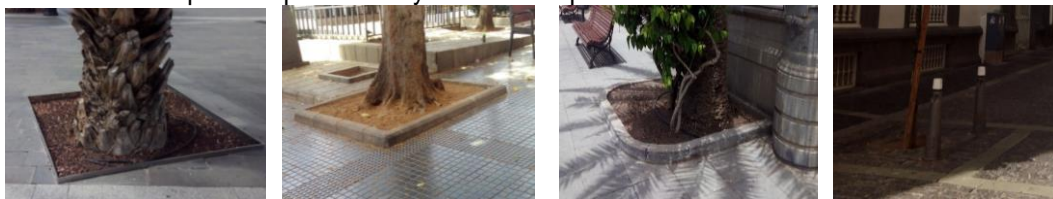
Imágenes 14,15,16 y 17

PROBLEMA A3: Alcorques sin protección y resaltes en perímetro

SOLUCION A3: Al estar ubicados en áreas de uso peatonal, se colocarán rejillas (Imagen 4) u otro elemento (Imagen 5) que permita quedar enrasado con el pavimento. Sus aberturas tendrán una dimensión que permita la inscripción de un círculo de 1 cm de diámetro como máximo.

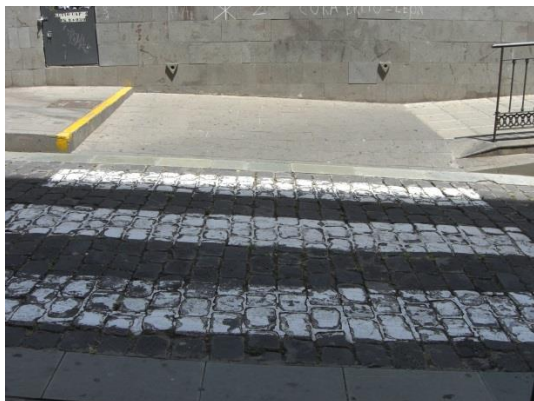
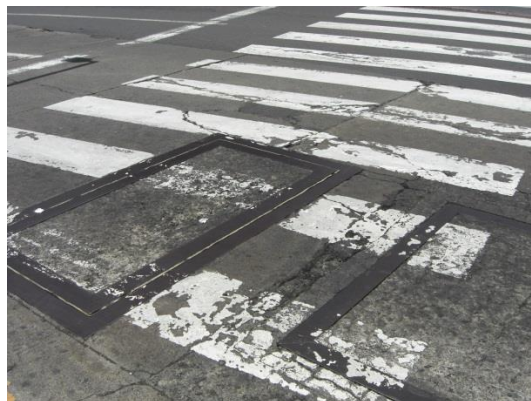
Cuatro de los 6 pasos de peatones presentan una pintura inadecuada en la señalización horizontal, 16% del pavimento es inadecuado tratándose de adoquines mal conservados.

Imágenes 30 y 31: Ejemplos de pintura deficiente en dos de los pasos de peatones evaluados.

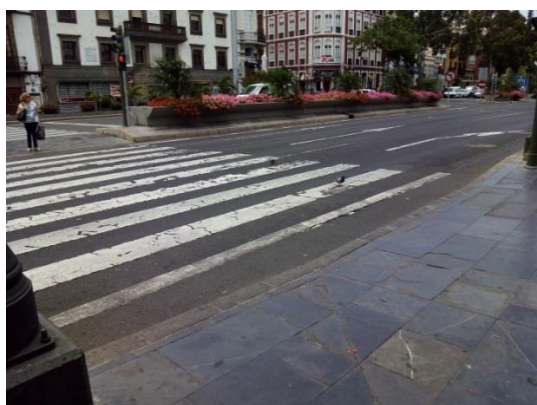
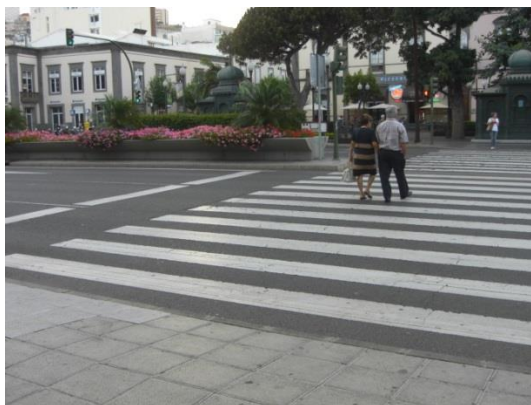
Imagen 32 y 33: Ejemplo de vados peatonales de un mismo del paso de peatón que atraviesa la Carretera del Norte. Carece de pavimento indicador táctil y contrastado color.

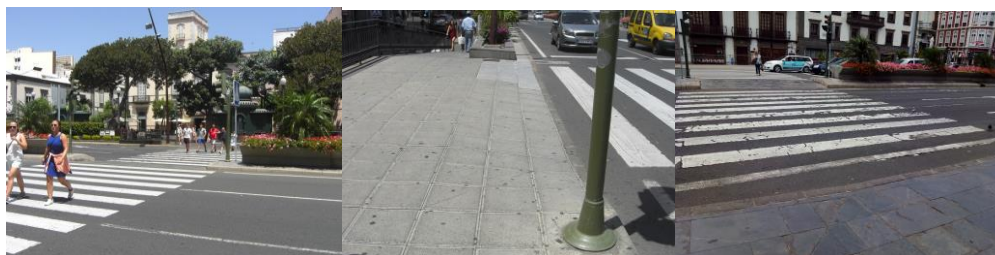
Imágenes 35, 36 y 37

PROBLEMA P2: Inexistencia de pavimento táctil indicador de advertencia o proximidad de peligro. Pintura de señalización horizontal en mal estado. Existencia de cantos vivos en el vado de la acera del intercambiador de guaguas. Ancho de paso de peatón inferior al del vado. El vado interrumpe el IPA.

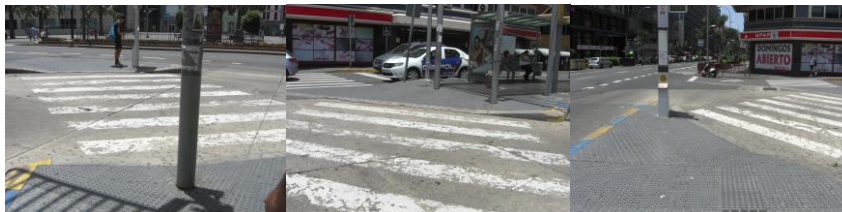
Imágenes 38.39 y 40

PROBLEMA P3: Pintura de señalización horizontal en mal estado. Rebaje de bordillo en mal estado con existencia de cantos vivos. Ancho de paso de peatón inferior al del vado. Existe un exceso de pavimento táctil indicador que advierte sobre la proximidad. Esto puede llegar a desorientar. Inexistencia de señal vertical

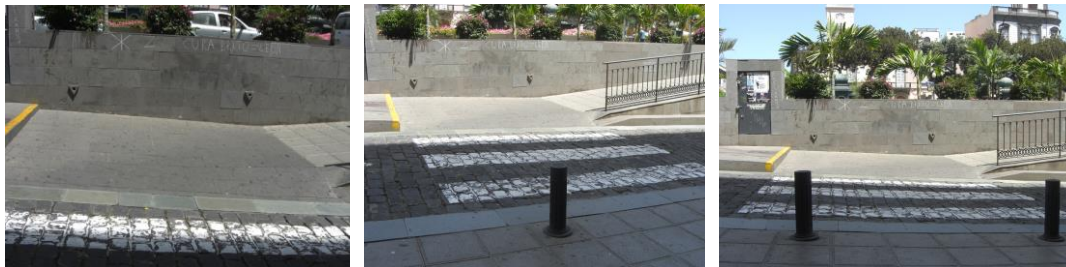
Imágenes 41

PROBLEMA P4: Pintura de señalización horizontal en mal estado. Pavimento de calzada presenta resaltes por tener sus juntas sin material de relleno en gran parte de la superficie. Existencia de dos bolardos en uno de los vados que pueden obstaculizar el cruce. No existe pavimento táctil.

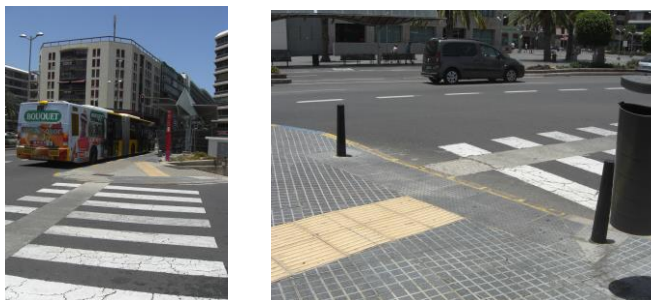
Imágenes 42 y 43

PROBLEMA P5: Pintura de señalización horizontal en mal estado. Existencia de pavimento táctil indicador direccional que conduce a una pared.

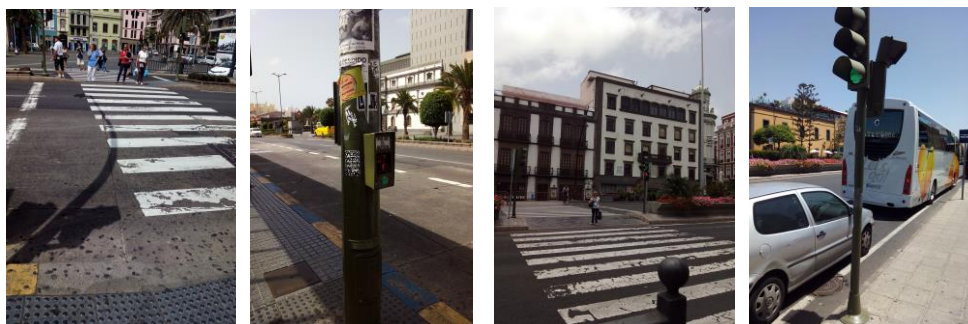
Imágenes 51, 52, 53 y 54

PROBLEMA F1: Los siguientes pasos de peatones de las imágenes inferiores correspondientes a las tipologías 1 y 5, definidas en anexo 1 presentan semáforos. En la imagen 51 y 52 los semáforos tienen pulsador mientras que los ubicados en paso de peatón de imagen 53, no tiene pulsador.

SOLUCION F1: Para garantizar el cruce de las personas con deficiencias visuales o ciegas, se instalará un sistema de avisador acústico con mando a distancia como es el ejemplo del equipo CIBERPAS. El peatón dispondrá de un mando a distancia tipo llavero para activar el mecanismo al acercarse de forma puntual. Los distintos tipos de sonido emitidos por el sistema son **señal** acústica de orientación, de paso y de finalización de paso.

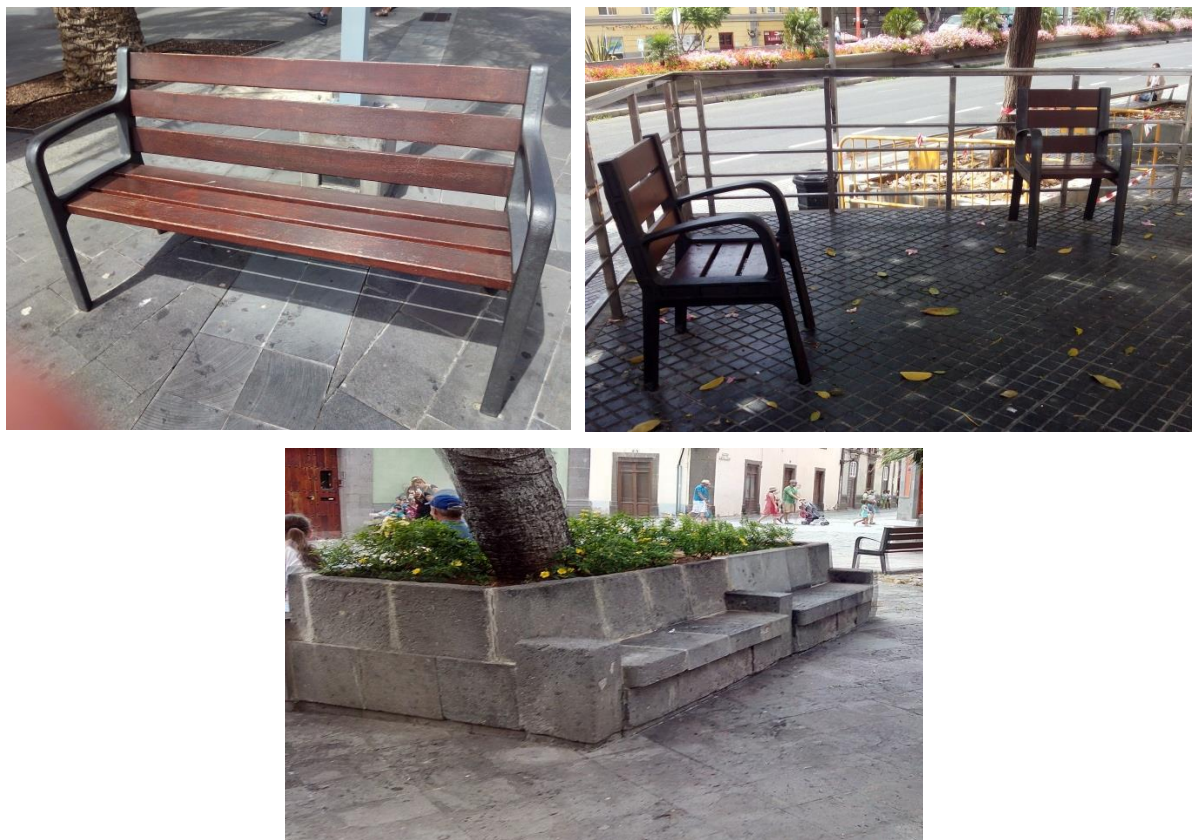
El 96% de los 87 bancos evaluados permiten el paso del itinerario peatonal accesible sin invadirlo. El principal fallo de diseño es la carencia de reposabrazos, seguido de la inexistencia o mal diseño del respaldo. Tres tipologías de bancos estudiados cumplen con los criterios de accesibilidad en cuanto a diseño y ubicación, tipologías que se pueden ver en las imágenes siguientes.

Imagen 58,59 y 60: Ejemplos de tipologías de bancos ubicados en Plaza de Stagno, Calle Lentini y Calle Felipe Massieu, respectivamente.

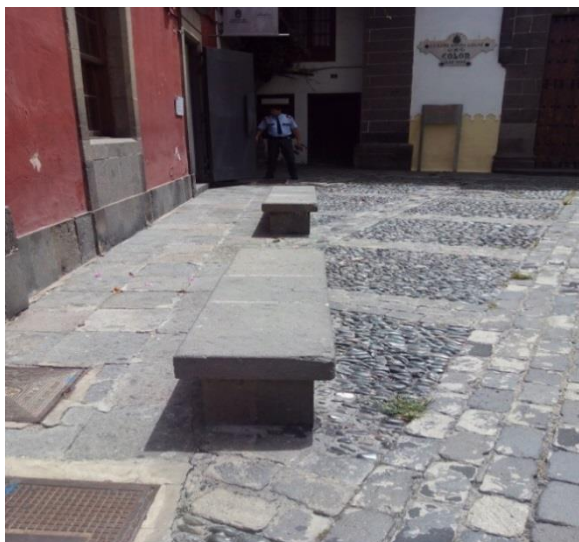
Imagen 61: Bancos situados en la Plaza de San Antonio Abad que no dispone de respaldo ni reposabrazos, además se encuentra ubicado en el ámbito del itinerario peatonal accesible. Forman un grupo de cuatro bancos.

Los actuales bancos deberán ser trasladados por detrás de la límite de la franja de ubicación del mobiliario para que no interrumpa el IPA, estando por encima de 1,80m desde la fachada.

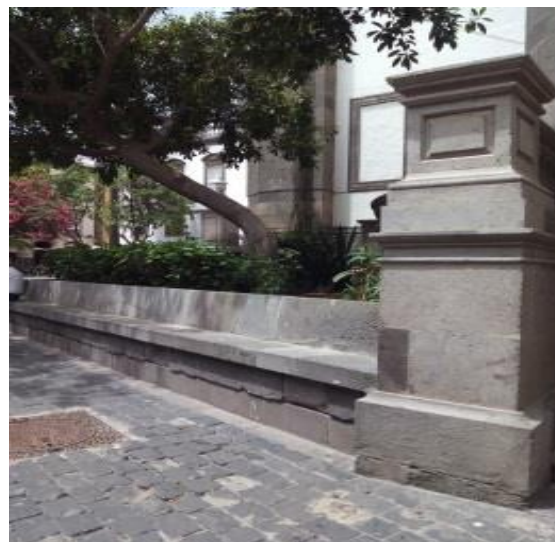
Imagen 62: Banco situado en Plazoleta Francisco María de León cuya altura de superficie de asiento a suelo es muy superior a la permitida, lo que dificulta el acceso a personas de movilidad reducida, con baja estatura, o con ayudas técnicas para desplazarse.

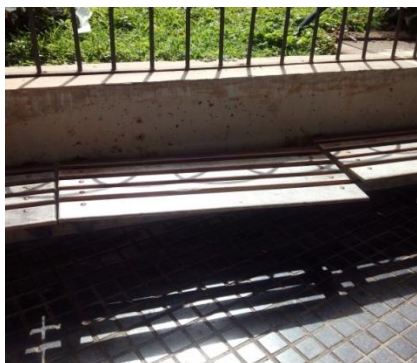
Imagen 64: Banco ubicado en parada de guaguas dentro del Intercambiador de guaguas ubicado en Avenida Rafael Cabrera. Carece de respaldo propio, aprovechando como tal el muro perimetral de la zona verde. No dispone de reposabrazos. En alguno de sus tramos la franja libre de obstáculos de 0,60 m de ancho que exige la normativa, invade el itinerario peatonal accesible. También se aprecian deficiencias en el mantenimiento que producen la inestabilidad de sus herrajes.

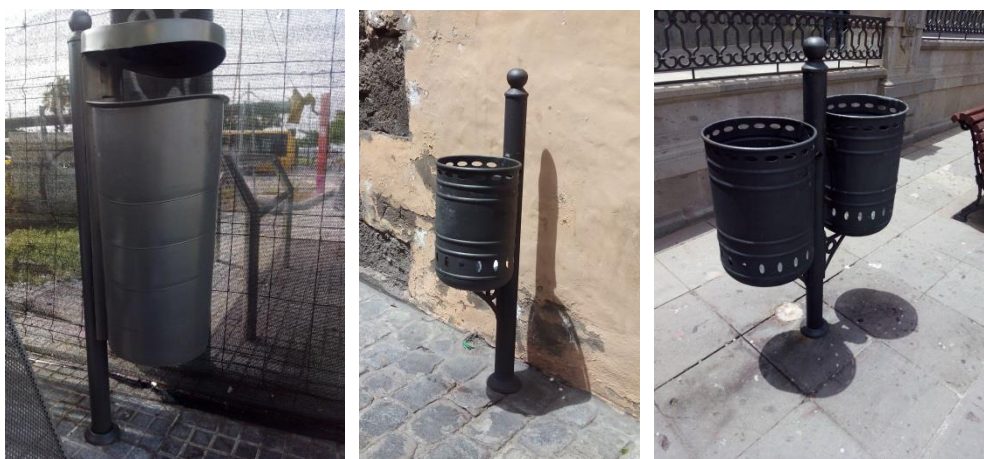
Imágenes 66,67 y 68

Uno de los principales problemas que se observan es que no son fácilmente detectables desde el suelo ya que en el 89,48% de los casos, sólo el soporte es detectable a nivel de suelo. De entre las 19 unidades totales estudiadas, los diseños que responden a esta casuística aparecen en imágenes siguientes:

SOLUCION Pa1: En cuanto a la unidad ubicada en espacio del IPA, se modificará su ubicación. El resto de elementos deberán ser sustituidos por este tipo de unidades, facilitando su detección.

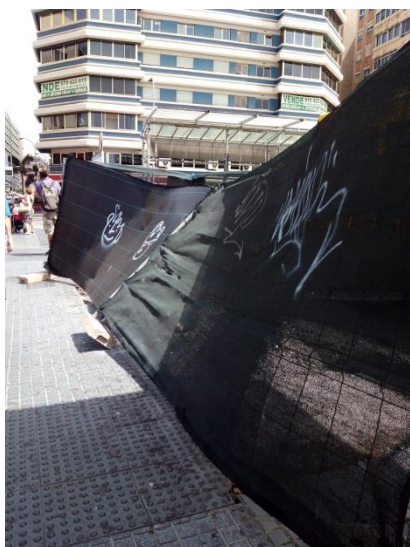
Imagen 74 Vallado de obra en la zona de parada de guagua de la Avenida Rafael Cabrera, en el intercambiador de guaguas.

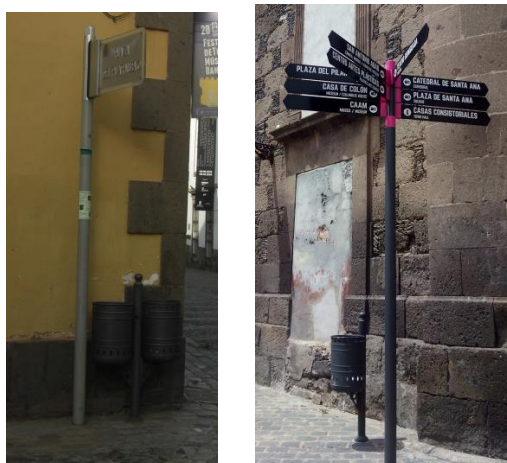
Existen puntos del recorrido que presentan itinerarios alternativos y que no tienen señalización vertical que oriente hacia la dirección marcada. No existen símbolos que permitan identificar el IPA.

Imágenes 78 y 79 correspondientes a las tipologías de señalización vertical existente

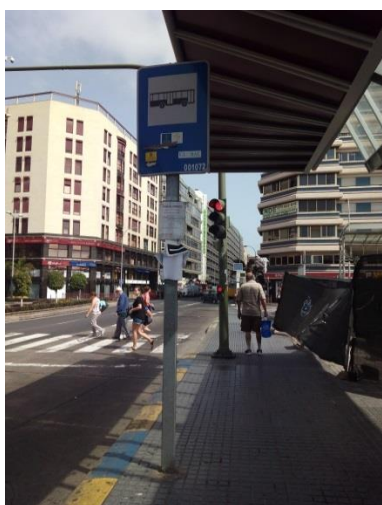
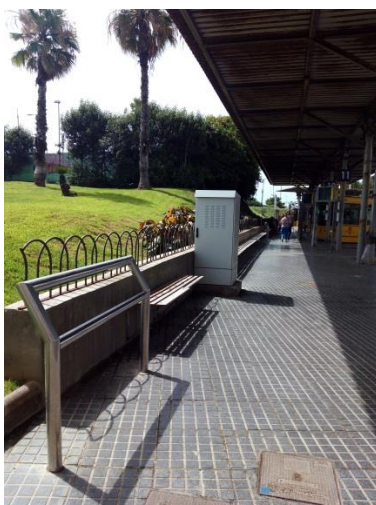
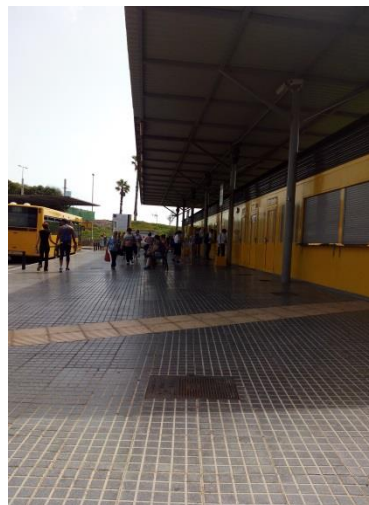
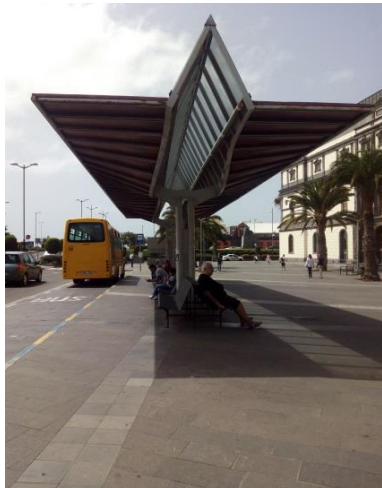
Imágenes 87,88,89 y 90

Las paradas de guaguas existentes no están conectadas con el IPA.

SOLUCION G4: La señalización para la conexión entre zona de estancia de paradas y zona de entrada a vehículo se señalará con pavimento táctil indicador de dirección.
