**O PROCESSO DE DENSIFICAÇÃO E VERTICALIZAÇÃO E SEUS IMPACTOS
NO SISTEMA DE DRENAGEM DE ÁGUAS PLUVIAIS:
ESTUDO DE CASO DO JARDIM GOIÁS EM GOIÂNIA, GOIÁS - BRASIL**

***THE PROCESS OF DENSIFICATION AND VERTICALIZATION AND ITS IMPACT
ON THE STORMWATER DRAINAGE SYSTEM:
JARDIM GOIÁS CASE STUDY IN GOIÂNIA, GOIÁS - BRAZIL***

Sueli Souza de Oliveira Soares
Universidade Federal de Goiás

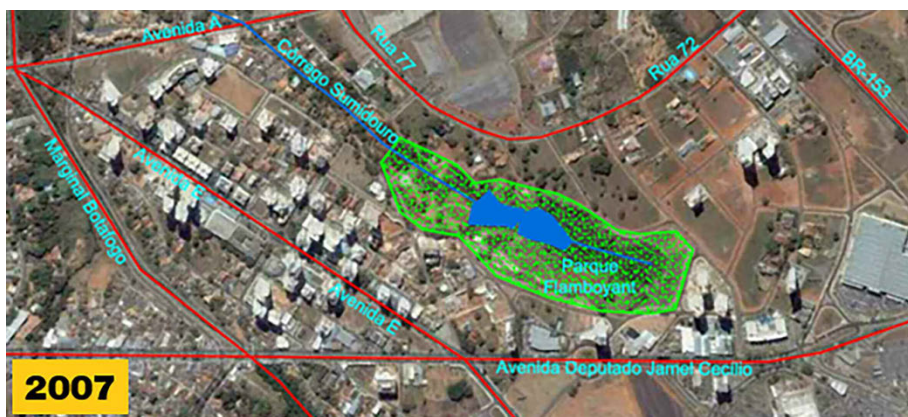
Figura 3. Processo de ocupação urbana no Jardim Goiás, no entorno do Parque Flamboyant - Ano 2007

Entretanto, em 2007, conforme figura 3, observa-se o processo de verticalização um pouco mais representativo no entorno do parque, junto aos eixos viários. Isso se deve ao fato de que neste ano de 2007 ocorre a inauguração do Parque Flamboyant, com ampla infraestrutura de lazer e recreação, induzindo a ocupação da região e agregando valor imobiliário às edificações da região.

Comparando as imagens aéreas apresentadas nas figuras 2, 3, 4 e 5, pode-se deduzir que o crescimento do Jardim Goiás ocorreu principalmente no entorno do Parque Flamboyant impulsionado pela inauguração do mesmo em 2007. As imagens confirmam que mesmo com a aprovação do Plano Diretor atual, que inseriu as quadras do entorno do parque em Áreas de Desaceleração da Densidade (ADD), os novos parâmetros mais restritivos de ocupação não foram capazes de conter o crescimento da região.

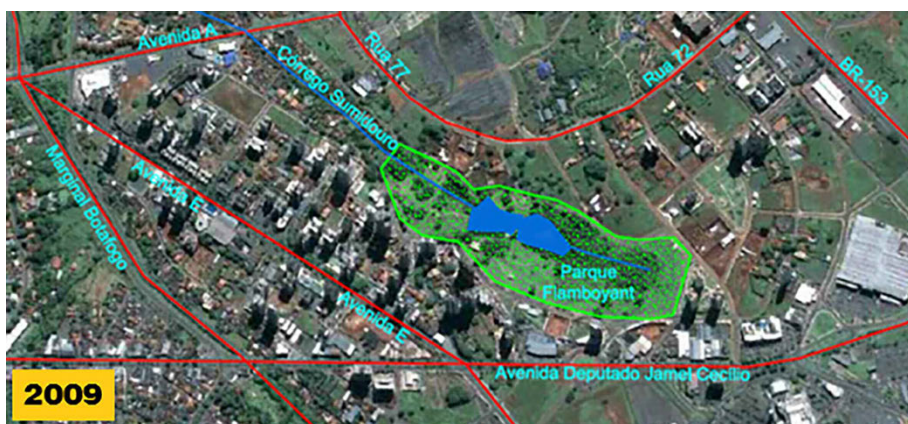
Figura 4: Processo de ocupação urbana no Jardim Goiás, no entorno do Parque Flamboyant - Ano 2009

O cenário que se apresenta nos próximos anos é um cenário de adensamento e verticalização ainda mais intensos, a despeito dos parâmetros urbanísticos restritivos de densidade previstos no Plano Diretor de 2007 para lotes em ADD. Em 2009, (Figura 4), observa-se a existência de novos canteiros de

obras, tanto nas quadras lindeiras ao parque, quanto nas quadras localizadas entre o Parque Flamboyant e a Rodovia BR-153, evidenciando que o processo de urbanização continua, agora com início da ocupação das quadras localizadas entre a Rua 77 e o Parque Flamboyant.

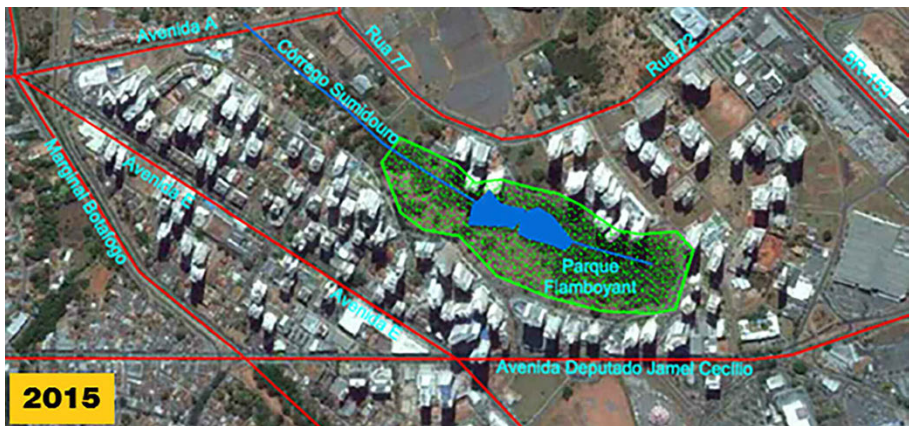
Figura 5: Processo de ocupação urbana no Jardim Goiás, no entorno do Parque Flamboyant - Ano 2015

Em 2015, conforme figura 5, o processo de adensamento e verticalização do entorno do Parque Flamboyant apresenta-se totalmente consolidado com poucas quadras vagas. De acordo com observação dos empreendimentos *in loco*, a maioria dos edifícios são de grande porte, com altura entre sessenta e noventa metros, com cerca de vinte a trinta andares, e pelo menos um nível de subsolo. A malha viária no entorno do parque encontra-se totalmente concluída.

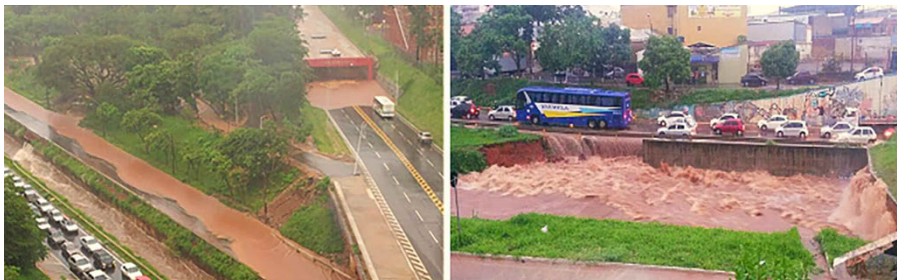
Figura 6: Registros de ocorrências de alagamentos em Goiânia no ano de 2013 e 2015

A Figura 6 ilustra o aumento da vazão de pico a jusante, com o transbordamento do Córrego Botafogo ocorrido em 2013 e também em 2015, na região do Setor Central e o alagamento do Túnel Jaime Câmara, inaugurado em outubro de 2013, mas que apresenta problemas graves de drenagem. Nestes eventos, a Marginal Botafogo inundou por conta do Córrego Botafogo que transbordou com a chuva intensa que caiu em Goiânia, causando transtornos aos motoristas, além de estragos na marginal. (Jornal O Hoje, 2015).
