# Los temporales de lluvia en Canarias

Pablo Máyer Suárez / Doctor en Geografía.  
Profesor de la Universidad de Las Palmas de Gran Canaria

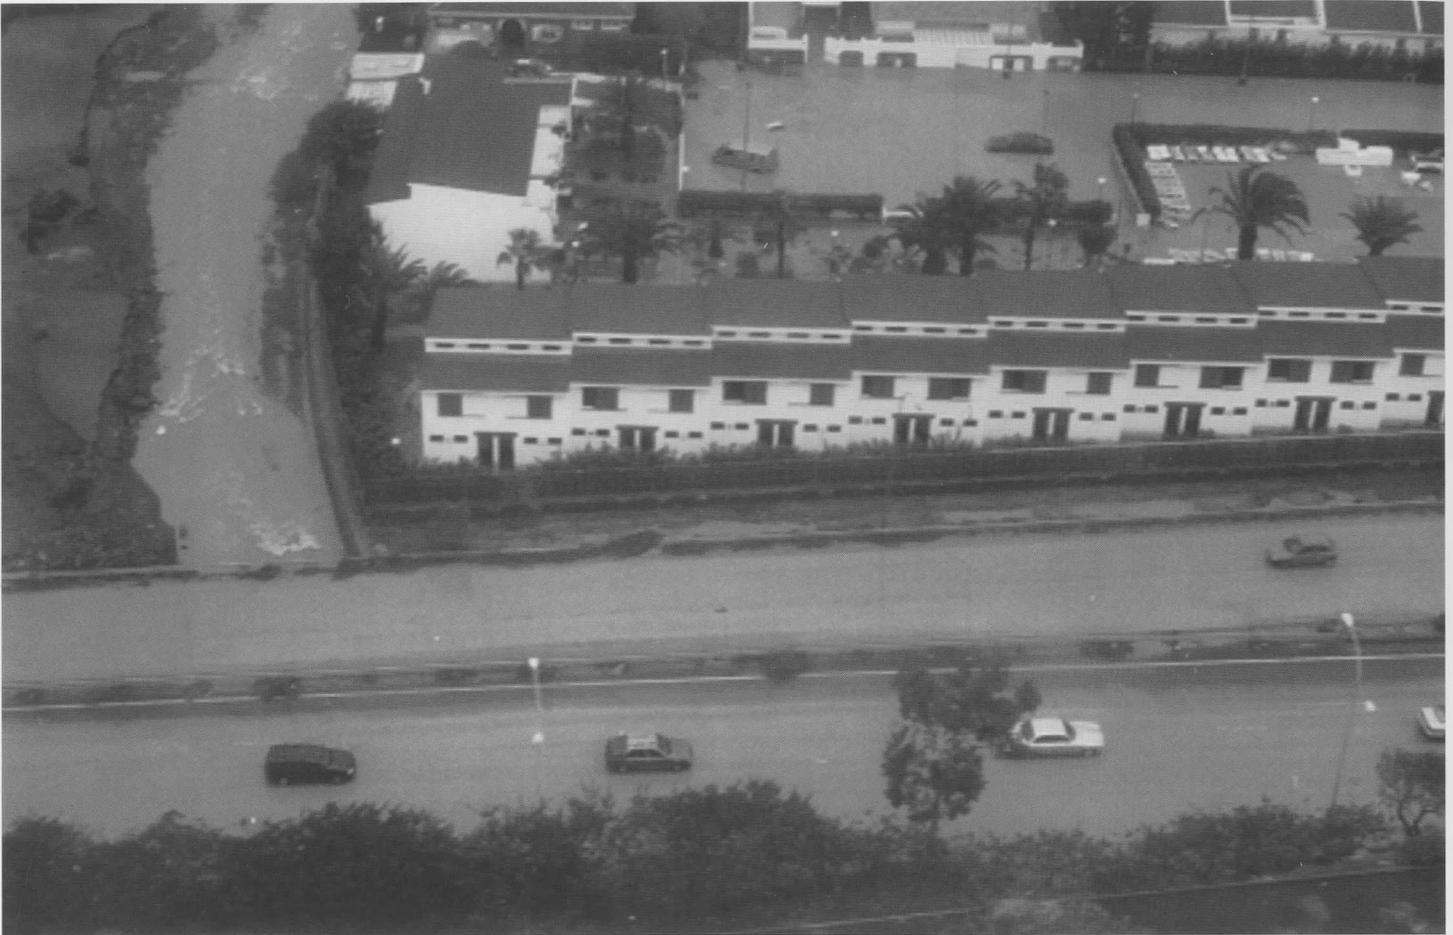
*Fotografía 1.  
Inundaciones en varios complejos turísticos  
debidas a las deficientes canalizaciones de los  
barrancos de Las Burras y de El Veril  
(San Bartolomé de Tirajana, Gran Canaria)  
en noviembre de 2001.  
(Fuente: Ayuntamiento de San Bartolomé  
de Tirajana).*

Sin embargo, parece que en las últimas décadas no es necesario que se produzcan fenómenos climáticos tan extremos para encontrar un rastro de daños materiales, y a veces humanos, durante las precipitaciones intensas y los fuertes vientos. Ejemplo de ello lo tenemos en los principales núcleos de población de las distintas islas que, debido a los rápidos crecimientos urbanos, sobre todo a partir de la década de los años 1960, han multiplicado los sectores anegadizos. Las principales capitales canarias se han visto afectadas en las últimas décadas por graves inundaciones debidas, principalmente, a la forma en la que se han llevado a cabo las distintas urbanizaciones. Cuestiones como la ocupación de cauces, deficiencias en las redes de alcantarillado, ausencia de redes de pluviales, localización de las viviendas en zonas proclives a deslizamientos y desprendimientos han dejado una estela de víctimas y graves daños económicos. Fuera de este ámbito, las construcciones ubicadas en zonas turísticas también se han visto gravemente afectadas debido a un proceso de ocupación del medio similar al descrito anteriormente (Fotografía 1).

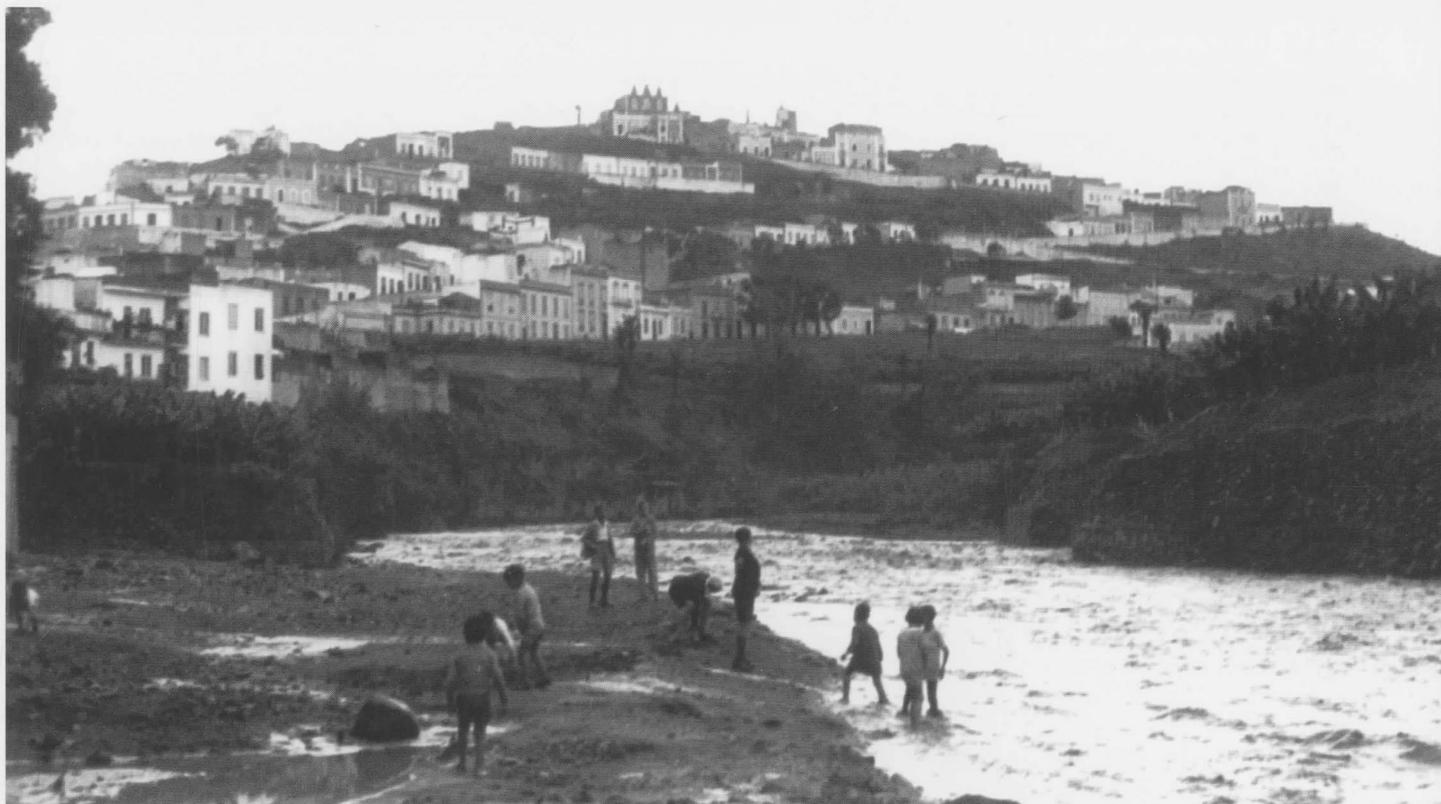
*Fotografía 2.*  
*Avenida del barranco de Guimiguada en el*  
*barrio de San Roque (Las Palmas de Gran*  
*Canaria), hacia mediados del siglo XX.*  
*(Fuente: Lidia Esther Romero Martín).*

Las descripciones de estas avenidas suelen aludir a la gran cantidad de agua evacuada hasta el mar, así como a los diferentes materiales arrastrados (Fotografía 2). La invasión de las aguas en las fincas colindantes al cauce ocasionaba el arrastre de grandes cantidades de tierra, piedras, cultivos, animales, etc., que, a su vez, llegaban a obturar el cauce y represar el agua, produciendo avenidas aún mayores. Asimismo, las malas canalizaciones en su tramo final, hasta finales del siglo XIX, ocasionaba el desmoronamiento de las murallas, sobre todo en el margen derecho del cauce, lo cual producía importantes inundaciones en el barrio de Vegueta.

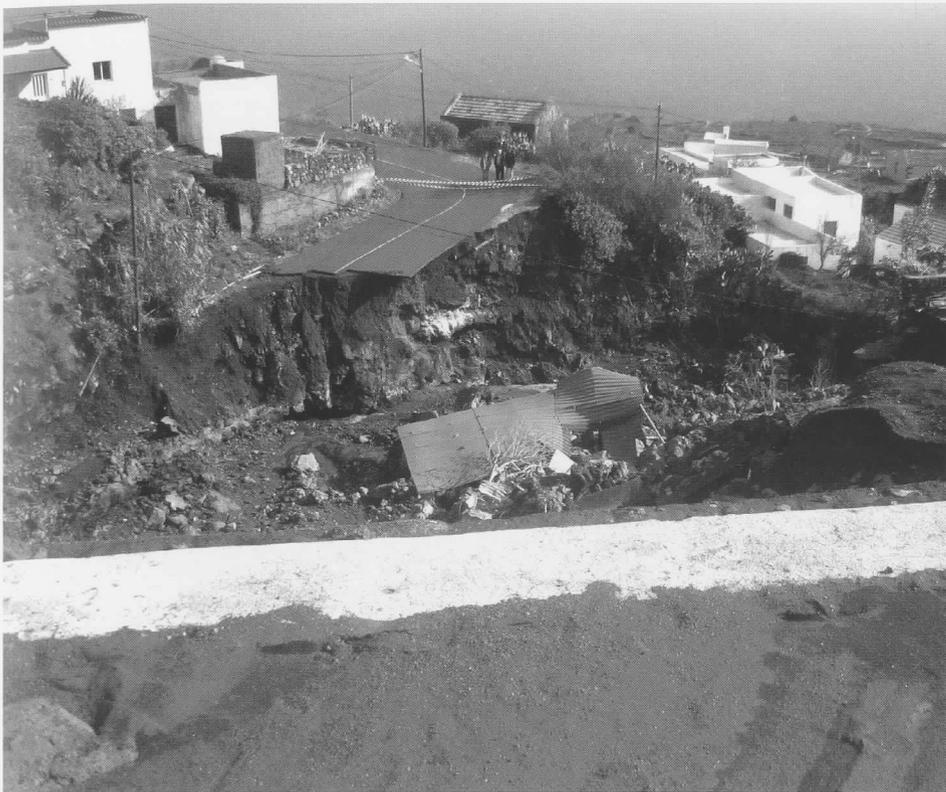
*Fotografía 3.*

*La incapacidad de algunos viaductos para evacuar las aguas de escorrentía y los materiales erosionados pueden terminar destruyendo las carreteras, como en este caso en la isla de El Hierro (enero de 2007).*

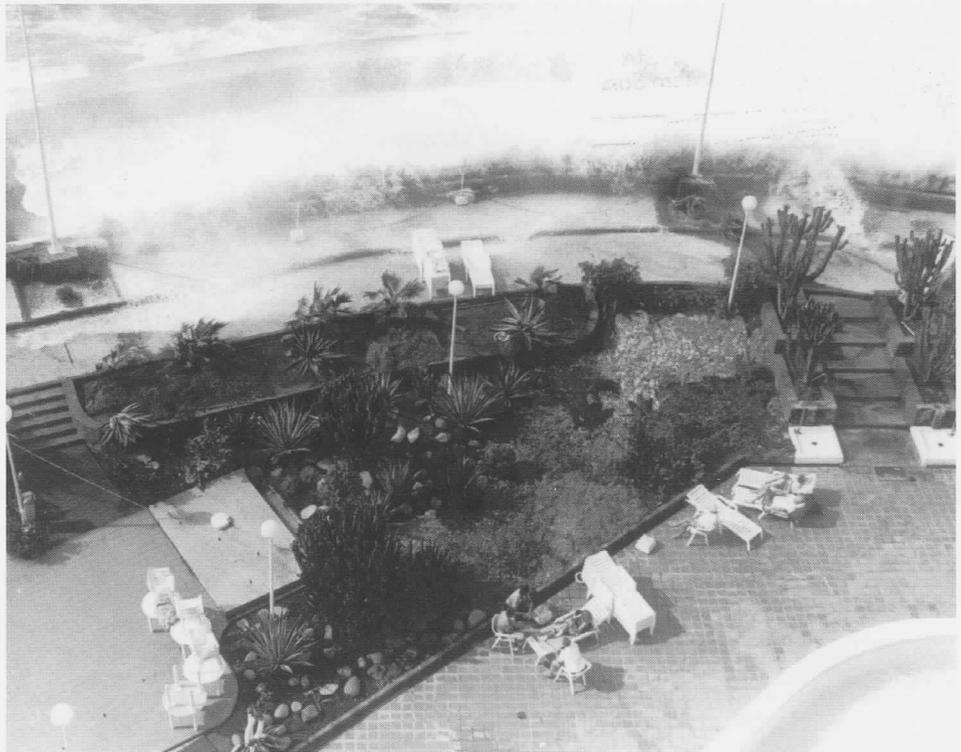
Fotografía 4.  
Efecto del oleaje sobre un hotel cercano  
a la costa.  
(Fotografía: La Provincia/Diario de  
Las Palmas).

infraestructuras turísticas, sobre todo en los paseos marítimos, hoteles y apartamentos más próximos al litoral (Fotografía 4), o en aquéllas que fueron edificadas sin respetar los límites del deslinde marítimo-terrestre.

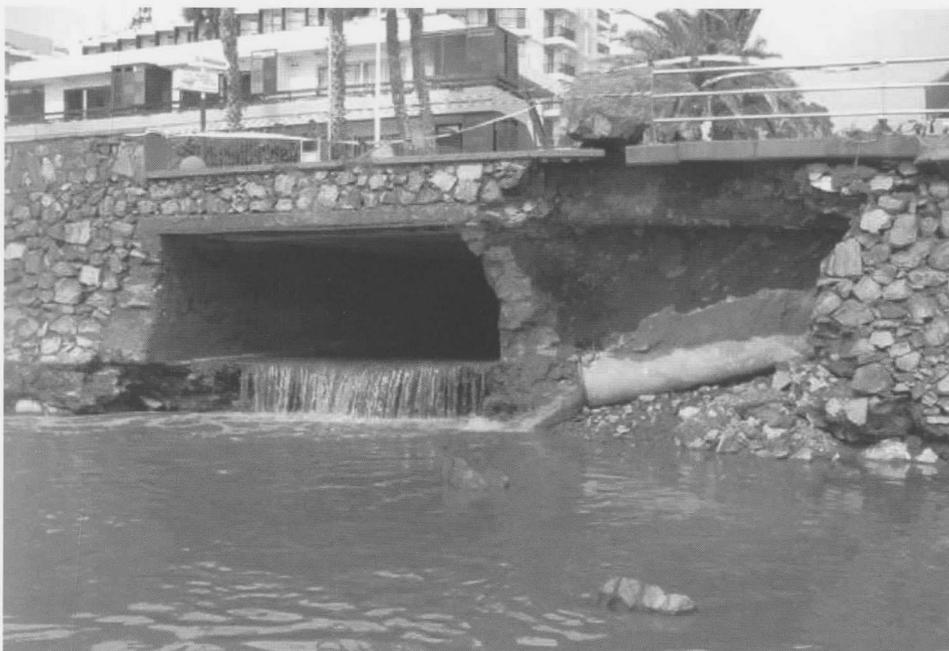
*Fotografía 5.*  
*Tras las lluvias de noviembre de 2001,*  
*estado en el que quedó el canal de desagüe*  
*del barranco y la red de residuales en El Veril*  
*(San Bartolomé de Tirajana) y que durante*  
*días vertía sus aguas directamente a la playa.*

Así pues, tal y como se indicó anteriormente, uno de los principales motivos de inundación de los núcleos de población está relacionado con las deficiencias en las redes de saneamiento. El problema de estas anegaciones no reside sólo en los

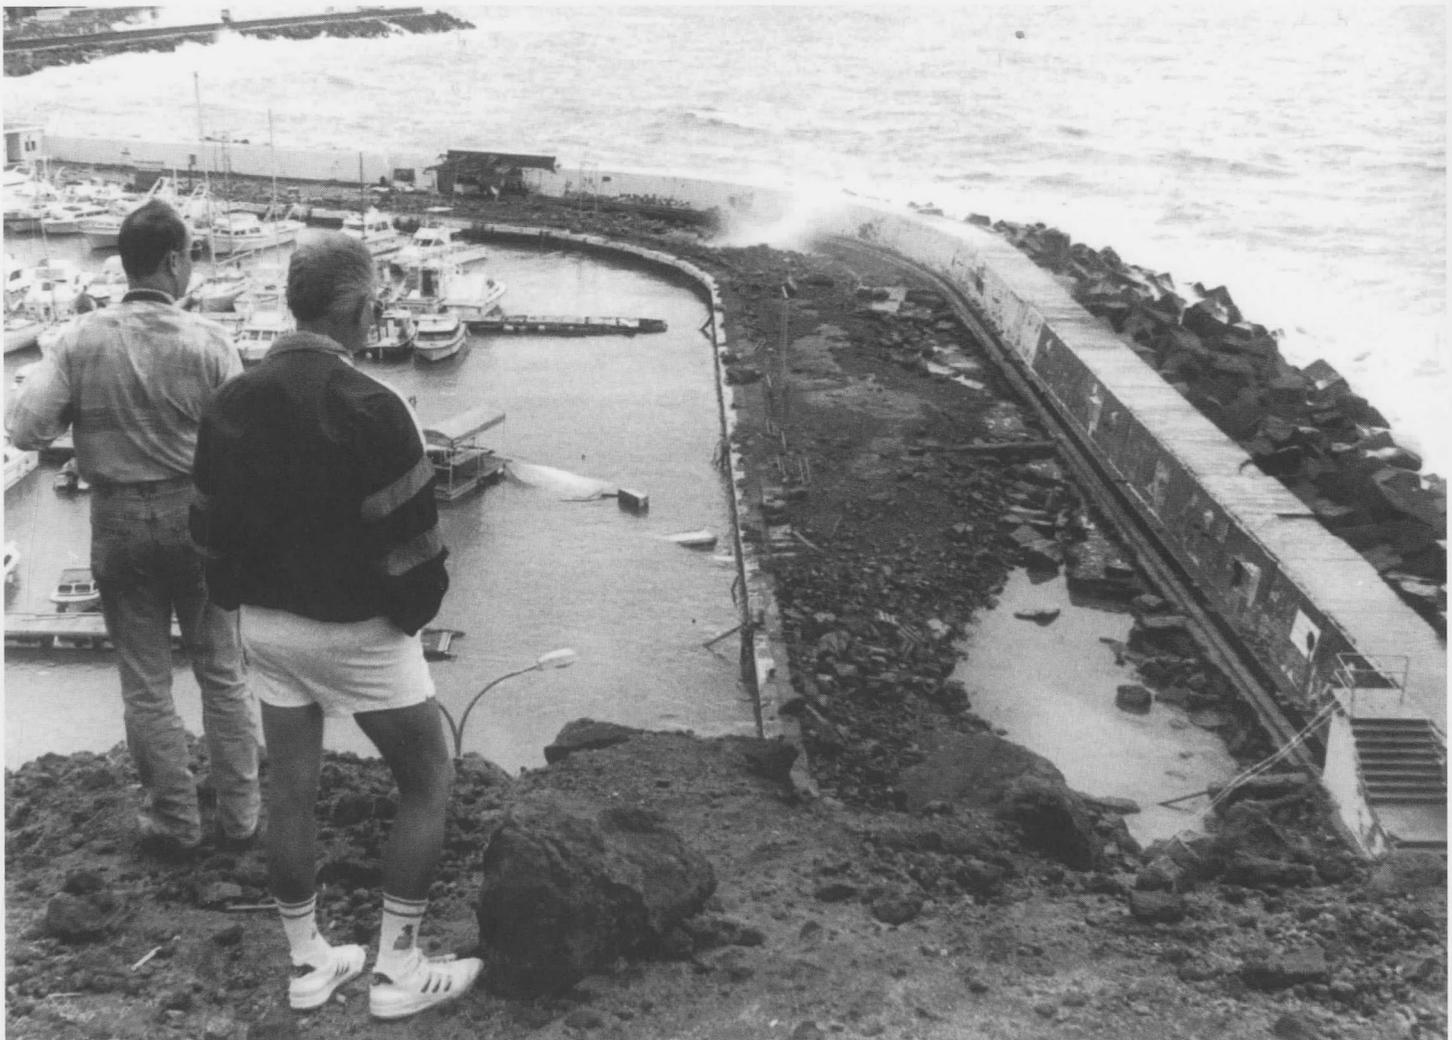
*Fotografía 6.  
Muelle deportivo de Puerto Rico  
(Gran Canaria) tras el temporal  
de enero de 1979.*

estacionados en las dársenas y diversas construcciones (Fotografía 6). Entre estas últimas destacan edificios para cofradías de pescadores e instalaciones eléctricas y de abastecimientos de agua para las embarcaciones.

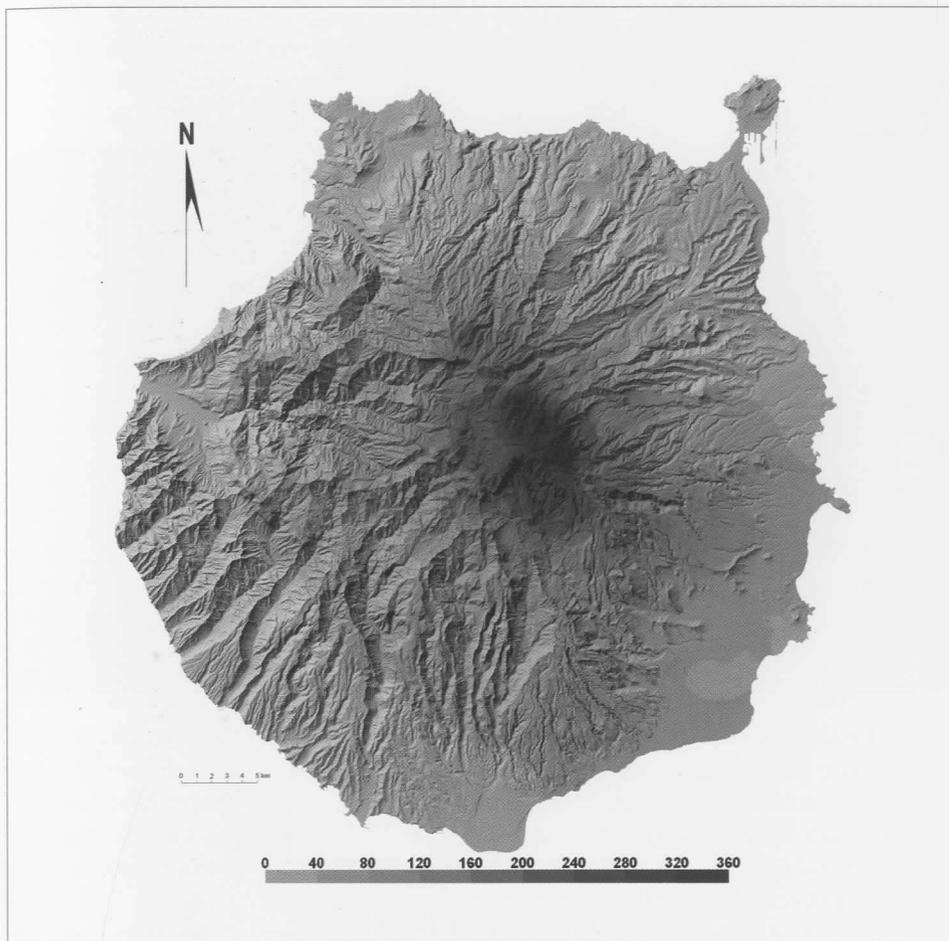
Figura 2.  
Distribución espacial de las lluvias en Gran Canaria el día 15 de febrero de 1956.

Por su parte, el temporal del 14 al 16 de febrero de 1956 dejó cantidades de más de 320,0 mm en 24 horas en el centro de Gran Canaria. Así, por ejemplo, en Cuevas Blancas se recogieron 334,7 mm el día 15 y 213,0 mm el día 16 (Figura 2). En los tres días que duró el temporal se llegaron a totalizar más de 700 mm en el centro de la isla. Las avenidas producidas por estas lluvias destruyeron gran cantidad de puentes en el suroeste y sur de Gran Canaria, aunque los efectos más graves se dejaron sentir en las localidades de Morisco y Rosiana (Santa Lucía de Tirajana) donde se produjeron graves deslizamientos que afectaron a una superficie de entre

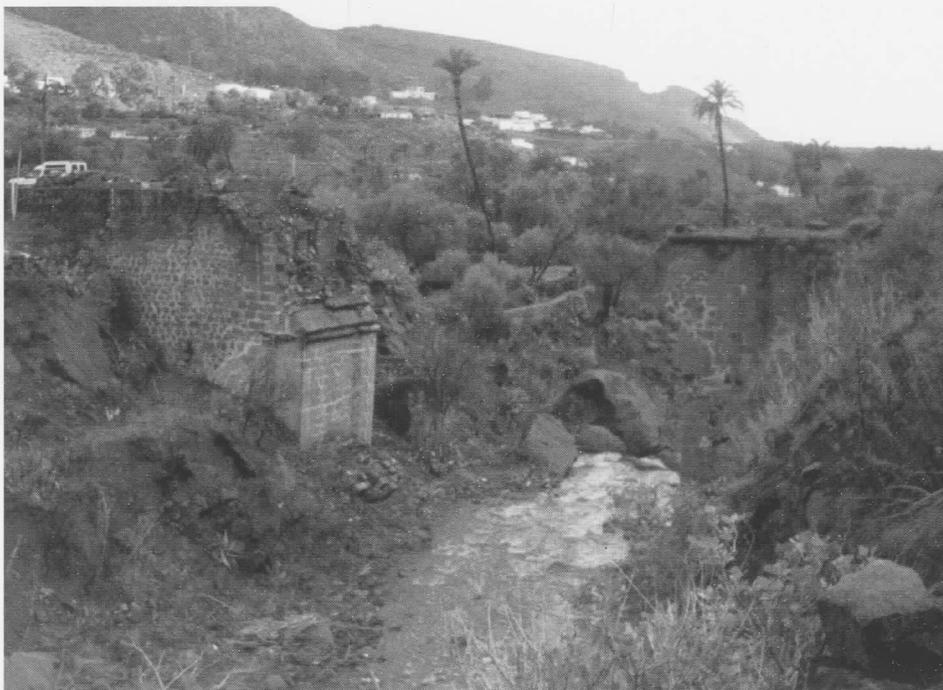
Fotografía 8.  
Estado actual del puente de Rosiana  
(diciembre de 2001), destruido  
tras las lluvias de febrero de 1956.

15 y 20 hectáreas. Avanzaron a una velocidad de dos metros diarios y destruyeron 32 viviendas, tres molinos (hidráulicos y de motor), dos garajes, tres pozos y el puente que cruza el barranco de Santa Lucía (Fotografía 8). Además, sufrieron graves daños otras diez viviendas, un garaje y un establecimiento comercial. El número de afectados fue de 164 personas<sup>8</sup>, que tuvieron que ser evacuadas a distintos lugares de Santa Lucía de Tirajana y San Bartolomé de Tirajana. La valoración realizada por el municipio de Santa Lucía de Tirajana alcanzó las 346.200 pesetas (equivalentes, en la actualidad, a unos 76.907,1 euros), de las que el Estado tan sólo aportó 100.000 pesetas (22.214,6 euros). Además de estos daños, diversos estanques, acequias, pozos y tuberías quedaron seriamente dañados a lo que se añade el trastorno que supuso la transformación del terreno, pues los deslizamientos variaron los linderos de las distintas parcelas.

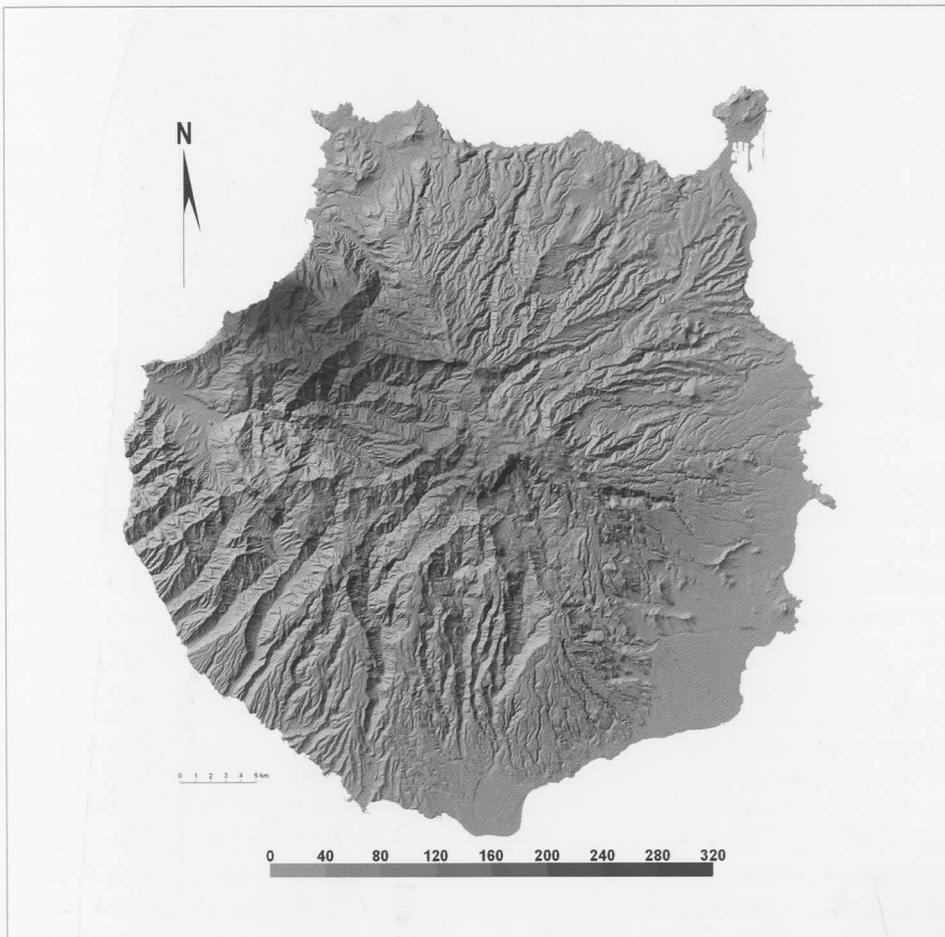
Figura 3.  
Distribución espacial de las lluvias en Gran Canaria el día 20 de noviembre de 1971.

cial de las lluvias, y la desigual incidencia en la población y en sus actividades. Por una parte, el temporal del 20 de noviembre de 1971 dejó cantidades de más de 300 mm en 24 horas en algunas localidades del oeste de Gran Canaria (figura 3). La concentración de las lluvias, de carácter torrencial, en la cabecera del barranco de El Furel, así como entre los poblados de La Punta y El Balcón (San Nicolás de Tolentino), produjo la destrucción de diversas fincas de tomates, plátanos y hortalizas, además de un estanque, un pozo y un motor con sus accesorios para elevar agua.

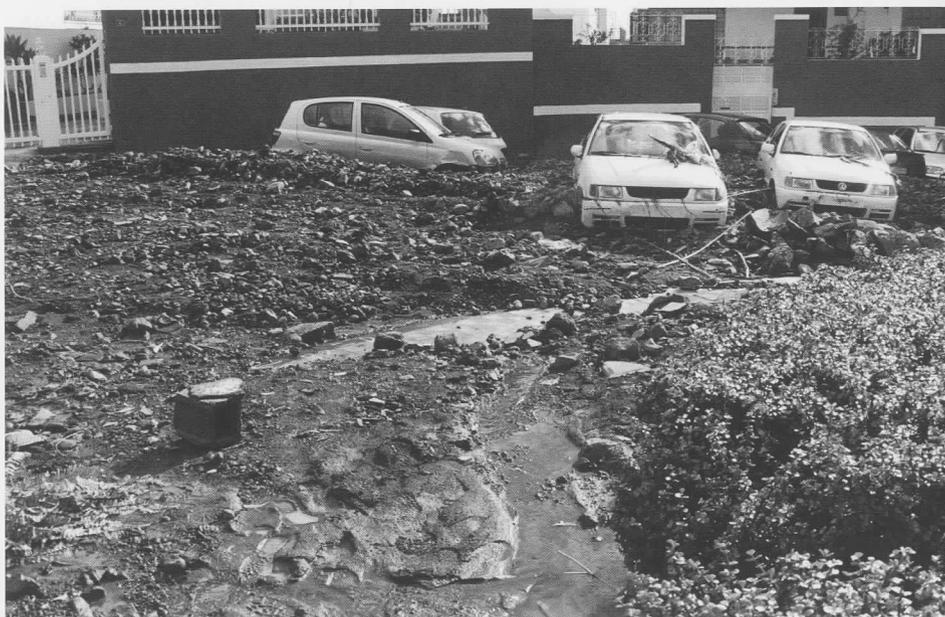
Fotografía 9.  
 Los grandes arrastres de materiales desde los barrios altos de la ciudad de Santa Cruz de Tenerife hacia las partes más deprimidas nos dejan imágenes como ésta.  
 (Fuente: Pedro Dorta Antequera).

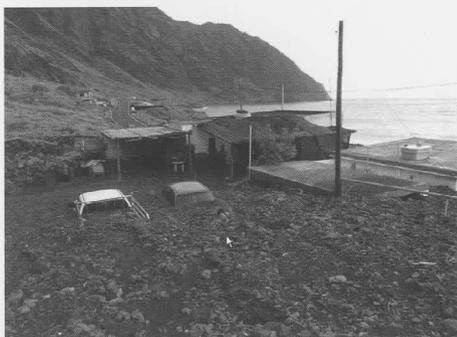
Fotografía 10.  
 Grandes aluviones producidos en la isla de El Hierro tras las copiosas lluvias registradas en enero de 2007.
