**Estudio estratigráfico y constructivo del pozo de San Marcial:  
arqueología y arquitecturas del agua en un asentamiento de  
conquista bajomedieval (San Marcial de Rubicón, Yaiza, Lanzarote)\***

***Stratigraphic and constructive study of the well of San Marcial:  
archaeology and water architecture in a Late Medieval conquest settlement  
(San Marcial de Rubicón, Yaiza, Lanzarote)***

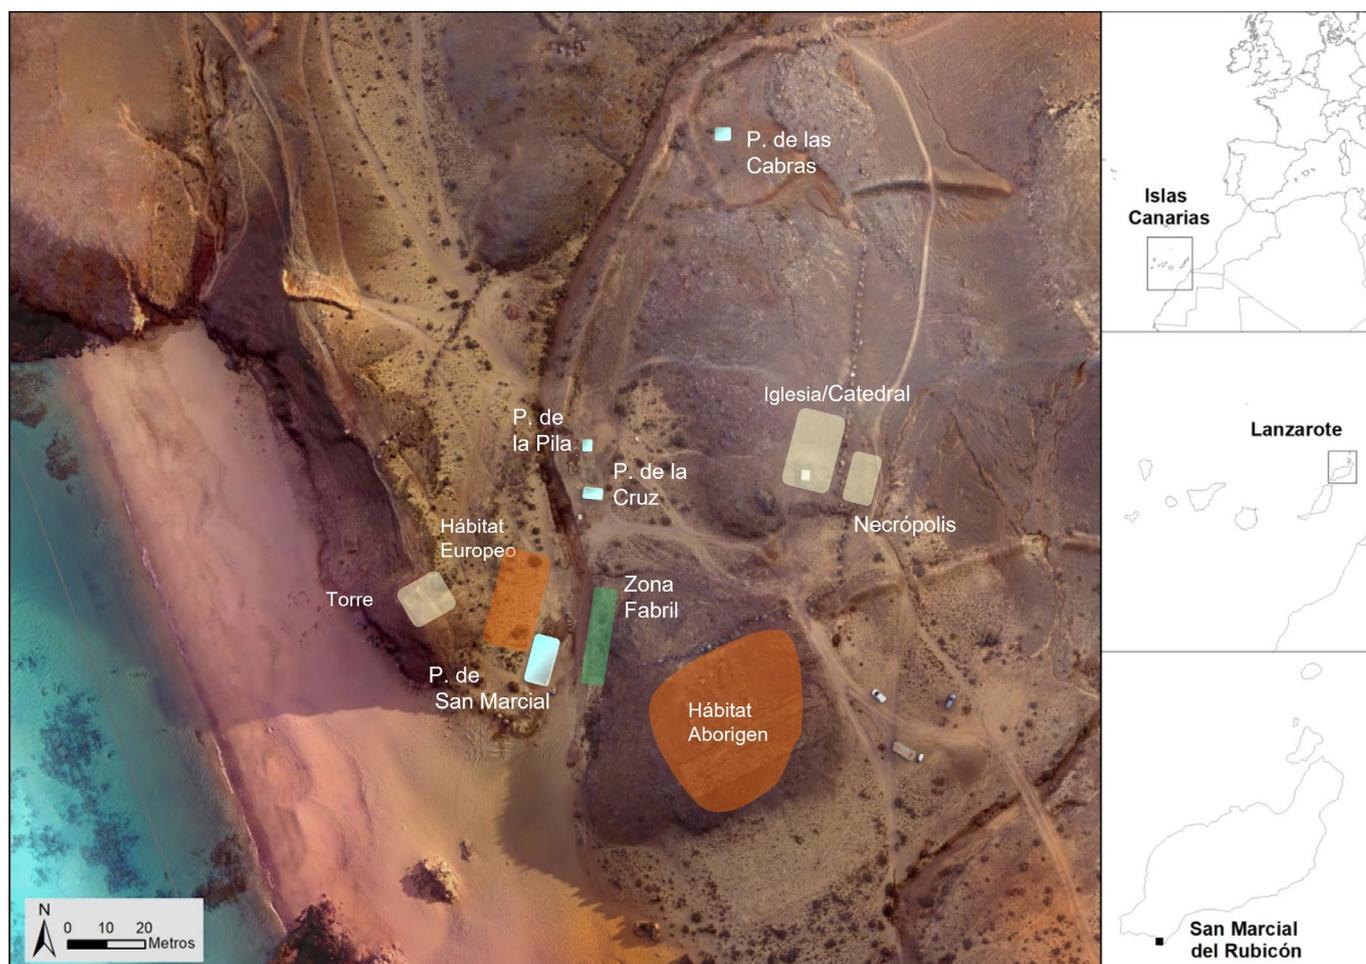
Figura 1. Ortoimagen parcial del yacimiento de San Marcial de Rubicón con las zonas diferenciadas en las campañas de la década de 1980. Fotografía Archivo Proyecto Rubicón.

En 1880, el erudito majorero afincado en Lanzarote Antonio María Manrique y Saavedra realizó una de las primeras descripciones contemporáneas de los pozos situados en las inmediaciones de la playa y del barranco de ese nombre (Fig. 1), escenario de la fundación de la primera ciudad europea en el atlántico a fines de la Edad Media (Manrique 1880a, 1880b). Precisamente uno de estos pozos, el llamado de San Marcial, constituye el objeto de este trabajo.

De los cuatro pozos identificados por el momento en el yacimiento de San Marcial de Rubicón, este trabajo aborda el estudio estratigráfico y el análisis constructivo del pozo del mismo nombre, el más meridional de todos, situado muy próximo a la desembocadura del barranco de Los Pozos. Ocupa, de hecho, un área llana junto a la margen derecha del barranco, prácticamente inserto dentro del propio cauce y a unos 32 m al sureste de los vestigios de la torre que defiende la elevación contigua (Fig. 1).

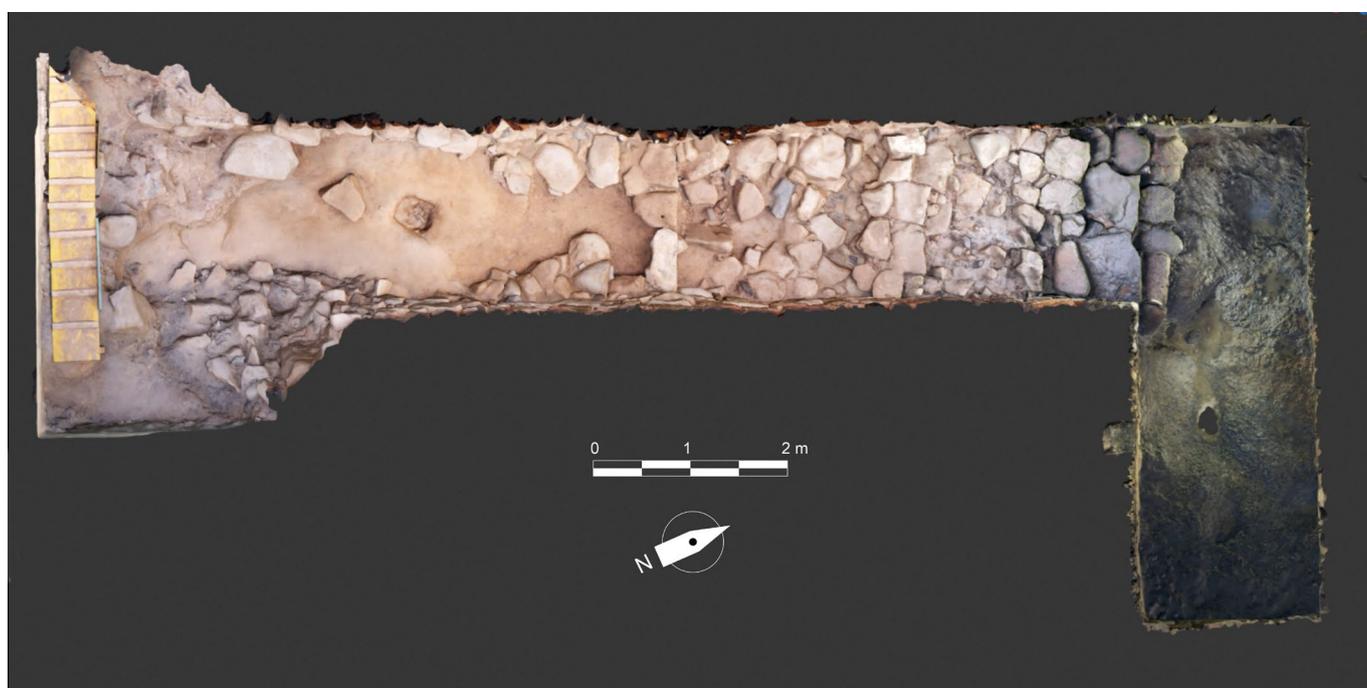
Figura 2: Ortoimagen cenital del pozo de San Marcial. Se aprecia su planta general en forma de L, con el vaso de captación en el lado derecho de la imagen, y el desarrollo de la rampa de acceso. Fotografía Archivo Proyecto Rubicón.

Se trata de una construcción semisubterránea, compacta y homogénea, con planta en forma de L (Fig. 2). El vaso de captación del pozo<sup>9</sup> tiene planta rectangular alargada en dirección este-oeste, y cuenta con 5,26 m de longitud (de este a oeste) y 1,80 m de anchura (de norte a sur), lo que le concede una superficie útil de captación de 10 m<sup>2</sup>. Está delimitado por muros de mampostería de piedra local y cubierto con dos tramos de bóveda de medio cañón, ambos fabricados con sillería de piedra calcarenita<sup>10</sup> de buena calidad de talla, y dispuestos a diferente altura, perpendicularmente uno con respecto al otro.

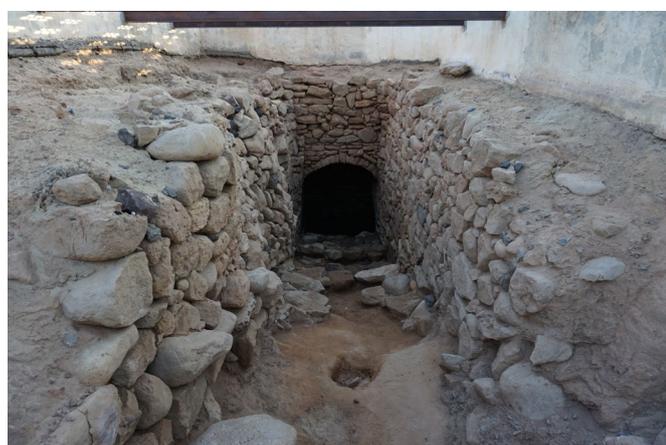
Figura 3. Vista de la rampa de acceso a la cámara subterránea del pozo de San Marcial, tomada desde el sur, con la fachada del edificio principal al fondo. Fotografía Archivo Proyecto Rubicón.

A la cámara subterránea de captación se accede desde el sur por medio de una rampa escalonada de trazado rectilíneo, delimitada por muros de mampostería local y dispuesta en perpendicular al propio vaso, con el que conecta por el extremo occidental del flanco sur del mismo (Figs. 2 y 3). Al igual que las dos bóvedas del sector subterráneo de la construcción, cuenta con 1,80 m de luz. Su pavimento escalonado salva un desnivel de 2,25 m a lo largo de sus 10 m de longitud. En el frente meridional de acceso a esta cámara, conectado con la rampa, el edificio principal cuenta con una fachada de aspecto aseado, en la que la rosca de la bóveda aparece enmarcada por una hilada de lajas muy delgadas a modo de alfiz, y cuya dovela de clave presenta un tamaño claramente superior al de las demás (Fig. 4).

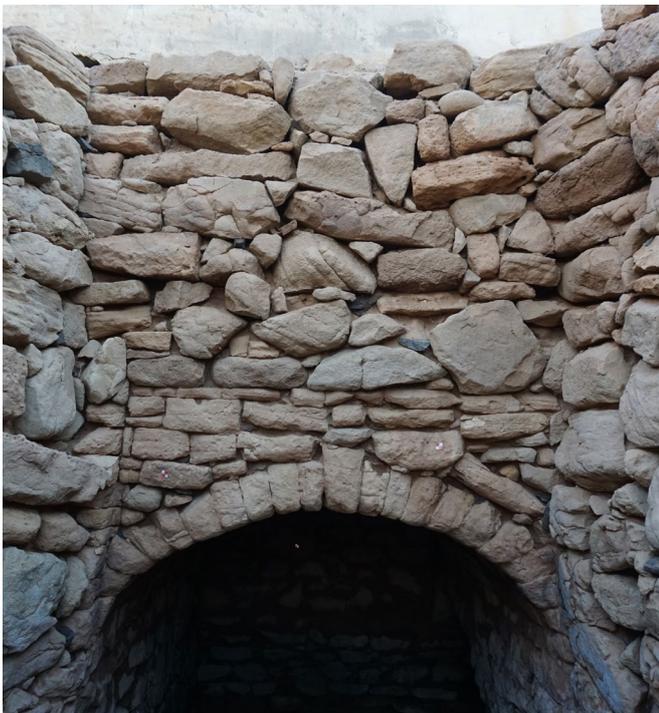
Figura 4. Vista frontal de la fachada sur del pozo de San Marcial en la que pueden verse las dos fábricas. Se distingue claramente la parte inferior de la fachada configurada a modo de alfiz. Fotografía Archivo Proyecto Rubicón.

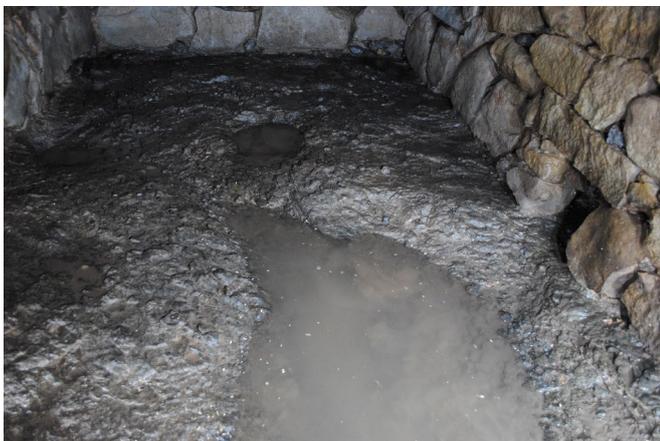
Figura 5. Corte producido en el sustrato geológico por el lecho del vaso de captación. Se aprecia en primer término el rebaje frente al nicho principal de captación –que actuó como decantador–, y diversos repicados puntuales para reactivar las vetas de manantial. Fotografía Archivo Proyecto Rubicón.

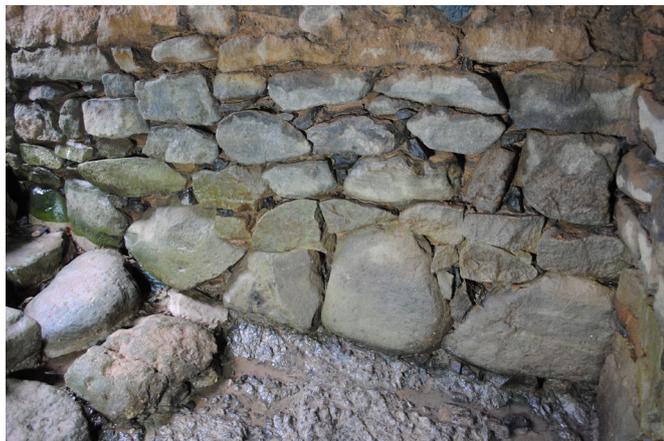
Figura 7. El corte para creación del vaso de captación tiende a subir hacia el sur, lo que obligó a reducir la altura de los bloques empleados en la mitad meridional de la hilada basal del muro oeste para mantener la horizontal de aparejado. Los bloques apoyan directamente sobre el corte en la roca. Fotografía Archivo Proyecto Rubicón.

El fondo de la fosa de fundación sube progresivamente de cota hacia el sur para marcar el inicio de la rampa de acceso. Ante la necesidad de mantener la horizontal de aparejado de la hilada basal del muro de cierre oeste del pozo en todo su recorrido, esa particularidad obligó a emplear bloques de menor altura en su

sector meridional (Fig.7). Este detalle constituye una prueba inequívoca de que la citada rampa forma parte del diseño original del conjunto.

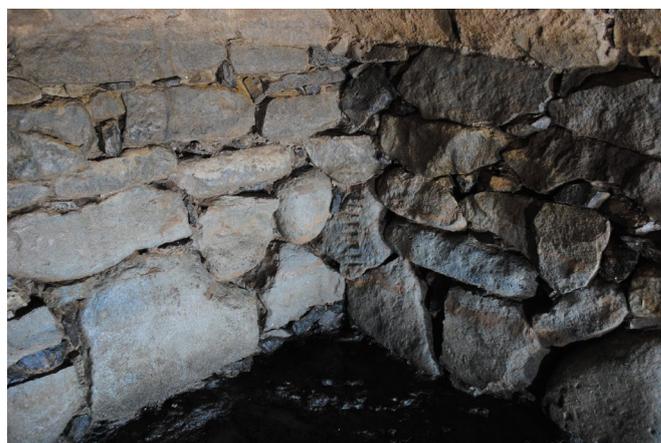
Figura 8. Ángulo sureste de la cámara de captación, en el que se observa la inclusión de un bloque con incisiones horizontales alineadas en vertical, en una única columna, a modo de escala. Se trata, probablemente, de un *aforador*. Fotografía Archivo Proyecto Rubicón.

En el ángulo sureste del vaso de captación se encuentra un bloque de calcarenita de contorno irregular, con su cara vista trabajada, que muestra en ella un conjunto de ocho incisiones profundas –de unos 4 cm de longitud cada una– realizadas probablemente a cincel, alineadas en vertical en una única columna y separadas entre sí por una distancia constante de 2,5 cm (Fig. 8). Este bloque es el único de este ángulo del edificio que se presenta colocado en diagonal con respecto al plano de fachada de ambos muros, con la intención aparente de hacer más visible la secuencia de incisiones. Podría tratarse de un *aforador* dispuesto para medir la cota de captación y el flujo de agua hacia el interior del vaso durante la fase de obra, pero no parece probable que permaneciese en servicio una vez finalizada la construcción, puesto que la lectura del nivel del agua solo podía hacerse desde el punto más recóndito de toda la estructura.

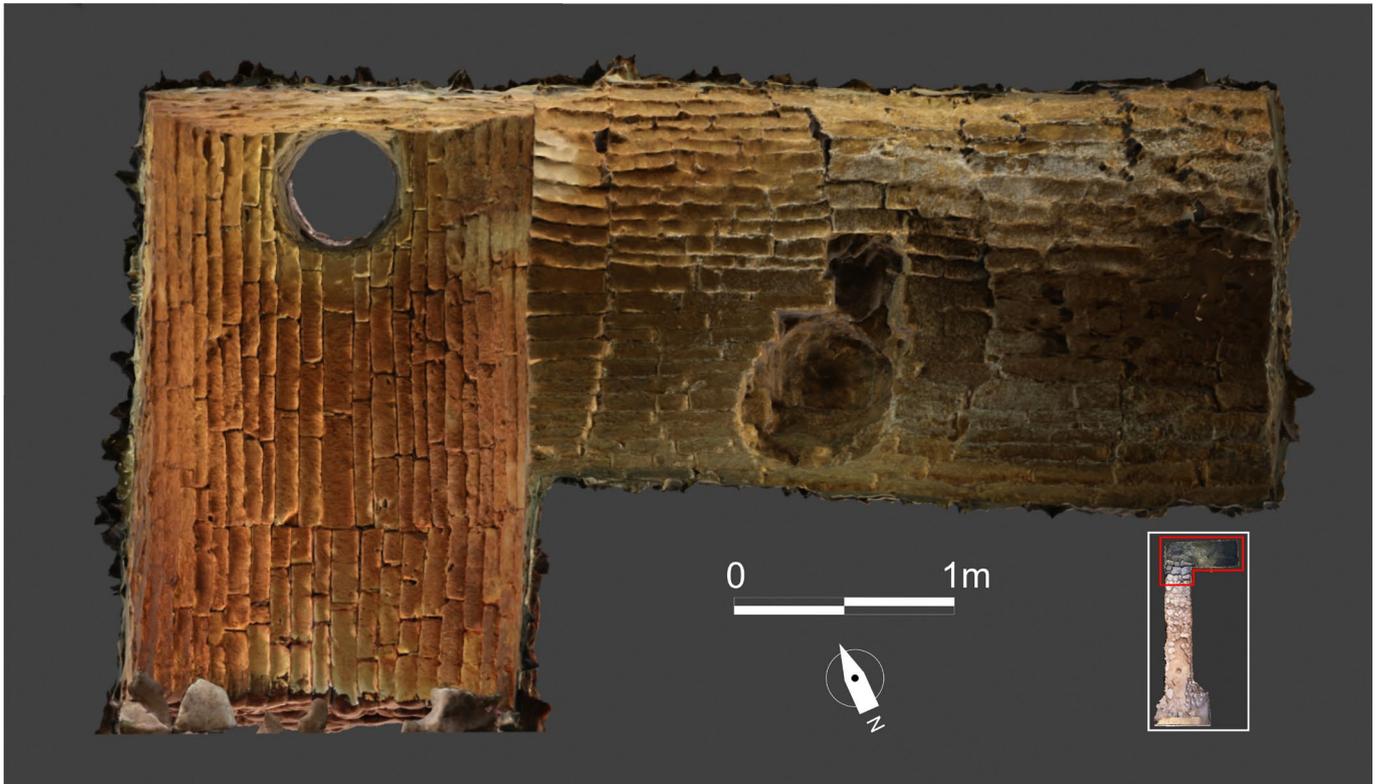
Figura 9. Ortoimagen del intradós de las dos bóvedas que cobijan el vaso de captación del pozo de San Marcial. En la bóveda inferior (derecha de la imagen) se aprecia el arco generador en el extremo oriental, y las juntas entre los tramos construidos con distintas posiciones de cimbra. Fotografía Archivo Proyecto Rubicón.

Tras la construcción del forro perimetral de mampostería del vaso de captación se procedió a la edificación de la rosca de la bóveda inferior (Fig. 9). Con su eje longitudinal dispuesto en dirección este-oeste, y una longitud

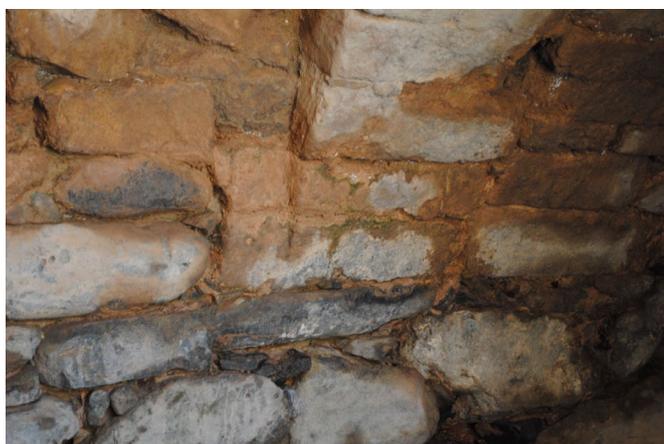
Figura 10. Detalle de las dos dovelas del arco de la bóveda inferior más próximas al estribo norte, retalladas tras su colocación para describir la verticalidad del muro este en lugar de la curvatura de la rosca del arco de la bóveda inferior. Fotografía Archivo Proyecto Rubicón.

Las dos dovelas más próximas a la imposta del lado norte son claramente más largas que las demás (45 cm frente a 36 cm), y sobresalen 9 cm hacia el oeste con respecto al plano de fachada del arco, si bien fueron retalladas después de su colocación de modo que dicho sobrante no describiese la curvatura de la rosca, sino la verticalidad del muro, en cuyo despiece se integran (Fig. 10). Se trata de una solución técnica idéntica a la aplicada en los salmeres de la fachada de la rosca de la bóveda superior, que demuestra que todas estas unidades de obra forman parte de un mismo proyecto constructivo.

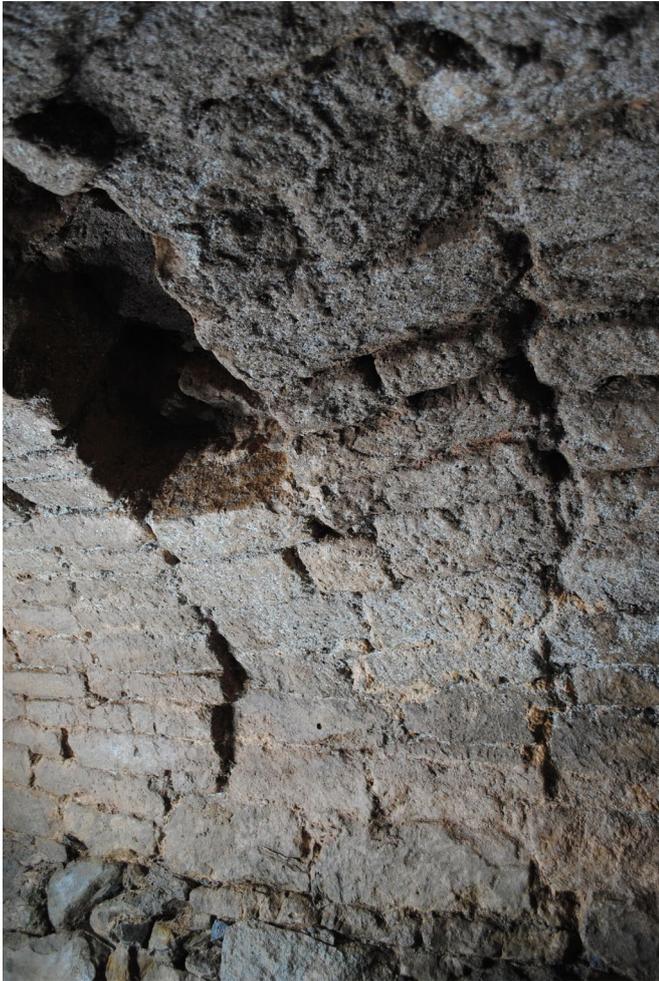
Figura 11. Imagen de detalle de los tramos resultantes de los cambios de posición de la cimbra durante el proceso de construcción de la bóveda inferior. Fotografía Archivo Proyecto Rubicón.

La diferencia entre los cinco tramos restantes de la rosca es producto de otros tantos cambios de cimbra. Como es habitual en la construcción de bóvedas de desarrollo longitudinal, y con el objetivo de economizar costes de carpintería, el área a cubrir no fue cimbrada de una sola vez en toda su extensión, sino por tramos mediante el empleo de una *cimbra* o molde de madera de alrededor de 70 cm de longitud<sup>11</sup>, que fue desplazada en cinco ocasiones, avanzando desde el extremo occidental hacia el extremo oriental del espacio hasta completar la bóveda en todo su desarrollo.

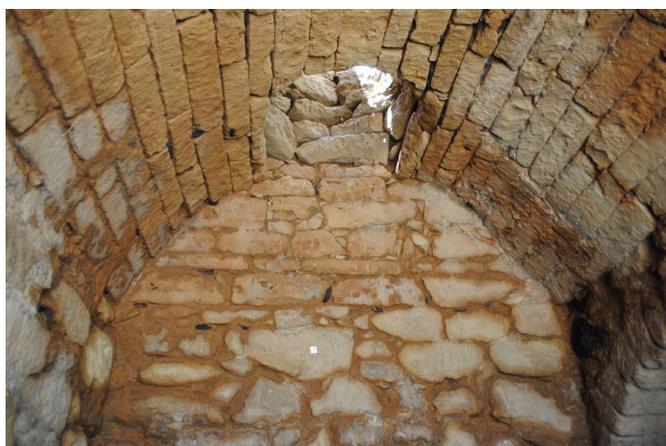
Figura 12. Vista frontal del revestimiento de la parte superior del muro norte, en el cierre septentrional de la cámara alta y abertura en la clave de la bóveda superior para incorporación del tiro vertical de nueva factura. Fotografía Archivo Proyecto Rubicón.

La mitad superior del muro de cierre septentrional de la cámara alta (Fig. 12) presenta una fábrica que es tipológicamente idéntica a la de la mitad superior del

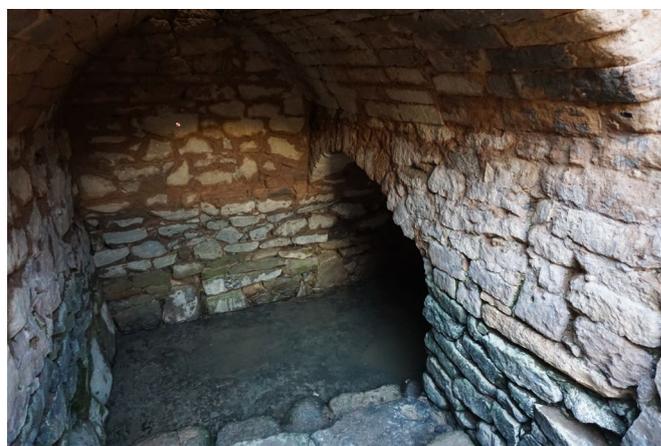
Figura 13. Vista del encuentro entre las cámaras alta y baja del pozo de San Marcial. En la mitad derecha de la imagen se aprecia el despiece del muro de cierre oriental de la cámara alta. Fotografía Archivo Proyecto Rubicón.

El aparejo de este muro requiere un análisis detallado en tanto que es diferente al de los otros dos muros de esta unidad de obra. Las diferencias responden a que no solo trabaja como estribo oriental de la bóveda superior, sino también sirve como fachada en el acceso a la cámara baja, e integra por ello el frente visible de la rosca de la bóveda correspondiente. Está construido en su mayor parte con bloques prismáticos de calcarenita que fueron trabajados con azuela tanto en su cara vista como en el resto de su perímetro, por lo que pueden ser calificados como *sillarejos*, aunque también se incluyeron ocasionalmente algunos bloques en estado natural (Fig. 13). Estos bloques se hallan distribuidos en ocho hiladas reconocibles gracias a la continuidad de sus tendeles. Su hilada superior es la de menor altura, pero la de mayor regularidad, pues tiene como misión generar una horizontal de aparejado nítida para el apoyo del estribo oriental de la bóveda superior. Por su extremo norte, este muro monta sobre el trasdós del extremo oeste de la bóveda inferior, al que sirve de *enjuta* o *albanega* en

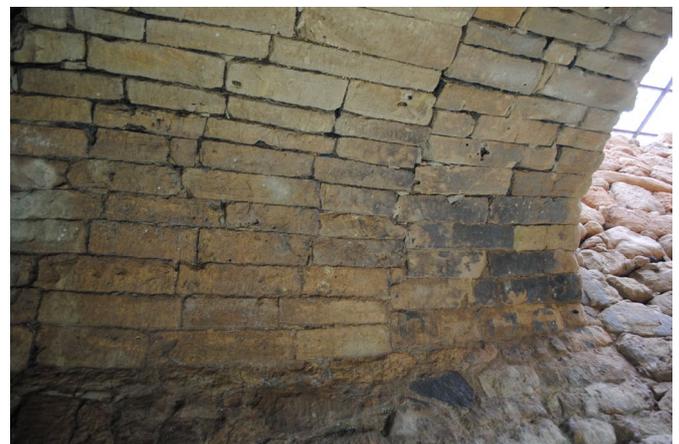
Figura 14. Vista del cuadrante suroriental de la bóveda superior. Se aprecia la junta constructiva entre el arco generador y el resto de la rosca, con engatillados y tacos de relleno. Fotografía Archivo Proyecto Rubicón.

En el desarrollo longitudinal de la rosca se observan con toda claridad dos tramos de ejecución diferentes, separados por una junta transversal a la dirección de la bóveda (Fig. 14). A cada lado de la junta existen diferencias significativas que evidencian una clara voluntad de independizar ambos sectores de la rosca. De hecho, y al igual que sucede en el caso de la bóveda inferior, esta diferencia responde a motivos estructurales.

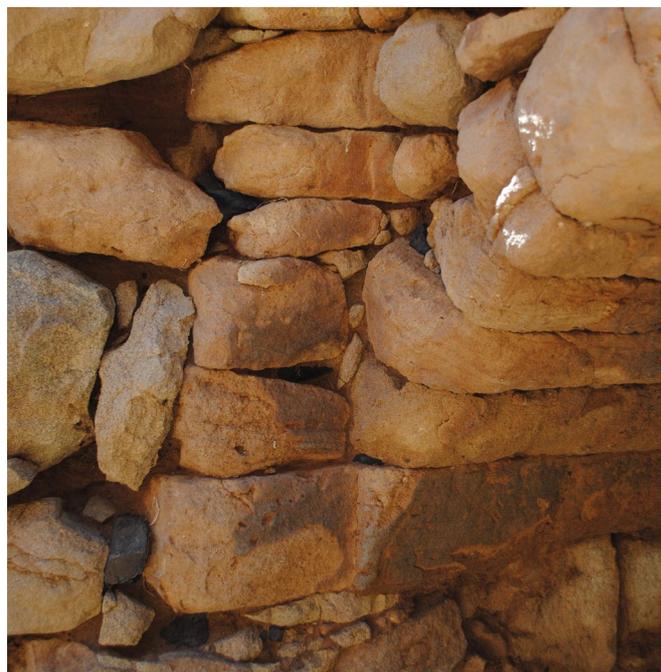
Figura 15. Salmer occidental del frente sur del arco generador de la bóveda superior. En una solución idéntica a la de la bóveda inferior, su saliente hacia el sur con respecto al plano de fachada fue retallado para alinearlo con la vertical del muro lateral. Fotografía Archivo Proyecto Rubicón.

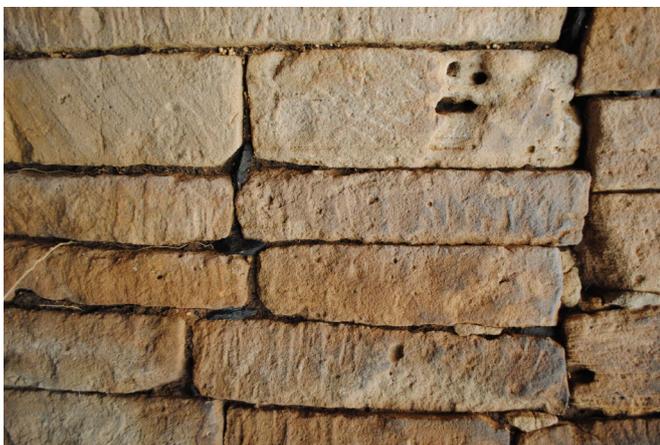
Figura 16. Marcas de hacha, azuela y sierra en el intradós de las dovelas de la bóveda superior. Fotografía Archivo Proyecto Rubicón.

En el conjunto del intradós de la bóveda superior se han conservado marcas de herramientas metálicas, como hachas, cinceles, azuelas y sierras, atribuibles a acciones de acabado final en el taller (Figs. 16 y 17).

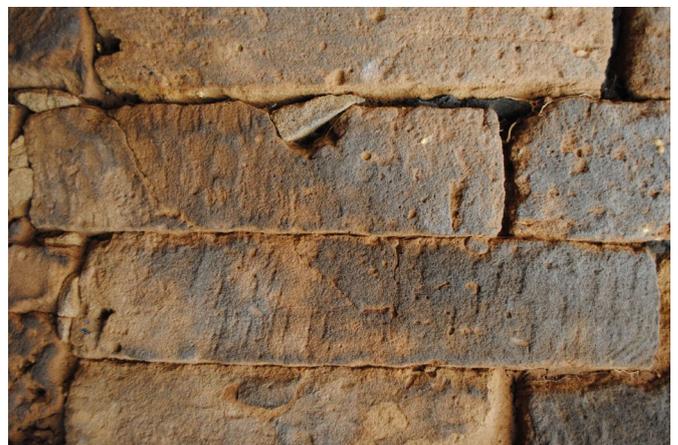
Figura 17. Marcas de cincel en el intradós de las dovelas de la bóveda superior, tanto en golpeo frontal (abajo) como en golpeo oblicuo (arriba). Fotografía Archivo Proyecto Rubicón.

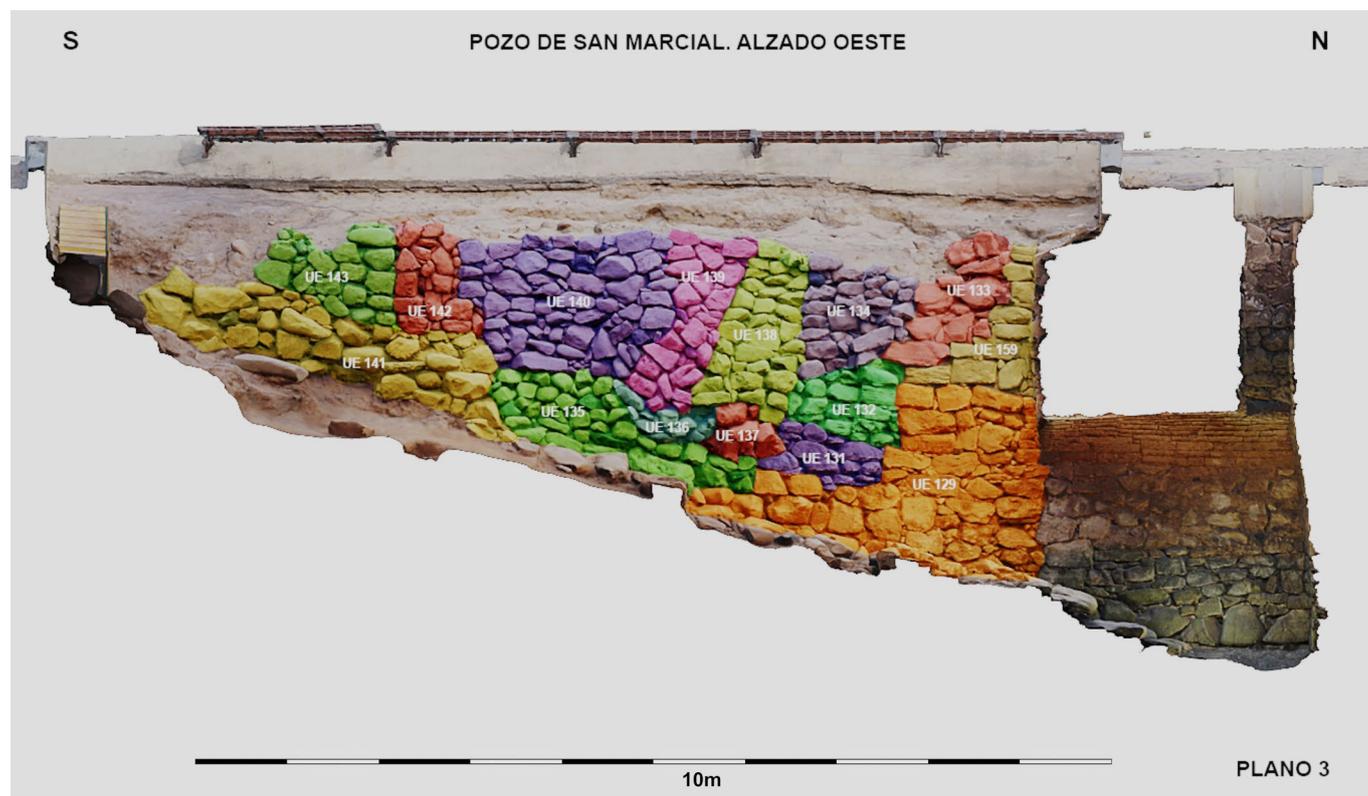
Figura 18. Ortoimagen de alzado del flanco oeste del pozo de San Marcial, con el desarrollo completo del muro occidental de contención de la rampa. Fotografía Archivo Proyecto Rubicón.

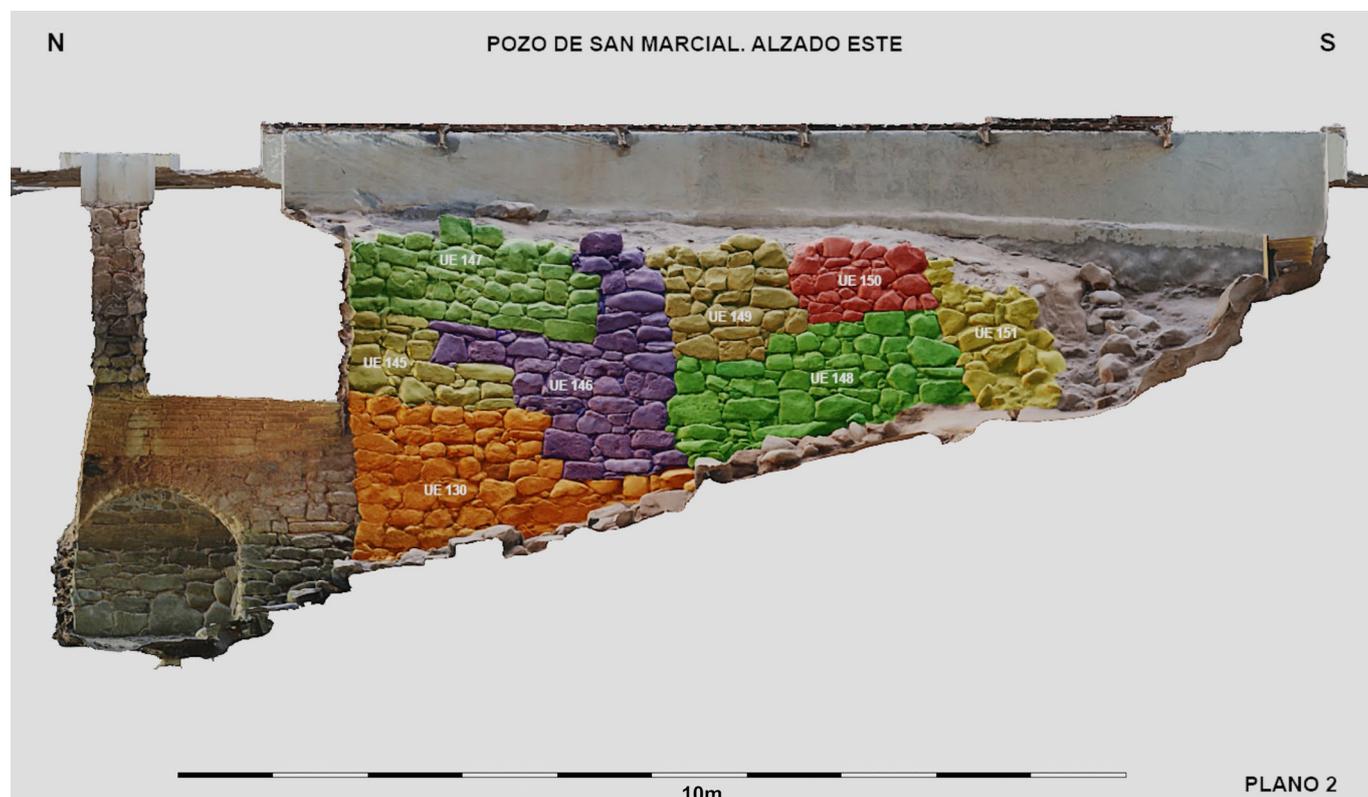
Figura 19. Ortoimagen de alzado del flanco este del pozo de San Marcial, con el desarrollo completo del muro oriental de contención de la rampa. Fotografía Archivo Proyecto Rubicón.

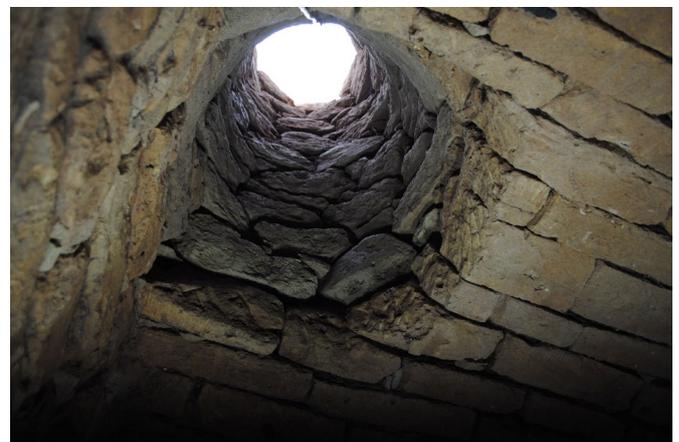
Figura 20. Vista del entibado del tiro vertical del pozo, tomada desde su extremo inferior. A la derecha puede observarse el corte de las dovelas de la bóveda superior, realizado con un pico puntiagudo. Fotografía Archivo Proyecto Rubicón.

Su pertenencia a un momento de reforma posterior queda demostrada por la existencia de un corte en el dovelaje del sector septentrional de la bóveda superior, que permitió conectar el tiro vertical con el vaso de captación del pozo a través de la rosca de la propia bóveda. Se trata de un corte abrupto, de acabado deficiente, que seccionó transversalmente el extremo norte de un total de cinco hiladas –la de clave y las dos más próximas a cada lado–, y rebajó el espesor original de las dovelas adyacentes tanto al este como al oeste del nuevo hueco.

La acción de corte descrita, que implica diacronía y es claramente ajena al diseño original del pozo, se manifiesta en las marcas dejadas por un pico puntiagudo
