LA EROSIÓN EN LAS TERRAZAS DE LA CUENCA DEL GUINIGUADA (GRAN CANARIA. ISLAS CANARIAS): UN EJEMPLO DE PÉRDIDA DE LA DIVERSIDAD DEL PATRIMONIO CULTURAL TRAS EL ABANDONO DE LA ACTIVIDAD AGRÍCOLA

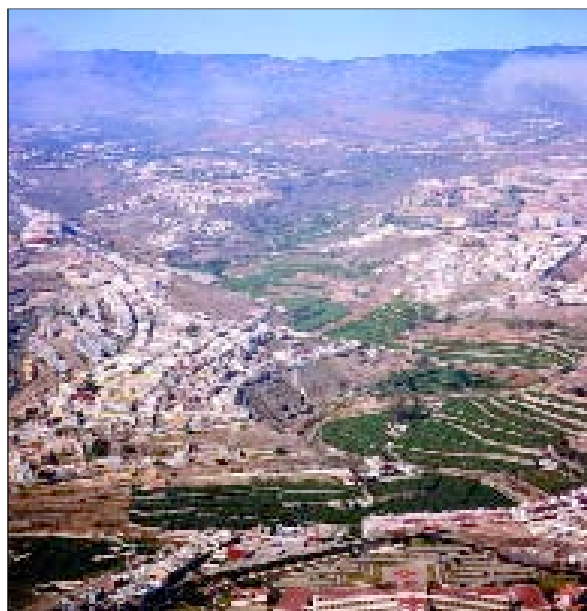
La presión urbana es máxima en el sector de costa (primer plano) y decrece hacia la cumbre (al fondo).

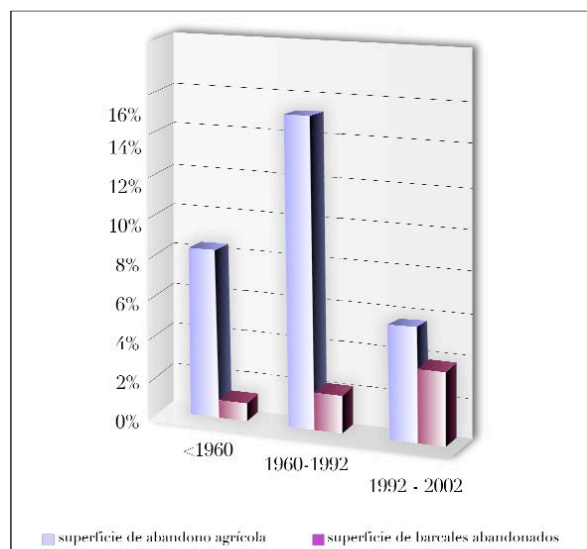
Evolución de la superficie agrícola abandonada en la cuenca del barranco Guinguada (1960 - 2002).

Se constata que la cifra de hectáreas de cultivo abandonadas es mayor en el período 1960-1992 que en el siguiente. En cambio el abandono de la superficie de bancales se duplica consecutivamente en los tres períodos analizados. El abandono agrícola más antiguo (antes de 1960) es el de la marginalidad y el de la presión urbanística de la capital insular, es decir, de aquellos

espacios de peor calidad agrológica localizados principalmente en la cumbre unos, y en la costa, los otros. Por el contrario, conforme pasa el tiempo se van incorporando espacios de mejor calidad en zonas de las medianías, y las razones que pueden explicar su abandono son la carestía y escasez del agua y la pérdida de renta del sector agrícola. En cambio, los abandonos agrícolas más recientes se localizan en medianías bajas principalmente, sobre suelos de buena calidad, no siempre en bancales y en lugares muy próximos a las zonas de crecimiento urbano. Destaca el dato de que el abandono de la actividad agrícola afecta a más de la mitad de las vertientes abancaladas (57,4%) de esta cuenca hidrográfica en la actualidad.
