**Islas Atlánticas: Historia, Patrimonio y Marco Jurídico Institucional**

**LA CATEDRAL DE LA LAGUNA, PROCESO  
CONSTRUCTIVO Y ANÁLISIS ESTRUCTURAL DE  
UNA OBRA PIONERA EN EL USO DEL HORMIGÓN  
ARMADO EN ESPAÑA**

**D. Hugo A. Ventura Rodríguez**

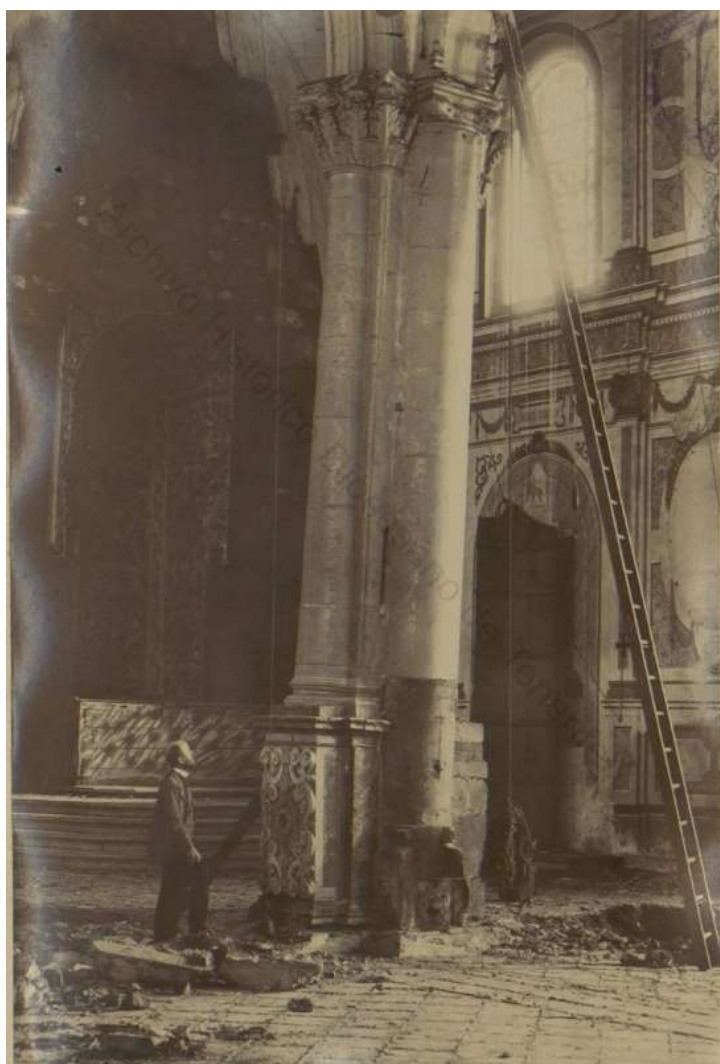
*Figura 5, El ingeniero Julio Cervera Baviera inspeccionado la columna en ruina en el año 1897*

Cerrado el templo al culto, se encarga al ingeniero militar Julio Cervera Baviera (1854-1927)<sup>34</sup>, a finales de 1897, un informe sobre el estado del templo y su posible rehabilitación. Cervera, destinado en Tenerife esos años, realiza un detallado estudio para ejecutar un apeo provisional de la zona afectada. Explica el ingeniero militar en su informe<sup>35</sup> la razón de la ruina de esta parte del templo: “la cúpula, que tenía un espesor excesivo, apoyaba mediante cuatro arcos torales de piedra basáltica en cuatro pilares, y los dos anteriores, aislados no se

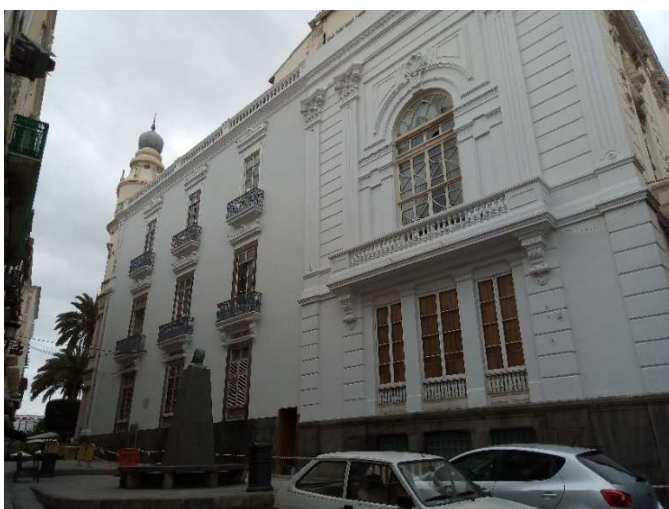
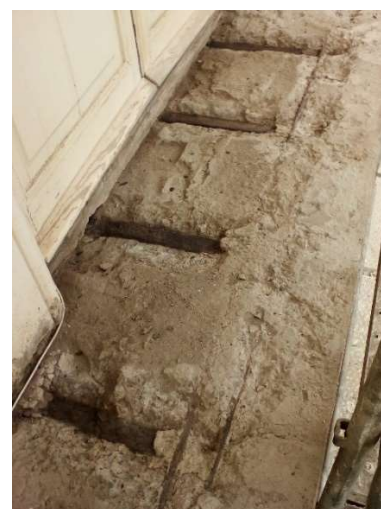
*Figura 14. Fachada naciente: detalla de barras de hierro para armar los voladizos de hormigón armado. Fotografías facilitadas por la Constructora Preconce SL, adjudicataria de las obras de rehabilitación del edificio según proyecto de la arquitecta y profesora María Luisa González*

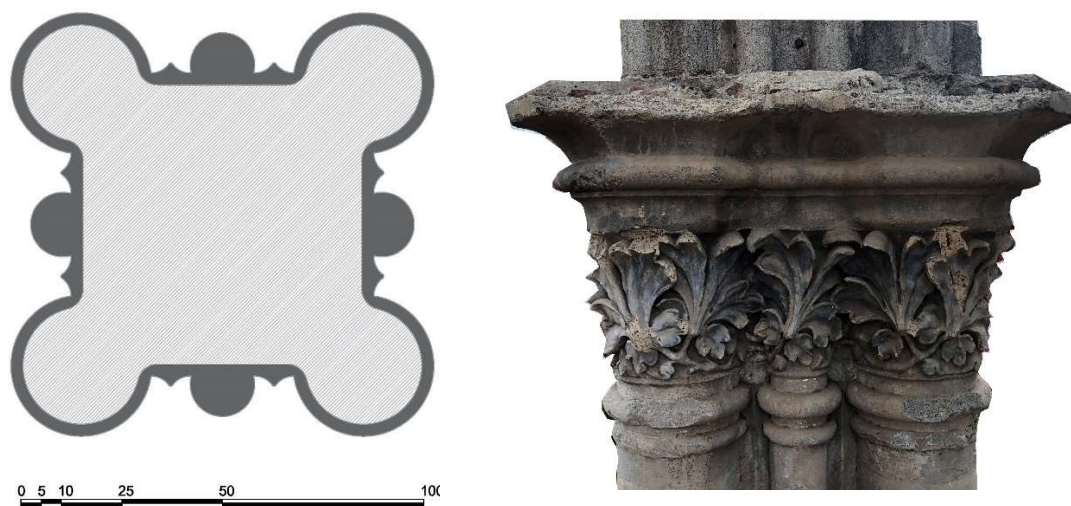
*Figura 23, detalle en planta de la columna tipo del primer proyecto de Vallabriga y detalle del capitel decorado con hojas de acanto. Dibujo y foto del autor.*

Vallabriga en esta primera versión dispone todas las columnas exentas, diez en total, con igual forma y sección, incluso las columnas del crucero. Las columnas de hormigón armado con sección rectangular (Figura 23, detalle en planta de la columna tipo del primer proyecto de Vallabriga y detalle del capitel decorado con hojas de acanto con su fuste esta estilizado con nervaduras semicirculares, se remataban con capiteles decorados con elementos florales. La dimensión exterior de la columna es de 105 centímetros. Mas adelante, se verá obligado a incrementar las dimensiones de la sección de las cuatro columnas que sustentan el cimborrio.

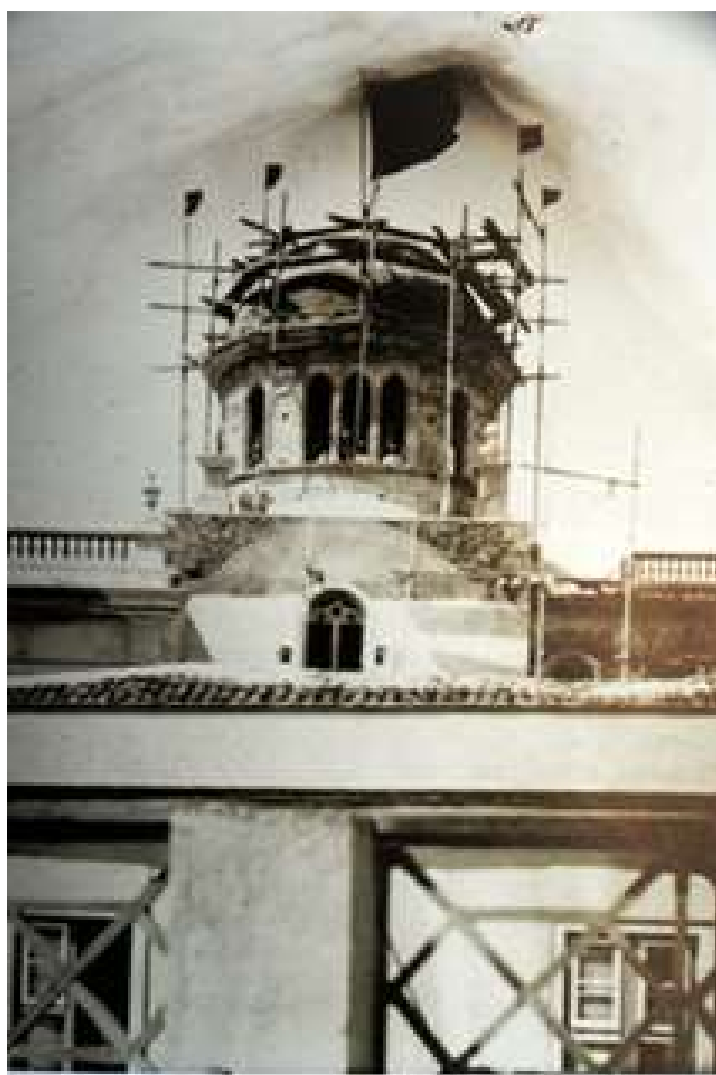
*Figura 30 Finalización de la cúpula a falta de la linterna y la cruz en julio de 1911, puesta de bandera. Fotografía del archivo del periódico El Día.*

El cierre de la cúpula, y con ello la finalización de la estructura se produce el 8 de julio de 1911, esto es 6 años después del comienzo de obra. El 9 de marzo del año siguiente se publica<sup>169</sup> la noticia de la colocación de la cruz que remata la cúpula del crucero (figura 30).

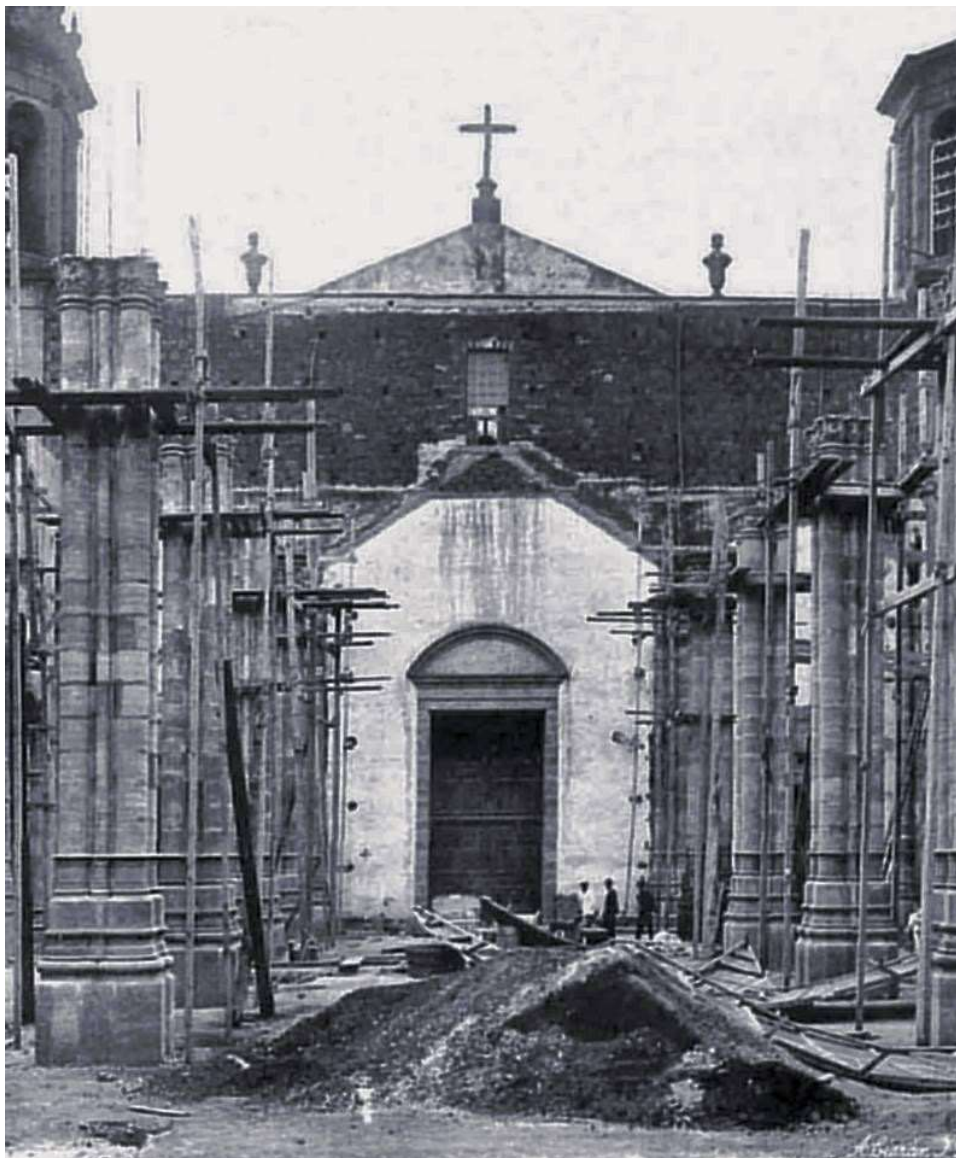
*Figura 32, La catedral de la construcción, año 1907, extraída del libro de Darías Príncipe, La Catedral de La Laguna, página 239. Autor desconocido.*

En la fotografía de la figura 32, de 1907, se ve la nave central en construcción, vista desde el crucero, ya las ocho columnas centrales están terminadas hasta el arranque de los arcos con los capiteles decorados ya finalizados. En el cerramiento del fondo queda la huella de la cubierta de la antigua Iglesia de Nuestra Señora de los Remedios sobre el muro de mampostería de la fachada neoclásica. Arriba a la derecha, se puede ver la inconclusa Torre Norte.

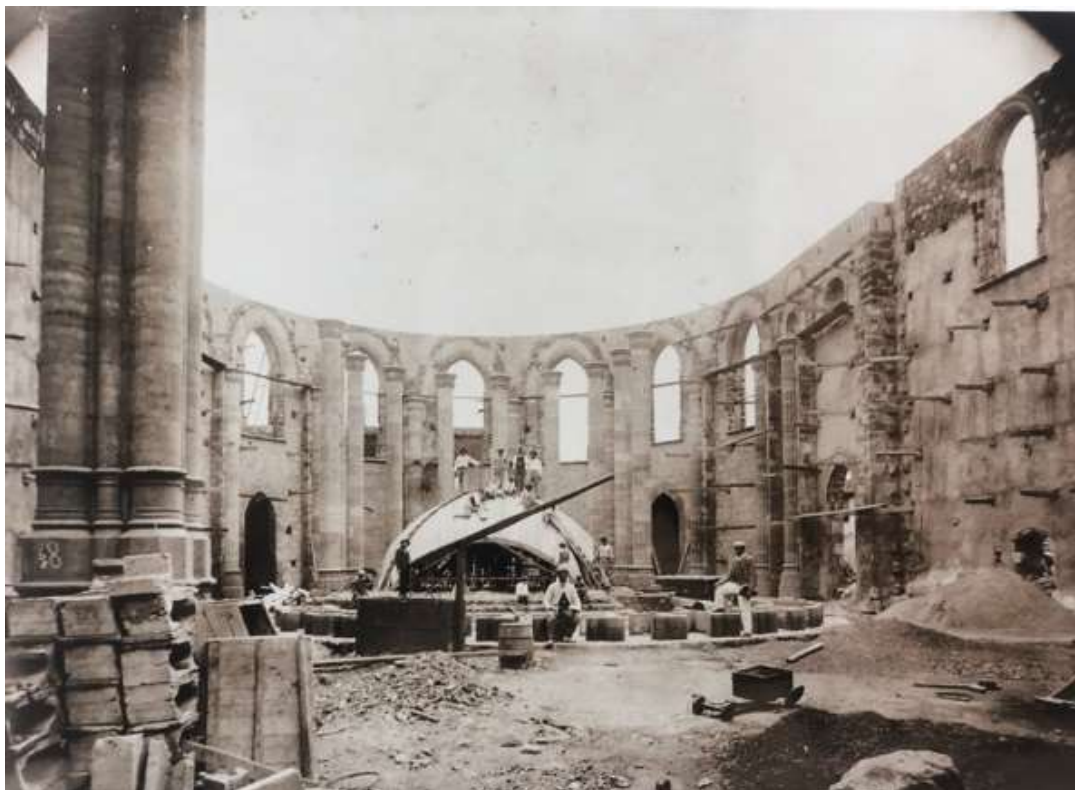
*Figura 33. La catedral en obras en el año 1908. Del libro de Darías Príncipe. Autor desconocido*

Las fotografías de la página anterior, muy probablemente tomadas el mismo día por los personajes y las ropas con las que viste, están datadas por Darías Príncipe en el año 1908. En la figura 33 y en primer plano a la izquierda, una columna tipo de la nave, al fondo todas las columnas que conforman la girola, ya terminadas<sup>174</sup>. Junto a la columna de la nave central, moldes metálicos de encofrado. Justo en centro de la fotografía, una pequeña grúa y un barril de cemento.

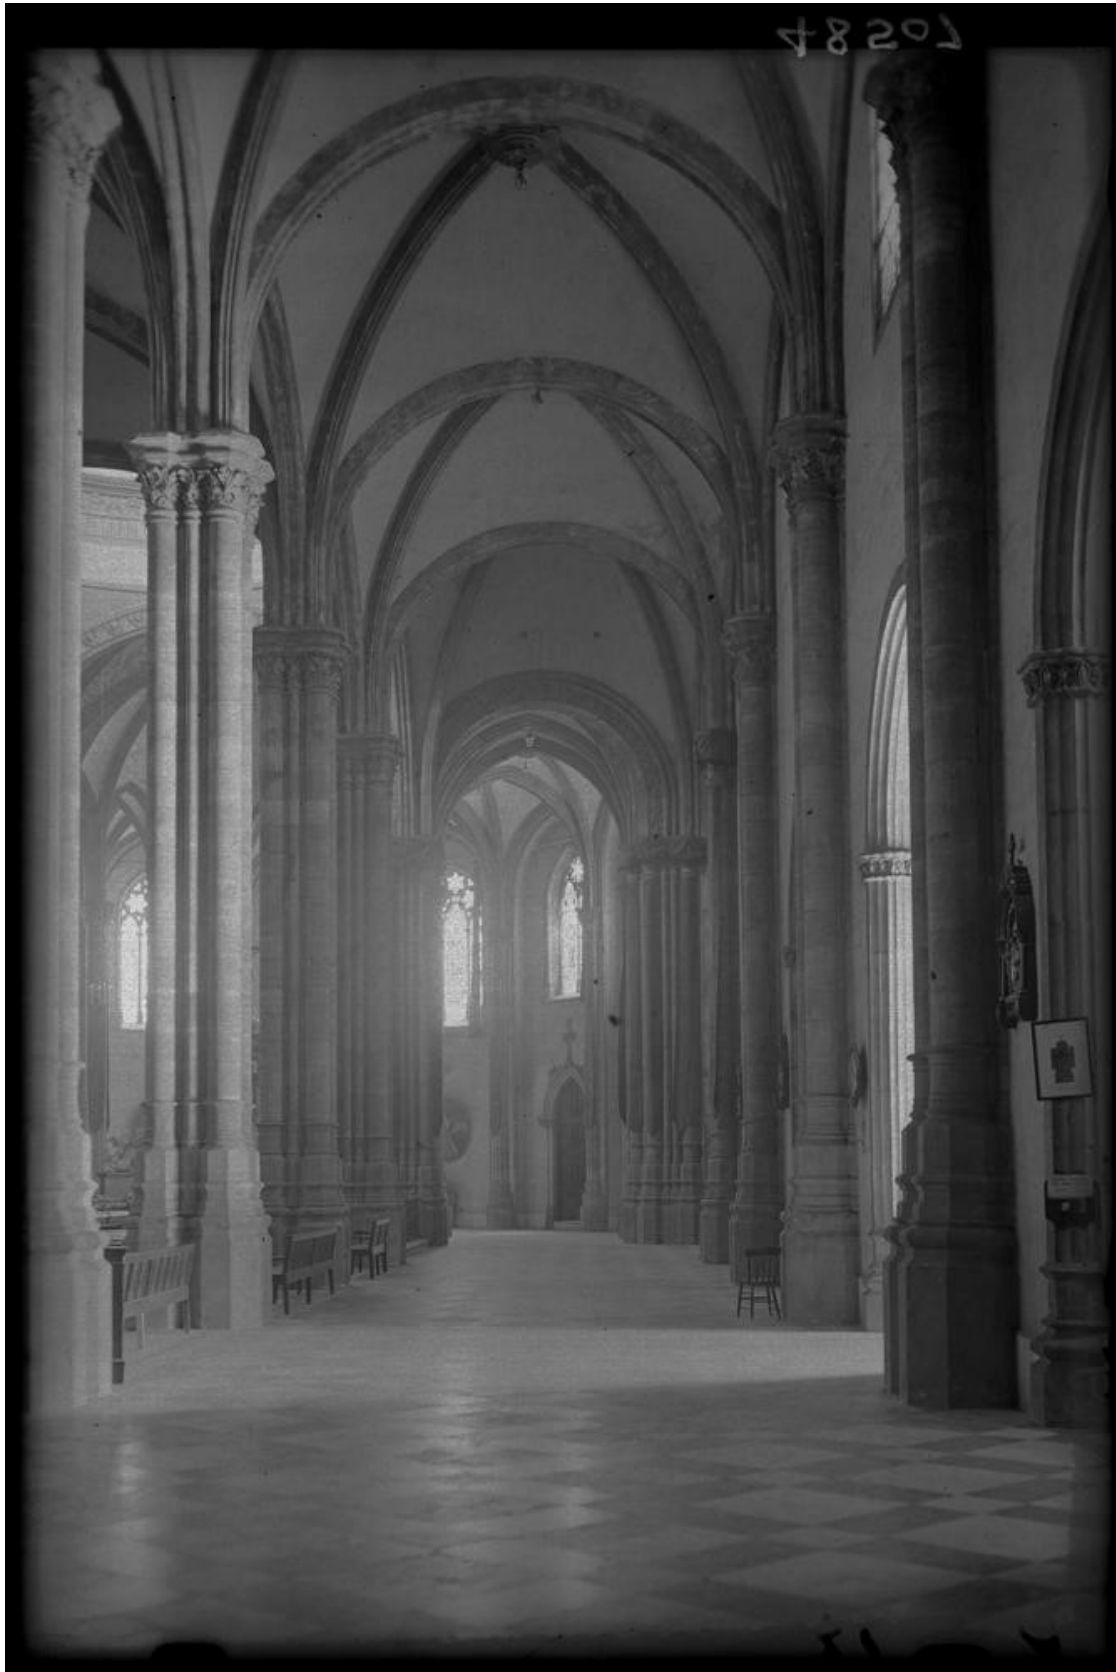
*Figura 36, nave lateral y su prolongación hacia la girola, la continuidad espacial y la integración formal entre las dos fases del proyecto es clara. LOTY 10291. Archivo del Patrimonio Histórico Español. Fotografía Passaporte, Antonio, año 1931*

Darias Príncipe, considera que es en el ábside, figura 36, cuando Vallabriga “logra una aportación realmente suya” y relaciona esta parte del templo con el gótico del mundo mediterráneo:

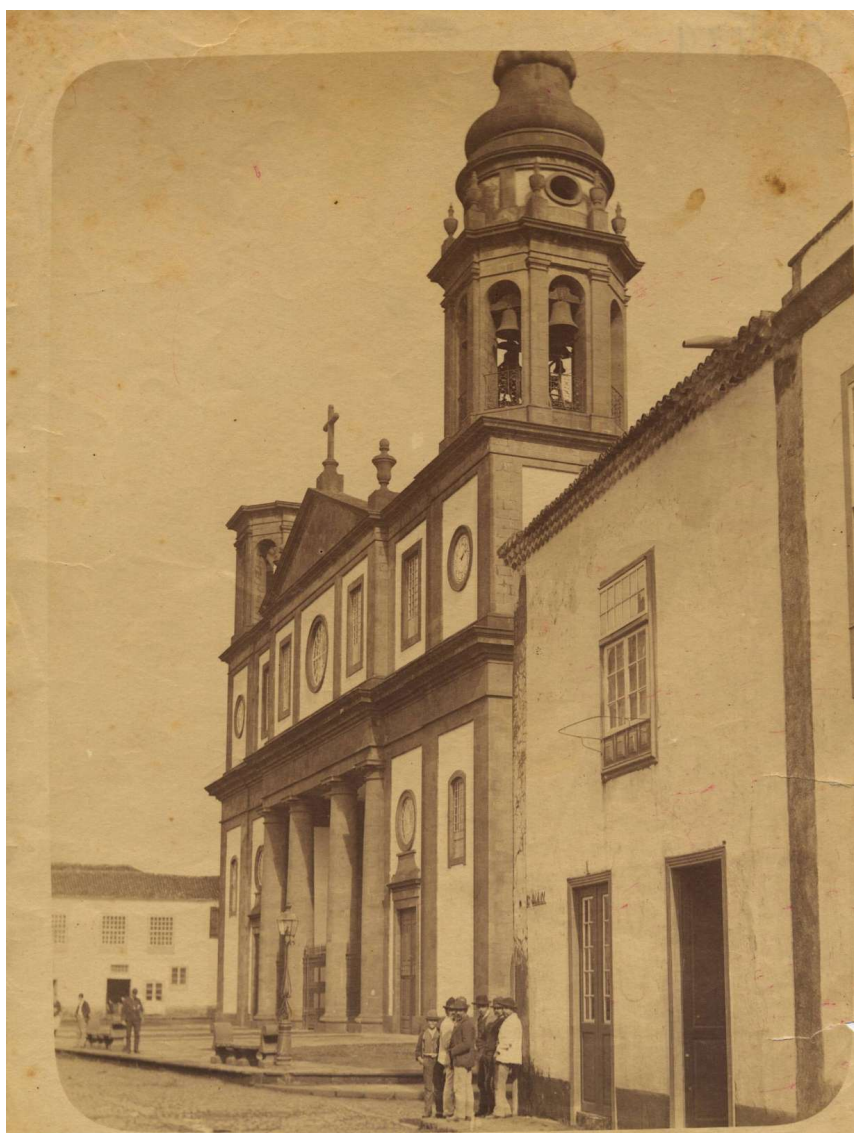
*Figura 37, la fachada de la Catedral en 1893, sin el remate de la torre norte. Fototeca de la Biblioteca Virtual del Patrimonio Bibliográfico. Autor desconocido.<sup>175</sup>*

La torre norte, que formaba parte del cuerpo de fachada neoclásico del siglo XIX, y que en su momento había quedado sin rematar, figura 37, tampoco se pudo ejecutar durante el transcurso de la obra de reconstrucción del templo, se terminó unos años más tarde. Se hizo de hormigón armado con misma geometría que la torre sur, hecha a mitad de siglo XIX en piedra basáltica. En el periódico “La Gaceta de Tenerife” del 20 de abril de 1915, se informa que se habían comenzado los trabajos para “la colocación de la cúpula que falta a

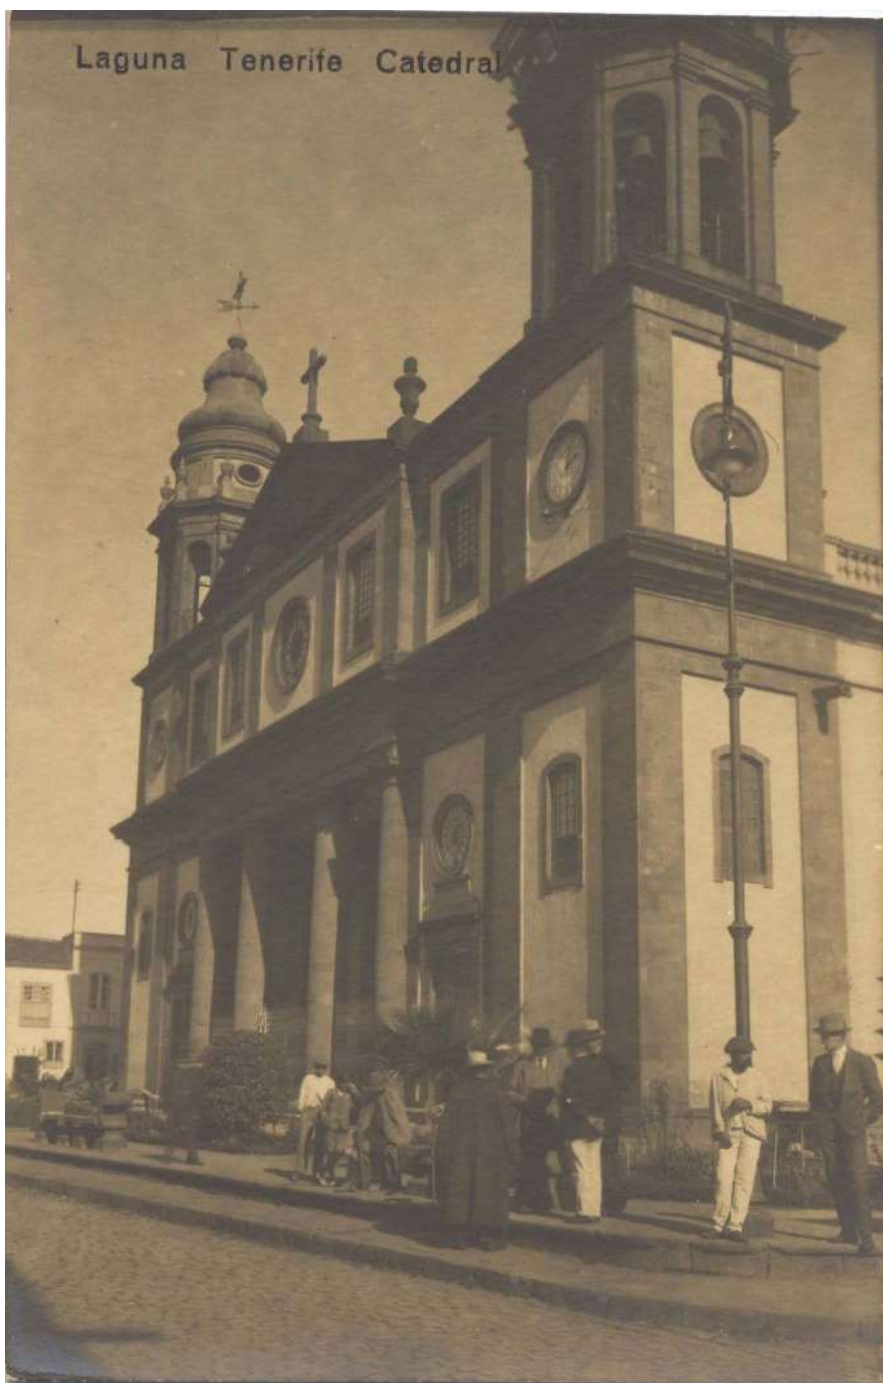
Figura 38, Fotografía de la fachada neoclásica (1920-1925) con la torre norte terminada, Fototeca de la Biblioteca Virtual del Patrimonio bibliográfico<sup>177</sup>. Autor desconocido.

una de las torres”. Unos meses después, en la prensa del día 10 de agosto de 1915<sup>176</sup> se publica noticia de su inmediata finalización, figura 38Figura 38.

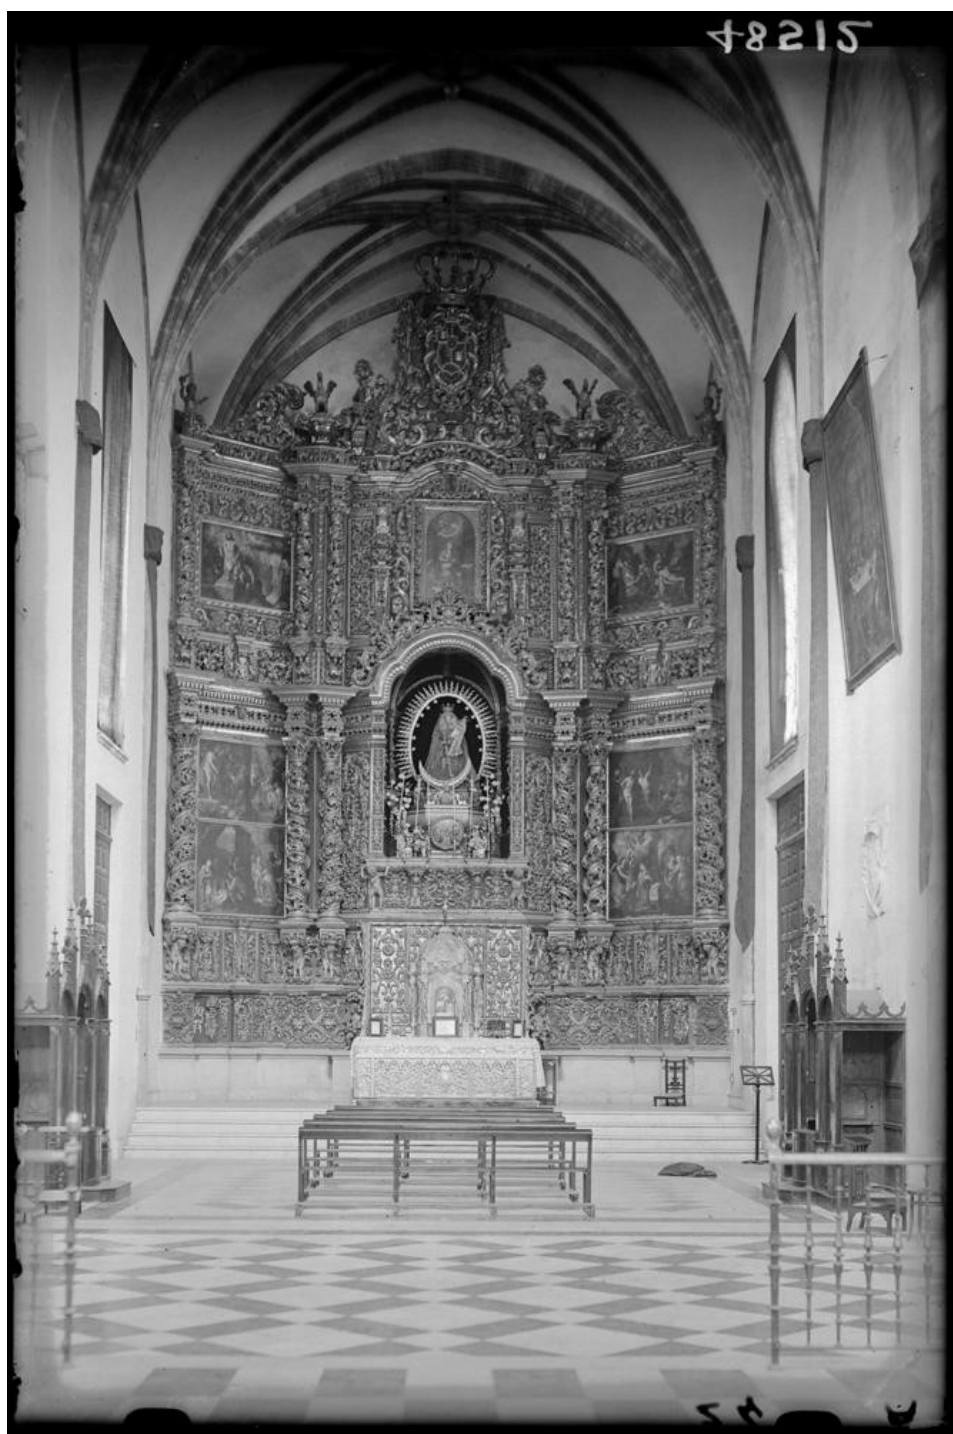
Figura 39: Imagen del interior de la Capilla del Sagrario en el año 1931, cuatro años después de su terminación. Esta zona se construye entre 1924 y 1927. Fototeca del Instituto del Patrimonio Histórico. Autor Passaporte, Antonio.

La capilla del Sagrario, figura 39, se construye en la segunda década del siglo. Esta capilla no aparecía en el proyecto de 1905. Darías Príncipe se la atribuye a Vallabriga en su artículo de la revista Cuadernos (Darías Príncipe, 1990). Se trataba de añadir uno de los brazos del crucero, el brazo sur. Sin embargo, en el libro de Darías de 1997, siete años más tarde, plantea la posibilidad que fuera Mariano Estanga el autor del proyecto<sup>178</sup> de esta capilla (Darías Príncipe & Purriños Corbella, 1997, p.275).

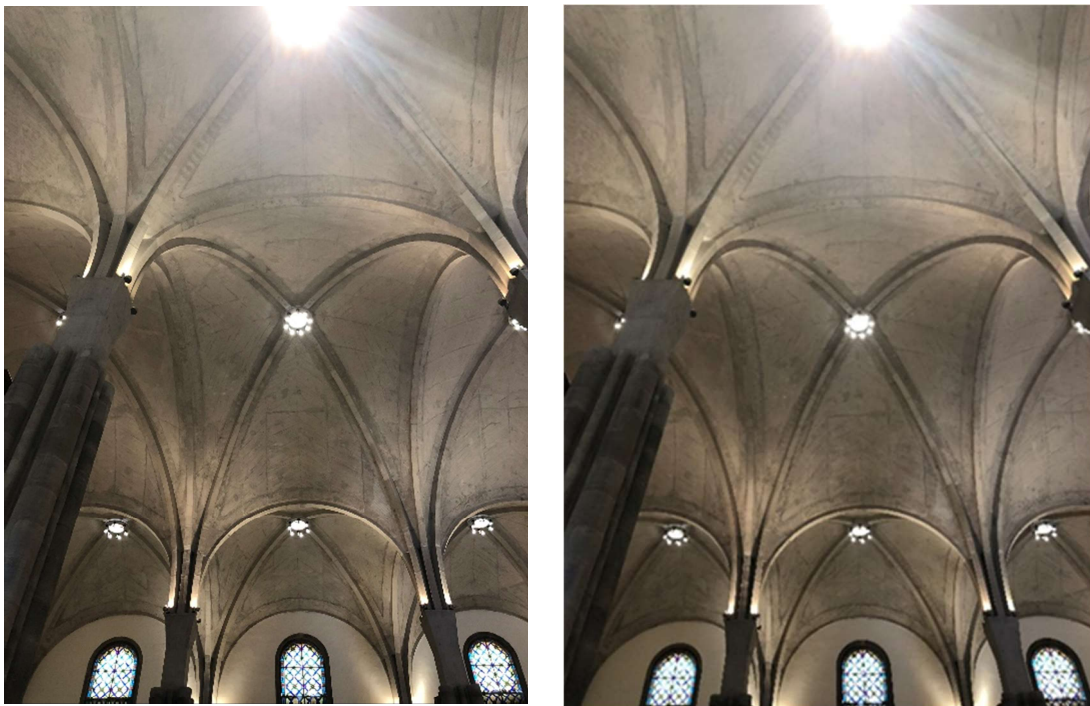
*Figura 41: las nuevas cubiertas de la Catedral. Proyecto del arquitecto Márquez Zarate. Fotografías del autor*

Finalizada la demolición, el proyecto de las nuevas cubiertas, figura 41 comenzó su ejecución en el año 2011 y finalizó en 2014 bajo la supervisión del arquitecto tinerfeño José Miguel Márquez Zarate, contando con la asistencia técnica de la consultoría CESMA. El proyecto replicó la geometría original de la obra de Vallabriga y tuvo un coste de 4.756.928 €. Al igual que en 1905, en el que La Catedral fue pionera en la utilización del hormigón armado, esta vez, y para evitar los problemas de corrosión, Márquez Zarate proyectó un hormigón armado con armaduras de fibras de vidrio<sup>184</sup>, (figura 43 y 44), tanto en los arcos como en las láminas, y para ajustar los anchos de fisuras del hormigón, incluyó en la dosificación de los hormigones de las láminas, fibras de polipropileno<sup>185</sup> en una cuantía de 6 kg/m<sup>3</sup>. La construcción la realizó la empresa local Víctor Rodríguez e hijos. Las láminas tienen 8 cm de espesor.

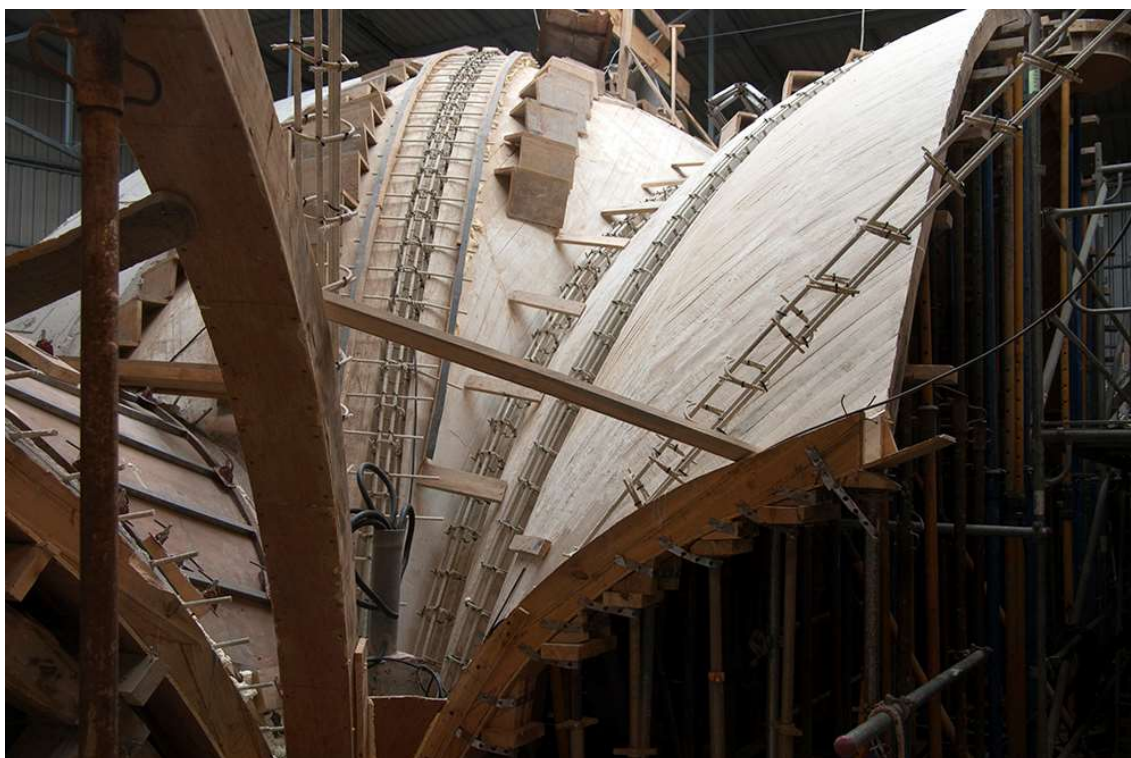
Figura 43, Las nuevas cubiertas de la Catedral de 2014: detalle del encofrado y del armado con armaduras de fibra de vidrio de los nervios de la cubierta. Fotografía de la página web de Cesma. Ingenieros, arquitecto Márquez Zarate.

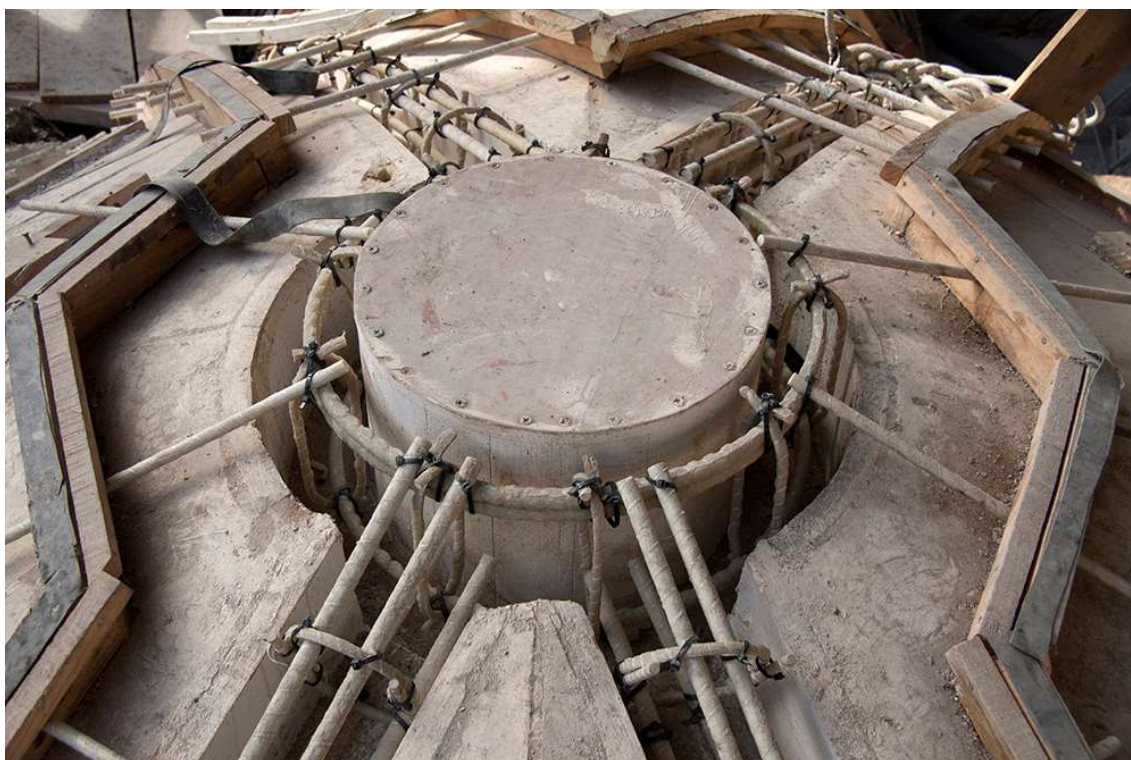
Figura 44: Las nuevas cubiertas de la Catedral del año 2014: detalle del armado de la clave de una de las bóvedas de crucería. Armaduras de fibra de vidrio. Fotográfica extraída de la página web de la consultoría de ingeniería Cesma, arquitecto Márquez Zárate.

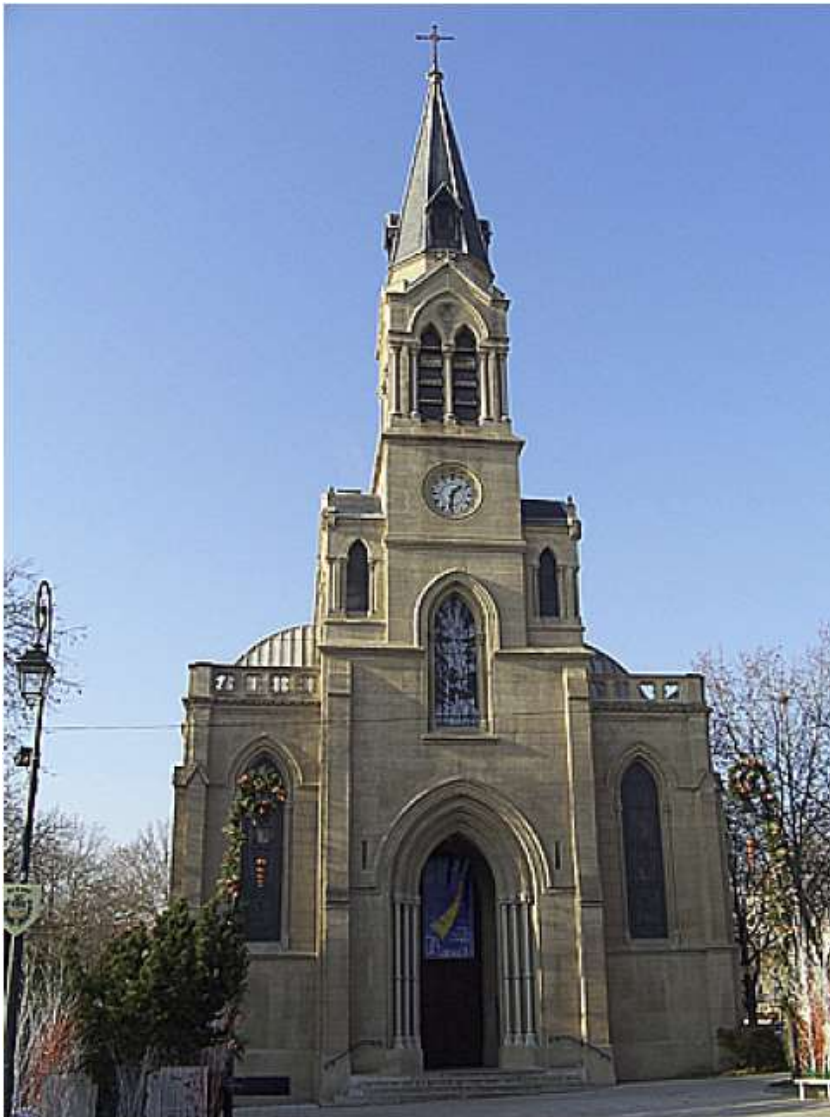
*Figura 46, la Iglesia de Sainte Marguerite en Le Vésinet, (1864), construida con hormigón aglomerado, fotografía de la tesis doctoral de Antonio Burgos.*

De entre todas las obras ejecutadas por Coignet con su hormigón tapial o hormigón aglomerado, tanto en obra pública como en edificación, destaca por su relación con este trabajo de investigación la iglesia de Sainte Marguerite de Le Vésinet, cerca de Paris, figura 46. Proyectada por el arquitecto Louis Auguste Boileau, le fue impuesto la utilización de la “piedra de hormigón de Coignet”. La obra fue terminada en 1864.

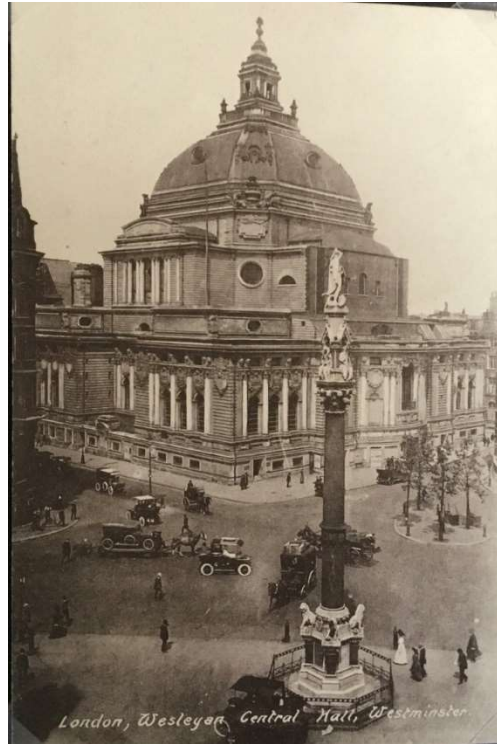
Figura 69, El Methodist Central Hall de Westminster. Fotografía de la página web de RIBA, Royal Institute of British Architects.

Lanchaster, Steward and Rickards. Aunque exteriormente está diseñado en un estilo barroco, figura 69, en este edificio se utilizó el sistema de celosías del ingeniero americano Albert Kahn para la cúpula y los forjados, combinadas con estructura metálica y fachadas en piedra.

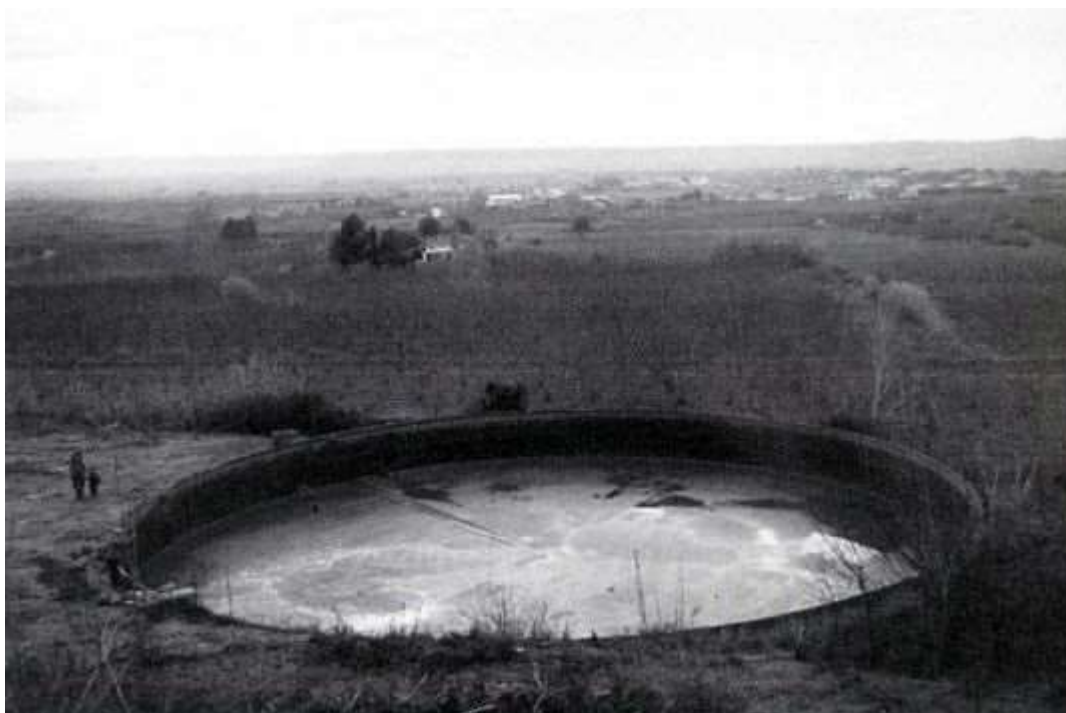
*Figura 71: El depósito de agua de Puigverd de Frances Macia i Llusà (1893). Fuente CEDEX-CEPOHU*

La primera obra de hormigón armado de la que se tiene constancia en España data del año 1893 y es un depósito de aguas en el municipio leridano de Puigverd, figura 71. De planta circular, con un diámetro de 25.30 metros y un volumen de almacenamiento de 1000 m<sup>3</sup>, sus paredes son de solo 6 cm. de espesor y están armados con la malla de alambres característica del Sistema Monier<sup>233</sup>. Es obra del ingeniero militar Francesc Macia, el cual había adquirido los derechos del Sistema Monier. El depósito lleva prestando servicios sin problemas (Burgos Núñez, 2009, p. 324)

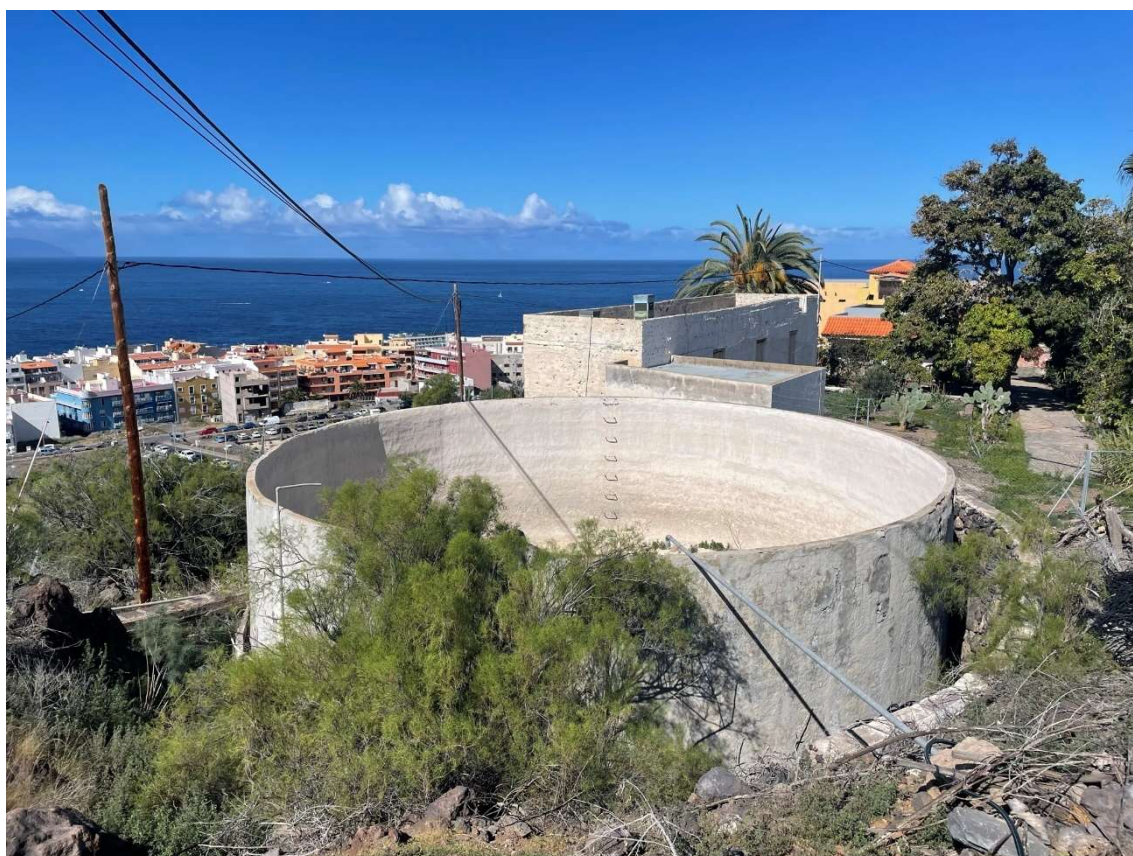
*Figura 72, Estanque redondo de hormigón armado en el sur de la isla de Tenerife. Foto del autor*

Al carecer de cubrición, podemos considerar que es realmente una obra de menor complejidad técnica. En las Islas Canarias, este tipo de depósitos de pared estrecha sin cubrición fue muy habitual, sobre todo en las islas de Gran Canaria, Tenerife, figura 72, y La Palma, permaneciendo aún en funcionamiento gran parte de ellos. El ingeniero Rodrigo Vallabriga, en la prensa local de Las Palmas durante el año 1905 ofertaba la construcción de estanques de cemento armado: “de todas las capacidades y con un 50% de rebaja sobre los de mampostería”<sup>234</sup>.

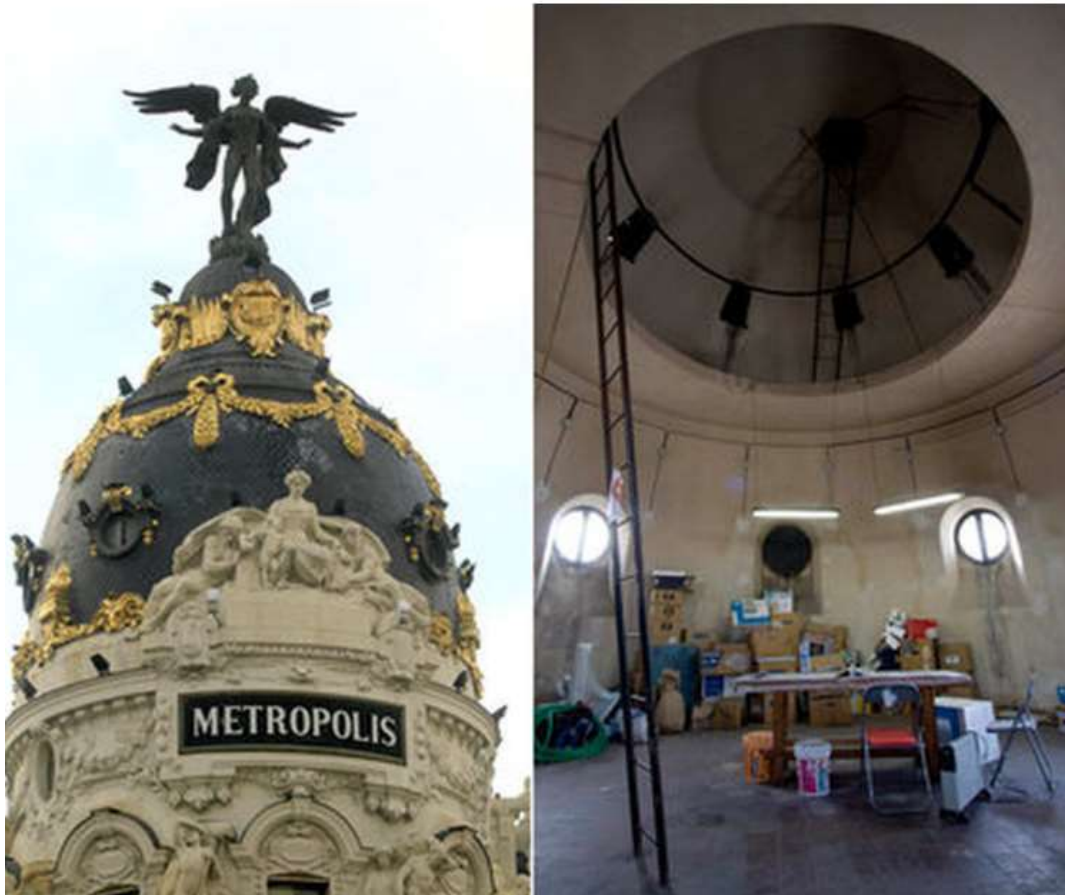
*Figura 77, La cúpula de hormigón armado del edificio que remata este espectacular edificio, imagen exterior e interior. Fotografías de El País, 22 febrero 2010-*

En los últimos años de la primera década del siglo XX fuere recuperándose la confianza en el hormigón armado en España, y ya en la segunda década llegaría la consolidación definitiva (Burgos Núñez, 2009). Uno de los hitos del cambio de tendencia fue el edificio de la sede de la compañía Unión y Fénix <sup>236</sup>, figura 77, que sería el primer edificio de Madrid, de

carácter no industrial con una estructura de pórticos y forjado de hormigón armado. Se ejecutó entre 1905 y 1911 y el arquitecto director de la obra fue Luis Esteve, ya que el proyecto fue ganado por concurso internacional por los hermanos Jules y Raymond Fevrier<sup>237</sup>.

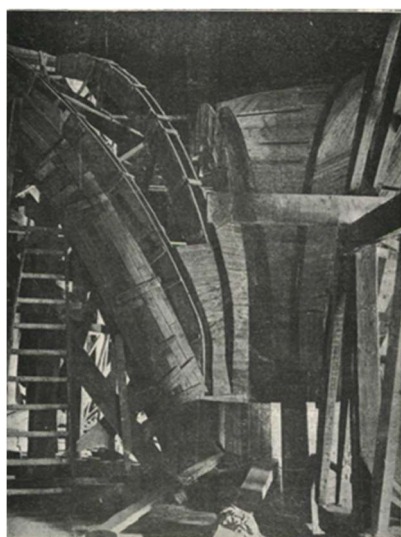
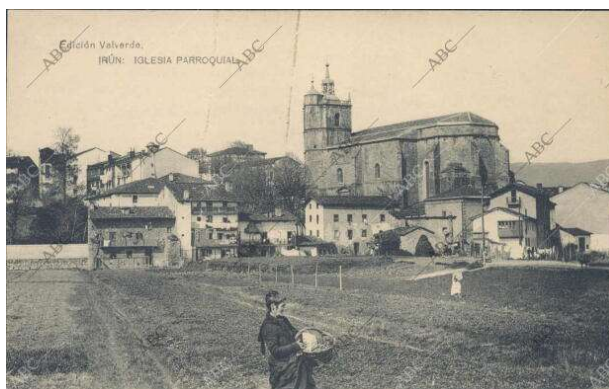
*Figura 84: a la izquierda vista de los encofrados de madera para el hormigonado de los arcos principales de esta cubierta de 1910-12. Fotografía de la revista Memorial de Ingenieros, de diciembre de 1912. Sobre este texto foto antigua de la parroquia. Hemeroteca del periódico ABC*

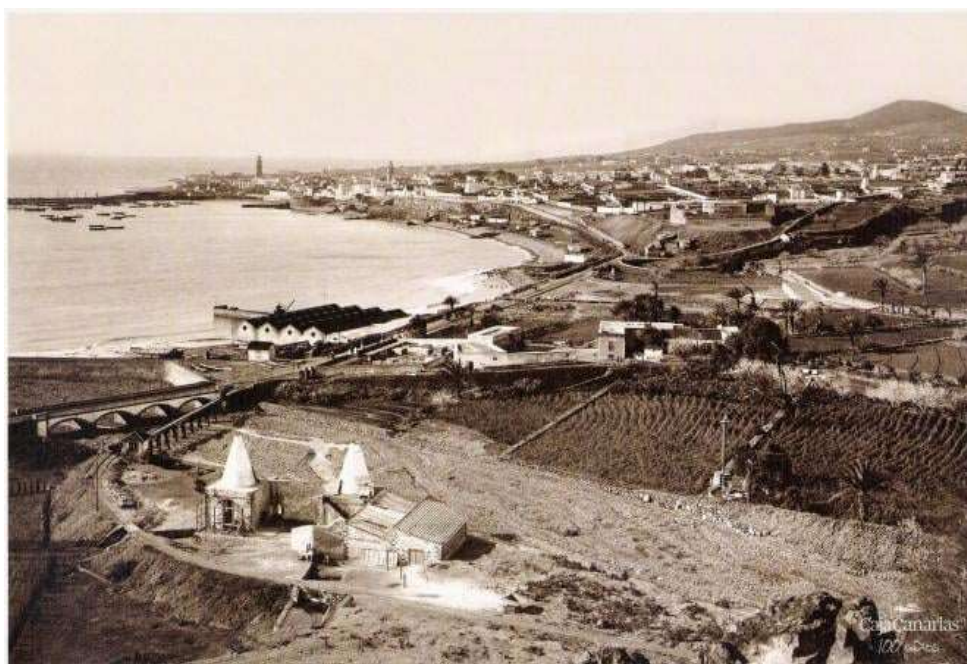
*Figura 85: Dos hornos de cal en la ciudad de Santa Cruz de Tenerife, autor Carl Norman, año 1893, Fondo Fedac. La cal en las islas occidentales se importaba desde Gran Canaria y Fuerteventura.*

En la isla de Gran Canaria proliferaron los hornos de cal, específicamente diseñados para este proceso<sup>262</sup>, algunos de los cuales aún se conservan<sup>263</sup>: la tipología de la mayoría de los hornos es la forma troncocónica construida con piedra y mortero de barro, recubierto en su interior de una gruesa capa de barro y arena. La producción estaba supeditada a la existencia de materia prima. La isla de Tenerife, figura 85, por el contrario, no disponía de materia prima para la cal, por lo que importaba de Gran Canaria y Fuerteventura la piedra caliza. “Todos los historiadores coinciden en afirmar que la roca de cal abunda en las islas orientales, y escasean en las demás” (Sánchez Bonilla & Oropesa Hernández, 2020). Galtier Barroso, en su tesis doctoral comenta:

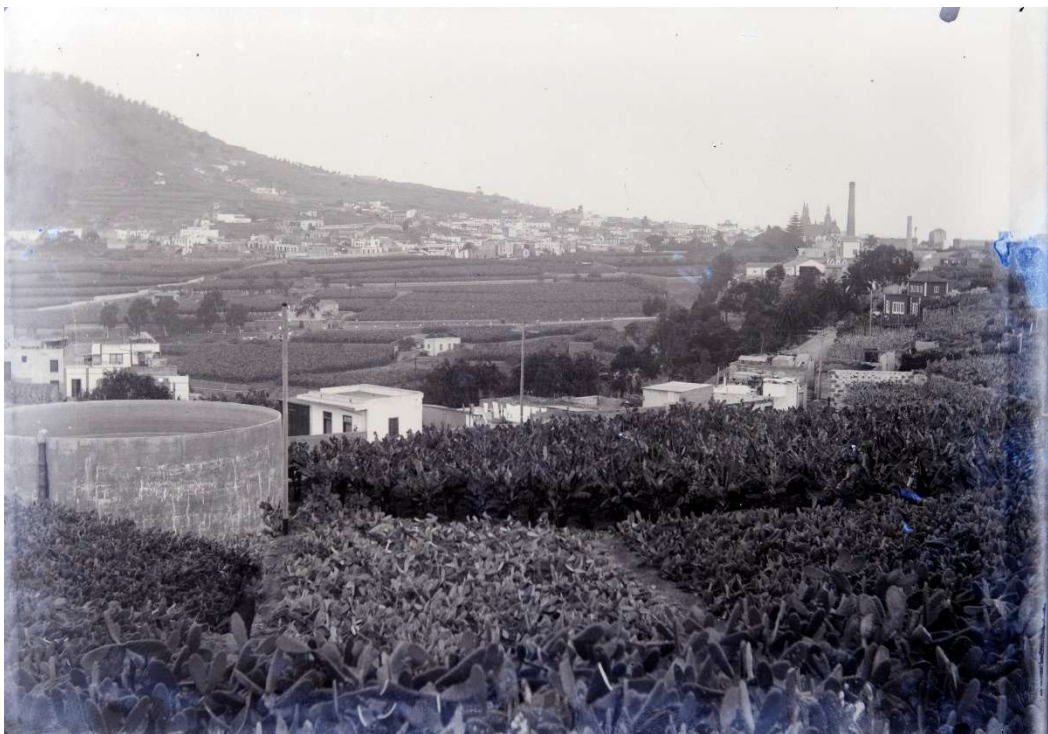
Figura 89, estanques de planta circular en el municipio de Arucas, Gran Canaria. Fotografía cedida por Don Antonio Jiménez del Archivo Histórico Municipal de Arucas

Con relación a las ventajas de los tanques de cemento armado, figura 89, Ramón Díaz Hernández, comenta en su artículo “El paisaje del agua”:

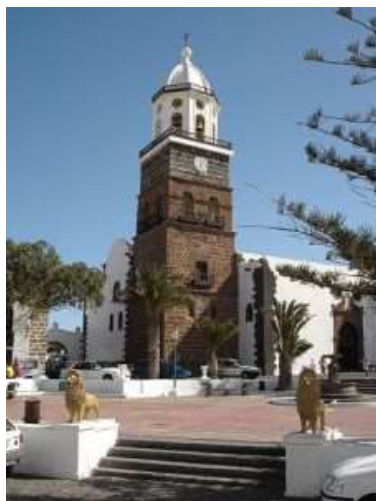
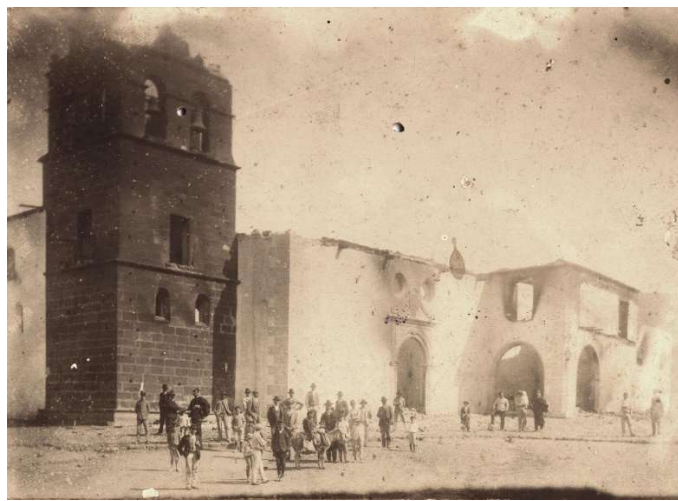
*Figura 90, A la izquierda, remate superior en bormigón armado de la torre obra de Eugenio Bañasco. Página web del ayuntamiento de Tegui. A la derecha, incendio de la iglesia en 1909. Fondo Fotografías Históricas de Canarias, Fedac. Colección José A. Pérez Cruz. Fotógrafo sin identificar*

Hernández Gutiérrez y González Chávez, citan también esta aportación de Eugenio Beñasco en la Iglesia de Nuestra Señora de Guadalupe de Tegui, figura 90:
