**Islas Atlánticas: Historia, Patrimonio y Marco Jurídico Institucional**

**LA CATEDRAL DE LA LAGUNA, PROCESO  
CONSTRUCTIVO Y ANÁLISIS ESTRUCTURAL DE  
UNA OBRA PIONERA EN EL USO DEL HORMIGÓN  
ARMADO EN ESPAÑA**

**D. Hugo A. Ventura Rodríguez**

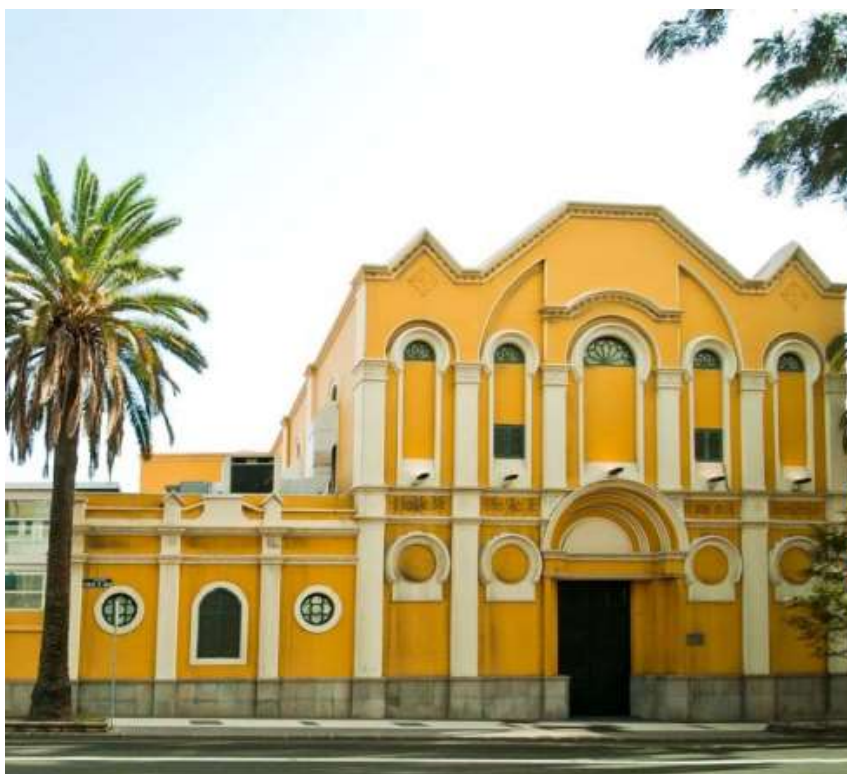
*Figura 91 Templo de las Hermanitas Desamparadas de Laureano Arroyo, hoy Sala de Teatro. Fotografía del Catálogo de Protección del Plan Especial Vegueta Triana.*

En el proyecto de Laureano Arroyo para el templo de las Hermanitas de los Ancianos Desamparados<sup>283</sup> (figura 91), indica Pérez Parrilla que “Arroyo utiliza con todo rigor las posibilidades del hormigón armado apareciendo soluciones formales totalmente nuevas y ajenas, por tanto, al ambiguo neobizantinismo que utiliza en el edificio” (Pérez Parrilla, 1982, p. 207).

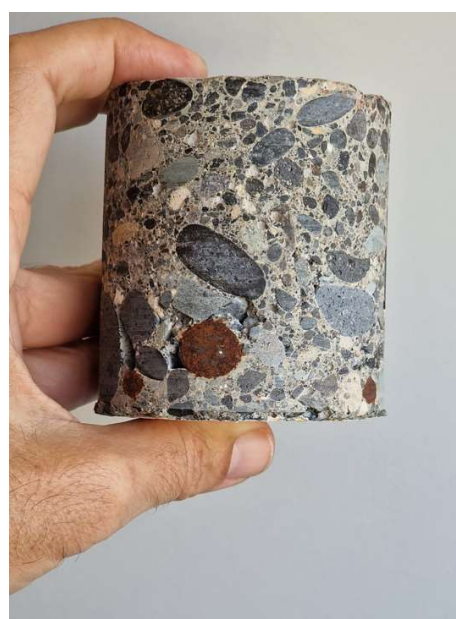
figura 92, resultados de los ensayos de las barras de acero de los forjados de bormigón armado y detalle del testigo extraído del forjado con las armaduras seccionadas, Iglesia las Hermanitas de los Ancianos Desamparados de Laureano Arroyo. Imágenes facilitadas por Alejandro García Medina, arquitecto

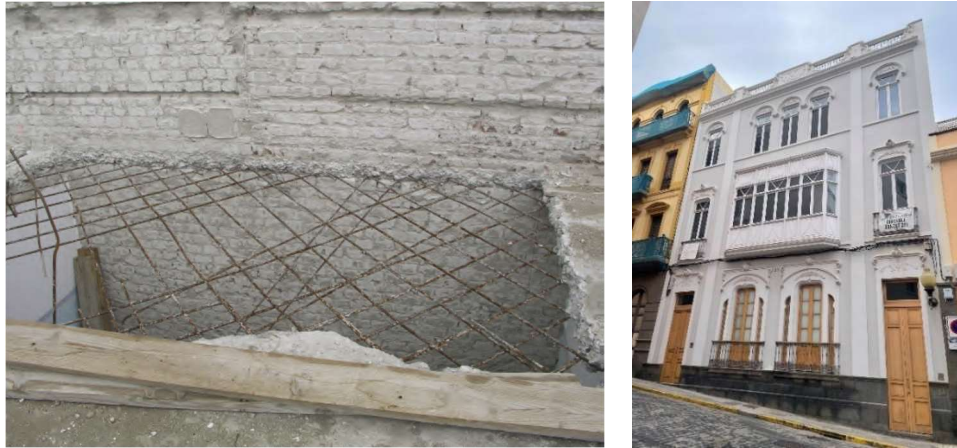
Figura 93, a la izquierda: losas de hormigón armado, años 1908-1911, en la calle Domingo J. Navarro. Foto de la Tesis Doctoral de Gazmira Galtier Barroso. A la derecha estado actual de la fachada, fotografía del autor.

La construcción de la Calle Domingo J. Navarro 42, figura 93, está catalogada dentro del Plan Especial de Protección Vegueta Triana con grado de protección ambiental. La ficha recoge una primera intervención de Laureano Arroyo de 1908 y una segunda intervención de Fernando Navarro de 1911. Las plantas recogidas en la ficha indican estructura con muros de carga, Galtier Barroso refiere en esta edificación la utilización de losas de hormigón armado con armaduras en una sola capa dispuestas a 45°.

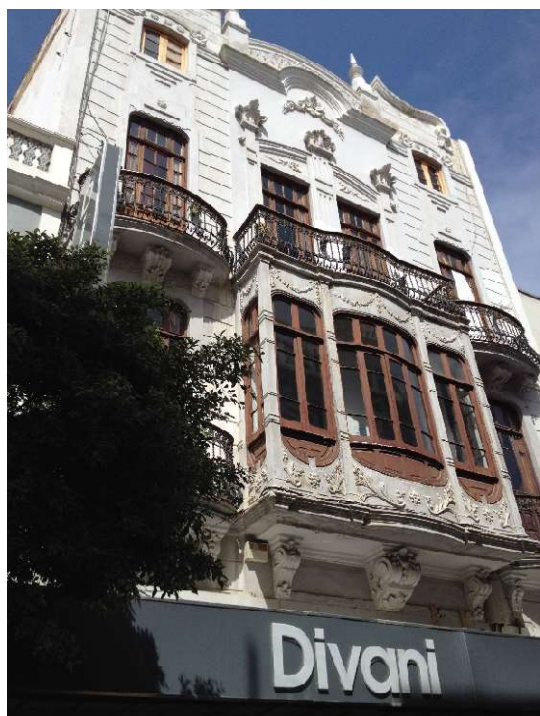
*Figura 95 edificación de Fernando Navarro del año 1922 con pórticos de hormigón armado en planta baja. Los pilares, de planta circular y las vigas con cartelas curvas en su encuentro con los pilares. Fotos del autor.*

Terminado por Fernando Navarro en el año 1922 consta de cuatro plantas, en la planta baja se proyectó una solución de hormigón armado con pilares y vigas de canto en las dos direcciones. En el resto de las plantas, coincidiendo con la posición de los pórticos se organiza un sistema de muros portantes y tabiques, todos ellos de ladrillo silíceo calcáreo, excepto la fachada ejecutada con mampostería de canto blanco. Todos los forjados están ejecutados con losa maciza de 12 cm de canto y una sola capa de armado.

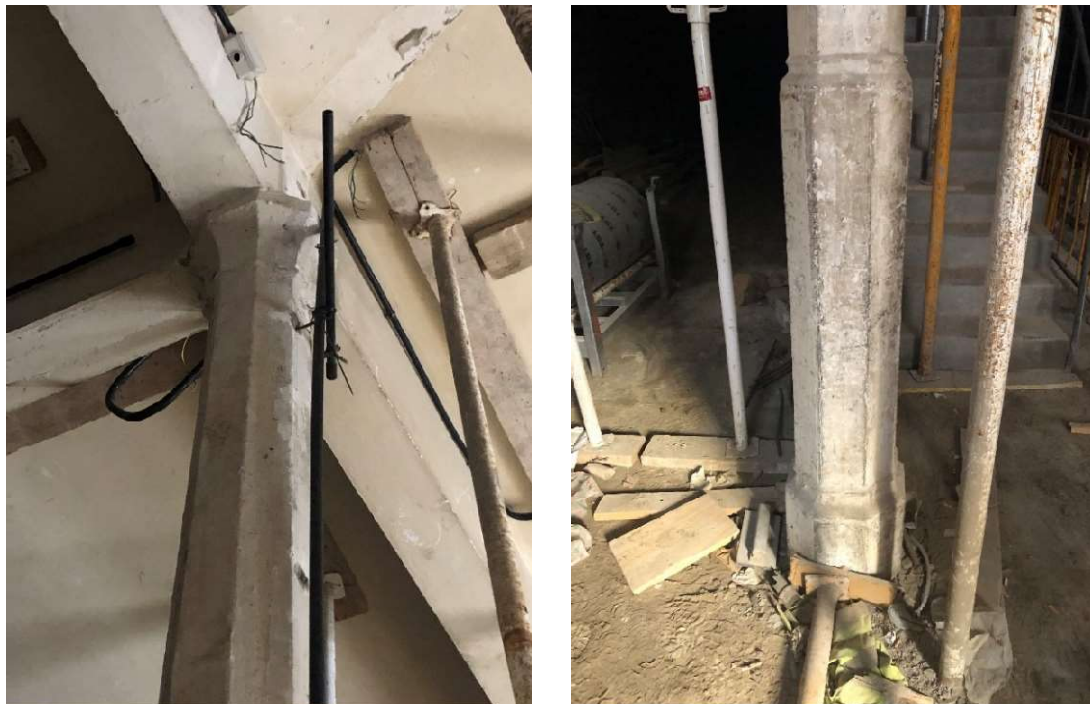
Figura 97 detalles de los pilares de planta baja con sección octogonal, con su plinto de arranque y capitel. Arquitecto Fernando Navarro, calle Alonso Alvarado 15, año 1923. Foto del Autor.

Hay que destacar la solución de pilares con planta octogonal (Figura 97) detalles de los pilares de planta baja con sección octogonal, con su plinto de arranque y capitel. Arquitecto Fernando Navarro, calle Alonso Alvarado 15, año 1923. Foto del Autor. (Figura 97, muy habituales en esta década en la ciudad de Las Palmas, intentando reproducir las columnas de fundición llegadas años atrás a la ciudad).

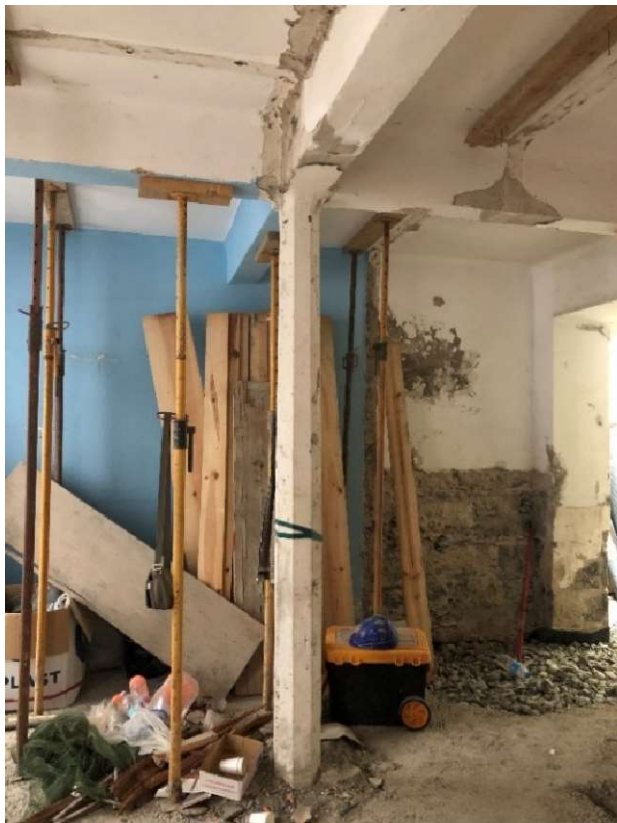
*Figura 98 Pilar de hormigón armado de planta octogonal en la vivienda de la Calle Malteses, año 1916, Foto del autor*

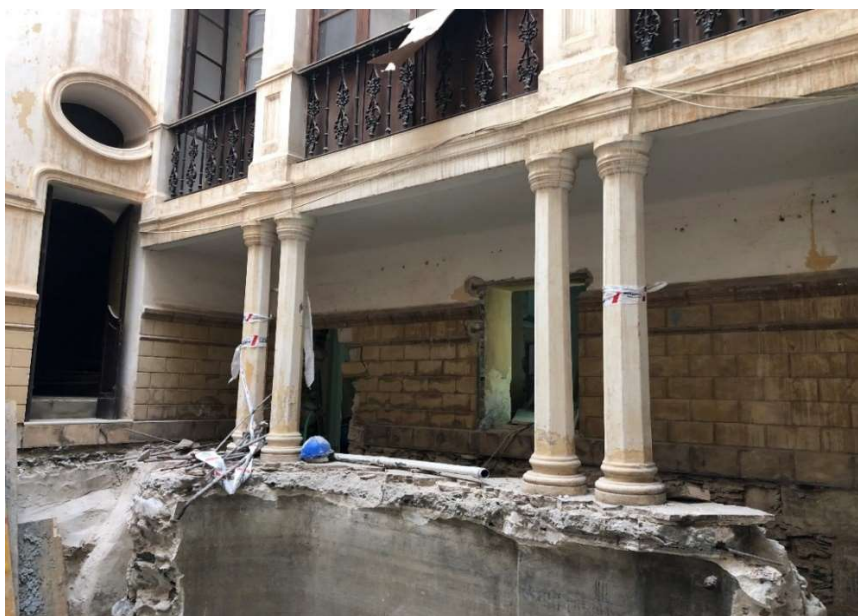
*Figura 99. Los pilares de la planta baja, en un patio interior, situados sobre el aljibe de la casa. Destaca la cuidada elegancia de esos pilares clásicos. El aljibe con sus muros de hormigón de cal, el techo del aljibe con hormigón de cemento y armado. Fotografía del autor, año 2019.*

En la figura 99, el grupo de cuatro pilares, de sección octogonal, con diseño clásico de basamento y capitel, apoyan sobre un muro de hormigón que conformaba el aljibe de la casa. El muro estaba ejecutado con un mortero de cal y piedras y sin armar. La losa de techo, con hormigón armado, recibía el apoyo de los pilares.

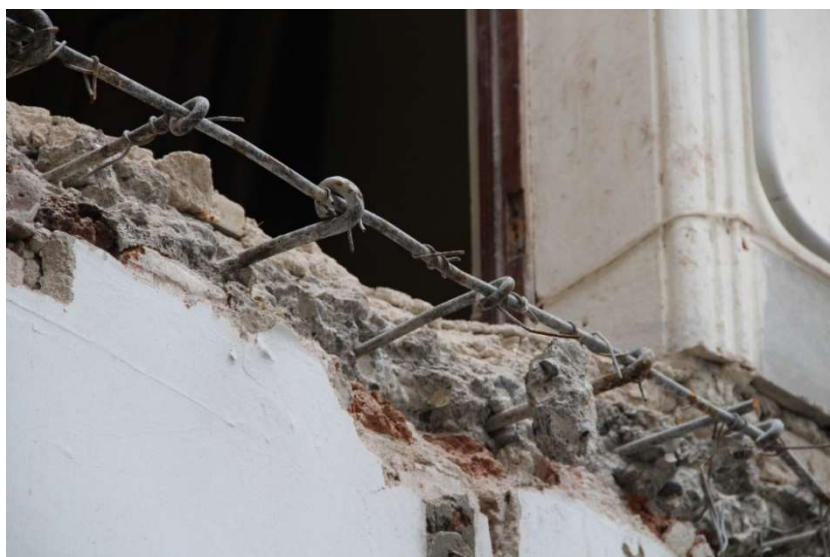
*Figura 100, detalle del armado de la losa de forjado: los ganchos del final del armado se doblan en modo alterno sobre la última barra. La separación entre barras es muy homogénea de lo que se desprende un preciso trabajo de ferralla. Las armaduras presentaban en la visita pocos puntos de corrosión dada la antigüedad del hormigón. La foto, realizada por el autor, es del año 2019*

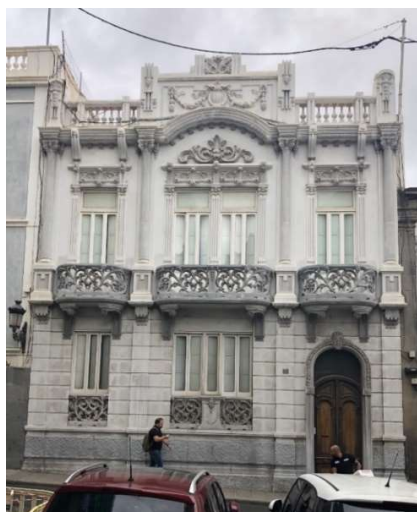
Figura 101 La fachada del edificio a la Calle Malteses, año 1916, del arquitecto palmero Pelayo López. Destaca la utilización del hormigón en la cuidada decoración con pilastras, motivos florales de los antepechos de balcones y en la cornisa corrida, realiza con terraja, muy habitual en los edificios modernistas de esos años en la ciudad de Las Palmas. Fotografía del autor

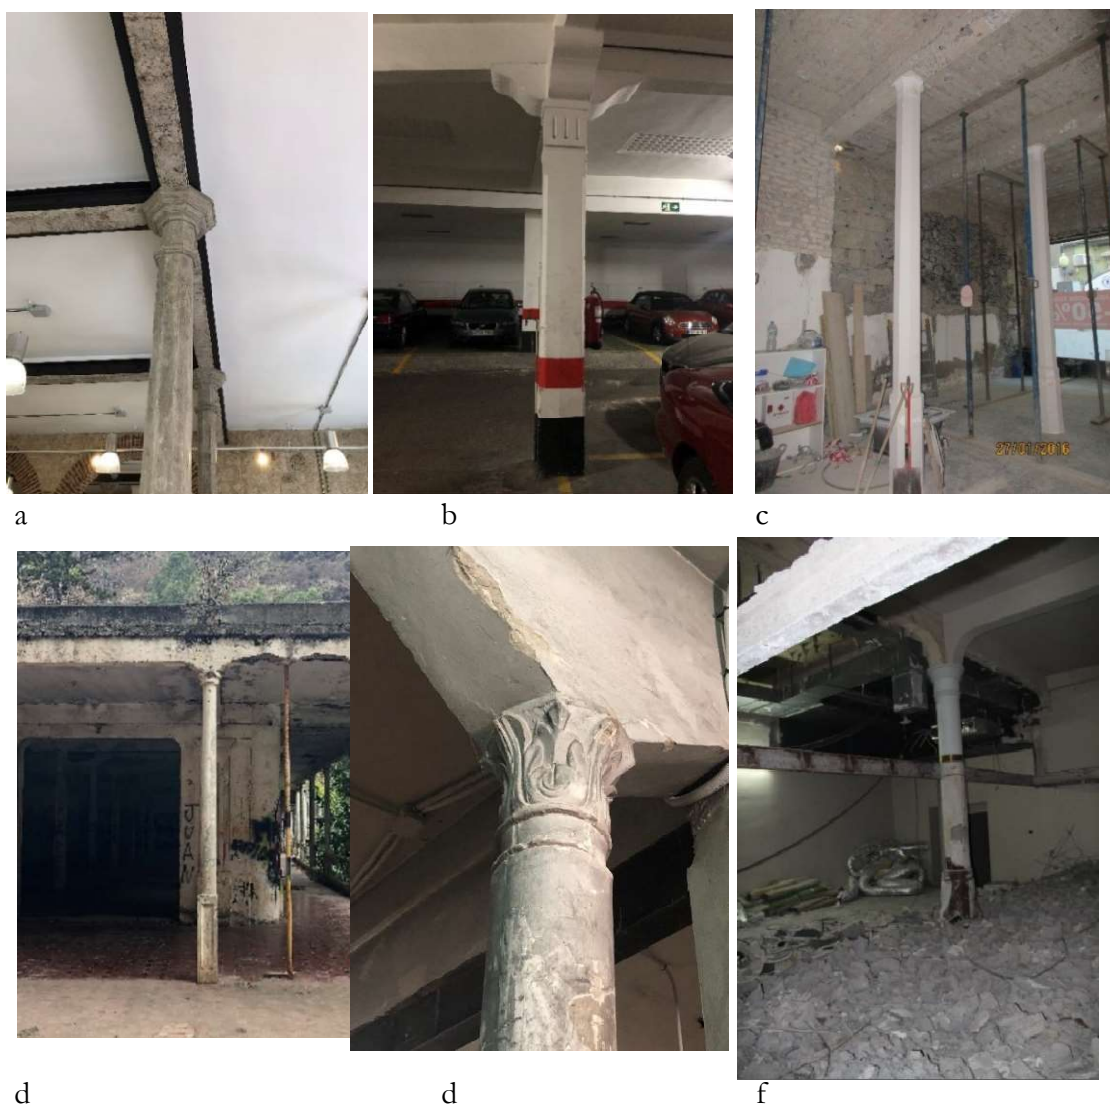
Figura 102, seis casos de distintas columnas datadas entre 1910 y 1925, de izquierda a derecha y de arriba abajo: a) Calle Nicolas Estevanez, b) Garaje Paris en calle Canalejas, de Fernando Navarro antes de 1925, c) Calle Domingo J. Navarro 6, d) Balneario de Azuaje en Moya, e) Calle Senador Castillo Olivares, f) Domingo J. Navarro 10, de Fernando Navarro.

En esta segunda década del siglo XX, en la ciudad de Las Palmas, a partir de varios edificios visitados y estudiados, el autor puede afirmar que empezó a ser habitual plantas bajas de las edificaciones diáfanas y ejecutadas con estructura de hormigón, figura 102. Estas estructuras de pórticos y vigas se diseñaron con especial atención por parte de los arquitectos al objeto de hacer el hormigón armado más “cercano” al gusto popular: se imita claramente el diseño de las columnas de fundición que se empleaban desde años atrás en la ciudad.

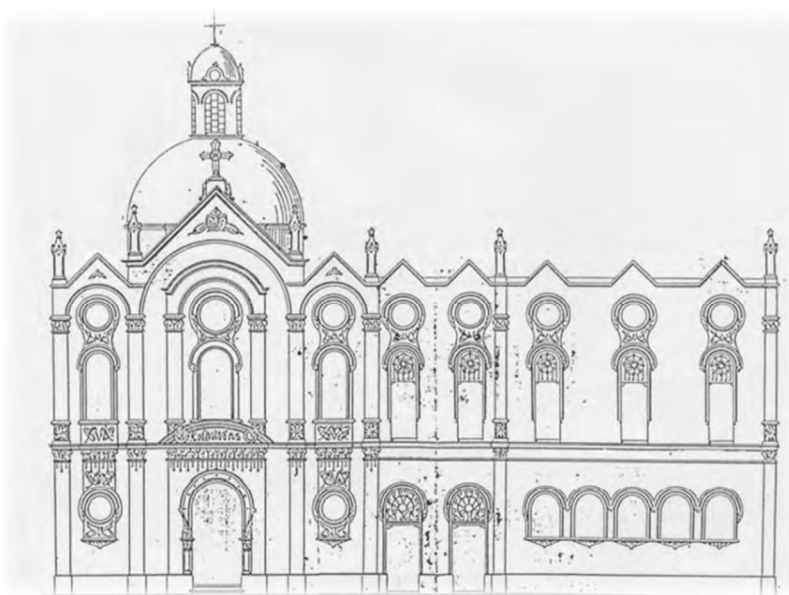
Figura 104, Laureano Arroyo, alzado de la Iglesia y el Convento de los “Padres Franciscanos 1905, ficha PGO LPGC Ficha ARQ-182

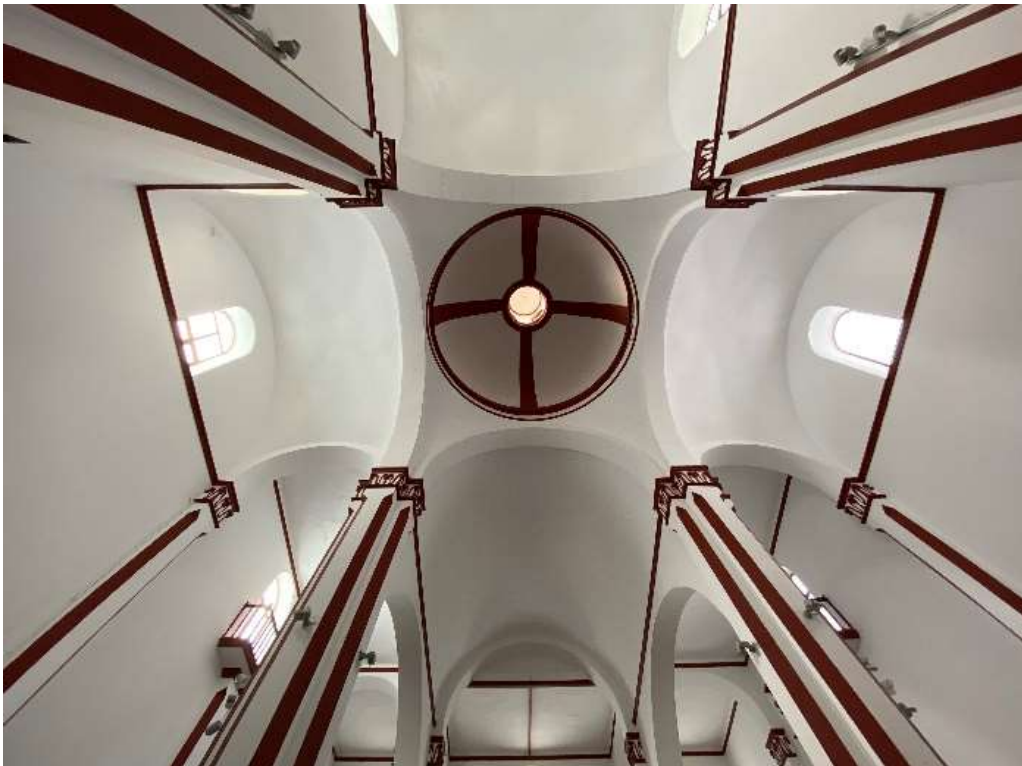
Figura 108, cúpula de hormigón armado de la Iglesia de los Padres Franciscanos en la calle Padre Cueto. Foto del autor

ignimbrita tipo “ash and pumice” y su sección de planta cruciforme es hueca y rellena con picón. La cúpula tiene un diámetro de aproximadamente 7 metros, (figura 108).

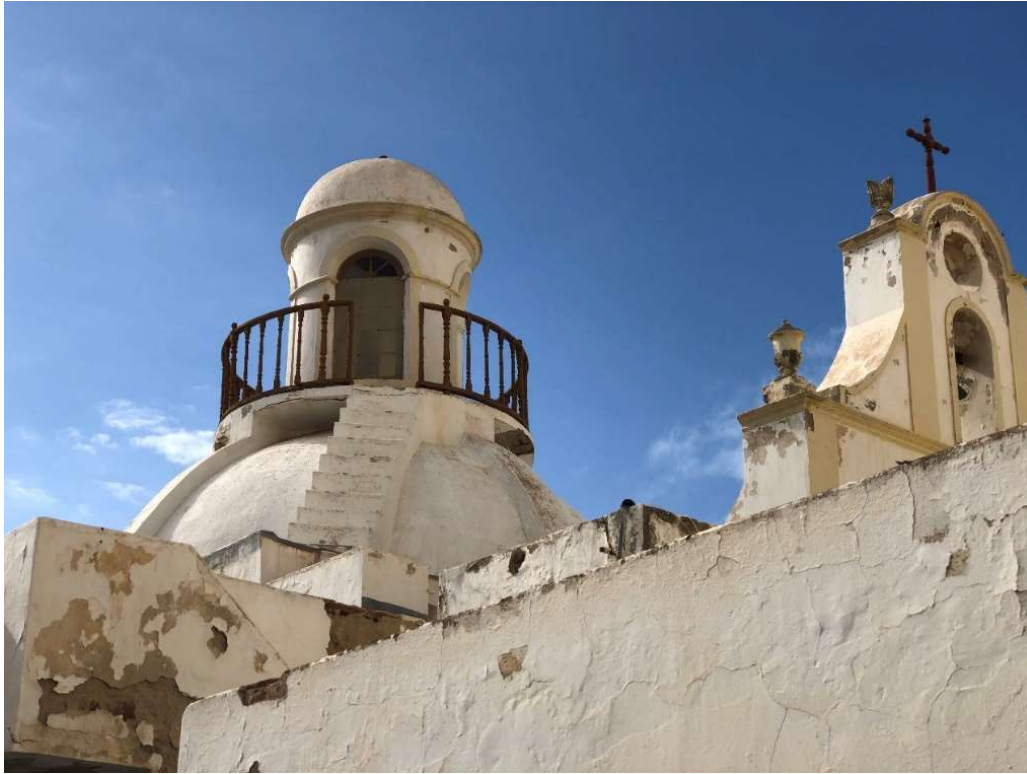
*Figura 110, detalle de la cúpula de hormigón armado, Iglesia de San José (1905-1910). Fotografía del autor.*

Consideramos que esta perfilería es original ya que esta embebida su ala superior en el canto de la losa, de modo que la armadura de la losa de hormigón apoya sobre este perfil.

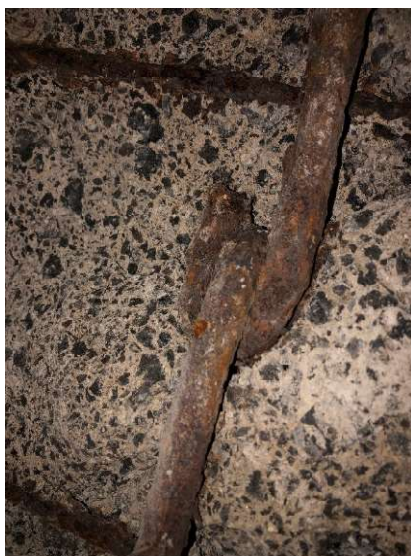
Figura 112, detalle de las armaduras de los forjados: empalme de barras con ganchos. Convento de San José 1905. Fotografía del autor

En la figura 112 se puede apreciar el avanzado estado de corrosión de las armaduras de los forjados, dato que concuerda con el nivel de cloruros detectados en las muestras extraídas de los forjados y en la profundidad de carbonatación. Otro aspecto interesante es la solución de “continuidad de la armadura” con los ganchos de unión de las armaduras que se puede apreciar en la figura antes referida.

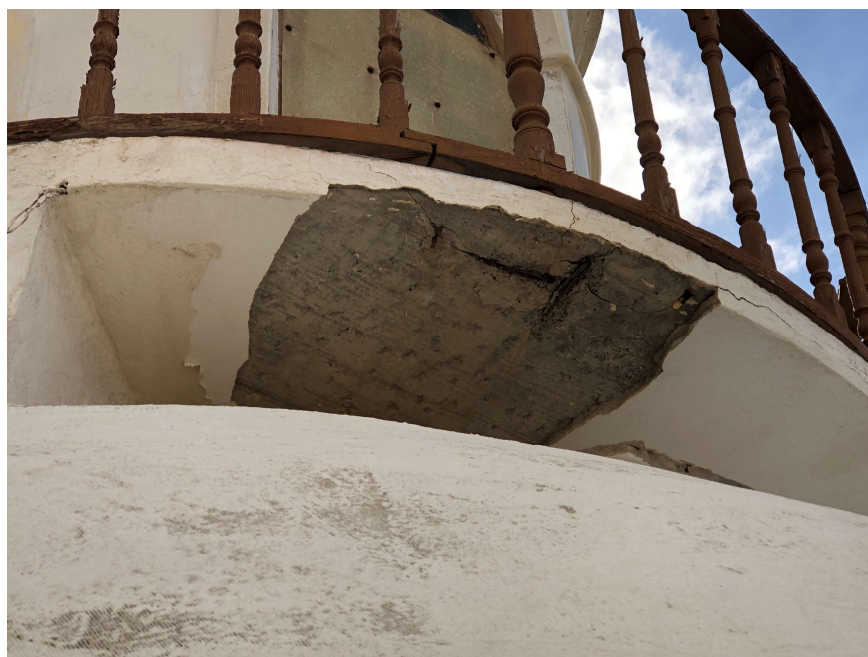
*Figura 113, Sobre el casquete de la cúpula se desarrolla un mirador alrededor de la linterna. En la imagen, detalle de la losa de hormigón armado con importantes problemas de corrosión debido a la agresividad del ambiente marino. La Iglesia está situada a escasos 100 metros del mar, en la zona del istmo, junto a la playa de las Canteras. Fotografía del autor*

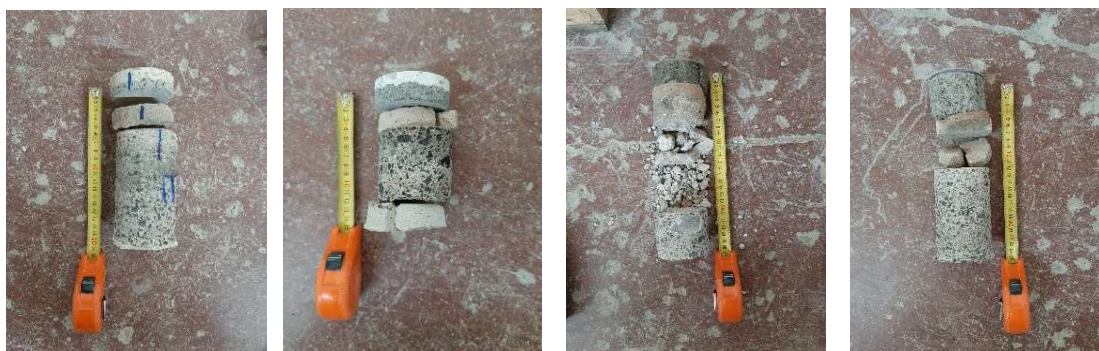
*Figura 114, los testigos extraídos en el Convento de San José, de izquierda a derecha, 1,2,3,4. Fotos facilitadas por Labetec.*

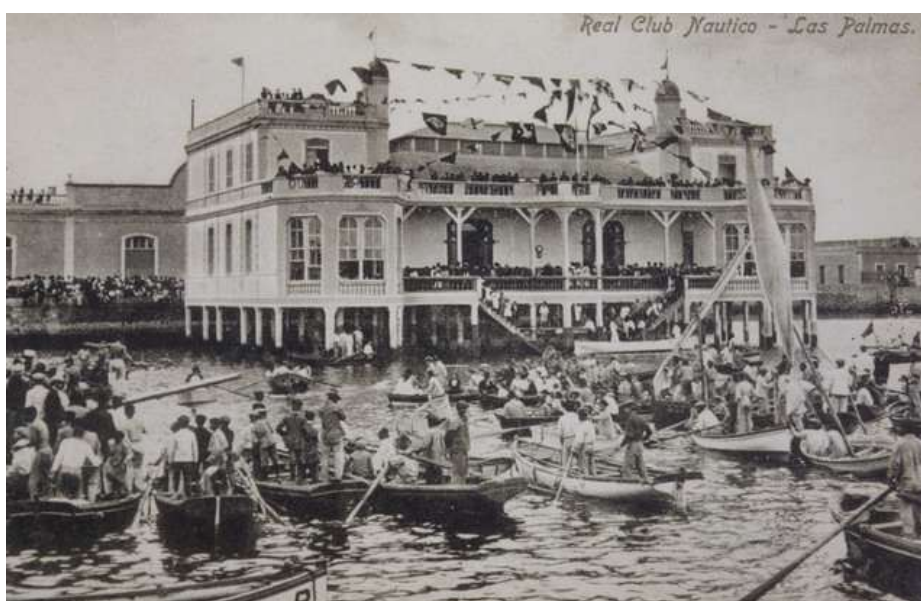
*Figura 115. El club Náutico de Las Palmas, construido entre 1908-1909 por el Ingeniero Militar Adolfo San Martín. La primera gran obra de hormigón armado de la Ciudad de Las Palmas. Fuente Fedac.*

El club Náutico de Las Palmas (figura 115), fue la primera gran obra de hormigón armado de la ciudad<sup>304</sup>. El periódico local Diario de Las Palmas publicó el 7 de abril de 1908 la siguiente noticia:

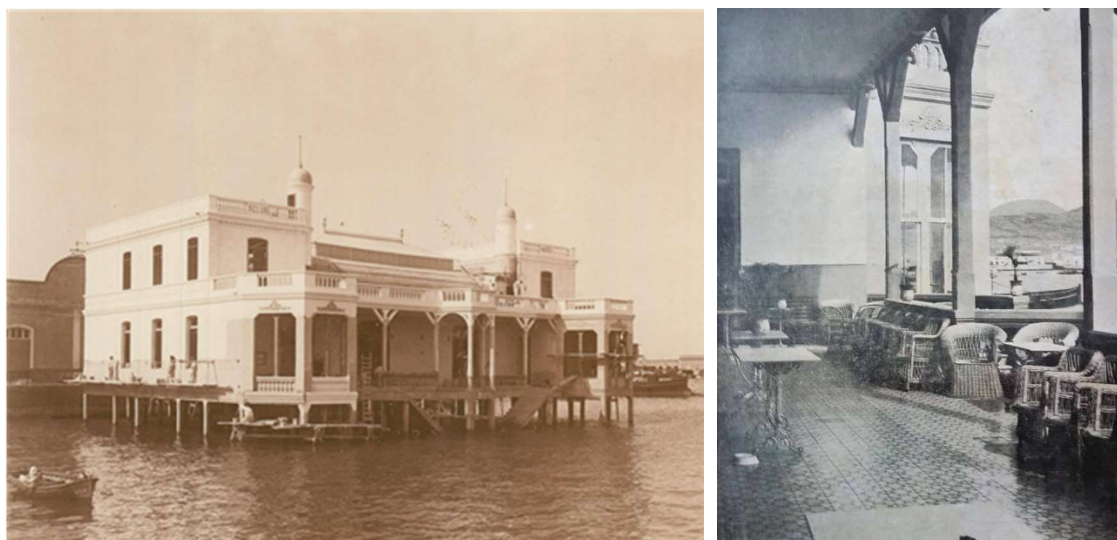
Figura 117, imágenes del exterior poco antes de su inauguración (1909) y de la terraza al mar. Club Náutico de Las Palmas. Fondo Fotografías antiguas de la Fedac. <https://www.fotosantiguascanarias.org/web/>

- Los hormigones: en las bases y las columnas, al ejecutarse sumergidos en el mar, figura 117, se dosificaron con cemento Roquefort, de fraguado rápido y con una proporción de 500 kg. de cemento en cada m<sup>3</sup> de hormigón. Para el resto de la estructura se utilizó cemento Portland de la marca Burham. Se considero una resistencia a compresión en el hormigón de 25 Kg/cm<sup>2</sup>.
- Las losas de hormigón armado, de poco espesor, que apoyaban sobre el emparrillado de vigas, llevaban una sola capa de armaduras con 10 cm de separación, calculadas como apoyadas en los pórticos.
- Las armaduras se calcularon con una resistencia de 10 kg/mm<sup>2</sup> y se utilizaban pletinas de acero para enlazar las barras de acero, separadas 40 cm.

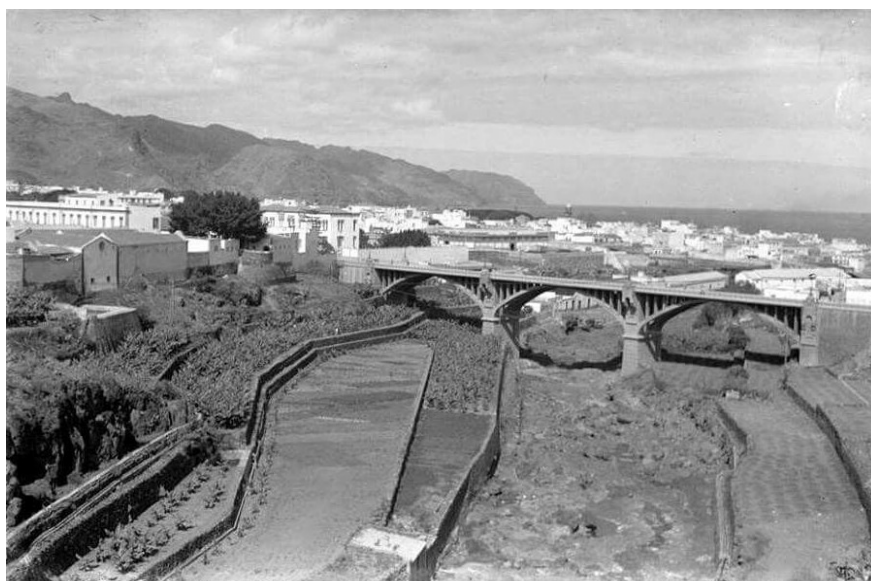
*Figura 120: el puente de Galceran, año 1926, en el barranco de Santos de Santa Cruz de Tfe., obra de Eugenio Ribera y la Compañía Hidrocivil. Fotografía de la Fedac (Fotografías Antiguas de Canarias)*

El proyecto no se llegó a ejecutar, sin embargo, veinte años más tarde Ribera termina construyendo un puente de hormigón armado en ese emplazamiento, el actual Puente Galceran, (Figura 120), situado unos cien metros barranco arriba, como prolongación de la actual Avenida de la Salle. En este puente, trabajó el conocido ingeniero español Eduardo Torroja Miret<sup>332</sup> que esos años formaba parte del equipo de ingenieros de Hidrocivil. Intervino también el arquitecto Antonio Pintor en la dirección de las obras de este puente.

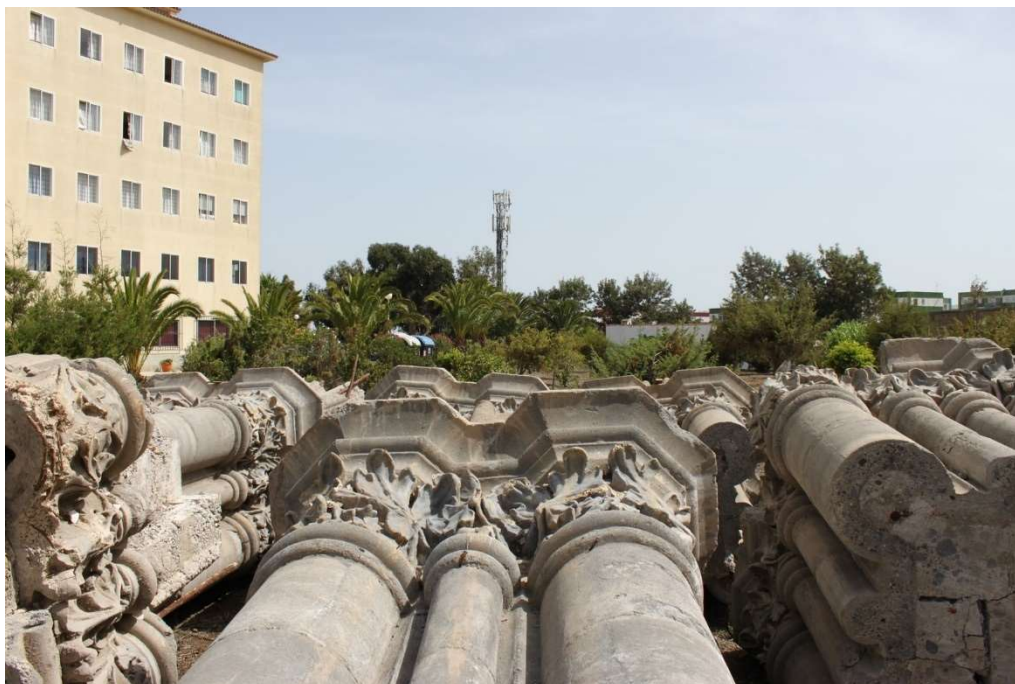
*Figura 128: restos de la demolición depositados en los jardines del Seminario Diocesano de Tenerife en el año 2010. Fotografía publicada en la revista “El Verdeño” de la Asociación de vecinos La Verellada, el 25 de septiembre de 2010.*

Estos restos fueron depositados en los emplazamientos antes referidos gracias a la acción de la Asociación de Vecinos Los Verdeños, quienes solicitaron al Obispado “que algunos de los capiteles procedentes de La Catedral de La Laguna se queden en los jardines del Seminario de la Verellada o se espongan en el nuevo parque Tinguaro del barrio...”<sup>357</sup>. Los restos habían sido tirados en una escombrera de Tegueste. Sin embargo, desde 2010, cuando fueron trasladados, estos capiteles y otros elementos procedentes de la demolición han ido sufriendo un grave proceso de deterioro al estar las armaduras a la vista y expuestas

a los agentes atmosféricos, fundamentalmente a los aerosoles marinos y al clima lluvioso de La Laguna.

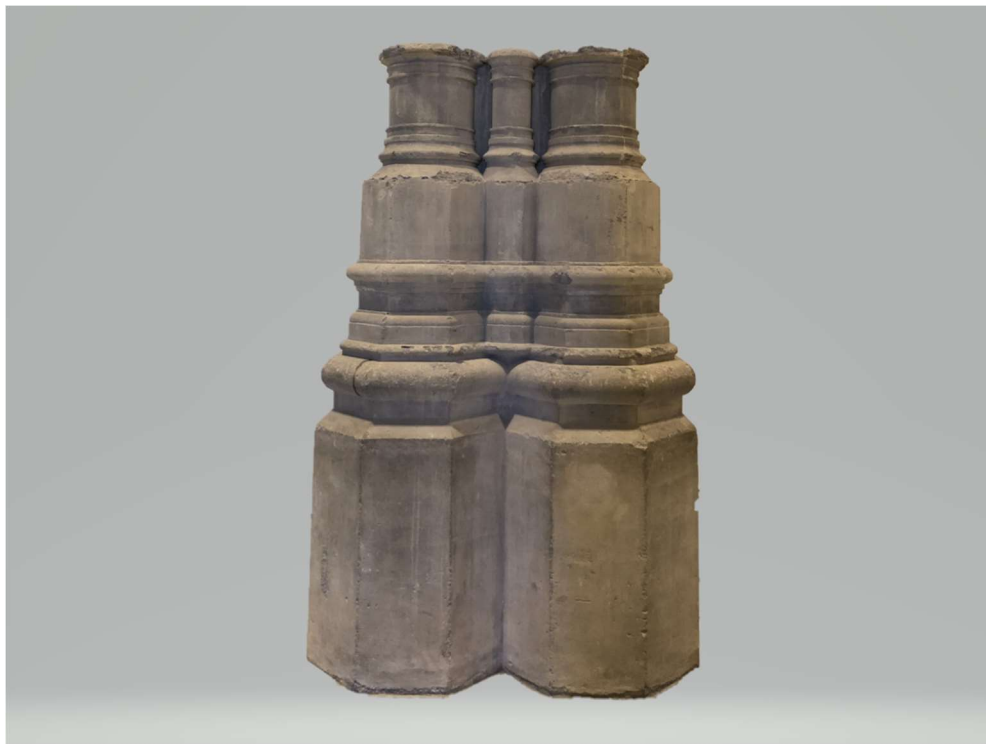
*Figura 131, detalle de la base de la columna tipo del templo. Foto del autor.*

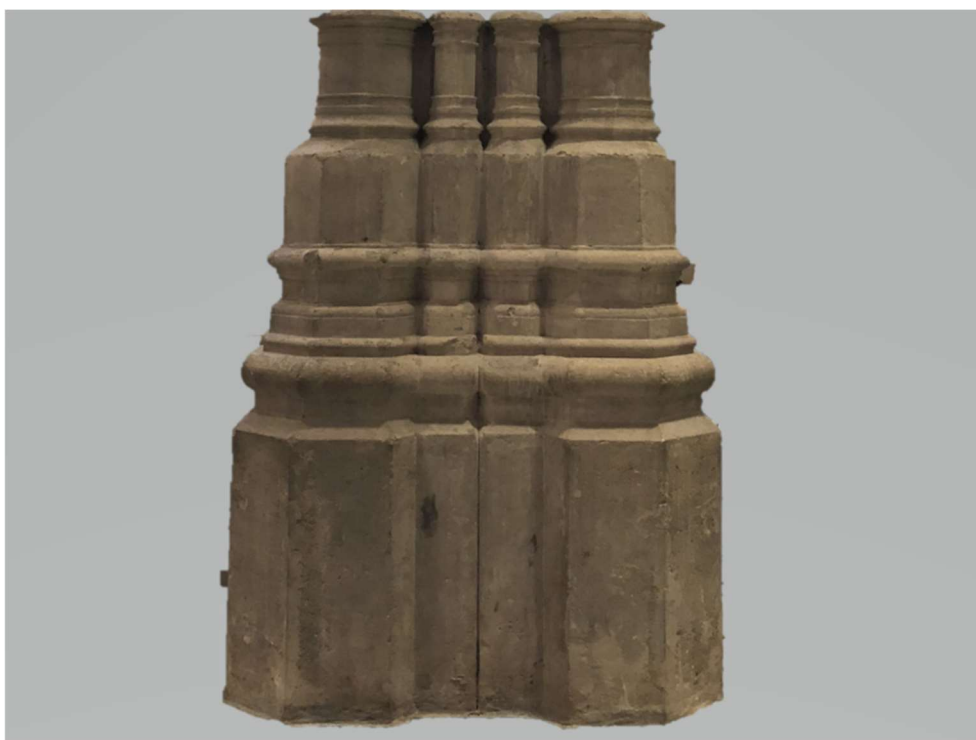
*Figura 132 Detalle de la base de la columna del crucero, en la parte inferior junta vertical que denota la existencia de dos moldes simétricos. La apariencia de una piedra natural conseguida con este hormigón visto de principios del siglo XX es destacable. Foto del autor.*

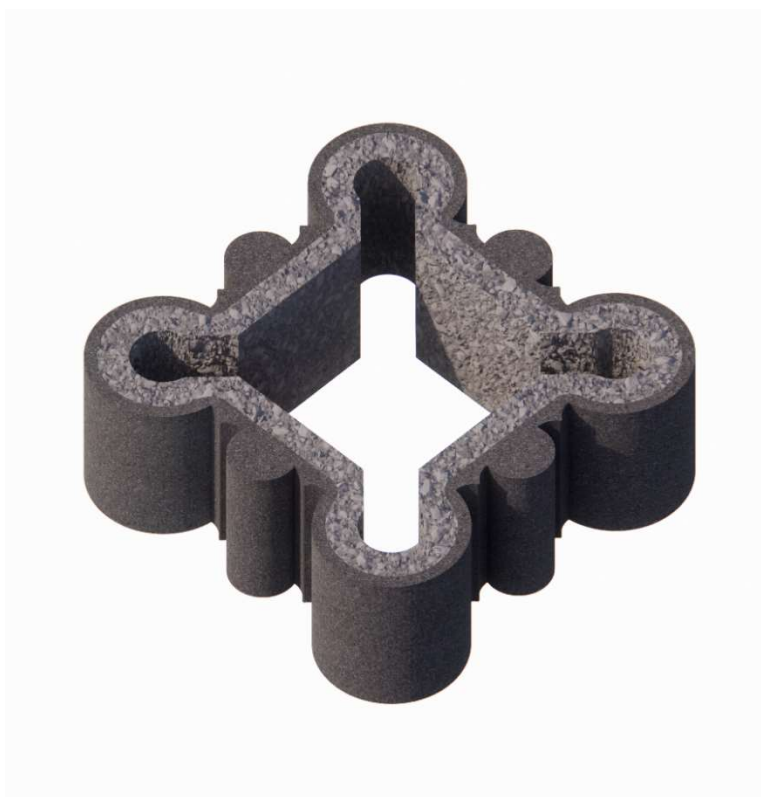
Figura 133: El molde prefabricado de las 8 columnas tipo de las naves. Dibujo de Hugo A. Ventura y Laura Trigo Ramírez

Tabla 12 Pesos de los moldes de hormigón utilizados como encofrados perdidos por tipo de columna

MOLDE	Perímetro exterior metros	Área en planta m <sup>2</sup>	Volumen de hormigón m <sup>3</sup>	Peso del molde kg
COLUMNA NAVE	5.18	0.4667	0.1864	410
COLUMNA CRUCERO	6.80	0.5795	0.2318	2 x 225
COLUMNA GIROLA	2.127	0.15	0.06	2 x 66

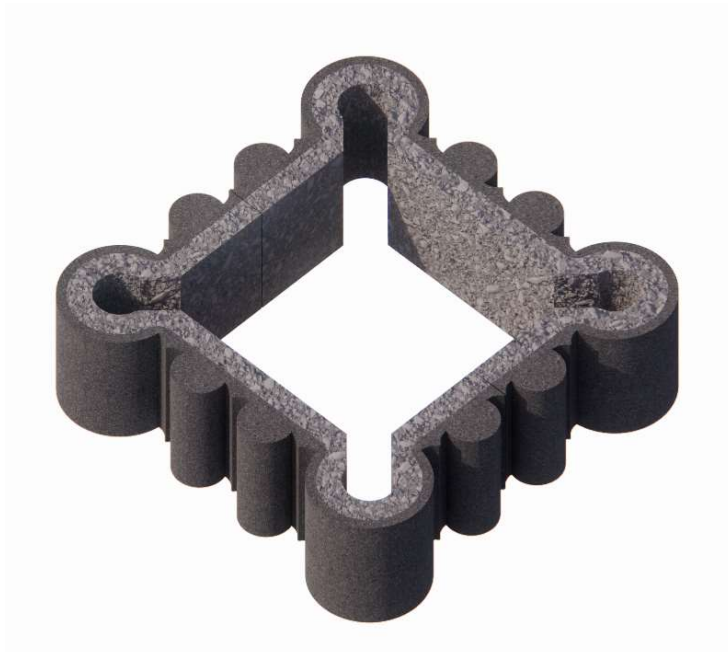
Figura 134: El molde prefabricado de las cuatro columnas del crucero. En este caso molde se conforma con dos piezas idénticas. Dibujo de Hugo A. Ventura Rodríguez y Laura Trigo Ramírez

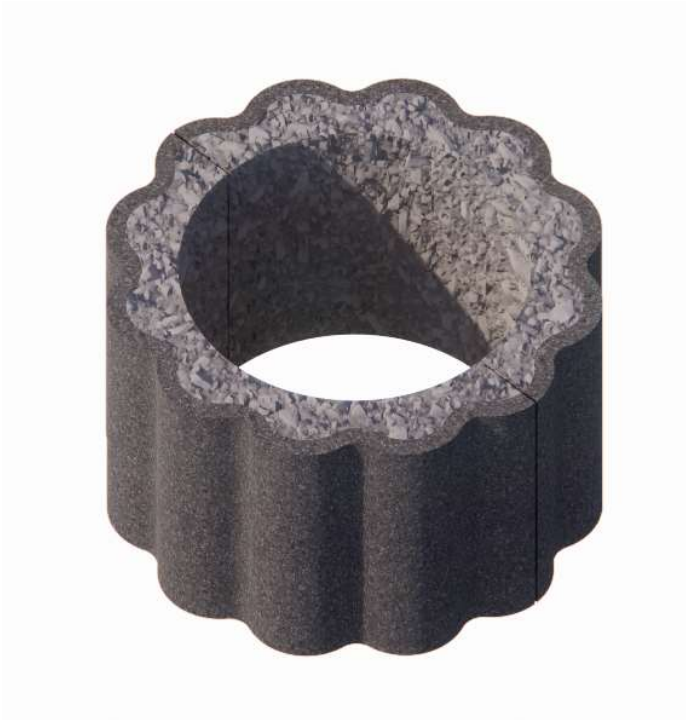
Figura 135: El molde de las diez columnas exentas de la girola. Al igual que en las del crucero, cada molde tiene dos piezas simétricas, Dibujo de Hugo A. Ventura Rodríguez y Laura Trigo Ramírez.

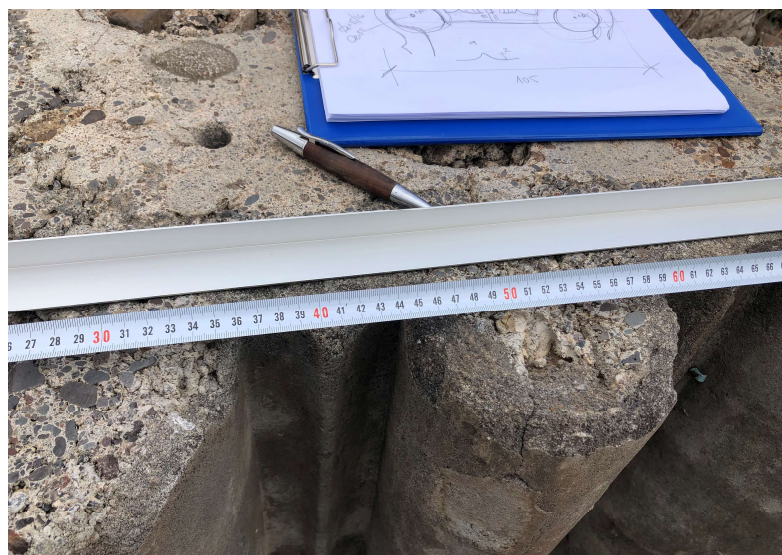
Figura 138, toma de datos de la geometría de las columnas en el Seminario Diocesano de Tenerife. Foto del autor

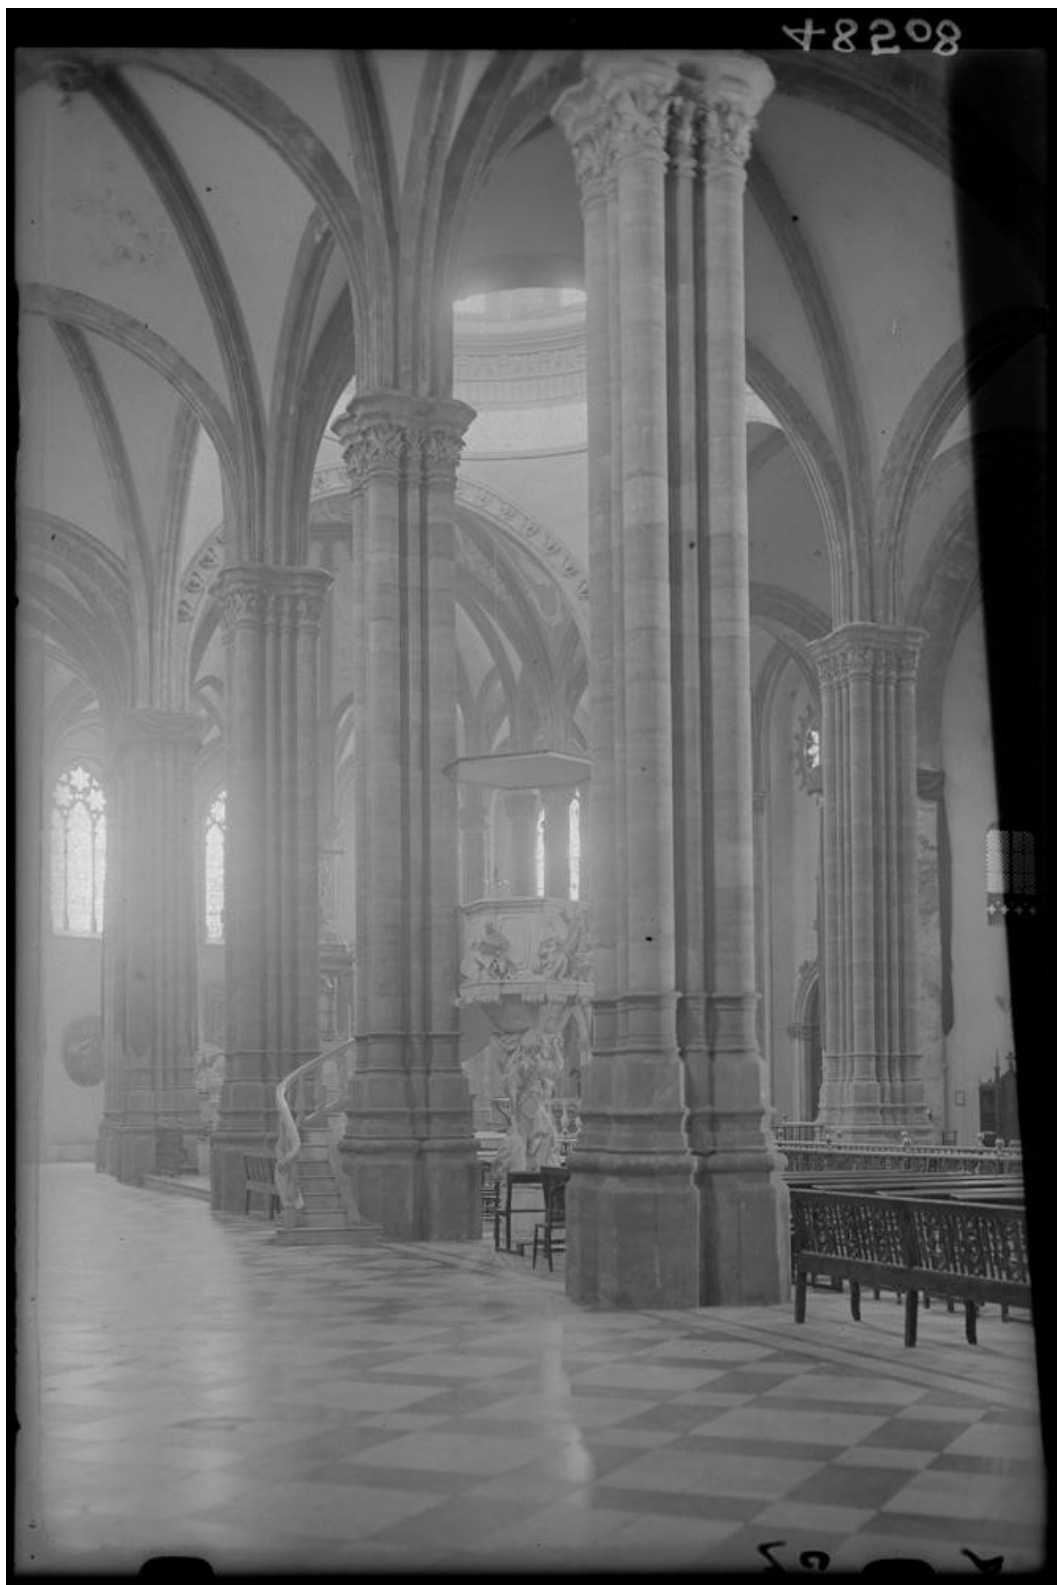
*Figura 139, Fotografía de la columna tipo de la nave, realizada por Antonio Passaporte en 1931. Fototeca del Patrimonio Histórico Español, n° inventario LOTY 12292*

Las ocho columnas de las naves fueron las primeras en ejecutarse, (figura 139), es más, eran un modelo único para todo el templo, ya que cuando Vallabriga redacta su proyecto preveía sola esta solución para todas las columnas interiores del templo incluidas las cuatro que soportaban la cúpula. Aun no se había previsto la demolición de la antigua capilla mayor y a la ampliación del templo hacia la cabecera con el ábside.

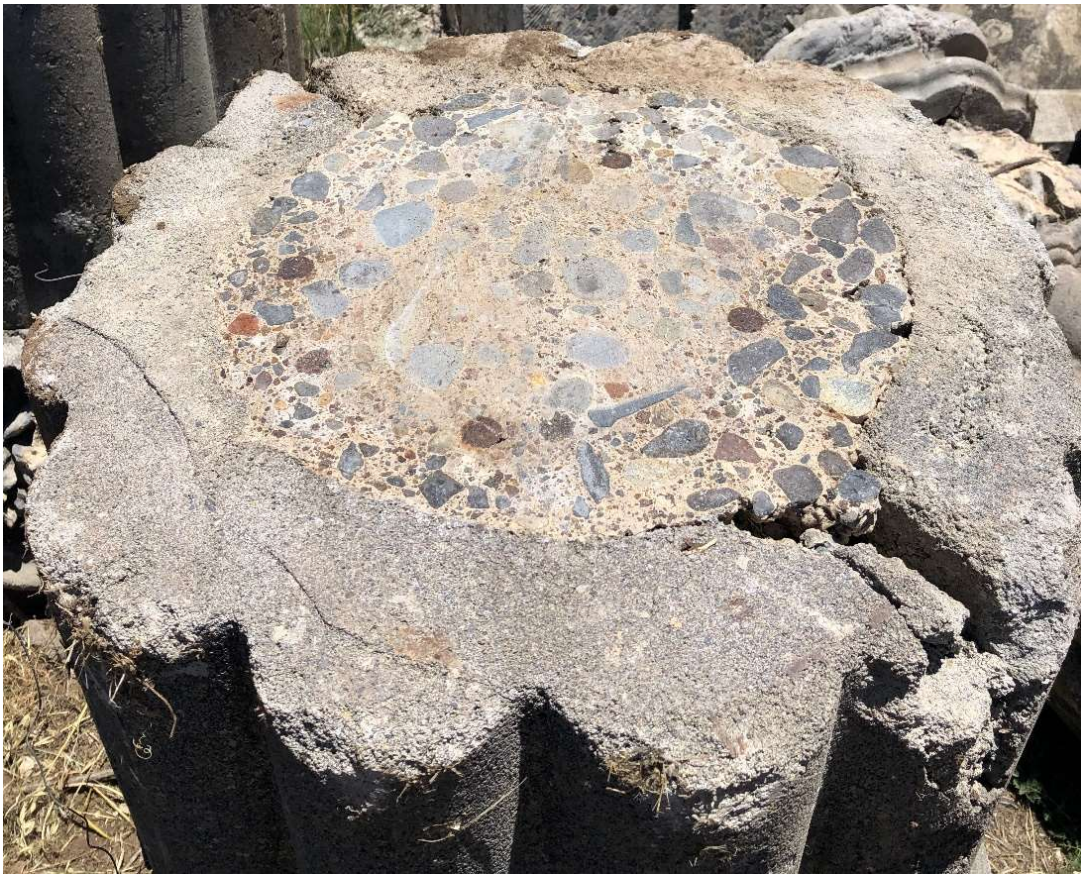
*Figura 144, Detalle de la sección de la columna de girola en la que se puede diferenciar el encofrado perdido, dividido en dos partes, el núcleo resistente de 45 centímetros de diámetro y las cuatro barras de acero de diámetro 16 mm.*

del hormigonado para controlar el empuje del hormigón fresco. El área interior del núcleo resistente, de  $0.159 \text{ m}^2$  esta armada con cuatro barras lisas de diámetro 25 m.

En la Figura 144 se puede apreciar los distintos tipos de hormigones y la posición de las cuatro armaduras, en la que destaca la falta de homogeneidad en su posición con relación al perímetro exterior. Al igual que en el resto de las columnas no se colocaron cercos o estribos, elementos que hubieran permitido posicionar con más precisión las armaduras principales.

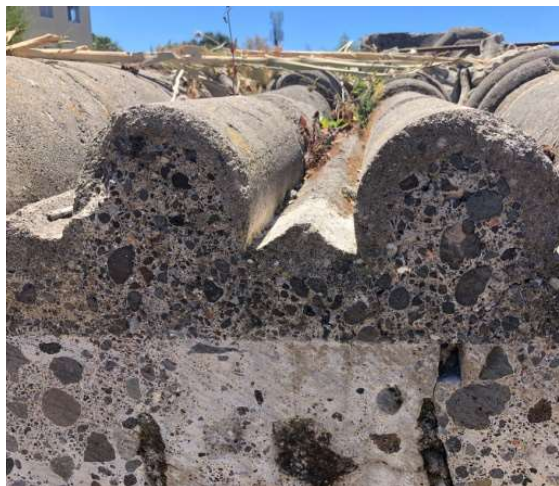
*Figura 147 Detalles de las columnas del crucero. Fotografía del autor*

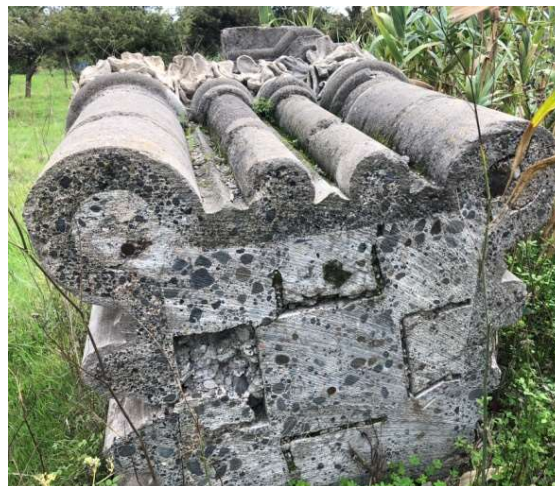
*Figura 148. Columna del crucero, Fotografía del autor*

En las columnas del crucero, tanto las cuatro esquinas como los cuatro rectángulos interiores, indicados en el dibujo de la figura 146 así como en la fotografía de la figura 148, se hormigonaron posteriormente al núcleo central. Esta solución es distinta que en el caso de la columna tipo de la nave. El autor plantea como hipótesis, que estos huecos se dejaban libres para fijar unos encofrados que sirvieran para asegurar la verticalidad e inmovilizar los moldes prefabricados que podrían abrirse debido al empuje del hormigón fresco. Sorprende que fueran rellenados posteriormente con un hormigón pobre mezclado con restos de madera y material residual, principalmente porque en esos huecos se introdujeron armaduras, que, por la baja calidad del hormigón vertido, quedaban muy desprotegidas frente a la corrosión.

Del estudio de las juntas de hormigonado, figura 148, es posible también sacar conclusiones relativas al orden de cada uno de los distintos hormigonados. En ese sentido se puede apuntar que:

- El hormigón del núcleo central se vertió contra los moldes prefabricados, moldes que se realizaron previamente a pie de obra: esto se puede concluir por el hecho de que la junta entre ambos hormigones está perfectamente cerrada, no hay ningún hueco entre ambas caras de hormigón. Si el molde prefabricado se hubiera colocado después y el núcleo se hubiese hormigonado con un molde distinto, esta junta no habría quedado tan perfecta, se notarían zonas ciertas holgadas por unir dos piezas independientes.

- Por el contrario, en la junta interior del molde entre el mortero seco y el resto de hormigón, es totalmente irregular con espesores muy distintos en ambas capas, lo que indica que esta cara interior no fue encofrada. Incluso en algunas piezas el mortero más exterior, u oscuro, ocupa todo el espesor del molde ( figura 149), hecho que está relacionado con el proceso de ejecución: vertido a mano contra el molde exterior metálico de un mortero de consistencia seca que, en algunos casos terminaba ocupando la totalidad del espesor del molde en la parte inferior de la pieza. No descartamos que, en algunas zonas, el operario se ayudara de pequeños encofrados para mantener estable la mezcla hasta el fraguado, pero no con un molde completo que hubiera marcado una junta perfectamente lineal y paralela a la pared exterior.

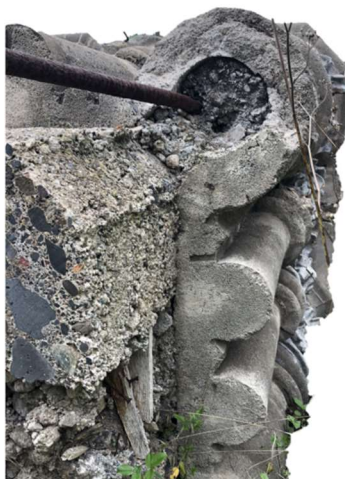
*Figura 149, detalle de encuentro del hormigón del núcleo central y el molde. En este caso el molde parece tener solo un tipo de mortero, probablemente debido al proceso de ejecución. Foto del autor*
