**Islas Atlánticas: Historia, Patrimonio y Marco Jurídico Institucional**

**LA CATEDRAL DE LA LAGUNA, PROCESO  
CONSTRUCTIVO Y ANÁLISIS ESTRUCTURAL DE  
UNA OBRA PIONERA EN EL USO DEL HORMIGÓN  
ARMADO EN ESPAÑA**

**D. Hugo A. Ventura Rodríguez**

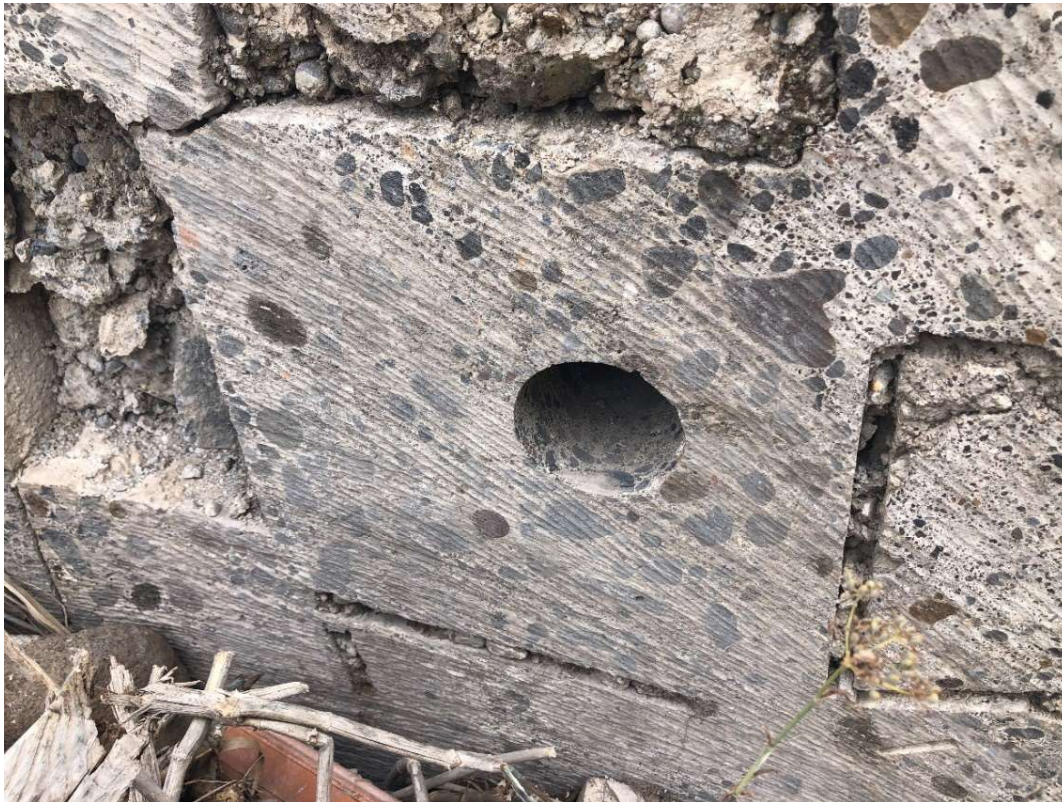
*Figura 150: obsérvese las distintas calidades dlos hormigones utilizados en el núcleo resistente y los rellenos. Las juntas entre ambos materiales con los paramentos perfectamente definidos lo que denota la utilización de encofrados y distintas fases de hormigonados. En el centro, se observa el hueco dejado por la extracción de uno de los testigos realizados para esta investigación. Foto del autor.*

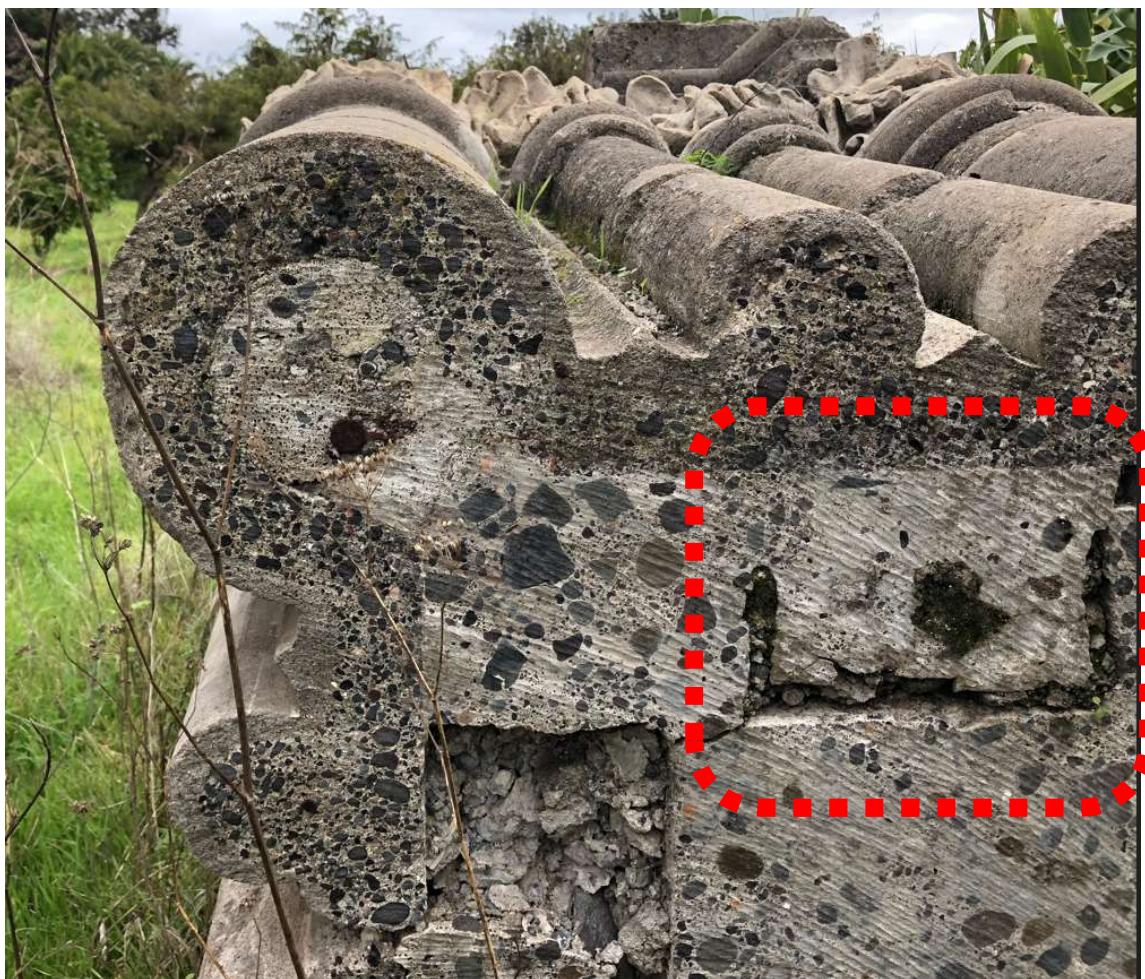
Figura 151, detalle de la sección de la columna tipo del crucero. Seminario de la Verdecilla. Foto del autor.

En la figura 151, se puede observar con claridad las caras encofradas del núcleo central, y los rellenos realizados posteriormente, que ocupan estos cuatro rectángulos laterales. Como quiera que el corte realizado para la demolición coincidió con una junta horizontal, se plantea como hipótesis, que el hormigonado interior se iba haciendo a medida que se colocaban cada molde o cada dos moldes. Esta hipótesis se basa en la presencia de una capa fina de hormigón, no más de 20 mm que se ha observado en algunos de los rectángulos exteriores y que parece responder a mortero que se “coló”, véase rectángulo azul en figura 151: los encofrados para estos rectángulos deberán ser pletinas en U abisagradas, que dejaban abierta la cara pegada al molde exterior. La imagen parece indicar que el hormigón del núcleo interior en el proceso de hormigonado se escapó y se introdujo parcialmente en estas dos zonas, hecho que no ocurrió en los otros dos cuadrados.

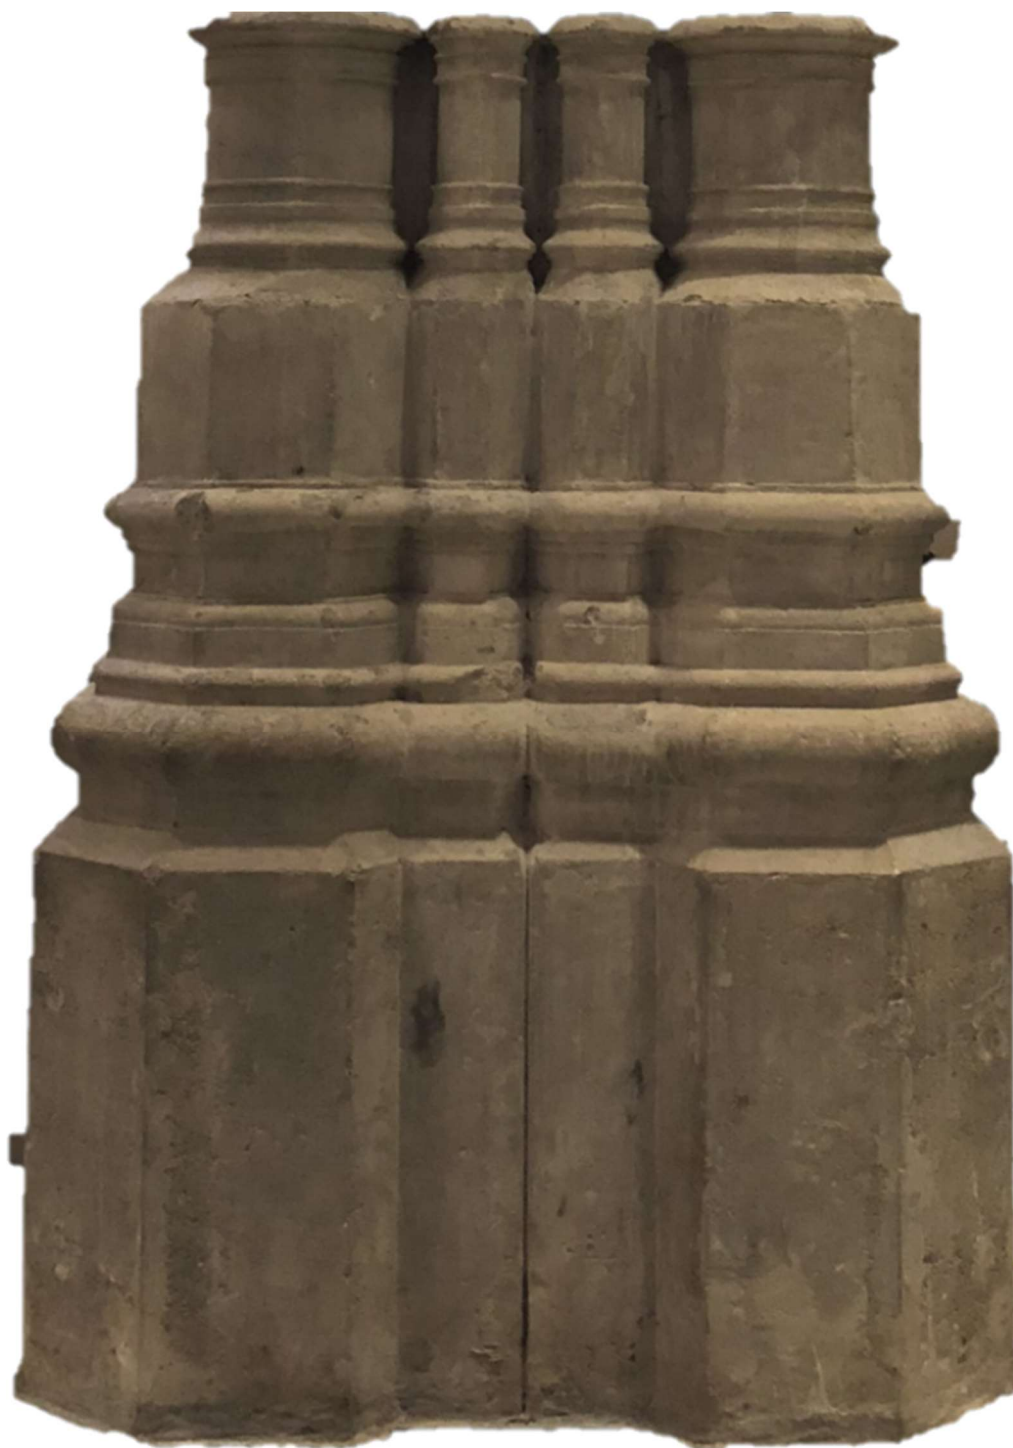
*Figura 154, detalle de la base de la columna tipo en el crucero, el hormigón visto simulando el acabado de piedra natural.  
Fotografía del autor*

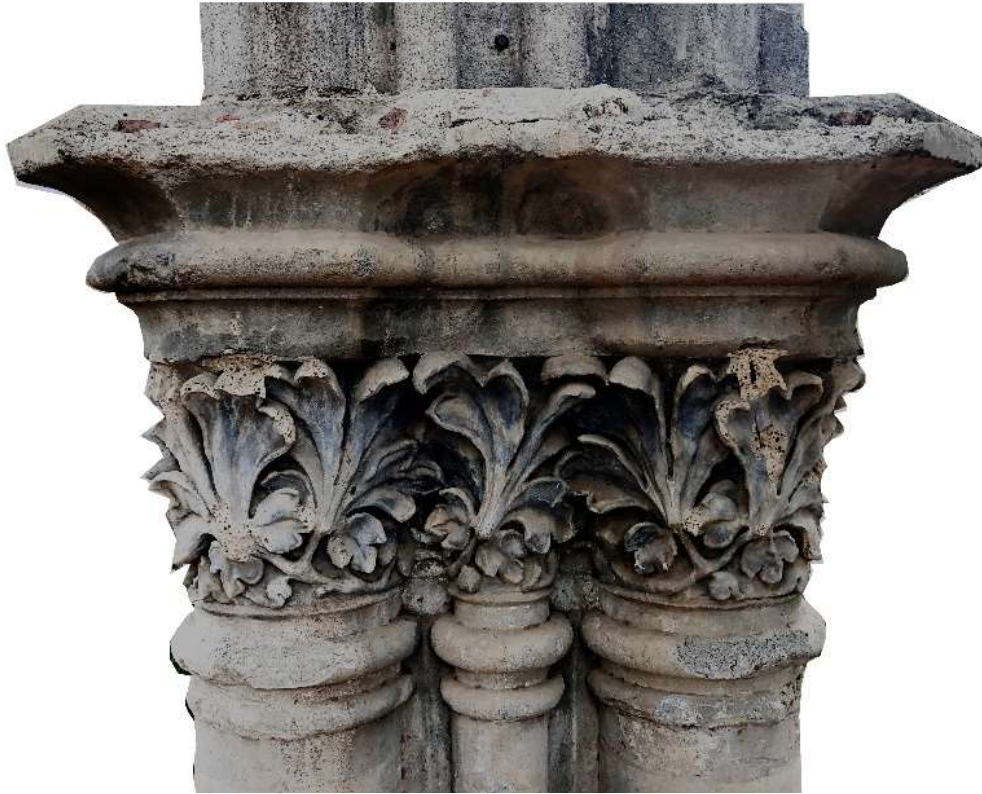
*Figura 155: Detalle de la decoración de los capiteles con motivos vegetales, hojas de acanto, realizados con la técnica del vaciado*

Los capiteles de todas las columnas, naves, crucero y ábside cuentan con la misma decoración de hojas de acanto. Tienen también una altura de 40 cm, igual al módulo del molde y están ejecutados con mortero de cal y árido de picón, están armados y fueron ejecutados con la técnica del vaciado, o del contra molde, por el escultor José Bustamante (Darias Príncipe & Purriños Corbella, 1997). Exteriormente se rematan con una pintura de color gris claro.

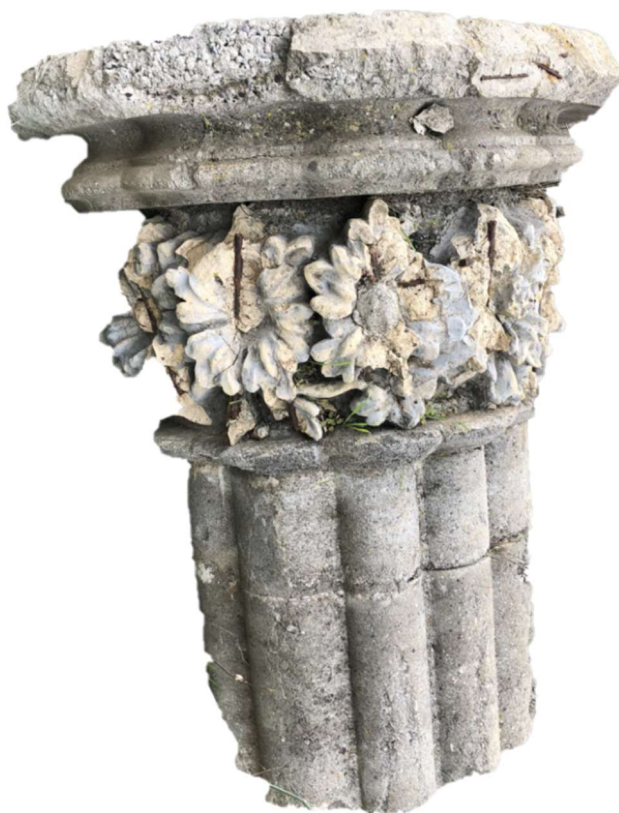
Figura 157: Detalle de la decoración con motivos vegetales del capitel de las columnas de ábside. En estos capiltes la decoración es distinta a las columnas de la nave y del crucero. Fotografía del autor.

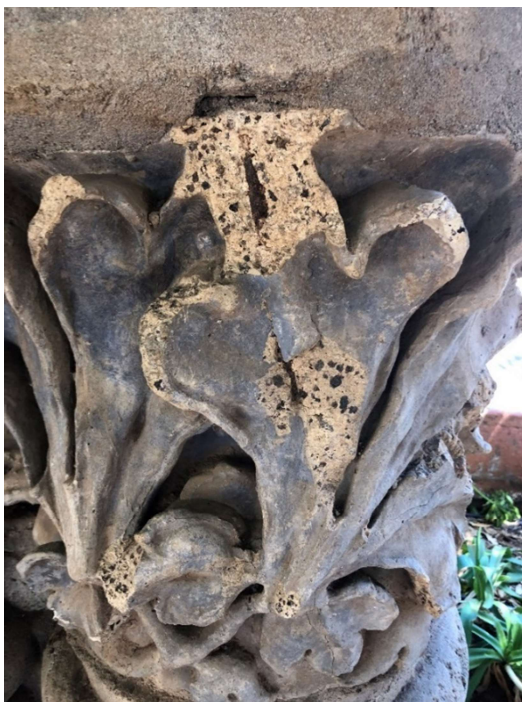
*Figura 158: detalle de los elementos decorativos realizados con mortero de cal y áridos ligeros, en este caso, columnas de la nave. Foto del autor*

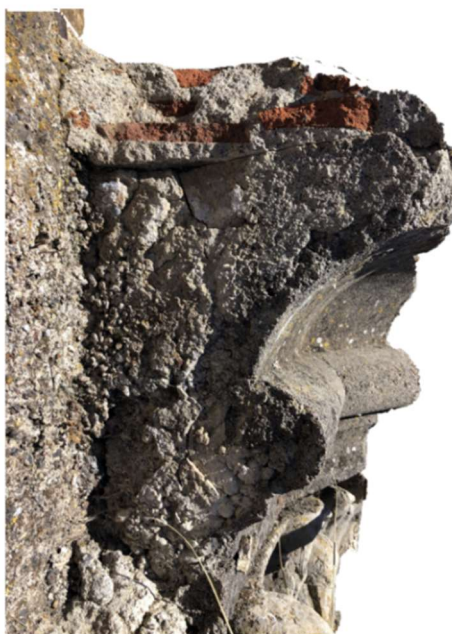
*Figura 159: Detalle de la cornisa de la columna de crucero. En la cara exterior una fina capa del mortero visto imitación piedra, detrás un relleno con hormigón y cascotes. Restos depositados en el Seminario de la Verdecilla. Foto del autor.*

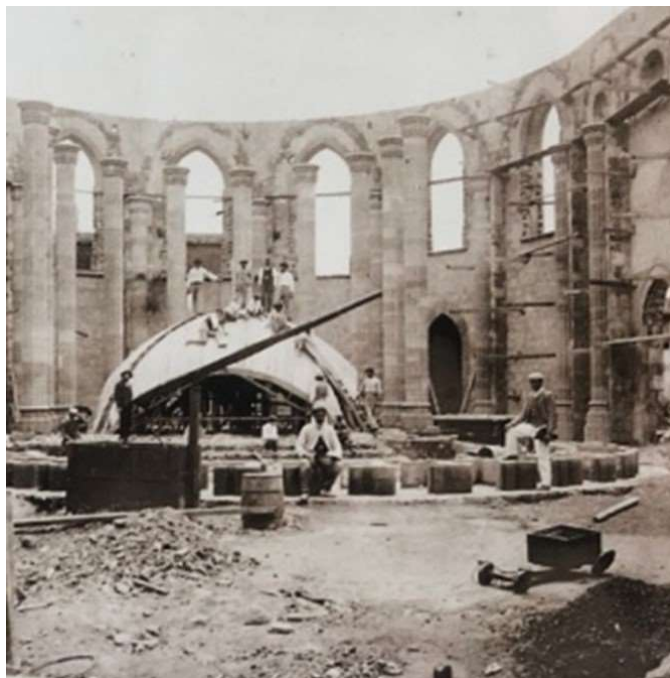
*Figura 162. La catedral en construcción en el año 1908. En el centro, monte del encofrado para las bóvedas de las naves laterales*

En la figura 34 se puede apreciar como los arcos torales de las tres naves se ejecutaron previamente a las bóvedas mientras que los arcos diagonales se hormigonaron juntamente con las bóvedas. En la figura 162, una fotografía del año 1908, recogida en el libro de Darias Príncipe, se captó la construcción del encofrado, realizado en madera y que, por sus proporciones cuadradas, parece ser el de las bóvedas de las naves laterales. En él se ve la sombra del hueco en donde encajarán los arcos diagonales. Con mucha probabilidad ese encofrado se pudo utilizar varias veces, tal vez incluso en las diez bóvedas de crucería de las naves laterales. Es de señalar la dificultad de la ejecución de encofrados y el posterior hormigonado de los arcos torales, cuya altura sobre el suelo alcanza los 14 metros para los arcos de luces de 7.33 y 16 metros para los arcos de la nave principal con 11 metros de vano. Esta dificultad acarreará como veremos un deficitario compactado, lo mismo que posteriormente ocurrirá en las láminas, lo que ocasionó que el hormigón fuera más en el resto de la sección y por tanto más permeable al aire y a la humedad.

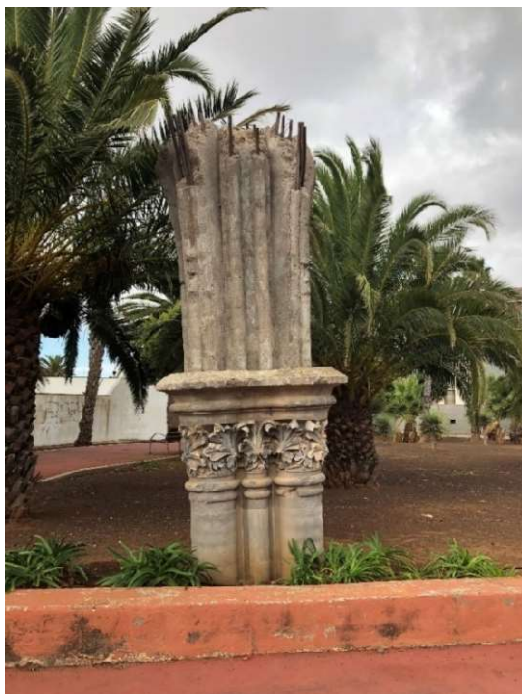
*Figura 163. Uno de los capiteles colocados en el Parque de Tinguaro en La Laguna, de estos capiteles se pudo obtener las dimensiones y armados de los arcos torales y diagonales de las bóvedas de las naves del templo. El nervio con dos nervaduras se corresponde con el arco toral. Fotografía del autor.*

estos arcos de las naves se tomaron de los capiteles existentes en el parque Tinguaro de la Verellada (La Laguna).

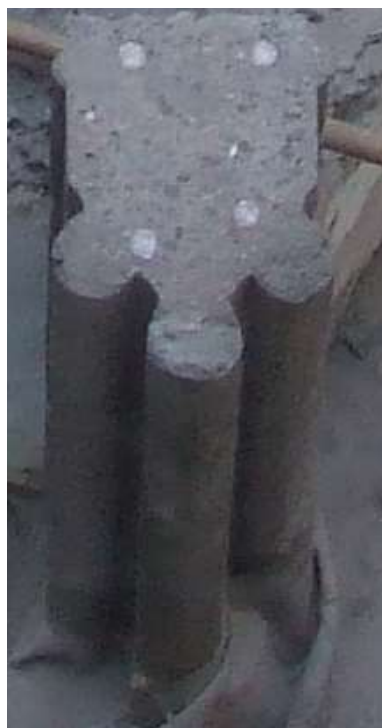
Figura 170. Detalle de los arcos de la girola. Fotografía de la Demolición facilitada por Victor Rodriguez e hijos

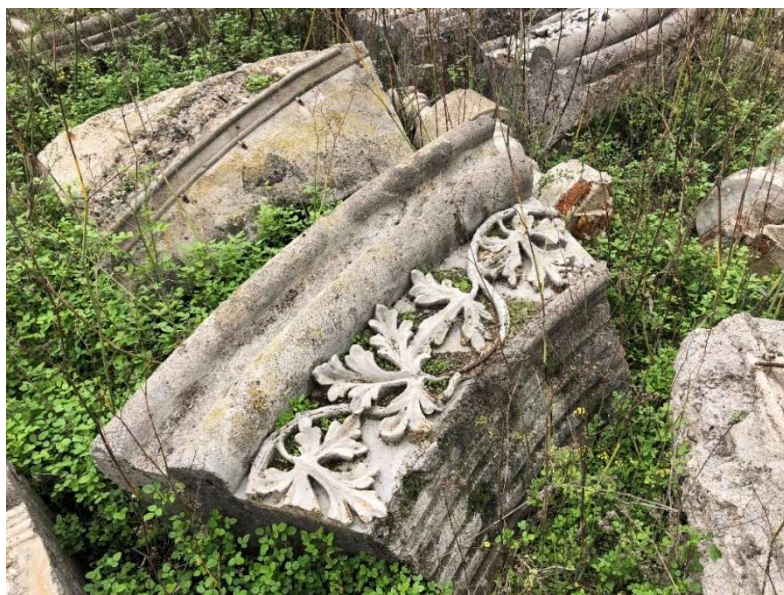
*Figura 176: Detalle del arco de la embocadura de la girola, cara vista hacia el crucero*

Los dos arcos de acceso a la girola desde el crucero tienen la peculiaridad que su cara inferior esta “abocinada” hacia este con una inclinación de aproximadamente 15°. Tienen una sección de 70x45 cm<sup>2</sup>, con 6 barras de diámetro 25 mm.. Mantienen sus caras vistas terminadas con el mortero gris imitación piedra.

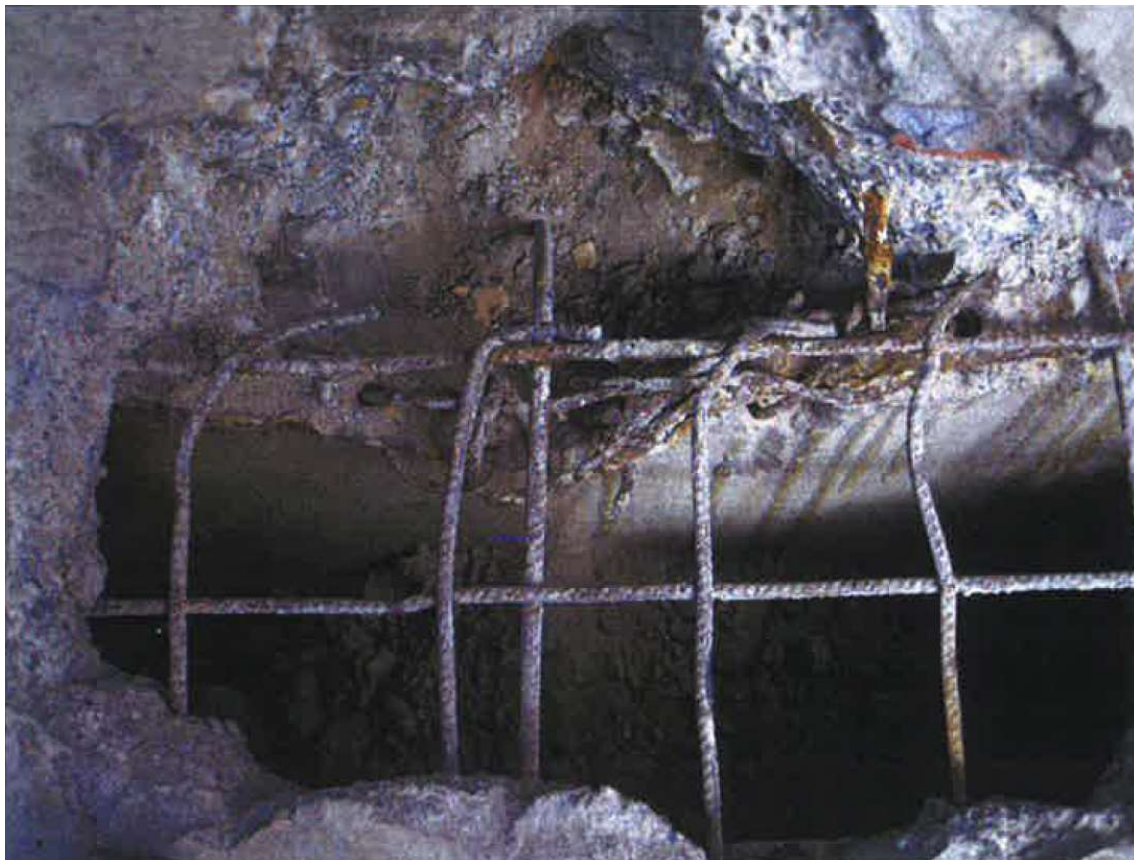
*Figura 180, cala realizada por el IETcc en la losa superior de la cornisa decorativa remate del tambor. La armadura es corrugada lo que indica que esta parte de la cornisa es una reconstrucción, probablemente de los años 80, realizada por el arquitecto Sebastián Delgado.*

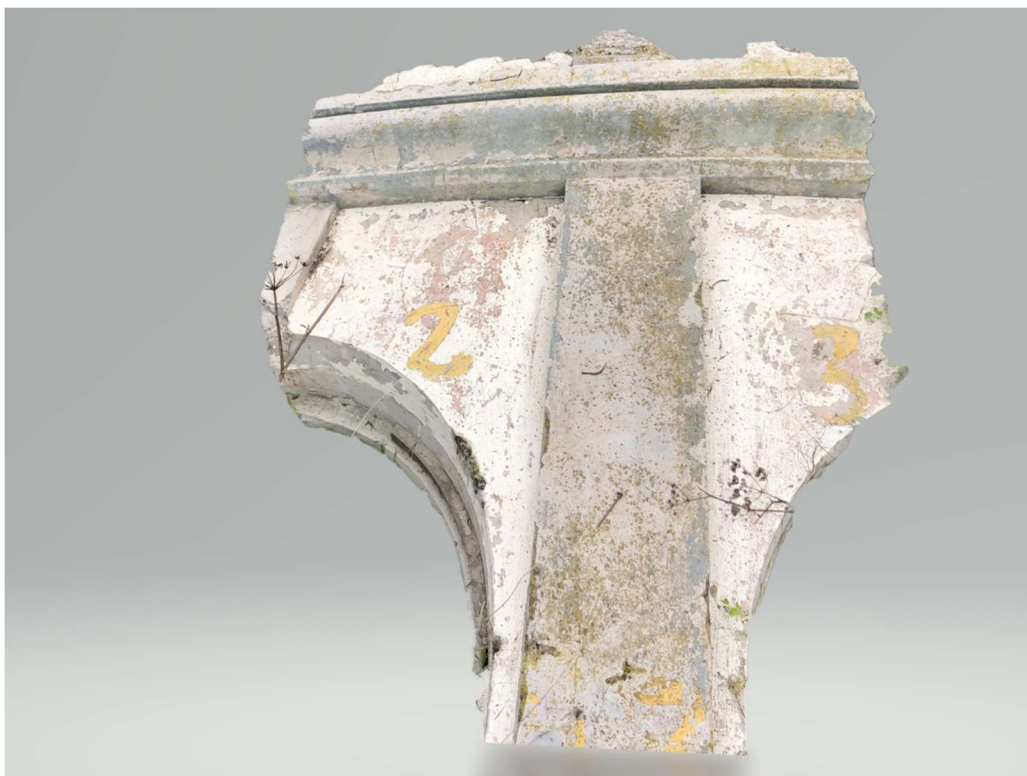
*Figura 181 Resto parcial del tambor con los elementos decorativos de su fachada: pilastras y cornisas Foto del autor.*

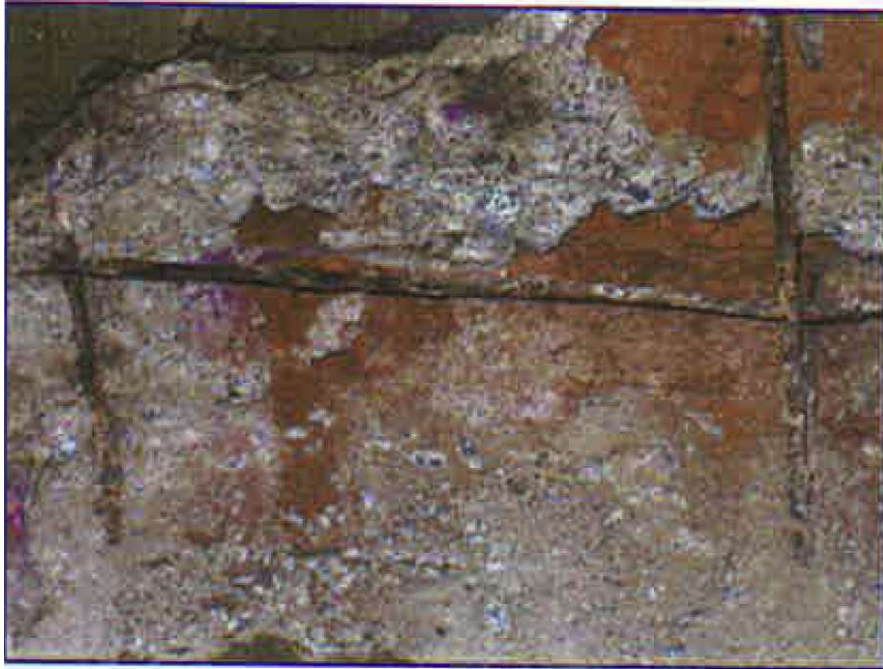
Figura 185, detalle de la armadura de la cúpula, una malla de barras de ø6, cada 10 las horizontales (paralelos) y cada 20 cm. las verticales (meridianos). Imagen del informe de Peter Tanner, IETcc para el Ministerio de Cultura.

Sobre estos nervios interiores apoyan la lámina de hormigón armado con conforma el casquete de la cúpula. Esta lámina de hormigón tenía 8 cm de espesor en todos los puntos, y estaba armada con barras de ø6 horizontales, separadas 10 cm. y barras de Ø6 verticales cada 20 cm. aproximadamente<sup>372</sup>. Las armaduras horizontales, las que forman los meridianos, se alternan en posición al pasar por cada armadura radial, una barra pasa por detrás y en la siguiente pasa por delante. Esta solución, que en el tambor se pudo observar que también se fue utilizada, mejora el comportamiento de las armaduras comprimidas, toda vez que el entrecruzamiento de las armaduras estabiliza “atando”, con una función similar al estribo en pilares, las armaduras que pudieran estar en situación de inestabilidad por pandeo localizado, sobre todo considerando el escaso espesor de las láminas de la cúpula.

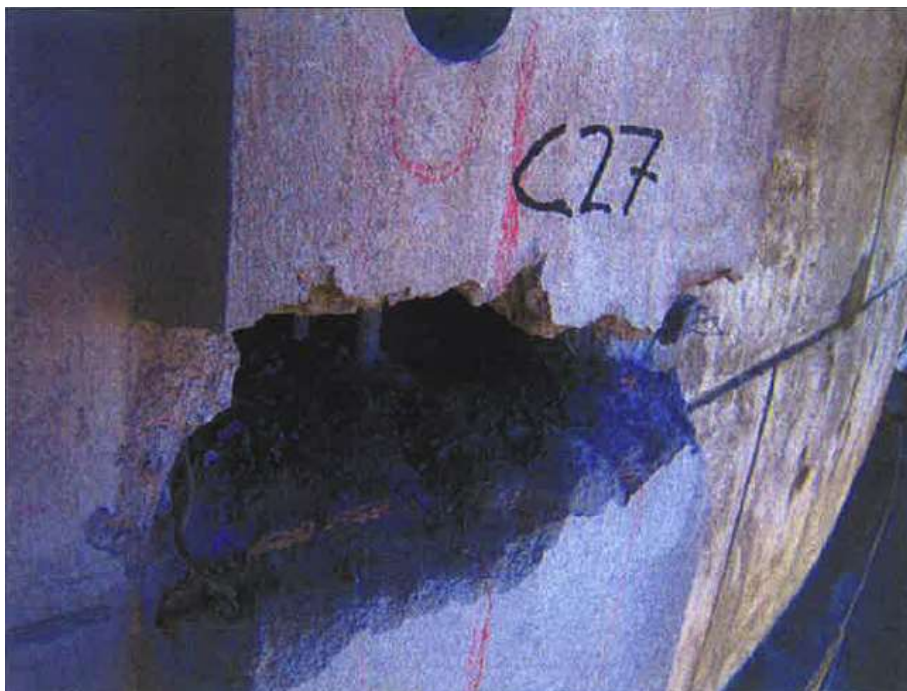
*Figura 187: Cala del nervio de la cúpula desde el exterior, se observa la armadura del nervio estructural y como el resalte decorativo exterior no está armado. Imagen del informe 19261, parte II realizado por el IETcc*

El proceso constructivo, a partir del tambor y del anillo de tracción, comenzó con la ejecución de los 16 nervios, los cuales fueron encofrados, muy probablemente con encofrados metálicos, sobre los que se vertía el mortero exterior de color gris, asemejando el color de la piedra basáltica. El espesor de esa primera capa es variable, es decir no tiene en todos los puntos la misma magnitud<sup>375</sup>. Posteriormente se colocaban las armaduras, las cuales no disponían de cercos u otras barras auxiliares para mantener su posición, lo que se resolvió vertiendo el hormigón por capas horizontales y colocando las armaduras sobre estas. Esta ejecución, como hemos comentado en otros puntos de este trabajo, dificulta grandemente posicionar las barras con una mínima precisión, hecho que, si bien no ocasionó problemas de índole resistente, si mermó la durabilidad de la estructura por la falta de recubrimientos al exterior en gran parte de los arcos del templo.

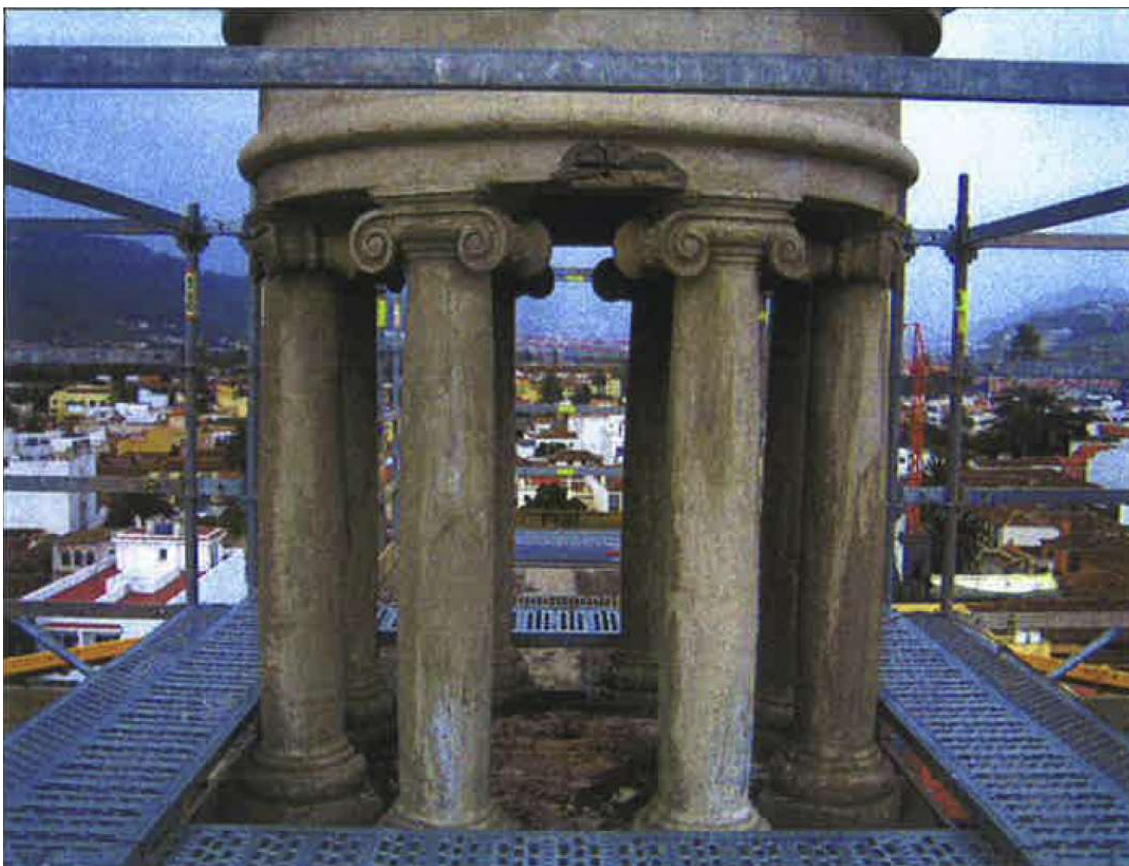
Figura 188, imagen del remate de la cúpula, constituido por un cupulín o templete apoyado sobre 8 columnas de hormigón armado de 30 cm de diámetro. Fotografía del informe nº 19261 del IETcc. Obsérvese la aparente deficiencia existente para la evacuación del agua de lluvia.

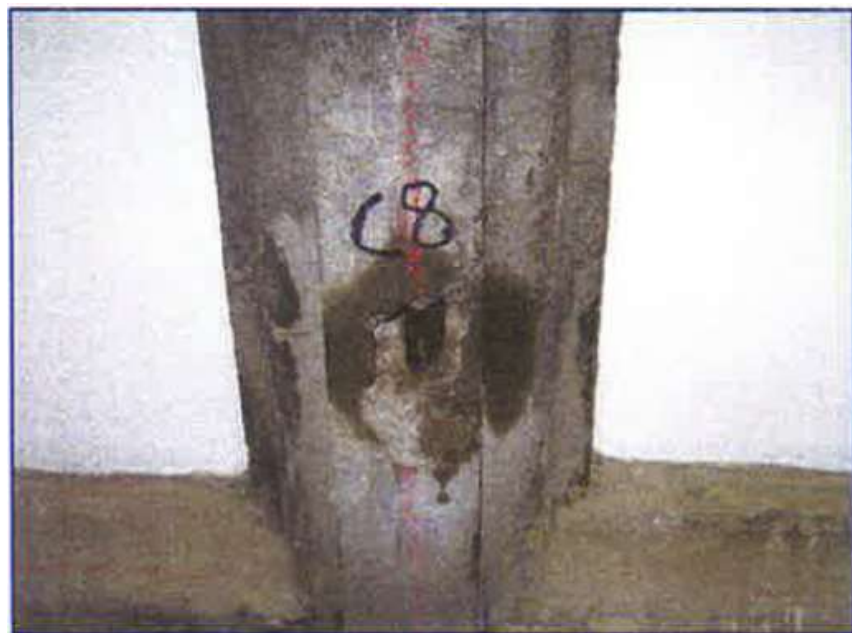
Figura 189, detalle del apoyo del nervio interior de la cúpula sobre el anillo interior situado en la coronación del tambor. Imagen del informe 19261, parte II del IETcc

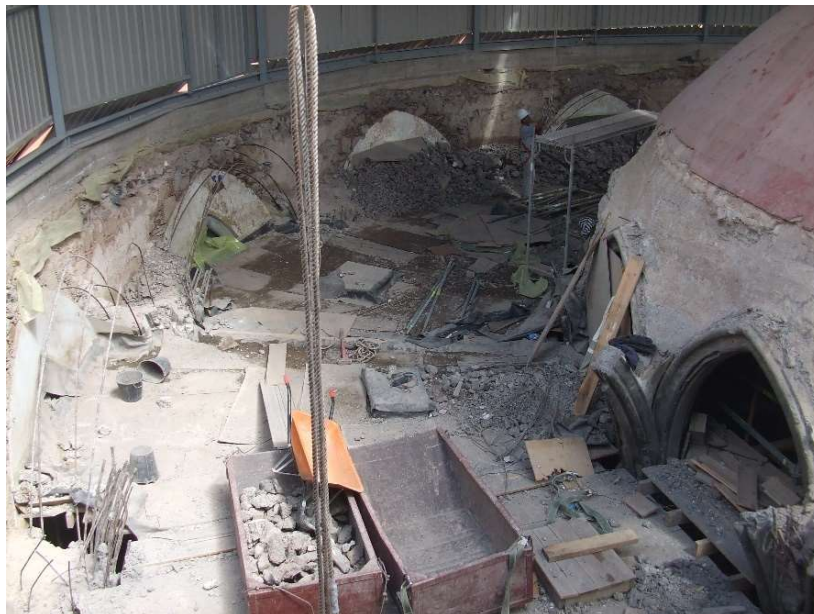
*Figura 193, Demolición de las láminas de la zona de la girola. Fotografías cedidas por la empresa Víctor Rodríguez e hijos, empresa responsable de la demolición y de la ejecución de las nuevas cubiertas.*

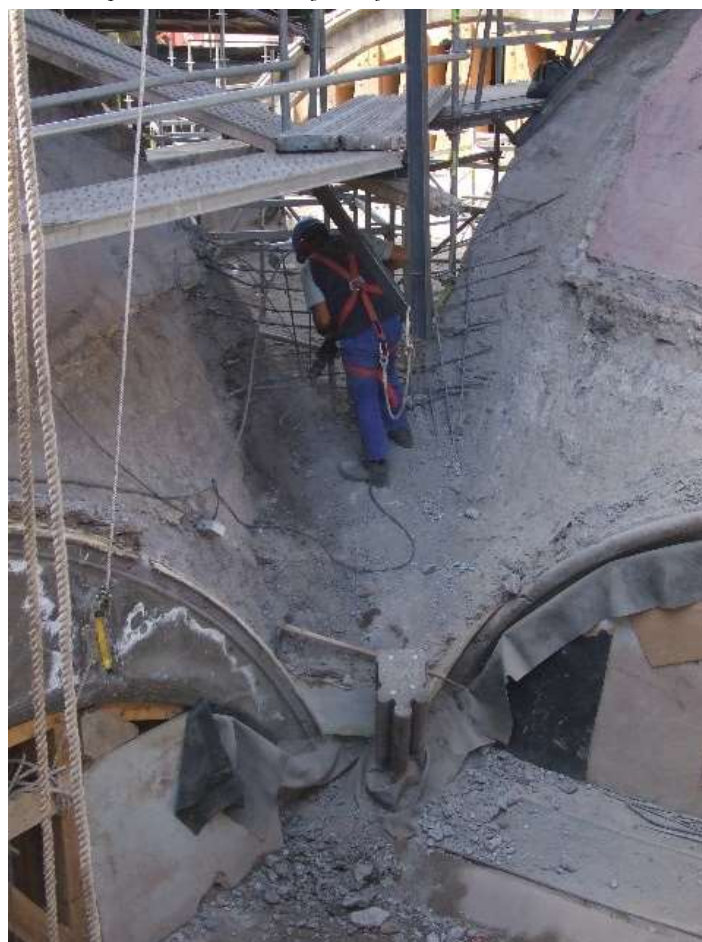
*Figura 194, fotografías de la demolición de las cubiertas cedidas por Víctor Rodríguez e hijos, empresa Constructora. Se puede observar la zona de rellenos que queda entre las bovedas en comparación con la altura del trabajador.*

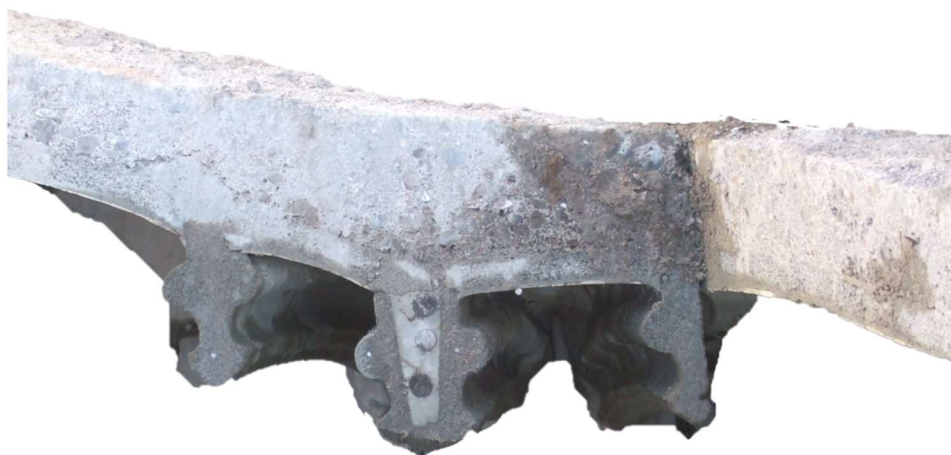
*Figura 196, detalle de la sección de la bóveda y los nervios en la Capilla de Los Remedios. Foto facilitada por la empresa constructora Víctor Rodríguez e Hijos.*

yeso. En la figura 196, imagen de la zona de la girola, se puede apreciar como la sección está constituida por dos capas con distinto material: la inferior es un mortero más gris y la segunda es un hormigón de tono más blanquecino. De igual modo, los nervios tienen una primera capa de un mortero de color gris, que pretende imitar la piedra basáltica. Con respecto al material original de las bóvedas, la muestra “2 MORT”, indica el informe que se trata de un “micro hormigón”<sup>413</sup> con áridos gruesos de 10 mm, en algún caso de 25 mm, presenta una alta porosidad con huecos de gran tamaño debido a una deficiente compactación. Es un mortero preparado a base de cal y con áridos volcánicos. Se encontró impregnado de sales (sulfatos y nitratos) con probable origen en la zona de la cubierta exterior desde donde penetran. La relación conglomerante áridos es 1-6.5, el tamaño más abundante de los áridos es 0.16 y 1 mm. El 3 MORT es más compacto y presenta caliches en su masa.

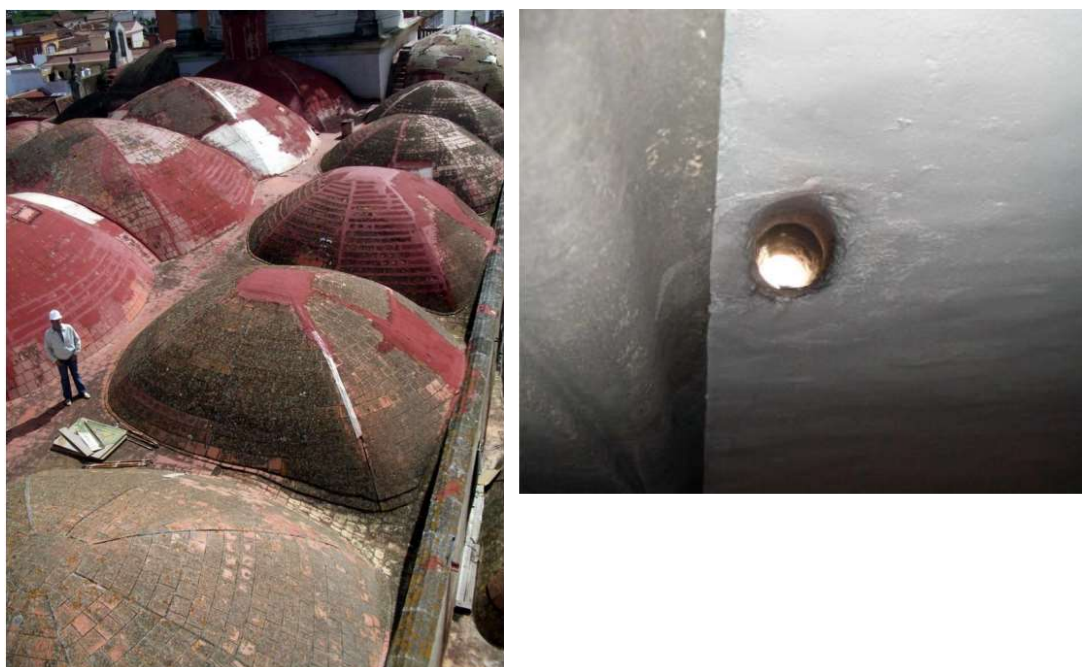
Figura 202, fotografías de la cubierta, antes de la demolición, y de las ventilaciones originales de las bóvedas. Informe de Francisco Jurado, Arquitecto, relativo al Estado Estructural de la Catedral de La Laguna, encargado por el IPHE (2008)

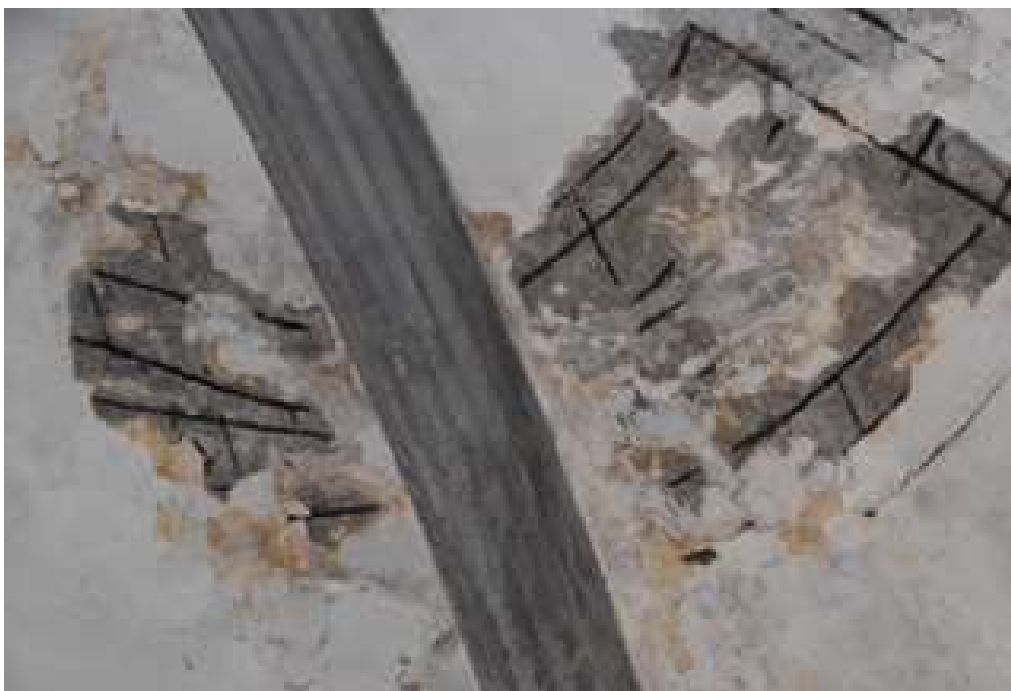
*Figura 204: detalle de los daños en el interior de una de las bóvedas de la Catedral. Fotografía del Archivo del periódico El Día.*

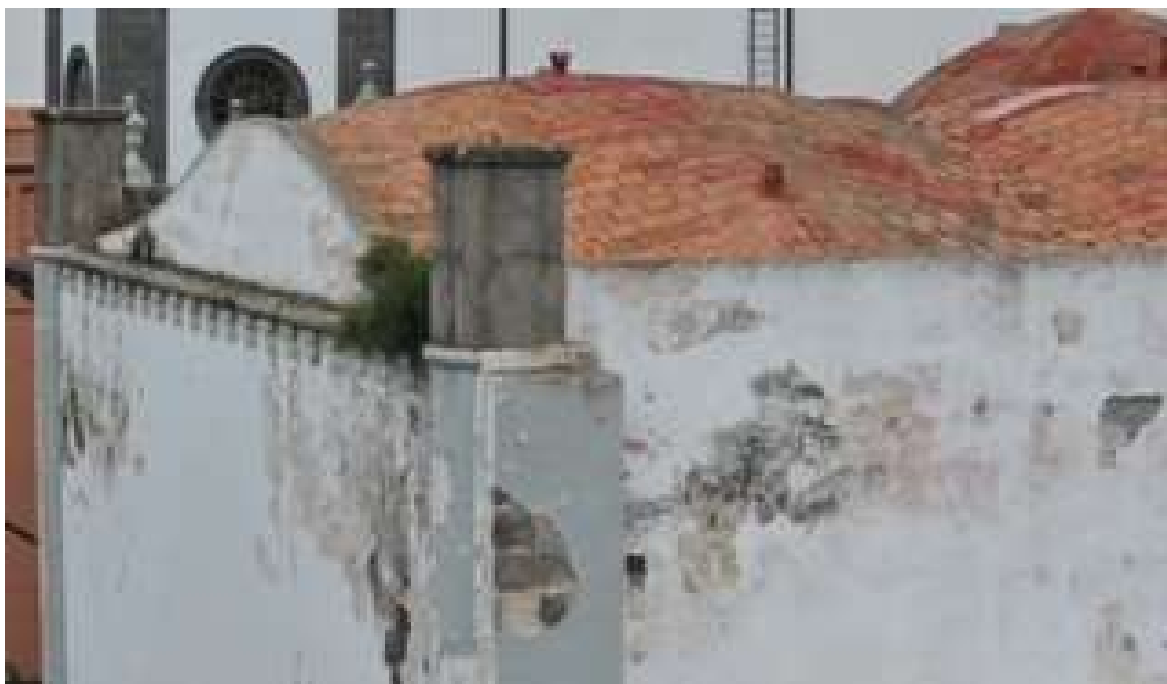
*Figura 205, cubiertas de la Capilla de Sagrario revestidas de baldosines cerámicos y con algunos parches de reparación, humedades importantes en los cerramientos de fachada. Fotografía del archivo del periódico El Día.*

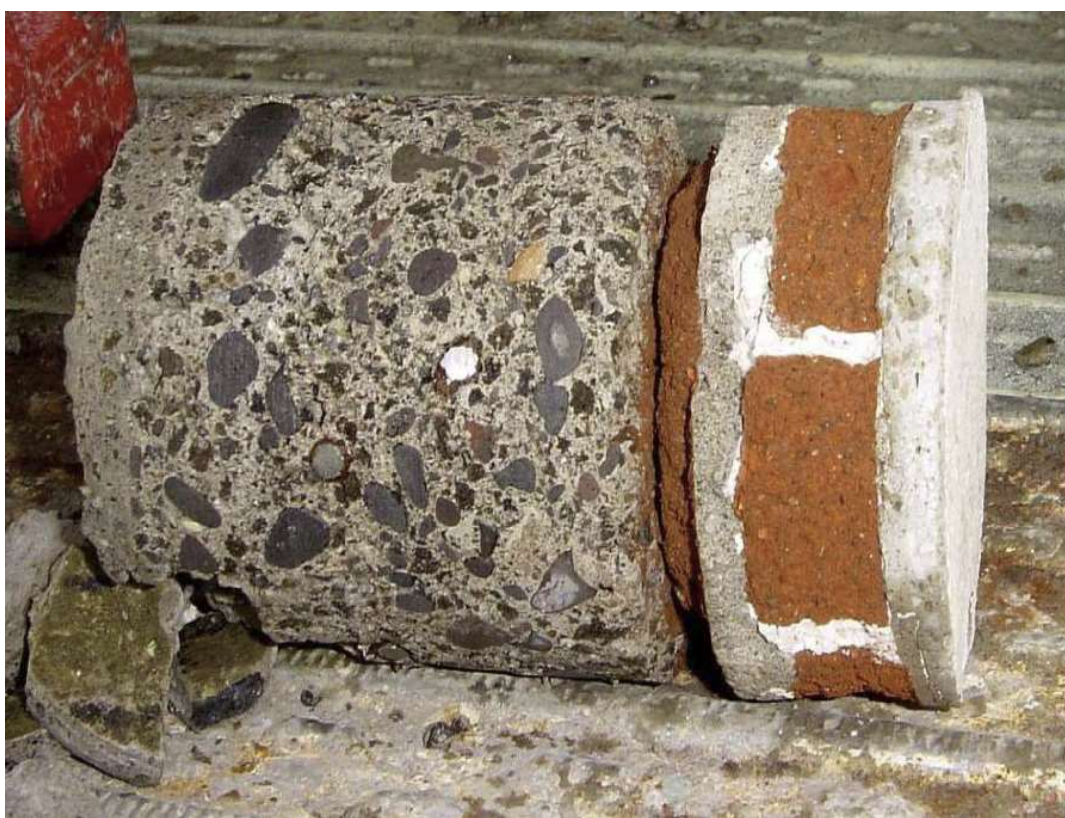
*Figura 206, Fotografía del testigo extraído de la lámina de la cúpula con las dos capas de ladrillo de arcilla en la cara interior, ladrillos que se utilizaron como encofrado perdido. Imagen del informe de Peter Tanner realizado para el Ministerio de Cultura.*

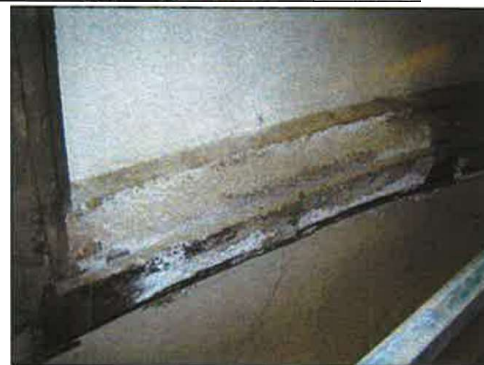
Figura 209, interior de la cúpula mirando hacia la nave principal. Principales daños: humedades y desprendimientos de recubrimientos de hormigón en arcos y cornisas. La todo muestra las eflorescencias en la cornisa interior a la altura del arranque de la cúpula. Imagen del informe nº 19261 del IETcc.

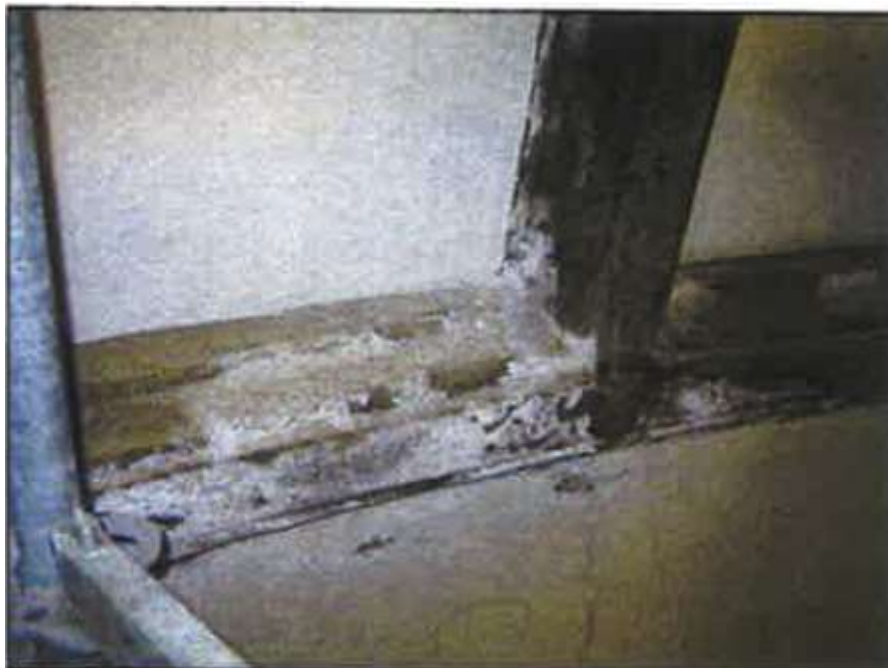
Figura 212: efloras en la cornisa interior de la base de la cúpula. Imagen del informe 19261 de. IETcc.

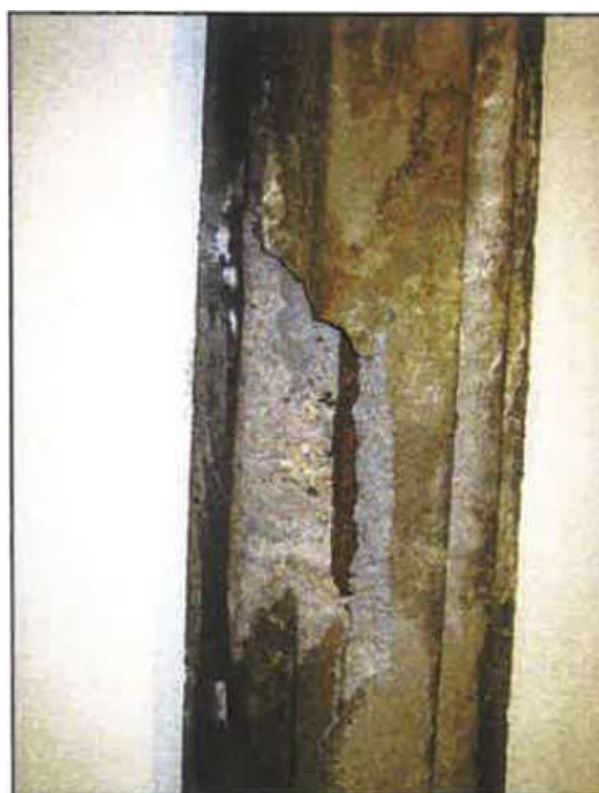
Figura 213, desprendimiento del bormigón de recubrimiento por corrosión de la armadura en nervio interior de la cúpula. Imagen del informe 19261 del IETcc.

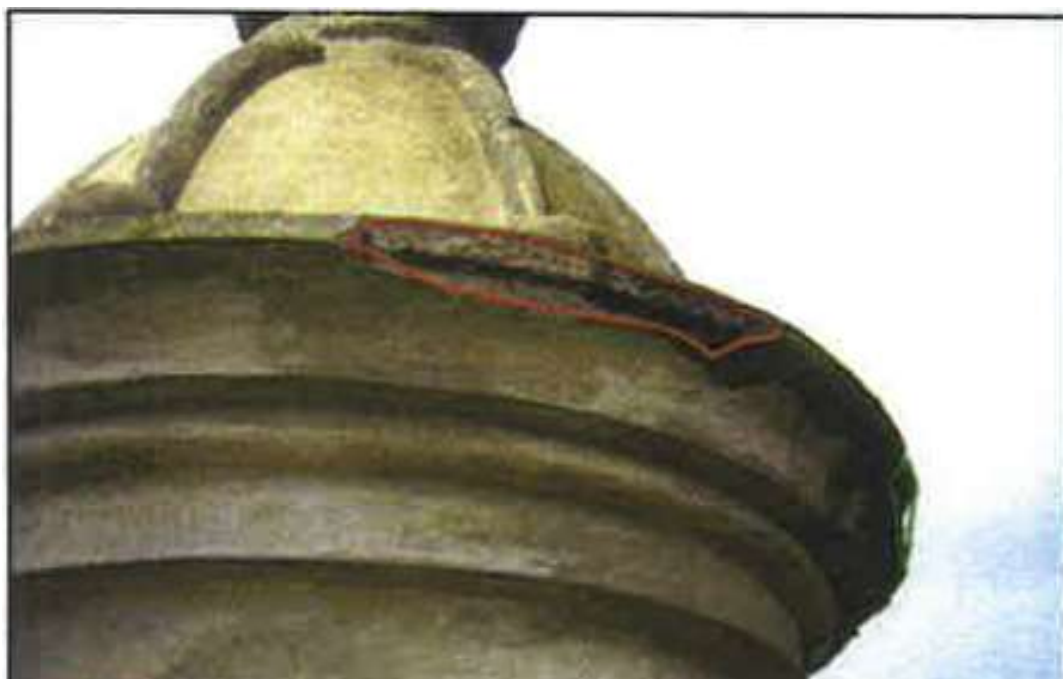
*Figura 215, Rotura y desprendimiento de la corina del templete de remate superior de la cúpula, Imagen del Informe 19261 del IETcc*

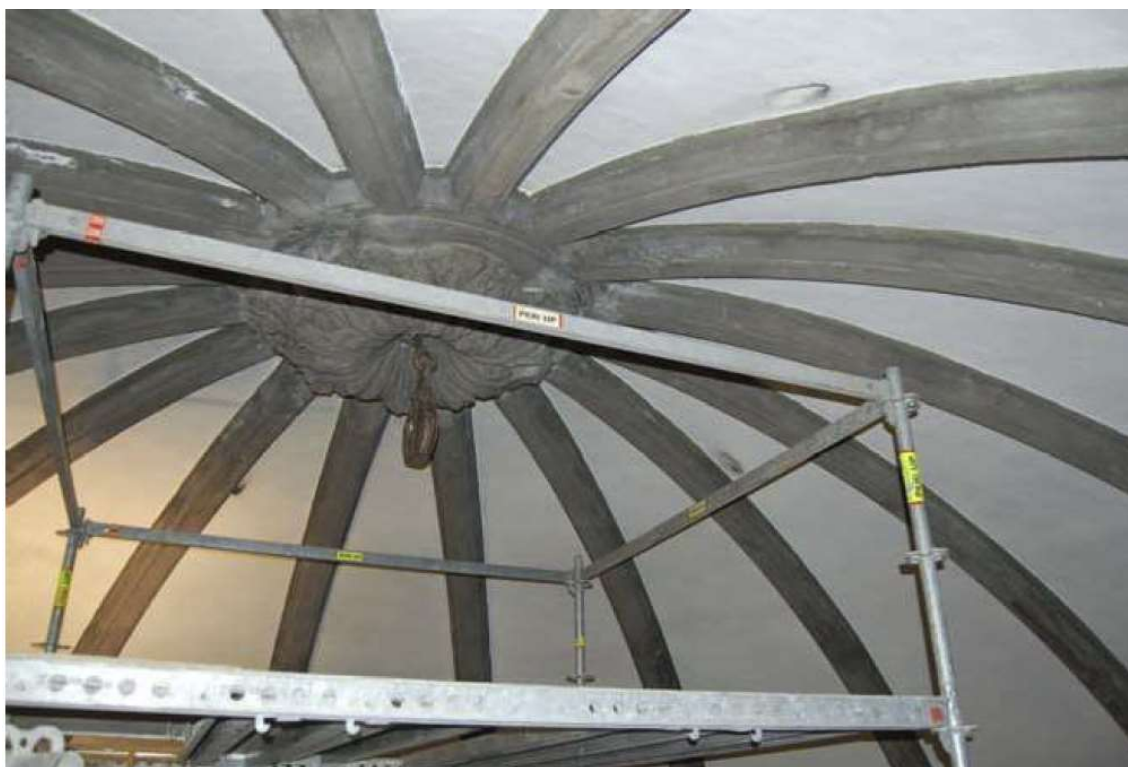
*Figura 216: Vista interior de la clave de la cúpula en el momento de realizar la investigación para el informe 19261-I. Nivel de conservación de los nervios y el florón central.*
