**Islas Atlánticas: Historia, Patrimonio y Marco Jurídico Institucional**

**LA CATEDRAL DE LA LAGUNA, PROCESO  
CONSTRUCTIVO Y ANÁLISIS ESTRUCTURAL DE  
UNA OBRA PIONERA EN EL USO DEL HORMIGÓN  
ARMADO EN ESPAÑA**

**D. Hugo A. Ventura Rodríguez**

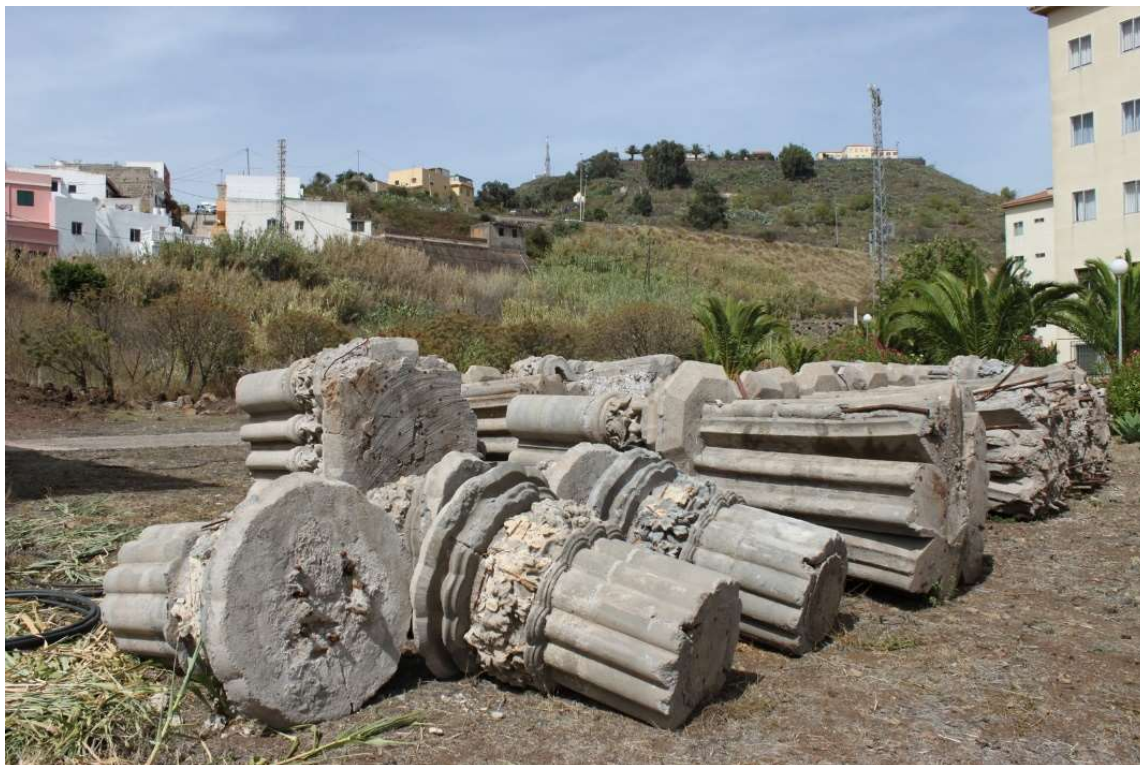
*Figura 218: fotografía de los restos de la demolición depositados en el Seminario Diocesano de Tenerife, al poco tiempo de ser trasladados desde un vertedero próximo. Publicada en la revista “El Verdeño” de la Asociación de vecinos de la Verellada, el 25 de Septiembre de 2010*

En el seminario se depositaron los capiteles de las cuatro columnas del crucero, cinco de los capiteles de la girola, parte de los arcos torales, parte del muro del cimborrio, la cruz de remate de la cúpula y otros elementos ornamentales, figura 218. La localización de estos restos ha permitido realizar una caracterización de sus materiales constitutivos, se ha podido

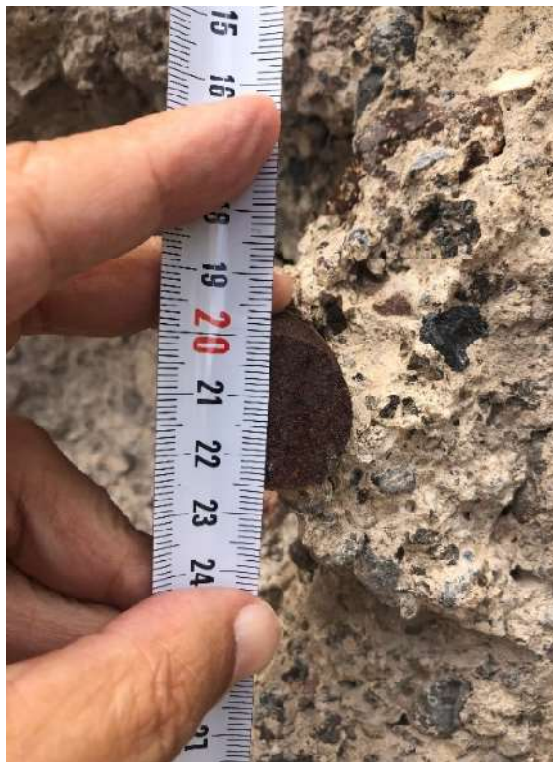
Figura 219: toma de medidas para definir diámetros de las armaduras, foto del autor.

- Dimensiones generales y de cada uno de los elementos.
- Diámetro de las armaduras y recubrimientos.
- Inspección visual de los distintos hormigones y morteros. Juntas de hormigonado.
- Tamaños de los áridos gruesos.
- Sistema de ejecución en base a las superficies encofradas.

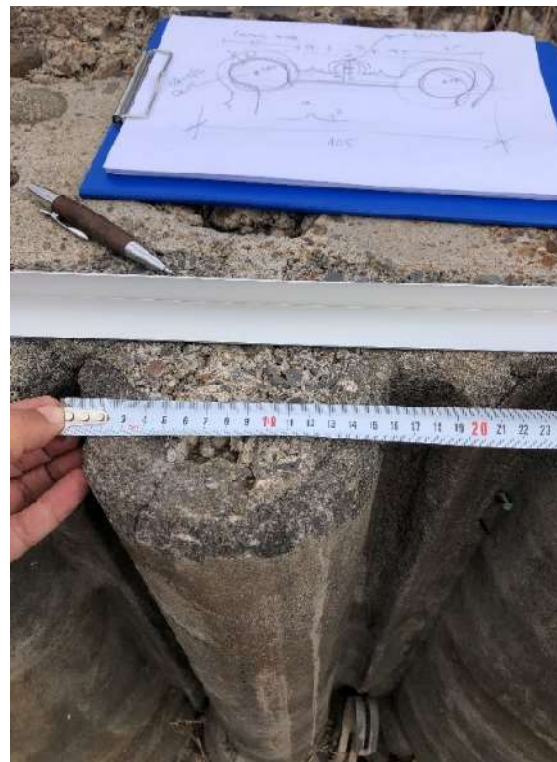
Figura 220: toma de medidas de la geometría de las columnas, foto del autor.

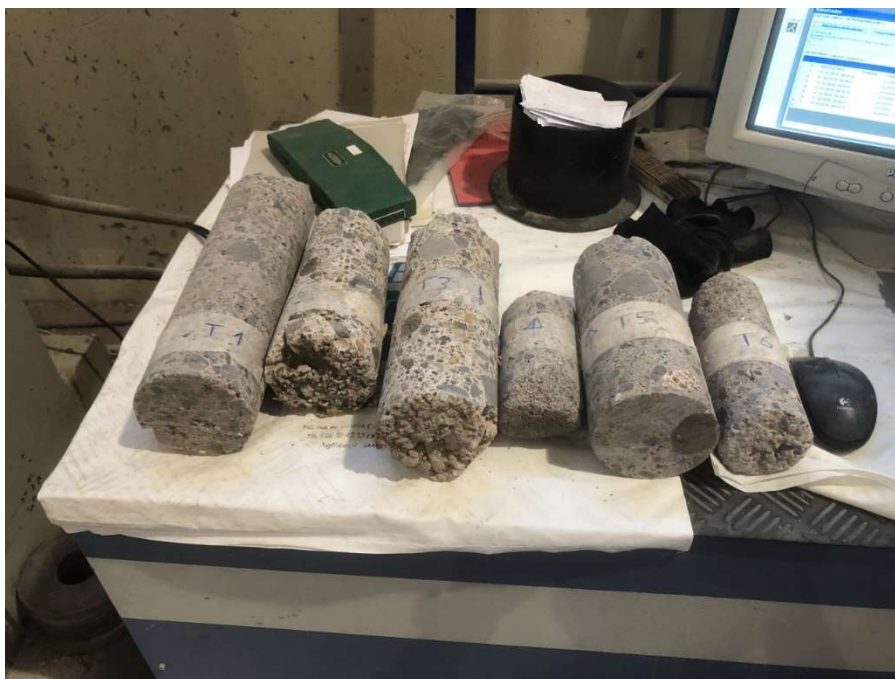
*Figura 221, imagen de los seis testigos extraídos de los restos situados en el Seminario. El testigo T 1 corresponde a un arco, el resto fueron extraídos de las columnas del crucero.*

Testigo n.º	Dimensión en mm.	Elemento de procedencia	Zona de extracción	Orientación con respecto a la dirección de hormigonado
1	95x190	Arco toral	Núcleo central	Perpendicular
2	95x155	Columna Crucero 1	Núcleo central	Perpendicular
3	95x192	Columna crucero 1	Núcleo central	Perpendicular
4	70X181*	Columna Crucero 1	Nervaduras	Perpendicular
5	95x179	Columna crucero 2	Núcleo central	Paralelo
6	70x132 *	Columna crucero 2	Nervadura	Perpendicular

Nota: los testigos 4 y 6 se realizaron con corona de 70 milímetros para adaptarse al ancho de la nervadura.

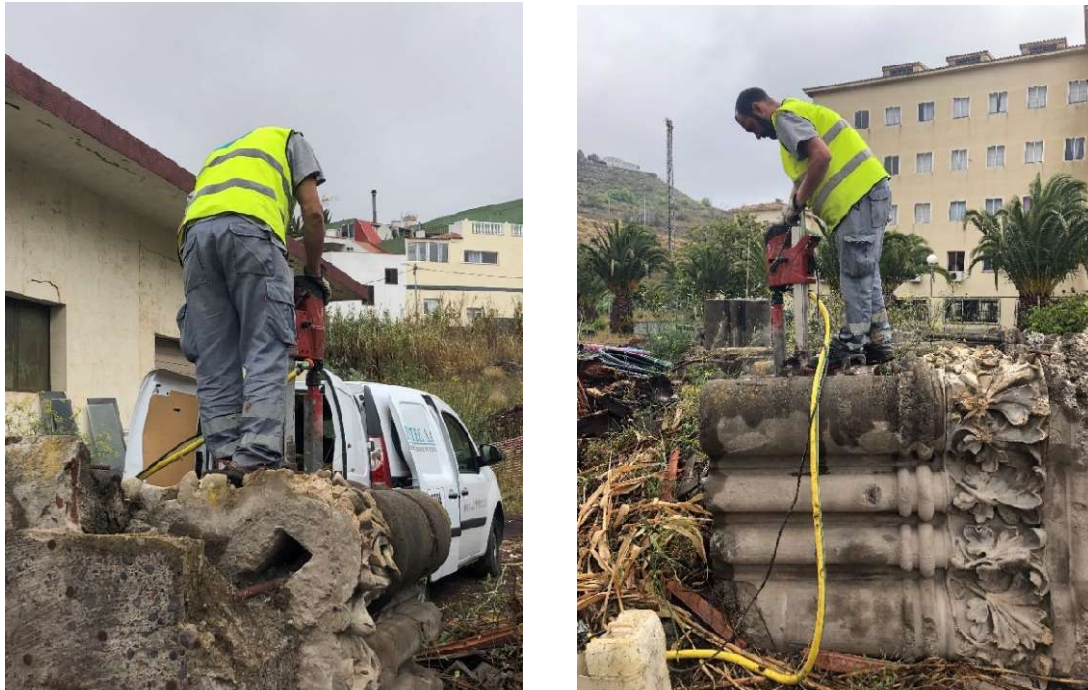
*Figura 222. Operarios del Laboratorio Labetec realizando la extracción de testigos en los restos de los capiteles del seminario Diocesano de Tenerife para posterior ensayo de los mismo. Fotografías del autor*

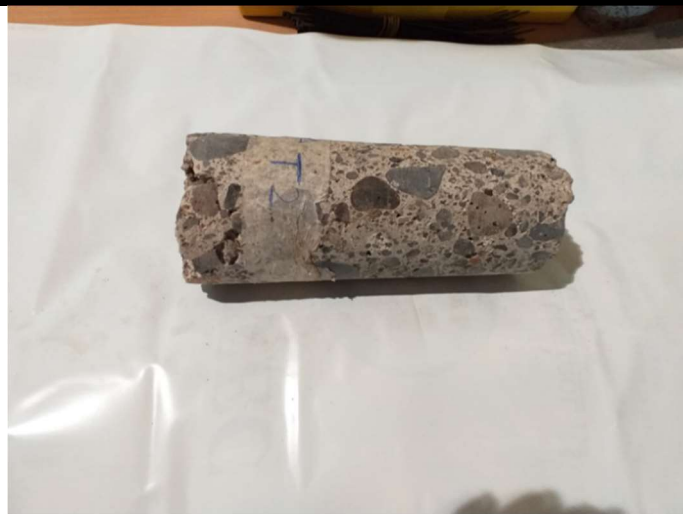
## TESTIGO N.º 2, COLUMNA CRUCERO

Extraído de pilar crucero n.º 1 lado derecho, pertenece al núcleo de hormigón central  
Extracción perpendicular a dirección de hormigonado. (deforme)  
Dimensiones testigo 95X155

Densidad seca 0.17 gr/cm<sup>3</sup>  
Densidad aparente: 1918.21 kg/m<sup>3</sup>

Carbonatación, se trata de una sección con solo 10 años expuesta  
Prof. med: 0 mm  
Prof. máx. 0 mm

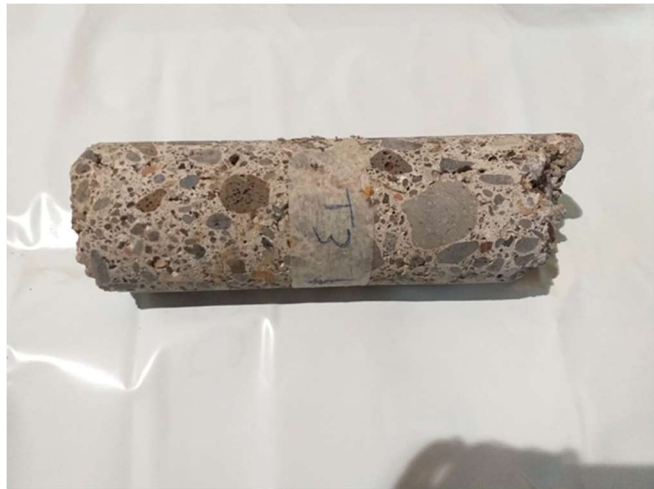
### TESTIGO N.º 3, COLUMNA CRUCERO

Extraído de pilar crucero  
nº1 lado izquierdo  
(perpendicular a dirección  
de hormigonado)  
Dimensiones testigo 95x192

Densidad seca 0.18 gr/cm<sup>3</sup>  
Densidad aparente: 1890.06  
kg/m<sup>3</sup>  
Carbonatación: la cara  
analizada es una cara que  
estaba protegida

P.med: 94.63 mm  
P.max: 94.63 mm

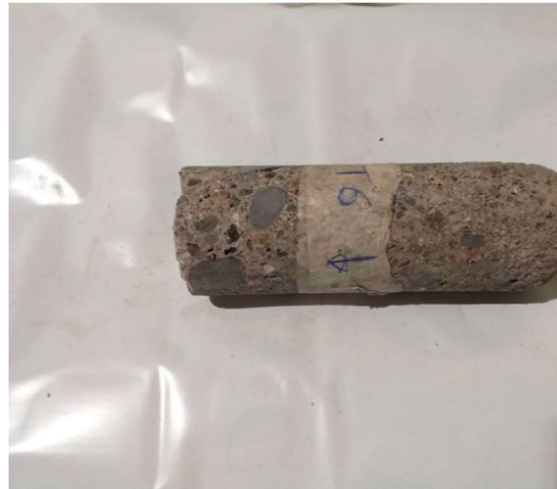
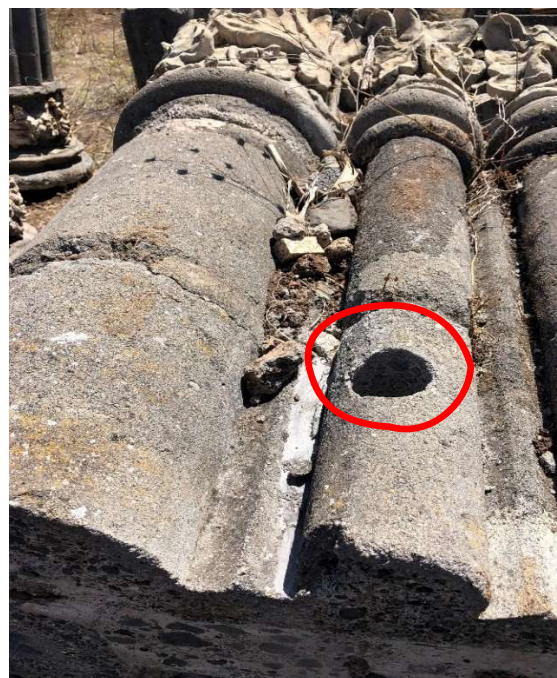
## TESTIGO N. °6, COLUMNA CRUCERO:

Extraído de revestimiento de pilar crucero n°2 (nervadura)

Cloruros=0.11%

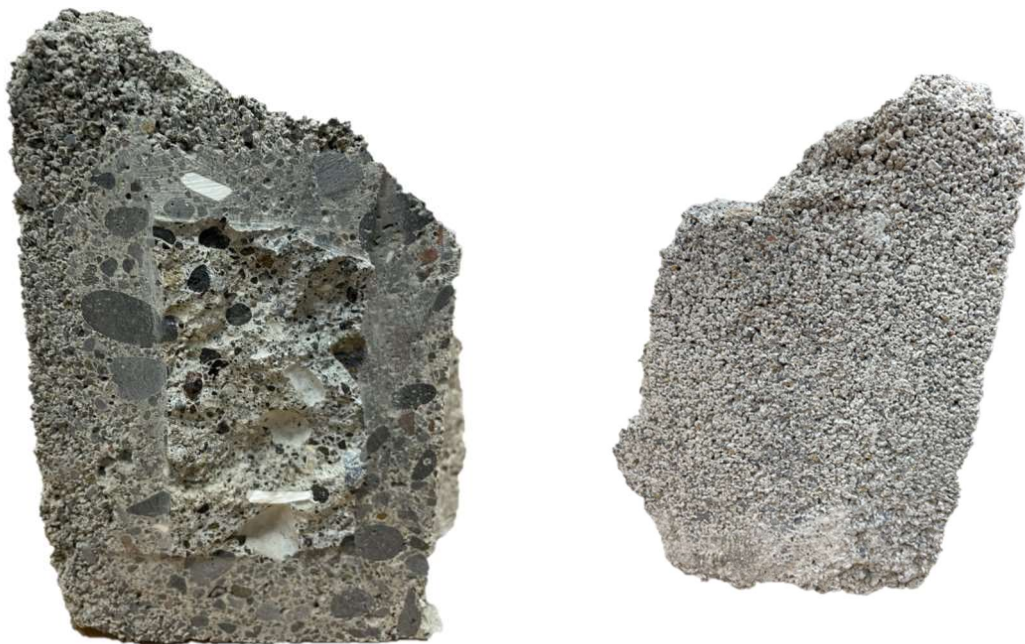
En la Figura 231 dos vistas de la muestra utilizada para realizar una difracción de RX. A la izquierda sección transversal de la muestra tras realizar un corte con una sierra radial. Se aprecia la mayor porosidad de la capa exterior (zona izquierda) con el mortero con el que se pretendía imitar el aspecto de la piedra natural. En la foto derecha es aspecto exterior de este mortero.

*Figura 231, muestra del hormigón del molde o encofrado perdido para ensayo de difracción, sección transversal a la izquierda y cara exterior a la derecha. Fotografía del autor.*

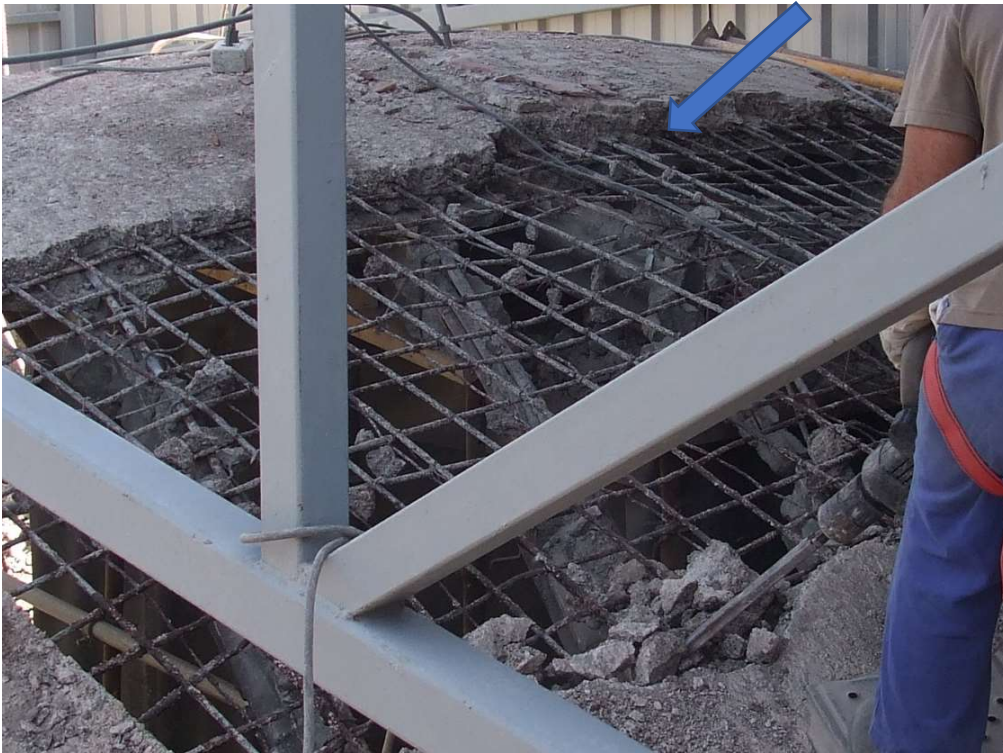
En la fotografía de la figura 234, realizada durante el proceso de demolición se aprecia el empalme de las armaduras utilizando el sistema de yuxtaposición, empalme por solapo en términos actuales, de las armaduras colocadas según los meridianos. En la siguiente fotografía, figura 235, se aprecia la continuidad de las armaduras en los arcos de la zona de la girola, hecho que puede indicar la intención de Vallabriga de minimizar los solapes de armaduras cuando fuera posible. Desconocemos las longitudes de las barras que se suministraban a Canarias.

*Figura 234: proceso de demolición manual de las bóvedas de crucería. Detalle de los solapes armaduras. Fotografía cedida por Víctor Rodríguez e Hijos, responsables de la obra de demolición de las cubiertas, años 2009-10.*

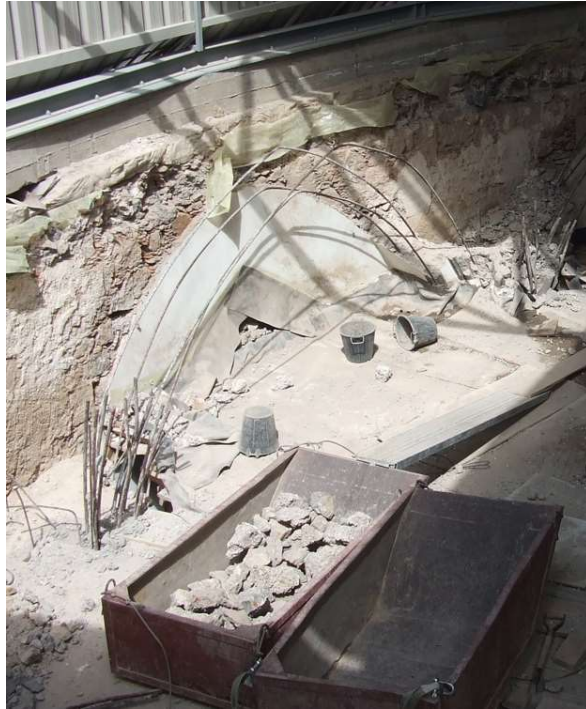
*Figura 235: detalle de la armadura de los arcos en la zona de la girola durante la fase de demolición. Fotografía cedida por Víctor Rodríguez e hijos, responsables de la obra de demolición de las cubiertas.*

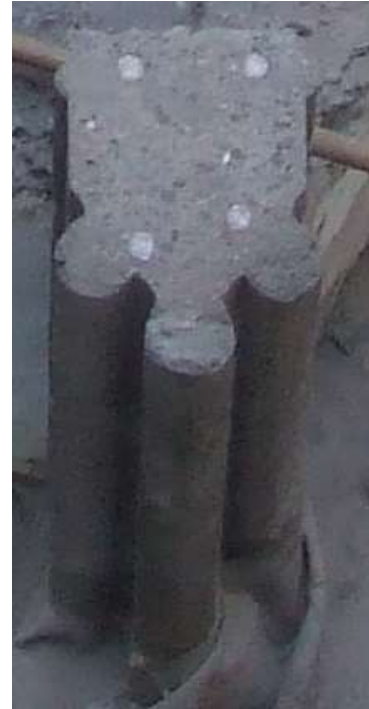
*Figura 236, detalle de arco en la zona de la girola*

Un aspecto importante es la falta de atención que se tuvo durante la ejecución de la obra con relación a la posición de las armaduras. En la imagen de la figura 236, se puede observar la posición de las dos armaduras inferiores del arco a distintas alturas, debido que se colocaban sueltas sobre las tongadas de hormigón vertido, sin armado transversal, separadores u otro elemento que le diera una mayor precisión en la colocación. Este hecho tuvo gran repercusión en cuanto falta de recubrimientos en muchas zonas de la estructura, y desde luego, repercute en la capacidad mecánica de la pieza en las zonas de momento flectores importantes por la pérdida de brazo mecánico.

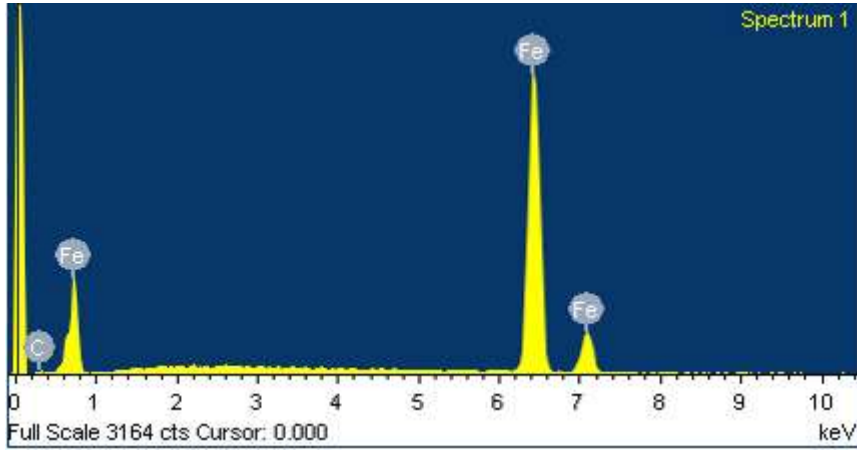
Figura 237, Espectro de la muestra 1, barra lisa de acero ordinario, relación entre el contenido de hierro y carbono.

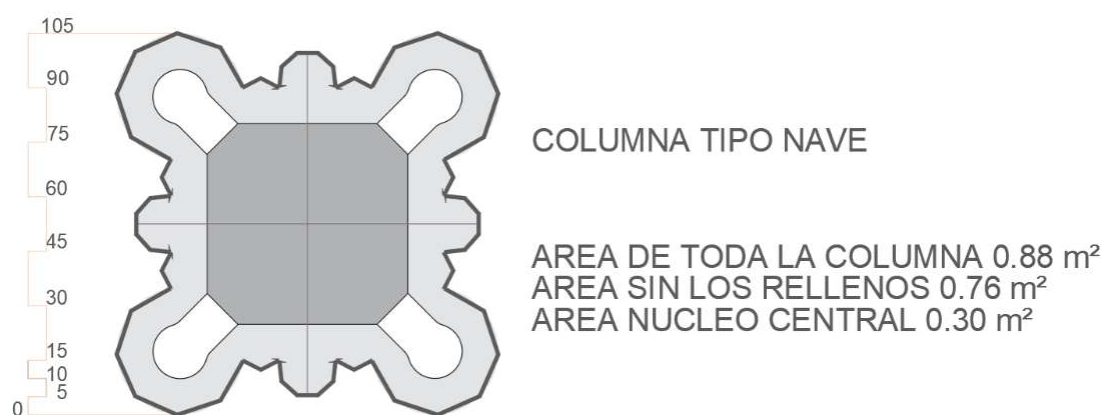
Figura 245. Áreas de hormigón de la columna tipo en la nave del templo. Dibujo del autor.

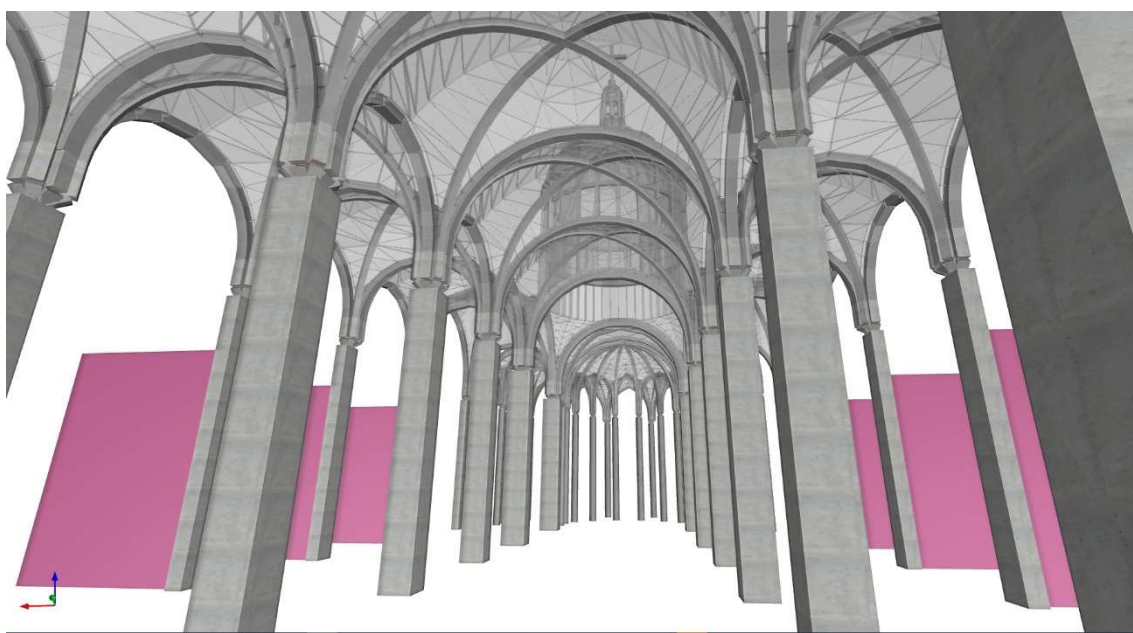
La estructura se modeliza en el programa CYPE 3d®<sup>516</sup> que realiza un análisis tridimensional de las estructuras, cuyo modelo se organiza en barras lineales y laminas. El programa permite trabajar con cualquier material ya sea los habituales hormigón, acero, aluminio o madera o cualquier otro bastando para ello introducir sus características mecánicas, fundamentalmente peso específico, módulo de elasticidad, módulo de Poisson y coeficiente de dilatación. Los arcos y las columnas se modelizaron como elementos lineales, las láminas y los muros como laminas. Los arcos, se simplificaron como líneas poligonales, toda vez que el programa no admite barras curvas, con tramos de longitud de entre 50 y 70 cm. De igual modo, las láminas de las bóvedas y de la cúpula se modelaron a partir de piezas planas triangulares que se iban “acomodando” a la superficie esférica. Con relación a los muros de mampostería solo se modelizaron las particiones de las capillas laterales y el muro de cierre lateral, a los efectos de “simular” el arrostramiento lateral que los mismos aportan a la estructura.

Figura 247, imagen del modelo de Cype 3D, vista interior de la nave central, trabajo desarrollado por el autor.

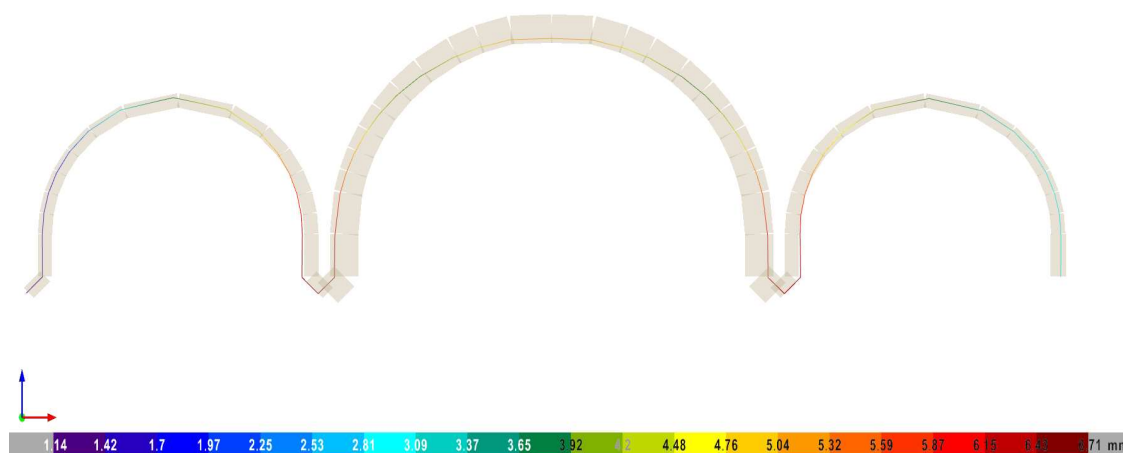
Figura 299 desplazamientos horizontales de las cabezas de los pilares en alineación del arco este. Programa Cype 3d

En los gráficos anteriores, figura 298 y figura 299, se refleja la deformada del arco total este cuando está sometido solo a cargas verticales con valores de deformación totales<sup>555</sup>. Para estas cargas, la clave del arco desciende 4.75 mm y los apoyos sobre las columnas se “abren” 4.5 mm. debido al movimiento de desplazamiento de los arranques de los arcos por descompensación de luces que tiene su correlación con los desplazamientos de las cabezas de los pilares. En este sentido la crítica que Laureano Arroyo le hizo a Vallabriga en relación con el empuje de los arcos de las naves laterales en su dictamen desfavorable al proyecto se ha podido evaluar que si bien es cierto que se produce, es más acusada en las cabezas de los pilares centrales de las naves, y que, al contrario de lo que planteaba Arroyo, la “ayuda” de los muros de las capillas procuró una mayor estabilización al conjunto.

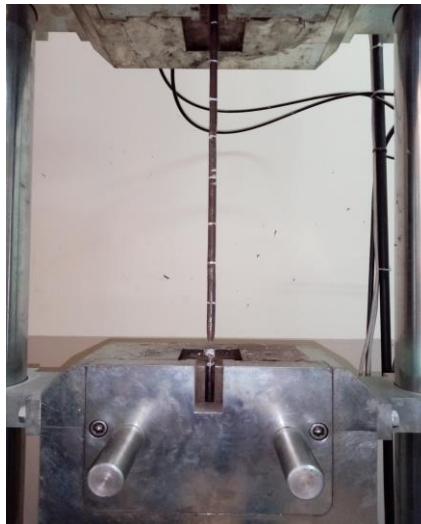
<b>Carga Máxima (Fm) (kN):</b>	<u>30,56</u>
<b>Carga total en el Límite elástico (Fe) (kN):</b>	<u>20,80</u>
<b>Resistencia a la Tracción (Rm) (MPa):</b>	<u>413,50</u>
<b>Límite elástico (Re) (MPa):</b>	<u>281,40</u>
<b>Alargamiento en rotura (A<sub>5</sub>) (%Lo):</b>	<u>20,0%</u>
<b>Relación: resistencia / limite elástico:</b>	<u>1,47</u>
<b>Relación: masa / longitud (kg/m):</b>	<u>0,579</u>

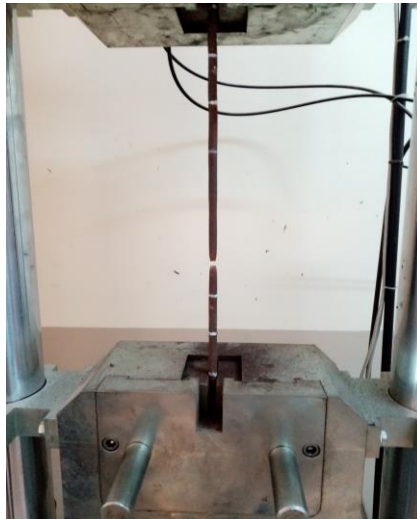
<b>Carga Máxima (Fm) (kN):</b>	<u>30,25</u>
<b>Carga total en el Límite elástico (Fe) (kN):</b>	<u>20,15</u>
<b>Resistencia a la Tracción (Rm) (MPa):</b>	<u>401,00</u>
<b>Límite elástico (Re) (MPa):</b>	<u>267,10</u>
<b>Alargamiento en rotura (A<sub>5</sub>) (%Lo):</b>	<u>24,0%</u>
<b>Relación: resistencia / limite elástico:</b>	<u>1,50</u>
<b>Relación: masa / longitud (kg/m):</b>	<u>0,577</u>

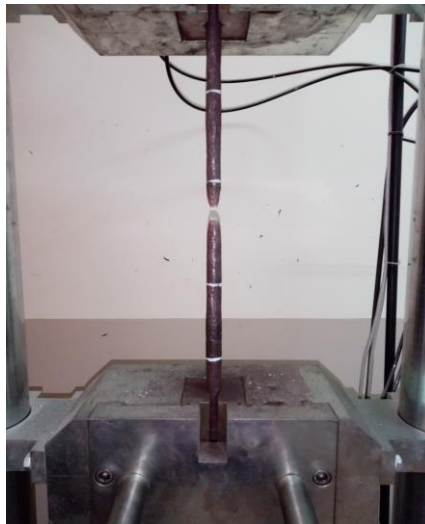
<b>Carga Máxima (Fm) (kN):</b>	<u>101,20</u>
<b>Carga total en el Límite elástico (Fe) (kN):</b>	<u>75,30</u>
<b>Resistencia a la Tracción (Rm) (MPa):</b>	<u>443,86</u>
<b>Límite elástico (Re) (MPa):</b>	<u>330,26</u>
<b>Alargamiento en rotura (A<sub>5</sub>) (%Lo):</b>	<u>20,0%</u>
<b>Relación: resistencia / limite elástico:</b>	<u>1,34</u>
<b>Relación: masa / longitud (kg/m):</b>	<u>1,780</u>

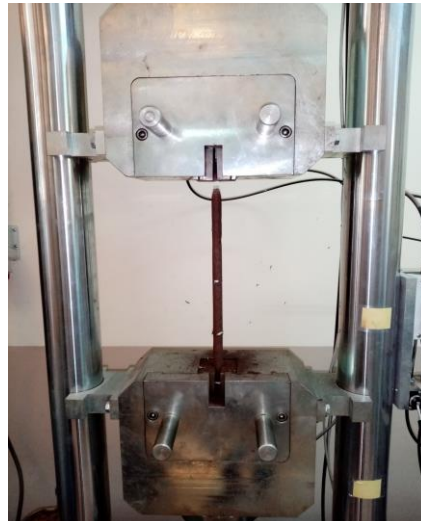
<b>Carga Máxima (Fm) (kN):</b>	<u>95,76</u>
<b>Carga total en el Límite elástico (Fe) (kN):</b>	<u>70,45</u>
<b>Resistencia a la Tracción (Rm) (MPa):</b>	<u>354,00</u>
<b>Límite elástico (Re) (MPa):</b>	<u>260,50</u>
<b>Alargamiento en rotura (A<sub>5</sub>) (%Lo):</b>	<u>22,5%</u>
<b>Relación: resistencia / limite elástico:</b>	<u>1,36</u>
<b>Relación: masa / longitud (kg/m):</b>	<u>1,773</u>

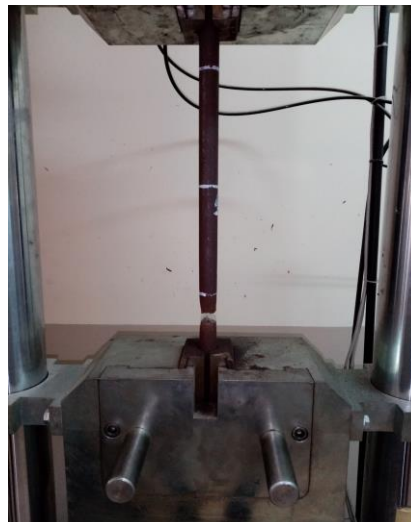
<b>Carga Máxima (Fm) (kN):</b>	<u>170,19</u>
<b>Carga total en el Límite elástico (Fe) (kN):</b>	<u>120,23</u>
<b>Resistencia a la Tracción (Rm) (MPa):</b>	<u>353,23</u>
<b>Límite elástico (Re) (MPa):</b>	<u>249,54</u>
<b>Alargamiento en rotura (A<sub>5</sub>) (%Lo):</b>	<u>22,4%</u>
<b>Relación: resistencia / limite elástico:</b>	<u>1,42</u>
<b>Relación: masa / longitud (kg/m):</b>	<u>3,757</u>

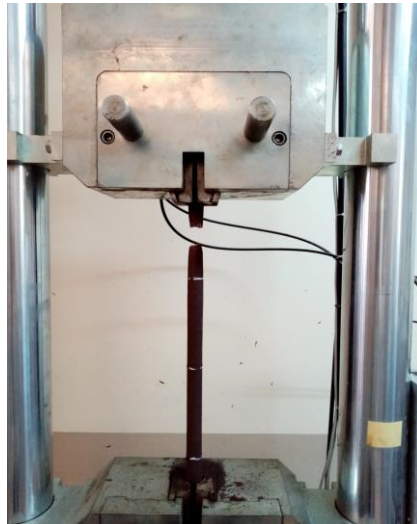
<b>Carga Máxima (Fm) (kN):</b>	173,25
<b>Carga total en el Límite elástico (Fe) (kN):</b>	120,52
<b>Resistencia a la Tracción (Rm) (MPa):</b>	360,90
<b>Límite elástico (Re) (MPa):</b>	251,10
<b>Alargamiento en rotura (A<sub>5</sub>) (%Lo):</b>	21,2%
<b>Relación: resistencia / limite elástico:</b>	1,44
<b>Relación: masa / longitud (kg/m):</b>	3,782
