Nivel 3_ Balneario en la Bahía del confital.

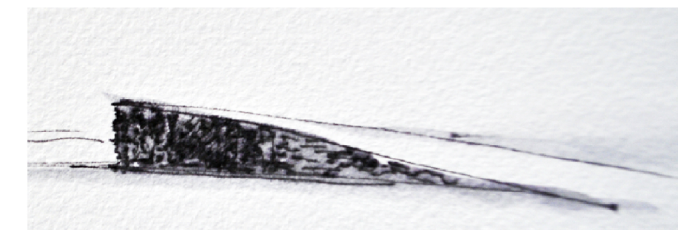
Propuesta - Balneario

Conservando la geometría originaria de las naves de salazón se toma un ángulo formado por sus muros que se completa con material extraído en la construcción de la pieza superior. La forma resultante se parece a una cuña que busca mimetizarse con el paisaje y oculta su silueta para no interferir en su percepción desde el mar o desde las coloradas. Una de las líneas se extiende formando un asiento alargado que nos invita a la observación de los fenómenos que la orografía del lugar y el mar crean.

Restaurando una arquitectura totalmente degradada que sólo conserva sus trazas originales creamos un balneario que funciona también punto de encuentro. Una pieza funcional que por su entorno reclama detenerse y deleitarse.

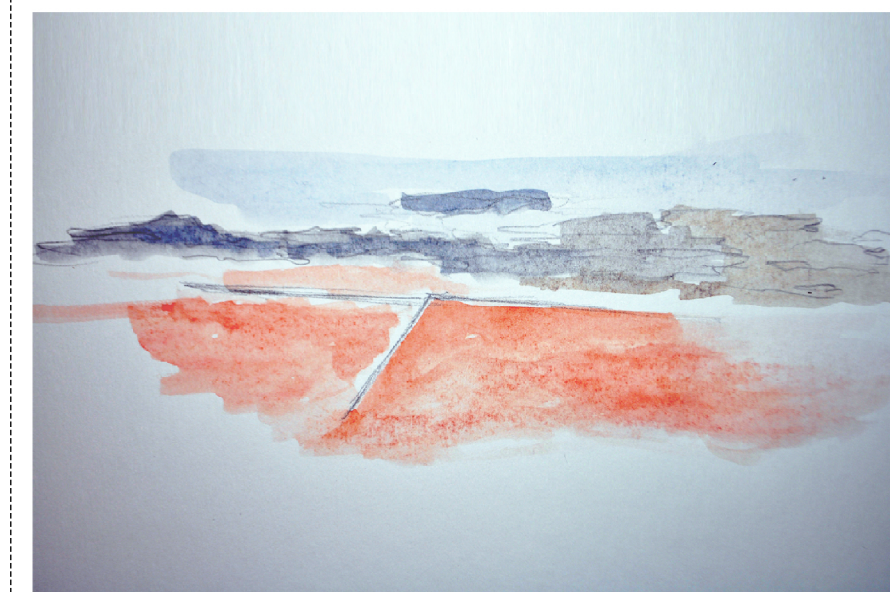
Vista desde las Coloradas

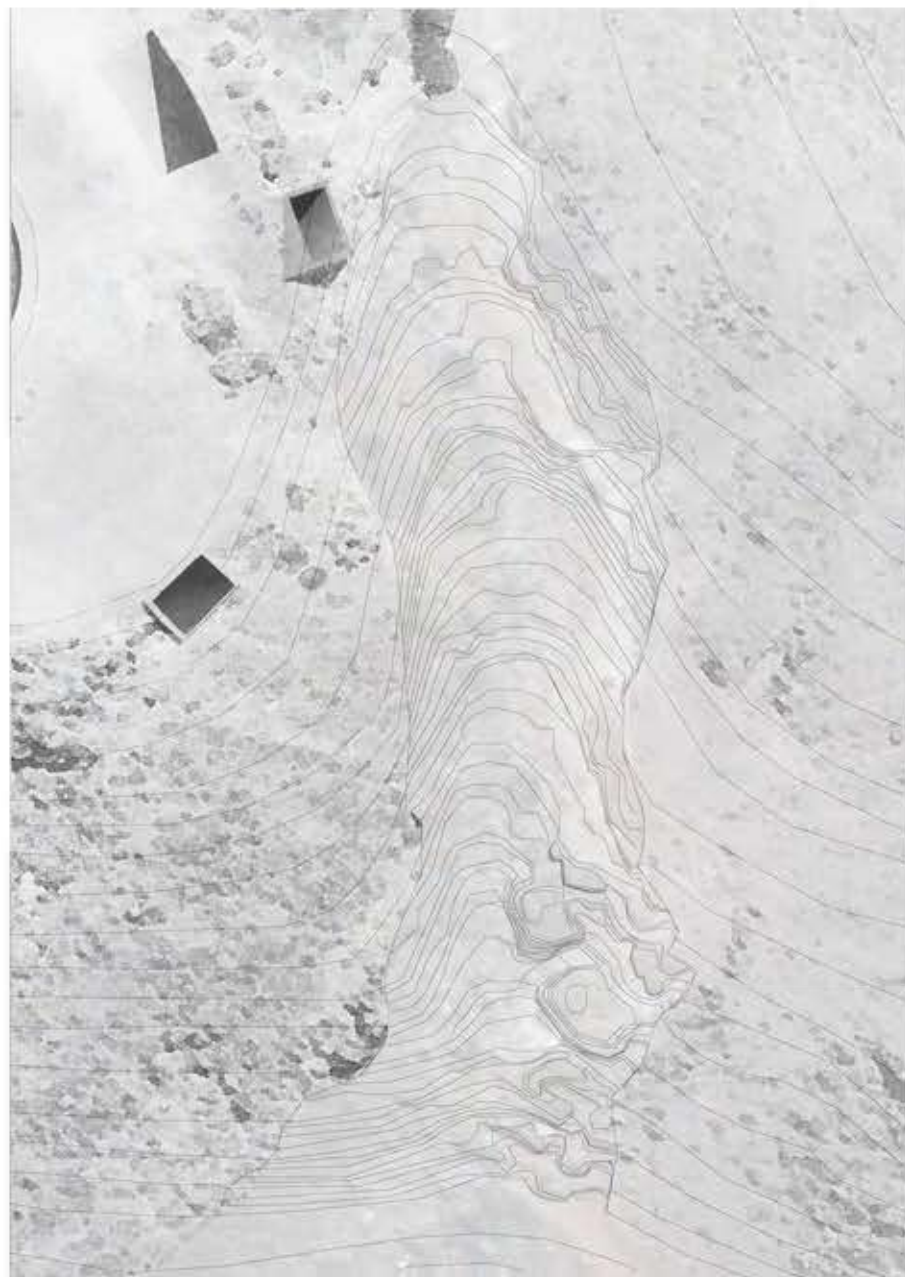
Estado inicial de la escorrentía

La línea de escorrentía ha ido generando una huella en el faldón de la ladera. Los vecinos de las coloradas, han adoptado esa hendidura como propia y con su devenir han contribuido a erosionar, creando un sendero que va buscando los bordes. Si se presta un poco de atención se aprecia con claridad cual es el trazo más repetido en ese recorrido de bajada.

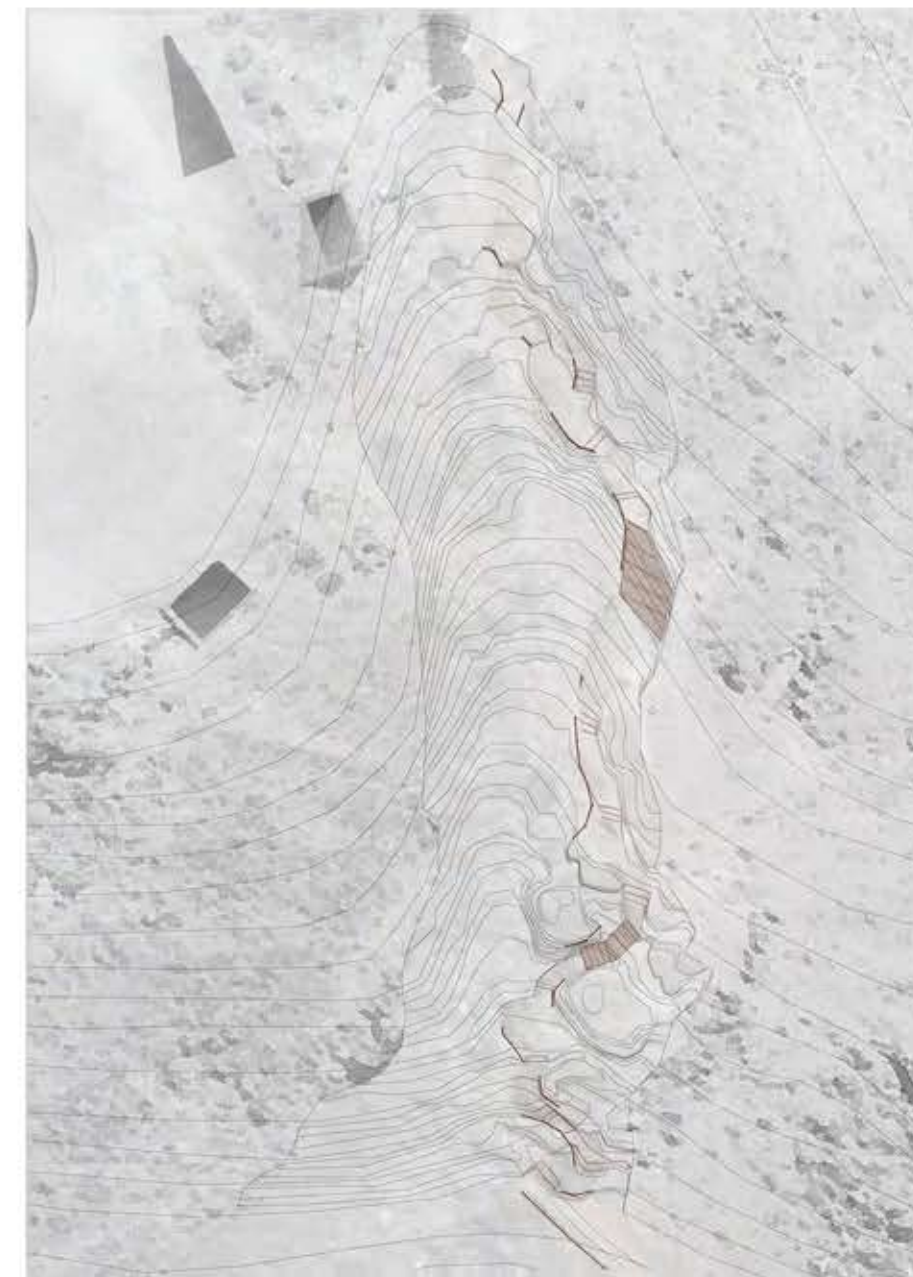
Diseño de piezas de apoyo que acondicionan el acceso.

Una barandilla de acero cortén.
Una pasarela/escalera de madera donde la pendiente es más desfavorable.
Un peldaño generado bien tallando bien conteniendo pequeñas porciones de terreno a través de cajas de acero cortén
