Departamento de Construcción Arquitectónica

COMPORTAMIENTO DE LA MADERA EN EXTERIORES DE VENECIA, DAKHLA Y LAS PALMAS DE GRAN CANARIA. CARACTERIZACIÓN DEL ENVEJECIMIENTO NATURAL Y CIRCUNSTANCIAS QUE LO ALTERAN O DISTORSIONAN.

Tesis Doctoral presentada por D^a Ruth Cebrián Jorge

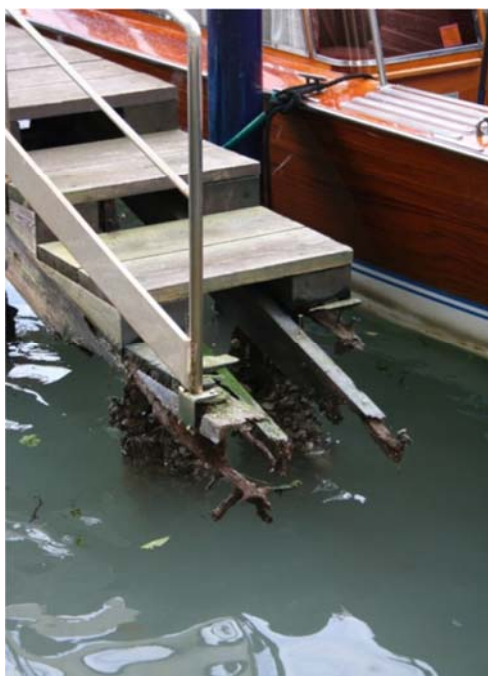
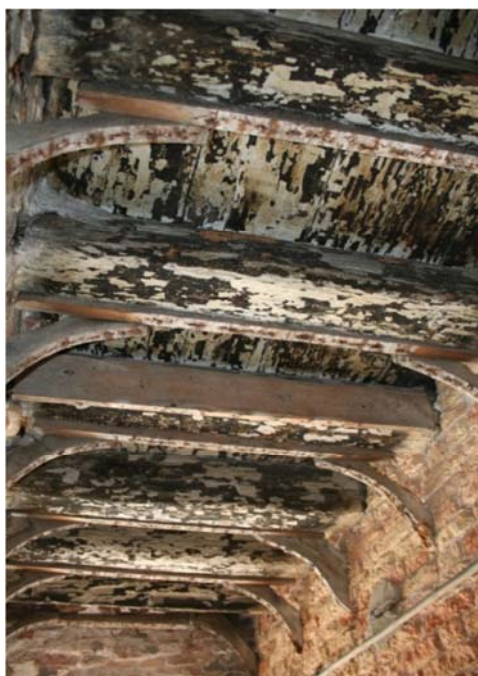
5

⁵ En las imágenes se puede apreciar el daño generado por el ambiente salino de Venecia a la madera. En la imagen de la izquierda se trata de una escalera de acceso a embarcaciones, que ha quedado suspendida al perderse el material de su soporte.

En la imagen de la derecha encontramos de nuevo un *sotoportego*. Se pueden observar los daños ocasionados por este tipo de ambiente a estas bellas estructuras leñosas. Al margen, es una imagen de gran belleza al apreciarse los cardagones o cuadernas que actúan como tirantes dobles (artesonado doble), acortando la luz de flexión.

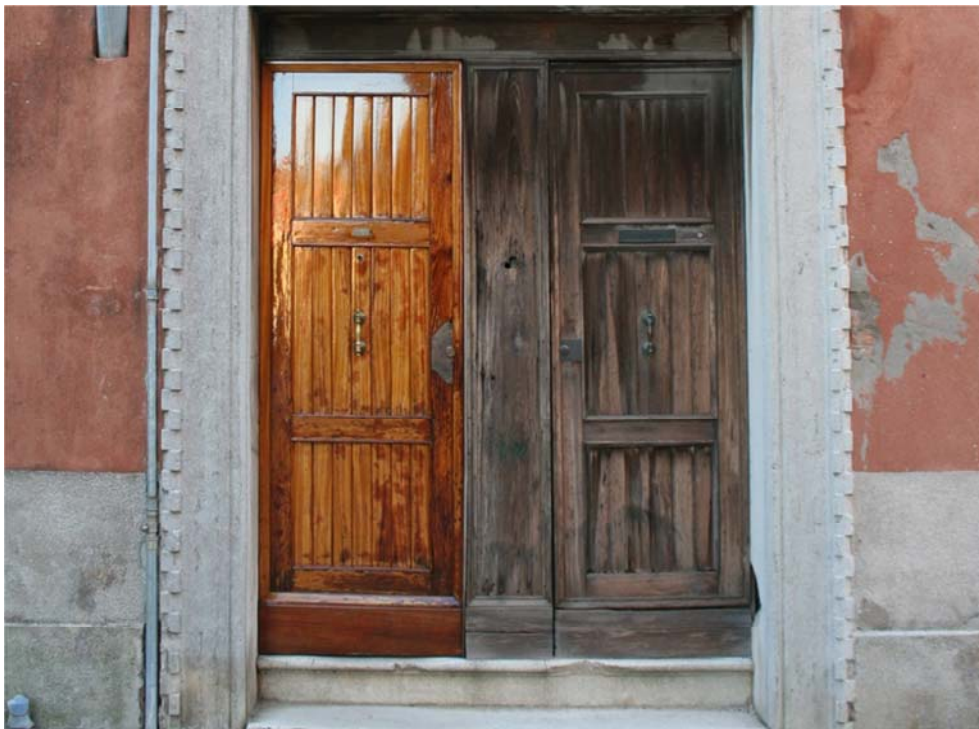
6

⁶ Imagen de la portada de este trabajo, conjunto de puertas situado en Castello, Venecia. Fotografía tomada en septiembre de 2010.

Como se ha nombrado y sobre todo, como veremos a lo largo de la exposición del presente trabajo, pese a tratarse de un elemento construido todo de manera contemporánea para todas sus partes, es muy notable la diferencia entre el estado de ambas puertas.

Estas diferencias derivan principalmente de la disparidad en el uso y el cuidado que han dado a las puertas los usuarios de las viviendas.

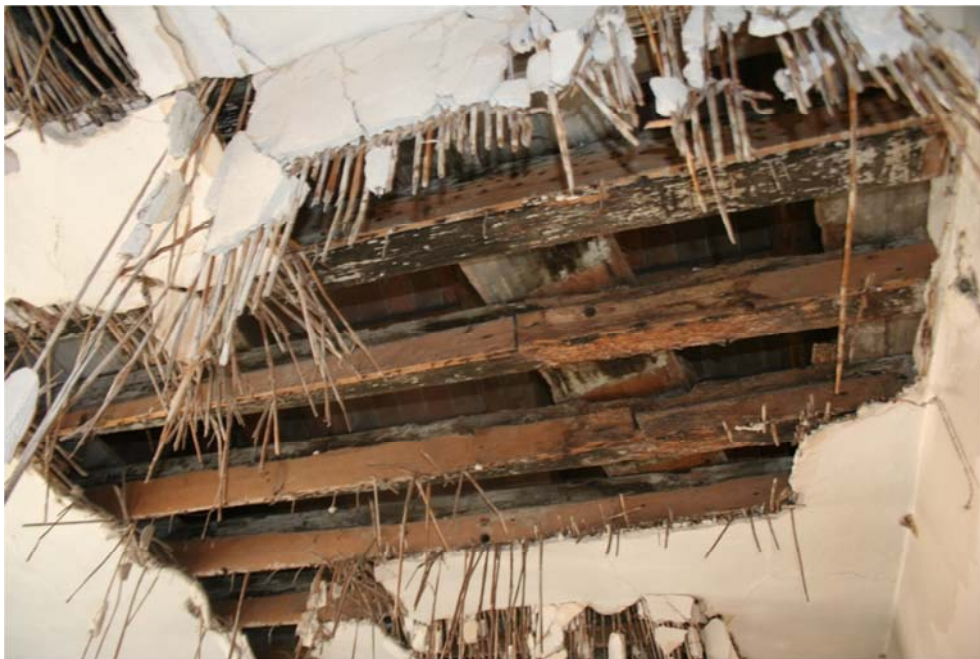
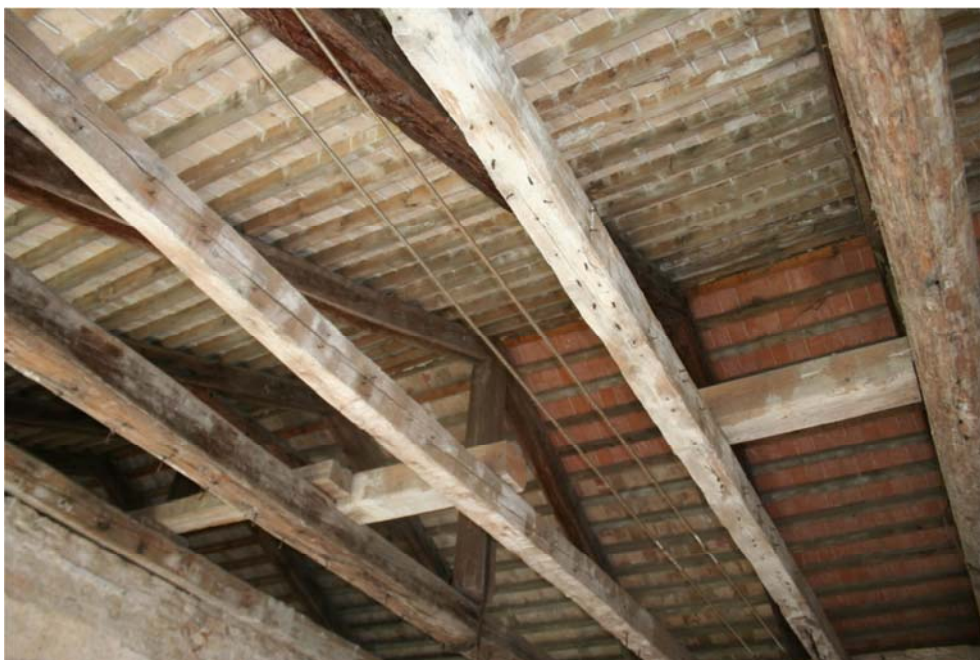
8

⁸ Imágenes del estado de algunas estructuras de madera existentes en la isla del *Lazaretto Vecchio*. Imágenes tomadas durante visita a la isla en septiembre de 2010.

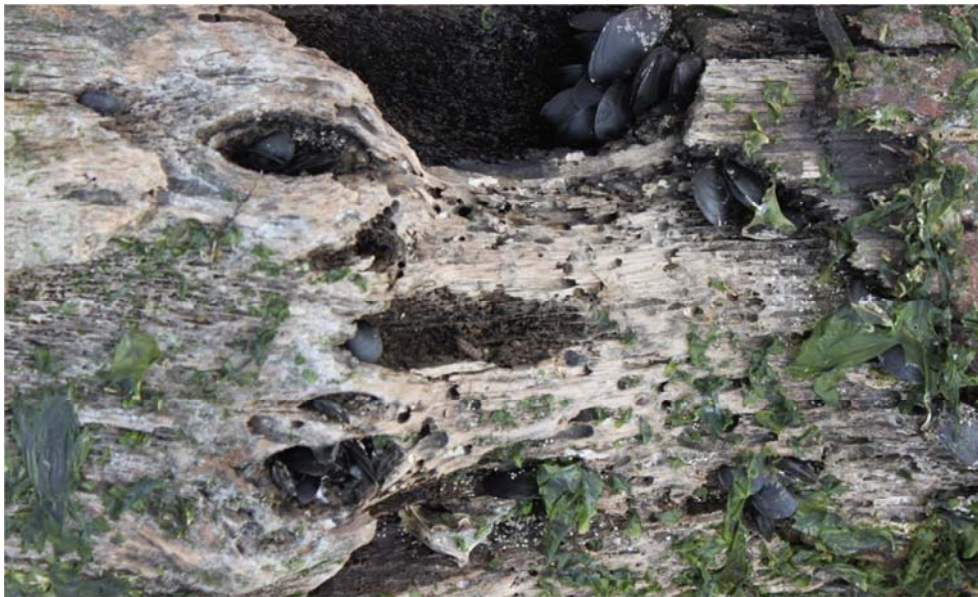
11

¹¹ Pudrición por ataque masivo de xilófagos marinos en una pallina veneciana. Junio de 2010.

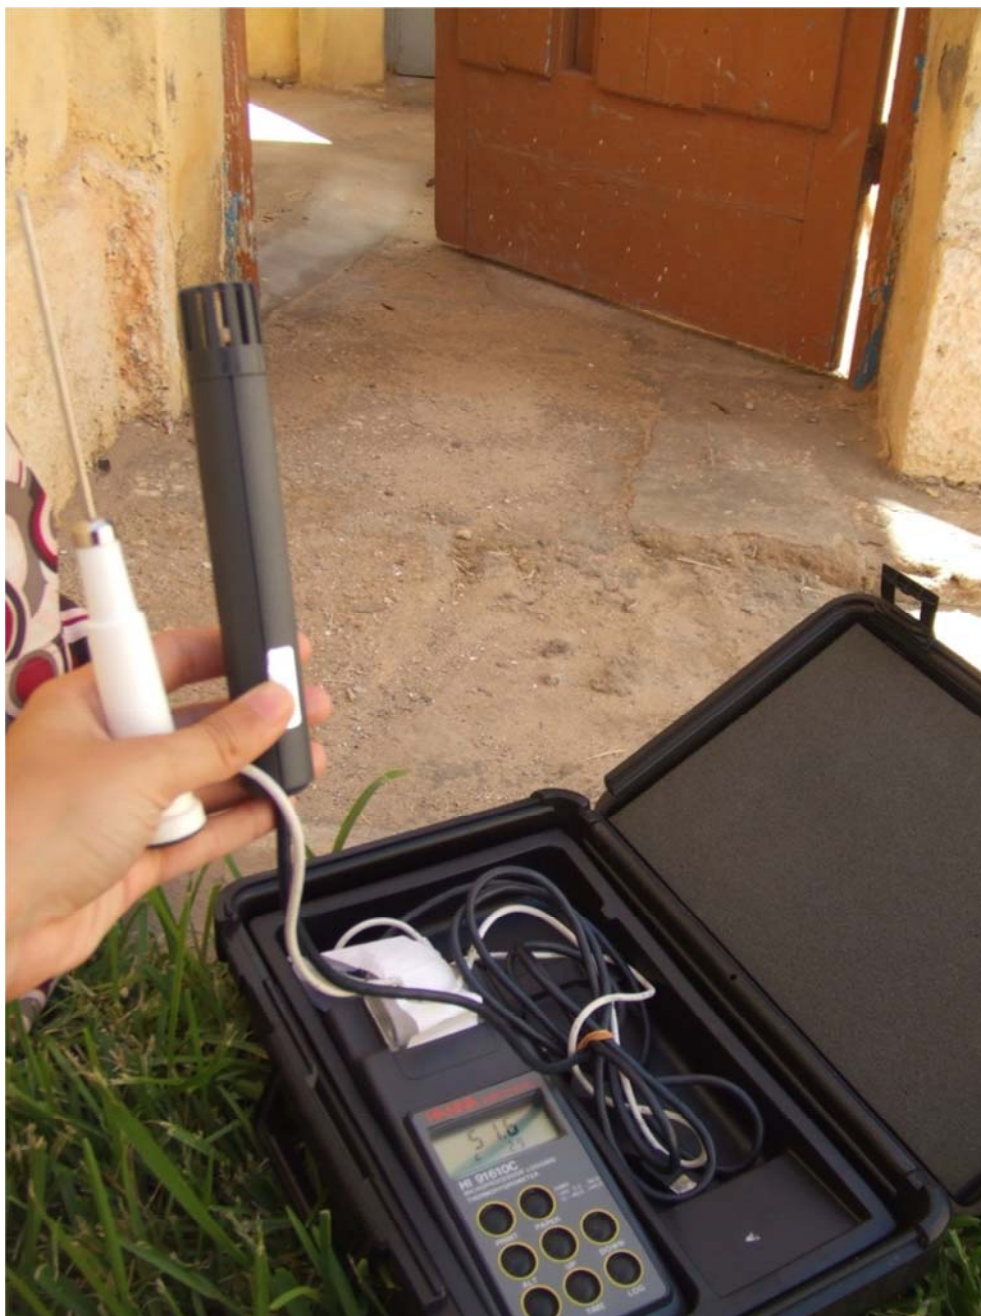
14

¹⁴ Medición de la temperatura ambiente y de la humedad ambiental con el termohigrómetro marca Hanna, modelo HI 91610. Dakhla, septiembre de 2010.

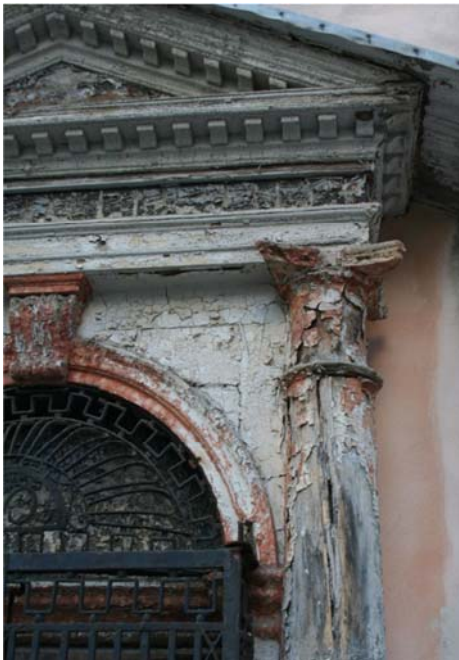
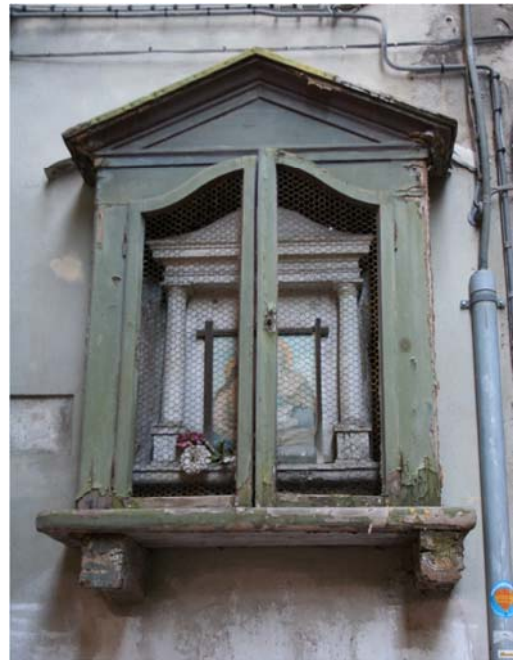
15

¹⁵ Además de las carpinterías y estructuras, hornacinas o retablos de madera en Venecia. Los mismos, por su antigüedad se encuentran en condiciones muy deficientes. Marzo de 2008.

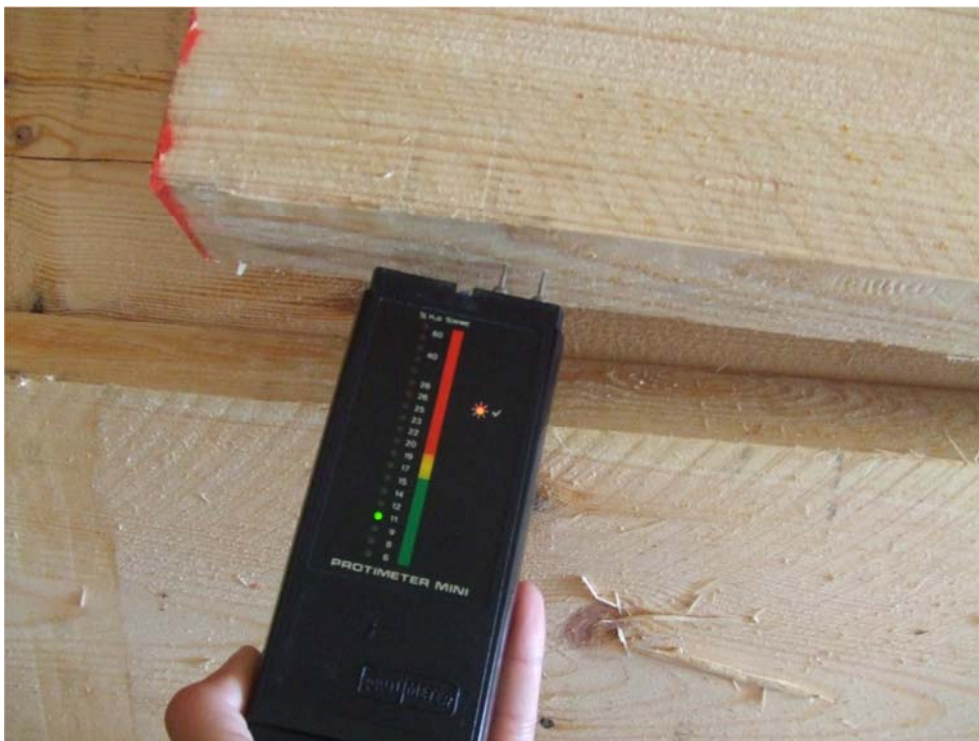
16

Para la medición del contenido de humedad, las agujas del humidímetro, penetran en el material y captan la humedad absoluta. El sensor trabaja en modo capacitivo, es decir, en función de la penetración del campo eléctrico en el material, influenciada por la humedad.

El dispositivo nos da valores para la variable dependiente comprendidos entre 6 % y 60 % en volumen de humedad contenida. Los valores admisibles para madera según las especificaciones del instrumento son las siguientes:

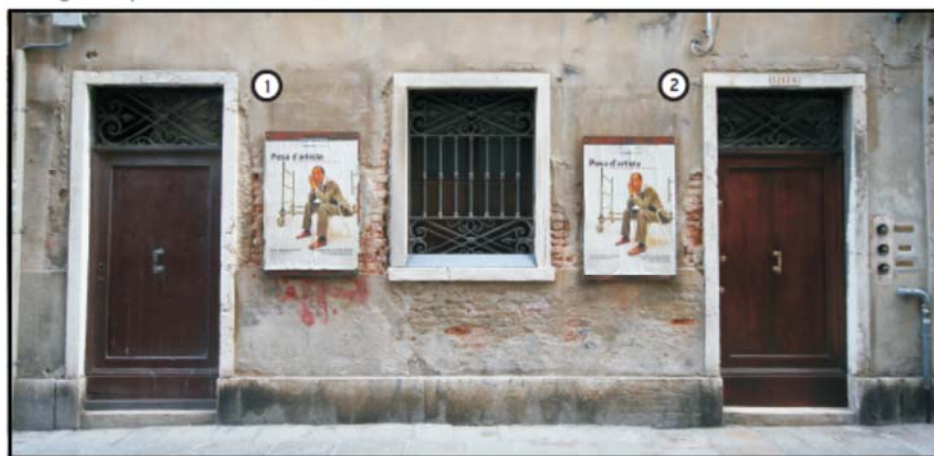
Fotografía representativa de los elementos

El edificio se destina a viviendas. Por su apariencia se podría asegurar que ambas puertas son coetáneas. La numerada como 1 permanece en desuso siendo la número 2 la que da acceso a las viviendas. Esto repercute en el mantenimiento que se ha dado a ambas, siendo el estado de 2 mucho mejor, y demostrando la importancia del mismo.

Datos entorno	Datos elemento
<p>Situación: Calle della Mandorla 3717B - San Marco</p> <p>Fecha y hora: 13 de Junio de 2010, 17:36 horas.</p> <p>Temperatura y humedad del aire: 26°C - 55%</p> <p>Nivel sobre el mar: 121-130 cm</p> <p>Orientación: 330°NW</p>	<p>Tipo de elemento constructivo: Puertas</p> <p>Edad exposición: Aproximadamente 1900</p> <p>Distancia al suelo: 0,2 cm (1) y 0,5 (2)</p> <p>Distancia a calle (si procede): -</p> <p>Acabado: Pintura (1), Barniz (2)</p>

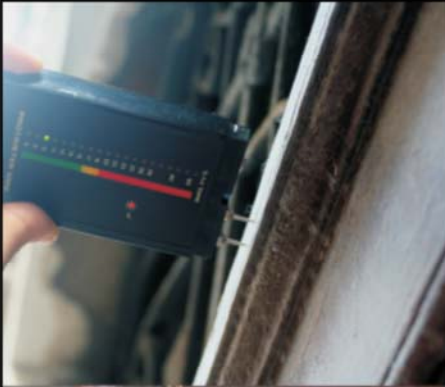
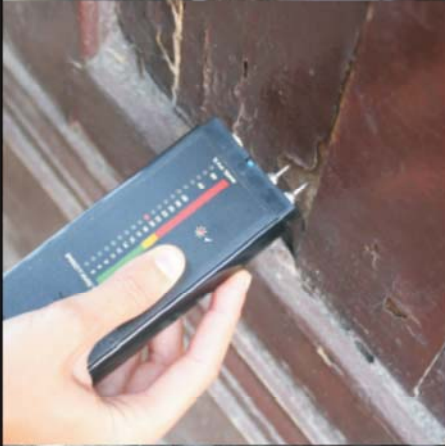
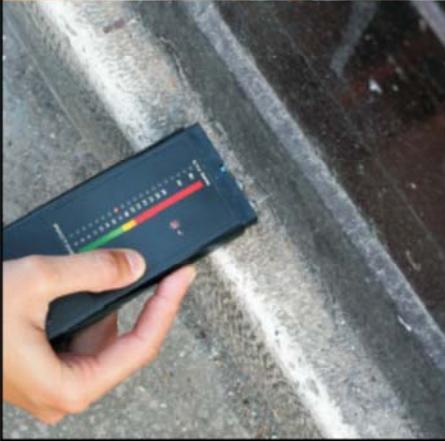
Muestreo elemento 1:

Resultados: 9C / 20S / 17M

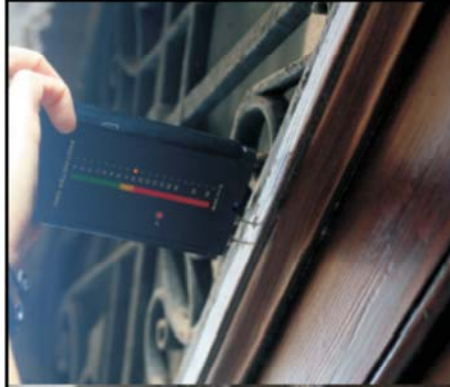
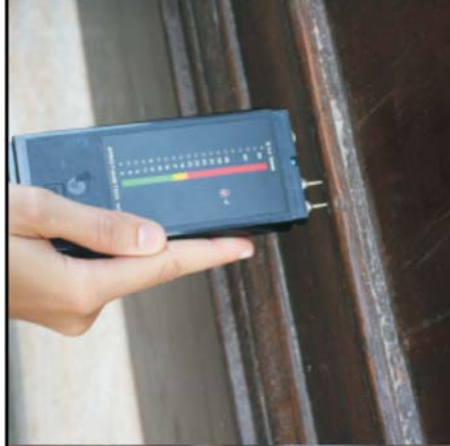
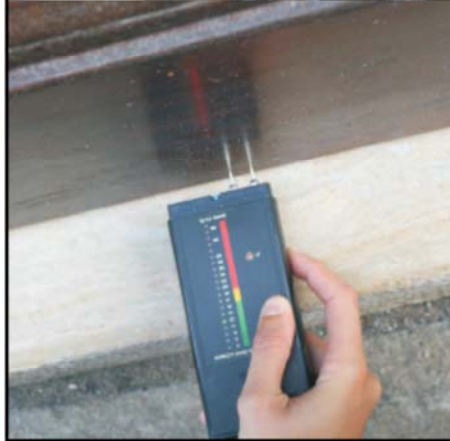
Muestreo elemento 2:

Resultados: 19C / 12T / 12M

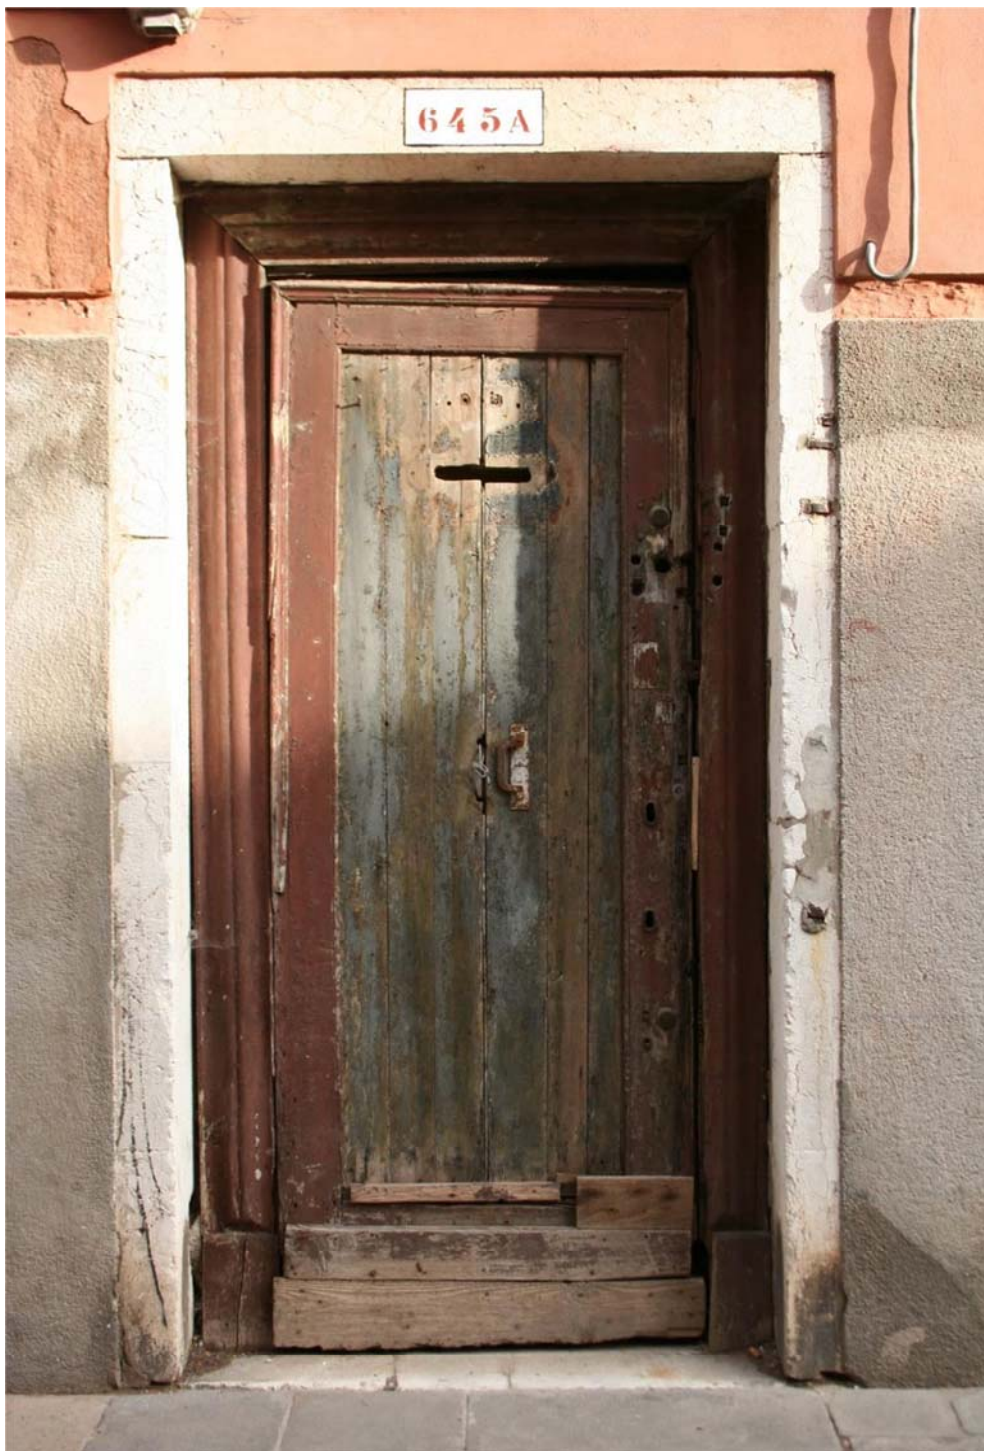
Mapa de resultados:	Mapa de resultados:

Daños observados: decapado del acabado	Daños observados: incisiones y abolladuras

Conclusiones del estudio	
<p>Cabe resaltar la existencia de un elemento coincidente en ambos casos, situado en la parte inferior de la puerta, posiblemente añadido tras el deterioro causado por las aguas altas, siendo el nivel en este punto de entre 121 y 130 cm. Este añadido es como mínimo anterior a la última aplicación de acabado en ambas.</p> <p>Resulta interesante señalar que en el punto C, es decir, en la parte superior de los elementos, es la 1 la que tiene un contenido de humedad menor y apropiado, y éste se debe al tipo de ventilación. Al disponer la 2 de un vidrio tras el enrejado se produce una condensación en la zona que está en contacto con la madera, favoreciendo la corrosión de éste y un alto contenido de humedad en la puerta. En la parte inferior, es 2 la que contiene menos humedad, al estar más separada del suelo y por lo tanto recibir menos humedad de capilaridad, y realizar una mayor evaporación. Los daños observados refuerzan la teoría de que una puerta permanece en desuso y la otra bajo mantenimiento. El tipo de lesión que predomina en la número 1 se debe fundamentalmente a la falta de mantenimiento o la aplicación de un acabado inapropiado. Sin embargo, en el caso de la número 2, se deben a el sucesivo golpeo por parte de los usuarios.</p>

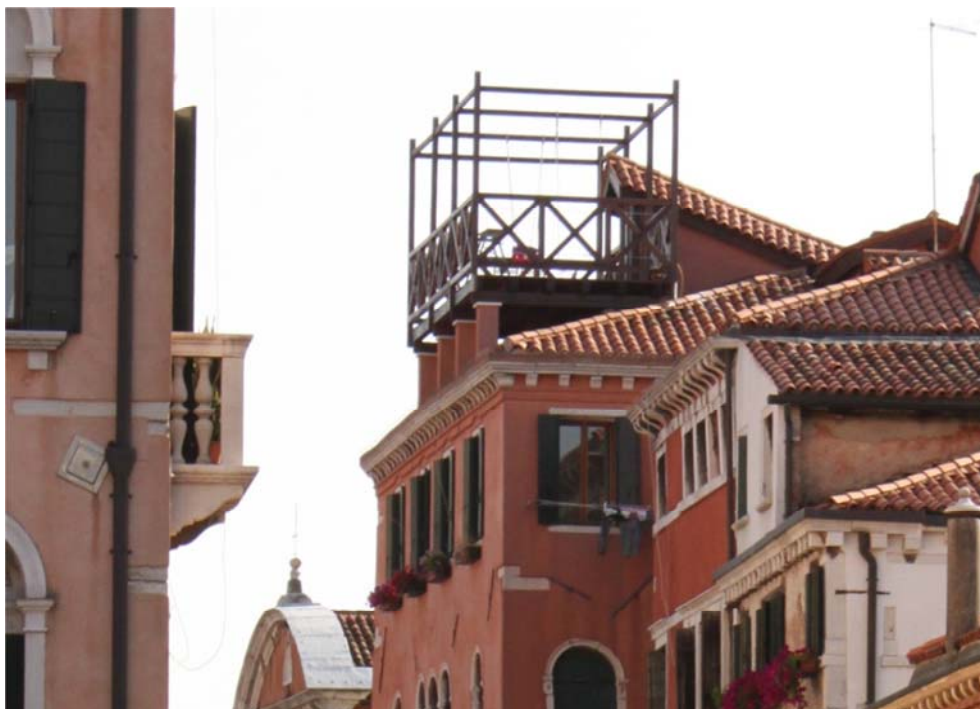
19

¹⁹ Vista de una *altana* sobre un edificio de Canareggio, Venecia. Imagen tomada en junio de 2010.

Las *altane*, típicas y características de la ciudad, son unas peculiares terrazas construidas totalmente en madera que se elevan por encima de los edificios, apoyándose con una serie de pilares sobre los tejados inclinados de la ciudad. Su función es la de tener más acceso a la radiación solar, en una ciudad donde las calles son estrechas y húmedas. Se dice que en el periodo de la república, las jóvenes las usaban para aclararse los cabellos, usando un sombrero con un agujero en el centro de la cual fluía la cabellera (de Conches & Baschet, 1865).

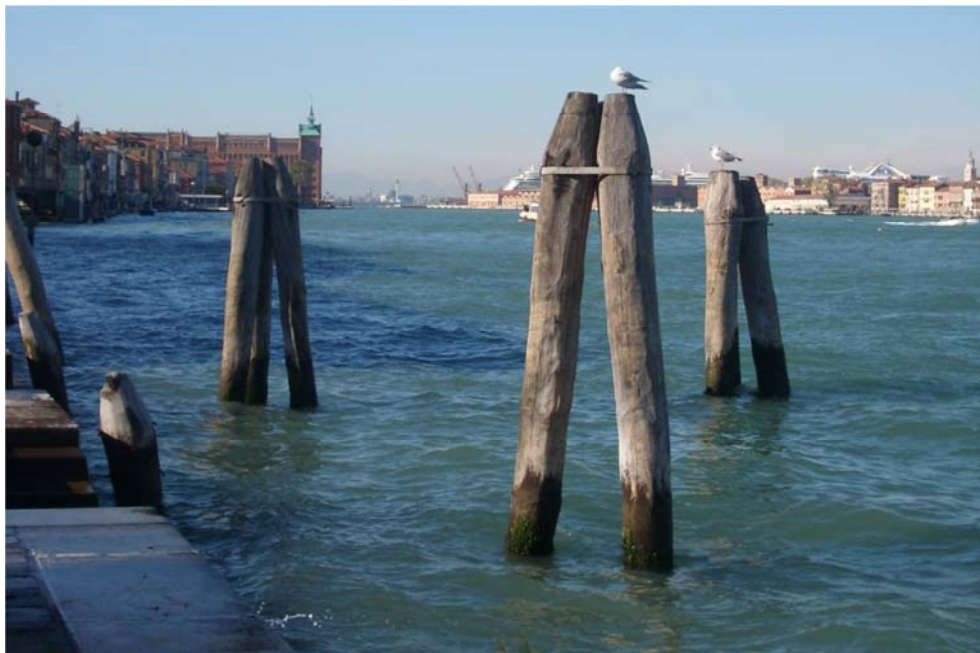
21

²¹ Vista del canal de la *Giudecca*, en Venecia. Conjunto de *briciole* cerca de la fundamenta.

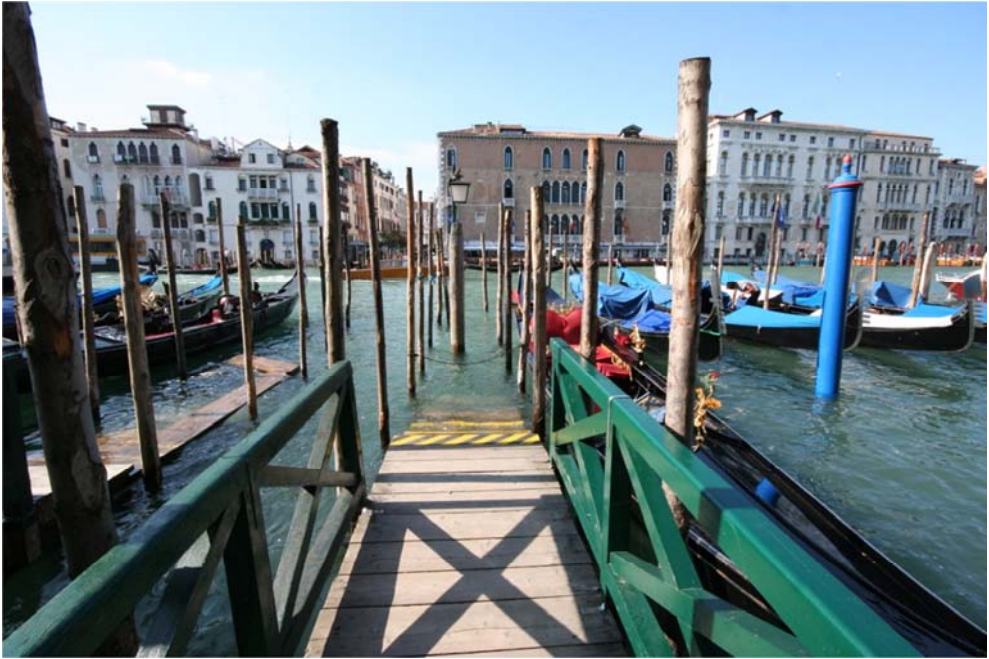
22

²² Embarcadero con *paline* sobre el Gran Canal de Venecia. Fotografía de junio de 2010.

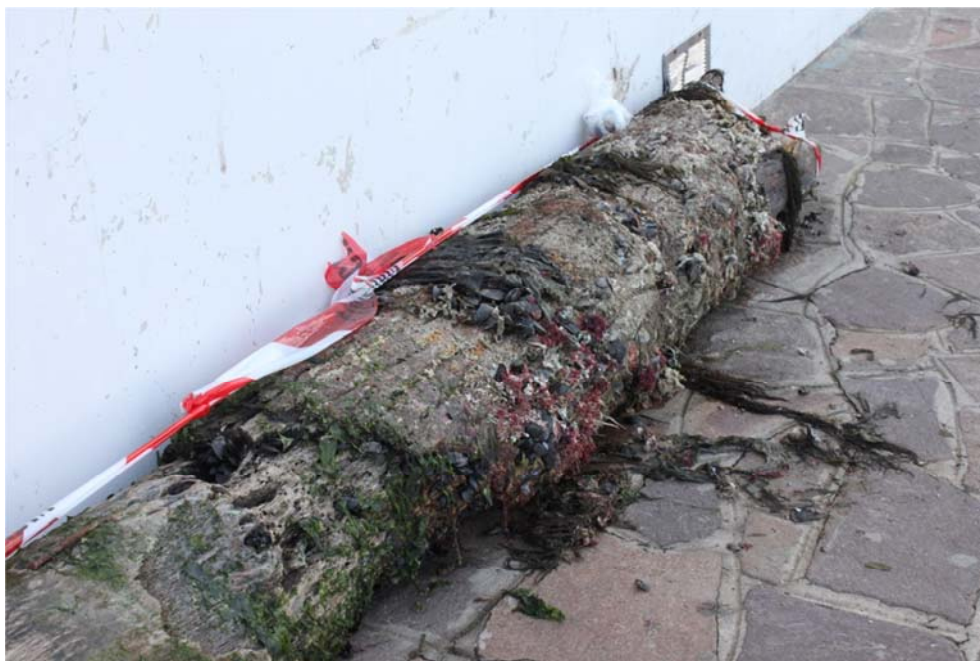
23

²³ Tronco utilizado como pallina o parte de una briciola, retirado por su avanzado estado de degradación. Fotografía de junio de 2010.

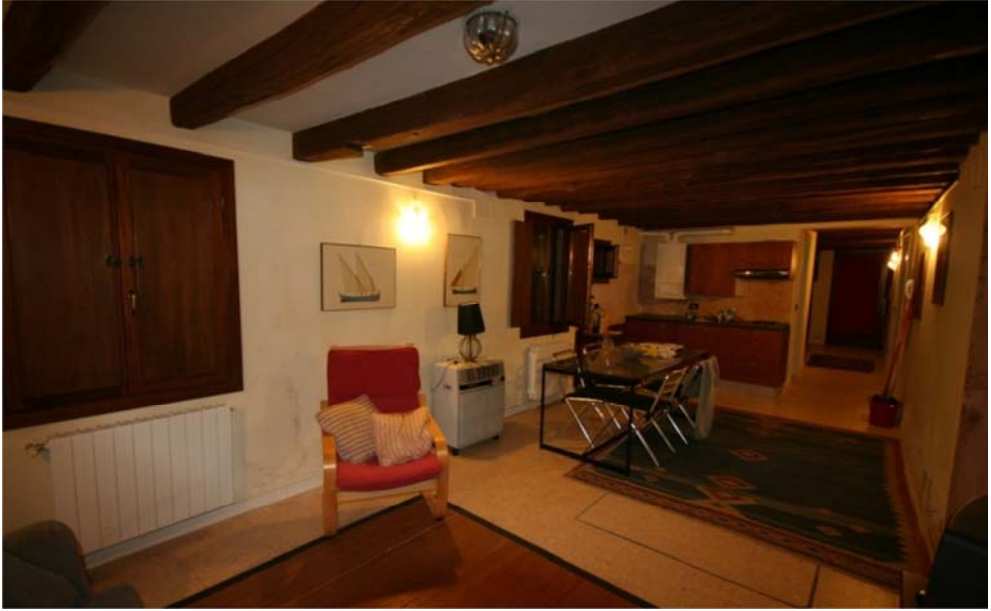
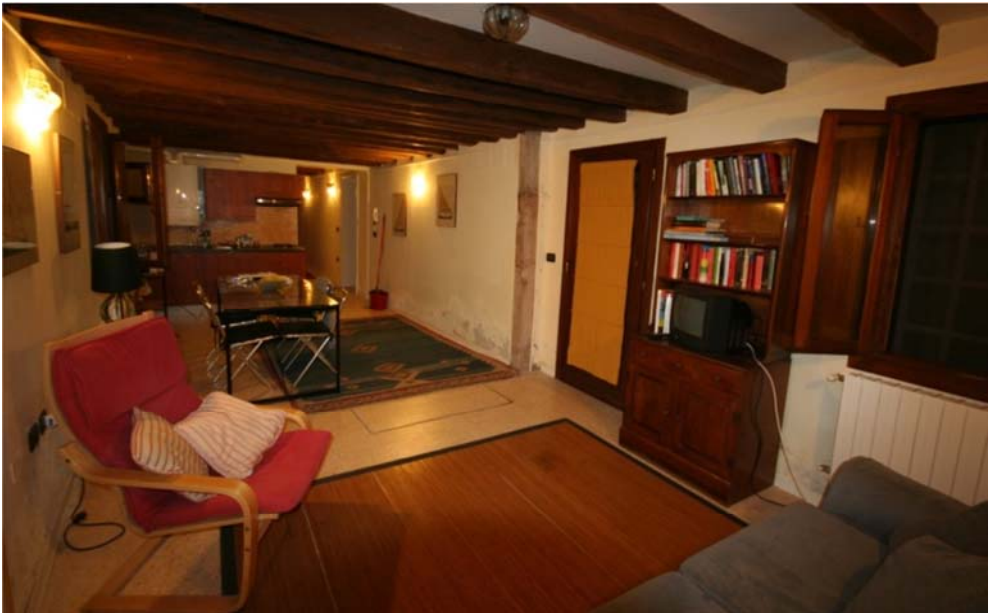
Cabe señalar la variedad de resultados obtenidos en vigas con unas condiciones similares, lo que indica la importancia del elemento singular. Esto reafirma que la estructura interna de la madera y las circunstancias particulares desempeñan un papel importante en su comportamiento ante las humedades. En las fotografías se puede observar la posición de los radiadores y el estado que presentan las vigas.

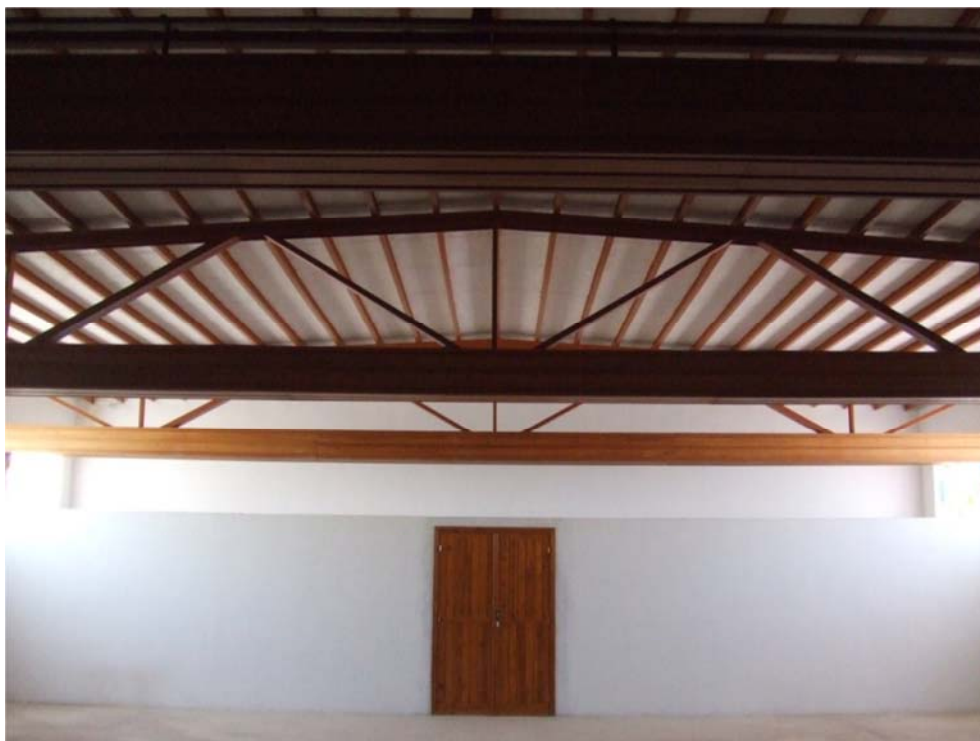
29

Uno de los edificios emblemáticos de la época (y de los pocos aún bien conservados) es la Iglesia de Nuestra Señora del Carmen. En el interior de la iglesia son visibles hoy en día los ataques de xilófagos, tanto en las partes de la estructura y carpinterías anteriores al año 1974 como en la ampliación posterior. En 2006 se debió talar uno de los árboles coníferos del jardín por el mismo motivo. Se conservan dos piezas leñosas de valor artístico en su interior: la escultura de la mencionada patrona y un órgano, ambos en mal estado y en peligro si no se toman medidas para su adecuada restauración.

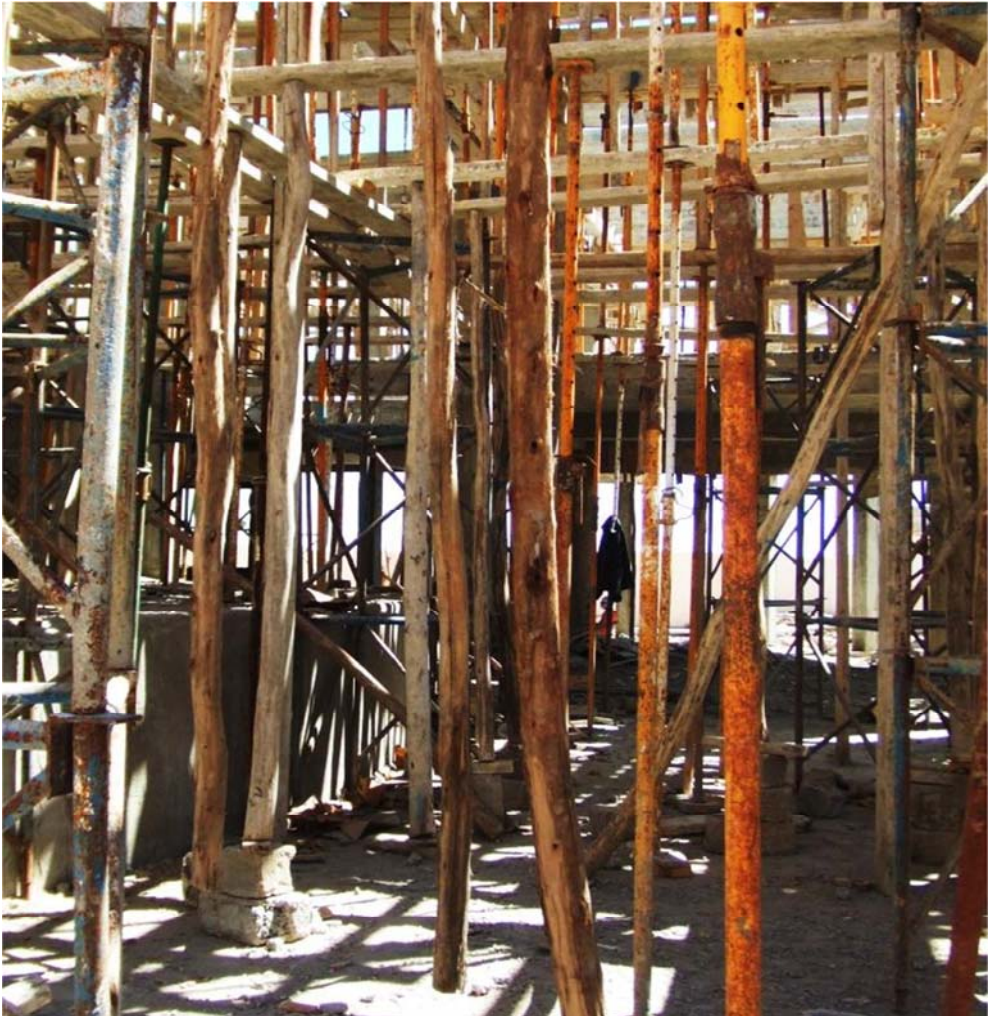
30

³⁰ Utilización de madera como puntales en obra nueva en promoción privada. Fotografía de septiembre de 2010.

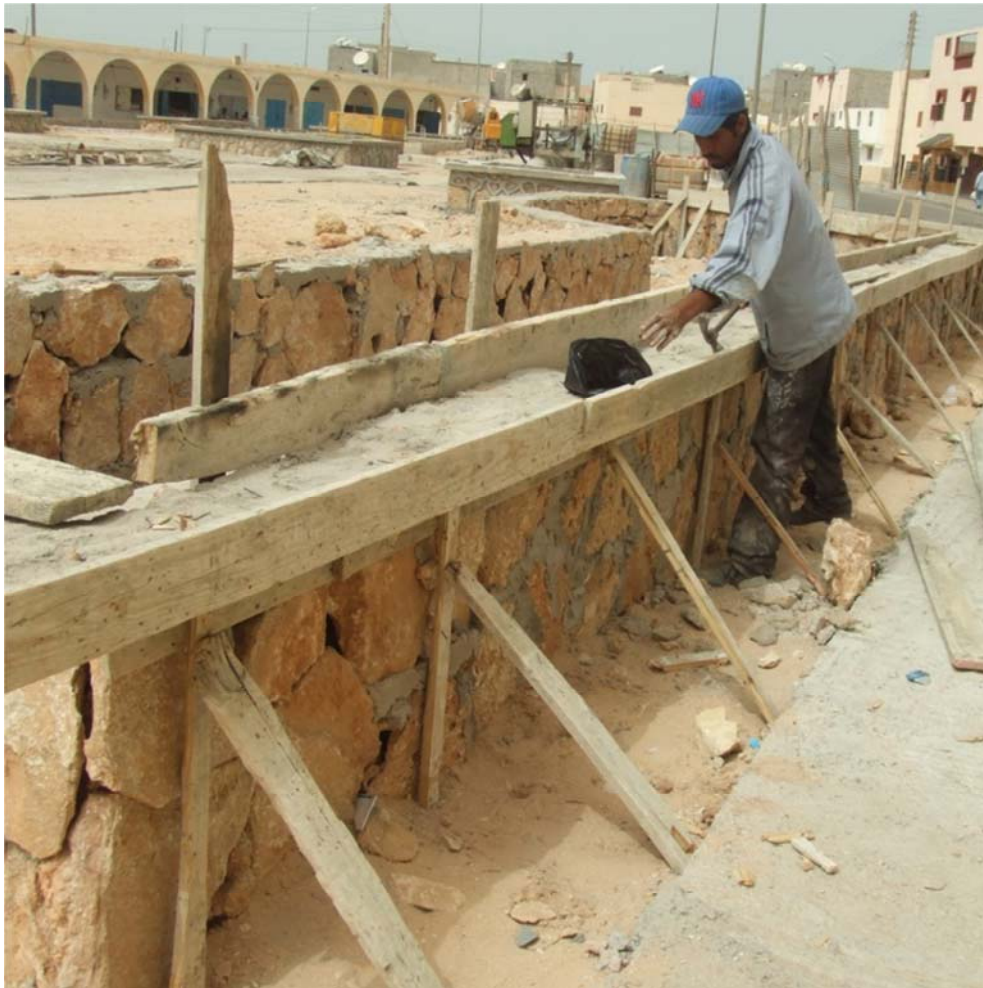
31

³¹ Uso de madera como encofrado también en obra pública. Imagen de septiembre de 2010.

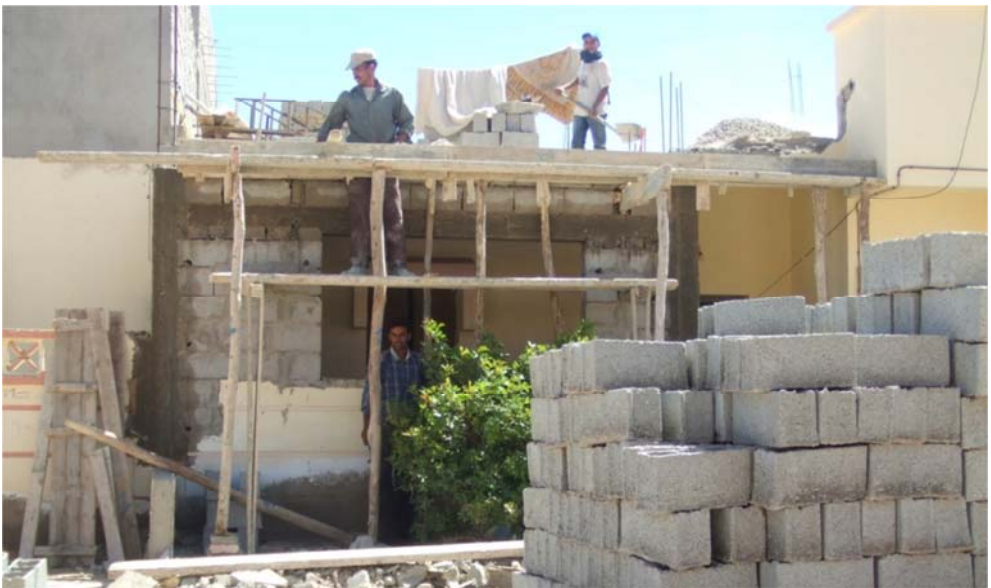
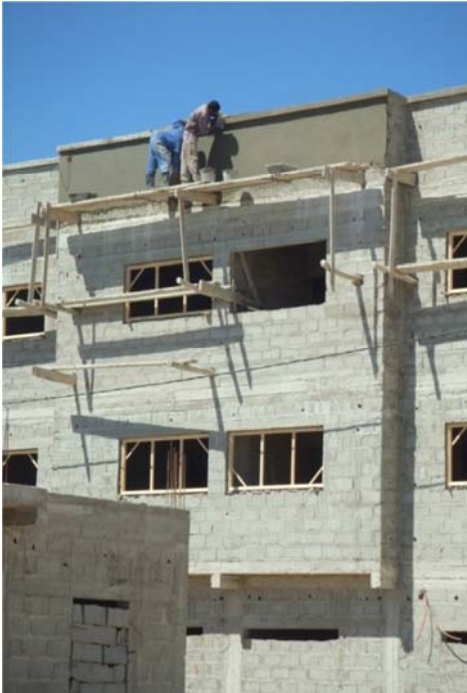
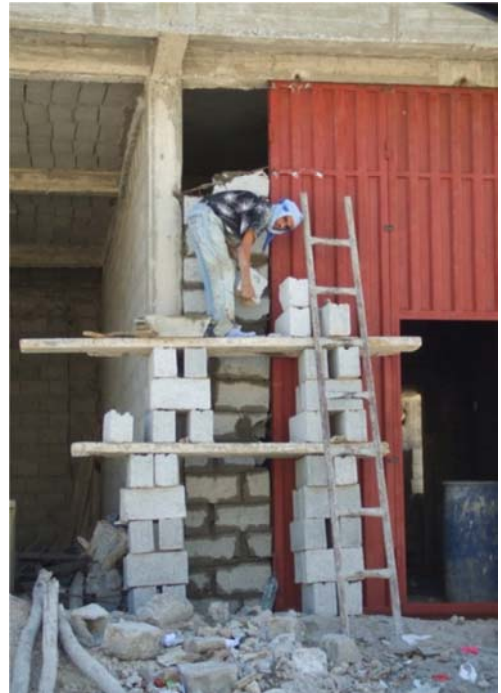
32

El uso de la madera en Dakhla destaca por su abundancia en el proceso de la construcción, al usar métodos y técnicas tradicionales. Son muchas las situaciones de riesgo en las obras de construcción observadas durante la toma de datos y estudio, la mayoría de ellas relacionada justamente con el uso de la madera para la realización de andamios.

³² Fotografías de septiembre de 2010. Situaciones de riesgo relacionadas con la madera y el uso en obra como andamiaje.

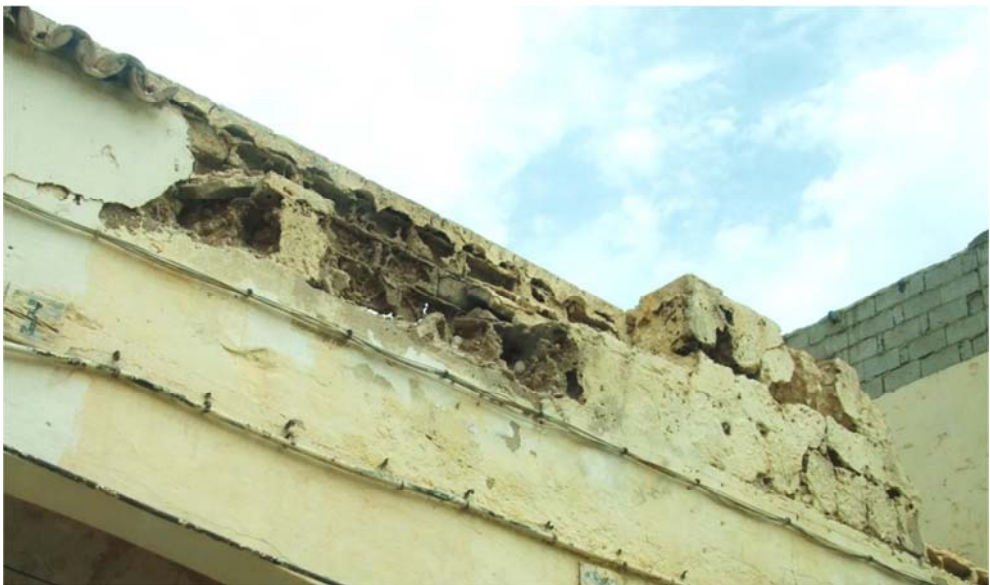
35

³⁵ Ejemplo de alveolización de los materiales en la ciudad de Dakhla. Septiembre 2010.

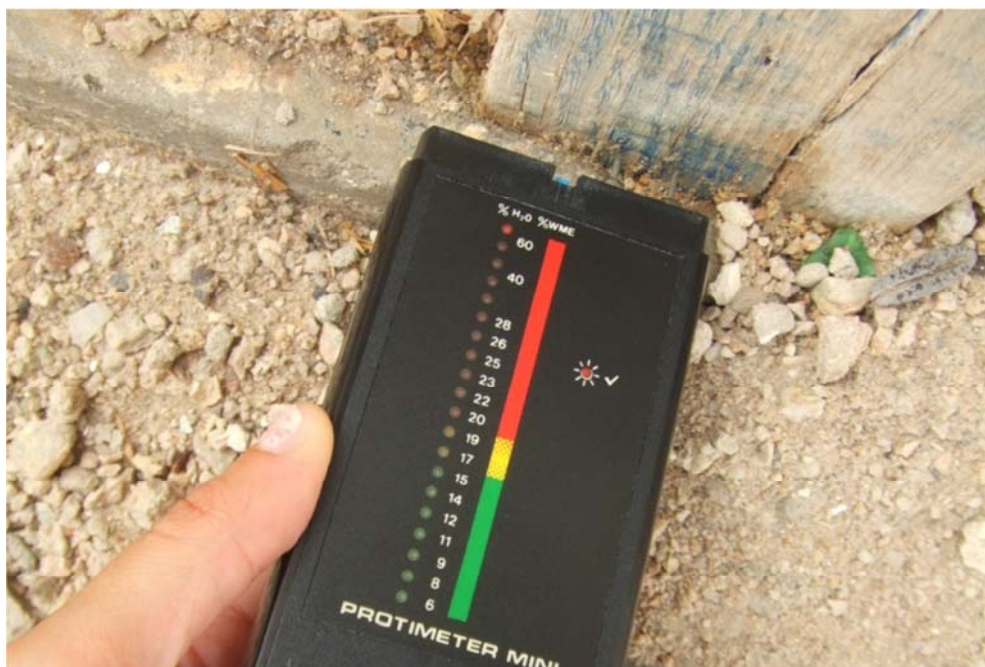
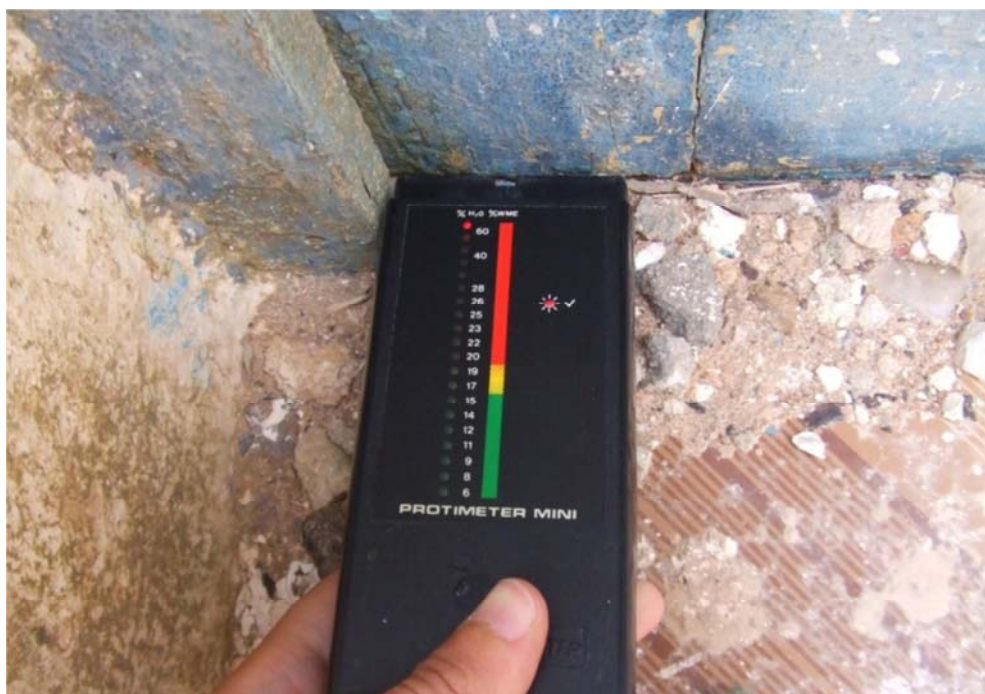
Toma de datos en Dakhla. Maderas saturadas.

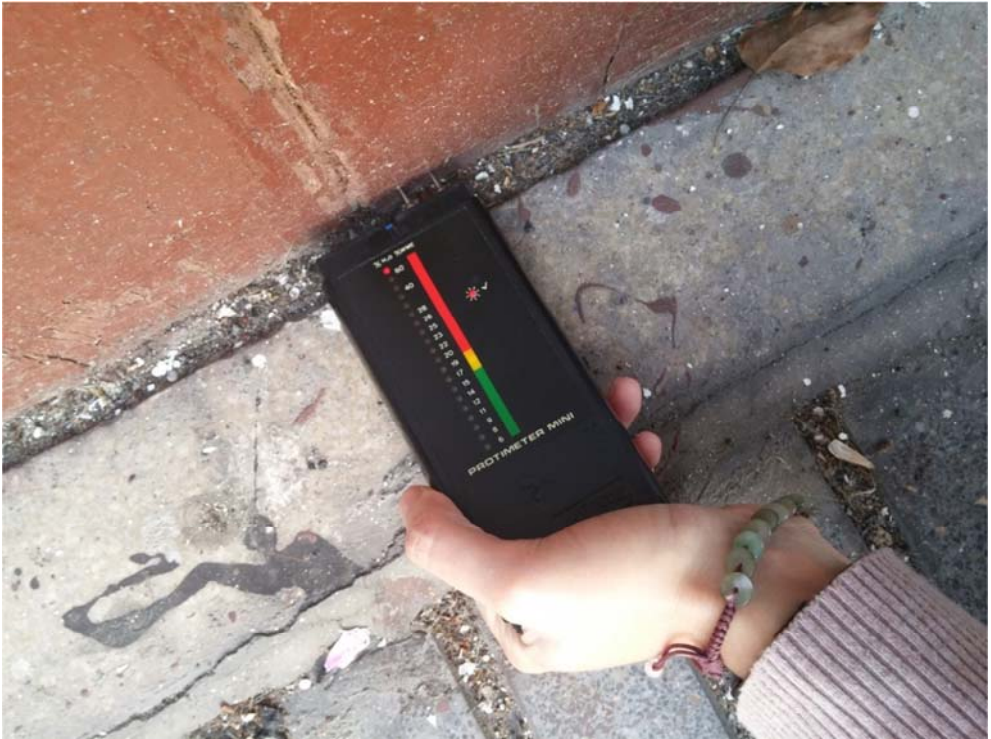
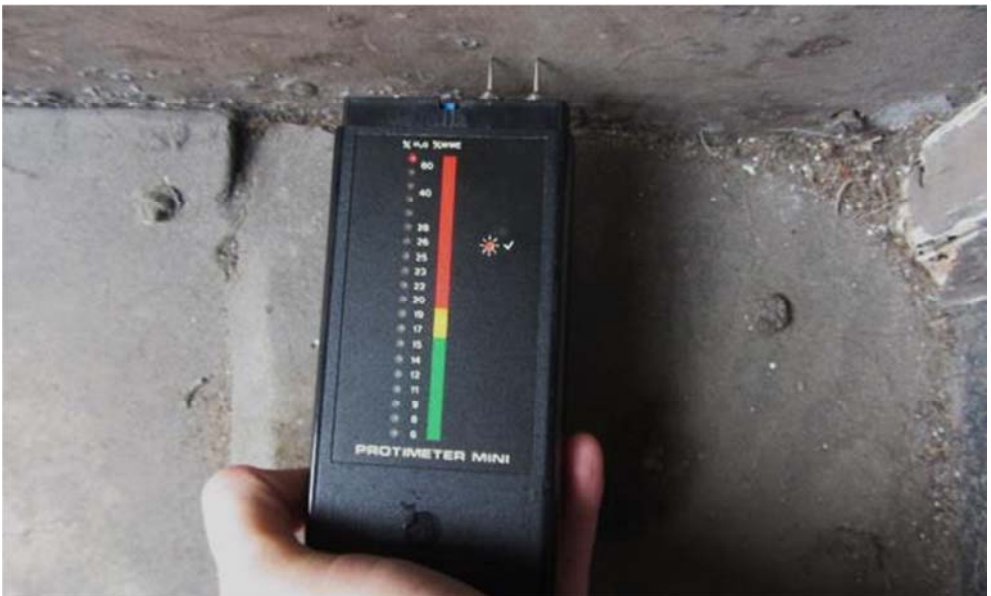
Toma de datos en Las Palmas de Gran Canaria. Maderas saturadas.
