Departamento de Construcción Arquitectónica

COMPORTAMIENTO DE LA MADERA EN EXTERIORES DE VENECIA, DAKHLA Y LAS PALMAS DE GRAN CANARIA. CARACTERIZACIÓN DEL ENVEJECIMIENTO NATURAL Y CIRCUNSTANCIAS QUE LO ALTERAN O DISTORSIONAN.

Tesis Doctoral presentada por D^a Ruth Cebrián Jorge

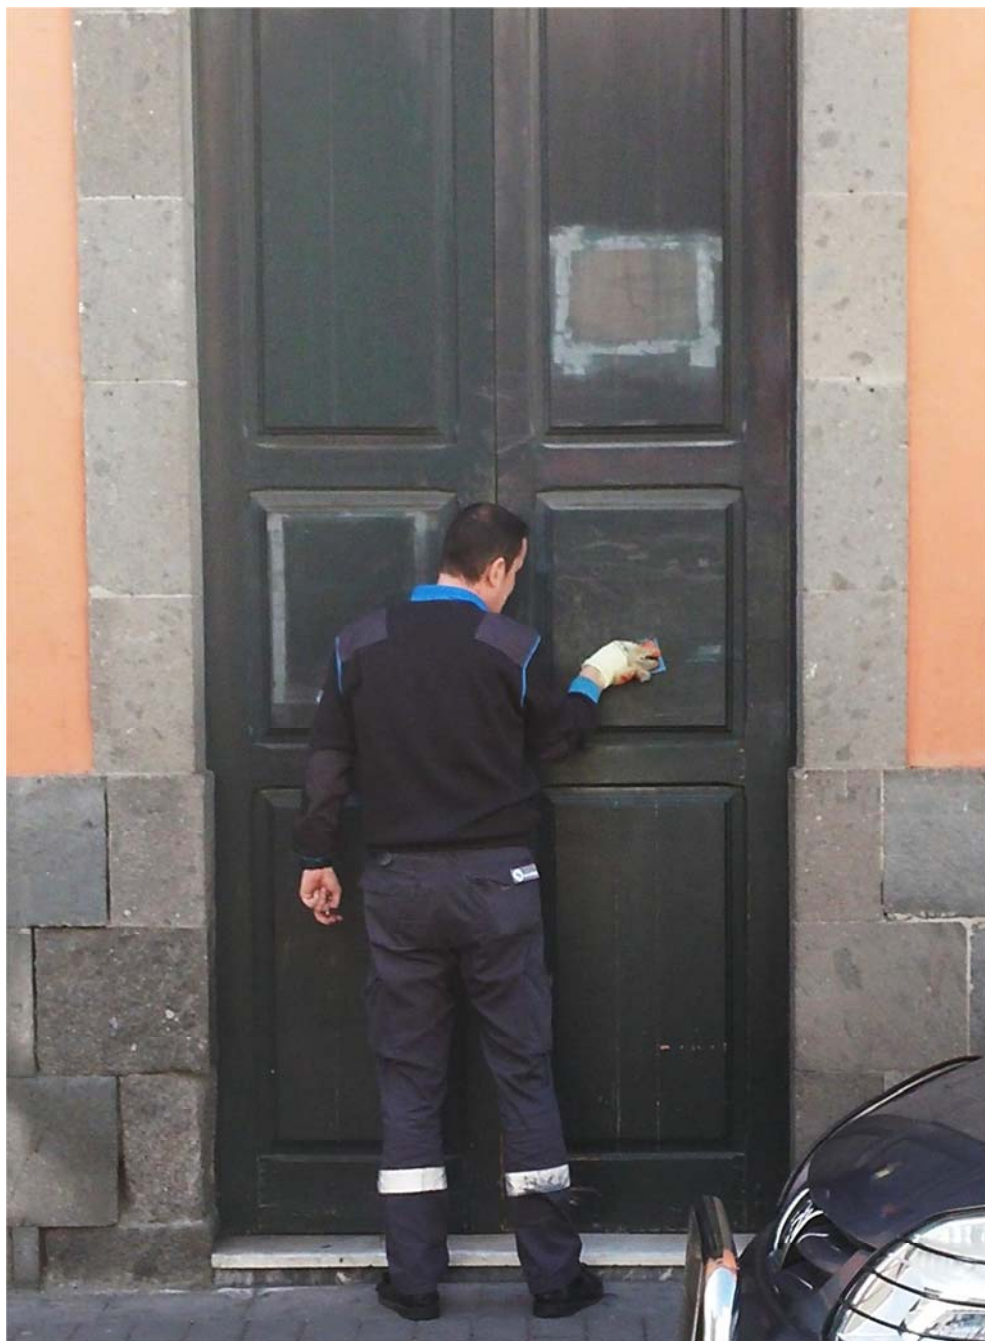
41

⁴¹ Mantenimiento de puerta tradicional en el barrio de Vegueta, Las Palmas de Gran Canaria.

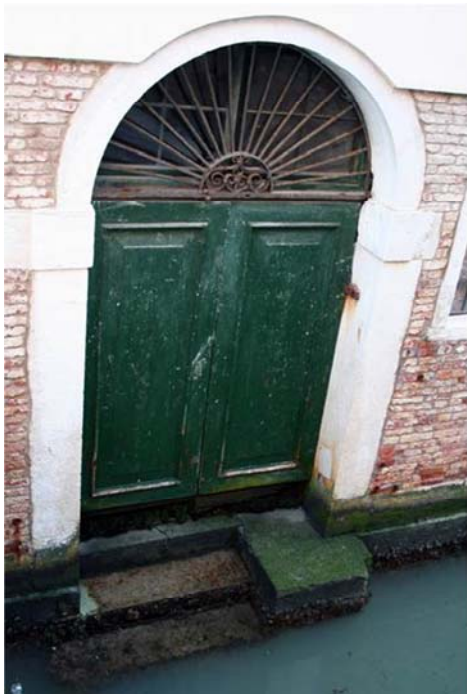
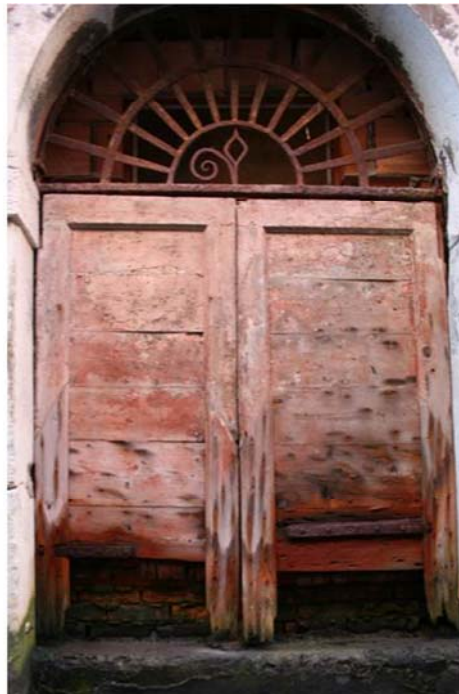
Durante su aparición, dependiendo de la altitud de la marea, se hace necesario en algunas zonas la utilización de pasarelas con la finalidad de poder seguir la vida normal de las actividades comerciales y turísticas. En previsión de ello y conocidas ya las zonas inundadas en relación con los centímetros de agua, existe todo un sistema de información al ciudadano y organización de colocación de pasarelas. Según la altitud, como se ha dicho, se sabe las zonas que no deben transitar, o donde habrá colocadas pasarelas. El nivel de la marea viene comunicado a la población mediante el uso de sirenas (dice la cultura popular que vestigios de la guerra), que sonarán tantas veces sea necesario según alta sea la misma, unas horas antes de que la misma sea haga efectiva.

Además de las inundaciones de sótanos y bajos y los inconvenientes de transitar por la ciudad, las carpinterías y otros elementos en contacto con las partes bajas de los edificios sufren mucho durante estos sucesos. La capilaridad que normalmente absorbe la humedad del terreno en este caso se produce de manera instantánea y profusa, llegando al estar embebidas a zonas más altas de los elementos. El efecto de una humedad de ascensión es devastador para la madera, siendo en el caso de Venecia mucho más acusada debido a la humedad de los sustratos por la misma conformación de la laguna (con altos niveles freáticos), los canales y la presencia de este fenómeno. Entendiendo las humedades accidentales (ya explicadas anteriormente) como las que se producen de manera no deseada y eventual causando daños, puede categorizarse también dentro de ellas (apartado 5.2.3.1).

En los casos presentados se puede observar claramente el efecto y resultado del agua alta en las carpinterías.

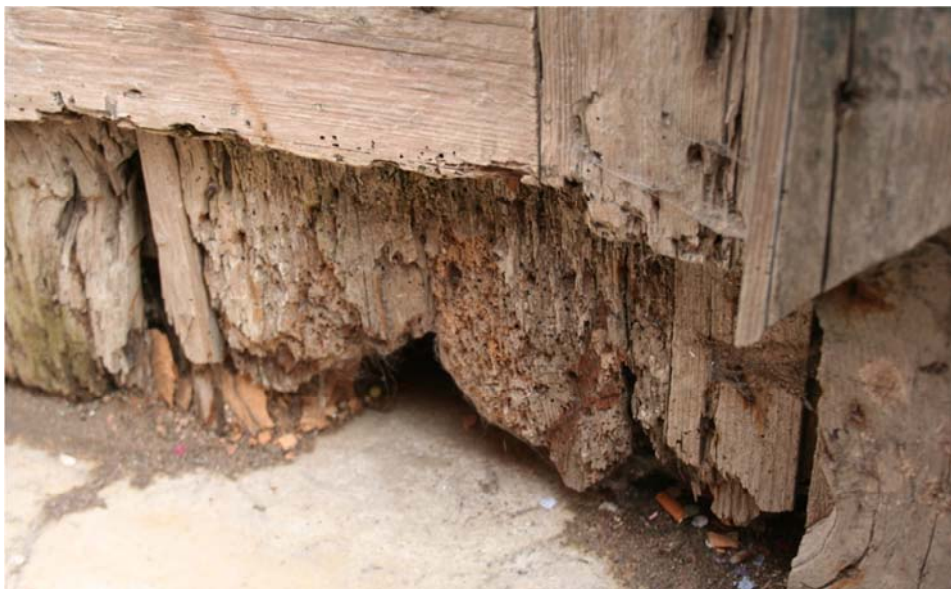
Se presenta también a continuación un detalle del aspecto más de cerca de una carpintería situada en una zona con afección por mareas altas. El ataque biótico es evidente por la presencia de perforaciones o taladros. También es clara la falta de material y la disminución de la sección de esta puerta maciza de gran grosor.

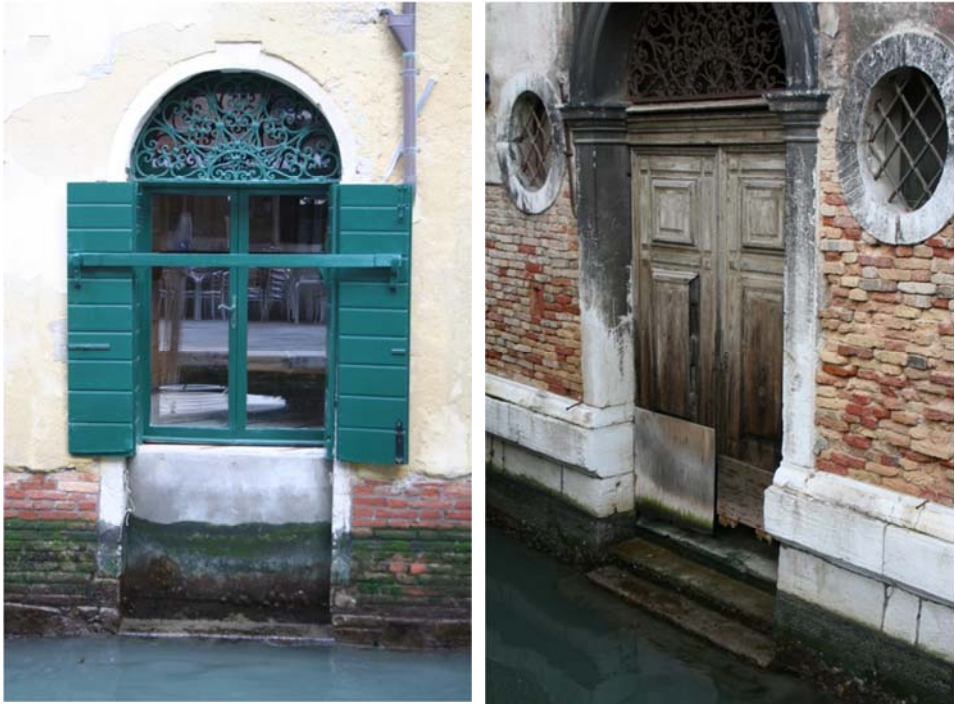
Nótese en las imágenes expuestas en la siguiente página, como a la izquierda se ha optado definitivamente por cambiar la puerta de acceso al canal (ya en desuso) por una ventana, sustituyendo las carpinterías por materiales más resistentes y de más fácil mantenimiento que la madera. En el caso de la derecha se ha decidido colocar de manera provisoria y sobre una de las partes de madera podrida una lámina de chapa más fina y resistente a la humedad, presumiblemente por motivos económicos, tras la sustitución continua de las partes bajas.

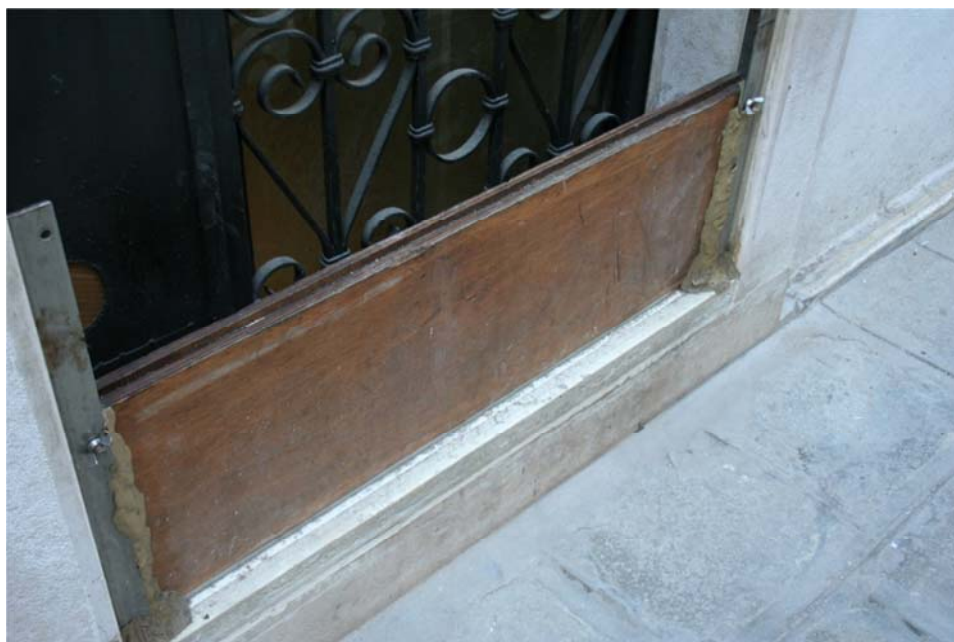
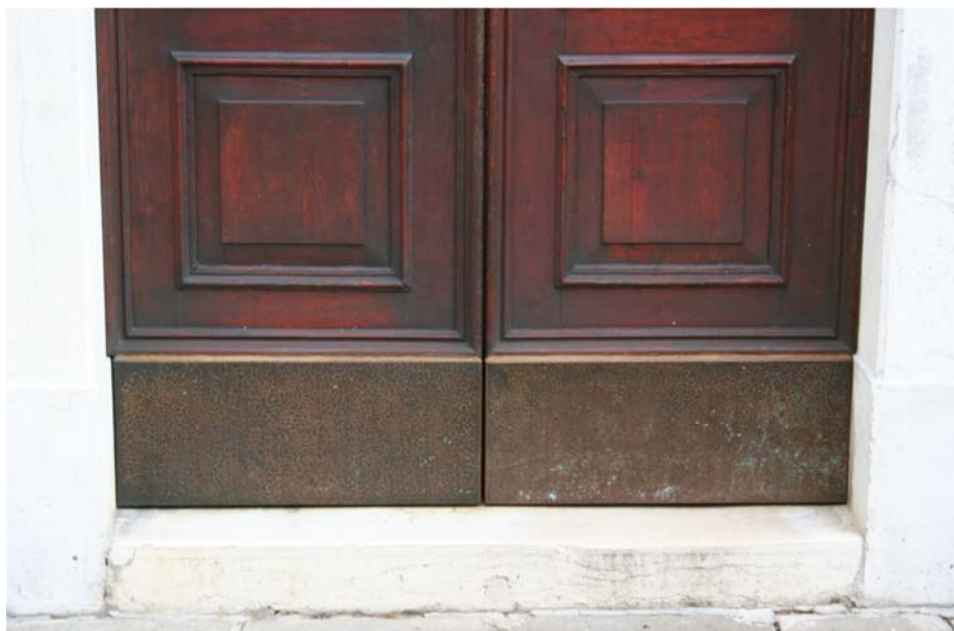
Título del daño	Crecidas de escorrentías junto a pérdida de altura por asfaldados sucesivos (inundación intermitente)	Daño 5.2.2.2.
Grupo del daño	Situaciones relacionadas relacionados con la humedad de capilaridad y las zonas bajas en general	
Tipificación hum.	Capilaridad, ascensión	26 % = húmeda
Daños generados	Pudrición por ataque biótico (hongos y xilófagos)

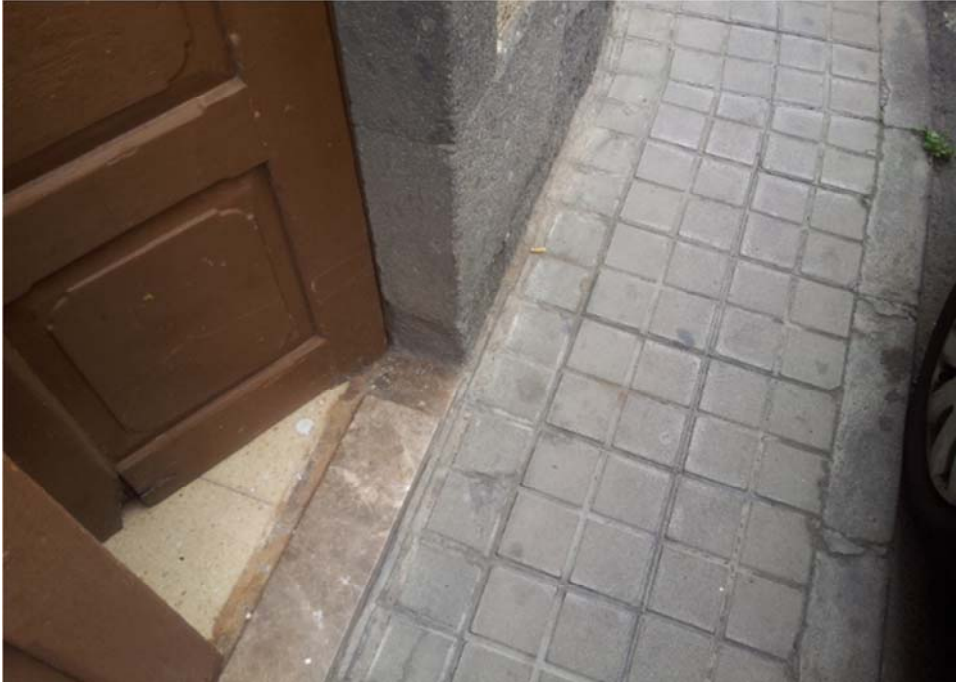
Estos ejemplos se pueden encontrar también en otras zonas muy distintas, como Canarias. En este caso, los continuos asfaltados para una calle perteneciente al casco histórico han provocado la pérdida de cota del bordillo en las aceras.

Si sumamos esta circunstancia a que esta vivienda está en la parte baja de una ladera y, por lo tanto, en una calle con pendiente, es muy fácil que el nivel de escorrentía de agua sea suficiente para inundar la entrada a la vivienda en estaciones lluviosas. Además, al ser fachada norte, recibe las lluvias de manera más incidente, afectadas por el viento alisio.

Y así debe haber sido, puesto que no solo se aprecian daños en la parte baja, sino que también se ha degradado hasta tal punto que falta un trozo de material en la esquina interna de la puerta.

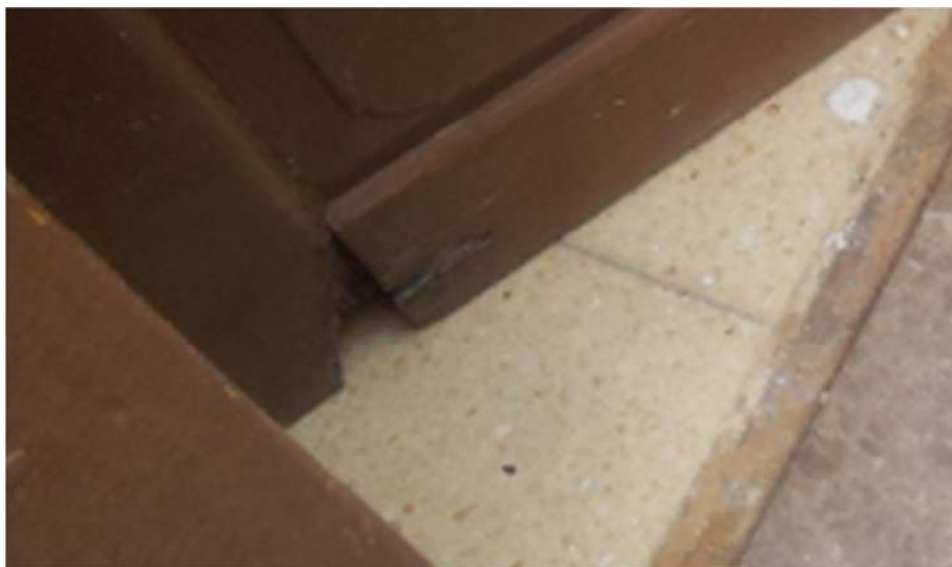
Esta puerta en concreto se trató posteriormente con una resina de poliéster tintada (normalmente indicada para rellenar y proteger la carrocería de vehículos).

Este preparado sintético se provee con fibras que confieren dureza y cuerpo al añadido.

También se añadió un vierteaguas exterior, que ha sido visto en otras carpinterías de la isla. Una de las diferencias con Venecia es que en Canarias se huye sobre todo de la humedad de infiltración (lluvia) mientras en la ciudad italiana la mayor incidencia viene por ascensión capilar e inundación.

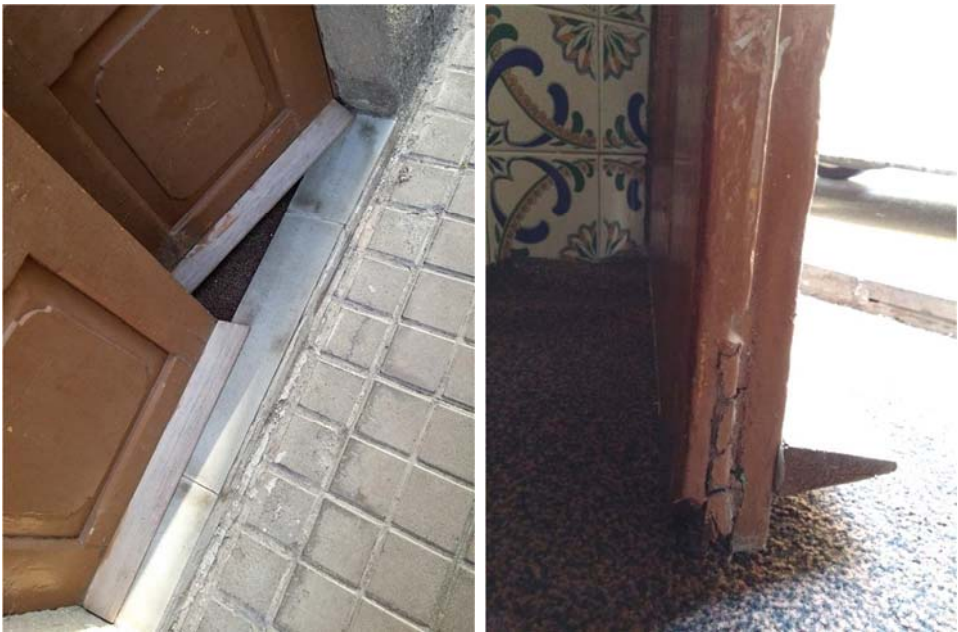
Título del daño	El retranqueo de fachada y su efecto en las zonas bajas	Daño 5.2.2.3.
Grupo del daño	Situaciones relacionadas con la humedad de capilaridad y las zonas bajas en general	
Tipificación hum.	Capilaridad, ascensión, infiltración	> 60% = saturada
Daños generados	Fisuración, pudrición biótica

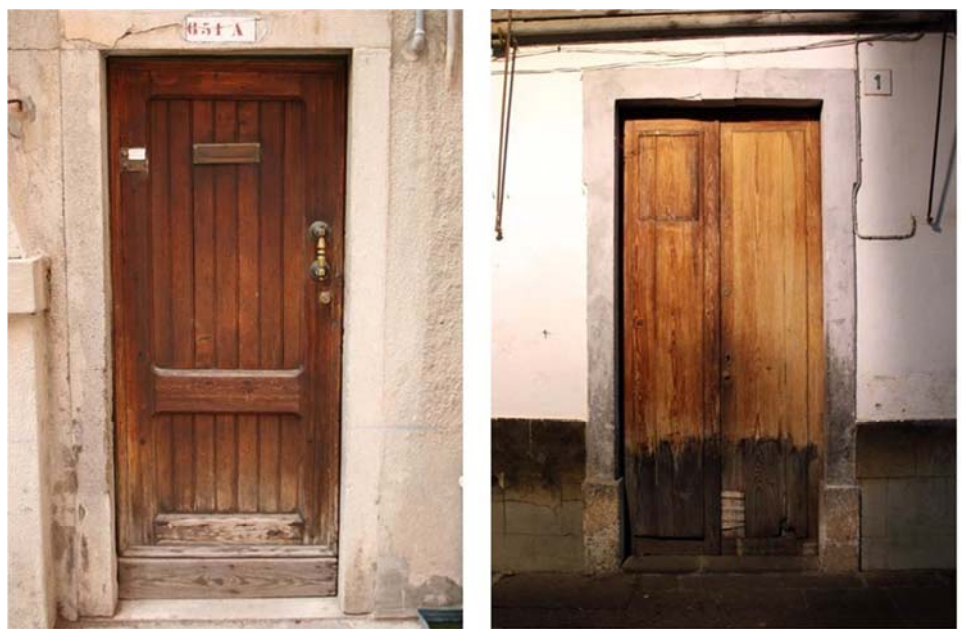
Las zonas bajas de los edificios en general y de las puertas en particular, no solo se encuentran afectadas por la humedad de capilaridad más que el resto de la estructura⁴³.

Debido a los salientes en cornisas y dinteles y a la posición retirada de la línea de fachada de las carpinterías, esta zona inferior es la más atacada también por la radiación solar y la humedad exterior o de lluvia.

La exposición continua a evaporación diurna y absorción de humedad ascendente acelera la degradación de esta parte tan sensible de dichos elementos⁴⁴.

En los casos que se presentan se puede ver similares circunstancias, pese a tratarse la foto de la izquierda de una foto realizada en Venecia y la de la derecha realizada en la isla de Gran Canaria. Se puede ver la línea más recta de lo normal que se para la zona alta afectada por el saliente y más sana, de la baja, más deteriorada.

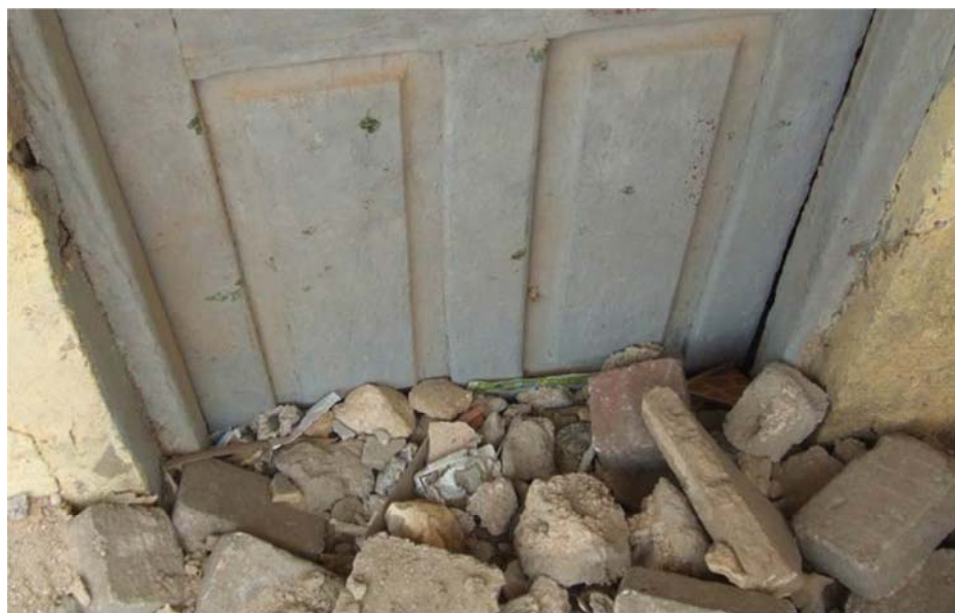
Título del daño	Obstrucciones que evitan la evaporación	Daño 5.2.2.4.
Grupo del daño	Situaciones relacionadas con la humedad de capilaridad y las zonas bajas en general.	
Tipificación hum.	Capilaridad, ascensión, infiltración	17% = húmeda
Daños generados	Pudrición por ataque biótico

La obstrucción de la parte baja de los elementos por abandono o falta de mantenimiento empeora el estado de estas zonas al no permitir los mismos la ventilación de la humedad retenida.

Esta humedad será más elevada no solo por la propia acumulación causada por este bloqueo, la falta de radiación solar evitará también la evaporación de la humedad contenida en los intersticios de los residuos.

Esta puerta, situada en el casco histórico de Dakha es uno de los casos más particulares observados en la ciudad.

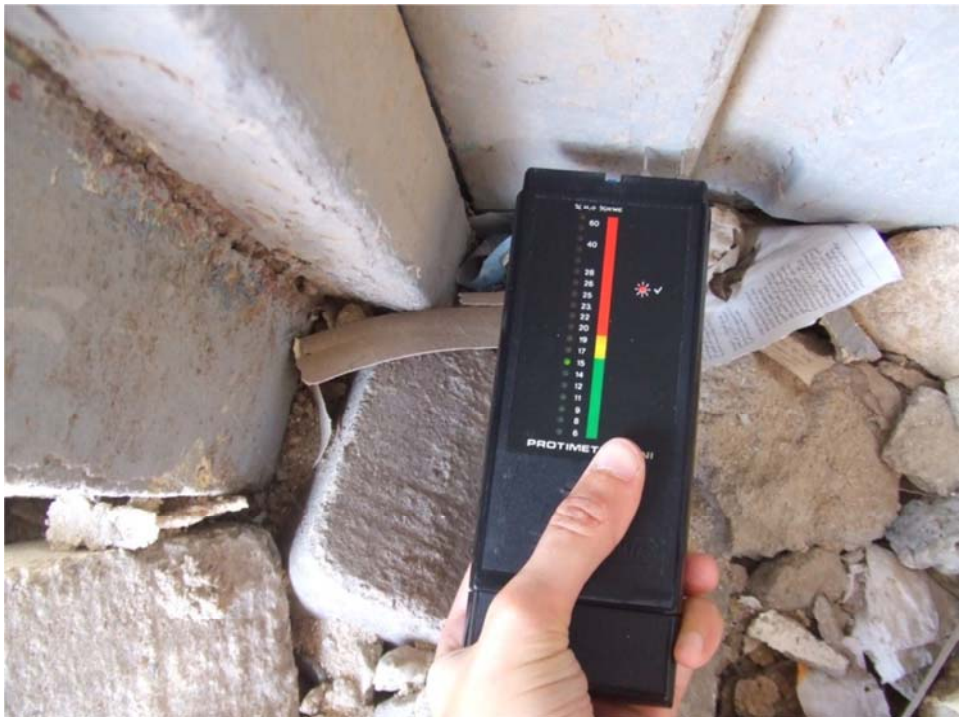
Título del daño	Daños aumentados	Daño 5.2.2.5.
Grupo del daño	Situaciones relacionadas con la humedad de capilaridad y las zonas bajas en general.	
Tipificación hum.	Capilaridad, ascensión	> 60% = saturada
Daños generados	Pudrición por ataque biótico, pérdida de material

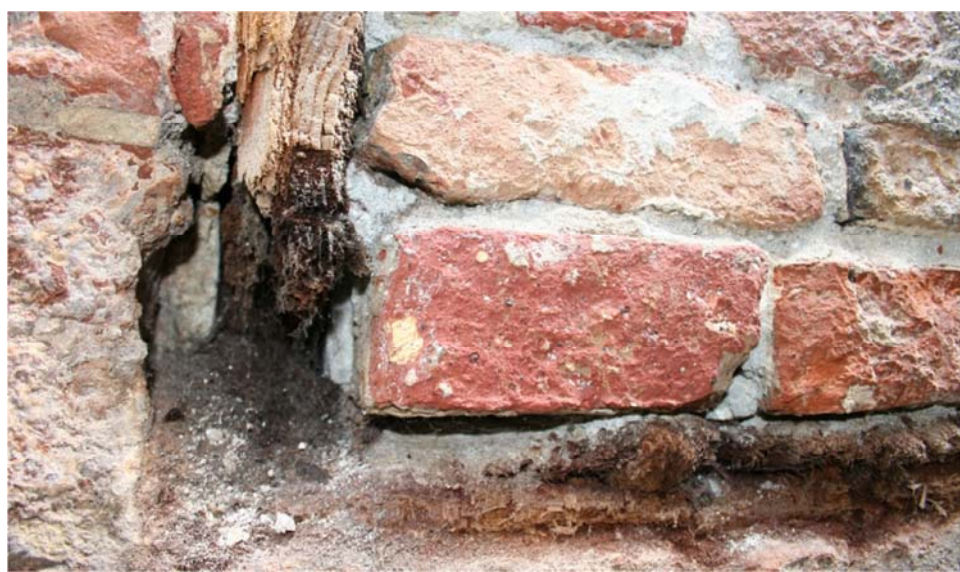
Título del daño	Capilaridad en elementos verticales	Daño 5.2.2.6.
Grupo del daño	Situaciones relacionadas con la humedad de capilaridad y las zonas bajas en general.	
Tipificación hum.	Capilaridad, ascensión	> 60% = saturada
Daños generados	Pudrición por ataque biótico, pérdida de material

Aunque muy poco frecuente, dadas la variedad de construcciones y de situaciones en Venecia, se pueden encontrar maderas que han sido embutidas o absorbidas por el sistema estructural, ya sea por diseño o por acción de las distintas intervenciones en los edificios.

Estas maderas sufren la acción continua de transmisión de humedad desde el paramento por ambas caras. Es por tanto una situación donde la ventilación y evaporación es prácticamente nula, reduciéndose en algunos casos (como el de la foto) a los cantos de la misma. Esta, sufre de pudrición por hongos y ha perdido ya parte de su estructura inicial por descomposición debida a este agente biótico.

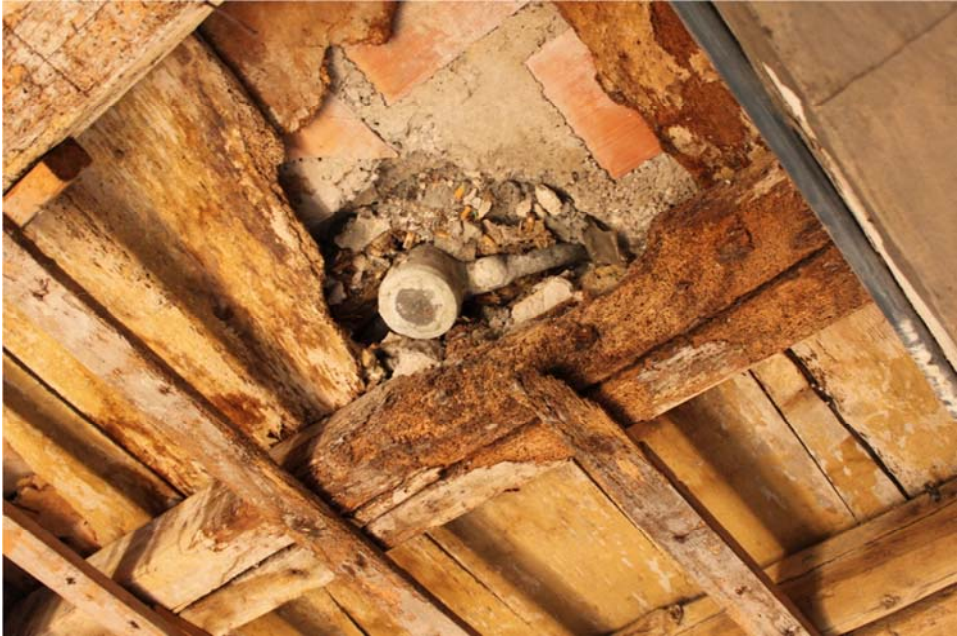
Título del daño	Averías en instalaciones	Daño 5.2.3.1.
Grupo del daño	Situaciones relacionadas con la humedad accidental y de infiltración (o lluvia)	
Tipificación hum.	Accidental, infiltración	> 60% = saturada
Daños generados	Putridión por ataque biótico, pérdida de material

Pero son muchos los ejemplos de este tipo de humedad. En la fotografía se puede observar el daño por humedad accidental por excelencia, el causado por las averías en instalaciones. Se trata de un caso especial que llama la atención, un *sotoportego* veneciano, sobre el que queda un bote sifónico que presumiblemente tuvo que tener pérdidas durante un periodo prolongado, dados los daños causados.

En este caso, el daño se ve incrementado posiblemente debido al contacto de la otra cara de la madera con el ambiente húmedo y salino de la ciudad. En un caso normal, el que la otra cara del material estuviera en contacto con el aire sería positivo, permitiendo al material evaporar el exceso de humedad y llegar a un mayor equilibrio.

Este tipo de daño es por un lado de fácil aparición, normalmente, en proximidad de baños y cocinas. En los edificios antiguos las instalaciones han sido insertados en ocasiones posteriormente a la construcción del edificio, por lo que su diseño puede no ser el correcto y en algunos casos de avería el agua empapar la masa de los muros o pavimentos (Arriaga, Peraza, Esteban, Bobadilla, & García, 2002, pág. 45). El problema radica en que estas averías, pese a su frecuencia, no son fácilmente detectables y para cuando se han detectado normalmente el daño ya es demasiado grave, por lo que suele derivar en caras sustituciones.

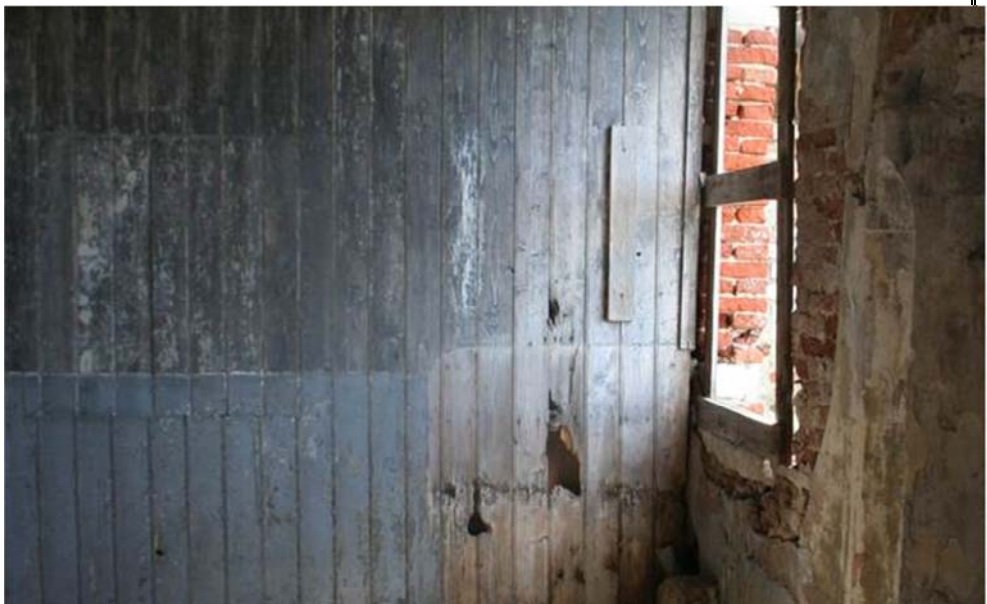
Título del daño	Combinación de humedad de infiltración y luz solar	Daño 5.2.3.2.
Grupo del daño	Situaciones relacionadas con la humedad accidental y de infiltración (o lluvia)	
Tipificación hum.	Infiltración	< 6% = seca
Daños generados	Desecación, ataque biótico, pérdida de material, fisuras

La humedad exterior, normalmente de lluvia, suele ser un problema especialmente en la cubierta, en donde los fallos de la misma generan acumulaciones o filtraciones a las plantas inferiores.

Sin embargo, la fachada y sus defectos (porosidad, intersticios en las cubiertas) pueden ser también muy afectados, especialmente si se conjugan lluvia y viento.

Además, en este caso la humedad exterior o de lluvia, normalmente en combinación con otros factores, puede ser también agresiva, por ejemplo, combinación de radiación solar, que degenera los acabados originando la aparición de fendas por las que se infiltra la lluvia.

En el segundo caso, se presenta un detalle de la parte media-alta de una puerta, donde la lenta degradación de la protección ha provocado el ataque de hongos.

A modo de conclusiones o recomendaciones, para evitar el ataque combinado de humedad y acción solar, conviene recordar que los barnices o protecciones transparentes permiten el ataque de los rayos UV a la madera, por su ausencia de pigmentos. Por otro lado, cabe señalar igualmente que la duración del mismo disminuye cuando se ha dejado al menos una semana el soporte al sol, previamente al tratamiento.

Ha de tenerse en cuenta, que también la variación de la temperatura de la superficie del material varía en función del producto aplicado. Un color oscuro acelerará el envejecimiento del soporte por acumulación de calor en la zona intersticial con variaciones de humedad entre el material y el acabado (Peraza Sánchez, 1994).

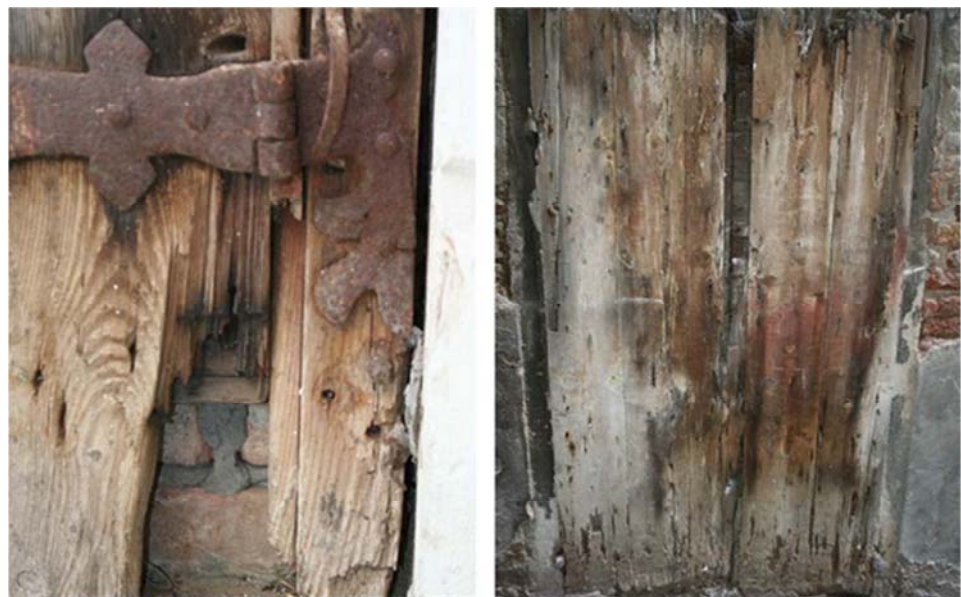
Título del daño	Empujes inadecuados y golpes	Daño 5.2.4.2.
Grupo del daño	Situaciones relacionadas con el uso que se da al elemento constructivo (y humedades de condensación).	
Tipificación hum.	Ascendente por capilaridad	> 60% y < 6 %
Daños generados	En un caso pudrición, en el otro desecación y fisuración	
Primera puerta (verde)		
Segunda puerta (marrón)		
<p>Los golpes o empujes incorrectos continuos pueden provocar el deterioro de los acabados y el propio material, dando así vía libre a la entrada de humedad y otros agentes degradadores a través de fendas.</p>

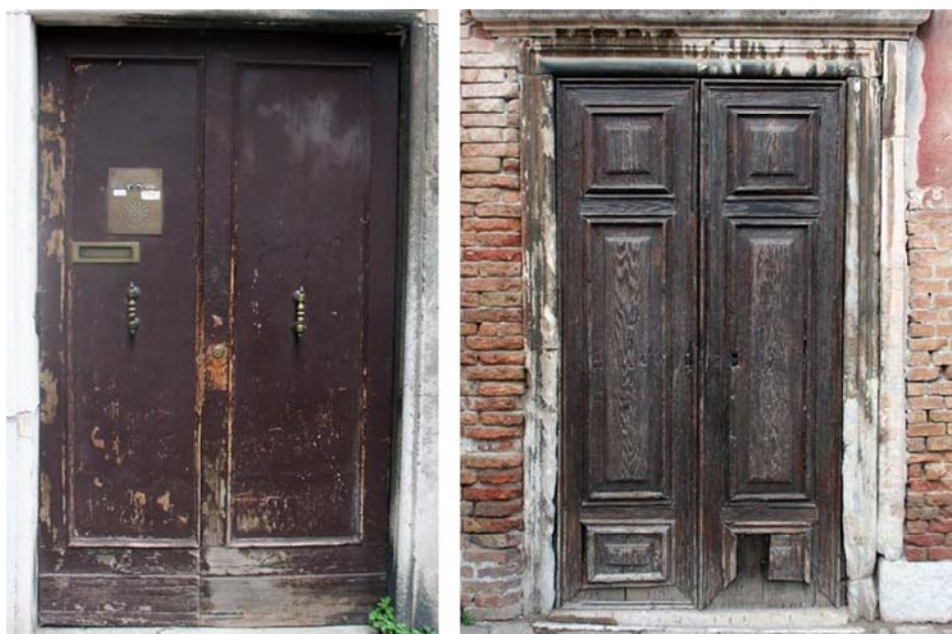
Título del daño	Falta de mantenimiento de las bisagras	Daño 5.2.4.3.
Grupo del daño	Situaciones relacionadas con el uso que se da al elemento constructivo (y humedades de condensación)	
Tipificación hum.	Ascendente por capilaridad	> 60% y < 6 %
Daños generados	En un caso pudrición, en el otro desecación y fisuración

Ligado al caso anterior y al de la capilaridad superficial, se puede encontrar algunos con una particularidad. La falta de mantenimiento regular de alguna de las hojas de los portones (o las dos, pero normalmente la derecha) específicamente obliga a la hoja a un descenso por su parte central. Esta zona, (ahora prácticamente en contacto con el pavimento) queda por lo tanto a merced de dos tipos de ataques.

Por un lado el de la capilaridad, ahora mayor con el contacto del sustrato. Y por otro el del efecto mismo de los golpes y arrastres a la estructura de la madera que se produzcan por el desajuste del encuentro entre las dos mismas hojas o entre la hoja descolgada con el suelo.

Nótese en las imágenes superiores, que la parte más al extremo del batiente, queda más baja en las puertas de la derecha. Esto se puede ver más detallado en la foto inferior. Se debe a que la puerta más usada de una combinación de dos, suele ser la de la derecha. A diferencia que en el caso anterior, donde la puerta simplemente ha perdido trozos de material sin descender, en este caso ha perdido altura como se ha dicho por defecto de las bisagras (a causa del uso asiduo de esa hoja derecha). Los portazos y el apoyo del pie en las zonas baja para ayudarse a abrir, o incluso el uso repetido de este batiente, han empeorado aún más el estado, perjudicando la estructura interna o pérdida de material y el aumento de humedad.

Una vez rota la carpintería sus defectos pueden permitir la entrada de agua al interior, con los consecuentes daños que ello conlleva (Arriaga, Peraza, Esteban, Bobadilla, & García, 2002, pág. 46).

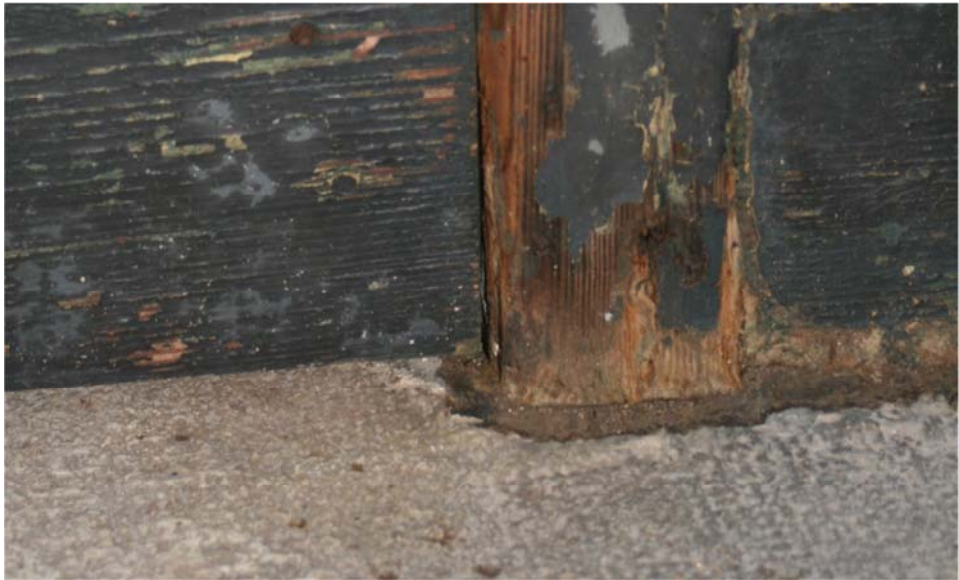
Título del daño	Condensación en vidrio	Daño 5.2.4.4.
Grupo del daño	Situaciones relacionadas con el uso que se da al elemento constructivo (y humedades de condensación)	
Tipificación hum.	Humedad de condensación, que genera embebimiento en el material	19 % parte alta 20 % parte baja
Daños generados	Burbujas en el acabado (<i>blistering</i>) con su consecuente desecación y pudrición biótica por ataque de hongos

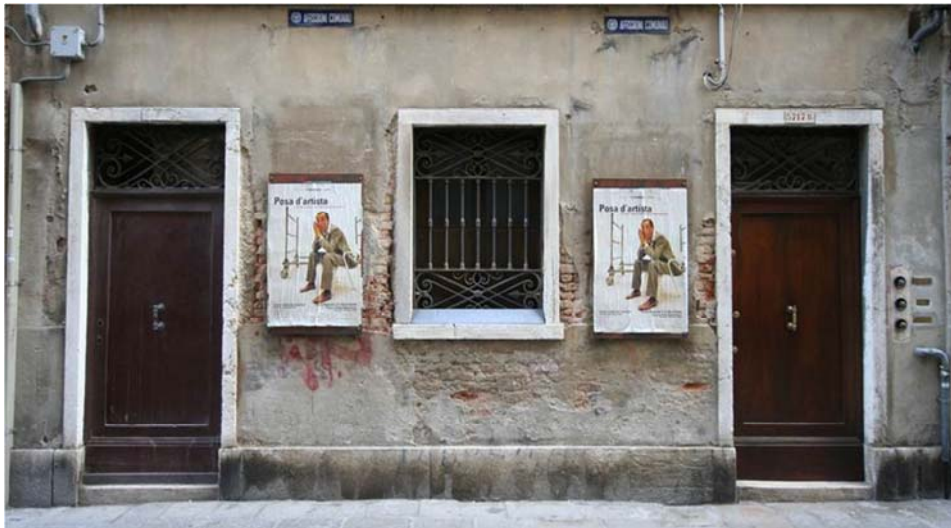
Existe un caso de especial mención por su particularidad. Se trata de dos puertas de idéntica fabricación, estando la de la izquierda o puerta 1 en un estado de falta de mantenimiento acusado y la número 2 en condiciones óptimas a simple vista.

Tras un análisis de los contenidos de humedad se comprueba que, como era de esperar, en la zona baja el contenido de humedad es mucho más adecuado en la 2, estando esta más separada del pavimento.

Sin embargo, en la parte superior, el hecho de que se haya colocado un vidrio sobre la puerta 2 ha provocado que los contenidos de humedad se eleven en esta zona debido a la condensación generada por el mismo y su goteo sobre la puerta.

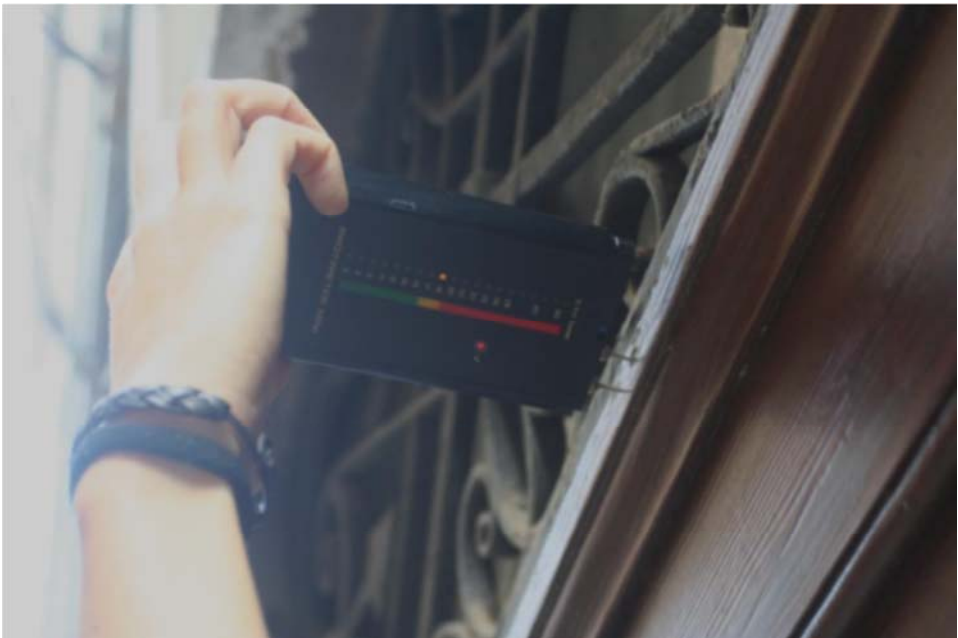
Título del daño	Inadecuación del material al uso	Daño 5.2.4.5.
Grupo del daño	Situaciones relacionadas con el uso que se da al elemento constructivo (y humedades de condensación)	
Tipificación hum.	Infiltración y accidental combinadas	> 60% = saturada
Daños generados	Putrición rápida por ataque biótico, pérdida de material

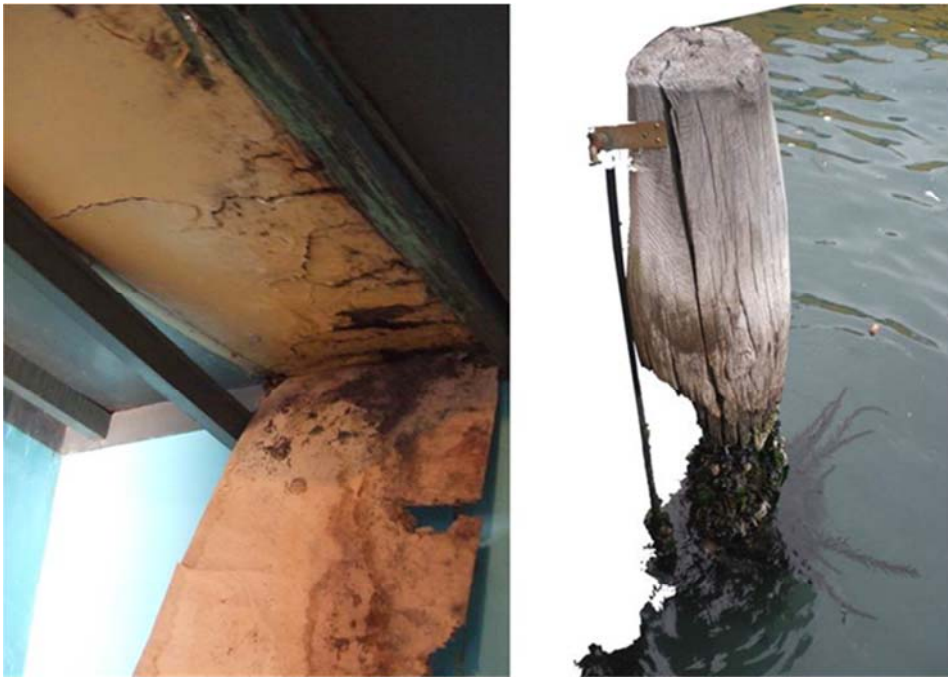
Se dan circunstancias en los que es el propio uso al que se destina la madera el que es inadecuado. Sucede esto por ejemplo con las *paline* venecianas, que, aunque tradicionales e imprescindibles para el atraque de los barcos, son incompatibles con el medio salino y los cambios de altura de las mareas. Tanto es así que es un procedimiento normal el cambio de las mismas cada dos años en algunos casos.

Con respecto a la inevitable sustitución de elementos proyectados para situaciones de inevitable degradación, conviene tener en cuenta este concepto en el propio diseño. De este modo se puede prever que la sustitución sea menos costosa económicamente, por medio de un ahorro en los tiempos de sustitución de piezas, o una prolongación de la vida útil del elemento, entre otras posibilidades (Laner, Prontuario di Durabilità en manutenzione, 2005, pág. 20)

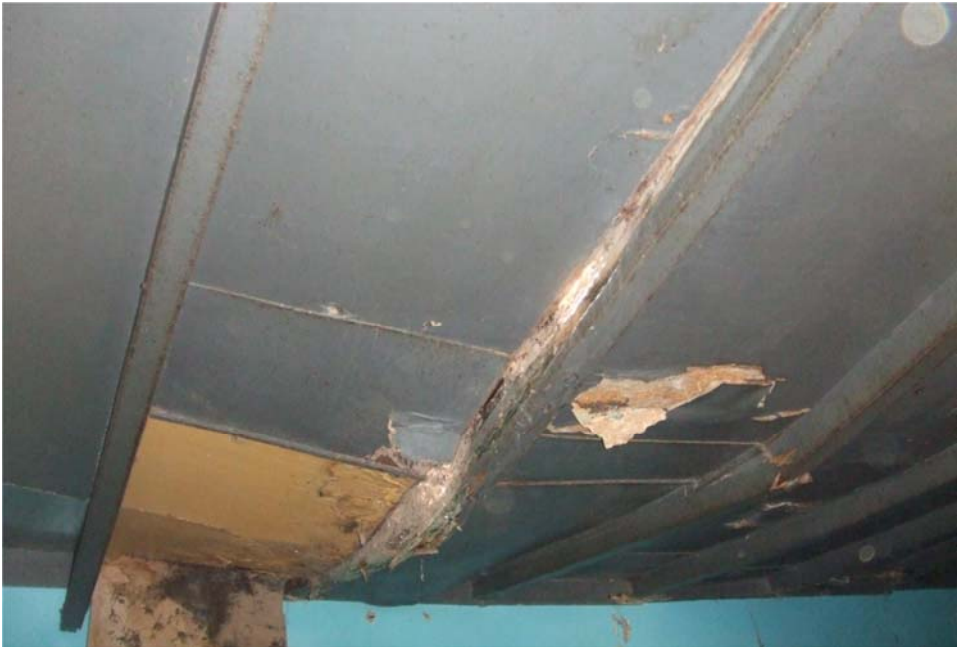
También se ha encontrado un claro ejemplo en la ciudad de Dakhla, donde una fina plancha de conglomerado hacía las veces de cubierta en una vivienda de una familia humilde, encontrándose la misma destrozada por las poco habituales lluvias.

En general, las cubiertas son un lugar de entrada fácil de agua desde que se descuida su mantenimiento. En cubiertas de edificios más elaborados, conviene realizar inspecciones de las partes bajas, si son inaccesibles con espejos. Revisar que las canalizaciones no se encuentren obstruidas es también una buena praxis, ya que la acumulación de agua en estas zonas puede provocar pudriciones en las cabezas de las vigas.

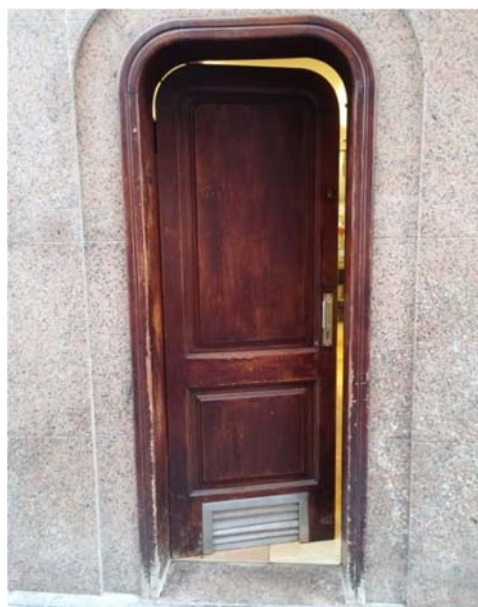
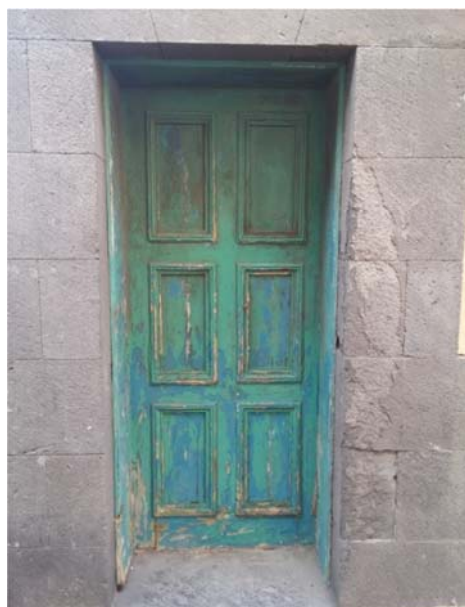
Título del daño	Uso de la vivienda en conjunto	Daño 5.2.4.6.
Grupo del daño	Situaciones relacionadas con la configuración o estado de los elementos contiguos	
Tipificación hum.	Capilaridad	22 % y 50 % = húmedas
Daños generados	Alteraciones en la humedad por sequedad o saturación

Relacionado con la circunstancia 5.2.4.4. y como se ha reflexionado en el análisis de los datos de la parte primera de este estudio, el uso interior de las viviendas influye en el estado de sus carpinterías exteriores.

Esto se da en tanto en cuanto a la humedad ambiental interior se refiere y por lo tanto a la ventilación de manera estrechamente relacionada (ver humedades de condensación).

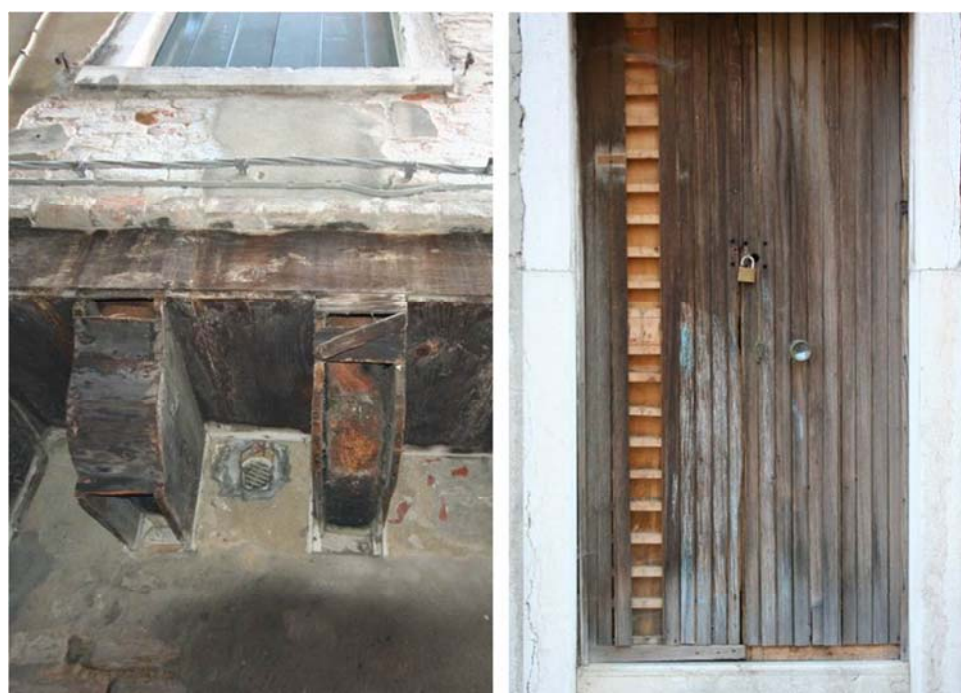
Título del daño	Diferencias entre espesores	Daño 5.2.5.1.
Grupo del daño	Situaciones relacionadas con la configuración o estado del propio elemento	
Tipificación hum.	Infiltración con embebimiento	23 % = húmeda
Daños generados	Putridión por diversos ataques bióticos, con pérdida de material.

Volviendo al efecto que tiene en la madera la absorción y evaporación del agua, uno de los factores que influyen en el paso de una a otra es el espesor del elemento.

Un dimensionado inferior al necesario permitirá a la humedad penetrar por infiltración o capilaridad desde la totalidad de la superficie (anverso y reverso de la pieza), llegando con facilidad al núcleo del elemento y exponiendo así el conjunto.

Se ha encontrado varios casos en los que se demuestra que un chapado o revestido de madera de aproximadamente un centímetro o menos sufrirá daños más rápidamente que un elemento estructural o una carpintería maciza.

Es importante desde el diseño del proyecto, valorar la exposición de la madera en el medio en que será colocada finalmente.

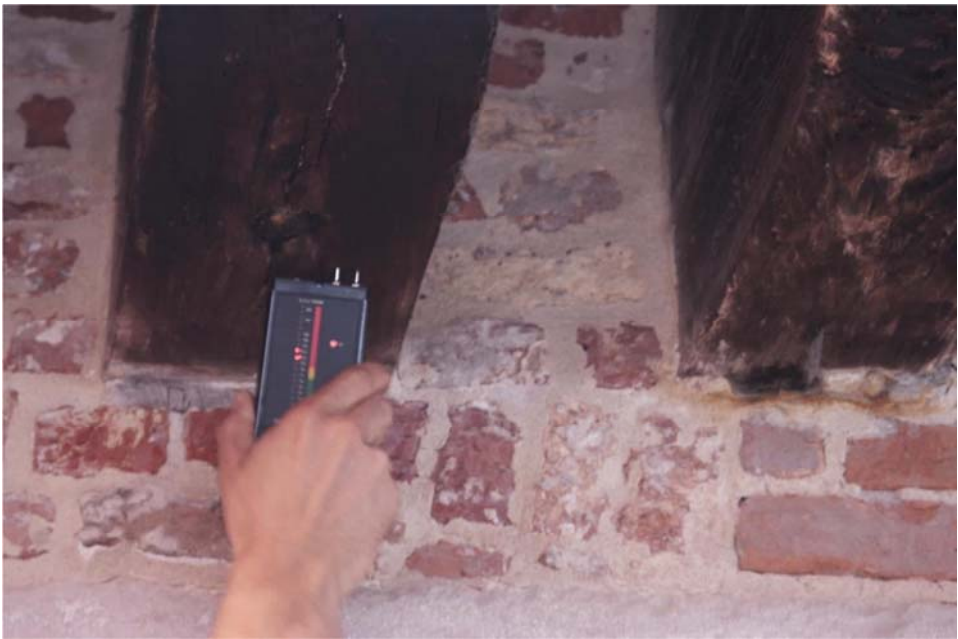
Título del daño	Morfología del propio elemento	Daño 5.2.5.2.
Grupo del daño	Situaciones relacionadas con la configuración o estado del propio elemento	
Tipificación hum.	Infiltración con embebimiento	17% y > 60% = húmeda y saturada
Daños generados	Putridión por diversos ataques bióticos.

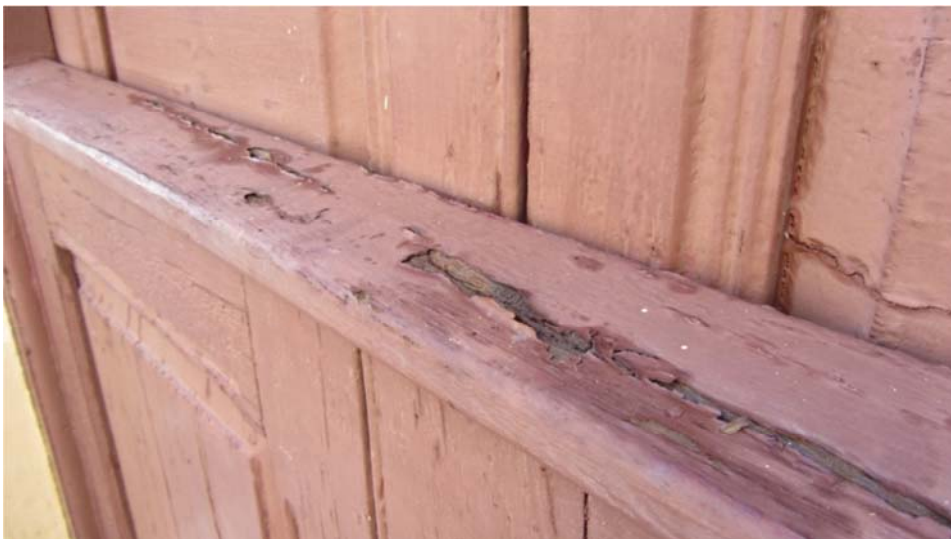
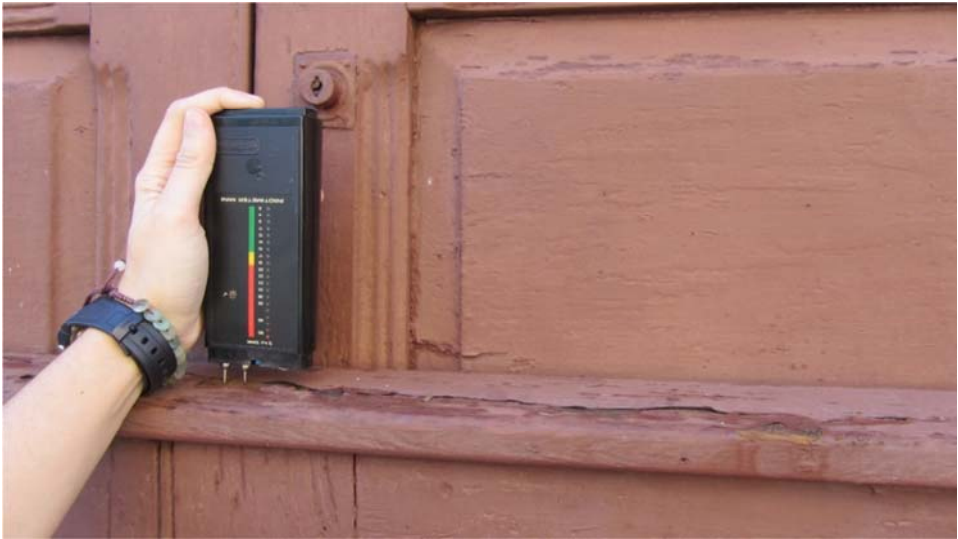
Se presentan dos casos situados en Las Palmas de Gran Canaria que muestran de manera evidente cómo la propia configuración del elemento es determinante para la cantidad de humedad que puede retener.

En primer lugar, nos encontramos una puerta para la cual todos los valores en su paramento vertical se situaban por debajo del 17%, el mínimo aceptable. Sin embargo, en una pequeña cornisa o saliente que formaba su protección delantera, el valor se disparaba a >60%.

En el segundo caso que se presenta, una ventana de guillotina, los valores igualmente se situaban por debajo de ese mínimo (6% a 9 %) y sin embargo la parte que quedaba en sombra por la misma guillotina llegaba a un 17%.
