Departamento de Construcción Arquitectónica

COMPORTAMIENTO DE LA MADERA EN EXTERIORES DE VENECIA, DAKHLA Y LAS PALMAS DE GRAN CANARIA. CARACTERIZACIÓN DEL ENVEJECIMIENTO NATURAL Y CIRCUNSTANCIAS QUE LO ALTERAN O DISTORSIONAN.

Tesis Doctoral presentada por D^a Ruth Cebrián Jorge

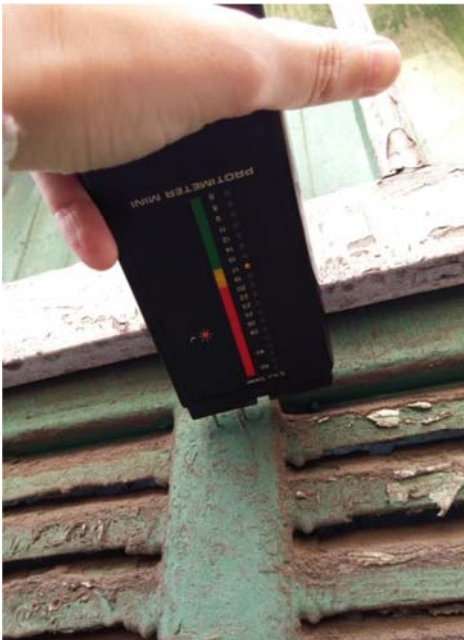
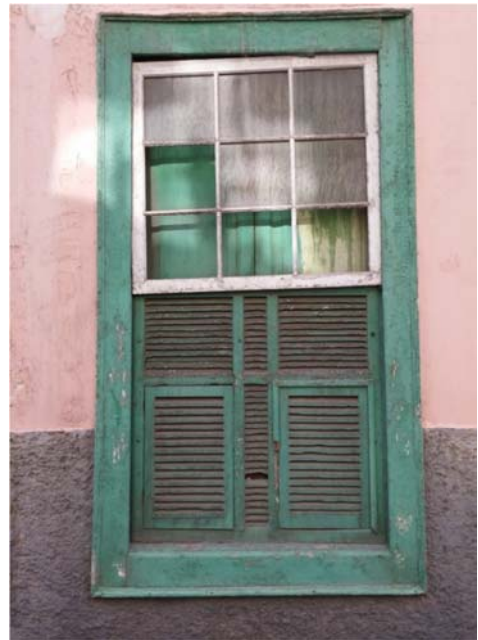
Título del daño	Pudrición de elementos ferrosos	Daño 5.2.5.3.
Grupo del daño	Situaciones relacionadas con la configuración o estado del propio elemento	
Tipificación hum.	Capilaridad e infiltración combinadas	> 60% = saturada
Daños generados	Pudrición por ataque biótico, con aparición de oquedades y pérdida de material

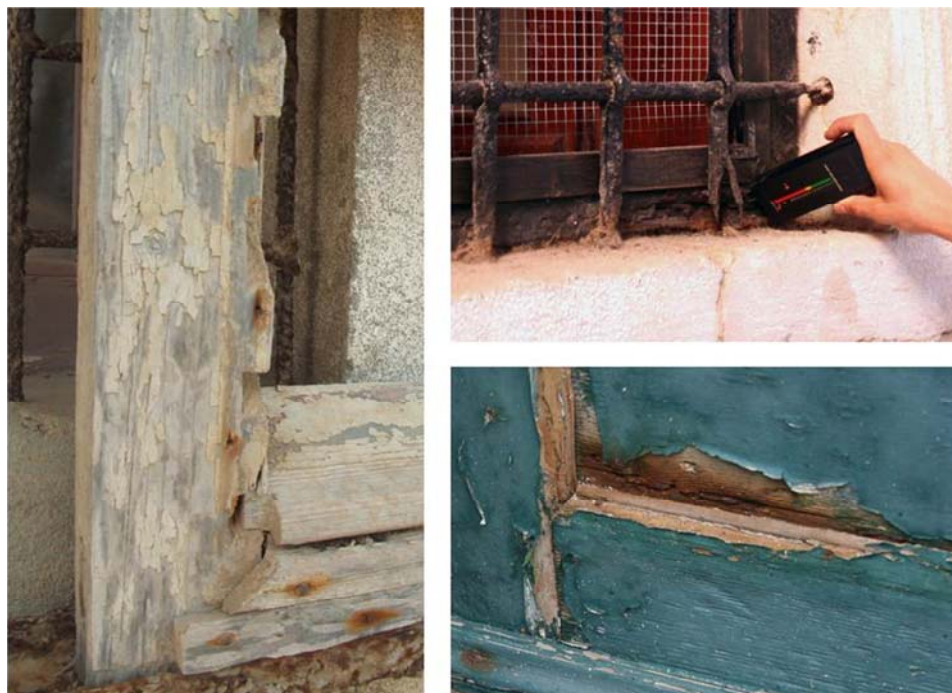
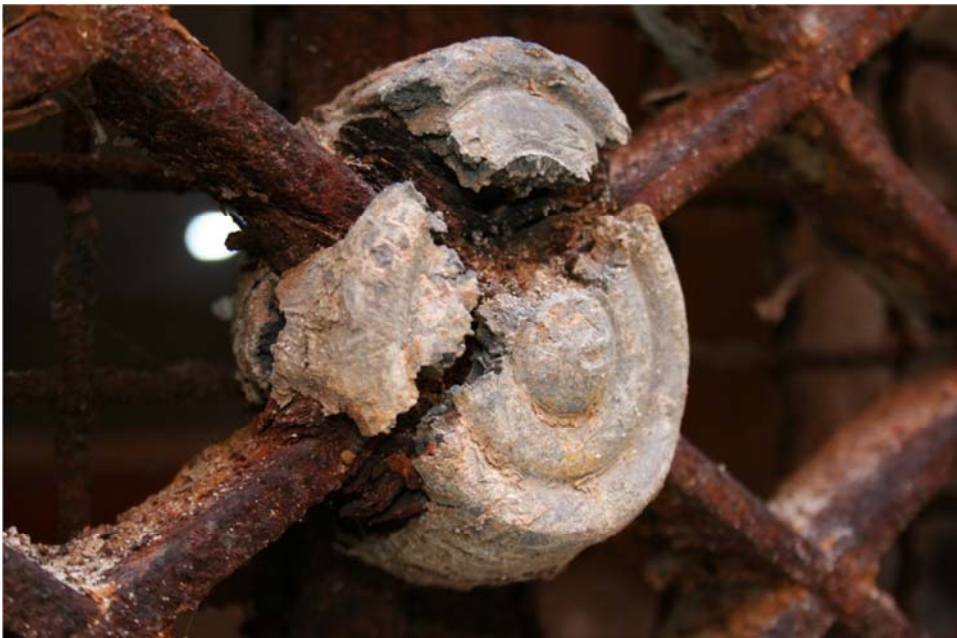
La incrustación de elementos ferrosos en la madera puede degenerar en daños ocasionados por la oxidación del herraje que se transmiten a la madera. También puede afectarla de otra manera, incluso estando anclada a elementos pétreos (ver fotografías).

Desde un punto de vista físico-químico, lo que ocurre es que en un primer momento el hierro aumenta su volumen⁴⁵, creciendo dentro del elemento constructivo leñoso. Posteriormente, sus capas superficiales se desprenden dejando oquedades en la madera antes comprimida y permitiendo la penetración de agua. Además, las escamas que se forman en su superficie atraen tanto física como químicamente al agua.

Por un lado físicamente, al crearse tensión superficial del agua entre los intersticios de sus escamas, quedando contenida por la atracción entre sus propias moléculas. Con respecto a la parte de la química, los iones férricos generados de la unión hierro-humedad de la madera deterioran la pared celular. Esta unión actúa como una pila electrolítica donde uno actúa como ánodo y otro como cátodo. Esta conjunción de factores hace que en la superficie adyacente a estos elementos carentes de mantenimiento se aprecien daños localizados.

En las fotografías vemos diferentes tipos de elementos que han favorecido este tipo de daño. El particular caso de un enrejado que al aumentar de volumen provoca que la oxidación y la acumulación de humedad queden adyacentes al elemento leñoso e inicien a pasarle la humedad de manera constante. Otros casos, que se corresponden con la descripción físico-química anterior son la incisión de clavos, remaches y refuerzos integrados en el propio elemento. Además, por el hecho de estar hincados en la madera a presión, no permiten la evaporación, estando estrechamente unidos al soporte leñoso.

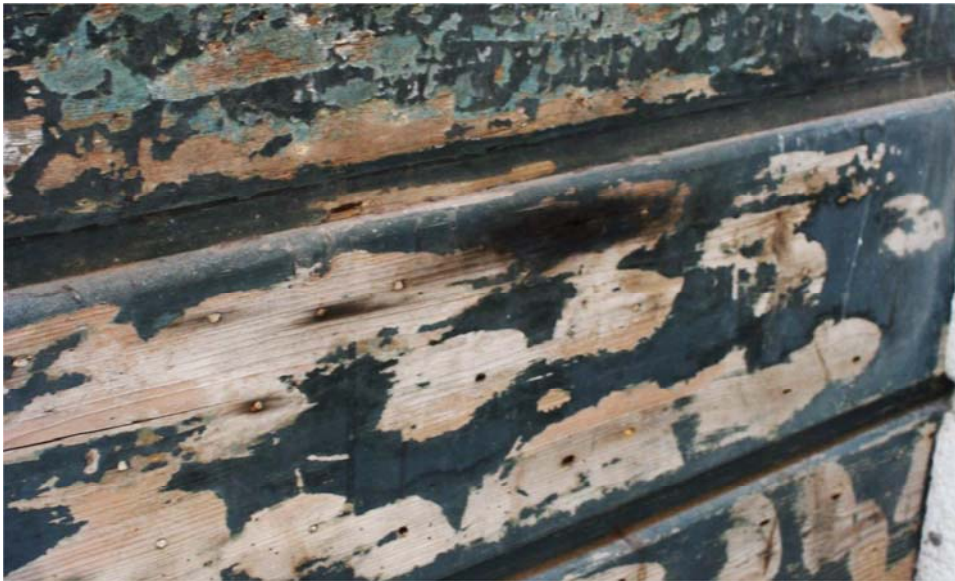
Título del daño	Incisiones y oquedades	Daño 5.2.5.4.
Grupo del daño	Situaciones relacionadas con la configuración o estado del propio elemento	
Tipificación hum.	Capilaridad e infiltración combinadas	17 % = húmeda
Daños generados	Putrición por ataque biótico, con aparición de oquedades y pérdida de material

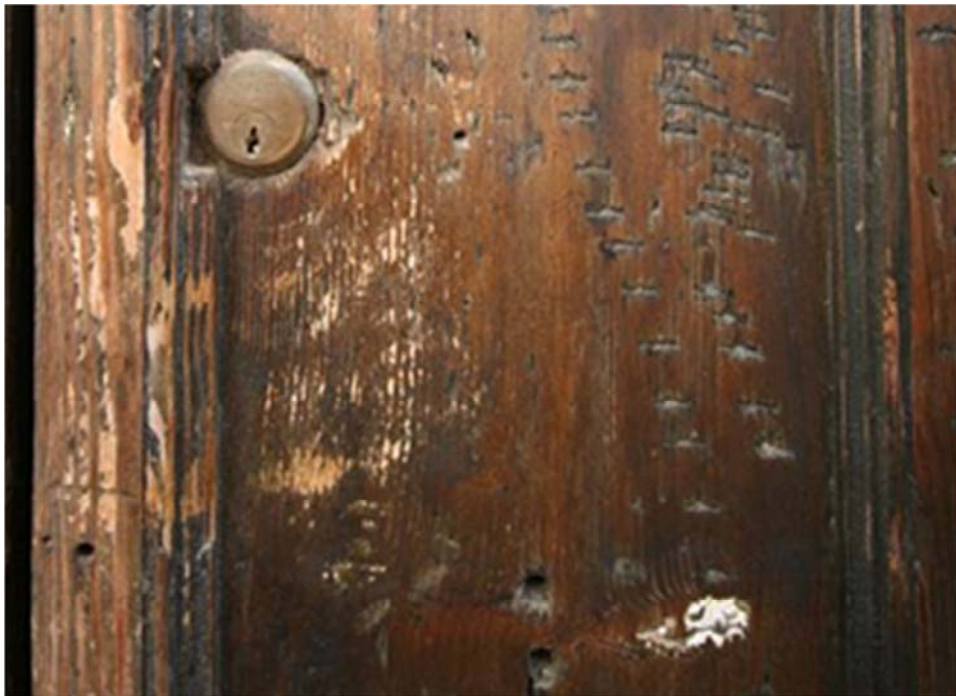
También las incisiones realizadas por elementos que han desaparecido generan una vía de entrada a la humedad, como en todos los casos ya nombrados en los que se varía la porosidad de la superficie o se da entrada a la estructura interna del elemento.

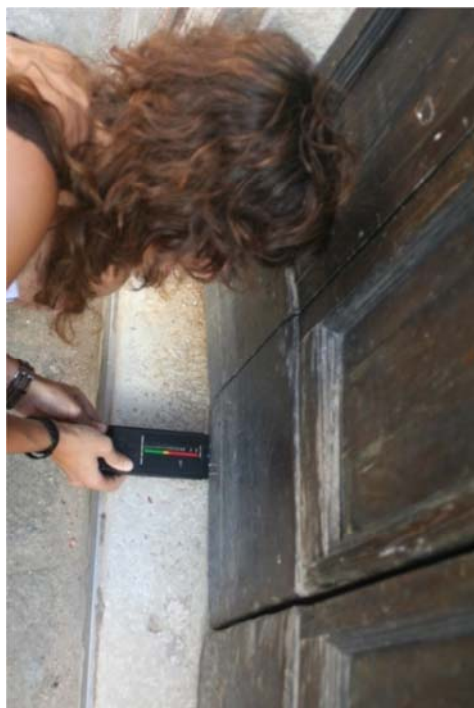
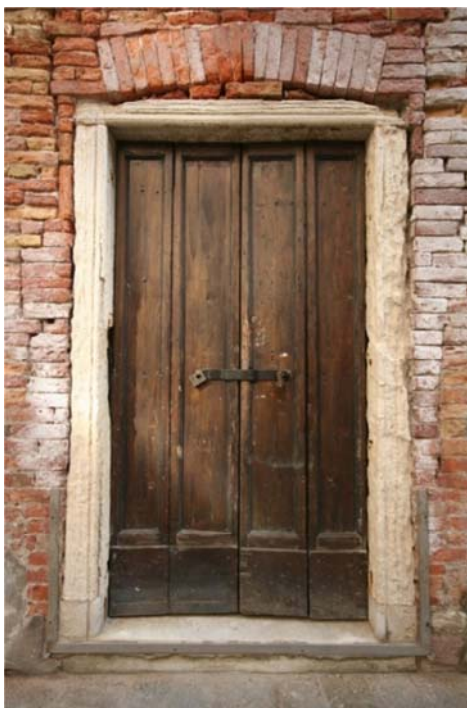
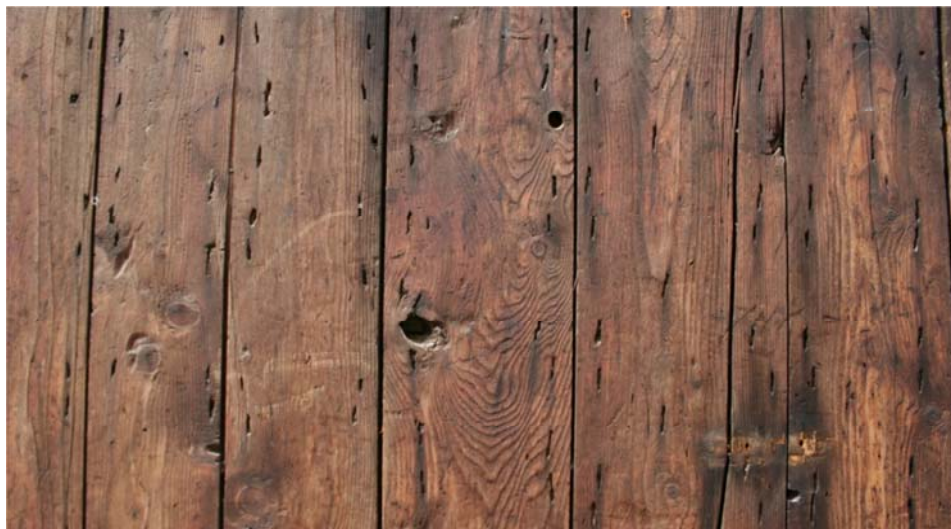
En las imágenes inferiores se aprecia como el ataque de la humedad es mayor en las zonas donde se han practicado orificios.

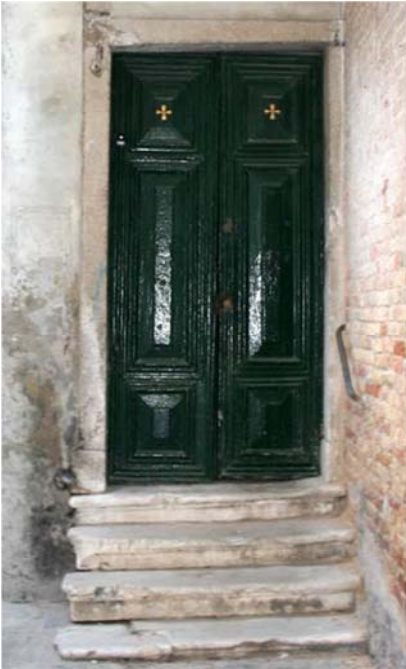
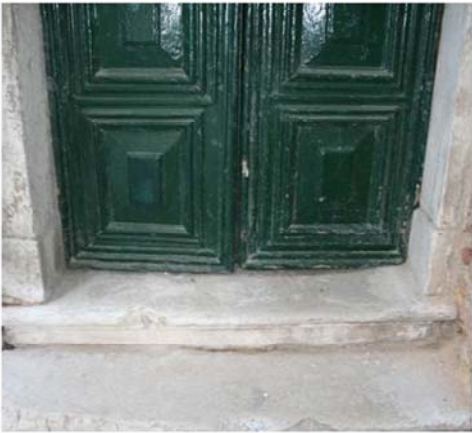
Título del daño	Empujes	Daño 5.2.6.2.
Grupo del daño	Situaciones relacionadas con la configuración o estado de los elementos contiguos	
Tipificación hum.	Capilaridad, ascendente	> 60% = saturada
Daños generados	Fisuración, ataque biótico, rotura	
<p>6 89 1112 1415 17 192022 23 25 26 28 40 60</p>		
<p>En este caso, sin embargo, es el asiento diferencial de la escalera de acceso al portal el que crea a su vez empujes diferenciales en las dos hojas del portón. Estos desajustes entre hojas generarán a su vez los ya citados daños por mal uso o mantenimiento de las bisagras y su consiguiente deterioro por humedad en las zonas bajas.</p> <p>En las fotos de la siguiente página se puede observar con claridad la diferencia entre las humedades contenidas en ambas hojas.</p>		
<div style="display: flex; justify-content: space-around;">

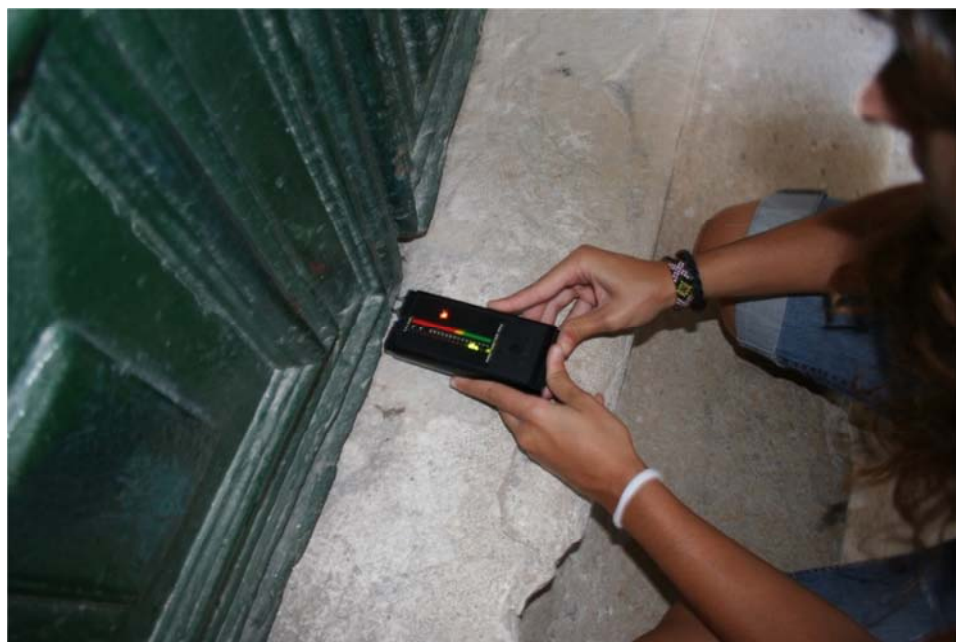
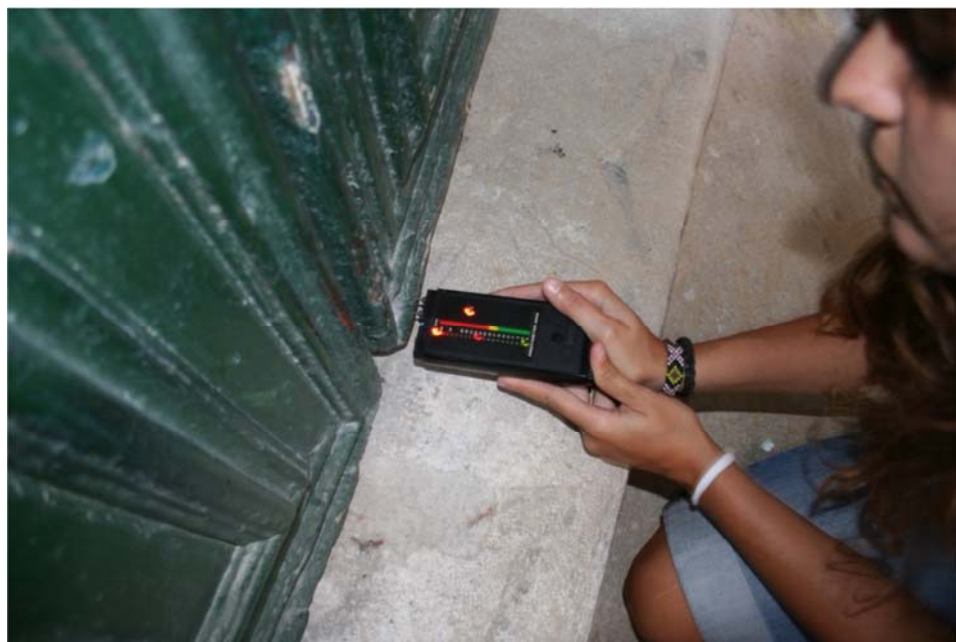
Título del daño	Tensión superficial por rehundido	Daño 5.2.6.4.
Grupo del daño	Situaciones relacionadas con la configuración o estado de los elementos contiguos	
Tipificación hum.	De infiltración y capilaridad	25 % = húmeda
Daños generados	Putridión biótica por hongo, pérdida de material.

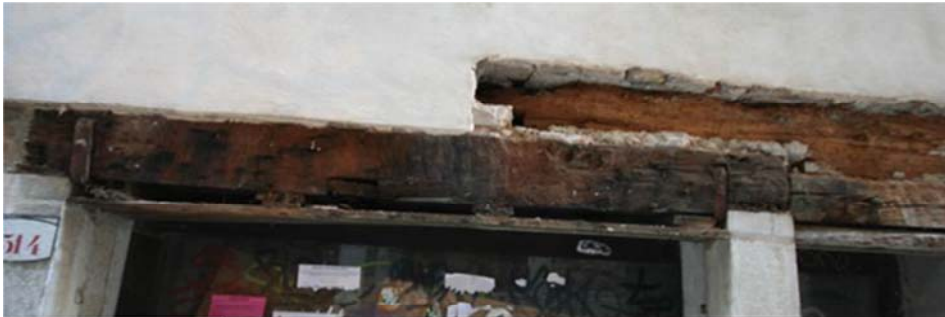
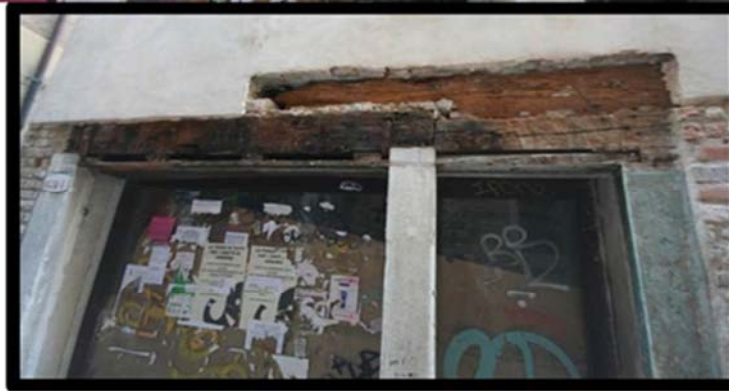
En esta fotografía podemos comprobar cómo el enfoscado reiterado de una fachada durante años (e incluso siglos) aumenta de su grosor sustancialmente.

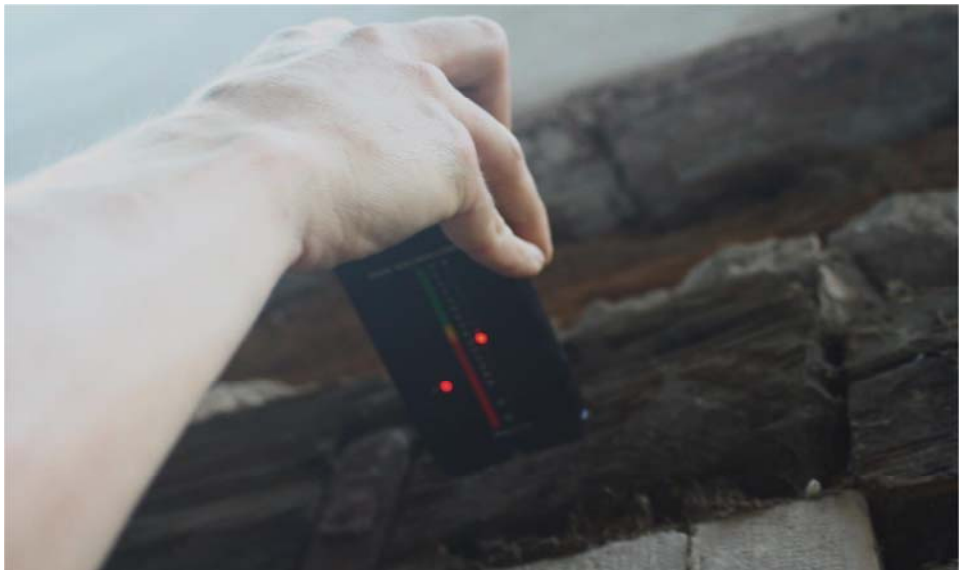
Esta puede ser una situación particularmente dañina, no solo para la imagen tradicional de Venecia⁴⁷, sino también para la salud de la viga de madera que queda bajo la influencia de este revoque. La misma ha quedado *embutida* en el muro, de manera que la línea de fachada queda superpuesta a ella. Esto genera una situación de aumento de la tensión superficial del agua. El fenómeno es similar a lo que ocurre en muchos alféizares, con ausencia de goterón, dando recorrido hacia el edificio al agua de lluvia, aunque en este caso con una sección más pequeña. El estado fibroso y agrietado de la viga (posiblemente debido al ataque conjunto de xilófagos y radiación solar) propicia que se termine por acumular el agua en la estructura interna de la viga, empeorando el resultado general.

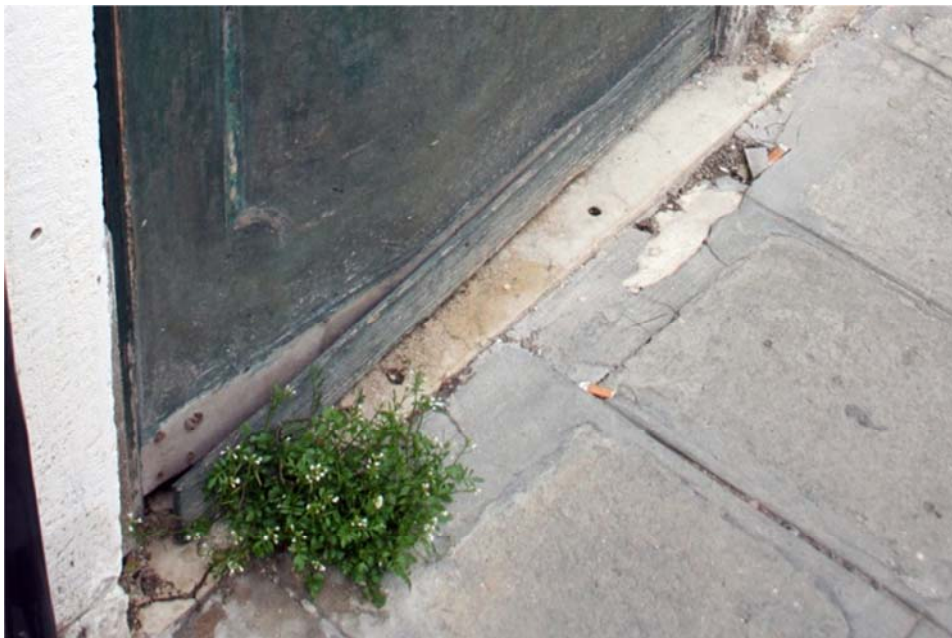
Nombre del daño	Ataque de hongos o putrefacción	Material afectado: Madera
Tipificación hum.	Humedad de infiltración	
<p>Está causada por la presencia de agua, normalmente a través del soporte y potenciada por la escasez de ventilación. Existen varios tipos; roja, azul, blanca, parda... Las más habituales son la parda y la blanca.</p> <p>La primera oscurece la madera, creando fisuras transversales que acaban por formar paralelepípedos fácilmente extraíbles. Es posible confundirla con la madera carbonizada. La segunda llega a crear cavidades llenas de residuos de celulosa, después de haber decolorado la madera, ya que solo agreden la lignina.</p>

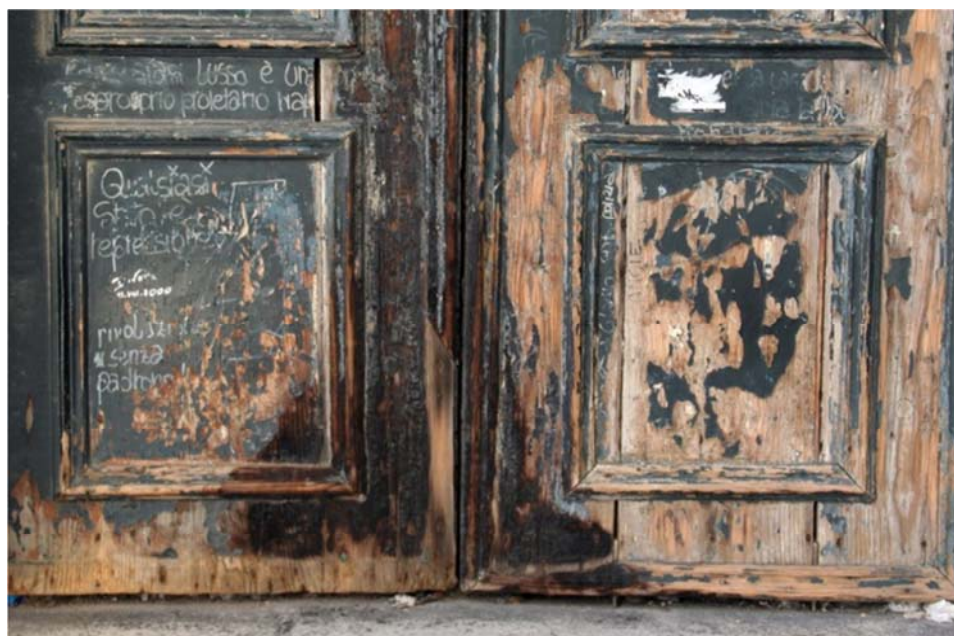
Nombre del daño	Agresión por insectos y otros xilófagos	Material afectado: Madera
Tipificación hum.	Capilaridad e infiltración	
<p>Degeneración biológica del material que se da en ambientes no ventilados y con una humedad contenida en la madera mayor o igual al 20 % o en ambientes con un 85 % de humedad ambiental. Según la intensidad y el tipo de xilófago aparecen diferentes tipos y cantidad de cavidades o galerías en la misma. La carencia de espesor en estas zonas despoja al material de parte de su resistencia. Las microfisuras de la madera propician la aparición de este tipo de daño, que a su vez propicia la aparición de estas.</p>

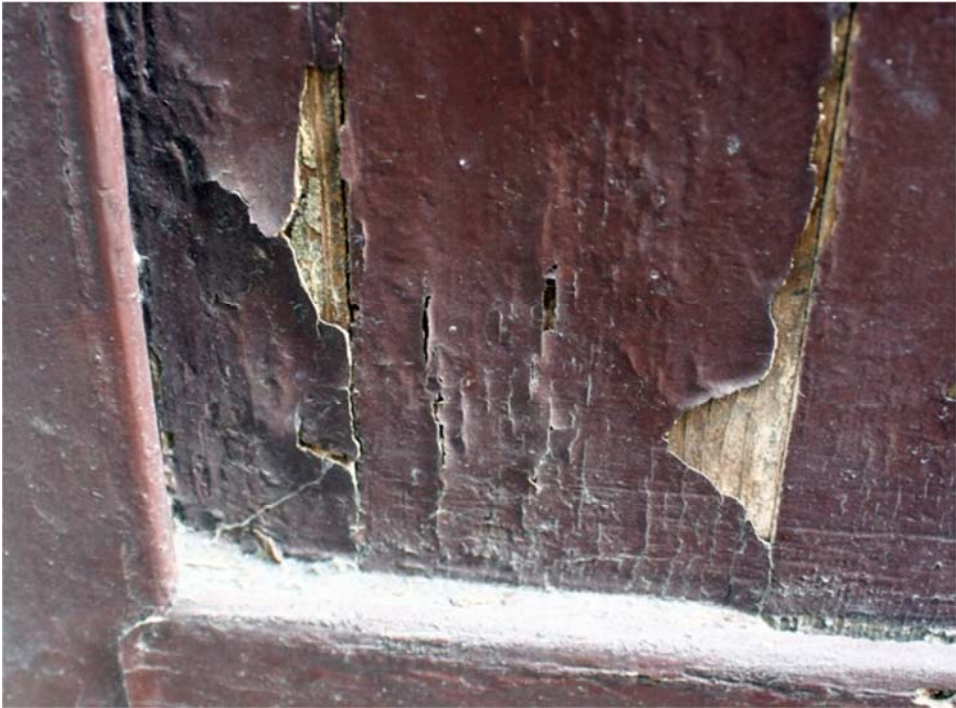
Nombre del daño	Decapado	Material afectado: Acabados
Tipificación hum.	Humedad del infiltración y del propio material	
<p>Este daño se debe normalmente a una adherencia insuficiente con el soporte o una mala preparación del mismo. Esta adhesión puede verse agravada por efecto de humedad filtrada en el material, que crea al evaporarse pequeñas burbujas similares al del caso descrito anteriormente (blistering).</p>

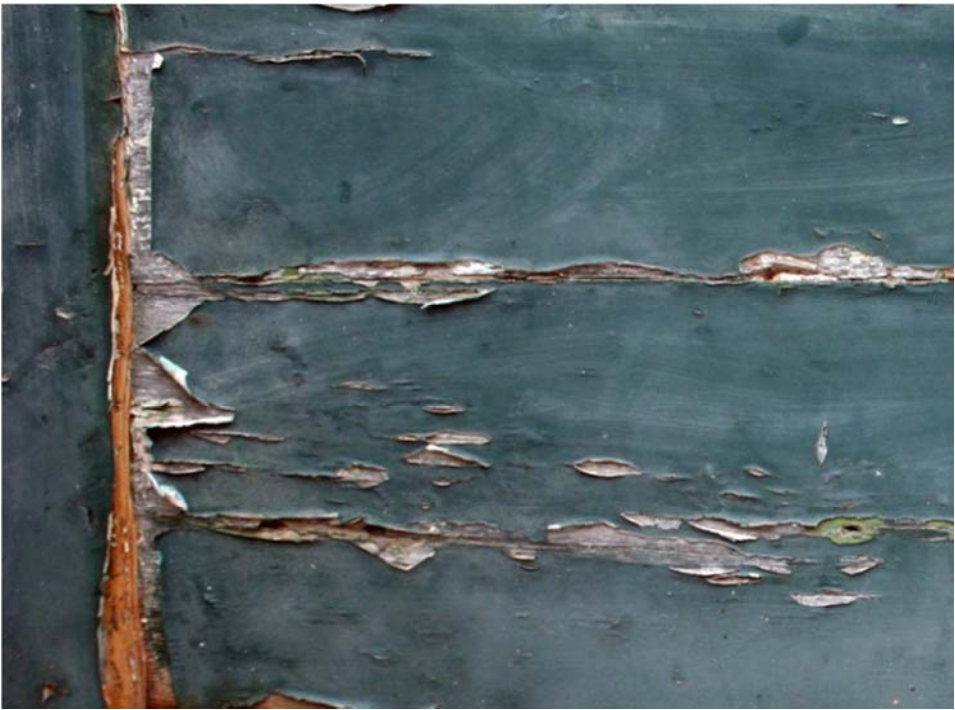
Nombre del daño	Descamación	Material afectado: Acabados
Tipificación hum.	Capilaridad e infiltración	
<p>Degradación progresiva de porciones de pintura que se desprenden de los estratos anteriores. Normalmente, está causada por la pérdida de adhesión del estrato anterior, que no ha sido tratado debidamente. Igualmente, esta pérdida de cohesión viene agravada por efecto de los agentes atmosféricos, como la humedad que alcanza las microfisuras de la madera.</p>
