## ACTIVIDAD HISTORICA Y CARACTERISTICAS DE LOS MOVIMIENTOS DE LADERA DE ROSIANA, GRAN CANARIA.

Por A. LOMOSCHITZ MORA-FIGUEROA (\*) y J. COROMINAS DULCET (\*\*)

La recopilación de información histórica, el reconocimiento de campo y el análisis del movimiento han permitido concluir que se trata de un deslizamiento traslacional en suelos (coluviones arcillo-arenosos) que se ha activado cinco veces en fechas históricas.

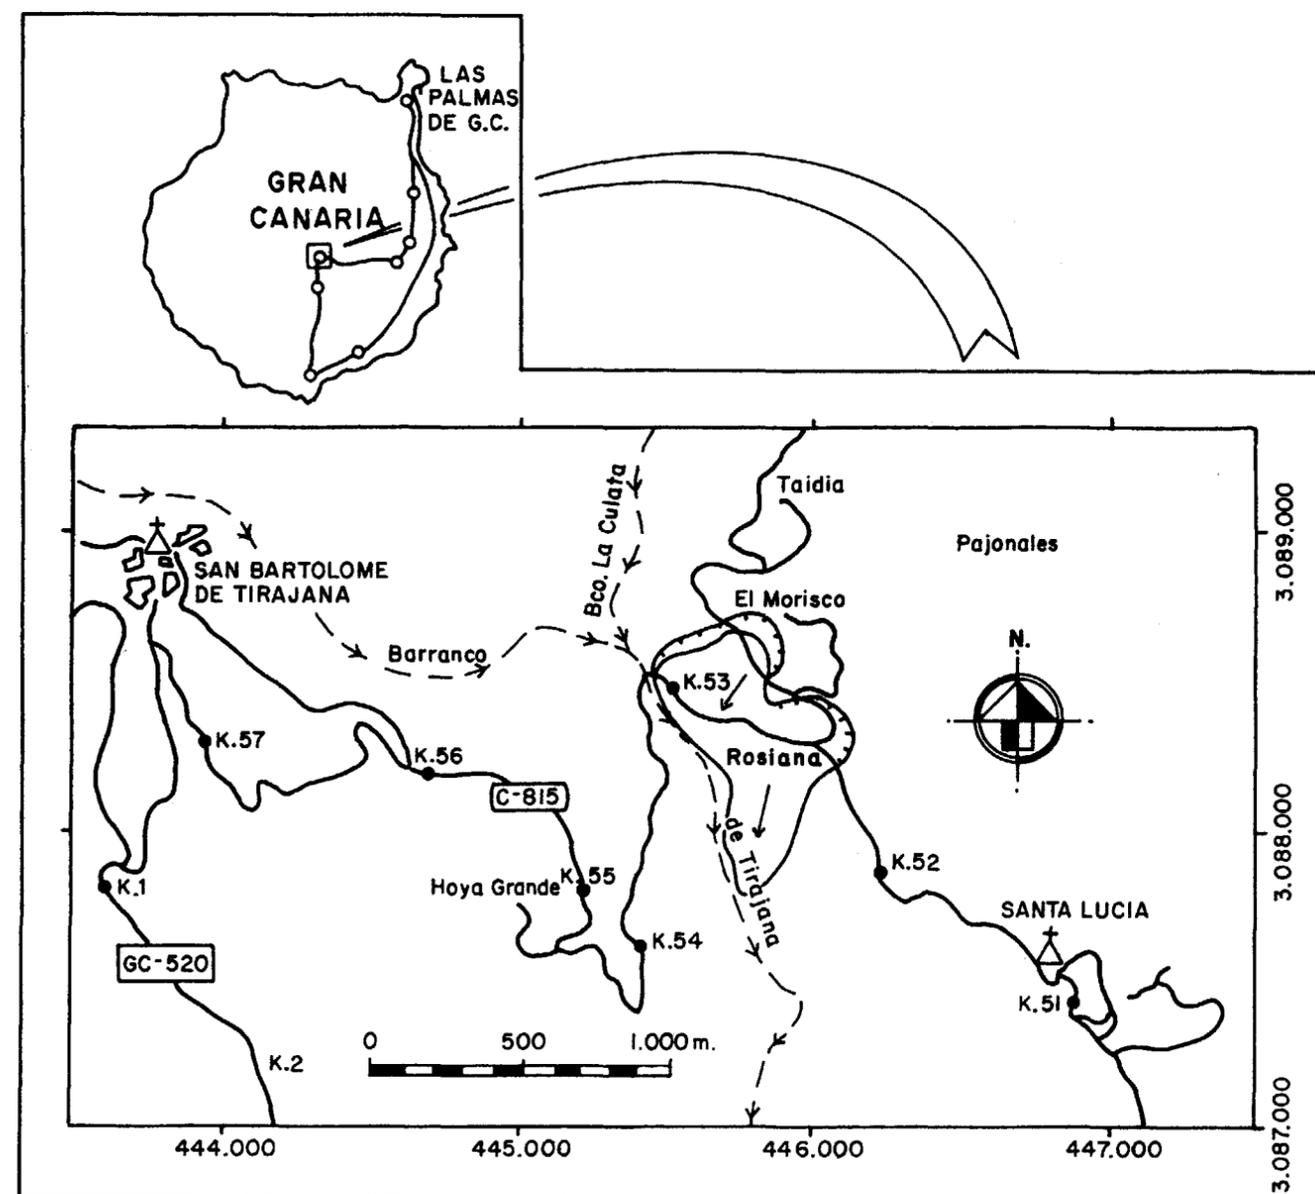
Figura 1. Plano de situación de Rosiana y de los deslizamientos históricos ocurridos en la zona.

En la actualidad Rosiana (figura 1) está constituida por unas doscientas construcciones dispersas, situadas entre los pueblos de San Bartolomé de Tirajana y Santa Lucía, en la zona central-sur de la Isla de Gran Canaria, a aproximadamente 5 km. al Sureste del punto más alto de la isla (Pico de las Nieves, 1949 m.) y entre los puntos kilométricos 52 y 54 de la carretera C-815.

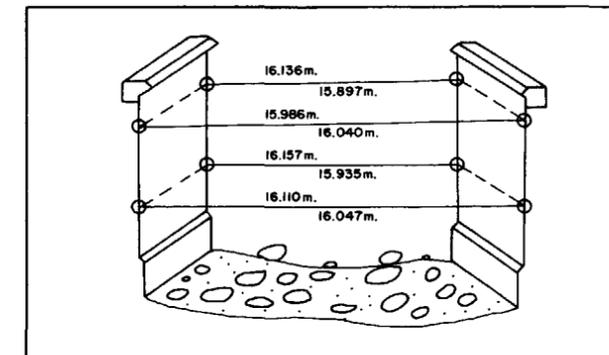
Figura 2. Croquis de los estribos del puente (vistas desde aguas abajo) y datos de las dos campañas posteriores a 1956, realizadas el 15 de abril de 1990 y el 3 de octubre de 1996.

Atendiendo a los daños y desplazamientos sufridos por el puente viejo de Rosiana se pueden obtener una serie de conclusiones (tabla I y figura 2).

En el período comprendido entre 1913, fecha de construcción del puente, y el 16 de febrero de 1956, fecha en que se derrumba la clave, el estribo sufrió un desplazamiento de 55 cm. Desde el 16 de febrero hasta el 26 del mismo mes, fecha en que cesa el movimiento, se desplaza 26 cm.; y desde esa fecha hasta octubre de 1996 se ha movido 21 cm.

Relacionando ahora los datos expuestos con anterioridad (ver tabla I y figura 7) se obtienen conclusiones de interés. Mientras que entre 1956 y 1990 (34 años) el estribo del puente se desplazó 9'3 cm., en sólo 6 años, entre 1990 y 1996 se ha desplazado 11'8 cm. Esto permite plantear que la mayor parte de los 11'8 cm. del desplazamiento se produjeron a causa de las lluvias de diciembre de 1991 y que, antes de 1990, las lluvias de enero de 1979 fueron responsables de buena parte de los desplazamientos anteriores.

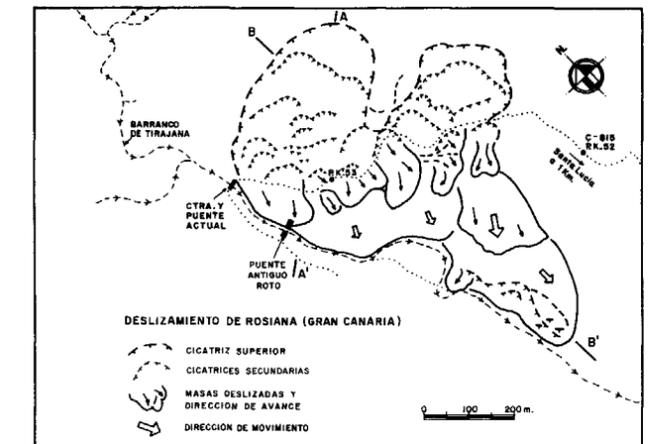
Figura 3. Disposición en planta de los límites y las formas principales del deslizamiento de Rosiana de 1956. Los perfiles A-A' y B-B' se representan en la figura 5.

A partir del reconocimiento de campo y la foto-interpretación se ha podido reconstruir el contorno y morfología del deslizamiento (figura 3 y fotos 1 y 2).

El conjunto superior de escarpes de Rosiana marcan el inicio de las cicatrices principales de los deslizamientos de Rosiana. Se distingue un tramo Oeste más retrasado, confinado por la ladera opuesta, y un tramo Este algo más avanzado y entre ellos se pierde la traza, por la morfología externa irregular de las masas movidas. El tramo Oeste, marcado por un escarpe natural descarnado, se cierra bajando hacia la carretera a la altura del puente actual.

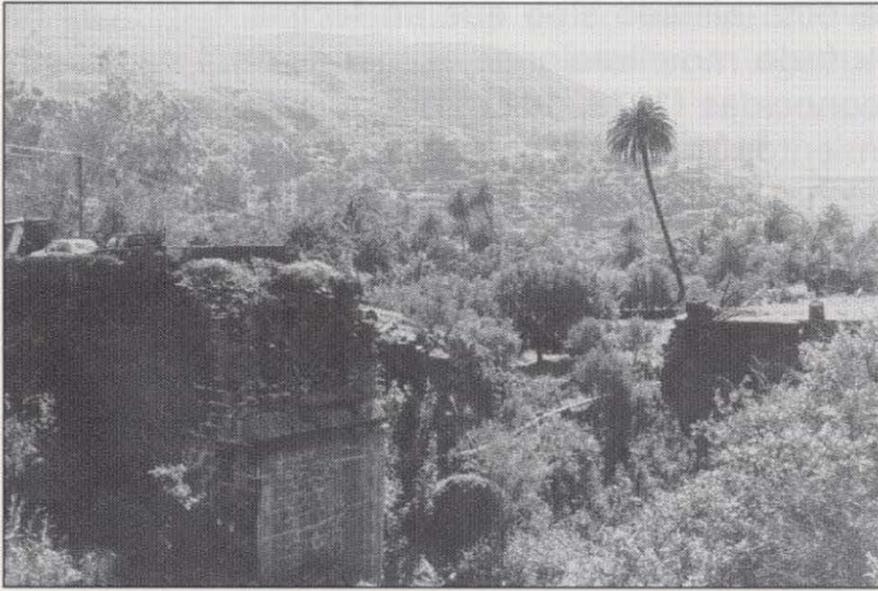
Foto 1. Efectos del deslizamiento de Rosiana de 1956; el puente definitivamente roto y palmeras inclinadas por el movimiento.

\* Los empujes laterales sobre el puente provocaron que la clave del arco se abriese hacia arriba, derrumbándose y quedando tan sólo los dos estribos aislados. Una vez arruinado el arco, el estribo de la margen izquierda del barranco continuó moviéndose y su distancia al otro estribo, adosado a la ladera en roca firme, llegó a ser de 16,19 m. (la luz inicial del puente era de 17 m.).

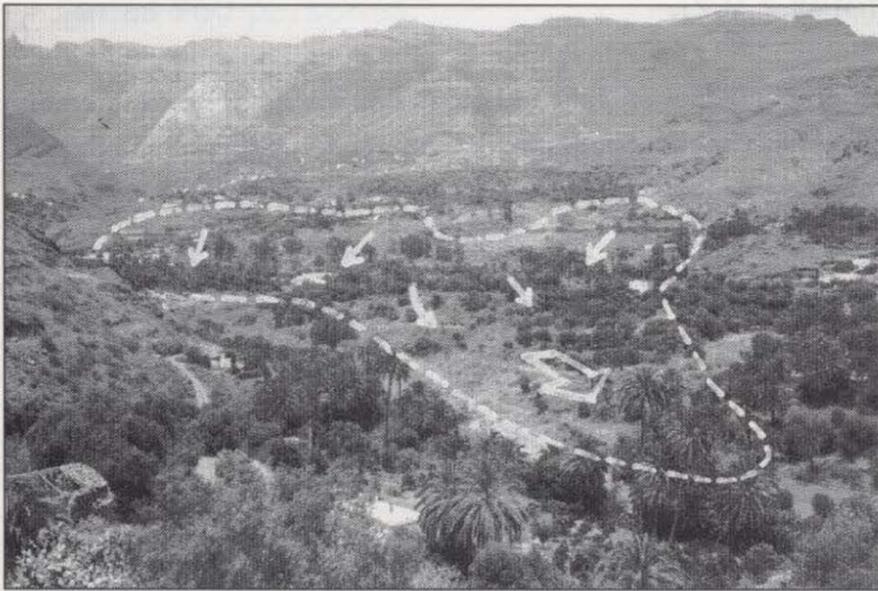
Foto 2. Vista panorámica desde el sur del conjunto deslizado de Rosiana. Tiene una anchura máxima de 450m. y una longitud de 855 m.

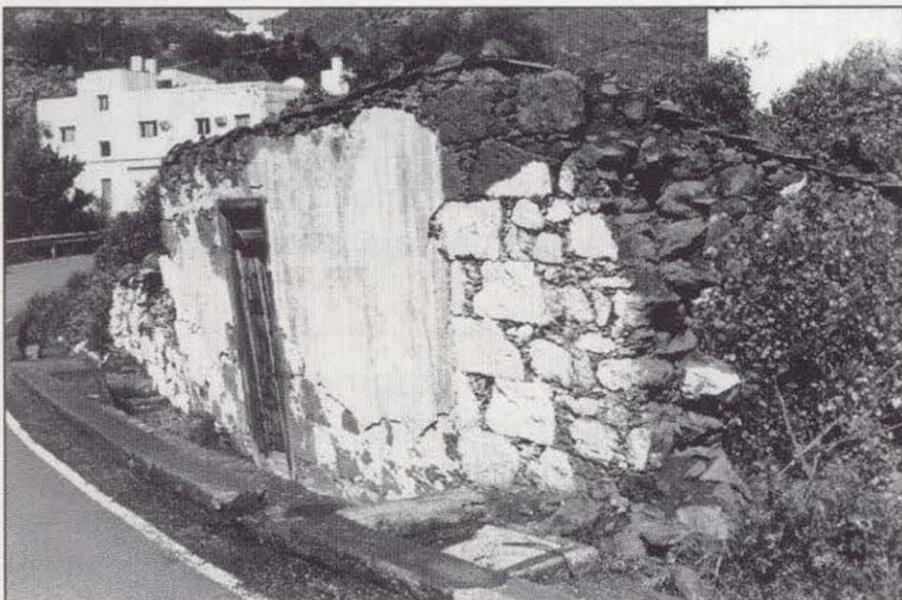
Foto 3. Casas agrietadas y volcadas al lado de la carretera actual de Rosiana.

ciones afectadas, así como de la inclinación de las paredes y la trayectoria de desplazamiento que muestran algunas de ellas, por ejemplo el llamado "estanque de los Betancores" o las "casas corridas" (fotos 3, 4 y 5).

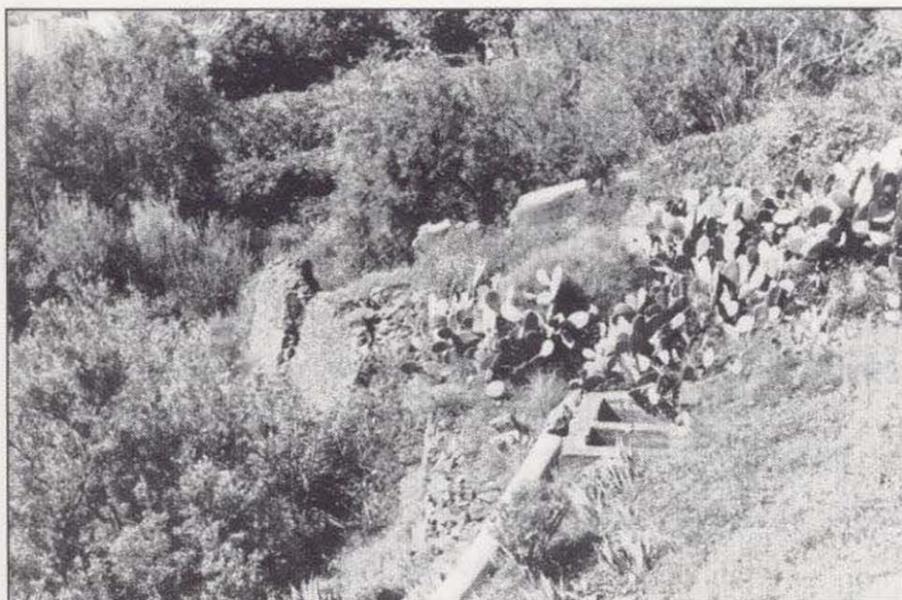
Foto 4. El "estanque de los Betancores", roto y desplazado de su posición inicial.

\* El estanque de los Betancores que estaba al lado de la carretera se deslizó ladera abajo rompiéndose en varios trozos y el pozo del que se surtía se partió a unos 12 m. de profundidad.

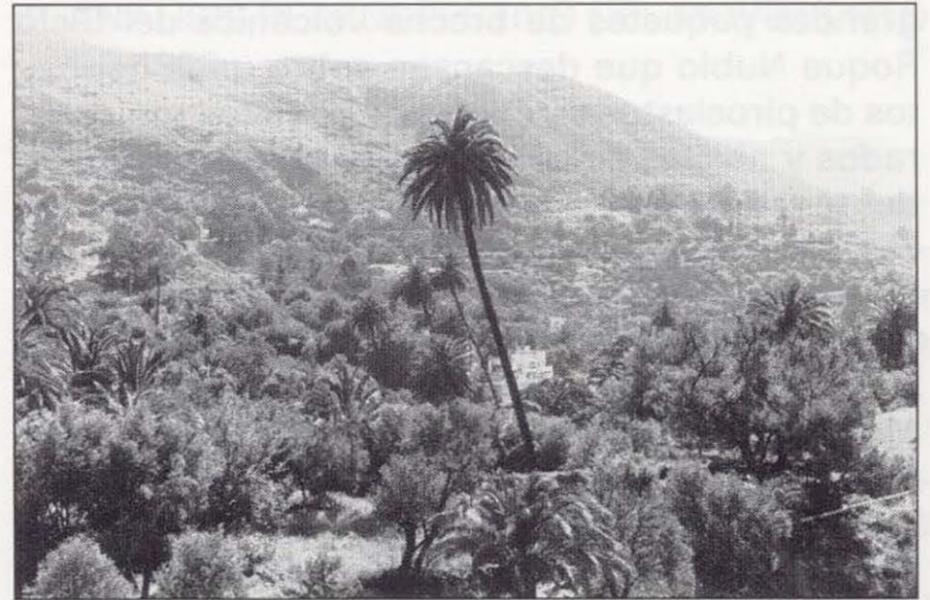
Foto 5. Alineación de palmeras inclinadas cerca del puente roto de Rosiana. El avance del movimiento es hacia la derecha de la foto (sur-suroeste).

\* Las palmeras de los llanos se inclinaron con el deslizamiento, el resto de las palmeras se movieron con el terreno pero permanecieron verticales.

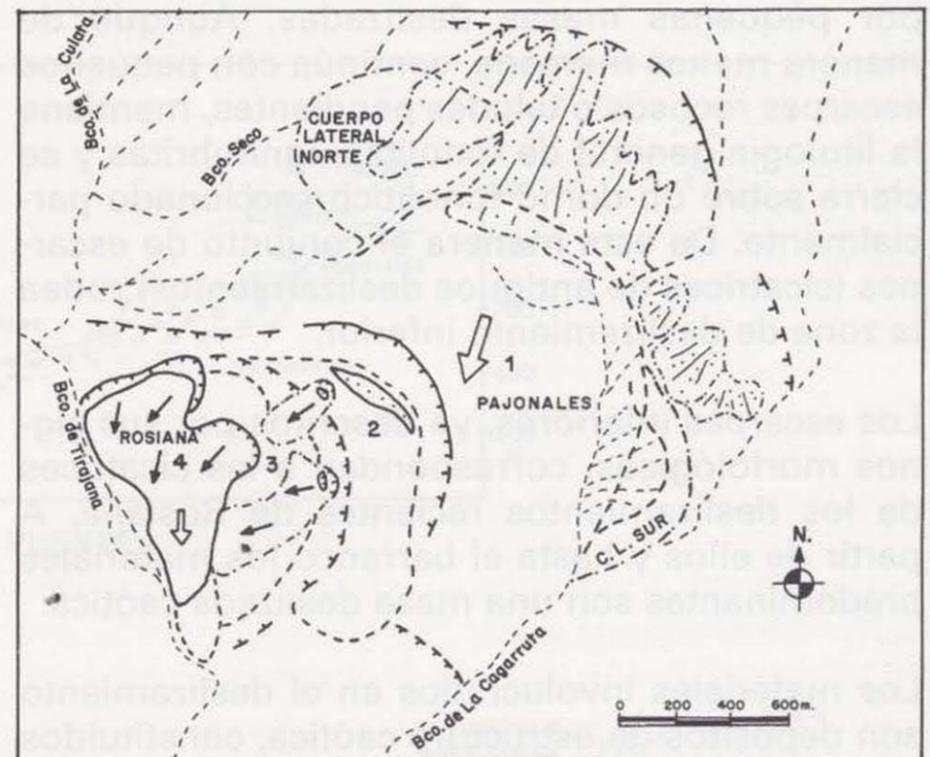
Figura 4. Esquema general de las cicatrices y cuerpos deslizados del sector de Pajonales-Rosiana. Los números indican distintas generaciones de movimientos (realizado sobre foto aérea E 1:18.000).

Pajonales-Rosiana. En este sentido, son los escarpes rocosos situados por encima de Rosiana los que más información ofrecen sobre los materiales originales, aunque los paquetes rocosos estén ya muy descompuestos por formar parte del cuerpo deslizado de movimientos antiguos (figura 4).

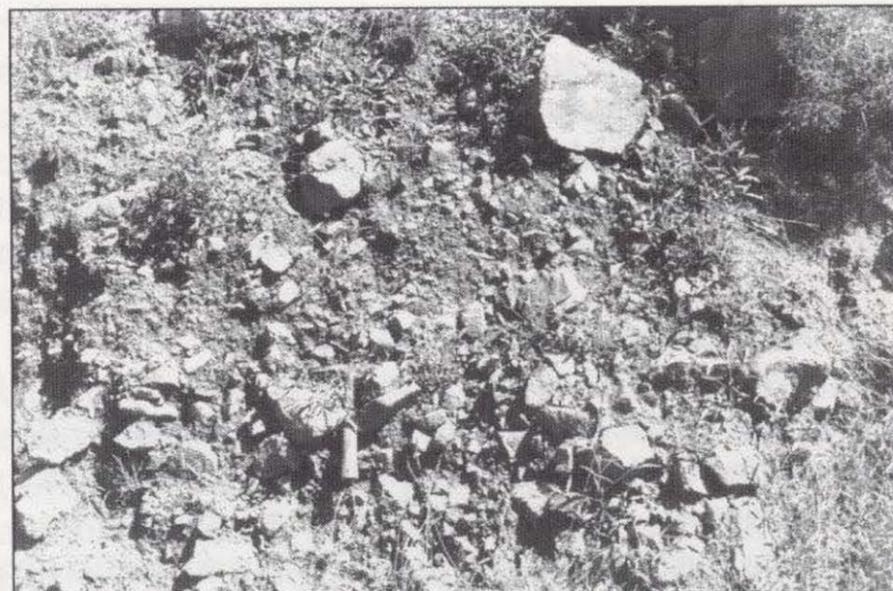
Foto 6. Aspecto de la estructura interna caótica que presentan los materiales que constituyen las masas deslizadas de Rosiana (coluviones arcillo-arenosos).

Los materiales involucrados en el deslizamiento son depósitos de estructura caótica, constituidos por fragmentos angulosos a subangulosos, muy heterométricos, desde gravas a grandes bloques; dentro de una matriz arcillo-arenosa que representa por término medio el 40% del volumen total, aunque en ciertas zonas los fragmentos de roca son casi exclusivos. Son por tanto coluviones arcillo-arenosos, cuyo común denominador, además de su aspecto caótico característico, está en la fuerte alteración (física y química) que presentan sus componentes (foto 6).

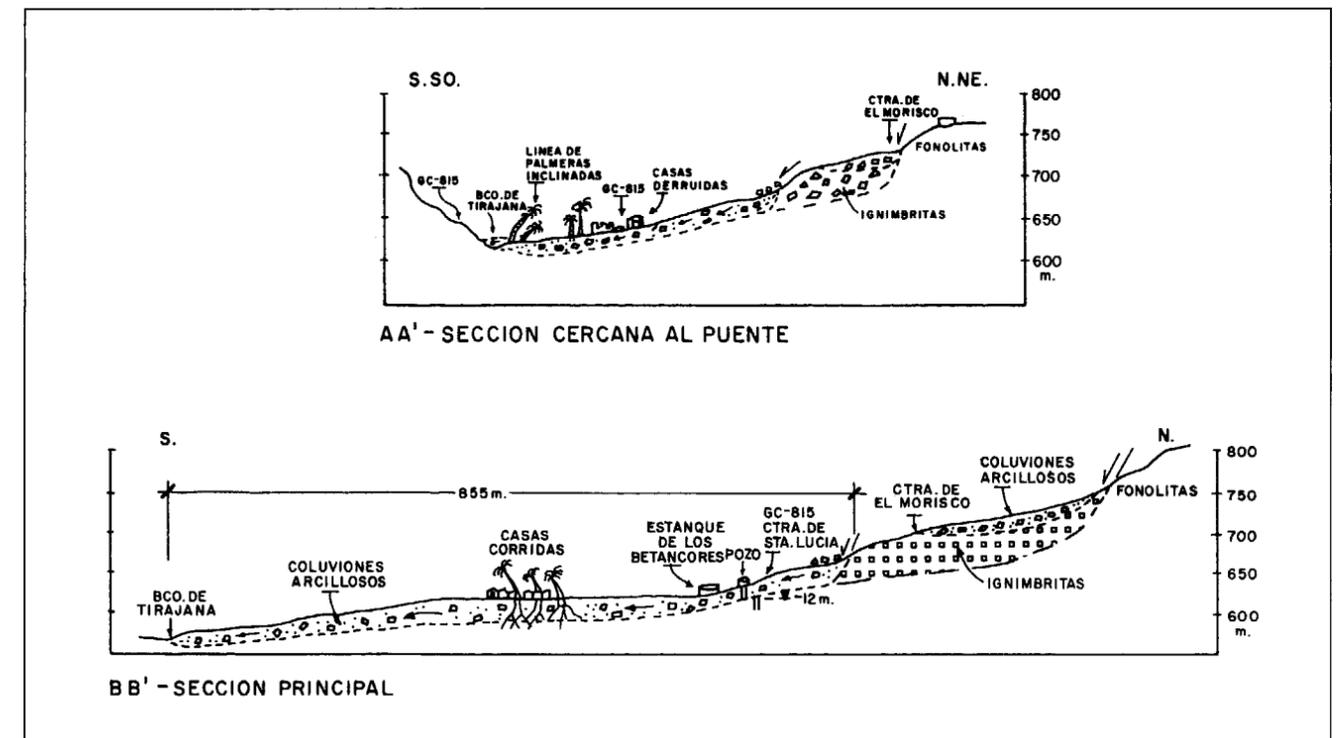
Figura 5. Secciones longitudinales del deslizamiento de Rosiana (indicadas en la figura 3).

El movimiento dominante se identifica con un deslizamiento plano en suelos, con una pendiente del plano de rotura aproximadamente paralela a la superficie (8-14°) y cuya profundidad debe estar comprendida entre los 12 m. (cizallamiento y rotura de un pozo) y el contacto con el substrato impermeable que no sobrepasa los 30 m. (figura 5).

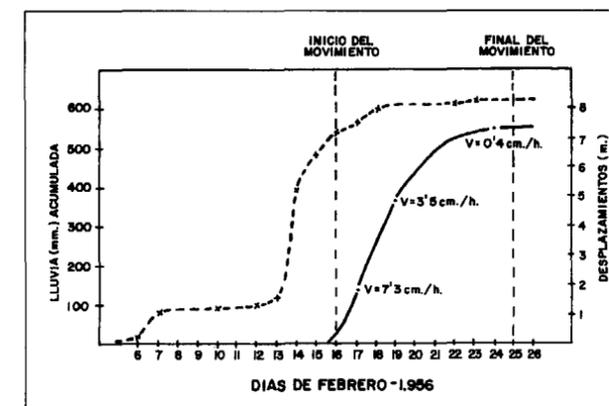
Figura 6. Relación precipitación acumulada-desplazamientos del deslizamiento de Rosiana. Obtenida a partir de las medidas realizadas por MACAU VILAR (1956) en un tramo de carretera deslizado y de datos del Servicio Hidráulico de Las Palmas.

Atendiendo ahora a la figura 6 se obtiene que el movimiento se inició el día 16 (con 544 mm. de lluvia acumulada), dos días después de la máxima precipitación, y aunque las lluvias posteriores no fueron excesivas, sí fueron bastante continuadas para lo normal en la zona; lo que permitió el aumento de la presión de agua intersticial y que el terreno sufriera desplazamientos durante 10 días.

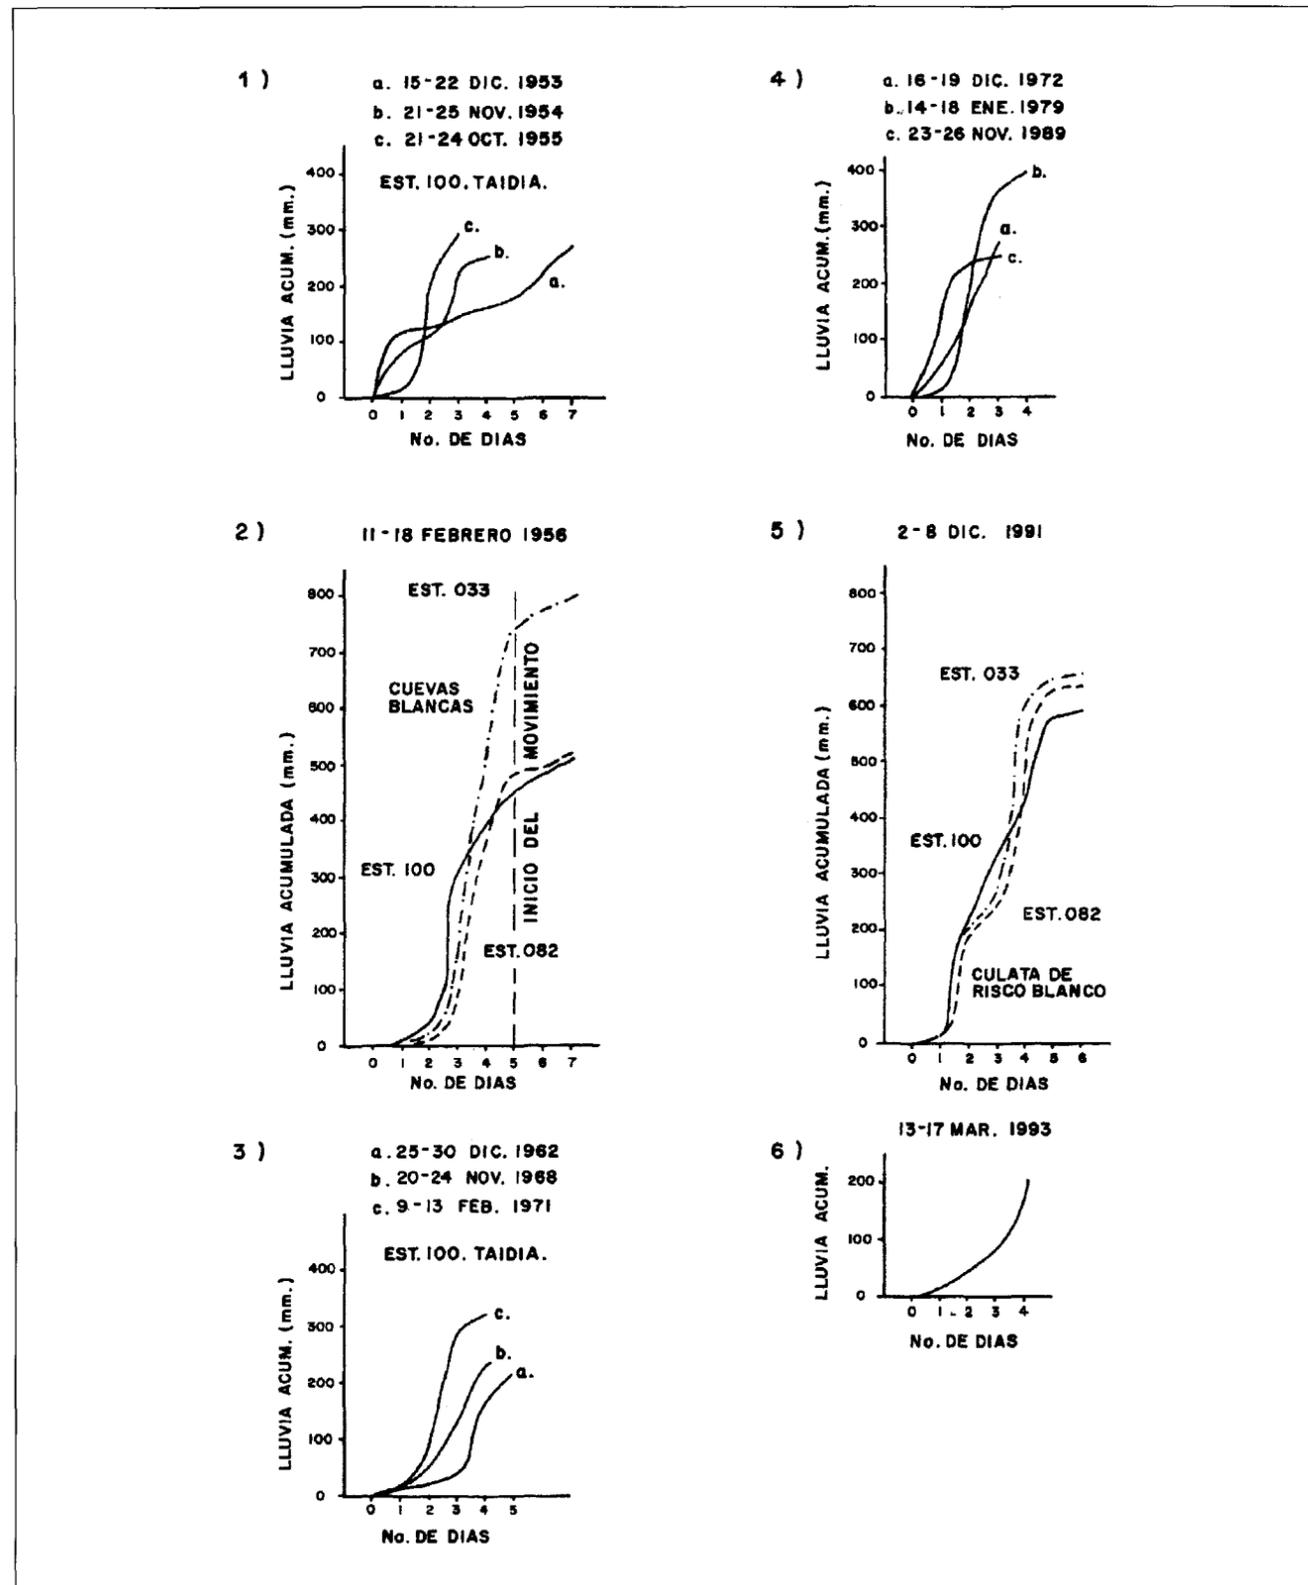
Figura 7. Precipitaciones con mayor lluvia acumulada del periodo 1951 - 1995 en Rosiana.

En consecuencia, se puede afirmar que el umbral de precipitaciones que causan la reactivación de los deslizamientos se encuentra entorno a los 400 mm. de lluvia acumulada y a partir de los 4 días de precipitación. Este planteamiento justifica, por

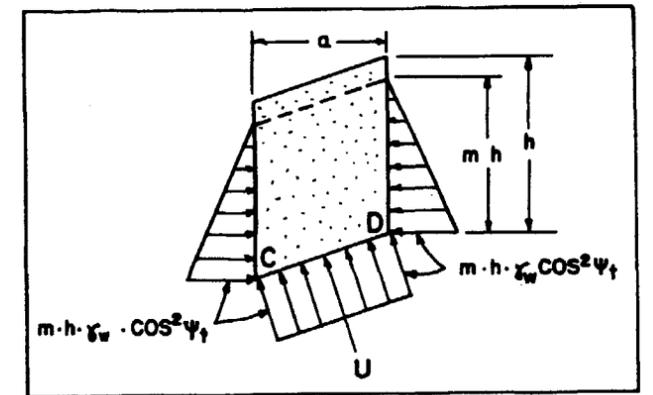
Figura 8. Talud indefinido con flujo paralelo. Presiones intersticiales periféricas.

$\alpha$  es el ancho del elemento de suelo,  $m$  está comprendido entre 0 y 1 según la posición del nivel freático,  $h$  es la profundidad de la superficie de deslizamiento,  $\gamma_w$  el peso específico del agua y  $\Psi_t$  la inclinación del plano de rotura (figuras 8 y 9).

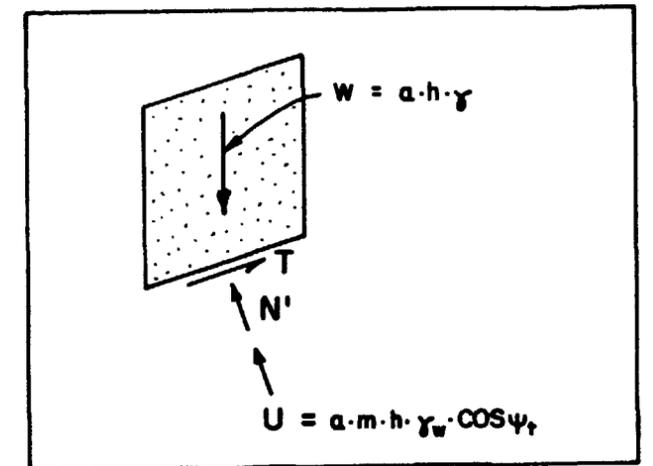
Figura 9. Talud indefinido con flujo paralelo, planteamiento del equilibrio.
