El poblado fortificado de la Edad del Cobre del «Puente de Santa Bárbara» (Almería)

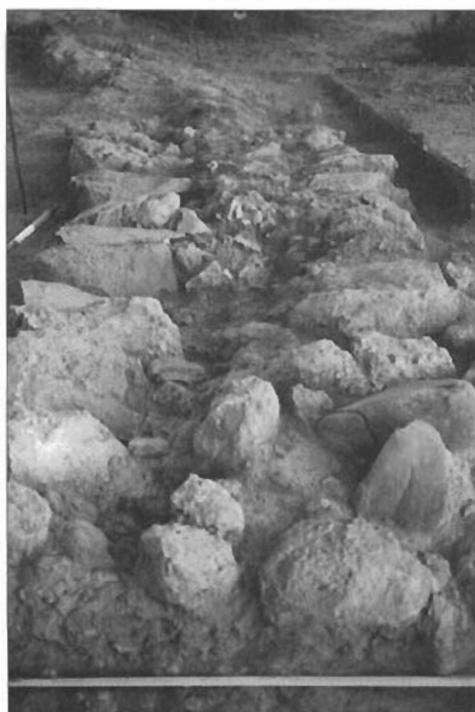
Detalle de la estructura defensiva.

la delimitación de parte de la estructura defensiva que rodeaba el yacimiento, la cual estaba realizada con la misma técnica y aparejo que otras de yacimientos contemporáneos, caso, por ejemplo, del poblado de Zájara, o el conocido yacimiento de Los Millares. Es decir, se trataba de dos hiladas de piedras de dimensiones medianas y grandes que estaban encajonadas sobre el suelo originario del cerro aprovechando en ocasiones las oquedades del mismo para embutir las piedras y, en otros casos, reutilizando la propia base del espigón para levantar la primera hilada del lienzo de muro. Su interior se encontraba relleno de piedras de pequeñas dimensiones con tierra que le servía de argamasa para cohesionar toda la estructura. Hemos de mencionar que únicamente pudo detectarse la primera hilada o la base de cimiento de la misma, como consecuencia de varios fenómenos. En primer lugar, la propia erosión del medio, tan activa en esta zona del Sureste Hispano y, en segundo lugar, otra aún más perjudicial, como es la acción antrópica que a principios del presente siglo transformó parte de la estructura originaria del espigón.

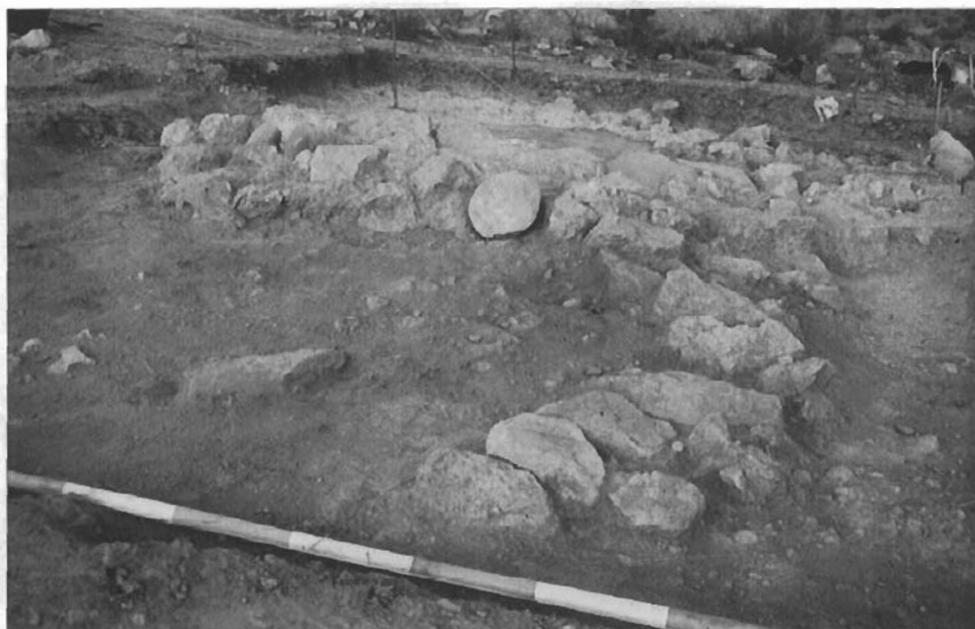
Bastión adosado a la muralla

Por lo que respecta al segundo corte, que también fue ampliado en extensión permitió poner al descubierto parte del lienzo de la muralla que como habíamos previsto atendiendo al ángulo de su curvatura, proseguía en esa dirección. Junto a éste se delimitó un bastión circular adosado a la muralla donde además se conservaba el acceso al mismo. Dicho bastión había sido instalado en uno de los extremos del espolón justamente donde la muralla inicia un giro para ir bordeándolo, sobre el cauce de una pequeña vaguada que bordea al poblado por el Este, la cual va a desembocar en el cauce del río Almanzora. Realizado con la misma técnica constructiva anteriormente reseñada, aunque muy afecta-

da su cara externa por la erosión, presentaba anexos al muro unos huecos de tendencia circular que han sido interpretados como agujeros para hincar postes de madera que sostenían la techumbre.

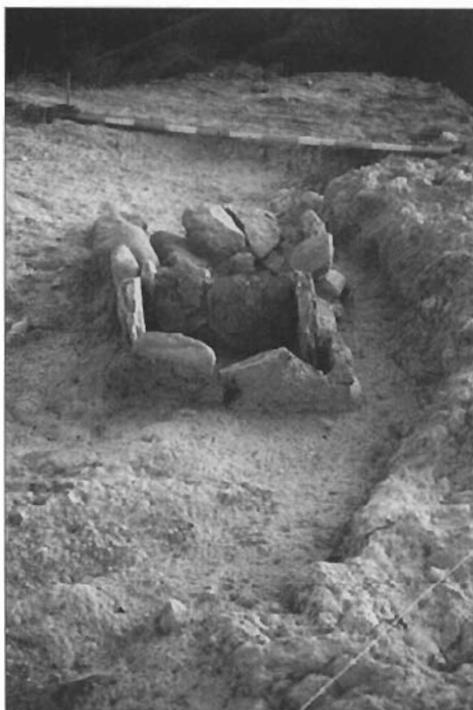
Estructura asociada a una actividad de molturación.

Este segundo corte aportó, nada más quitada la capa superficial de escasos centímetros, una serie de alineamientos de piedras, en esta ocasión hincadas verticalmente, conformando una doble estructura rectangular de reducidas dimensiones. Se trata de una cubeta, de fines no del todo claros, si bien mante-

nia una cierta similitud con otras existentes en yacimientos pertenecientes a la Edad del Bronce y que están directamente relacionadas con actividades productivas relacionadas con la molturación del grano. Hipótesis que podría mantenerse al confirmar la presencia, junto a dicha estructura, de un molino con su respectiva muela que evidentemente tendría que estar en relación directa con la misma. Sin embargo, en el interior de la cubeta no se observó presencia alguna de actividad económica, mientras que en su exterior aparecieron fragmentos de cerámica, crisoles y escorias de mineral de cobre y, el molino anteriormente comentado.

Esta cubeta presentaba adosada otra, pero con unos matices estructurales diferenciales. Pues si bien la primera presentaba unas piedras o lajas hincadas de pizarra, la segunda aunque formando parte de la misma estructura, estaba construida con piedras de mayor grosor y disposición más irregular, dando la apariencia de un cuerpo macizo.

Dado que las dimensiones de los cortes abiertos eran muy reducidas, decidimos ampliarlos para conocer en extensión su dinámica. En este sentido se pudo detectar rápidamente que la cubeta que habíamos dejado sin excavar se trataba únicamente de un lugar de apoyo más elevado donde disponer el molino cayendo presumiblemente el grano dentro de un recipiente cerámico situado en la estructura con lajas verticales hincadas. Estas estructuras se encontraban cerca de la línea de muralla que rodeaba el poblado y en una zona donde la lastra —base del cerro— parecía haber sido recortada creando un escalón que aprovecharon para las mencionadas estructuras.
