EL ESPACIO DE BANCALES EN EL TRAMO
INFERIOR DE LA CUENCA DEL GUINIGUADA:
CARACTERÍSTICAS ECOANTRÓPICAS
Y ESTADO ACTUAL

LIDIA ESTHER ROMERO MARTÍN
PURIFICACIÓN RUIZ FLAÑO
LUIS HERNÁNDEZ CALVENTO

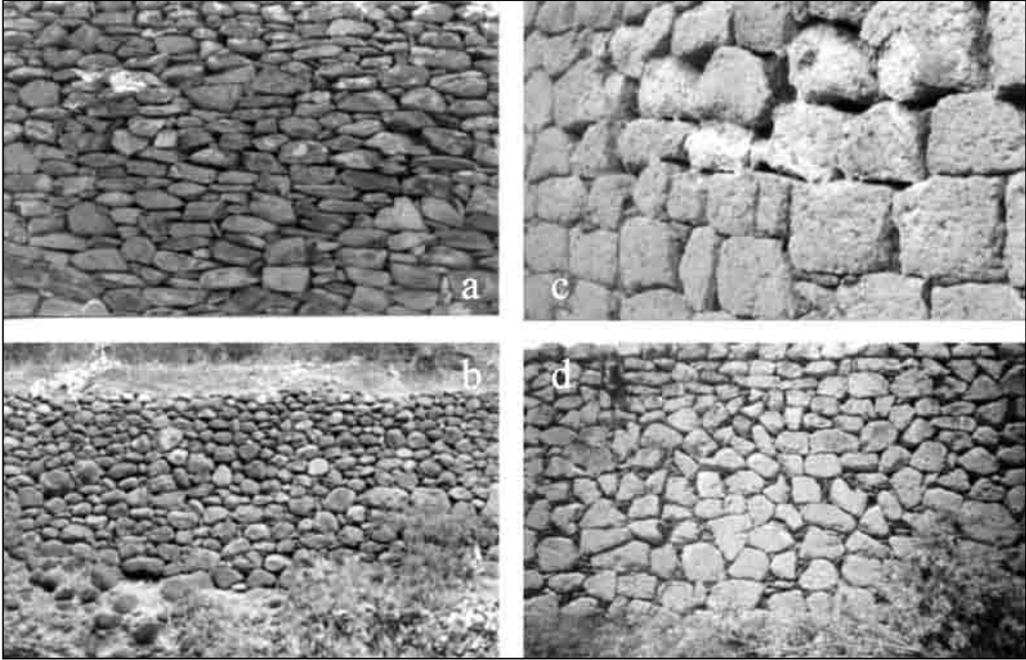
Fotografía 1. Tipos de mampostería en los bancales de la zona de estudio.

La mampostería ordinaria (fotografía nº 1d) que hemos catalogado como de calidad constructiva media y, por tanto de solidez moderada al igual que la de rajuela (fotografía nº 1a), ha sido la técnica de cons-

trucción más empleada para los bancales. La mampostería en hileras (fotografía nº 1c), de mayor calidad constructiva, aparece en pocas unidades, tal vez debido al excesivo trabajo de preparación o labrado de la roca que precisaba su utilización y su posterior colocación en filas horizontales y, frecuentemente, con ripio. Por último, la mampostería de cantos rodados (fotografía nº 1b) es la de peor calidad constructiva, las piedras apenas se trabajan y se colocan sin ningún tipo de alineación ni enrasamiento, lo que redundaría en su fuerte inestabilidad. Son frecuentes en las proximidades del cauce del Guiniguada, en el sector de costa, de donde son extraídas las piedras para su construcción.

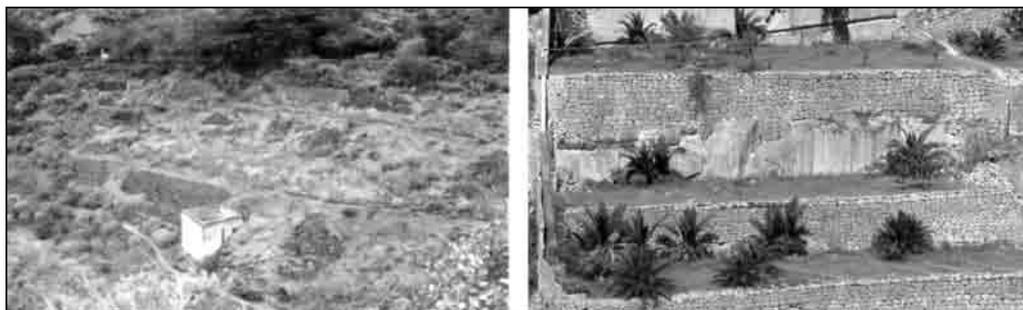
Fotografía 2. Estados de conservación de los bancales del Guiniguada.

Por lo que al estado de conservación de las unidades de bancales se refiere, los resultados se reflejan en la tabla 3. En el 51% de las mismas, los procesos de erosión se encuentran ausentes o sólo existen ligeros retoques en sus muros (fotografía n° 2 de-

recha). En el extremo opuesto, el 27% entra dentro de la categoría de deterioro alto. De éstas últimas, una tercera parte carece prácticamente de muro, por lo que su deterioro sería muy alto (fotografía n° 2 izquierda).

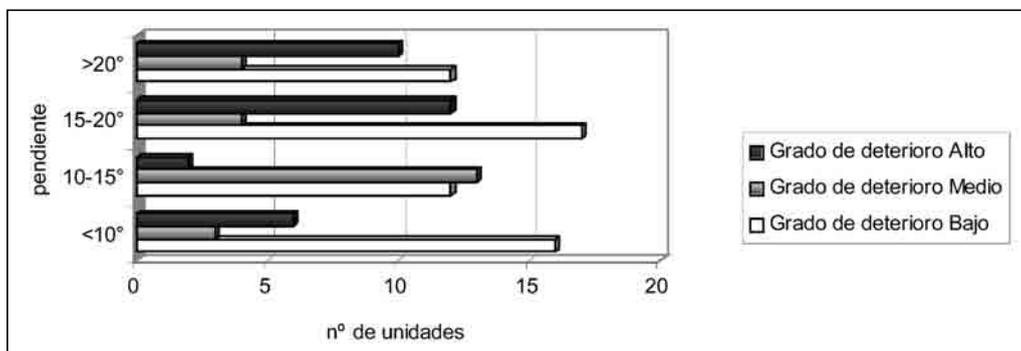
Figura 2. Número de unidades de bancales según el grado de deterioro y la pendiente.

En la figura 2 aparece reflejada la distribución de los grados de conservación en relación con la pendiente. Los datos parecen evidenciar que los tipos de deterioro que representan una mayor degradación del banco se concentran en pendientes superiores a 10° . Y así, la mayor parte de los deterioros altos aparecen en pendientes por encima de 15° y los medios muestran una marcada preferencia por las situadas entre 10° y 15° . Los resultados no son tan claros en el caso de las unidades mejor conservadas, puesto que éstas se distribuyen de forma bastante equitativa en todos los rangos de pendiente, con una ligera preferencia por las inferiores a 10° y entre 15° y 20° .

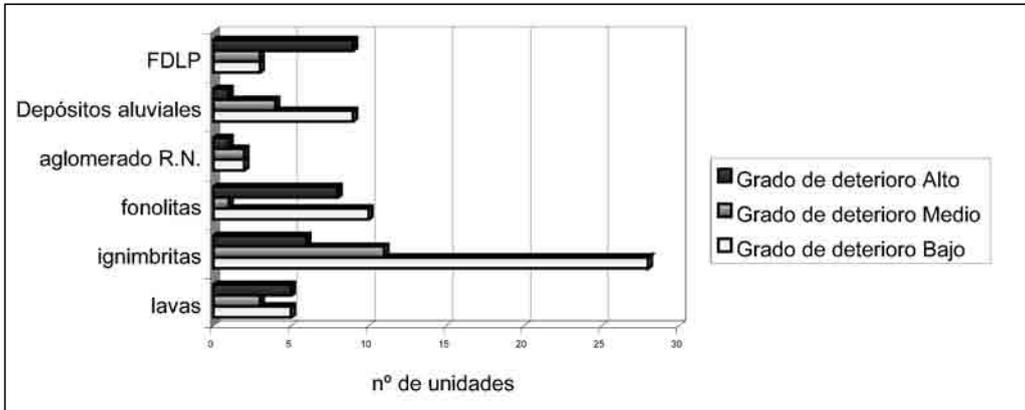
Figura 3. Número de unidades según el grado de deterioro y la litología.

La litología parece influir de alguna manera en el deterioro (figura 3). Los datos ponen de manifiesto una concentración de los deterioros bajos y medios sobre ignimbritas, que constituyen, por otro lado, las litologías más frecuentes (el 40% de las unidades se encuentran sobre esta litología), mientras los altos lo hacen sobre fonolitas y materiales detríticos. La explicación a estos datos puede encontrarse en la diferente permeabilidad del roquedo. Des-

de este punto de vista, las coladas fonolíticas resultan masivas y de impermeabilidad más acusada que las ignimbritas. Ello originaría un horizonte de saturación sobre las mismas, tal vez responsable del mayor número de deslizamientos. Por su parte, los materiales detríticos, como ya se ha demostrado en otros estudios (Romero *et al*, 1994), son fácilmente deleznable, viéndose afectados por procesos de erosión de mayor envergadura.

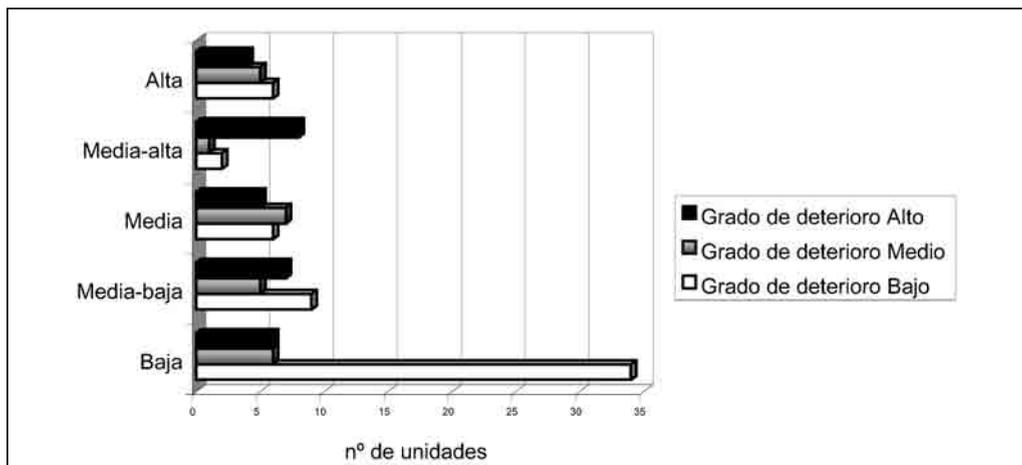
Figura 4. Número de unidades según el grado de deterioro y el lugar de la ladera.

Por lo que respecta al lugar de la ladera (figura 4), ésta parece mostrarse determinante en el caso de los deterioros bajos, que se agrupan de forma anómala en las laderas inferiores. Para interpretar este hecho, es necesario tener en cuenta, sin embargo, el enorme peso final que, debido al

número de efectivos, van a tener las unidades localizadas en la desembocadura del barranco, donde éste es más estrecho y los banales se localizan en el mismo fondo. El resto de los deterioros aparece en todo tipo de laderas, sin que pueda hablarse, en ningún caso, de preferencias.

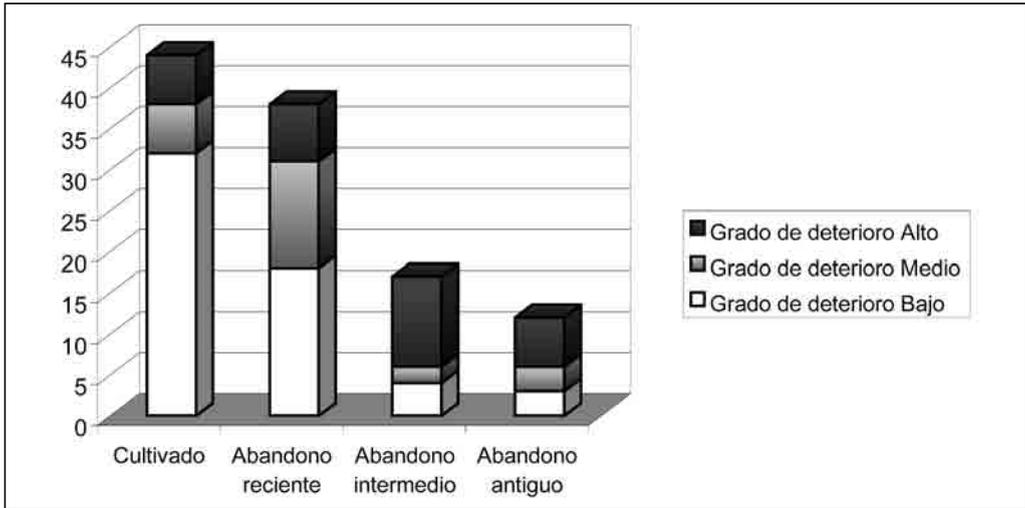
Figura 4. Número de unidades según el grado de deterioro y el lugar de la ladera.

Por lo que respecta a los parámetros antrópicos, son el uso y la edad transcurrida desde el abandono los que contribuyen a explicar en mayor medida el deterioro de las unidades. Como puede apreciarse en la figura 5, la mayor aportación a los deterio-

ros bajos procede de los campos que todavía permanecen en cultivo, aunque una proporción de los abandonos recientes también presenta este mismo estado de conservación. Los deterioros medios se concentran en los abandonos recientes y los altos lo hacen en los abandonos medios. Parece, confirmarse, por tanto, que hay una gradación de la escala de deterioro controlada por la edad de abandono. Sin embargo, hay un hecho que resulta esclarecedor del papel que hoy juegan los campos de cultivo en la economía insular y es que incluso dentro de los cultivados se presentan unidades con una marcada degradación. Se pone así de manifiesto una idea que ya se apuntó en trabajos anteriores (Romero *et al*, 1994; Romero *et al*, 1997) como es la desvinculación actual entre conservación y explotación, debido a que la agricultura no representa hoy sino un aporte económico adicional.

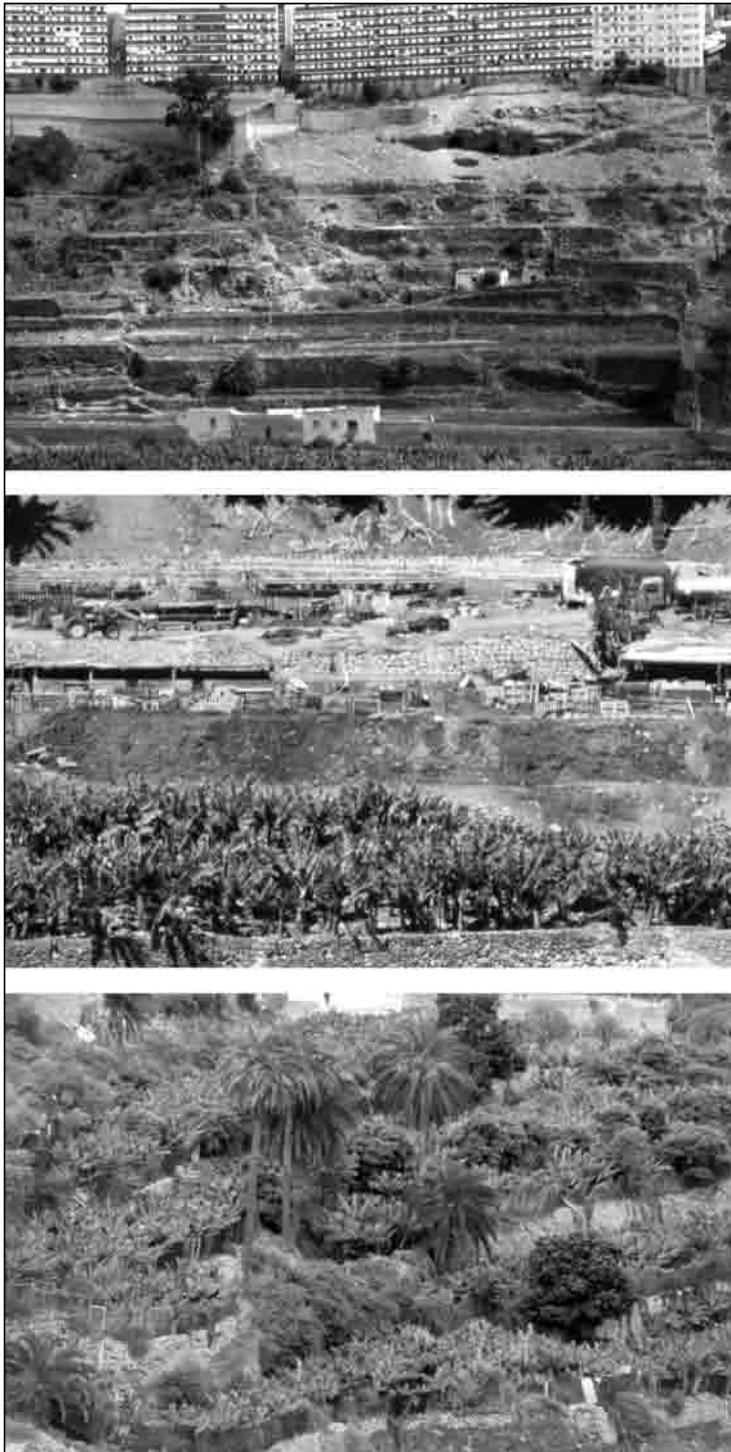
Fotografía 3. Impactos ocasionados en los bancales del Guiniguada.

junto a la propia actividad agrícola son la causa del la lamentable situación en la que se encuentra un buen número de unidades de banales. Los impactos paisajísticos derivados directamente de la actividad agraria son: sorribas abandonadas, cortavientos ejecutados con materiales de escasa calidad (fotografía n° 3 inferior), invernaderos de plataneras, acumulaciones de desechos de granjas (fotografía n° 3 centro) y construcciones de escasa calidad.

Además esta vecindad a núcleos urbanos marginales, desde donde se les considera como solares donde almacenar todo tipo de desechos urbanos (basuras domésticas, escombros, coches, chatarras, etc.) (fotografía n° 3 superior), y las edificaciones de escasa calidad constructiva, que las rodean contribuyen a la merma de la calidad paisajística de las mismas.
