LOS CORTIJOS DEL PASADO RECIENTE EN EL CAMPO DE NÍJAR (ALMERÍA, ESPAÑA)

(bajo las sombras del Parque Natural de Cabo de Gata-Níjar y de Sierra Alhamilla)

**Desde la contextualización geográfica hasta la construcción de las casas-vivienda
del legado cultural agropecuario, con sus tipologías edificatorias**

Jesús Martínez Martínez, Diego Casas Ripoll y Diego Varón Barón

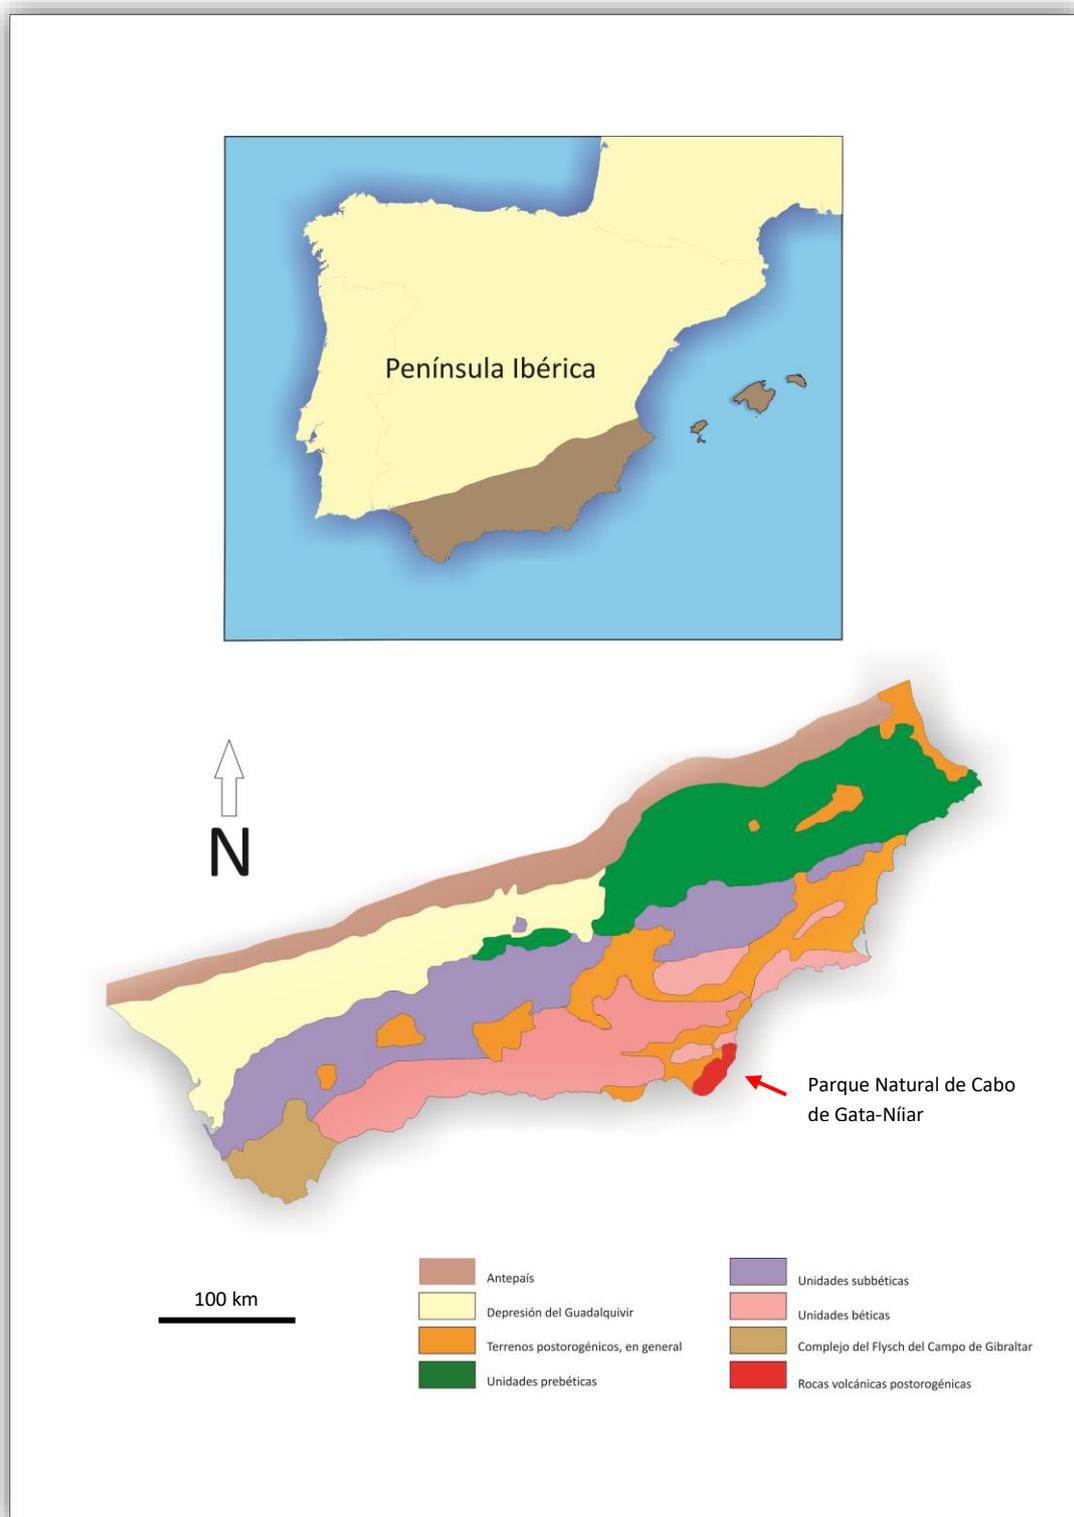
Figura 1.1: localización geológica del Parque Natural de Cabo de Gata-Níjar (Almería)

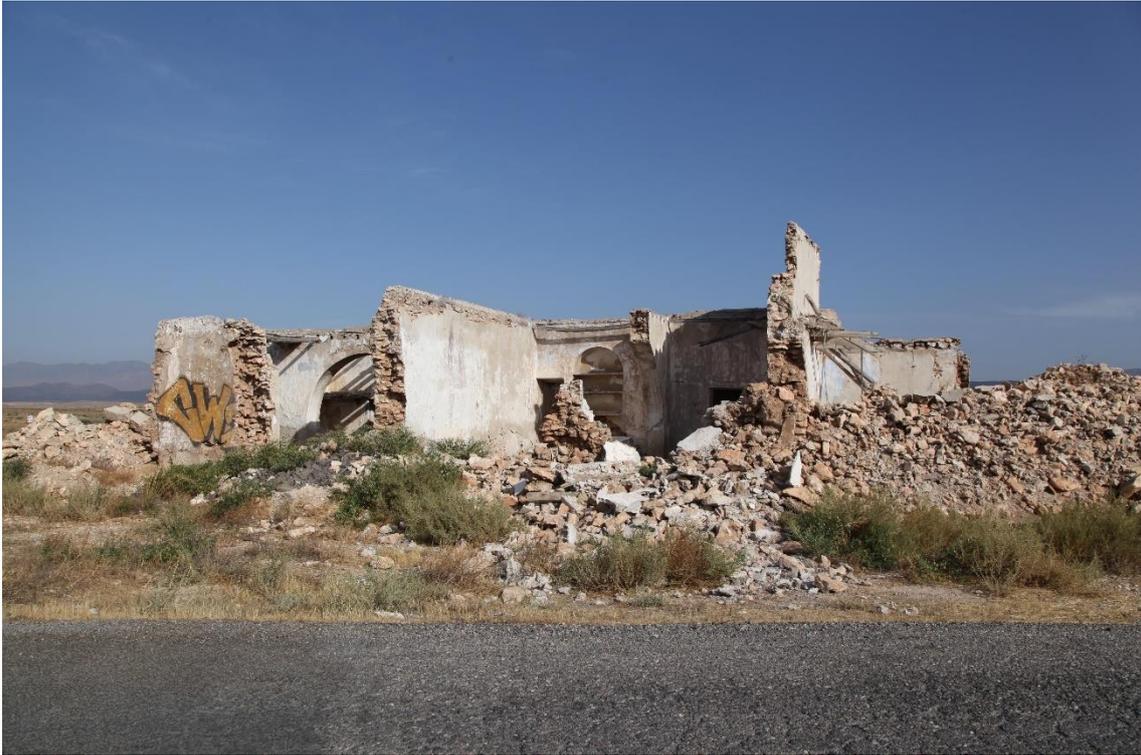
Fotografía 2.1: frontis en ruinas del cortijo principal de la Cortijada de la Venta de Bernarda. Captura del 6 de agosto de 2017

Como ejemplos de arcos en los cortijos del pasado reciente en el Campo de Níjar, sirvan las fotografías 2.1, 2.2, 2.4, 2.16, 2.23, 2.24, 2.30, 2.32, 2.34, 2.35, 5.3, 11.1, 11.2, 11.12, 11.15, 11.16, 11.27, 11.51, 11.53, 11.54, 11.69, 11.70 y 11.71, entre otras.

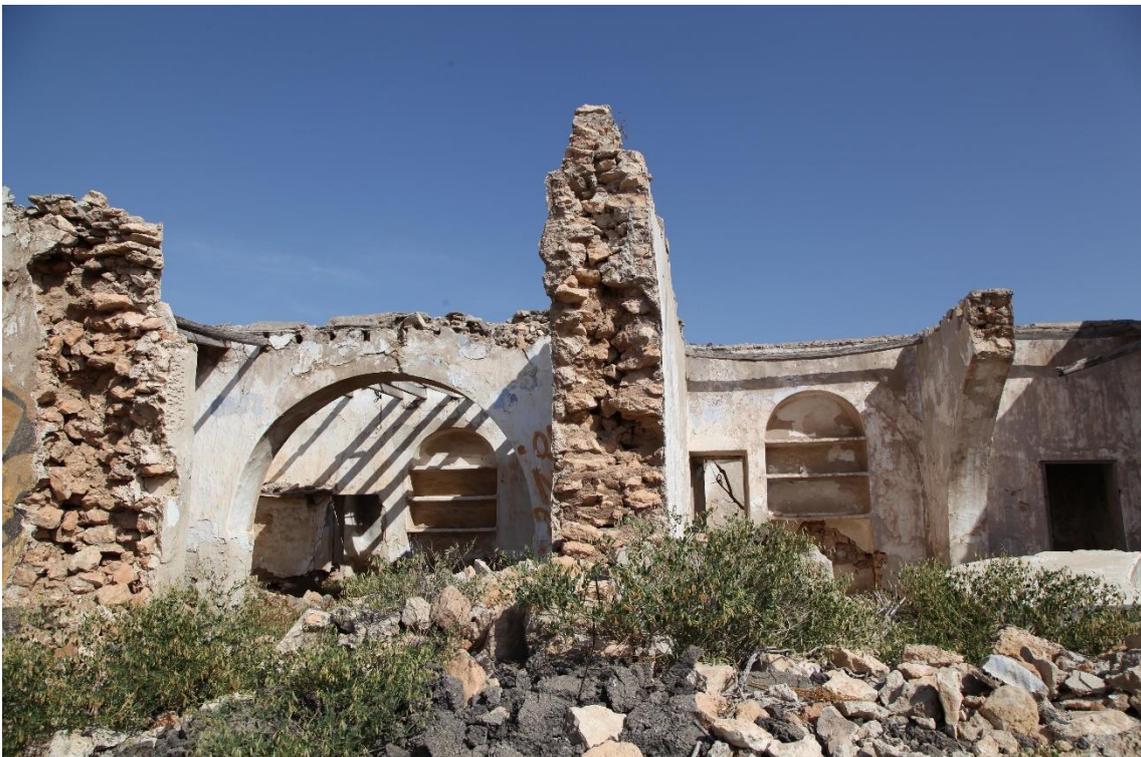
Fotografía 2.2: estancias en ruinas, detrás del frontis, en el cortijo principal de la Cortijada de la Venta de Bernarda. Detalle de los muros de carga. Captura del 6 de agosto de 2017

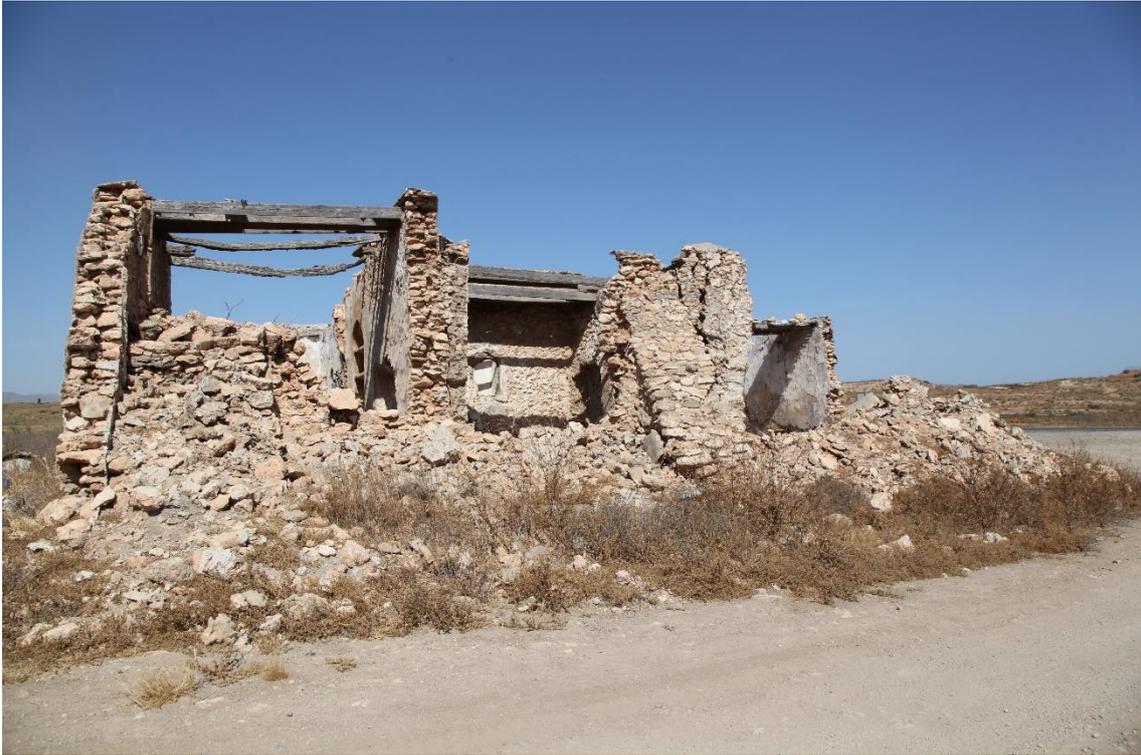
Fotografía 2.3: fachada lateral (hacia poniente), en ruinas, del cortijo principal de la Cortijada de la Venta de Bernarda. Captura del 5 de agosto de 2017

Los travesaños de madera desnudas de los techos, que soportaban sucesivos lechos de cañizo, hojarasca, barro y tierra launa, se encuentran recogidas, entre otras, en las fotografías 2.3, 2.4, 2.15, 2.16, 2.18, 2.19, 2.21, 11.15, 11.16, 11.51, 11.52, 11.53, y 11.54. Los lechos de cañas, sobre los travesaños de madera, se encuentran captados en las fotografías 2.20, 11.53 y 11.54, también entre otras. Quizás la más ilustrativa al respecto sea la 11.54, del Cortijo de Arriba de Balsa Blanca. La fotografía 2.35, del

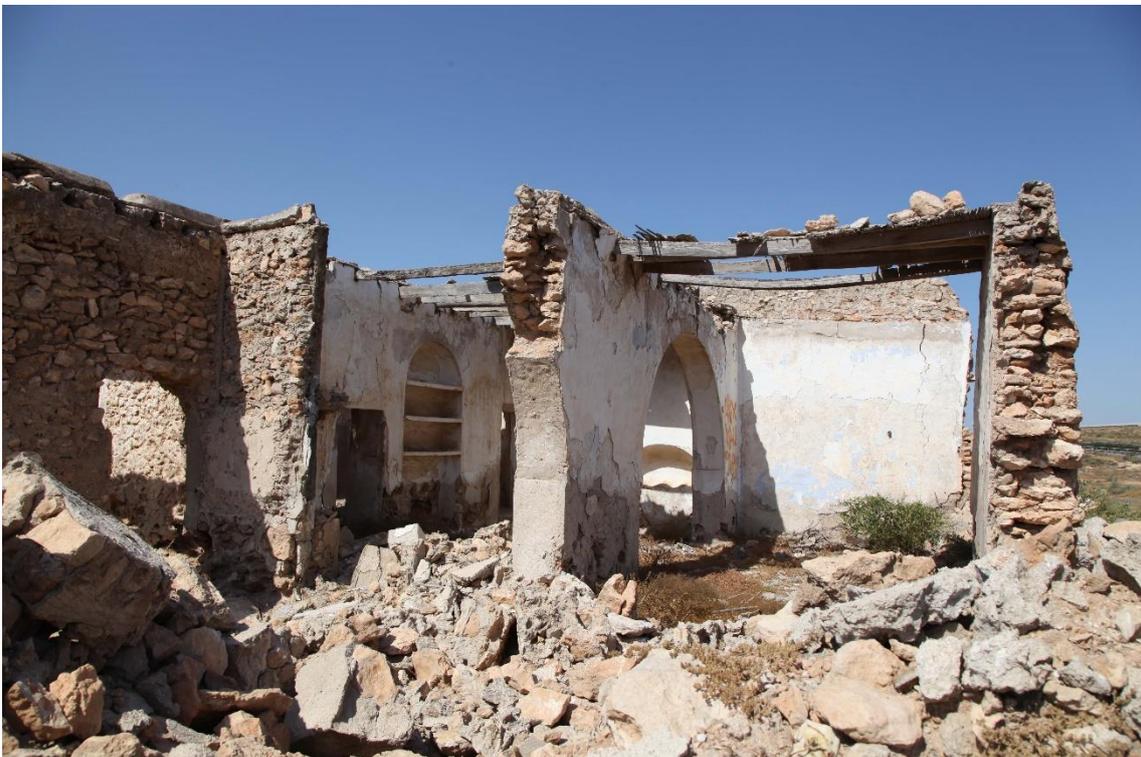
Fotografía 2.4: estancias en ruinas, tras la fachada trasera, del cortijo principal de la Cortijada de la Venta de Bernarda. Captura del 5 de agosto de 2017

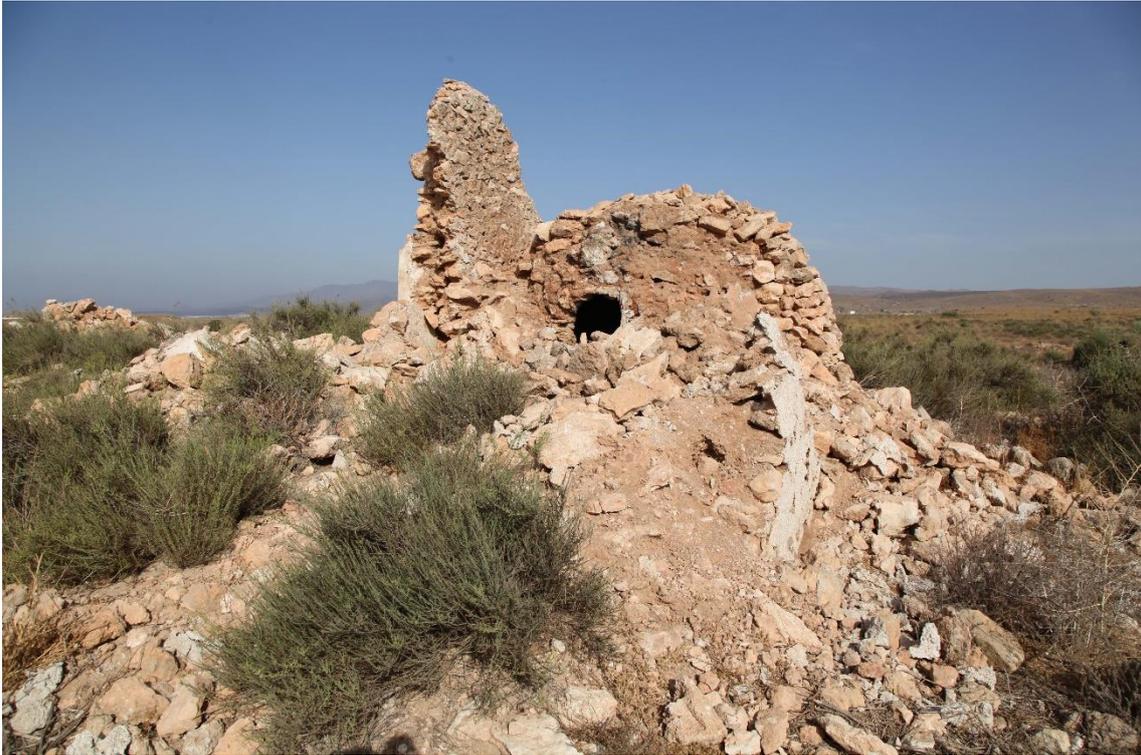
Fotografía 2.5: parte frontal del horno de pan de la Cortijada de la Venta de Bernarda. Delante del horno, hay un empedrado que identifica a una era. El empedrado no está recogido en la imagen. Captura del 6 de agosto de 2017

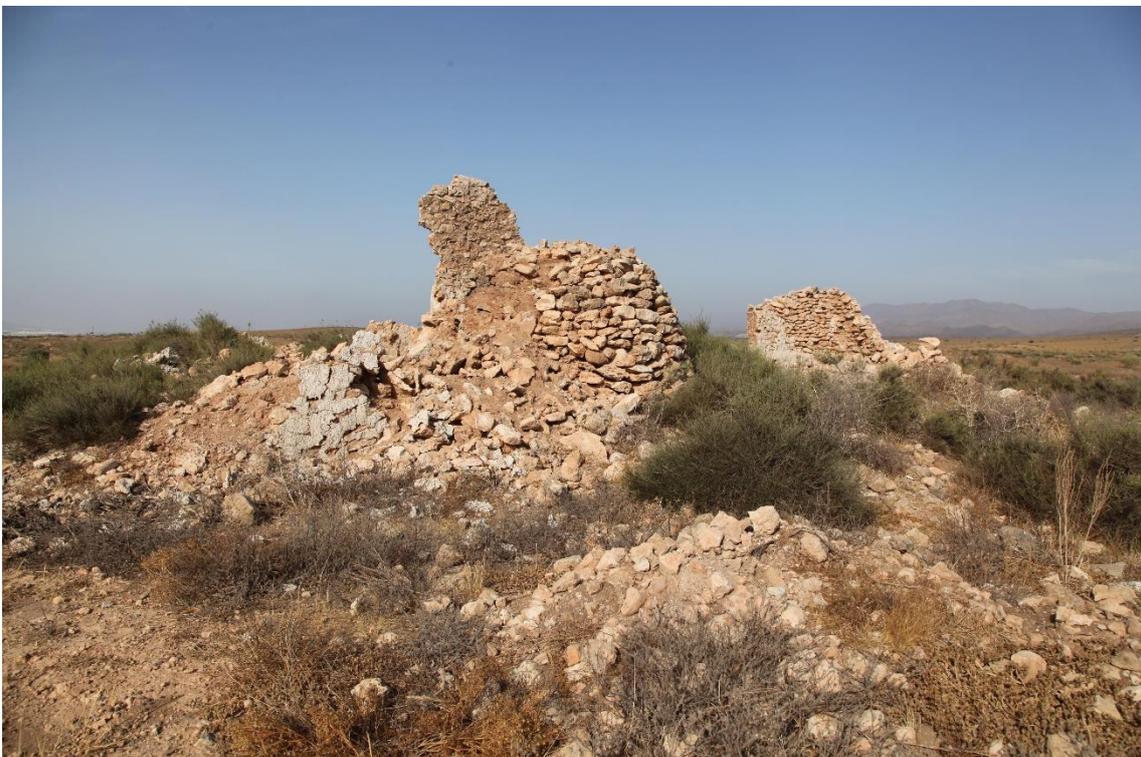
Fotografía 2.6: trasera del horno de pan de la Cortijada de la Venta de Bernarda. Captura del 6 de agosto de 2017

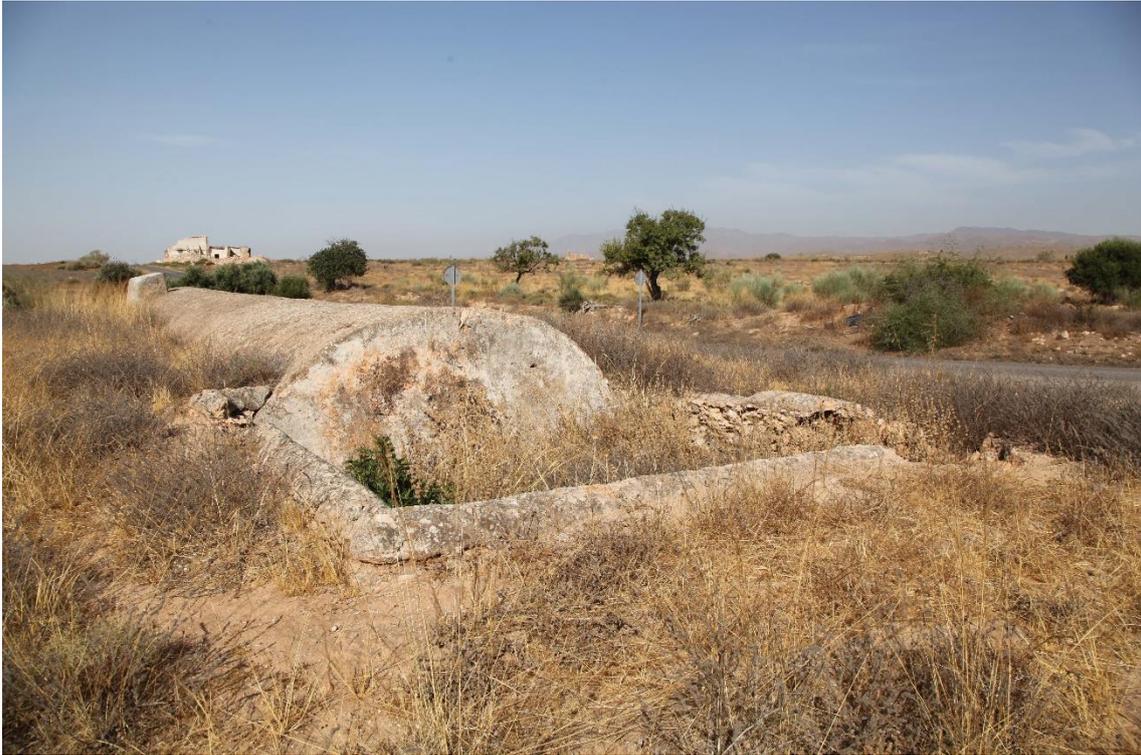
Fotografía 2.7: cara posterior del aljibe de bóveda de cañón, con su balsa de decantación, de la Cortijada de la Venta de Bernarda. Captura del 6 de agosto de 2017

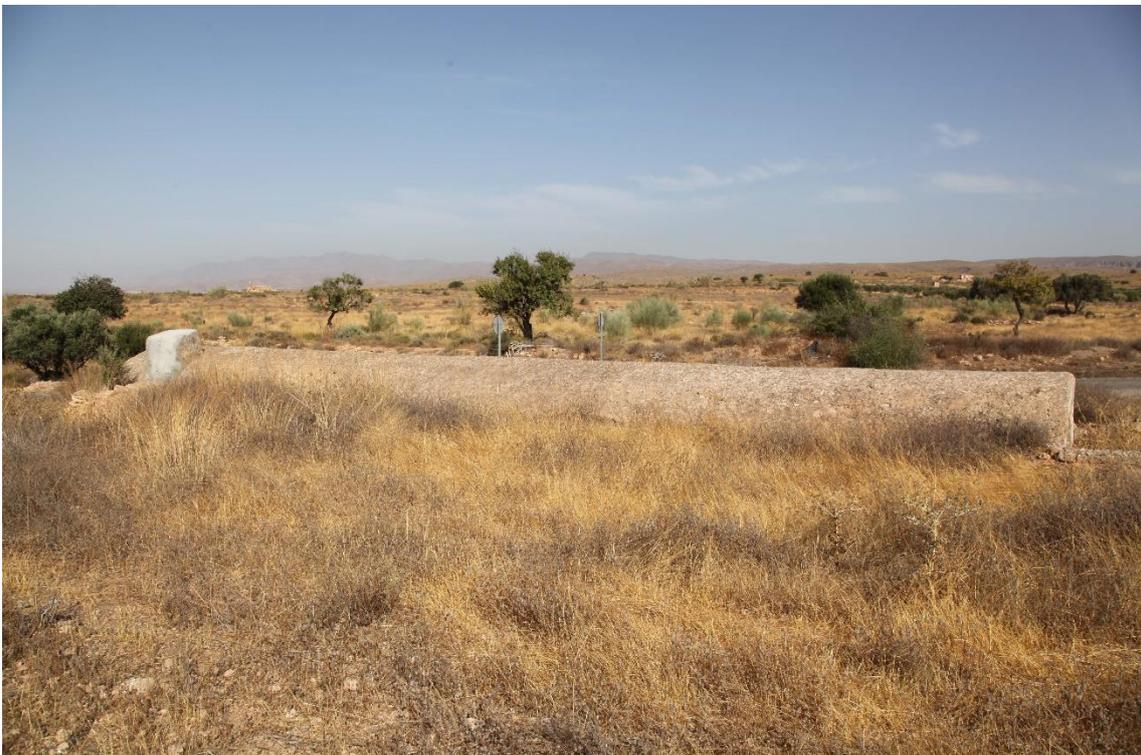
Fotografía 2.8: vista lateral del aljibe de bóveda de cañón, que abastecía de agua a la Cortijada de la Venta de Bernarda. Captura del 6 de agosto de 2017

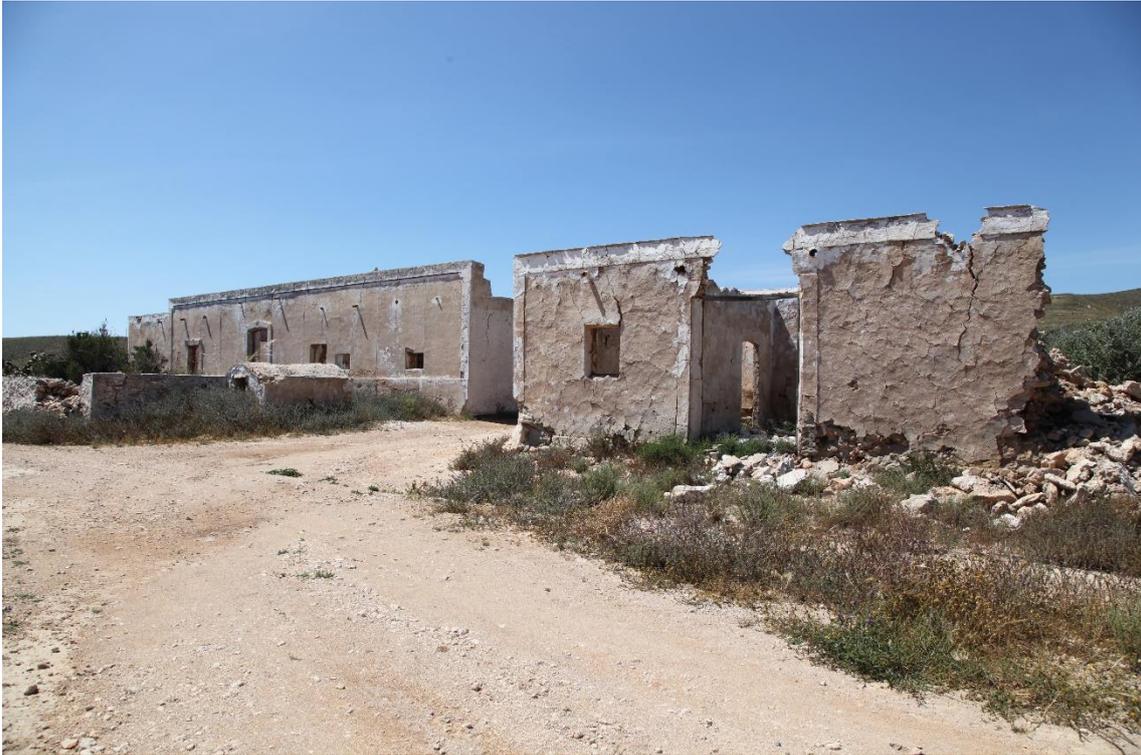
Fotografía 2.9: Cortijada del Hornillo de Níjar (El Higo Seco) en las proximidades de la yesera de Fernán Pérez. Vista parcial de casas-vivienda de la Tía Iluminada. Captura del 30 de abril de 2017

Ejemplo del deterioro de las fachadas, que provoca la caída del enfoscado, se tiene en la fotografía 2.9, dentro de la Cortijada de Higo Seco.

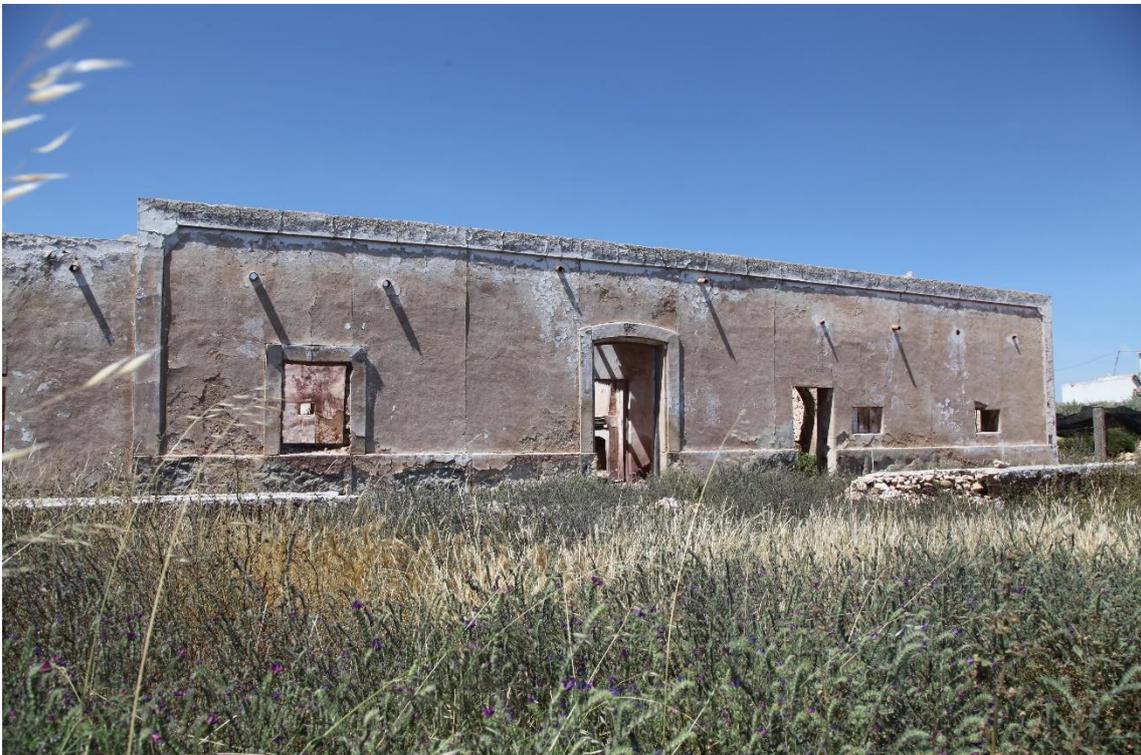
Fotografía 2.10: Cortijada El Higo Seco en las proximidades de la yesera de Fernán Pérez. Detalle del frontis de la casa-vivienda de la Tía Iluminada (de los propietarios de los terrenos). Captura del 30 de abril de 2017

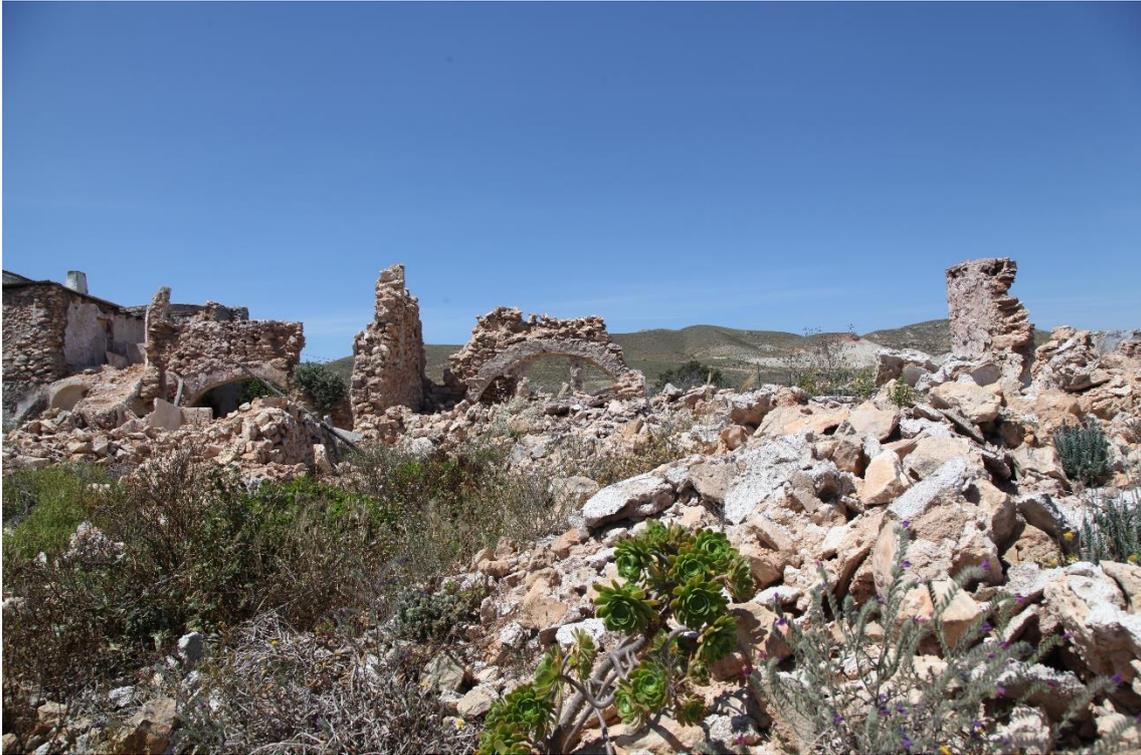
Fotografía 2.11: Cortijada El Higo Seco en las proximidades de la yesera de Fernán Pérez. Entre los escombros, destacan los arcos como soluciones de construcción en las casas-vivienda. Captura del 30 de abril de 2017

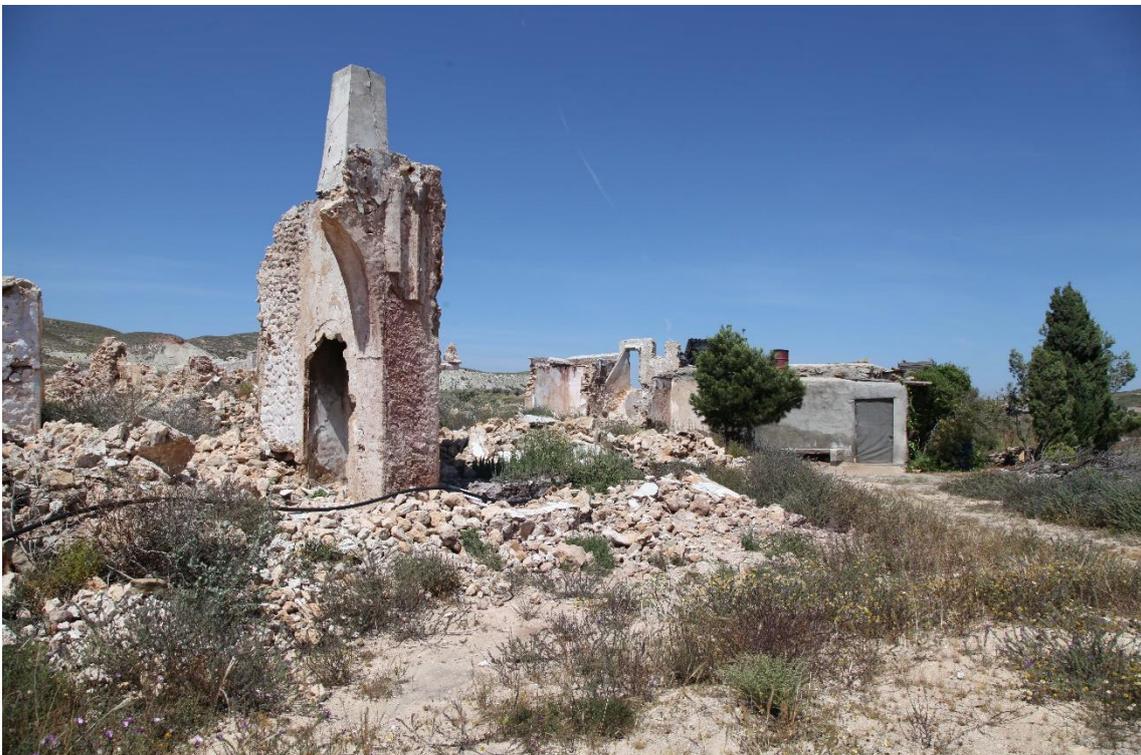
Fotografía 2.12: Cortijada El Higo Seco en las proximidades de la yesera de Fernán Pérez. Entre los escombros, aún queda en pie un hogar de fuego con su campana y su chimenea. Captura del 30 de abril de 2017

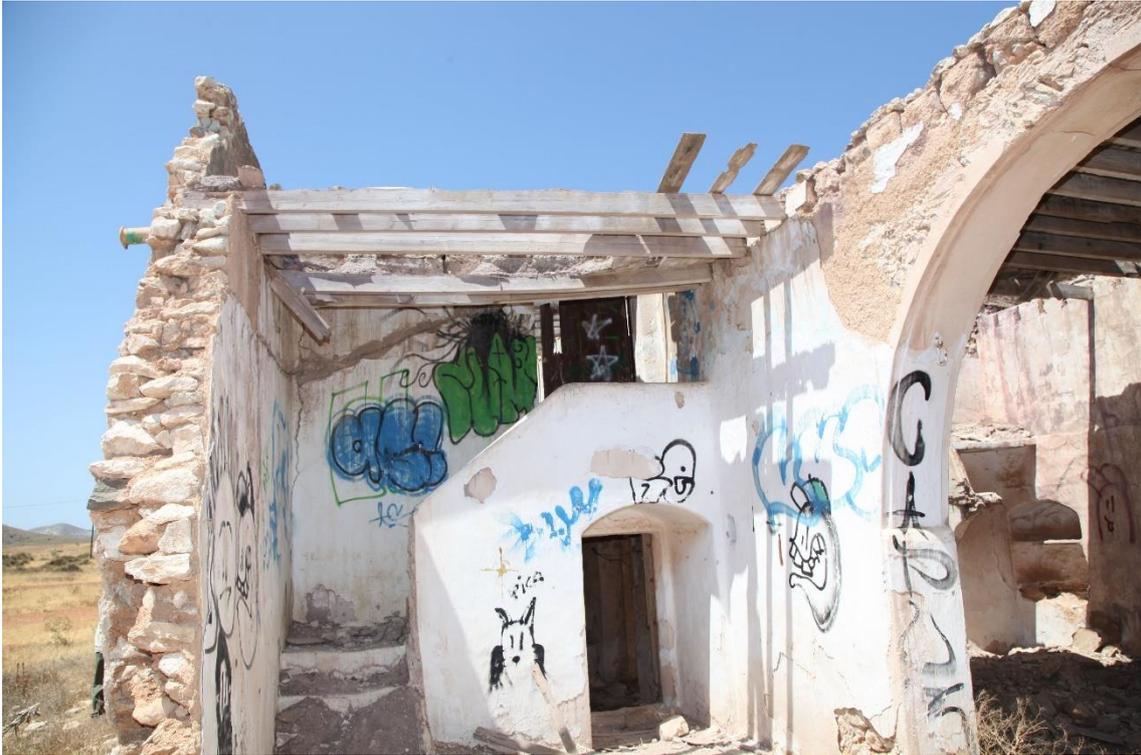
Fotografía 2.15: entrada al cuerpo principal del cortijo en ruinas en el Campillo de doña Francisca, junto al Camino de El Hornillo, entre Los Albaricoques y el Cortijo del Fraile. Destaca la estructura de la pared del frontis. Captura del 29 de julio de 2017

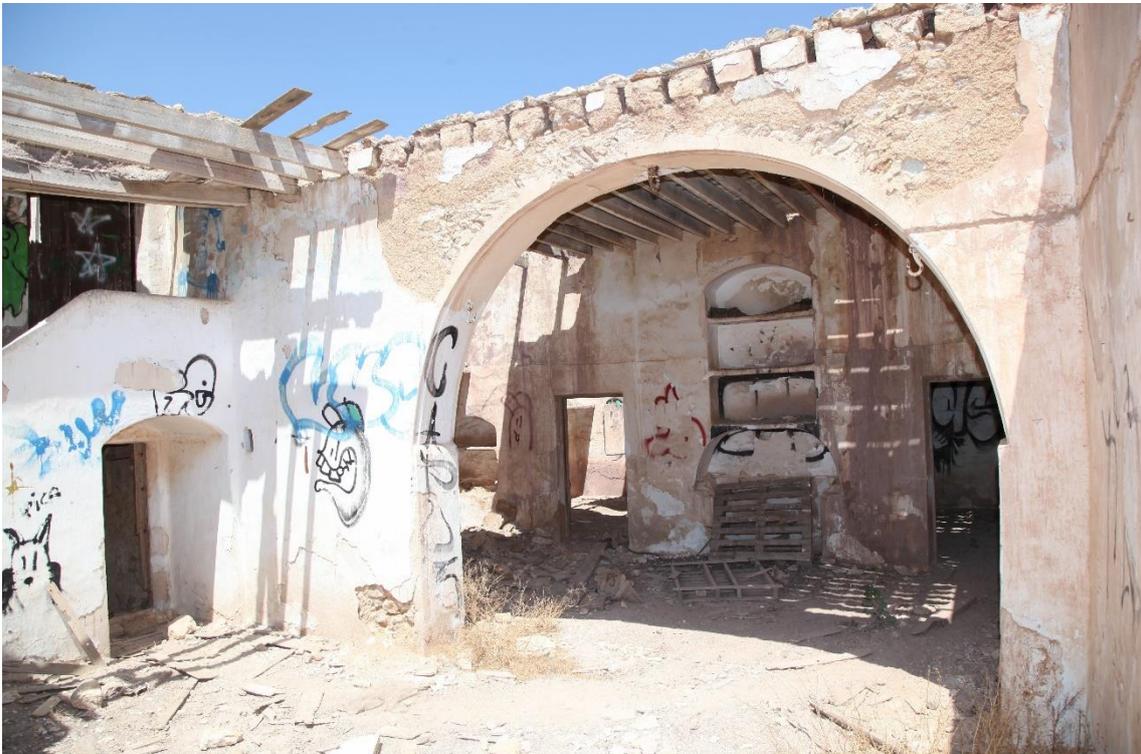
Fotografía 2.16: entrada al cortijo en ruinas en el Campillo de doña Francisca, junto al Camino de El Hornillo, entre Los Albaricoques y el Cortijo del Fraile. Destaca los ganchos en el arco principal de la casa-vivienda, y se observa el basar de la estancia donde se encuentra el hogar de fuego. Captura del 29 de julio de 2017

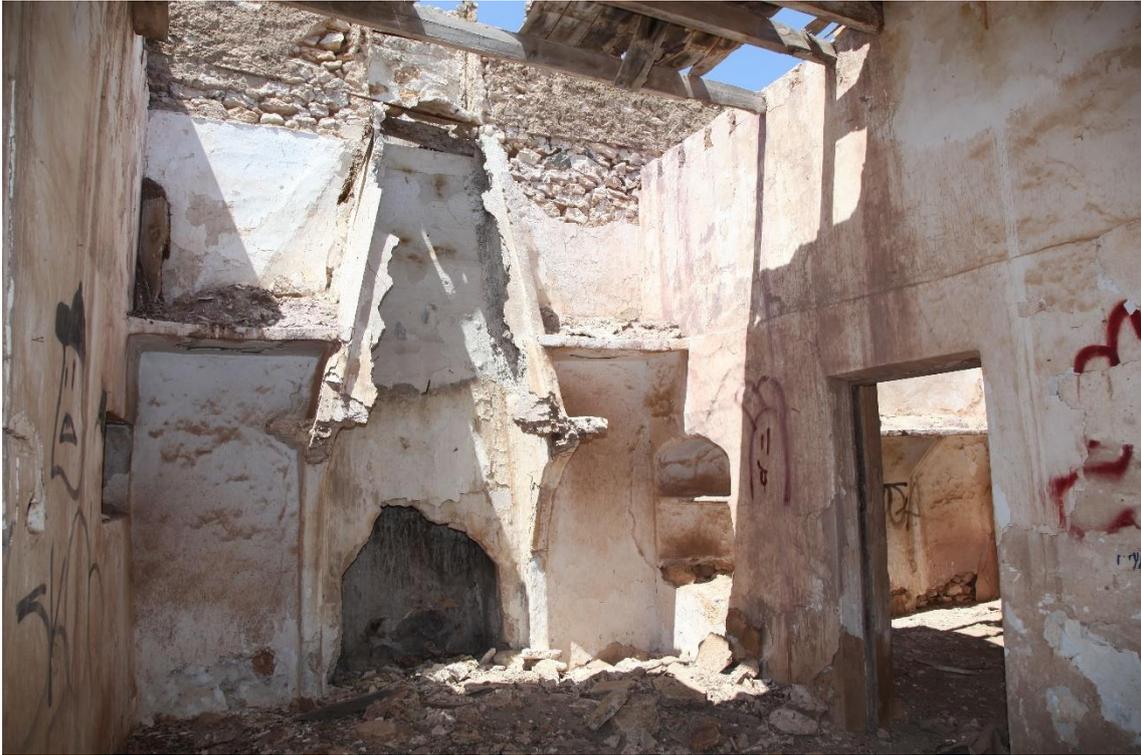
Fotografía 2.17: cocina principal con el hogar de fuego en el cortijo en ruinas en el Campillo de doña Francisca, junto al Camino de El Hornillo, entre Los Albaricoques y el Cortijo del Fraile. Destaca las repisas en la pared donde se apoya la campana de la chimenea. Captura del 29 de julio de 2017

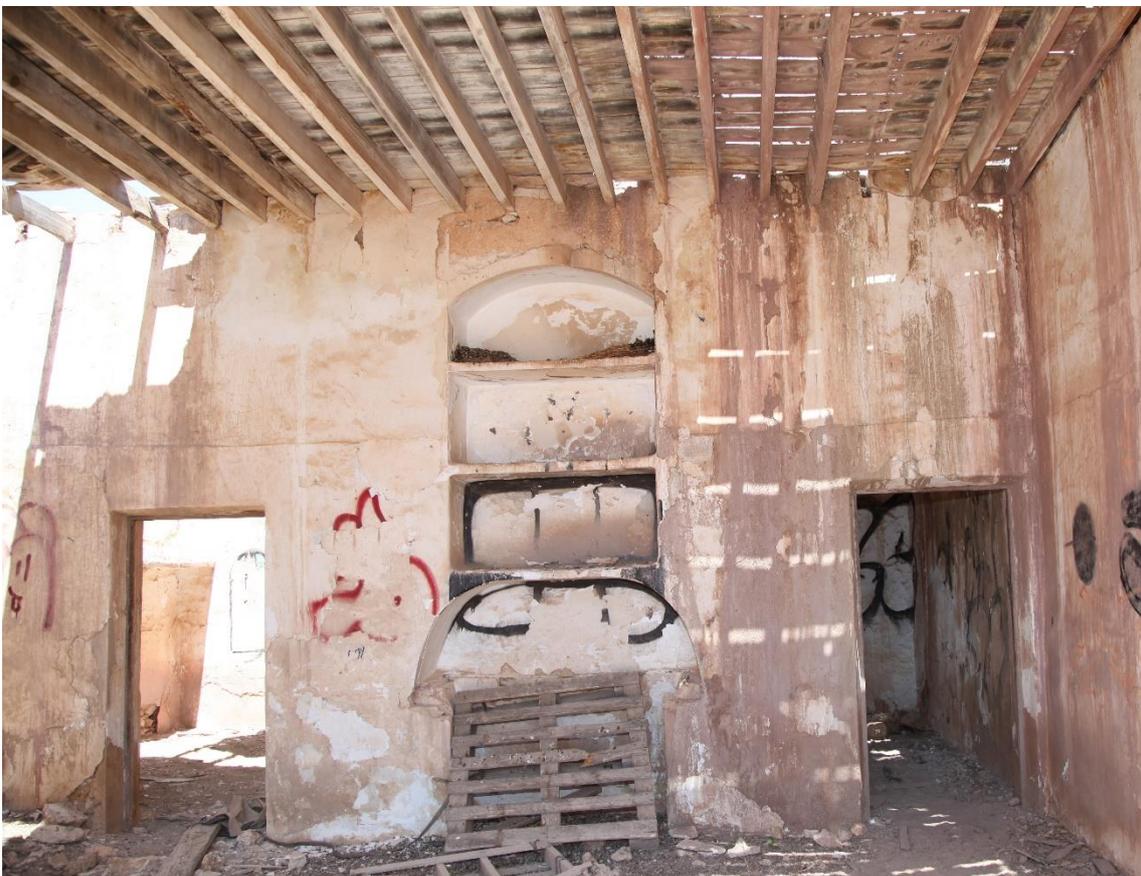
Fotografía 2.18: basar de la cocina principal del cortijo en ruinas en el Campillo de doña Francisca, junto al Camino de El Hornillo, entre Los Albaricoques y el Cortijo del Fraile. Captura del 29 de julio de 2017

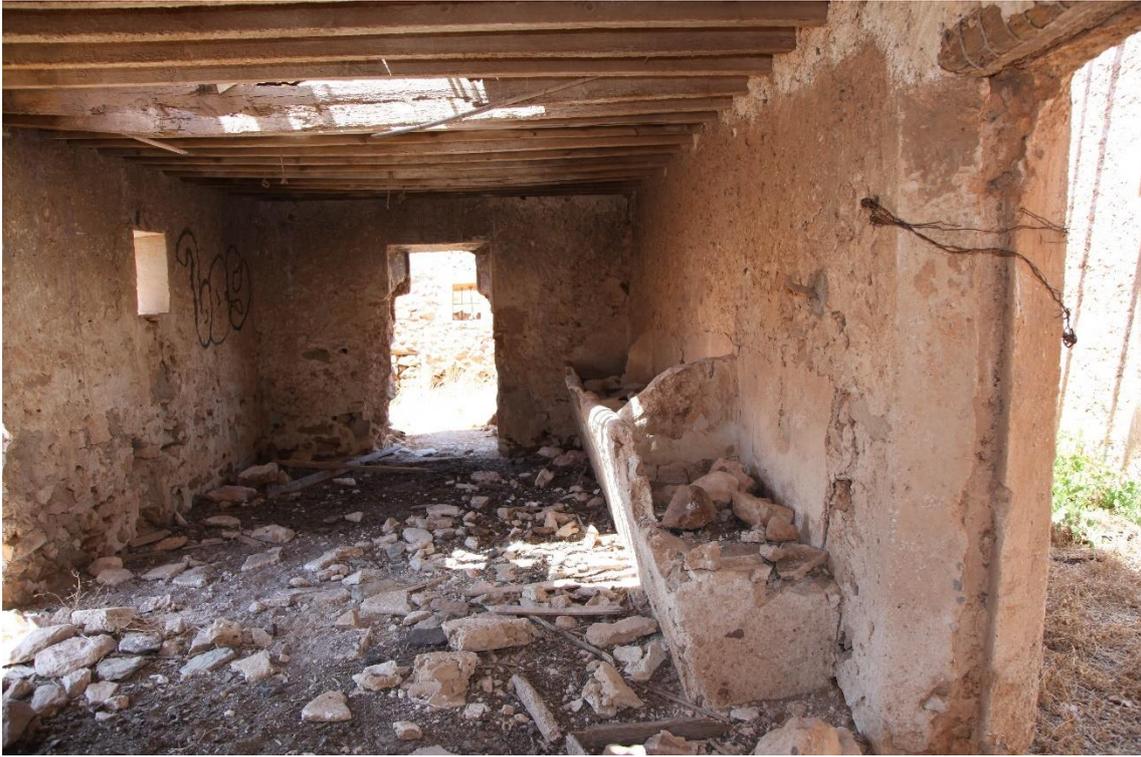
Fotografía 2.19: cuadra con su pesebre del cortijo en ruinas en el Campillo de doña Francisca, junto al Camino de El Hornillo, entre Los Albaricoques y el Cortijo del Fraile. Captura del 29 de julio de 2017

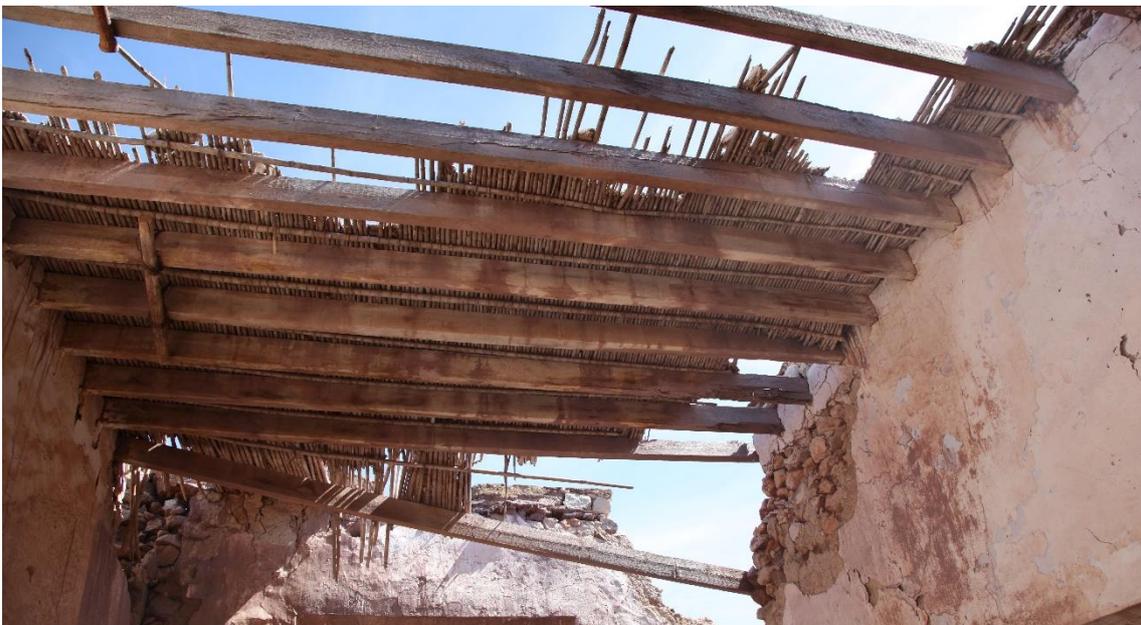
Fotografía 2-20: detalle de una cubierta, vista desde el interior, en el cuerpo principal de cortijo en ruinas en el Campillo de doña Francisca, junto al Camino de El Hornillo, entre Los Albaricoques y el Cortijo del Fraile. Captura del 2 de mayo de 2017

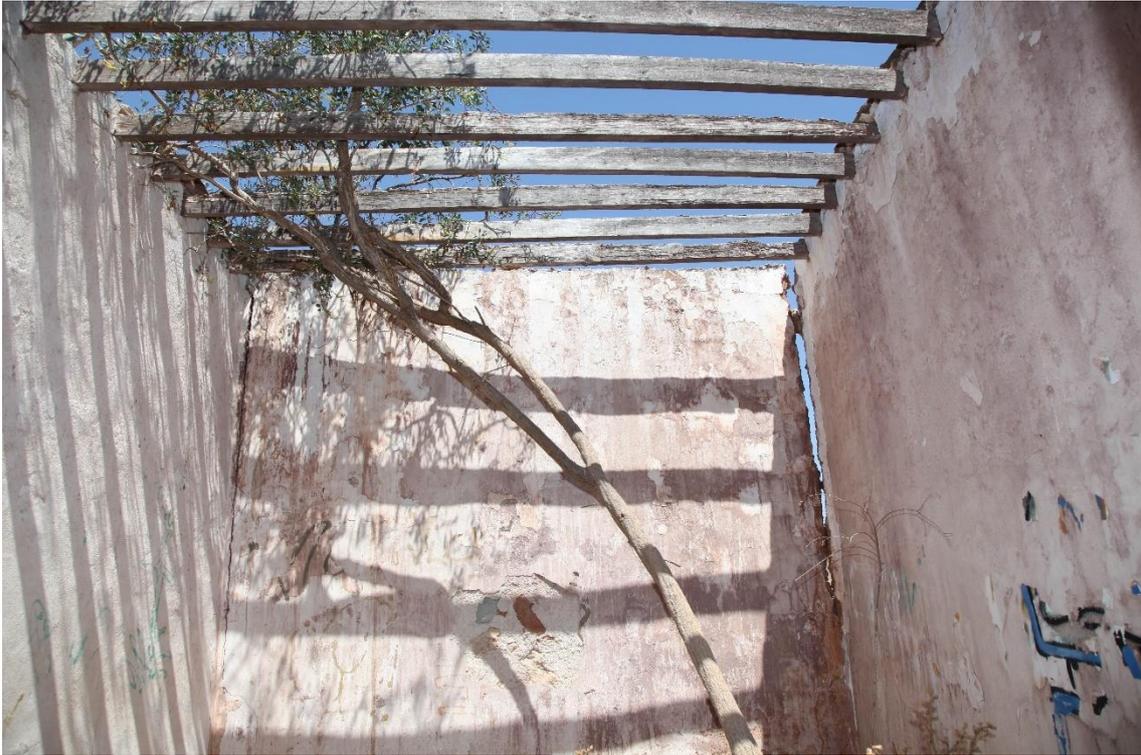
Fotografía 2.21: detalle de una cubierta, vista desde el interior, en el cuerpo principal de cortijo en ruinas en el Campillo de doña Francisca, junto al Camino de El Hornillo, entre Los Albaricoques y el Cortijo del Fraile. Captura del 29 de julio de 2017

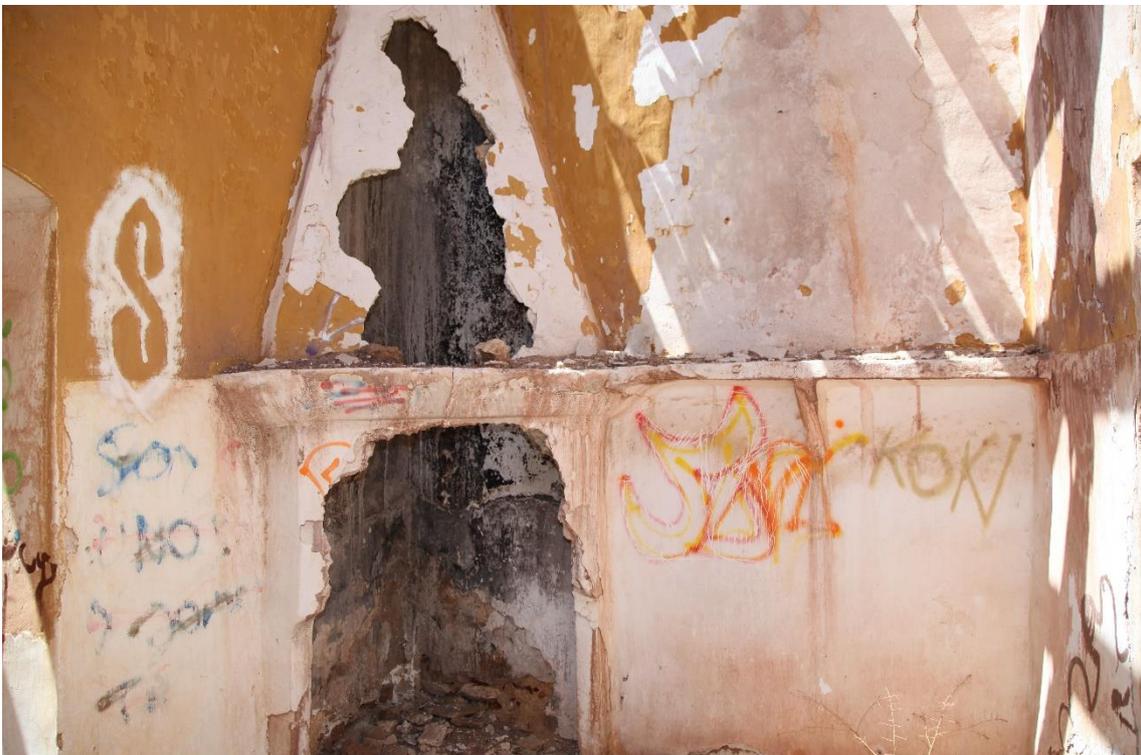
Fotografía 2.22: hogar de fuego de otra vivienda dentro del cortijo en ruinas en el Campillo de doña Francisca, junto al Camino de El Hornillo, entre Los Albaricoques y el Cortijo del Fraile. Destaca la repisa de pared a pared entre el hogar de fuego y su campana. Captura del 29 de julio de 2017

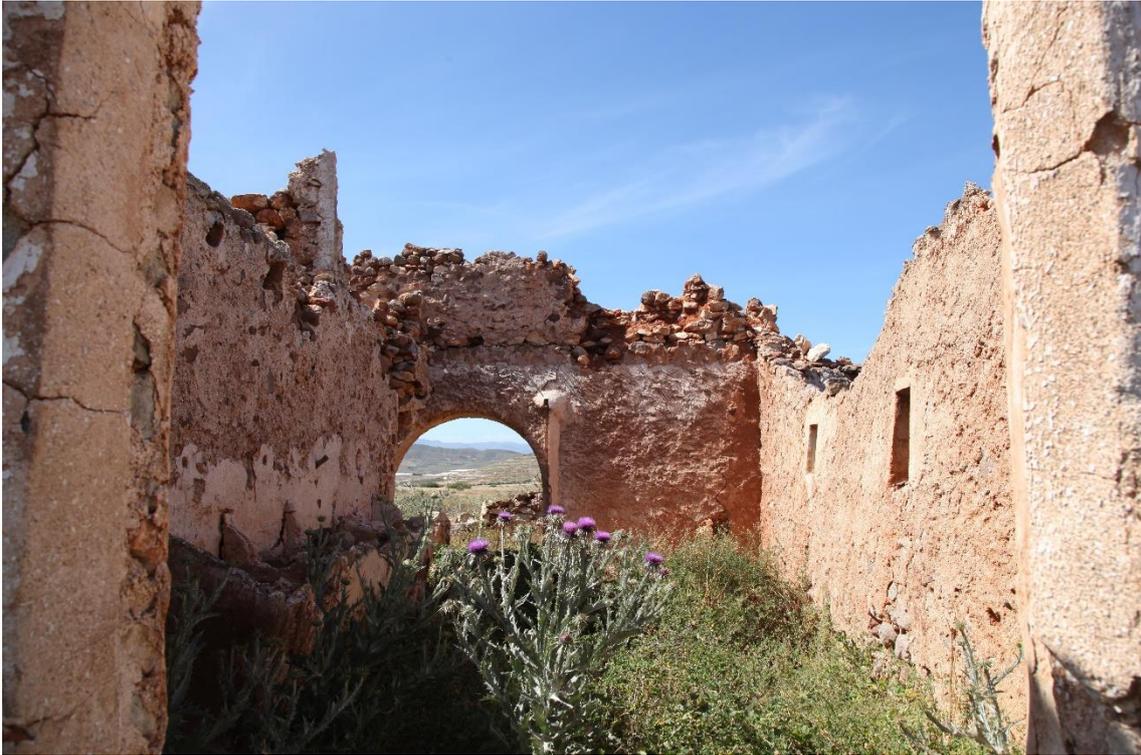
Fotografía 2.23: otra estancia dentro del cortijo en ruinas en el Campillo de doña Francisca, junto al Camino de El Hornillo, entre Los Albaricoques y el Cortijo del Fraile. Destaca el arco de la pared del fondo. Captura del 2 de mayo de 2017

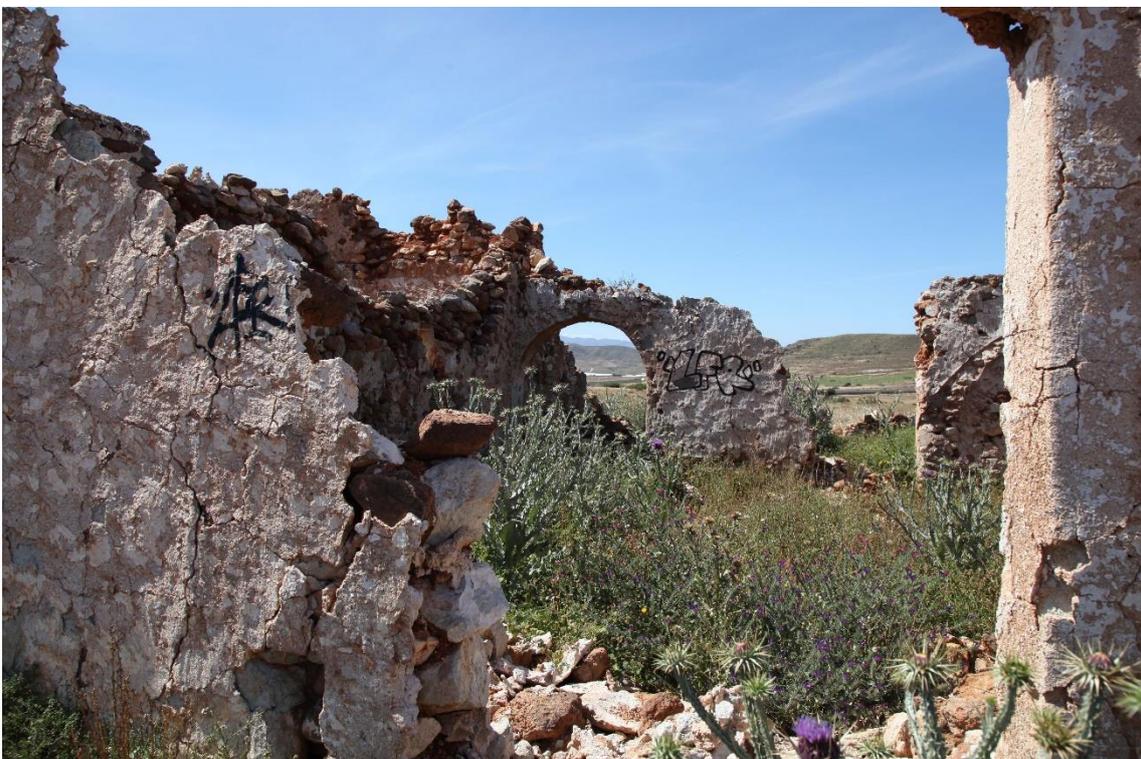
^{Be}
Fotografía 2.24: otra estancia dentro del anterior cortijo en ruinas. También tiene un arco en la pared del fondo. Captura del 2 de mayo de 2017

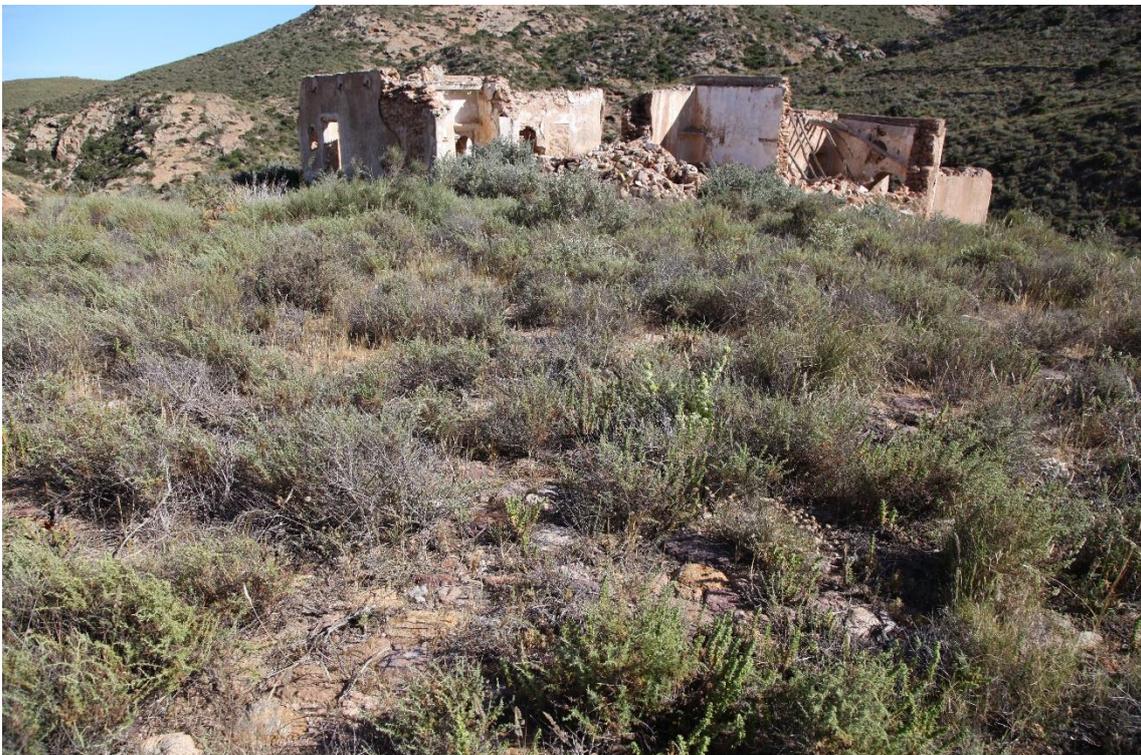
Fotografía 2.26: en un primer plano, era del Cortijo de La Pedrera (en ruinas), en las proximidades del camino minero entre el Cortijo del Fraile y Rodalquilar. La era se identifica por el empedrado. Captura del 2 de mayo de 2017
