LOS CORTIJOS DEL PASADO RECIENTE EN EL CAMPO DE NÍJAR (ALMERÍA, ESPAÑA)

(bajo las sombras del Parque Natural de Cabo de Gata-Níjar y de Sierra Alhamilla)

**Desde la contextualización geográfica hasta la construcción de las casas-vivienda
del legado cultural agropecuario, con sus tipologías edificatorias**

Jesús Martínez Martínez, Diego Casas Ripoll y Diego Varón Barón

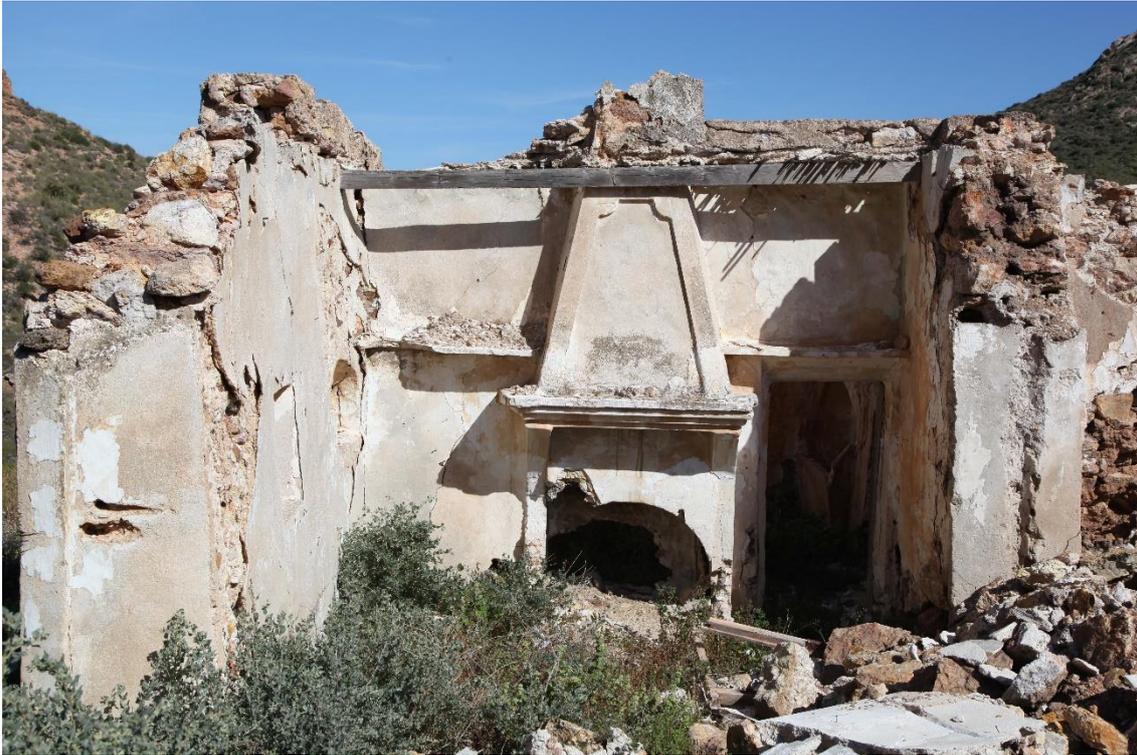
Fotografía 2.29: hogar de fuego en el cuerpo principal de la casa-vivienda del Cortijo de La Pedrera (en ruinas), en las proximidades del camino minero entre el Cortijo del Fraile y Rodalquilar. Captura del 2 de mayo de 2017

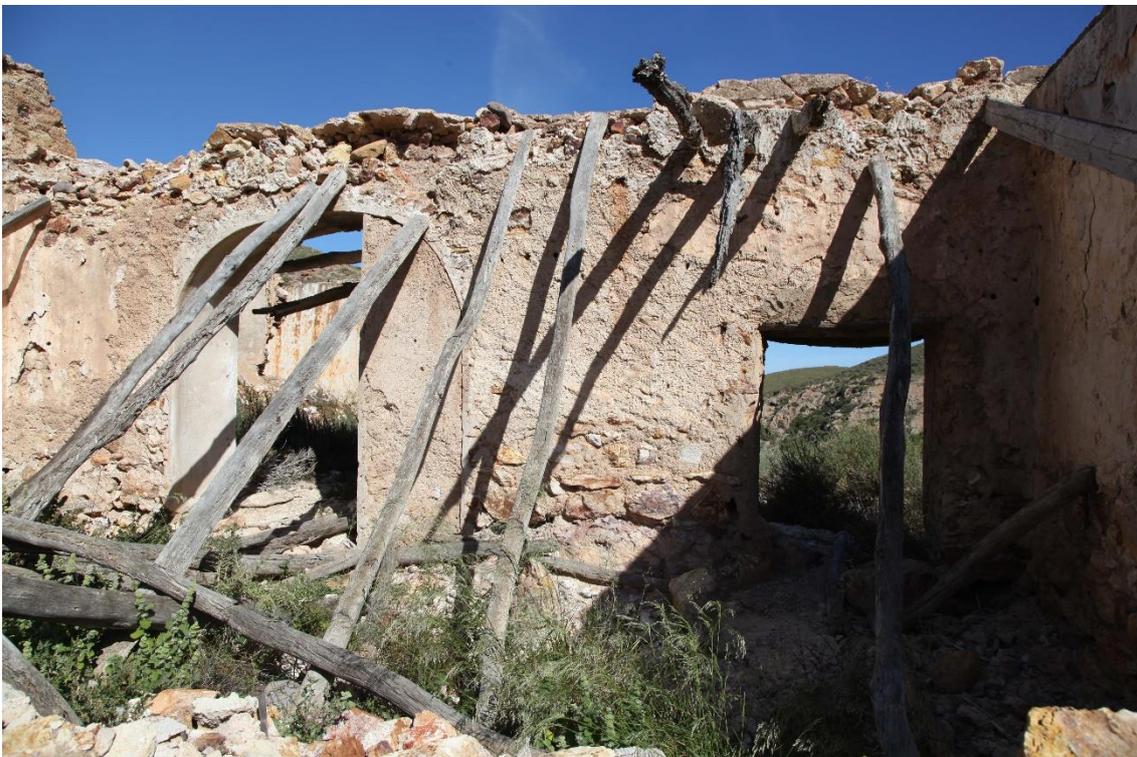
Fotografía 2.30: estancia con arco y puerta rectangular en el cuerpo principal del Cortijo de La Pedrera (en ruinas), en las proximidades del camino minero entre el Cortijo del Fraile y Rodalquilar. Captura del 2 de mayo de 2017

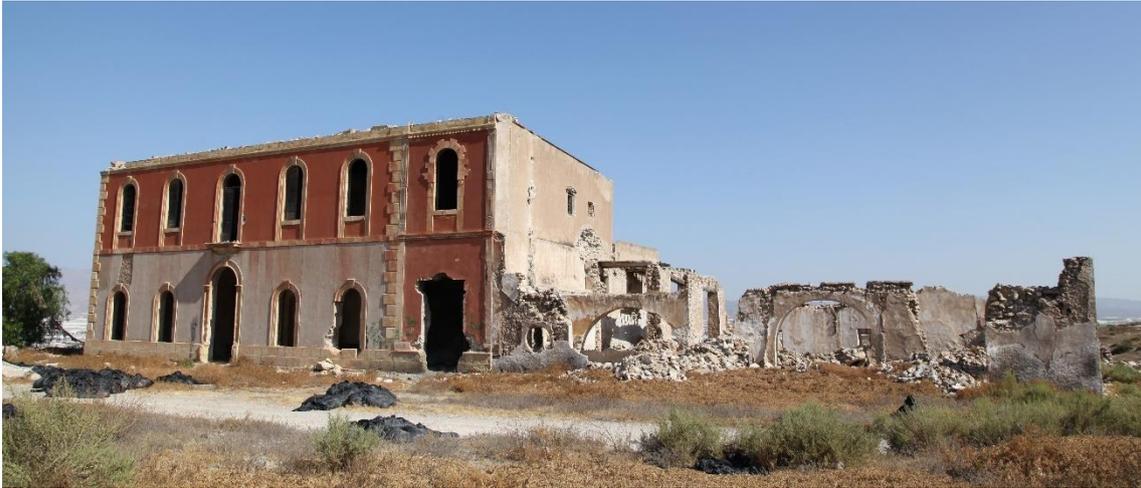
Fotografía 2.31: casa-almacén de los dueños y casa-vivienda de los aparceros del Cortijo Cayuela Captura del 29 de julio de 2017

En los cortijos con varios niveles (normalmente de dos), los suelos entre plantas (aquí llamados pisos) se construían con tablas de madera sobre las vigas, asimismo de madera, que precisaban el techo del nivel inferior. Estos cortijos ya solían tener cierto aire señorial. Para esta otra modalidad de suelos, sea el ejemplo del Cortijo de Cayuela (fotografías 2.31 y 2.35).

Respecto al anterior esquema, hay sus excepciones. Y así aparecían cortijos con fachadas pintadas con colores llamativos (por ejemplo, rojo teja o *inglés*), en los frontis de la casas-vivienda correspondientes a los dueños, y no a las de los aparceros, pastores y muleros. Sea el ejemplo del Cortijo Cayuela (fotografía 2.31).

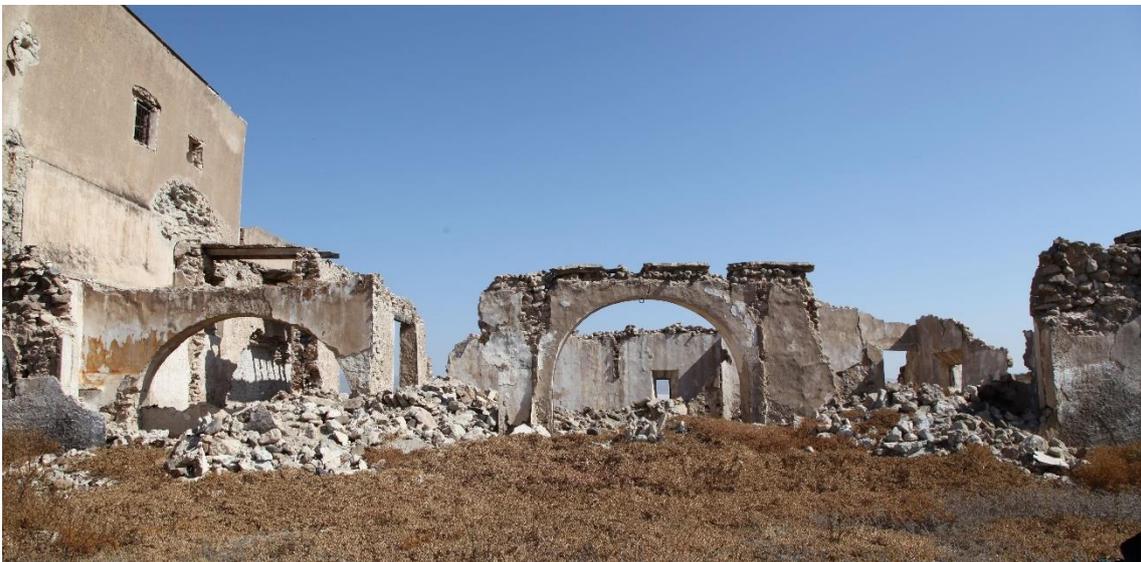
Fotografía 2.32: primer plano de la casa-vivienda de los aparceros del Cortijo Cayuela Captura del 29 de julio de 2017

Como ejemplos de arcos en los cortijos del pasado reciente en el Campo de Níjar, sirvan las fotografías 2.1, 2.2, 2.4, 2.16, 2.23, 2.24, 2.30, 2.32, 2.34, 2.35, 5.3, 11.1, 11.2, 11.12, 11.15, 11.16, 11.27, 11.51, 11.53, 11.54, 11.69, 11.70 y 11.71, entre otras.

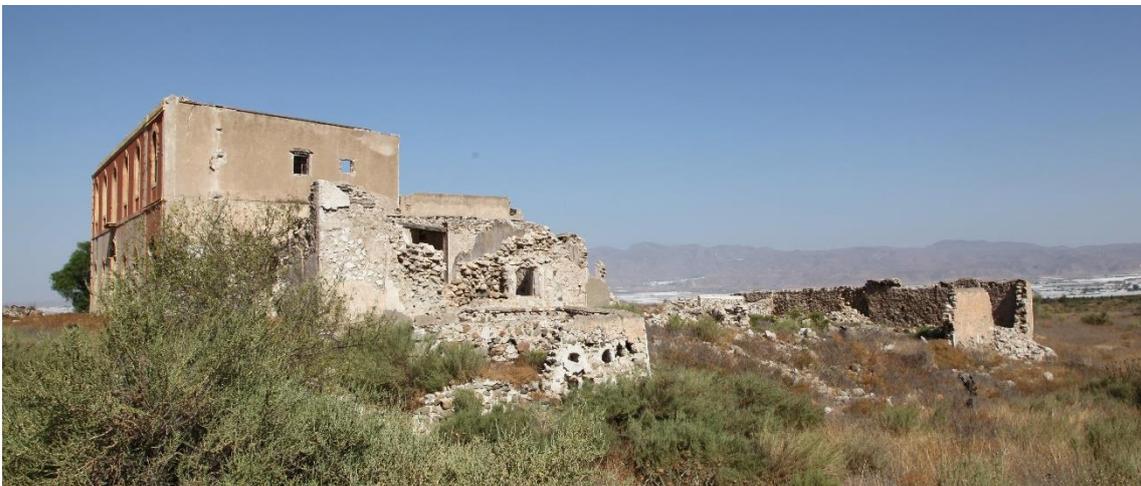
Fotografía 2.33: vista del conjunto del Cortijo Cayuela, con el edificio principal, la casa-vivienda de los aparceros y los carrales y cuadras traseros. Captura del 29 de julio de 2017

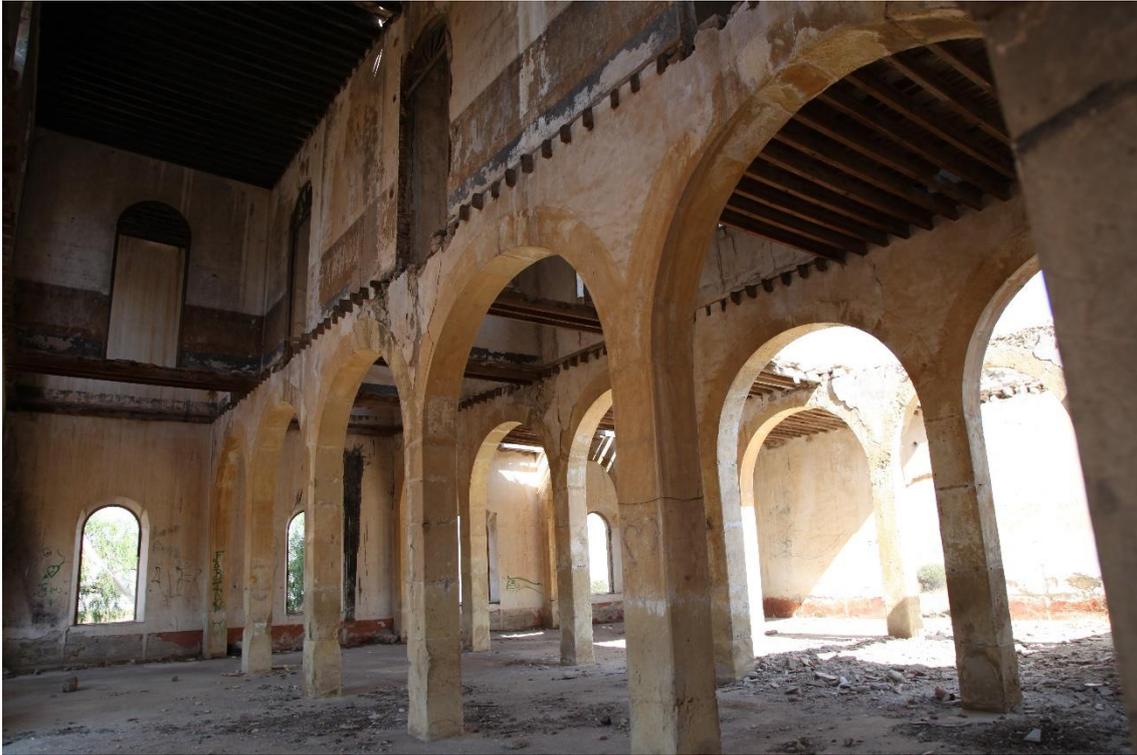
Fotografía 2.34: interior de los almacenes en la planta baja y de la vivienda de los dueños en la planta alta, dentro del edificio principal del Cortijo Cayuela. Captura del 29 de julio de 2017

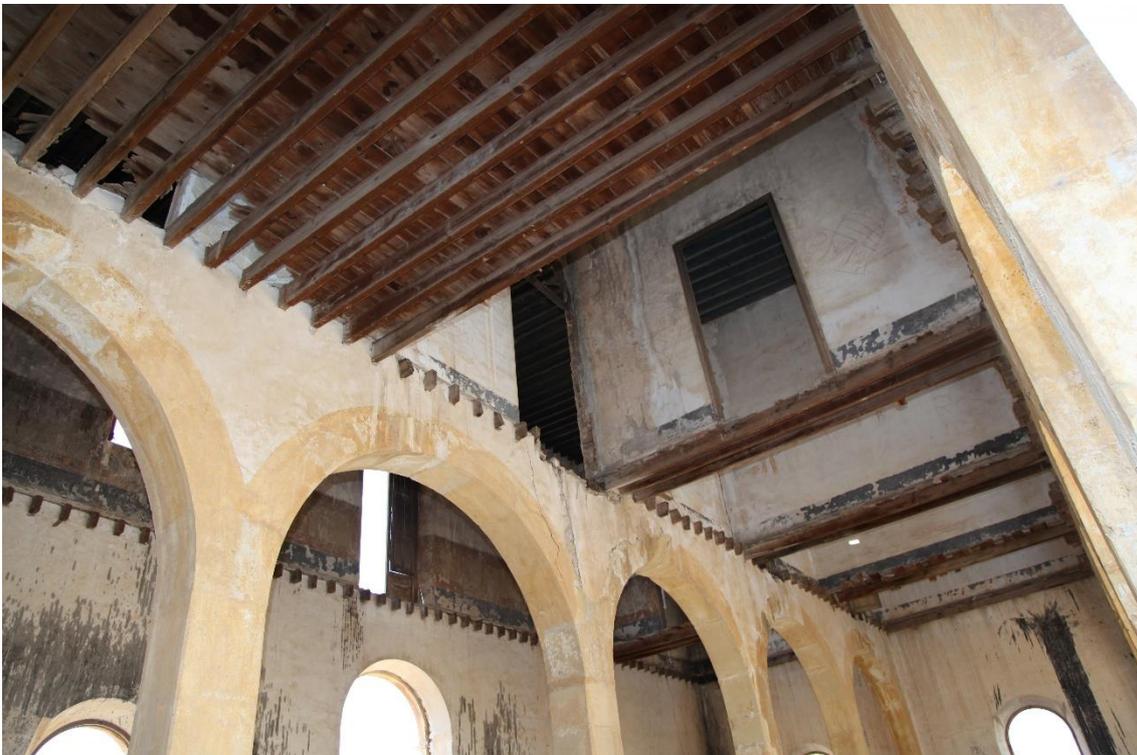
Fotografía 2.35: en un primer plano superior, en la parte izquierda superior de la imagen, detalle de los techos entre los almacenes de la planta baja y la vivienda de los dueños en la planta alta, dentro del edificio principal del Cortijo Cayuela. Captura del 29 de julio de 2017

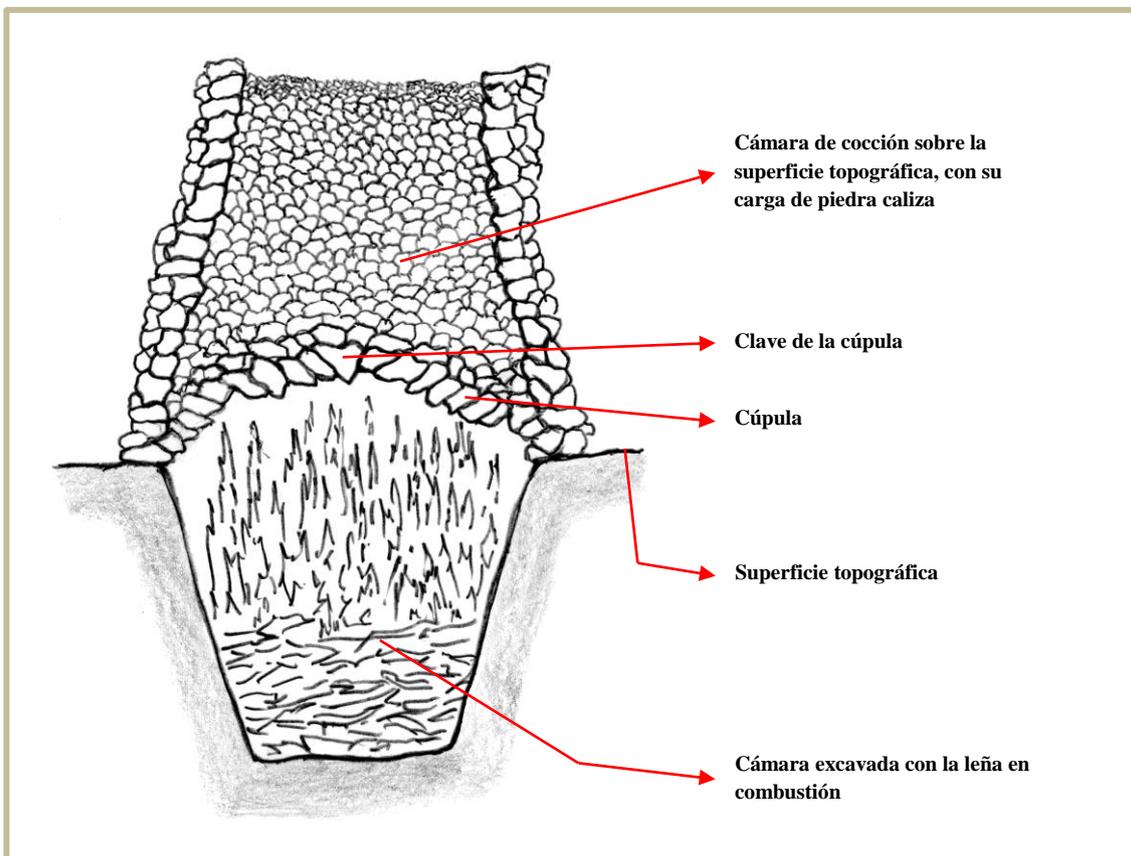
Figura 3.1: esquema de la sección vertical de un horno de cal de doble cuerpo troncocónico, cargado con piedra caliza (con su correspondiente cúpula), y en funcionamiento con la combustión de la leña

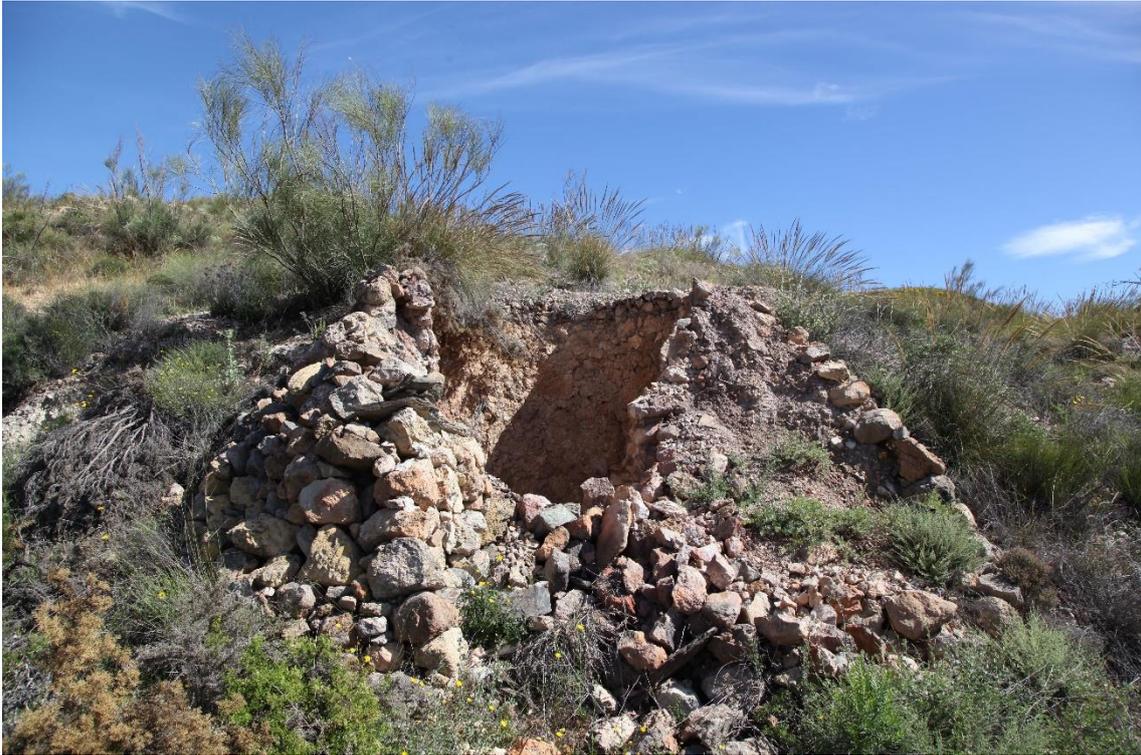
Fotografía 3.1: vista externa de la Calera de la Palmera, en la periferia de Huebro (Níjar). En el centro de la imagen, destaca el hueco de la puerta (actualmente obstruida en su base), y el techo abierto del horno de cal. Captura del 3 de mayo de 2017

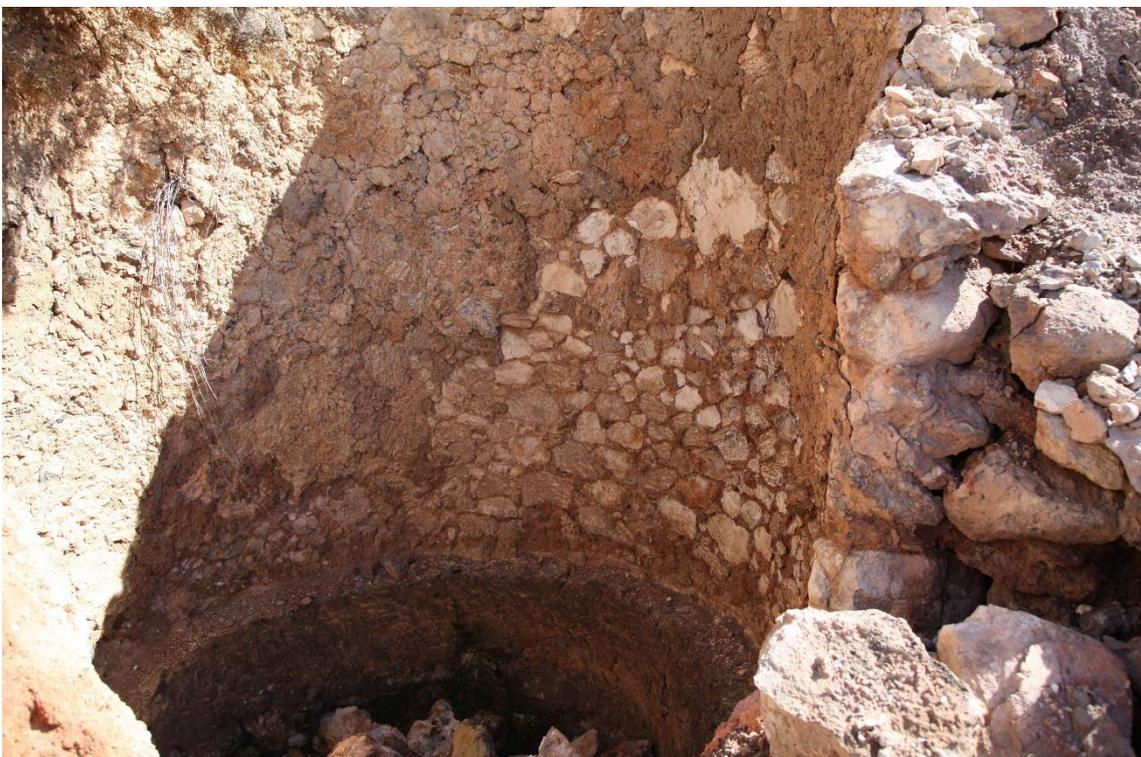
Fotografía 3.2: vista parcial del interior de la Calera de la Palmera, en la periferia de Huebro (Níjar). Destaca el bordillo que servía para apoyar el primer anillo (el más externo) de la cúpula que soportaba la carga de piedras calizas en el horno de cal. Captura del 3 de mayo de 2017

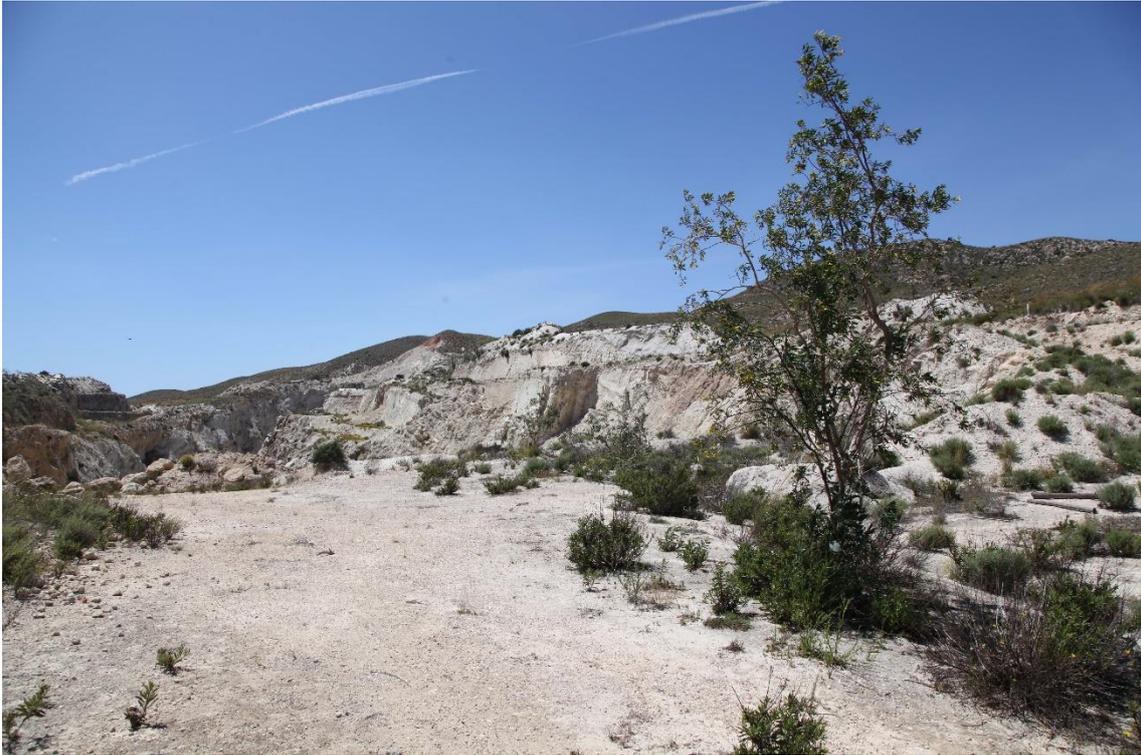
Fotografía 3.3: panorámica de la Cantera Julia, hacia la Cortijada de El Higo Seco. Esta cantera, actualmente sin explotar, se encuentra próxima a Fernán Pérez, en la carretera hacia Los Albaricoques. De esta cantera se extraía yeso. Captura del 30 de abril de 2017

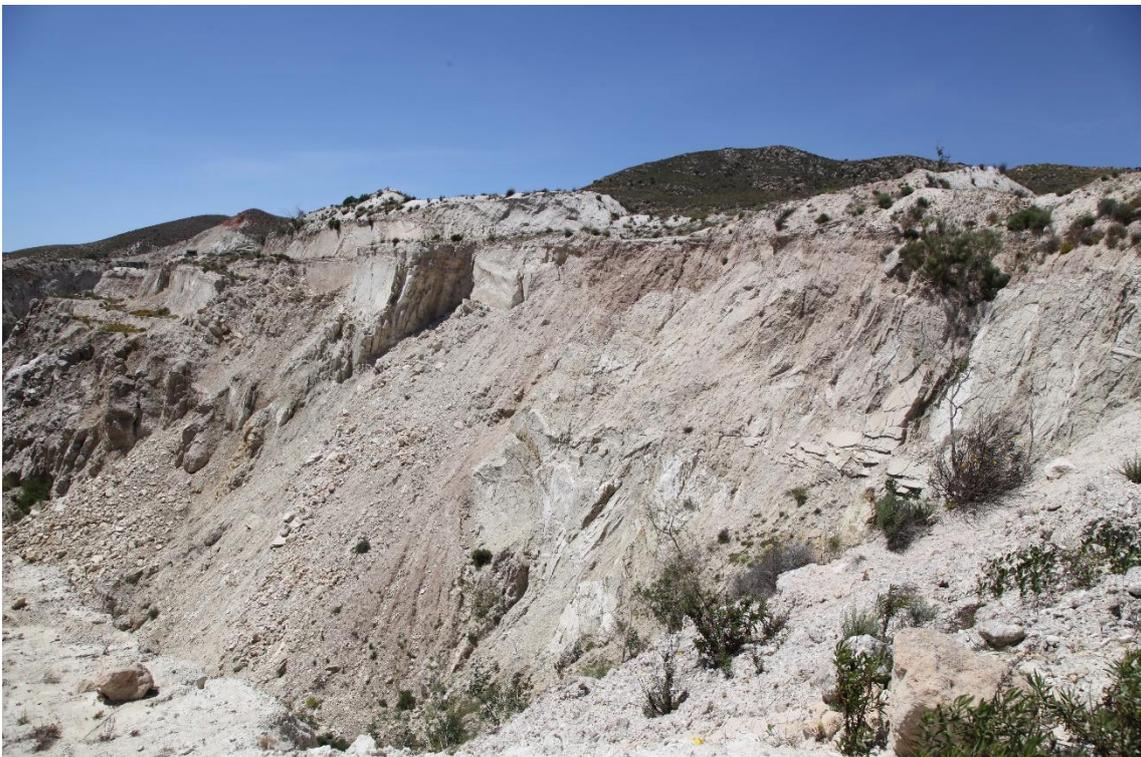
Fotografía 3.4: uno de los frentes de ataque de explotación) de la Cantera Julia. Parte del frente se encuentra soterrado por los derrumbes. Captura del 30 de abril de 2017

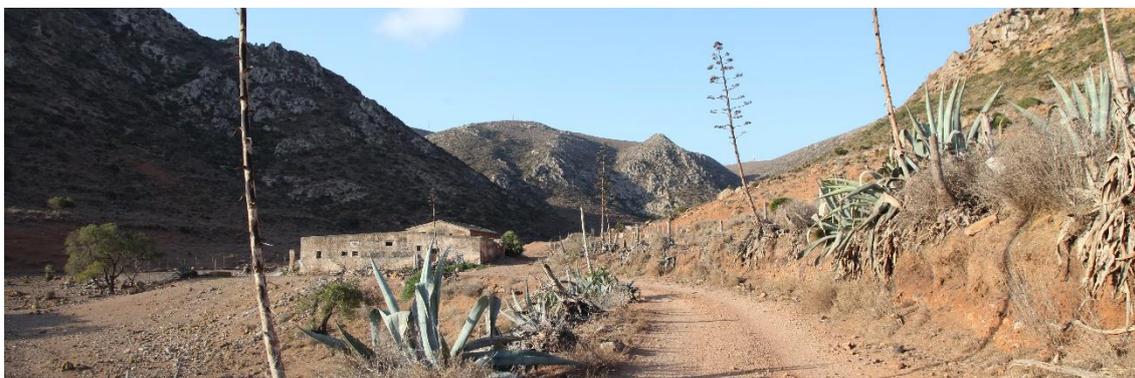
Fotografía 4.1: vista del Cortijo de Requena. Camino de acceso desde el Cortijo del Fraile. Captura del 6 de agosto de 2016

En el Campo de Níjar (Almería), en los cortijos de aparceros, jornaleros y pastores, predomina la tipología edificatoria de los *terraos* (véase la sección de cubiertas), aunque hay casos de tipología híbrida, por lo menos parcialmente en una misma casa-vivienda, a causa de influencias diversas. Una de estas influencias sería la proximidad de Sierra Alhamilla. Entre los cortijos con tipología híbrida, sirvan de ejemplos los de Requena y del Fraile (fotografías 4.1-4.3).

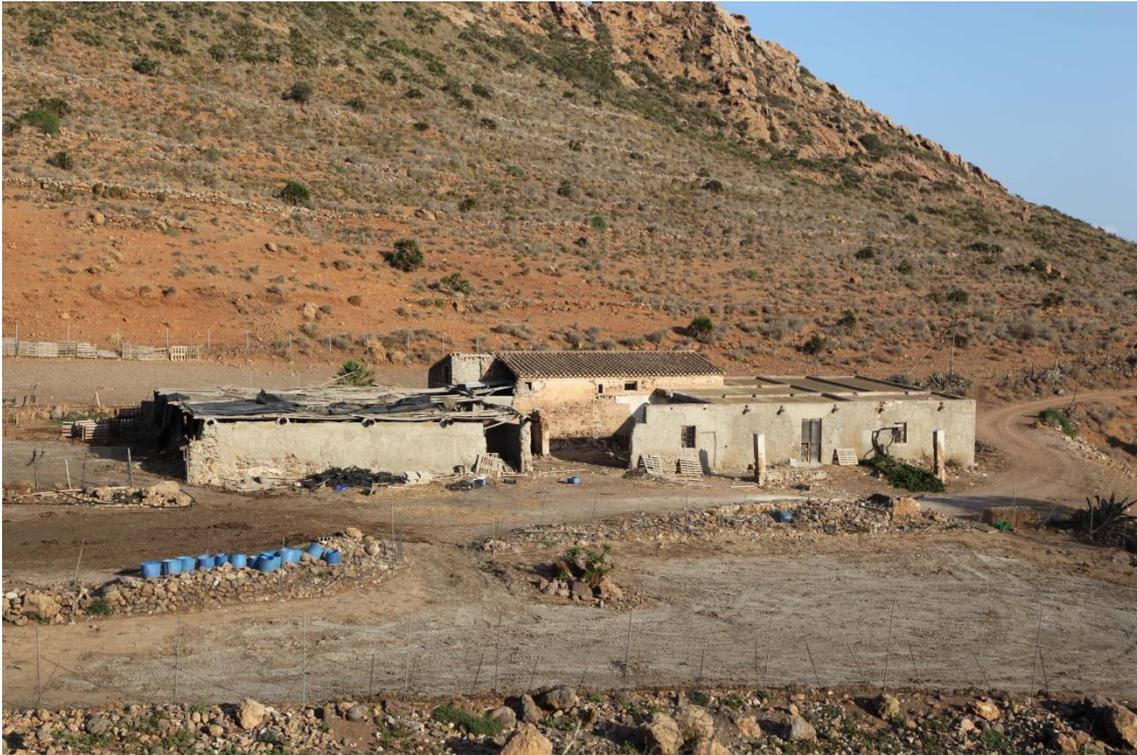
Fotografía 4.2: Cortijo de Requena. Tiene una cubierta de doble agua, que emplea tejas árabes, entre *terraos* de la edificación. La casa-vivienda, en su conjunto, es de tipología edificatoria híbrida. Captura del 6 de agosto de 2016

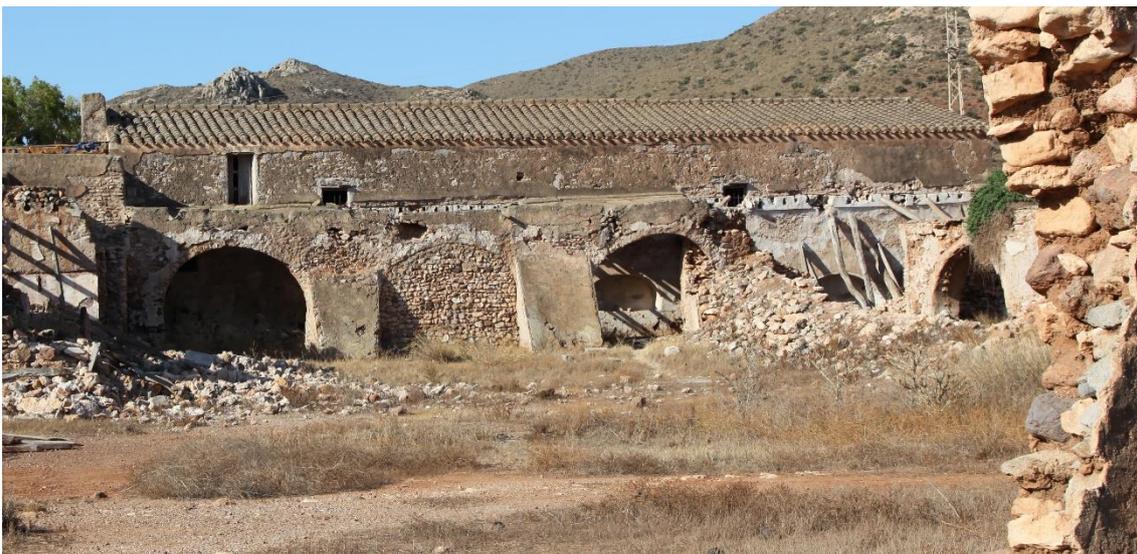
Fotografía 4.3: Cortijo del Fraile desde el patio trasero. Entre cuerpos edificados de una planta con *terraos*, hay uno con una cubierta a dos aguas de tejas árabes, que sobresale por su altura. En su conjunto, la casa-vivienda es de tipología edificatoria híbrida. Captura del 6 de agosto de 2016

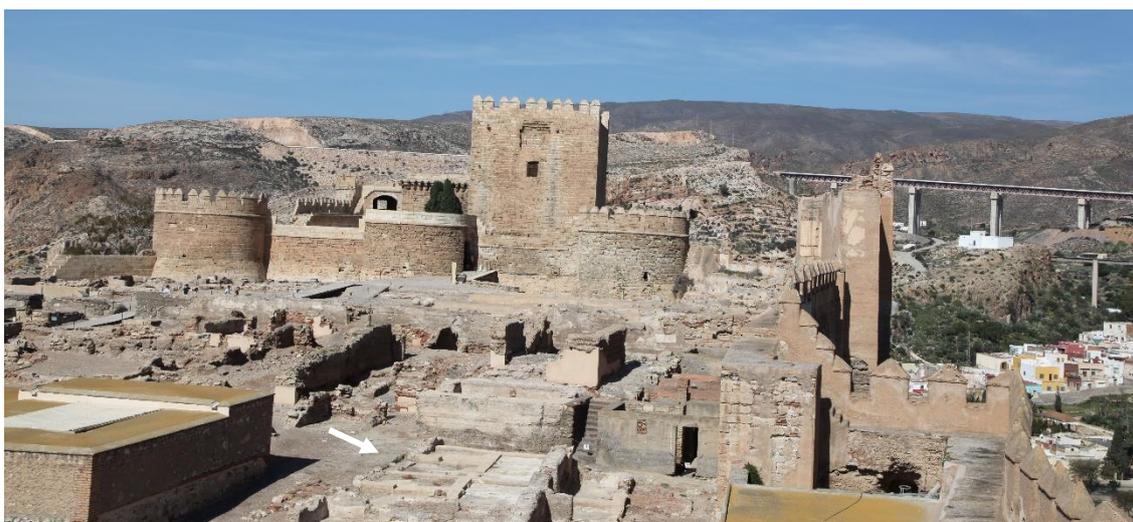
Fotografía 5.1: en el Segundo Recinto de la Alcazaba de Almería, las excavaciones arqueológicas permiten observar varias modalidades de cimientos y de materiales de fábrica empleados en las construcciones árabes del pasado en Andalucía. Las dimensiones y el material de fábrica utilizado (piedras entre una argamasa que se asemeja a la mezcla, a simple vista) en algunos de estos cimientos (por ejemplo, en la parte central inferior, algo a la izquierda de la imagen) hacen recordar a las descripciones de don José Llamas (comunicación personal del 18 de agosto de 2016). Captura del 2 de abril de 2015

Los cimientos aguantaban los diferentes muros de carga de las distintas estancias (habitaciones, cuadras, corrales, etc.), de un cortijo. Si los muros de carga aguantaban solo las vigas (maderas, o pitacos) de un techo, habitualmente los cimientos tenían unos cuarenta centímetros de ancho. Si soportaban las maderas de varios techos, entonces los cimientos solían poseer un ancho de unos cincuenta centímetros.

Ante la falta de observación de los cimientos de los muros de carga por los autores, se ha optado, a modo de ilustración, por la toma de imágenes (fotografía 5.1) de unos cimientos de las cercanas excavaciones arqueológicas en el Segundo Recinto de la Alcazaba ubicada en la Ciudad de Almería. Algunos de estos otros cimientos arqueológicos recuerdan, por sus dimensiones y por una de las variedades de materiales de fábrica, a los descritos por don José Llamas para los cortijos populares del Campo de Níjar. En realidad, hay numerosas evidencias de la herencia árabe de la albañilería en la arquitectura y en la manera de fabricar los cortijos, y sus infraestructuras externas, en estas tierras durante el pasado reciente.

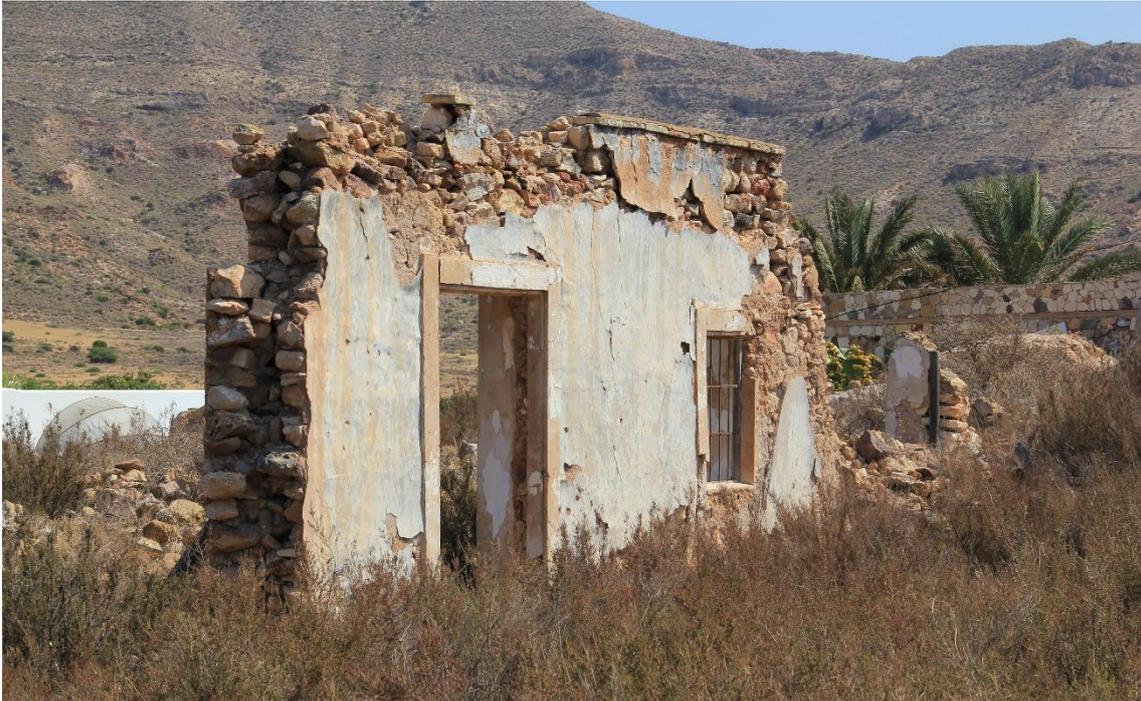
Fotografía 5.2: detalles de un muro de carga en las ruinas de un cortijo situado junto al camino de acceso al Playazo (Rodalquilar, Almería). Captura del 30 de julio de 2011

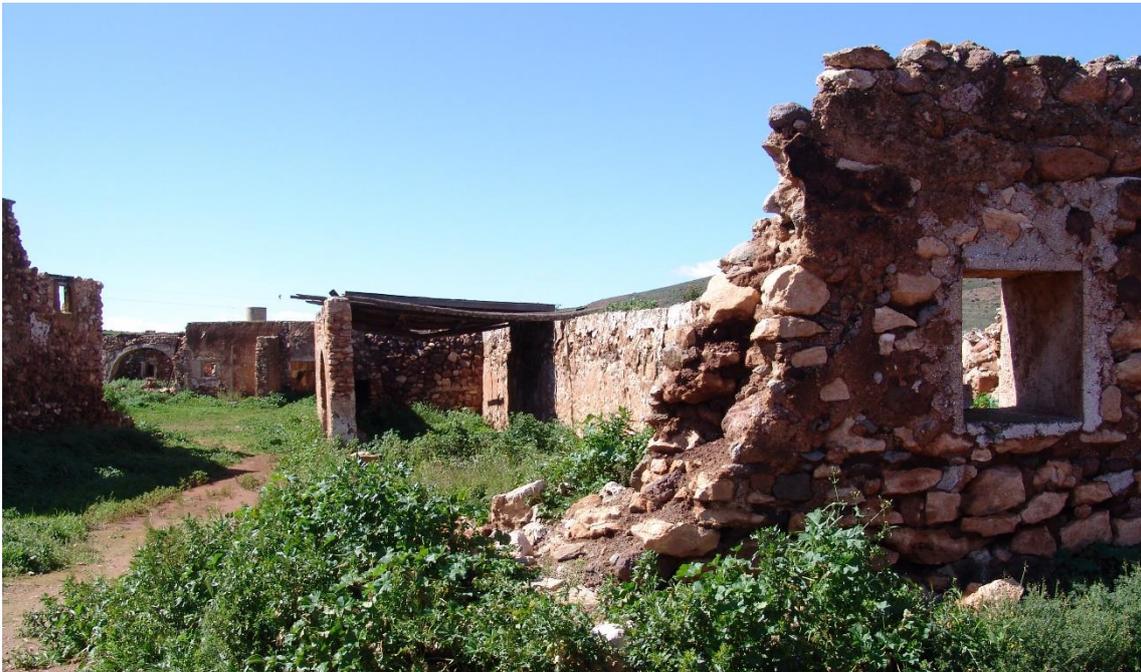
Fotografía 5.3: muro del patio trasero del Cortijo del Fraile. Se observa su construcción a partir de bloques de piedra entre barro. La cara interna del muro está revestida por una argamasa de cal y arena. La externa carece de enlucido. Captura del 9 de marzo del 2010

- eran levantamientos verticales, como continuidad de los cimientos
- tenían unos anchos alrededor de cuarenta-cincuenta centímetros, y
- se construían con los mismos materiales de los cimientos (con piedras argamasadas por una *mezcla* de arena y cal, o por un barro arcilloso, como se observa en la fotografía 5.2, de unas ruinas pertenecientes a un cortijo en el camino de acceso al Playazo de Rodalquilar, y en la fotografía 5.3, del Cortijo del Fraile).

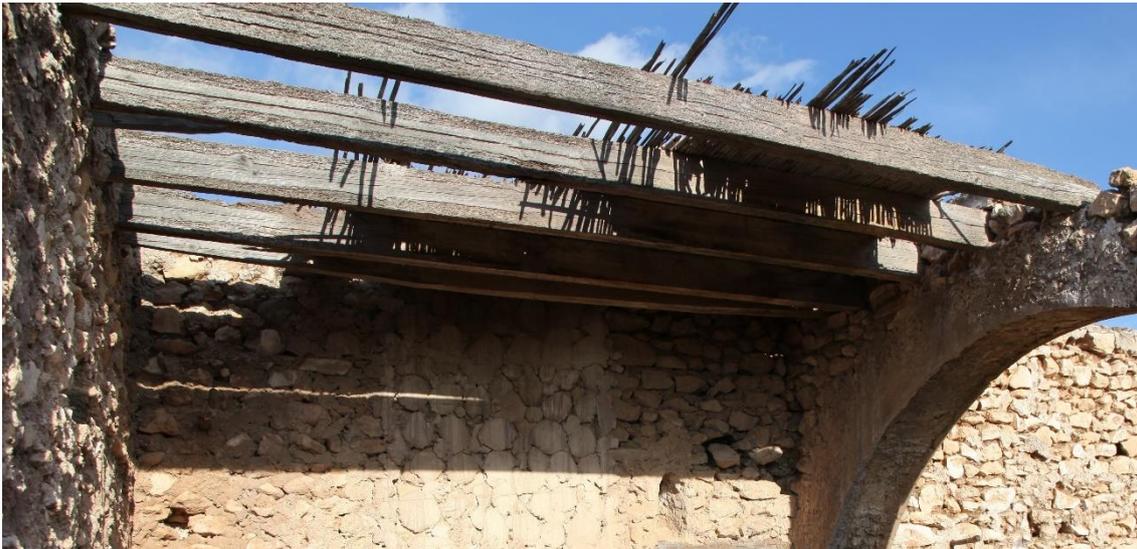
Fotografía 5.4: detalle del techo en una de las estancias del Cortijo de Arriba de Balsa Blanca, en el Campo de Níjar. Se observa cómo restos de la capa de cañas se apoya sobre las vigas de madera. Captura del 7 de marzo de 2012

Los travesaños de madera desnudas de los techos, que soportaban sucesivos lechos de cañizo, hojarasca, barro y tierra launa, se encuentran recogidas, entre otras, en las fotografías 2.3, 2.4, 2.15, 2.16, 2.18, 2.19, 2.21, 11.15, 11.16, 11.51, 11.52, 11.53, y 11.54. Los lechos de cañas, sobre los travesaños de madera, se encuentran captados en las fotografías 2.20, 11.53 y 11.54, también entre otras. Quizás la más ilustrativa al respecto sea la 11.54, del Cortijo de Arriba de Balsa Blanca. La fotografía 2.35, del

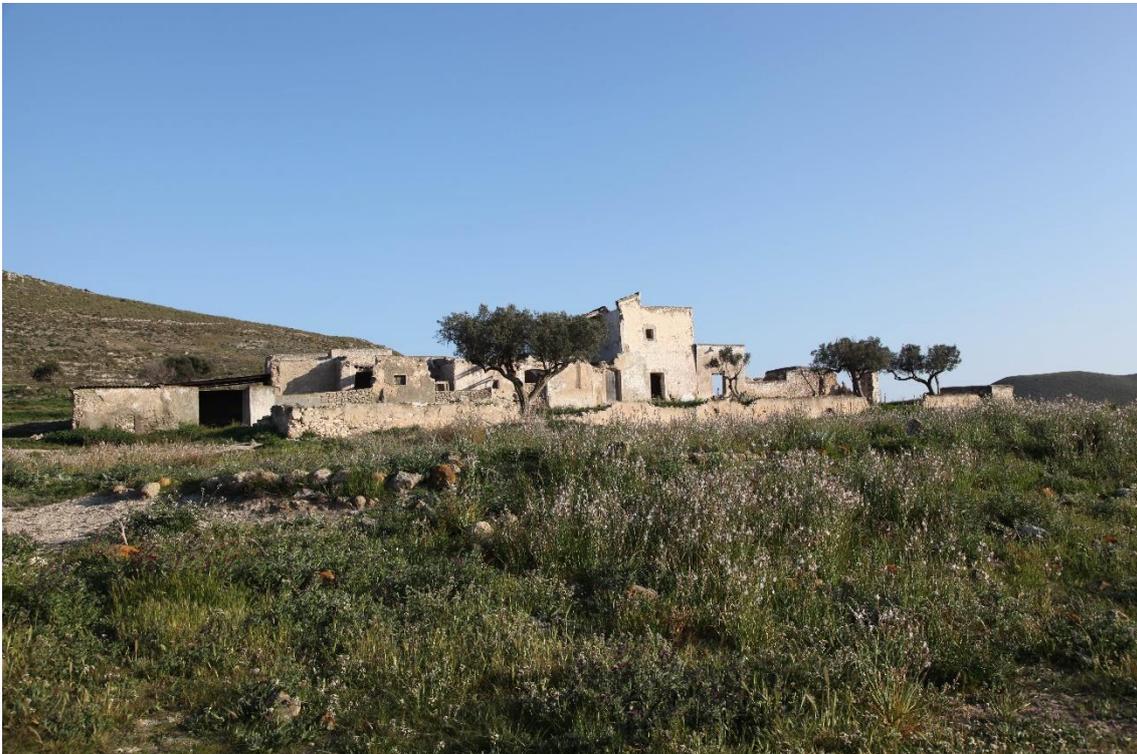
Fotografía 5.8: Cortijo del Collado de Las Huertas, entre Fernán Pérez y Agua Amarga, seleccionado para analizar los elementos funcionales y los ornatos de las casas-vivienda rurales del pasado reciente en el Campo de Níjar (Almería). Captura del 11 de marzo de 2012

El Cortijo del Collado de Las Huertas (fotografía 5.8), llamado también Cortijo del Collado Alto, y otros ejemplos, se han seleccionado como fuentes de documentación gráfica para discutir algunos elementos funcionales y de ornato, ciertamente significativos, en los frontis de los cortijos del Campo de Níjar en el pasado reciente.

El Cortijo del Collado de Las Huertas (fotografía 5.8), quizás pueda ser considerado como un muestrario de puertas representativas con sus vanos (fotografías 5.11, 5.12 y 5.13) de las casas-vivienda del Campo de Níjar, en el pasado reciente. En este cortijo:

Por otra parte, respecto a la diversidad geométrica de las fachadas de los cortijos, las estampas que se obtienen con la observación del frontis en ruinas, en su totalidad, del Cortijo del Collado de Las Huertas son casos anómalos, dentro del Campo de Níjar, durante el pasado reciente. En este frontis del Cortijo del Collado de Las Huertas (fotografía 5.8), abundan las roturas de líneas, como una variable estructural:

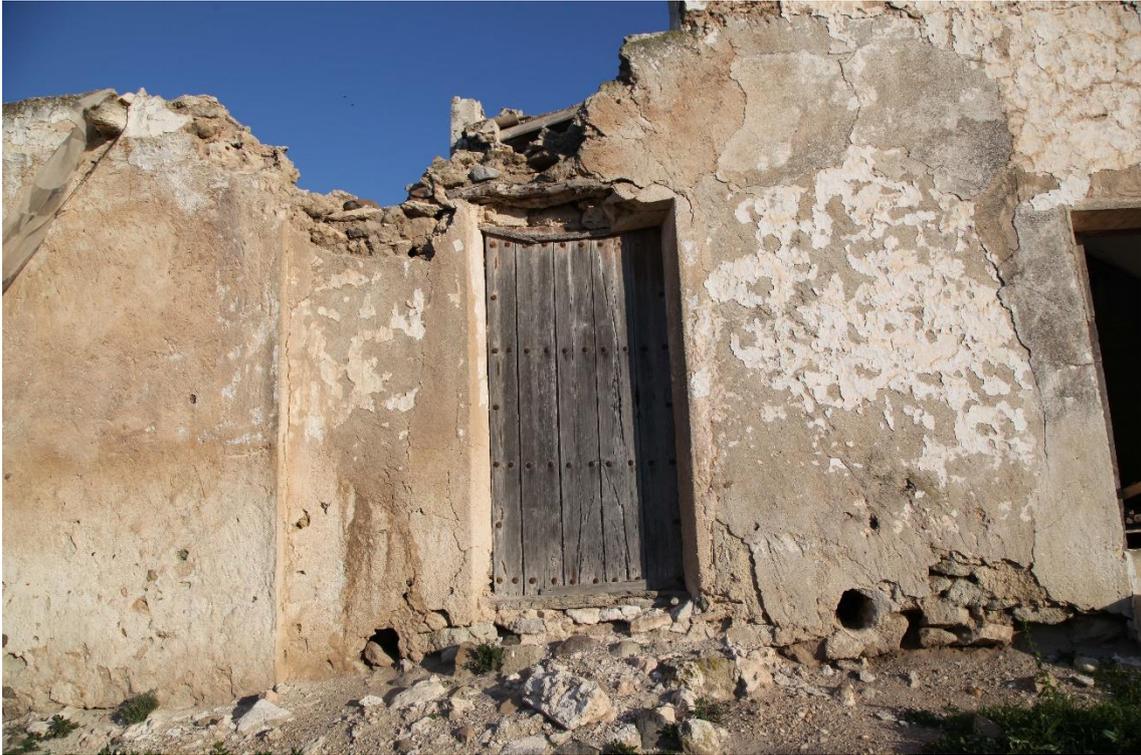
Fotografía 5.9: Cortijo del Collado de Las Huertas, entre Fernán Pérez y Agua Amarga. Sobre el vano de la puerta hay un lumbral (formado por un tronco de árbol) y un dintel de obra. En la base del vano, se encuentra un escalón, también llamado lumbral. Además, se observa un conducto cilíndrico, casi a ras del suelo, que podría tener diversas funcionalidades. Captura del 11 de marzo de 2012

madera. Cuando se daban situaciones de penurias económicas, también se utilizaban los troncos de álamo, de eucalipto e incluso de pitacos gruesos. Debajo de los troncos, se construían los dinteles (rectos o en curvas rebajadas) con materiales de obra (fotografías 5.9 y 5.10, tomadas en el Cortijo del Collado de Las Huertas).

- los dinteles eran tanto rectos como en arco amplio (fotografía 5.12)
- algunos dinteles de obra se encontraban bajo el abrigo de travesaños de troncos de madera, a modo de dinteles superiores (fotografías 5.9 y 5.10)
- los largueros y travesaños de las puertas no se observan desde el exterior. Eran elementos interiores (fotografía 5.13)
- las puertas tenían una sola hoja sin ninguna clase de postigos (fotografías 5.9, 5.10 y 5.12), podían estar ornamentadas por ristras de clavos rústicos de grandes cabezas redondeadas (fotografía 5.12), algunas presentaban herrajes vistosos ligados a las bisagras, como muestra la fotografía 5.13, y no poseían pestillos (cerrojos) externos (fotografía 5.12).

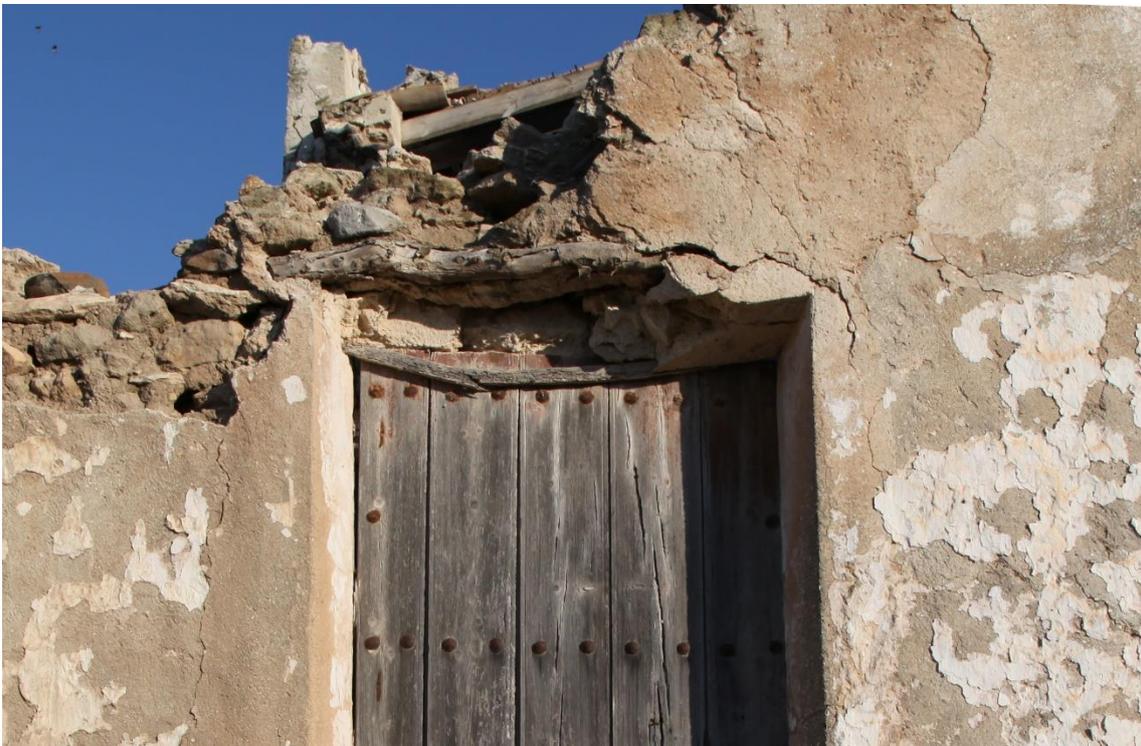
Fotografía 5.10: Cortijo del Collado de Las Huertas, entre Fernán Pérez y Agua Amarga. Detalle de la parte superior del vano de una puerta. Se observa claramente que el lumbral está formado por un tronco de árbol, que hace que el dintel de obra se encuentre descargado. Toman relevancia las hileras de cabezales de clavos rústicos ornamentales en la puerta. Captura del 11 de marzo de 2012

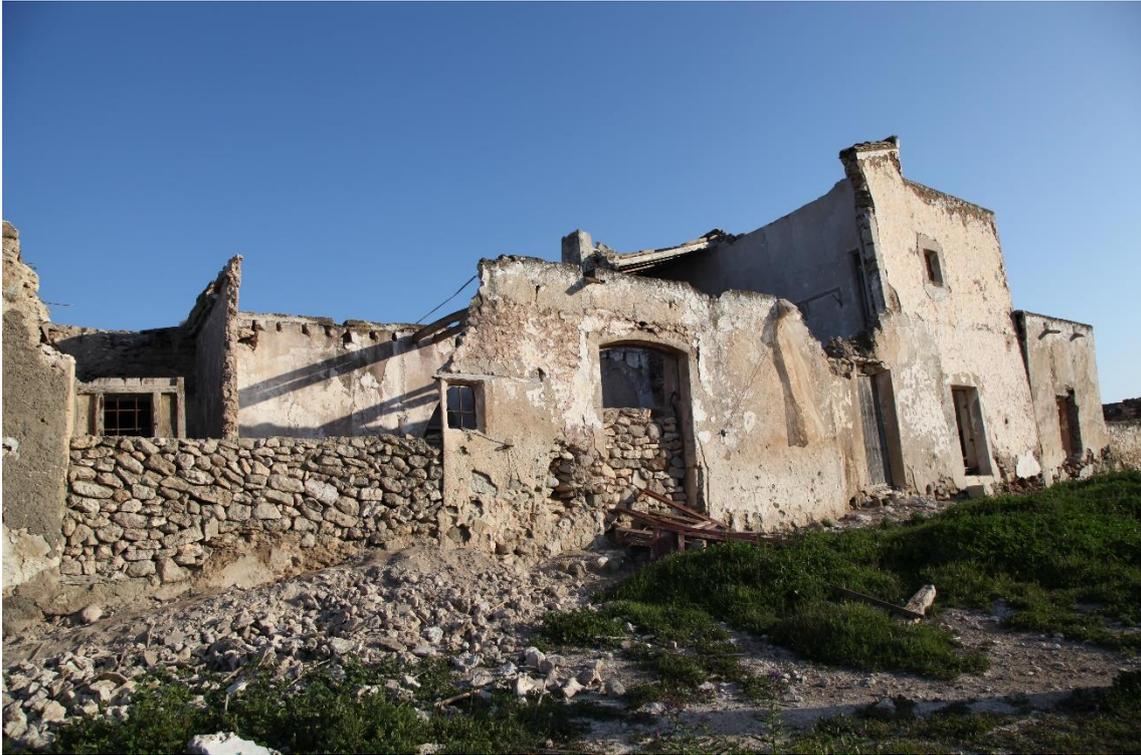
Fotografía 5.11: muestrario de vanos de puertas en el frontis del Cortijo del Collado de Las Huertas. Captura del 11 de marzo de 2012

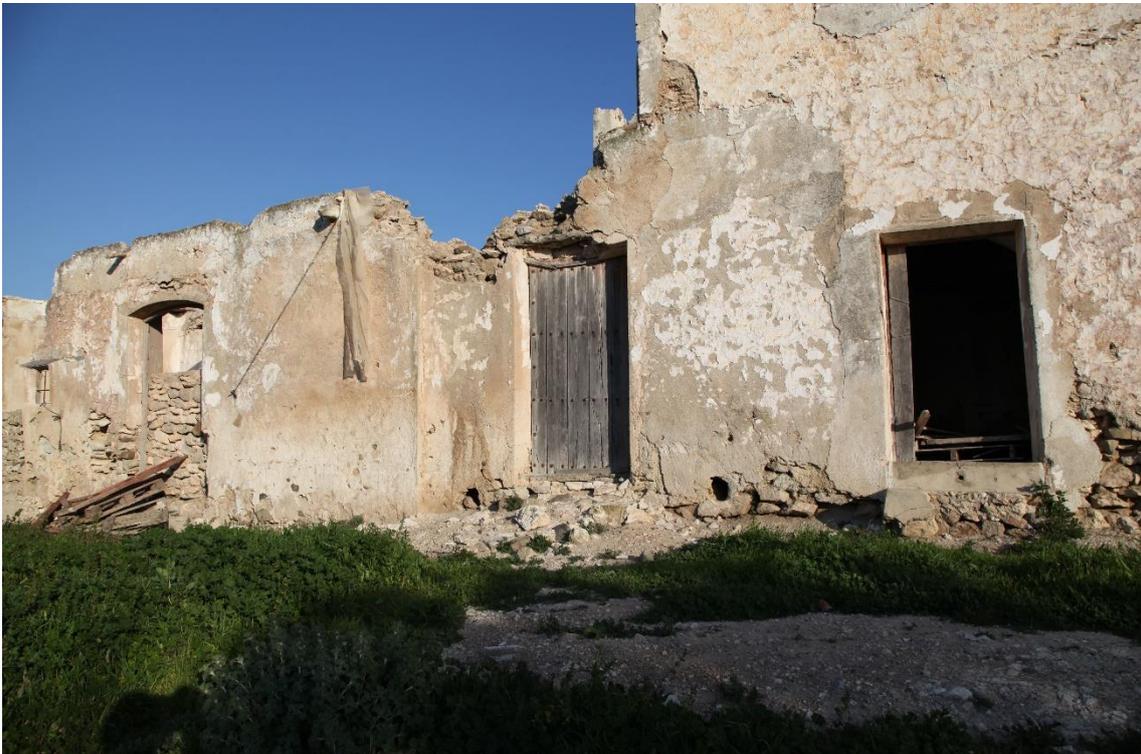
Fotografía 5.12: Cortijo del Collado de Las Huertas. Algunos vanos con sus puertas del muestrario recogido por la fotografía 9.2. Se observan algunos vanos con amplitudes admisibles para el paso de bestias de carga. Los dinteles son tanto rectos como en curvatura amplia. Las puertas que perduran, o los restos de otras, son de una sola hoja, formadas por tablas de madera que llevan los largueros y travesaños en el interior. En la base del frontis, un poco a la derecha, hay una gatera. Captura del 11 de marzo de 2012
