LOS CORTIJOS DEL PASADO RECIENTE EN EL CAMPO DE NÍJAR (ALMERÍA, ESPAÑA)

(bajo las sombras del Parque Natural de Cabo de Gata-Níjar y de Sierra Alhamilla)

**Desde la contextualización geográfica hasta la construcción de las casas-vivienda
del legado cultural agropecuario, con sus tipologías edificatorias**

Jesús Martínez Martínez, Diego Casas Ripoll y Diego Varón Barón

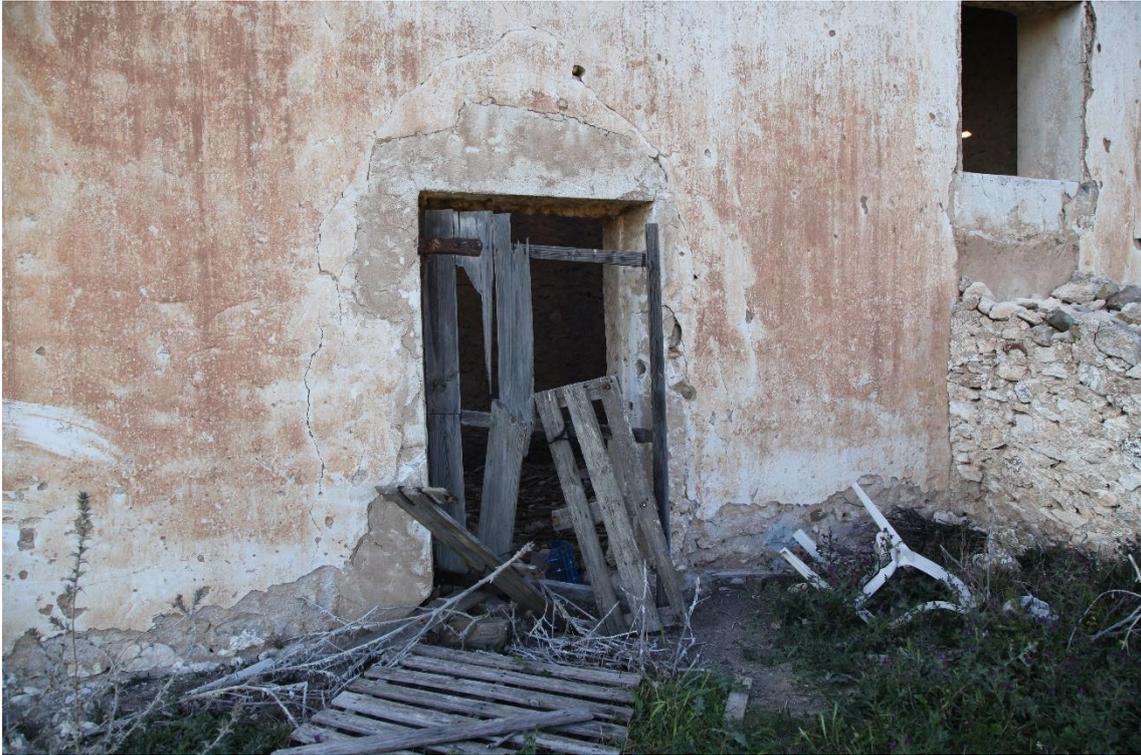
Fotografía 5.13: vano amplio de una puerta derruida, de una sola hoja no desdoblada horizontalmente, en una construcción anexa al Cortijo Collado de Las Huertas. Fuera de la imagen, en el enlucido del frontis de esta dependencia anexa, se encuentra grabada la fecha de 1948. Captura del 11 de marzo de 2012

- los dinteles eran tanto rectos como en arco amplio (fotografía 5.12)
- algunos dinteles de obra se encontraban bajo el abrigo de travesaños de troncos de madera, a modo de dinteles superiores (fotografías 5.9 y 5.10)
- los largueros y travesaños de las puertas no se observan desde el exterior. Eran elementos interiores (fotografía 5.13)
- las puertas tenían una sola hoja sin ninguna clase de postigos (fotografías 5.9, 5.10 y 5.12), podían estar ornamentadas por ristras de clavos rústicos de grandes cabezas redondeadas (fotografía 5.12), algunas presentaban herrajes vistosos ligados a las bisagras, como muestra la fotografía 5.13, y no poseían pestillos (cerrojos) externos (fotografía 5.12).

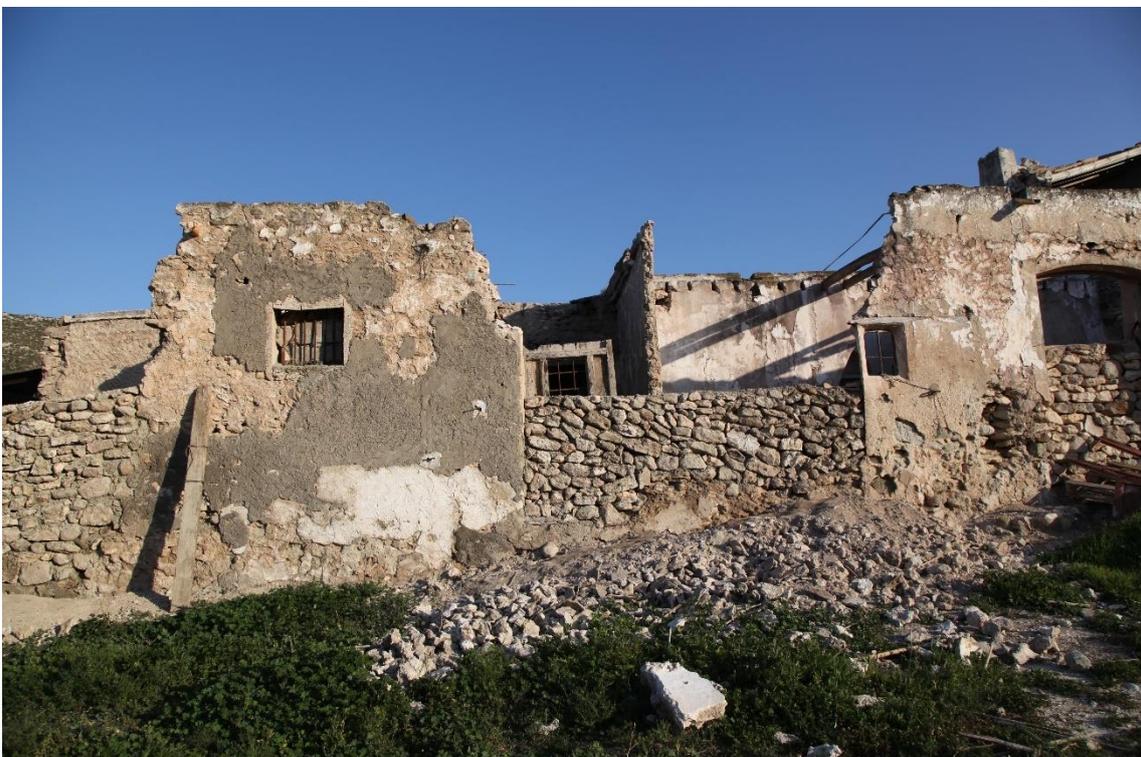
Fotografía 5.14: vanos protegidos por barrotes de hierro verticales y transversales. Estos vanos describen a casos intermedios entre ventanas y ventanucos, en el Cortijo del Collado de Las Huertas. Captura del 11 de marzo de 2012

La fotografía 5.14, del Cortijo del Collado de Las Huertas, describen vanos a caballo entre los de ventanas y ventanucos, que estaban protegidos por barrotes de hierro forjado. Los barrotes verticales tenían sección circular, y los transversales eran de sección rectangular, Los barrotes verticales atraviesan a los horizontales mediante un machihembrado. Los vanos carecían de pletinas y se embutían directamente en el muro o en marcos de madera.

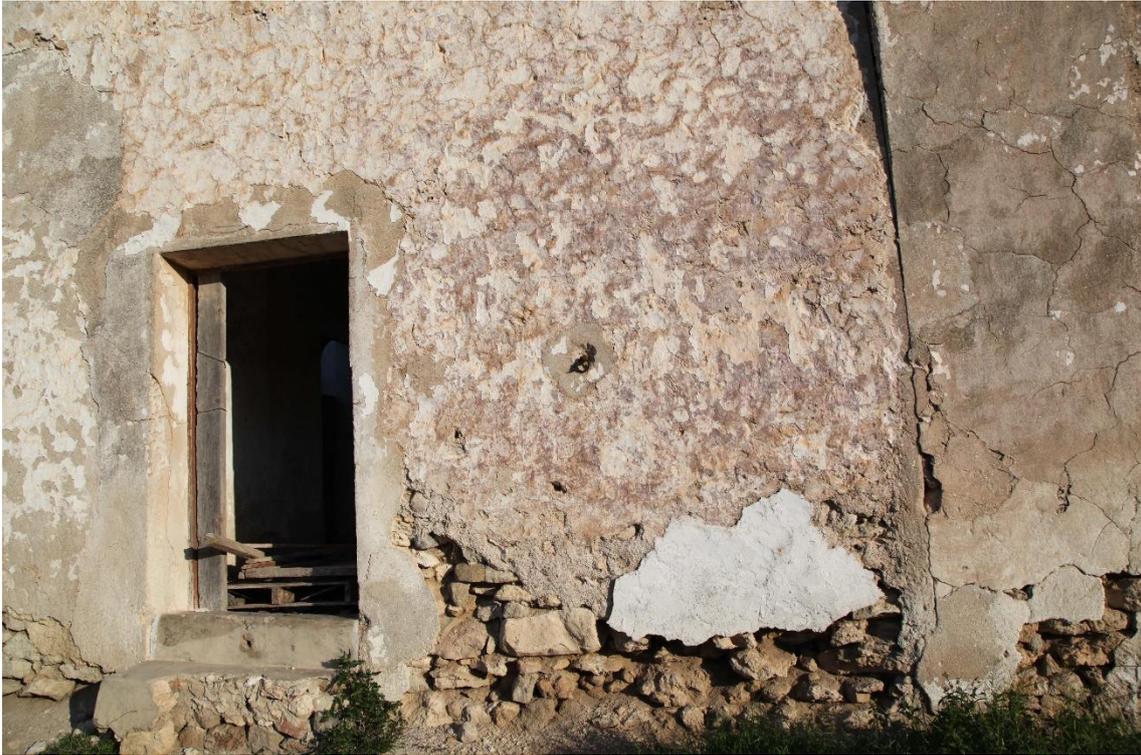
Fotografía 5.15: vano de una puerta, con resto de su hoja u hojas de madera en el Cortijo del Collado de Las Huertas. A la derecha de la puerta se encuentra una argolla, que se utilizaba para amarrar con cuerdas la caballería al frontis. Captura del 11 de marzo de 2012

Las fotografías 11.46-11.48 captan algunos vanos de las ventanas con sus barrotes, del Cortijo de Arriba de Balsa Blanca. Tras los barrotes de protección de las ventanas, había hojas de madera. Restos de estas hojas se observan en la fotografía 5.15 del Cortijo del Collado de Las Huertas.

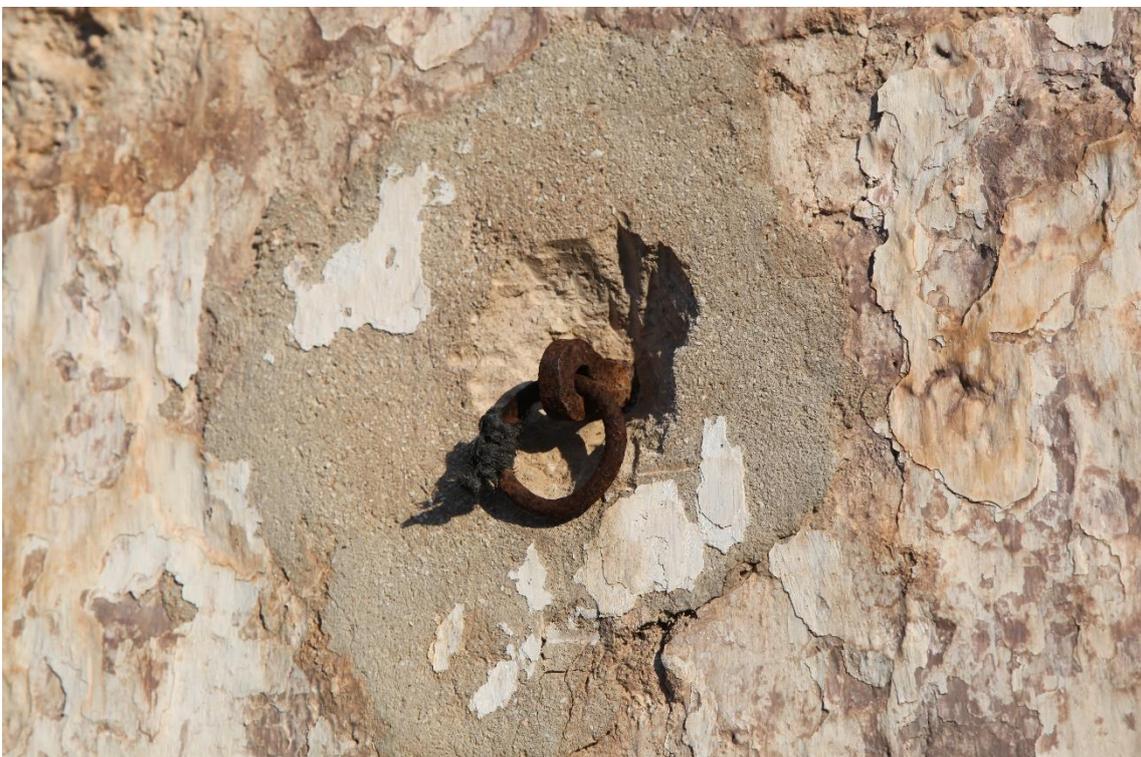
Fotografía 5.16: aproximación a una argolla, que se utilizaba para amarrar con cuerdas la caballería en el frontis del Cortijo del Collado de Las Huertas. Captura del 11 de marzo de 2012
