# **LOS CORTIJOS DEL PASADO RECIENTE EN EL CAMPO DE NÍJAR (ALMERÍA, ESPAÑA)**

**(bajo las sombras del Parque Natural de Cabo de Gata-Níjar y de Sierra Alhamilla)**

## **TERCERA PARTE:**

**Desde las infraestructuras externas de las  
casas-vivienda agropecuarias hasta los árboles de sombra**

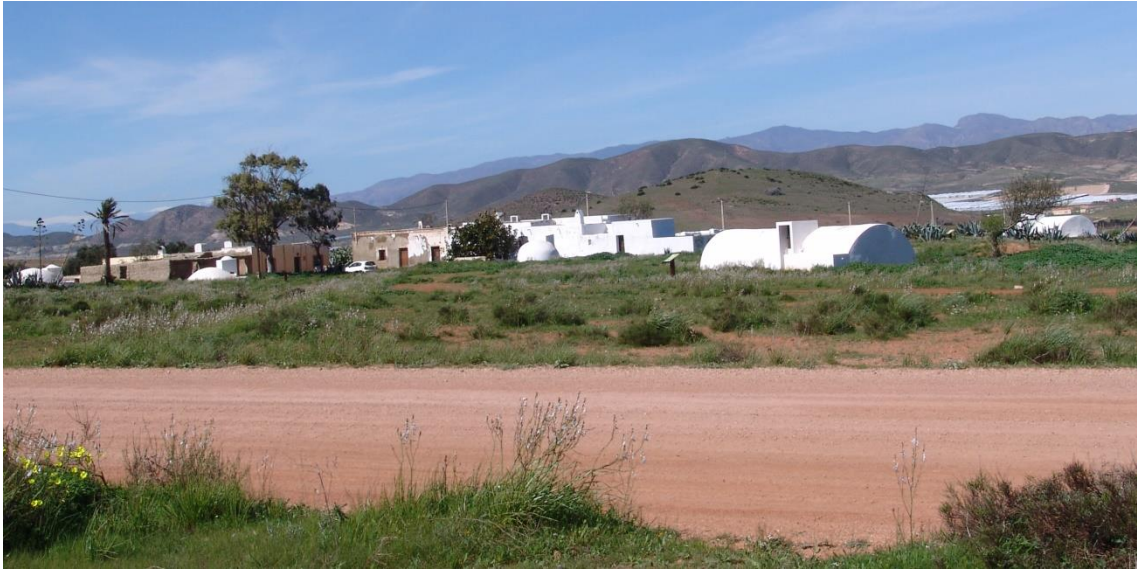
Fotografía 8.2: panorámica de un muestrario de tipologías edificatorias significativas de aljibes del Campo de Níjar (Almería), con sus incidencias en la morfología del Campillo de doña Francisca (entre Los Albaricoques y el Cortijo del Fraile). Captura del 1 de marzo de 2010

Las fotografías 8.2-8.21 recogen un muestrario de aljibes significativos del Campo de Níjar (Almería), bajo sus dos modalidades de tipologías edificatorias, tanto restaurados como no.

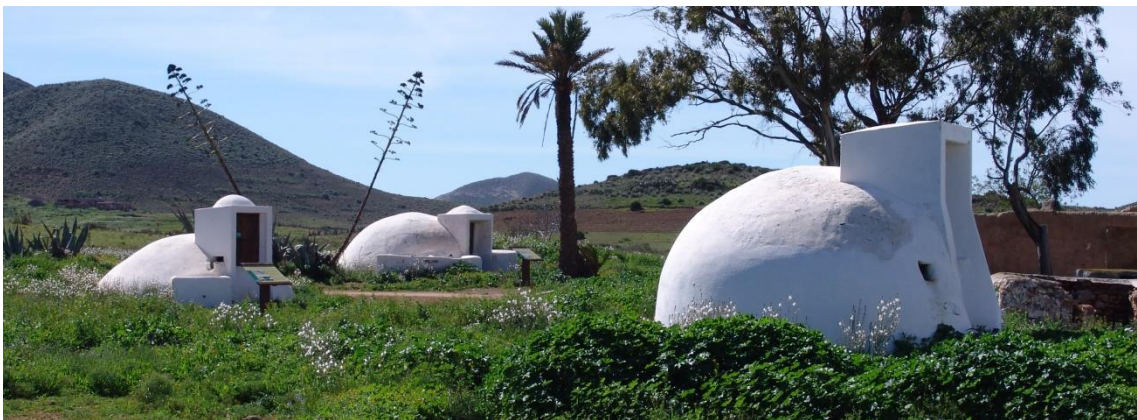
Fotografía 8.3: conjunto de aljibes de cúpula en el Campillo de doña Francisca (Campo de Níjar, Almería). Captura del 1 de marzo de 2010

- las cúpulas de los aljibes del Campo de Níjar, como las del Campillo de doña Francisca (fotografías 8.3 y 8.4), se construyeron como las cúpulas de los hornos de leña (a partir de anillos de piedras argamasadas con mezcla, yeso o barro, que se cerraba con una clave que daba una gran estabilidad a la estructura).
- Y no se descartaba la utilización de formeros (arcos hechos con tablas de madera, que se desmontaban). Una vez que se había obtenido la cúpula, se revocaba normalmente con mezcla o yeso, y se blanqueaba con el empleo de una lechada de cal viva.

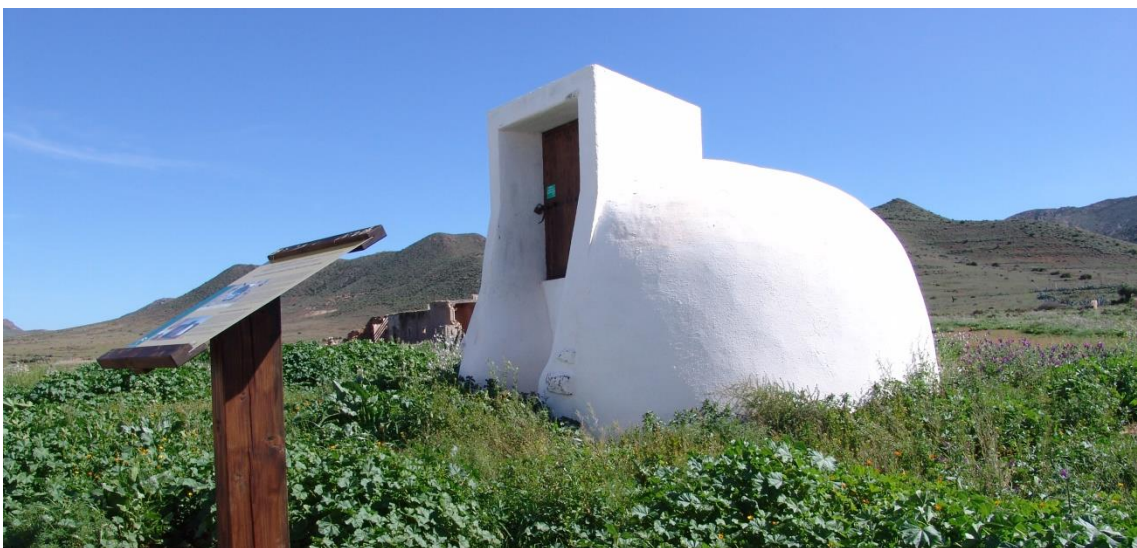
Fotografía 8.4: primer plano de un aljibe de cúpula en el Campillo de doña Francisca (Campo de Níjar, Almería). Captura del 1 de marzo de 2010

1. En una torreta de planta y alzado rectangular, y de techo plano (o con una pequeña cúpula ornamental) anexionada a la cúpula principal del aljibe. En la torreta, estaría el vano con la puerta del aljibe (fotografías 8.5 y 8.4).
2. O en un cuerpo con un techo estrecho y unas paredes laterales verticales, (fotografía 8.8), a modo de un pequeño zaguán del aljibe, con el vano de la puerta del mismo.

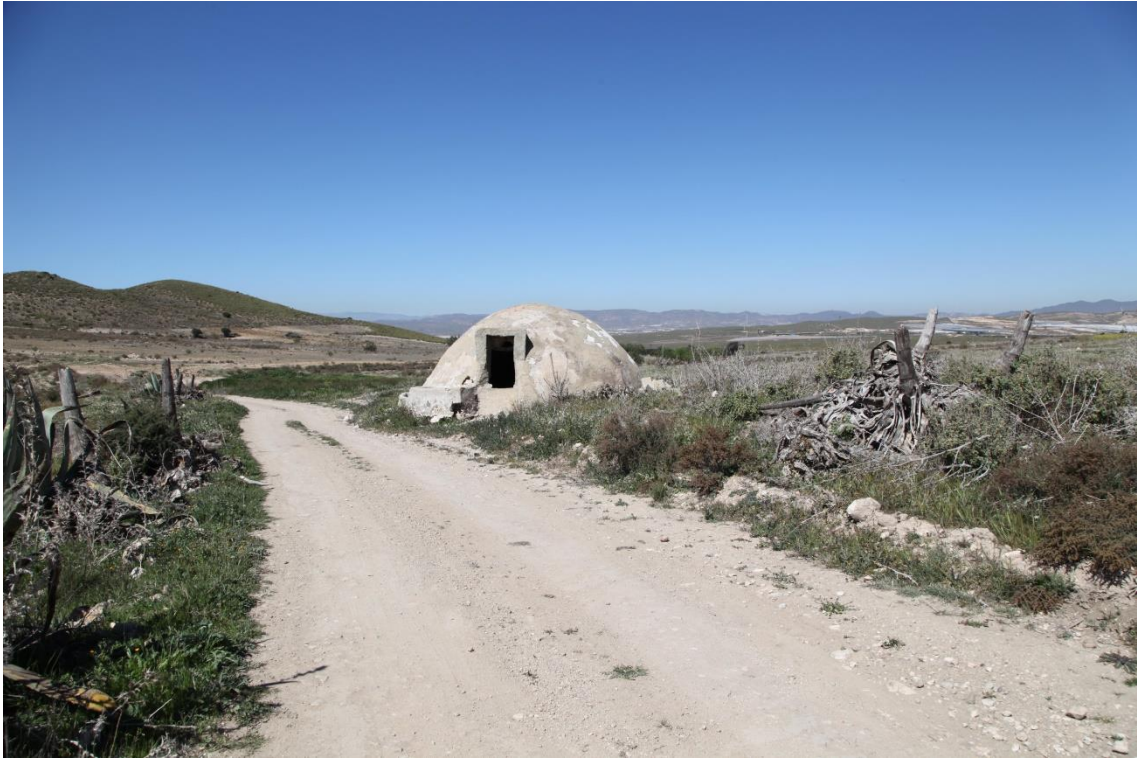
Fotografía 8.5: panorámica del aljibe de cúpula del Cortijo del Collado de Las Huertas, entre Fernán Pérez y Agua Amarga (Campo de Níjar, Almería). Captura del 14 de marzo de 2012

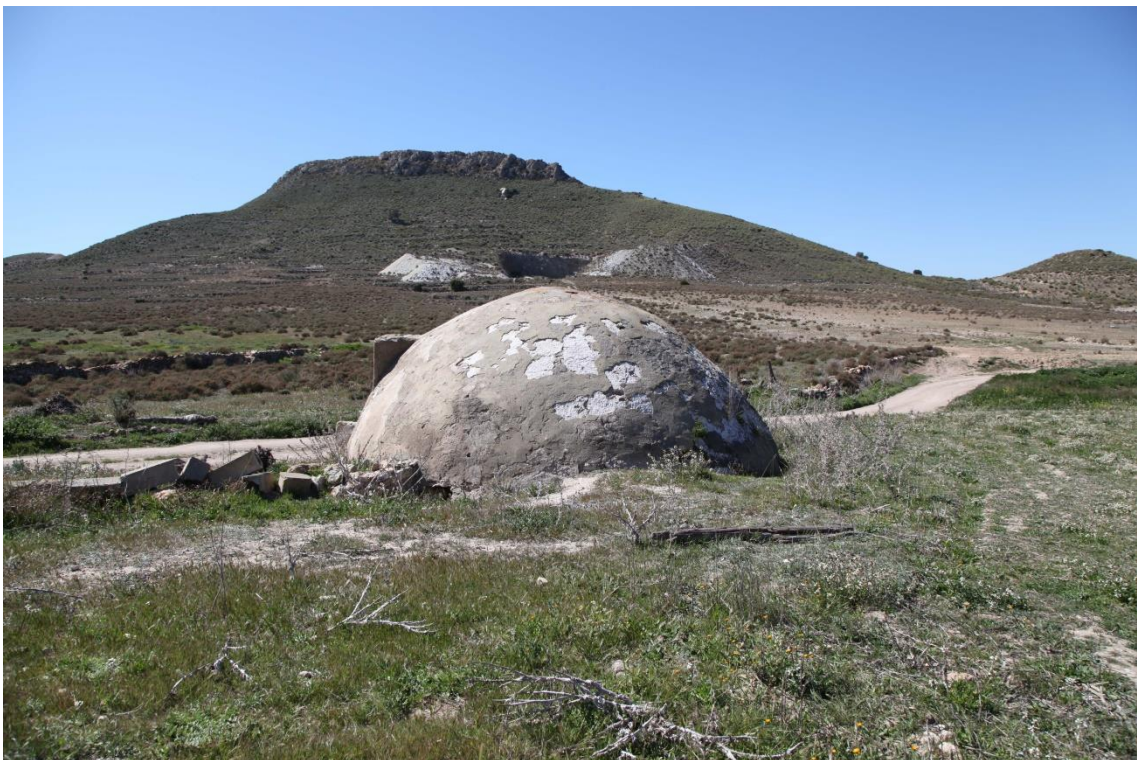
Fotografía 8.6: vista de la trasera del aljibe de cúpula del Cortijo del Collado de Las Huertas, entre Fernán Pérez y Agua Amarga (Campo de Níjar, Almería). Captura del 14 de marzo de 2012

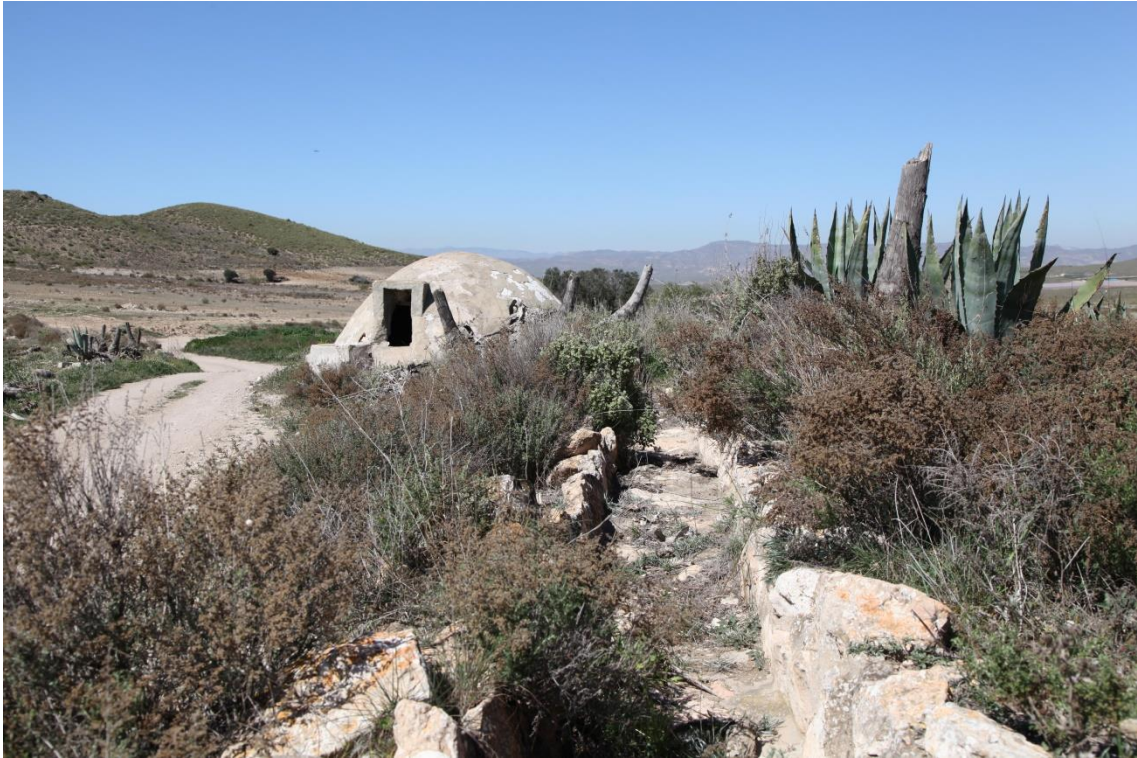
Fotografía 8.7: vista del canal de conducción del agua de escorrentía, causada por lluvia, hacia la balsa de decantación. Aljibe de cúpula del Cortijo del Collado de Las Huertas, entre Fernán Pérez y Agua Amarga (Campo de Níjar, Almería). Captura del 14 de marzo de 2012

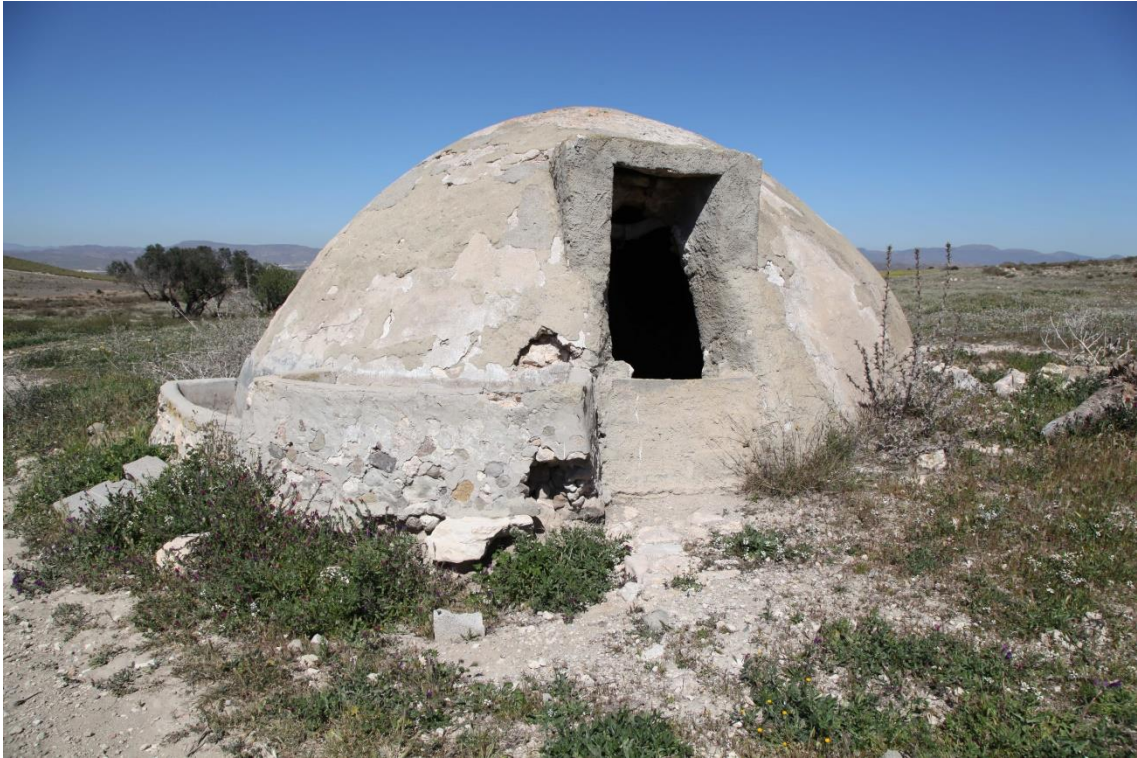
Fotografía 8.9: aljibe de cúpula en el Cortijo del Collado de Las Huertas, entre Fernán Pérez y Agua Amarga (Campo de Níjar, Almería). Desde la parte superior a la base, se observa la cúpula adosada al aljibe con el hueco externo por donde se extraía el agua captada y almacenada, la pileta para lavar ropa y utensilios diversos de cocina, el abrevadero en un plano más bajo y el rebosadero. Captura del 14 de marzo de 2012

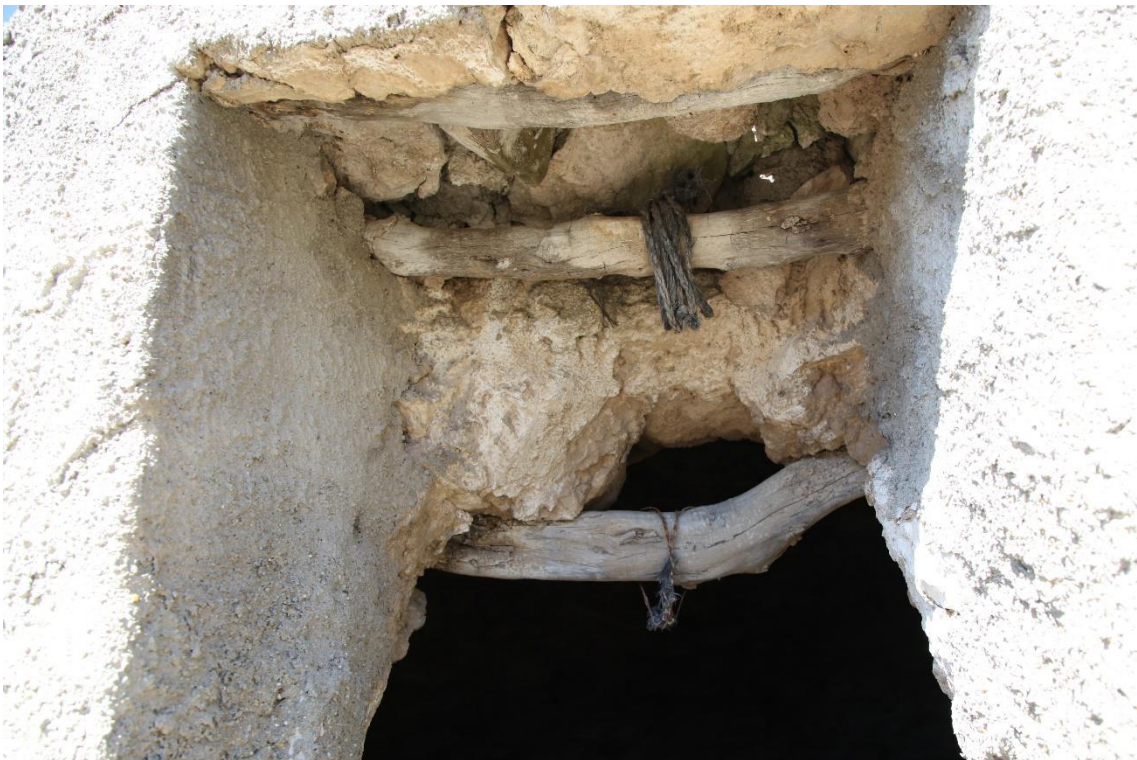
Fotografía 8.10: travesaños en el vano de la cúpula del aljibe, por donde se extraía el agua. En los travesaños se colocaban las poleas para subir el agua (normalmente con cubos amarrados a sogas (cuerdas)). Aljibe de cúpula en el Cortijo del Collado de Las Huertas, entre Fernán Pérez y Agua Amarga (Campo de Níjar, Almería). Captura del 14 de marzo de 2012

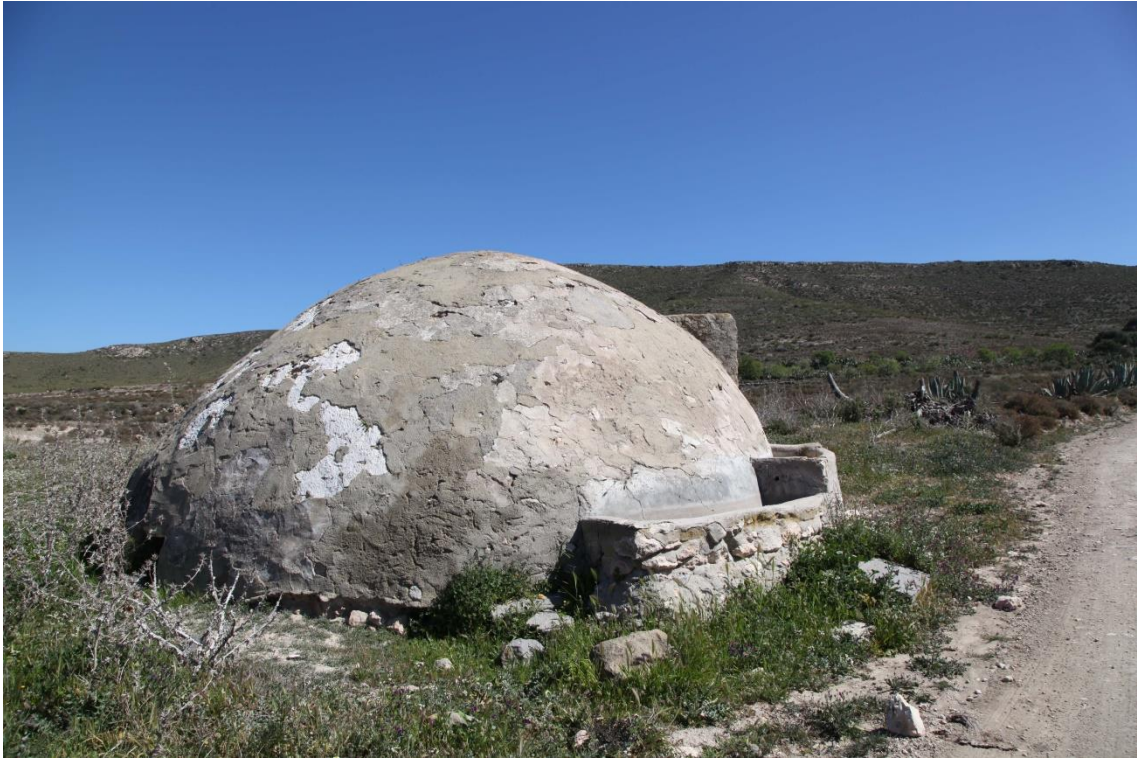
Fotografía 8.11: vista lateral del aljibe de cúpula del Cortijo del Collado de Las Huertas, entre Fernán Pérez y Agua Amarga (Campo de Níjar, Almería). Toma relieve el abrevadero. Captura del 14 de marzo de 2012

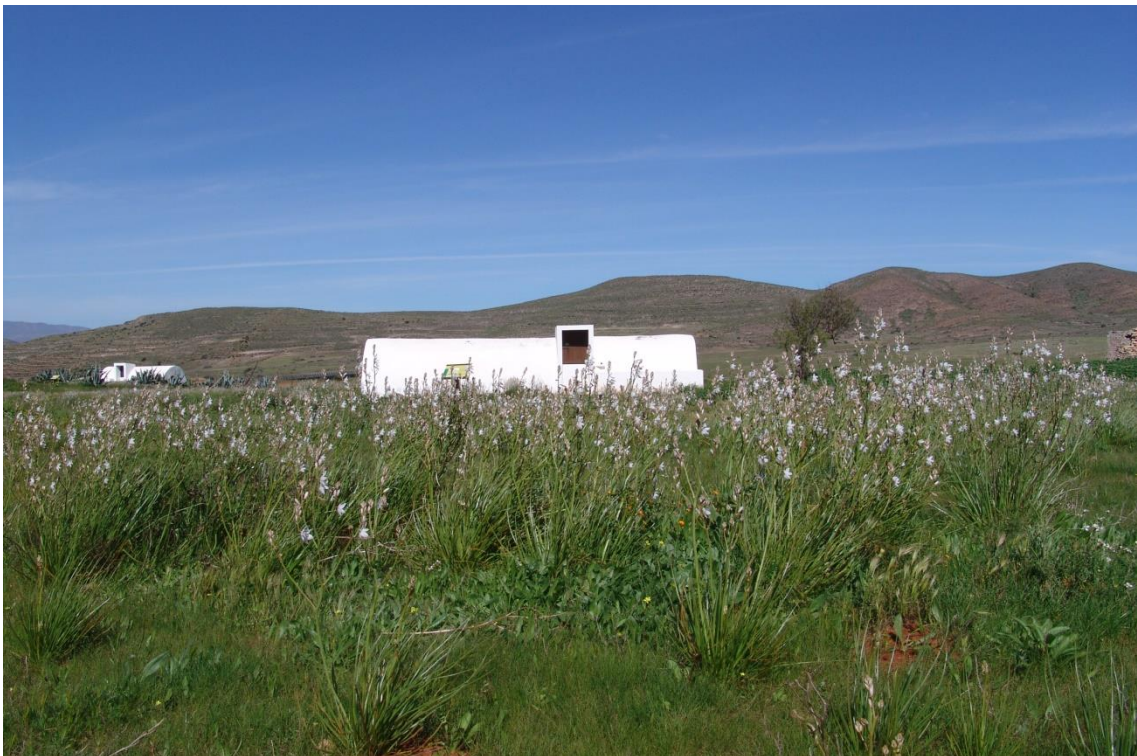
Fotografía 8.12: panorámica de aljibes de bóveda de cañón, en el Campillo de doña Francisca. Captura del 1 de marzo de 2010

6. El vano de acceso al interior del aljibe, con o sin resalte, se solía hacer lateralmente (fotografías 8.12, 8.13, 8.14, 8.15, 8.17, 8.19 y 8.20).
7. Y en el supuesto de que estos aljibes en bóveda llevaran resaltes, estos serían similares a los de los aljibes en cúpula.

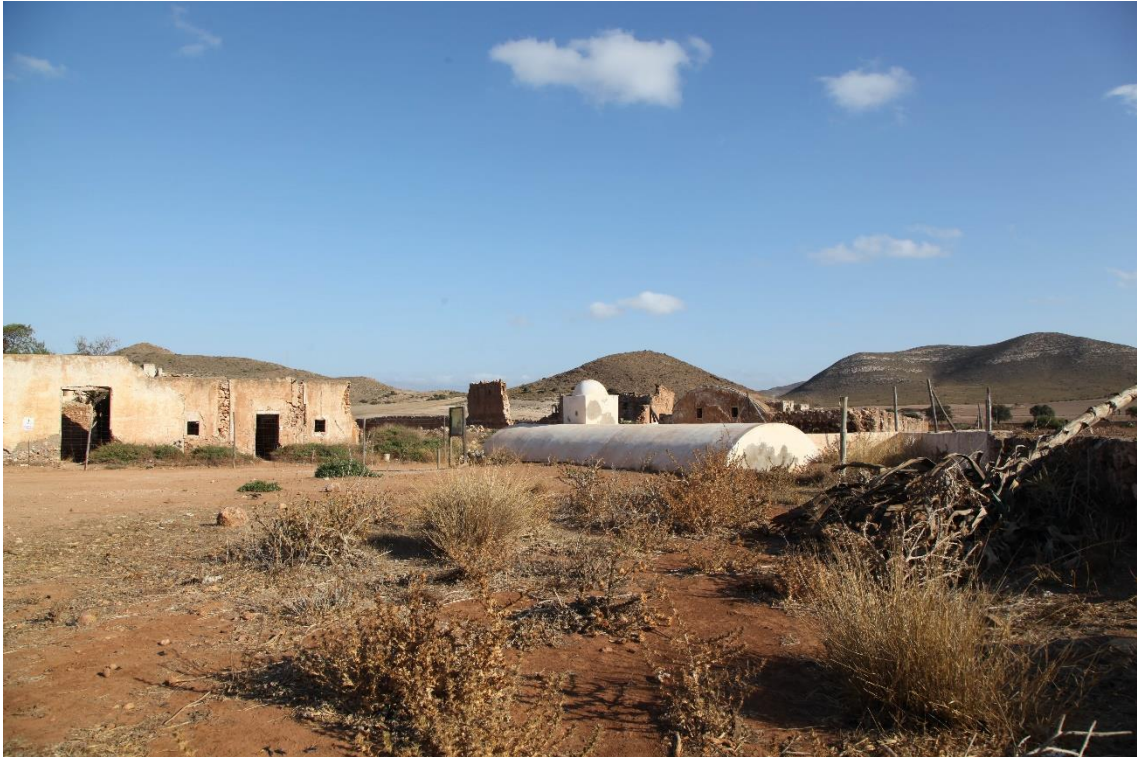
Fotografía 8.13: panorámica lateral del aljibe del Cortijo del Fraile, en las proximidades del extremo noreste de la casa-vivienda. Captura del 6 de agosto de 2016

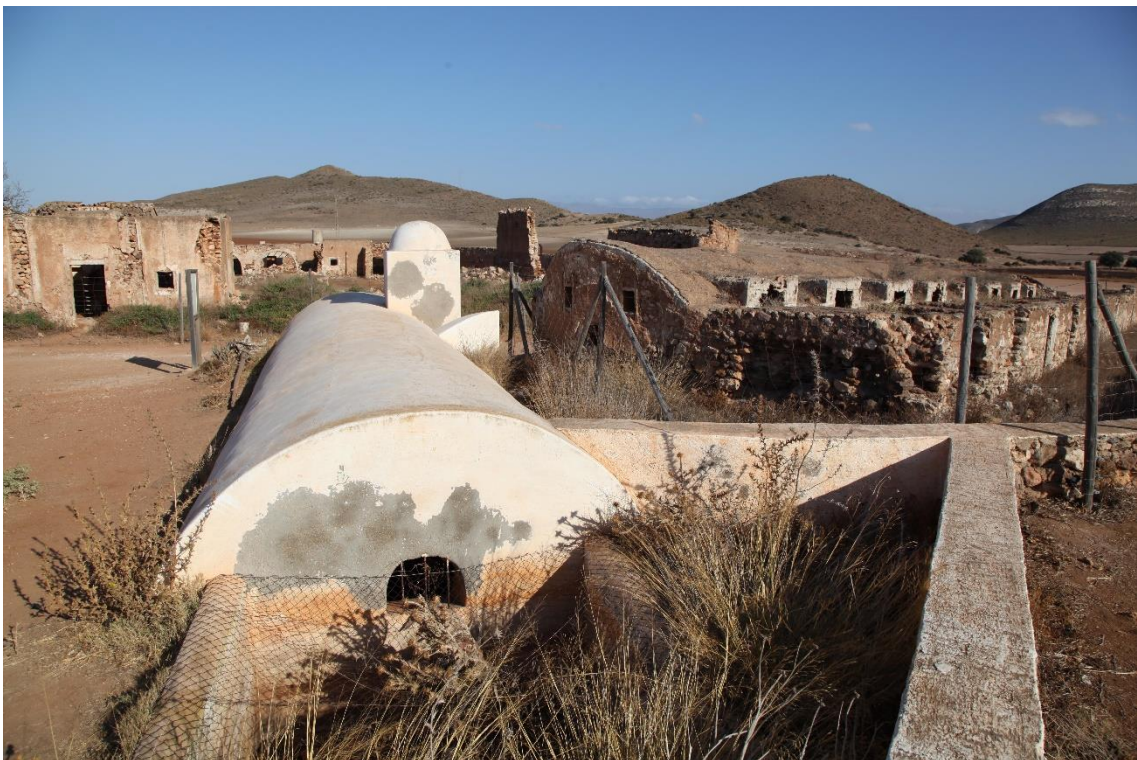
Fotografía 8.14: primer plano de la balsa de decantación del aljibe del Cortijo del Fraile, en las proximidades del extremo noreste de la casa-vivienda. En un segundo plano, a la derecha, se encuentra la cochinería. Captura del 6 de agosto de 2016

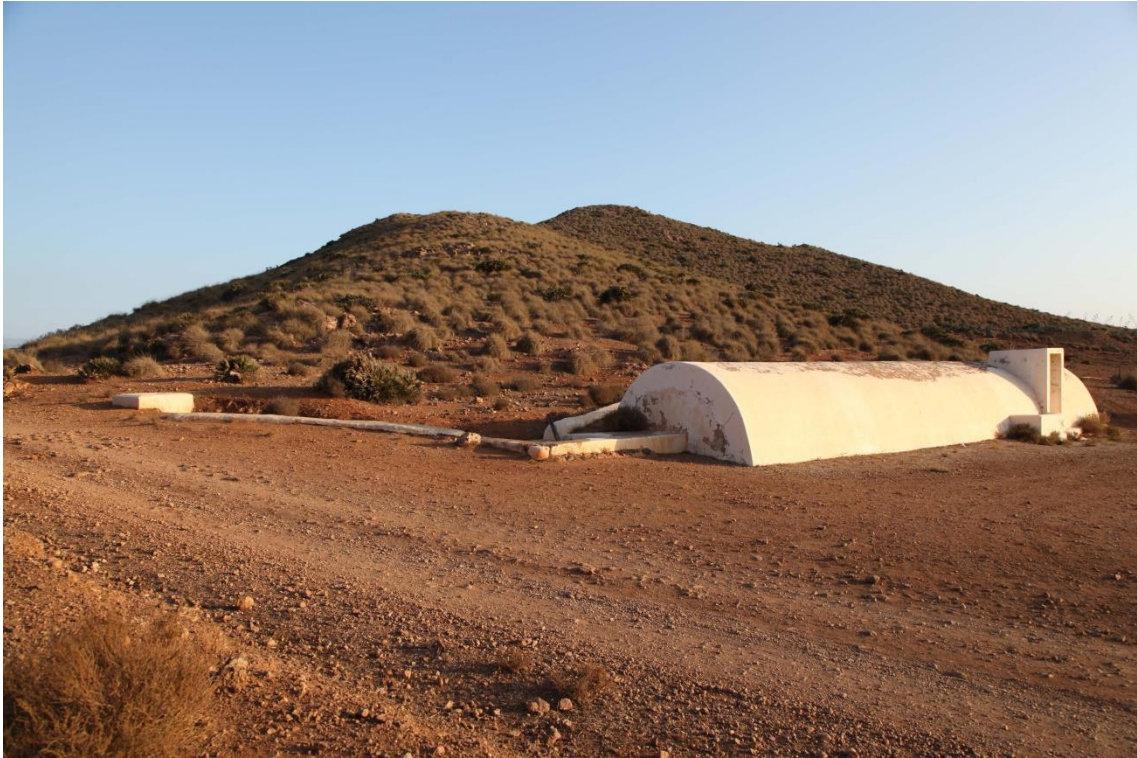
Fotografía 8.15: panorámica del aljibe de bóveda de cañón de Coyatos (entre el Cortijo del Fraile y el Cortijo de Requena, en el Campo de Níjar, Almería). Se observa los muros que delimitan el área de captación de la escorrentía (para evitar la pérdida del agua que alimenta a la balsa de decantación), la torreta adosada a la bóveda de cañón donde se encuentra la puerta que permitía la extracción del agua captada y almacenada mediante un cubo atado a la cuerda de una polea, y un abrevadero junto a la torreta con la puerta de extracción del agua. Captura del 6 de agosto de 2016

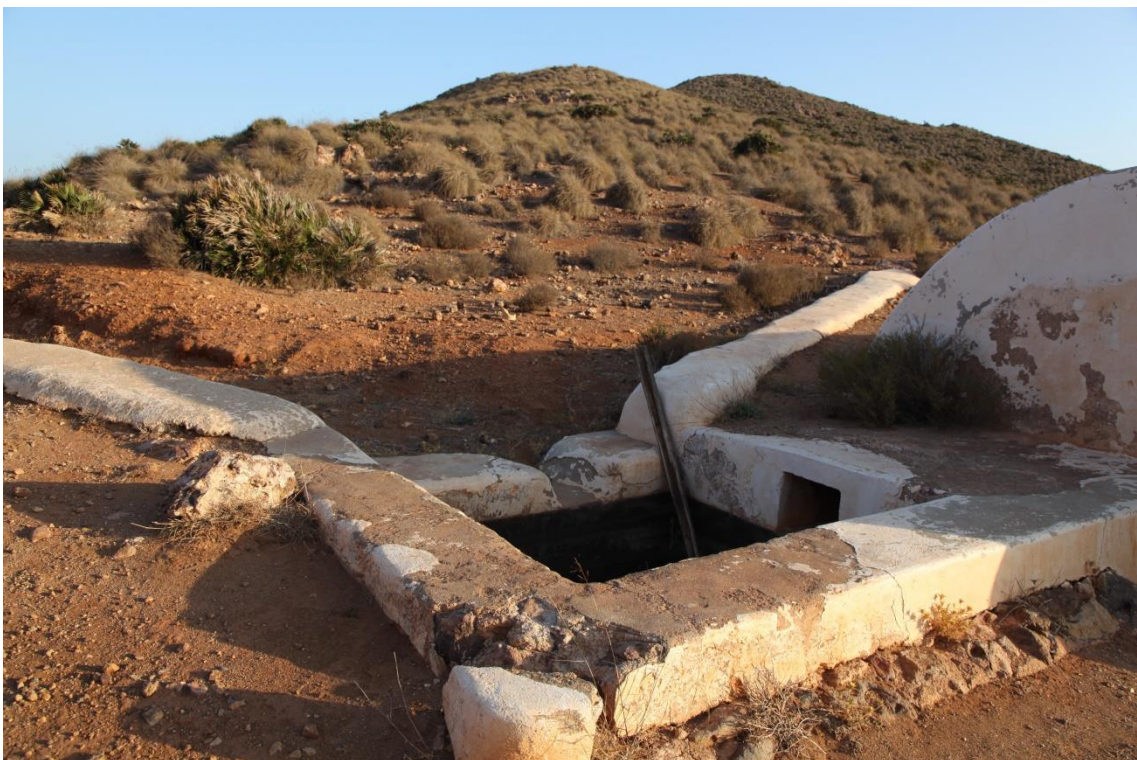
Fotografía 8.16: vista de la balsa de decantación, que recibe la escorrentía desde el área de captación delimitada por muros (para evitar la pérdida del agua), y del tragante. Aljibe de bóveda de cañón de Coyatos (Campo de Níjar, Almería). Captura del 6 de agosto de 2016

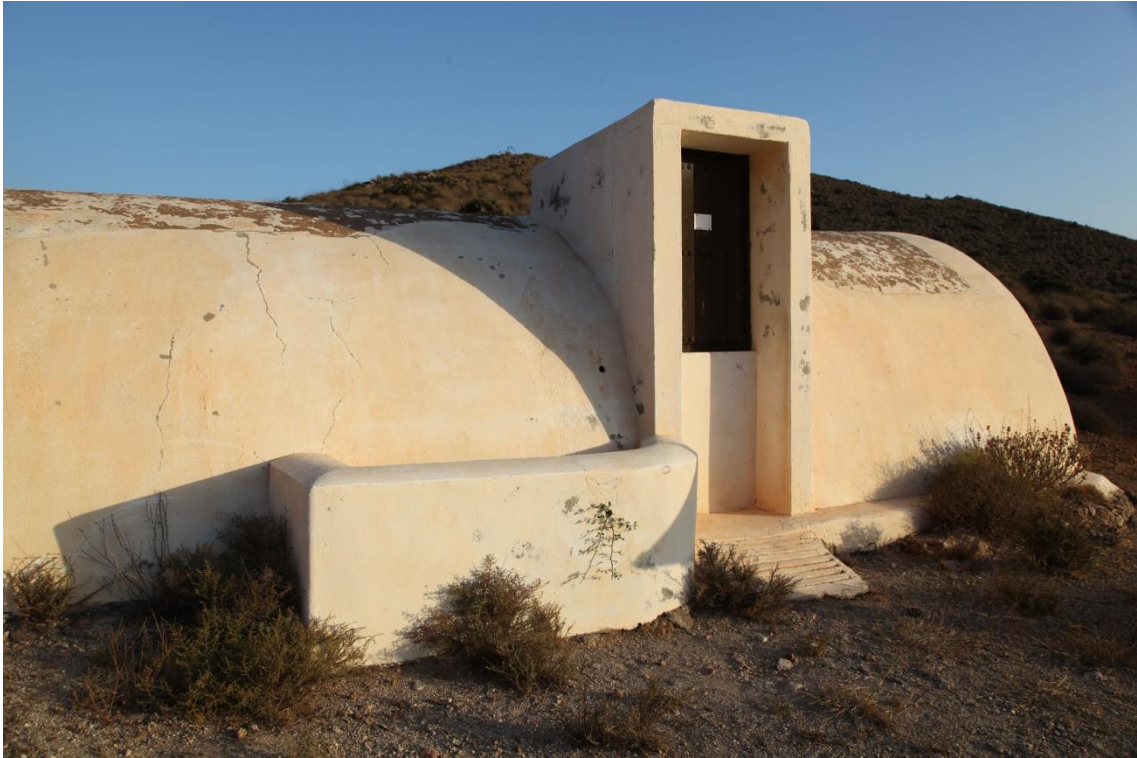
Fotografía 8.17: vista de la torreta, con la puerta de acceso a la extracción del agua captada y almacenada, y abrevadero. Aljibe de bóveda de cañón de Coyatos (Campo de Níjar, Almería). Captura del 6 de agosto de 2016

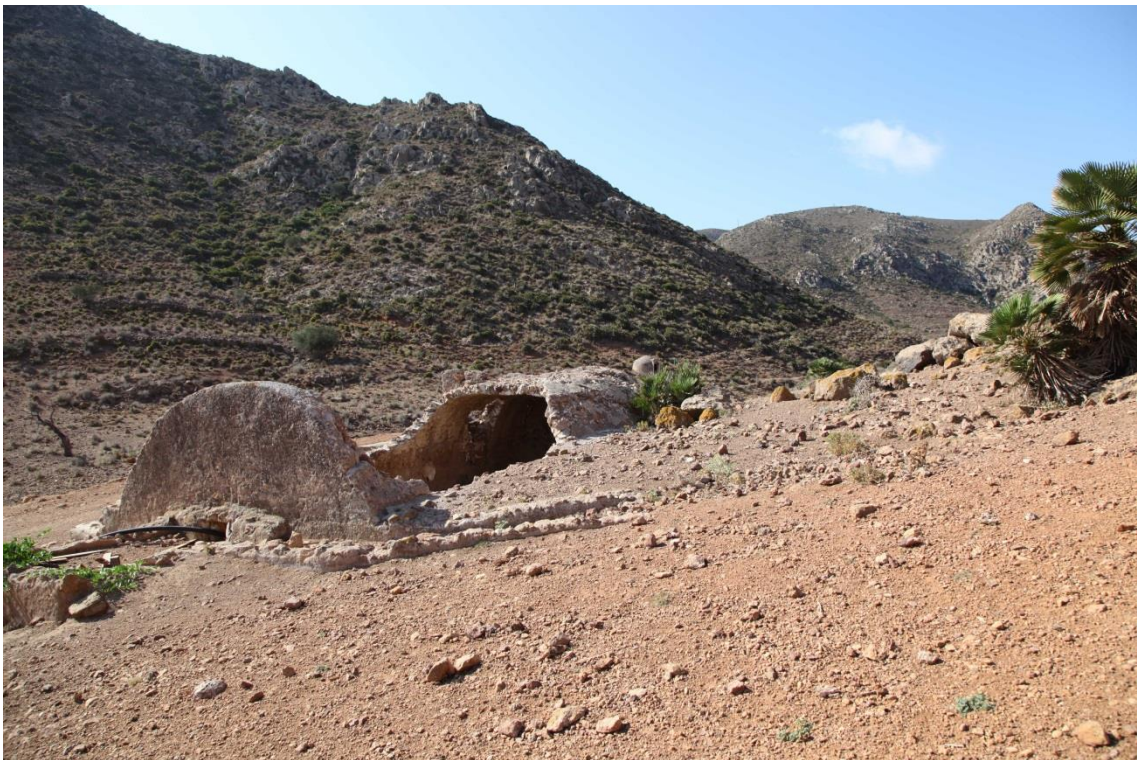
Fotografía 8.18: trasera del aljibe de bóveda de cañón en el Cortijo de Requena, donde se aprecia el canal de captación y el decantador previo al depósito del aljibe. Captura del 31 de julio de 2014

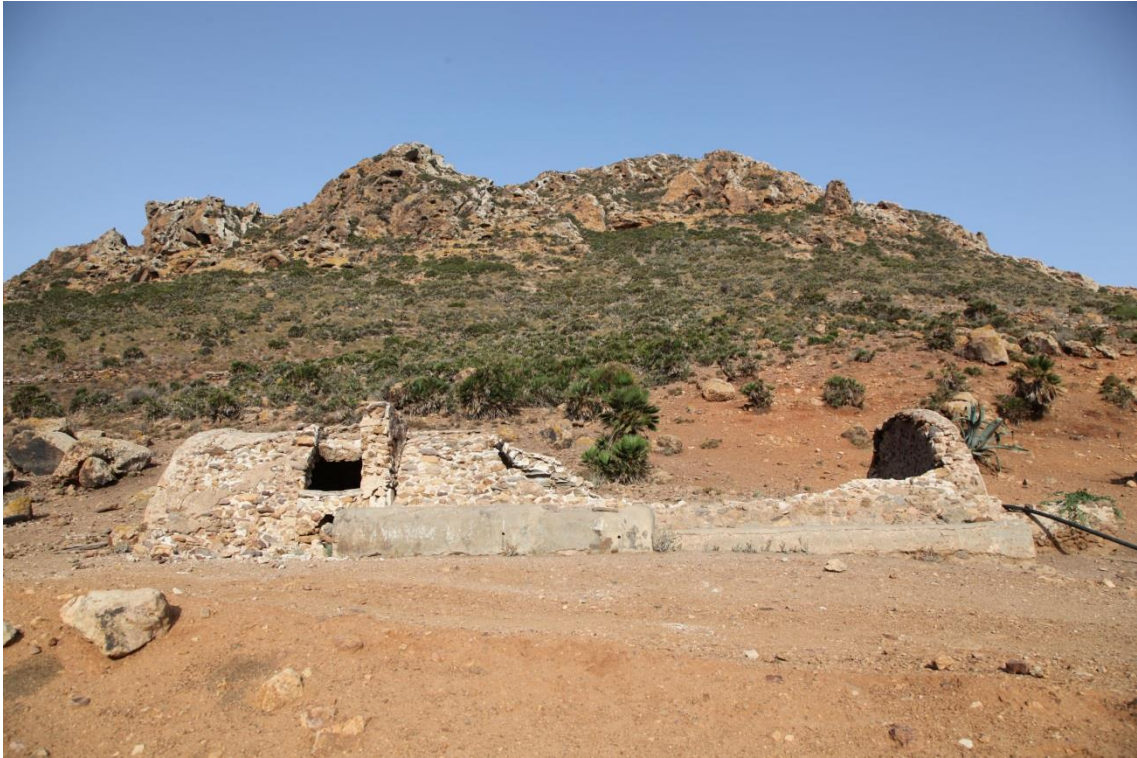
Fotografía 8.19: vista frontal del aljibe de bóveda de cañón en el Cortijo de Requena, con el decantador a la derecha, la puerta de extracción a la izquierda, y los abrevaderos y piletas para el lavado en la zona central. Captura del 31 de julio de 2014

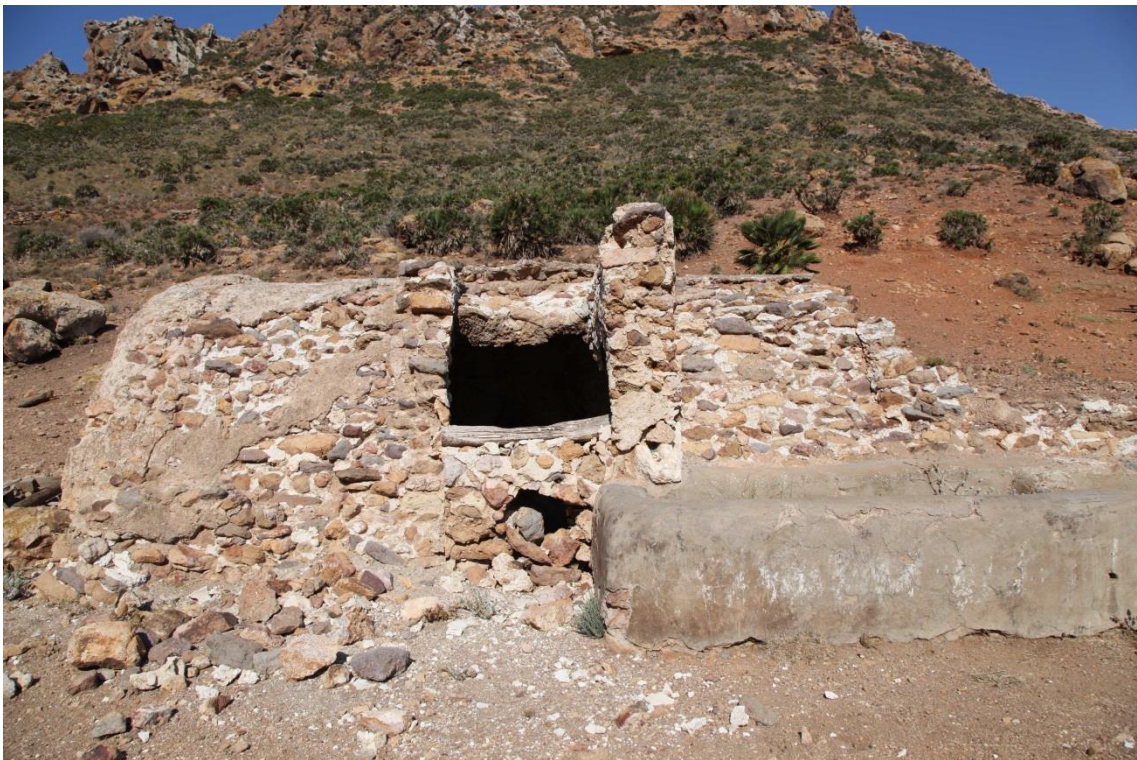
Fotografía 8.20: hueco de la puerta de extracción del agua captada y almacenada en el aljibe de bóveda de cañón en el Cortijo de Requena. Se aprecia la canaleta que conducía el agua al primer abrevadero. Captura del 31 de julio de 2014

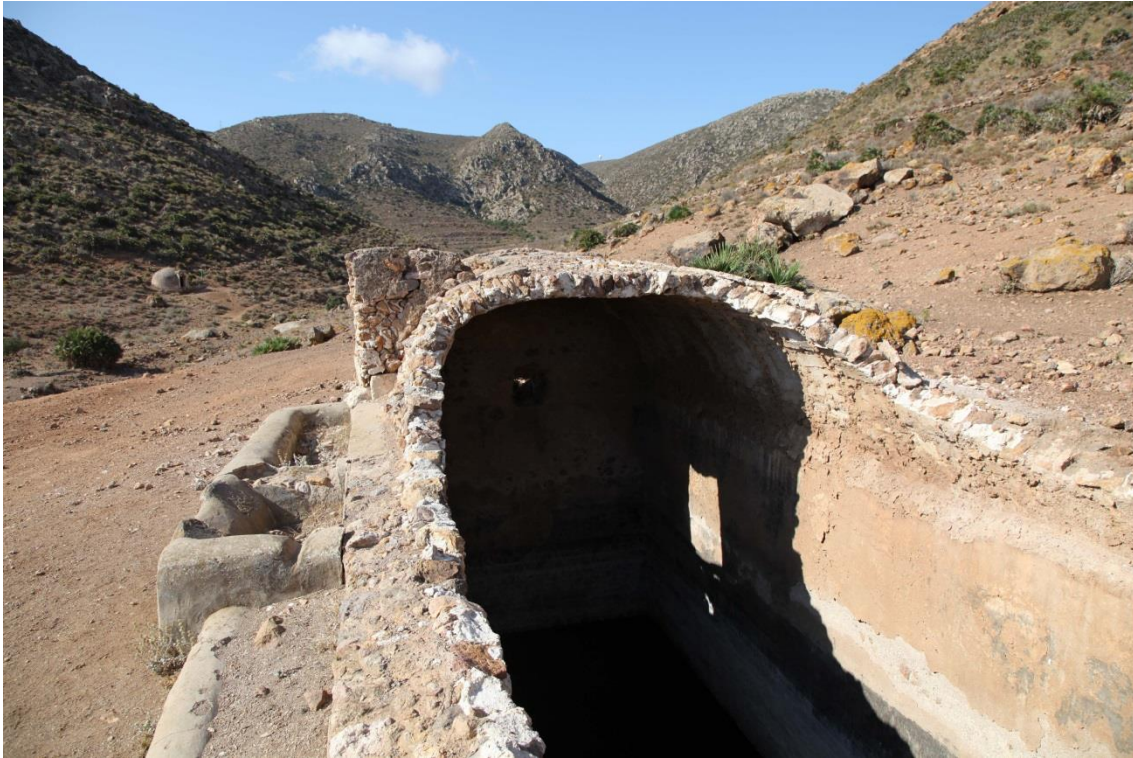
Fotografía 8.21: detalle de las piletas y del abrevadero del aljibe de bóveda de cañón, en el Cortijo de Requena. Captura del 31 de julio de 2014

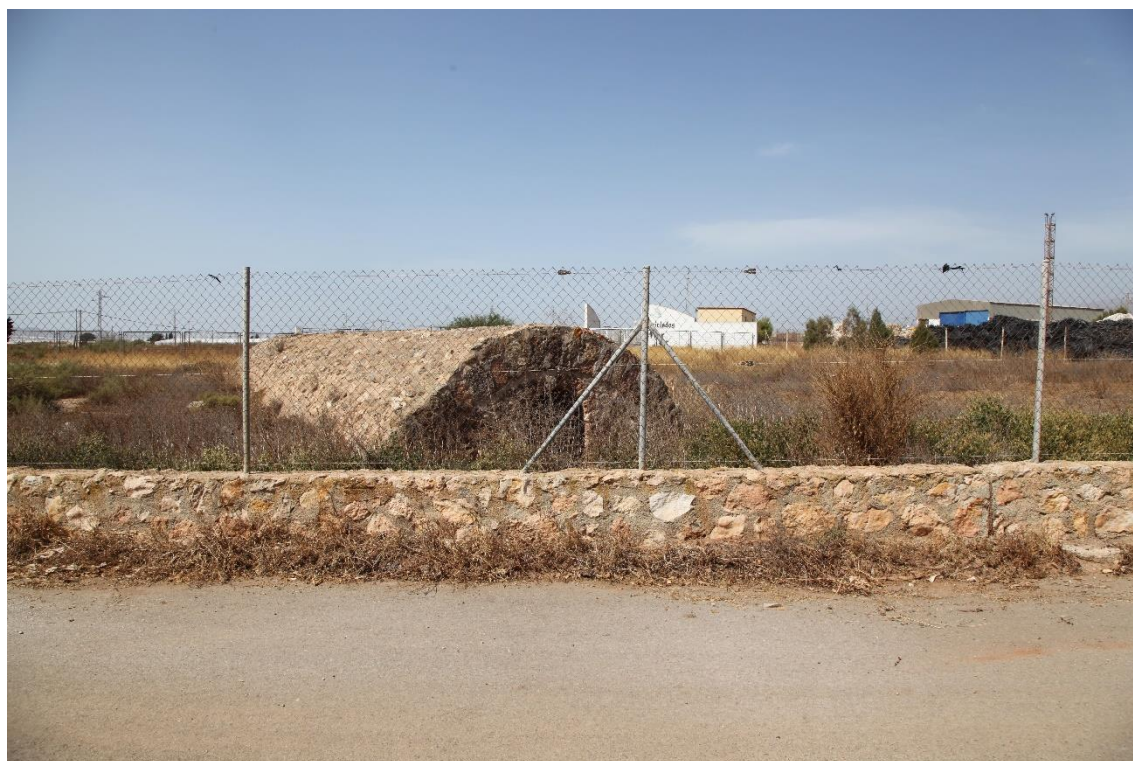
Fotografía 8.26: Aljibe Bermejo, en las proximidades del núcleo urbano de Campohermoso (Níjar). Este aljibe está declarado como un Bien de Interés Cultural, con la catalogación de Monumento. Sin embargo, las medidas de protección no son las adecuadas ya que impiden una observación idónea del Patrimonio Cultural. Captura del 6 de agosto de 2017, cuando reinaba un viento del sur con polvo en suspensión

La fotografía 8.25 puede servir para describir la planta y los alzados de este Aljibe. Y las fotografías 8.26-8.30 visualizan la anterior descripción, en la medida de lo posible.

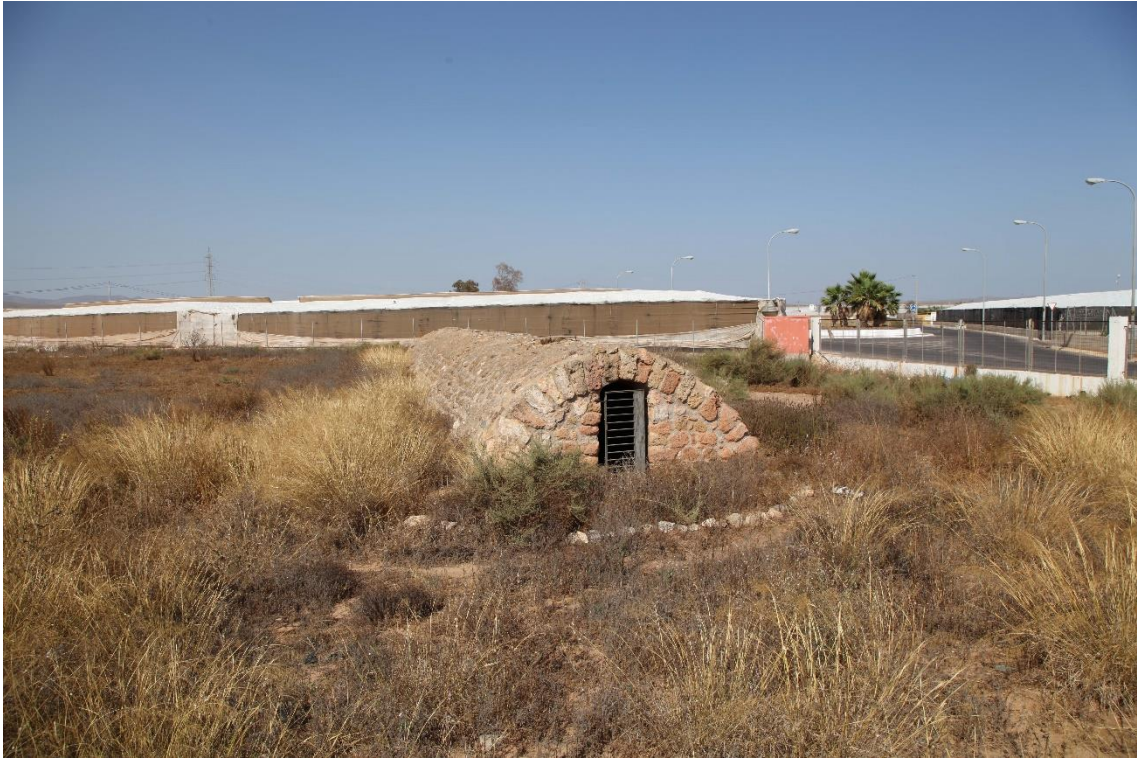
Fotografía 8.27: vista de la cara frontal y del lateral norte del Aljibe Bermejo desde una escalera de mano colocada en el exterior de la valla de protección. El aljibe se encuentra en las proximidades del núcleo urbano de Campohermoso (Níjar). Captura del 9 de agosto de 2017, cuando reinaba un viento del sur con polvo en suspensión

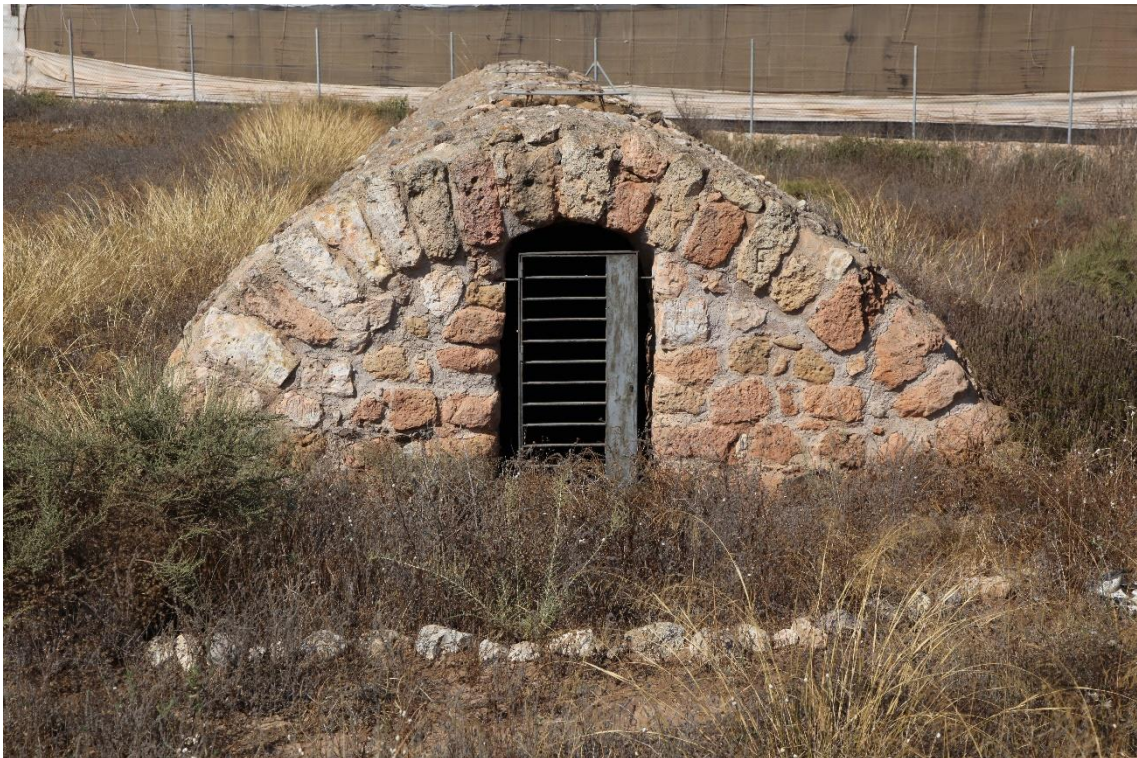
Fotografía 8.28: detalles de la cara frontal del Aljibe Bermejo desde una escalera de mano colocada en el exterior de la valla de protección. El aljibe se encuentra en las proximidades del núcleo urbano de Campohermoso (Níjar). Captura del 9 de agosto de 2017, cuando reinaba un viento del sur con polvo en suspensión

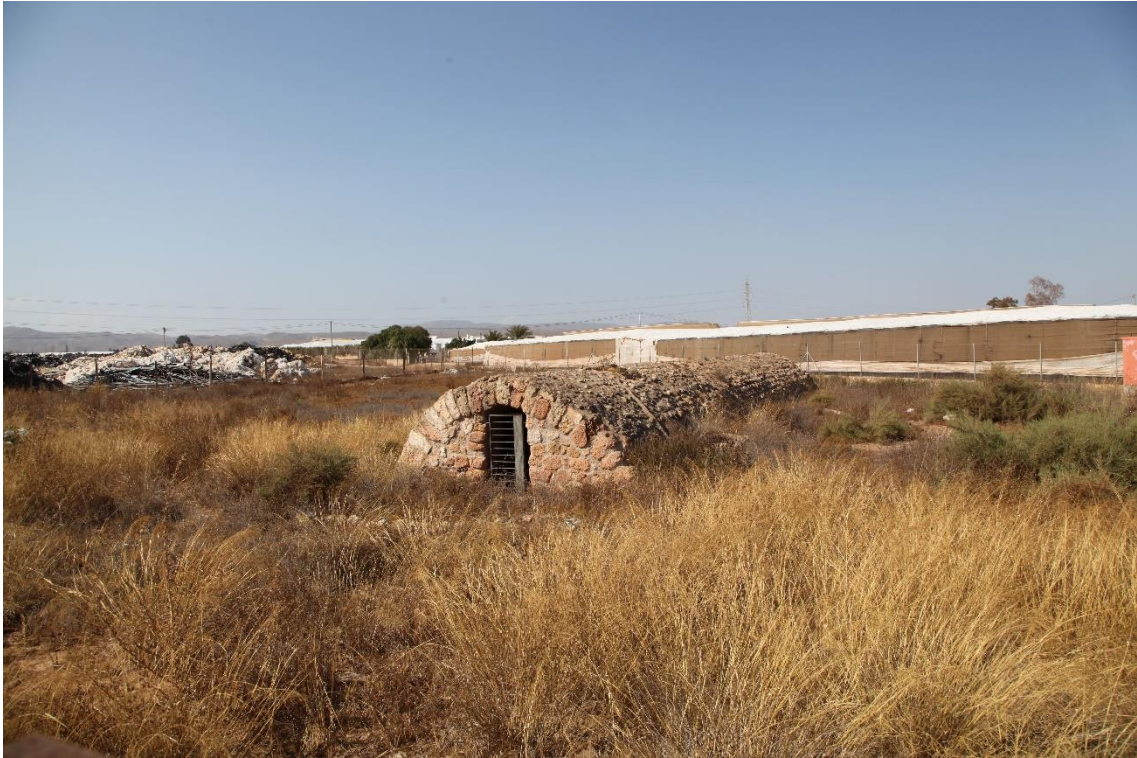
Fotografía 8.29: vista de la cara frontal y del lateral sur del Aljibe Bermejo desde una escalera de mano colocada en el exterior de la valla de protección. El aljibe se encuentra en las proximidades del núcleo urbano de Campohermoso (Níjar). A la izquierda se encuentra parte del vertedero de plásticos que ocupa el sestero del que fue aljibe comunal. Captura del 9 de agosto de 2017, cuando reinaba un viento del sur con polvo en suspensión

- La morfología de esta obra, y en relación con su paisaje de entorno, se encuentra *ahogada* por invernaderos de plástico y por una planta de almacenaje y reciclado de los plásticos deteriorados, que fueron usados en los invernaderos.

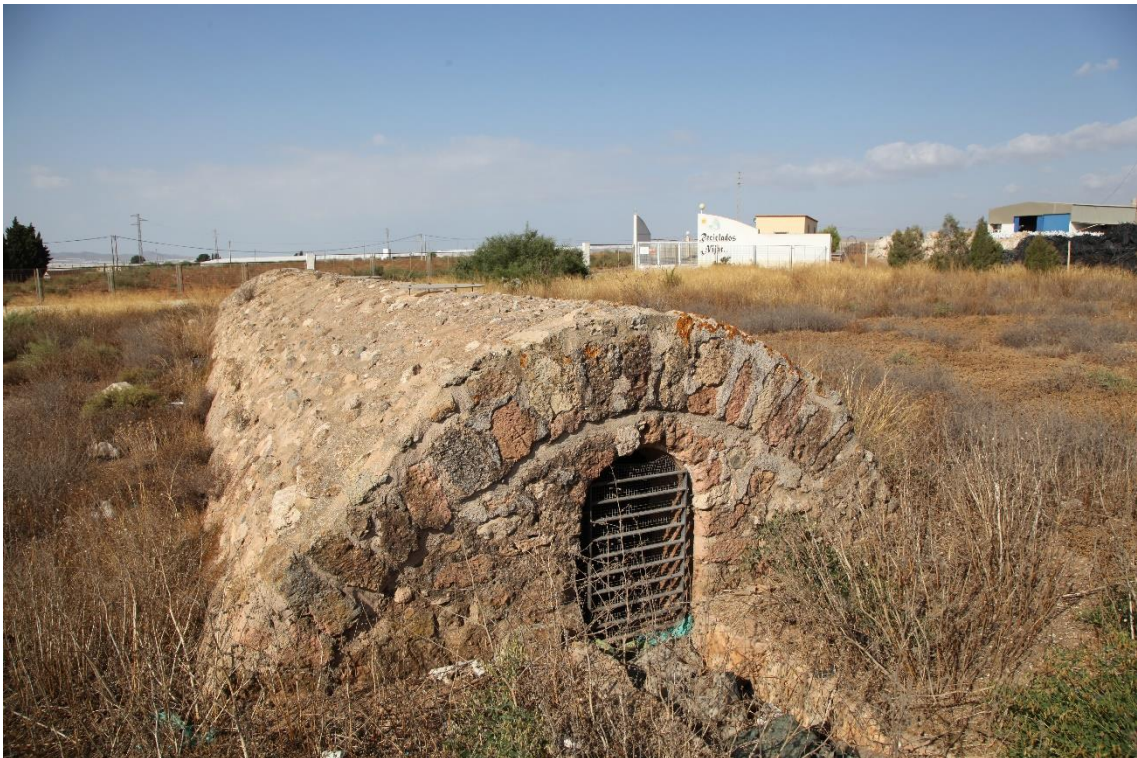
Fotografía 8.30: vista de la cara posterior del Aljibe Bermejo desde una escalera de mano colocada en el exterior de la valla de protección. El aljibe se encuentra en las proximidades del núcleo urbano de Campohermoso (Níjar). Captura del 9 de agosto de 2017, cuando reinaba un viento del sur con polvo en suspensión

- En la base del vano posterior, se aprecia unas huellas de un posible canal para el abastecimiento de agua de lluvia al vaso, excavado en el terreno.
- En continuidad con el vano de la fachada principal, hacia el interior de la edificación, hay una escalinata, que actualmente conserva solo cinco peldaños (en el pasado había más) para acceder al interior del vaso, en relación con actuaciones de limpieza y mantenimiento del mismo.
