# **LOS CORTIJOS DEL PASADO RECIENTE EN EL CAMPO DE NÍJAR (ALMERÍA, ESPAÑA)**

**(bajo las sombras del Parque Natural de Cabo de Gata-Níjar y de Sierra Alhamilla)**

## **TERCERA PARTE:**

**Desde las infraestructuras externas de las  
casas-vivienda agropecuarias hasta los árboles de sombra**

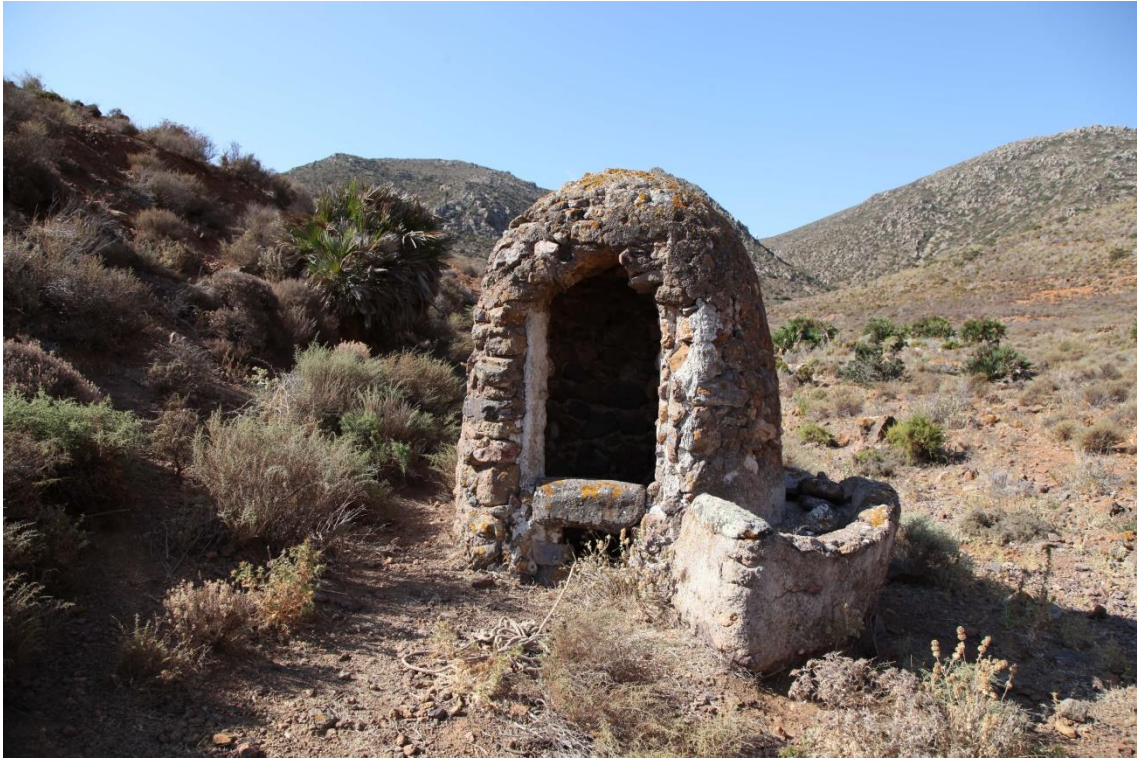
Fotografía 8.33: Pozo de Requena. A diferencia de los aljibes en cúpula, un generoso brocal, por su altura, hace que este pozo tome esbeltez. Aquí adquiere también protagonismo el abrevadero. Captura del 31 de julio de 2014

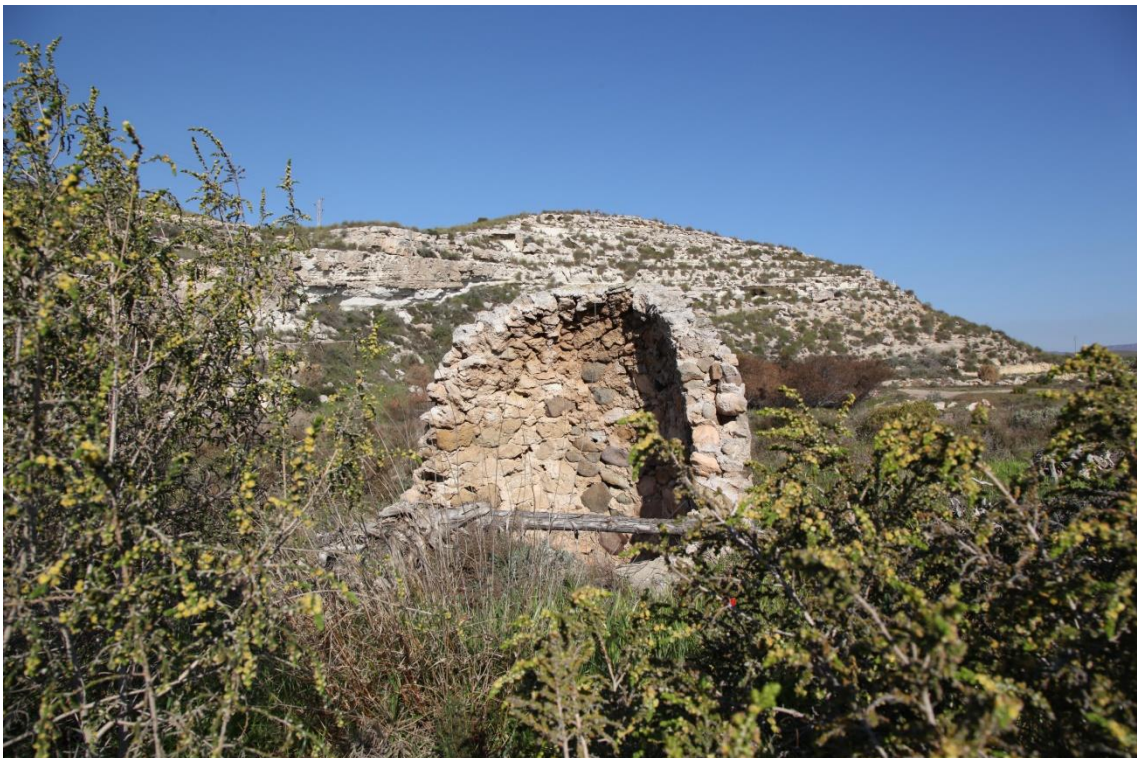
Fotografía 8.34: restos del pozo que se localiza en las proximidades del Olivo Milenario, para usos diversos de la cercana cortijada de un pasado reciente, que evolucionó al núcleo poblacional playero turístico de Agua Amarga. Captura del 22 de marzo de 2012

La fotografía 8.33, del Cortijo de Requena, capta un ejemplo de pozo *esbelto*. En los casos más frecuentes, el brocal no rebasaba el metro, y la altura de la cúpula se acercaba a unos dos metros y pico (fotografía 8.34 del pozo próximo al Olivo Milenario de Agua Amarga).

En las fotografías 8.33, 8.34, 8.36 y 8.37, se aprecia la fábrica de los brocales y cúpulas de los pozos verticales del pasado reciente dentro del Campo de Níjar.

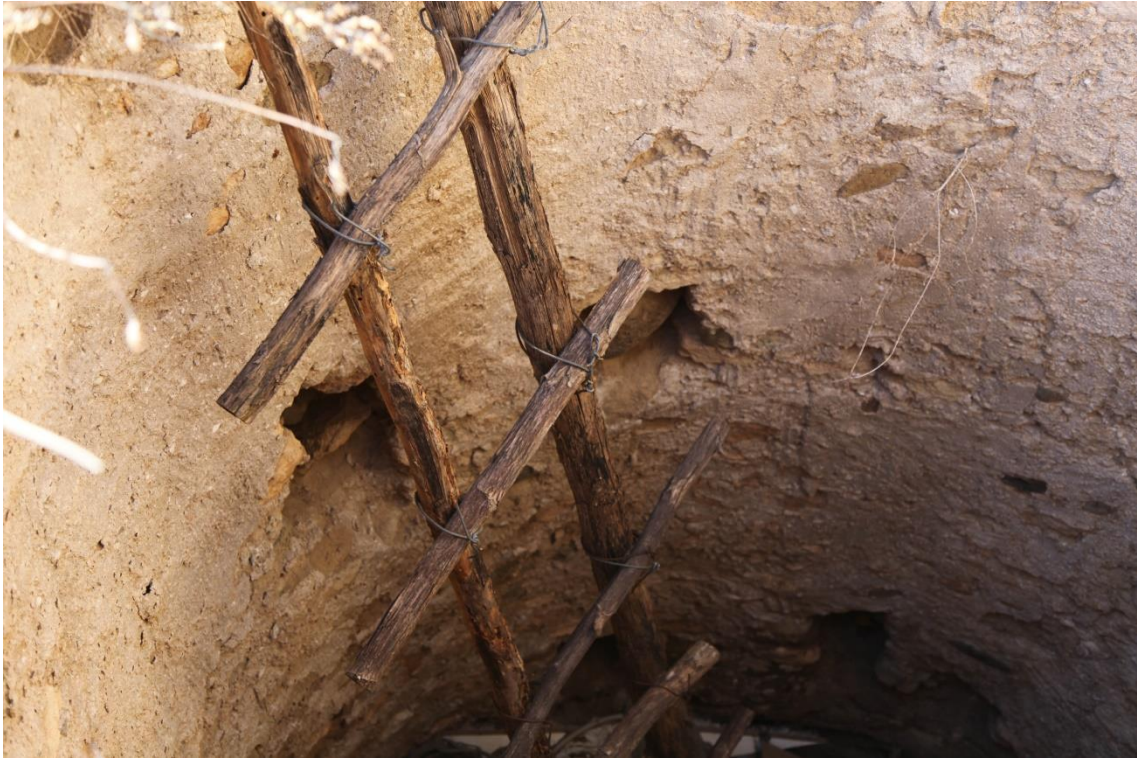
Fotografía 8.35: detalles del pozo seco de las cercanías del Olivo Milenario (Agua Amarga, en el Campo de Níjar), y acceso actual al interior del mismo. Captura del 22 de marzo de 2012

El interior de los pozos, una vez excavados, se enlucía con un mortero de arena y cal (con *mezcla*). La fotografía 8.35 muestra detalles del interior de un pozo seco en las proximidades de Agua Amarga, con su revocado de *mezcla*.

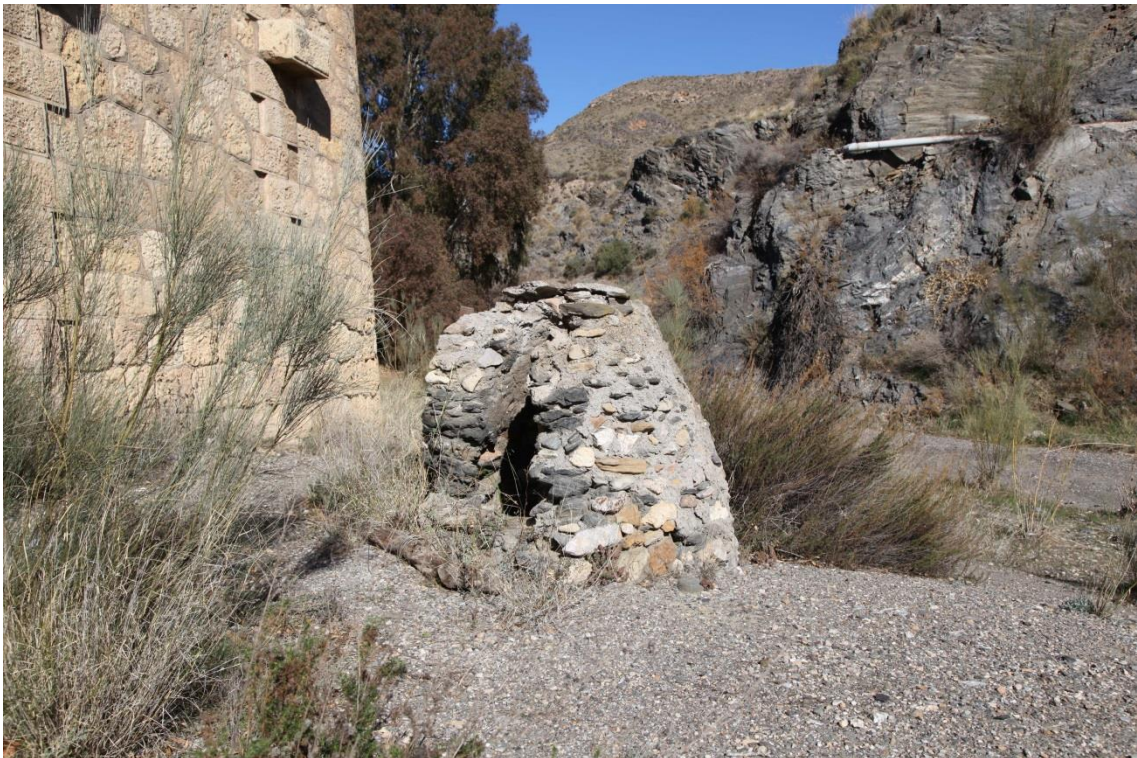
Fotografía 8.36: pozo en desuso junto a uno de los estribos del Puente La Rafaela, en el trazado del antiguo ferrocarril minero entre Lucainena de las Torres (en la limítrofe Sierra Alhamilla) y Agua Amarga (ya en el Campo de Níjar). Captura del 21 de enero de 2014

Sin embargo, los pozos a cielo abierto con brocales, en entornos geográficos próximos, como los que se encuentran en Sierra Alhamilla, no siguen estas pautas edificatorias. Sea el caso del pozo en desuso junto al Puente de La Rafaela, en la Vía Verde de Lucainena de las Torres, donde el cuerpo troncocónico sobre el terreno carece de cúpula y soporta directamente el tronco de un árbol donde se colocaba la polea para la extracción del agua (fotografías 8.36 y 8.37).

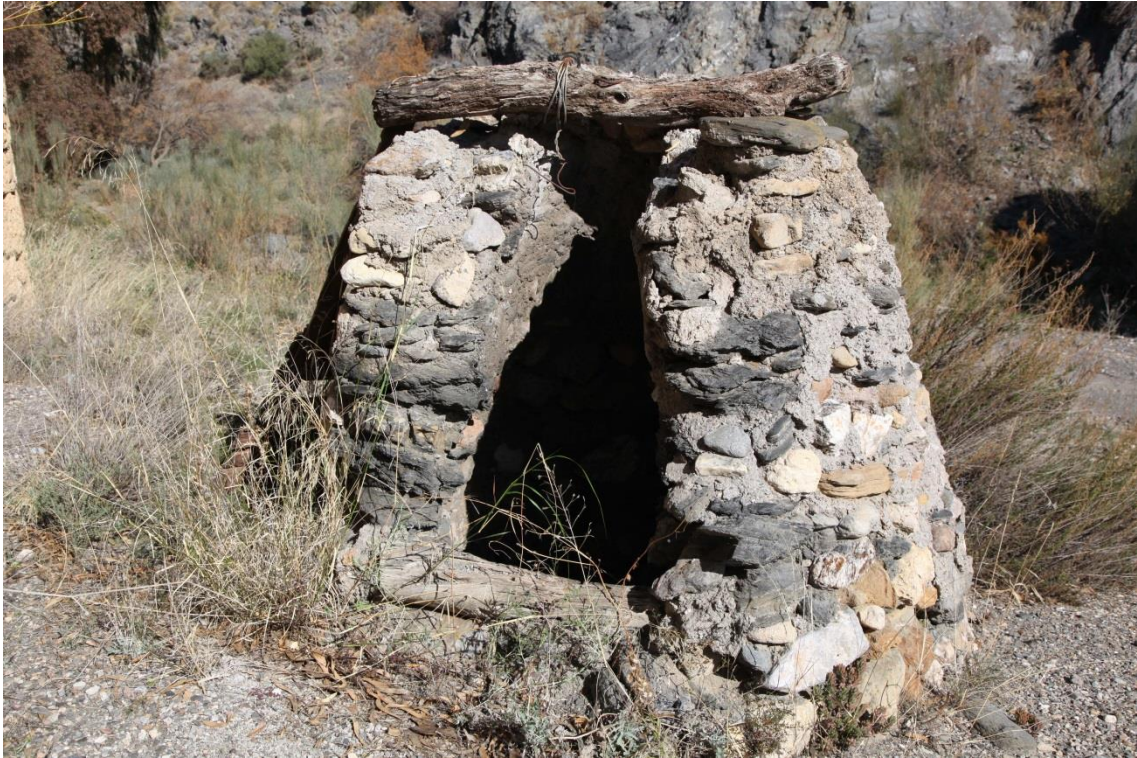
Fotografía 8.37: pozo del Puente La Rafaela en un primer plano. Captura del 21 de enero de 2014

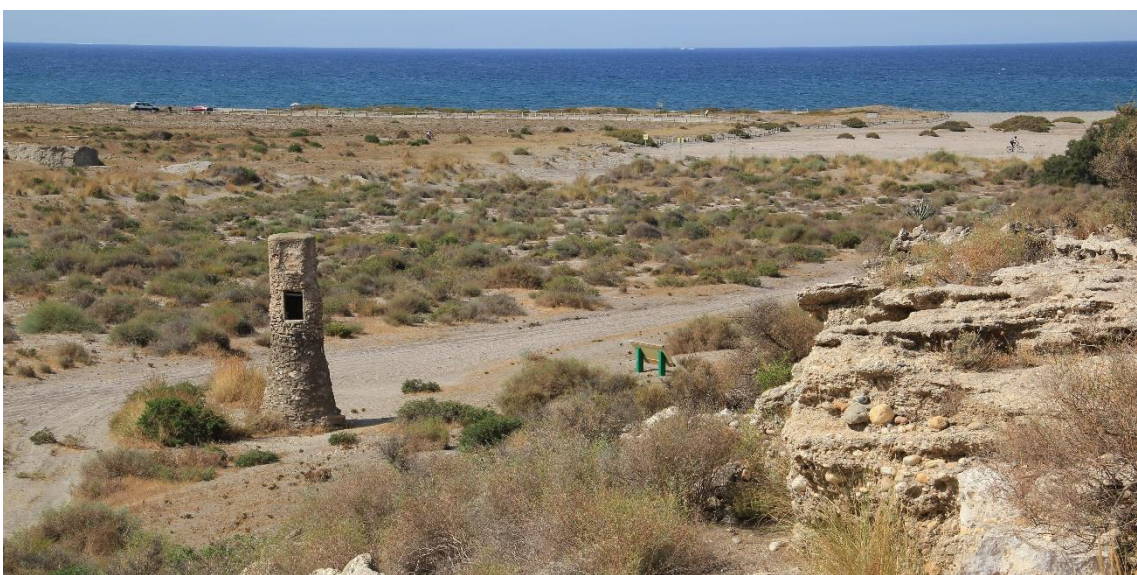
Fotografía 8.38: desembocadura de la Rambla de las Amoladeras. En un plano intermedio, a la izquierda, se encuentra el pozo romano El Pocico. La erosión ha dejado al descubierto el revestimiento interno del pozo. Captura del 10 de agosto de 2010

Aunque el pozo romano de la Rambla de Las Amoladeras llamado El Pocico (fotografías 8.38-8.40), con sus más de dos mil años, y dentro del Parque Natural de Cabo de Gata-Níjar (Almería), no se encuentra relacionado con ningún cortijo del pasado reciente del Campo de Níjar, sí se localiza en las inmediaciones de estas tierras, y participa en el legado cultural de los pozos en el levante almeriense.

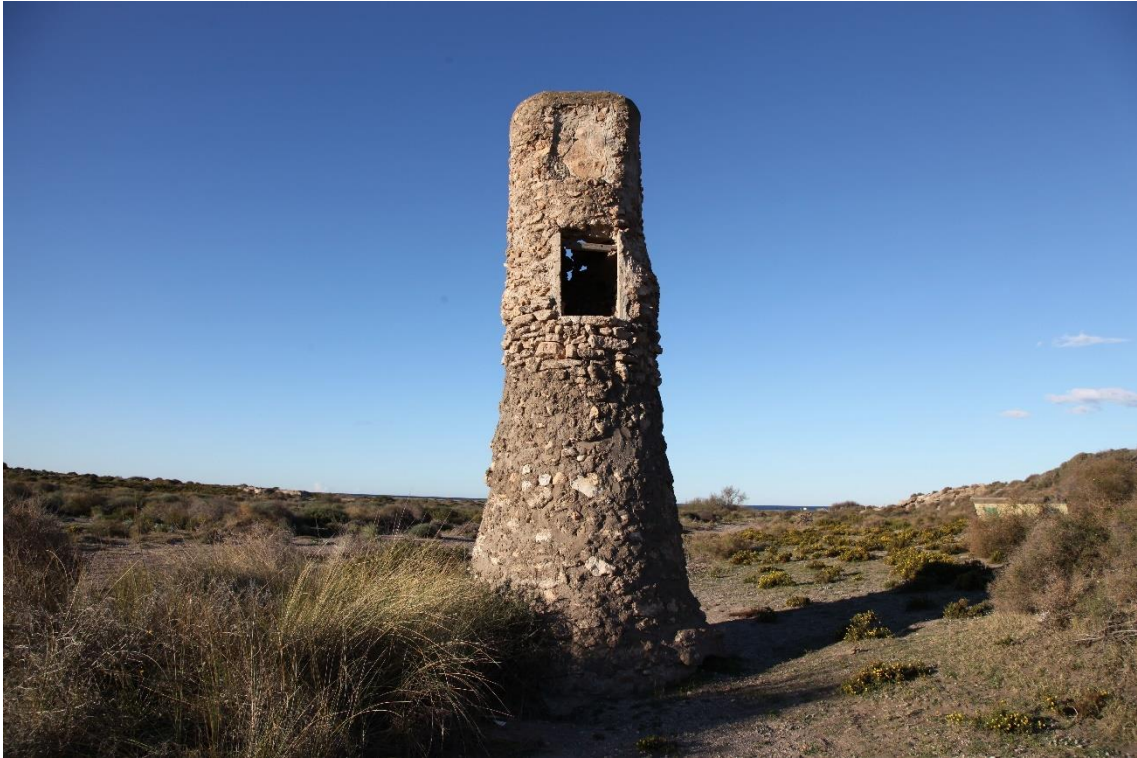
Fotografía 8.39: El Pocico con sus dos puertas más antiguas de explotación del agua en la parte superior de la construcción, cuando el nivel de base del perfil de equilibrio de la rambla estaba más alto respecto al techo del cuerpo de obra externo del pozo. Captura del 26 de marzo de 2018

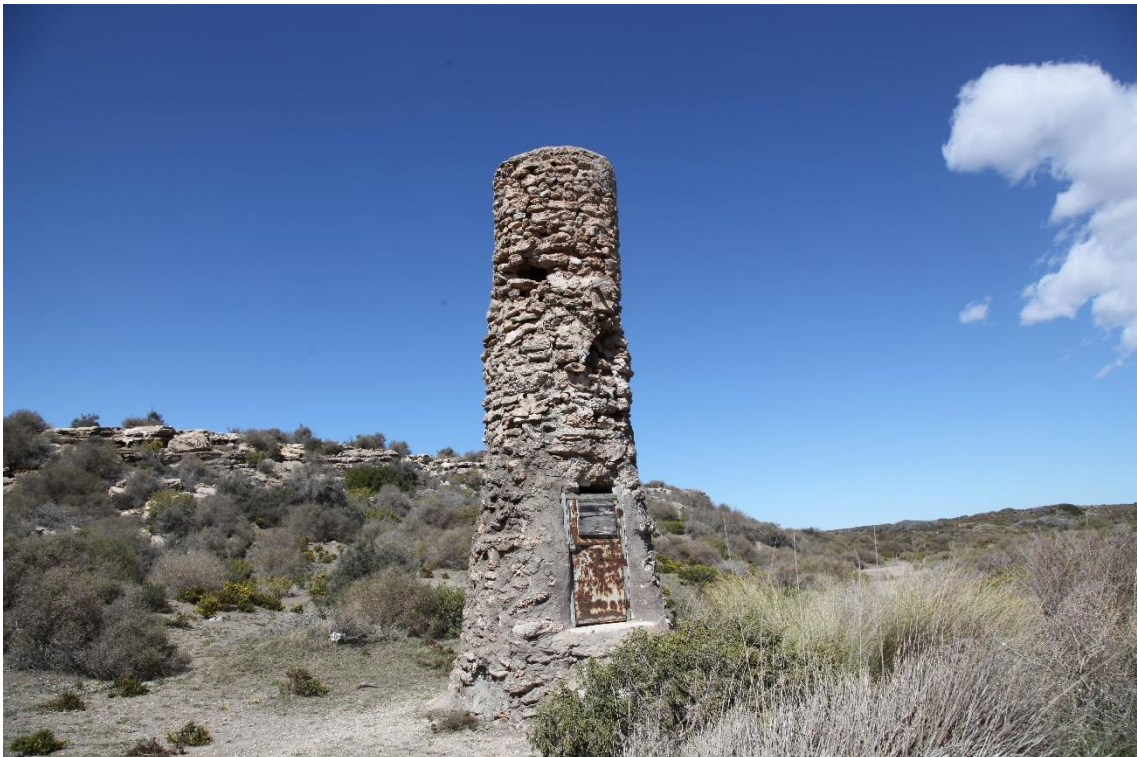
Fotografía 8.40: El Pocico con su puerta de explotación del agua más reciente en la parte inferior de la construcción, al descender el nivel de base de la rambla, en relación con el techo del cuerpo de obra externo del pozo. De este pozo y hasta 1990, se obtuvo potable, aunque algo salobre, según la comunicación personal de don Francisco Vargas (comunicación personal del 26 de marzo de 2018). Captura del 24 de marzo de 2018

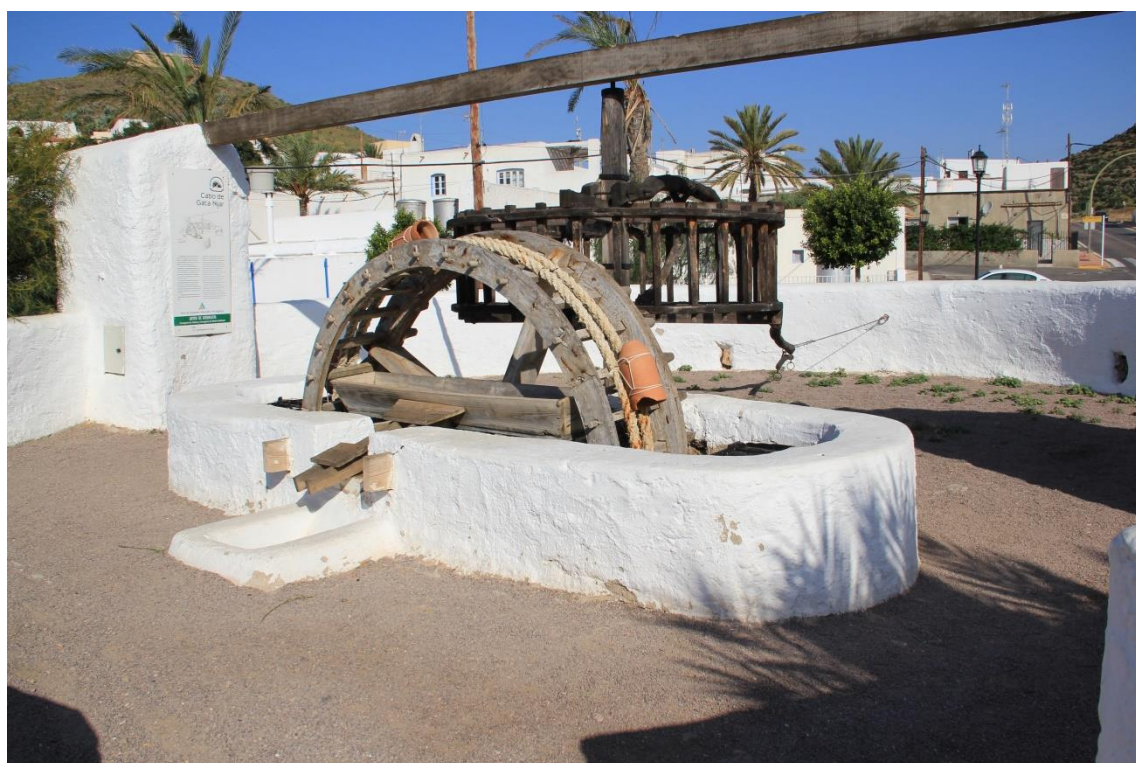
Fotografía 8.42: vista lateral de la noria de sangre restaurada que se empleaba para extraer el agua desde un pozo, en el Pozo de los Frailes. Captura del 12 de abril del 2011

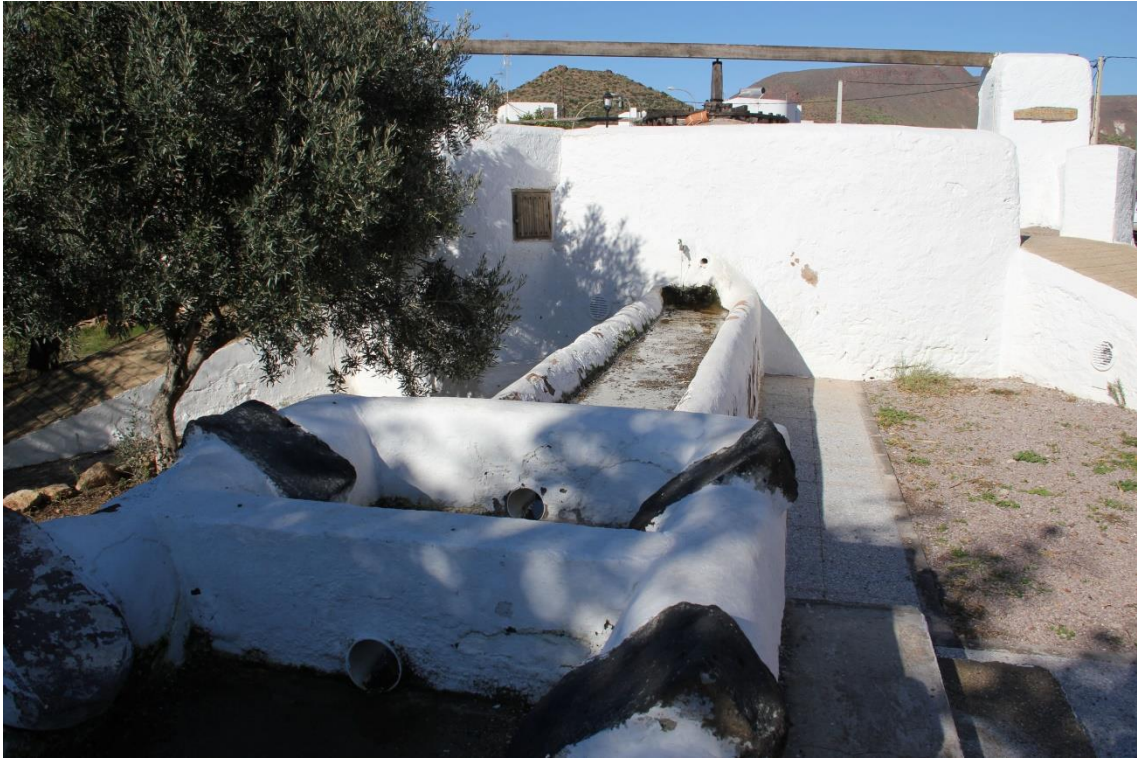
Fotografía 8.43: lavadero restaurado dependiente de la Noria de sangre (asimismo restaurada) del Pozo de los Frailes. Captura del 27 de diciembre del 2010

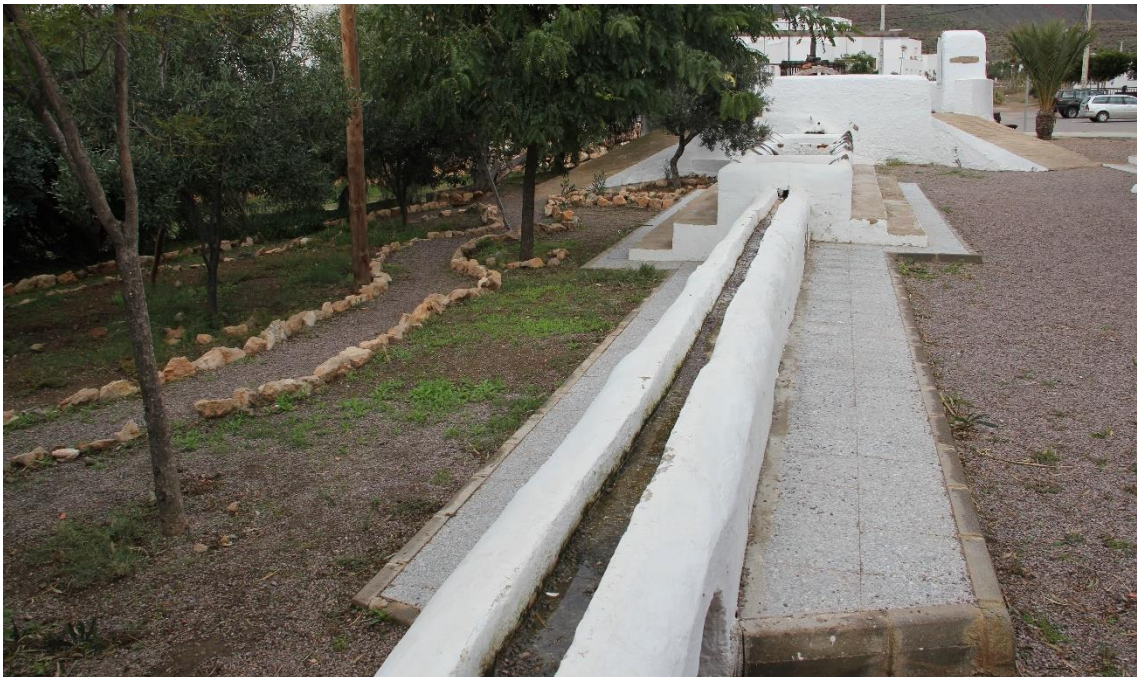
Fotografía 8.44: acequia (primer plano), después del lavadero (segundo plano), para el aprovechamiento del agua extraída desde la noria de sangre (tercer plano) del Pozo de los Frailes. El conjunto de este acervo cultural se encuentra restaurado. Captura del 26 de diciembre del 2010

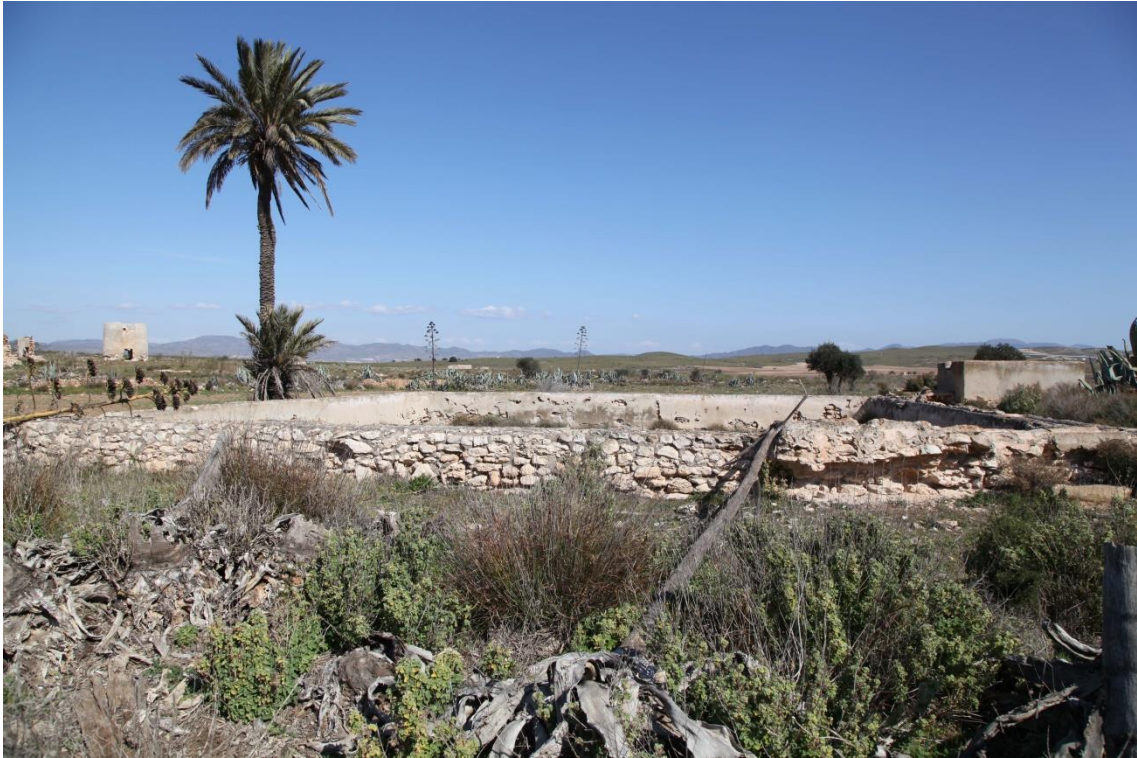
Fotografía 8.45: panorámica de la mareta de Balsa Blanca. A la derecha, y en un plano medio-profundo, se observa el depósito que recibía agua desde el pozo que está a sus pies. Este depósito alimentaba a la mareta y a una acequia de servicios (con un abrevadero y con un lavadero). Captura del 3 de marzo de 2012

La alberca de Balsa Blanca (fotografías 8.45 y 8.46), no recogida en el catastro actual, se encuentra en las proximidades de Fernán Pérez, hacia Agua Amarga, y describe una planta trapezoidal, cuyos lados tienen unas longitudes de 27.89 m, 34.76 m, 30.79 m y 24.34 m. Los muros se elevan, aproximadamente, un metro sobre la superficie topográfica (en sus caras externas). La profundidad de esta alberca, en su conjunto, desde la coronación de los muros, no llega a los tres metros. La mayor parte de esta profundidad se encuentra excavada en el relieve topográfico.

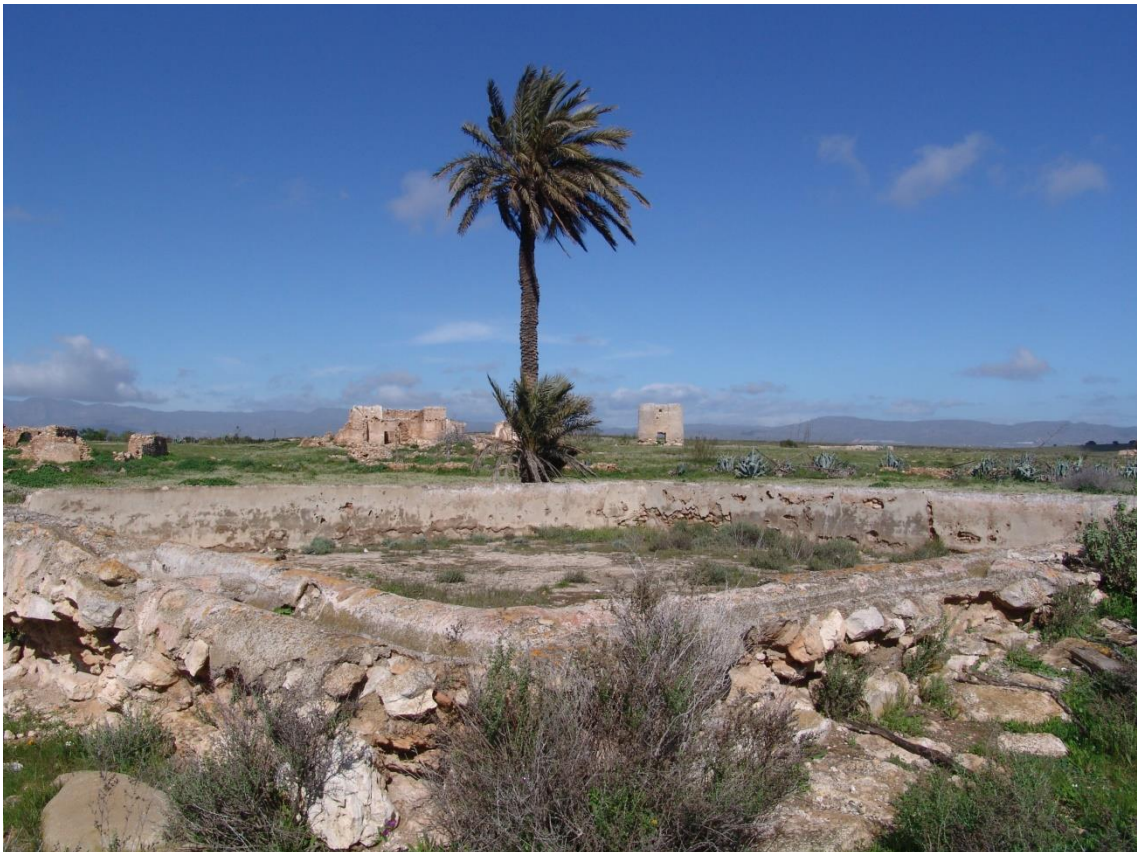
Fotografía 8.46: primer plano de la mareta de Balsa Blanca. Captura del 4 de marzo del 2010

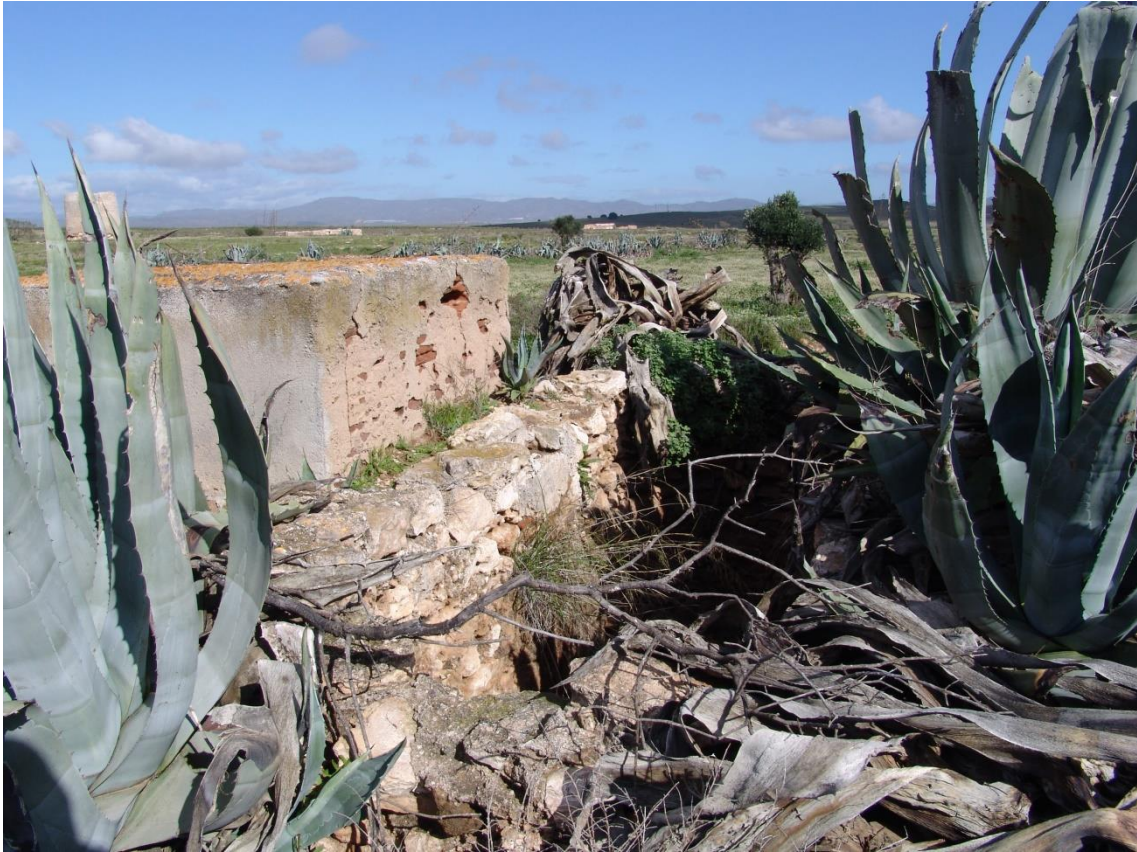
Fotografía 8.47: en el centro, vista del pozo que alimentaba al depósito de distribución de agua (a la izquierda). El depósito transfería parte del agua extraída a la marea. Captura del 4 de marzo del 2010

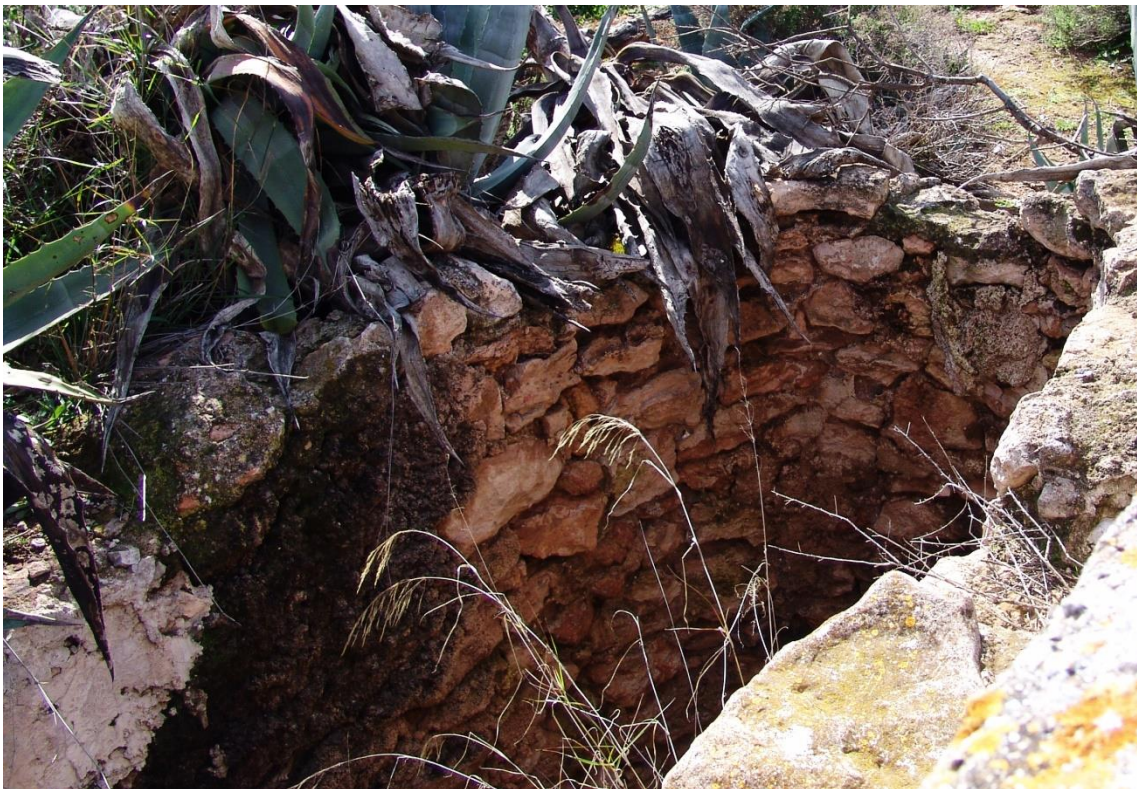
Fotografía 8.48: detalle del pozo que alimentaba a la marea de Balsa Blanca a través de un depósito de distribución. Captura del 4 de marzo del 2010

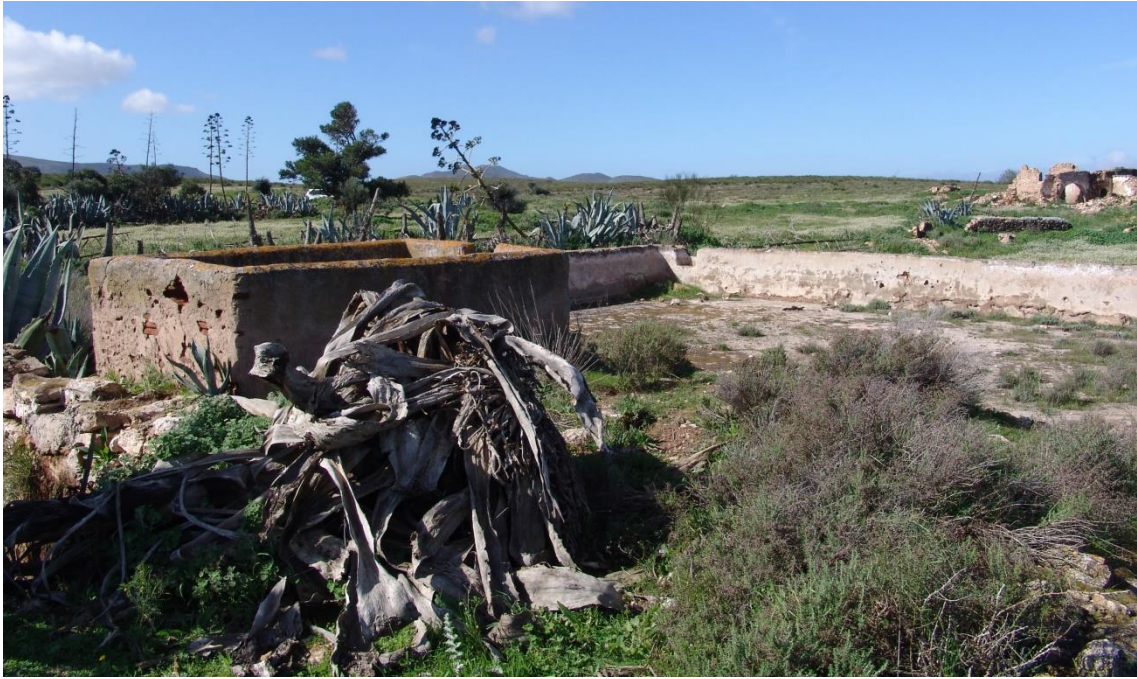
Fotografía 8.49: a la izquierda, depósito de distribución del agua que recibía desde el pozo. Una parte del agua del depósito alimentación a la mareta y, otra parte, a una acequia de servicios, adosada al exterior del pretil de la balsa. Captura del 4 de marzo del 2010

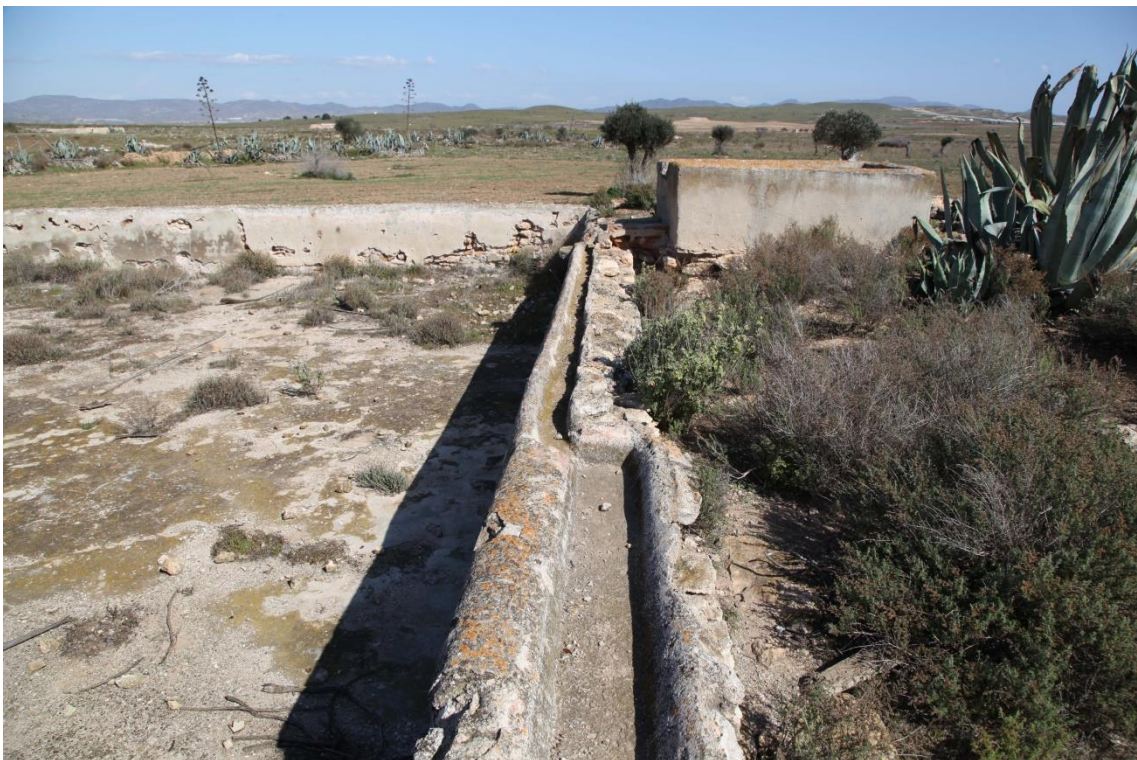
Fotografía 8.50: conducciones del agua desde el depósito de distribución (a la derecha) a la mareta y a la acequia de servicios. Captura del 3 de marzo del 2012

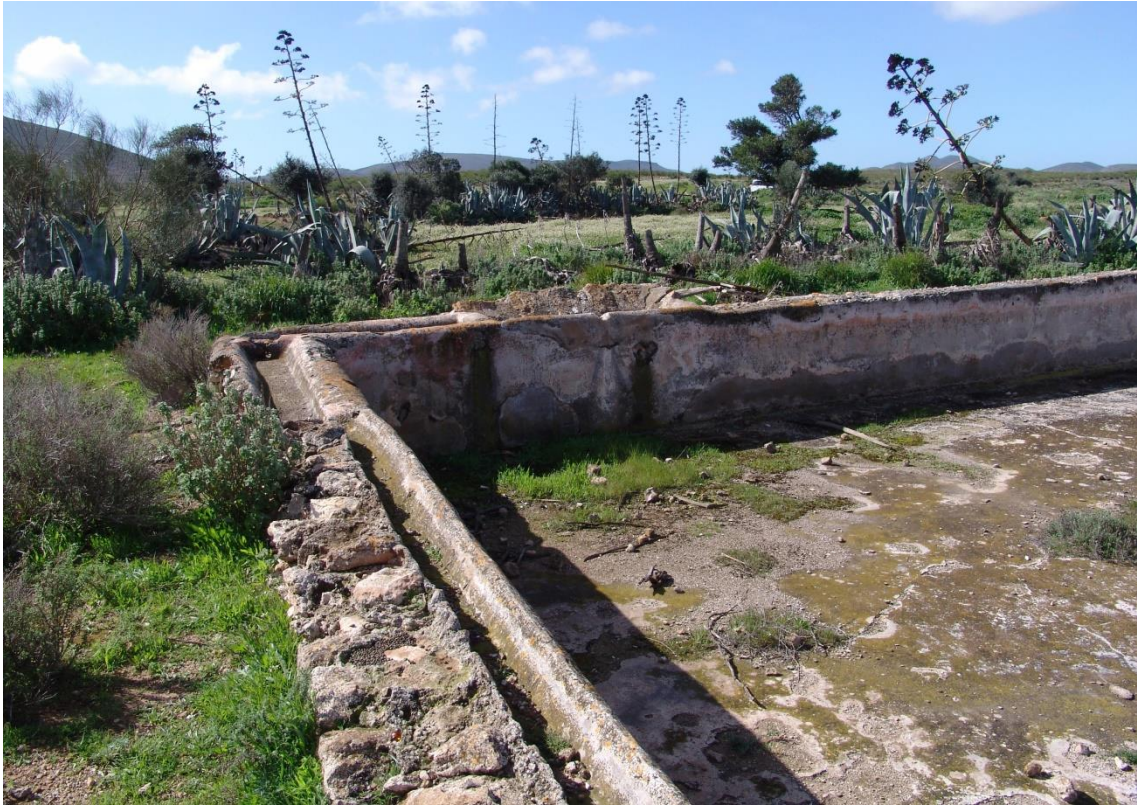
Fotografía 8.51: vista general de la acequia de servicios adosada al exterior del pretil de la mareta. Captura del 4 de marzo del 2010

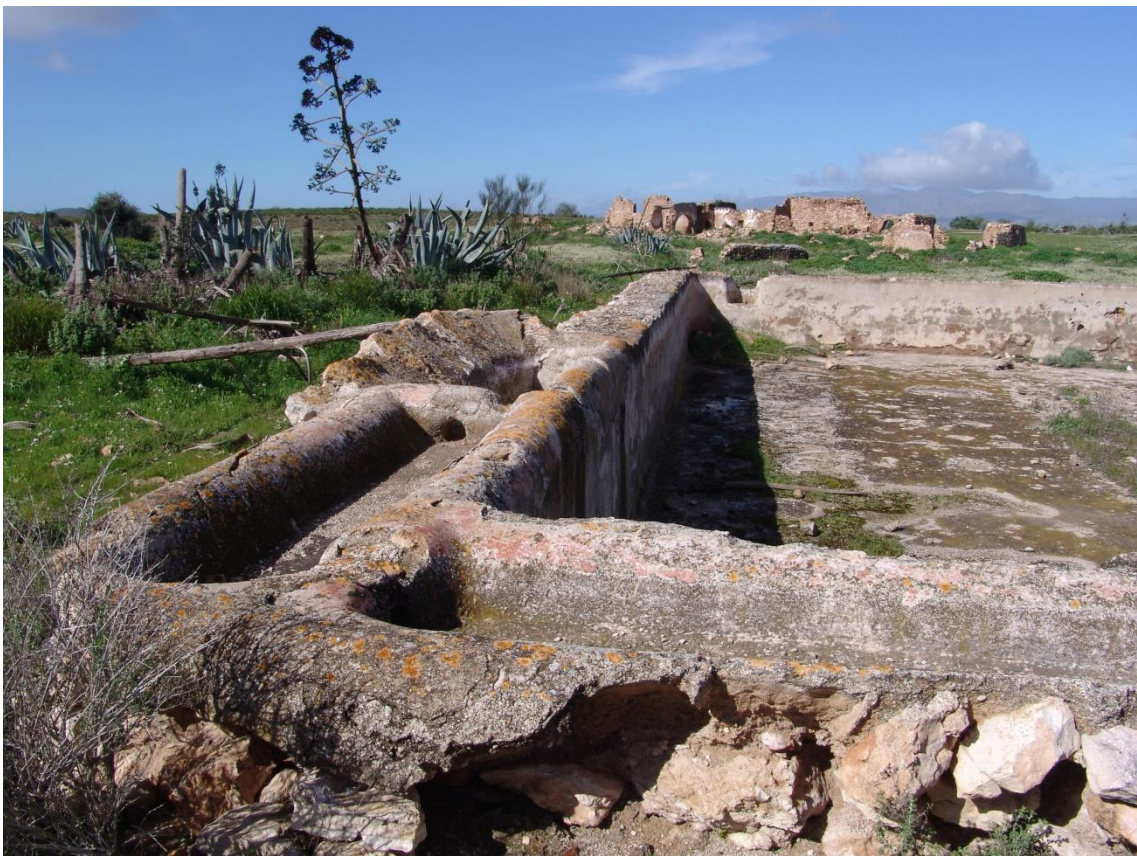
Fotografía 8.52: vista del abrevadero y del lavadero servidos por la acequia adosada al exterior del pretil de la mareta y alimentada por el depósito de distribución del agua del pozo. Captura del 4 de marzo del 2010

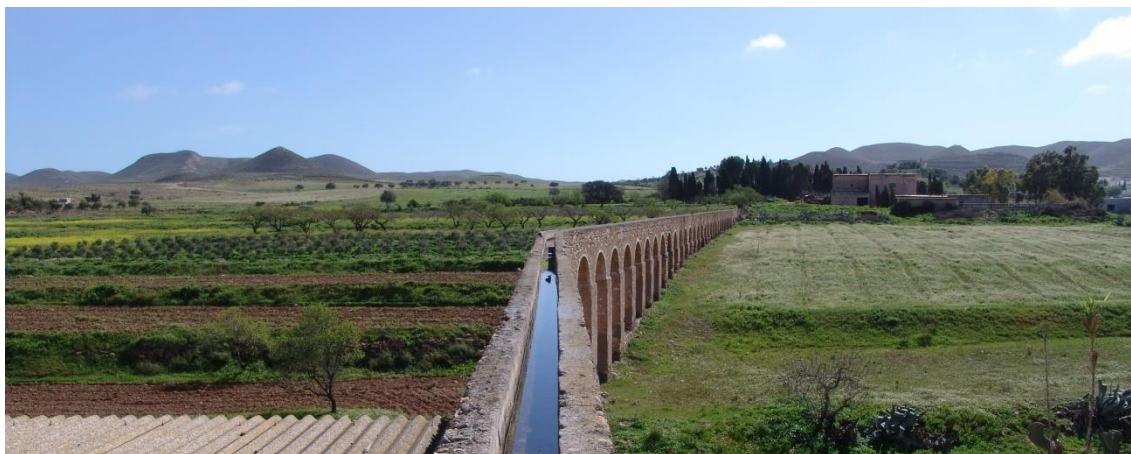
Fotografía 8.53: Acueducto de Fernán Pérez (1906). Vista de superior de la obra hidráulica desde su tramo inicial según el sentido de la circulación del agua. Captura del 4 de marzo de 2010

En las tierras de los cortijos del Campo de Níjar, sedientas por las escasas precipitaciones, también tiene cabida, aunque sea excepcional, otra reminiscencia de la cultura romana, dentro de la cultura dominante de la herencia árabe, para disponer de agua. Se trata del acueducto relevante de Fernán Pérez (fotografías 8.53-8.55). Esta construcción de ingeniería hidráulica fue construida en 1906, para atravesar el cauce de la Rambla de los Cortijillos, en las proximidades de la Pedanía de Fernán Pérez. La obra hidráulica alcanza una longitud de 170 metros, tiene 42 arcos (el principal desarrolla una altura de 9 metros y una anchura de 6,3 metros, y la acequia de coronación posee una sección de 30 por 30 cm. Este acueducto posibilitaba la llegada del agua, que se extraía en una mina del Cortijo Expósito (en la Sierra de Cabo de Gata), hasta el Cortijo Huerta Grande, de don José Batlles, que se ubicaba en el margen derecho de la Rambla de los Cortijillos. Actualmente, solo se utiliza en condiciones de sequía extrema.

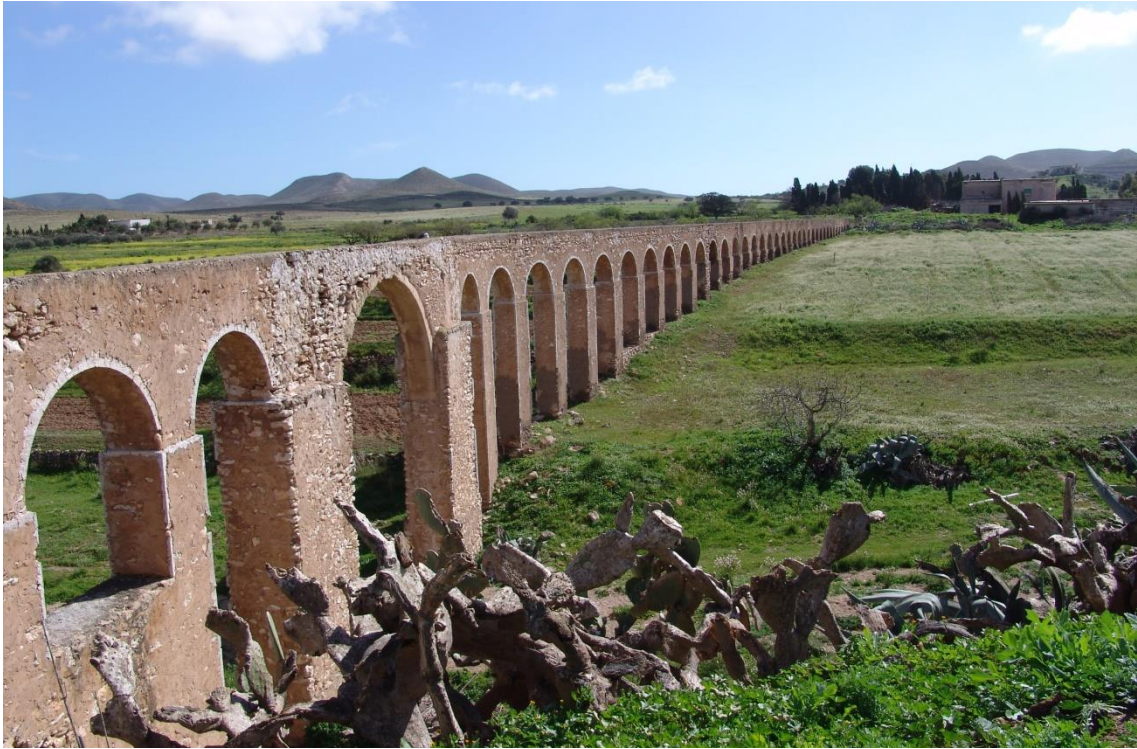
Fotografía 8.54: Acueducto de Fernán Pérez (1906). Vista lateral de la obra hidráulica desde su tramo inicial según el sentido de la circulación del agua. Captura del 4 de marzo de 2010

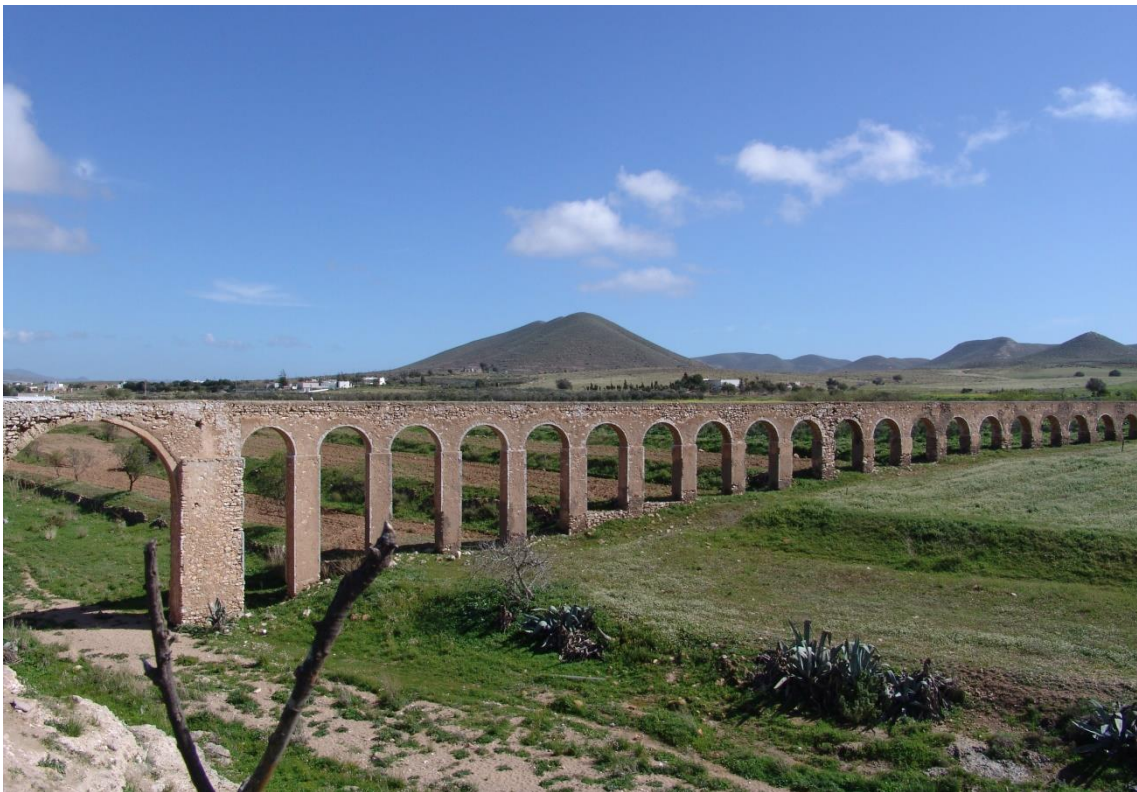
Fotografía 8.55: en un primer plano, cauce de la Rambla de los Cortijillos, que pasa por debajo del ojo principal del Acueducto de Fernán Pérez. Captura del 4 de marzo de 2010

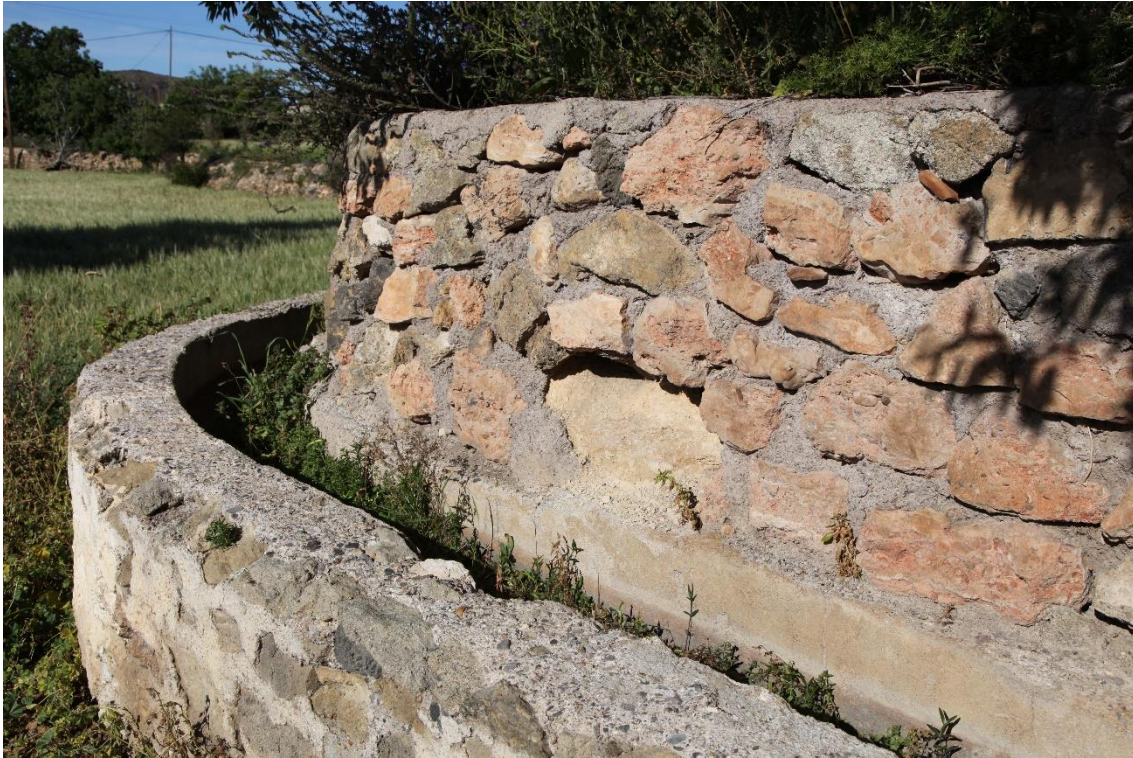
Fotografía 8.59: acequia de obra en El Cerrillo, para el riego a manta, o simplemente para conducción de agua, en las proximidades de la Villa de Níjar. Esta zona está en la cabecera del Campo de Níjar. Captura del 3 de mayo de 2017

En la cabecera del Campo de Níjar, en las cercanías de la Villa, había acequias de obra relacionadas con las fuentes de Huebro y de Níjar, para el riego a manta, como muestra la fotografía 8.59, tomada en la zona de El Cerrillo (3 de mayo de 2017).

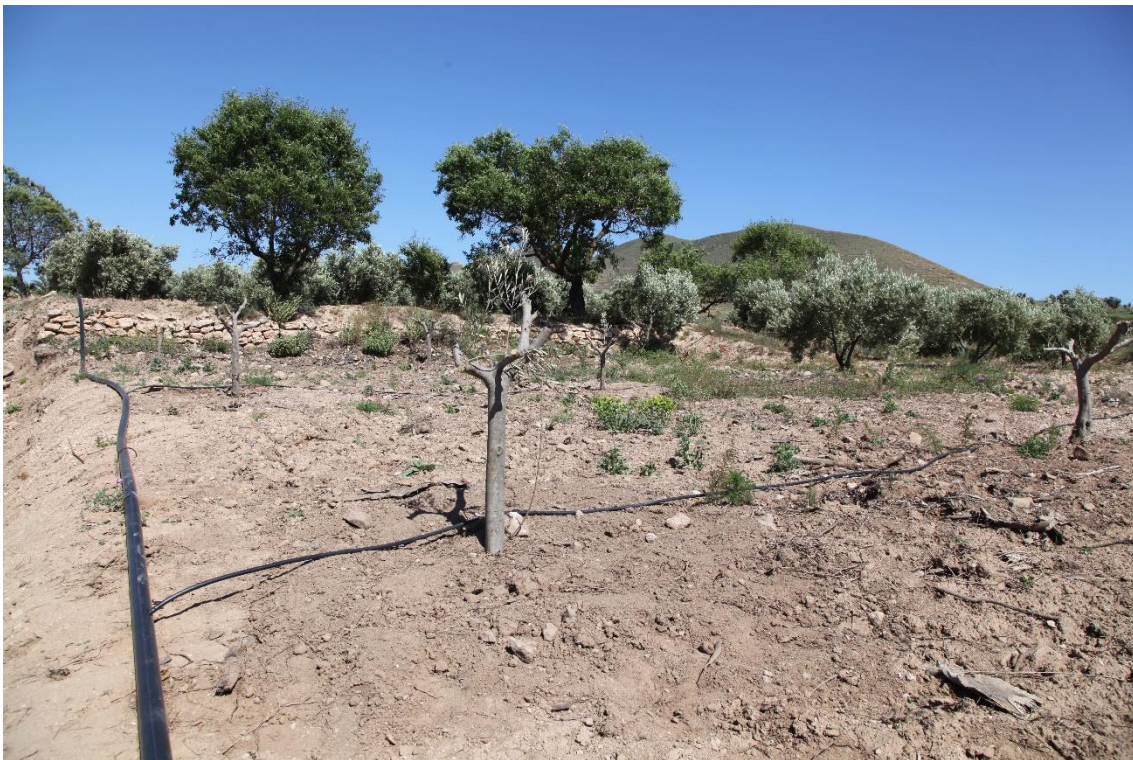
Fotografía 8.60: sustitución actual de las antiguas acequias de riego por tubos de polietileno, con derivaciones para el riego por goteo a pie de cada planta. La imagen fue tomada en una plantación de olivos cercana al Cortijo Huerta Grande (Fernán Pérez). Captura del 30 de abril de 2017

En las plantaciones actuales, sean invernaderos de plástico o no, que precisen del riego, las acequias han sido sustituidas por tubos de polietileno de unos quince centímetros de diámetro, para la distribución general del agua. Estos tubos principales tienen diversos desvíos que utilizan tubos secundarios (también de polietileno) de unos dos centímetros de diámetro, para llevar el agua por goteo a los pies de las plantas cultivadas. Sirve de ilustración la fotografía 8.60, tomada el 30 de abril de 2017 en las proximidades del Cortijo Huerta Grande (Fernán Pérez).
