# **LOS CORTIJOS DEL PASADO RECIENTE EN EL CAMPO DE NÍJAR (ALMERÍA, ESPAÑA)**

**(bajo las sombras del Parque Natural de Cabo de Gata-Níjar y de Sierra Alhamilla)**

## **TERCERA PARTE:**

**Desde las infraestructuras externas de las  
casas-vivienda agropecuarias hasta los árboles de sombra**

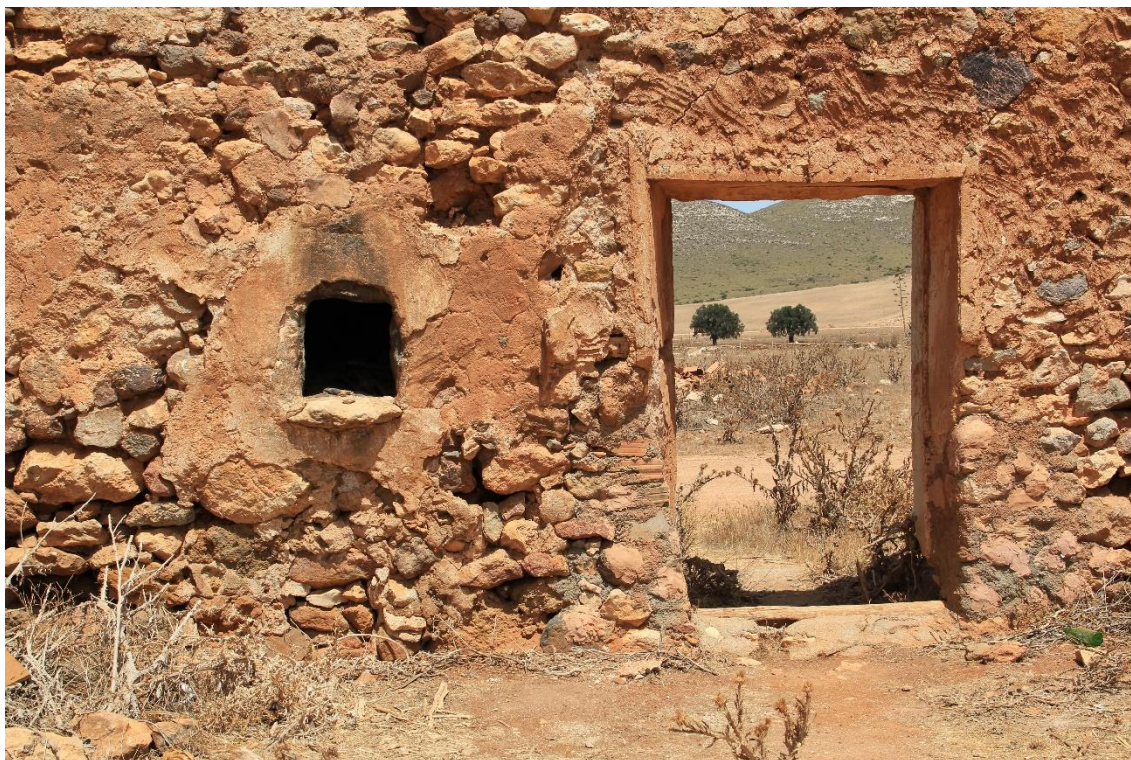
Fotografía 8.61: boca del horno en el patio trasero del Cortijo del Fraile. La tahona se construyó en el exterior del muro. Captura del 17 de agosto de 2011

En el caso del Cortijo del Fraile (fotografías 8.61 y 8.62), su horno principal era un ejemplo de la modalidad adosada. Se hallaba fuera del recinto, pero adosado al muro exterior de un patio trasero. Su boca daba a ese patio, tras atravesar uno de sus muros.

9. Desde la losa del horno, se abría la boca del mismo sobre una lasca de piedra. La altura y la anchura de esta boca estaban alrededor del medio metro. No obstante, la altura solía medir más que la anchura. Sea el ejemplo de la boca del horno principal del Cortijo del Fraile (fotografía 8.61).

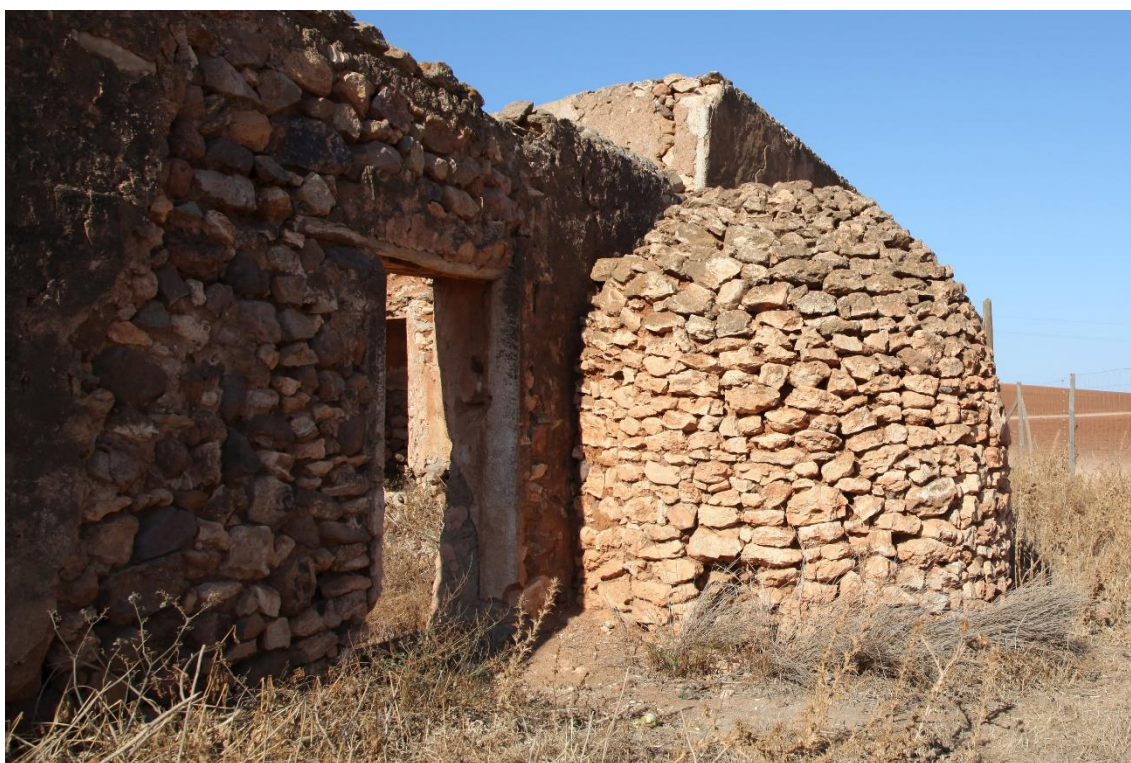
Fotografía 8.62: cuerpo de la tahona (horno), ya desaparecido, en el exterior del patio trasero. Captura del 6 de agosto de 2016

4. El diámetro de la base del cuerpo de cocción obviamente coincidía con el diámetro superior del cuerpo de apoyo. La altura de la cúpula estaba en función del diámetro de la base de este cuerpo. En muchos casos, su altura superaba con holgura el metro, pero lo habitual era que midiese la mitad del diámetro, como se observa en imágenes del horno original, ya destruido, del Cortijo del Fraile 8.62) y en el horno de la Venta de Bernarda (fotografías 2.5 y 2.6).

En el Campo de Níjar, en el enlucimiento externo se solía poner una primera capa de barro y, sobre ella, otra capa de barro con paja. Sin embargo, dentro de este marco geográfico, se observan, en la actualidad, hornos adosados a piedra vista, sin restos de enlucimiento, como se recoge en las imágenes del horno principal del Cortijo del Fraile y de la Venta Bernarda (fotografías 2.5 y 8.62).

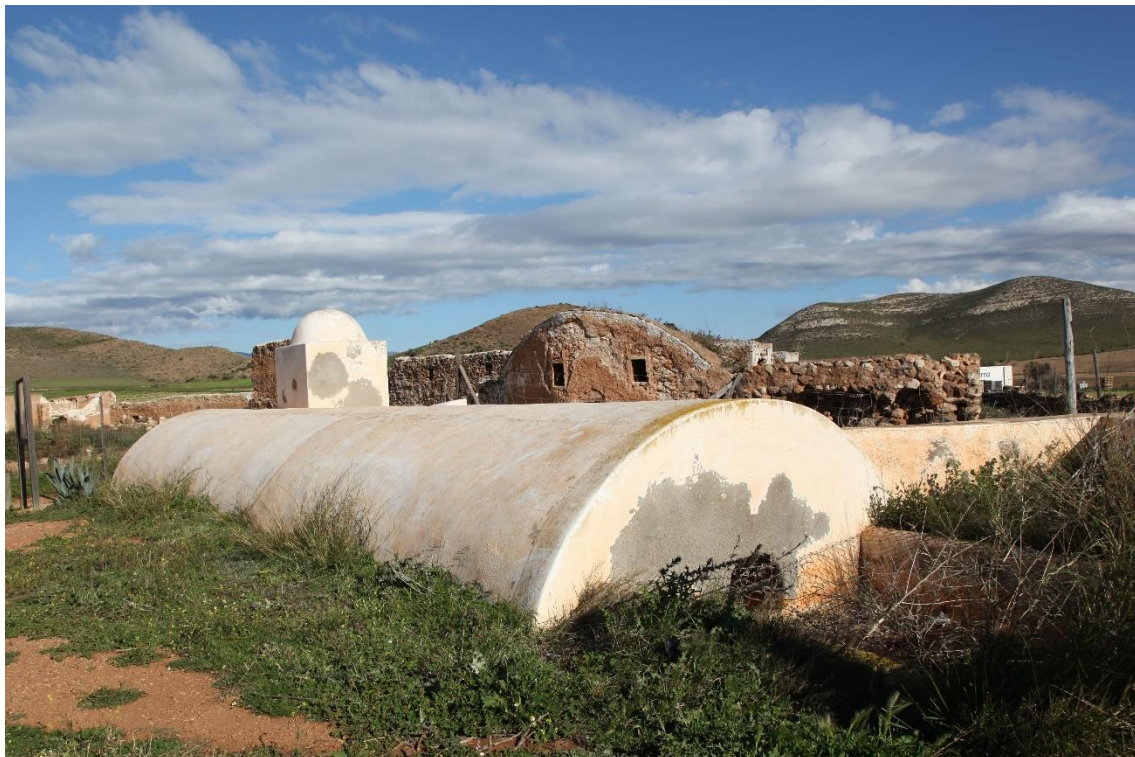
Fotografía 8.63: fachada occidental, y transversal a la bóveda, de la cochineria en hilera del Cortijo del Fraile, tras el aljibe restaurado (pero sin mantenimiento actual) más próximo de la casa-vivienda. Captura del 21 de marzo de 2018

Si se tiene en cuenta la planta, el alzado y la cubierta, la tipología edificatoria de las cochineras también era variada: desde la modalidad prismática (*cajón*) a la de cuerpos con bóveda. Esta última, en cierta medida, podría recordar externamente a un aljibe de bóveda de medio cañón, si la observación no entra en detalles y se hace hacia determinadas fachadas, como ocurre con la cochineras del Cortijo del Fraile (fotografía 8.63), ubicada en el exterior próximo del extremo noreste del edificio principal (fotografías 8.65 y 8.66), junto a un aljibe que se encuentra restaurado, aunque la restauración ya está deteriorada por falta de mantenimiento (fotografía 8.63).

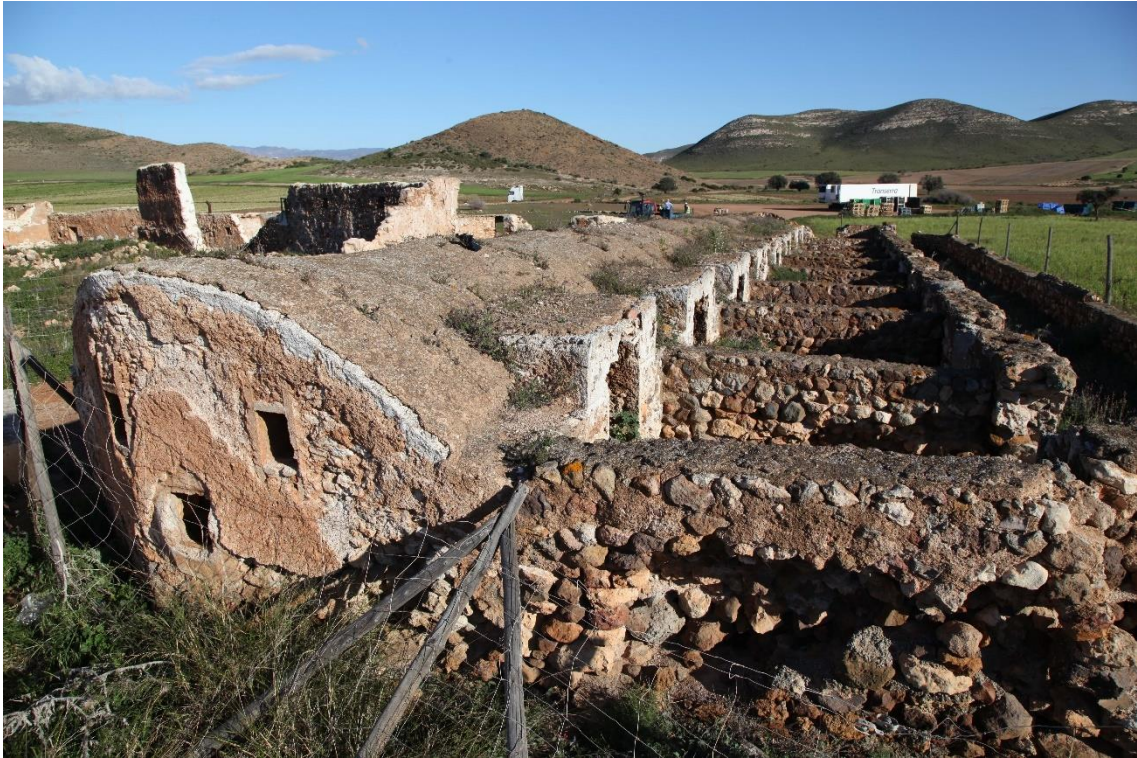
Fotografía 8.64: perspectiva de la cochinera en hilera del Cortijo del Fraile, desde el aljibe. A la derecha de la instalación pecuaria, se observa el corredor de servicios. Captura del 21 de marzo de 2018

En el caso de la cochineras del Cortijo del Fraile, había diez compartimentos individuales y adosados (en hilera), donde cada uno participaba de una cubierta común en bóveda. Los diferentes compartimentos tenían sus propios patios, casi con las mismas dimensiones que las partes cubiertas. En cada patio de los compartimentos, había una puerta que daba a un único callejón estrecho de servicio, conformado por la estancia cochineras y por un muro externo. Estas puertas estaban construidas con tablas de madera. Las fotografías 8.64-8.67 verifican las anteriores descripciones.

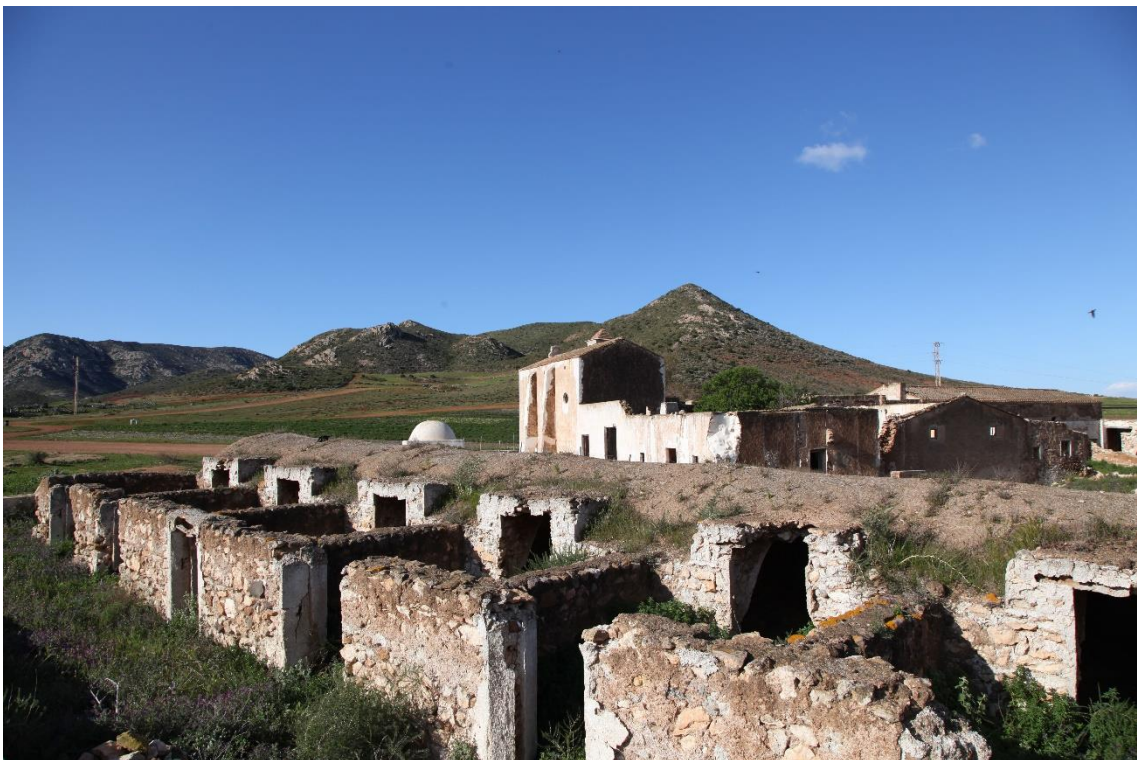
Fotografía 8.65: perspectiva lateral de la cochinera en hilera y ubicación de la instalación pecuaria respecto a la casa-vivienda del Cortijo del Fraile. Captura del 21 de marzo de 2018

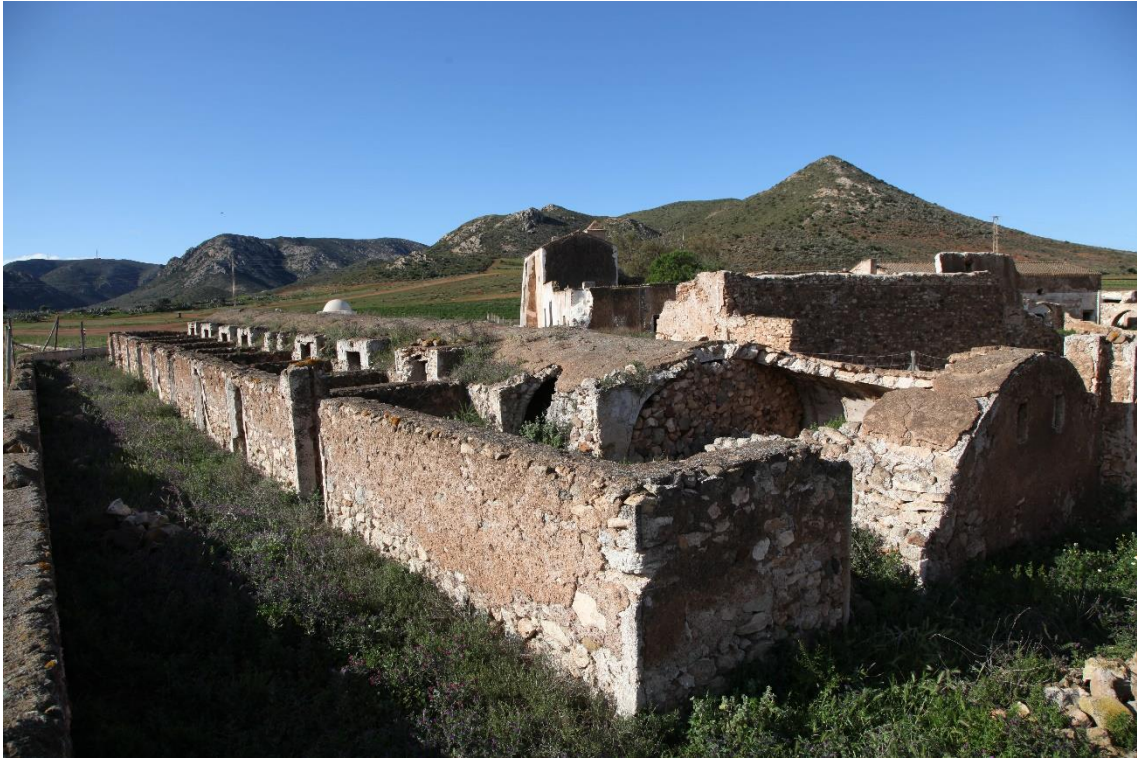
Fotografía 8.66: fachada oriental y transversal a la bóveda (a la derecha de la imagen) de la cochinería en hilera del Cortijo del Fraile. Captura del 21 de marzo de 2018

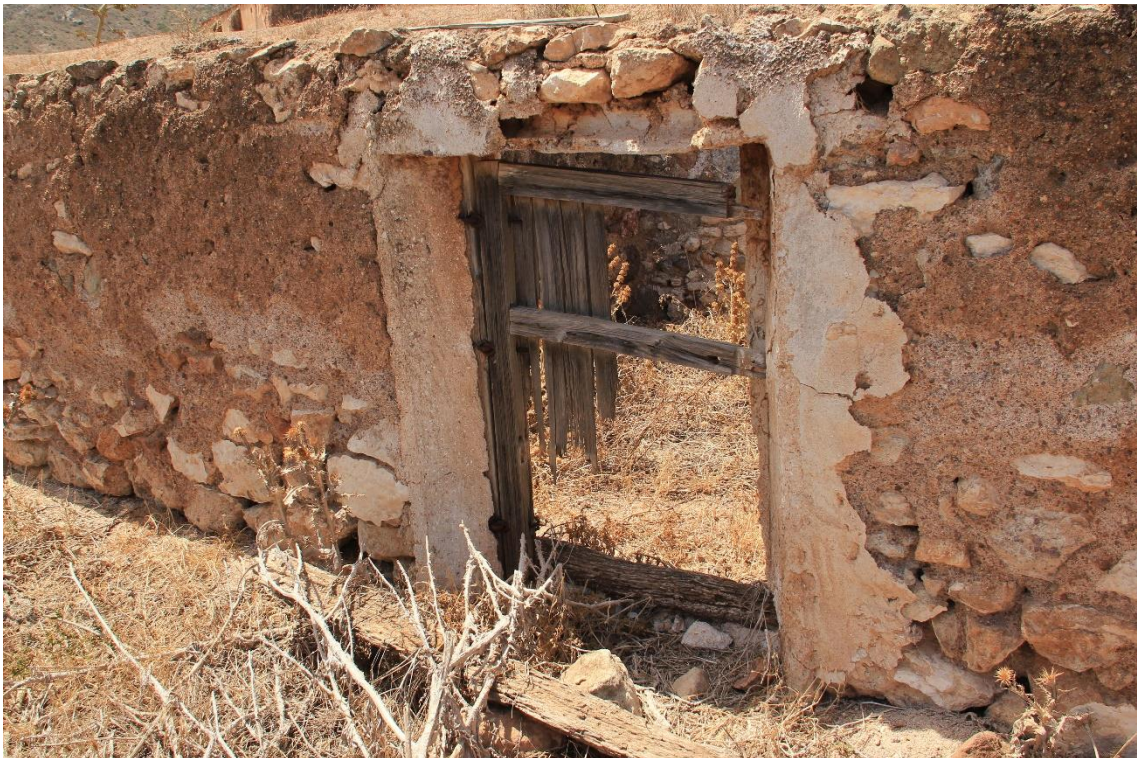
Fotografía 8.67: detalle de una de las entradas externas a un compartimento de la cochinería en hilera del Cortijo del Fraile, desde el corredor de servicios. Las entradas externas tenían puertas construidas con tablas de madera. Captura del 6 de agosto de 2016

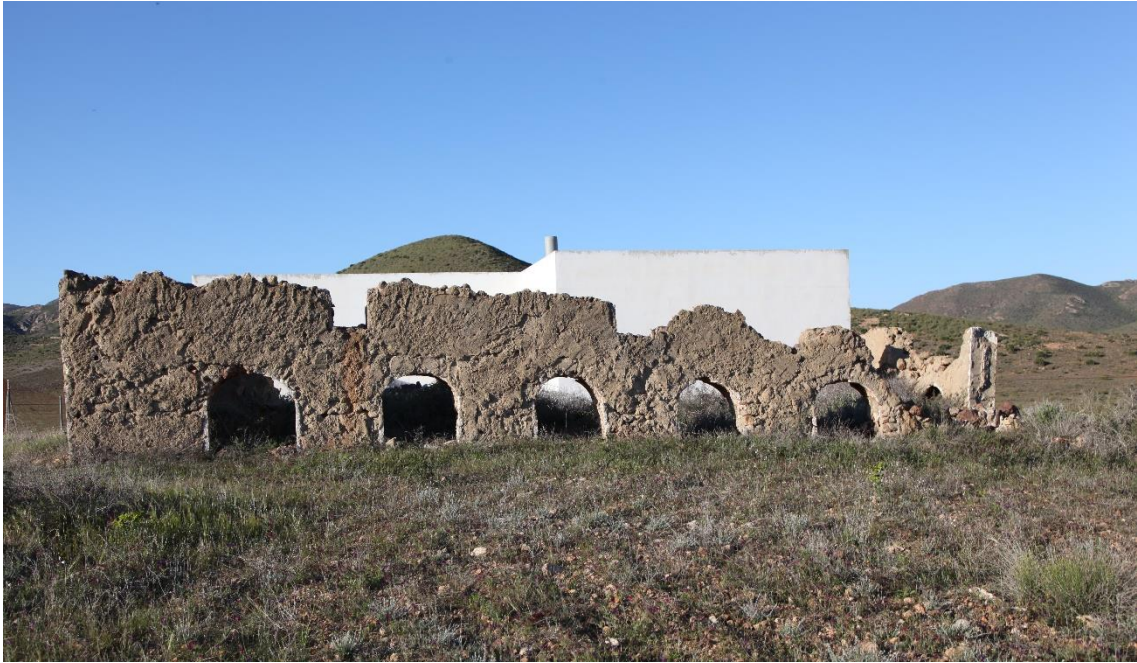
Fotografía 8.73: observación de la fachada norte del sestero ganadero de doña Paca Góngora, parcialmente derrumbado para la construcción de una casa, en Boca de Los Frailes. La toma fotográfica se obtuvo a pesar de la poca colaboración y simpatía de la propietaria de este patrimonio cultural. Se utilizó, fuera de la propiedad, unas escaleras de mano para superar el impacto negativo visual, de una valla de tela metálica, en la imagen del patrimonio pecuario del pasado reciente. Captura del 22 de marzo de 2018

Relacionadas con las majadas, según Gil Albarracín (2010), en el Campo de Níjar durante el pasado reciente, estaban los sesteros ganaderos, muchos de ellos no vinculados a aljibes. Se trataban de unos recintos comunales, que solían estar delimitados por muros con arcos y ventanas para permitir el paso del aire. Los muros se hacían con piedras argamasadas con barro, yeso o *mezcla* de arena y cal *fogada*. Obviamente, los muros respetaban el espacio que permitía la entrada del ganado. Estos sesteros tenían zonas cubiertas efímeras. Las cubiertas se construían con vegetales. De esta manera, se tenían lugares, dentro de los sesteros, que proporcionaban sombra y frescura al ganado en situaciones de altas temperaturas. En el Campo de Níjar, el sestero más reconocible se encuentra en la Pedanía de Bocas de Los Frailes (fotografías 8.73 y 8.74)

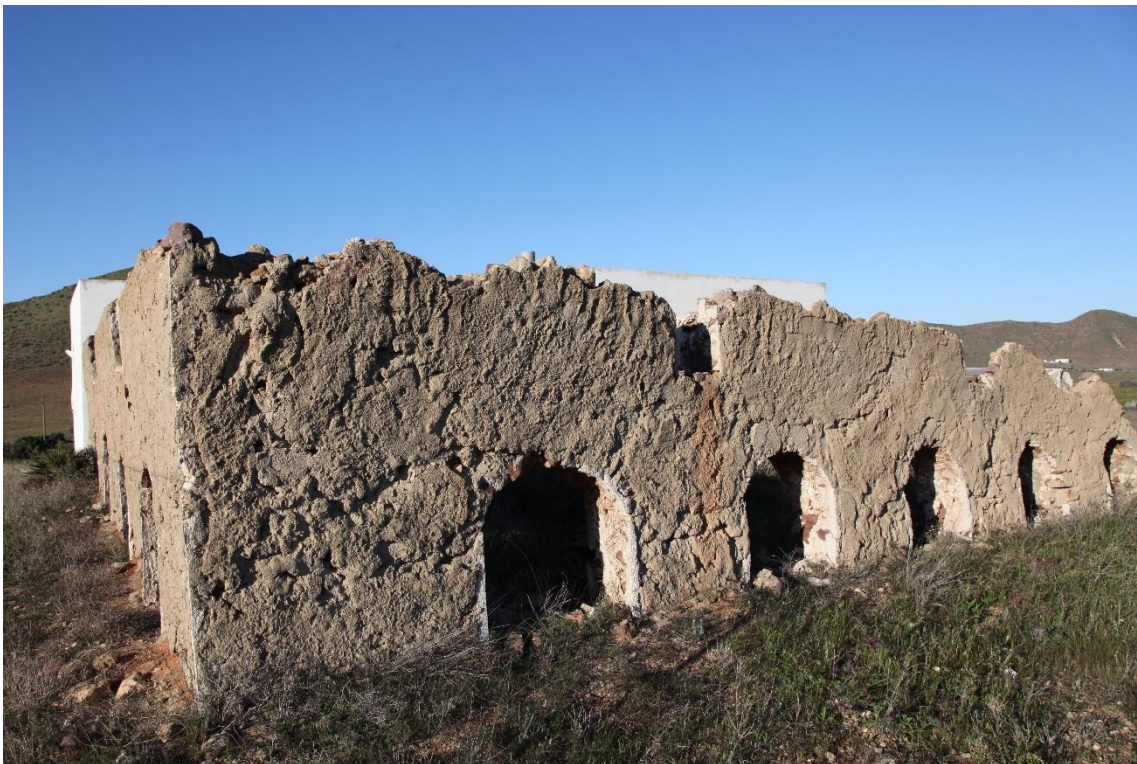
Fotografía 8.74: observación de la fachada oriental de lo que queda del sestero ganadero de doña Paca Góngora, en Boca de Los Frailes. Para la toma fotográfica, se empleó, colocada fuera de la propiedad, unas escaleras de mano para superar el impacto negativo visual, de una valla de tela metálica, en la imagen del patrimonio pecuario del pasado reciente. Captura del 22 de marzo de 2018

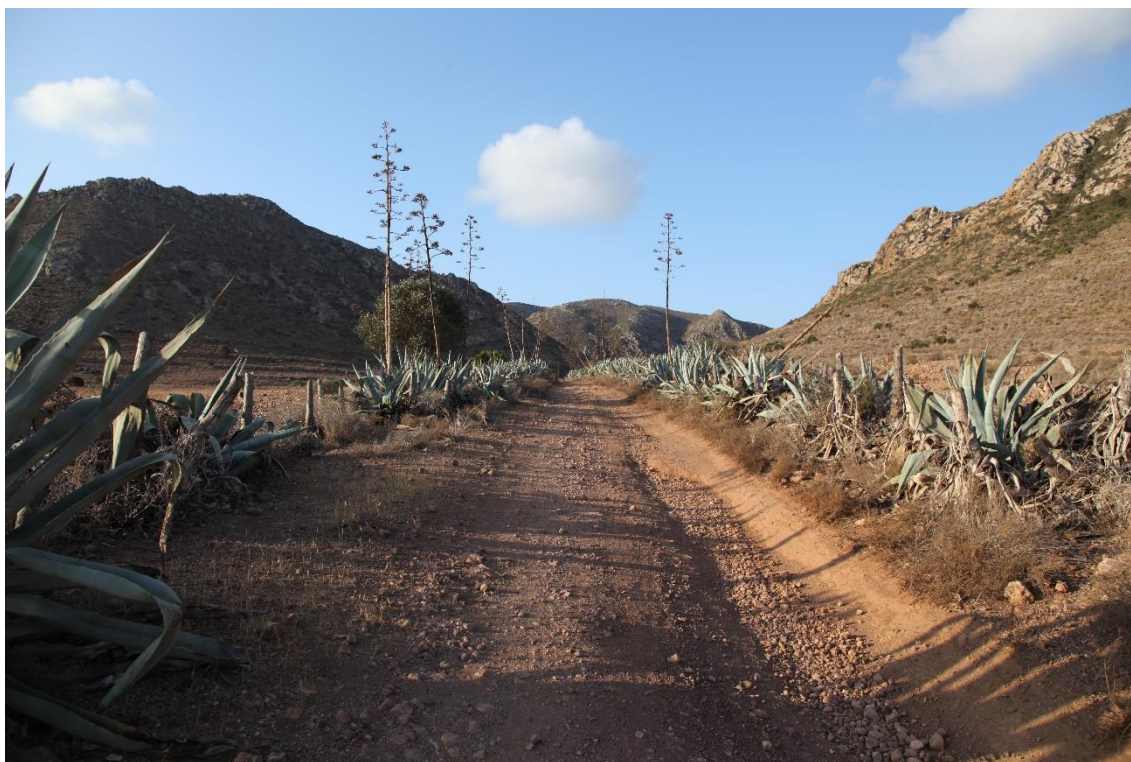
Fotografía 8.75: vía pecuaria del Cortijo de Requena, hacia la Cala del Toro. Las pitas (*Agave sp*) marcan los linderos del camino de paso del ganado. A la derecha, y hacia adelante, a poca distancia, hay un aljibe en ruinas con abrevaderos y corralizas. Captura del 6 de agosto de 2016

Según las comunicaciones personales de técnicos de la Consejería de Medio Ambiente de la Junta de Andalucía en Almería (2008), estos caminos terreros (fotografía 8.75) se identifican como vías pecuarias, en las tierras del sureste de Almería, cuando:

- están flanqueados por pitas (*Agave sp*) en sus bordes, de acuerdo con don Emilio Roldán (2014) y don Víctor Vargas (2014), y
- disponen de aljibes, y/o pozos, con abrevaderos a lo largo de sus recorridos.

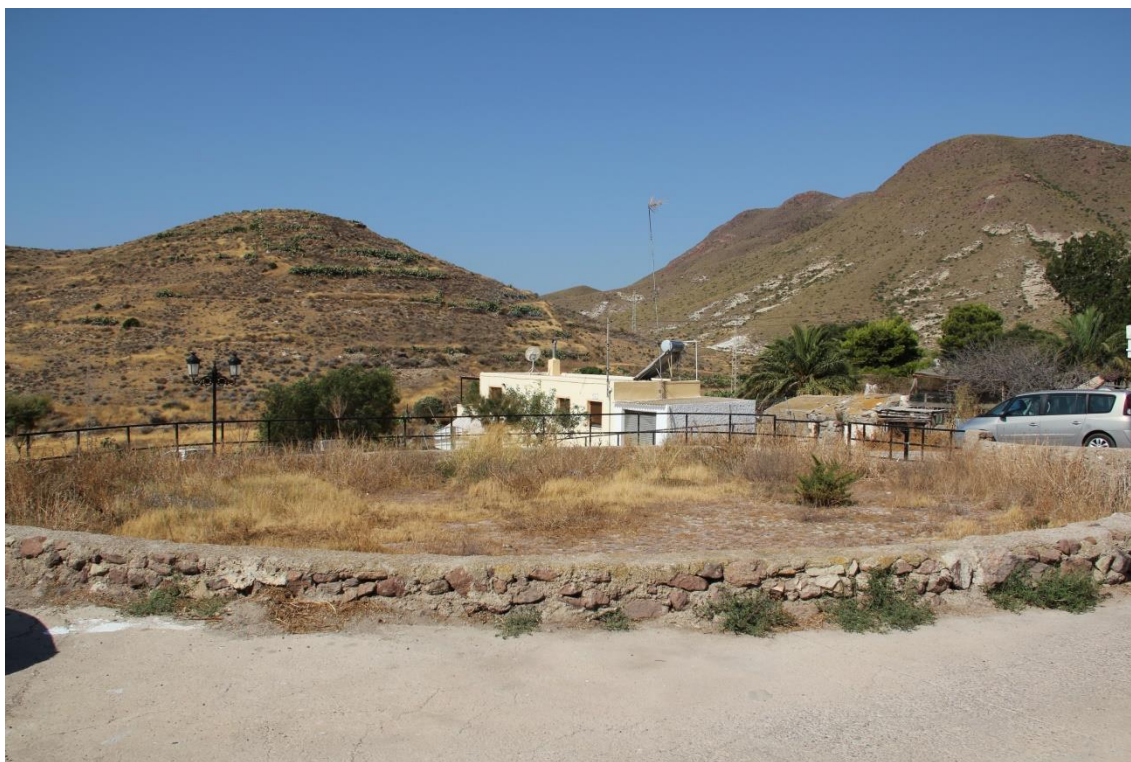
Fotografía 8.76: era de ripios en la Pedanía de Presillas Bajas. En el pasado reciente, la hoy Presillas Bajas fue una cortijada como Balsa Blanca (entre Fernán Pérez y Agua Amarga). En la actualidad, la pedanía se encuentra reconvertida en un núcleo de casas destinadas a segunda residencia, y de casas para un turismo rural por el *gancho* de los atributos de las playas próximas, dentro del marco geográfico del Parque Natural de Cabo de Gata-Níjar (Almería). Captura del 6 de agosto de 2010

- la fotografía 8.76 capta la era de Presillas Blancas, cuando la pedanía era una cortijada
- la fotografía 8.77 es una toma panorámica de las eras del Cortijo del Fraile, desde las proximidades del punto geodésico
- la fotografía 8.78 corresponde a una toma de las eras del Cortijo de los Frailes a ras de suelo
- la fotografía 8.79 muestra una vista de la era del Cortijo del Romeral, y
- la fotografía 8.80 permite observar la era de Los Malenos, casi en el cruce de la Carretera de Fernán Pérez con la carretera que hay entre Agua Amarga y la Venta del Pobre.

La fotografía 8.76 capta una era con suelo de ripios, en Presillas Bajas. La fotografía 2.26 y 11.63 son tomas de restos de eras de ripios, junto a las ruinas del Cortijo de La Pedrera y de la Cortijada de Balsa Blanca, respectivamente. Y la fotografía 8.78 se obtuvo a ras de suelo, desde su perímetro y hacia el oeste, de las eras aparentemente de tierra (por un recubrimiento posterior, por desuso, del empedrado original, conforme con la documentación de Cruz Enciso, de 2004) del Cortijo del Fraile, ubicadas junto a la trasera de la casa-vivienda.

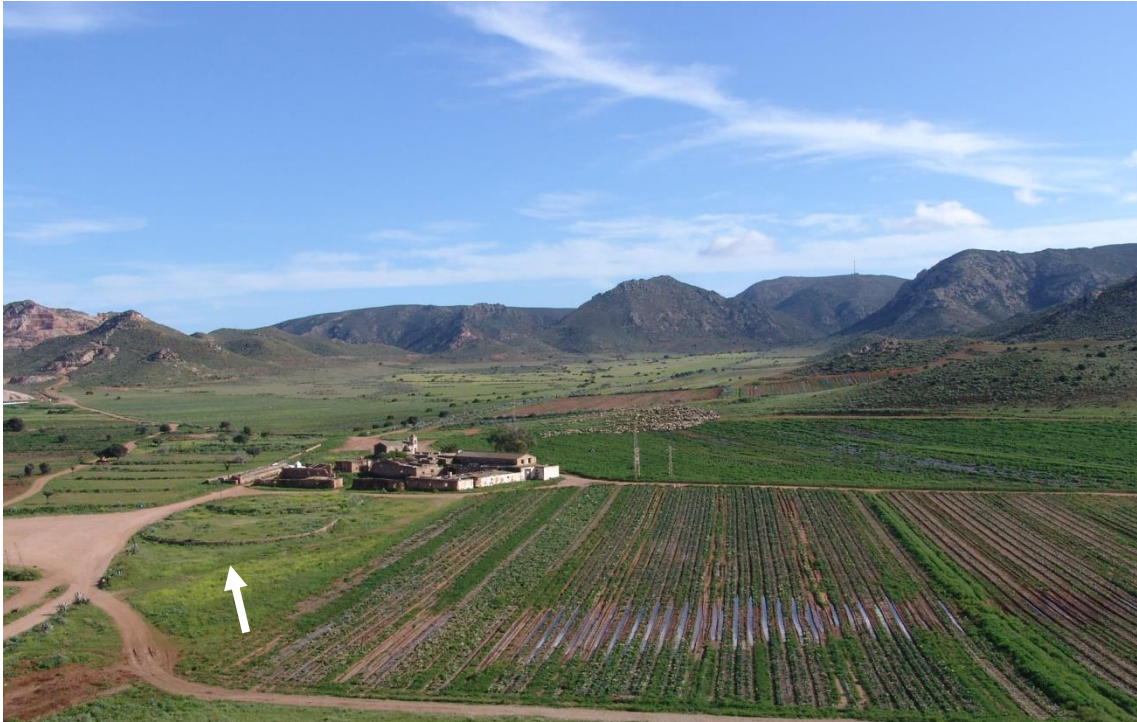
Fotografía 8.77: panorámica de las eras del Cortijo del Fraile (Campo de Níjar, Almería), dentro de un *jardín hortícola*, desde las proximidades del punto geodésico. Captura del 27 de marzo de 2010

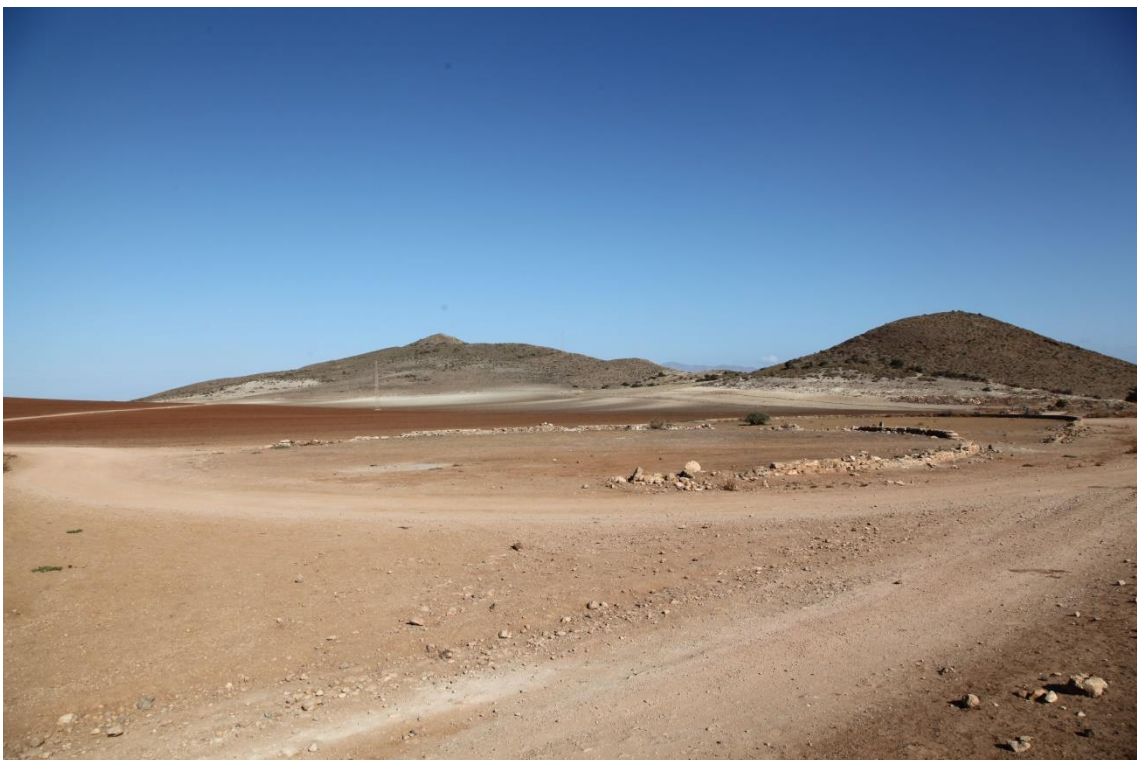
Fotografía 8.78: vista de las eras del Cortijo del Fraile (Campo de Níjar, Almería), a pie a de la infraestructura agraria y hacia el oeste. Captura del 6 de agosto de 2016

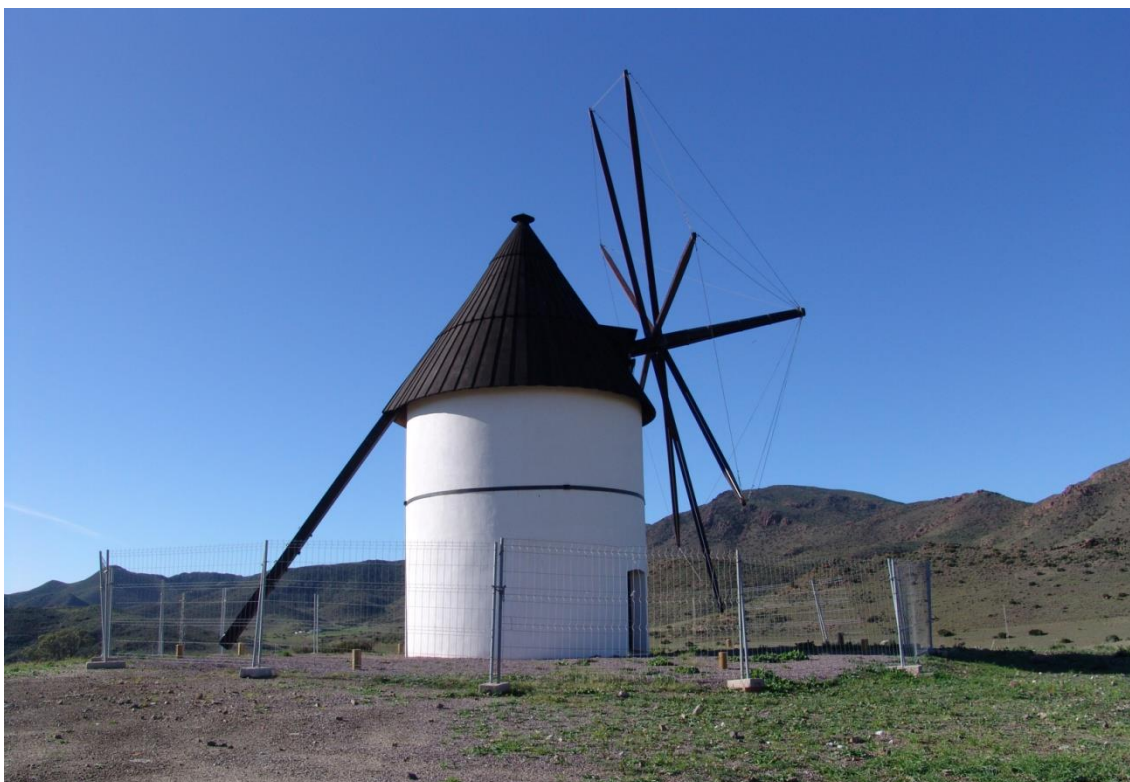
Fotografía 8.88: molino de viento de chapitel móvil, con cuerpo cilíndrico, y con la puerta occidental bajo las aspas (fijas tras la restauración), y la oriental junto al timón, entre el Pozo de Los Frailes y San José (Parque Natural de Cabo de Gata-Níjar, Almería). Captura del 2 de enero de 2010

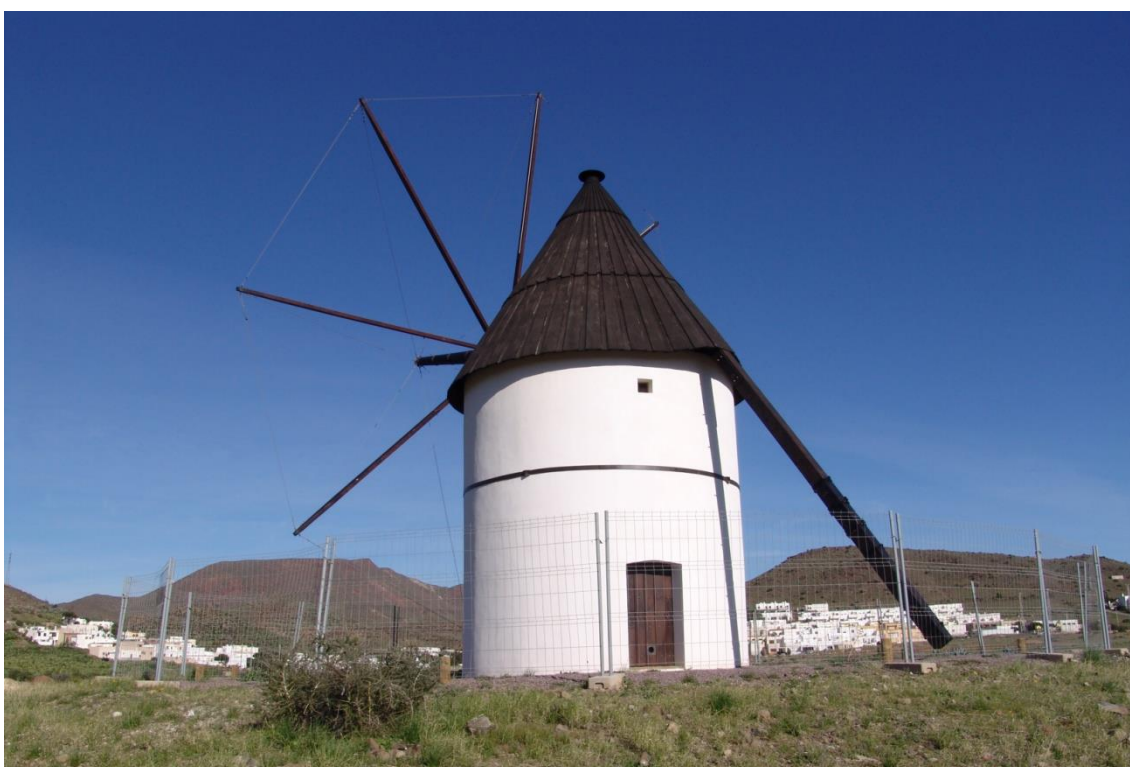
Fotografía 8.89: otra perspectiva del molino de viento restaurado que se localiza entre el Pozo de Los Frailes y San José (Parque Natural de Cabo de Gata-Níjar, Almería). Captura del 2 de enero de 2010

11. El giro del chapitel se conseguía con el empuje que se hacía con el timón (un palo exterior de madera de grandes dimensiones, también llamado rabote o guía, como se recoge en la fotografía 8.93, entre otras). El timón se engarzaba a la cara interna del chapitel (fotografía 8.89). En algunos casos, el timón precisaba de la ayuda de un torno (figura 8.3).

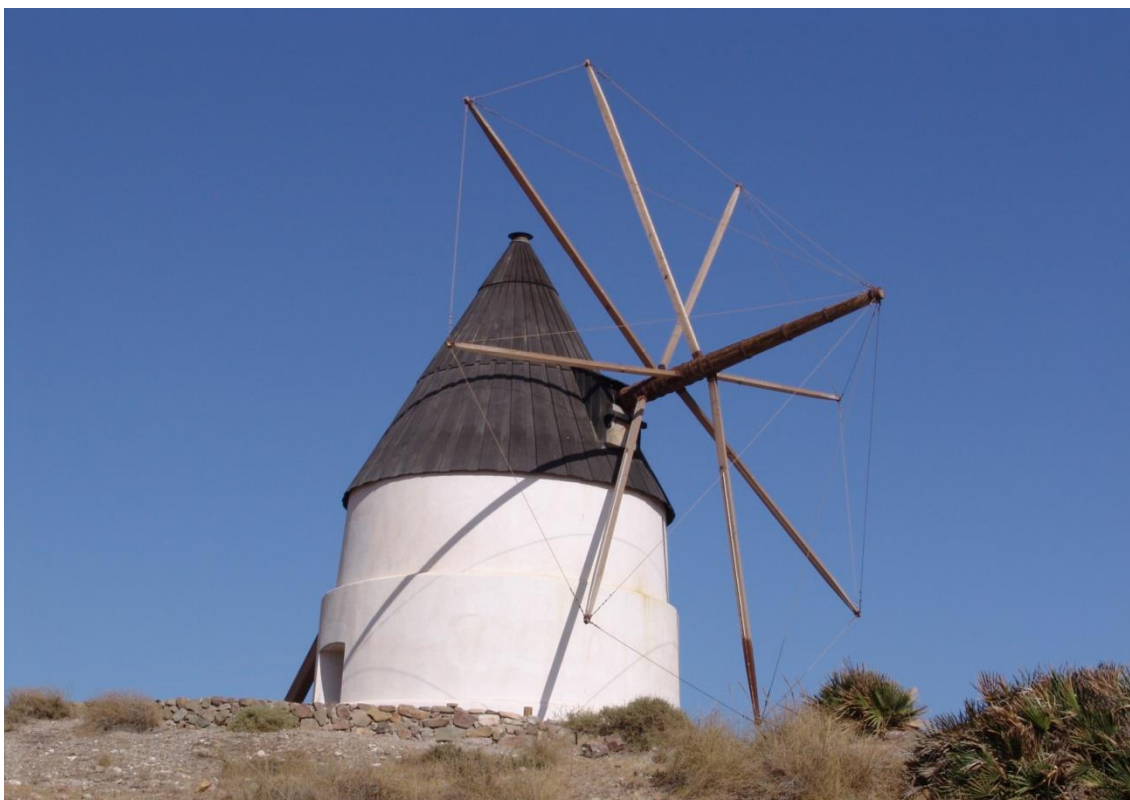
Fotografía 8.90: fachada oeste del molino de viento de chapitel móvil, con cuerpo troncocónico escalonado, en el Cerro del Avemaría, límite con el Campillo de Los Genoveses (Parque Natural de Cabo de Gata-Níjar, Almería). Captura del 12 de agosto de 2008

Algunos de estos molinos fueron sometidos a restauraciones por la Junta de Andalucía, pero sin planes de mantenimientos posteriores. Las fotografías 8.90 y 8.91, tomadas en agosto de 2008, muestran el Molino del Collado de Los Genoveses, a poco de ser restaurado. Mientras que en la fotografía 8.92 y 8.93, del mismo molino, tomadas en agosto de 2014, ya se detecta un deterioro en la capa protectora de la tablazón del chapitel.

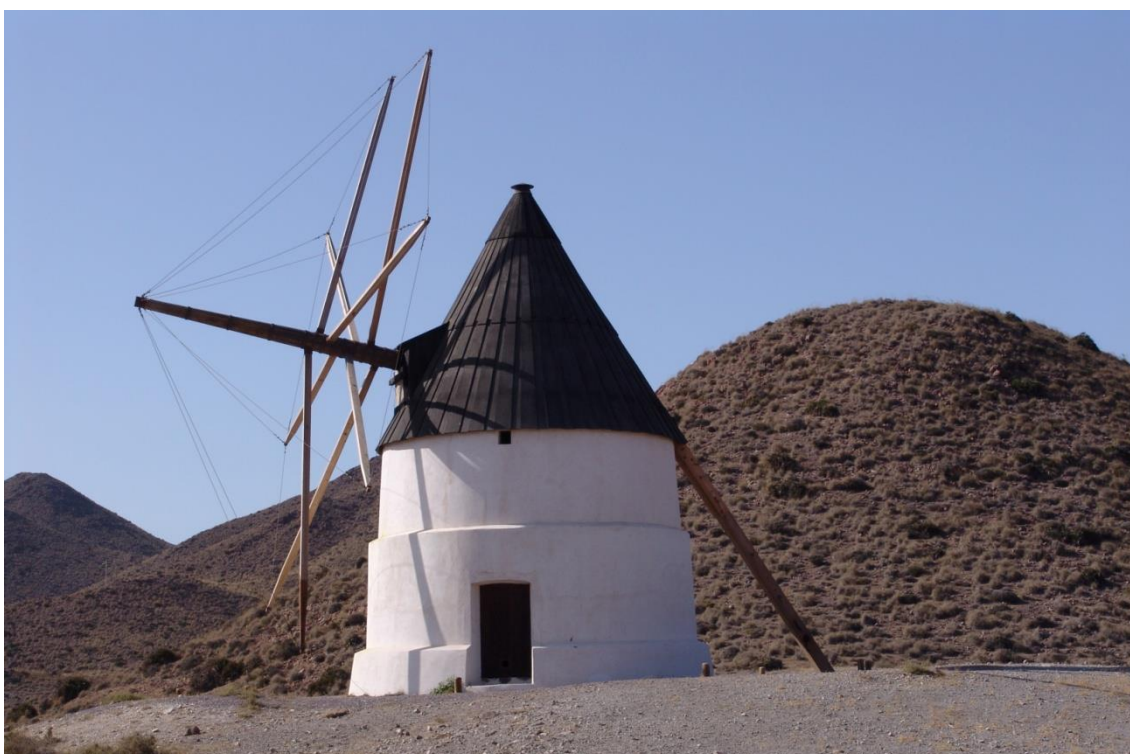
Fotografía 8.91: puerta meridional del molino de viento de chapitel móvil, con cuerpo troncocónico escalonado, en el Cerro del Avemaría, límite con el Campillo de Los Genoveses (Parque Natural de Cabo de Gata-Níjar, Almería). Captura del 12 de agosto de 2008

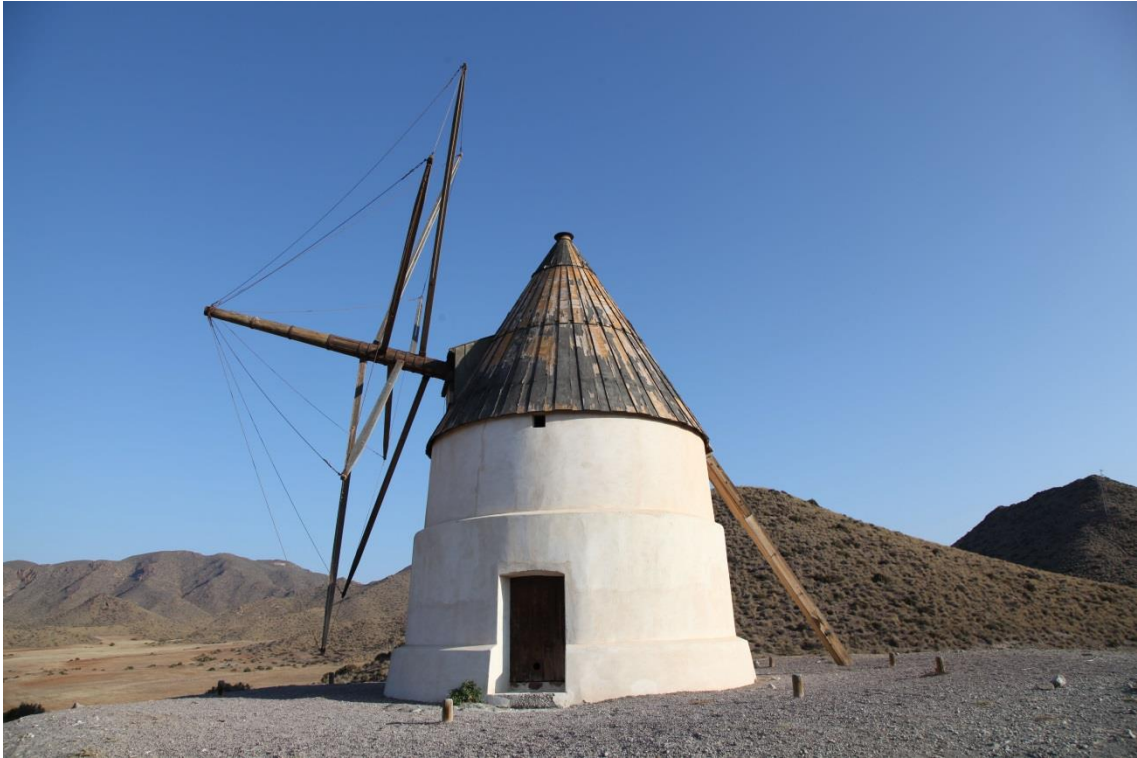
Fotografía 8.92: deterioro de la pintura protectora del chapitel del molino del Collado de Los Genoveses (Parque Natural de Cabo de Gata-Níjar, Almería). Captura del 31 de julio de 2014

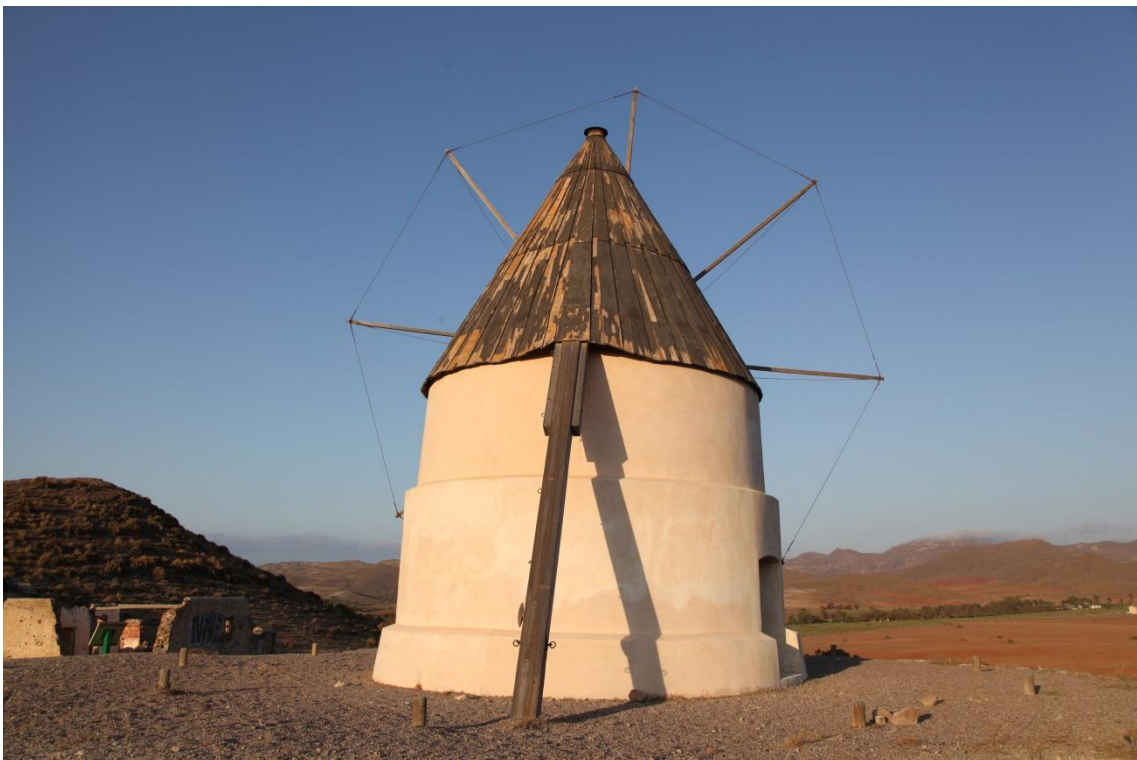
Fotografía 8.93: timón del molino del Collado de Los Genoveses (Parque Natural de Cabo de Gata-Níjar, Almería). Captura del 31 de julio de 2014

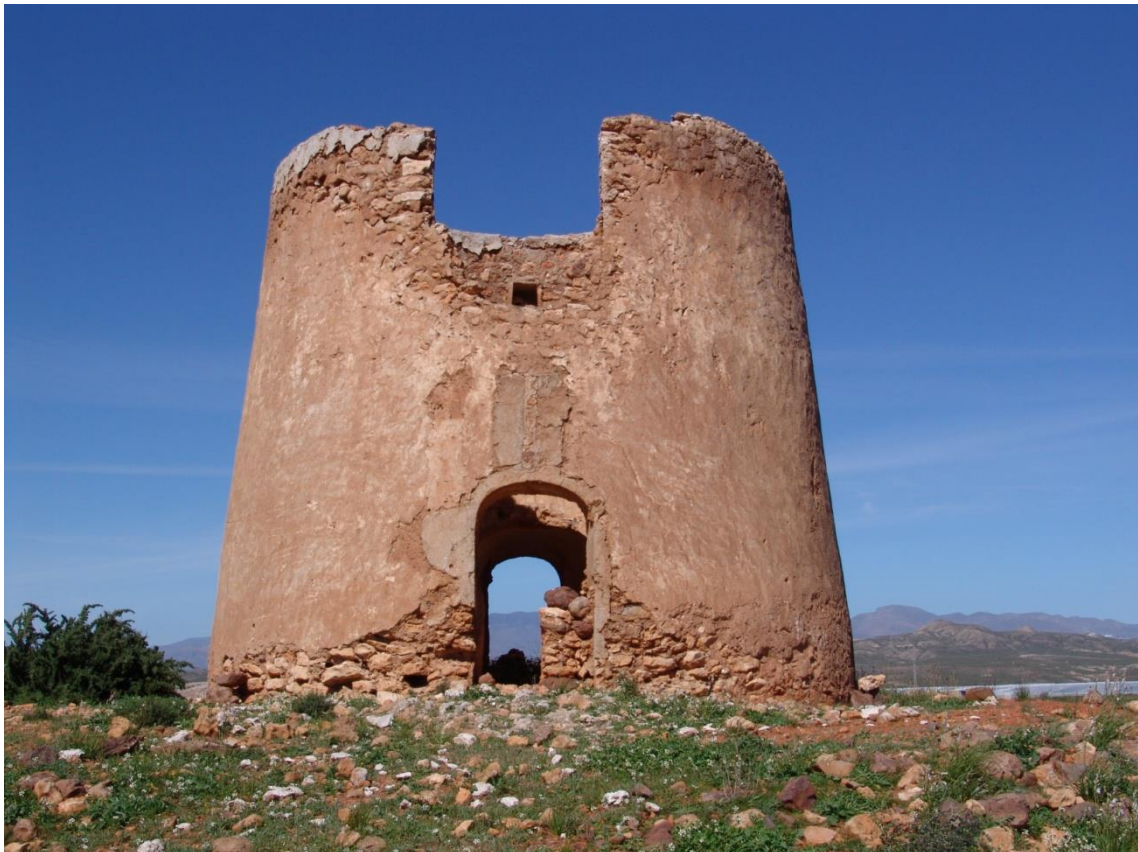
Fotografía 8.96: fachada sureste del molino de viento en estado ruinoso, con cuerpo troncocónico sin escalonar, donde se observa las dos puertas y el hueco para la maquinaria, en la zona de El Nazareno (Parque Natural de Cabo de Gata-Níjar, Almería). Captura del 2 de enero de 2010

En la torre de la obra, se localiza la cama del molino sobre una de sus puertas. En los molinos en estado ruinoso (fotografías 8.96-8.98), sin chapitel ni maquinaria, las escotaduras que se observan corresponden a la posición de la cama, que es un hueco realizado, a la altura del piso superior, con una anchura apropiada, para introducir las piedras volanderas, a la hora de eventuales sustituciones, o del repicado *in situ* de las mismas (a pie de torre).

En las ruinas de los molinos de El Nazareno y de Balsa Blanca (fotografías 8.96-8.97), se observa claramente que los vanos correspondientes a las camas están limitados por

- una gran escotadura sobre una de las puertas, que corresponde a la cama (fotografías 8.96-8.99)
- unas oquedades en la parte superior de la pared, para la fijación de las vigas que soportan la maquinaria del molino
- huellas que evidencian una doble, o triple, altura en el interior de la torre, y
- restos de la escalera de caracol adosada a la pared, desde el piso inferior, para el acceso a la camarilla (en el caso de existir), y a la altura superior, donde se encuentra la maquinaria con las piedras de moler.

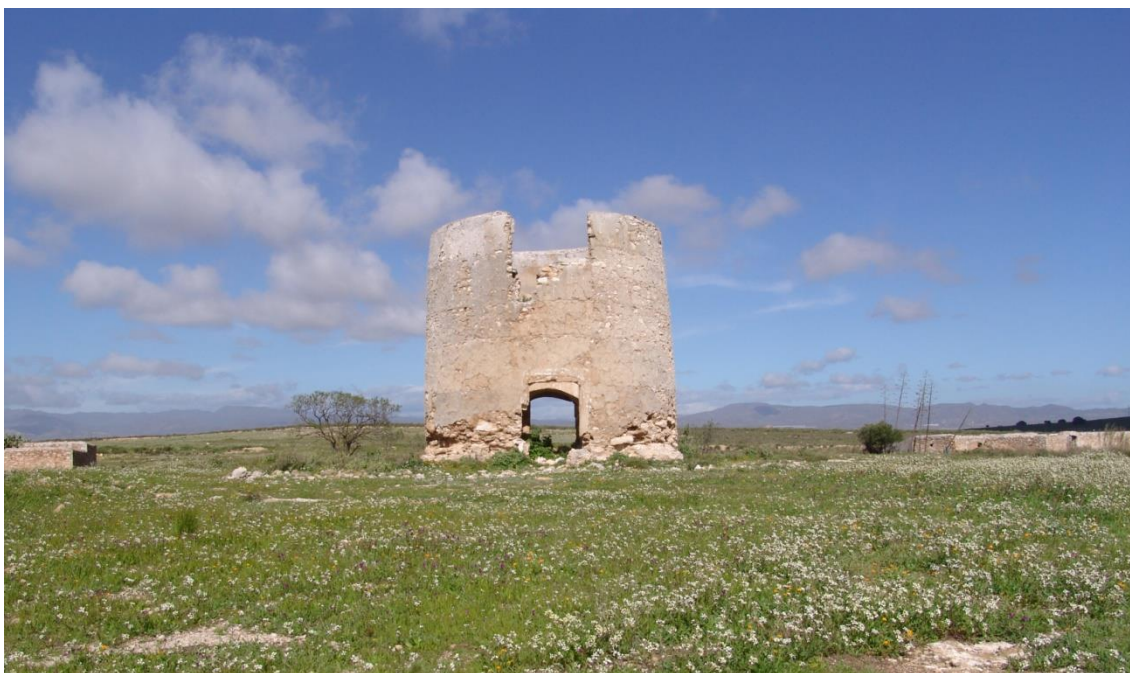
Fotografía 8.97: fachada oriental del molino de viento en estado ruinoso, con cuerpo casi cilíndrico sin escalonar, donde se observa las dos puertas y el hueco para la maquinaria, y la piedra de construcción, en Balsa Blanca (Parque Natural de Cabo de Gata-Níjar, Almería). Captura del 4 de marzo de 2010

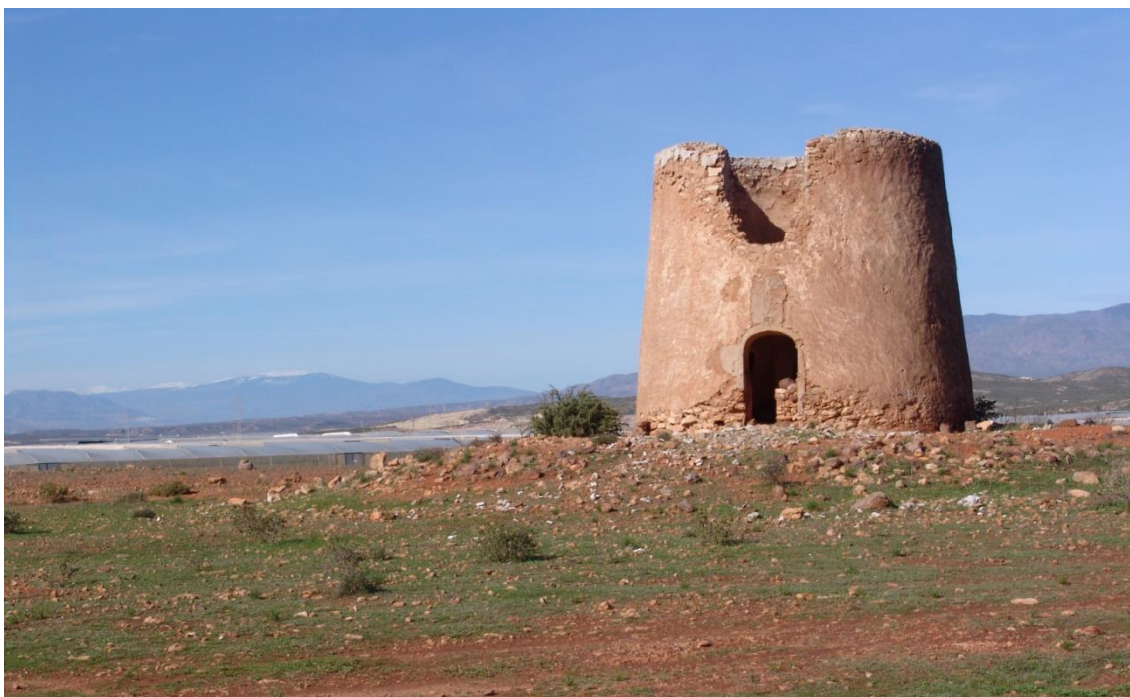
Fotografía 8.98: fachada sureste del molino de viento en estado ruinoso, con cuerpo troncocónico sin escalonar y enlucido, en la zona de El Nazareno (Parque Natural de Cabo de Gata-Níjar, Almería). Captura del 2 de enero de 2010
