# **LOS CORTIJOS DEL PASADO RECIENTE EN EL CAMPO DE NÍJAR (ALMERÍA, ESPAÑA)**

**(bajo las sombras del Parque Natural de Cabo de Gata-Níjar y de Sierra Alhamilla)**

## **TERCERA PARTE:**

**Desde las infraestructuras externas de las  
casas-vivienda agropecuarias hasta los árboles de sombra**

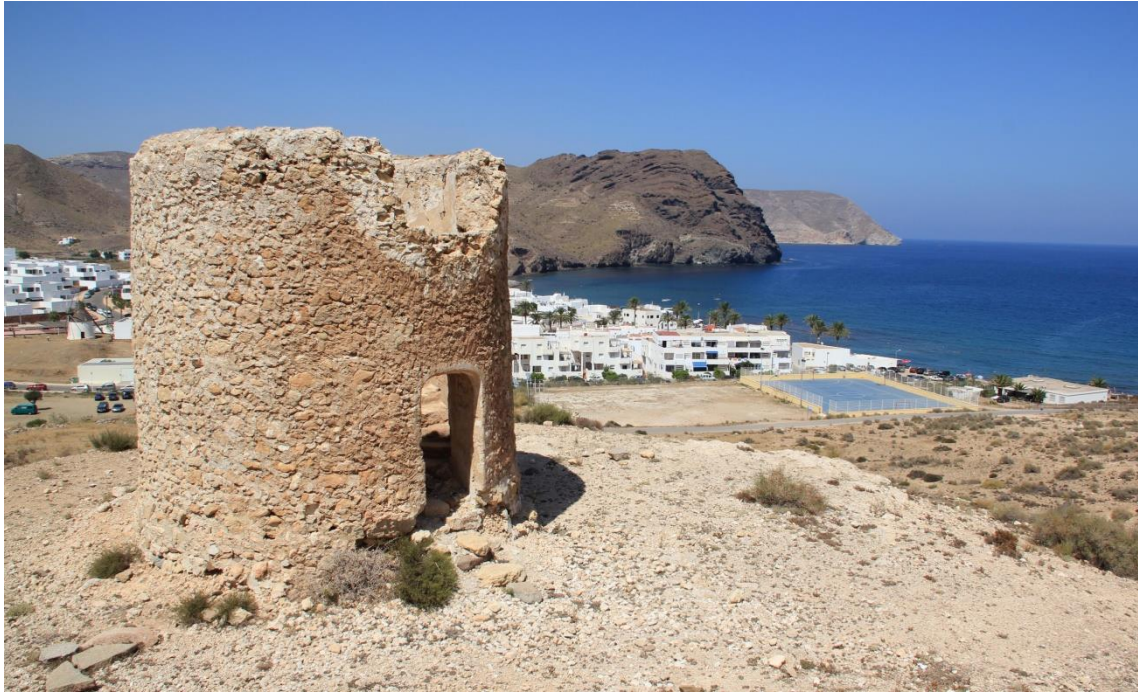
Fotografía 8.99: fachada meridional del molino de viento en estado ruinoso, con cuerpo cilíndrico sin escalonar y sin enlucir, donde se observa una de las dos puertas y el hueco para la maquinaria, en Las Negras (Parque Natural de Cabo de Gata-Níjar, Almería). Captura del 4 de agosto de 2011

- una gran escotadura sobre una de las puertas, que corresponde a la cama (fotografías 8.96-8.99)
- unas oquedades en la parte superior de la pared, para la fijación de las vigas que soportan la maquinaria del molino
- huellas que evidencian una doble, o triple, altura en el interior de la torre, y
- restos de la escalera de caracol adosada a la pared, desde el piso inferior, para el acceso a la camarilla (en el caso de existir), y a la altura superior, donde se encuentra la maquinaria con las piedras de moler.

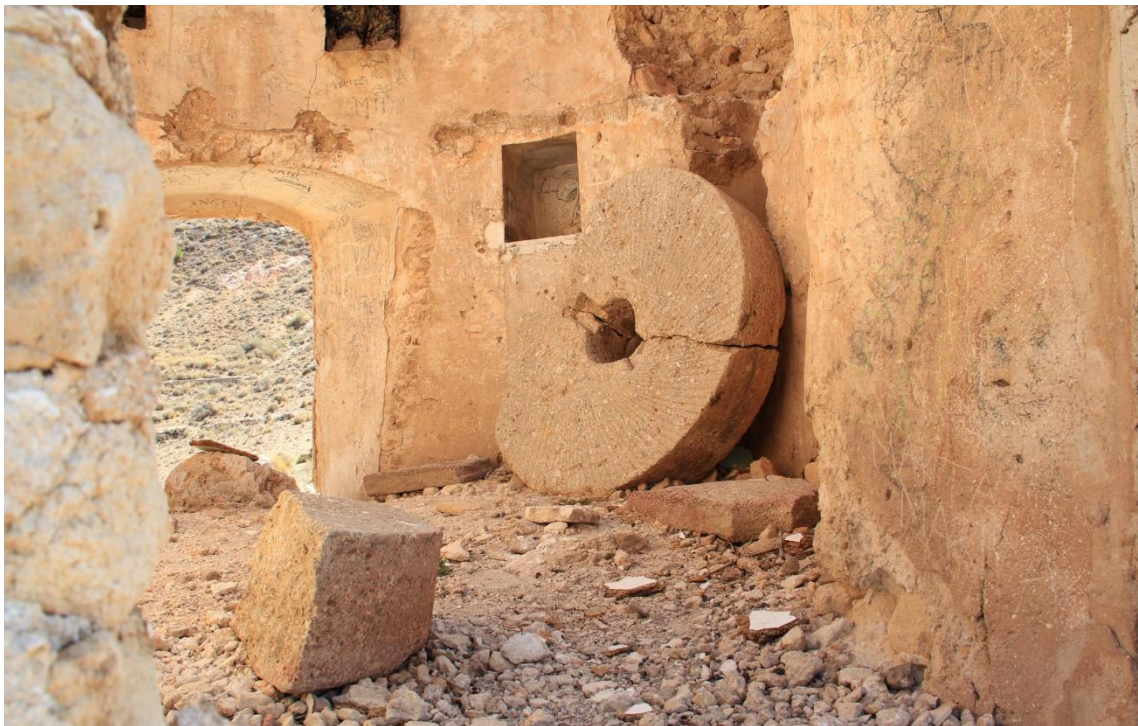
Fotografía 8.100: interior del anterior molino de viento, donde se observa al fondo a la derecha, una de las piedras para la molienda de los granos de cereales (Las Negras, Parque Natural de Cabo de Gata-Níjar, Almería). Captura del 4 de agosto de 2011

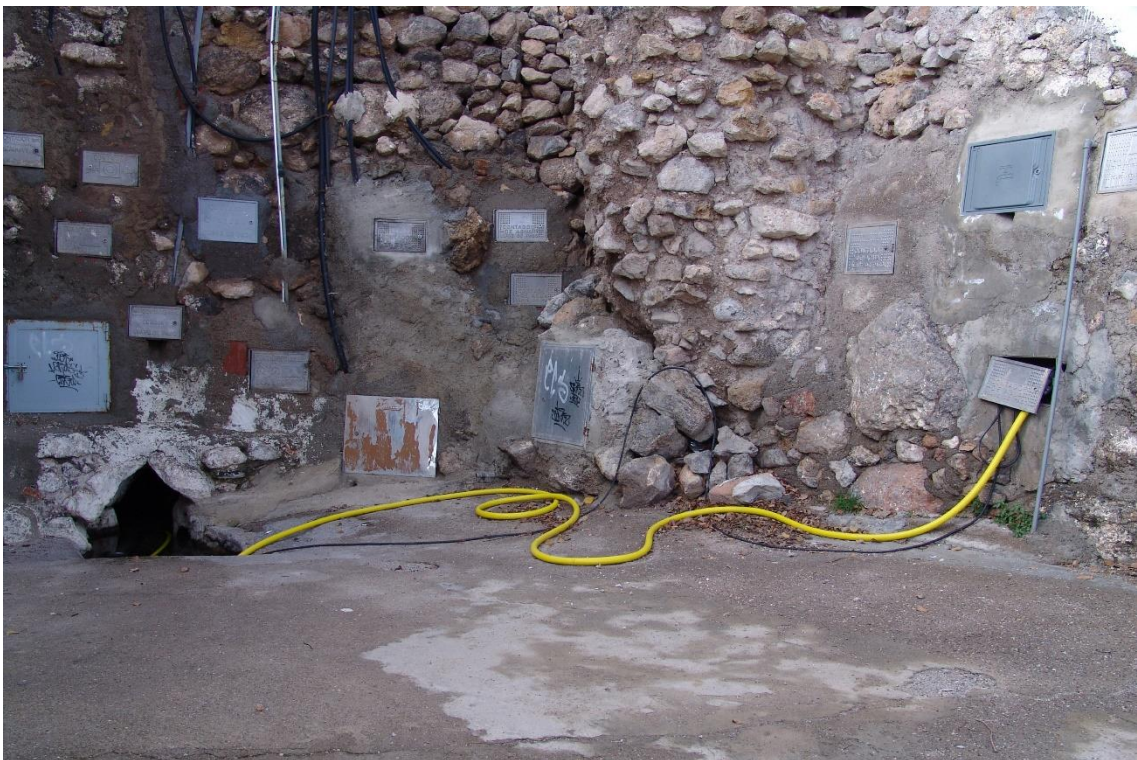
Fotografía 8.104: vista de la Fuente de Huebro (parte inferior izquierda de la imagen, por donde sale la tubería amarilla) y del conjunto de contadores de los socios de la Heredad de Aguas, dentro de la propia Barriada. Captura del 29 de diciembre de 2007

El sistema de molinos utilizaba el agua de una fuente, que se llama La Zanja, enclavada en la propia Barriada de Huebro (fotografía 8.104), y se beneficiaban de la fuerte pendiente del Valle.

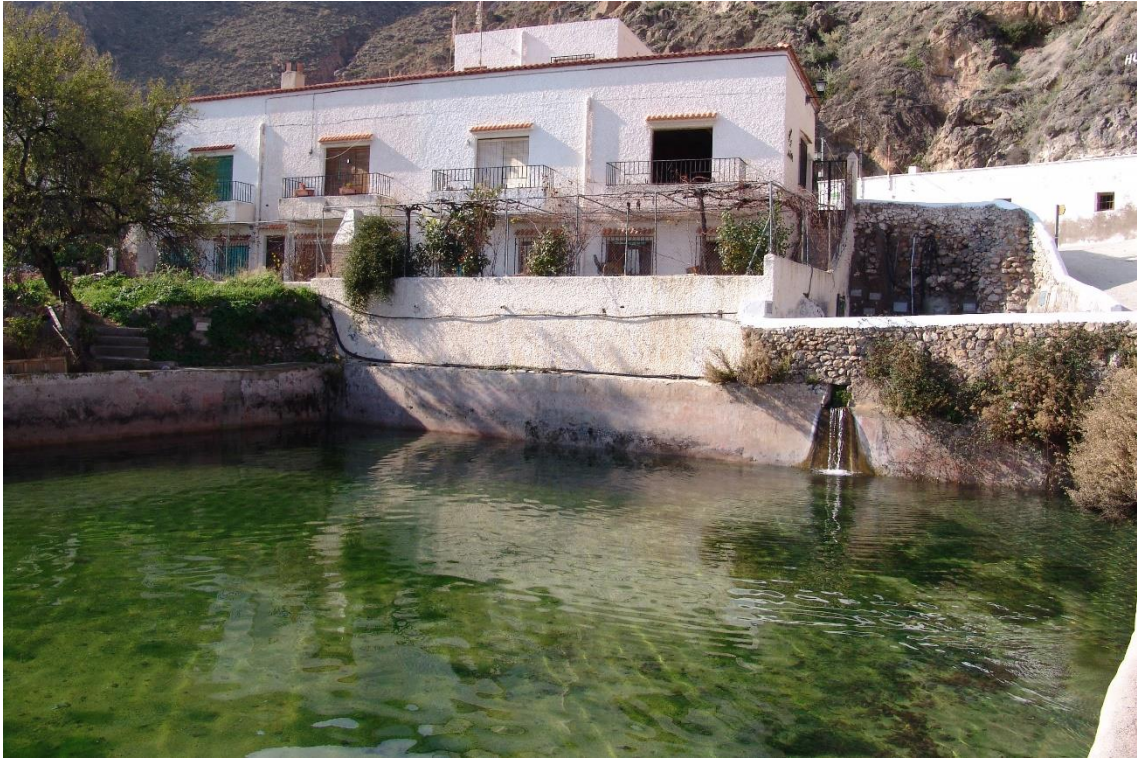
Fotografía 8.105: vista de la alberca a pie de la Fuente de Huebro, para regular el uso del agua por los molinos. Cuando se almacenaba una adecuada cantidad de agua en la alberca, corría la acequia del sistema hidráulico molinero con un caudal capaz de hacer funcionar a la maquinaria del molino. Captura del 29 de diciembre de 2007

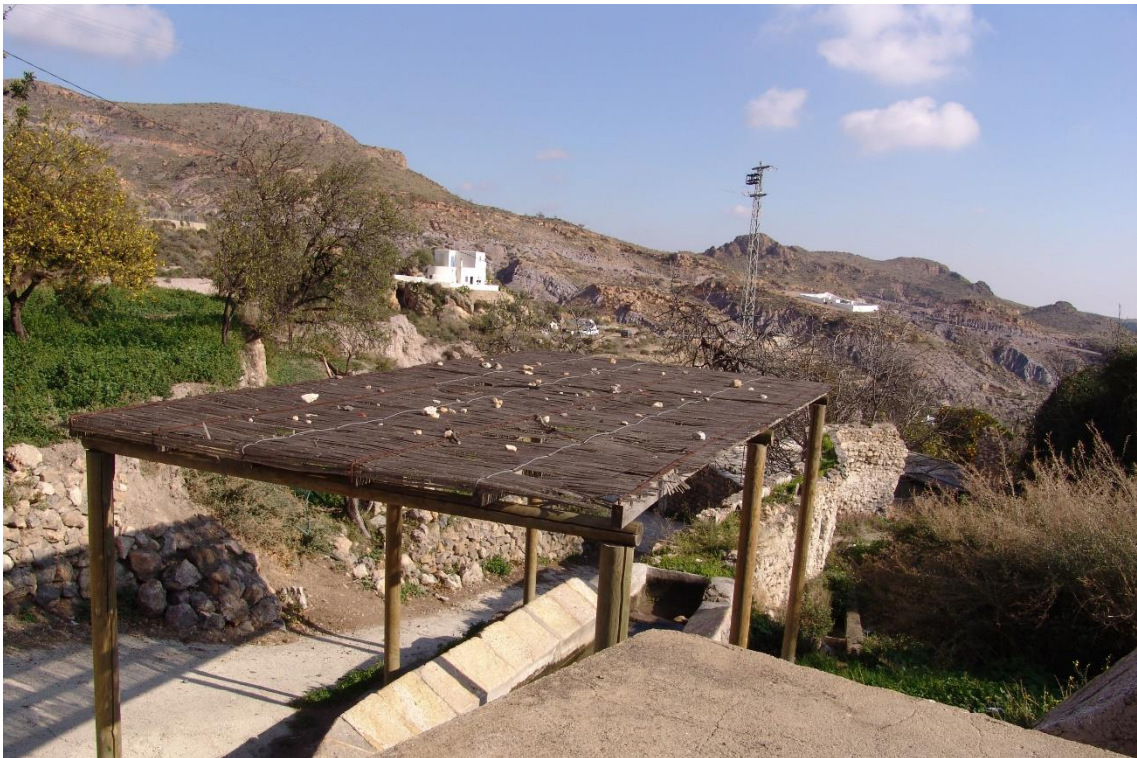
Fotografía 8.106: a la izquierda de la parte baja de la imagen, se observa el camino que pasa al lado de los diferentes molinos de agua. Bajo el cañizo hay un lavadero que aprovecha el primer tramo de la acequia que sirve a los molinos. Tras el lavadero, se observa la acequia que descarga agua por la parte alta del cubo de un primer molino de agua. Captura del 29 de diciembre de 2007

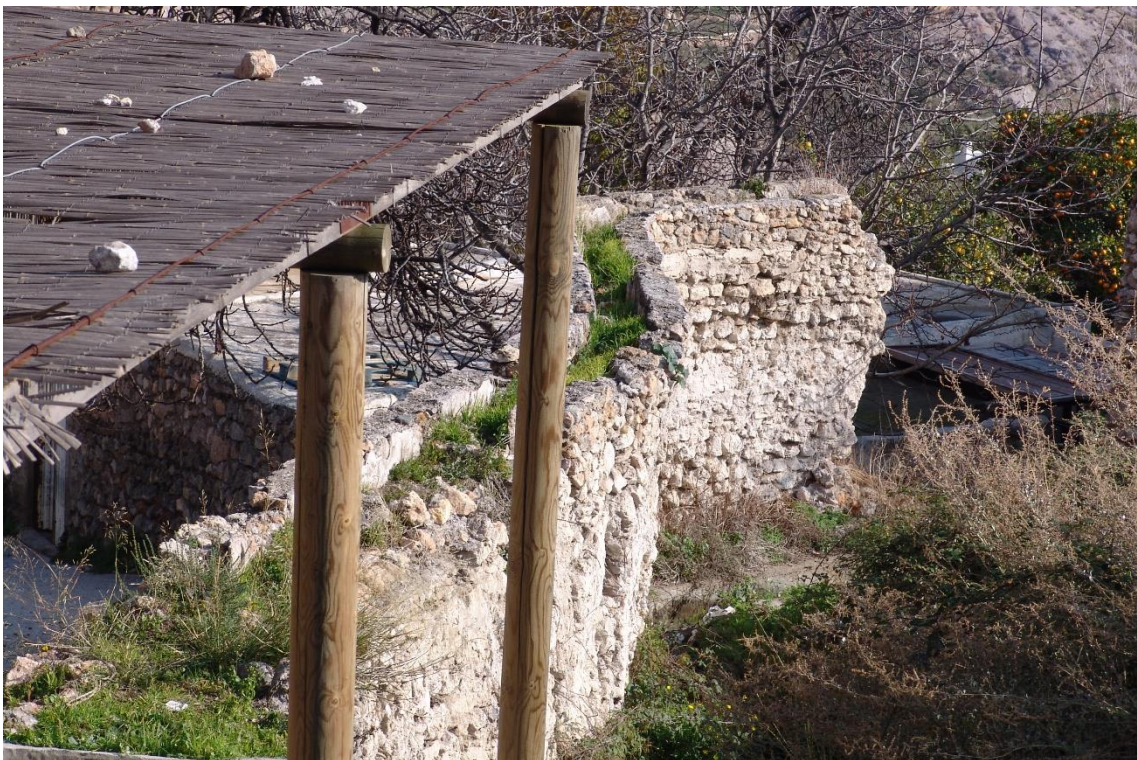
Fotografía 8.108: detalle de la llegada de la acequia a parte superior del cubo del primer molino de agua, en la cabecera del Valle de Huebro. Captura del 29 de diciembre de 2007

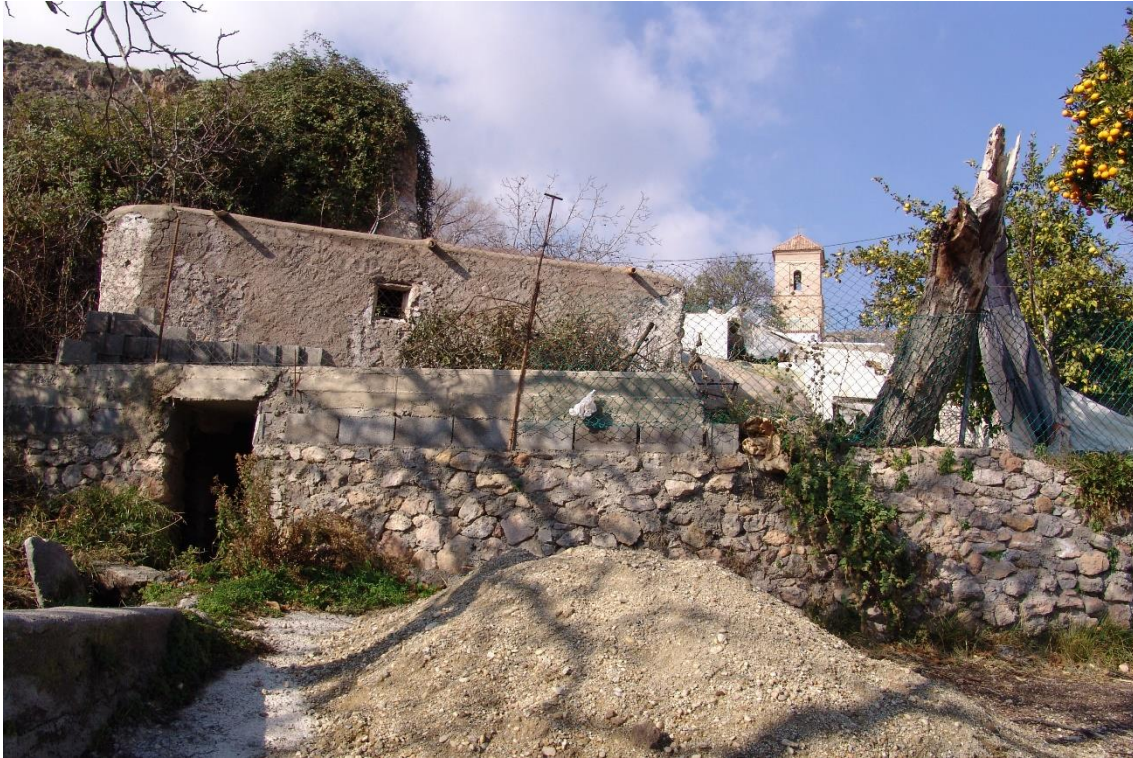
Fotografía 8.109: vista externa del primer molino de agua, en la cabecera del Valle de Huebro. Captura del 29 de diciembre de 2007

Las fotografías 8.109-8.113 corresponden al primer molino de agua (el de mayor altitud) del Valle. La fotografía 8.114 capta una panorámica del molino de los cipreses, en el tramo medio del Valle, donde se aprecia la llegada de la acequia a su cubo. Junto a este otro

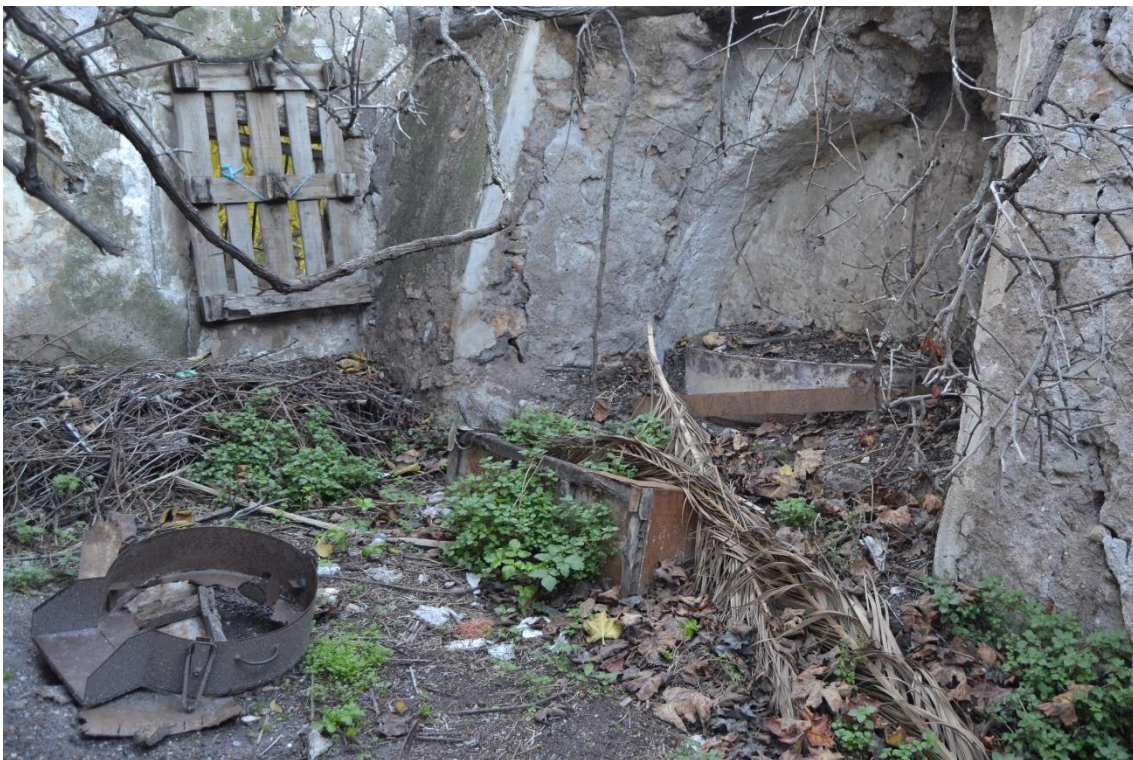
Fotografía 8.110: vista interna de la estancia principal en primer molino de agua, desde la cabecera del Valle de Huebro. A la altura media de la imagen, a la derecha, se encuentra la piedra de molienda (muela) de la base. Esta muela es fija y recibe el nombre de solera. Captura del 7 de diciembre de 2016

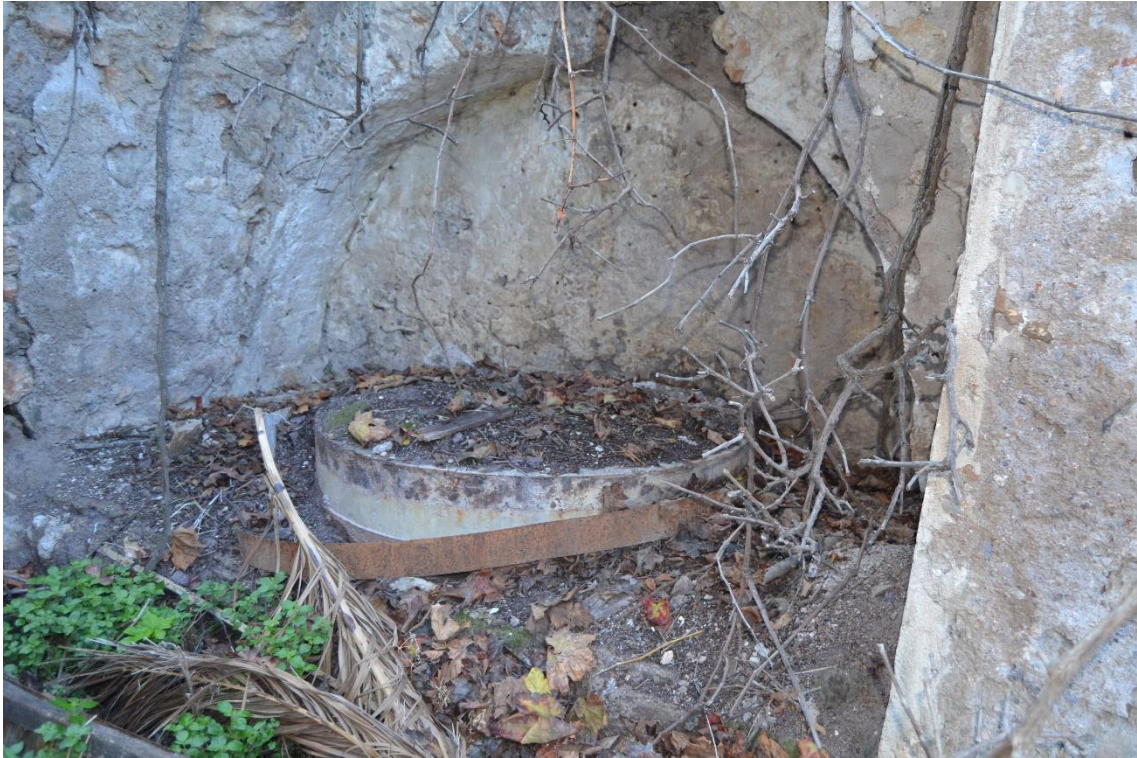
Fotografía 8.111: en el centro de la imagen, se encuentra la solera de la estancia principal del primer molino de agua, en la cabecera del Valle de Huebro. Captura del 7 de diciembre de 2016

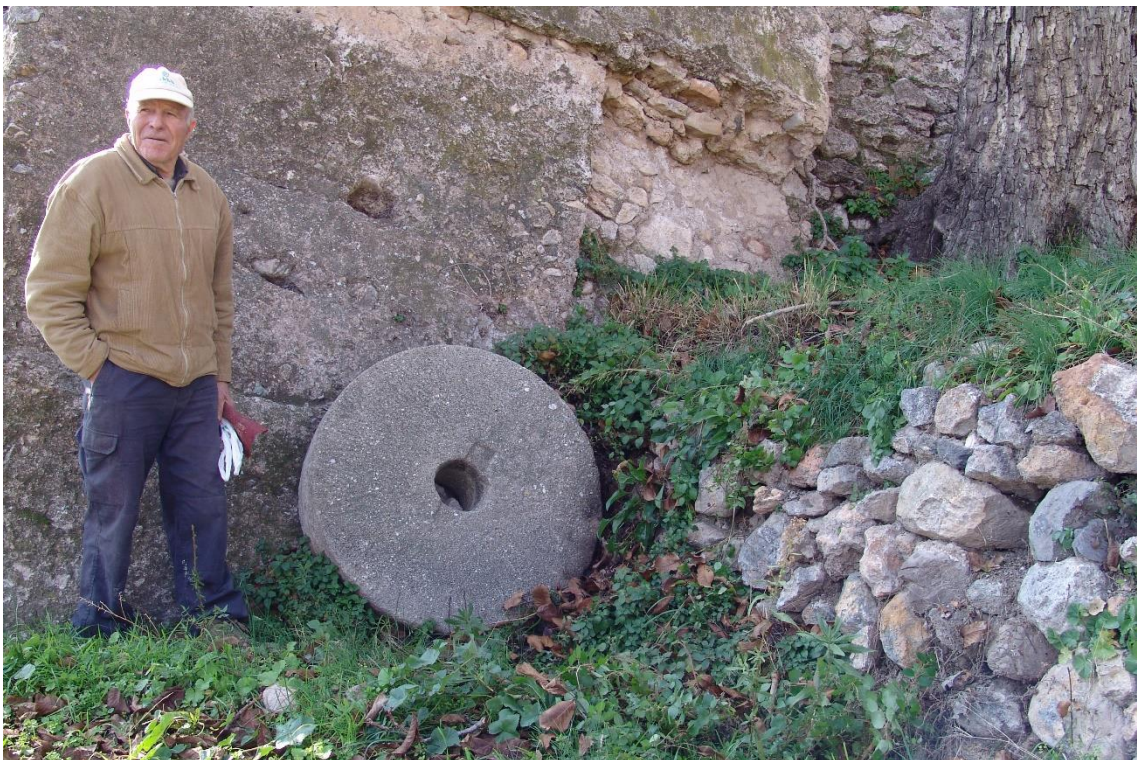
Fotografía 8.112: en el frontis del primer molino de agua del Valle de Huebro, se observa coyunturalmente una muela volandera. Estas otras muelas giran sobre las soleras. Captura del 29 de diciembre de 2007

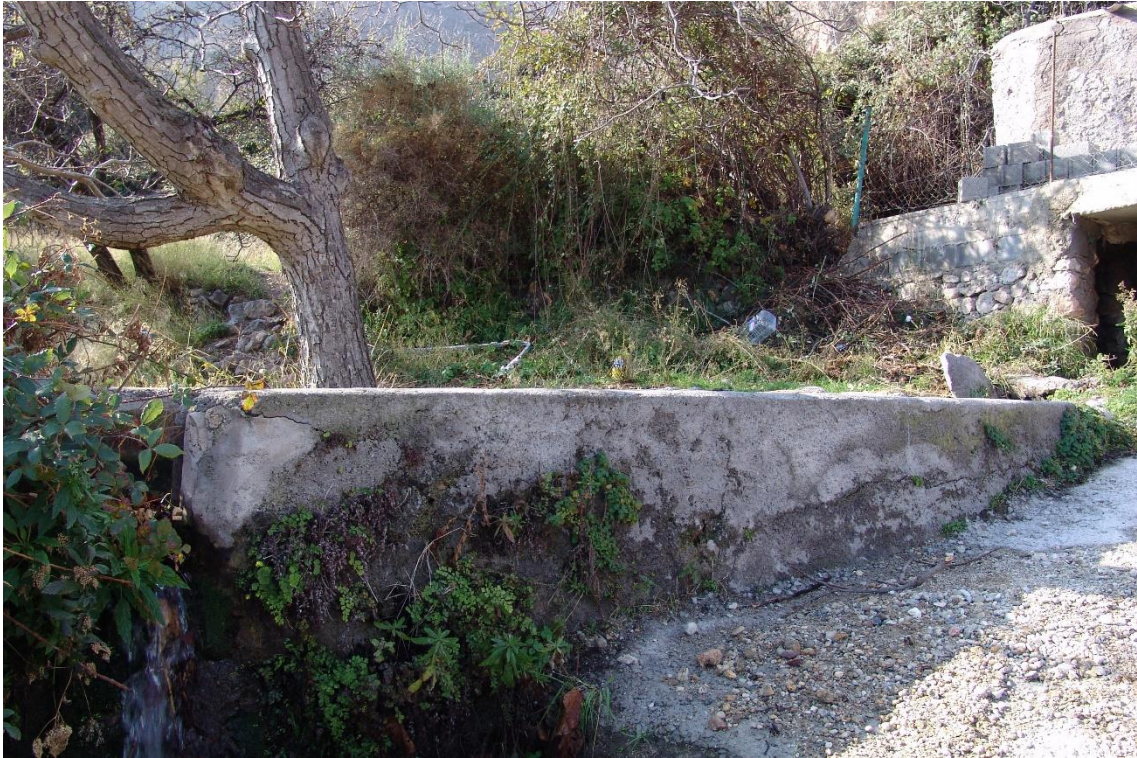
Fotografía 8.113: salida de un tramo de acequia desde la parte inferior del primer molino de agua, en la cabecera del Valle de Huebro, hacia el cubo del siguiente, aguas abajo. Captura del 29 de diciembre de 2007

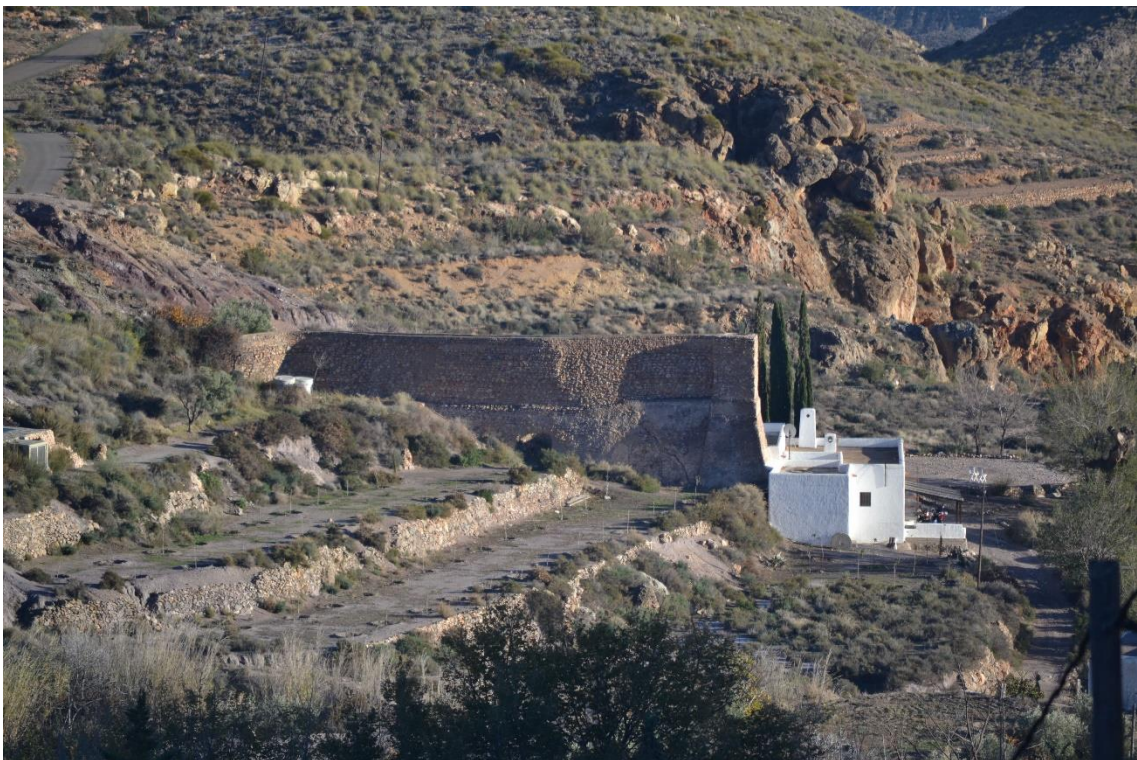
Fotografía 8.114: molino de agua en el tramo medio del Valle de Huebro. En el centro izquierda de la imagen se encuentra la acequia sobre un soporte de obra, a piedra vista, que llega hasta el cubo del molino (centro de la imagen, desplazado hacia la derecha). A la derecha de la imagen destaca, por su cromatismo blanco y mantenimiento, la casa-vivienda de un cortijo. Captura del 7 de diciembre de 2016

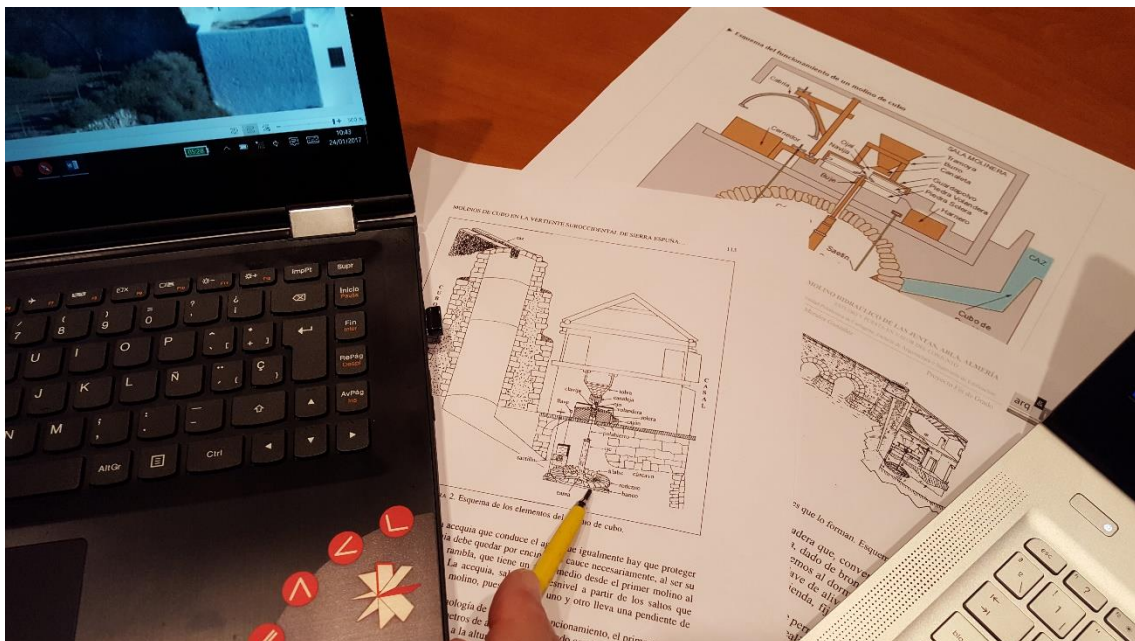
Fotografía 8.116: detalle de parte de la documentación utilizada en la descripción de los molinos hidráulicos. En el dibujo del documento que está en el centro de la imagen, se aprecia cómo la acequia llega a la parte superior del cubo (a izquierda). A la derecha del cubo, y a través de la saetilla, llegaba a la turbina el agua motriz, con un caudal y presión regulada. La turbina estaba protegida por la bóveda. Sobre la misma, se encontraba las ruedas de molienda (la solera fija, en la base, y la volandera que giraba por el eje vertical que salía de la turbina). La turbina y las ruedas de moler se encontraban en un cuerpo edificatorio adosado al cubo. Captura del 24 de enero de 2017

La fotografía 8.116 recoge un plano amplio de una parte de la bibliografía utilizada en la descripción de los molinos de agua del Valle de Huebro.

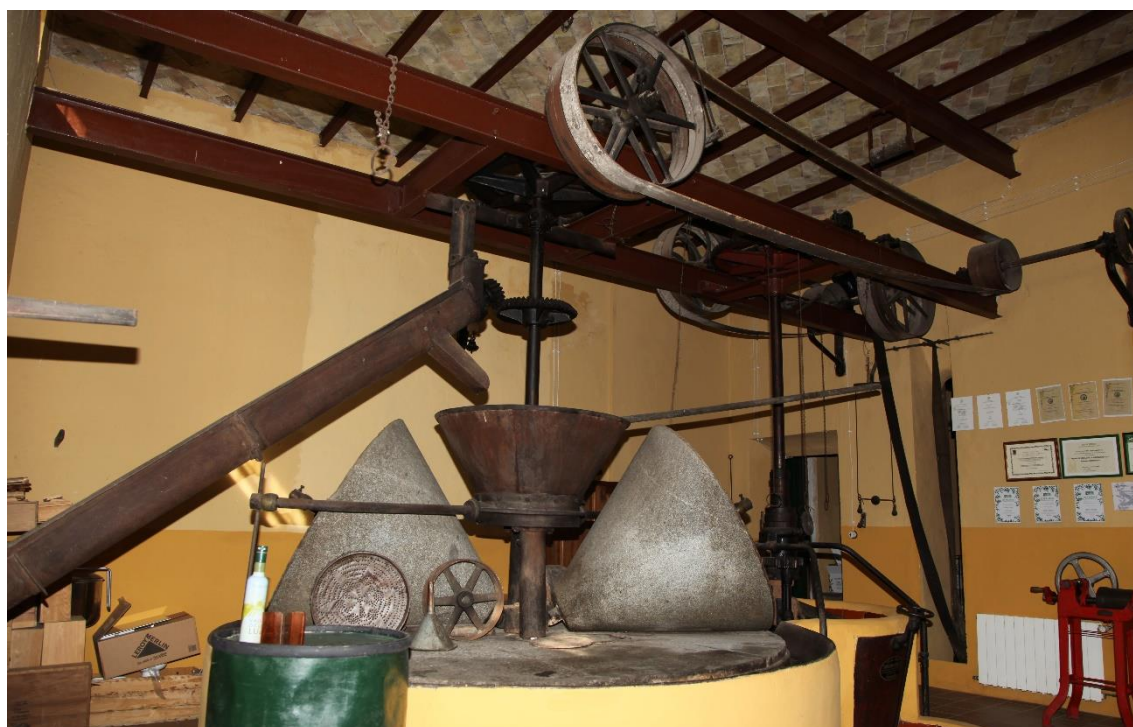
Fotografía 8.117: molino de empiedro, de dos rulos troncocónicos, para la extracción del aceite de las aceitunas, ubicado en la almazara-museo del Restaurante Los Albardinales, dentro del término municipal de Tabernas, al pie de la cara septentrional de Sierra Alhamilla. El Campo de Níjar se expande desde una parte del pie sur de esta misma cadena montañosa. Captura del 2 de abril de 2018

- Tenían una especie de muela solera sobre la que giraban los rulos, a modo de muelas volanderas.
- Los rulos eran unos cuerpos de roca (de mármol o de granito) esculpidos con formas troncocónicas (figura 8.7) o cilíndricas (fotografía 8.117). En el supuesto de que los rulos fueran troncocónicos, las bases de menor diámetro miraban hacia el centro del artilugio de molturación.

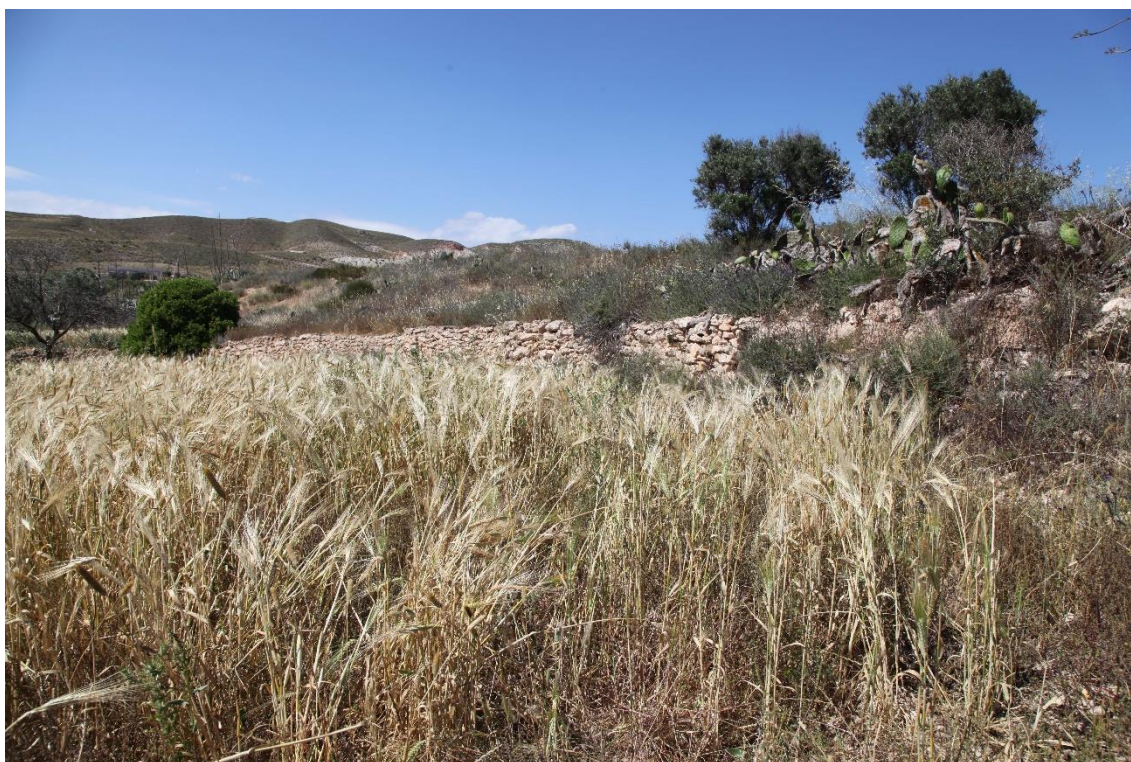
Fotografía 8.122: balates en la Cortijada Cañada de El Higo Seco, en las proximidades de la yesera de Fernán Pérez, que se localiza a un kilómetro y medio aproximadamente de la pedanía, en la carretera que lleva a Los Albaricoques. Captura del 1 de mayo de 2017

En el Campo de Níjar (Almería), los balates se encuentran bien representados. Las fotografías 8.122-8.124 son tomas de algunos balates contruidos en la cortijada Cañada de El Higo Seco en la Cañada Segura, y justo después del desvío hacia Fernán Pérez desde la carretera entre Agua Amarga y Venta del Pobre.

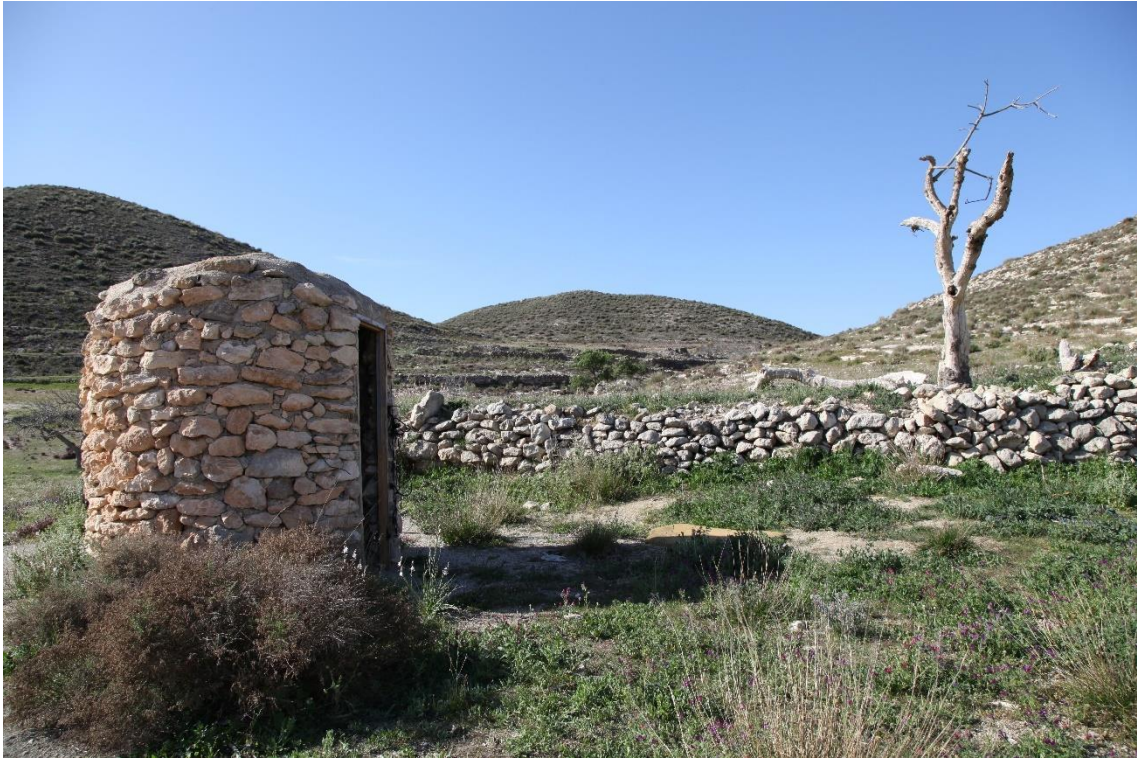
Fotografía 8.123: balates de piedra seca en la Cortijada Cañada Segura (abandonada y en estado ruinoso), entre las pedanías Las Hortichuelas y Fernán Pérez. Captura del 23 de marzo de 2012

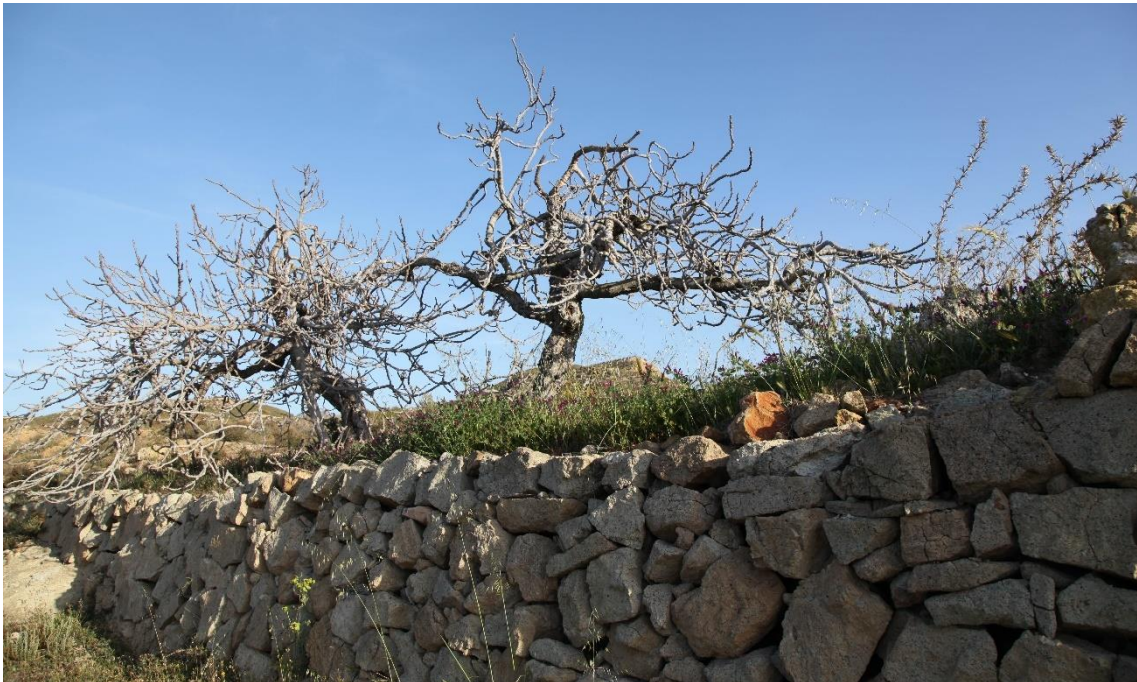
Fotografía 8.124: balates de piedra seca en las proximidades de la carretera de Fernán Pérez, justo después del desvío hacia Fernán Pérez desde la carretera entre Agua Amarga y Venta del Pobre. Captura del 23 de marzo de 2012

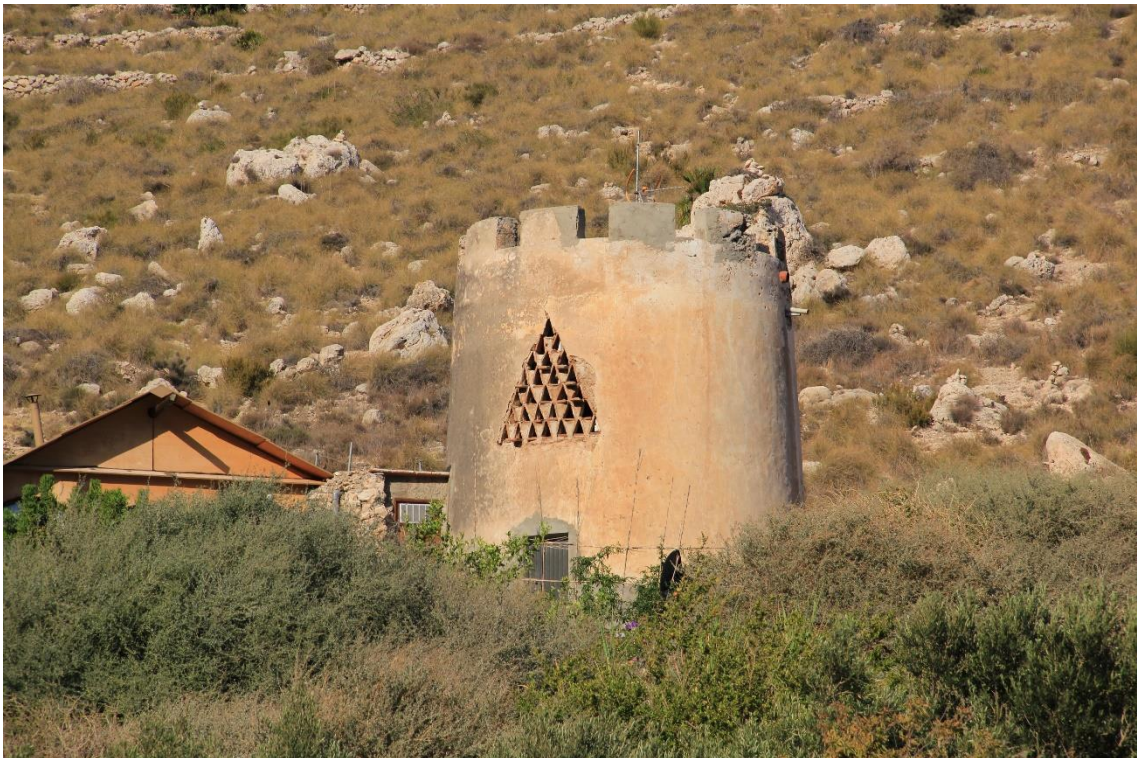
Fotografía 8.126: palomar de la pedanía en abandono de la Cala de San Pedro. Destaca la fachada con un triángulo conformado por un conjunto de triángulos en filas, contruidos con ladrillos, alternativamente diáfanos (para la entrada y salida de las palomas) y cegados. Captura del 4 de agosto de 2011

- Estaba la puerta en su correspondiente vano.
- Había una zona triangular, con el vértice hacia arriba, en su parte superior, conformado, a su vez, por un conjunto de prismas triangulares en filas superpuestas pero corridas de forma tal que aristas superiores llegaban a las líneas medias de las bases de los prismas superpuestos. Cada prisma, en perfil, media unos 20 cm de altura entre el vértice superior y la base y una anchura de unos 30 cm en la base. Los prismas se disponían perpendiculares al muro. Se construían con ladrillos. En una misma fila, los prismas estaban

- el palomar del Cortijo Cayuela, en lo alto de la propia casa-vivienda principal, y
- el palomar de la Pedanía de la Cala de San Pedro, al norte y cerca de Las Negras, separada de las casas-vivienda (figuras 8.125 y 8.126).

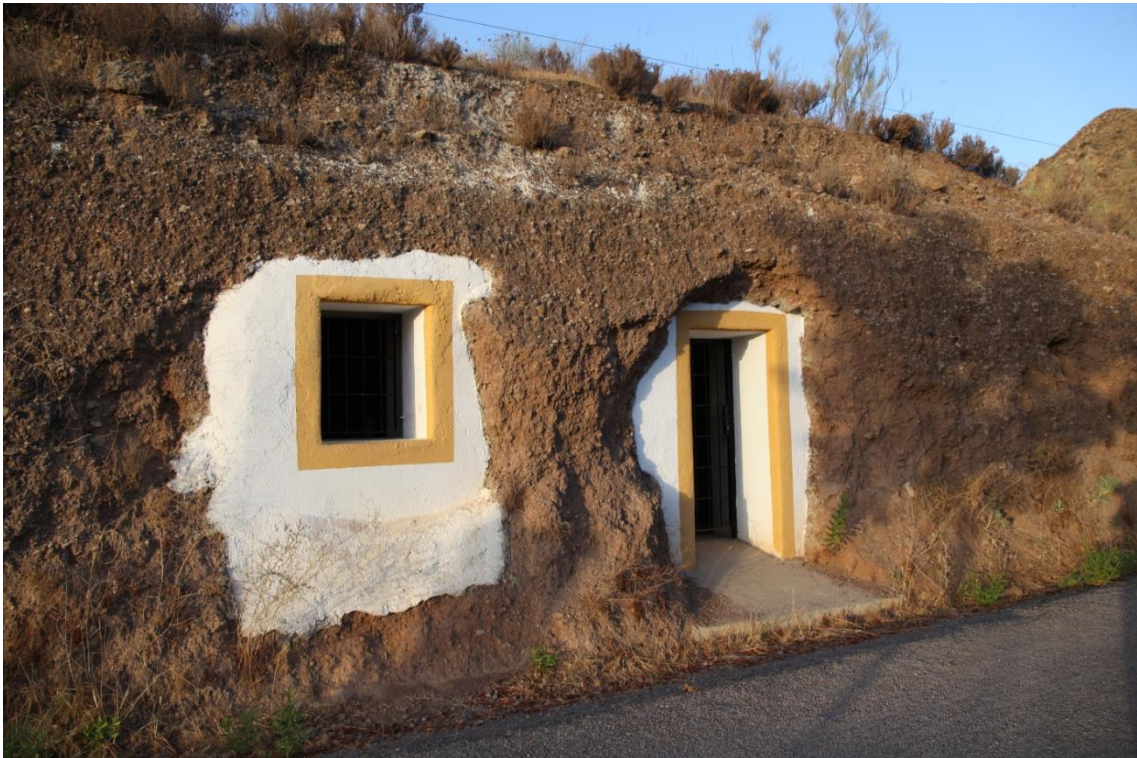
Fotografía 8.127: ejemplo de choza-cueva restaurada, para el mantenimiento del ferrocarril minero entre Lucainena de las Torres (en Sierra Alhamilla) y Agua Amarga (en el Campo de Níjar, a la altura del paraje conocido como Peralejo, en el tramo rehabilitado como Vía Verde. Captura del 5 de octubre de 2012

En el entorno próximo del Campo de Níjar (por ejemplo, Sierra Alhamilla) sí había chozas agrarias y ganaderas, además de otras de las explotaciones mineras y del transporte ferroviario minero. Algunas de estas chozas se construyeron mediante la habilitación de cuevas. Por ejemplo, y en el Municipio de Lucainena de las Torres, las chozas agrarias-ganaderas y las cuevas-vivienda de mineros en la parte alta de Hoyo Visto, y las cuevas de mantenimiento ferroviario de Peralejo (fotografía 8.127), en la actual Vía Verde.

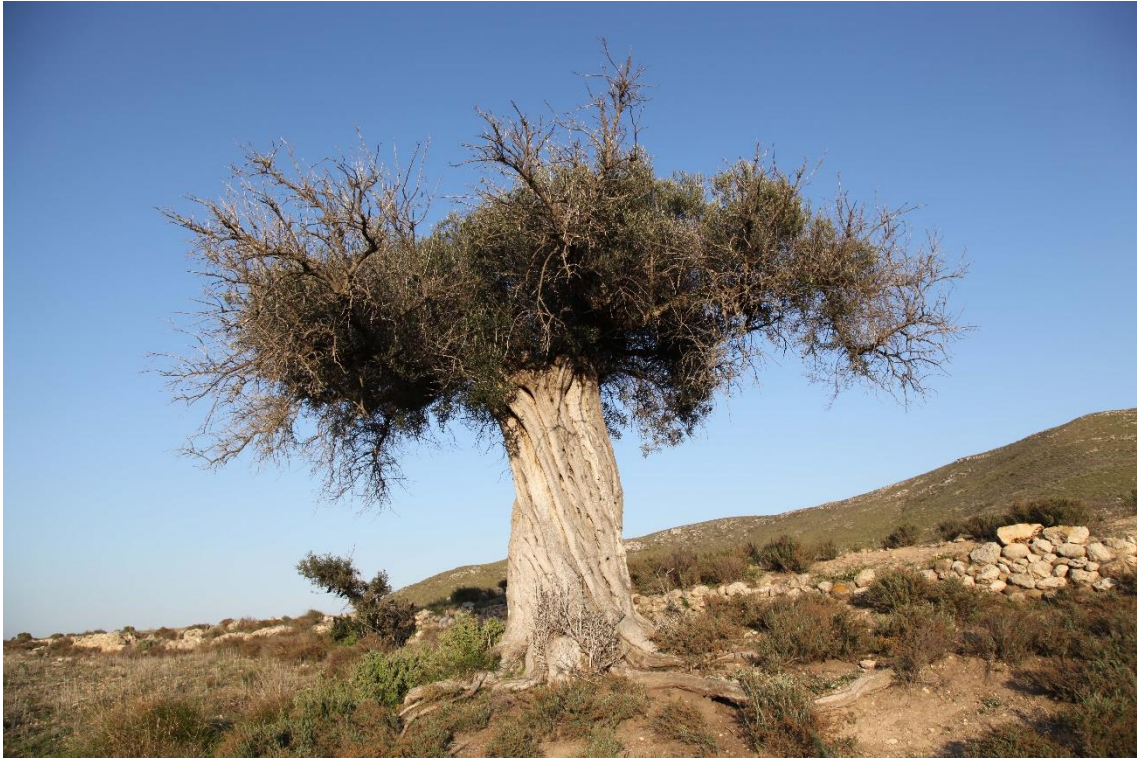
Fotografía 9.3: vista de un supuesto árbol de sesteo para el pastoreo, en las proximidades del Cortijo del Collado de Las Huertas. Captura del 11 de marzo de 2012

El olivo viejo (*Olea europea* L.) del Cortijo del Collado de Las Huertas (fotografía 9.3) tiene un tronco que ha desarrollado un perímetro elíptico de 3.30 m (con un eje mayor de 1.40 m y un eje menor de 1.10 m). La altura a ras del suelo y hasta la cruz es de 3.30 m, y la cima de la copa alcanza, aproximadamente, los 5 m desde el suelo. En su peana hay brotes de acebuche (*Olea europea* L. var. *Sylvestris* Brot). Este olivo siente la compañía de otros coetáneos, que se encuentran en una plantación de olivos jóvenes.

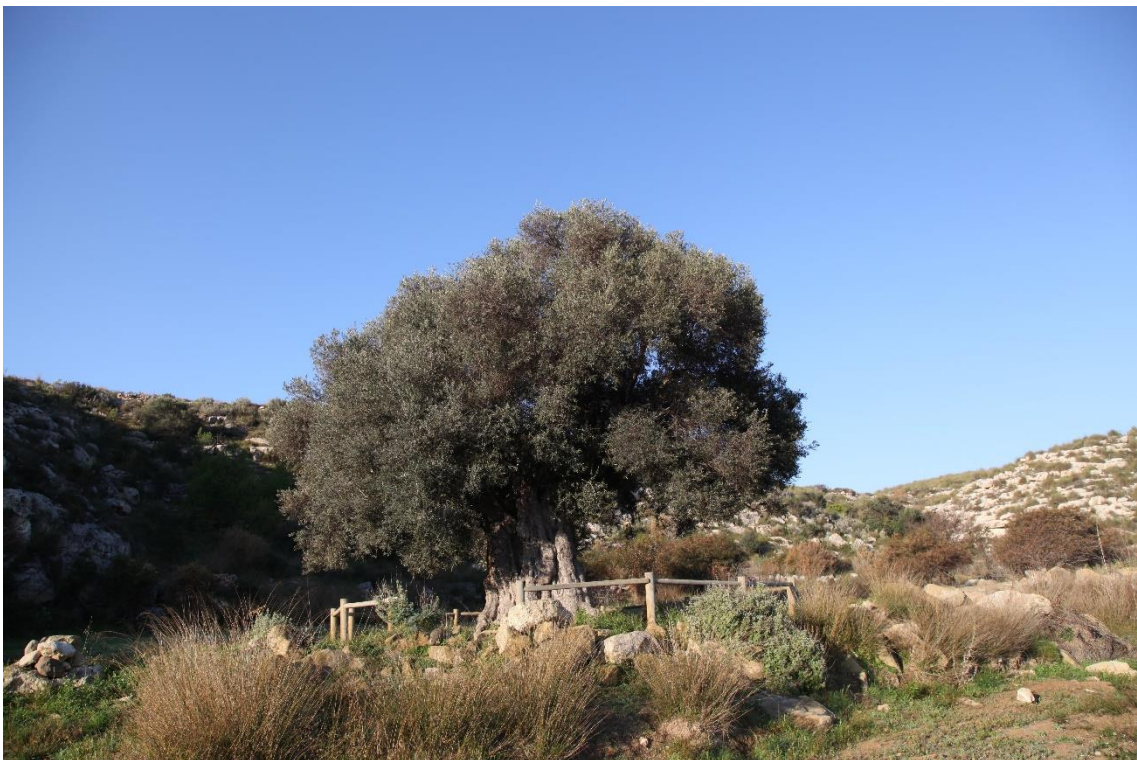
Fotografía 9.4: vista del olivo milenario de Agua Amarga como un supuesto árbol de sesteo para el pastoreo. Captura del 22 de marzo de 2012

El Olivo Milenario (*Olea europea* L.) de Agua Amarga (fotografías 9.4 y 9.5) ha desarrollado un perímetro de 9.0 m a ras del suelo. La altura promediada de la cruz está en torno a 3.0 m del suelo. La cima de la copa se eleva a unos 10.0 m desde el suelo (altura). Y hay también otros ejemplares de olivos muy antiguos en sus proximidades.

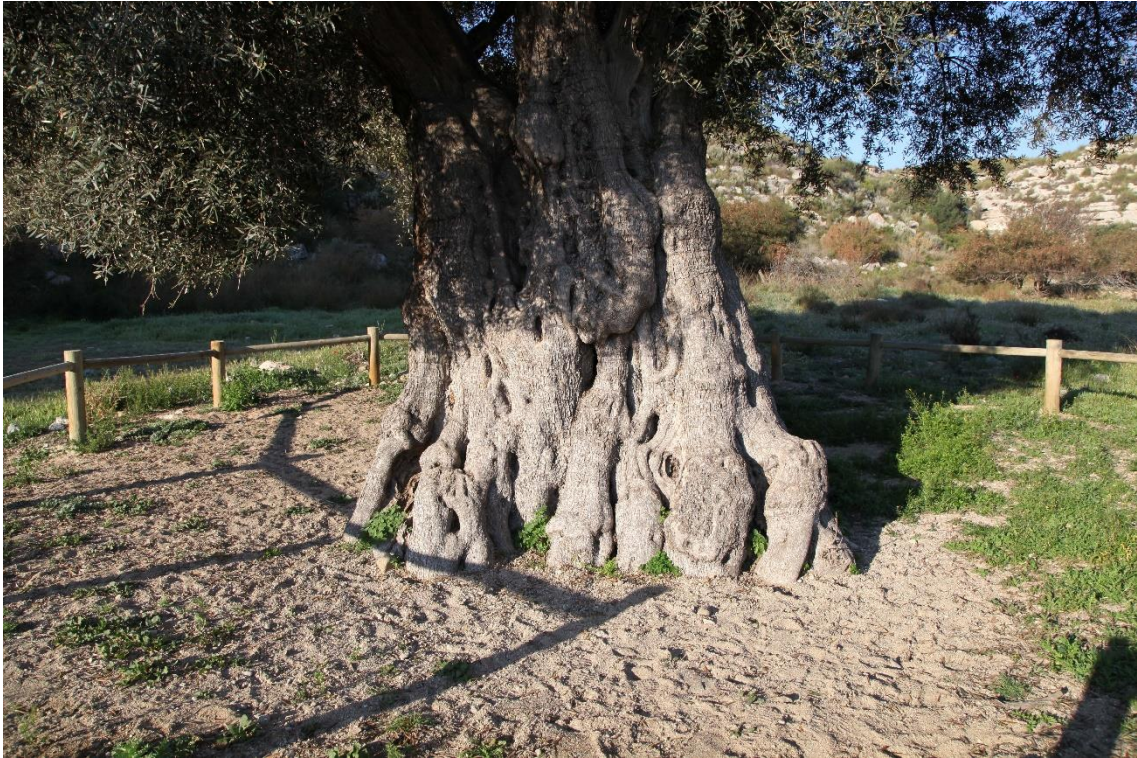
Fotografía 9.5: detalle del tronco del olivo milenario de Agua Amarga como un supuesto árbol de sesteo para el pastoreo. Captura del 22 de marzo de 2012
