LOS CORTIJOS DEL PASADO RECIENTE EN EL CAMPO DE NÍJAR (ALMERÍA, ESPAÑA)

QUINTA PARTE

**Desde la conservación hasta la rehabilitación
y/o restauración del legado agropecuario, y anexos**

Jesús Martínez Martínez, Diego Casas Ripoll y Diego Varón Barón

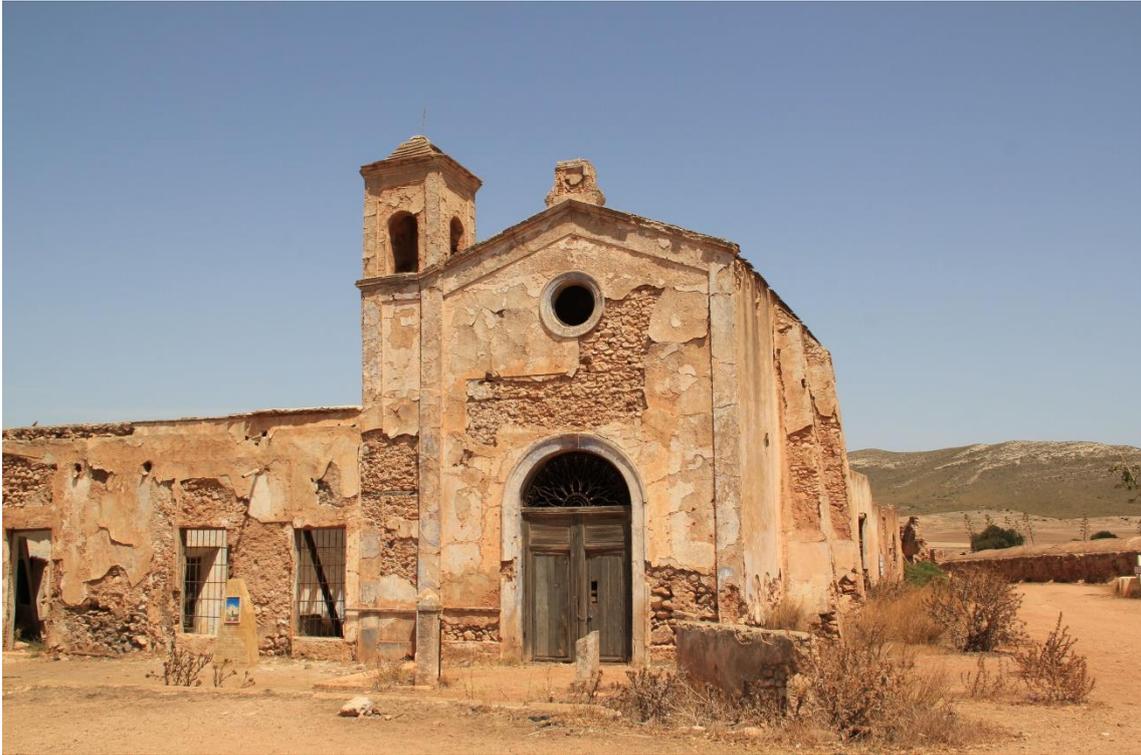
Fotografía 12.1: situación del frontis del oratorio y del campanario antes de las actuaciones de la consolidación (2015-2016). Captura del 17 de agosto de 2011

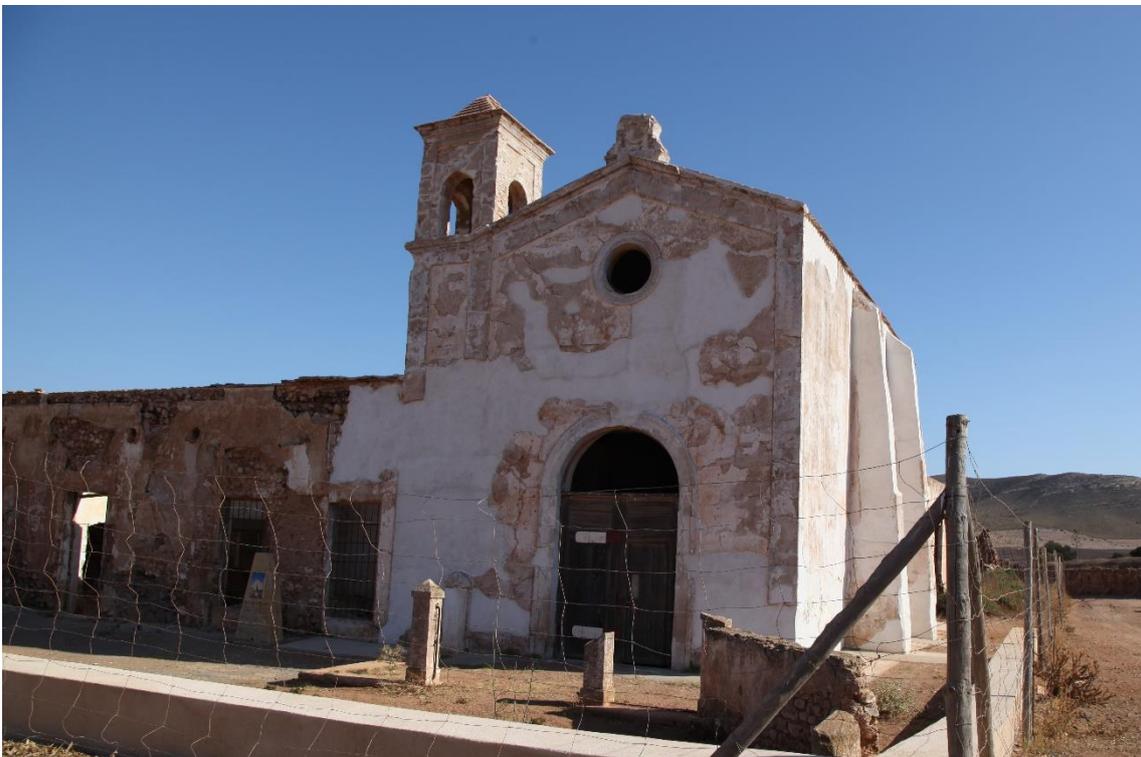
Fotografía 12.2: fachada del oratorio y del campanario del Cortijo del Fraile con las actuaciones de consolidación externa correspondientes a una primera fase. Las actuaciones de consolidación, en esta fase, se iniciaron en diciembre de 2015, para congelar, de forma parcial, el deterioro de un Bien de Interés Cultural en el Parque Natural de Cabo de Gata-Níjar (Almería). Captura del 6 de agosto de 2016

En el mes de diciembre de 2015, se inició la primera fase de una consolidación, para congelar el deterioro externo (fotografía 12.2). Las obras finalizaron antes del verano de 2016.

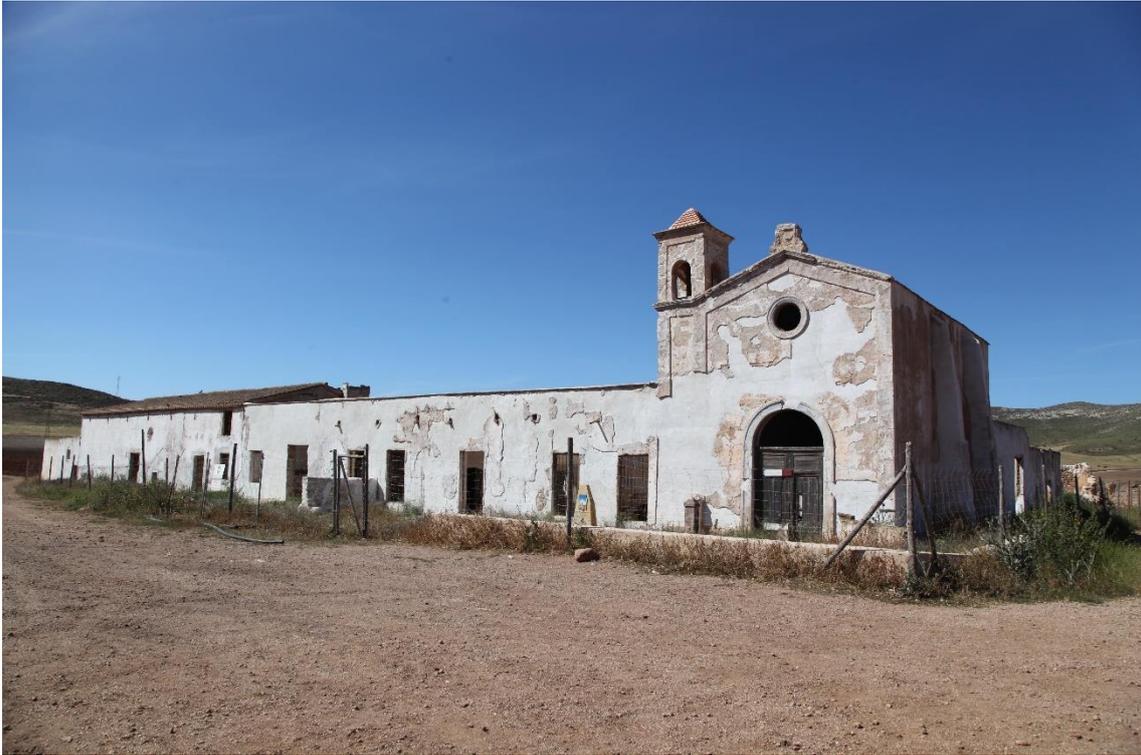
Fotografía 12.3: conjunto del frontis del Cortijo del Fraile, después de la segunda fase de las actuaciones de consolidación externa. Las actuaciones de esta segunda fase se iniciaron en la segunda quincena de octubre de 2016. Captura del 2 de mayo de 2017

Considérese, por ejemplo, un portón renacentista, barroco, neoclásico, modernista, o centenario en general, de madera, o no, y que esté deteriorado. En ese ejemplo, supóngase que, dentro de unas actuaciones de consolidación, el portón soportara una actuación basada en la sujeción de sus hojas mediante el clavado de unas tablas externas, totalmente discordantes con el conjunto. Sin ningún género de dudas, se estaría ante una actuación claramente desnaturalizante, que rechazaría cualquier restaurador cualificado. Acaso, ¿no sería esto lo que ha sucedido en el portón del oratorio del Cortijo del Fraile, con las actuaciones de su segunda fase de consolidación de las ruinas de su casa-vivienda, realizadas a partir de la segunda quincena de octubre de 2016? Esta inadecuada afectación negativa está recogida en las fotografías 12.3 y 12.4, del 2 de mayo de 2017.

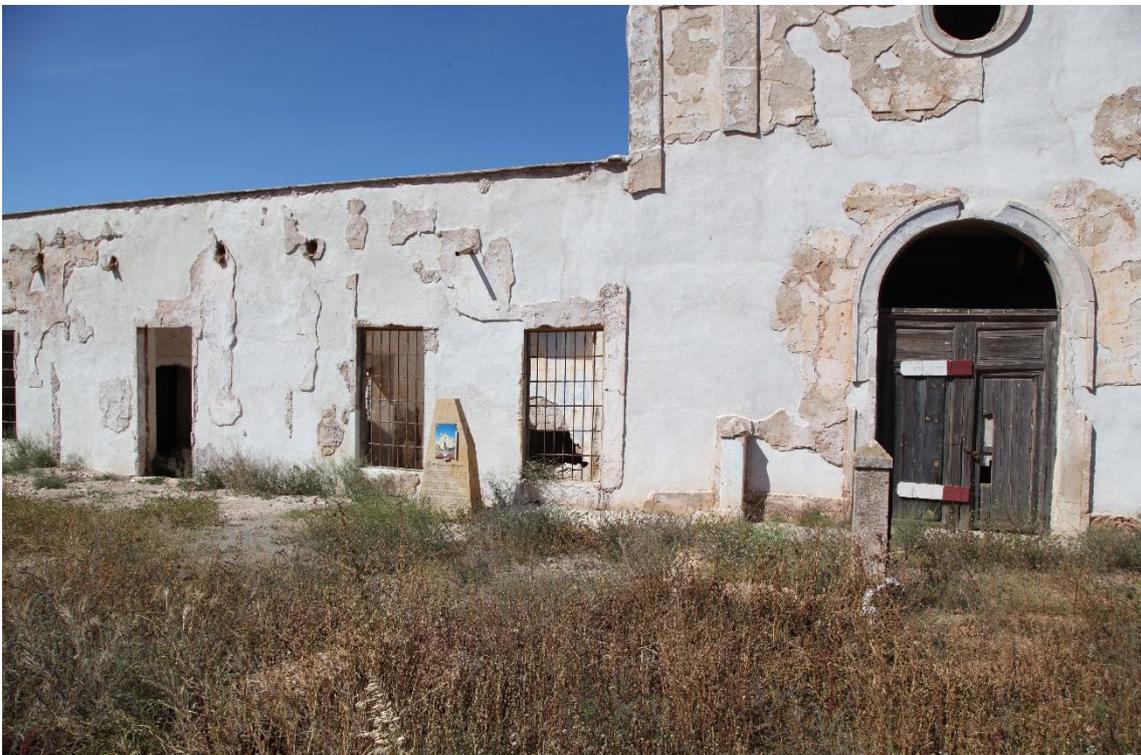
Fotografía 12.4: vista parcial del frontis del Cortijo del Fraile, después de la segunda fase de las actuaciones de consolidación externa. Las actuaciones de esta segunda fase se iniciaron en la segunda quincena de octubre de 2016. Captura del 2 de mayo de 2017

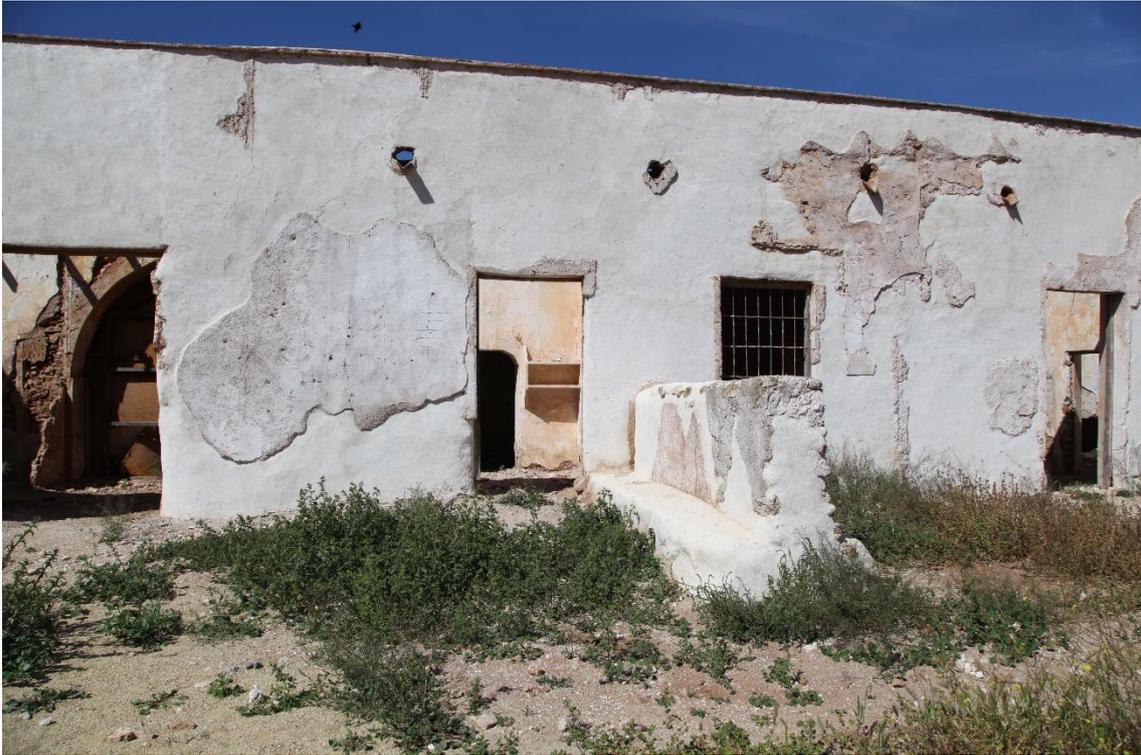
Fotografía 12.5: detalles del frontis del Cortijo del Fraile, después de la segunda fase de las actuaciones de consolidación externa. Las actuaciones de esta segunda fase se iniciaron en la segunda quincena de octubre de 2016. Captura del 2 de mayo de 2017

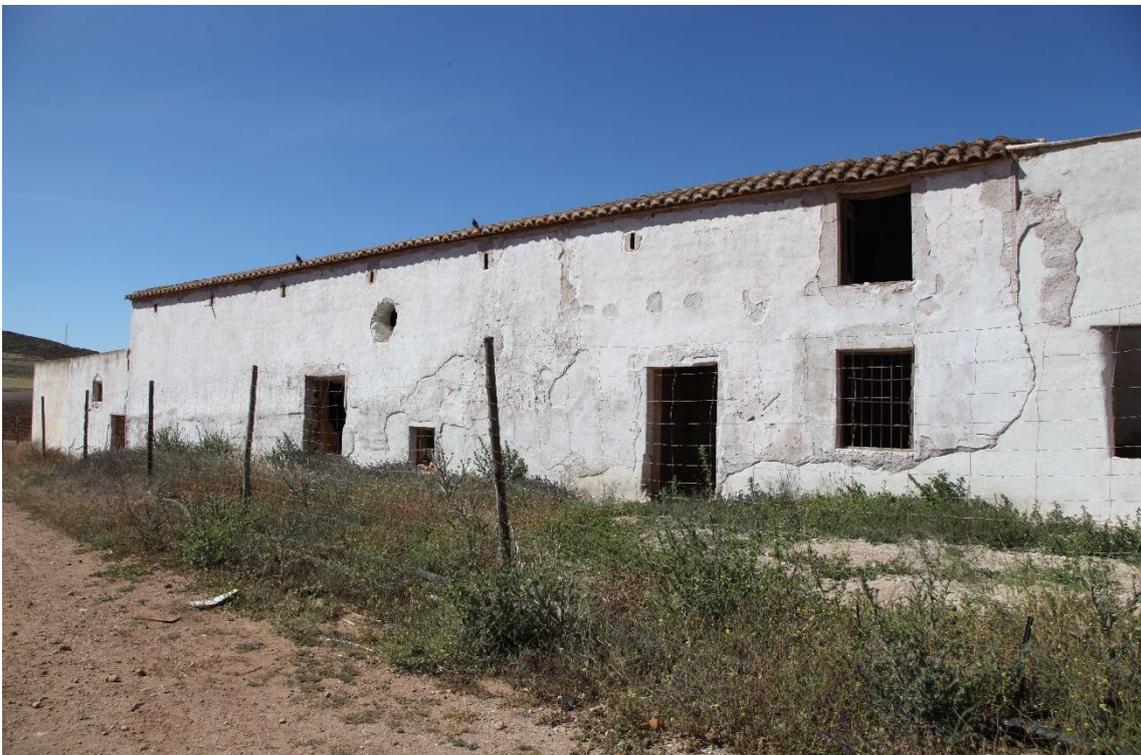
Fotografía 12.6: vista de la parte del frontis de las cuadras del Cortijo del Fraile, después de la segunda fase de las actuaciones de consolidación externa. Las actuaciones de esta segunda fase se iniciaron en la segunda quincena de octubre de 2016. Captura del 2 de mayo de 2017

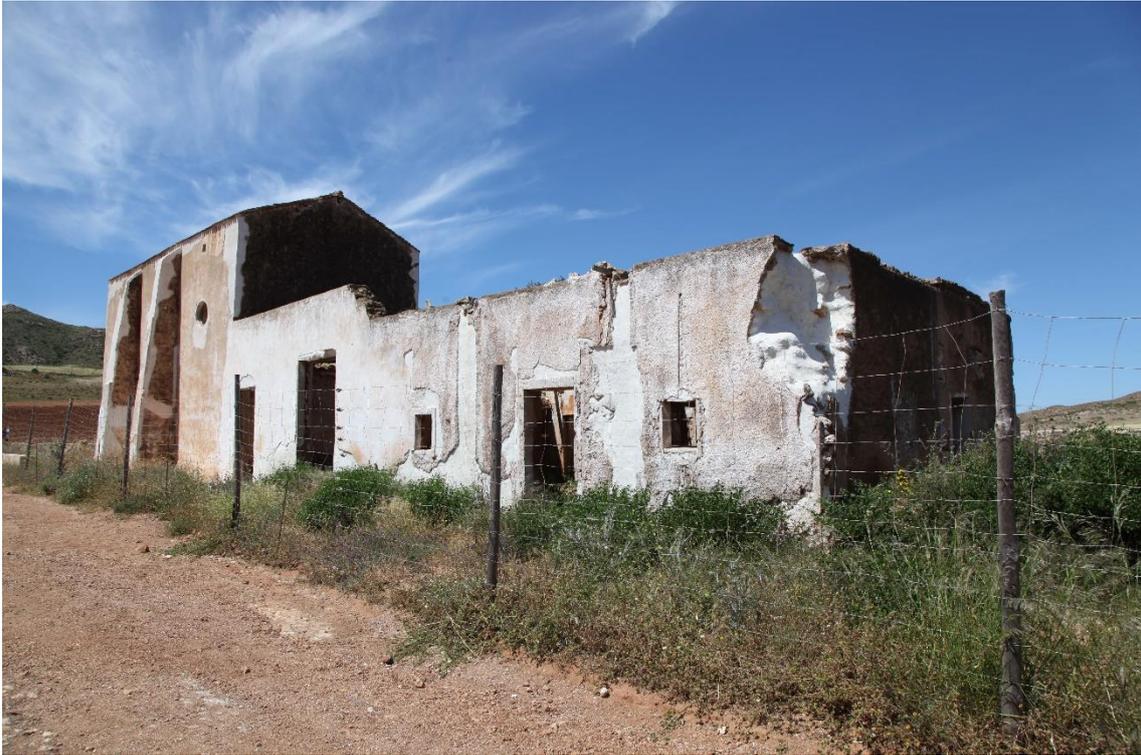
Fotografía 12.7: vista parcial de la fachada oriental del Cortijo del Fraile, después de la segunda fase de las actuaciones de consolidación externa. Las actuaciones de esta segunda fase se iniciaron en la segunda quincena de octubre de 2016. Captura del 3 de mayo de 2017

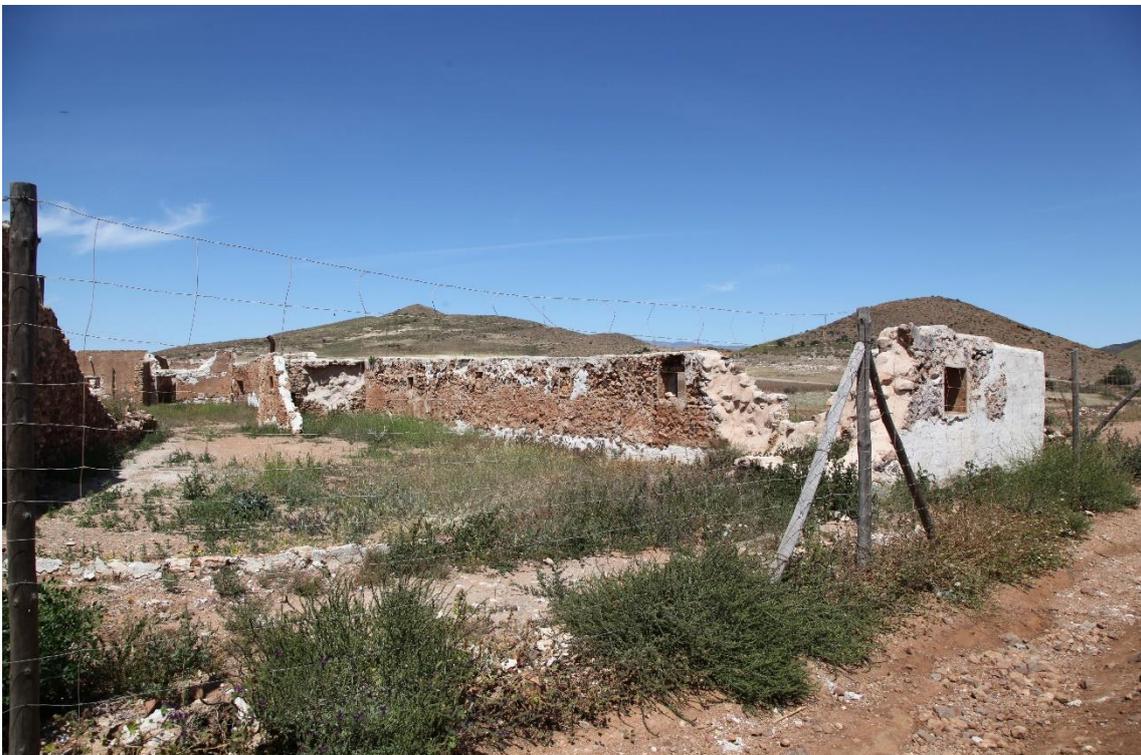
Fotografía 12.8: vistas parciales de las fachadas oriental septentrional del Cortijo del Fraile, después de la segunda fase de las actuaciones de consolidación externa. Las actuaciones de esta segunda fase se iniciaron en la segunda quincena de octubre de 2016. Captura del 3 de mayo de 2017

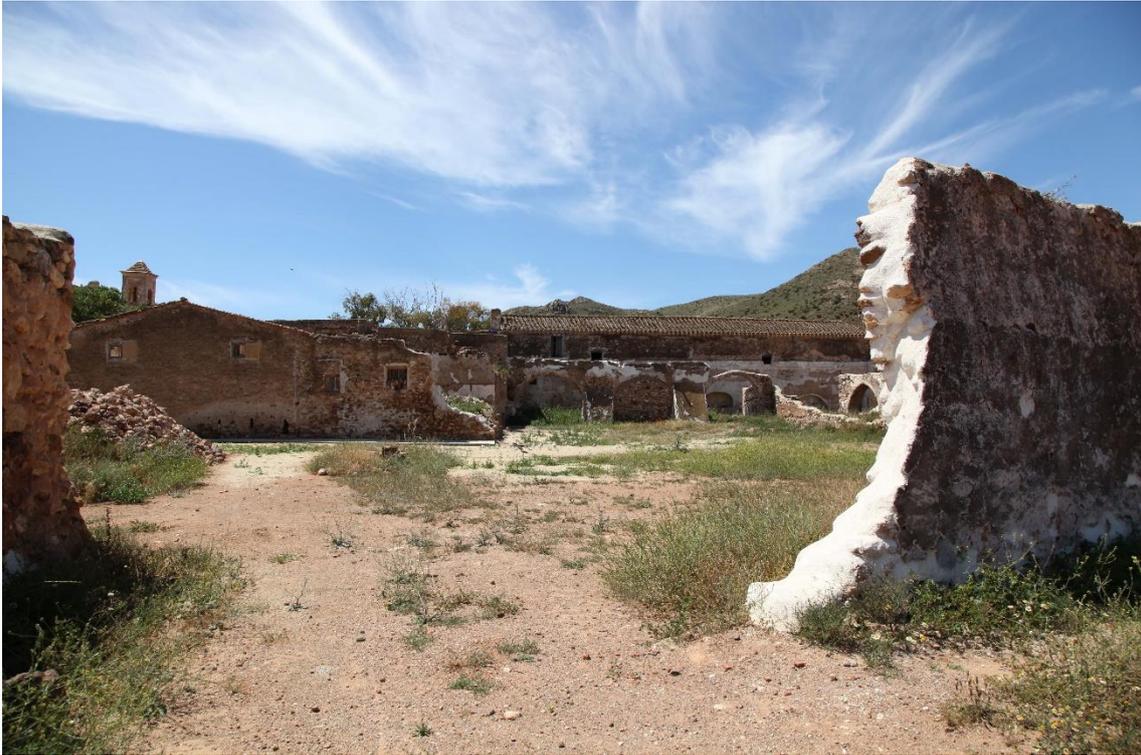
Fotografía 12.9: vista de los patios interiores desde la fachada septentrional del Cortijo del Fraile, después de la segunda fase de las actuaciones de consolidación externa. Las actuaciones de esta segunda fase se iniciaron en la segunda quincena de octubre de 2016. Captura del 3 de mayo de 2017

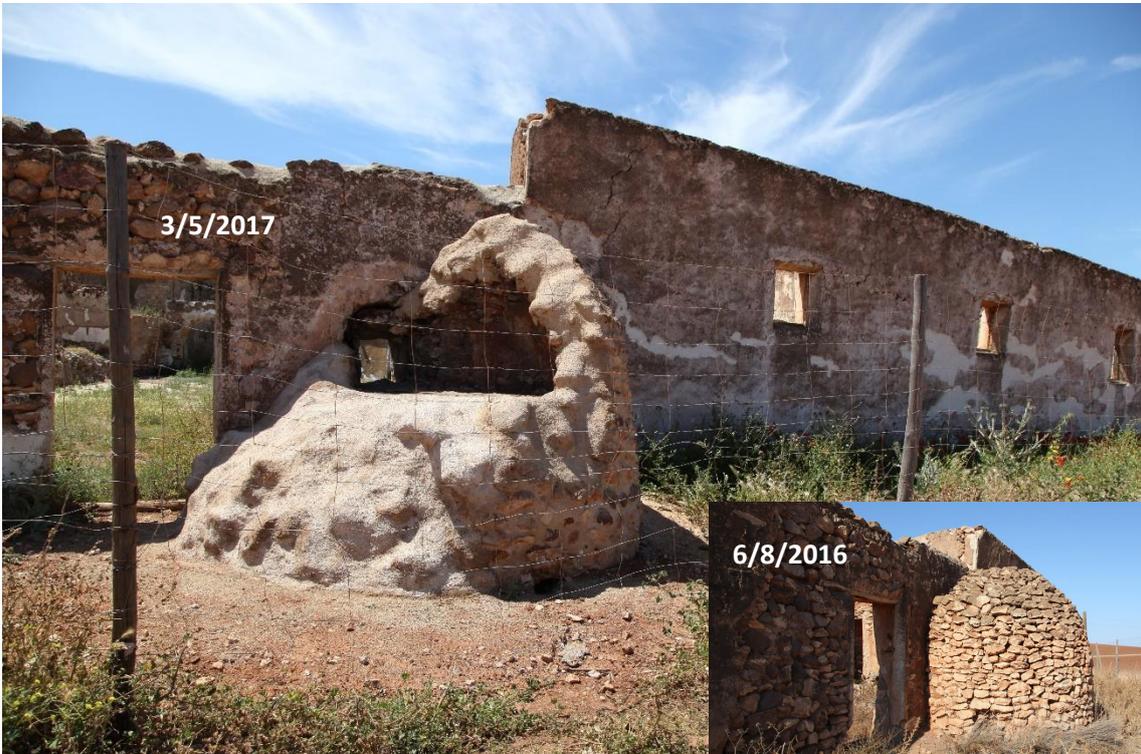
Fotografía 12.10: afectación del horno de pan del Cortijo del Fraile por la segunda fase de la consolidación. En la esquina derecha inferior de la imagen, se sobre-impone el aspecto original que tenía este horno en el verano de 2016. En el periodo de tiempo entre la afectación de la consolidación y el verano de 2016 no hubo lluvias de consideración, que pudieran destruir al horno. Captura del 3 de mayo de 2017

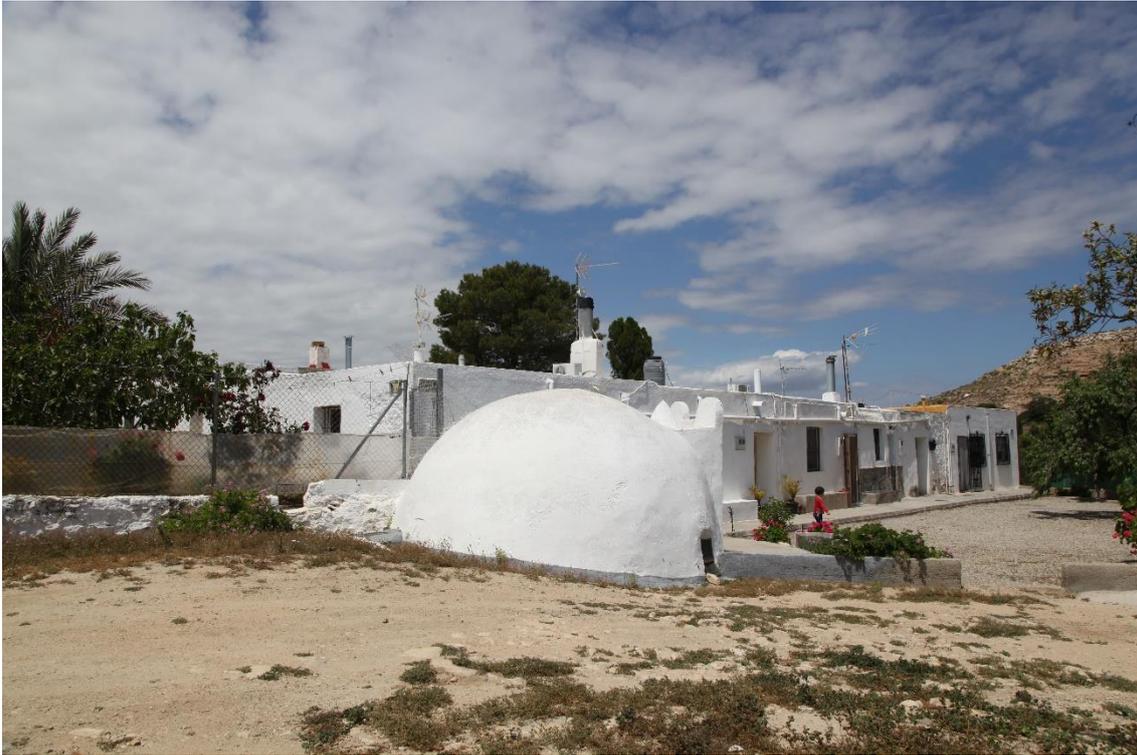
Fotografía 12.15: Cortijo de los Pacos, en la carretera entre Agua Amarga y Venta del Pobre, próximo al cruce con la carretera de Fernán Pérez. La presencia de un aljibe de cúpula (en primer plano), restaurado, es un hecho que permite datarlo como del pasado reciente. En la actualidad, el complejo de la casa-vivienda se explota como casas rurales. Captura del 1 de mayo de 2017

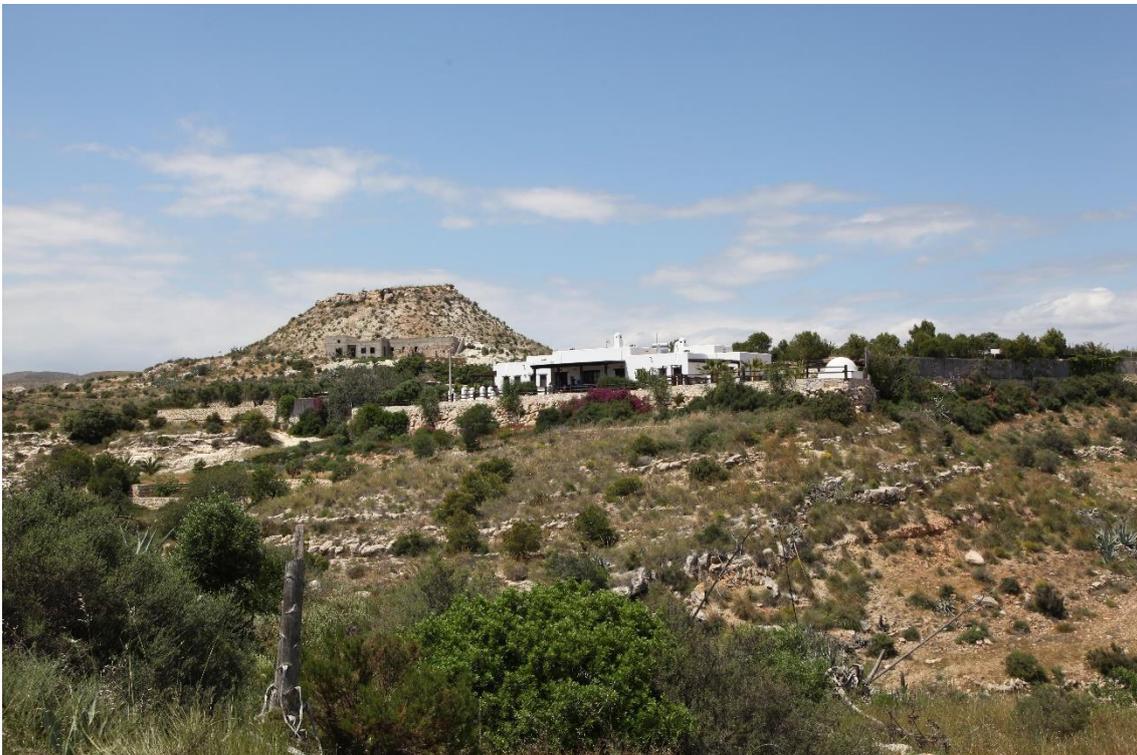
Fotografía 12.16: Cortijo de Cerro la Gorra, en la carretera entre Agua Amarga y Venta del Pobre, dentro de la zona de La Joya. La presencia de un aljibe de cúpula (en primer plano), restaurado, es un hecho que permite datarlo como del pasado reciente. En la actualidad, el complejo de la casa-vivienda se explota como casas rurales. Captura del 1 de mayo de 2017

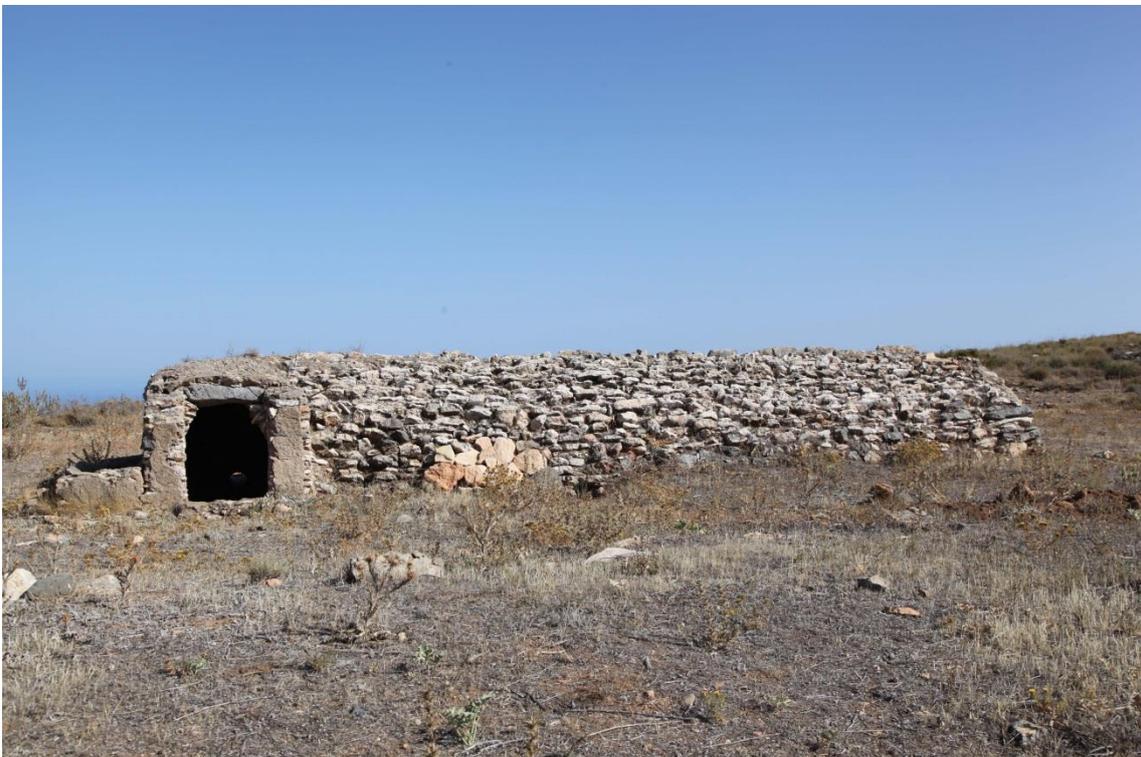
Fotografía 13.13: Aljibe Alto en la zona del Rincón de la Panocha, en la Sierra de Gádor entre Enix y Almería. Vista de la fachada longitudinal de la bóveda de cañón, donde se encuentra la entrada para la extracción de agua almacenada. Se observa, además, el abrevadero a la izquierda. Captura del 17 de agosto de 2014

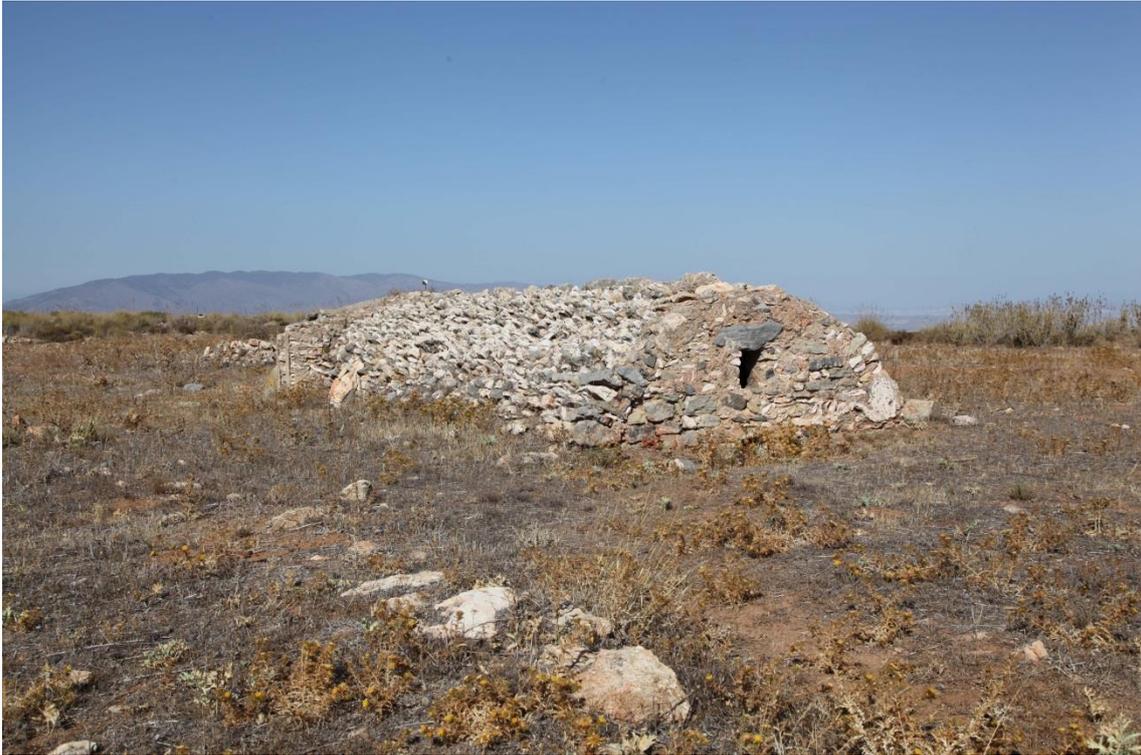
Fotografía 13.14: Aljibe Alto en la zona del Rincón de la Panocha, en la Sierra de Gádor entre Enix y Almería. Vista diagonal que permite la observación del ventanuco trasero de la bóveda de cañón. Captura del 17 de agosto de 2014

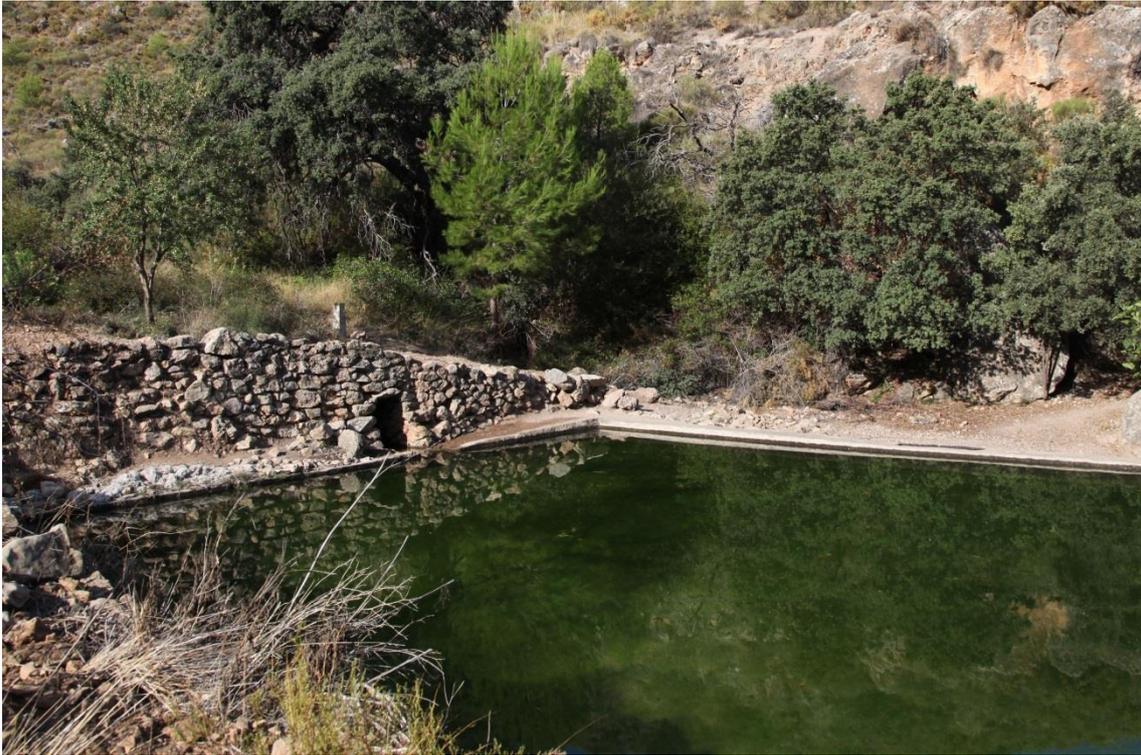
Fotografía 13-20: Fuente de Morales (lugar de paso de la trashumancia del Cortijo El Romeral). El agua llega a través de una mina, en las proximidades de la Casa Forestal. Captura del 30 de agosto de 2014

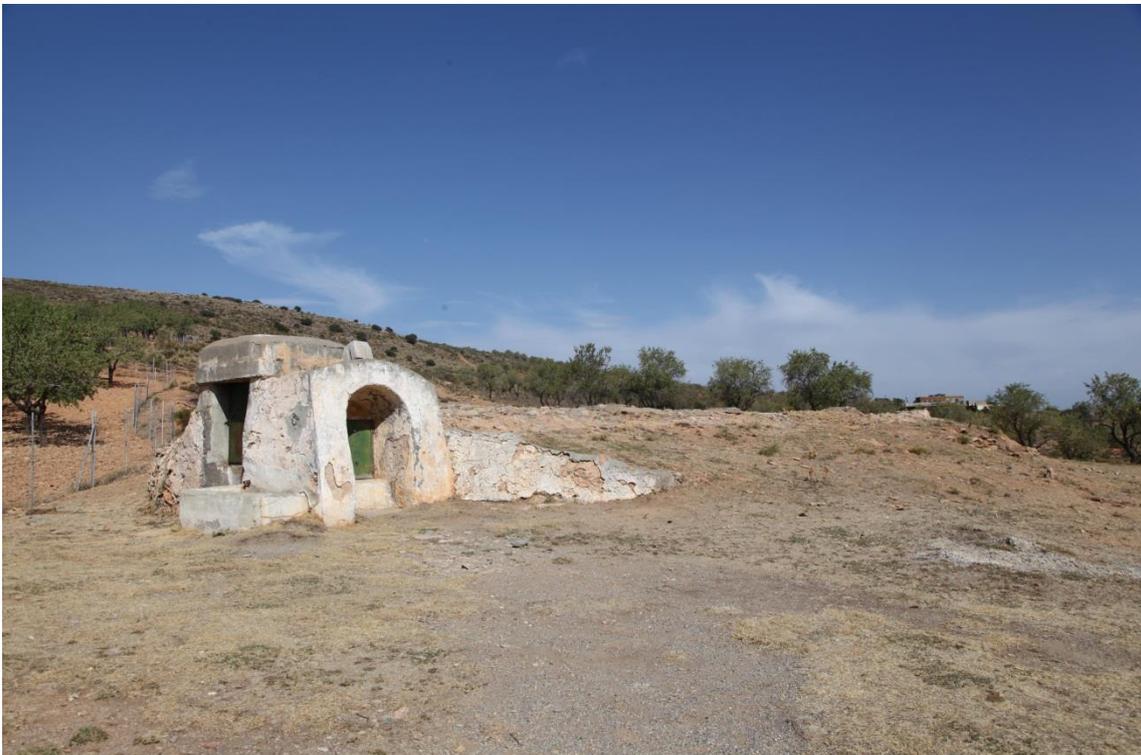
Fotografía 13.29: aljibe soterrado de La Chanata. Se observa la torreta de extracción, la poceta-abrevadero anexa a la torre de extracción, y un murete de obra paralelo a la bóveda soterrada de almacenamiento de agua. Captura del 30 de agosto de 2014

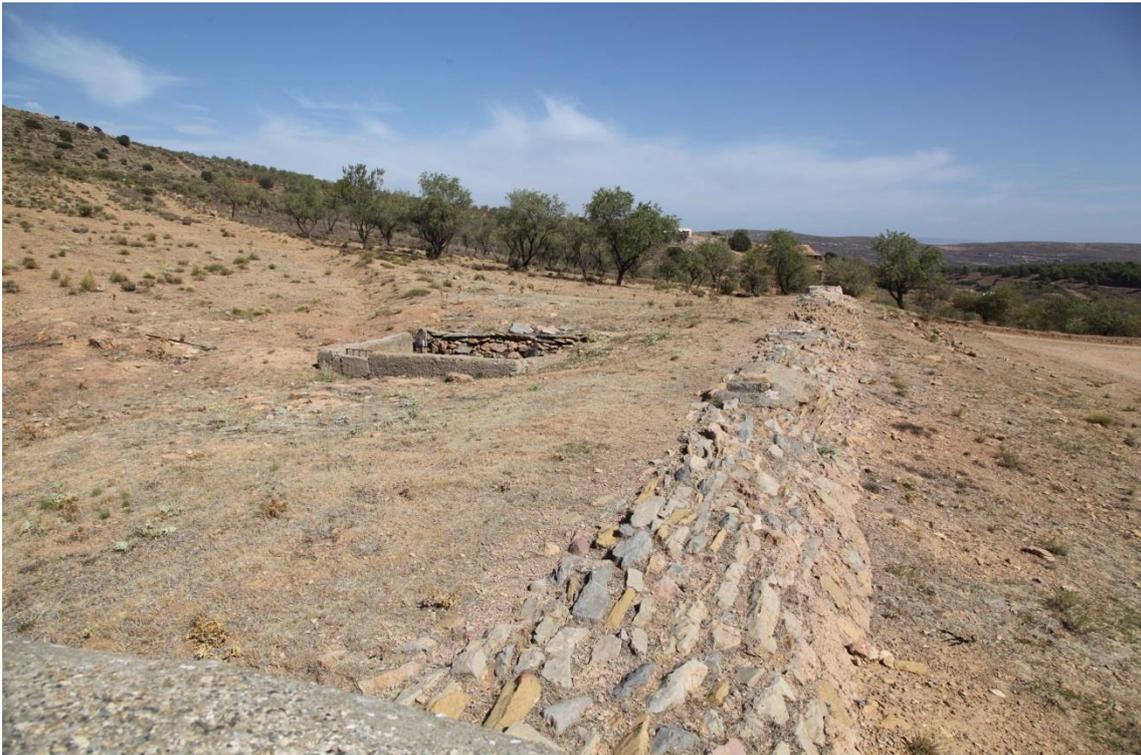
Fotografía 13.30: a la derecha de la imagen, se aprecia una obra paralela a la bóveda soterrada del aljibe de La Chanata, que actúa como protección de ésta. A la izquierda, se insinúa un murete de tierra, que crea una pequeña depresión y que, cuando llueve, encauza y retiene al agua de la escorrentía de la ladera. El agua retenida entra al aljibe a través del decantador, donde se almacena. La boca del decantador se observa en la parte casi central, desplazada hacia arriba, de la imagen. Toma fotográfica hecha desde la torre de extracción. Captura del 30 de agosto de 2014

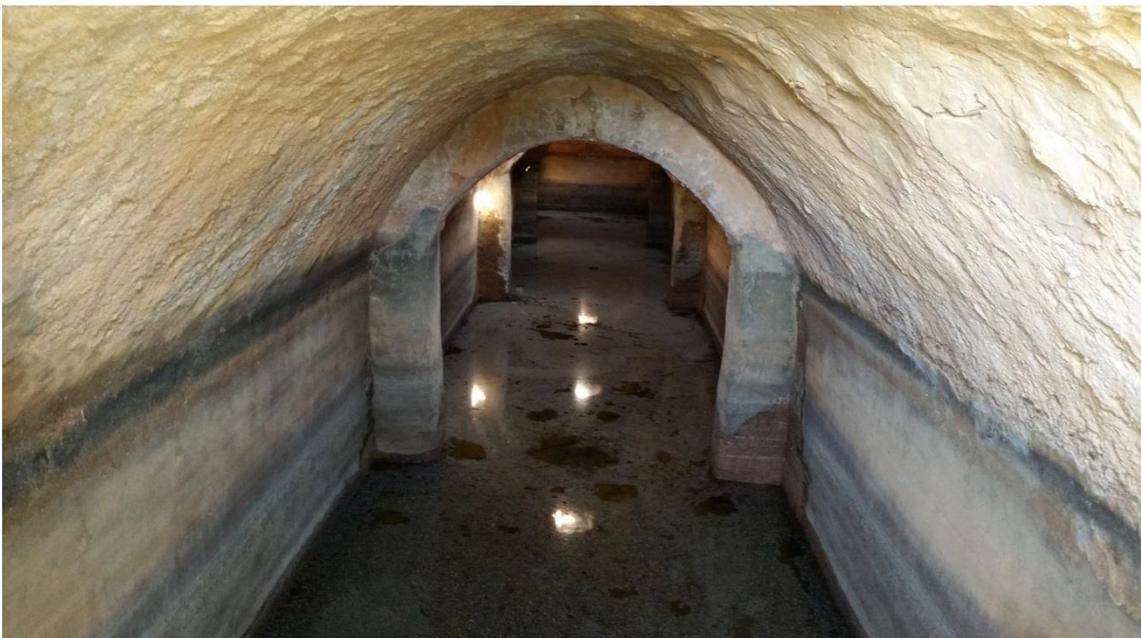
Fotografía 13.31: interior del aljibe. En las paredes, quedan marcados los niveles del agua almacenada. Captura del 30 de agosto de 2014
