TESIS DOCTORAL

LA PROBLEMÁTICA AMBIENTAL DE URBANIZACIONES TURÍSTICAS COSTERAS:
EL EJEMPLO DE PUERTO RICO-AMADORES, GRAN CANARIA (ESPAÑA)

Las Palmas de Gran Canaria, 2017

Tesis doctoral presentada por: Francisco José Macías González

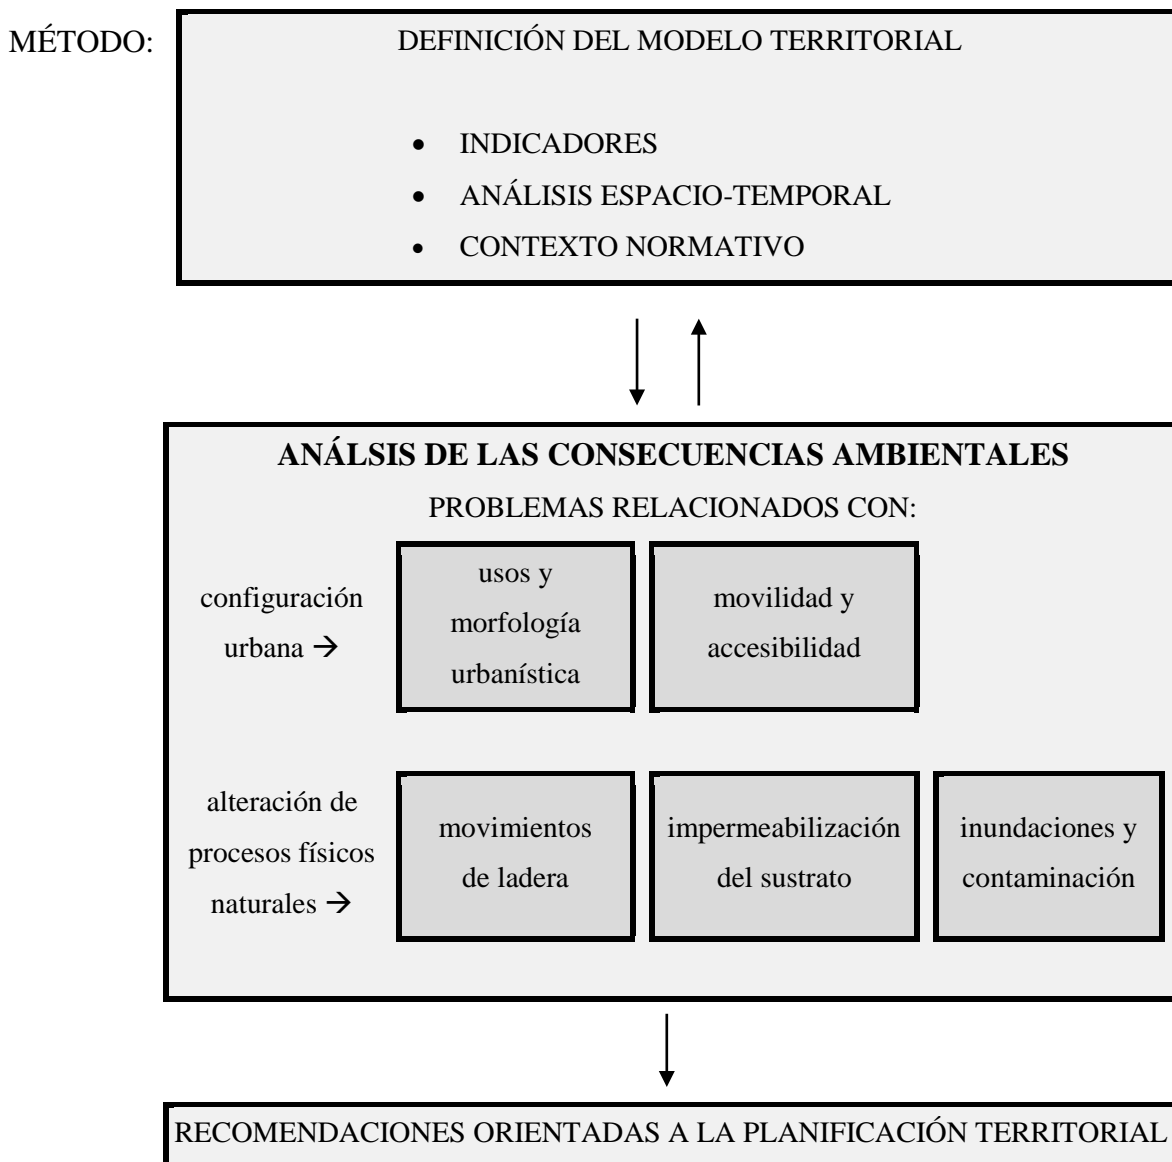
Figura 2.2. Estructura metodológica general

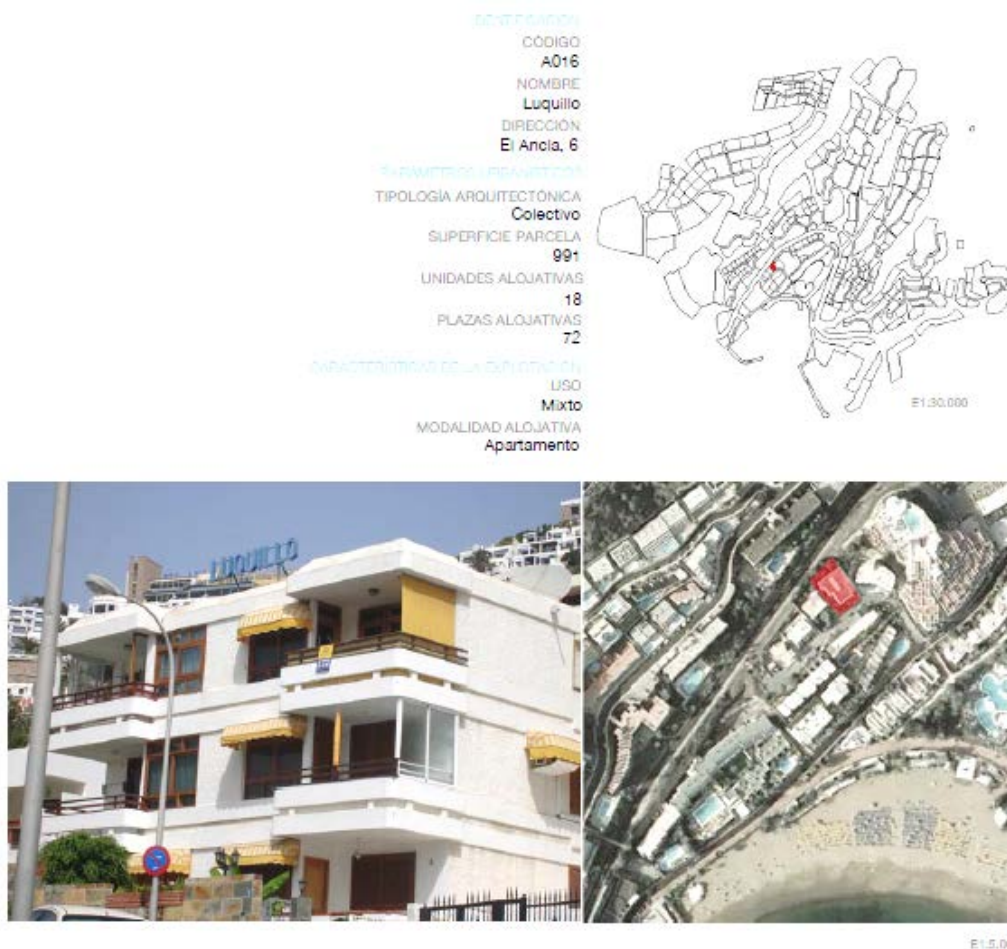
Figura 2.6. Ficha por establecimiento turístico. Fuente: Programa de Regeneración y Rehabilitación del Núcleo Turístico de Puerto Rico (Consejería de Turismo, 2.007)

Consultando las fichas del Programa de Regeneración y Rehabilitación de Puerto Rico (Consejería de Turismo, 2.007), se comprueba el tipo de uso alojativo (residencial, turístico, mixto o no sabe/no contesta) de las parcelas de Puerto Rico (figura 2.6). El uso de las parcelas restantes se averigua consultando el mapa topográfico antes citado, la ortofoto urbana de alta resolución de 12,5 cm/píxel

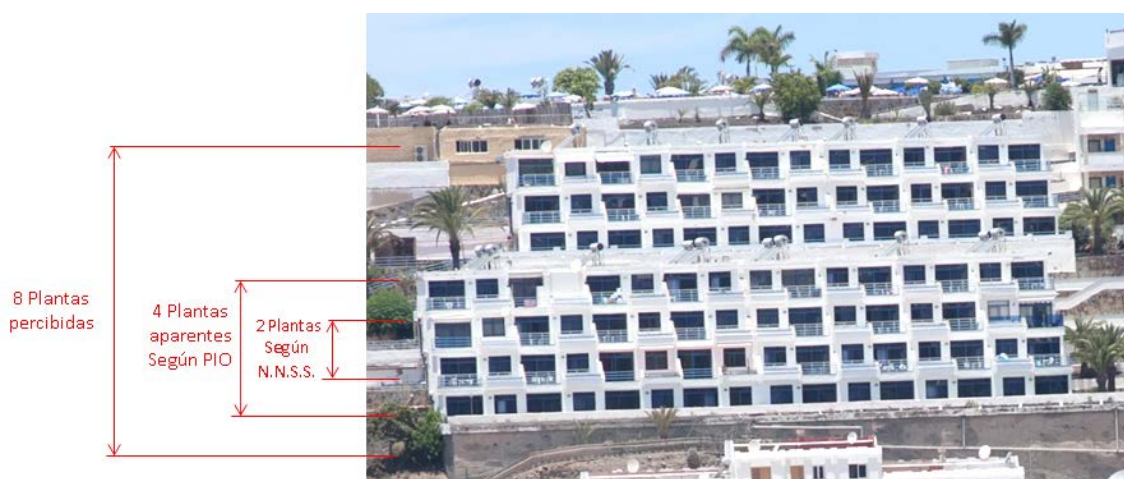
Figura 2.10 Número de plantas según Normas Subsidiarias (Ayuntamiento de Mogán ,1.987), número de plantas aparentes según el Plan Insular de Ordenación (PIO (Cabildo Insular de Gran Canaria, 2.004: p.554), y número de plantas percibidas, según criterios fijados en esta investigación.

Asimismo, durante el trabajo de campo se estima el “número de plantas percibido”. Este número es la suma de las plantas de varios módulos que, vistas frontalmente, parecen, por su posición relativa y por su aspecto, formar parte de un solo edificio. Cuando un edificio se encuentra cimentado sobre muros de contención, se considera una planta adicional. Si en una parcela se perciben distintos números de plantas en varios lugares, se considera el mayor (figura 2.10). El dato se registra en el campo “pl_aparen” de “prico”.

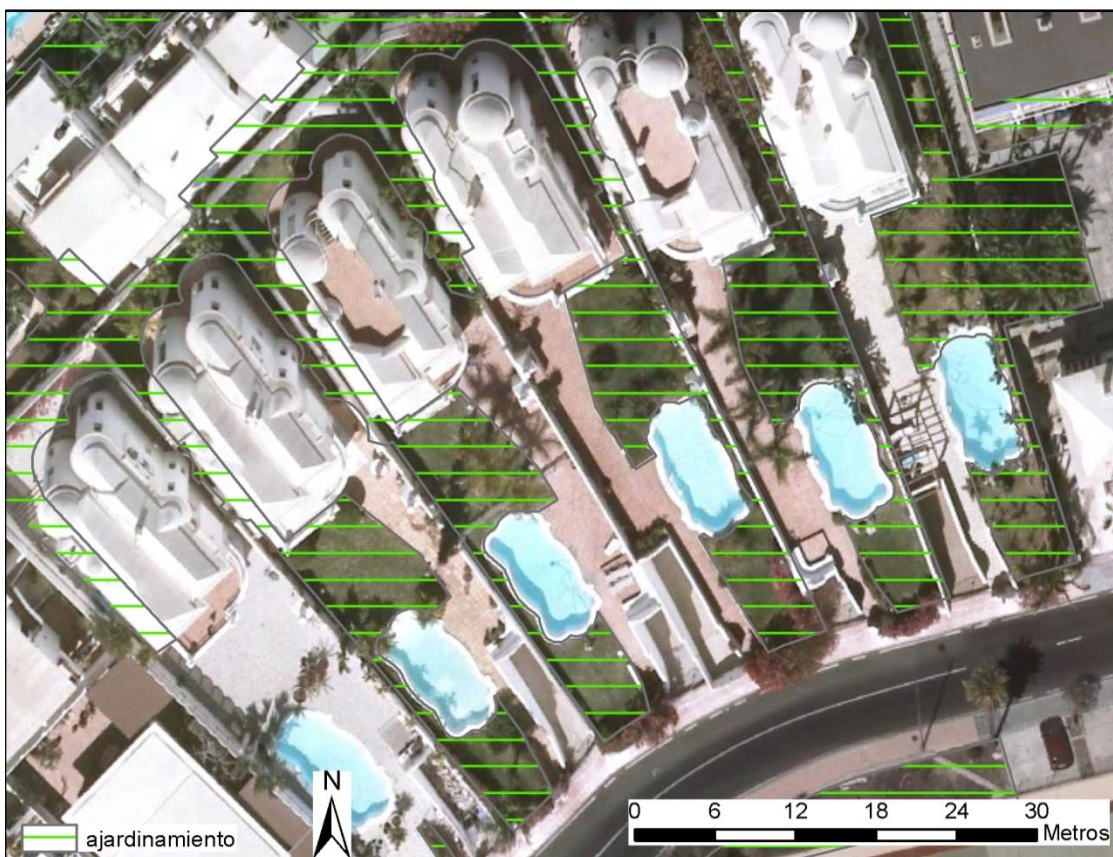
Figura 2.12. Detalle de la digitalización de zonas ajardinadas.

Para hallar la superficie ajardinada de cada polígono, se fusionan todos los polígonos de la capa “prico”. Posteriormente, se eliminan, empleando el comando “borrar” las áreas ocupadas por polígonos de las capas “pavimento” y “ocupación” (obtenidos según se ha explicado anteriormente), y se renombra la capa resultante, que es el de suelo desnudo, denominándola “ground”. Considerando la ortofoto urbana de 12,5 cm/pixel (IDECanarias, 2.012c), se eliminan de “ground”, por digitalización, la superficies que no están ajardinadas, y se renombra la capa, denominándola “verde”. A continuación, se intersectan las capas “verde” y “prico”; y se emplea el comando “disolver” utilizando como campo de referencia el correspondiente al código de cada polígono de “prico”; se calcula el área de la zona verde correspondiente a cada código; y por último, se une a la base de datos principal (la asociada a la capa “prico”) la superficie ajardinada de cada polígono, en el campo “verde”. En la figura 2.12 puede verse un detalle del resultado de la digitalización de estas zonas ajardinadas.

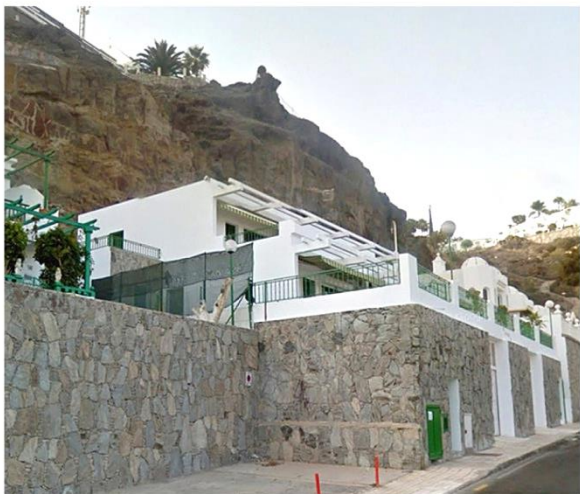
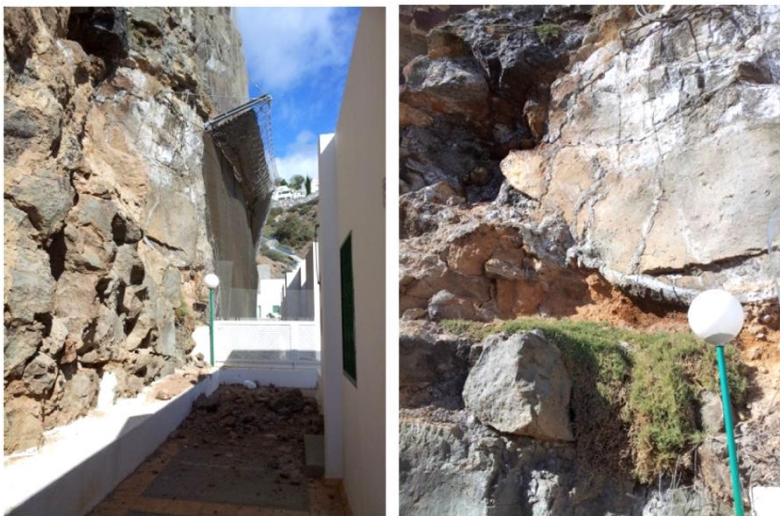
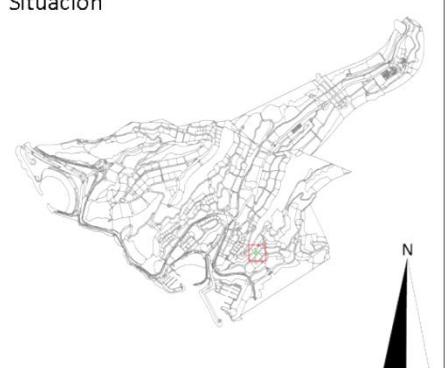
Cantidad: Alguna	5	Espacios libres privados		Apartamentos con entrada posterior ,al pie del desmonte. Sin sistemas de estabilización. Recientes caídas de piedras. Excavación realizada en tobas. Sobre este nivel se encuentra capa de ignimbrita más soldada, fragmentada en grandes bloques. Se observa agua manando en el nivel de tobas.		
F – Drenaje instalado	5	Instalaciones				
Cunetas “de pie” o “de guarda” sin drenaje /ausencia de cunetas	5	Puntuación de atributos de la ladera (SAS): B+D+E1+E2+F+G+H+I+J+K	130			
Drenaje horizontal correcto

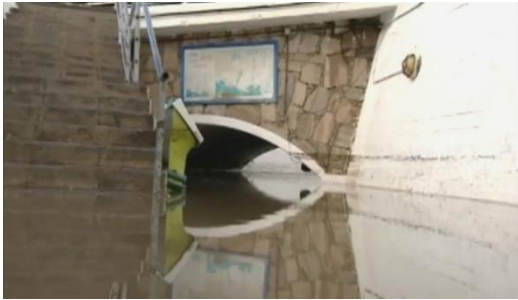
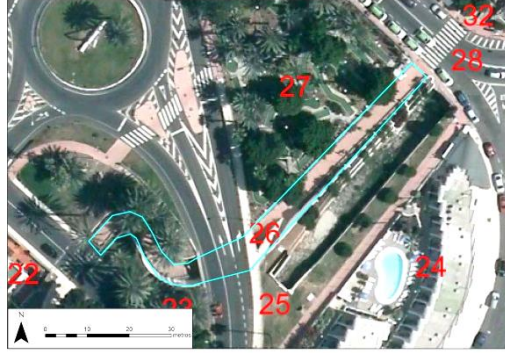
Código	Uso	Peligro fluvial (Cartomap)	Peligro fluvial (ARPSI)	Peligro Pluvial	Inundación Constatada	Riesgo
26	Red viaria	Alto	100	Medio	SI	1
<p>Observaciones: Paso peatonal situado bajo la carretera GC500. Frecuentemente se inunda por constituir una limahoya, y por tener sumideros de escasa sección, que no se limpian regularmente.</p>			<p>Fotografía</p>

Figura 2.18. Ejemplo de ficha para problemas de inundaciones

Se confecciona una ficha para cada lugar susceptible de sufrir inundaciones, en la que se sintetiza la información recopilada (ejemplo en figura 2.18). Se realiza una valoración cualitativa del riesgo de inundación –considerando tanto la de origen fluvial como la pluvial–, y se confecciona un mapa de riesgo.

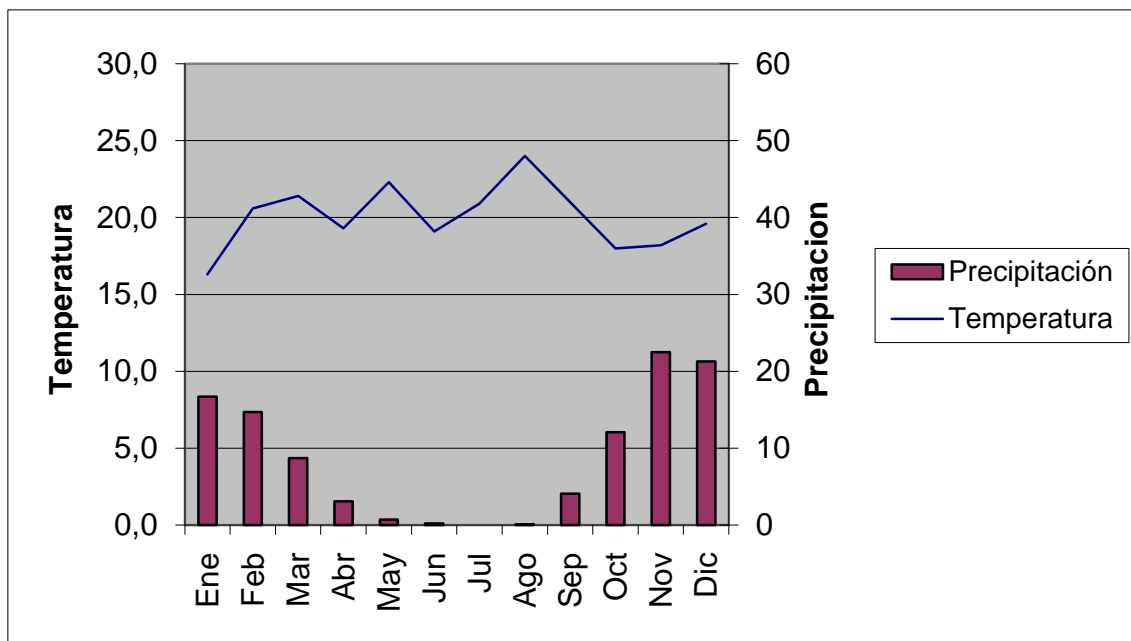
Figura 3.1 Distribución mensual de las temperaturas y precipitación. Valores medios obtenidos de la totalidad de datos de las series de precipitaciones (Puerto Rico) y temperaturas (Puerto de Mogán). Fuente: AEMET y Consejo Insular de Aguas. Elaboración propia.

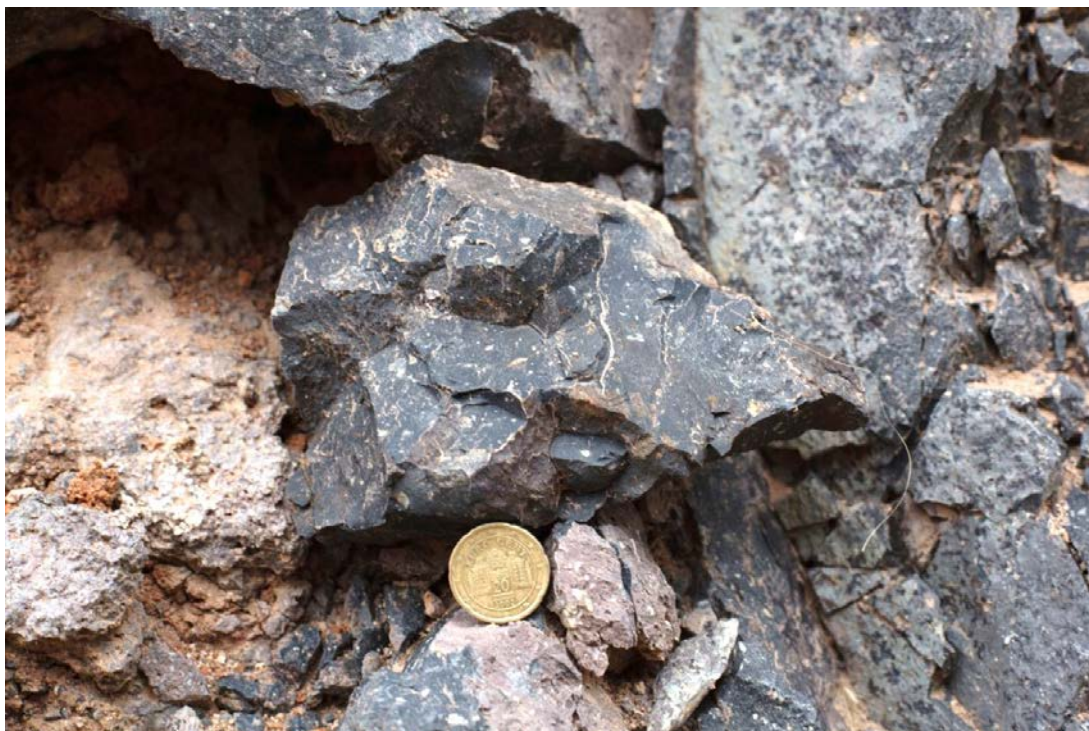
Figura 3.3 Detalle fotográfico de la toba vitrofídica. Barranco de Puerto Rico en las proximidades de la depuradora.

En esta unidad se agrupan varias coladas de aspecto y composición muy diferente, pero que, en conjunto, constituyen una unidad eminentemente piroclástica (vulcanismo explosivo). Se denominan tobas vitrofídicas, P1, o composite flow. Y están datadas en 14.1 Ma., según señala el IGME (1.990) citando a Boogard, Schminke y Freundt , momento en el que se forma la caldera volcánica de Tejada. En la zona estudiada aparece un nivel delgado de una colada masiva de aspecto tobáceo, conteniendo fragmentos de roca dispersos en una matriz vítrea negra y con fenocristales de feldespato. Esta unidad tiene muy poca representación en la zona estudiada. Se encuentra en las proximidades de la depuradora (figura 3.3).

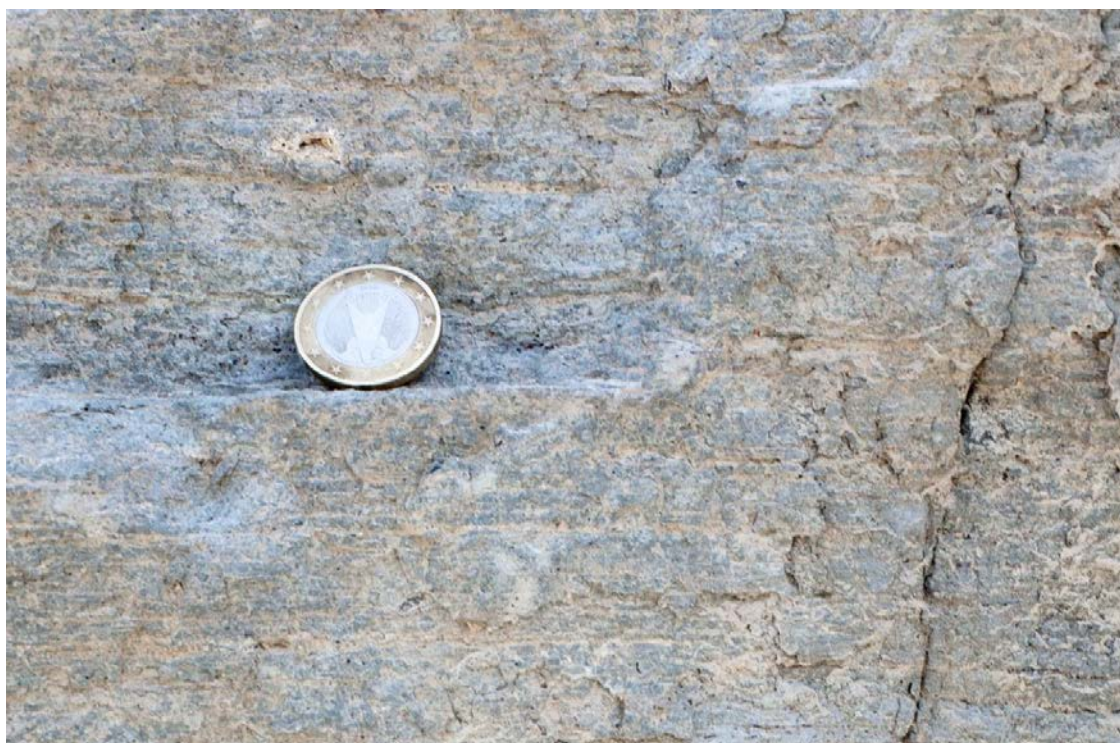
Figura 3.4. Aspecto a visu de la ignimbrita traquítico-riolítica sin líticos y muy soldada con flamas muy aplastadas y estiradas. En las proximidades del Hotel Gloria Palace.

En las figuras 3.4 y 3.5 pueden observarse ejemplos de ignimbritas con diferentes grados de soldadura y contenido de líticos.

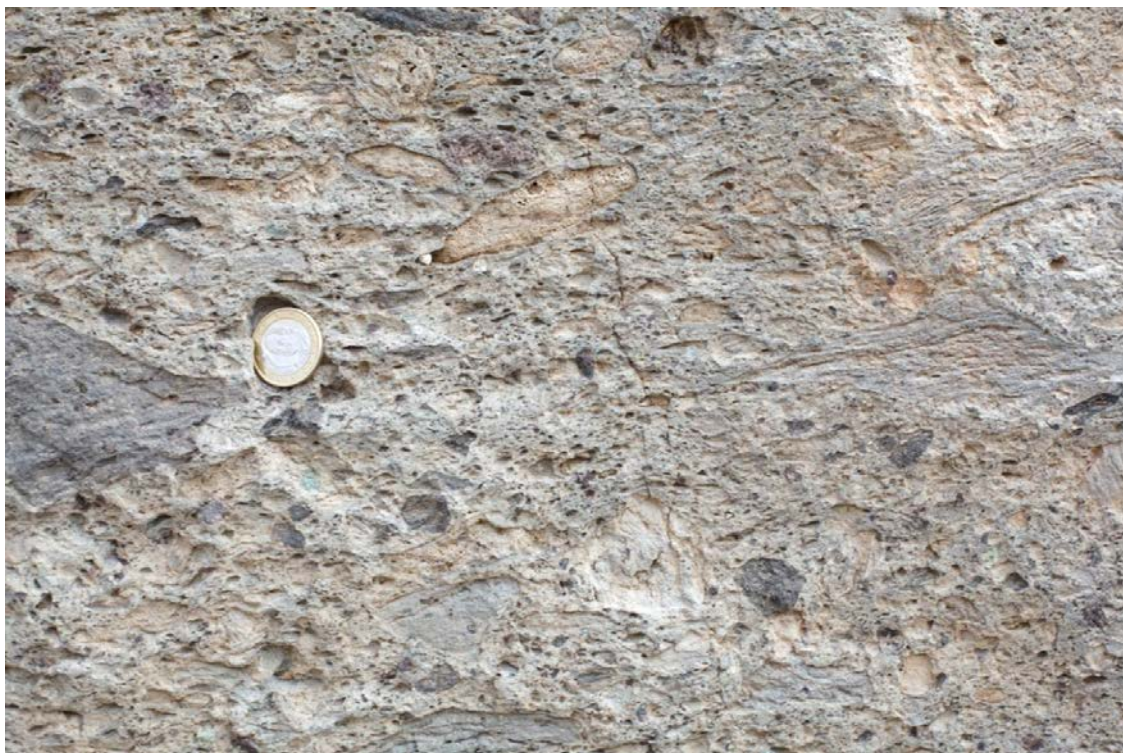
Figura 3.5. Aspecto de la ignimbrita traquíutico-riolítica de bloques y ceniza, medianamente soldada de la ladera del Barranco de Amadores a cota intermedia.

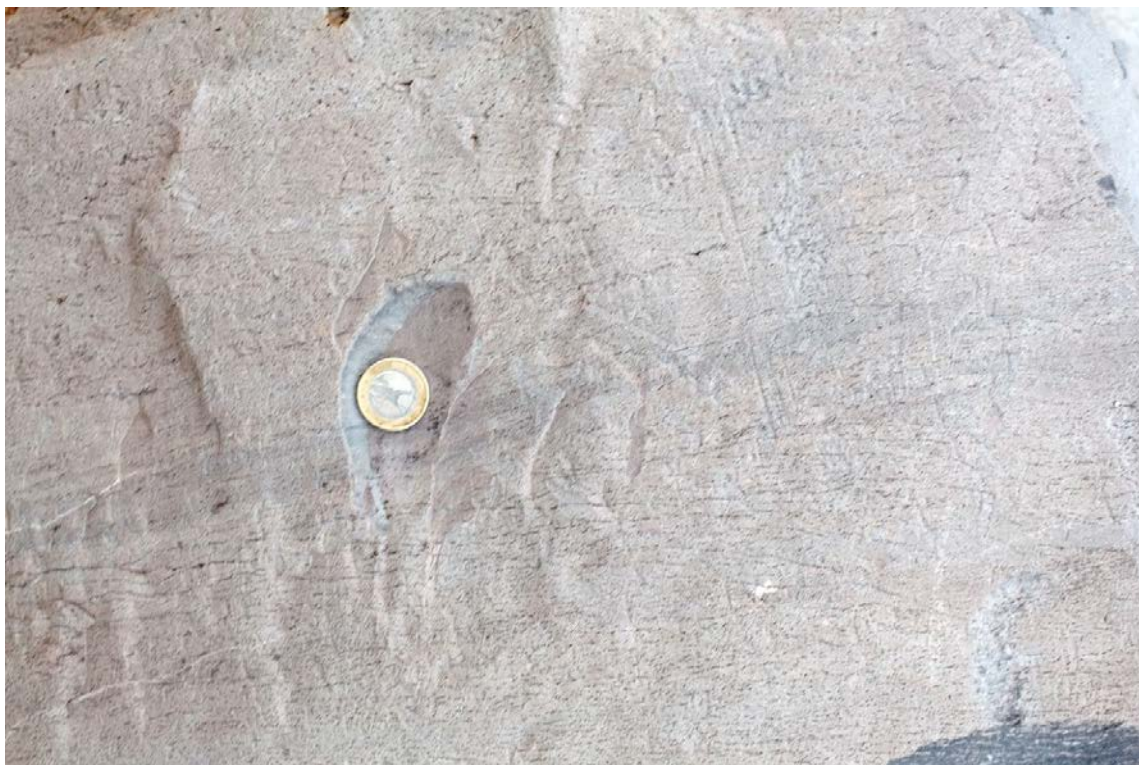
Figura 3.6. Vista de colada basáltica en los alrededores de la depuradora de Puerto Rico, donde se observa una alineación de vacuolas.

Afloramiento situado en ambas laderas del Barranco de Puerto Rico, a 2,8 km de la desembocadura, en los alrededores de la estación depuradora. Es una colada de lava traquibasáltica intercalada entre ignimbritas traquitico-riolíticas. Tiene una potencia comprendida entre los 2,5 y los 6 metros. Presenta un color oscuro con base escoriácea y disyunción columnar en las zonas centrales (figura 3.6)

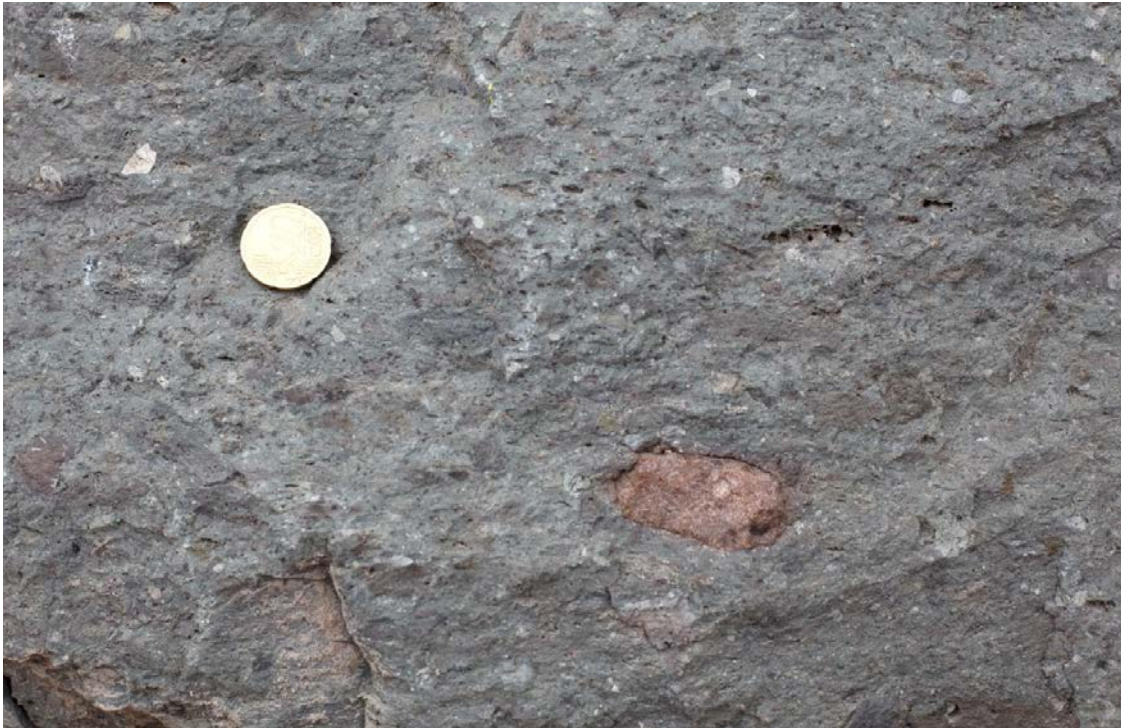
Figura 3.7. Aspecto de una ignimbrita fonolítica soldada, con pocos líticos, situada en la loma situada entre los barrancos de Puerto Rico y Amadores

Las coladas ignimbríticas presentan gran variedad, observándose desde tipos tobáceos hasta rocas en las que la soldadura es muy intensa (figura 3.7).

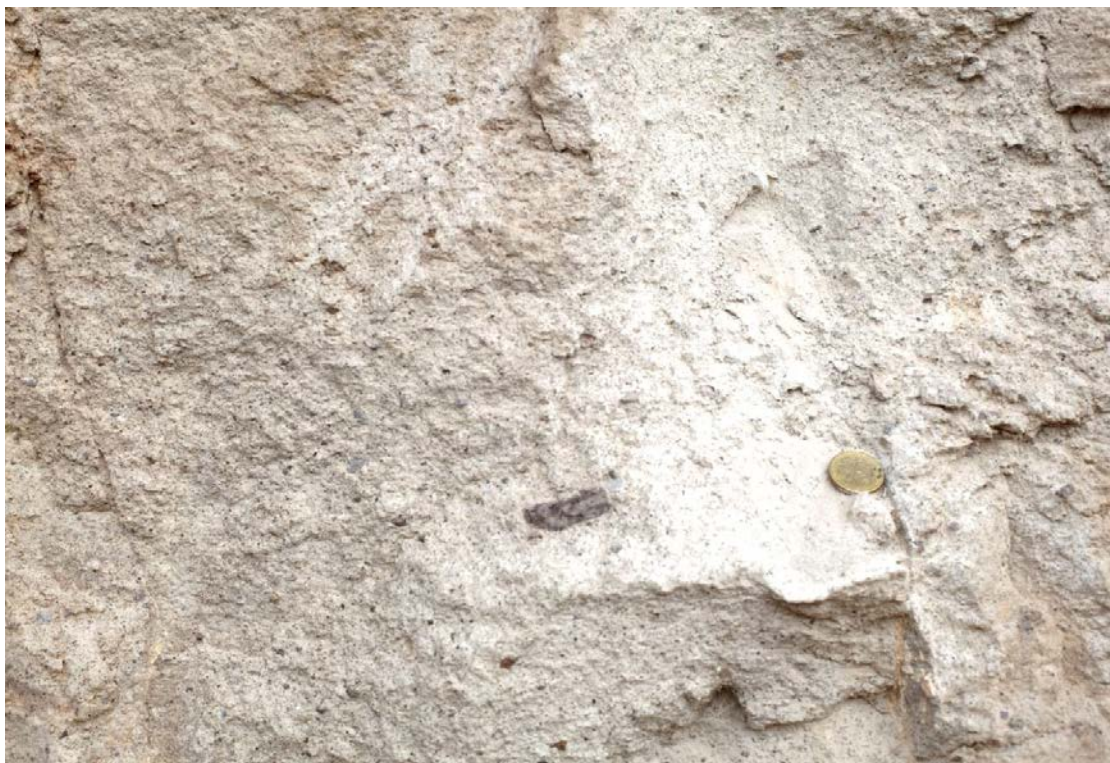
Figura 3.8. Vista de toba ceniza y pómez, muy poco soldada.
Parte alta del Barranco de Puerto Rico.

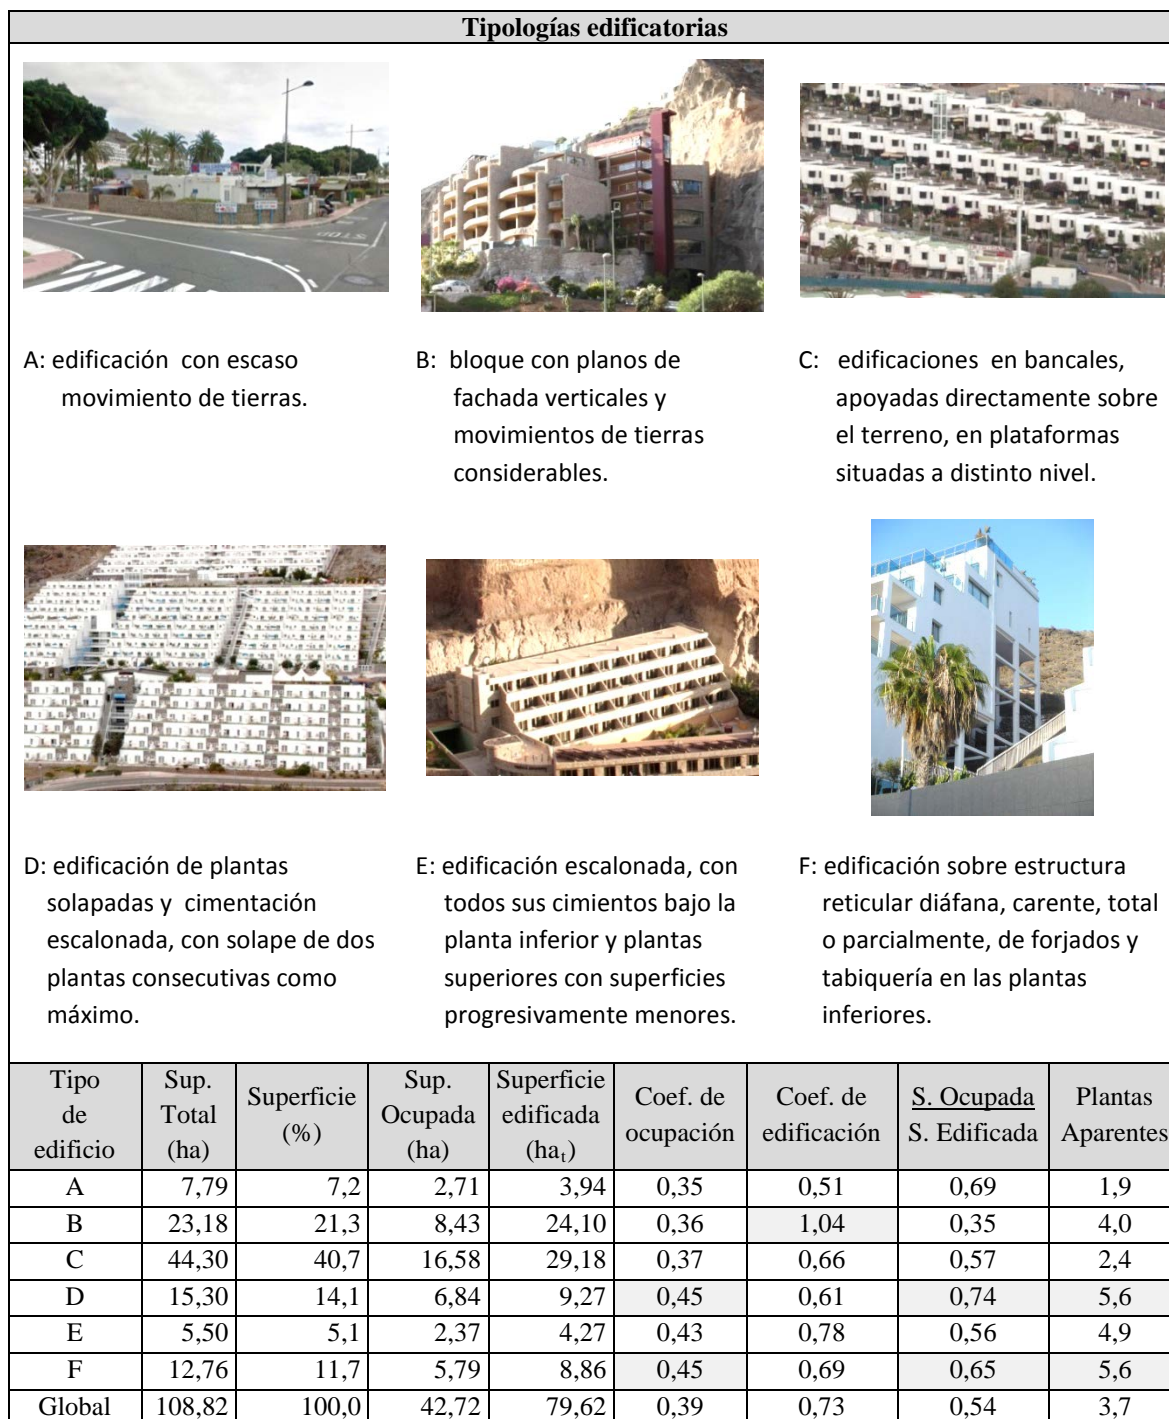
Figura 4.14 Parámetros urbanísticos netos correspondientes a las parcelas alojativas contempladas en los planes urbanísticos (PAP), según la tipología edificatoria. Datos sobre superficie edificada: Dirección General del Catastro. Elaboración propia

Al comprobar la relación entre la tipología edificatoria y los parámetros urbanísticos, de las parcelas incluidas en los planes urbanísticos de Puerto Rico, Amadores y “Valle de Puerto Rico” (figura 4.14), se comprueba que las parcelas con mayor ocupación, con mayor relación ocupación/edificación, y con mayor número de plantas aparentes, presentan los tipos edificatorios D y F; y las que tienen mayor coeficiente de edificación, son las de tipo B. Relacionando la superficie que ocupa cada tipología con la superficie total de las parcelas, se encuentra que la más empleada es la C, con un 40,7 %.

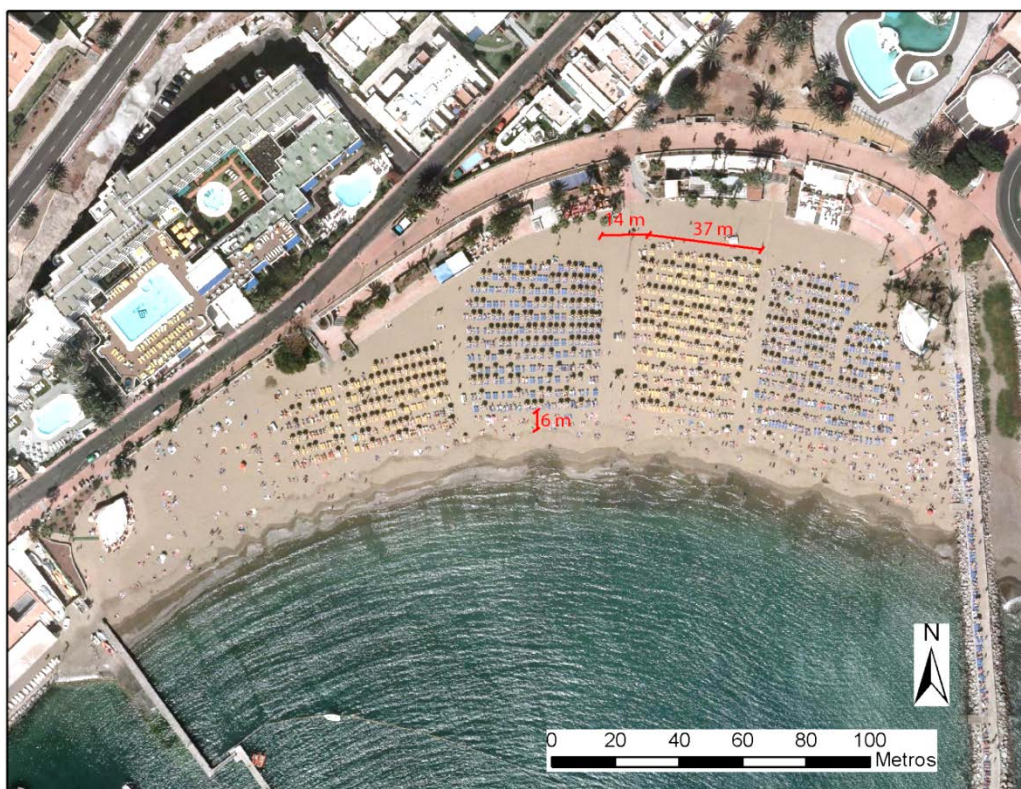
Figura 5.2 Ocupación por hamacas de la playa de Puerto Rico.

Se ha analizado la ocupación por hamacas de las playas de Puerto Rico (figura 5.2) y Amadores (figura 5.3). Las distancias medidas, acotadas en estas figuras, demuestran que se incumplen las limitaciones del RD 876/2.014. En Puerto Rico, la longitud de los tramos sin ocupación (14 m) es muy inferior a la que presentan los tramos ocupados (37 m). En Amadores, la longitud de los tramos ocupados (180 m) es superior a la máxima permitida (100 m), y también es mayor que la longitud del tramo central desocupado (84 m). La banda de arena seca superior a los seis metros, exigida entre la zona ocupada y la orilla, en pleamar, se respeta estrictamente en Puerto Rico, pero no en Amadores, ya que se aprecia, en una zona, que la distancia desde las hamacas a la arena húmeda es solamente de 5 m.

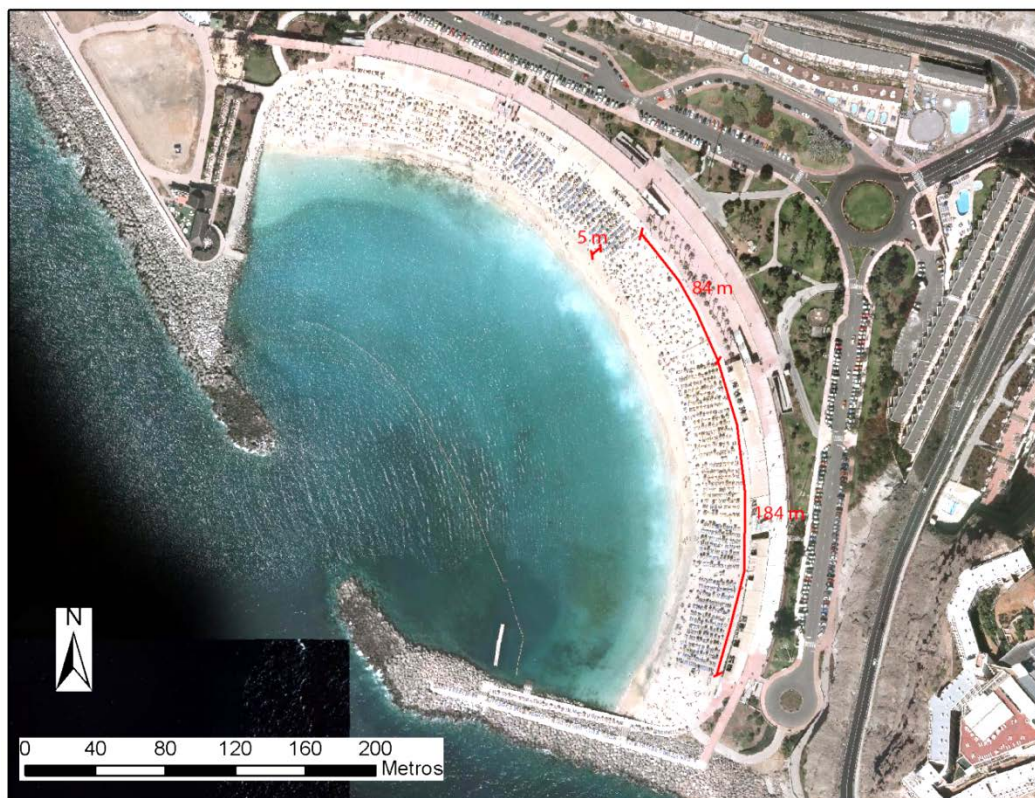
Figura 5.3 Ocupación por hamacas de la playa de Amadores. Fuente de la imagen IDECanarias (2.012c)

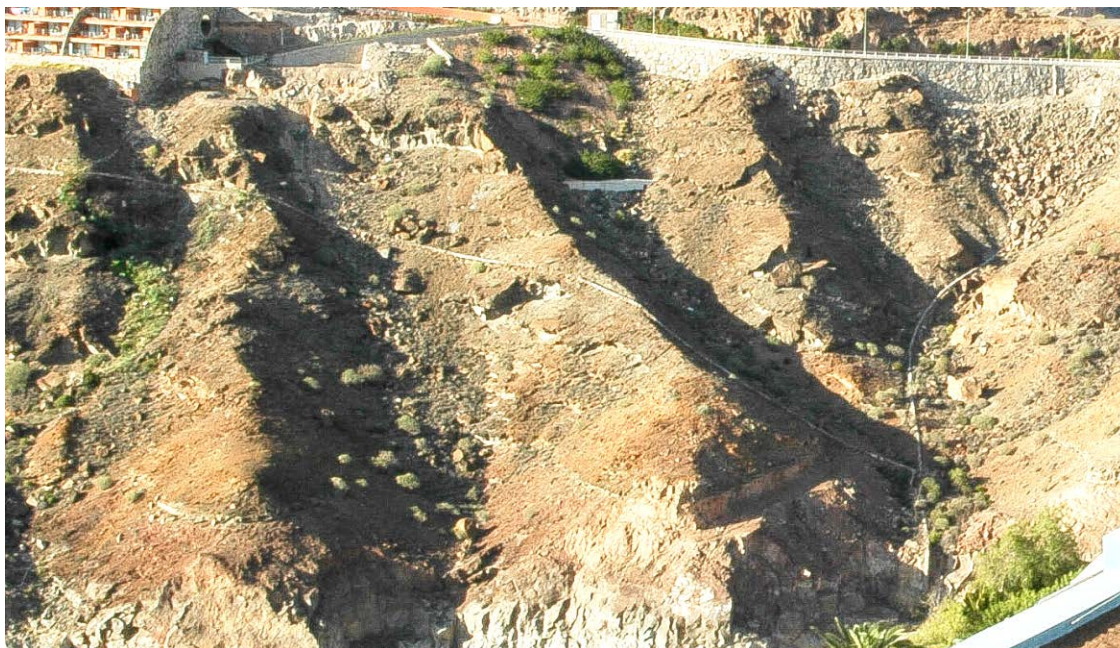
Figura 5.5 Canalizaciones colocadas sobre la ladera del barranquillo de Amadores.

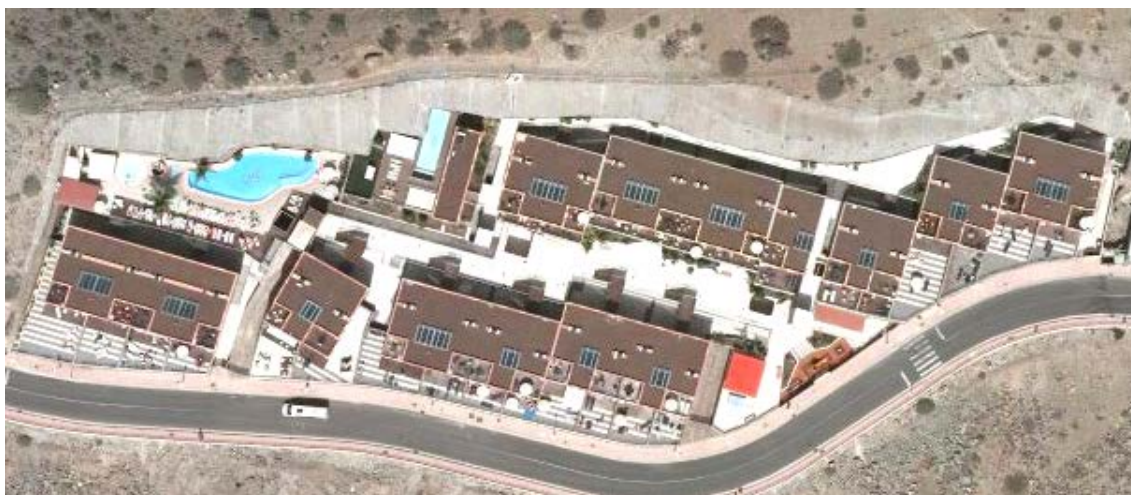
Figura 5.7 Parcela prácticamente carente de ajardinamiento

En el mapa 5.4 se clasifican las parcelas turísticas, según su grado de ajardinamiento, expresado como porcentaje de su superficie total. Puede observarse que ninguna parcela cubre los requisitos mínimos, y que algunas no tienen prácticamente ningún ajardinamiento (figura 5.7). Las parcelas mejor dotadas, con superficies ajardinadas comprendidas entre el 34% y el 48%, se encuentran en dos zonas: la primera, localizada en las proximidades del cauce del barranco de Puerto Rico, aproximadamente desde el cruce de la carretera GC500 hasta la desembocadura; y la segunda, en la parte más llana de la Montaña Amadores, que se corresponde con la fase VI de la urbanización de Puerto Rico.

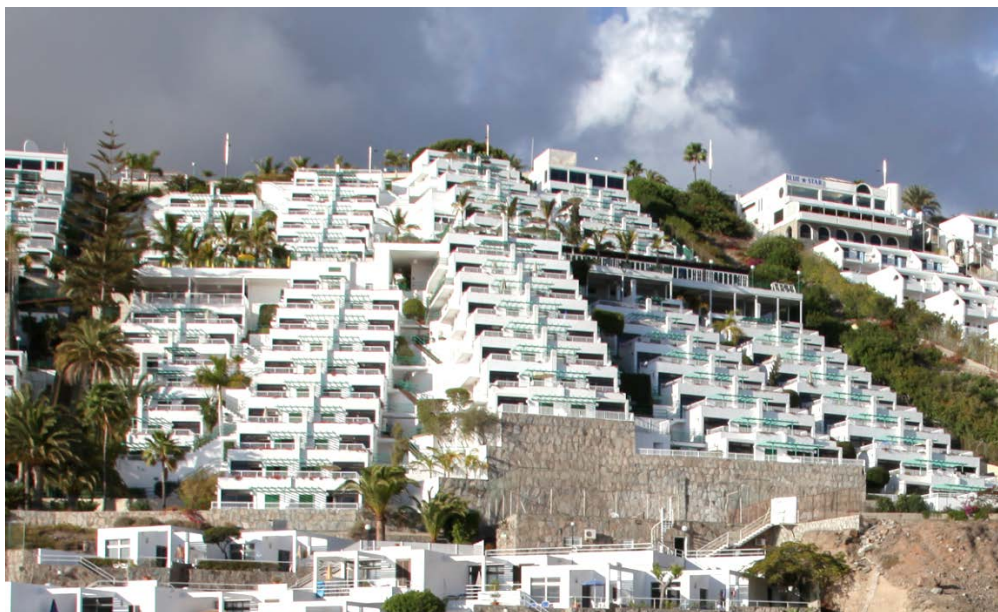
Figura 5.8. Ejemplo de edificio con elevado número de plantas aparentes, construido sobre una ladera. Según la forma de medición de las Normas Subsidiarias (Ayuntamiento de Mogán, 1.987), este edificio no excede el número de plantas permisibles (2).

Los resultados obtenidos se sintetizan en la tabla 5.12. Se constata que más de la mitad de los hoteles excede el número máximo de plantas aparentes. Además, puede observarse que el número de plantas percibidas en los hoteles duplica, aproximadamente, al número de plantas aparentes. En el mapa 5.5 se representan geográficamente estos resultados. En él se observa que la mayor parte de los edificios con excesivo número de plantas se encuentran en las proximidades de la costa, y en la zona alta de las laderas. En la figura 5.8 puede observarse, como ejemplo, el aspecto que presenta uno de los edificios que se han construido en las laderas, con un elevado número de plantas aparentes.

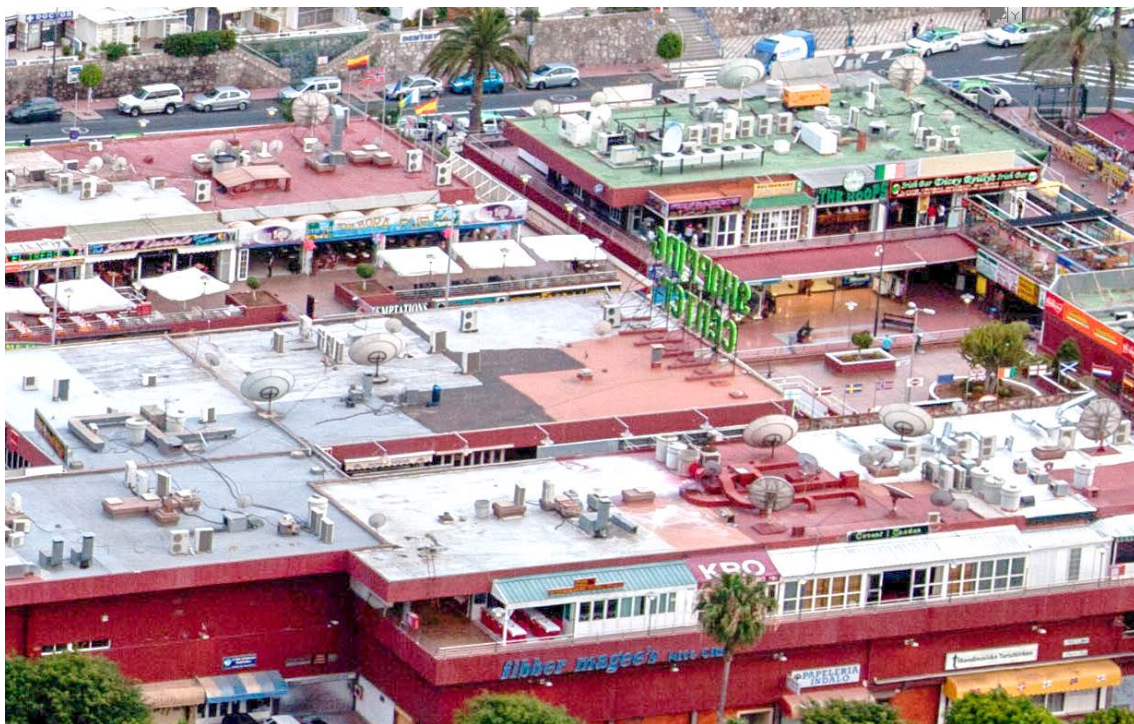
Figura 5.10. Cubierta del centro comercial situado en el fondo del barranco de Puerto Rico

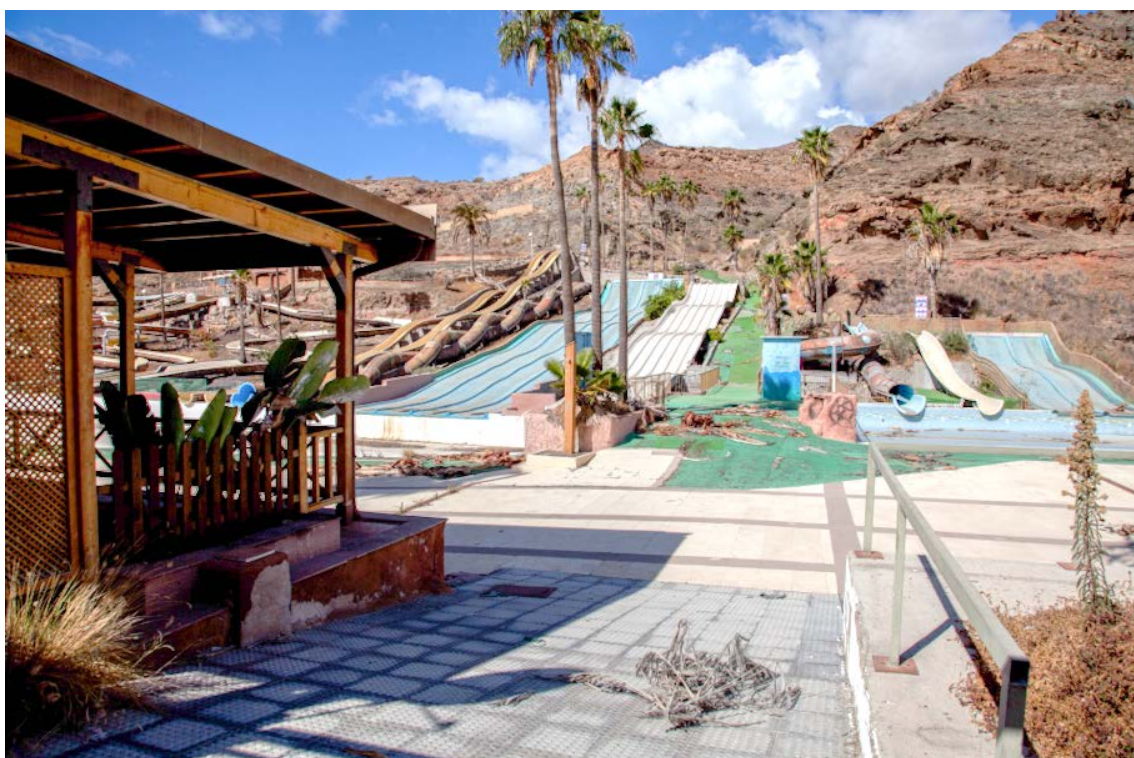
Figura 5.11. Parque acuático situado en el barranco de Puerto Rico, actualmente abandonado.

En Chaparral se encuentra un parque acuático que ocupa una gran superficie (unas 3,3 ha), pero actualmente no está operativo. Sus instalaciones están abandonadas y muestran signos de degradación, afectando negativamente a la calidad del entorno (figura 5.11).

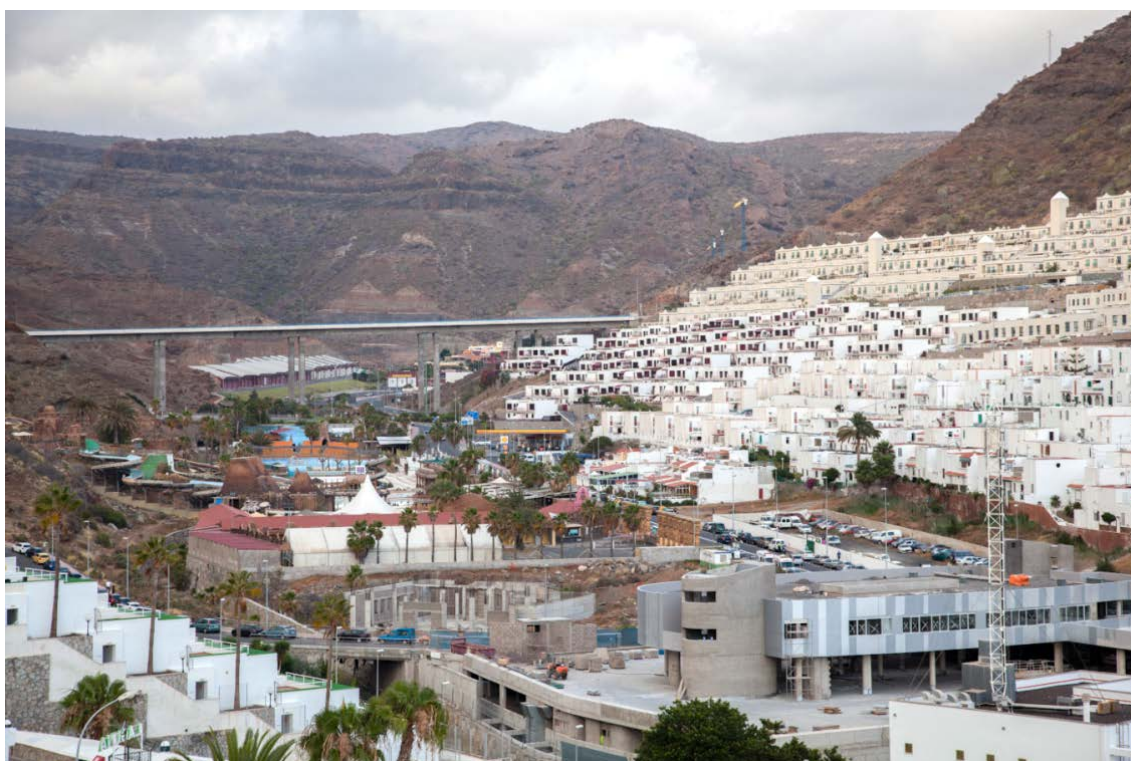
Figura 5.11. Viaducto de la autopista GC-1 “sobrevolando” el espacio urbano

El sistema general viario presenta diversos problemas. Debe destacarse el impacto visual que produce el viaducto de la autopista GC-1, que atraviesa el barranco de Puerto Rico “sobrevolando” las áreas urbanizadas (figura 5.12); la peligrosidad de la carretera GC-500, que afecta especialmente a los turistas que la recorren en bicicleta, por su ancho reducido; y el “efecto barrera” que produce esta carretera interurbana, ya que su trazado, paralelo a la costa, dificulta la movilidad interna. Este problema se trata en el capítulo sexto de esta tesis.

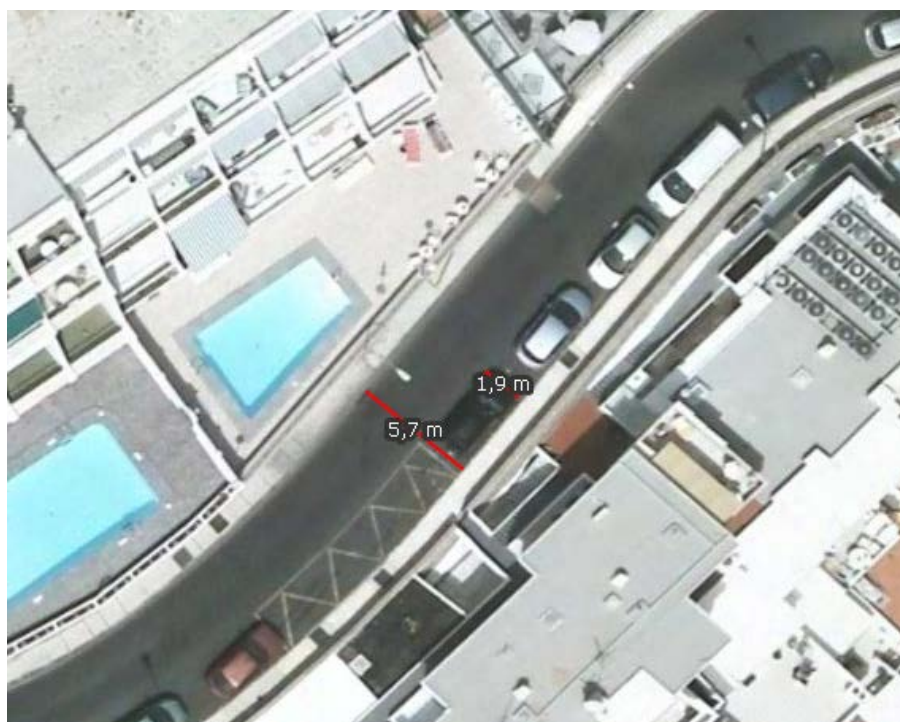
Figura 6.1. Anchura disponible para vehículos (Imagen: IDECanarias, 2.012c)

En el conjunto de la urbanización estudiada abundan los fondos de saco, con anchos de calzada de 6 m. Como se permite aparcar en estas calles, el paso de vehículos que estén circulando en sentido opuesto resulta problemático (figura 6.1).
