TESIS DOCTORAL

LA PROBLEMÁTICA AMBIENTAL DE URBANIZACIONES TURÍSTICAS COSTERAS:
EL EJEMPLO DE PUERTO RICO-AMADORES, GRAN CANARIA (ESPAÑA)

Las Palmas de Gran Canaria, 2017

Tesis doctoral presentada por: Francisco José Macías González

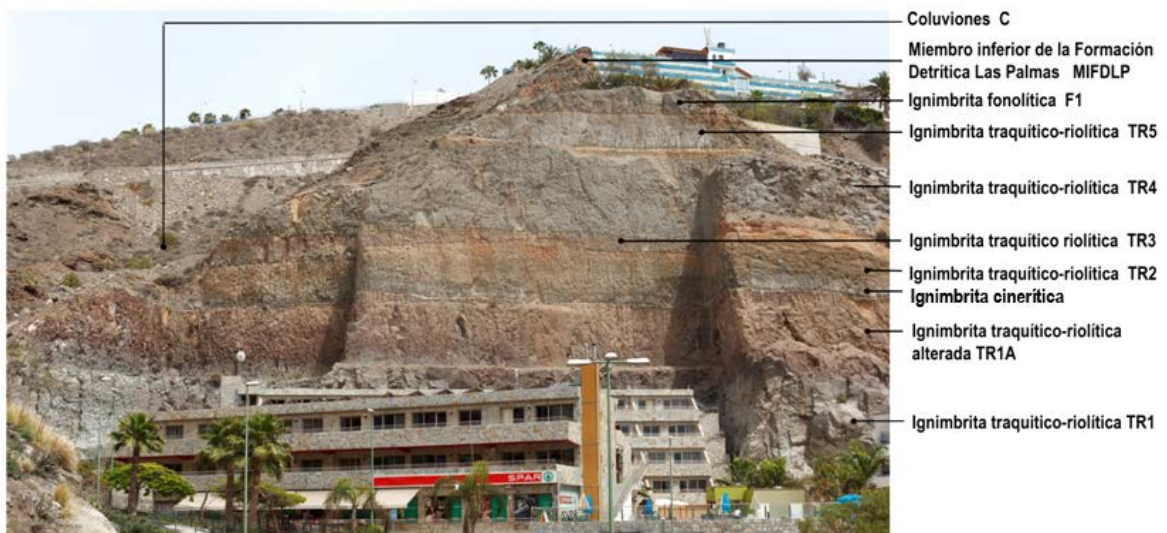
Figura 7.2 Disposición de los niveles estratigráficos

La mayor parte de los materiales presentes en la zona de estudio son volcánicos y todos ellos muestran una disposición tabular buzando hacia el sur. En este apartado se estudia la secuencia vertical de los materiales identificados en la ladera oriental del barranco de Amadores, a 120 metros de la carretera GC-500, en la parcela F004, que ha sido considerada como ejemplo tipo. En la figura 7.1 se refleja la situación en planta del corte; en la figura 7.2 se indican, en una fotografía, los niveles estratigráficos; en la figura 7.3 se indica el corte geológico, y finalmente en las figuras 7.4 a 7.12 se detallan las texturas de los materiales presentes.

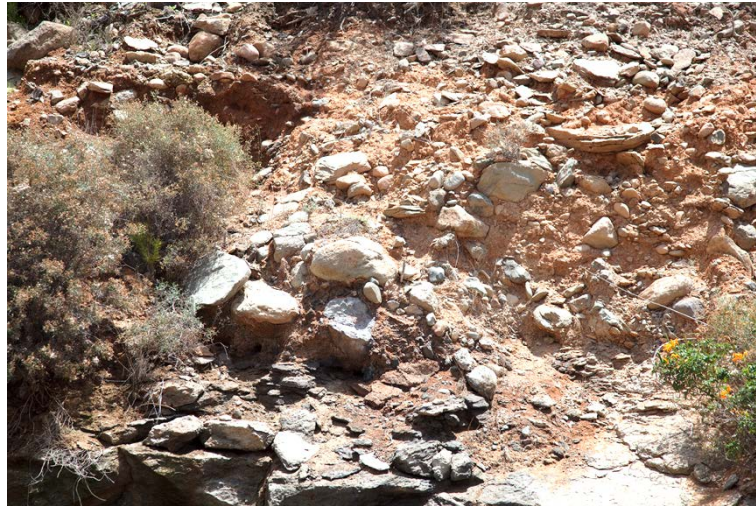
Figura 7.4 C: Coluviones. Aspecto de los coluviones conglomeráticos heterométricos presentes en las laderas.

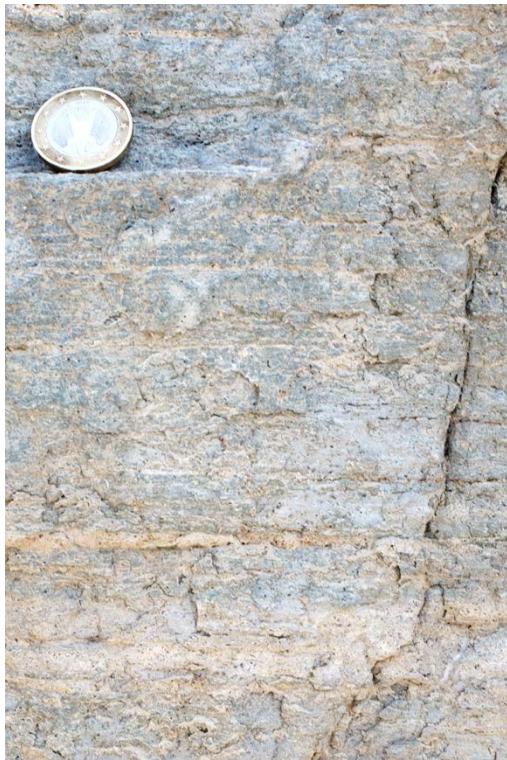
Figura 7.5 TR1: Ignimbrita traquítica-riolítica fuertemente soldada con pocos líticos.

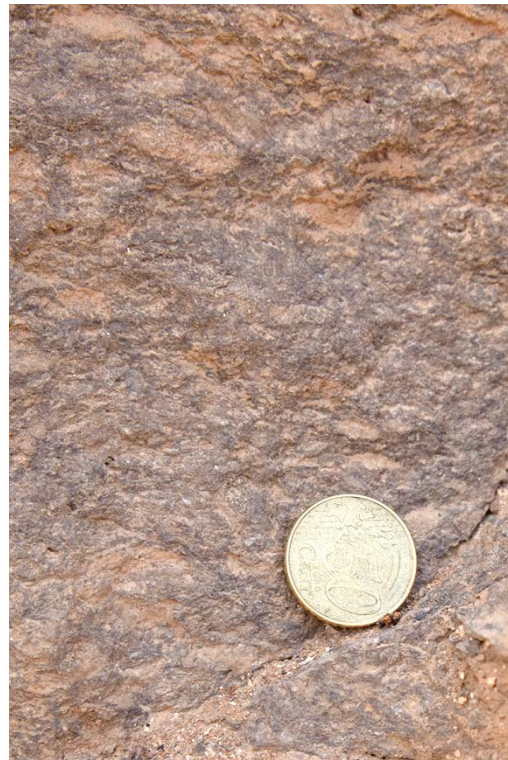
Figura 7.6 TR1A: Ignimbrita traquítica-riolítica soldada con pocos líticos, alterada.

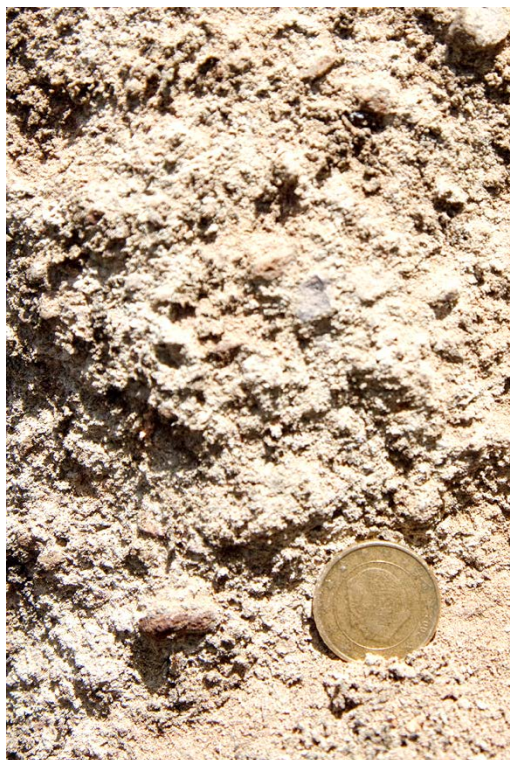
Figura 7.7 TR2 Ignimbrita traquítica-riolítica poco soldada de bloques y cenizas.

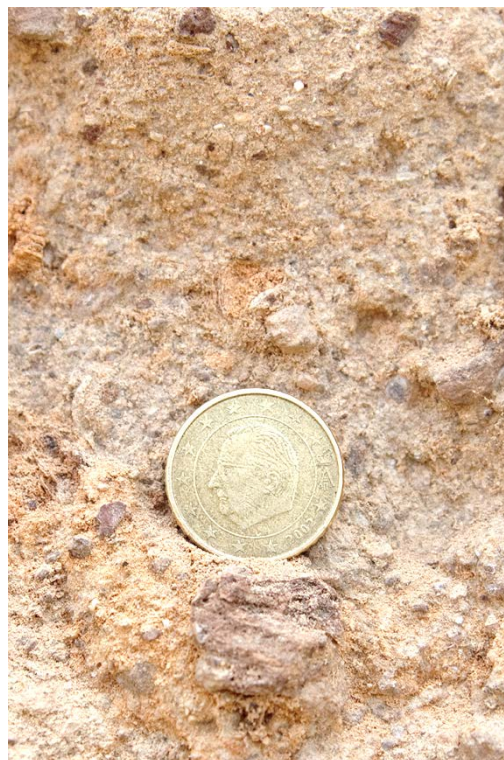
Figura 7.8 TR3 Ignimbrita traquítica-riolítica poco soldada de bloques y cenizas

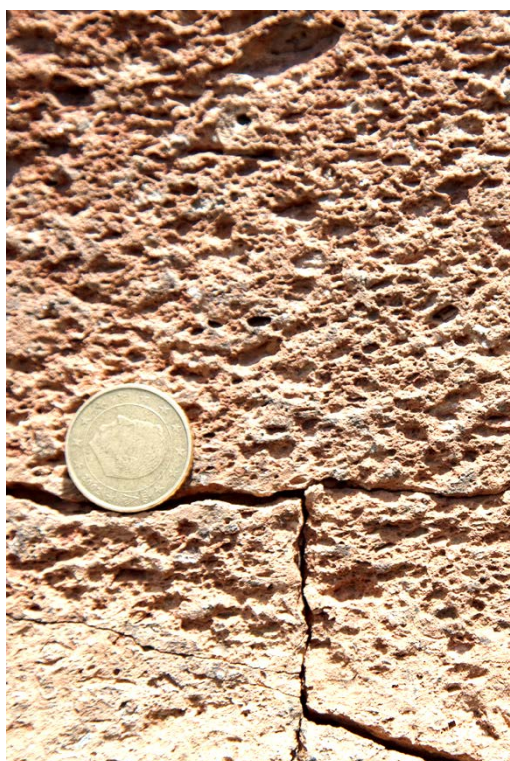
Figura 7.9 TR4 Ignimbrita traquítica-riolítica soldada de pómez y ceniza.

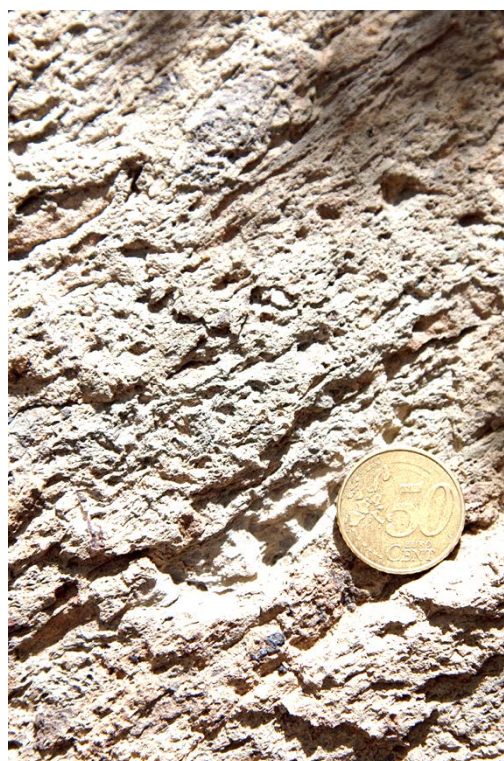
Figura 7.10 TR5 Ignimbrita traquítica-riolítica soldada de pómez y ceniza.

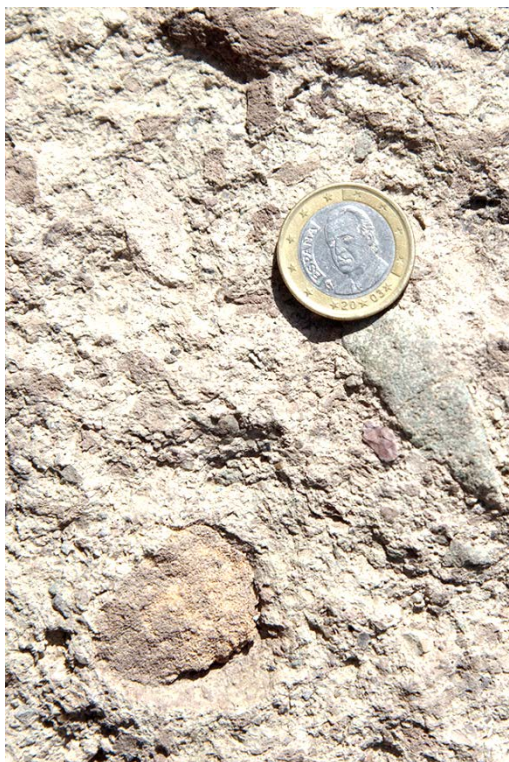
Figura 7.11 F1 Ignimbrita fonolítica de bloques y ceniza, soldada.

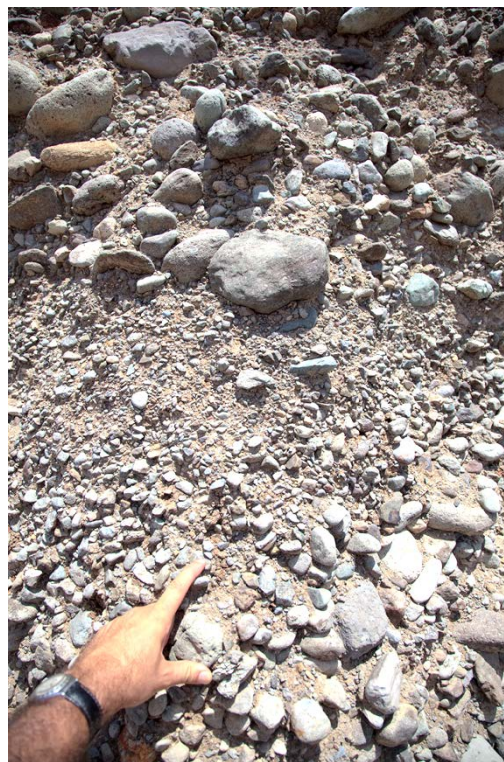
Figura 7.12 MIFDLP Miembro inferior de la Formación detrítica de Las Palmas. Conglomerados heterométricos.

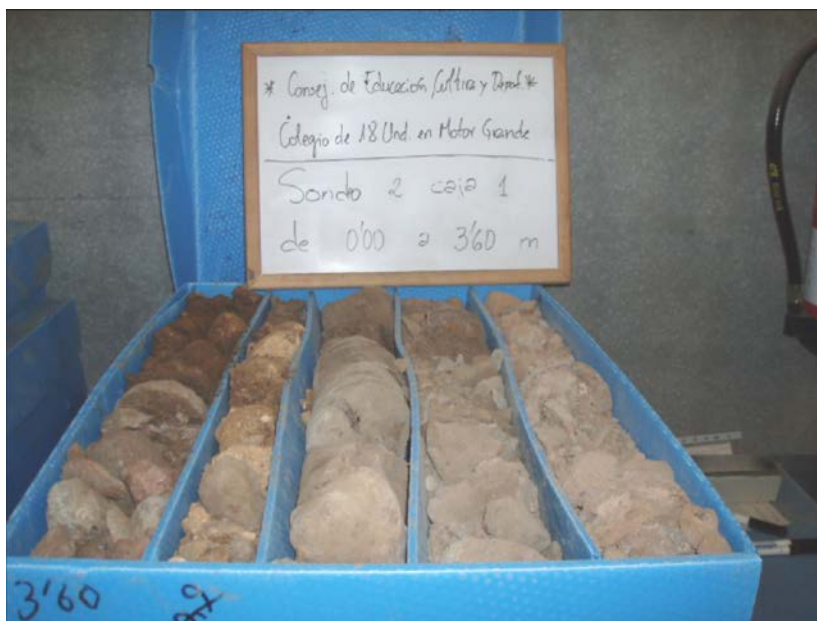
Según los ensayos realizados para la construcción del colegio de Motor Grande (GEOTECAN, 2007), el espesor de estos depósitos oscila entre 3,6 y 6,8 m (figura 7.13). Tienen una capacidad portante muy heterogénea.

Figura 7.13 Sondeo en depósitos sedimentarios del barranco en Motor Grande. Fuente: Geotecan

No resulta recomendable la cimentación directa sobre los depósitos en superficie por su baja presión admisible. Se recomienda cimentar, mediante zapatas aisladas o corridas, adecuadamente arriostradas, sobre los materiales ignimbríticos subyacentes.

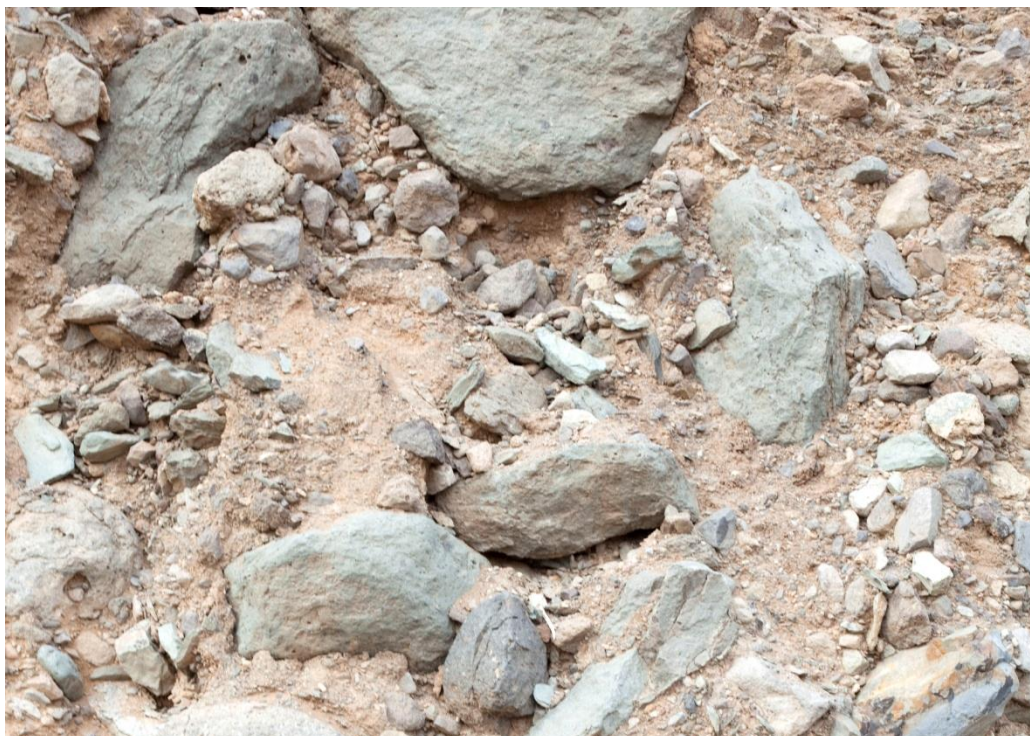
Aparecen como depósitos al pie de las laderas de los barrancos, a veces canalizados por los barranquillos confluyentes, y son más abundantes las laderas del barranco de Puerto Rico (figura 7.14). Pueden aparecer formando conos coalescentes en las desembocaduras de los canales, y los depósitos presentan espesores máximos inferiores a los 3 m. Están formados por cantos angulosos y subangulosos, de tamaño heterométrico entre 4 y 100 cm y composición mayoritariamente ignimbrítica.

Figura 7.14 Depósitos coluviales en las laderas del barranco de Puerto Rico.

En ellos no es recomendable la cimentación directa. En zonas de depósitos de ladera pueden darse inestabilidades en el terreno y caída de cantos. La removilización se acentúa con la esorrentía, especialmente en el transcurso de lluvias intensas.

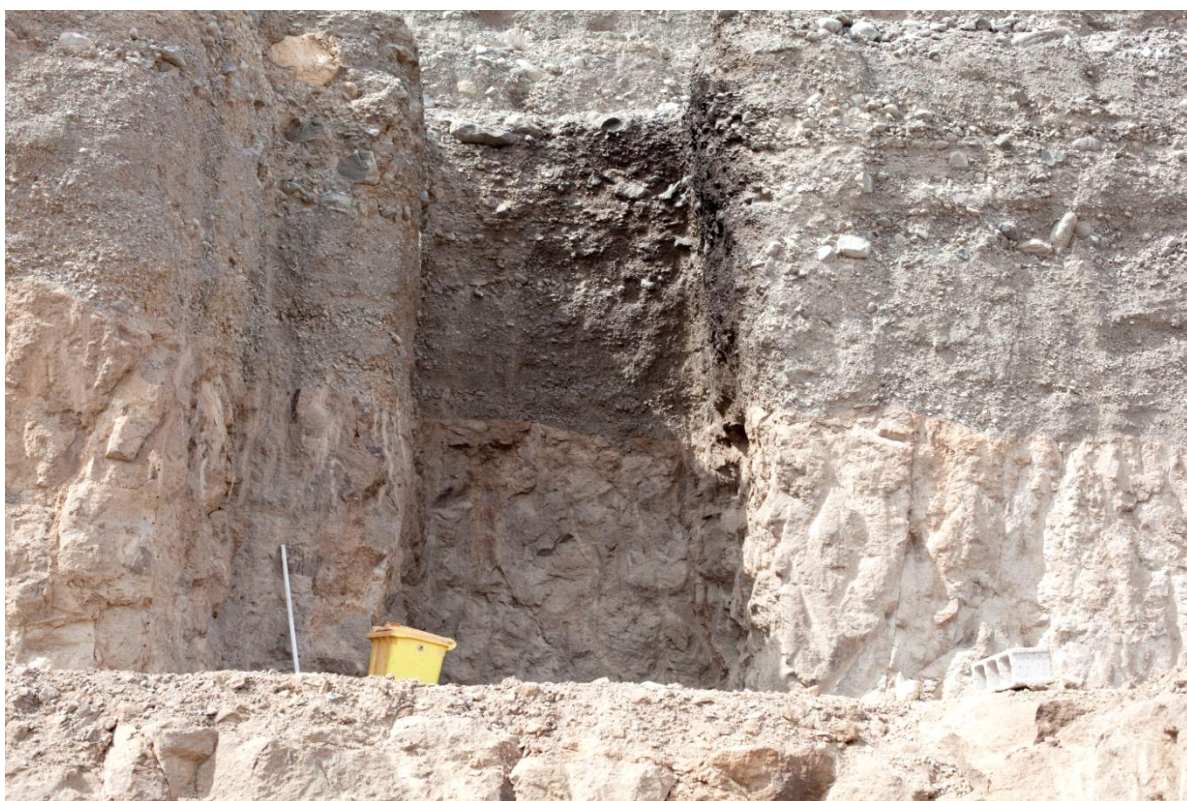
En el área de estudio, los desmontes que se han realizado en esta formación han sido hechos con maquinaria (figura 7.15). La excavabilidad de estos materiales es muy variable, ya que dependiendo de su grado de cementación, puede llegar a ser necesario el uso de explosivos, como ha ocurrido en las obras de la circunvalación a la ciudad de Las Palmas de Gran Canaria.

Figura 7.15 Desmonte en Montaña de Amadores, excavado en Formación Detrítica Las Palmas, a techo e ignimibritas traquíτικο-riolíticas en la base.

A pesar de su carácter detrítico, esta formación permite excavaciones de muy elevada inclinación, dependiendo del grado de cementación. No obstante, la meteorización de los taludes tras el desmonte debilita esta cementación, y suelen producirse, con cierta frecuencia, desprendimientos de cantos.

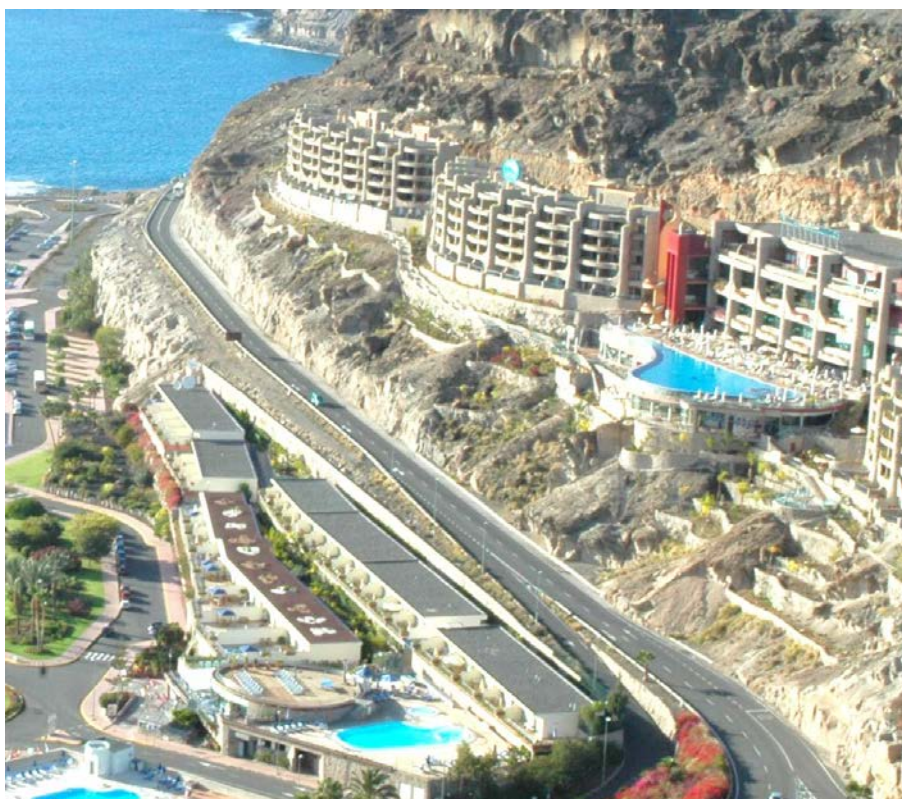
Figura 7.18 Tramo de la GC-500 en el que se preveía una trinchera según el Proyecto de variante de la GC-500

En el estudio geotécnico de la variante de la carretera GC-812, entre el barranco de Amadores y el del Lechugal (figuras 7.17 y 7.18), se proponía un túnel que

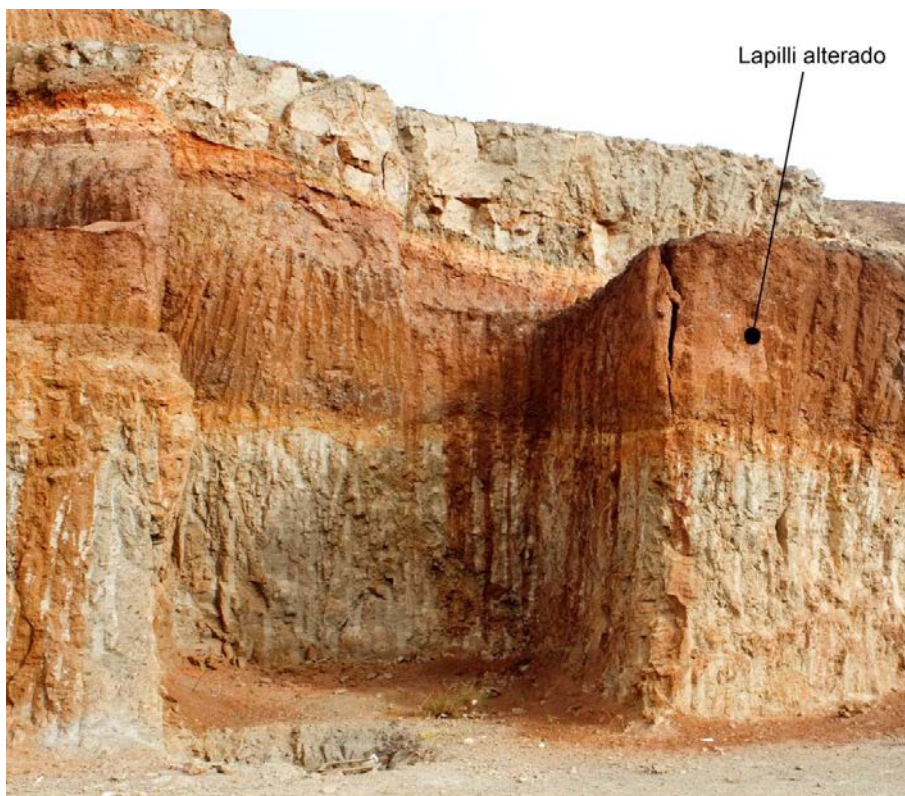
Aunque se ha encontrado una capa de piroclastos alterados en la zona alta del barranco de Puerto Rico, puede decirse que es muy poco significativa la presencia de esta formación, en la zona estudiada. En la figura 7.20, se observa una fisuración, que pone de manifiesto el débil grado de soldadura de esta capa.

Figura 7.20 Depósitos de piroclastos alterados en la zona alta del barranco de Puerto Rico

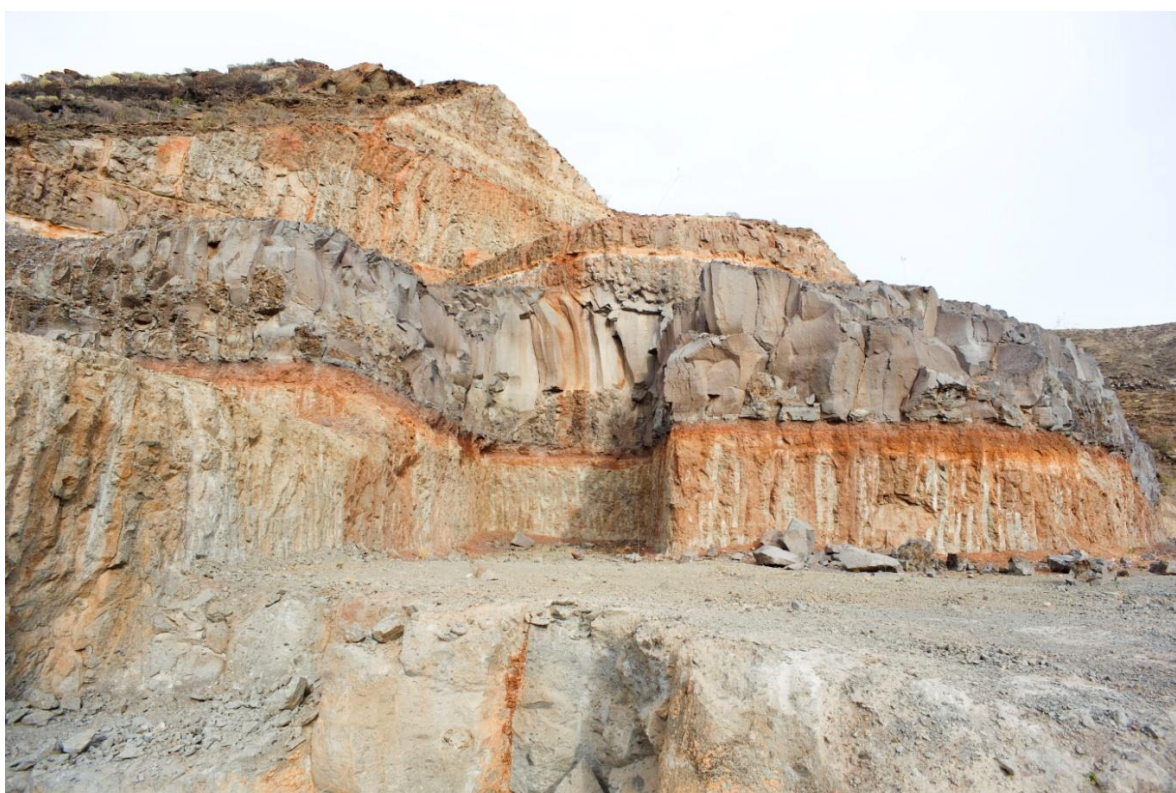
Ocupan una extensión muy poco significativa de la zona alta de la urbanización, en el barranco de Puerto Rico. Las lavas presentan disyunción vertical y diaclasado columnar. Se aprecian bloques caídos por desprendimientos o vuelco (figura 7.21).

Figura 7.21 Bloques basálticos caídos asociados a la colada basáltica intercalada entre ignimbritas (parte alta del barranco de Puerto Rico).

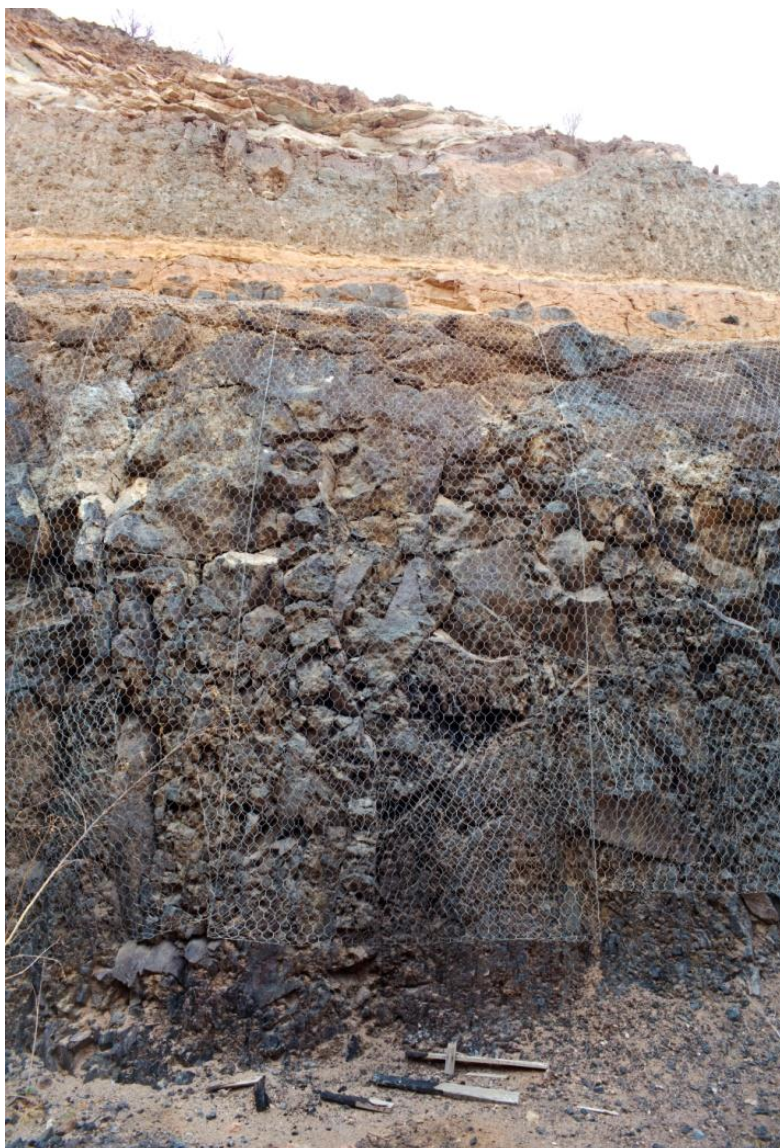
Esta formación, producida por un flujo compuesto de lavas e ignimbritas, se encuentra altamente fragmentada y presenta bloques de tamaños muy heterogéneos, débilmente soldados (figura 7.22). El afloramiento de este material es muy reducido, y sólo aparece en la parte alta del Barranco de Puerto Rico.

Figura 7.22 Toba vitrofídica traquítico-riolítica con malla galvanizada para evitar desprendimientos

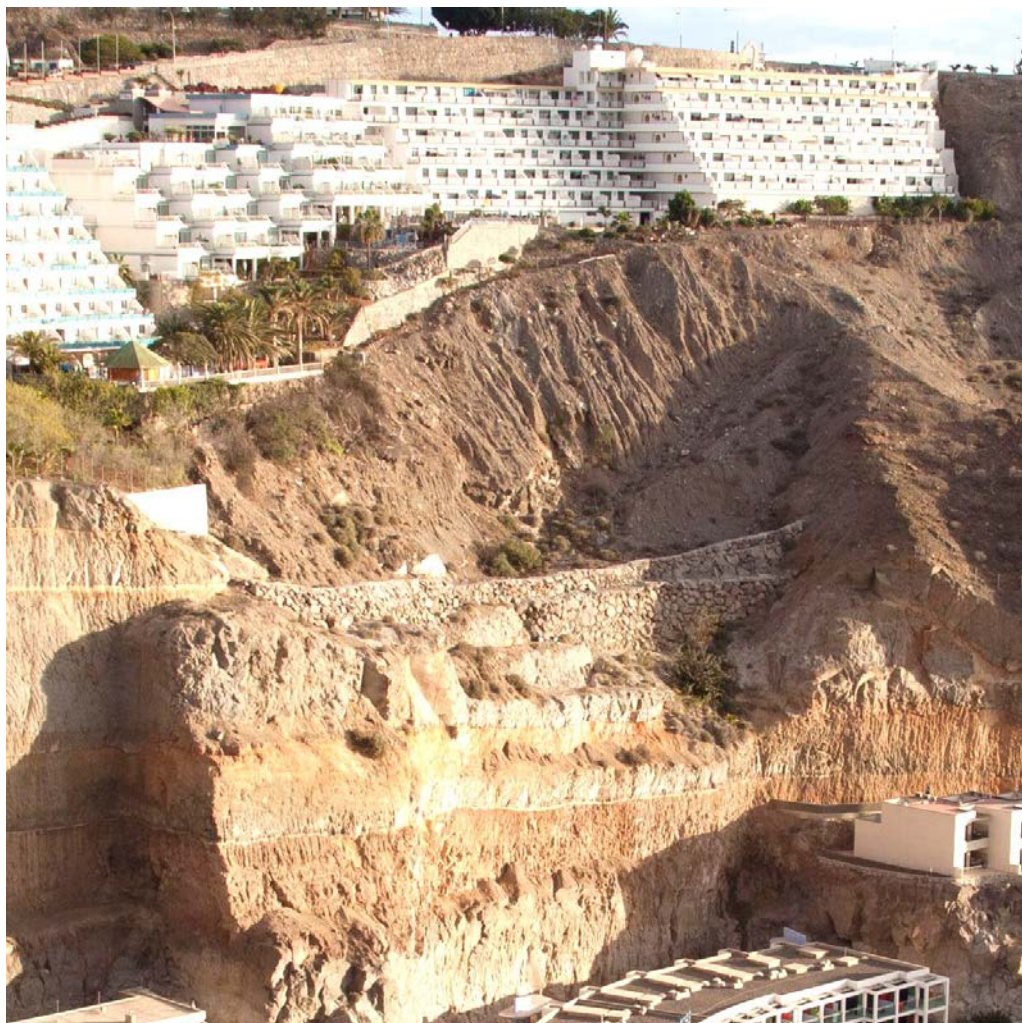
Sin embargo, en los espacios libres de las laderas se aprecian abundantes vertidos de residuos de construcción y demolición, procedentes de las obras de edificación y de la red viaria, que han sido vertidos sin haber sido compactados. Se considera que estos materiales tienen un alto riesgo de movilización, por la acusada pendiente del talud original de la ladera, y por la alta inclinación del talud del propio relleno. Además, es frecuente encontrar incisiones activas en los materiales vertidos (figura 7.23).

Figura 7.23 Vertidos de residuos de construcción y demolición en la base de los apartamentos. Los depósitos antrópicos presentan fuertes pendientes y tienen incisiones activas.

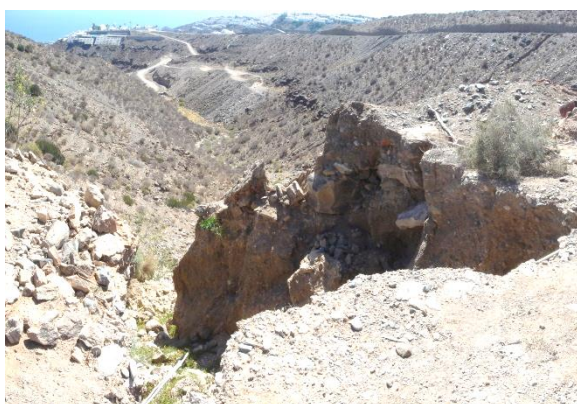
Se han realizado también importantes vertidos de materiales, procedentes de excavaciones, en la cabecera del barranquillo de Agua de La Perra. Este relleno no ha sido consolidado, y está siendo erosionado por el agua. Su altura máxima sobre el cauce original es de 55 m y tiene un talud de 31° (figura 7.24)

Figura 7.24 Erosiones en los rellenos realizados en el cauce del Barranco de Agua de la Perra

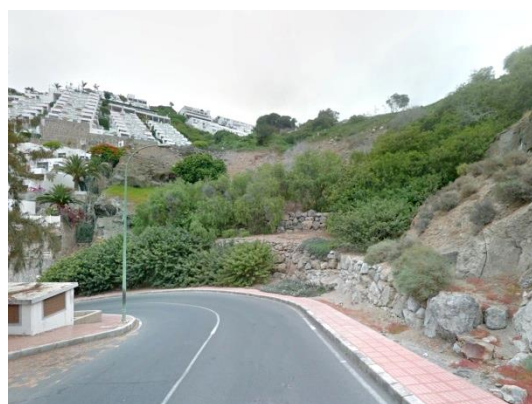
En el barranquillo del Tanquillo –entre el Barranco de Puerto Rico y el Barranquillo de Amadores– (figura 7.25), también se han realizado rellenos de aproximadamente veinte metros de altura sobre el cauce original, con un talud de 35°.

Figura 7.25 Relleno en barranquillo situado entre el Barranco de Puerto Rico y el barranco de Amadores

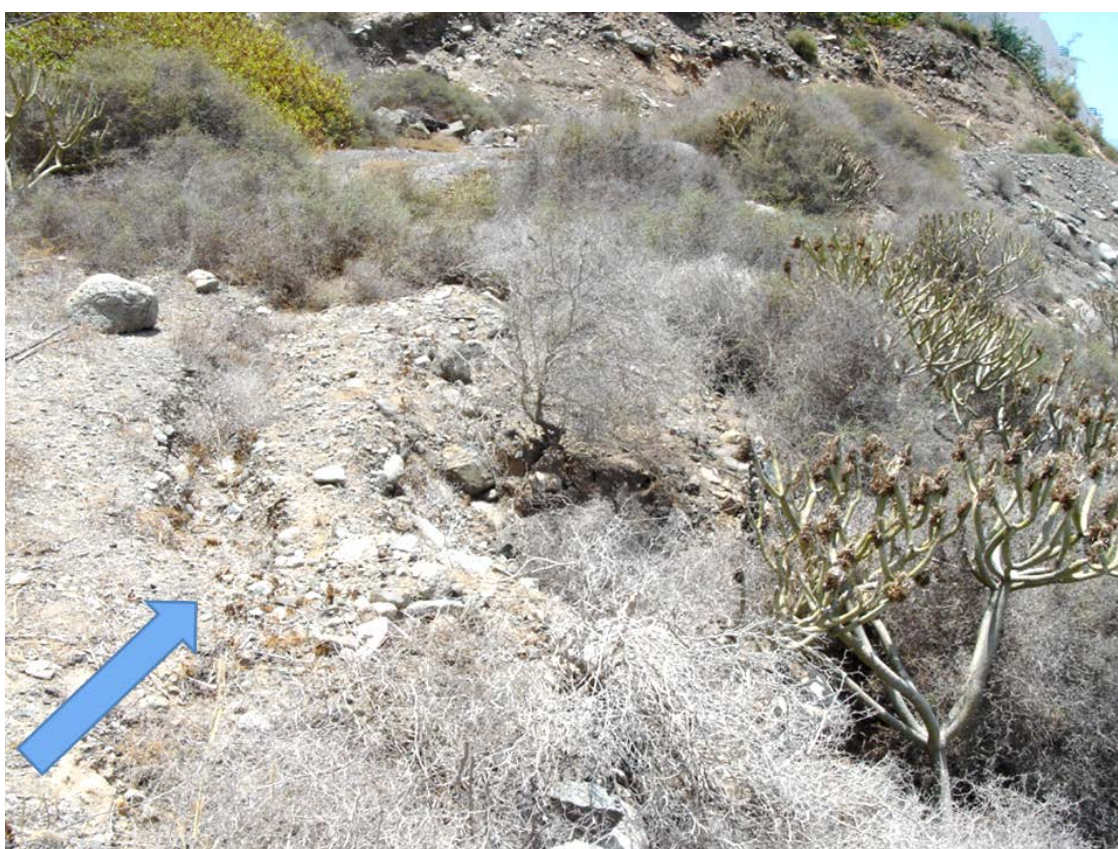
Figura 7.27 Detalle de grieta en la coronación de un relleno sin consolidar en el barranquillo de Amadores que parece indicar la existencia de una superficie de deslizamiento.

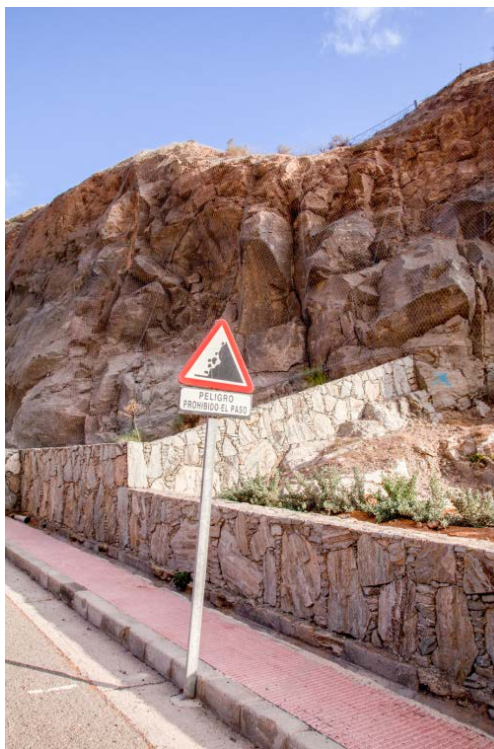
En algunas zonas públicas existe señalización que avisa del peligro de desprendimientos, pero no se impide el tránsito ni el aparcamiento (figura 7.29).

Figura 7.29. Aviso de caída de rocas en calle de Amadores

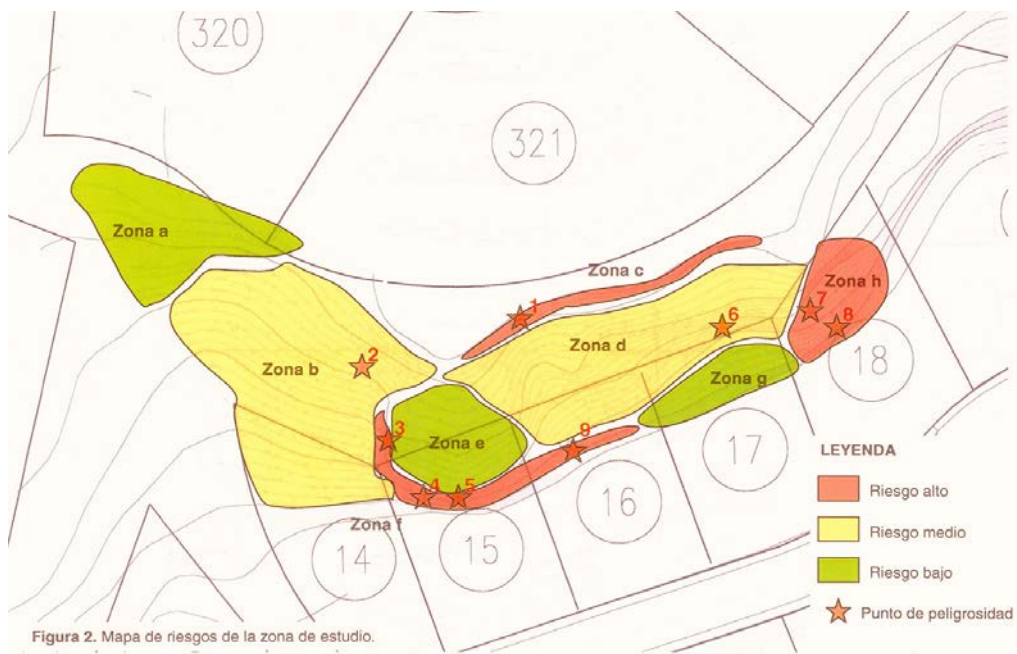
Figura 7.30 Mapa de riesgos de estudio geotécnico realizado para la parcela D207, en Agua de la Perra. (Lomoschitz y Cilleros, 2006)

Se ha consultado documentación relacionada con diversas intervenciones, basadas en estudios técnicos, que han sido ejecutadas por empresas especializadas. Es el caso de las obras realizadas en la parcela D207 (figuras 7.30 y 7.31), o la estabilización de las laderas de la carretera GC-500 (Cabildo Insular de Gran Canaria, 2011).

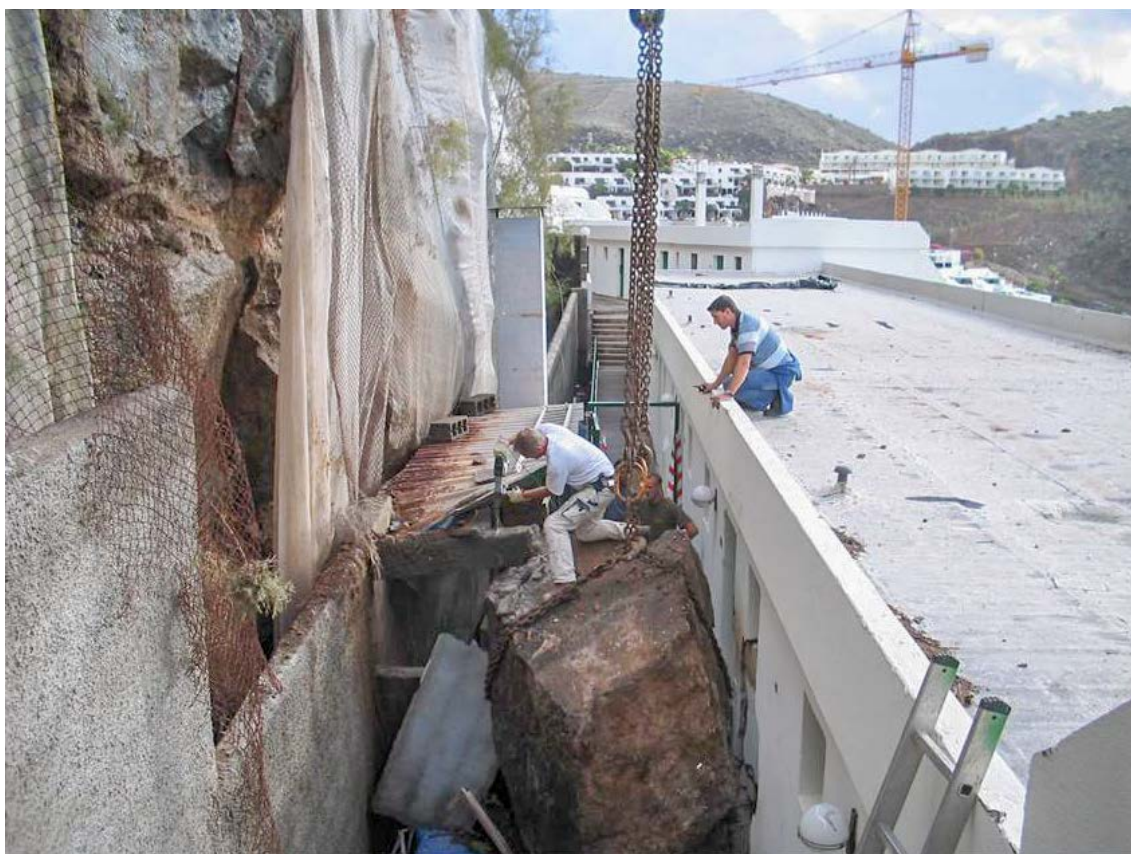
Figura 7.31 Bloque caído en la parcela D207 (Lomoschitz y Cilleros, 2006)

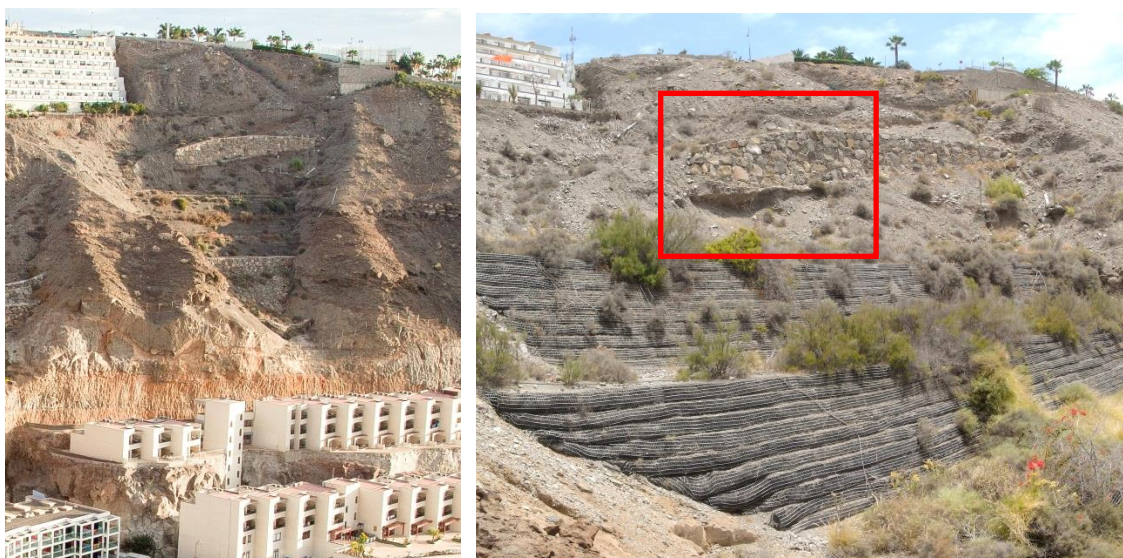
Se han detectado errores evidentes en el diseño y la ejecución de algunas intervenciones que han sido realizadas. Un ejemplo grave se encuentra en el muro de hormigón ciclópeo que ha sido construido sobre rellenos sin compactar, vertidos sobre la ladera izquierda del barranco de Amadores. El muro se encuentra gravemente descalzado por la acción del agua. Su vuelco podría ocasionar la movilización de materiales que podrían provocar, a su vez, el fallo en cadena de otros sistemas de contención, formados por mallas metálicas que envuelven materiales granulares, que se encuentran a menor cota, en la trayectoria que seguirían los materiales movilizados hacia un hotel (figura 7.32)

Figura 7.32 Muros construidos en ladera sobre rellenos sin consolidar. Izquierda: vista general; derecha: detalle de muro descalzado.

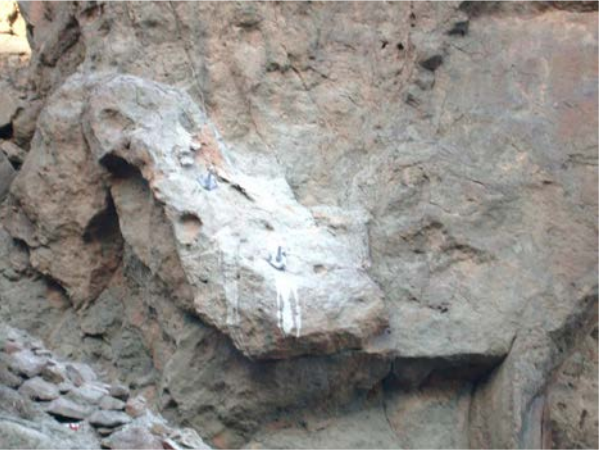
<p>Anclaje con bulones en parcela D207 (Lomoschitz y Cilleros, 2006)</p>
<p>Fajas de cables Se emplean especialmente para sujetar rocas en equilibrio precario, para evitar su caída que pueda provocar daños. Se anclan una serie de bulones a la roca sana, y se cose la roca a inmovilizar con eslingas que se sujetan a los bulones. Se ha observado en la parcela D207.</p>

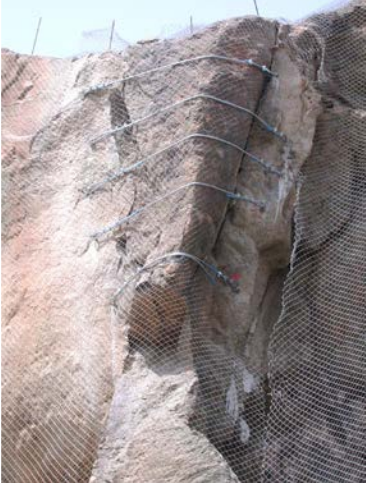
<p>Fajas de cables en parcela D207 (Lomoschitz y Cilleros, 2006).</p>
<p>Redes de cables ancladas con bulones Son mallas formadas por cables de alta sección y resistencia, que tienen como finalidad inmovilizar bloques de grandes dimensiones.</p>

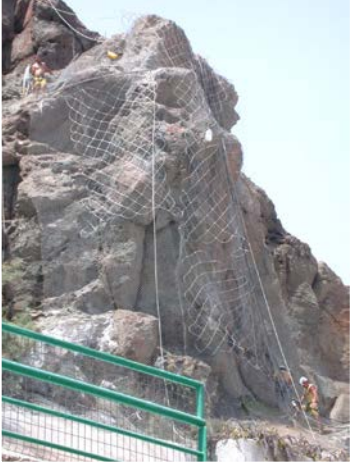
<p>Redes de cables en parcela D207 (Lomoschitz y Cilleros, 2006).</p>

Se han identificado en la urbanización medidas para prevención de desprendimientos, que responden a las tipologías que se reflejan en la figuras 7.33. Las mallas metálicas son los sistemas de retención más utilizados, aunque también se empleas con frecuencia las barreras.

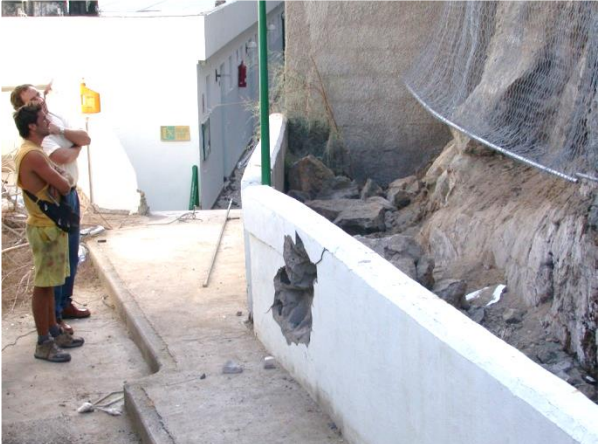
Sistema /lugar de utilización	Fotografías
<p>Mallas de guiado de piedras Tienen como finalidad conducir las piedras movilizadas a una zanja que se construye al pié del talud de desmonte. Están sujetas en la cabeza del talud por medio de un cable que se ancla a bloques de hormigón, o más frecuentemente a bulones anclados en el terreno. Son sistemas fácilmente construibles y relativamente económicos. Las mallas metálicas están formadas por alambres galvanizados de triple torsión. Pueden sujetar piedras de hasta 1 m. Las mallas plásticas son de menor abertura y están destinadas a fragmentos más pequeños. Las mallas se utilizan frecuentemente en la urbanización. En la parcela F001 del Barranco de Amadores se han usado mallas de diferente apertura superpuestas.</p>

<p>Malla metálica en parcela D207 (Lomoschitz y Cilleros, 2006).</p>

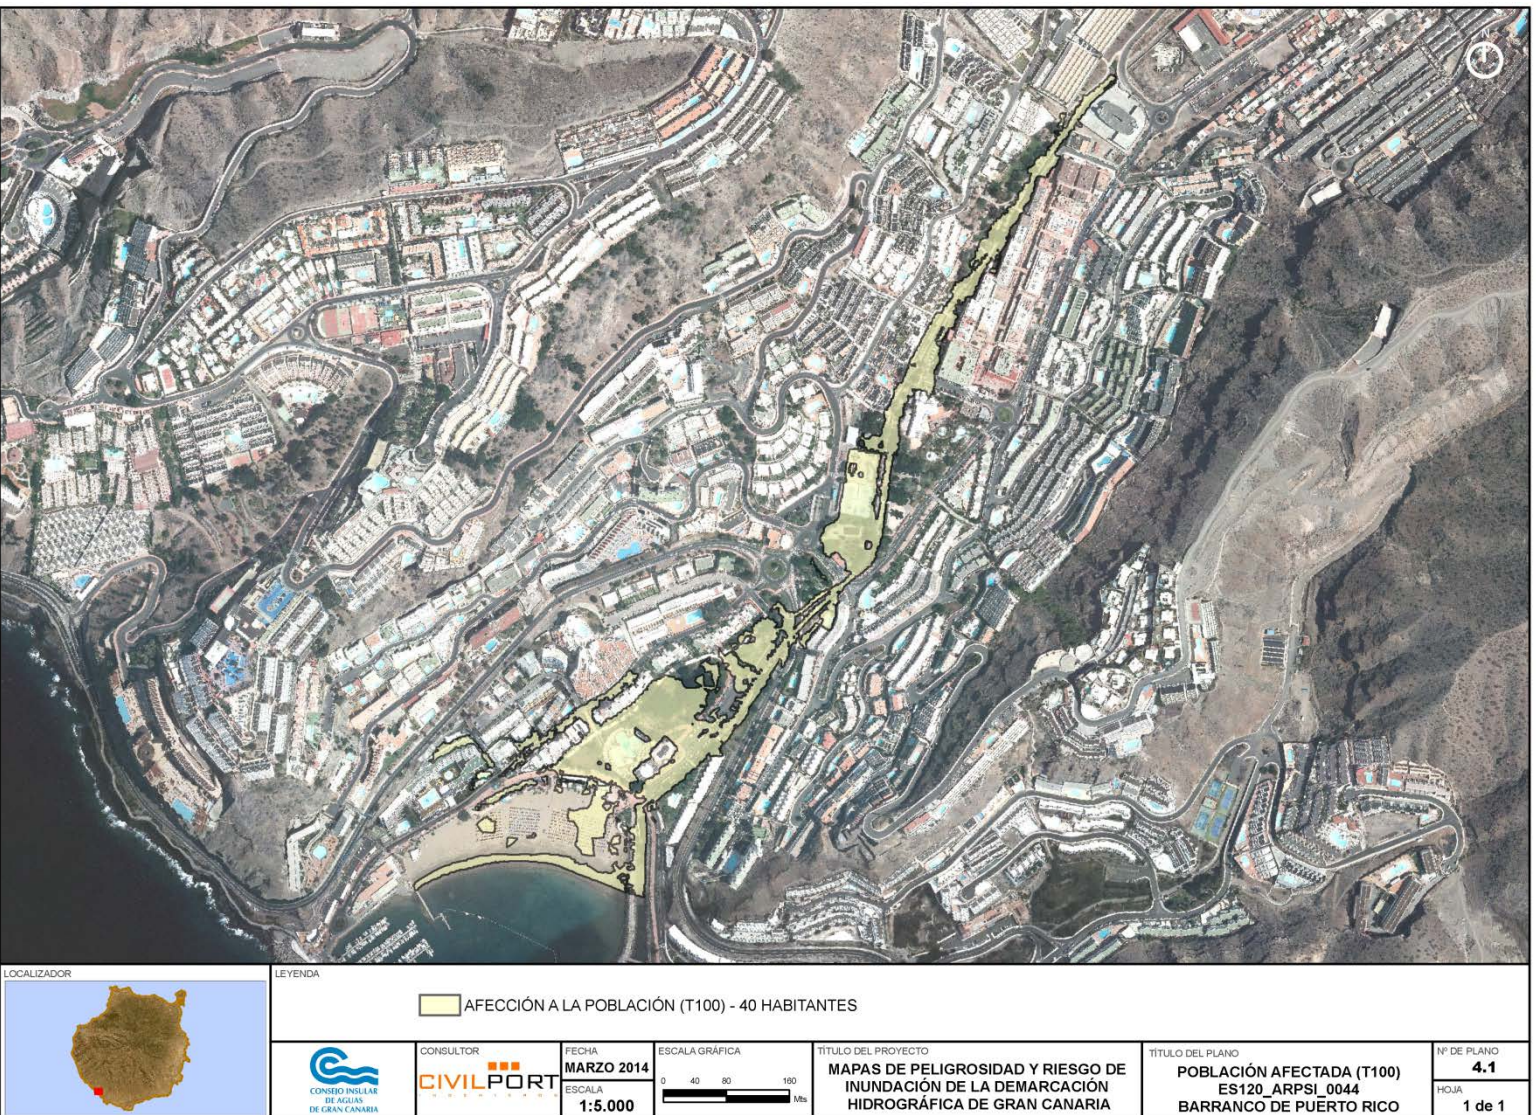
Mapa 9.1 Población afectada para un periodo de retorno de 100 años.
Fuente: Consejo Insular de Aguas de Gran Canaria (2.014)

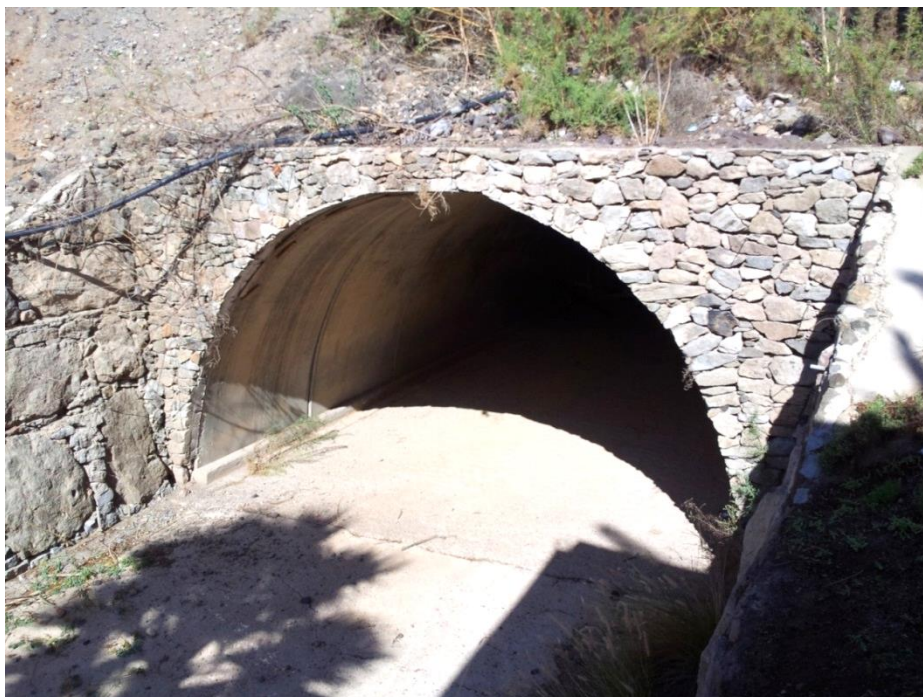
figura 9.2 Reducción de la sección útil del canal bajo el ramal de conexión con el barranco de El Lechugal.

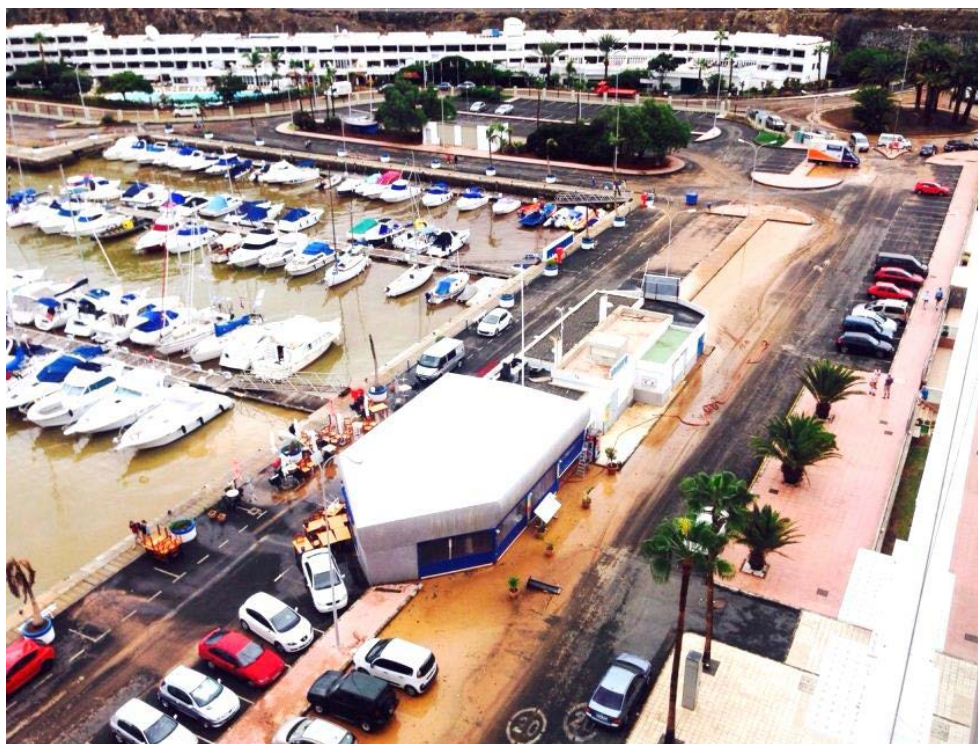
figura 9.4. Sedimentos e inundación en la explanada existente en la desembocadura del barranquillo de Agua de la Perra.

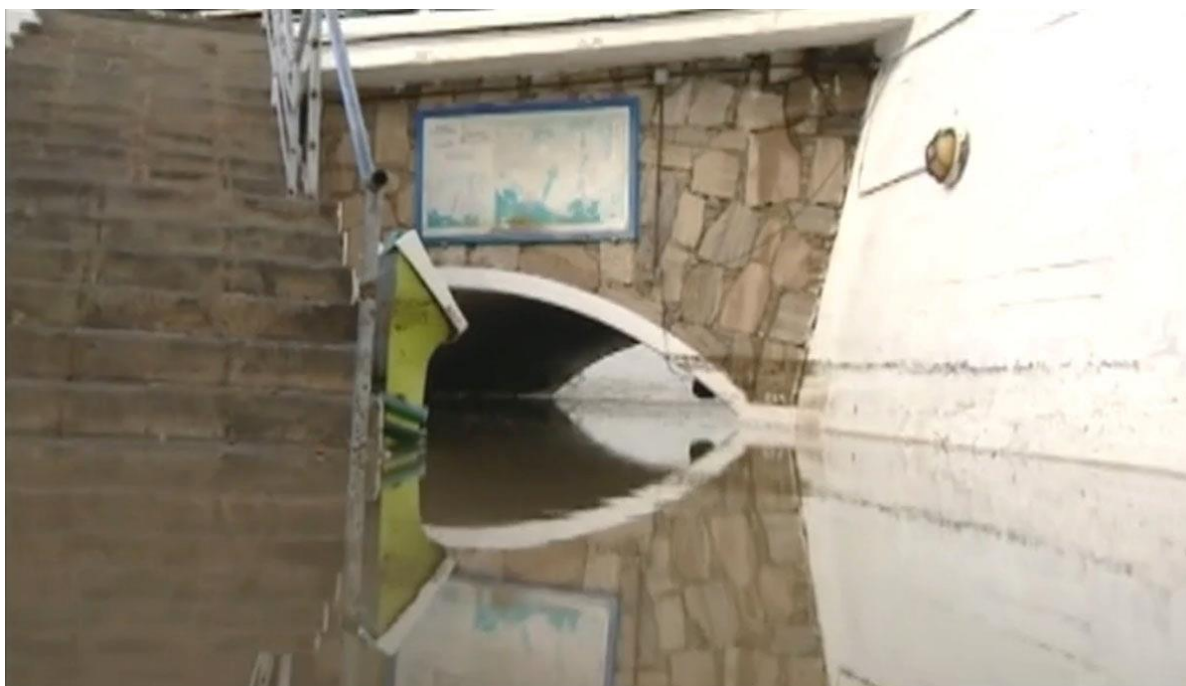
figura 9.5. Inundaciones en el paso peatonal bajo la carretera GC-500 (noviembre de 2011).
Fuente: Antena 3
