TESIS DOCTORAL

LA PROBLEMÁTICA AMBIENTAL DE URBANIZACIONES TURÍSTICAS COSTERAS:
EL EJEMPLO DE PUERTO RICO-AMADORES, GRAN CANARIA (ESPAÑA)

Las Palmas de Gran Canaria, 2017

Tesis doctoral presentada por: Francisco José Macías González

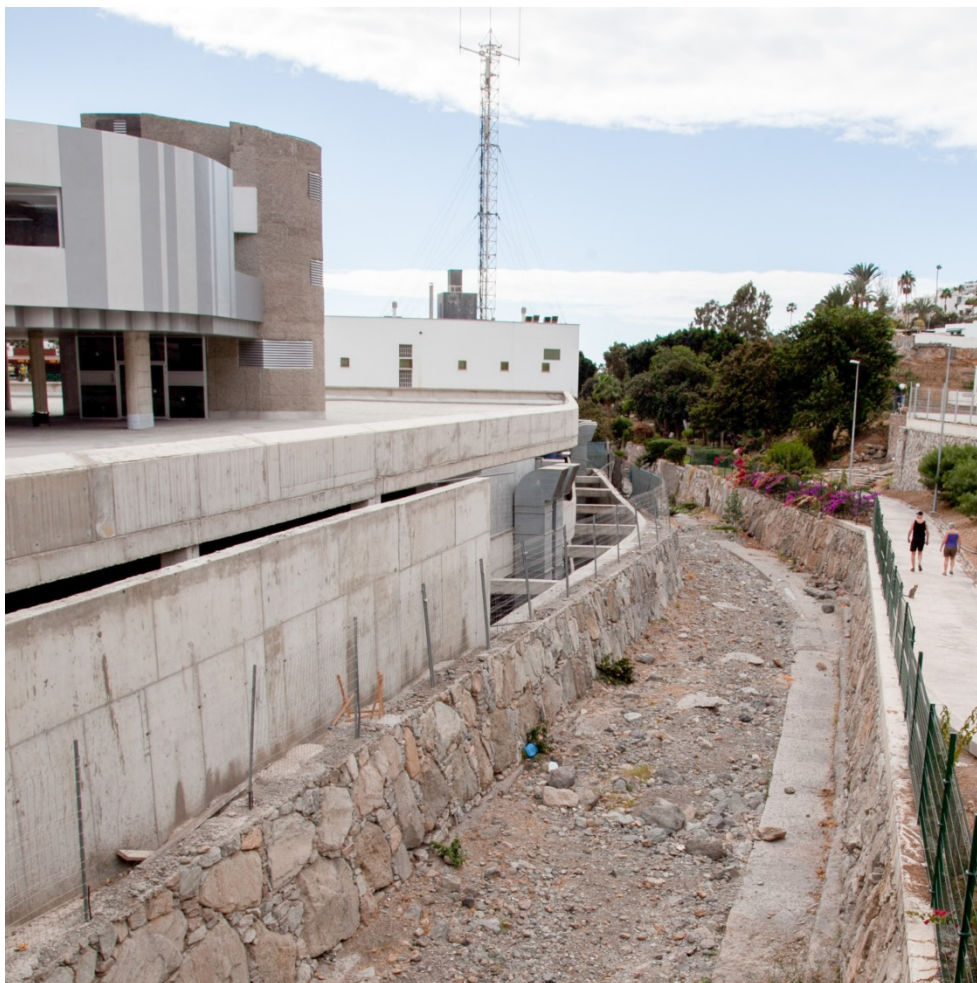
Las inundaciones fluviales se manifiestan principalmente en el barranco de Puerto Rico, por tener una cuenca de extensión muy superior a las de los otros barranquillos (Agua de La Perra, y Amadores). Este barranco principal se ha canalizado para poder ocupar, con edificaciones e instalaciones, la llanura de inundación natural, que es una zona propensa a sufrir inundaciones si el encauzamiento resulta insuficiente. Se ha observado que algunos edificios adyacentes a la canalización tienen sus plantas inferiores situadas a menor cota que la solera del canal, razón por la cual el riesgo se ve agravado (figura 9.6).

figura 9.6 Edificaciones adyacentes al canal de Puerto Rico, con sótanos situados a menor cota.

Las dimensiones del encauzamiento (anchura y altura de los muros) son variables. El canal no tiene mayor pendiente en las zonas de menor sección y, por lo tanto, presenta menor capacidad hidráulica en dichos tramos. Aunque algunas de las obras de fábrica situadas bajo diversas calles que cruzan el canal han sido ampliadas recientemente, siguen existiendo varias con sección hidráulica reducida, o con aterramientos. Como se expuso anteriormente, la vegetación existente entorpece el flujo y facilita la acumulación de materiales transportados por el agua.

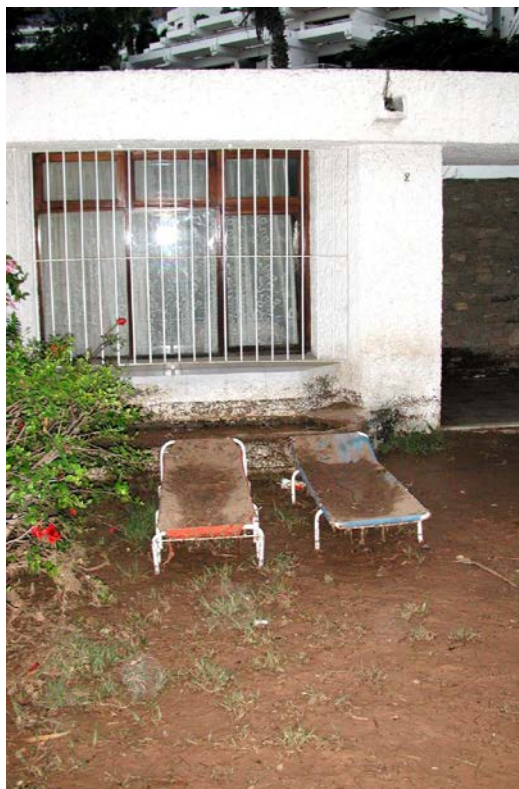
La red de aguas pluviales de la urbanización es prácticamente inexistente en las fases I a VII de Puerto Rico. El agua que discurre por las calles de las laderas se concentra en las zonas llanas cercanas a los barrancos, penetrando en las plantas bajas y en los sótanos de numerosos edificios (figura 9.7). Algunas parcelas con superficies abiertas situadas por debajo de la rasante de la calle, que no tienen suficiente capacidad de bombeo para extraer el agua que penetra, son las más afectadas (figura 9.8)

figura 9.7. Inundaciones en apartamentos situados entre la calle Doreste y Molina y la zona verde del cauce del barranco de Puerto Rico, cerca de su desembocadura (Noviembre de 2001).

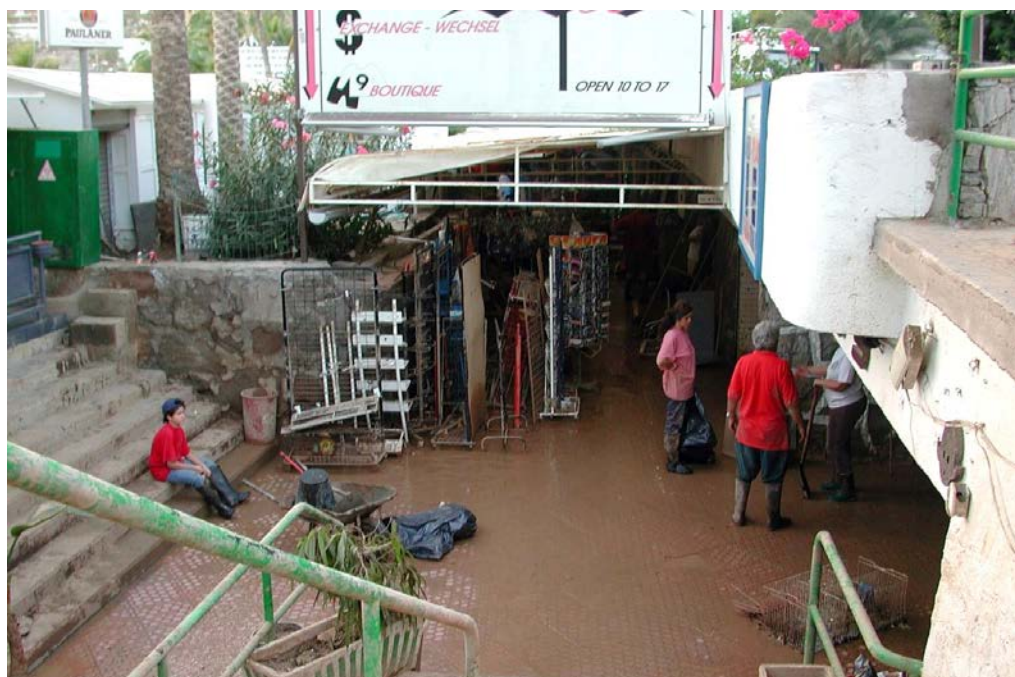
Figura 9.8. Inundaciones en locales comerciales bajo la avenida de la playa de Puerto Rico (noviembre de 2001). Fuente: Dra. Emma Pérez-Chacón Espino

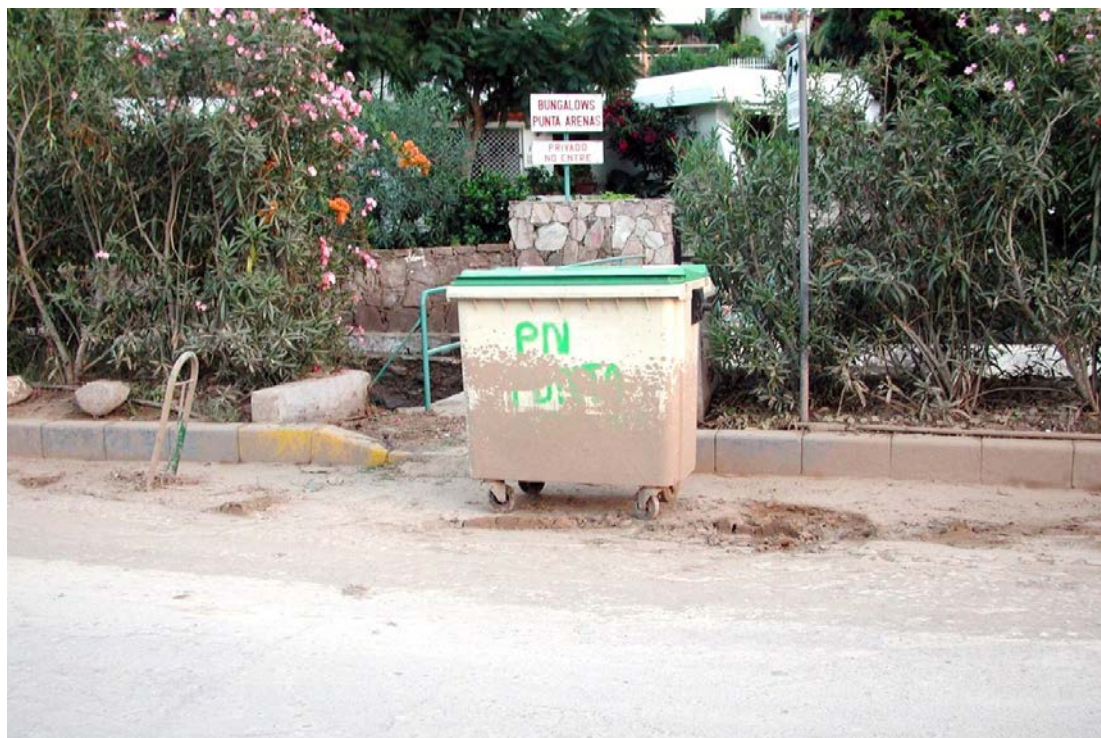
Como no existen cunetas ni elementos de decantación, la carga sólida que acarrea el agua al discurrir por los espacios no edificados termina por sedimentar en las zonas bajas de la urbanización, obstruyendo los escasos sumideros existentes y formando barrizales (figura 9.9)

Figura 9.9. Depósitos de barro en los alrededores del canal de Puerto Rico, cerca de la desembocadura (noviembre de 2001). Fuente: Dra. Emma Pérez-Chacón Espino

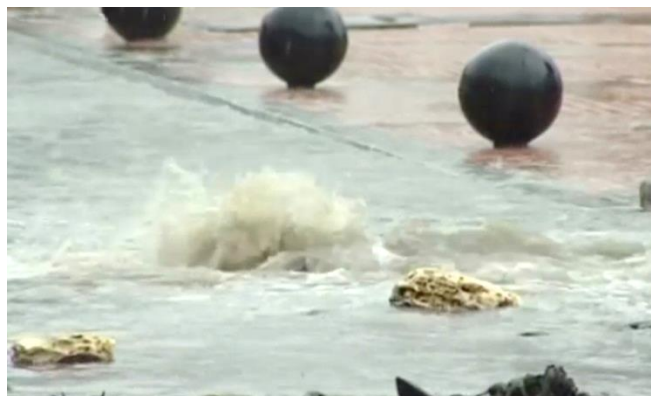
La mayor parte de las parcelas carecen de acometida de aguas pluviales, y vierten las aguas directamente a las calles, o a la red de aguas residuales. La red de aguas residuales no está dimensionada para absorber este caudal, y comienza a funcionar bajo presión, lo que causa que la mezcla de aguas residuales y pluviales brote por las tapas de los pozos de registro (figura 9.10), y por los aparatos sanitarios de los edificios que están situados a poca altura respecto a la rasante de las calles.

Figura 9.10. Rebose de la red de aguas residuales a través de la boca de un pozo de registro situado en la calle Doreste y Molina

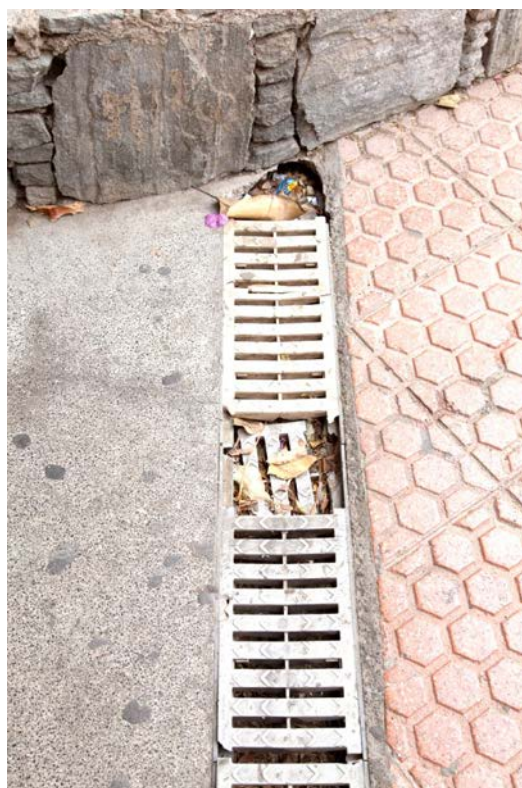
Los pequeños diámetros de los colectores de aguas residuales, por otro lado, explican que esas canalizaciones se obstruyan con facilidad. Aunque un mantenimiento adecuado disminuiría la probabilidad de que ello suceda, se ha constatado, en las visitas realizadas, que éste es insuficiente, al menos en lo que respecta a los sumideros. Muchos de ellos se han encontrado llenos de basura y sedimentos (figura 9.11).

Figura 9.11. Sumidero de reducidas dimensiones completamente obstruido en el paso peatonal bajo la carretera GC-500 (Marzo de 2012).

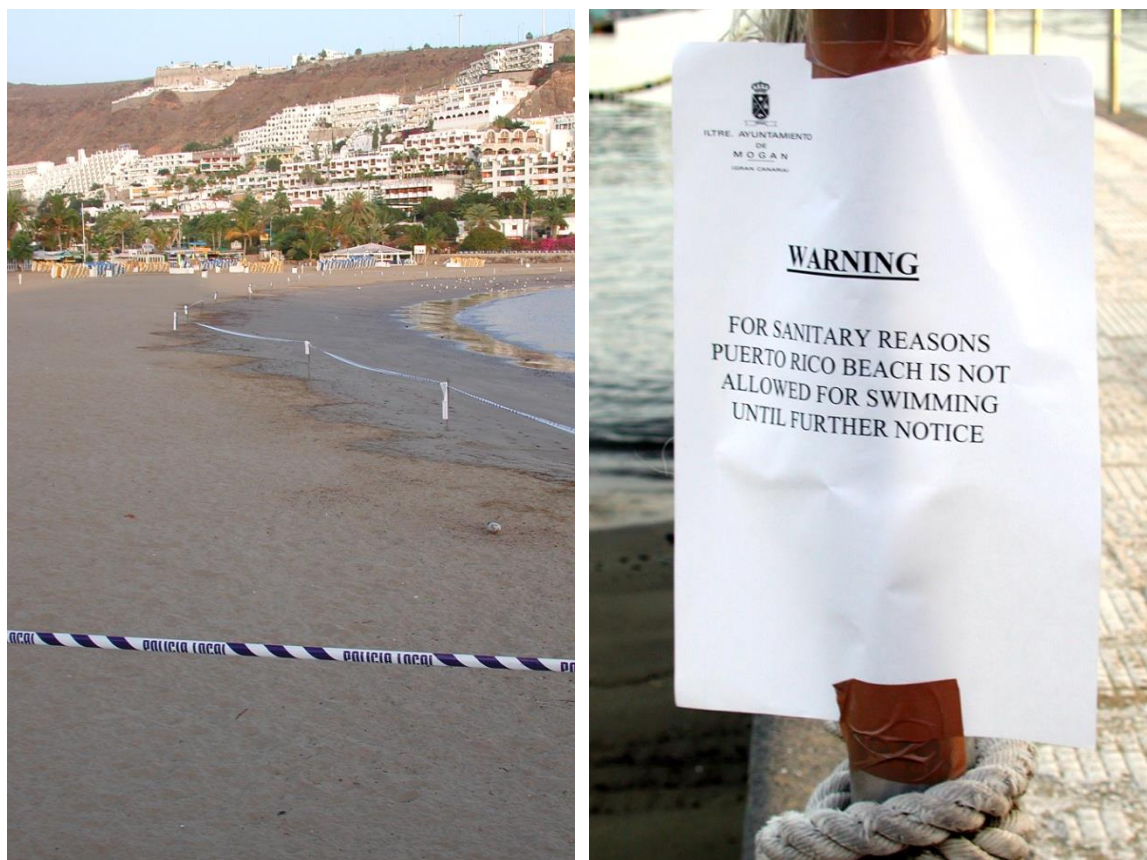
Figura 9.13. Efecto de las inundaciones en la playa de Puerto Rico (noviembre de 2001).
Fuente: Dra. Emma Pérez-Chacón Espino

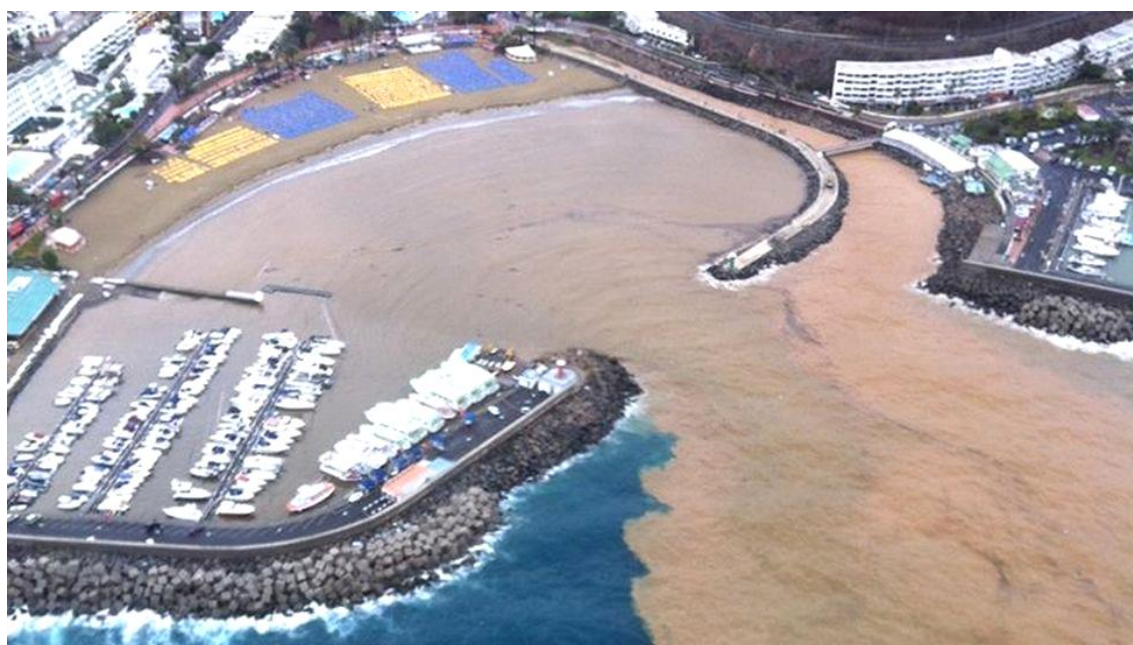
Figura 9.14. Contaminación de la playa de Puerto Rico tras las lluvias de noviembre de 2014
(fotografía: Canaire)

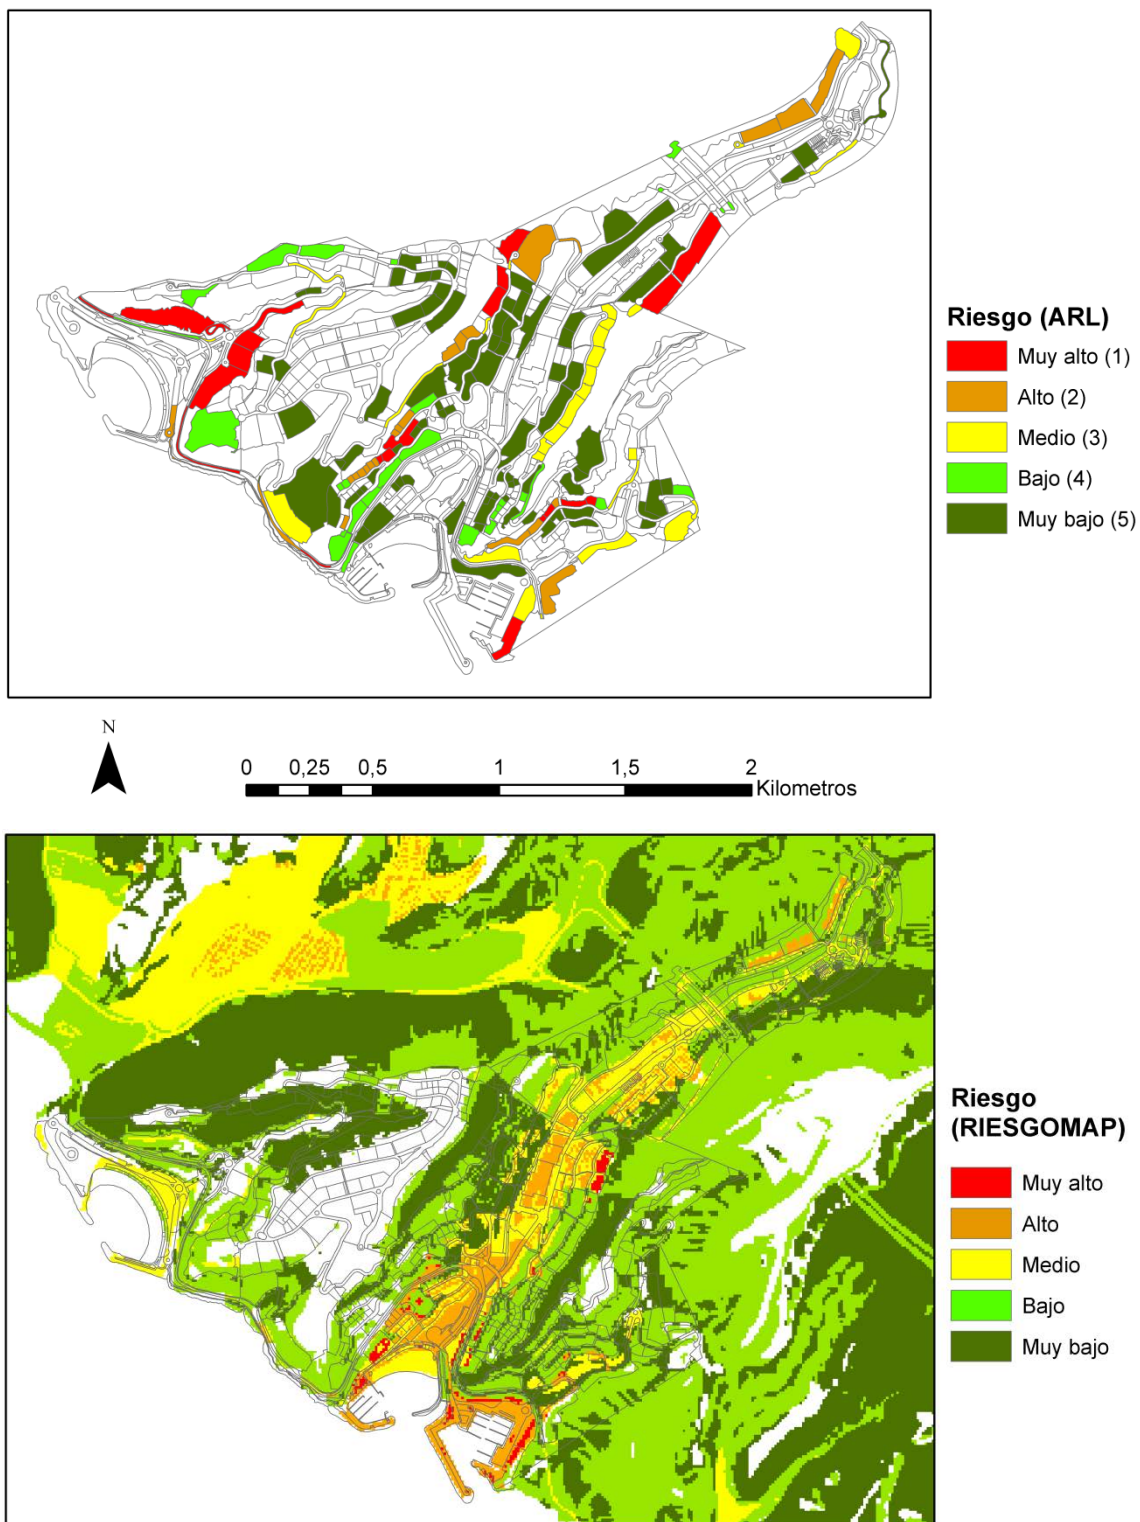
Figura 10.2. Mapa superior: riesgo por movimiento de laderas obtenido en esta investigación.
 Mapa inferior: riesgo existente según RIESGOMAP (2.014)
