## DESGASTE ADHESIVO (SCUFFING) EN CAMISAS DE CILINDROS Y AROS DE PISTÓN DE MOTORES DIESEL LENTOS DE DOS TIEMPOS

EN ESTE TRABAJO SE DESCRIBE EL DESGASTE ADHESIVO (SCUFFING) QUE REPRESENTA LA MÁS SEVERA DE LAS AGRESIONES A LA QUE SE VEN EXPUESTOS AROS DE PISTÓN Y CAMISAS DE CILINDRO DE MOTORES DIESEL LENTOS DE DOS TIEMPOS APLICADOS A LA GENERACIÓN ELÉCTRICA, AL QUEMAR COMBUSTIBLES DE BAJO CONTENIDO EN AZUFRE. AL AFECTAR SIMULTÁNEAMENTE, A ESTOS DOS ELEMENTOS BÁSICOS DE LA CÁMARA DE COMBUSTIÓN, REPERCUTE NEGATIVAMENTE TANTO EN LA CONTINUIDAD DEL SERVICIO DEL MOTOR, COMO EN LOS COSTES ASOCIADOS A LA RESTITUCIÓN DE LAS CONDICIONES NOMINALES DE TRABAJO.

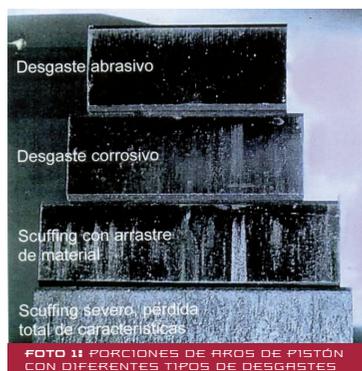
- Scuffing de camisas de cilindros o excesivo desgaste de aros de pistón y camisas. Este fenómeno puede ser

reconocido por la presencia de estrías ásperas uniformemente distribuidas a lo largo de las superficies que lo sufren. En situaciones críticas, el scuffing llega a producir la microsoldadura del material ocasionando arrastre de material. El scuffing está asociado a la presencia de zonas expuestas a alta temperatura, resultado del colapso de la película de lubricante. (foto 1)

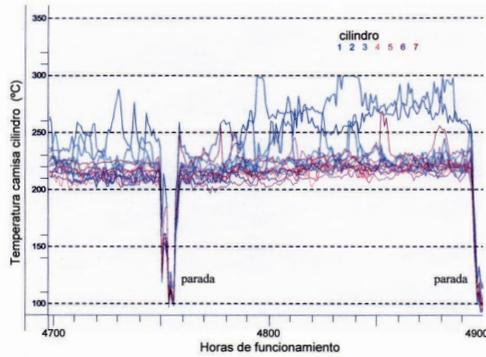
**FIGURA 1:** EL INCREMENTO DE TEMPERATURA EN DETERMINADOS CILINDROS, CON SEVERAS OSCILACIONES RESPECTO A SUS VALORES INICIALES, INDICAN QUE SE HA PRODUCIDO UN COLAPSO EN LA PELÍCULA DEL LUBRICANTE, POR LO QUE ENTRAN EN CONTACTO ZONAS DE LOS AROS DEL PISTÓN CON LA CAMISA DEL CILINDRO, CON LA POSIBLE APARICIÓN DEL SCUFFING.

Monitorizar la temperatura de metal de la camisa es la mejor herramienta para la detección del inicio de un proceso de scuffing. En el gráfico adjunto (Fig. 1) se reproducen los resultados del proceso mencionado, donde se observa con toda nitidez cómo se produce un incremento de temperatura acompañado de una severa oscilación respecto a su valor medio inicial. Este comportamiento de la temperatura del metal de la camisa indica que se ha producido el colapso de película del lubricante, entrando en contacto zonas de los aros de pistón con la superficie interior de la camisa, provocando el inicio de un proceso de scuffing

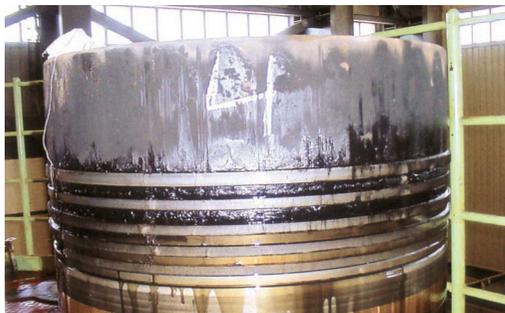
FOTO 2: CABEZA PISTÓN TRAS PROCESO SCUFFING. SE OBSERVAN RESTOS DE CENIZAS EN CORONA DE Y PASO DE RESIDUOS DE COMBUSTIÓN POR DERRAJO DEL ARO.

**3.** Tras un corto periodo de operación en estas condiciones, en los dos tipos de motores afectados, modelos B&W 10L67GBE y NSD 9RTA76 se presentaron episodios de scuffing de diferente severidad. (fotos 2 y 3). Como consecuencia, y sobre la base del análisis de las causas de aparición del scuffing

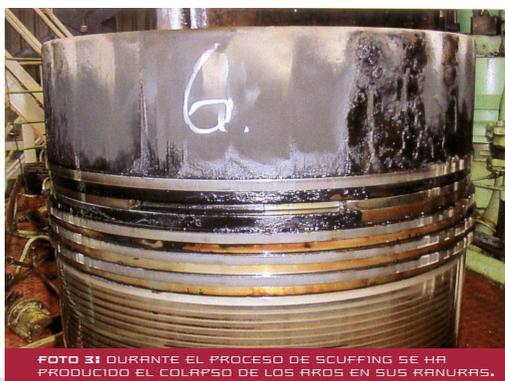
FOTO 3: DURANTE EL PROCESO DE SCUFFING SE HA PRODUCIDO EL COLAPSO DE LOS AROS EN SUS RANURAS.

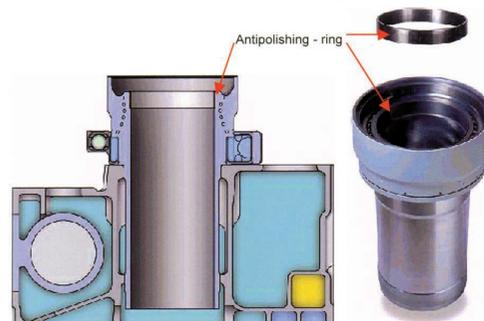
FIGURA 2: LA PARTE SUPERIOR DE LA CAMISA DEL CILINDRO SE EQUIPA CON UN ARO DE GRAN DUREZA, (ANTIPOLISHING-RING) PARA CONTROLAR Y MANTENER LOS DEPÓSITOS DE CARBÓN FORMADOS EN LA CABEZA DEL PISTÓN, DENTRO DE UN ESPESOR SUFICIENTEMENTE PEQUEÑO PARA PREVENIR CUALQUIER CONTACTO ENTRE LA CAMISA Y LOS DEPÓSITOS, EN CUALQUIER POSICIÓN DEL PISTÓN.

- Modificación de la geometría de la parte superior de la camisa del cilindro, instalando un elemento de eliminación de residuos sólidos abrasivos. (Fig. 2)
