**TESIS DOCTORAL**  
**COMPORTAMIENTO DE LOS**  
**CERRAMIENTOS DE FACHADA CON**  
**APLACADOS PÉTREOS SOMETIDOS A LA**  
**AGRESIVIDAD DEL AMBIENTE MARINO DE**  
**LA ISLA DE GRAN CANARIA.**  
**SISTEMATOLOGÍA PATOLÓGICA**  
**TOMO II**

COMPORTAMIENTO DE LOS CERRAMIENTOS DE  
FACHADA CON APLACADOS PÉTREOS SOMETIDOS A  
LA AGRESIVIDAD DEL AMBIENTE MARINO DE LA ISLA  
DE GRAN CANARIA. SISTEMATOLOGÍA PATOLÓGICA

**ANEJO 1.- EXPEDIENTES CON ANÁLISIS DE CAMPO RELATIVOS A LESIONES EN CERRAMIENTOS DE FACHADA CON PIEDRA NATURAL EN LA FRANJA COSTERA DE LA ISLA DE GRAN CANARIA (INCLUYE ARCHIVO DIGITAL DE BASE DE DATOS SÍNTESIS)**

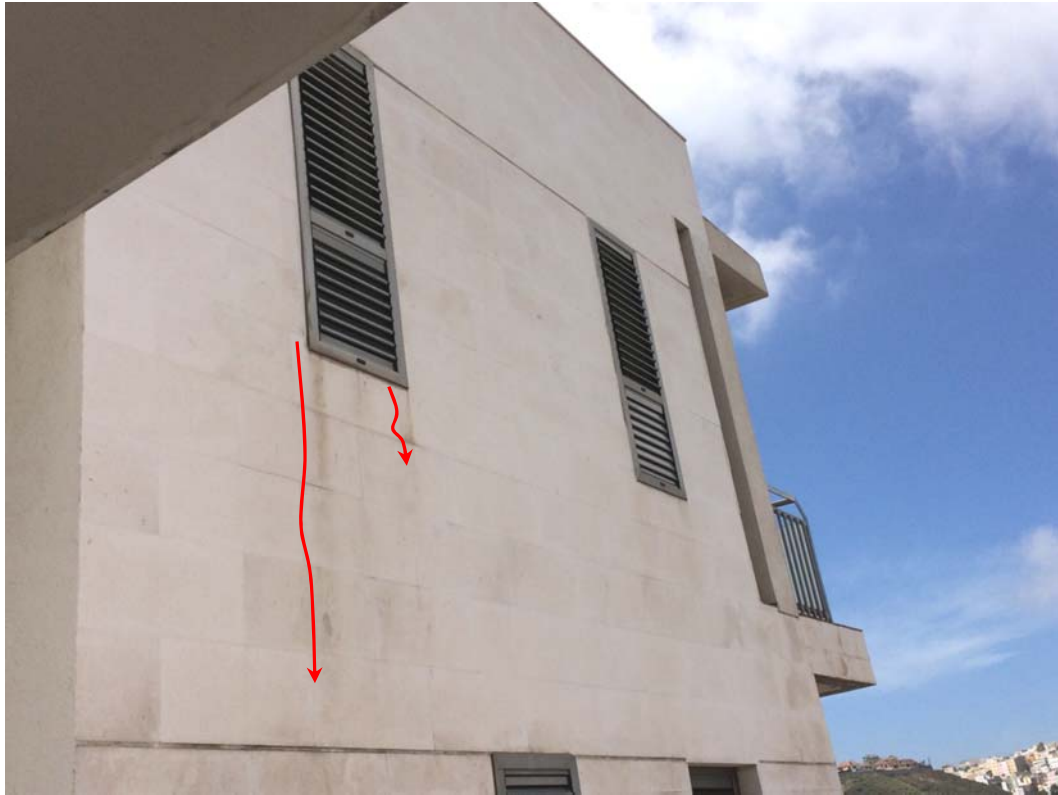
FOT. 1: FACHADA NORTE DE TRAMO EXTREMO (BLOQUE 2)

*Se manifiestan dos tipos diferentes de ensuciamiento: uno puntual a modo de chorretones y otro extendido más generalizado. En la FOT. 1 se muestra ejemplo del primero de los tipos mencionados mientras que en las restantes imágenes, e incluso en la propia fotografía mencionada, se advierte el segundo tipo de ensuciamiento. Con relación a este segundo tipo hemos de diferenciar la intensidad con la que se observa en cada fachada. En la última imagen aportada (FOT. 4), correspondiente a una fachada principal (de orientación noroeste) se advierte el deterioro más grave. En las dos restantes fachadas (interiores) el daño se revela con menor intensidad. Ambas fachadas son paralelas, distanciadas aproximadamente tres metros.*

*Convergen en este caso dos fenómenos distintos que ocasionan los daños expuestos, ambos relativos al ensuciamiento de la piedra. El ensuciamiento por lavado diferencial revela un oscurecimiento puntual, a modo de chorretones, en este caso relacionado con la discontinuidad del cerramiento y, en particular, con la*

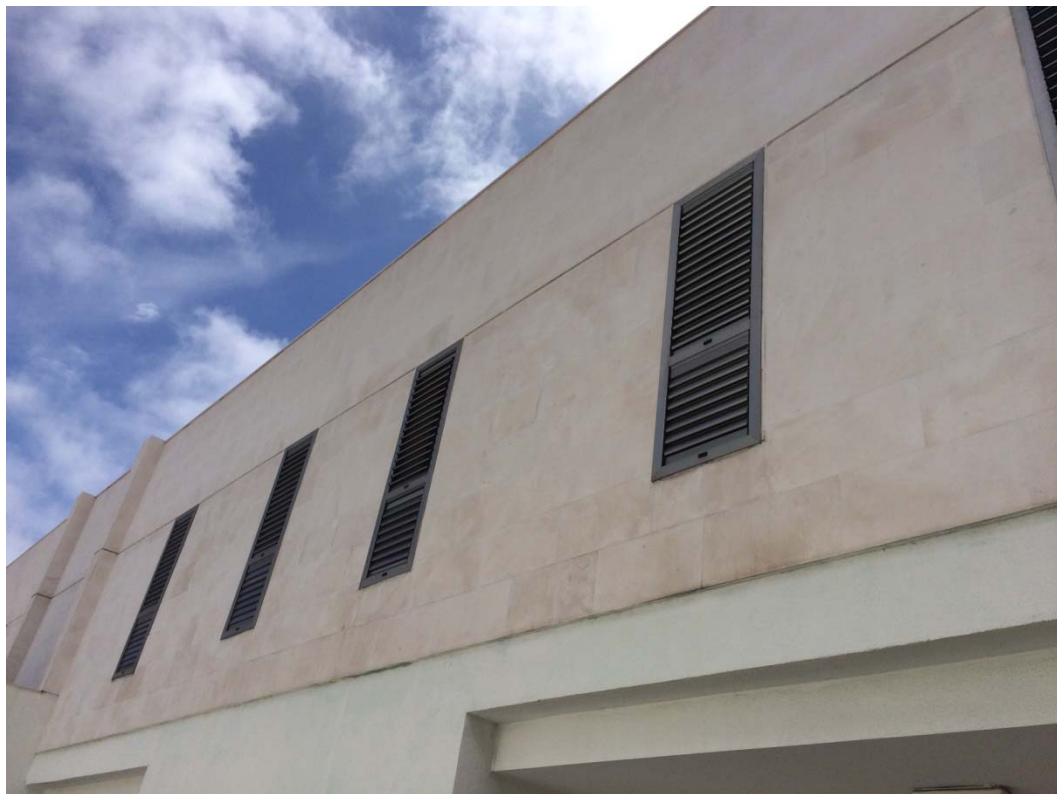
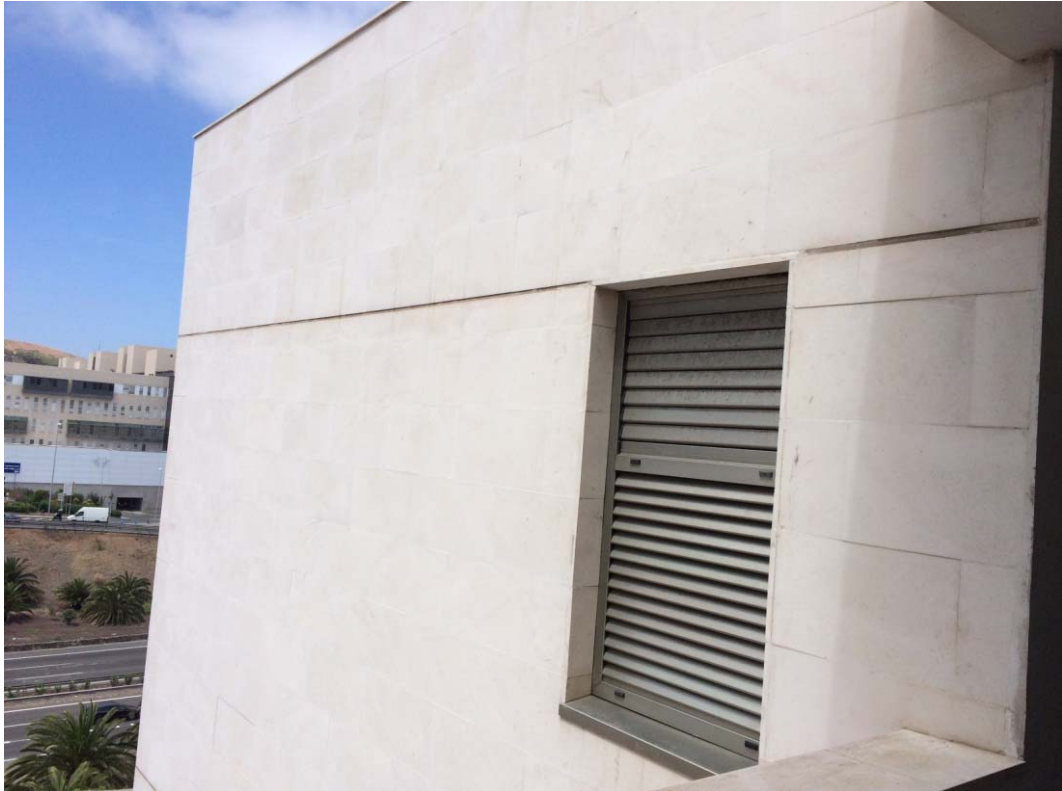
*El aplacado presenta un cambio indiscutible de color por la presencia de depósitos superficiales. Estos depósitos acarrearán el oscurecimiento de la tonalidad de la piedra que no se extiende de forma equitativa en todas las fachadas del conjunto edificatorio ni tan siquiera del mismo edificio o del mismo plano. Este hecho depende de factores diversos tales como la cercanía a la fuente contaminante y su orientación respecto de ella.*

Por otra parte, las otras dos fachadas integran un patio interior del BLOQUE 2 (FOT. 1-2 Y 3). Mientras que la fachada norte dispone de mayores posibilidades para ser saneada, lo cierto es que la fachada sur le hace sombra por lo que queda resguardada de los agentes climáticos y, en consecuencia, más propensa de conservar el ensuciamiento. La fachada sur tiene una orientación más compleja para ser ensuciada. Sin embargo, no recibe cobijo atendiendo a las direcciones predominantes de los vientos y la lluvia y, además, esto propicia que el traslado de las partículas contaminantes alcance en menor medida la superficie. Es decir, la ubicación explícita de la fachada sur conlleva menor ensuciamiento y mayores posibilidades de limpieza.

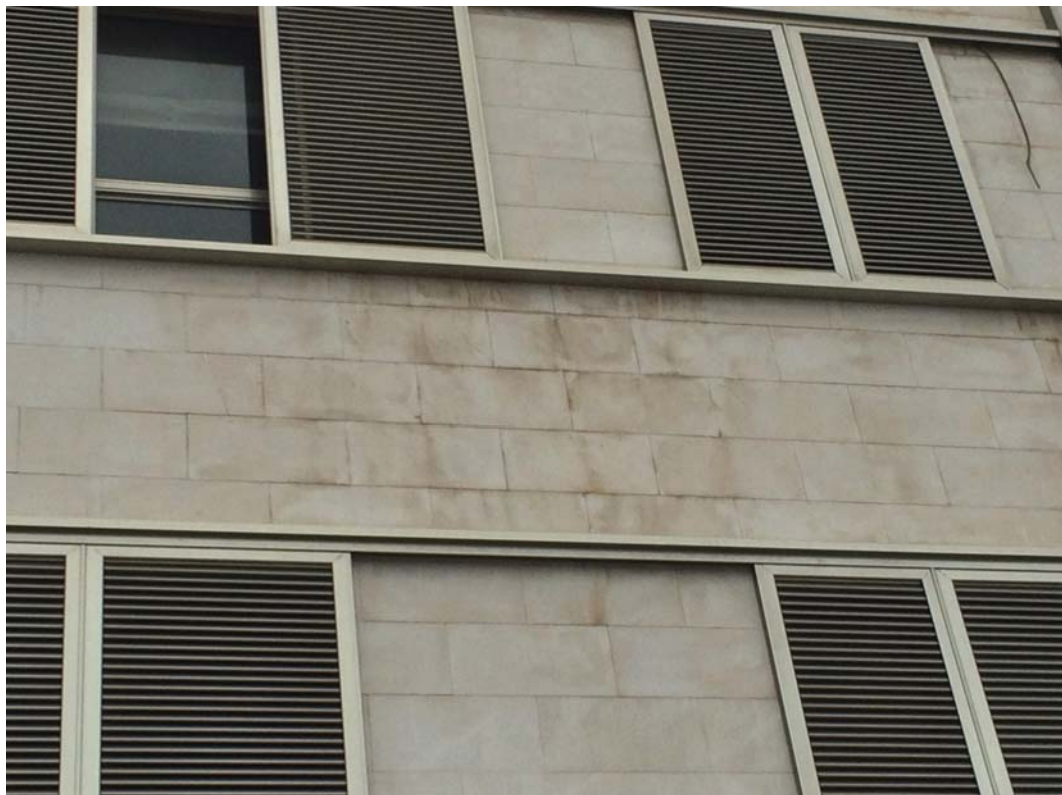
FOT. 4: FACHADA PRINCIPAL NOROESTE (BLOQUE 1)

La fachada principal del BLOQUE 1 (FOT. 4) no muestra sombra por presencia de elementos naturales u otras edificaciones. Por lo tanto, constituye un frente directo susceptible de ser limpiado por la acción de la lluvia e incluso del viento (arrastrando las partículas contaminantes depositadas). Sin embargo, dada la escasa incidencia de estos agentes en esa zona y, por el contrario, la constante presencia del tráfico acusado, prevalece la suciedad frente a las posibilidades de limpieza.

*En un emplazamiento cercano a la polución, en particular con tráfico rodado constante y fluido de forma rutinaria, debe evitarse el empleo de tonalidades claras en el material pétreo dado que el ensuciamiento se percibe con mayor intensidad, a nivel estético, aún pudiendo producirse con la misma entidad que en un aplacado de tonalidad oscura.*

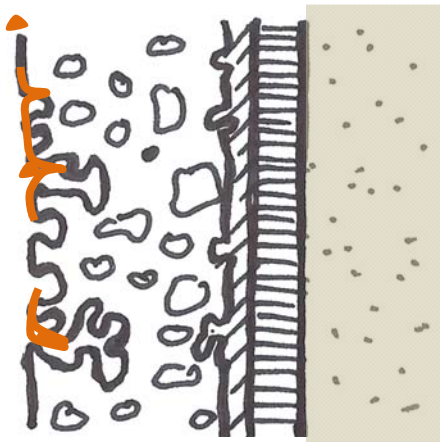
ENSUCIAMIENTO POR DEPÓSITO

carpintería de las ventanas. El ensuciamiento por depósito revela una mancha generalizada, a modo de alteración global del color del paramento.

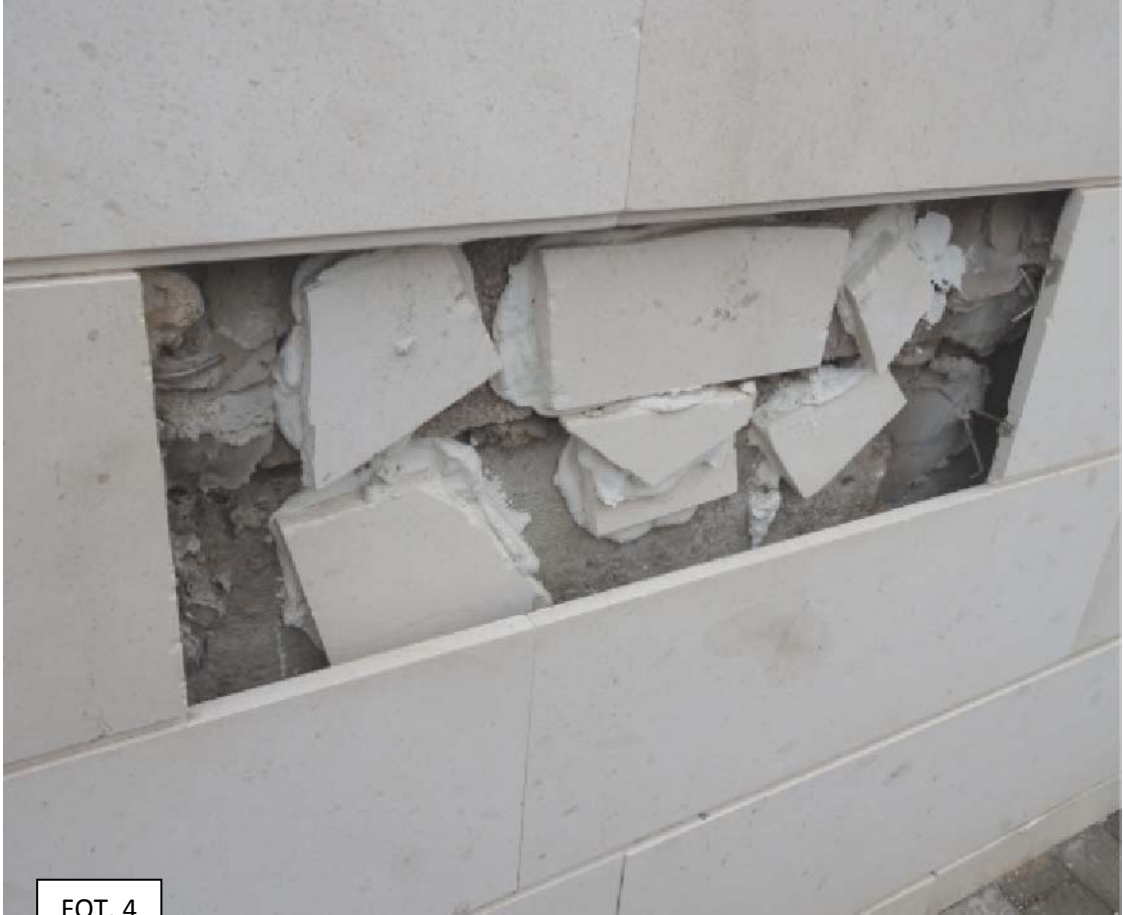
FOT. 4

*Diversos son los daños manifestados en este cerramiento de fachada, si bien la lesión última más evidente es el desprendimiento con caída de la pieza pétreo. Destacamos tres tipos de irregularidades:*

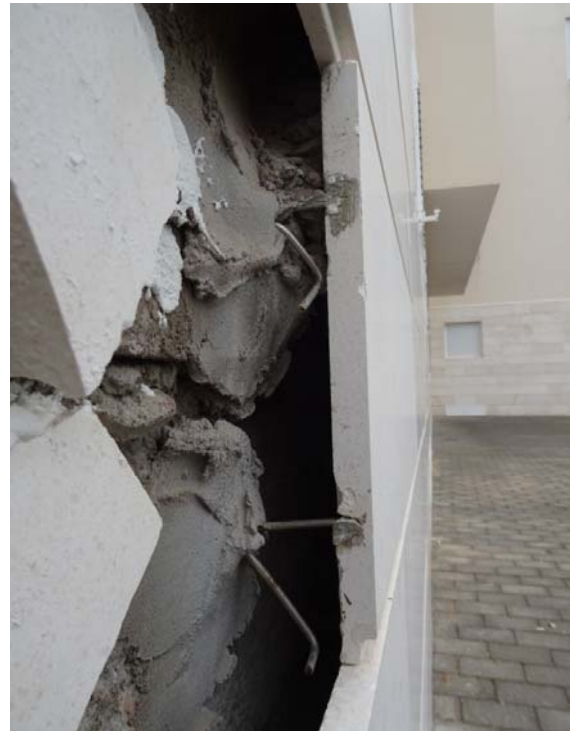
FOT. 6

*En este caso, los daños manifestados no están condicionados de forma genérica por el entorno de la edificación ni por su cercanía al mar, a otros agentes contaminantes, etc. Sólo influye la propia deficiente ejecución del cerramiento de fachada y, en particular, de la puesta en obra del aplacado, causa principal del estado patológico manifestado.*

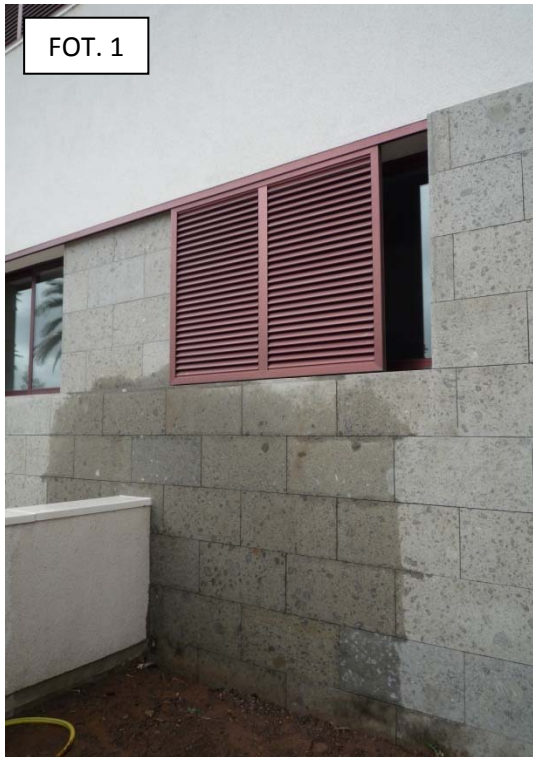
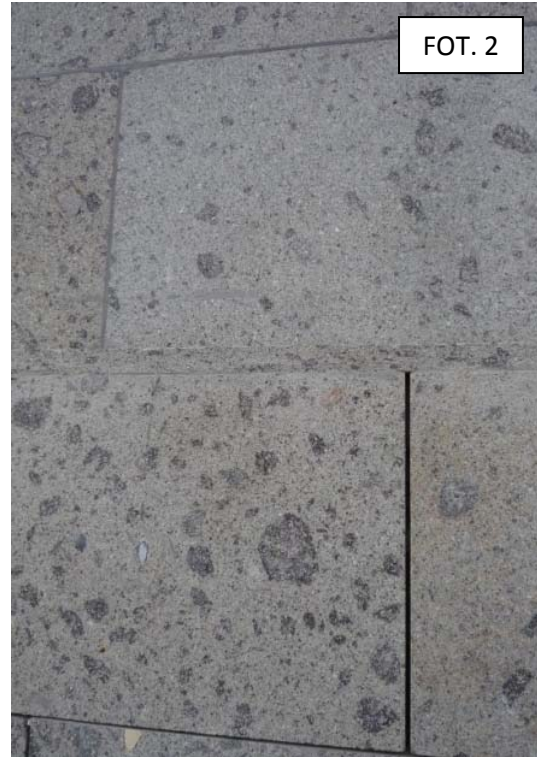
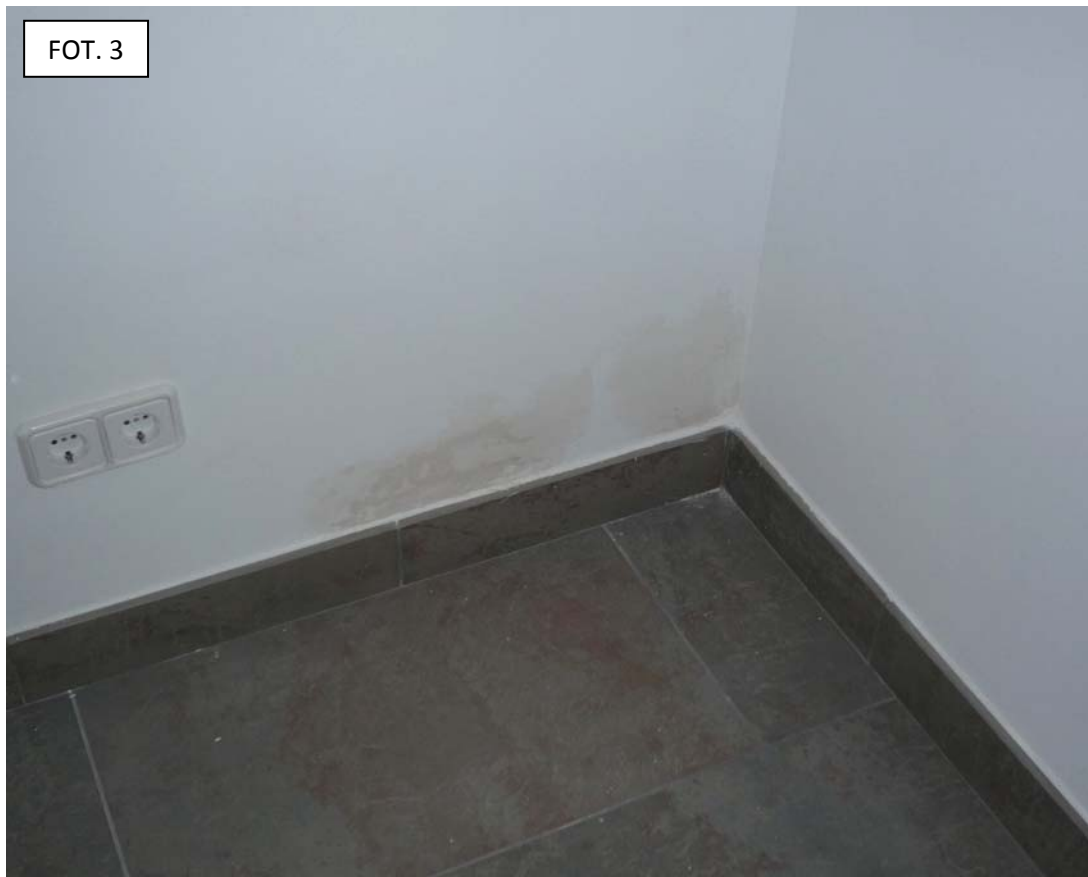
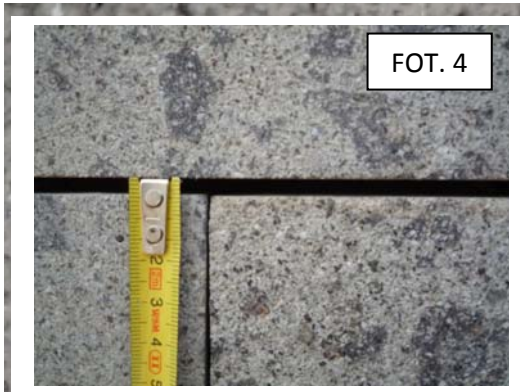
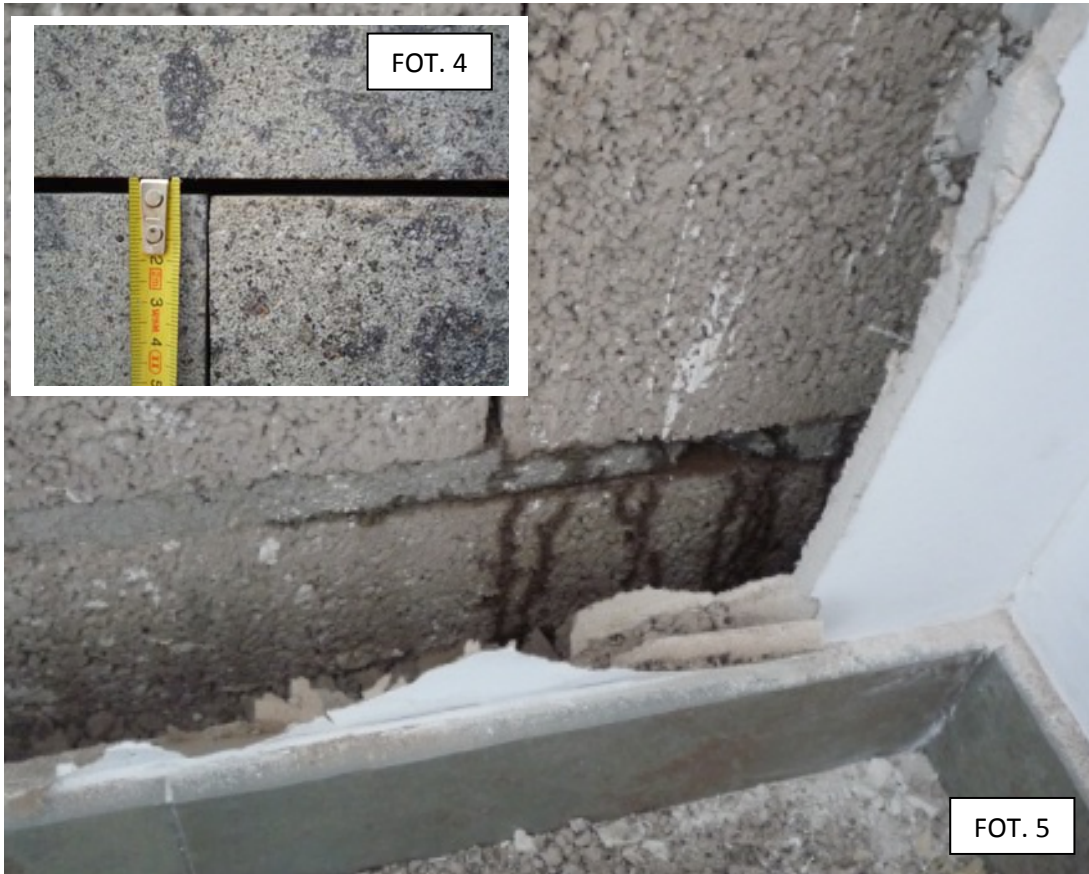
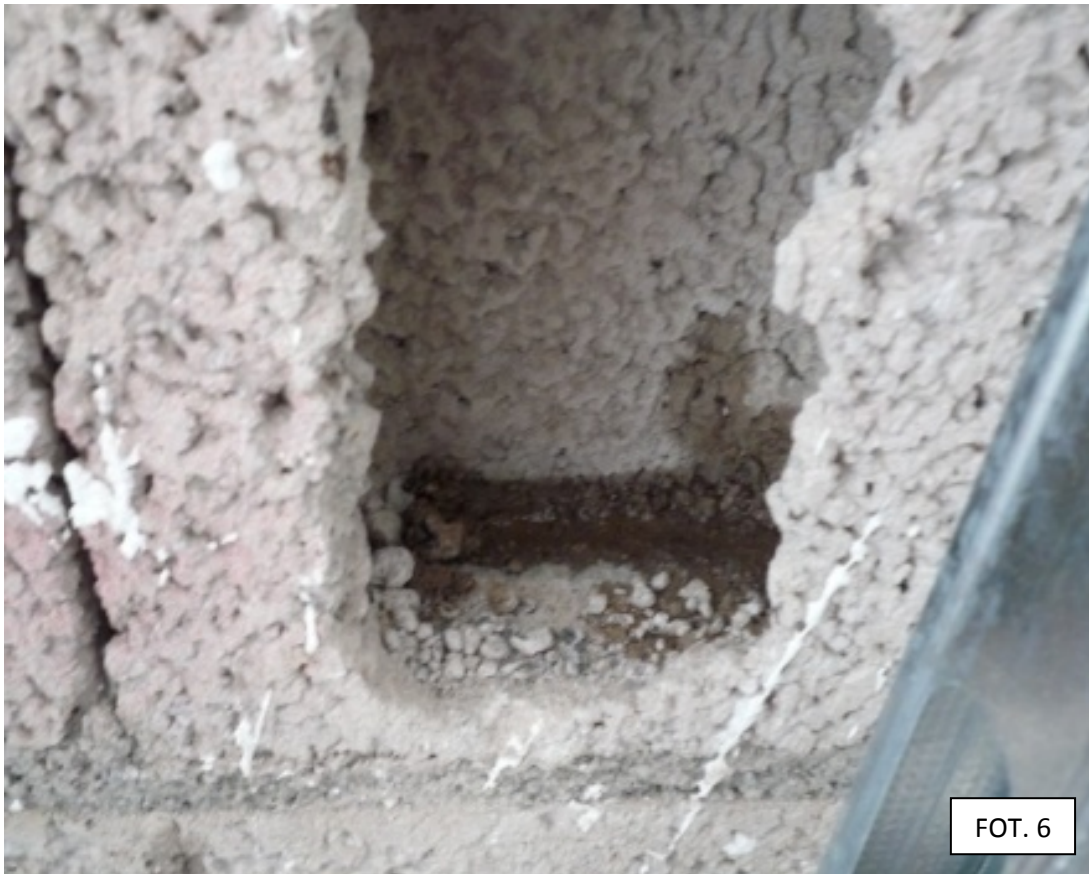
*El aplacado muestra las juntas abiertas, esto es, sin sellado entre las piezas pétreas, con anchos notablemente dispares alcanzando hasta los 5 mms.*

*El soporte es de fábrica de bloques y el aplacado está fijado grapas. Se proyecta mortero hidrófugo por su cara exterior como enfoscado para proteger el soporte y recepcionar la placa pétrea, aunque se desconoce si definitivamente se empleó con esa calidad específica. Por la cara interior no se ha revestido, trasdosándose una placa de yeso.*

*Dados los síntomas de humedad de filtración acontecidos, se han sellado algunas juntas entre piezas pétreas, aunque no todas de forma genérica.*

*Los daños se manifiestan, principalmente, asomando por encima del zócalo en algunos puntos concretos. Se humedece el paramento interior (trasdosado a la fábrica exterior) y, cuando se seca, queda una mancha en la que se refleja el oscurecimiento del revestimiento interior.*

*No se trata de una transmisión de humedades paulatina que se materialice, por ejemplo, por penetración a través de los poros de la piedra, sino por infiltración directa a través de puntos que claramente no se encuentran correctamente rematados y suponen foco directo de entrada del agua (perforación del enfoscado*

- Empleo de materiales: Posible utilización de mortero de enfoscado incoherente con la función que debía desempeñar (hidrófugo).*
- Defectos de ejecución: Deficiente relleno de las llagas entre bloques, incorrecto remate de las fijaciones metálicas del aplacado con respecto a la fábrica enfoscada y excesivo ancho de junta (abierto) entre las piezas del aplacado de piedra.*
- Circunstanciales adicionales a tener en cuenta: Orientación norte.*

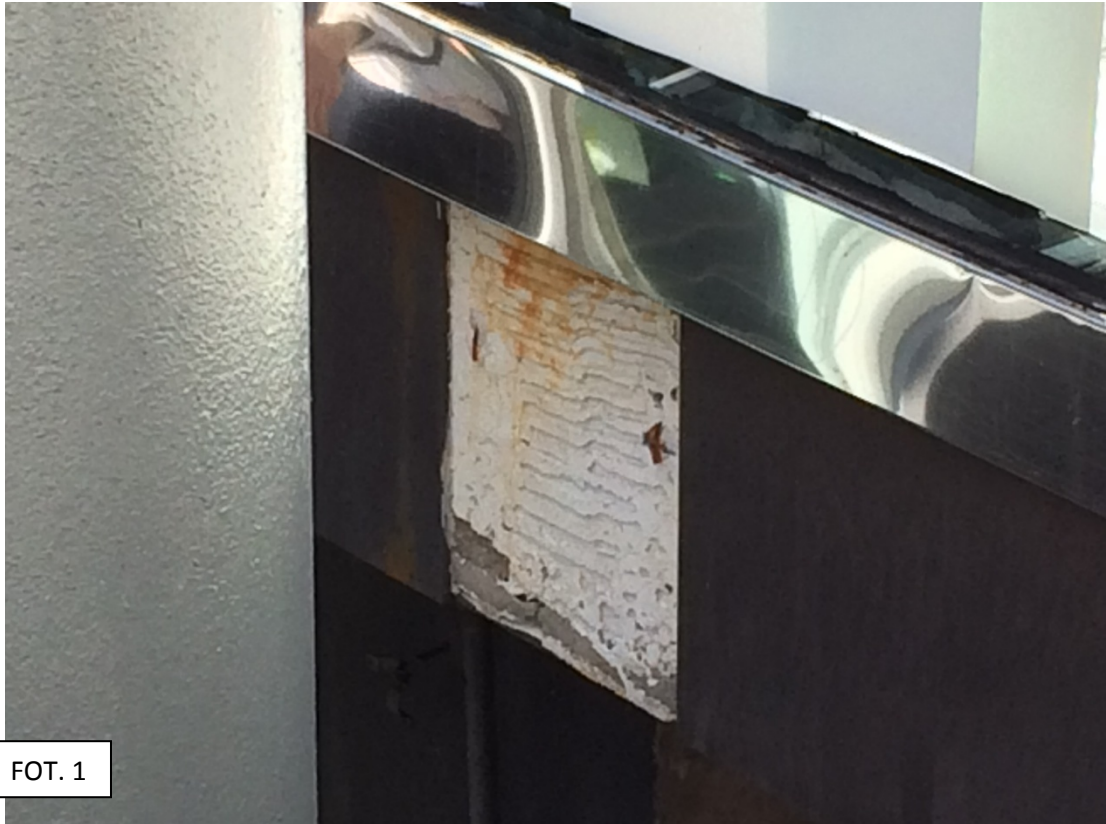
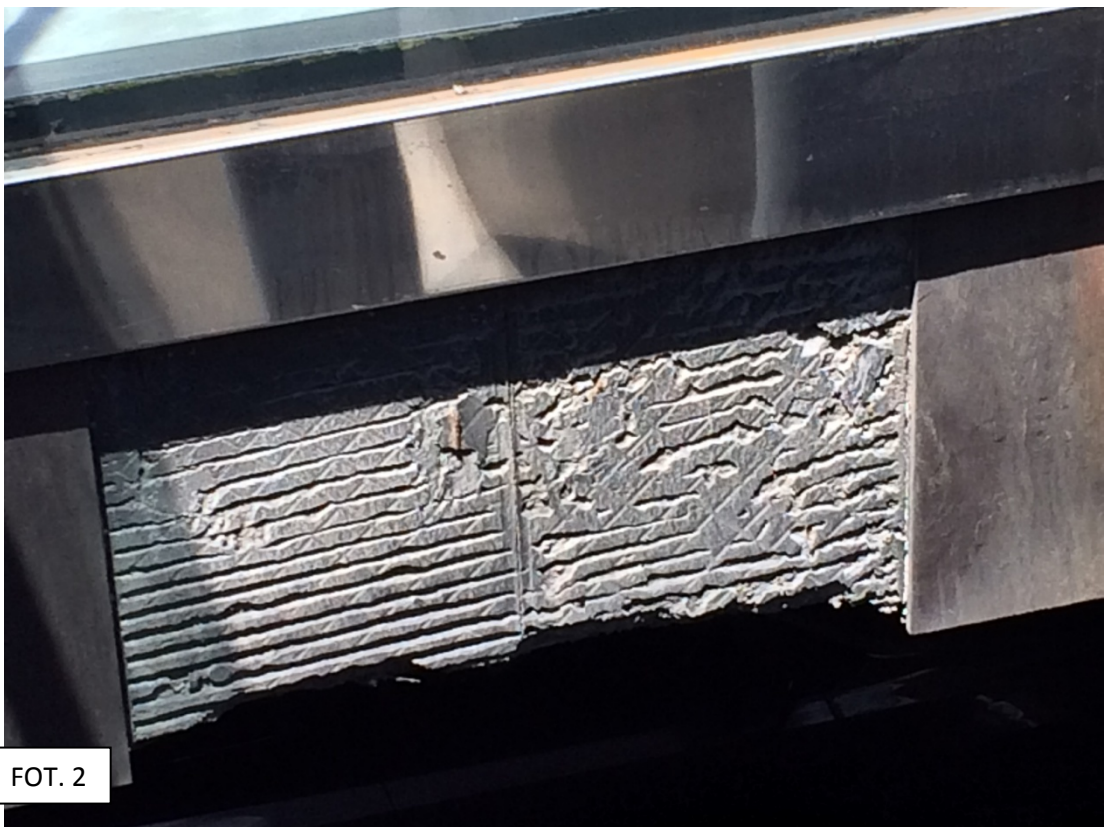
*El aplacado ha sido fijado al soporte mediante grapas metálicas y adhesivo aplicado en toda la superficie del trasdós de la piedra.*

*En los puntos concretos donde se ha producido el desprendimiento se concluyen las dos siguientes observaciones principales a partir de las evidencias de las fotografías adjuntas:*

*1.- El adhesivo ha quedado prácticamente fijado al soporte, no advirtiéndose claros que demuestren que parte del referido material de sujeción quedó pegado al trasdós de la placa pétre.*

*2.- Se distinguen dos alambres por cada una de las piezas, situándose ambos aproximadamente a un tercio de la altura global de la pieza a partir del borde superior. Las grapas metálicas se detectan oxidadas y cortadas o dobladas.*

1º Que las condiciones de recepción de la pieza pétreo no debían ser las adecuadas, fallando la interfaz piedra-mortero de agarre. Si bien cabría cuestionar aspectos tales como si el tiempo de secado del material de agarre fue adecuado, o incluso si su preparación fue correcta, por ejemplo, lo cierto es que la íntegra adherencia al soporte y el casi completo desprendimiento respecto de la placa pétreo invitan a deducir que el problema ha radicado en el estado del trasdós de la piedra. Probablemente la placa se encontrara sucia, sin ser previamente limpiada, o quizás sin habersele sometido a la necesaria fase previa de humectación. Dado que no se ha podido acceder a las piezas caídas, resulta inviable precisar aún más en este sentido.

2º Que, o bien por el estado de oxidación de los alambres, o bien por su incorrecta colocación (se desconoce si la piedra dispone de muesca para el acomodo del anclaje), la sujeción ha fallado por esfuerzo rasante. Esta situación, unida a la ineficacia antes comentada del mortero de agarre, ha desencadenado la caída de la piedra.

En un contexto próximo al mar, las fijaciones metálicas que no sean de acero inoxidable, u otras de similar resistencia a los agentes climáticos, son susceptibles de sufrir deterioro por oxidación y/o corrosión, por lo serán incapaces de asumir el cometido que se les asigna y garantizar la estabilidad frente a caídas en un periodo de tiempo admisible. Es por ello que se recomienda hacer uso de acero inoxidable.

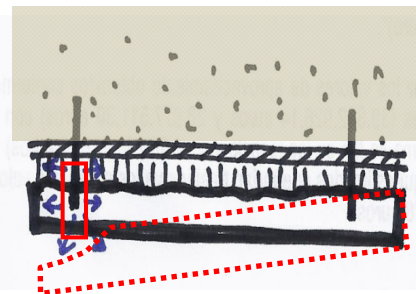
A tenor de las observaciones anteriores, resulta inviable precisar una sola causa generadora de la lesión. En este caso particular, no se puede desligar la incorrecta puesta en obra del uso de materiales en estado deficiente. No obstante, hemos de advertir que la edificación se encuentra próxima al mar, por lo que los anclajes pueden haber sufrido alteraciones con el paso del tiempo en función de esta condición, es decir, por efecto de la agresividad del ambiente marino.

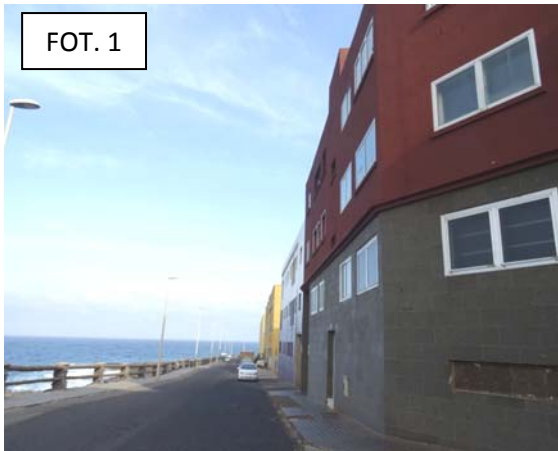
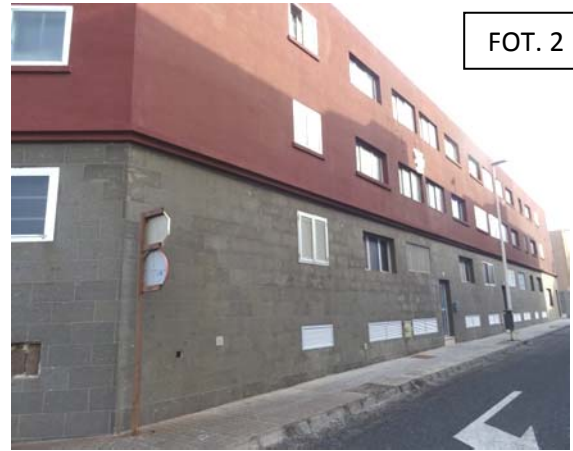
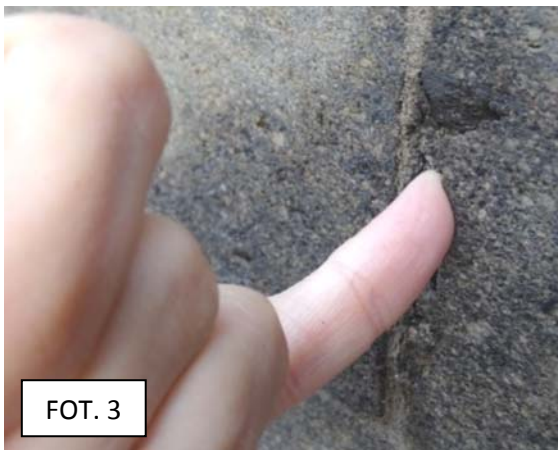
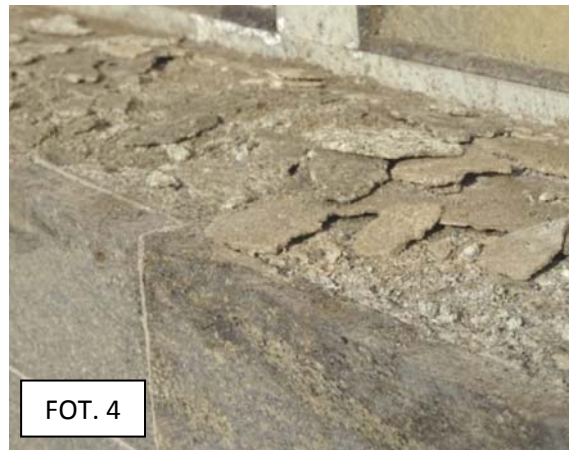
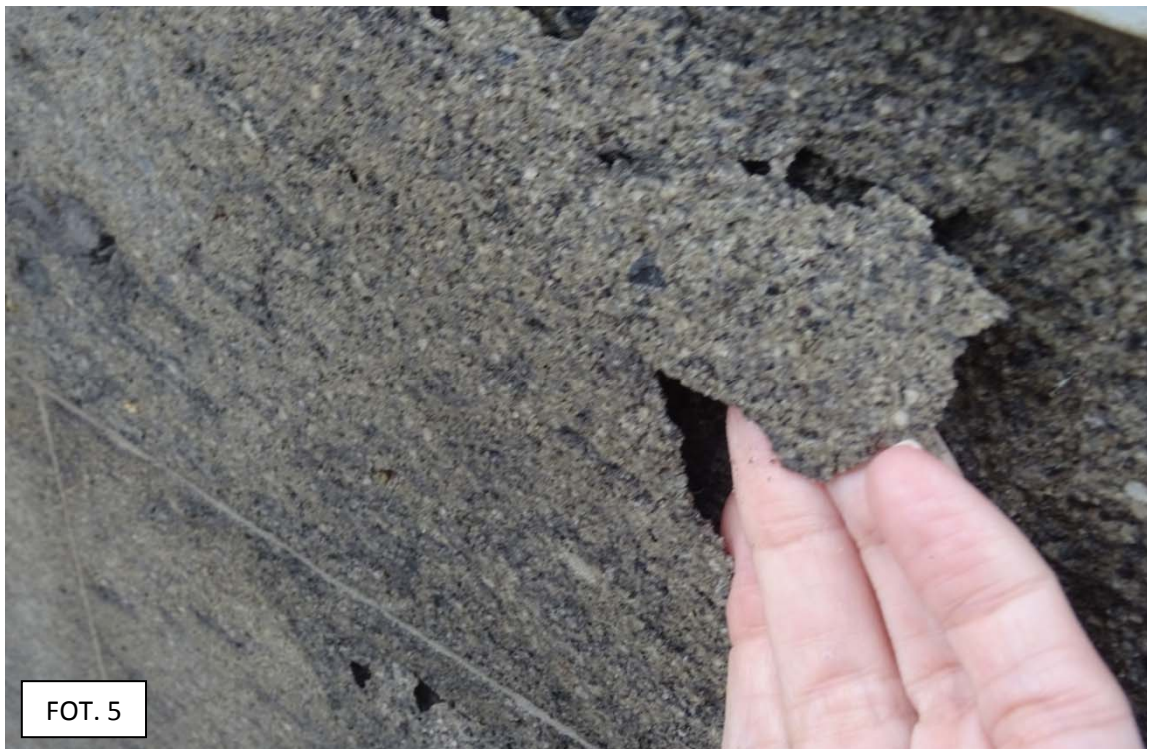
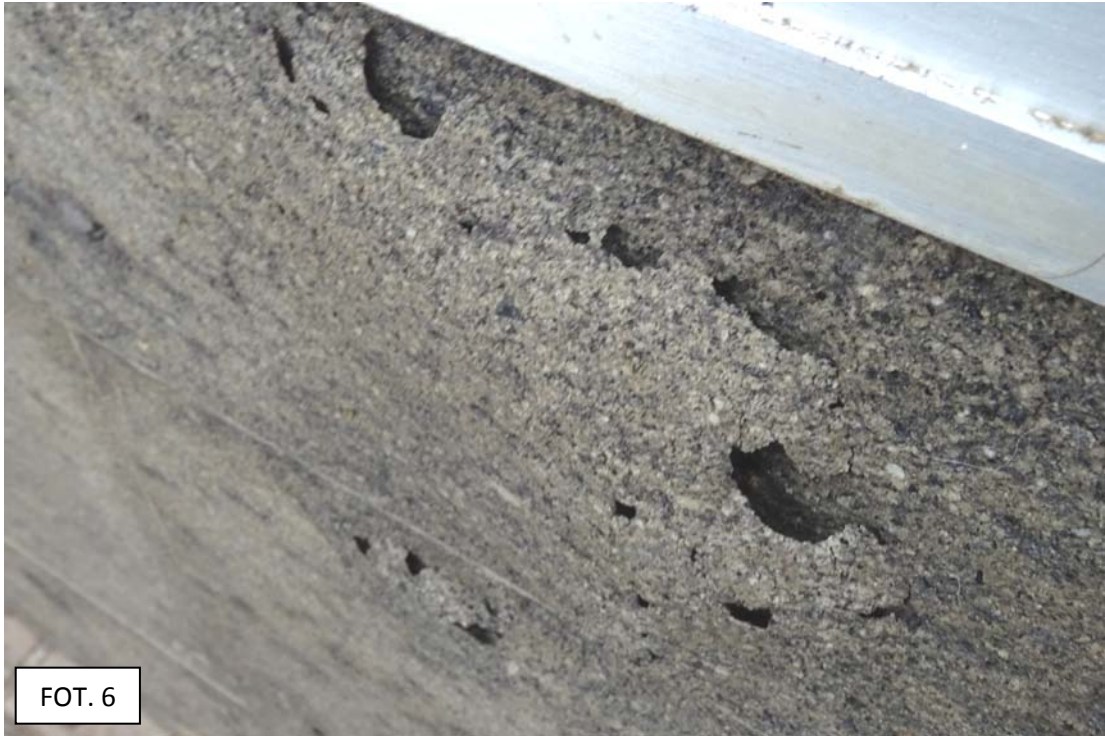
FOT. 6

*El edificio resuelve mediante chaflán el encuentro de varias calles y muestra cara directa al mar. Sin embargo, las áreas más dañadas no son las que se encuentran en la fachada que ofrece frente a la costa. Las alteraciones de la piedra destacan en la fachada ortogonal.*

*Las lesiones más graves radican en la deformación de la superficie de la piedra con la aparición de hinchamientos. Según el grado de agravamiento, se detectan también disyunciones adicionales y disgregaciones. Tal es así que la capa exterior deformada se ha desprendido del resto de la sección de la piedra y entre ellos tiene cabida incluso la mano. En las zonas menos afectadas el abombamiento está acompañado de desagregaciones menores.*

No cabe duda, en estas circunstancias, del efecto de la erosión física, mecánica y química. Las sustancias implícitas en el contexto marino que son arrastradas por el viento y la lluvia, además de encontrarse presentes en el ambiente, en conjunción con las acciones generadas por el agua de lluvia, el azote del viento, los cambios de temperatura y la ausencia de edificaciones que generen sombras constantes sobre estas fachadas, entre otros factores, se yuxtaponen para desencadenar el estado patológico manifestado. También las condiciones en el interior de la edificación por presencia de humedad que ejerce empuje al exterior intentan contrarrestar con las acontecidas en el exterior y repercuten en las alteraciones que sufre la piedra.

En el caso de los alféizares, donde tan acentuados se perciben los daños por desagregación, el factor que más repercute son las sales anidadas en los poros de la piedra que, bien sea por reacción química, bien por cambio de volumen como resultado de las variaciones térmicas, empujan contra las paredes de los poros y culminan con la rotura del material pétreo.

Tal y como se comentó anteriormente, además de los agentes directos que intervienen en el estado patológico manifestado por el aplacado (sean de procedencia natural o humana), en este caso particular hemos de resaltar el emplazamiento de la edificación. Además de la proximidad a la costa, se trata de una zona donde el viento incide constantemente durante todo el año e incluso de forma acusada. De hecho, la fachada que no muestra frente directo al mar es la que se ve involucrada en el embudo por el que circulan los vientos predominantes. Este efecto incide sin duda alguna en las alteraciones experimentadas por la piedra y es la razón principal por la que se trata de la fachada más dañada.

*Ante la imposibilidad de controlar las condiciones en el interior de la edificación, en un cerramiento de fachada como el presentado en este caso (compuesto por una sola hoja), son decisivos dos condicionantes que deben evitarse, habida cuenta de los daños ocasionados:*

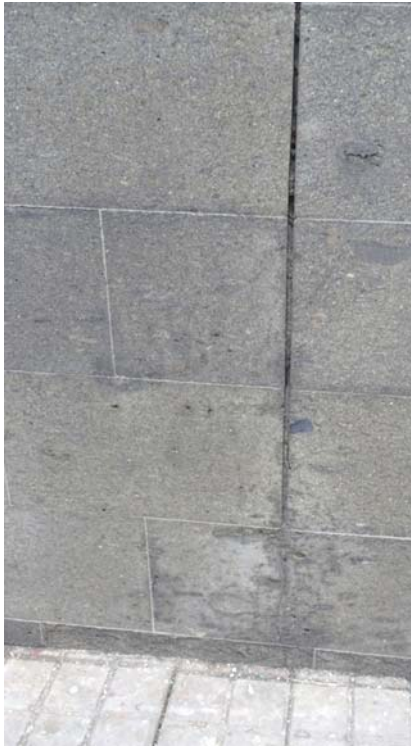
FOT. 1

*La junta de dilatación general del edificio ha sido respetada prudentemente también en el aplacado de fachada. Sin embargo, en el tramo inferior de remate con la acera se ha omitido esta consideración. La rotura de las piezas pétreas se advierte como continuación de la referida junta de dilatación.*

COMPOSICIÓN DEL CERRAMIENTO. CAPAS INTERMEDIAS	FÁBRICA DE BLOQUES - ENFOSCADO - ADHESIVO PLACA PÉTREA.		
FORMA DE COLOCACIÓN. SUJECCIÓN	SUJECCIÓN AL SOPORTE CON MORTERO DE AGARRE.		
CAUSAS DE LOS DAÑOS. CONDICIONANTES DE LA SITUACIÓN PATOLÓGICA			
<p><i>La lógica rotura del aplacado tiende a manifestarse como extensión de la junta de dilatación dado el movimiento natural de la construcción</i></p> <p><i>La fisuración del revestimiento, en un intento de acompañar los movimientos de la edificación, se acelera y agrava en un frente expuesto a la intemperie y, fundamentalmente, en el que la incidencia solar es más acusada. Esta incidencia solar conlleva mayores variaciones de la temperatura en el paramento, por lo que se desencadenan tensiones internas superiores en el aplacado. Por lo tanto, la orientación del paramento influye, no como causa primera determinando la aparición, pero sí en la evolución y/o pronta manifestación.</i></p>

CONCLUSIÓN NO PRAXIS			
<p><i>Si la edificación presenta una junta de dilatación y/o constructiva, es preciso hacer reflejo de dicha junta en el revestimiento pétreo exterior. En caso contrario, se produce la fisuración y/o rotura de la capa de acabado.</i></p>

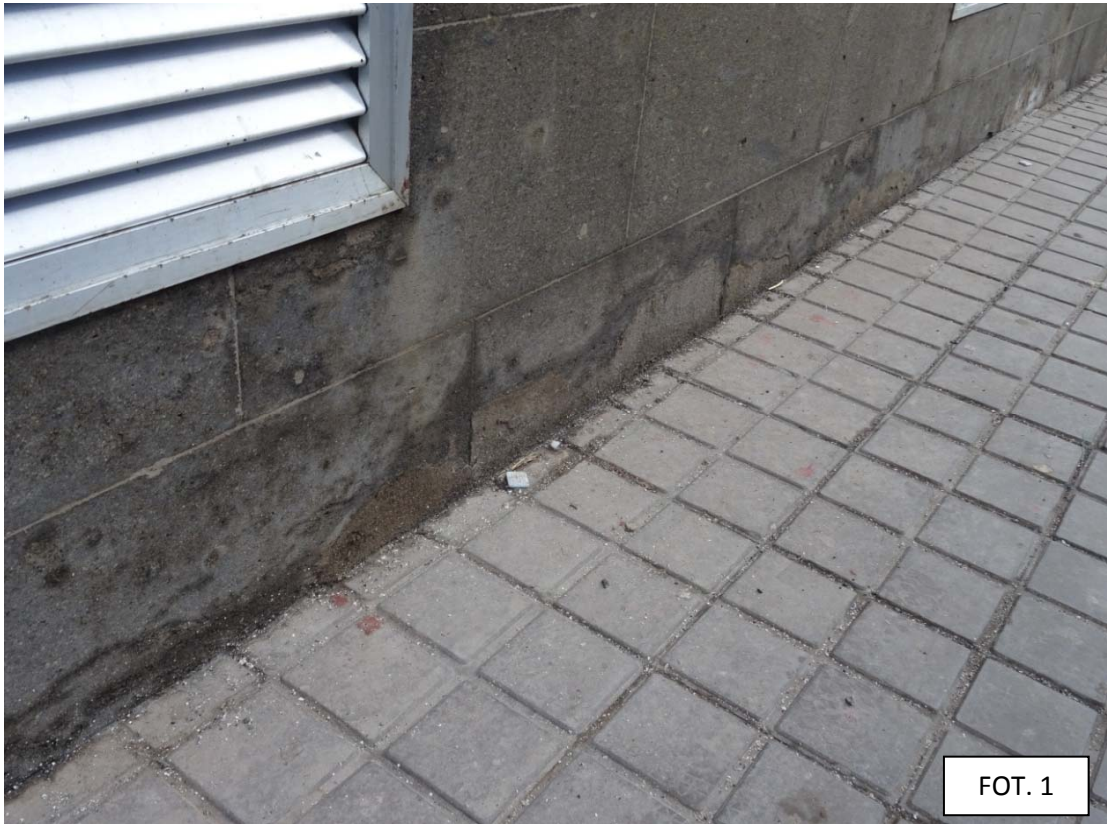
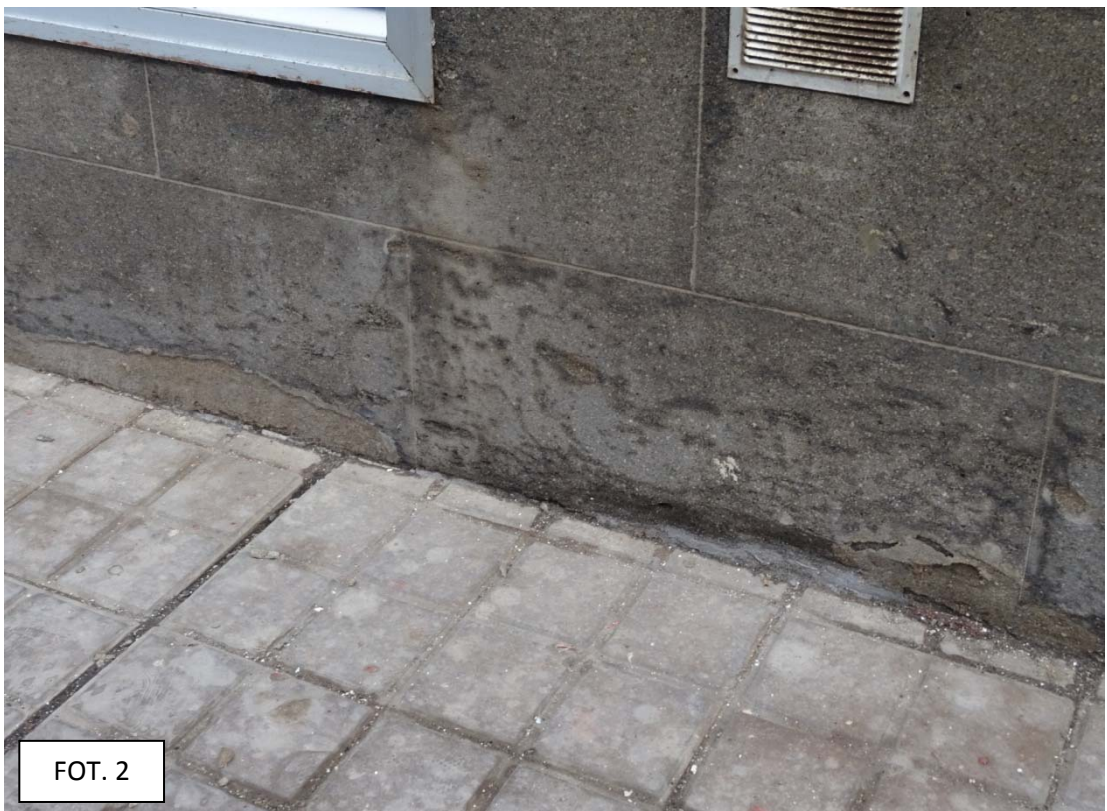
*La edificación resuelve el encuentro de dos calles una de las cuales muestra frente directo al mar.*

*Los síntomas, propiciados con el excesivo contenido de humedad del paramento, conllevan la alteración superficial de la piedra en una altura que no suele alcanzar la dimensión menor de la placa. Esta alteración supone cambios cromáticos y, fundamentalmente, pérdida de materia por efecto de la erosión, así como desagregaciones.*

*Los daños manifestados son consecuencia de la humedad capilar ascendente, procedente de la acera. Generalmente, este tipo de síntomas se reflejaría mediante la leve alteración del acabado del paramento o bien por medio de la aparición de eflorescencias. Sin embargo, dado que el agua procede de la acera, y ésta se encuentra contaminada de las sales asociadas al ambiente marino además de las propias de este tipo de espacios de tránsito peatonal, la reacción con la piedra es diferente a las tradicionales humedades capilares.*

*Acontecen, por tanto, reacciones químicas entre los materiales componentes de la piedra y las sales arrastradas por la humedad de la acera, es decir, actúa la erosión química.*

*En cualquier caso, dado el emplazamiento costero de la edificación y el azote constante de los vientos alisios, se suma la causa expuesta a la erosión mecánica y física, agravándose de ese modo el estado patológico general del aplacado de toda la fachada.*

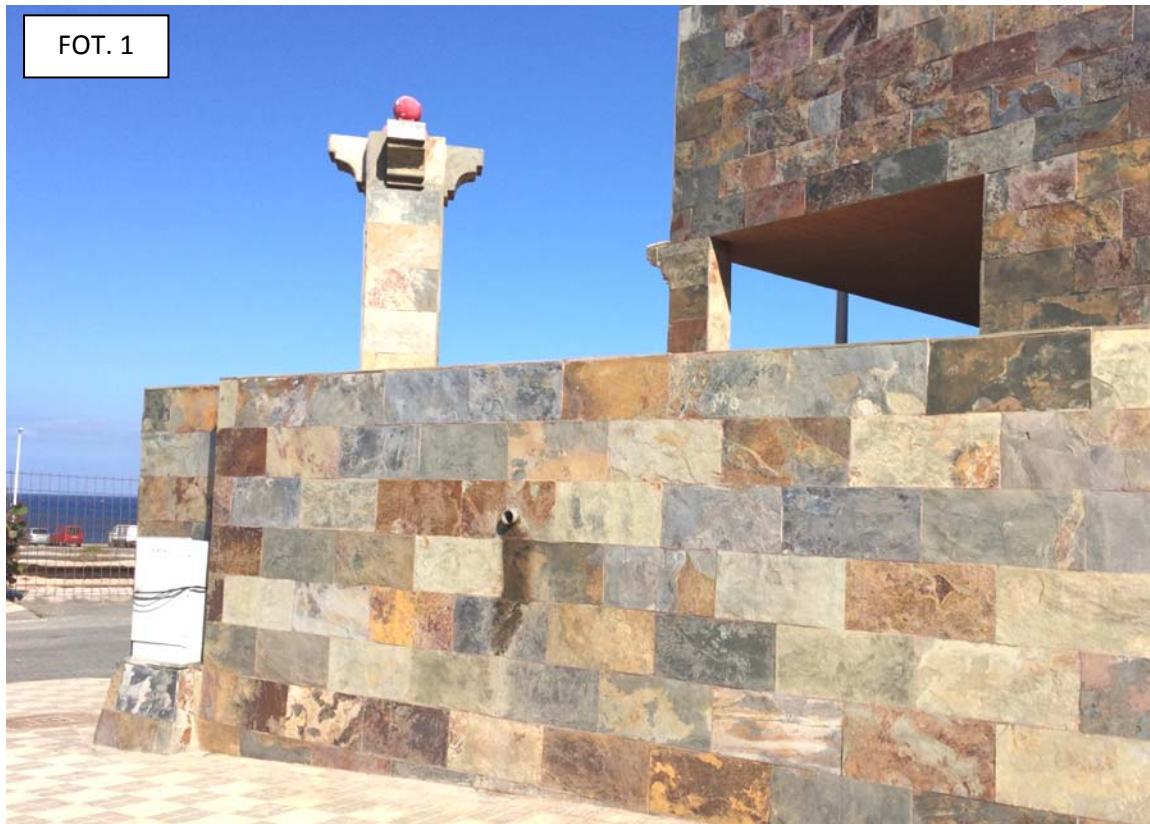
FOT. 1

*Los síntomas radican en el cúmulo de depósitos sobre la piedra confiriéndole, inicialmente, un oscurecimiento cromático. No obstante lo anterior, se distinguen alteraciones puntuales tales como erosión.*

*Los daños se encuentran localizados bajo el tubo de desagüe que procede del jardín. En una imagen cercana se puede advertir cómo el oscurecimiento no se centra sólo en el aplacado puesto que también el tubo lo revela. Así, se observan manchas tanto en la cara exterior del sector inferior como en el encuentro perimetral inferior entre el tubo y el aplacado. Puede asimismo distinguirse una leve erosión con pérdida de material pétreo.*

*Inicialmente podría afirmarse que la causa generadora radica en las filtraciones de agua por debajo del tubo, concretamente e través de la unión entre el cerramiento y el citado elemento, debido al deficiente sellado del encuentro.*

*Sin embargo, un análisis detallado del recorrido del agua y, sobre todo, de las manchas generadas, revela que el motivo principal de las lesiones consiste en el escurrimiento del agua por el paramento, deslizándose por la cara exterior inferior del tubo. En cualquier caso, atendiendo a los síntomas resulta inviable desligar este motivo del expuesto en el párrafo precedente.*

*Como consecuencia del citado chorreo, el agua escurre de forma reiterada y constante por el aplacado, arrastrando partículas ensuciantes que generan el escurecimiento de la piedra así como su erosión por constante lavado.*

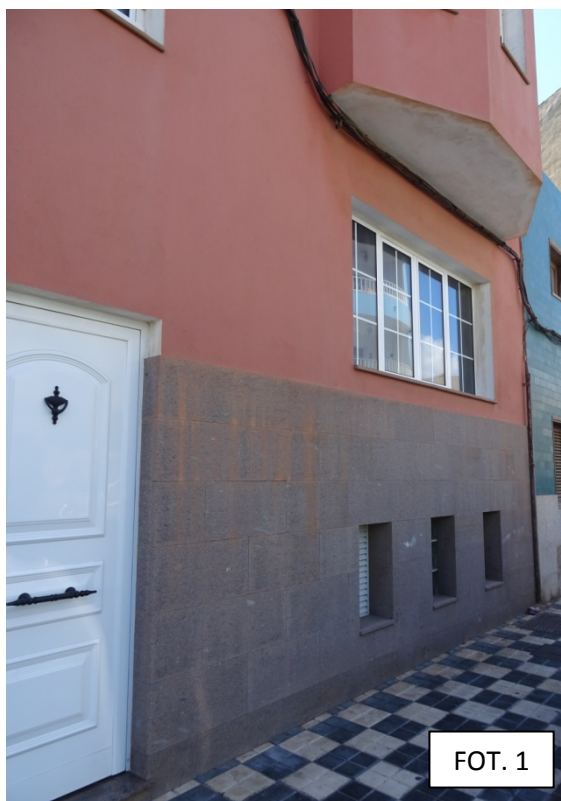
FOT. 1

*El aplacado muestra manchas de pintura, a modo de chorreos, que ensucian los poros del material y evitan la transpiración de la piedra.*

*Las lesiones son debidas al escurrimiento de la pintura empleada a cotas más elevadas que el aplacado y que, por indebida adherencia al soporte, escurre sobre el material pétreo. Estas sustancias se adhieren a las placas y sus partículas componentes obstruyen los poros. Observamos cómo la coincidencia con huecos de ventana impide el chorreo y, por tanto, el ensuciamiento de la piedra.*

*Si bien el ambiente marino no influye en la manifestación de los daños, sí dificulta el hecho de que el agua de lluvia pueda promover el proceso de limpieza.*

*No deben emplearse pinturas inadecuadas para exteriores ni obviarse las fases previas de preparación del soporte.*

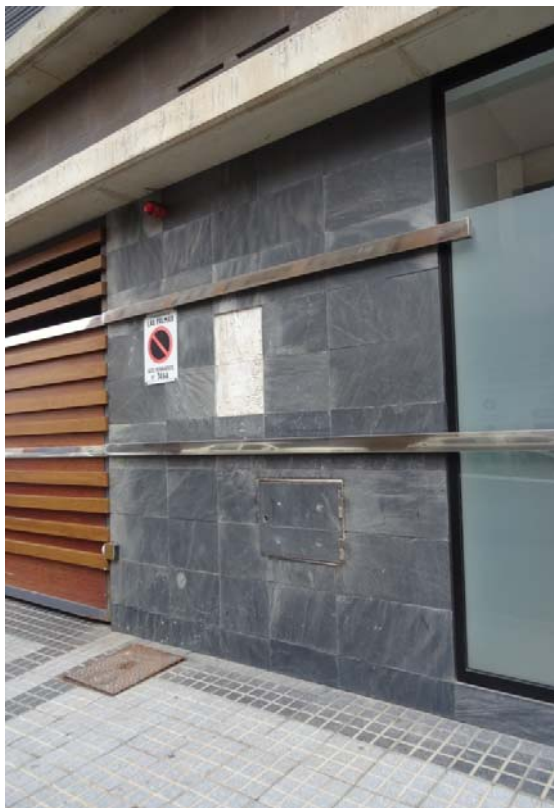
FOT. 1

*El aplacado ha sido fijado al soporte mediante adhesivo aplicado en toda la superficie del trasdós de la piedra, tal y como se comprueba en las imágenes adjuntas. Dicho adhesivo ha fallado en puntos concretos, no tratándose de un daño que afecte a la generalidad del cerramiento aplacado. El resultado final es el desprendimiento de la pieza pétre.*

*2º Sobre el aplacado se dispusieron dos perfiles metálicos longitudinales anclados al soporte, lo cual representa puntos de inmovilización del aplacado. Estas coacciones limitan la deformabilidad del aplacado y han podido ocasionar su desprendimiento ante las necesarias dilataciones del material por el efecto térmico.*

*Expuesto lo anterior, concluiríamos en un defecto de ejecución (colocación de placa) combinado con un problema de diseño (fijación de elementos que impiden movimiento de aplacado).*

*Las piezas pétreas no pueden ser colocadas sin la pertinente preparación previa de limpieza y humectación. Además no deben sobrepasarse los tiempos de curación de los materiales adhesivos.*
