**TESIS DOCTORAL**  
**COMPORTAMIENTO DE LOS**  
**CERRAMIENTOS DE FACHADA CON**  
**APLACADOS PÉTREOS SOMETIDOS A LA**  
**AGRESIVIDAD DEL AMBIENTE MARINO DE**  
**LA ISLA DE GRAN CANARIA.**  
**SISTEMATOLOGÍA PATOLÓGICA**  
**TOMO II**

COMPORTAMIENTO DE LOS CERRAMIENTOS DE  
FACHADA CON APLACADOS PÉTREOS SOMETIDOS A  
LA AGRESIVIDAD DEL AMBIENTE MARINO DE LA ISLA  
DE GRAN CANARIA. SISTEMATOLOGÍA PATOLÓGICA

**ANEJO 1.- EXPEDIENTES CON ANÁLISIS DE CAMPO RELATIVOS A LESIONES EN CERRAMIENTOS DE FACHADA CON PIEDRA NATURAL EN LA FRANJA COSTERA DE LA ISLA DE GRAN CANARIA (INCLUYE ARCHIVO DIGITAL DE BASE DE DATOS SÍNTESIS)**

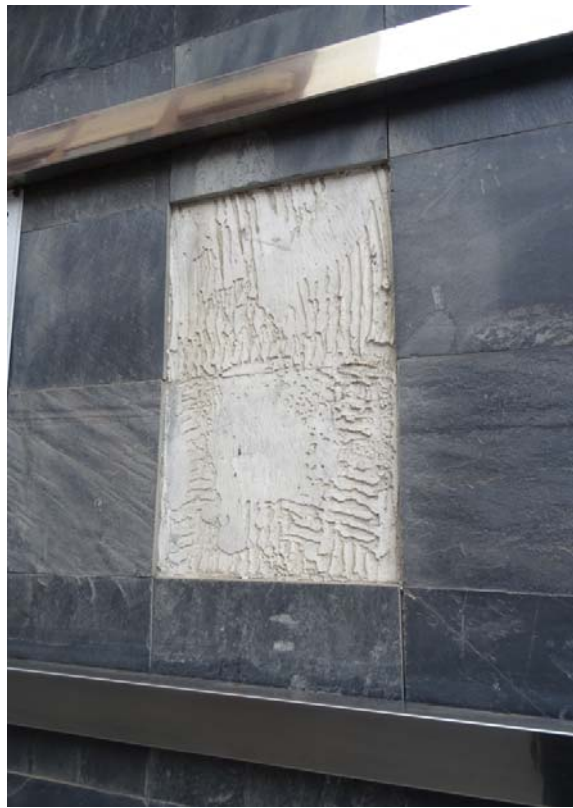
FOT. 2

*El aplacado ha sido fijado al soporte mediante adhesivo aplicado en toda la superficie del trasdós de la piedra, tal y como se comprueba en las imágenes adjuntas. Dicho adhesivo ha fallado en puntos concretos, no tratándose de un daño que afecte a la generalidad del cerramiento aplacado. El resultado final es el desprendimiento de la pieza pétre.*

*2º Sobre el aplacado se dispusieron dos perfiles metálicos longitudinales anclados al soporte, lo cual representa puntos de inmovilización del aplacado. Estas coacciones limitan la deformabilidad del aplacado y han podido ocasionar su desprendimiento ante las necesarias dilataciones del material por el efecto térmico.*

*Expuesto lo anterior, concluiríamos en un defecto de ejecución (colocación de placa) combinado con un problema de diseño (fijación de elementos que impiden movimiento de aplacado).*

*Las piezas pétreas no pueden ser colocadas sin la pertinente preparación previa de limpieza y humectación. Además no deben sobrepasarse los tiempos de curación de los materiales adhesivos.*

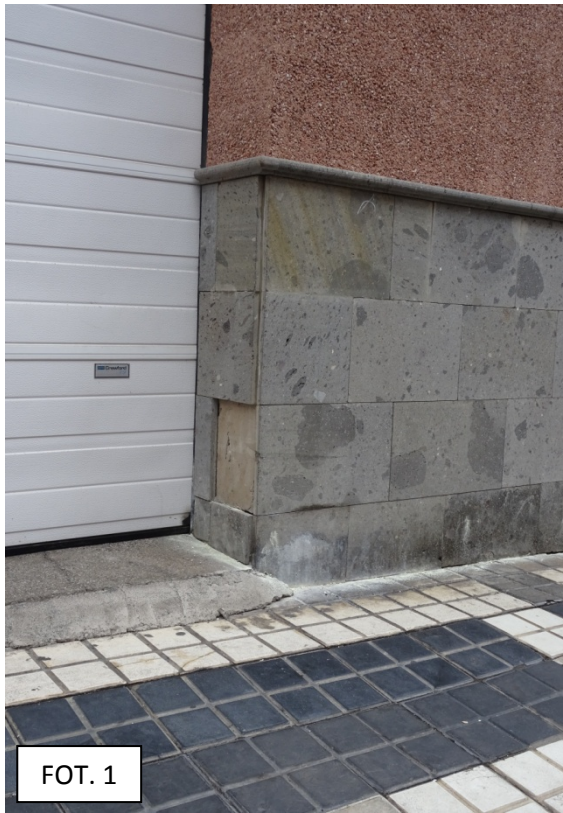
FOT. 1

Los daños se advierten sólo en una esquina, junto a la entrada de vehículos a la edificación. El problema radica en el desprendimiento de una pieza pétrea, quedando íntegramente el mortero de agarre pegado al soporte.

*Se observa que, a partir de la mitad de la altura de la ubicación de la pieza caída, se extiende un manchón negruzco (a modo de roce intenso) en el frente de fachada. Asimismo, la piedra transversal muestra una hendidura en su canto coincidiendo con ese mismo punto. Ello pone en evidencia o bien un golpe puntual de elevada intensidad o bien golpes constantes en la misma zona. Probablemente, estas acciones sean debidas al roce de una parte específica de los vehículos en la entrada y/o salida del garaje.*

*En este caso concreto, si bien la presencia del mortero de agarre en el soporte invitaría a pensar en un insuficiente agarre del reseñado mortero con la piedra, las circunstancias relativas al emplazamiento particular de la placa caída permiten deducir que la fuerza de adherencia entre la piedra y el mortero ha resultado menor que la existente entre el mortero y el enfoscado e, incluso, inferior que la fuerza ejercida por el golpe.*

*El aplacado colocado en el entorno de tránsito de personas y vehículos no debe confiarse a un mero mortero de agarre dado que queda condicionado exclusivamente a parámetros de colocación tales como las condiciones de la piedra y su limpieza y el adhesivo de sujeción.*

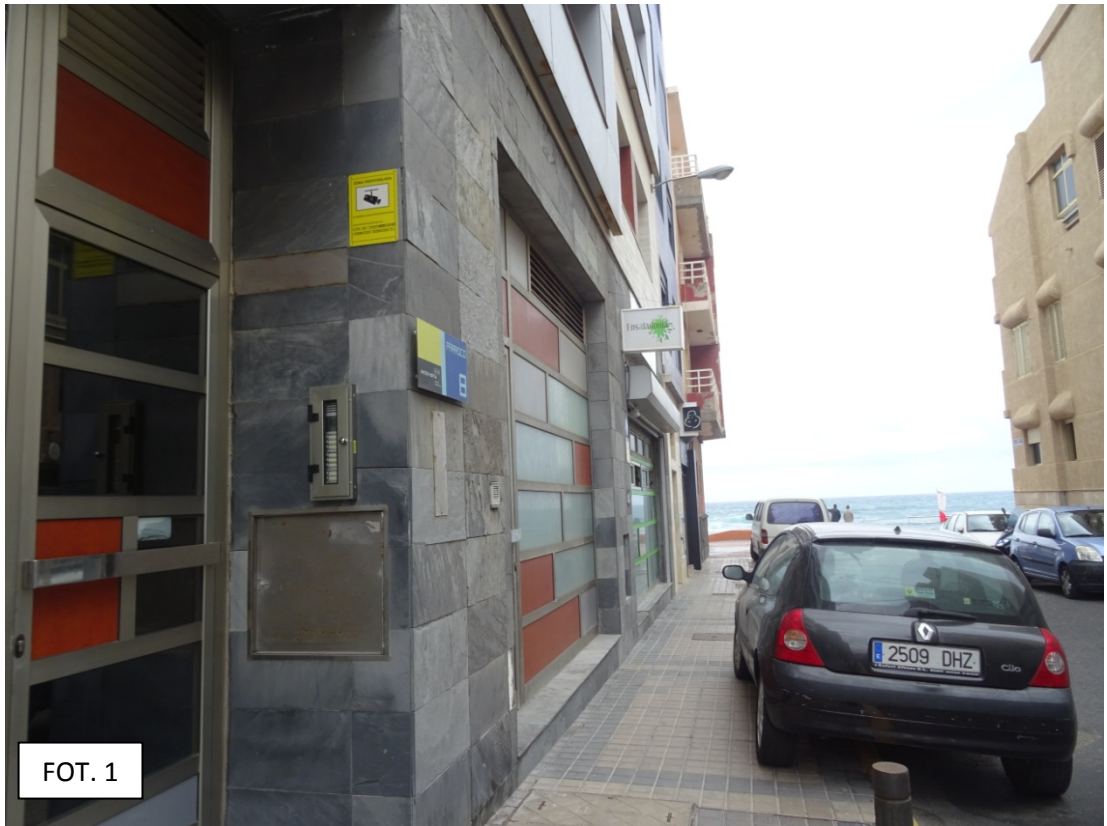
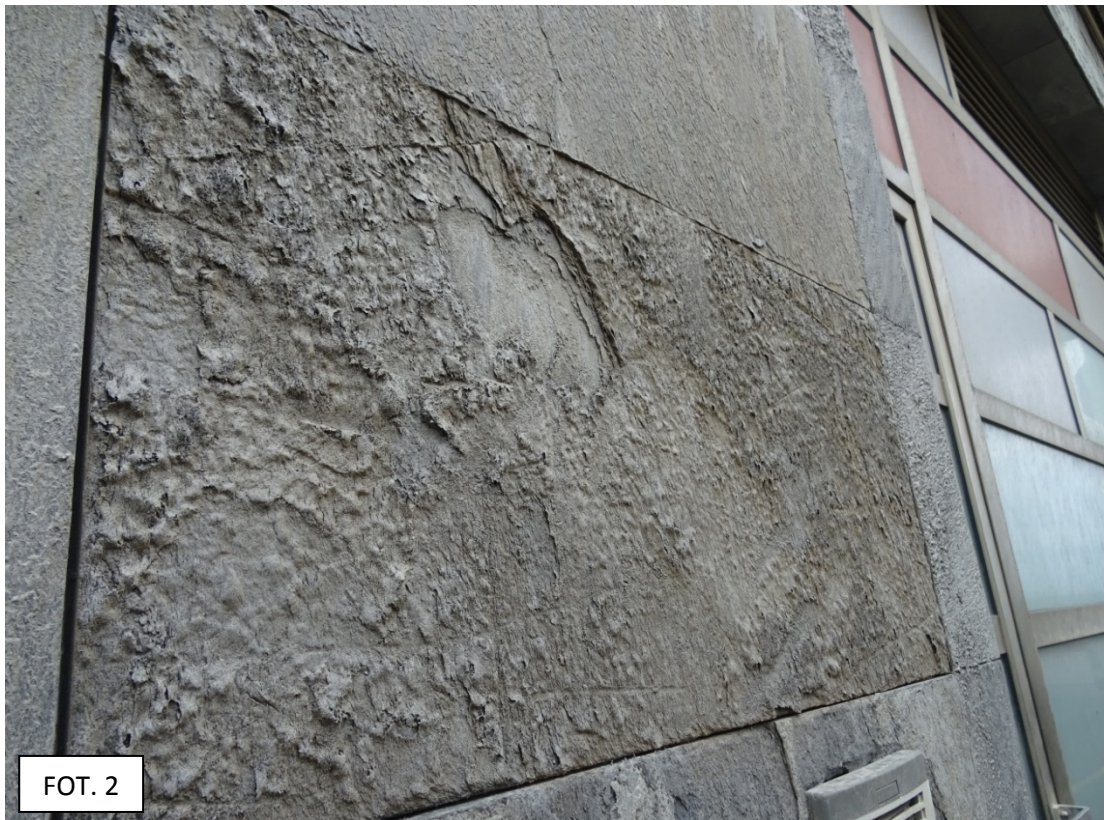
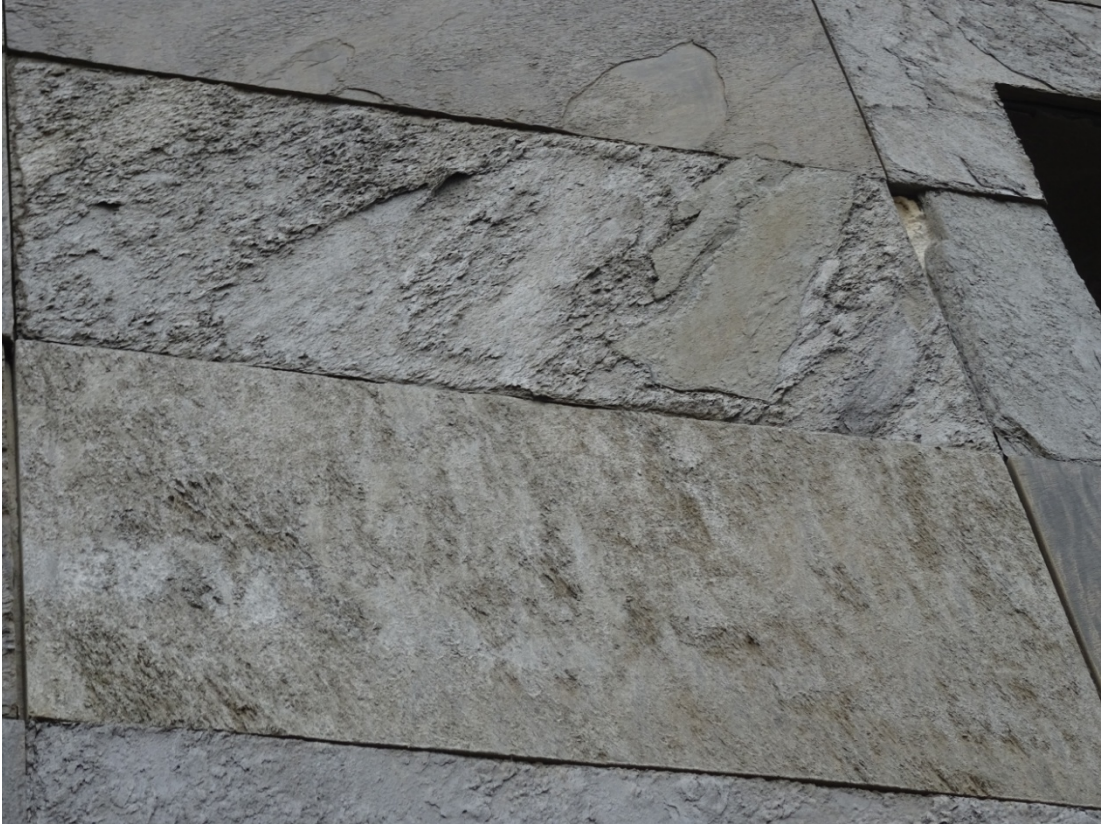
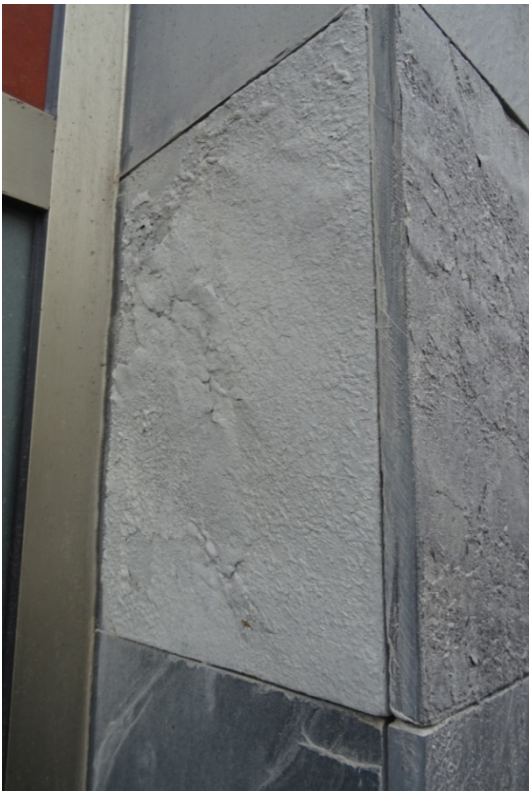
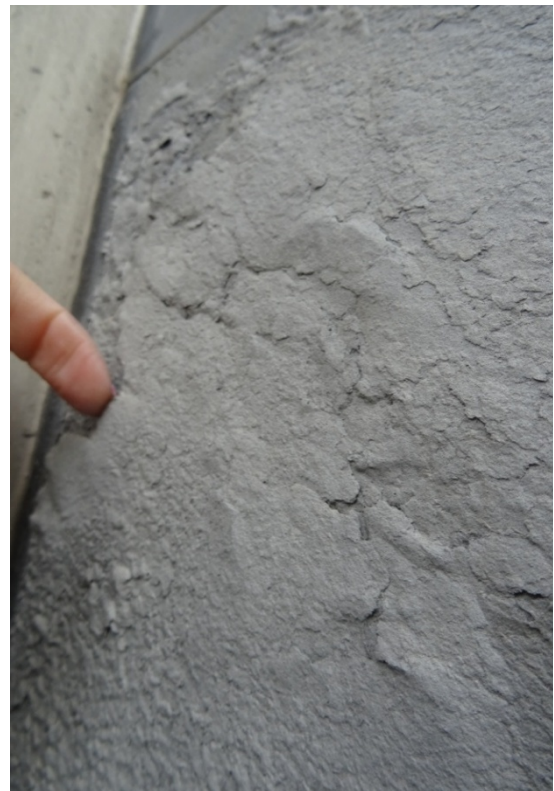
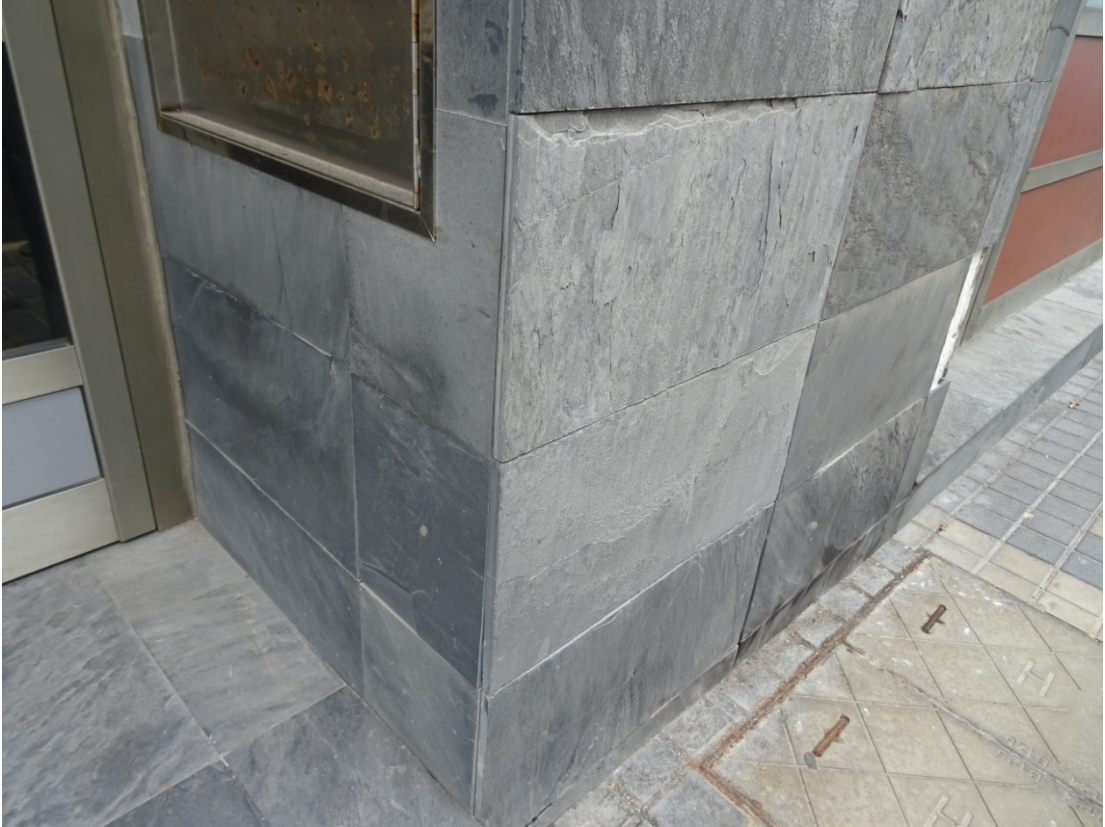
*Evidente es el deterioro de la piedra, si bien no se manifiesta de forma análoga en todo el aplacado de la fachada. Las alteraciones manifestadas no coinciden en una zona concreta y dependen de las características particulares de cada una de las piezas pétreas.*

- *El daño más reiterado es la exfoliación, consistente en la degradación por disyunción en la que se produce un levantamiento del material seguido de la separación de láminas (también llamadas hojas de exfoliación) paralelas entre sí. En ciertos sectores se trata del levantamiento de placas, habida cuenta que el espesor y la rigidez de las láminas alzadas son mayores.*
- *En algunos puntos se observan ampollas, esto es, la deformación de la superficie por la aparición de pequeños abultamientos.*
- *En áreas específicas se detectan variaciones cromáticas asociadas a la alteración química de la materia, distinguiéndose una costra a modo de corteza exterior.*

*La edificación se encuentra situada en la primera manzana de una calle transversal a un paseo marítimo. En dicha zona la incidencia de los vientos alisios es intensa y constantes, factor que se acentúa en la presente calle, donde se crea una situación de embudo que se suaviza al alejarse de la costa. Por otra parte, hemos de tener en cuenta que la playa cercana es de arena y que los vientos arrastran partículas procedentes de dicho ambiente, golpeándolas contra la fachada.*

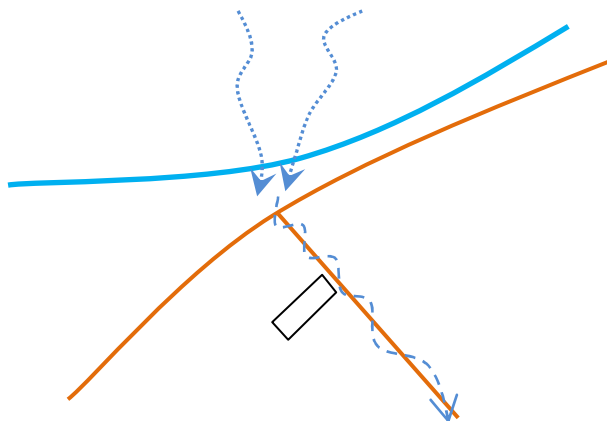
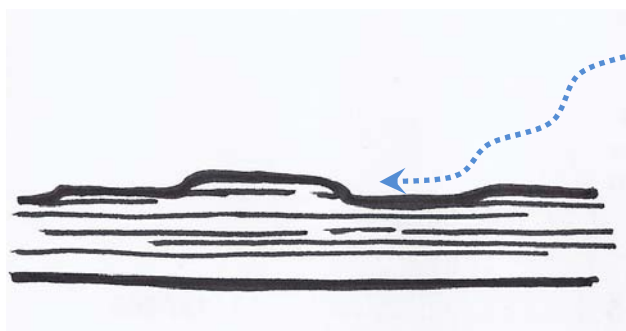
No puede desligarse la erosión física de la mecánica y la química. Es evidente la acción continua y acusada del viento que desgasta la superficie de forma progresiva. En este caso, el viento se aprovecha de los cantos o espesores vistos de las láminas (dada la irregularidad de la capa de terminación de la piedra en muchos casos) para ocasionar el debilitamiento de la estructura y lograr erosionar el material.

Además, las sales y otras partículas arrastradas por el viento procedentes del contexto marino, principalmente, propician el incremento de desniveles de la superficie y posibilitan que se agrave aún más el efecto del viento. Incluso la propia elevada humedad del entorno, depositada en la superficie y desniveles, con la combinación de los cambios de temperatura, genera empujes que suscitan el debilitamiento de las láminas y su despegue.

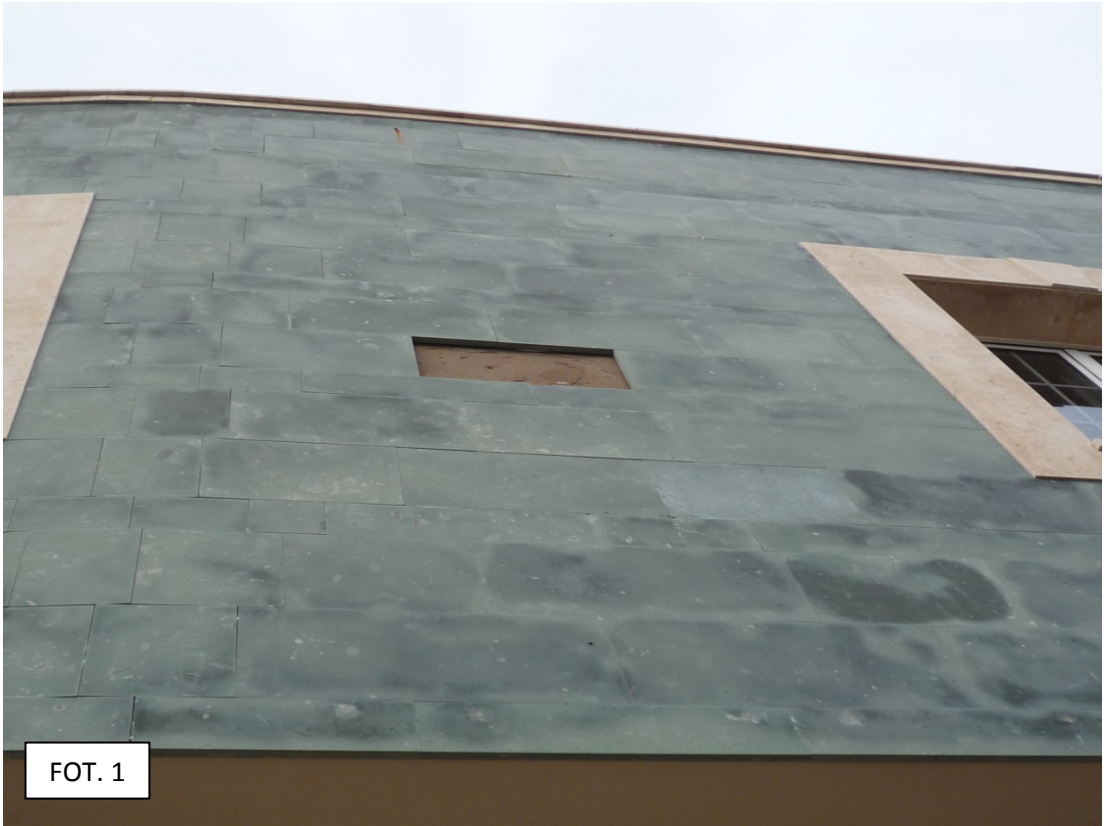
FOT. 1

*El daño radica en el desprendimiento, con caída de la pieza pétreo. Conforme se observa en las imágenes, es una lesión puntual, no generalizada del cerramiento.*

*Atendiendo a los hechos expuestos y a las circunstancias particulares de este caso, podemos apuntar distintas causas influyentes en los daños. El motor generador del estado patológico podría ser sólo una de las causas que seguidamente se apuntan o la convergencia entre varias de ellas. Por la información disponible resulta inviable concluir de un modo más concreto.*

*1º La ubicación de la pieza pétreo desprendida corresponde al área de cocina, donde se genera un constante ambiente cargado de humedad por la cocción de los alimentos, etc. Este hecho conlleva un intento de escape de la humedad contenida que genera un empuje desde el interior de la edificación hacia el exterior, afectando en última instancia al aplacado. Si la fuerza de adherencia del mortero de agarre es inferior al empuje generado desde el interior, la placa se despega y cae.*

2º Puede suceder simplemente que la piedra no se haya colocado correctamente, bien porque no fue limpia y/o humedecida, o bien porque no se respetaron los tiempos de curado de los materiales, por lo que el mortero de agarre carece de efectividad.

3º A la vista de las manchas en el aplacado, las cuales delatan humedad que intenta escapar y que se encuentra contenida en los morteros interiores del cerramiento, se presenta una acción de empuje en el trasdós de la piedra debida directamente al exceso de agua que puede derivar de una ejecución defectuosa o de las filtraciones a través de las juntas abiertas.

Las piezas pétreas no deben quedar sujetas únicamente mediante un material adhesivo, requiriendo medidas adicionales (anclajes...) sobre todo cuando el aplacado se emplea en cotas elevadas para evitar que desprendimientos como el acaecido puedan poner en peligro la seguridad del transeúnte o incluso dañar vehículos estacionados en las cercanías.

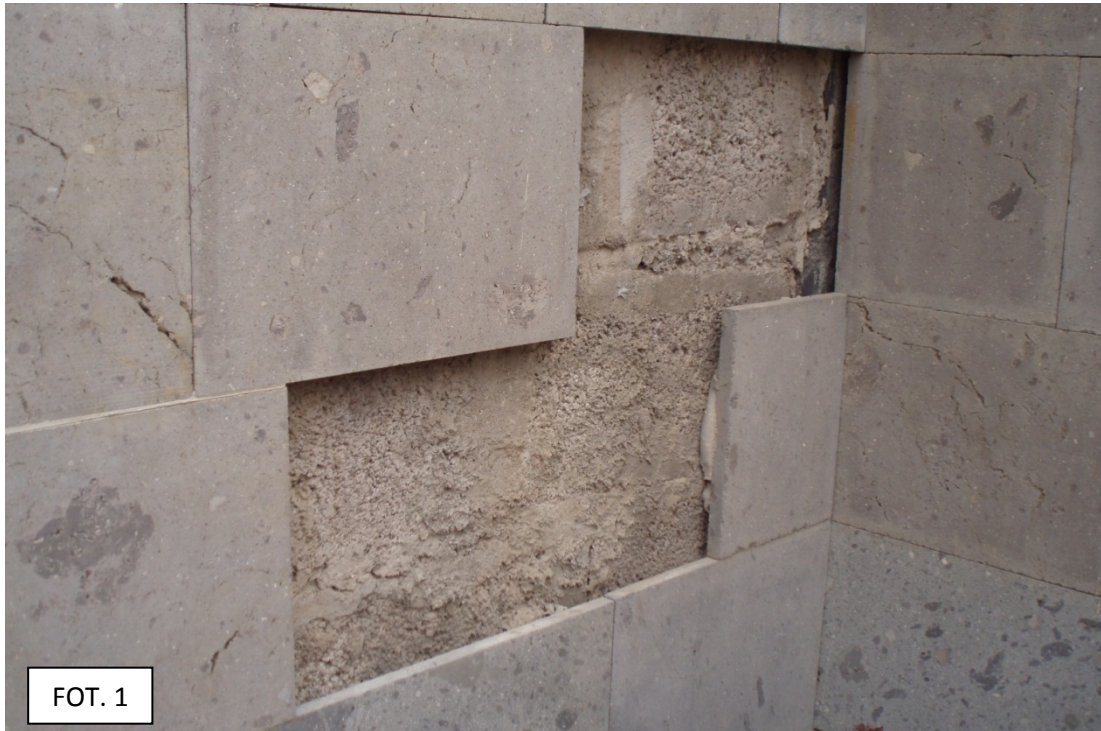
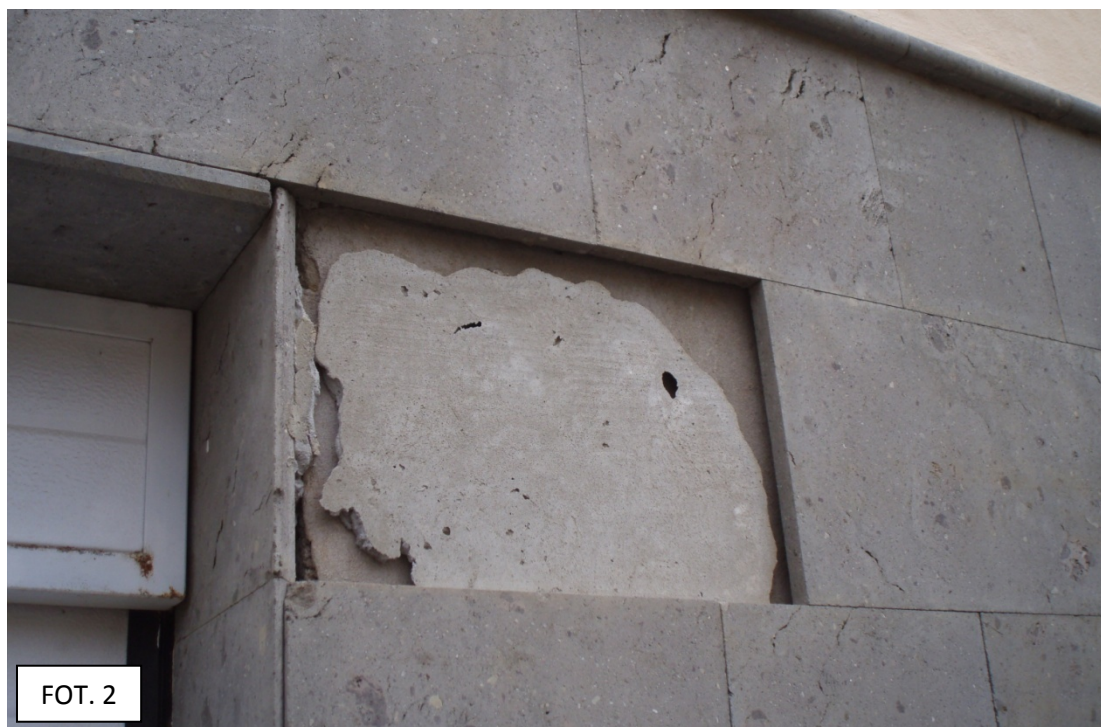
*Se observa desprendimiento repetitivo con caída del aplacado pétreo que reviste fachada y muros exteriores de esta edificación.*

*A tenor de los dos tipos de casos observados, podemos afirmar que el mayor problema radica en el mortero de agarre empleado, bien por su composición, bien por sus condiciones de secado... Cuando el soporte no está enfoscado, es decir, es notablemente poroso y con irregularidades, el mortero no llega a penetrar adhiriéndose. Sin embargo, sí queda sujeto al soporte cuando se encuentra enfoscado, es decir, presenta una superficie con acabado más regular.*

*La fábrica de bloques canaria es desmesuradamente porosa y, además, se levanta generalmente con notables irregularidades por una deficiente ejecución. Por ello, debe evitarse no ser enfoscada, o preparada de otro modo, para facilitar la recepción del aplacado.*

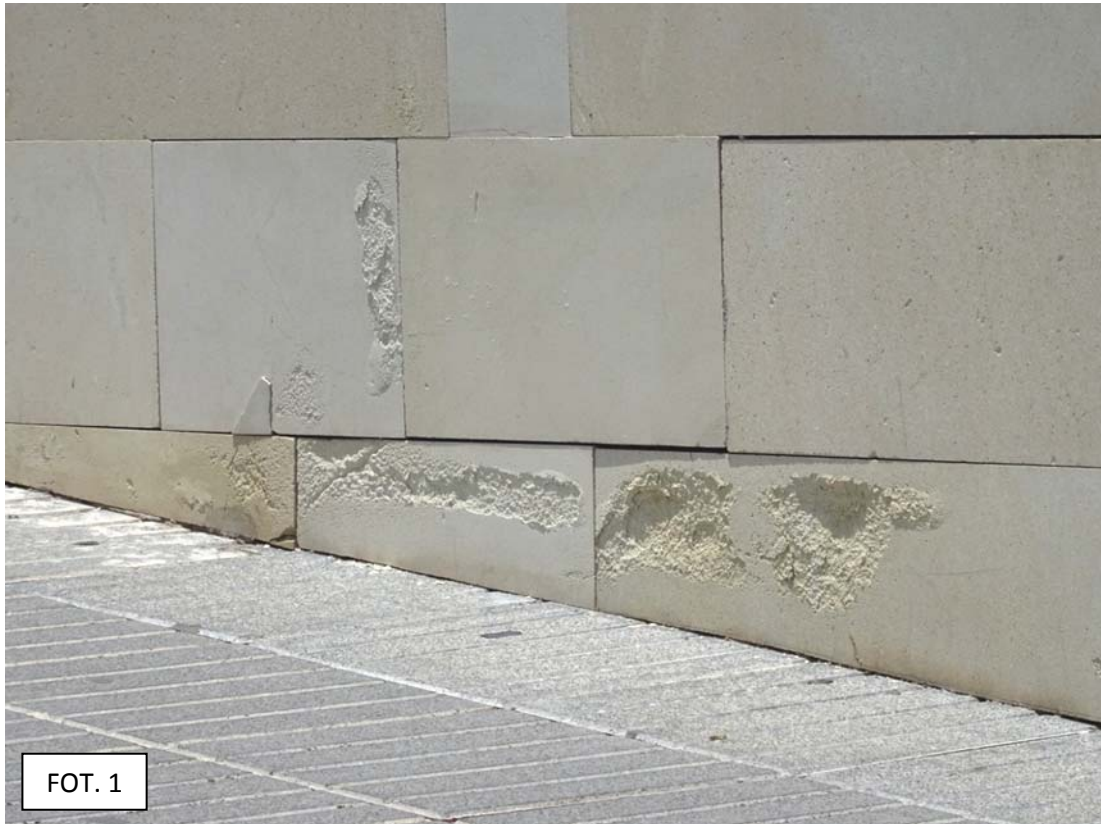
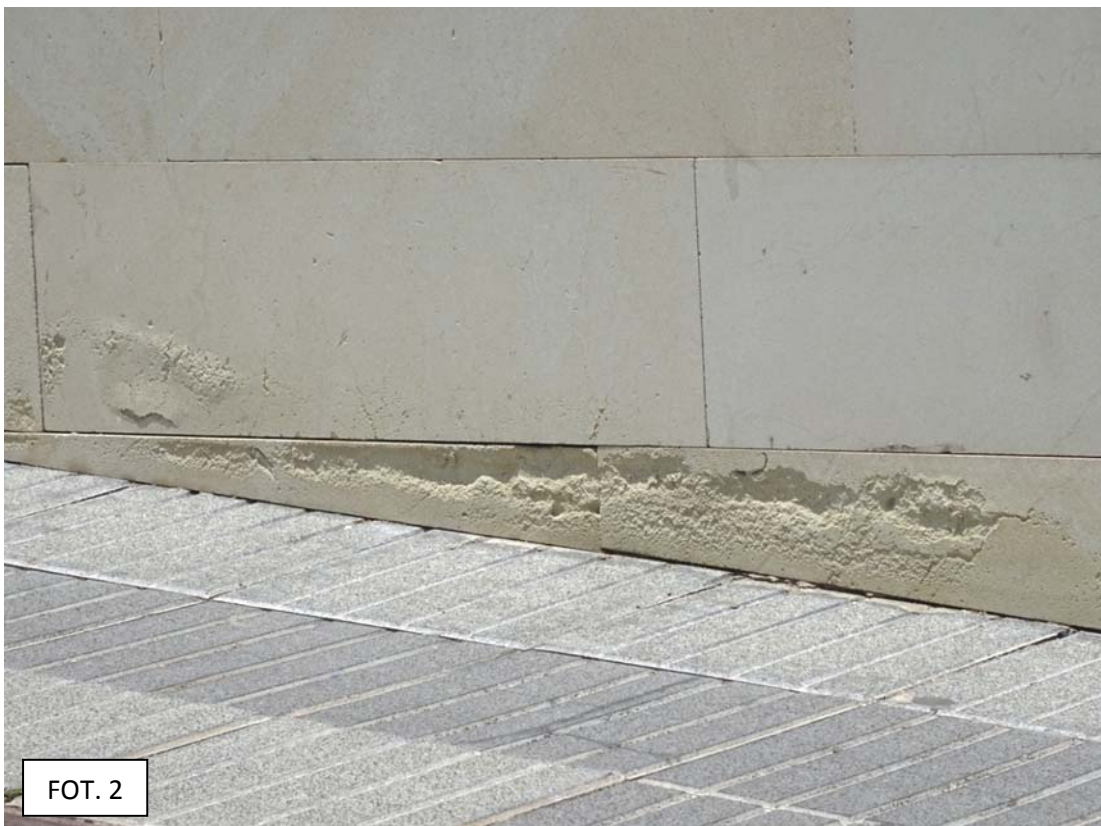
*El aplacado de la edificación se encuentra afectado sólo en las cotas inferiores y, en particular, en la hilada más cercana a la acera. Respecto de esta última, la junta se encuentra abierta, intentando adaptarse a la pendiente existente, por lo que, en algunos tramos, queda enrasada y, en otros trechos, separada.*

*Las alteraciones observadas radican en la pérdida de materia de la piedra, formándose cavernas, esto es, concavidades de relativa profundidad y con dimensionados y formas diversos que, en ciertos puntos, alcanza incluso la segunda hilada de placas pétreas. También se advierten manchas de oscurecimiento de la piedra en una altura de aproximadamente cinco centímetros.*

*Estos daños están vinculados con lesiones previas relativas a las humedades de capilaridad ascendentes, procedentes de la acera.*

*Los síntomas manifestados radican en la erosión física de la piedra por la acción de dos agentes principales: el agua, en primer término, y la temperatura, en segunda instancia. Ante la presencia de humedad en el cerramiento expuesto de forma directa a la incidencia solar, las paredes de los poros de la piedra se ven sometidos a esfuerzos higrotérmicos por los cambios de volumen dados las variaciones por dilataciones y contracciones. Estos esfuerzos generan fisuraciones en el interior de la piedra y/o incrementos del dimensionado de los poros.*

*En este caso particular donde el cerramiento está compuesto por un tipo de piedra fácilmente erosionable, las circunstancias expuestas en el párrafo precedente se agravan.*

*Hemos de advertir que, en este ejemplo, la presencia de humedad excesiva que contiene el cerramiento vertical de fachada obedece a una lesión previa. Esta lesión previa se refiere a la humedad capilar ascendente que procede de la acera y del subsuelo.*

*No deben emplearse piedras fácilmente erosionables en los zócalos de los edificios.*

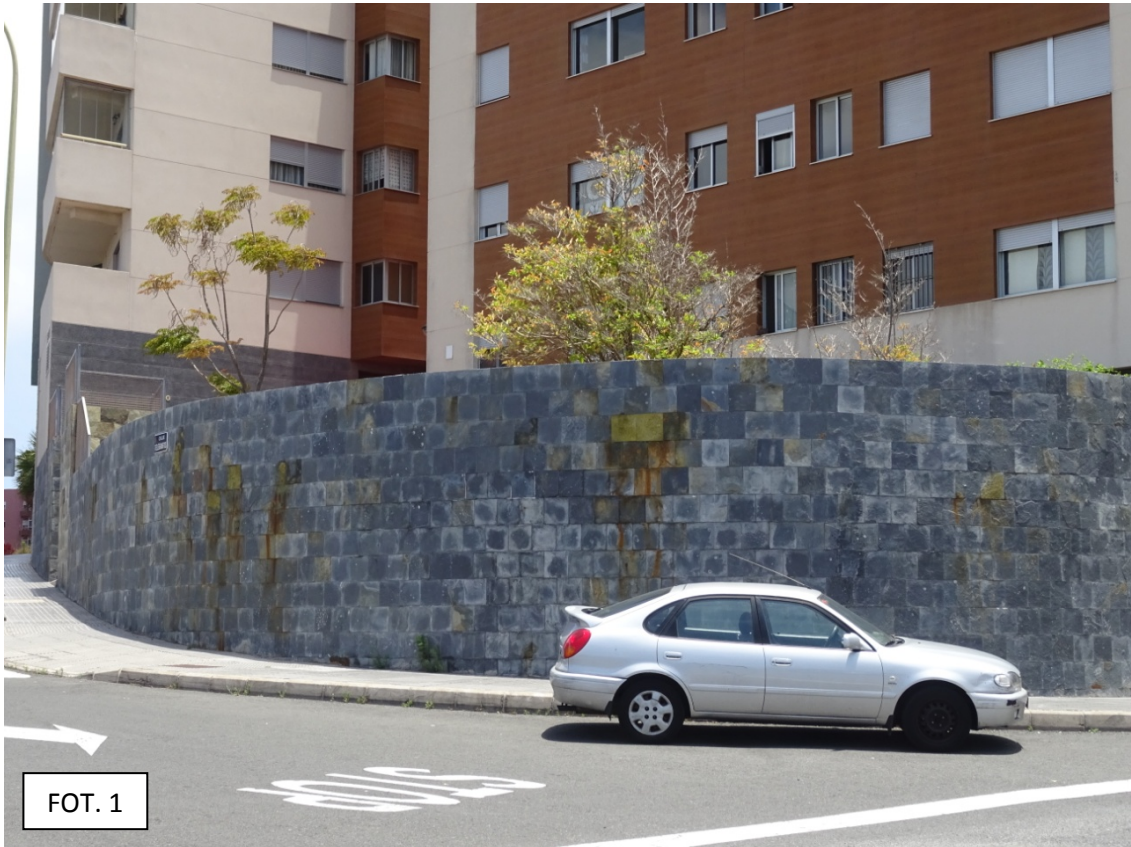
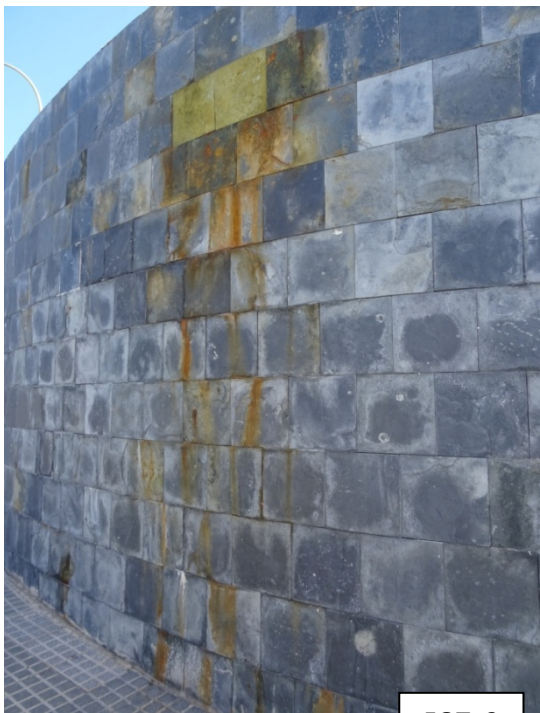
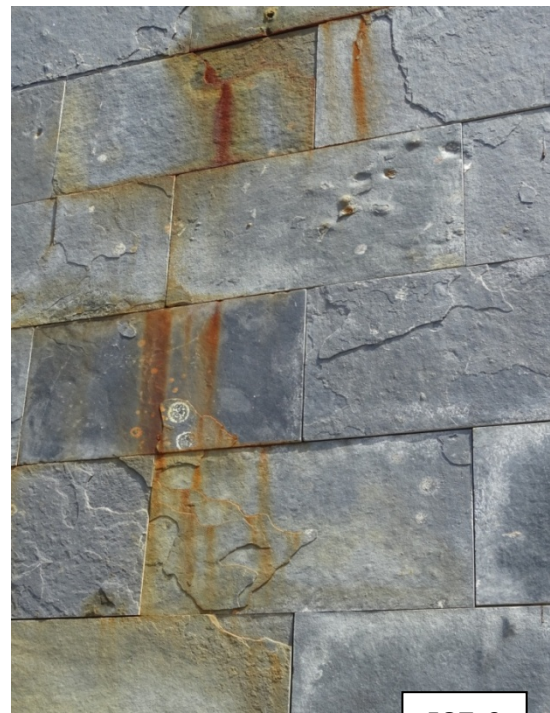
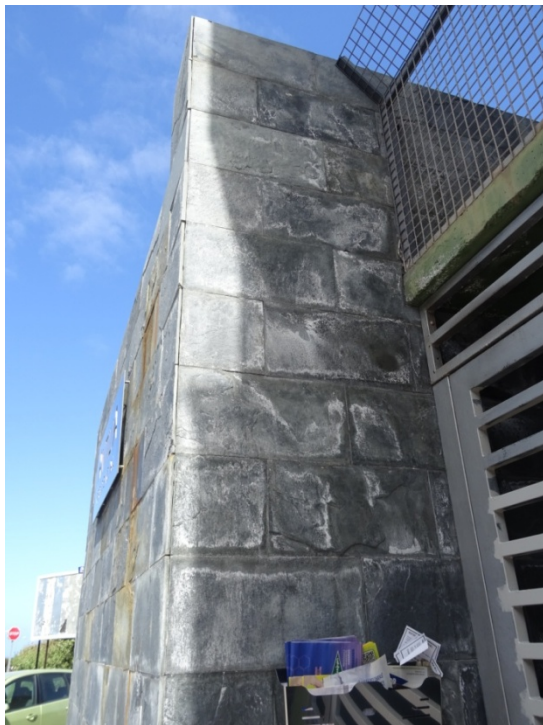
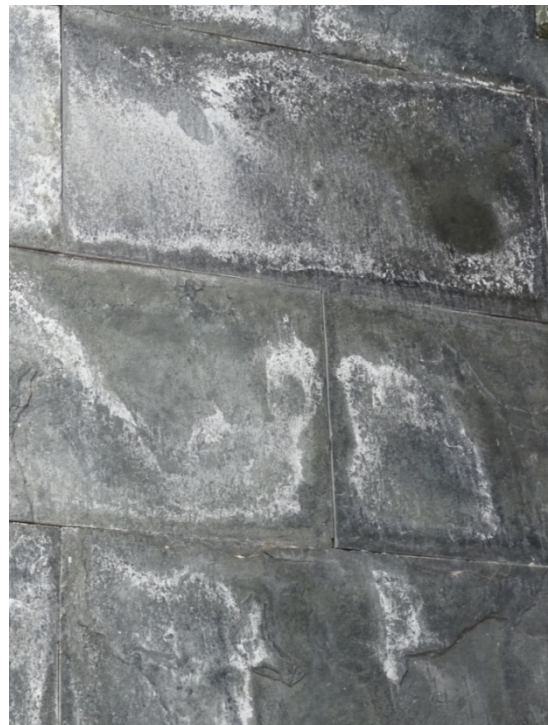
*El cerramiento analizado corresponde a un muro perimetral que delimita un área ajardinada, espacio de retranqueo de la edificación.*

*El aplacado que reviste este cerramiento vertical muestra diversas anomalías, evidentes por el efecto generado en la piedra por su cara exterior, hacia la calle. Estas anomalías tienen en común una lesión previa, que es la presencia de humedad y su excesivo contenido en el paramento soporte. La humedad es transmitida a la capa última de acabado (aplacado) ocasionando los daños que seguidamente se comentan. Destacamos dos tipos de lesiones:*

*La mayor parte de la longitud del cerramiento revela manchas de tonalidad marrón con tendencia rojiza que se manifiestan fundamentalmente coincidiendo con el estrato superior del jardín. Además, los daños más relevantes por su magnitud se concentran coincidiendo con la posición de los árboles mayores. Las alteraciones cromáticas indicadas afectan a toda la superficie de la piedra, escurriendo por el plano vertical, si bien en determinados sectores también aflora el cambio por las juntas del aplacado.*

*Adicionalmente hemos de comentar que muchas placas pétreas revelan una zona central más oscura que el resto de la placa. Esta zona central se extiende en gran parte del formato, no alcanzando los bordes.*

En primer lugar hemos de hacer referencia al excesivo contenido de humedad en el soporte, dado que a raíz de esta lesión previa se suceden las dos siguientes indicadas. Hemos de deducir que el paramento, elemento contenedor de tierras de jardín, no ha sido impermeabilizado o, de haberlo sido, la ejecución de la impermeabilización se ha realizado de forma desproporcionadamente incorrecta. Esta afirmación se anota ante la considerable proliferación de los daños, tanto en repetición como en magnitud.

Se trata de sales contenidas en los materiales integrantes del cerramiento que, ante cierto contenido de humedad, son expulsadas. Estas sales pueden proceder del mortero de agarre de las placas pétreas o incluso del muro de hormigón armado y se desplazan condicionadas por la porosidad y el coeficiente de succión de los materiales que se encuentran en su recorrido al exterior. También pudieran emanar, aunque en menor medida, de la propia piedra.

*Por último, hemos de apuntar que las manchas oscuras en el centro de las placas están relacionadas con la colocación individual de cada piedra. Las manchas concuerdan con el ámbito ocupado por el mortero de agarre para posibilitar su sujeción. Por tanto, detectamos una irregularidad en la fase de ejecución de forma que el mortero transmite a la placa el exceso de humedad añadido en su constitución. No obstante lo anterior, es probable que estos daños estén asimismo vinculados con la humedad contenida en el soporte del cerramiento vertical. Dado que la superficie de contacto con la piedra es aquella ocupada por el mortero de agarre y, en consecuencia, esta superficie es la única disponible para continuar con la transmisión de la humedad procedente del jardín, es esta superficie la que se muestra oscurecida desde su cara exterior.*

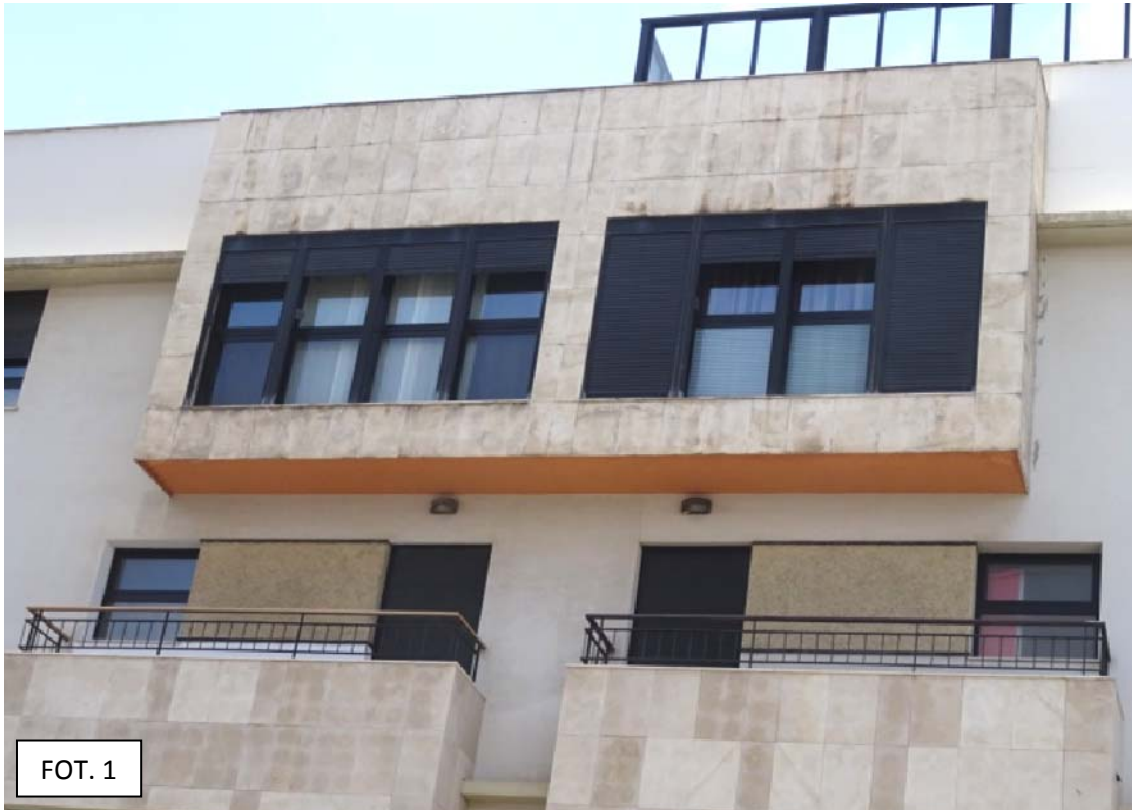
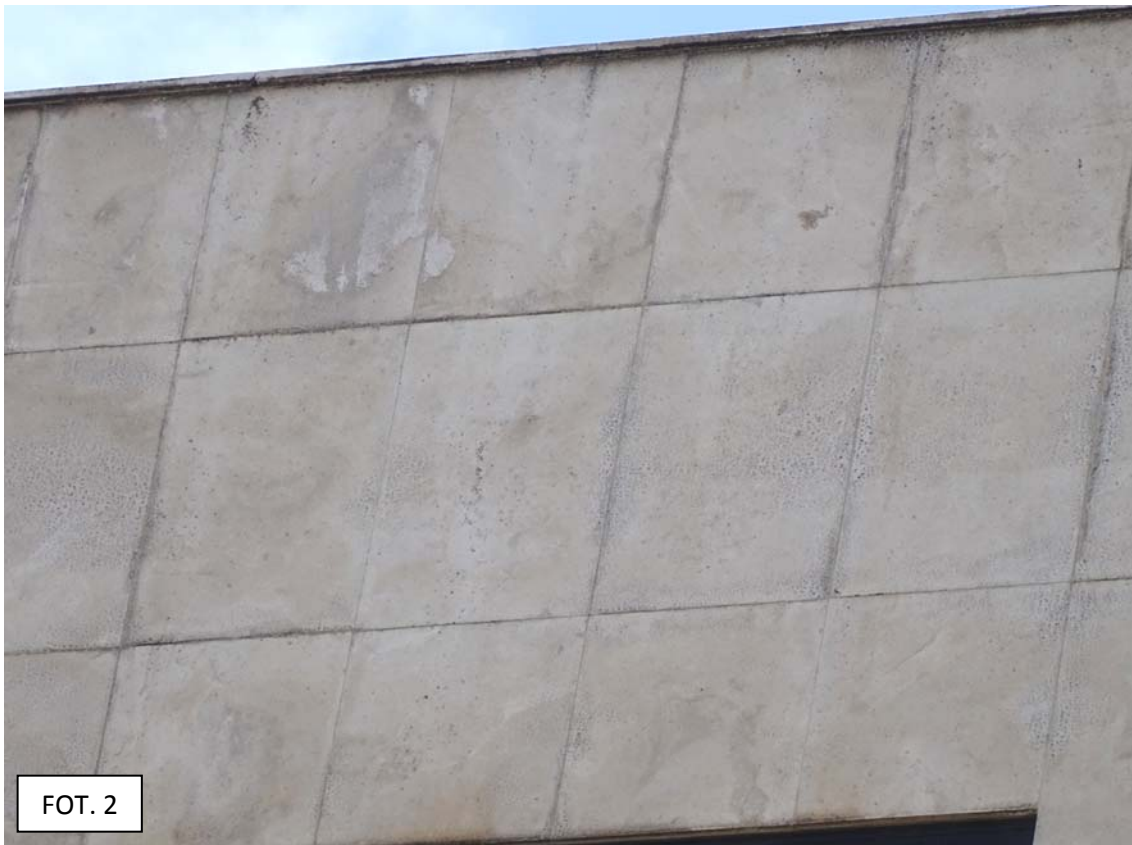
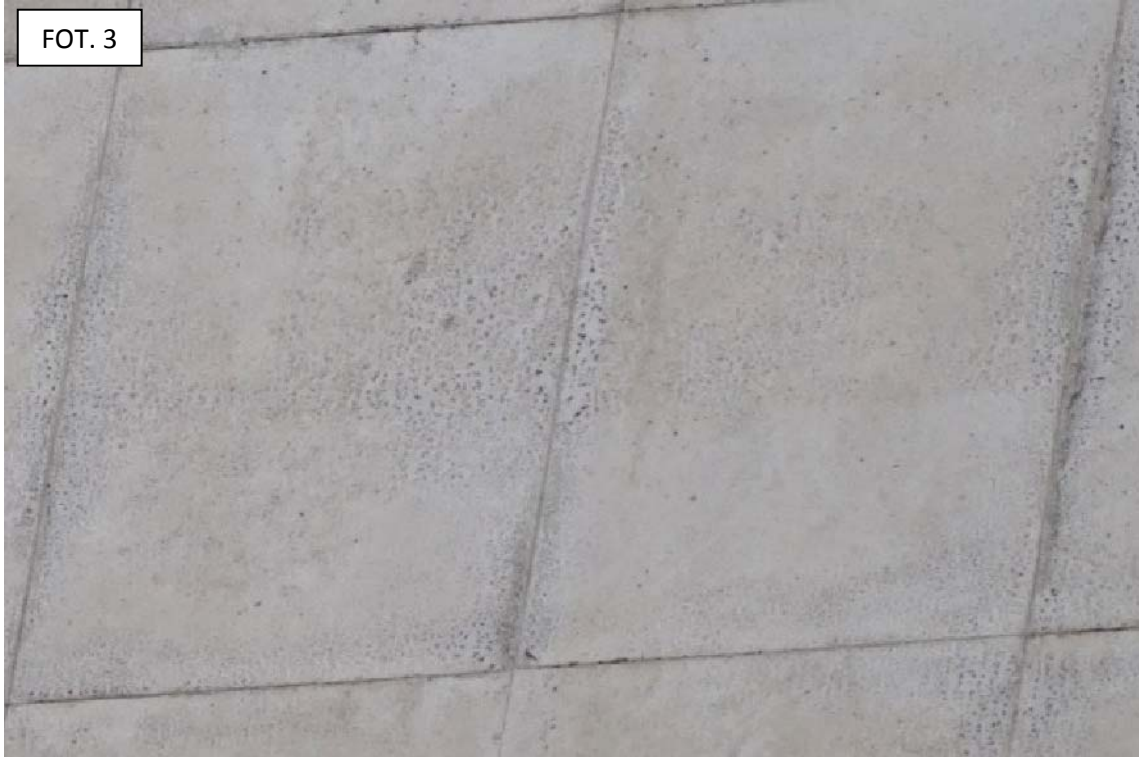
EXPTE: 020 / B

En el aplacado que reviste el cerramiento de fachada se observa un ennegrecimiento general que se extiende de forma más o menos homogénea por toda la superficie. Se trata de depósitos superficiales que conllevan el ensuciamiento del material. Este ensuciamiento se acentúa en algunas de las juntas verticales entre placas pétreas.

Además de lo anterior, se distinguen pequeñas oquedades no interconectadas y localizadas. Esta alteración de la piedra se denominado picado.

Hemos de diferenciar, por una parte, las causas del ensuciamiento. El edificio se ubica en una vía de notable tránsito rodado, sin otros volúmenes o planos que le hagan sombra a los efectos de la contaminación. Por ello, se encuentra expuesto de forma directa y constante a las partículas procedentes de la combustión de los vehículos, entre otras. Además, el elevado grado de porosidad del material promueve el acumulamiento inicial y posterior acomodo de las partículas en los poros cuando están inmersas en agua, lo cual resulta más difícilmente eliminable. También, por tensión superficial, las partículas contaminantes pueden penetrar cuando la superficie está húmeda. De ese modo, la suciedad penetra más en la piedra y persiste. Su percepción es más acusada que en otros casos por tratarse de una piedra de tonalidad clara.

Conjuntamente con los acontecimientos anteriores y dada la porosidad de la piedra, el efecto del cúmulo de agua en los poros y sus variaciones dimensionales por los cambios de temperatura, así como las tensiones en las paredes de los propios poros por los simples efectos de la dilatación-contracción, ocasionan el incremento del volumen de los poros tornando en pequeñas cavidades. Este hecho propicia aún más el cúmulo de partículas ensuciantes que ahora disponen de oquedades de dimensionado mayor en las que asentarse, de ahí que se perciban los puntos negros.

En las zonas próximas a vías con relativo tráfico no deben emplearse piedras de tonalidades claras y aún menos con un elevado grado de porosidad.
