**TESIS DOCTORAL**  
**COMPORTAMIENTO DE LOS**  
**CERRAMIENTOS DE FACHADA CON**  
**APLACADOS PÉTREOS SOMETIDOS A LA**  
**AGRESIVIDAD DEL AMBIENTE MARINO DE**  
**LA ISLA DE GRAN CANARIA.**  
**SISTEMATOLOGÍA PATOLÓGICA**  
**TOMO II**

COMPORTAMIENTO DE LOS CERRAMIENTOS DE  
FACHADA CON APLACADOS PÉTREOS SOMETIDOS A  
LA AGRESIVIDAD DEL AMBIENTE MARINO DE LA ISLA  
DE GRAN CANARIA. SISTEMATOLOGÍA PATOLÓGICA

**ANEJO 1.- EXPEDIENTES CON ANÁLISIS DE CAMPO RELATIVOS A LESIONES EN CERRAMIENTOS DE FACHADA CON PIEDRA NATURAL EN LA FRANJA COSTERA DE LA ISLA DE GRAN CANARIA (INCLUYE ARCHIVO DIGITAL DE BASE DE DATOS SÍNTESIS)**

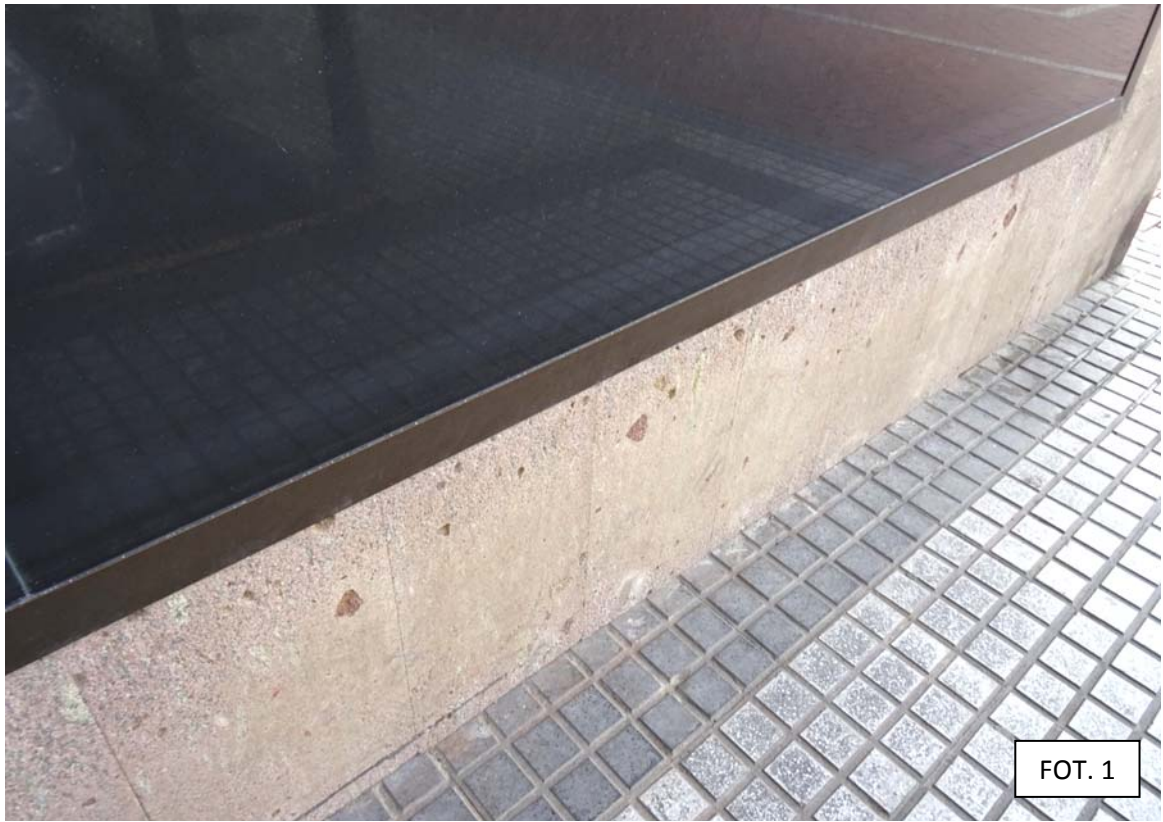
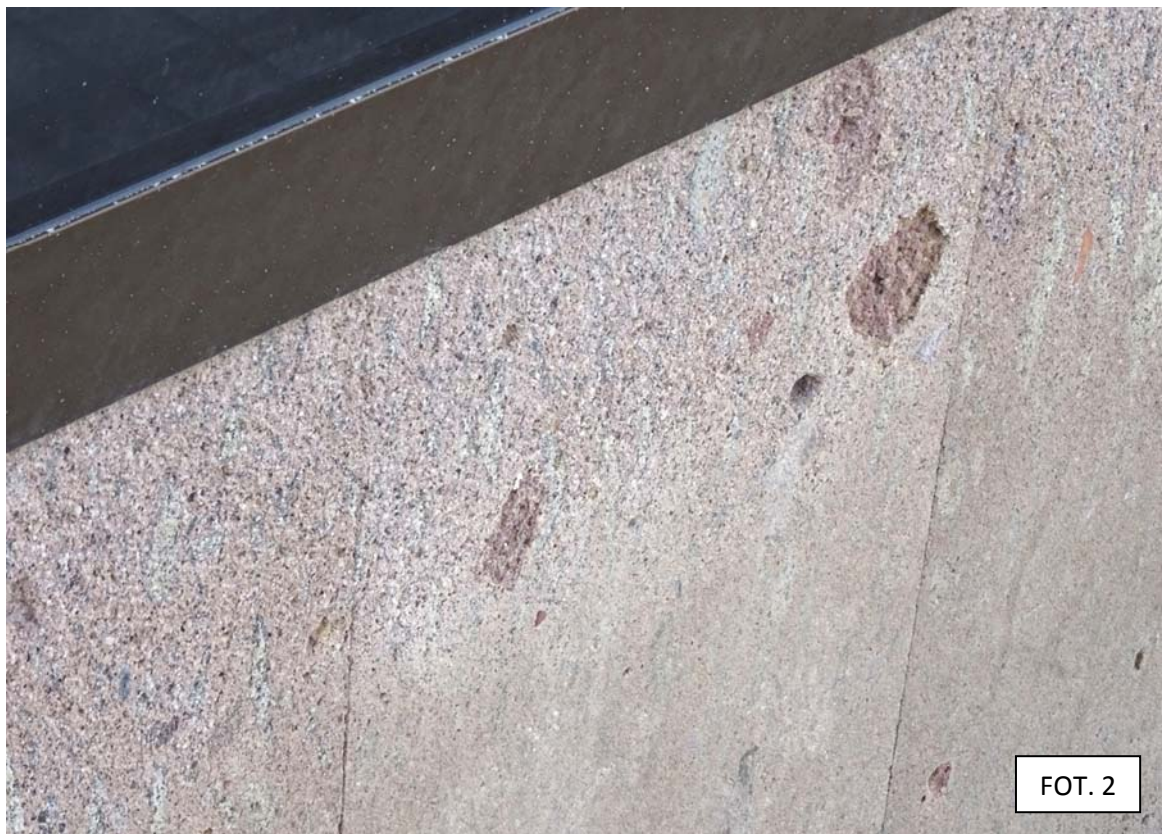
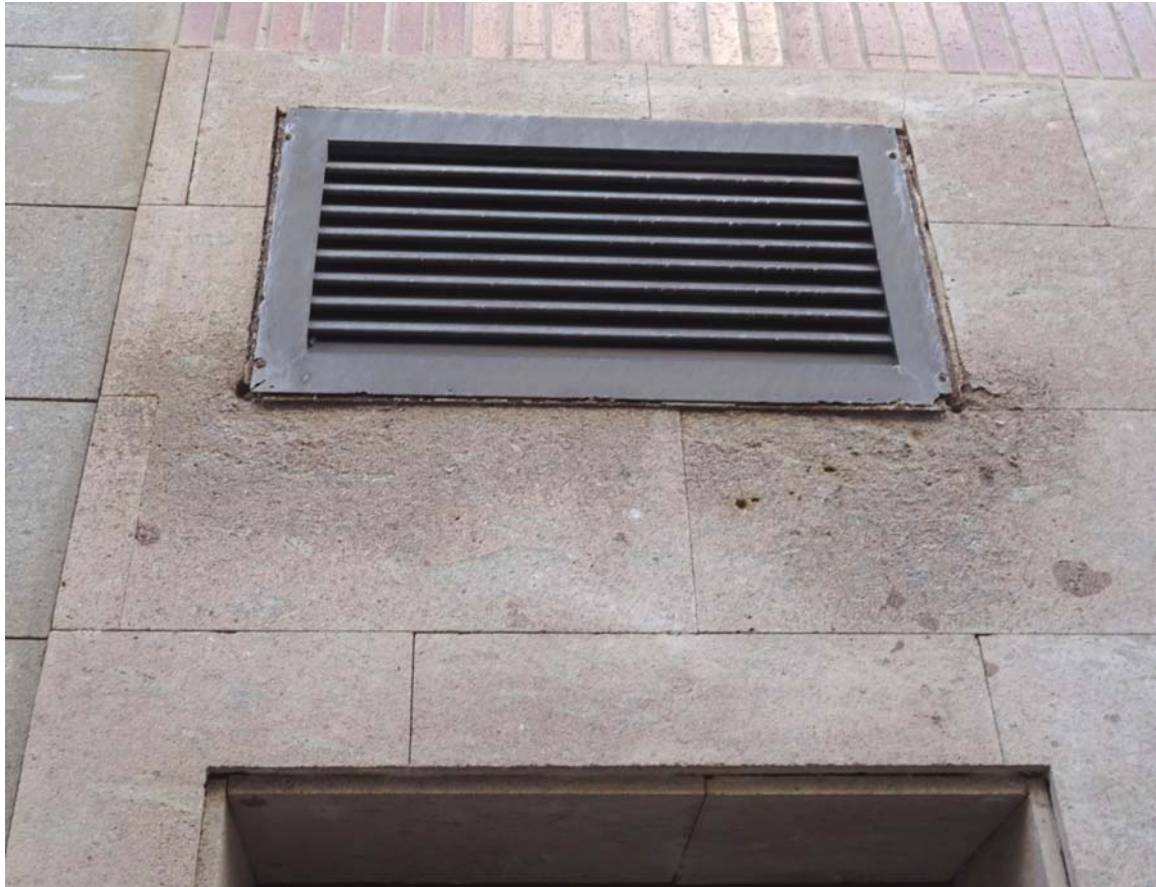
**EXPTE: 021 / A**

*El edificio se encuentra en una manzana que ofrece frente directo a la costa, si bien las fachadas de las que se muestran las imágenes se ubican en una calle transversal. En esta ubicación la incidencia de los vientos alisios es notable y constante durante el año, aunque predomina en mayor medida en ciertos meses.*

*Los síntomas consisten en la erosión de la superficie de la piedra, produciéndose remoción y transporte de partículas con la consecuente reducción del relieve. Se trata de una alteración atmosférica que, a su vez, está agravada por el efecto de la corrosión.*

Conforme se ha adelantado en el apartado de descripción de los daños, el contexto en el que se ubica la edificación influye notoriamente en los daños manifestados. La cercanía al mar en un ambiente de elevada humedad en el ambiente, con intensos vientos y con costa arenosa son factores fundamentales en la explicación de los síntomas. La constante presión ejercida por los vientos, sumada al arrastre de partículas que conlleva una acción mecánica continuada sobre el material, genera erosión y corrosión en la superficie de la piedra.

No obstante lo anterior, el proceso más destacable en este caso radica en el constante lavado de la superficie de la piedra justamente en la terminación de las carpinterías. Las carpinterías se encuentran prácticamente enrasadas con el aplacado y, como consecuencia, el remate inferior de las ventanas constituye el punto donde el agua de lluvia que escurre por el acristalamiento se acumula por gravedad. Continúa por el canto del perfil metálico, que actúa a modo de goterón, y cae por gravedad hasta deslizarse a mayor velocidad y/o evaporarse. Esta acción propicia la erosión de la piedra en el punto donde mayor cantidad de humedad se concentra, disipándose al acercarse al suelo. En este caso particular, la piedra es de consistencia uniforme pero fácilmente erosionable, lo cual facilita el fenómeno expuesto.

*Además, hemos de tener en cuenta que las sales del ambiente marino trasladadas con el viento y que se incrustan en los poros de la piedra están sometidas a variaciones dimensionales tanto por reacciones químicas como por el efecto del cambio de temperaturas (recordemos que se trata de una fachada expuesta). También actúa de ese modo el agua escurrida por la carpintería. Este comportamiento contrarresta con las dilataciones y contracciones de los poros de la piedra que no evolucionan del mismo modo, por lo que se generan tensiones en las paredes que culminan con la ampliación del tamaño de los citados poros, ocasionándose el picado.*

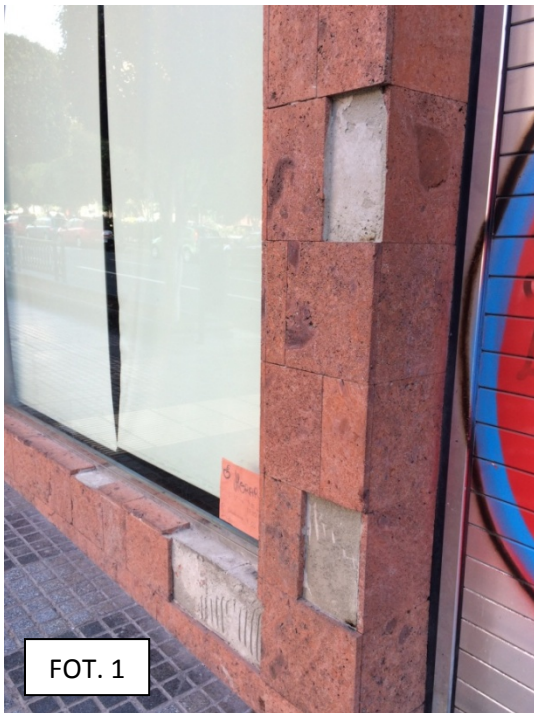
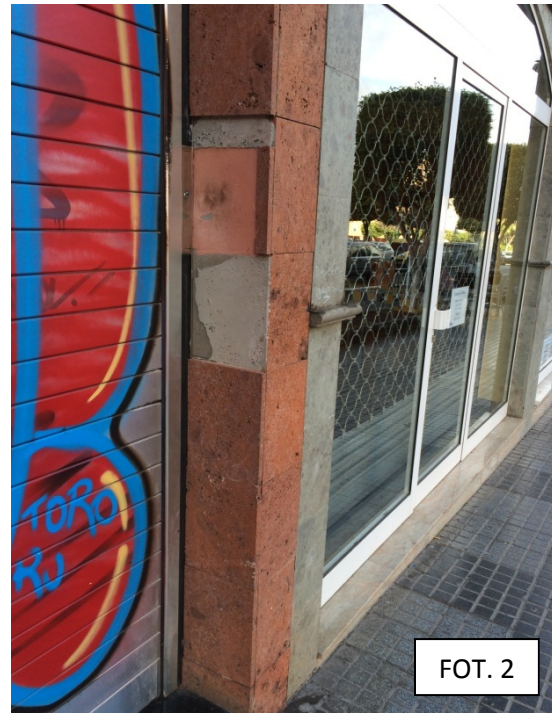
EXPT: 022 / B

Conforme muestran las fotografías adjuntas, las piezas pétreas que revisten el cerramiento de fachada se han desprendido, llegando a caerse muchas de ellas. Los desprendimientos se producen con independencia de la localización de la placa, esto es, sea plano vertical u horizontal, paralelo a la calle o transversal.

La mayor parte de las caídas evidencian que el mortero de agarre con el que se sujeta la piedra ha quedado adherido al soporte enfoscado compuesto por fábrica de bloques. Sin embargo, también se advierten casos en los que el mortero ha permanecido pegado a la placa.

*1º En la mayor parte de los casos el problema radica en la interfaz placa pétreo-mortero de agarre. Como consecuencia de ello, la piedra se ha desprendido dejando atrás el mortero, que persiste ligado al soporte. Este hecho sucede por una recepción inadecuada de la piedra, sea por la ausente limpieza previa de la pieza, sea por el empleo de un mortero inadecuado, sea por el tiempo de curado del mortero, sea por la deficiente preparación de la mezcla del mortero, sea por la combinación de varios de estos factores u otros adicionales.*

*2º Aunque en menor número de casos, también se detectan anomalías en la interfaz mortero de agarre-enfoscado. Debido a esta irregularidad, la pieza pétreo cae con el mortero de agarre en su trasdós. De nuevo, pueden enfocarse problemas en el mortero de agarre por conformación de la mezcla o secado, no llegando a fijarse convenientemente al enfoscado que protege la fábrica de bloques soporte.*

*Tratándose de paramentos que prácticamente no mantienen vínculo con la actividad desarrollada en el interior de la edificación, puesto que nos referimos a un pilar y la base de un acristalamiento principalmente, podemos afirmar que en el estado patológico actual del cerramiento no existe influencia del ambiente interior y que los daños responden a defectos de ejecución por una incorrecta puesta en obra del aplacado.*

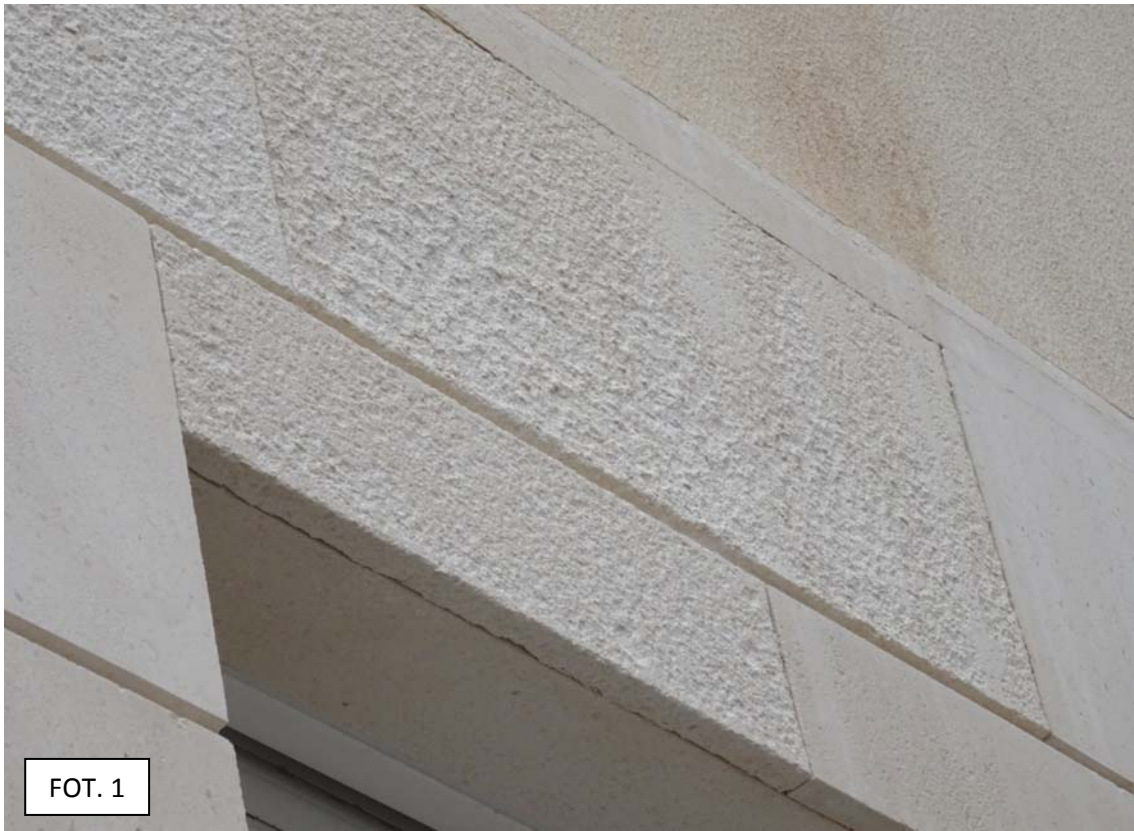
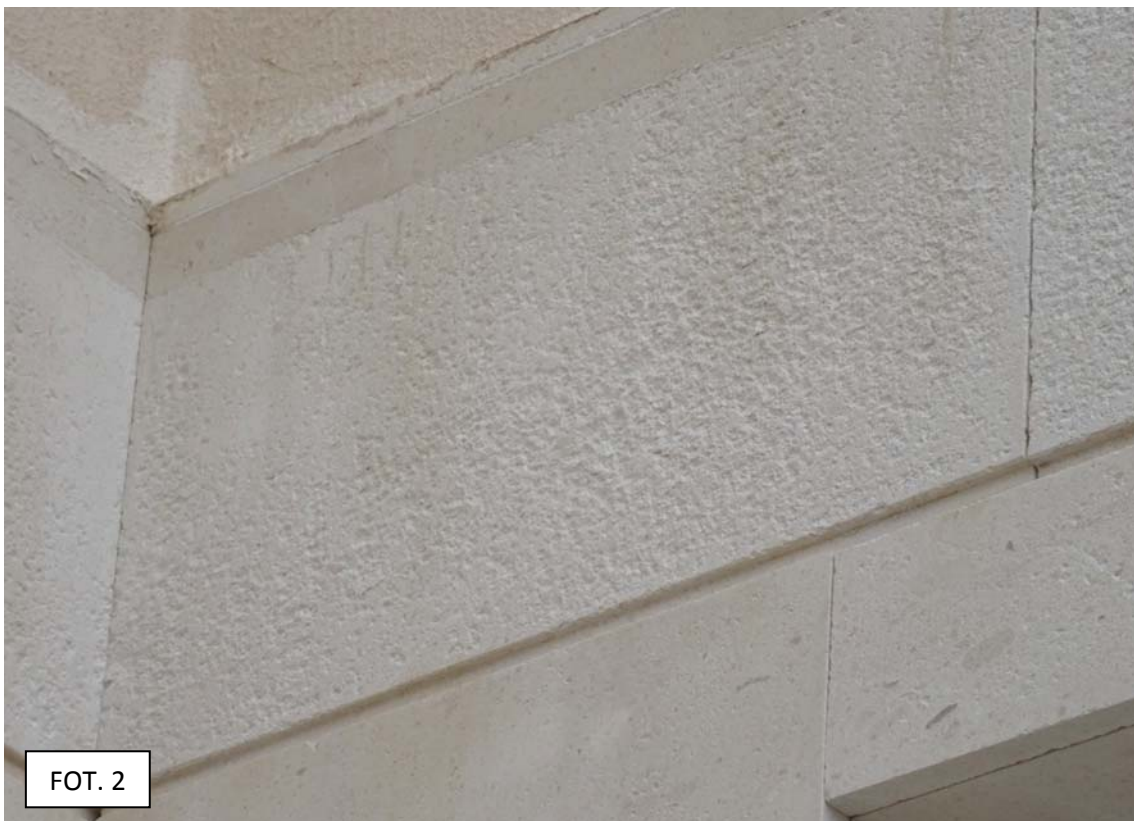
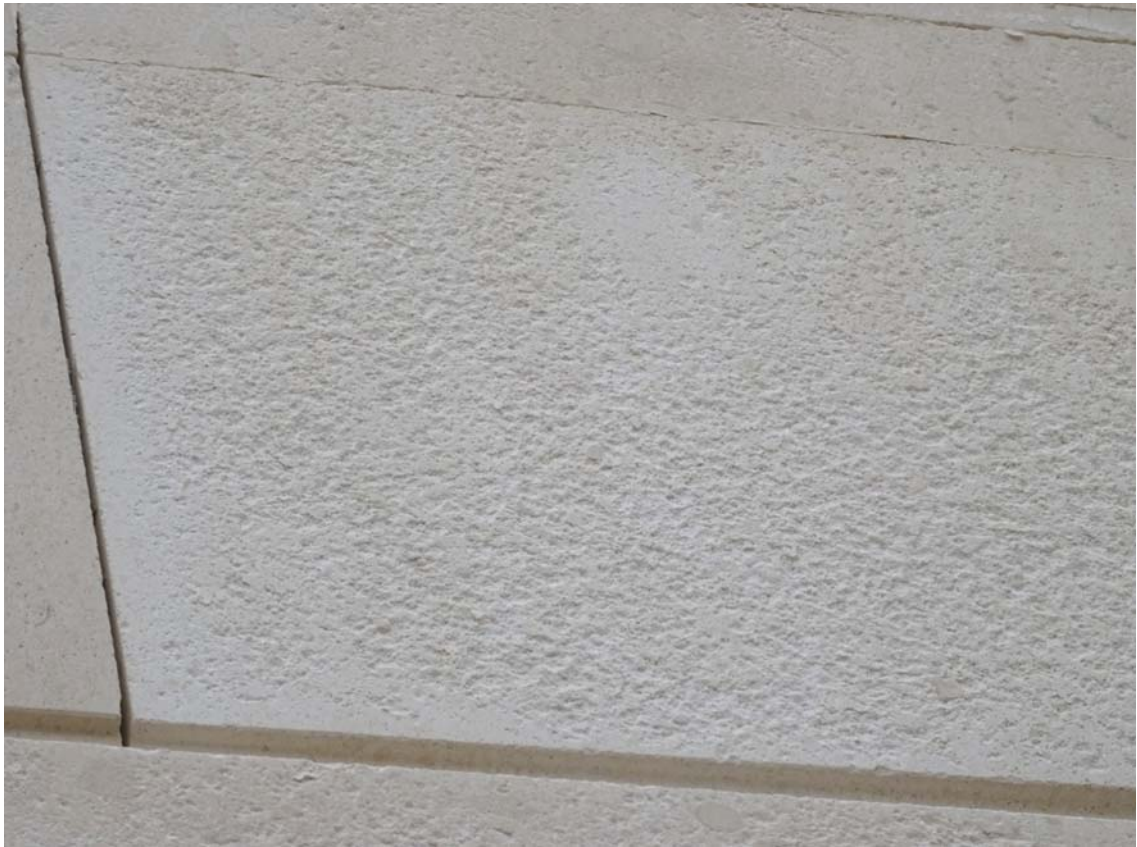
**EXPTE: 023 / A**

*El edificio donde se ha colocado el aplacado que recogen las imágenes adjuntas se encuentra situado en una manzana localizada en primera línea de mar, concretamente frente a un gran espacio libre a modo de plaza. En la zona se combinan playas de arena con sectores de roca. La presencia de los vientos alisios es constante.*

*El aplacado lesionado recubre el cerramiento de fachada en planta baja. No todas las piezas pétreas se encuentran dañadas: unas no muestran alteraciones mientras que otras sí las manifiestan. En aquellas placas donde se observan daños las intensidades de los síntomas divergen.*

La causa principal de los daños radica en el emplazamiento de la edificación, dada la intensa incidencia de los vientos que, además, impulsan partículas procedentes del ambiente marino. El azote del viento y la abrasión de las partículas arrastradas generan una acción mecánica sobre las fachadas que culmina en la erosión de sus materiales. Este proceso ocasiona las alteraciones de la piedra denominadas desagregación y disgregación que han sido anteriormente indicadas.

No podemos obviar el estado expuesto de la fachada a otros agentes atmosféricos tales como la humedad contenida en el ambiente marino junto con las sales que éste conlleva y la confrontación directa al soleamiento por la ausencia de edificaciones que generen el efecto sombra.

Estos últimos parámetros influyen asimismo en el deterioro de la piedra dado que el agua y las sales anidan en los poros y, con los cambios de temperatura, sufren variaciones volumétricas que acarrear tensiones en las paredes de los poros ocasionando su rotura.

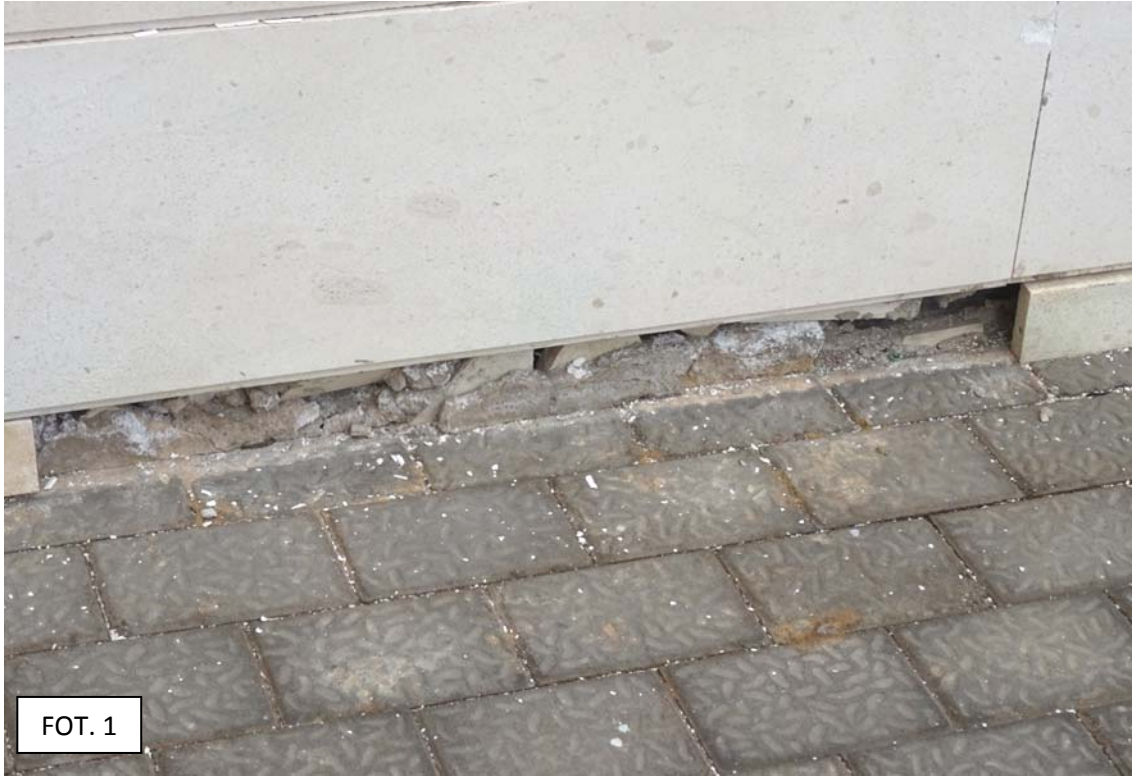
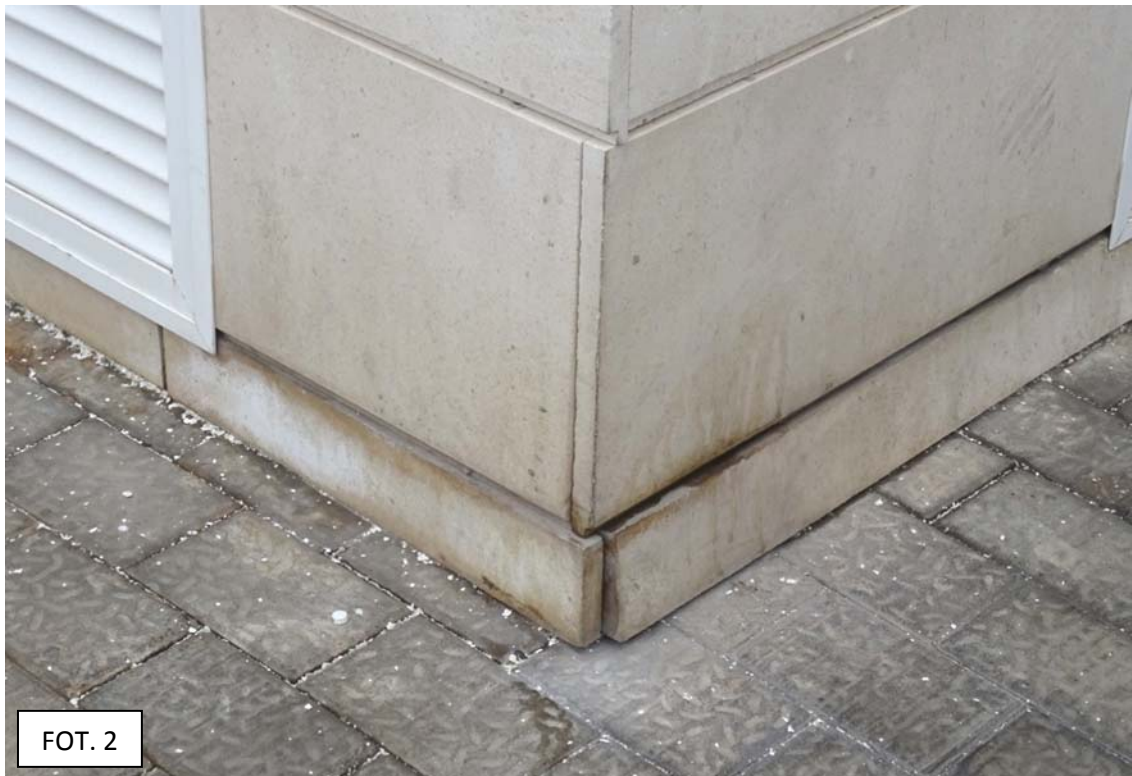
EXPTE: 024 / C

*El daño principal del cerramiento de fachada radica en la caída del aplacado en las cotas inferiores, concretamente en la hilada más cercana al suelo. Se observa, tras el desprendimiento de las piezas, que el soporte conformado por fábrica de bloques no fue enfoscado y que para sustentar las placas pétreas se emplearon pegotes de mortero y restos de otros materiales de construcción y sobrantes.*

*Adicionalmente a lo expuesto en el párrafo precedente, también en las cotas inferiores se observa ensuciamiento del aplacado e incluso manchas blanquecinas en algunos puntos.*

*El desprendimiento con caída de las placas pétreas es debido a la incorrecta sujeción de las mismas, puesto que ha sido confiada a puntos concretos incorrectamente resueltos. Estos puntos de sujeción, en la mayoría de los casos, se han materializado mediante materiales o elementos de relleno (restos de placas pétreas, pegotes irregulares de mortero de cemento, papeles...) que no perfilan un plano común, es decir, que no posibilitan que los puntos queden alienados y que no garantizan la adherencia de la piedra.*

*Además de la escasa y deplorable calidad de la sujeción, hemos de tener en cuenta que la ubicación de las piedras es un factor que incita a que sean propensamente golpeadas por los usuarios. Esta acción mecánica, unida a la debilidad de la sujeción antes comentada, incrementa las posibilidades de caída de las placas.*

*Hemos asimismo de apuntar dos factores adicionales a las situaciones explicadas y que repercuten en el estado patológico desencadenado. Por un lado, la humedad de capilaridad procedente de la acera aminora las cualidades de los morteros de sujeción empleados, restando su eficacia. Por otra parte, las manchas de suciedad en el aplacado que se aprecian derivan, en la mayoría de los casos, de la contaminación generada por los animales que miccionan en esas zonas. Estas sustancias ocasionan reacciones químicas que, igualmente, reducen las prestaciones de adherencia confiadas al mortero de agarre empleado.*

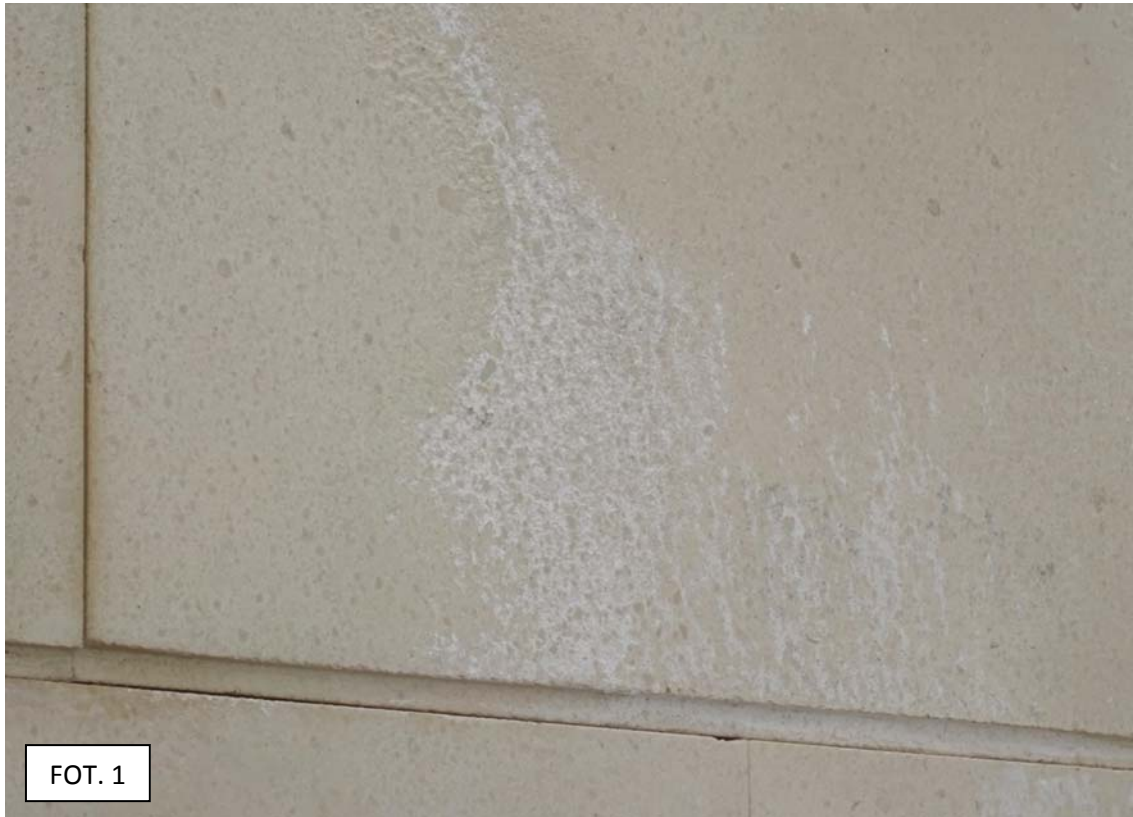
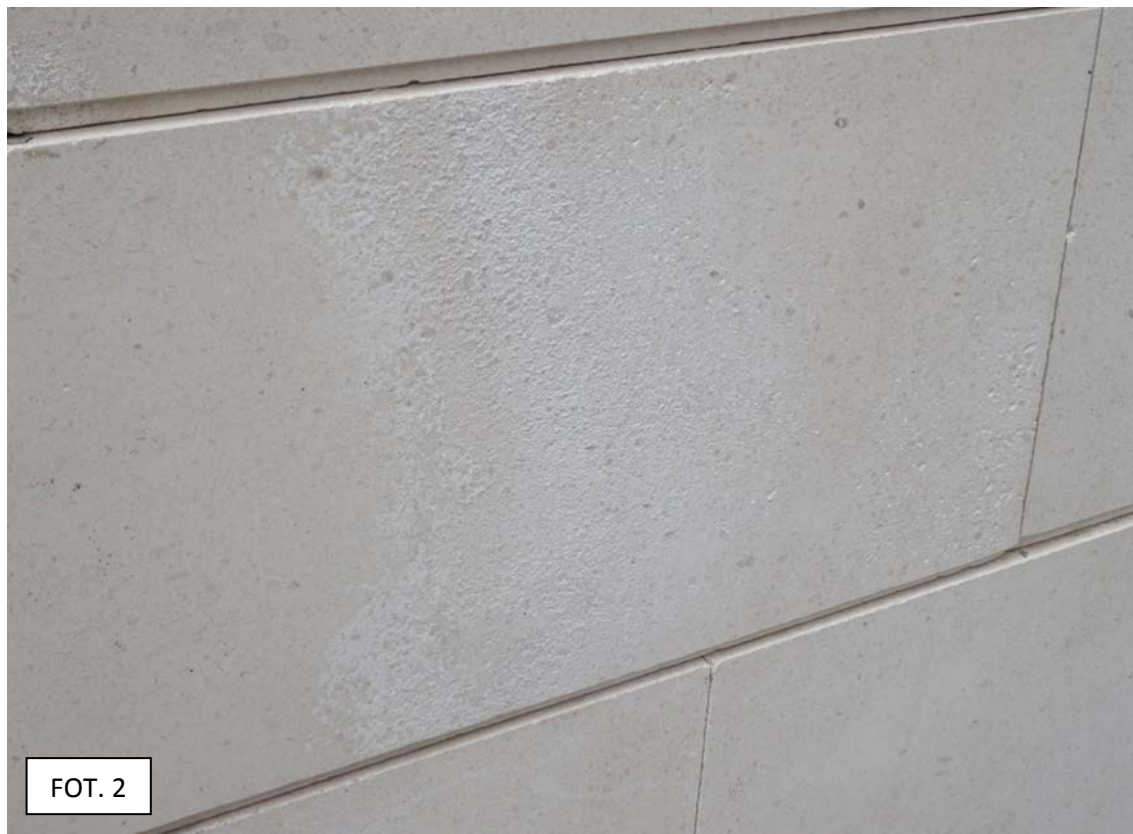
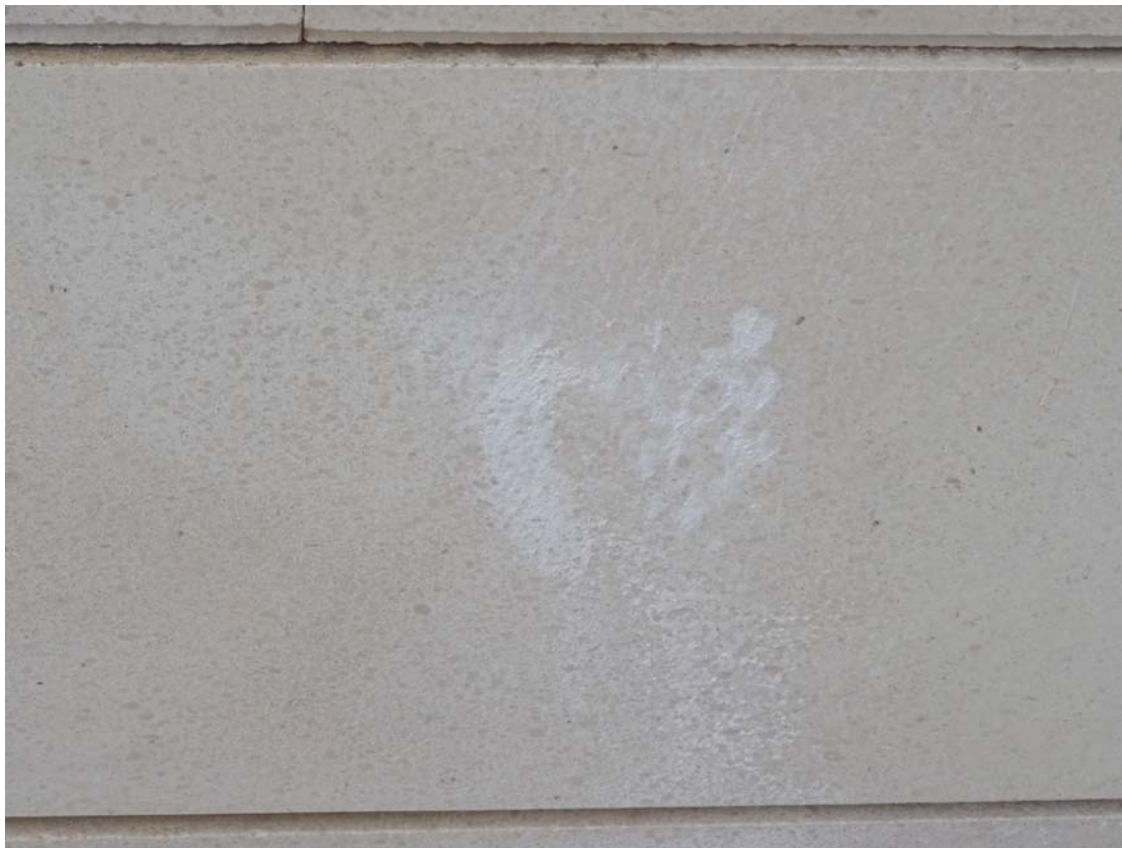
EXPTE: 026 / B

*En el aplacado se observan algunas manchas blanquecinas aleatorias, con formas irregulares, si bien no se trata de una generalidad que afecte a todos los paños revestidos con piezas pétreas.*

*Las manchas blanquecinas, al tacto, se perciben como polvo de grano fino y son realmente eflorescencias que emanan en la superficie de la placa.*

<p>FORMA DE COLOCACIÓN. SUJECIÓN</p>	<p>SUJECIÓN A LA FÁBRICA DE BLOQUES CON ANCLAJES DE ACERO Y MORTERO.</p>	
<p>CAUSAS DE LOS DAÑOS. CONDICIONANTES DE LA SITUACIÓN PATOLÓGICA</p>		
<p><i>El edificio al que se hace referencia se encuentra ubicado en un ambiente costero, concretamente frente a un paseo marítimo, en un entorno de humedad ambiental notablemente elevada. Carece de construcciones u otro tipo de elementos cercanos que le generen sombra, circunstancia que mermaría la influencia de las condiciones vinculadas al citado ambiente marino.</i></p> <p><i>Las efflorescencias son sales que residían en alguno de los componentes del cerramiento y cristalizan en la superficie de la piedra ante un cambio del contenido de humedad que les incita a su disolución. Por lo tanto, la primera causa de este tipo de daños atiende a una lesión previa, que es la presencia de humedad en el interior del paramento.</i></p> <p><i>Las alteraciones del contenido de humedad del paramento son debidas, fundamentalmente, al entorno marino. A partir de dicha condición, los parámetros más influyentes son la porosidad de la piedra y su coeficiente de succión.</i></p> <p><i>En este caso las sales deben proceder o bien del mortero de agarre o bien del enfoscado del soporte, ambos con contenido de cemento (también pudieran derivar de los bloques aunque en menor medida). Sin embargo, la estructura interna de la piedra y su capacidad para permitir el paso de la humedad son las que posibilitan el fenómeno acontecido.</i></p>

<p>CONCLUSIÓN NO PRAXIS</p>		
<p><i>No deben emplearse materiales cementosos (sea de morteros, enfoscados, etc.) si no se controlan adecuadamente las mezclas.</i></p> <p><i>En fachadas expuestas a condiciones severas de humedad, es recomendable emplear piedras para conformar el aplacado que dispongan de baja porosidad y coeficiente de succión, de modo que quede limitada la posibilidad de penetración del agua. De no ser así, se aconseja utilizar revestimientos hidrófugos como protección de la superficie pétreo, tal que no se permita la entrada de humedad y, sin embargo, se posibilite la salida del vapor de agua interior de la edificación.</i></p>

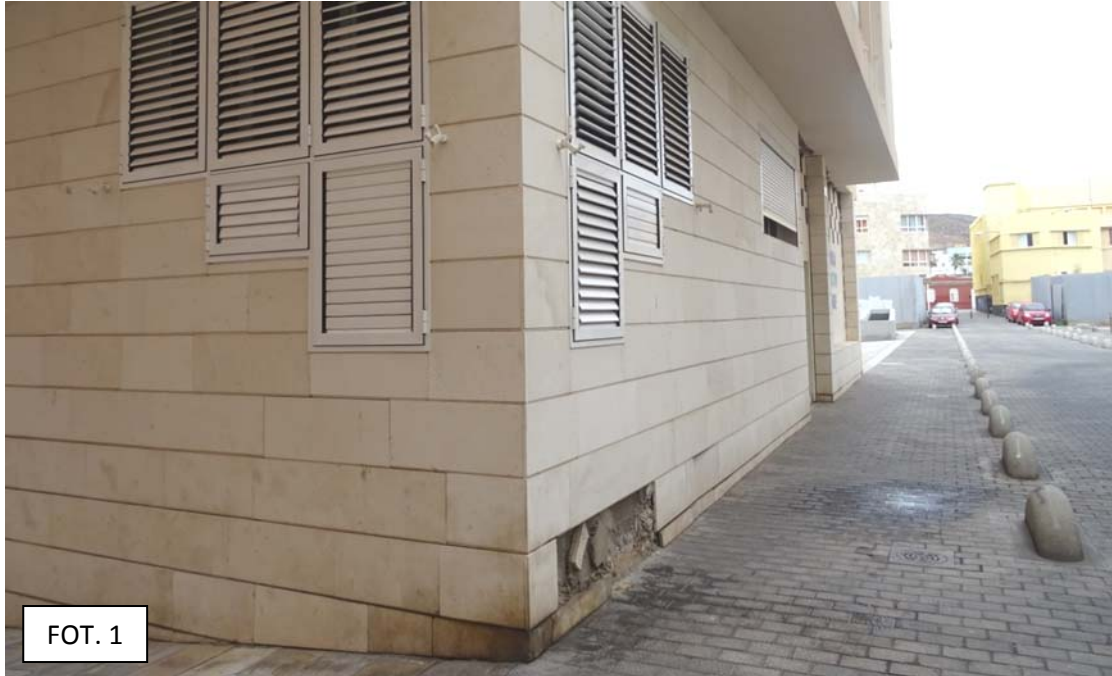
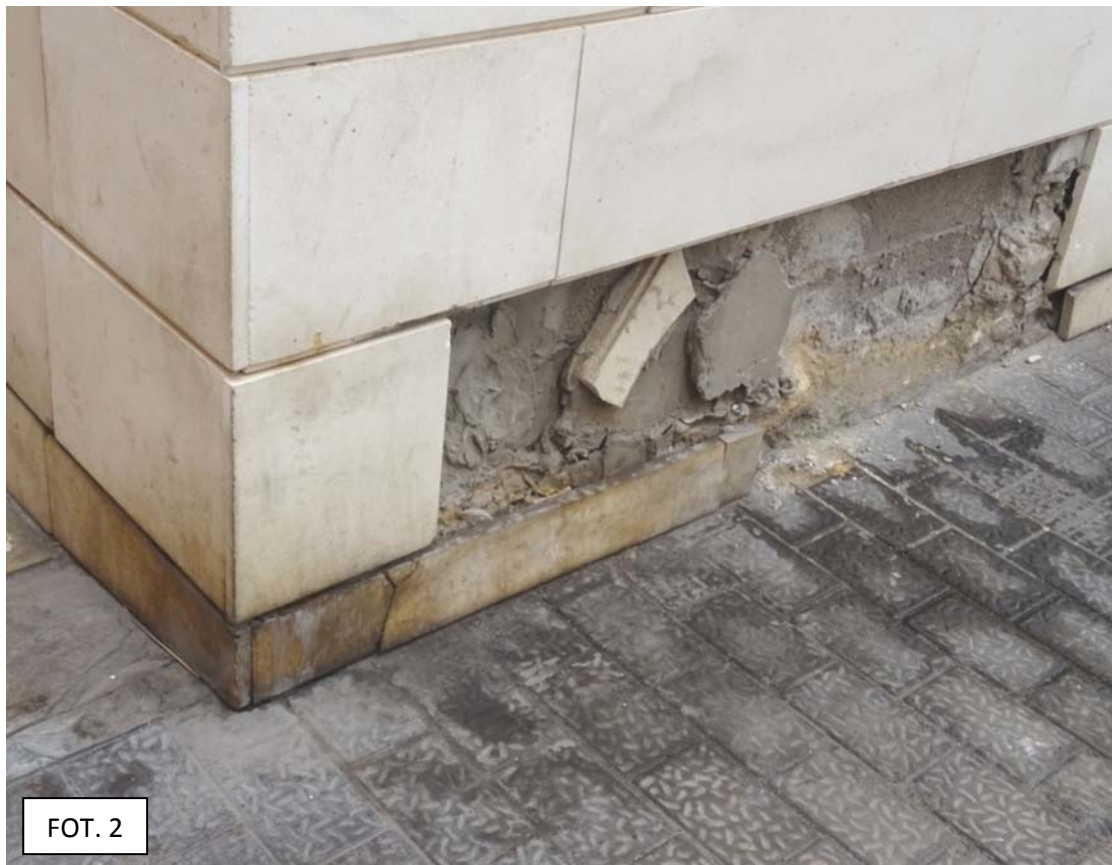
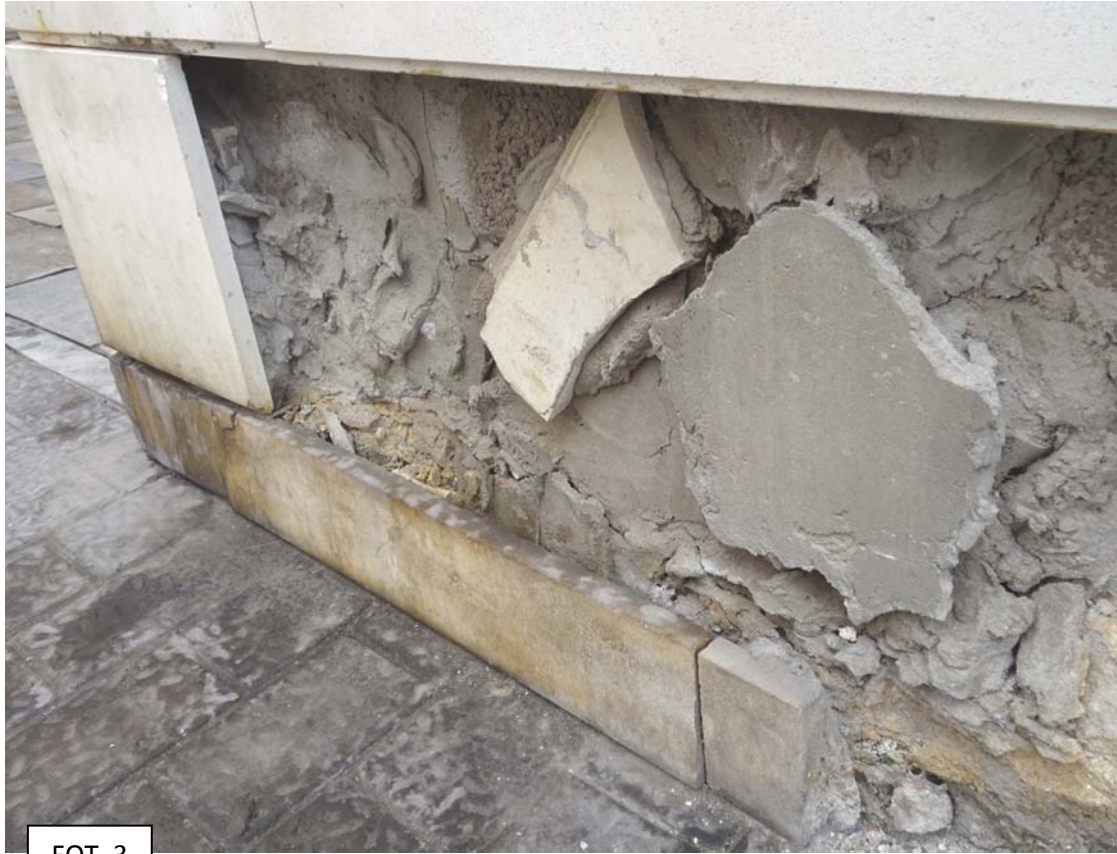
Se observan dos tipos de daños principales en el aplacado que reviste el cerramiento de fachada:

Los dos tipos de daños indicados obedecen a causas diferentes, si bien es cierto que el primero de ellos puede agravar el efecto del segundo.

1º Las alteraciones cromáticas son debidas a factores ajenos al aplacado e incluso al propio cerramiento. En concreto, están causadas por el reiterado roce de los transeúntes, sean humanos o animales, así como, fundamentalmente, por el orín de los perros.

Si bien inicialmente puede parecer que esta causa genera meramente un problema estético, lo cierto es que las sustancias debidas a la micción:

- *aminoran las cualidades y propiedades de la piedra,*
- *son succionadas a través de los poros mermando la capacidad del mortero de agarre y,*
- *dado que también se depositan en el suelo, pueden ser absorbidas por capilaridad siendo incorporadas a los estratos interiores del cerramiento y reduciendo su eficacia.*

*2º La caída del aplacado está originada por la incorrecta fijación de las piezas pétreas, lo cual es consecuencia de defectos graves de ejecución tal y como incuestionablemente acreditan las imágenes aportadas.*

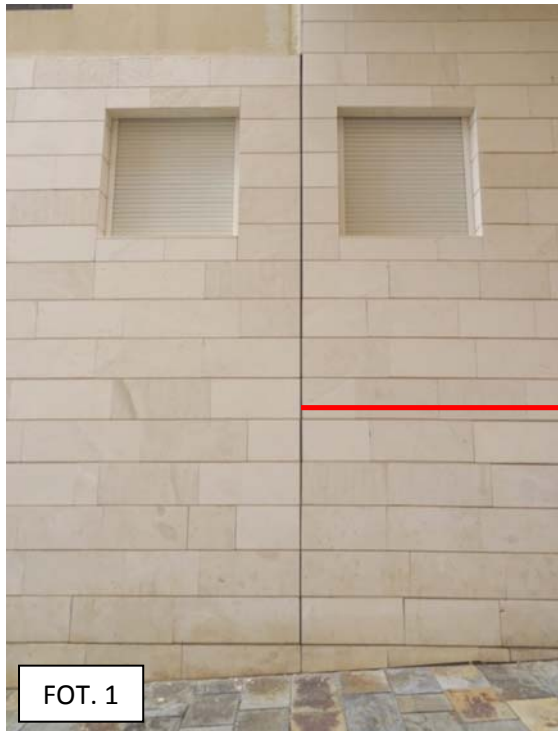
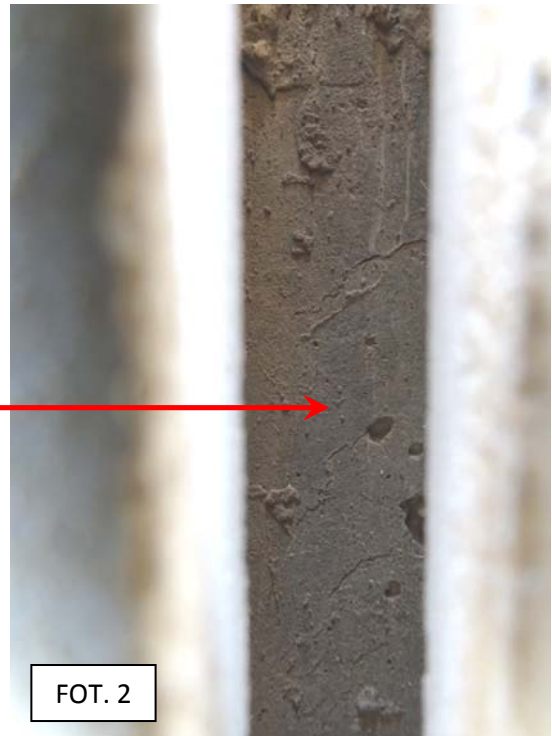
Se advierte que la junta de dilatación no ha sido sellada en el exterior, posibilitándose la entrada de agua a través de dicha interrupción de la continuidad del aplacado. Al observar a través de ella se distingue separación respecto del soporte, evidenciándose la presencia de una cámara de aire. También se perciben los pilares de hormigón armado que delimitan la junta. Estos pilares carecen de enfoscado de revestimiento.

*La entrada de agua en el interior de la edificación estaría promovida por la carencia estanqueidad de la envolvente dada la incorrecta resolución constructiva de la junta de dilatación. Queda así puesto de manifiesto un claro defecto de ejecución que pudiera ser desencadenado por un defecto de proyecto, dependiendo del modo en que se resolviera este punto en particular o incluso de si fue obviado su diseño y estudio.*

*El primer factor que suscita estos daños es la ausencia de sellado de la junta de dilatación en el aplacado, materializándose un canal descubierto que permite la entrada directa de agua. A este parámetro hemos de adicionar un segundo factor consistente en la ausencia de protección del soporte tras la cámara de aire. De ese modo, el agua que se adentra superando la primera barrera (plano del aplacado), transciende en la cámara de aire y alcanza el soporte que, al ser poroso, permite el paso de la humedad hasta el interior de la edificación.*

*Las juntas de dilatación no deben dejarse abiertas para evitar facilitar al agua su entrada en el interior de la edificación.*

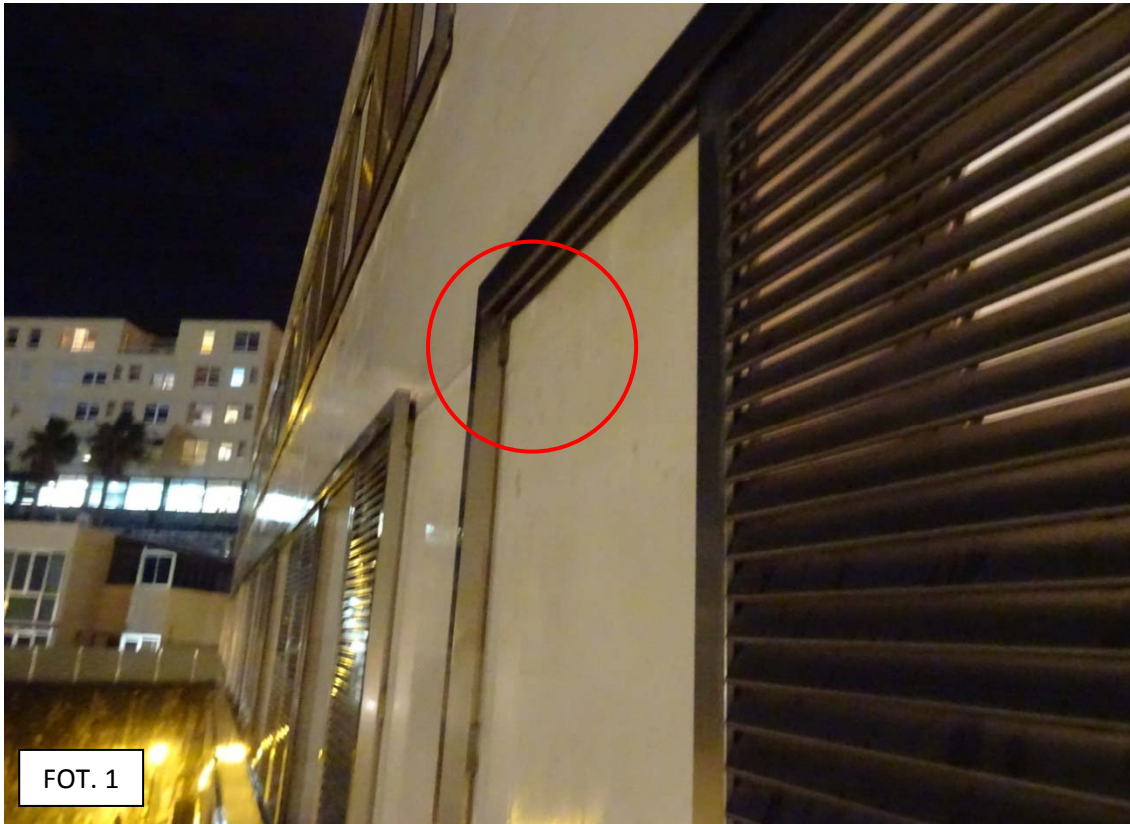
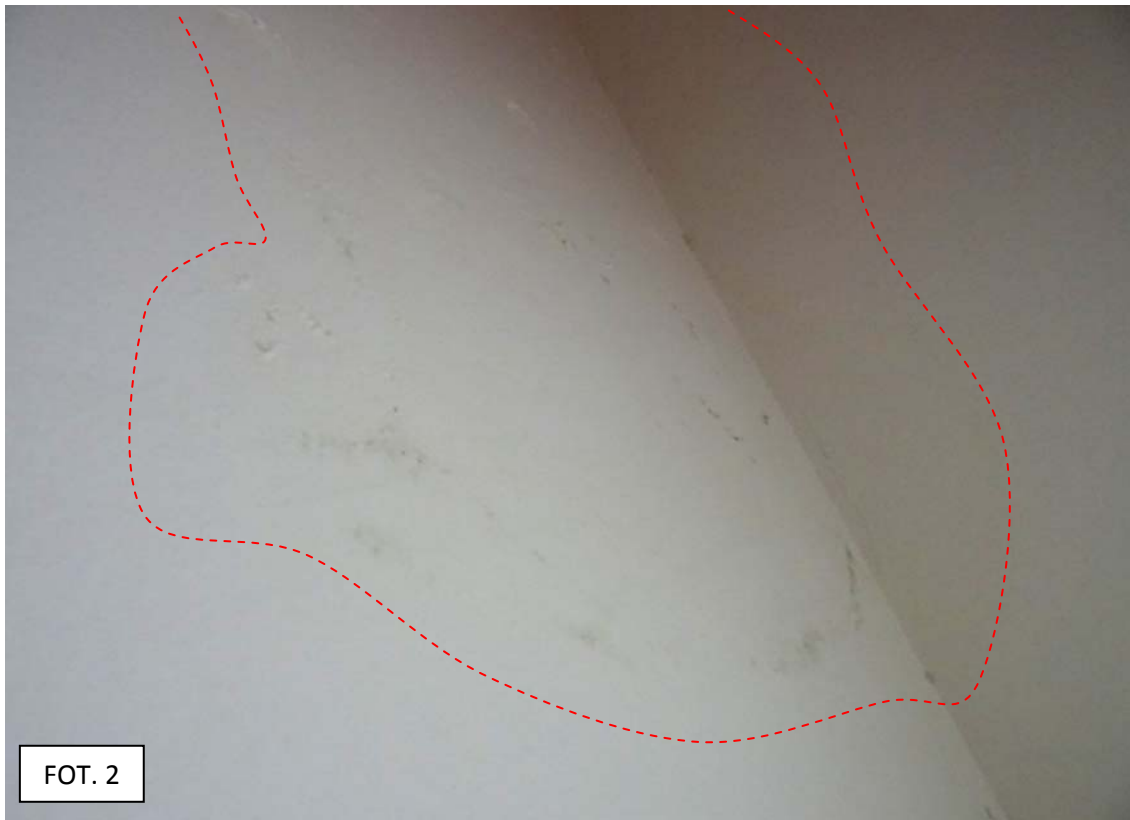
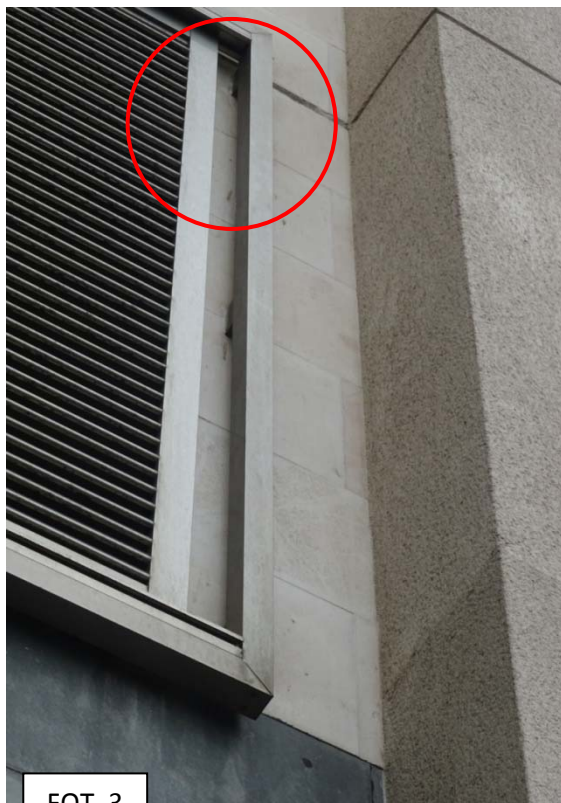
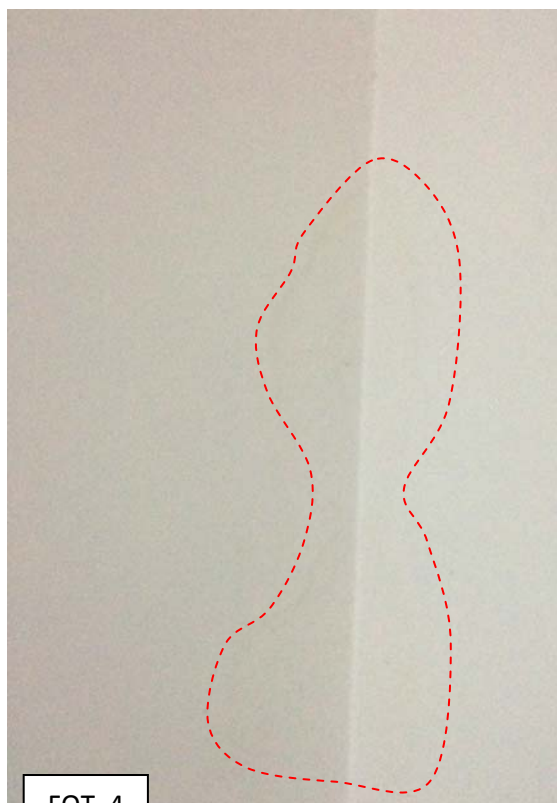
Se advierte deterioro del revestimiento interior del cerramiento de fachada por presencia de humedades puntuales. En unos casos el daño radica en una simple variación cromática de la pintura mientras que en otros casos se produce también su levantamiento y desprendimiento.

*El aplacado muestra una discontinuidad en las localizaciones donde la carpintería de aluminio que acoge las contraventanas de lamas penetra para ser fijada al soporte. Esta discontinuidad del acabado del cerramiento de fachada representa el punto por el que se adentra el agua en la edificación dado que coincide en muchas viviendas con la zona donde se manifiestan los daños relativos a humedades. De ello se deduce que el encuentro carpintería-aplacado no se ha sellado correctamente o que el remate de las perforaciones en el soporte no se ha realizado debidamente.*

*Inicialmente pudiéramos enfocar el origen de la causa a la fase de ejecución dada la deficiente puesta en obra. Sin embargo, dependiendo de las consideraciones plasmadas en el proyecto con relación a este encuentro también podrían estar las lesiones vinculadas con errores u omisiones de la etapa de diseño.*
