**TESIS DOCTORAL**  
**COMPORTAMIENTO DE LOS**  
**CERRAMIENTOS DE FACHADA CON**  
**APLACADOS PÉTREOS SOMETIDOS A LA**  
**AGRESIVIDAD DEL AMBIENTE MARINO DE**  
**LA ISLA DE GRAN CANARIA.**  
**SISTEMATOLOGÍA PATOLÓGICA**  
**TOMO II**

COMPORTAMIENTO DE LOS CERRAMIENTOS DE  
FACHADA CON APLACADOS PÉTREOS SOMETIDOS A  
LA AGRESIVIDAD DEL AMBIENTE MARINO DE LA ISLA  
DE GRAN CANARIA. SISTEMATOLOGÍA PATOLÓGICA

**ANEJO 1.- EXPEDIENTES CON ANÁLISIS DE CAMPO RELATIVOS A LESIONES EN CERRAMIENTOS DE FACHADA CON PIEDRA NATURAL EN LA FRANJA COSTERA DE LA ISLA DE GRAN CANARIA (INCLUYE ARCHIVO DIGITAL DE BASE DE DATOS SÍNTESIS)**

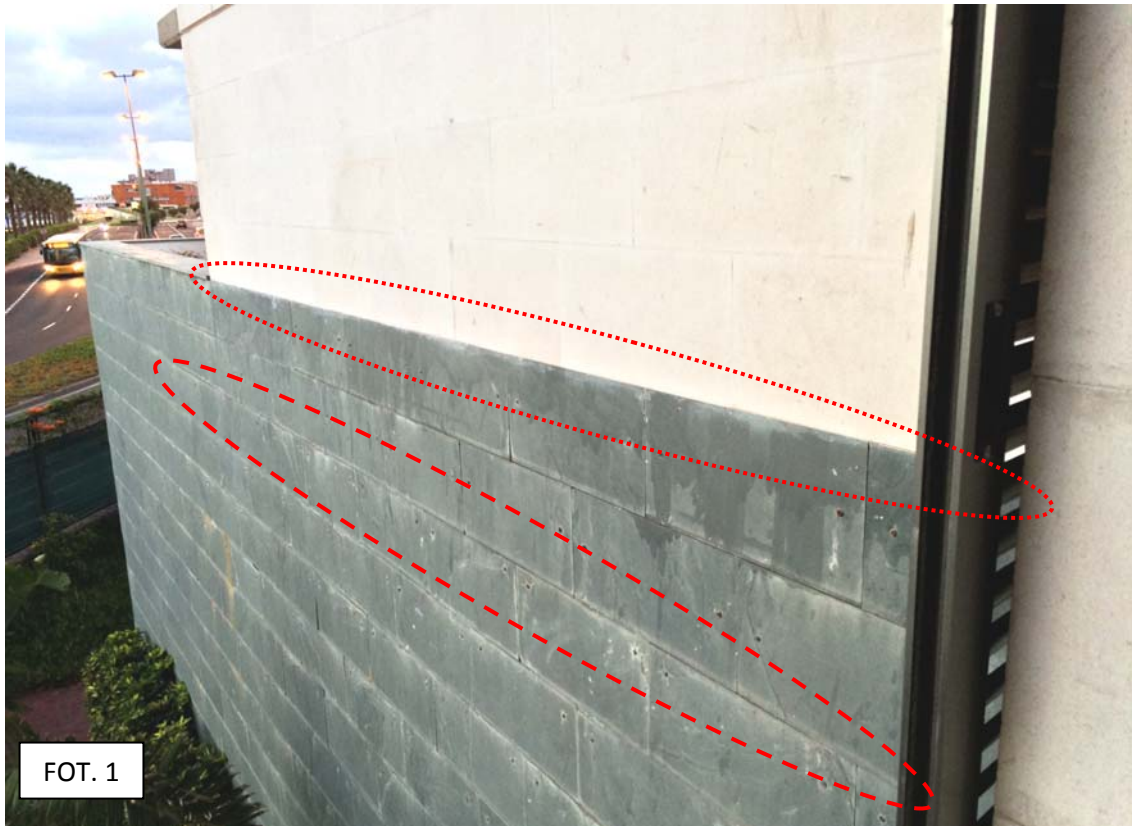
FOT. 1

*En el interior de la edificación se advierten síntomas relacionados con el exceso de contenido de humedad del cerramiento vertical de fachada. Estos síntomas consisten en el hinchamiento de la pintura en uno de los paños ciegos, concretamente en el ámbito del zócalo asomando por encima del rodapié. Este paño muestra frente directo a la calle y no presenta cobijo por otro tipo de edificaciones o elementos naturales frente a la incidencia de la lluvia...*

*Atendiendo a la exposición de daños y las circunstancias asociadas a ellos, podemos confirmar que el estado patológico alude a humedades de filtración.*

*1º Entrada de agua a través de la junta entre los dos tipos de aplacado.*

*Dos hiladas de placas pétreas por encima de la cota donde se revelan los síntomas de humedad se produce un cambio del tipo de aplacado. En esa unión se produce una junta de características diferentes a las desarrolladas en el resto del paño superior (que no ha generado lesiones).*

*Los daños afloran a partir del forjado, no escurriendo por la pared. En consecuencia, el agua puede haberse colado por la citada unión entre aplacados hasta tropezar con algún elemento singular como puede ser un ligero saliente del forjado y, a partir de ahí, revelarse en la cara interior del paramento vertical.*

*2º Entrada de agua a través de las juntas del aplacado de un mismo tipo.*

*Por el lado exterior del cerramiento de fachada, las lesiones concuerdan con un sector de aplacado cuyas juntas no han sido selladas. Por lo tanto, el agua puede adentrarse por cualquiera de estas juntas.*

*Si la capa de protección del soporte poroso (enfoscado, en este caso) no presenta cualidades hidrófugas específicas, no deben dejarse fáciles vías para la entrada de agua. En este sentido nos referimos a las juntas abiertas del aplacado y al encuentro entre distintos tipos de aplacado. Estas uniones constructivas debieran estar selladas para prevenir que la lluvia alcance el soporte dado que éste, ante la ausencia de un enfoscado hidrófugo, no estaría preparado para repeler el agua con garantías.*

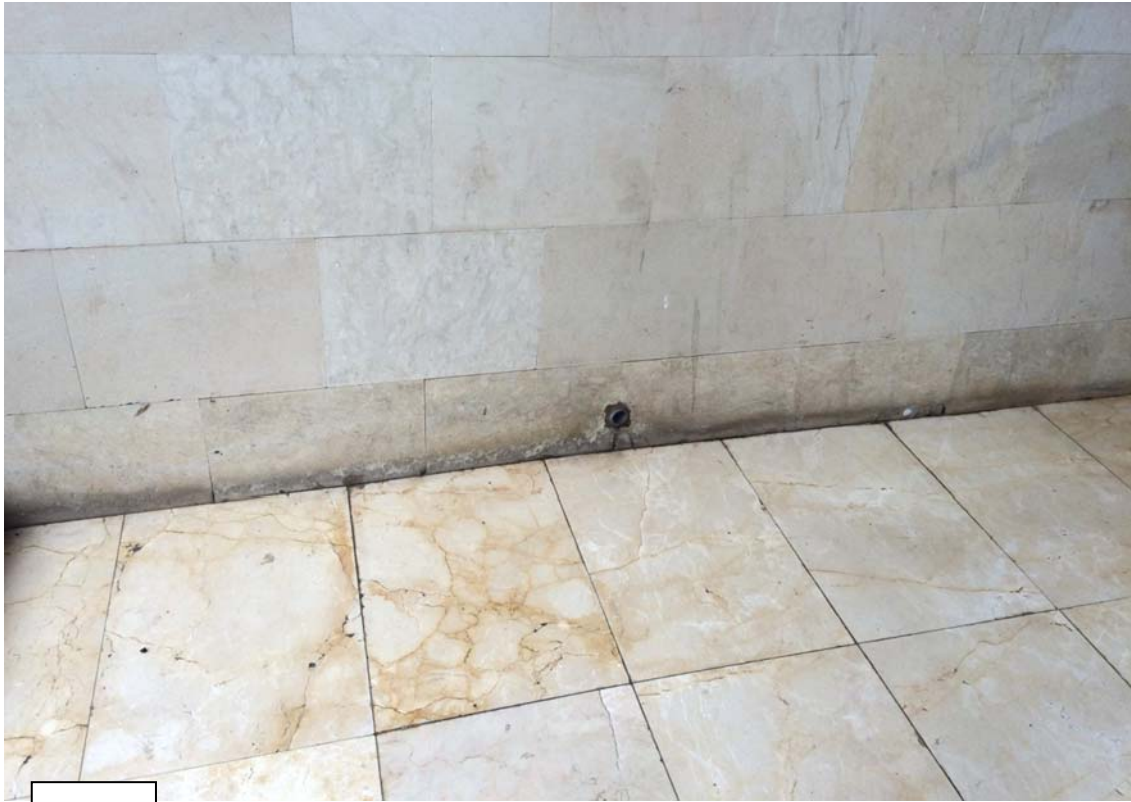
FOT. 1

*Distinguimos tres tipos de daños en el aplacado que reviste el cerramiento de fachada.*

*La causa común a todos los síntomas es la presencia de un contenido de humedad excesivo en el cerramiento de fachada. Así, el agua que cae desde el desagüe a la acera y el agua de lluvia directamente acumulada en la propia acera ascienden por capilaridad a través de los poros de la piedra. Ello ocasiona, junto con el arrastre de las partículas ensuciantes acumuladas en el pavimento, el ennegrecimiento de las placas y la aparición de eflorescencias puntuales (es decir, sales contenidas en el mortero de agarre que afloran ante el mencionado excesivo contenido de humedad). De ese modo se genera, a su vez, un debilitamiento de la resistencia de la piedra por alterarse sus características puesto que no se encuentra la sección íntegra en estado seco de forma constante y se han introducido nuevas partículas y sustancias en su composición. Con motivo de esta última cuestión, ante cualquier golpe la piedra es fácilmente susceptible de ser fisurada. Ésta es la razón de los agrietamientos observados.*

*Hemos asimismo de tener en cuenta que el desagüe se resuelve como un elemento ligeramente sobresaliente respecto del plano vertical de fachada. Por ello, el agua de lluvia escurrida por la piedra de las plantas superiores e incluso aquella que cae directamente en el tubo es susceptible de acumularse en dicho punto y dañar la piedra del entorno, ocasionando las mismas lesiones que la humedad capilar procedente de la acera que ha sido antes comentada. Por otra parte, si el encuentro aplacado-desagüe no ha sido correctamente resuelto, careciendo el paramento de la necesaria estanqueidad en esa zona, el agua puede adentrarse como una filtración y desencadenar otro tipo de secuelas en el interior de la edificación.*

*El aplacado vertical no debe ser rematado directamente contra el solado, requiriéndose un elemento o material adicional que evite el ascenso por capilaridad de la humedad contenida en el mencionado solado.*

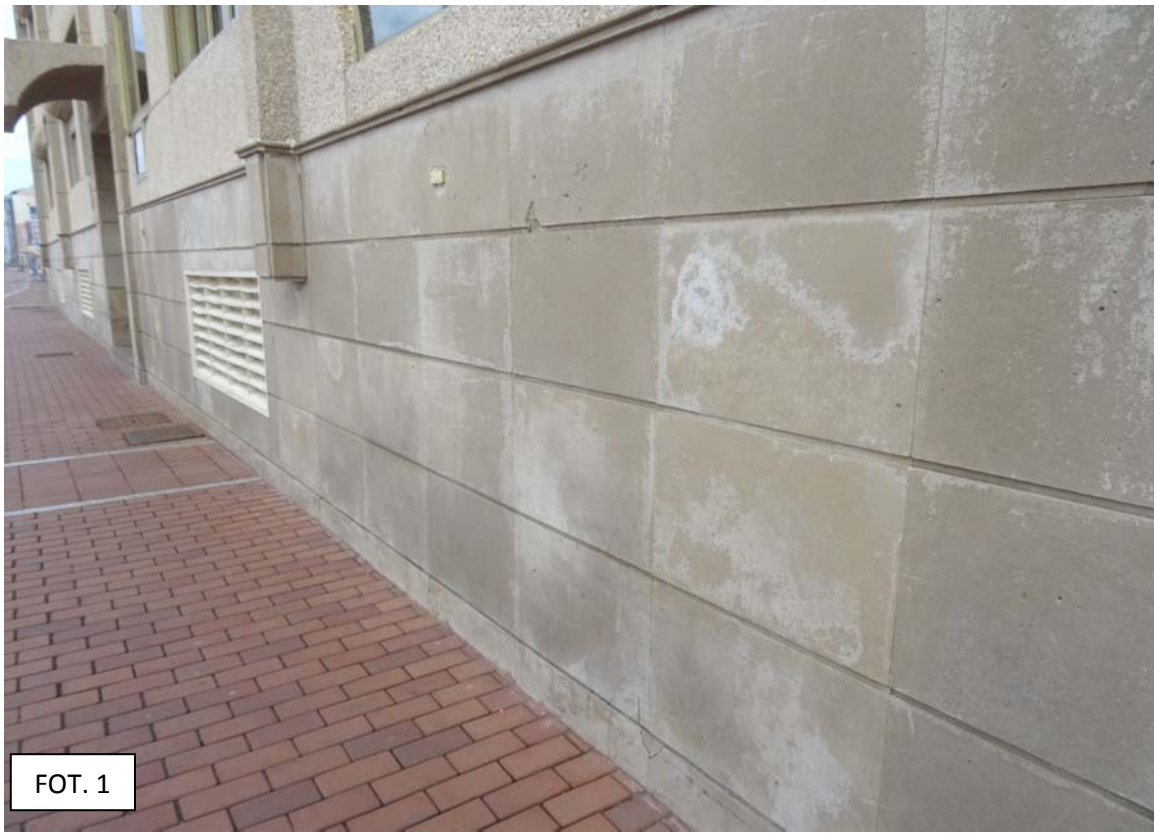
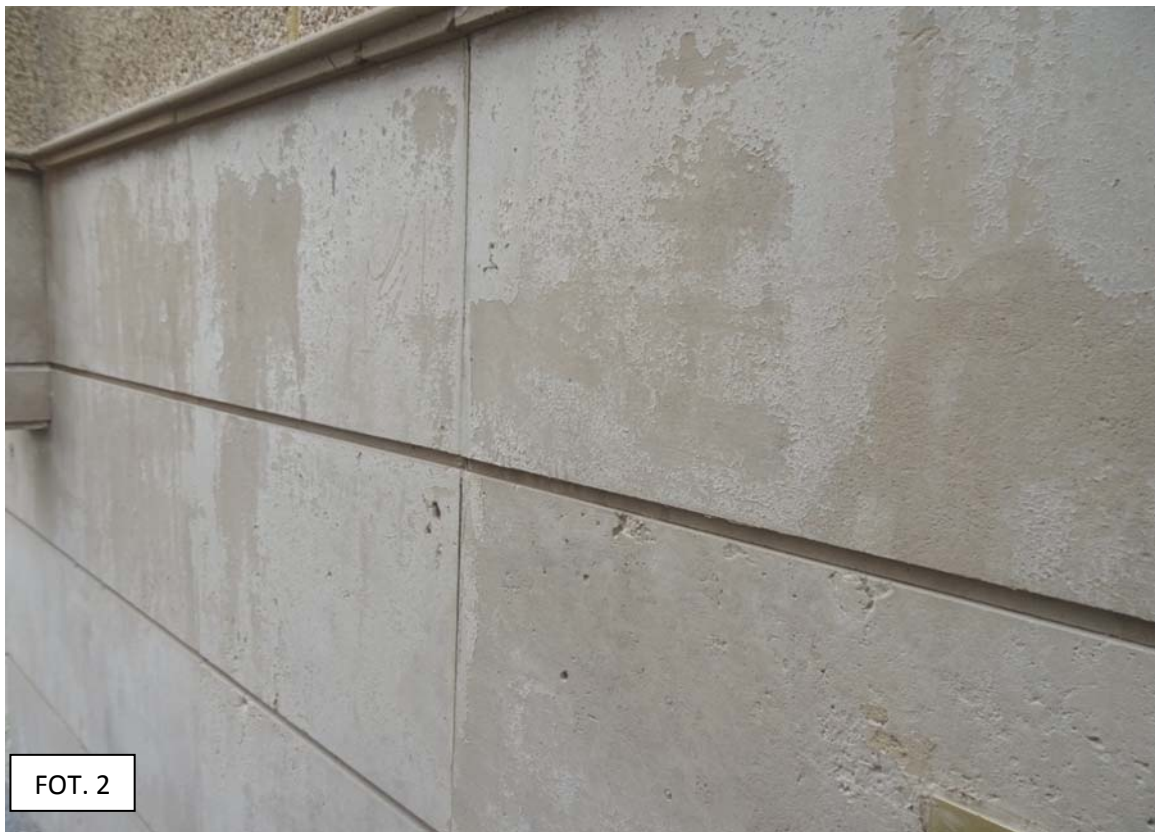
Los daños que revela el cerramiento de fachada se basan en alteraciones superficiales de la piedra con efecto de disyunción. En concreto, las alteraciones son referidas a la descamación del material consistente en el despegamiento total o parcial de escamas de la superficie pétreo.

Los daños están causados por el efecto constante e intenso de la acción del viento, dado el grado de exposición del edificio a los agentes atmosféricos y, en particular, de la fachada afectada. En este caso concreto, la afección de este agente se intensifica por el arrastre de partículas de arena procedentes de la playa. Por lo tanto, se trata de un caso típico de erosión mecánica.

Adicionalmente, este factor es agravado por la incidencia del sol que genera cambios radicales de temperatura con la consecuente afección en los poros de la piedra. También la humedad contenida en el ambiente, que se deposita en la superficie, y las variaciones volumétricas acarreadas promueven la degradación superficial. Hablamos en estas circunstancias de erosión física.

En ambientes de agresivas condiciones atmosféricas, y fundamentalmente de elevado azote del viento (en duración e intensidad), no deben dejarse las fachadas aplacadas desprotegidas. En el caso de ineludible exposición, se recomienda no adoptar piedras fácilmente erosionables, de elevada porosidad y superficie mostrada sin revestir.

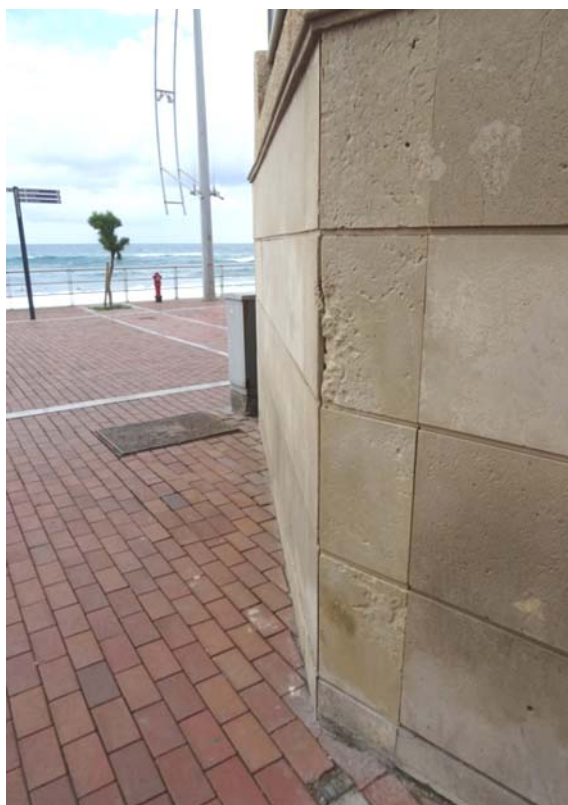
FOT. 1

*Conforme se observa en la primera de las fotografías aportadas, el edificio muestra frente a un paseo marítimo y los daños plasmados corresponden al plano del chaflán que resuelve el encuentro de la fachada principal y una de las transversales secundarias.*

#### *1º Erosión y corrosión.*

*Aunque esta lesión se confunde en ocasiones, o entremezcla, con el efecto de la erosión generalizada de la superficie pétreo, es posible distinguir la alteración puntiforme con remoción de materia por la formación aleatoria y dispersa de pequeñas cavidades cuyo dimensionado excede de la simple ampliación del diámetro y la profundidad de los poros de la piedra.*

Los daños mostrados por la piedra que reviste el cerramiento de fachada derivan del efecto de la erosión mecánica que ha sido ocasionada, fundamentalmente, por los vientos predominantes de la zona (alisios). La presencia de este agente atmosférico de forma constante e intensa ocasiona la erosión de la superficie de los materiales de forma generalizada. Adicionalmente, las partículas procedentes de la zona marítima (arena de playa, segmentos de roca...) impulsadas y arrojadas por el viento agravan la acción de éste, intensificando en cantidad y envergadura los síntomas mostrados por la piedra con una mayor eliminación de materia de la superficie y diversificando los tipos de alteraciones.

Otros factores a tener cuenta como causantes de las lesiones están asimismo vinculados con el emplazamiento de la edificación, dado que se encuentra expuesta al soleamiento y a la humedad elevada del ambiente costero.

Carecer de otras edificaciones que produzcan cobijo, al menos las fachadas comentadas en este caso, es un parámetro relevante a tener en cuenta. Este hecho permite deducir que las variaciones volumétricas por los efectos de dilatación y contracción, tanto de los poros de forma independiente como del agua y las sales depositadas en ellos, son notorias y, por tanto, la predisposición de la piedra a sufrir transformaciones y roturas puntuales depende de sus propiedades resistentes particulares.

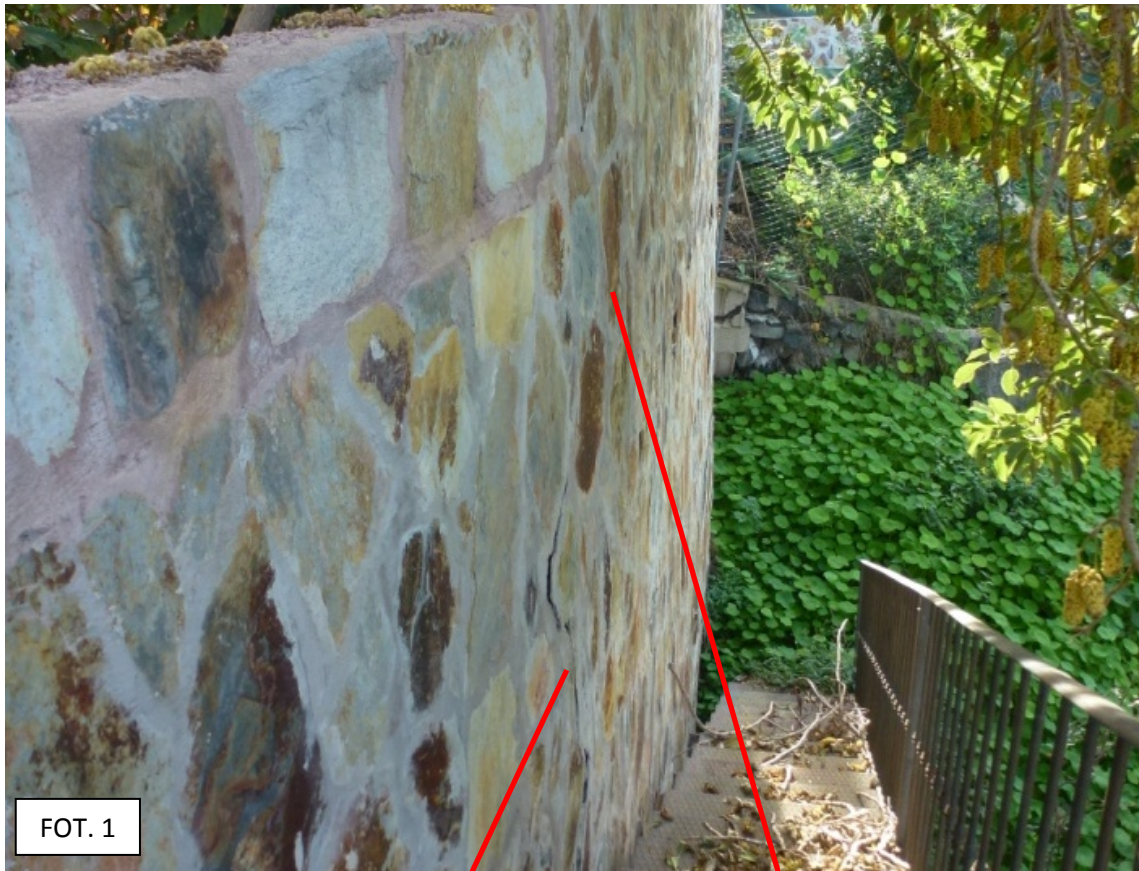
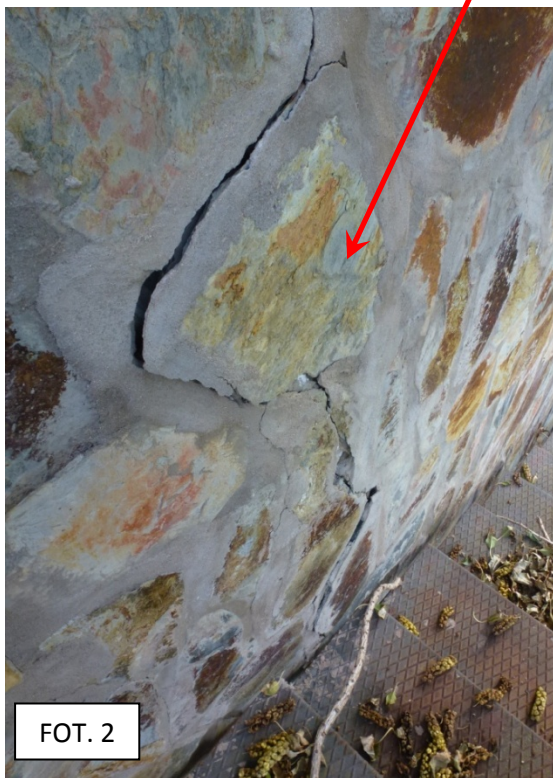
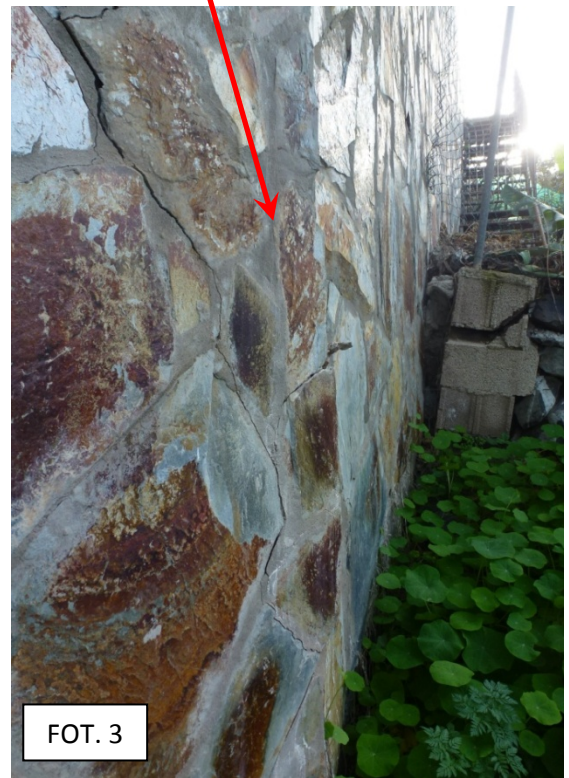
*El muro ocupa todo el ancho de parcela y presenta dos roturas principales. Las imágenes 1, 2 y 3 se corresponden con el primer estado de fisuración detectado, no perceptible desde la cara de intradós del muro, esto es, desde el jardín. Las imágenes 4, 5 y 6 reflejan el segundo estado de agrietamiento, visible sin lugar a dudas desde ambos lados del paramento y mostrando un ancho relevante de la abertura. En ambos casos el aplacado que sirve de acabado del muro se ha agrietado.*

*En los dos casos expuestos, la rotura del aplacado está acompañada del agrietamiento del soporte que reviste y, en definitiva, es la insuficiencia de éste último para asumir el cometido asignado la razón por la que se produce el estado patológico acontecido en las piezas pétreas.*

*Un análisis de la situación acontecida permite deducir que las tierras contenidas en el jardín y la vegetación plantada ejercen un empuje notable en el muro que se deforma atendiendo a estas cargas y a otros parámetros tales como: su longitud, su altura, sus coacciones, su constitución, su espesor, etc. Como consecuencia de ello el muro se deforma, culminando en su fisuración y/o agrietamiento en función de las tensiones acumuladas en los puntos críticos y su capacidad resistente para absorberlas y contrarrestarlas.*

*Dado que los daños en el aplacado derivan de las circunstancias del soporte que revisten, o bien se diseña y ejecuta el soporte para resistir el estado de cargas previsible, o bien se independiza el comportamiento del soporte del que desarrollaría el revestimiento (aplacado).*

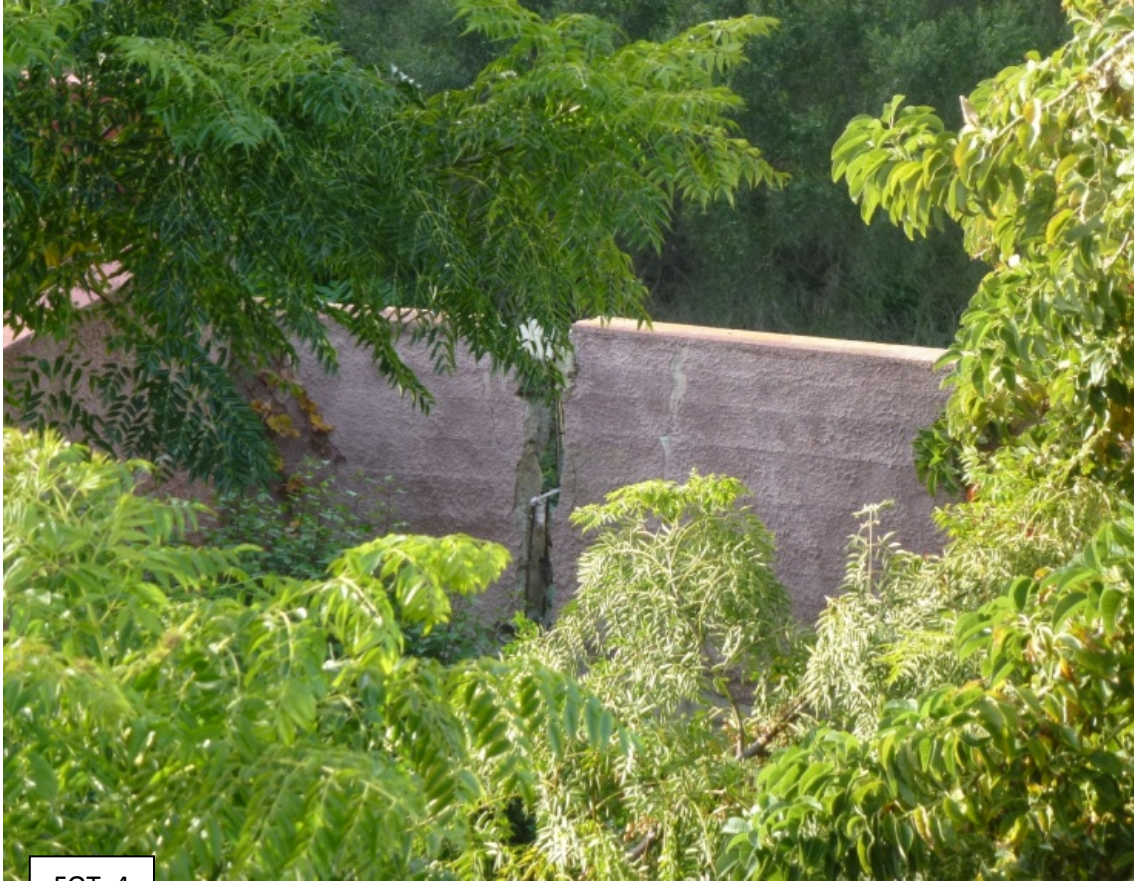
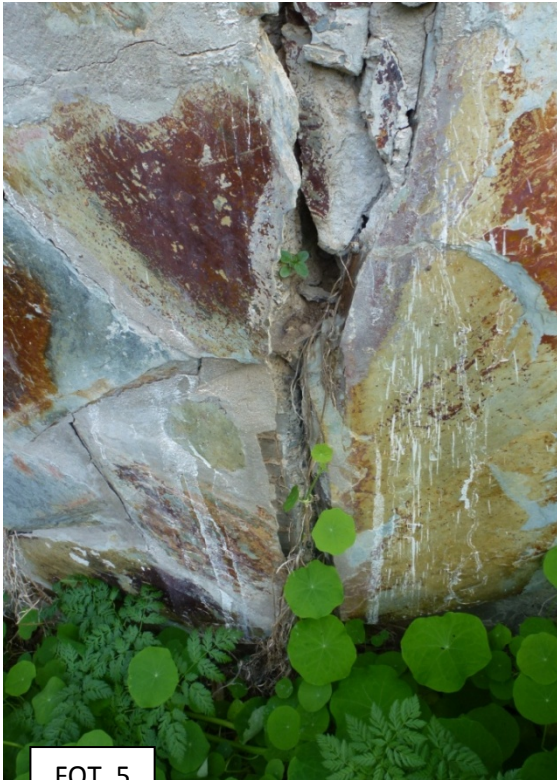
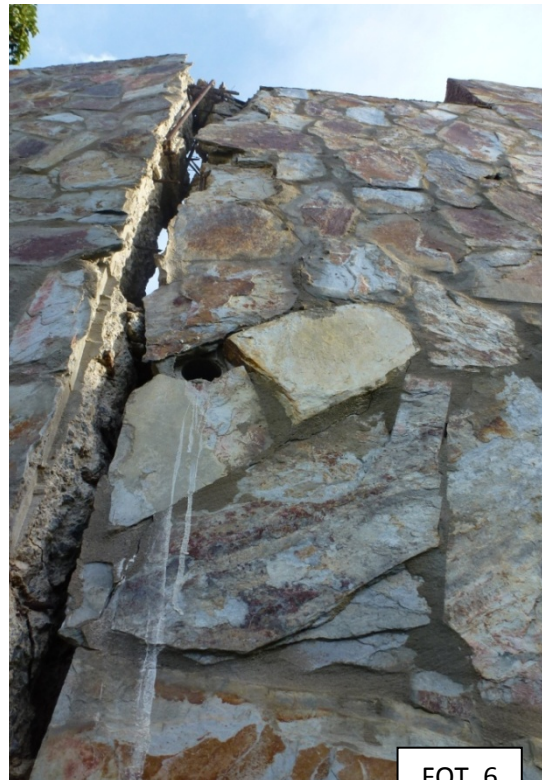
*El aplacado reviste un muro de contención de jardín que parcialmente está constituido por fábrica de bloques y parcialmente está compuesto de hormigón armado.*

*En definitiva, nos encontramos ante causas de tipo mecánico.*

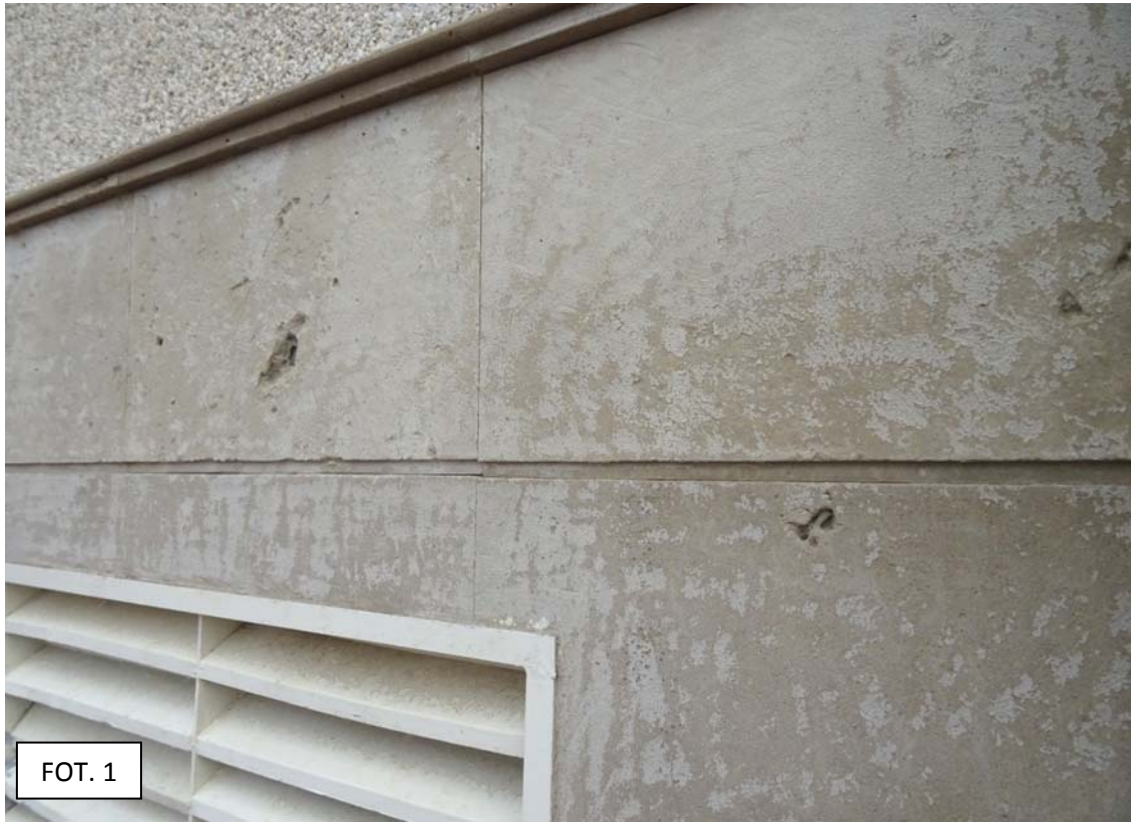
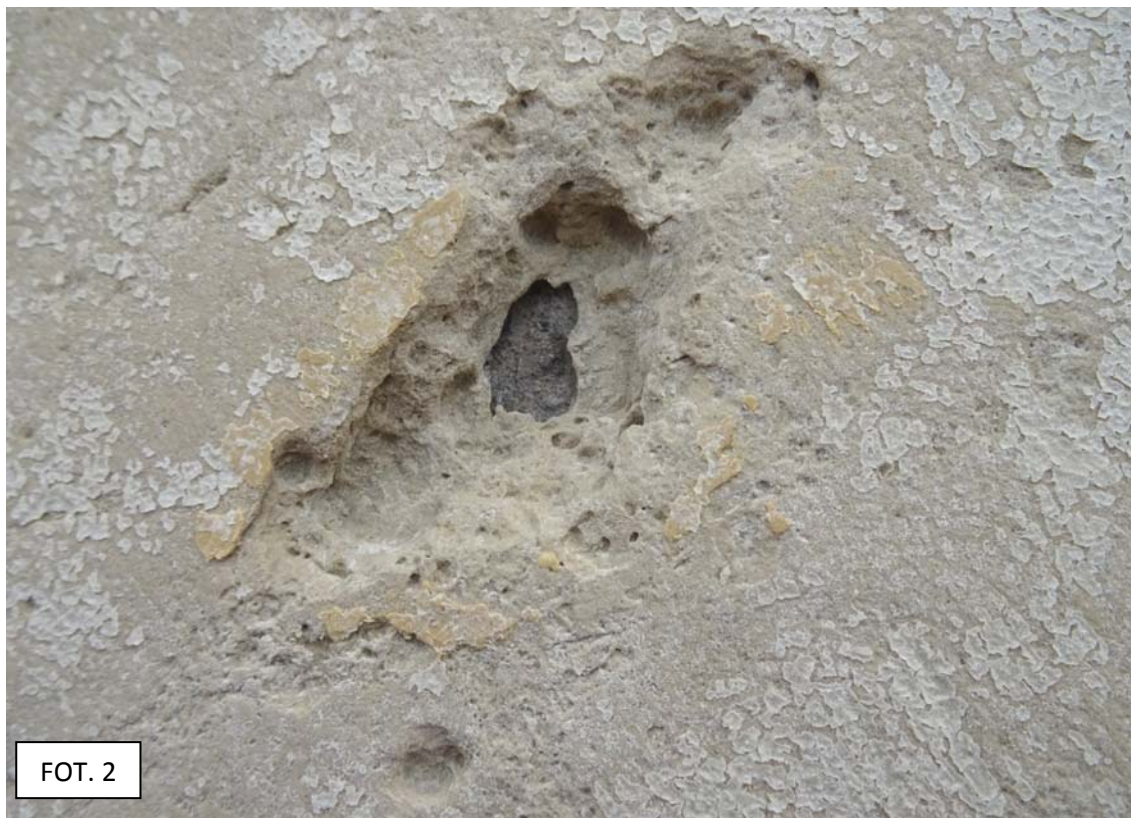
*En el aplacado que reviste esta fachada se advierten distintos tipos de alteraciones de la piedra. Sin embargo, uno de ellos resulta enormemente significativo y constituye reflejo del avanzado grado de su deterioro.*

- *erosión,*
- *corrosión,*
- *fracturación,*
- *descamación y*
- *picado.*

*Por la diversidad de alteraciones presentadas y, sobre todo, por la gravedad de algunas de ellas, puede afirmarse que la piedra sufre un proceso de cancerización. En definitiva, se trata de un estado muy generalizado de degradación con eliminación de materia de la superficie de la piedra que, en este caso, llega a abarcar puntualmente a todo el espesor de las placas.*

*Las alteraciones de la piedra antes comentadas son resultado de la incidencia de un agresivo ambiente marino así como de los diversos componentes meteorológicos que lo integran. Estos parámetros participan de la significativa erosión ocasionada en la piedra, tanto de tipo físico como mecánico.*

*Destaca la convergencia de varios factores como causantes de los daños desencadenados, siendo algunos de ellos más influyentes que otros en la situación patológica acontecida.*

*En los ambientes agresivos marinos no se recomienda emplear piedras de elevada porosidad y/o fácilmente erosionables.*

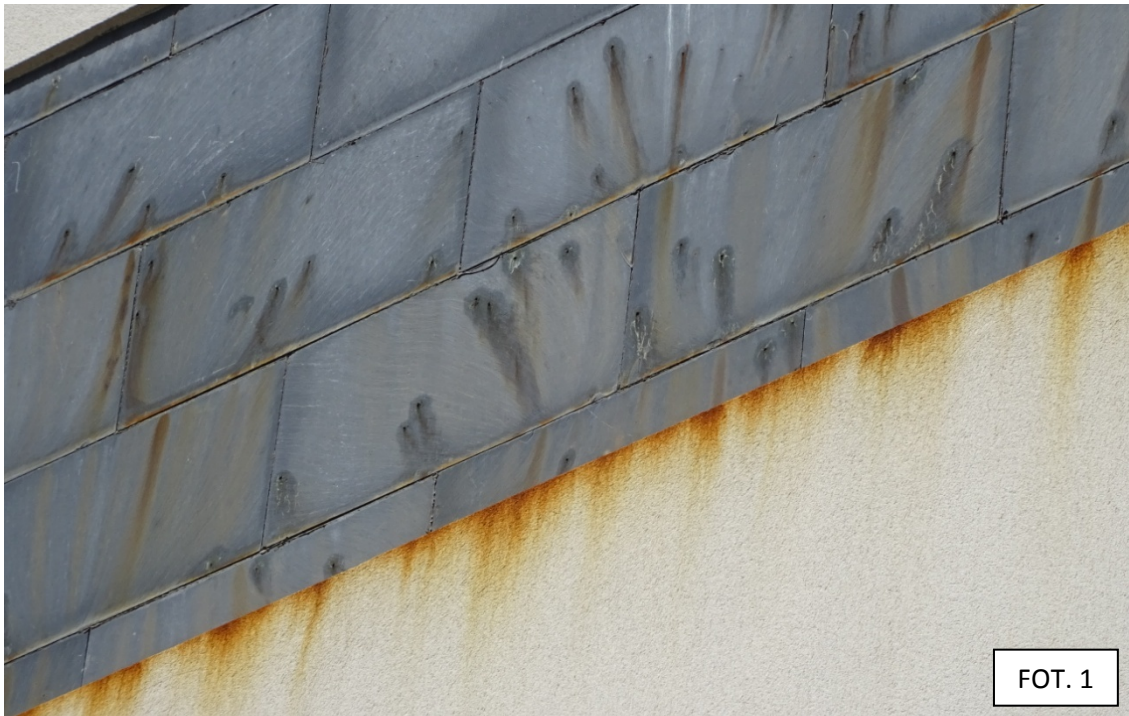
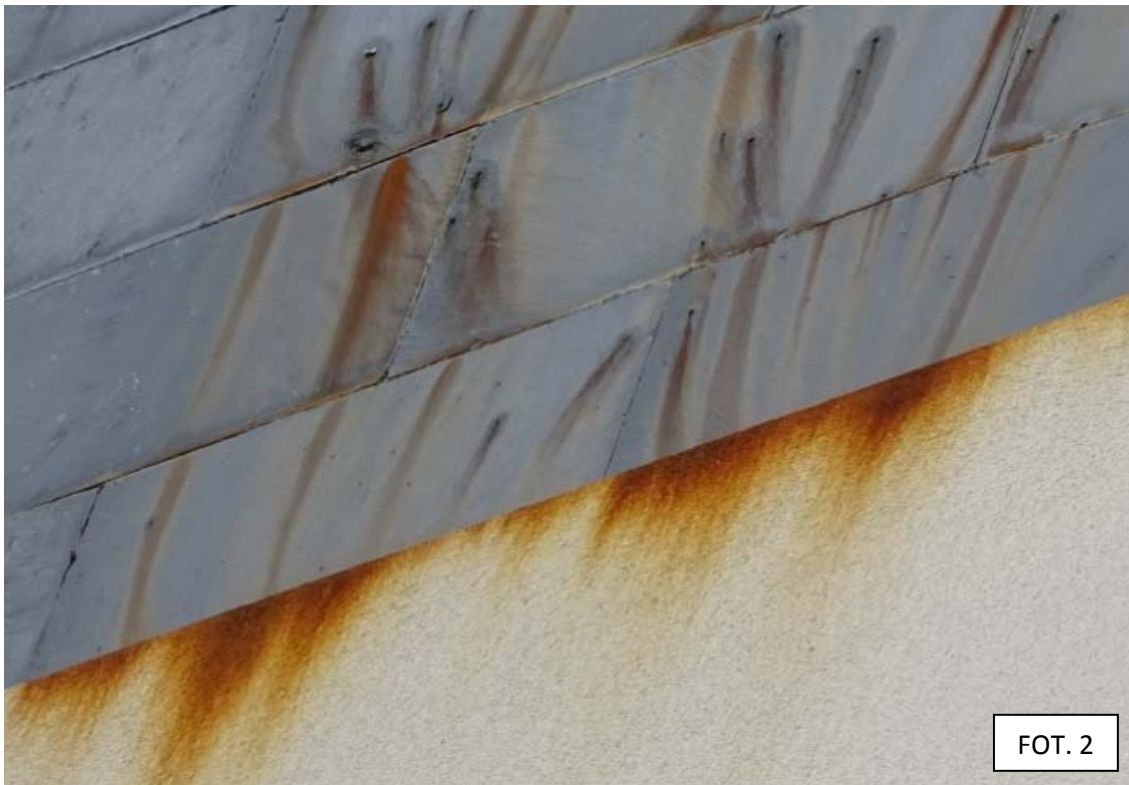
*El aplacado muestra variaciones cromáticas en la superficie pétreo, a modo de puntos oscurecidos cuyos residuos son arrastrados dejando tras de sí una estela de tonalidad rojiza que se va difuminando. Este tipo de alteración es específicamente denominada limonitización y se debe a la transformación de minerales de hierro constituyentes de la piedra.*

Conforme se observa en las imágenes anteriores, sobre el resto de la fachada (de color claro) situado por debajo de la franja aplacada percibe cómo escurren las partículas ensuciantes.

Las secuelas de la limonización son debidas a la alteración de los minerales ferrosos contenidos en la piedra, sobre todo por presencia de humedad. En definitiva, se trata de un proceso de erosión química. En este caso, dado que el escurrimiento es prácticamente continuo y no de tipo puntual, al contrario que el afloramiento de los daños en la superficie pétreo, hemos de deducir que en las láminas interiores de la placa, e incluso en su trasdós, también debe estar desencadenando este proceso, e incluso con mayor gravedad. Así, sólo queda deducir a través de qué vías se está colando el agua. Diversas son las posibles fuentes: vapor de agua en interior de edificación que intenta alcanzar el exterior, agua de lluvia que penetra a través de las juntas abiertas del aplacado o agua de lluvia que se adentra por la junta horizontal entre el aplacado y la franja inmediatamente superior revestida con mortero monocapa. Finalmente, la lluvia se encarga de extender las nuevas partículas.

Resulta inviable controlar la situación en el interior de la edificación. Por ello, sólo resta anular la entrada de agua desde el exterior. Cuando se prevea que el material pétreo dispone de minerales ferrosos en su composición, no deben dejarse las juntas abiertas entre placas. Asimismo, tampoco deben dejarse uniones abiertas, sin sellar.

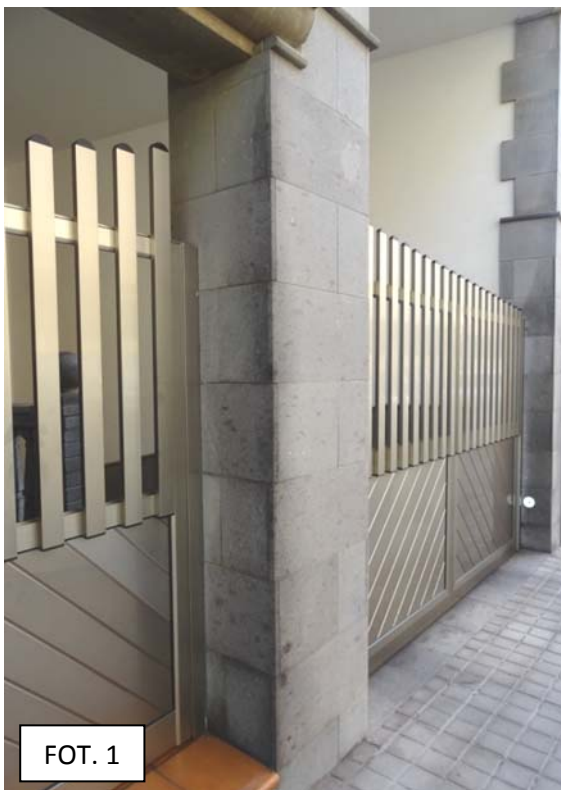
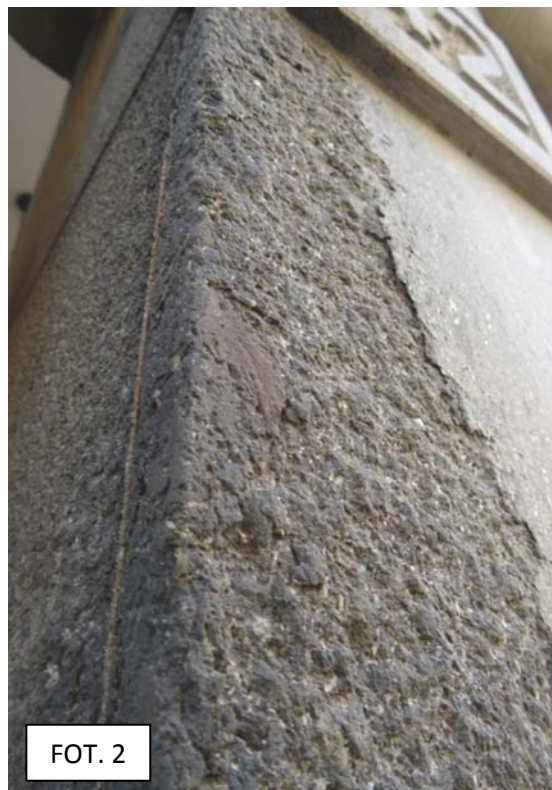
*El aplacado no muestra deficiencias de forma genérica. Sin embargo, en determinadas esquinas se advierte erosión y corrosión de la piedra. Se trata de alteraciones que conllevan la pérdida superficial de materia generando reducción de la sección e incluso redondeamiento de las formas.*

*Los síntomas observados derivan de la erosión generada por la acción del viento y, adicionalmente, por las partículas arrastradas por éste, sean áridos de playa, sales del ambiente marino, etc.*

*En cualquier caso, el efecto ocasionado atenta únicamente contra las esquinas desprotegidas del aplacado.*

*Las esquinas expuestas a un ambiente costero tan agresivo no deben quedar desprotegidas dadas las secuelas que el viento acusado y constante puede generar. Sería recomendable disponer elementos protectores en estos puntos capaces de absorber los empujes a los que se encuentran sometidos.*

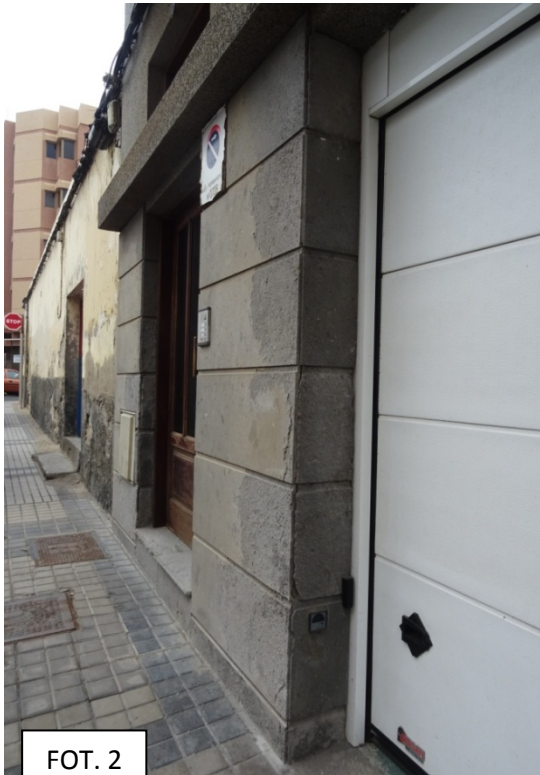
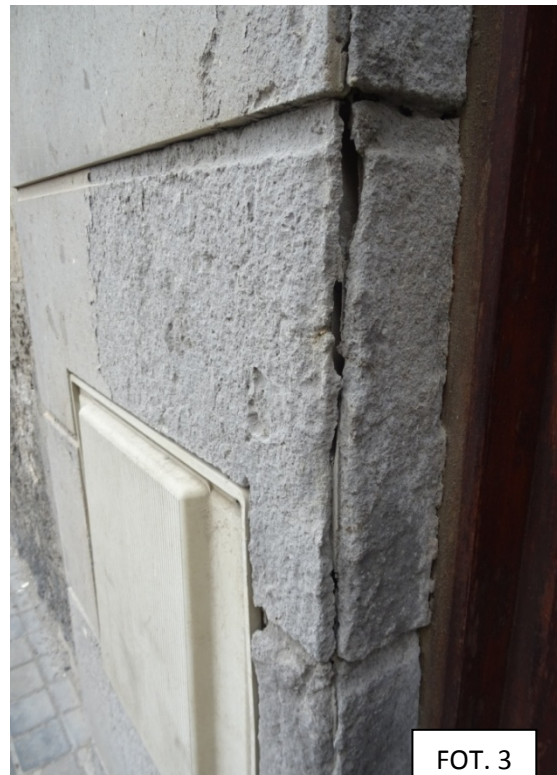
*La edificación se encuentra situada en una calle transversal a un paseo marítimo. Se trata de una zona en que los vientos alisios azotan con especial intensidad. La dirección de estos vientos es coincidente con la orientación de la calle donde se emplaza la edificación, por lo que la fachada recibe el viento de forma rasante.*

*El aplacado muestra daños sólo en las esquinas conformadas por los planos verticales o también en los extremos de éstos más cercanos a la costa. Las alteraciones observadas evidencian remoción de materia que, en la mayoría de los casos, es sólo de tipo superficial y corresponden a los tipos de erosión y corrosión. Sin embargo, en los puntos más agravados se produce una importante merma de la sección de la piedra, llegando incluso a desaparecer, lo cual fomenta los contornos irregulares del perímetro de las placas pétreas. Los síntomas en las referidas placas se reducen progresivamente conforme nos alejamos de la esquina o borde dañado (reiteramos, más próximo al paseo).*

*En este caso no cabe duda de la relevancia de la ubicación de la edificación y, principalmente, de la orientación del plano de fachada principal como factores influyentes en las circunstancias acaecidas. Estos factores son determinantes en tanto que se encuentran ineludiblemente vinculados a las agresivas características de viento del lugar. Los vientos alisios repercuten en el estado del aplacado, tanto por su dirección como por su intensidad y frecuencia. Asimismo, el entorno de playas de arena posibilitan el arrastre con impulsión de áridos que acentúan mecánicamente los resultados de la erosión física.*

*En definitiva, las causas principales de los síntomas radican en la acción de los agentes meteorológicos y, en particular, del viento.*

*Tal y como se indicó con anterioridad, los mayores daños se advierten en las esquinas, esto es, los planos directamente enfrentados a la directriz del viento y el inicio de los ortogonales a ellos. Es evidente el grado de afección mayor en los primeros y el menor progresivo en los segundos.*

*En la medida de lo posible se recomienda evitar esquinas en las que el viento incida de forma directa e intensa. En el caso de no poder ser evadidas, no deben resolverse del mismo modo que la generalidad de los paños aplacados, siendo preciso adoptar algún sistema de refuerzo con materiales más resistentes a la abrasión.*

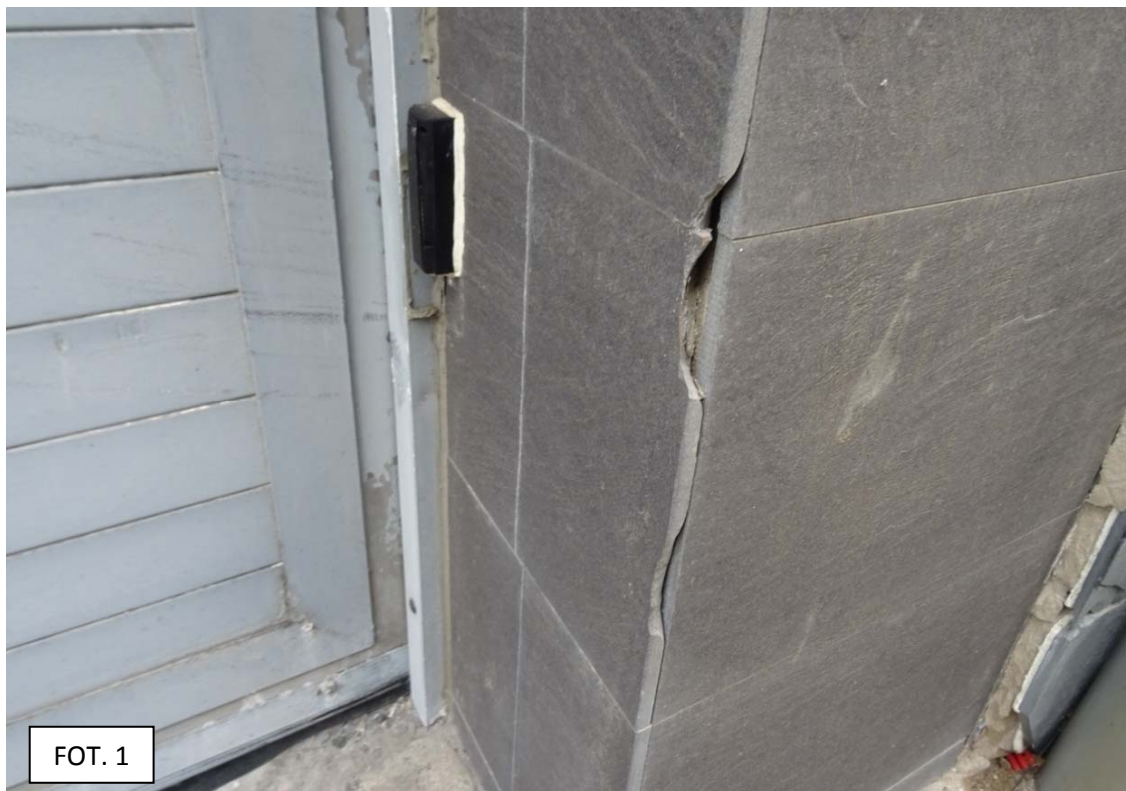
*Se observa la rotura irregular del aplacado, con desprendimiento, sobre todo en el canto de las piezas pétreas perpendiculares al plano principal de fachada en el ámbito de la puerta de acceso al garaje.*

*La rotura del aplacado está promovida por los golpes (y/o roces continuos) de los vehículos en la entrada al garaje. En definitiva, se trata de una causa mecánica.*

*No deben disponerse huecos de entrada a los garajes de longitudes ajustadas al dimensionado de los vehículos. Se aconseja prever anchos de puerta mayores con objeto de dotar de suficiente margen a las maniobras de entrada y salida, evitando de ese modo posibles daños en el cerramiento y sus revestimientos.*

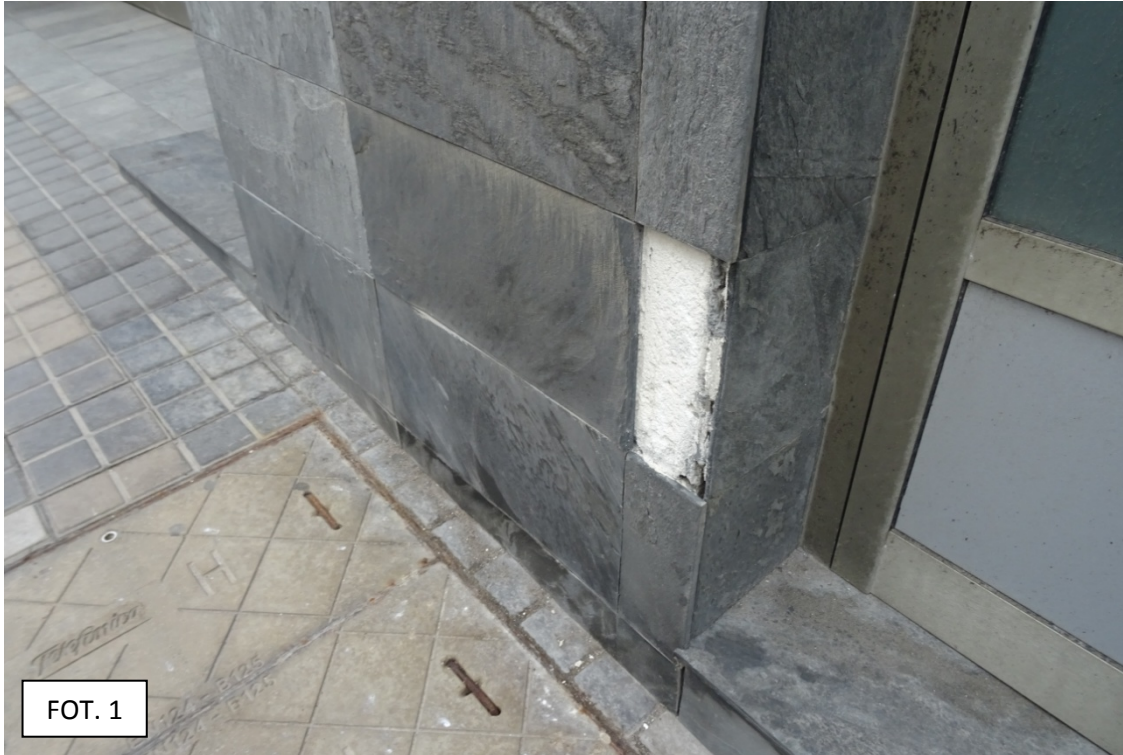
*La edificación se encuentra próxima a la costa, si bien no muestra frente directo. En concreto, se ubica en una manzana de primera línea aunque su fachada es ortogonal al paseo marítimo.*

*El daño del aplacado de fachada consiste básicamente en el desprendimiento, con caída, de una pieza pétreo en el ámbito cercano a la puerta de acceso peatonal al edificio. Conforme se advierte en las imágenes, en la cara del trasdós de la piedra se aplicó un material adherente que posibilitaba el agarre de la pieza. Sin embargo, este material ha quedado completamente adherido al soporte.*

- *Las juntas entre piedras se encuentran abiertas, esto es, sin sellar.*
- *En el punto concreto donde se ha producido el desprendimiento de la placa, el canto de la piedra caída quedaba visto, en contra del viento.*
- *Existen otras lesiones en el aplacado que debilitan se sección, su agarre y, en definitiva, las propiedades del material.*

*A tenor de los daños acontecidos podríamos apuntar anomalías en la fase de ejecución relativas a la recepción de la piedra, bien porque ésta no fue humedecida y/o limpiada correctamente antes de aplicársele el material adherente, bien porque el soporte confería mayores rugosidades permitiendo una mejor sujeción que el trasdós de la piedra, bien porque los tiempos de curado del material de agarre no fueron respetados, etc. Igualmente, podríamos aludir al sometimiento de una fuerza intensa (golpe) por algún usuario en el desplazamiento de entrada y/o salida de la edificación.*

1º La presencia de lesiones previas (separación de películas, hojas de exfoliación, erosión, corrosión...) ha reducido la sección de la piedra y ha desgastado el canto de la placa caída dado que mostraba frente a la directriz de los vientos predominantes. En definitiva, el efecto de la erosión física y mecánica derivada de la acción de los agentes atmosféricos (e incluso de las partículas abrasivas impulsadas por el viento) ha ocasionado que el nudo se debilitara y se alterara la superficie de la piedra.

2º Las juntas entre placas se encuentran abiertas, sin sellar, por lo que el agua de lluvia, la humedad del ambiente y las sales del emplazamiento arrastradas por el viento son susceptibles de alcanzar el trasdós de la piedra. La entrada se produce tanto a través de las llagas (reflejadas en el esquema ajunto por tratarse de una planta) como a través de los tendeles. Este hecho se agrava ante las lesiones previas existentes en la esquina o nudo que han sido explicadas en el párrafo precedente. El resultado es un mayor empuje generado en el trasdós de la piedra que incita a su caída.

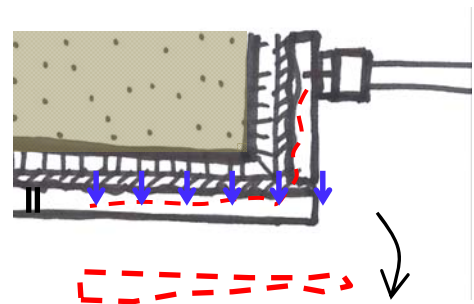
3º En definitiva, y como consecuencia de los dos procesos expuestos en los puntos 1º y 2º, la humedad es susceptible de acceder al trasdós de la piedra y generar empuje desde dicha cara hacia el exterior, dado su intento por lograr la evaporación y salvar el salto térmico interior-exterior. De ese modo se produce el desprendimiento con caída de la placa. Hemos de recalcar que el debilitamiento de la sección de la piedra por la erosión física y mecánica permite que la acción ejercida desde el trasdós no tenga que ser excesiva o, al menos, es suficiente que sea inferior a la necesaria si la placa no hubiera sufrido la reducción de su sección.

En los ambientes marinos de condiciones atmosféricas tan agresivas no deben dejarse abiertas las juntas del aplacado dado que se facilita que la humedad, el agua de lluvia y otras partículas arrastradas por el viento puedan penetrar en la composición del cerramiento desencadenando varios tipos de procesos patológicos.
