**TESIS DOCTORAL**  
**COMPORTAMIENTO DE LOS**  
**CERRAMIENTOS DE FACHADA CON**  
**APLACADOS PÉTREOS SOMETIDOS A LA**  
**AGRESIVIDAD DEL AMBIENTE MARINO DE**  
**LA ISLA DE GRAN CANARIA.**  
**SISTEMATOLOGÍA PATOLÓGICA**  
**TOMO II**

COMPORTAMIENTO DE LOS CERRAMIENTOS DE  
FACHADA CON APLACADOS PÉTREOS SOMETIDOS A  
LA AGRESIVIDAD DEL AMBIENTE MARINO DE LA ISLA  
DE GRAN CANARIA. SISTEMATOLOGÍA PATOLÓGICA

**ANEJO 1.- EXPEDIENTES CON ANÁLISIS DE CAMPO RELATIVOS A LESIONES EN CERRAMIENTOS DE FACHADA CON PIEDRA NATURAL EN LA FRANJA COSTERA DE LA ISLA DE GRAN CANARIA (INCLUYE ARCHIVO DIGITAL DE BASE DE DATOS SÍNTESIS)**

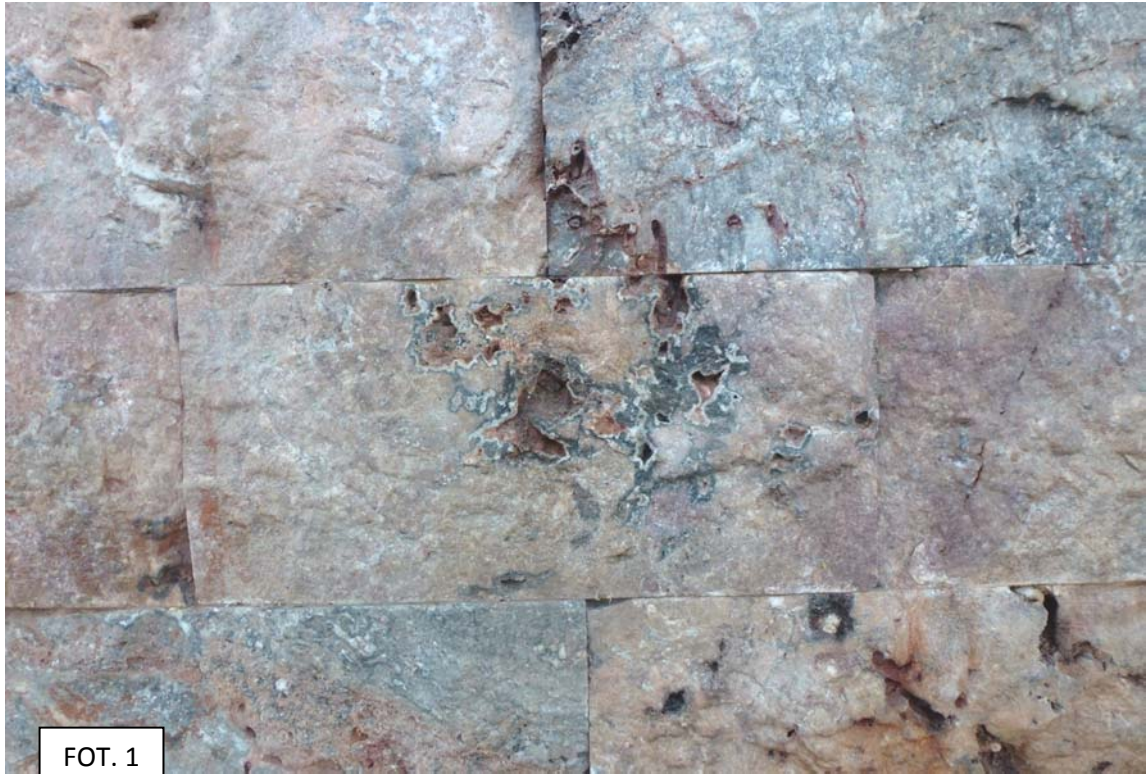
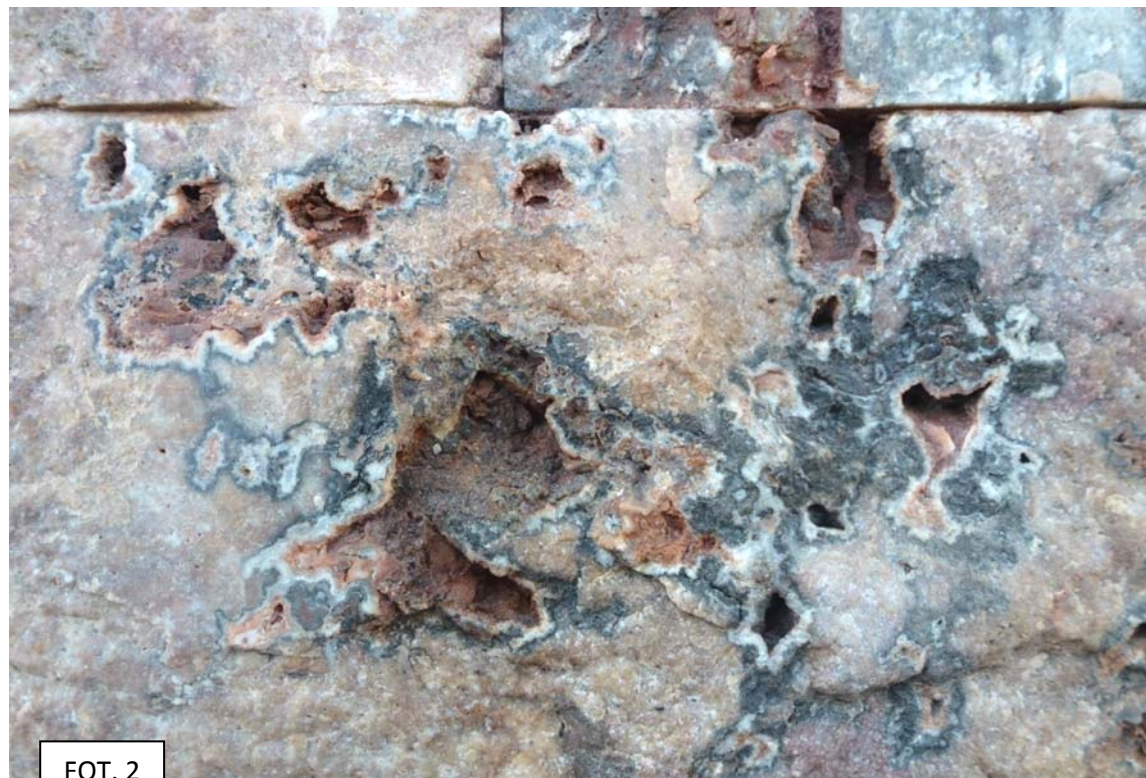
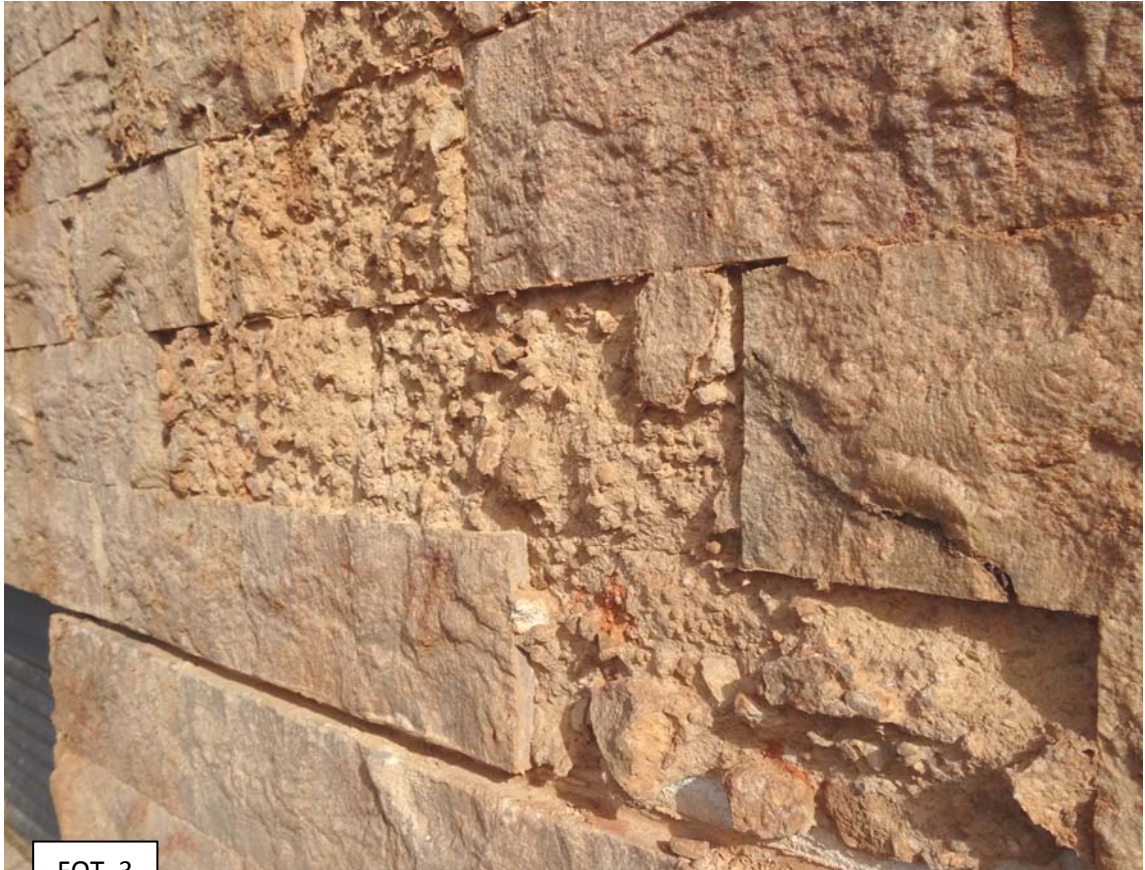
EXPTE: 042 / A

*El aplacado evidencia graves síntomas de eliminación de materia. En concreto, las dos primeras imágenes muestran la formación de cavernas, esto es, un tipo de alteración de la superficie de la piedra que se revela mediante la creación de concavidades profundas. Además, en el perímetro que dibuja la forma exterior de estas concavidades se distinguen variaciones cromáticas consistentes en bordes concéntricos, primero de tonalidad clara y después oscura respecto de los colores generales de la piedra. En las dos imágenes siguientes se muestra el elevado e incontrolable deterioro de la piedra que ya ha perdido de forma íntegra el estrato superficial y las cavernas han pasado de no estar comunicadas a lograr la conexión interna, dando paso finalmente a la alteración de la alveolización combinada con la erosión y corrosión.*

*Atendiendo a la trascendencia de los daños, podríamos hacer referencia a un estado muy generalizado de degradación y, por tanto, a la cancerización de la piedra.*

*Se trata de una edificación situada en primera línea de mar, en una zona de notoria humedad ambiental y elevada incidencia de los vientos alisios. Además, la fachada dañada recibe soleamiento durante todo el día atendiendo a su orientación específica y a la carencia de otras edificaciones que le puedan generar sombras. Estos últimos parámetros son asimismo los que permiten deducir la incidencia directa del agua de lluvia, la contaminación incontrolable por las sales del ambiente marino, el efecto de la arena y demás partículas abrasivas trasladadas por el viento, etc.*

*Los síntomas advertidos en la piedra no pueden desligarse del efecto de las erosiones físicas y mecánicas por la acción de los agentes atmosféricos mencionados, resultando inviable determinar cuáles se han producido por dichas causas y cuáles por otras razones que seguidamente se comentan. En este caso convergen diversas circunstancias adicionales: preexistencia de daños iniciales de la piedra (antes de la aplicación del hidrófugo) y aplicación posterior de hidrófugo que no posibilita el paso del vapor de agua, cúmulo de humedad y sales en los poros superficiales de las placas pétreas con penetración parcial en el grueso de la piedra, etc.*

*Las sales contenidas en el cerramiento (bien porque proceden de su composición bien porque se adentraron en la masa antes de la disposición del hidrófugo...) han cristalizado en su interior, generándose por tanto criptoflorescencias. Ello, unido al acelerado estado de deterioro de algunas piezas así como a la erosión física y mecánica constante por las particularidades del entorno, ha ocasionado el desprendimiento de la capa superficial de la piedra por un intento de expulsión de las citadas sales y por la presión que éstas ejercen. En algunas zonas el efecto ha sido puntual mientras que en otras ha sido común a la superficie de la placa.*

*La piedra no debe cubrirse con un material hidrófugo que, aparte de repeler el agua, también evite la difusión del vapor de agua.*

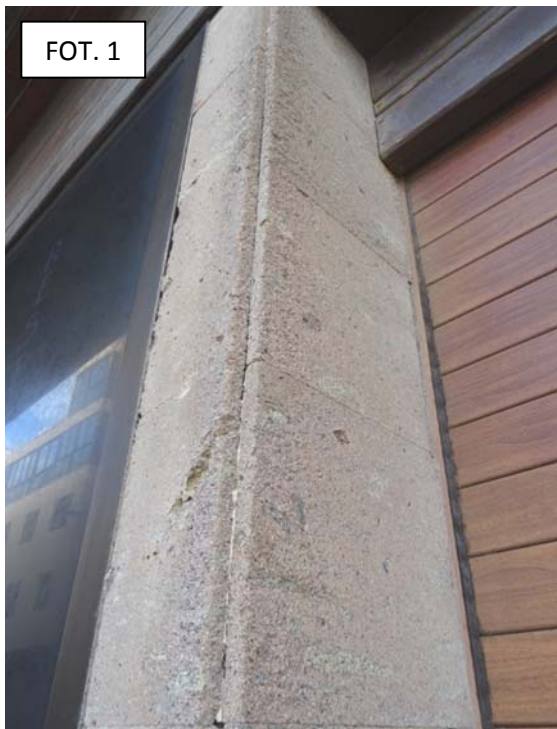
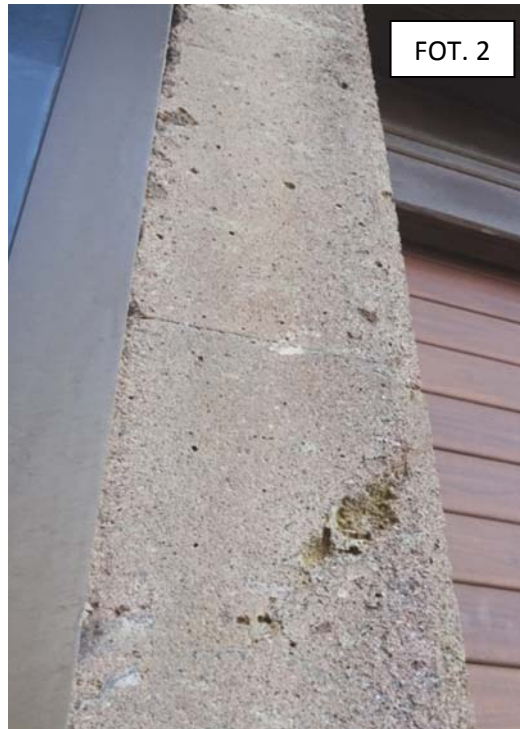
**EXPTE: 043 / A**

Los daños de la piedra predominan en las esquinas así como en los planos con frente directo al mar, y radican en la remoción de materia de la superficie de las placas con redondeamiento de las formas, es decir, alteraciones denominadas erosión y corrosión. También se observa picado (constitución de pequeñas oquedades de dimensionado superior a los poros), desagregación (decohesión superficial) y formación de cavernas (formación de concavidades profundas).

Los síntomas manifestados por la piedra atienden a los efectos de la erosión física y química. Es importante tener en cuenta el emplazamiento de la edificación y la localización de los planos de fachada plasmados en este documento, dado que aportan datos significativos sobre qué agentes han promovido el estado patológico desencadenado.

Los acusados cambios de temperatura entre el día y la noche con las evidentes repercusiones del soleamiento rotundo sobre la edificación generan variaciones dimensionales de los poros de la piedra. Estas variaciones pueden promover tensiones en las paredes de los citados poros que, si no llegan a ser absorbidas, producen su fisuración y/o rotura. Adicionalmente, hemos de tener en cuenta que el agua de lluvia y las sales contenidas en el ambiente se depositan en los poros mencionados por la acción del viento como actor intermediario. Estos elementos, con el efecto hielo-deshielo, reacciones químicas y demás procesos sufren asimismo modificaciones volumétricas que se traducen en nuevas presiones en las paredes de los poros, pudiendo ser o no absorbidas. Como tercer hecho adicional hemos de advertir que los dos tipos de presión a los que se encuentran sometidas las placas pétreas y que han sido anteriormente señaladas en ocasiones no son compatibles, generándose movimientos diferenciales incompatibles que, de por sí, suscitan la rotura.

Por último, hemos de recalcar la incidencia del viento cuyo efecto abrasivo produce un constante desgaste de la superficie de la piedra. Este desgaste se acentúa cuando el viento arrastra partículas sólidas que tropiezan irremediabilmente contra la placa, agravando las secuelas ya originadas.

*Todo ello ocasiona la pérdida de materia en la superficie de la piedra que se revela mediante la manifestación de distintos tipos de alteraciones. Cuando estas alteraciones son muy variadas y de elevada gravedad, podemos encontrarnos ante el proceso de cancerización de la piedra.*

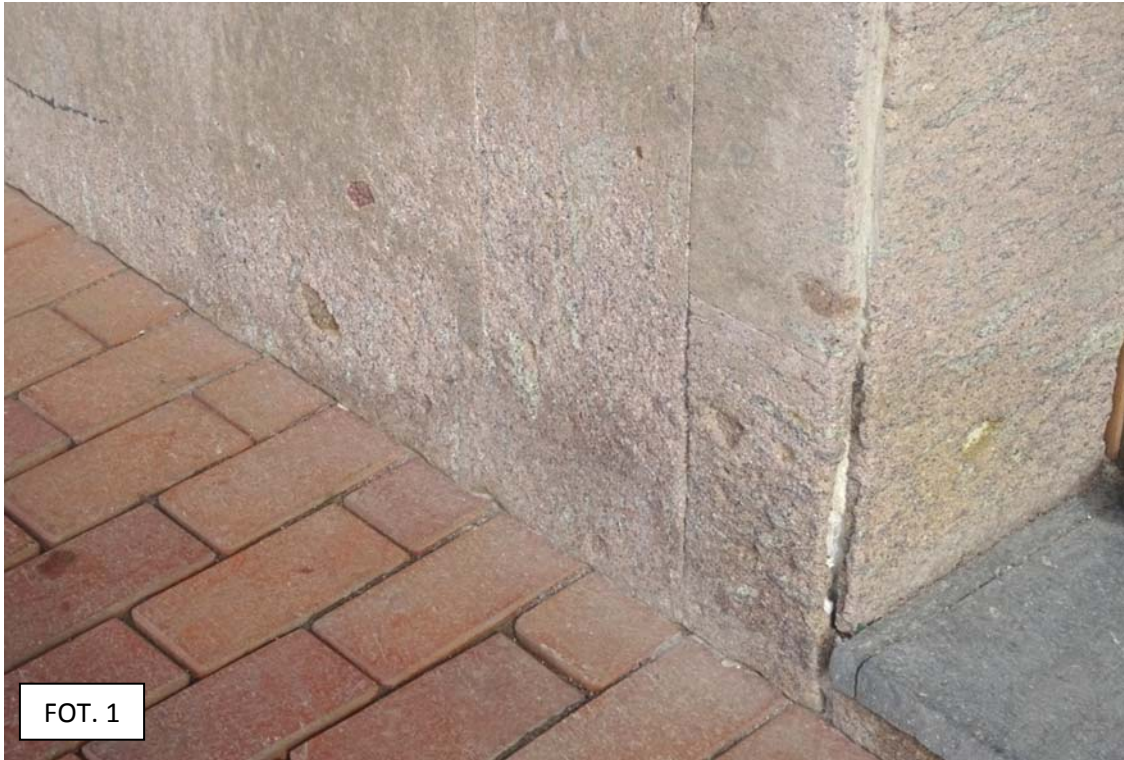
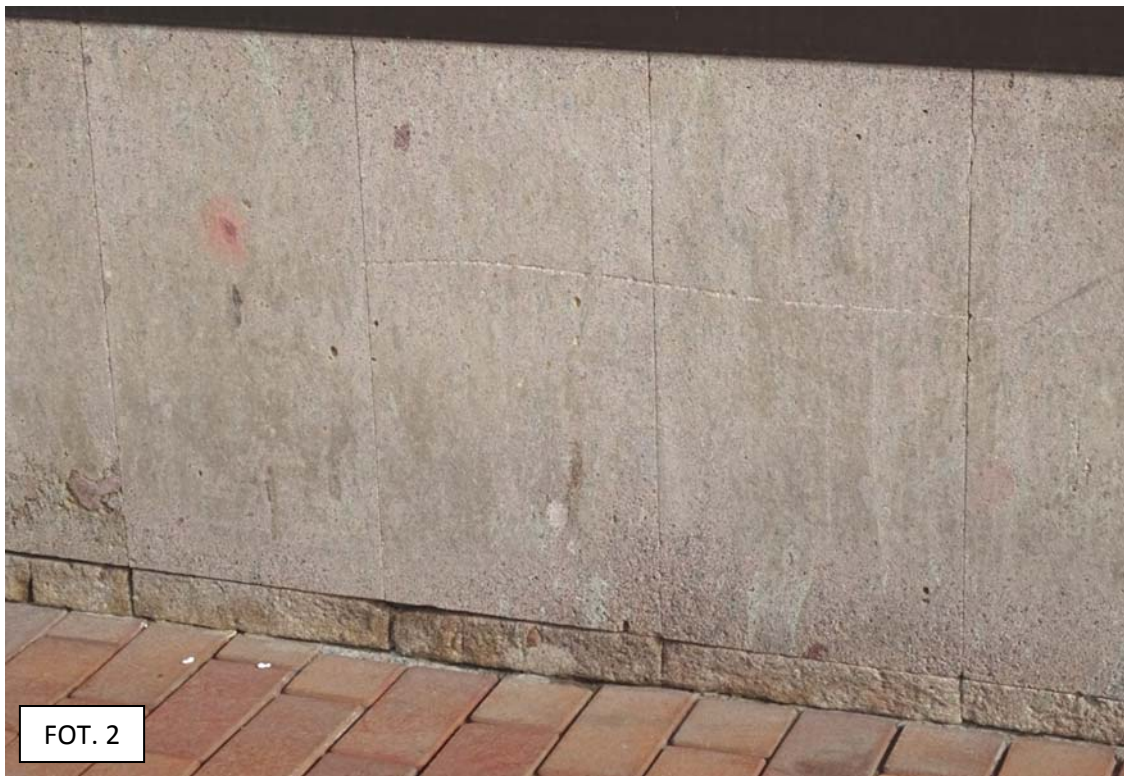
EXPTE: 044 / A

*El aplacado mostrado en las fotografías adjuntas revela distintos tipos de alteraciones de la piedra, fundamentalmente en el ámbito de la hilada inferior del cerramiento de fachada, en contacto con la acera:*

- *Erosión.*
- *Picado.*
- *Corrosión.*
- *Desagregación.*

*Los síntomas muestran el efecto de la erosión física debido a la presencia de una lesión previa que es el excesivo contenido de humedad del cerramiento. Este contenido deviene de la humedad ascendente de capilaridad que procede del subsuelo y, fundamentalmente, de la acera puesto que en ella se concentra el agua de lluvia, el agua de limpieza de fachadas y calles, la humedad asociada al propio ambiente costero, etc.*

*En líneas generales este exceso de humedad generaría oscurecimiento del material de revestimiento, afloramiento de eflorescencias o incluso caída de alguna placa. Sin embargo, atendiendo a las sales contenidas en el agua absorbida, que propician reacciones químicas con los componentes de la piedra, y a la acción de la temperatura, los daños generados discrepan de los habituales, advirtiéndose un notable desgaste de la superficie.*

*También debe mencionarse la influencia del viento y de las partículas que éste arrastra impulsadas contra el aplacado, por lo que los daños parcialmente estarían motivados por la erosión mecánica. Ante el debilitamiento de la piedra por las razones anteriormente expuestas, el viento ejerce ahora presión sobre un material notoriamente poroso y de sección aminorada, por lo que su perjuicio es mayor. Por último, hemos de señalar que la presencia de este agente se hace patente también en las esquinas, donde las formas se redondean debido a una constante abrasión.*

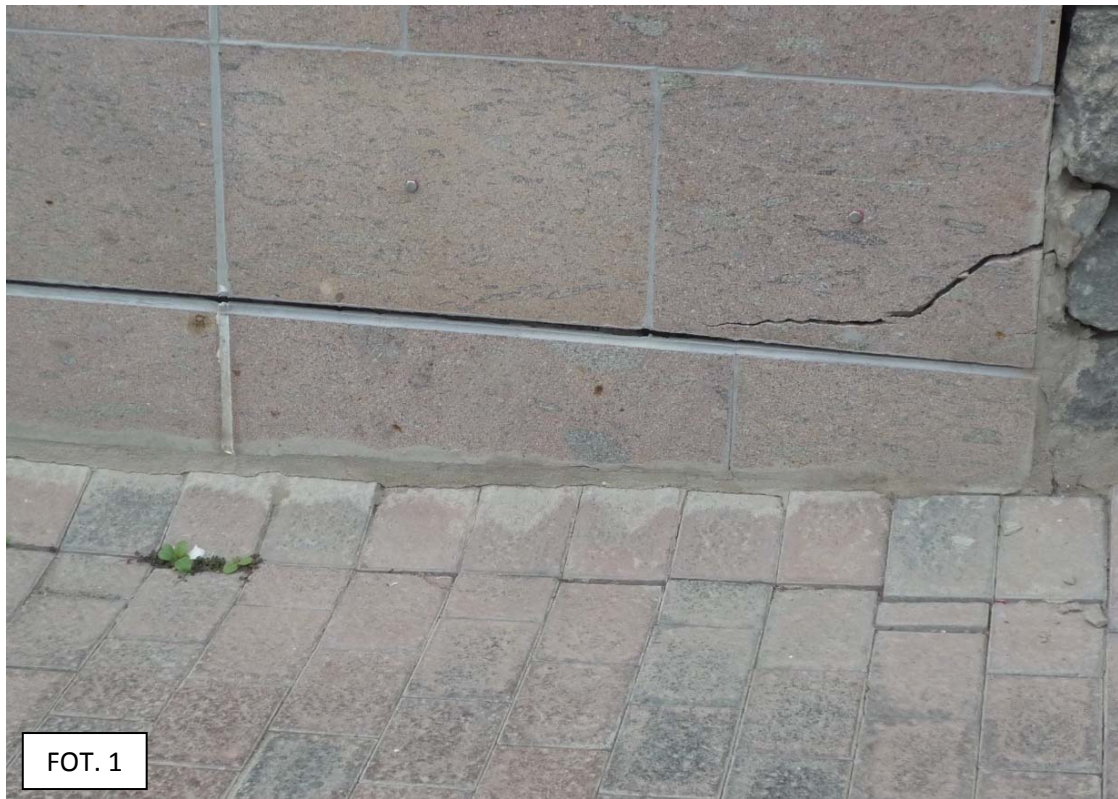
FOT. 1

Se advierte rotura del aplacado con directriz parabólica en un extremo. En el resto del paño, el agrietamiento coincide con la junta horizontal entre placas por lo que se distingue la abertura de ésta.

*De la información anterior se deduce, primeramente, que se ha producido un asiento de la acera por compactación natural del terreno de apoyo. Este asiento lleva consigo el hundimiento de las baldosas apoyadas en el terreno y, dado que la fila más cercana al cerramiento de fachada se encuentra adherida a éste, dicha fila se adapta a ambos extremos: el punto que ha cedido y el punto que se intenta mantener.*

*Conjuntamente con los hechos anteriores, sucede que el aplacado está firmemente fijado al soporte por los anclajes cuya cabeza se percibe a simple vista, salvo las piezas de la hilada inferior que carecen de dicho anclaje. Estas piezas inferiores, aunque adheridas al soporte, también se encuentran arrastradas por el asiento del terreno. Como consecuencia de ello, la rotura se produce por el punto más débil que es el mortero de agarre utilizado en la última junta horizontal.*

*Por último, en el extremo contiguo al muro de mampostería podríamos plantear diversos motivos por los que el agrietamiento diverge en orientación y forma respecto del resto: o bien el mortero empleado en el sellado de la junta horizontal resiste más que en el tramo remanente (en función de los tiempos de secado, la desigual preparación previa de la piedra...), o bien el mortero está unido al aplicado en la unión con el muro contiguo por lo que ya no representa el punto más débil y el nudo adquiere relativa fuerza, o bien se produce un asiento superior en ese trecho que ocasiona la rotura inclinada... En definitiva, diversos pueden ser los orígenes de la diferencia de comportamiento en el extremo respecto del resto del paño.*

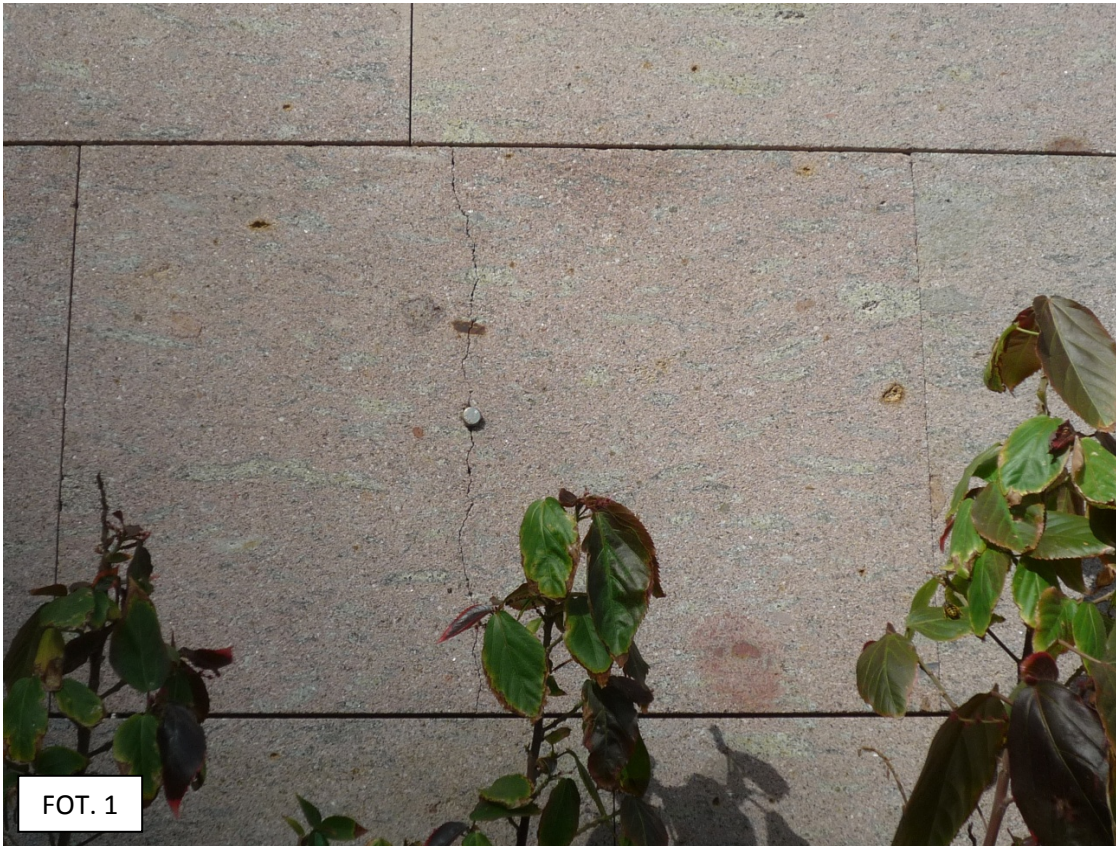
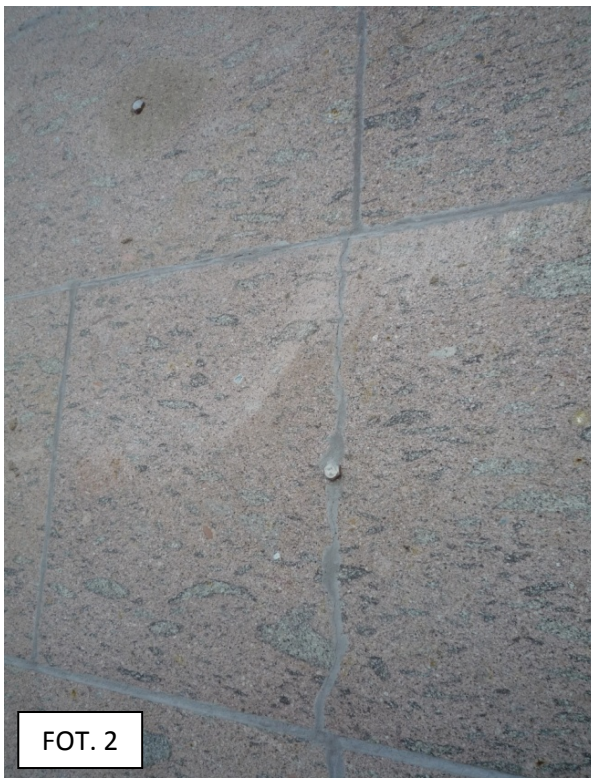
EXPTE: 046 / C

*En diversos puntos del cerramiento de fachada se advierte fisuración de las placas pétreas. El recorrido de estas fisuras, de directriz vertical, pasa por el remate de la tornillería empleada para el anclaje mecánico.*

*Se desconoce si la fisuración afecta al espesor íntegro de la placa, en cuyo caso estaríamos ante un agrietamiento.*

*La descuidada perforación de las placas pétreas para la introducción del anclaje mecánico ha representado un debilitamiento de las piezas que, en algunos casos, ha intentado ser encubierto visualmente. Así, un procedimiento que pretendía garantizar la estabilidad frente a caídas del aplacado finalmente ha conllevado puntos débiles en los que la sujeción queda condicionada al mortero de agarre empleado para la adherencia del trasdós de la pieza con el soporte.*

*En definitiva, se trata de un problema de ejecución ocasionado por una incorrecta puesta en obra.*

*Las placas no pueden perforarse indiscriminadamente sin llevarse a cabo pruebas previas para determinar el modo en que pueden ser atravesadas. En ocasiones, dependiendo del tipo de piedra, será necesario emplear un medio inicial para abrir el agujero y otro posterior para continuar la perforación.*

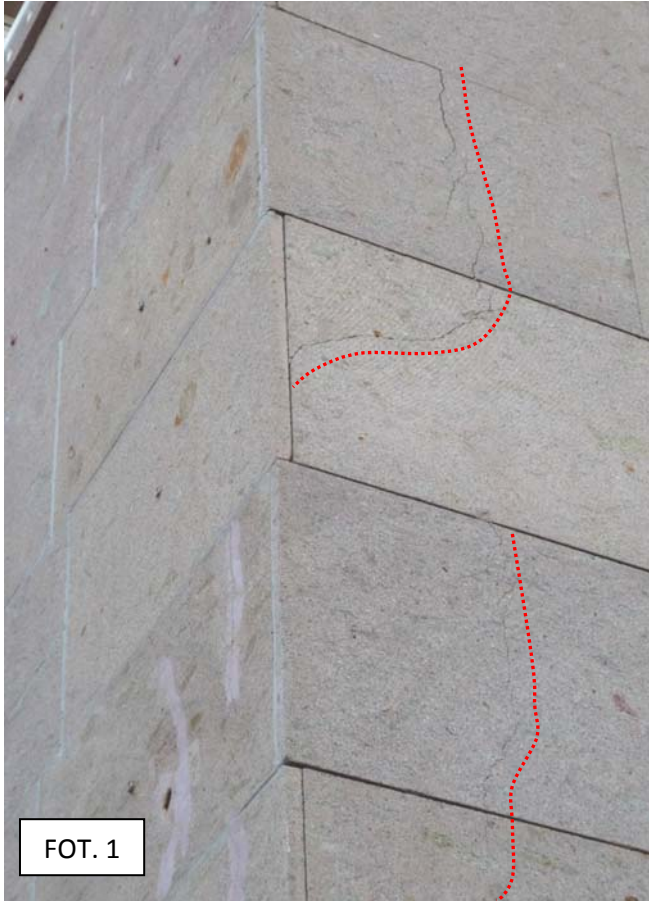
FOT. 1

El encuentro de los planos de fachada que convergen ortogonalmente se ha resuelto mediante la combinación alternada de los cantos vistos de las piezas pétreas que los revisten. Así, en una hilada se percibe el espesor de la placa del plano de la derecha mientras que en la siguiente hilada se observa el borde de la placa del plano de la izquierda.

El daño advertido en este aplacado radica en la fisuración de algunas de las piezas pétreas en la proximidad del encuentro descrito en el párrafo precedente. Esta fisuración es continua, es decir, no se manifiesta de forma independiente en cada placa. Se detecta que se trata de una rotura común al revestimiento, iniciándose en una placa de la hilada superior y, tras un recorrido prácticamente vertical aunque sesgado, alcanza la hilada inferior, donde torna en parabólica hasta rematar en la esquina de los aplacados.

*Los daños atienden al empuje que ejercen unas placas sobre otras cuando se encuentran perpendicularmente. En la esquina donde convergen, la fuerza es ejercida por aquella cuyo canto no queda visto sobre la pieza cuyo canto sí queda visto. Además atendiendo a la continuidad de las piedras por su adherencia al enfoscado, el resultado del empuje ejercido se traduce en una fisuración continua que ocupa varias placas.*

*El aplacado no puede colocarse obviando las necesarias juntas de dilatación. En caso de no disponerse, las tensiones se van adicionando y acumulando en los extremos, donde ejercen fuertes empujes contra los elementos que les muestran freno al movimiento y las variaciones dimensionales derivadas de su dilatación.*

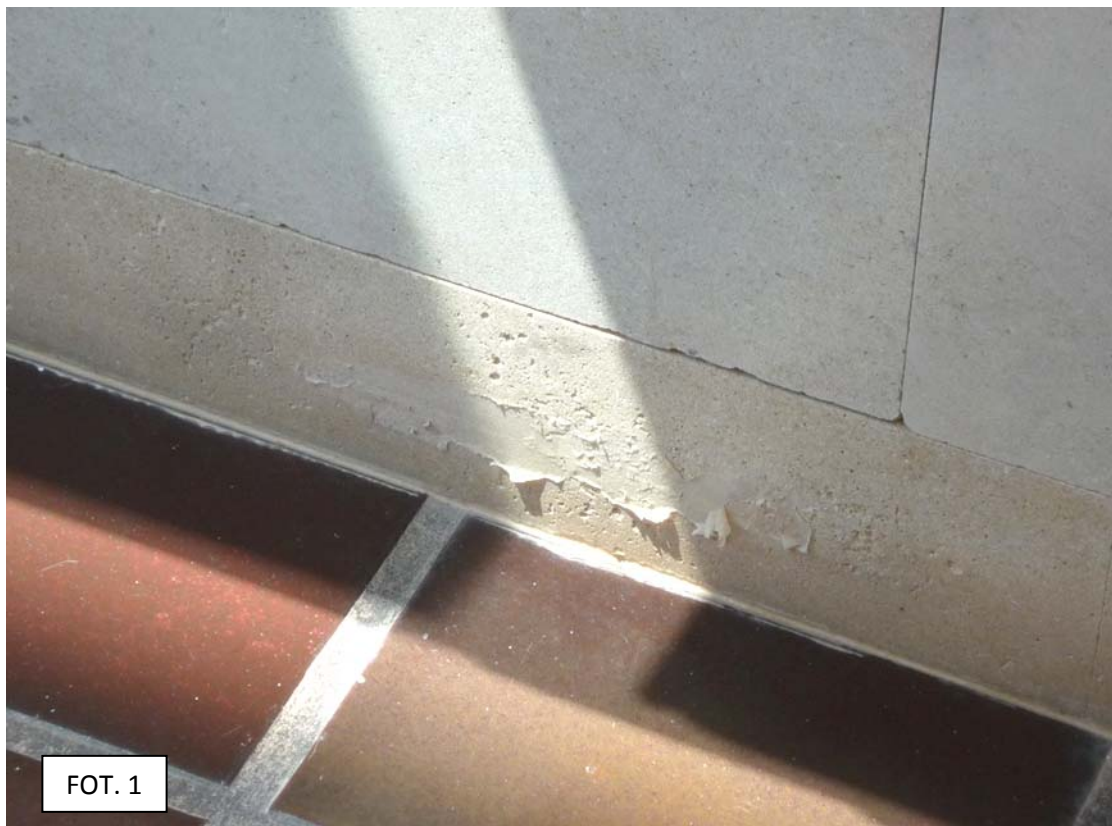
La hilada inferior que conforma el aplacado de la edificación muestra variaciones cromáticas relativas al oscurecimiento del color de la piedra, picado (advirtiéndose los poros con mayor dimensión) y separación de películas.

*Las alteraciones de la piedra que han sido indicadas anteriormente están causadas por la presencia de humedades en el cerramiento. Estas humedades proceden del solado y ascienden por capilaridad, generando tales lesiones en el aplacado.*

*Se trata de un edificio exento, con las fachadas expuestas directamente a ciertos agentes tales como el agua de lluvia, el sol y el viento. Además, aunque no se encuentra en las inmediatas cercanías de la costa (en torno a un kilómetro y medio de distancia), sí está afectado por las condiciones del ambiente marino. De ese modo, la humedad que asciende desde la base del cerramiento procede no sólo de la limpieza del pavimento, sino de la lluvia que se acumula en el solado e incluso de la que escurre por las fachadas conjuntamente con la contenida en el ambiente, que conlleva las consecuentes sales de origen marino. Esta humedad, por las variaciones volumétricas que generan las divergencias de temperatura y por el efecto químico de las sales arrastradas, ocasiona daños de diverso tipo, referentes a la disyunción y pérdida de materia.*

*El aplacado no debe rematarse directamente contra el solado, siendo preciso intercalar un material o elemento adicional que evite la transmisión de la humedad.*

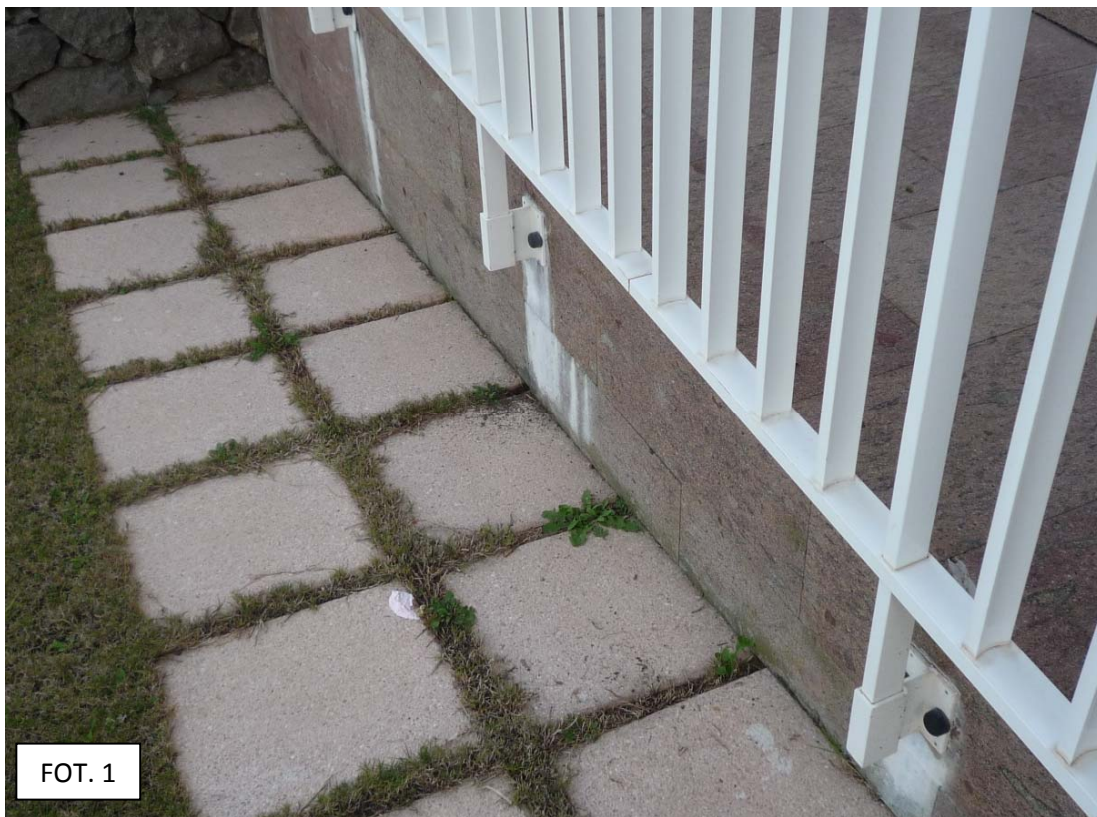
FOT. 1

Las barandillas quedan sujetas a un paramento que ha sido revestido en piedra. Sobre dicha piedra se observan churretones de color blanquecino que parten de las placas de anclajes para la sujeción de la barandilla.

*Las alteraciones de la piedra radican en un ensuciamiento por lavado diferencial. En este proceso influye notablemente la geometría de la fachada y los materiales que la componen.*

*Las sujeciones de la barandilla fueron pintadas y, por diversas posibles razones tales como empleo de un material de acabado inapropiado, incorrecta aplicación de la pintura, inadecuada preparación previa del metal, disposición de cantidad excesiva, etc., se produjo su escurrimiento generando el ensuciamiento del aplacado. Los poros de las piedras han absorbido las partículas ensuciantes y, ante la potente facultad aglutinante de éstas, han quedado impregnados por la incapacidad del agua de lluvia de lograr su eliminación.*

*En revestimientos exteriores no deben utilizarse productos inapropiados para la continua exposición a la intemperie.*

*Cuando existan elementos que, al fijarse al soporte, deban atravesar el aplacado, quedar adosados a éste o recrearle algún tipo de sombra, no deben utilizarse materiales que con su envejecimiento, deterioro por acciones atmosféricas exteriores, labores de mantenimiento, etc., produzcan chorreo y generen el ensuciamiento de la piedra.*

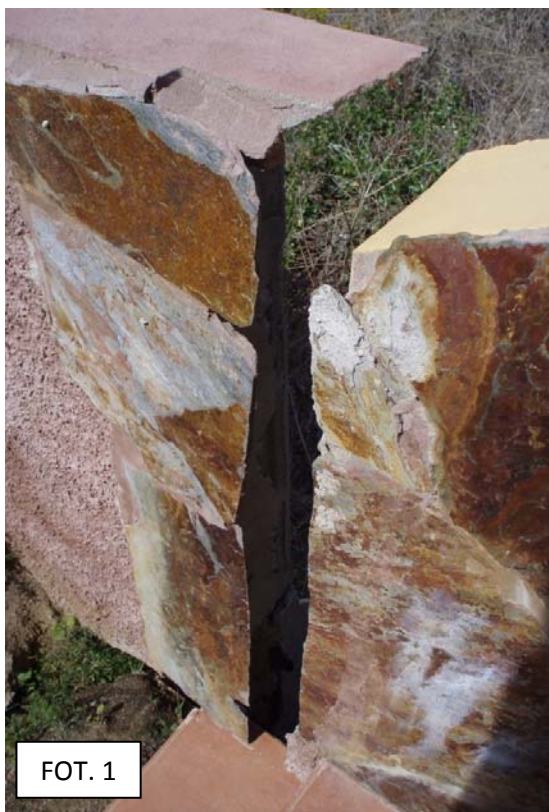
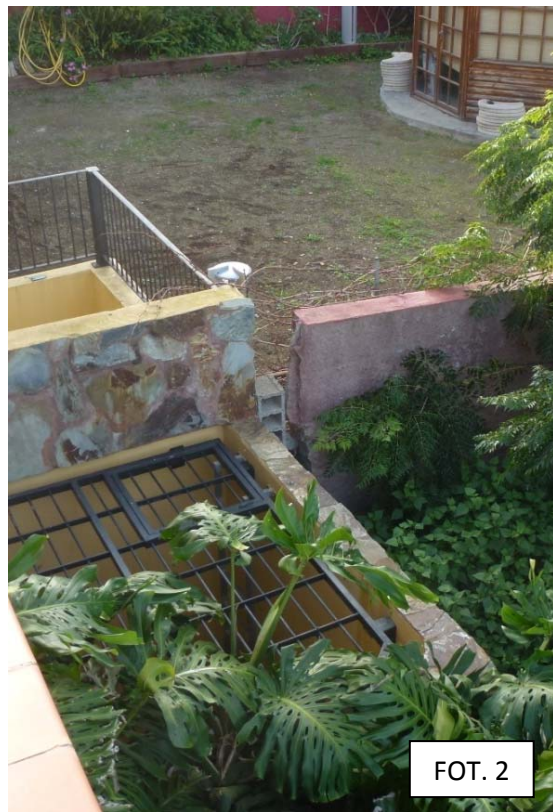
*El aplacado se encuentra agrietado en el nudo de unión entre cerramiento de parcela en área de retranqueo y cerramiento de parcela en zona de edificación. Los daños se manifiestan en sendos linderos laterales de la parcela.*

*El agrietamiento del aplacado se produce por causas mecánicas, acompañando al comportamiento del soporte que protege y embellece.*

*La rotura del muro se reitera en los dos linderos laterales de la parcela y se produce en ambos casos concordando con la unión de dos tramos que asumen distintos cometidos. El primer tramo queda en el ámbito ocupado por la edificación y simplemente resuelve el cierre de parcela dado que la edificación se encuentra retranqueada. El segundo tramo delimita el retranqueo trasero y, dados los desniveles existentes, actúa asimismo como muro de contención.*

*En este caso el problema radica en que el muro correspondiente al segundo tramo no está preparado para asumir el papel asignado, no habiéndose planteado correctamente su diseño (en cuanto a materiales y dimensionados) y el de su cimentación. Así, aparte de producirse un asiento diferencial entre el muro del primer tramo y el muro del segundo tramo, el último de ellos sufre empujes transversales por las tierras coartadas y un desplazamiento hacia el fondo de la parcela debido a problemas adicionales de deslizamientos y contención.*

*Como consecuencia de todo ello, se produce la rotura con separación de los dos tramos de muro referidos anteriormente y las lesiones en el aplacado que los reviste.*

*El revestimiento pétreo no debe disponerse de forma continua solapando dos tramos de un mismo muro cuyo cometido y diseño es notoriamente diferente. Si se obrara de tal modo, las reacciones del muro que quizás éste podría asumir atendiendo a sus materiales constituyentes repercutirían directamente en el aplacado que, por su rigidez e inercia, no puede absorber de modo análogo.*

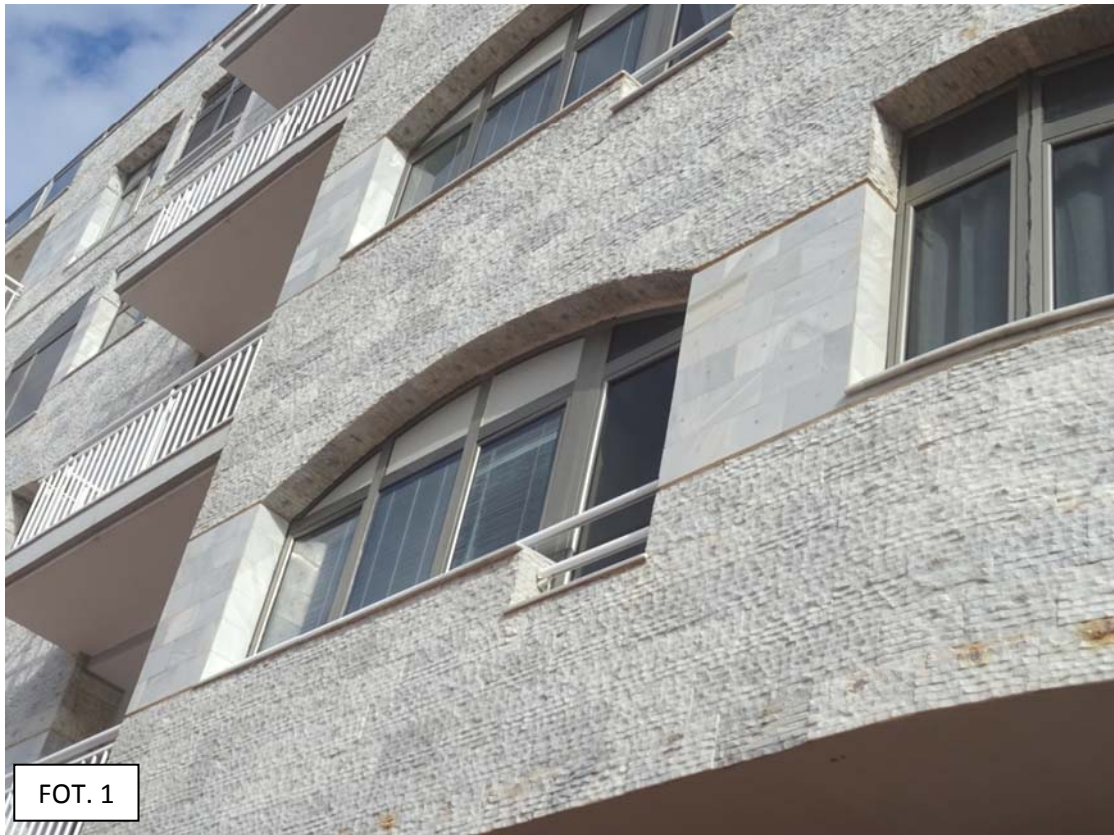
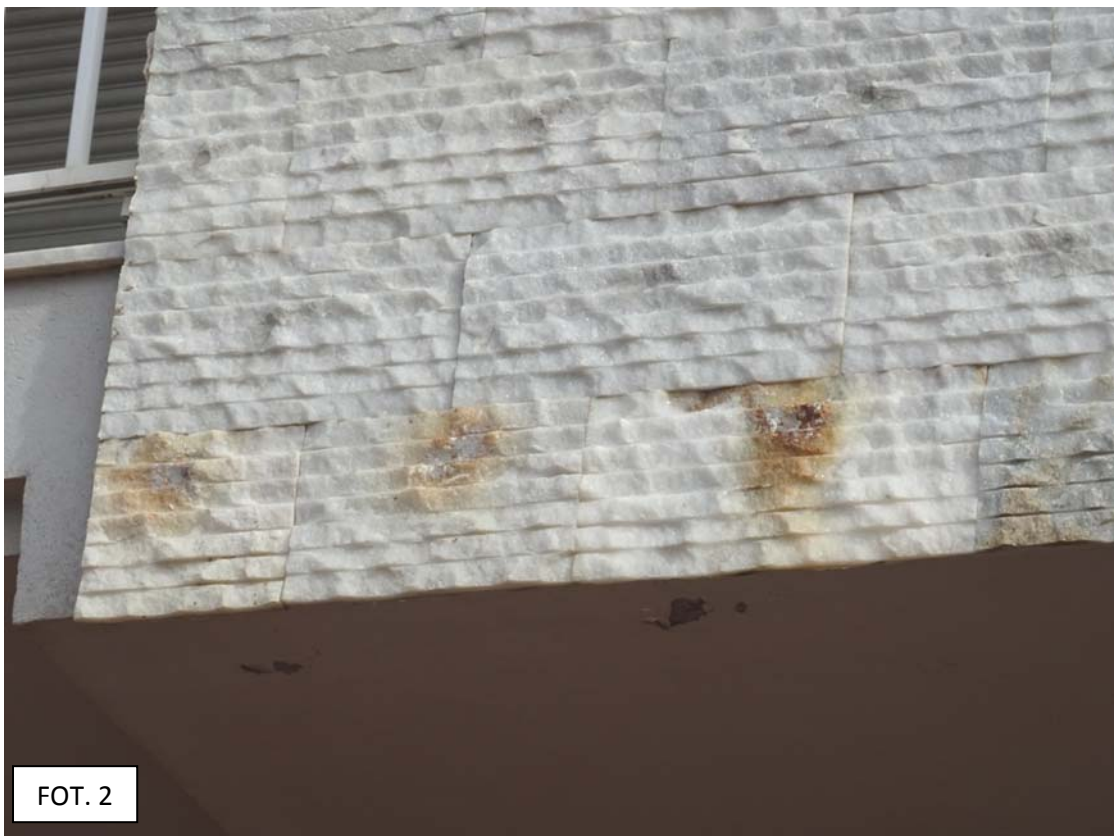
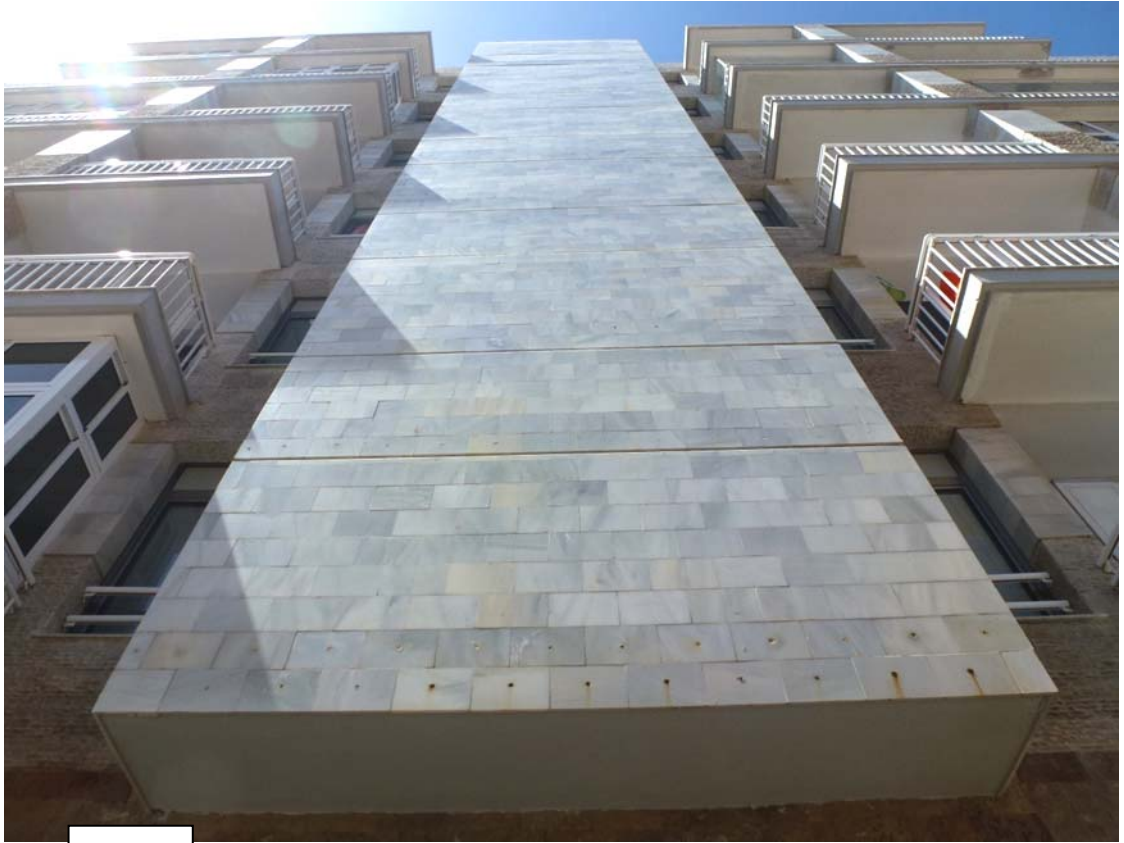
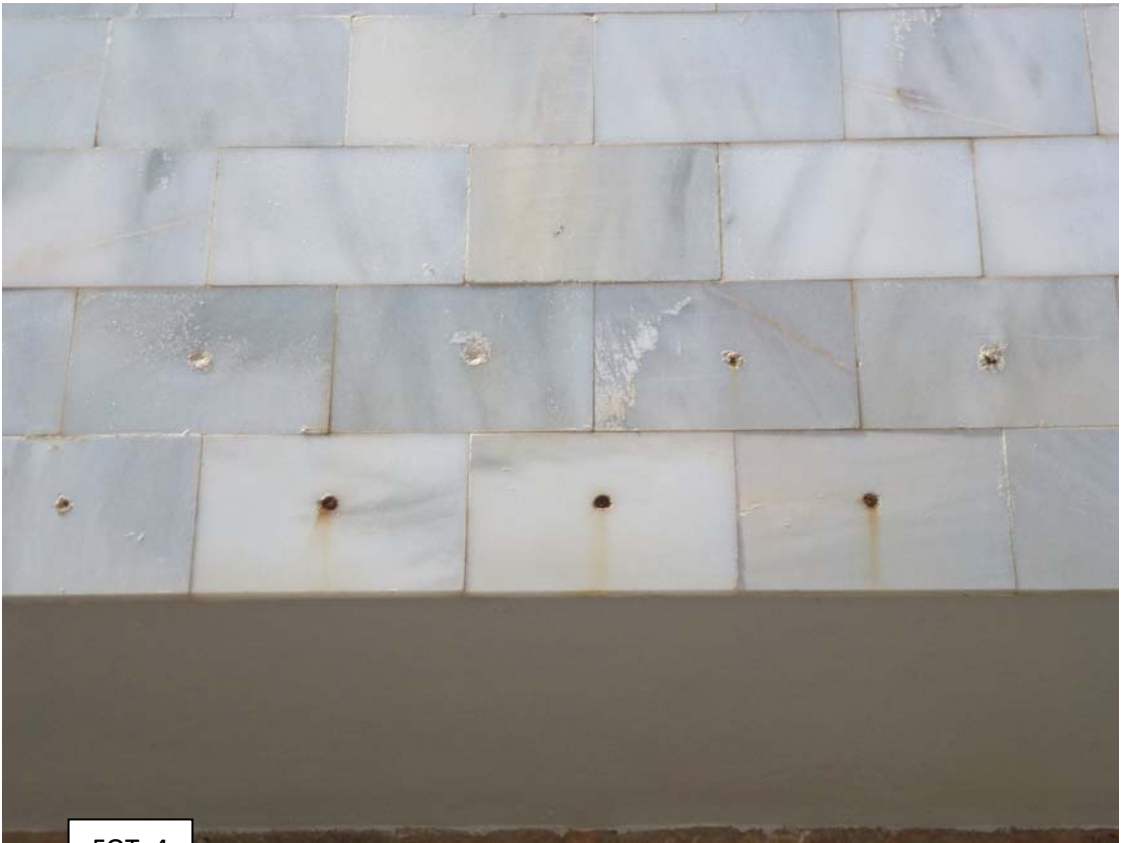
*Algunas de las piezas pétreas que integran el aplacado de las fachadas están sustentadas mediante anclaje mecánico. En el entorno de la tornillería se advierte variación cromática de la piedra que torna de blanco a marrón. Estas lesiones sólo se detectan en la hilada de placas situada a menor cota, no afectando de modo genérico a toda la hilada.*

*El análisis inicial de los daños se presta a confusión, principalmente atendiendo a las dos primeras fotografías que son las correspondientes a la fachada principal puesto que, quedando cubierto el anclaje, no se comprende las manchas marrones en su perímetro, atribuibles a óxido. Sin embargo, el estudio de otras fachadas permite extraer conclusiones que son asimismo extensibles a la fachada principal y que, además, aportan un razonamiento lógico al confuso primer análisis inicial.*

*La alteración llamada tinción es debida al lavado sobre la superficie de la piedra de elementos metálicos que han sufrido oxidación (como en este caso) o corrosión.*

*En este caso particular, la edificación se encuentra ubicada en primera línea de mar, mostrando frente a un paseo. En una de las fachadas laterales se distingue cómo se han realizado las perforaciones en la piedra para la introducción del anclaje y, la mayoría, han quedado sin cubrir. Así, se observa claramente que la cabeza de la tornillería se ha oxidado (por contacto del metal con el oxígeno) y que este óxido escurre por la placa. En la fachada principal deben haber sucedido análogos hechos y, posteriormente, se ha encubierto la cabeza del anclaje con una masilla. Como consecuencia de ello, se distingue la masilla de color claro y, sin embargo, alrededor de la cabeza de la tornillería se advierte la alteración cromática de la piedra debido al óxido acumulado y que, a través de los poros, se ha extendido.*

*Una vez introducida la tornillería, no debe dejarse a la intemperie para evitar que el ambiente marino pueda dañarla. Llegado tal extremo, es decir, si se alcanza la situación de deterioro como la descrita en este ejemplo, además de sanear el metal, debe limpiarse la piedra y, una vez adoptadas las medidas de saneado oportunas, procederse a la cubrición de la cabeza del anclaje.*
