**TESIS DOCTORAL**  
**COMPORTAMIENTO DE LOS**  
**CERRAMIENTOS DE FACHADA CON**  
**APLACADOS PÉTREOS SOMETIDOS A LA**  
**AGRESIVIDAD DEL AMBIENTE MARINO DE**  
**LA ISLA DE GRAN CANARIA.**  
**SISTEMATOLOGÍA PATOLÓGICA**  
**TOMO II**

COMPORTAMIENTO DE LOS CERRAMIENTOS DE  
FACHADA CON APLACADOS PÉTREOS SOMETIDOS A  
LA AGRESIVIDAD DEL AMBIENTE MARINO DE LA ISLA  
DE GRAN CANARIA. SISTEMATOLOGÍA PATOLÓGICA

**ANEJO 1.- EXPEDIENTES CON ANÁLISIS DE CAMPO RELATIVOS A LESIONES EN CERRAMIENTOS DE FACHADA CON PIEDRA NATURAL EN LA FRANJA COSTERA DE LA ISLA DE GRAN CANARIA (INCLUYE ARCHIVO DIGITAL DE BASE DE DATOS SÍNTESIS)**

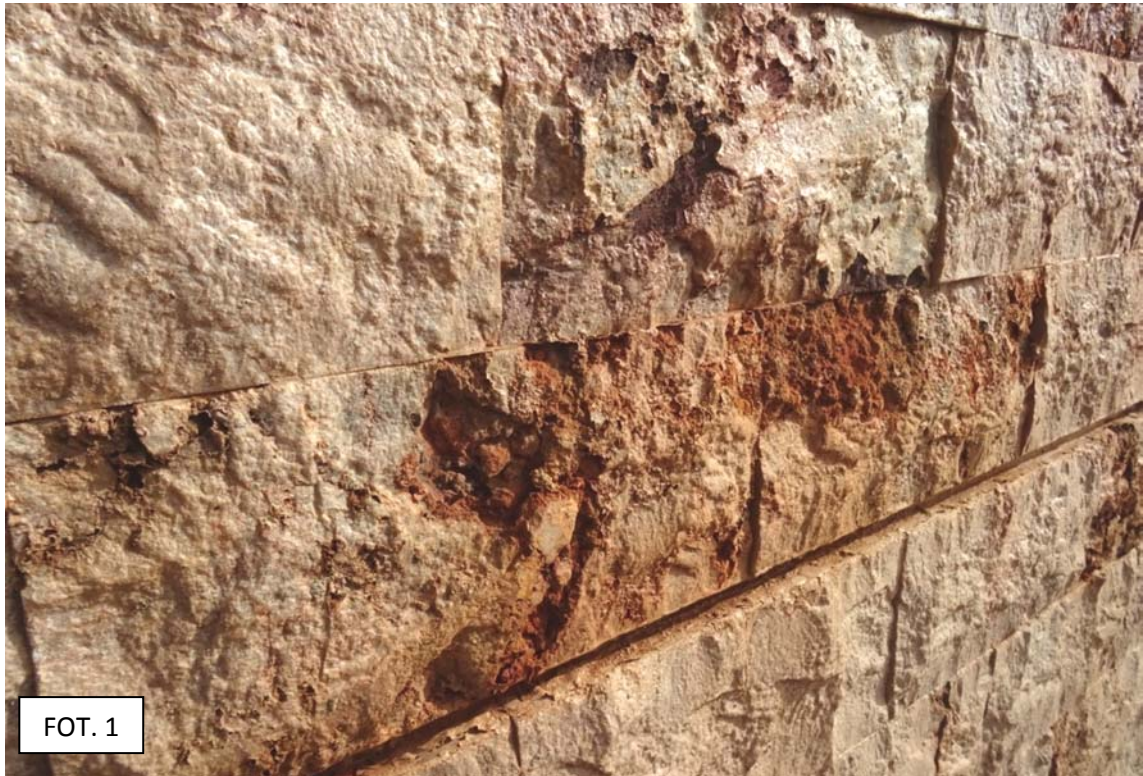
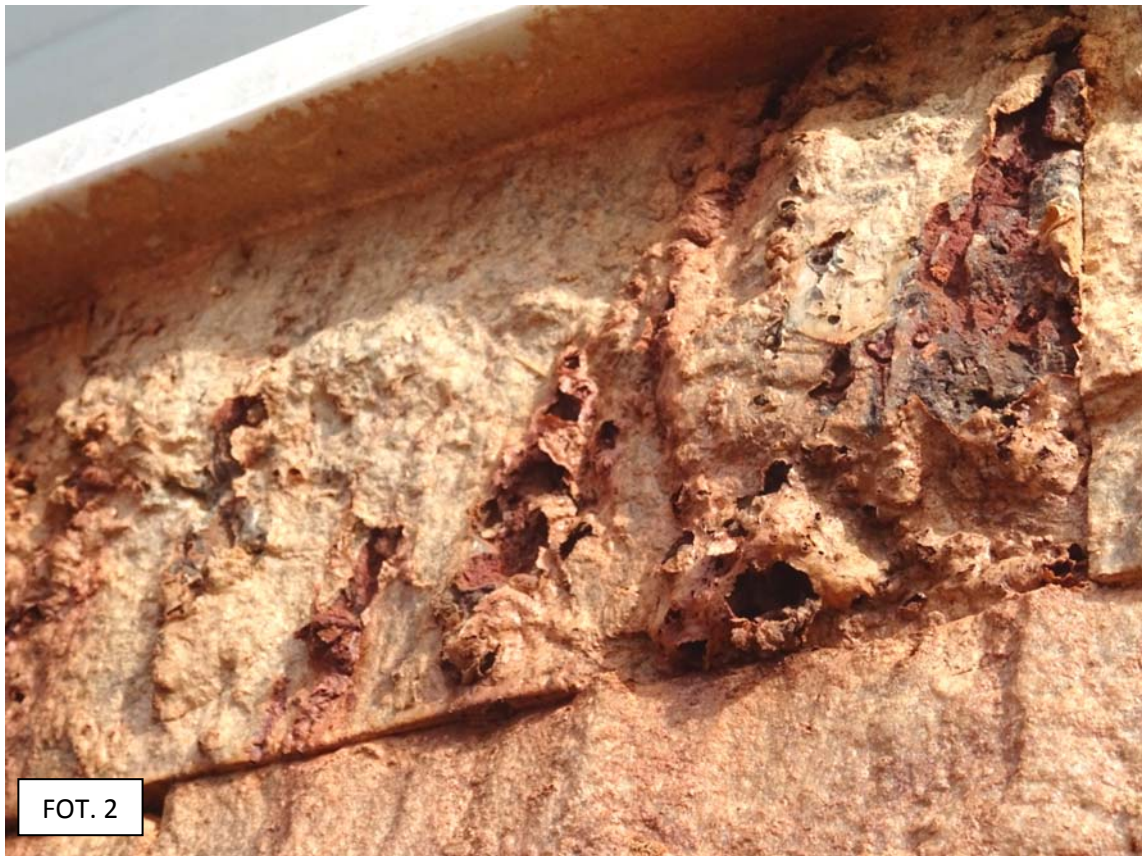
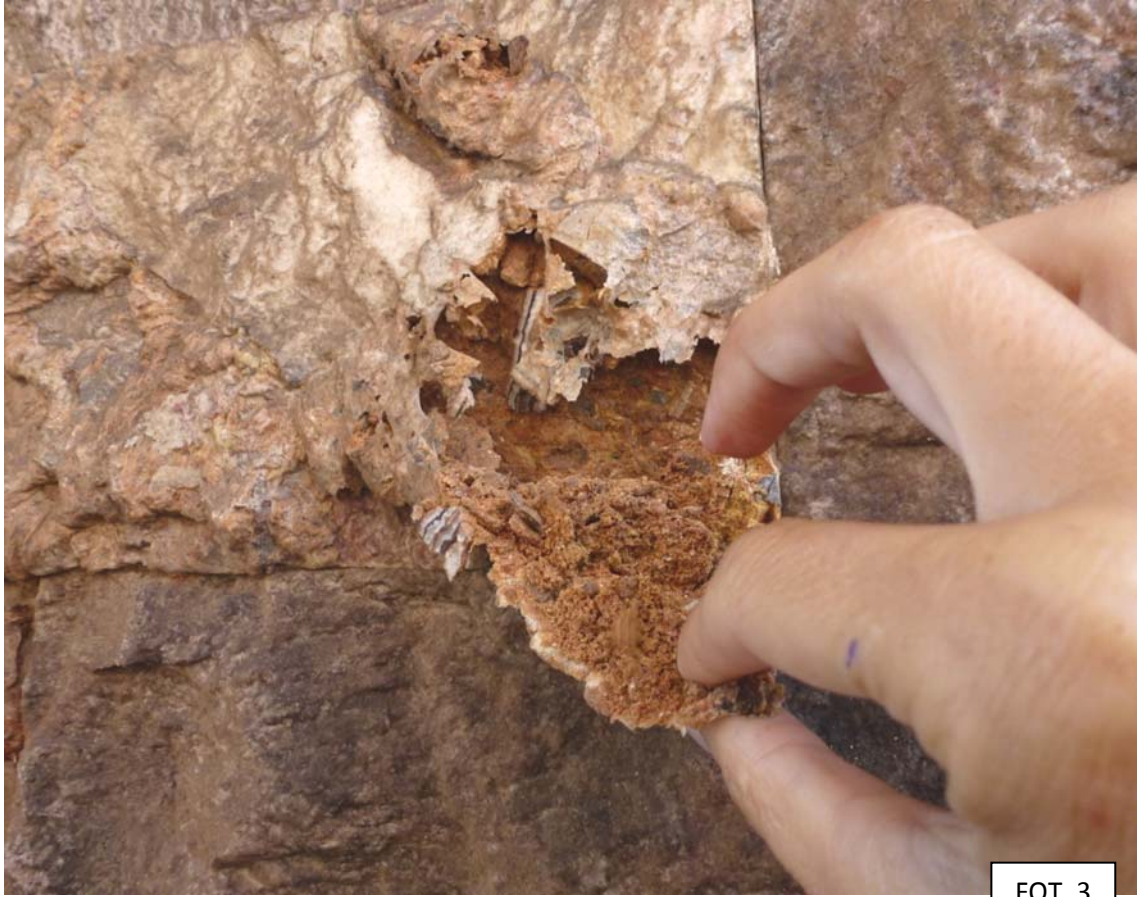
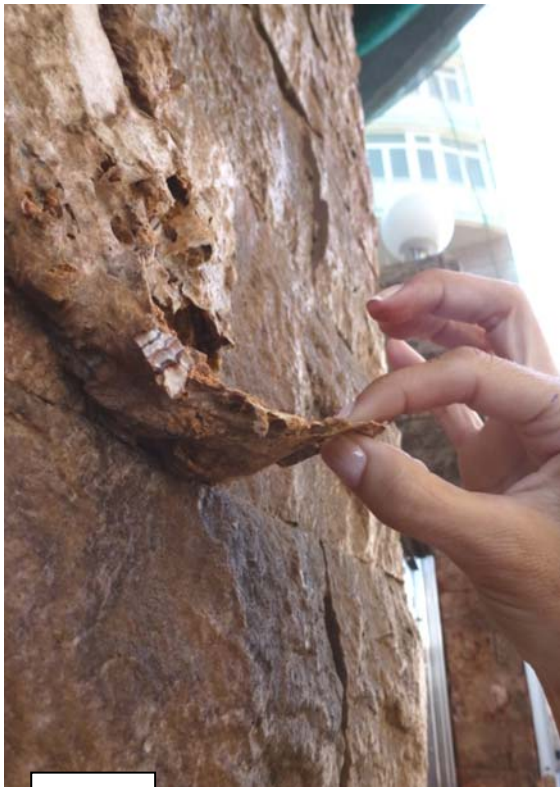
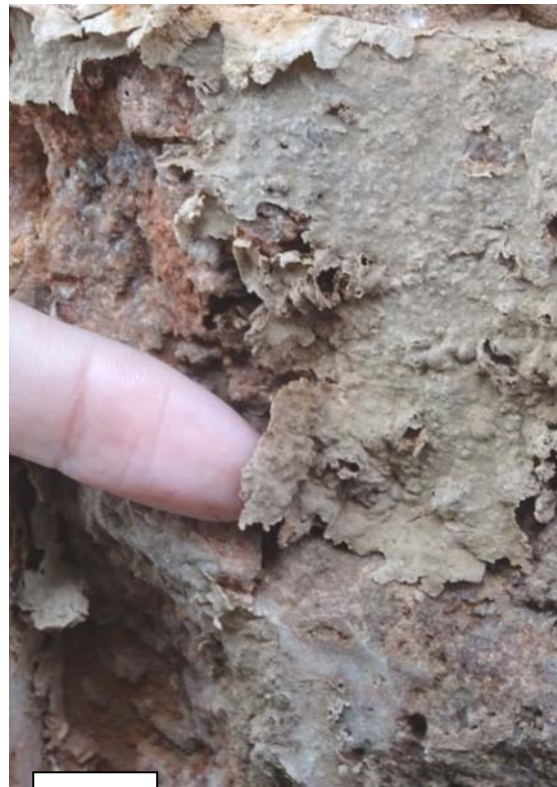
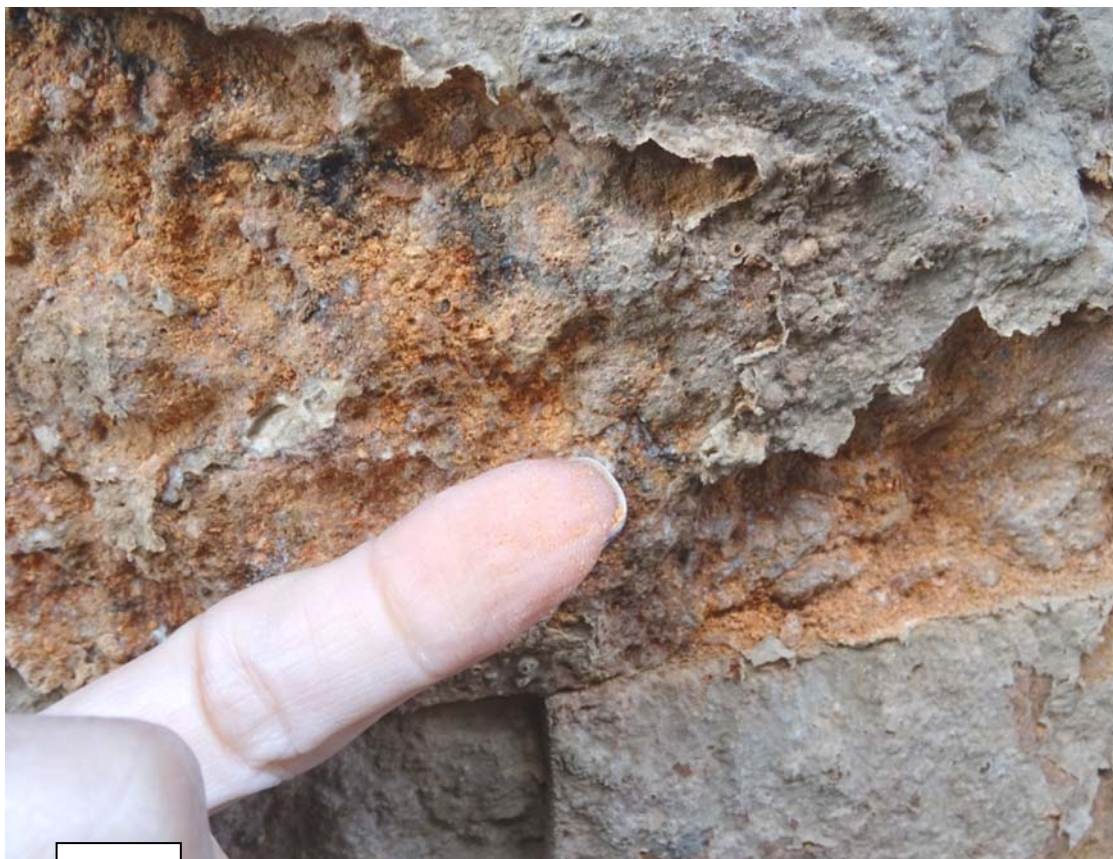
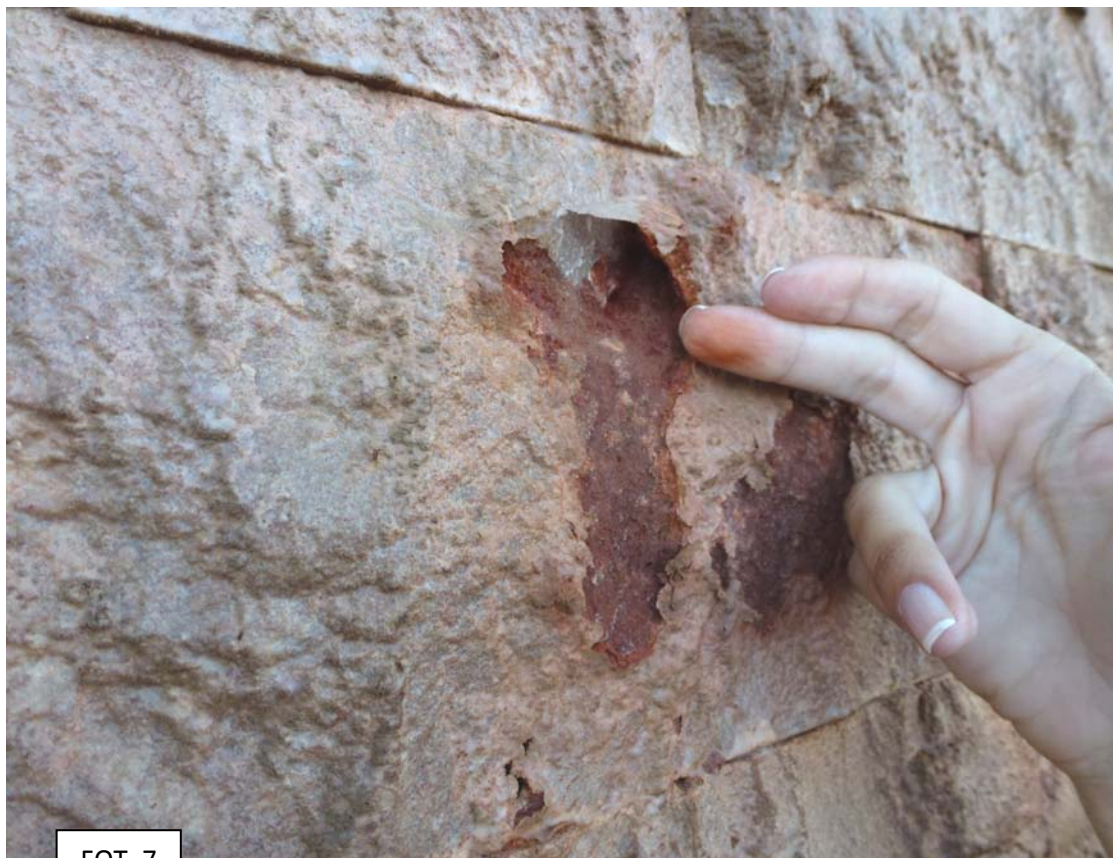
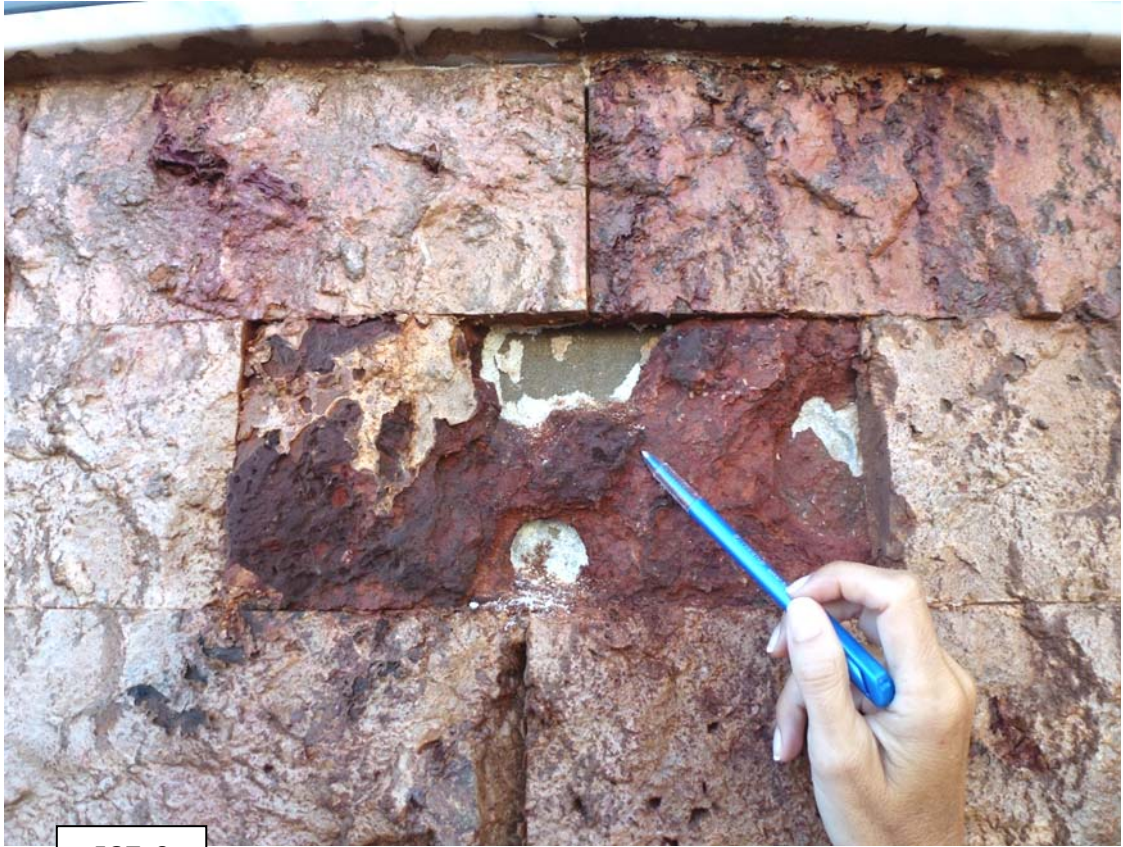
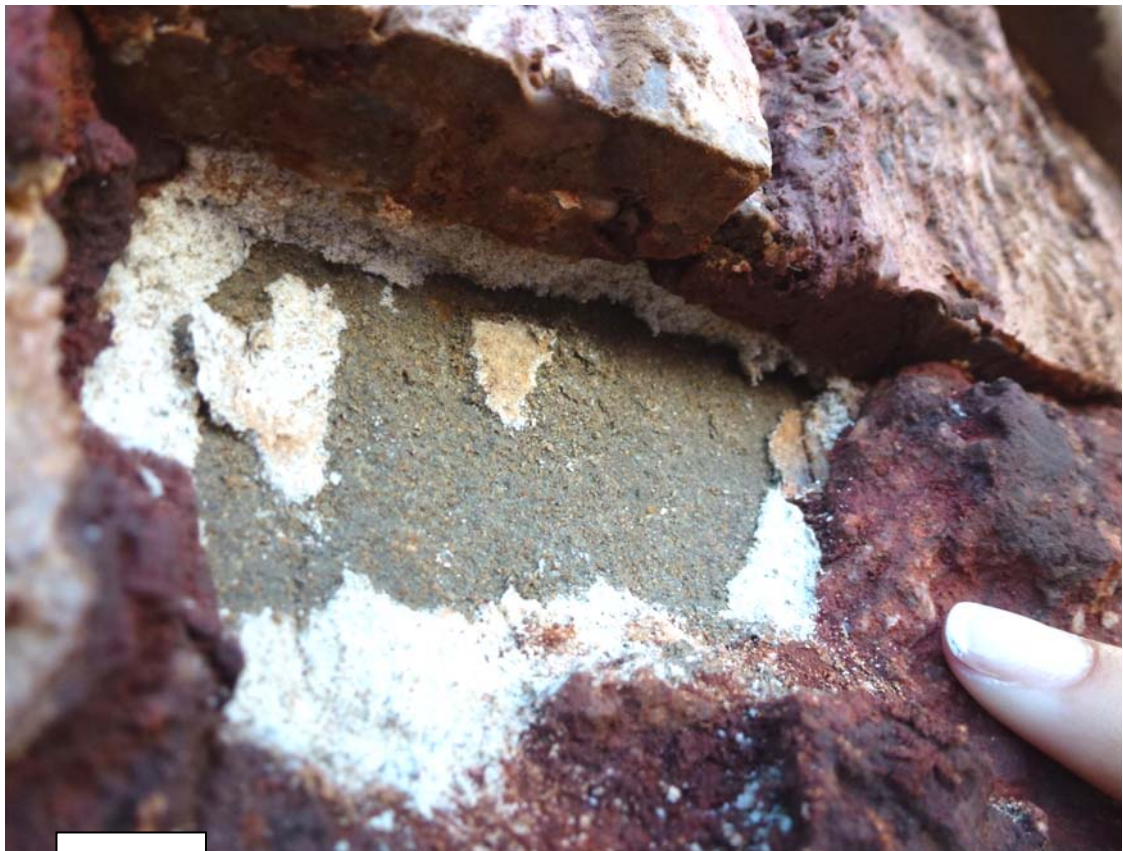
*Hemos de advertir que en este aplacado la propiedad aplicó una capa de un material hidrófugo incoloro que impide el paso tanto del agua como del vapor de agua. Esta acción fue asumida una vez el material pétreo ya presentaba daños de erosión y corrosión generados por el efecto del agua, la temperatura y el viento, principalmente. Por ello, pueden confundirse los habituales procesos de alteración de la piedra con los desencadenados a raíz de un estado previo ya patológico y el intento de subsanación de dicho estado.*

*Múltiples son las alteraciones presentadas por este aplacado conforme evidencian las imágenes acompañadas. Tal es así que destaca no sólo la variedad tipológica de los daños sino sobre todo su gravedad, intensidad y ámbito generalizado de afección. De ello puede concluirse que el aplacado sufre un proceso de cancerización. El avanzado estado de degradación con remoción de materia afecta en algunos casos sólo a la superficie de la piedra. Sin embargo, en otros casos la piedra ha sido íntegramente eliminada, quedando visto el enfoscado que protege el soporte.*

- *Erosión: Se observa reducción del relieve.*
- *Corrosión: Se distinguen formas redondeadas adicionales a los síntomas de la erosión.*
- *Disgregación: Se advierte que la decohesión no es sólo de tipo superficial (desagregación) sino que también afecta a la composición de la piedra en algunas zonas.*
- *Pulverización: Si bien en algunos puntos el estado es de arenización, es decir, hay que inducir el desprendimiento de la materia extrayéndola a modo de granos, en muchos casos simplemente con tocar la piedra o de manera espontánea se desprende el polvo, que es la forma en que se refleja la decohesión interna más grave.*

Conforme se indicó anteriormente, las complicaciones del proceso evolutivo a efectos de diferenciación del estado patológico previo a la aplicación del hidrofugante con respecto al estado patológico mostrado en las imágenes aportadas complican la determinación de los motivos del problema acontecido.

Inicialmente no cabe cuestionar que la causa principal radica en la disposición de una capa hidrófuga que no posibilita el paso del vapor de agua, es decir, que impide la transpiración del cerramiento de fachada. Como consecuencia de ello, el vapor acumulado en el interior de la edificación que intenta salir al exterior empuja la película hidrófuga y se acumula en el espesor de la piedra. De ese modo, se engendran tensiones internas poco habituales que deben ser resistidas por el material. Adicionalmente, este vapor de agua propicia el cúmulo de humedad que promueve reacciones químicas con los compuestos de la piedra en el propio interior de las placas y que, nuevamente, conllevan acciones de empuje añadidas sobre la superficie.

A esta compleja situación interna de la piedra se suman las acciones de las variaciones de temperatura del exterior y del agua de lluvia conjuntamente con las secuelas de la presión ejercida por el viento y de las partículas arrastradas por éste.

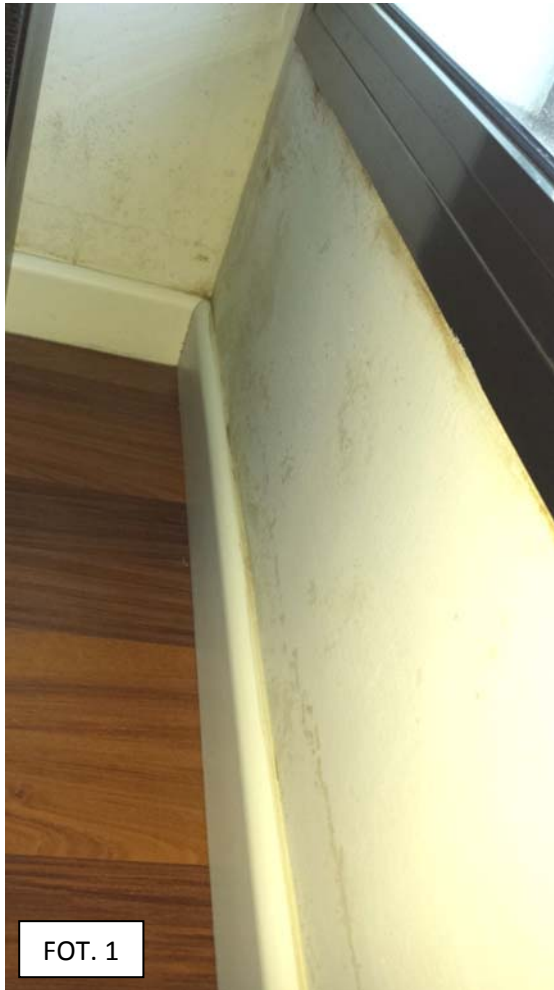
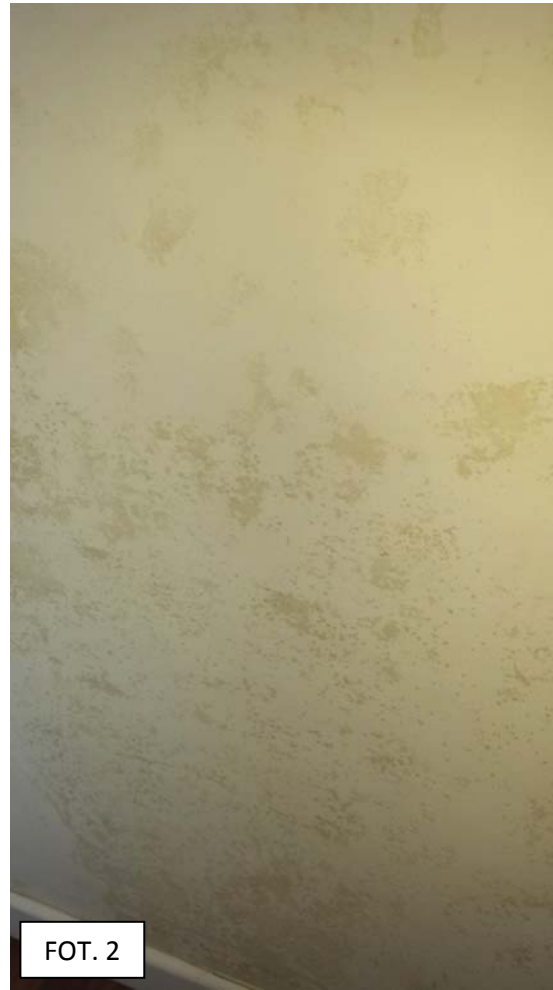
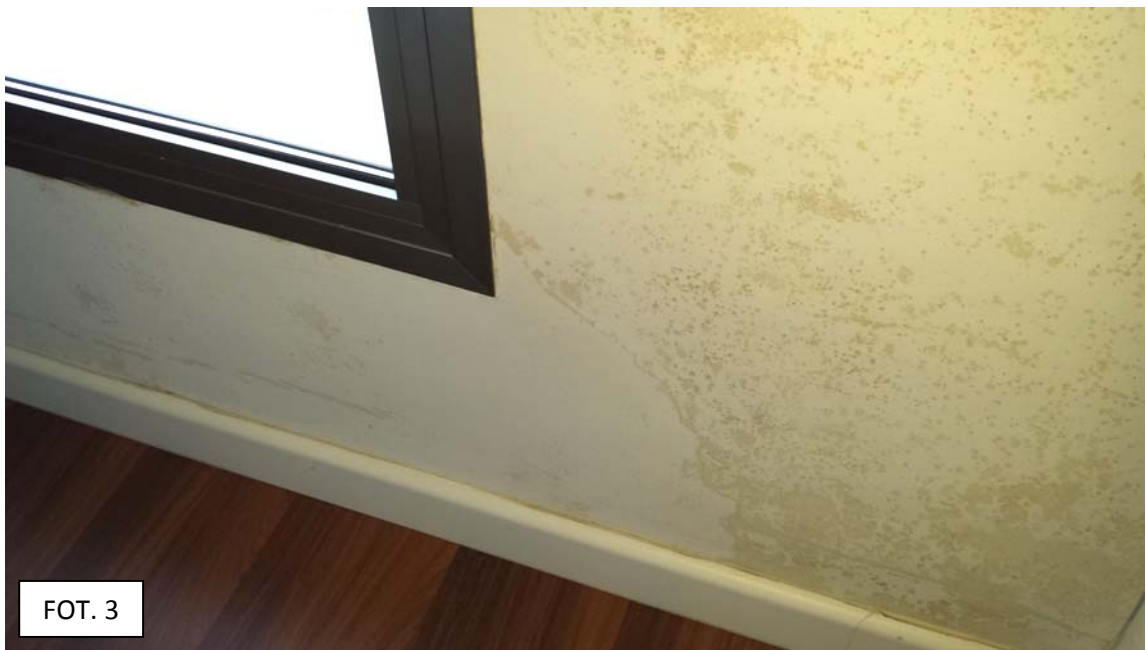
*Las lesiones recogidas en las fotografías precedentes se refieren a manchas en la pintura interior del cerramiento de fachada. Estas manchas le confieren al reseñado paramento un oscurecimiento del color y se reparten de forma aleatoria. No obstante lo anterior, se percibe una concentración mayor en puntos tales como posición del alféizar, sobre el rodapié, en las esquinas, etc.*

*Del mismo modo que sucede en otras zonas de esta fachada, el estado patológico manifestado se corresponde con humedades de condensación superficial que acontecen en la cara interior del paramento cuando la temperatura de éste es inferior a la correspondiente al punto de rocío.*

*Los daños son debidos a la insuficiente capacidad térmica del cerramiento de fachada, de forma que se produce una variación considerable de temperatura entre interior y exterior. En el ámbito interior la temperatura obviamente no se puede controlar desde la fase de proyecto, puesto que depende de los hábitos de los usuarios, por lo que deben considerarse márgenes admisibles atendiendo al uso. Desde el exterior, las condiciones meteorológicas son previsibles y, por tanto, se pueden asumir como premisas del diseño. Ambas premisas determinan las necesidades del cerramiento.*

*En exposiciones similares a las descritas no debe obviarse el adecuado diseño del cerramiento con objeto de garantizarle una suficiente capacidad de aislamiento térmico.*

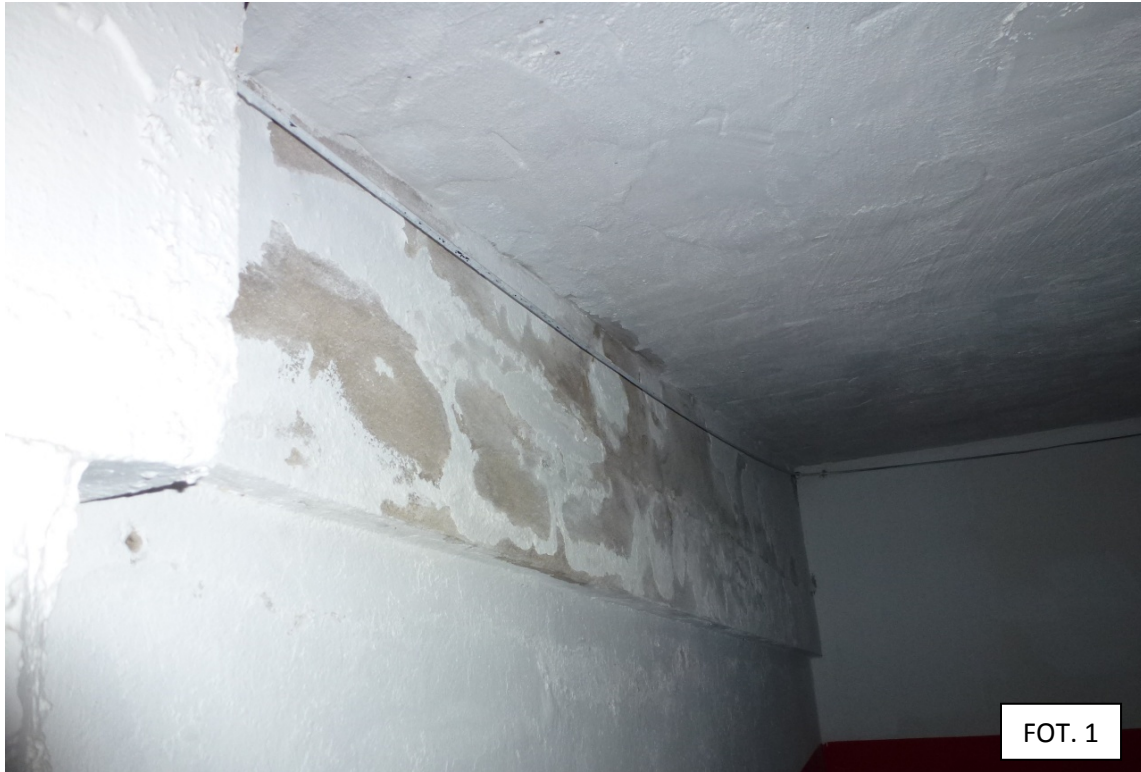
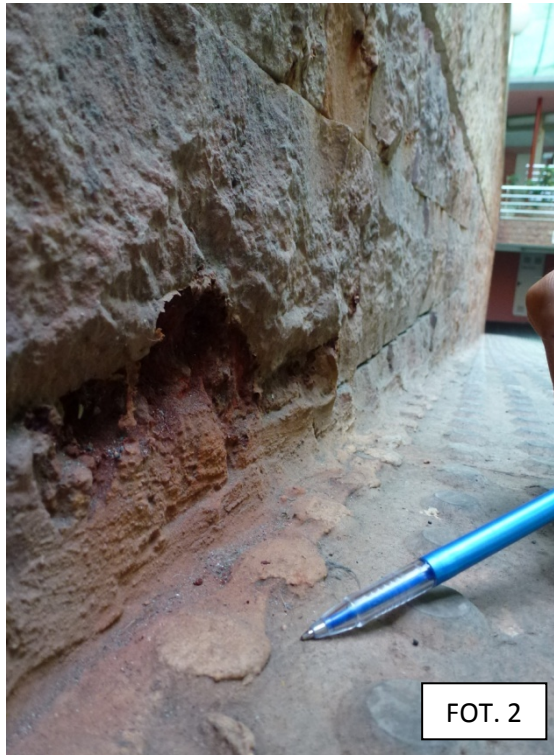
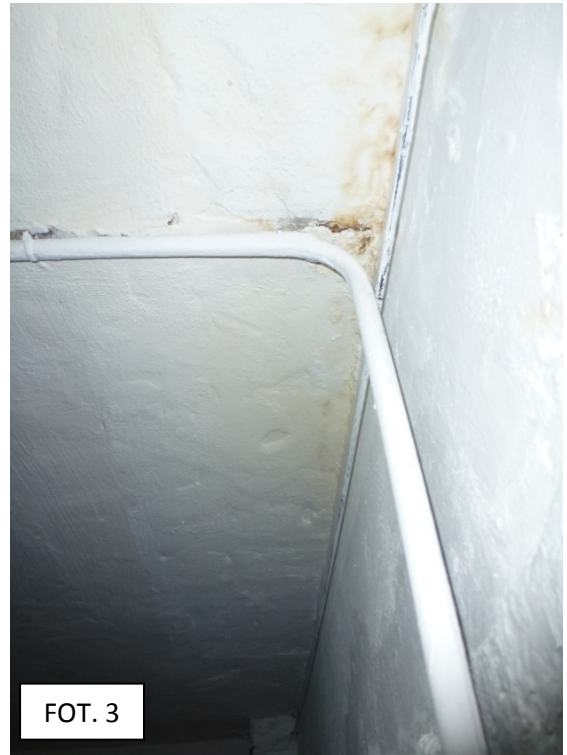
EXPTE: 055 / B

DAÑO TIPO REFERENCIA: F-HF / F-HCA / F-E

*El cerramiento de fachada, en este caso, no se caracteriza por alteraciones en la piedra, si bien es cierto que presenta indicios de erosión. Los daños principales se refieren al deterioro del revestimiento interior de los paramentos, advirtiéndose la caída de la pintura y variaciones cromáticas que delatan modificaciones del blanco.*

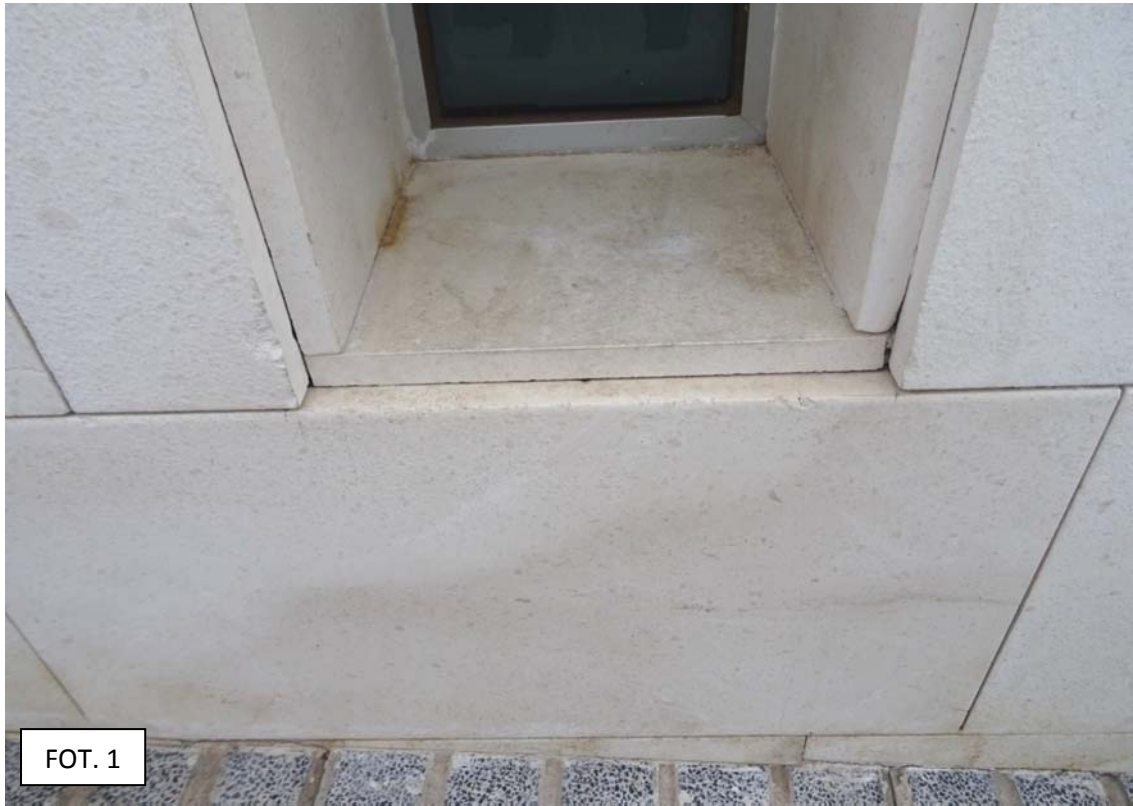
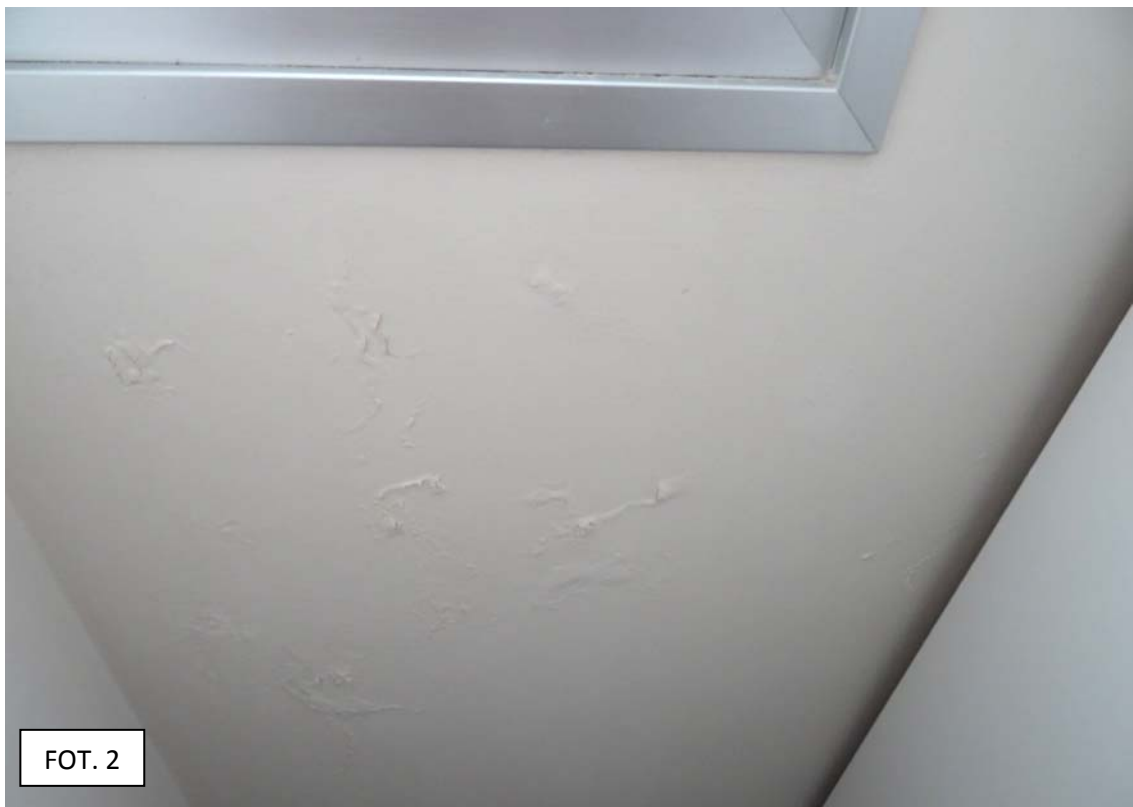
EXPTE: 056 / B

*El cerramiento de fachada muestra lesiones por su cara interior consistentes en el abombamiento de la pintura por debajo de la cota del alféizar del hueco de ventana.*

*Atendiendo a las pruebas disponibles y ante la imposibilidad de acometer ensayos, se plantean las siguientes posibles causas como generadoras de los síntomas manifestados:*

*Aunque es menos probable dadas las circunstancias observadas en el resto del paramento vertical por su cara interior, no podemos obviar que el agua es susceptible de penetrar a través de los poros de la piedra, tal y como sucede en otras zonas de esta edificación.*

*Las uniones entre piezas pétreas no deben quedar desprotegidas o abiertas salvo que se disponga como protector del soporte un material que garantice su estanqueidad, por ejemplo, un enfoscado hidrófugo. Esta medida es aún más necesaria si la piedra es de porosidad notoria o dispone de un coeficiente de succión elevado.*

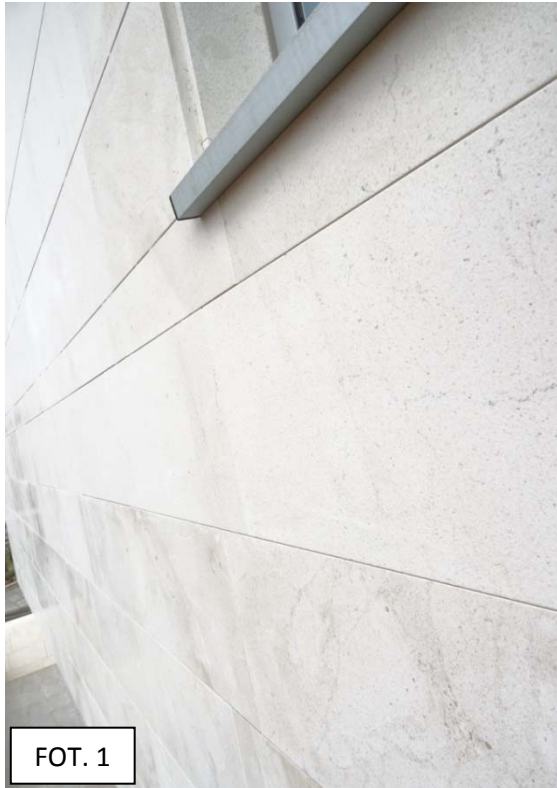
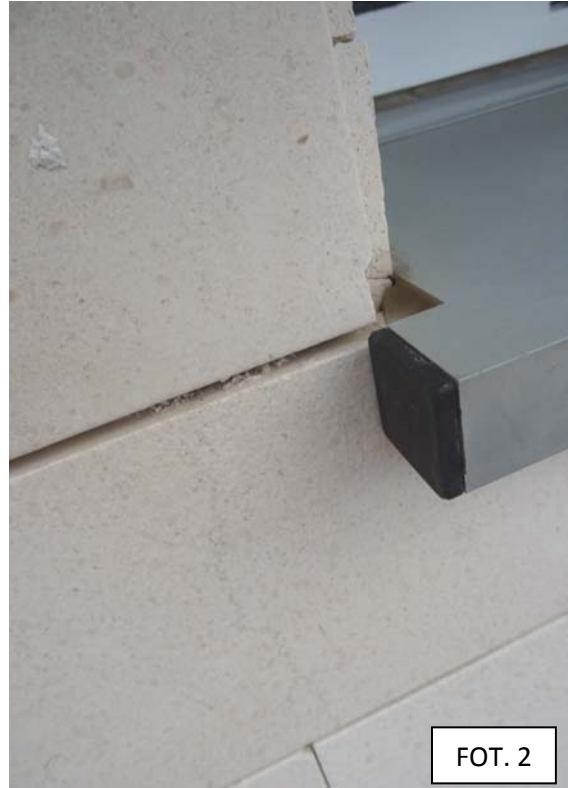
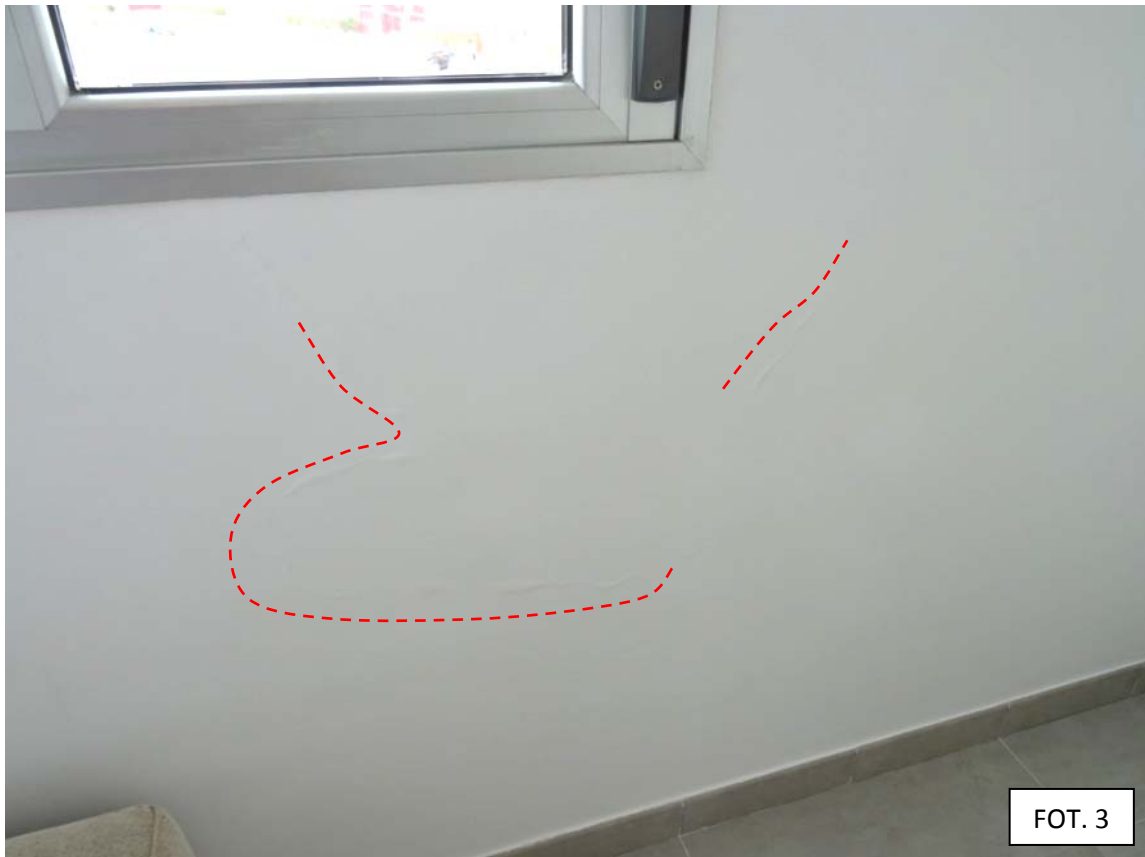
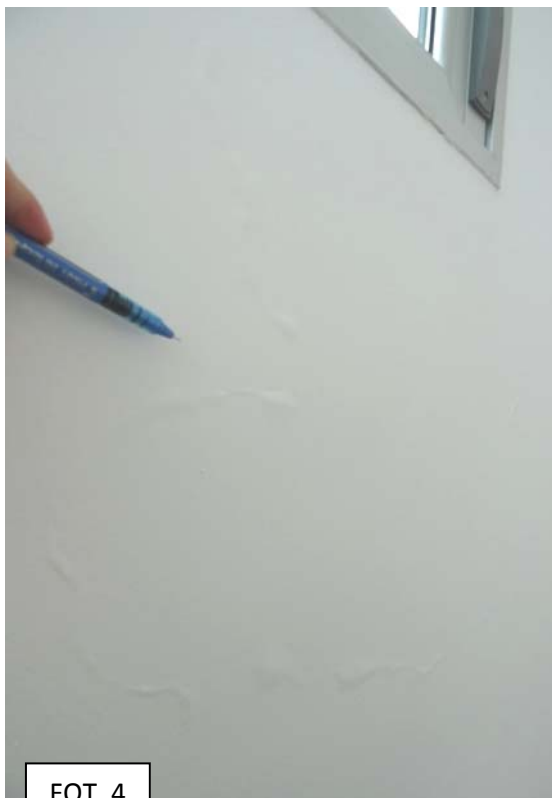
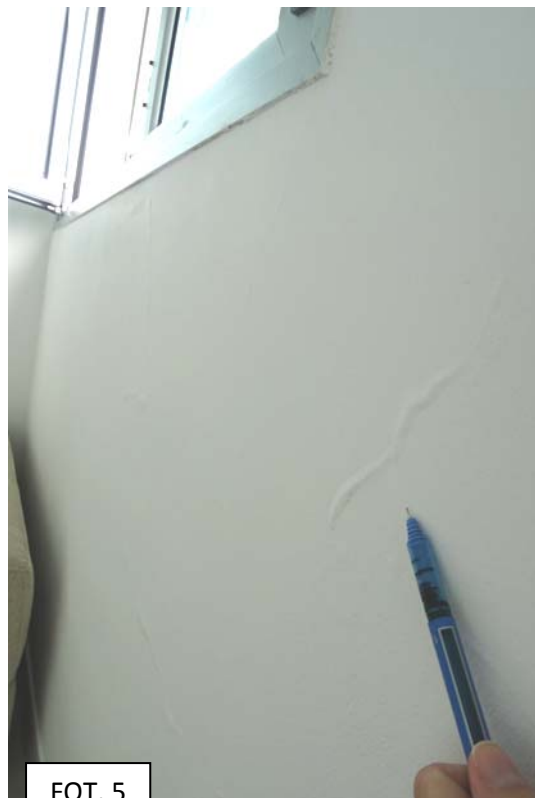
EXPTE: 057 / B

Por la cara interior del cerramiento de fachada se observan secuelas en el revestimiento del paramento derivadas de la entrada de agua del exterior. Estas secuelas consisten fundamentalmente en el abombamiento de la pintura bajo el alféizar del hueco de ventana, concentradas en la zona derecha (según vista desde el interior).

Conforme se adelantó en la descripción de los daños, la causa principal radica en la entrada del agua exterior, atravesando el grueso del cerramiento. Diversas son las posibles causas generadoras del estado patológico descrito:

La junta de unión entre el vierteaguas metálico y el aplacado ha quedado sin resolver, advirtiéndose abierta y desprotegida. La referida junta no se ha sellado y tampoco ha sido cubierta mediante diseño del propio vierteaguas para evadir la penetración. Por lo tanto, este punto constituye una vía evidente por la que el agua puede colarse sin lugar a dudas.

No podemos olvidar otros puntos de posible acceso de la humedad teniendo en cuenta el comportamiento general del aplacado en este edificio. Entre dichos puntos destacamos: las juntas abiertas entre piezas pétreas (sobre todo las horizontales que son de mayor ancho) y los poros de la propia piedra ante la inexistencia de un enfoscado hidrófugo que proteja la fábrica de bloques.

Las causas secundarias indicadas son menos probables en este caso particular atendiendo a la manifestación de los síntomas, es decir, la localización y la geometría de las áreas de pintura lesionadas.

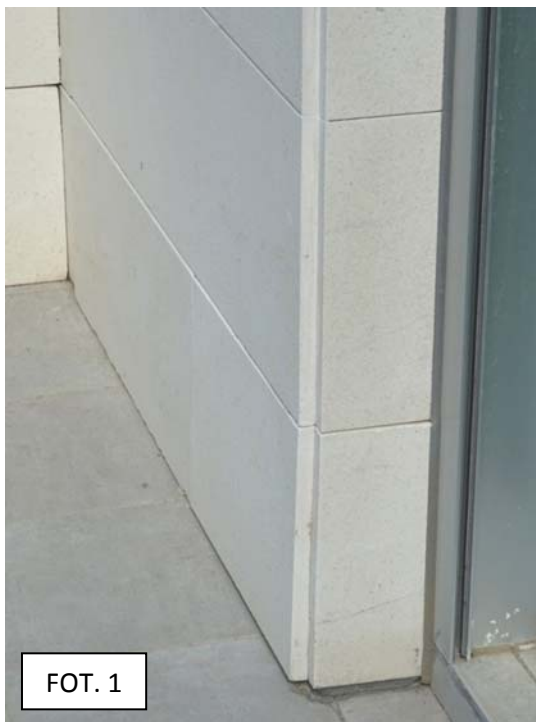
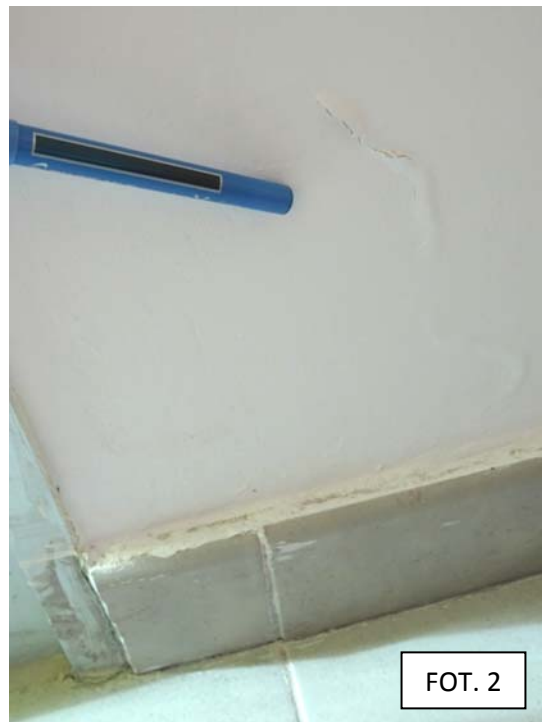
EXpte: 058 / B

En el interior de la edificación se observan síntomas de humedad manifestados mediante el abombamiento de la pintura que reviste el cerramiento de fachada. Estos daños se localizan en una de las esquinas inferiores del hueco de la puerta de acceso a la terraza, asomando por encima del rodapié. El abombamiento describe un cuarto de circunferencia.

*Es evidente en este caso que los daños están producidos por la filtración del agua del exterior que se cuele a través de algunas de las diversas juntas incorrectamente resueltas. En la zona afectada concurren distintas uniones, es decir, focos susceptibles de incentivar los daños.*

*La primera de las uniones a la que podríamos referirnos es la junta entre la carpintería y el aplacado. Sin embargo, se aprecia claramente cómo esta junta se encuentra sellada, no detectándose deficiencias en el referido sellado.*

*La segunda unión radica en el remate del aplacado vertical con el pavimento que, al quedar abierto, podría permitir que el agua se cuele por debajo y ascienda posteriormente por capilaridad en el grueso del soporte.*

*Esta segunda causa probable se combina con la tercera que podría desencadenar las lesiones y que se basa en la junta de los dos aplacados que convergen ortogonalmente puesto que quedan vistos los cantos de ambas piezas pétreas.*

*Los puntos singulares del cerramiento de fachada no deben ser descuidados puesto que constituyen los lugares por los que más fácilmente se cuele el agua. De hecho, aparte de los encuentros de la carpintería con el aplacado, que deben ser adecuadamente sellados, no deben dejarse vistos los cantos de las piezas pétreas que convergen, aconsejándose o bien disponer un elemento/material de extremo o bien rematar un canto contra la otra placa.*

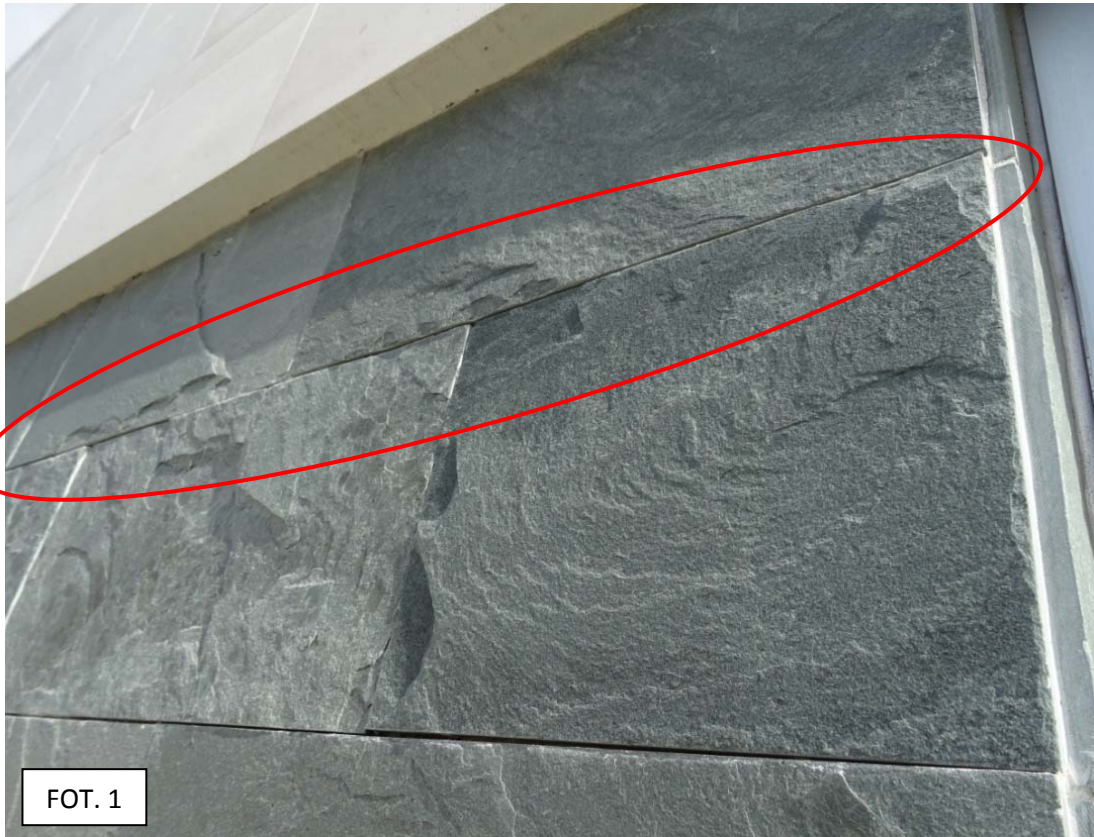
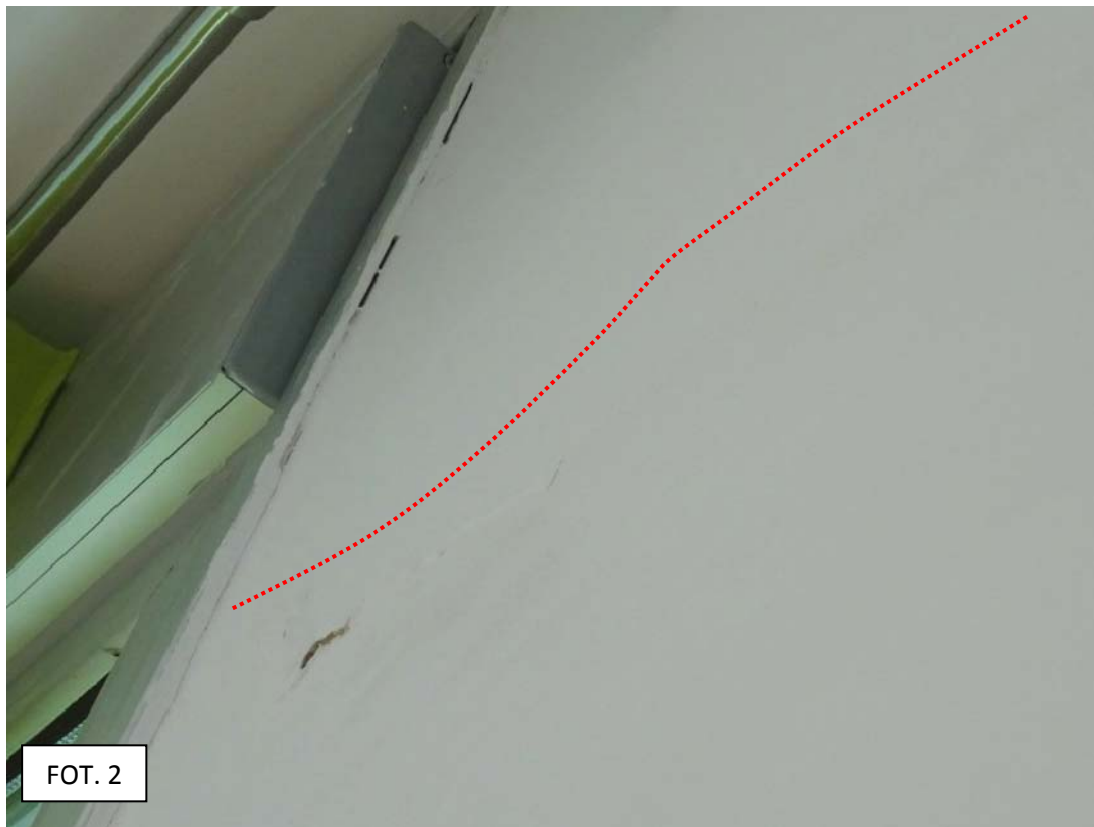
EXPTE: 059 / B

*Las lesiones en el cerramiento de fachada se observan por su cara interior. En concreto, se advierte la hinchazón de la pintura del paramento a uno de los lados de la puerta. Los daños se manifiestan marcando una estrecha franja con directriz horizontal, aproximadamente a la cota en que termina la caja de persianas.*

*Tomando en consideración la localización de los daños y su correspondencia por el lado exterior del cerramiento de fachada, hemos de deducir que los síntomas están promovidos por la entrada de agua que penetra a través de las juntas abiertas del aplacado. De hecho, la zona afectada concuerda con la ubicación de un tendel entre placas de pizarra.*

*Habida cuenta de las inspecciones en otras áreas de la edificación y conociendo que el soporte conformado por fábrica de bloques de hormigón vibropresado ha sido enfoscado, puede concluirse que, en ciertas orientaciones de exposición a los vientos junto con las lluvias y la humedad que éstos arrastran, las propiedades de un enfoscado rutinario de mortero de cemento resultan insuficientes para garantizar la estanqueidad del cerramiento. Esta consideración se une a las insuficientes propiedades de aislamiento del soporte, dada su elevada porosidad, lo cual repercute asimismo en el grado último de estanqueidad logrado por el cerramiento.*

*La estructura de la pizarra, laminar y no porosa tubular, evita que el agua se adentre a través de la sección de su masa, salvo si ésta incide en la misma dirección de las láminas. Es por ello que, cuando se emplea este tipo de piedra, el peligro no radica en cubrir la piedra, sino los puntos de unión entre las placas.*

*Atendiendo a las circunstancias acontecidas se puede afirmar que, si el soporte es elevadamente poroso y su capa directa de revestimiento no es hidrófuga, cuando se emplea pizarra para conformar el aplacado no debe omitirse el sellado de las juntas dado que estos puntos representan rápidos atajos para que el agua se cuele. Podría adoptarse la medida de utilizar un enfoscado con cualidades específicas hidrófugas, en cuyo caso no sería necesario rejuntar.*
