**TESIS DOCTORAL**  
**COMPORTAMIENTO DE LOS**  
**CERRAMIENTOS DE FACHADA CON**  
**APLACADOS PÉTREOS SOMETIDOS A LA**  
**AGRESIVIDAD DEL AMBIENTE MARINO DE**  
**LA ISLA DE GRAN CANARIA.**  
**SISTEMATOLOGÍA PATOLÓGICA**  
**TOMO II**

COMPORTAMIENTO DE LOS CERRAMIENTOS DE  
FACHADA CON APLACADOS PÉTREOS SOMETIDOS A  
LA AGRESIVIDAD DEL AMBIENTE MARINO DE LA ISLA  
DE GRAN CANARIA. SISTEMATOLOGÍA PATOLÓGICA

**ANEJO 1.- EXPEDIENTES CON ANÁLISIS DE CAMPO RELATIVOS A LESIONES EN CERRAMIENTOS DE FACHADA CON PIEDRA NATURAL EN LA FRANJA COSTERA DE LA ISLA DE GRAN CANARIA (INCLUYE ARCHIVO DIGITAL DE BASE DE DATOS SÍNTESIS)**

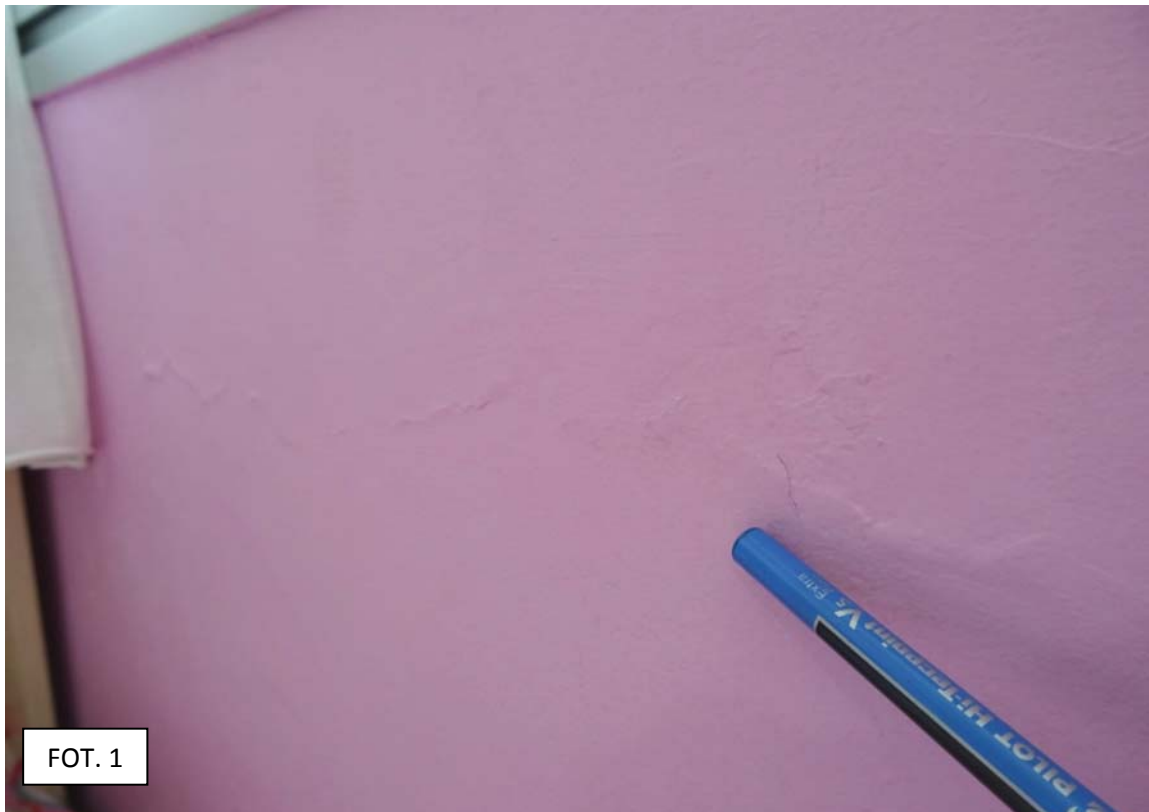
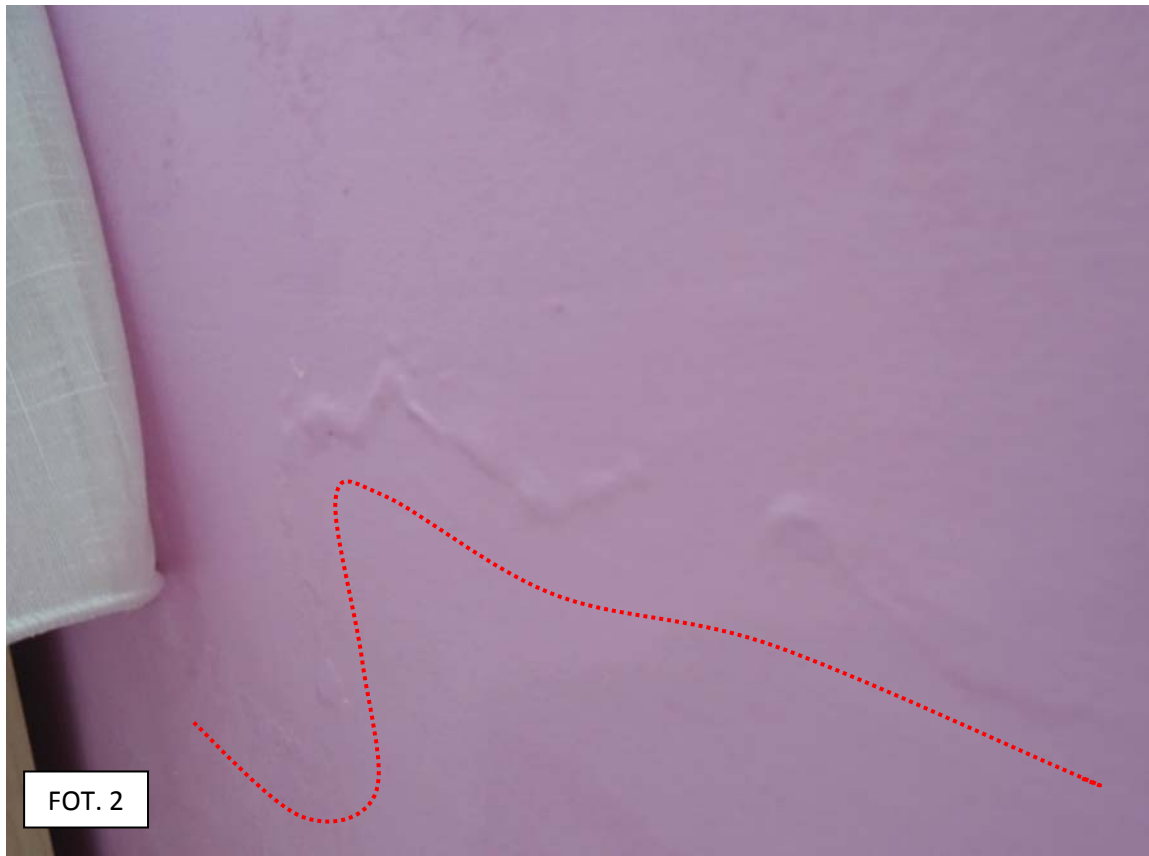
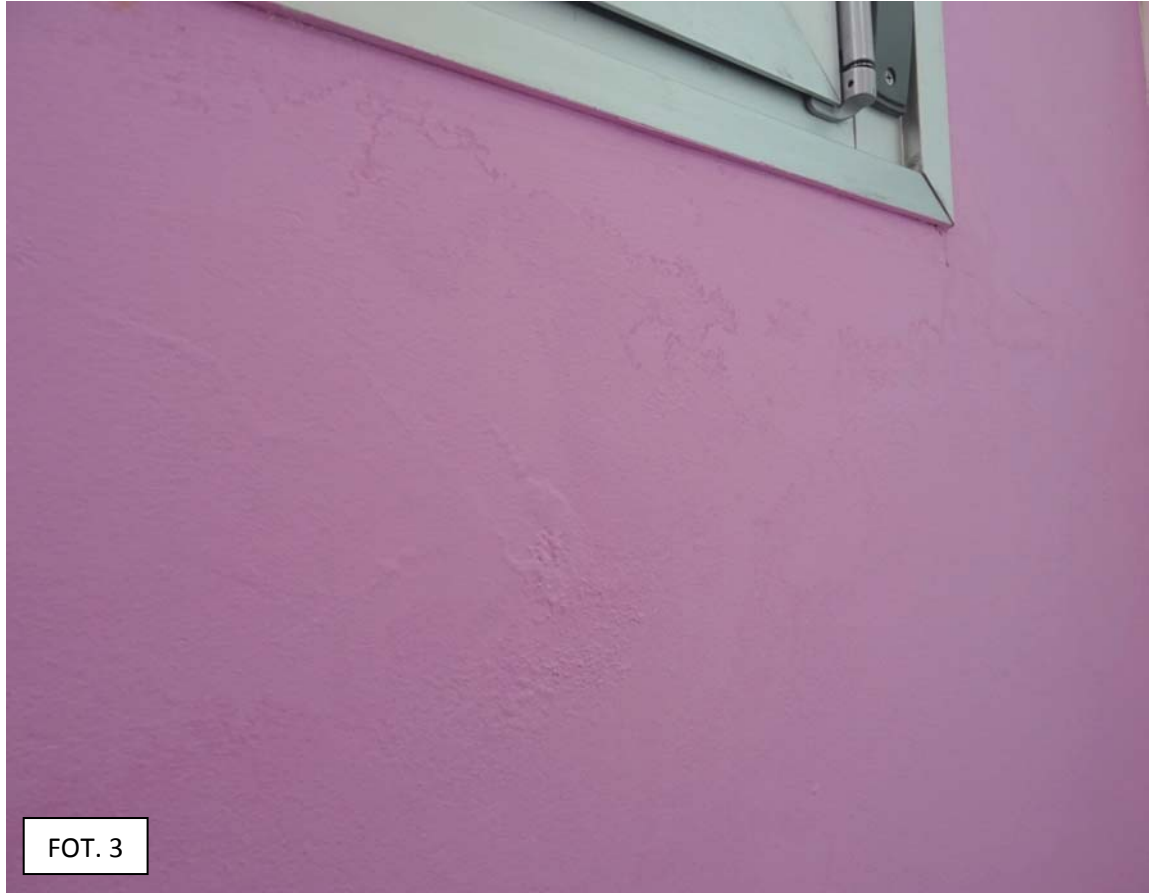
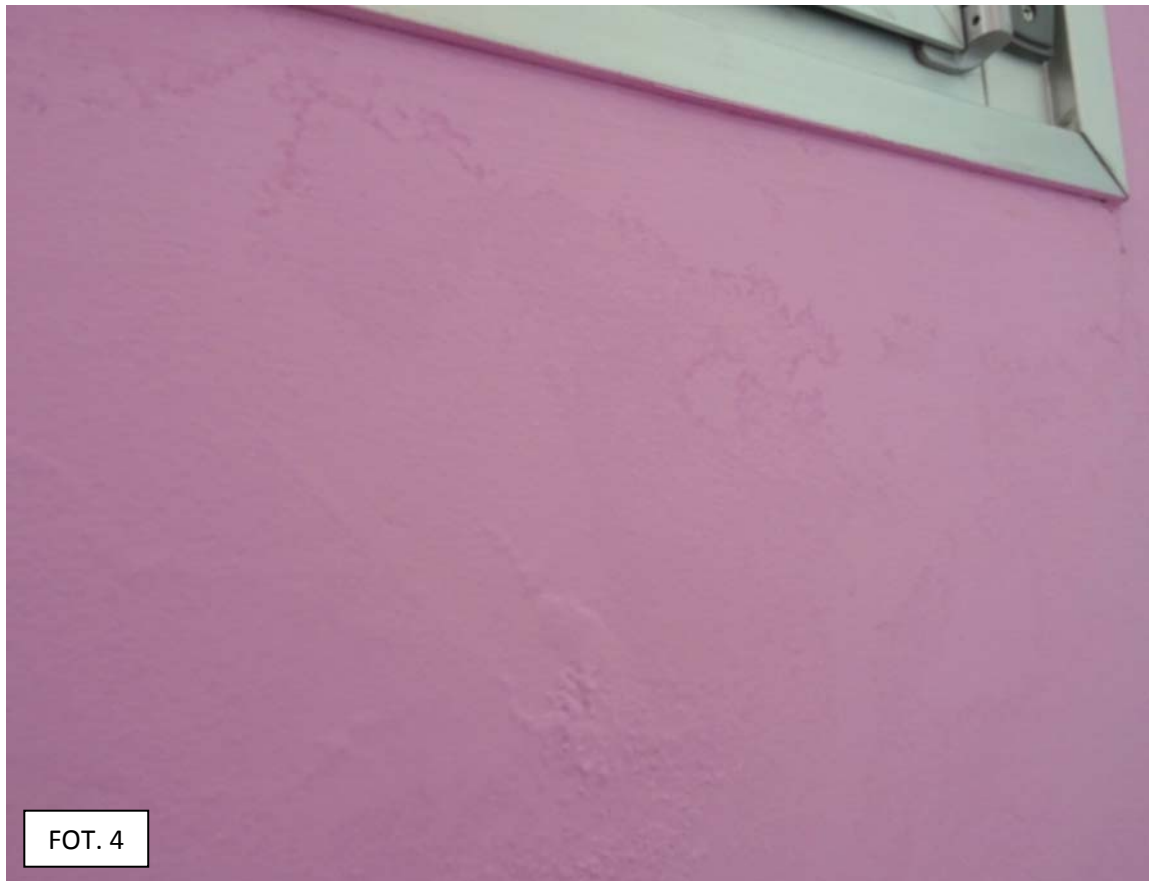
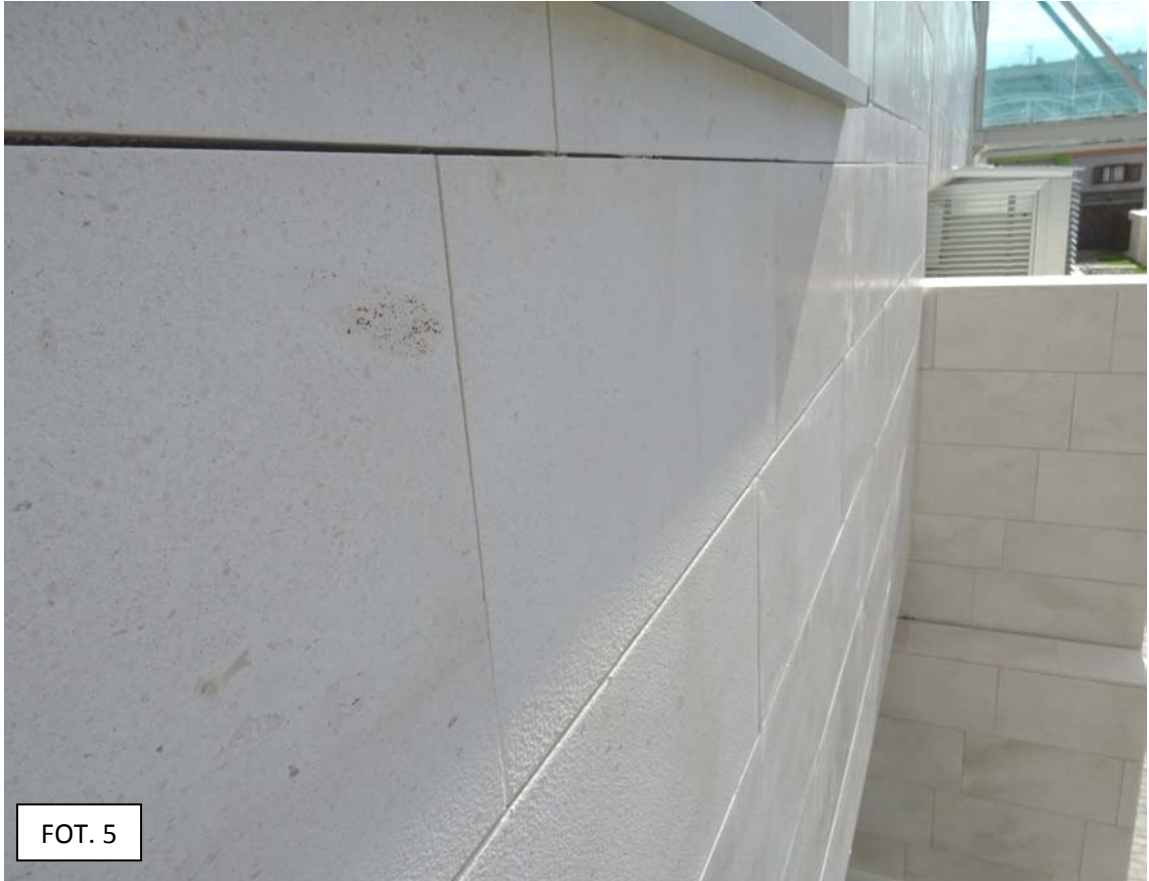
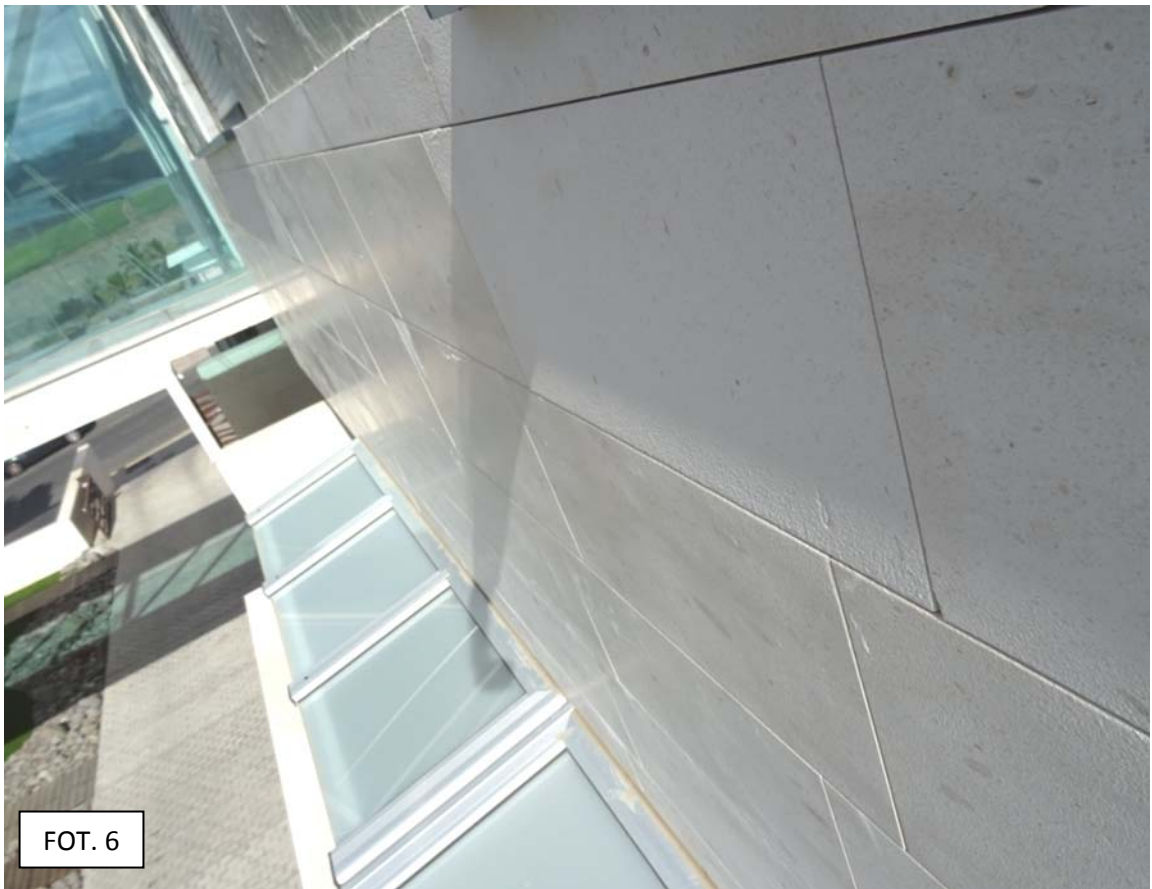
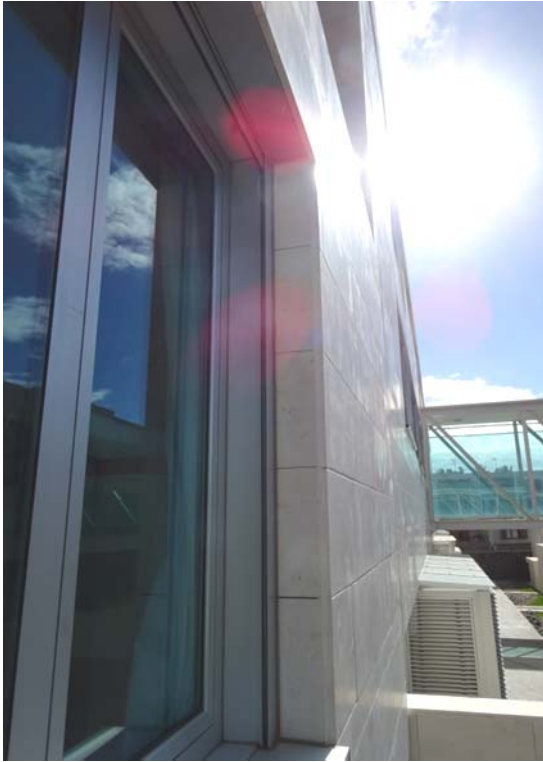
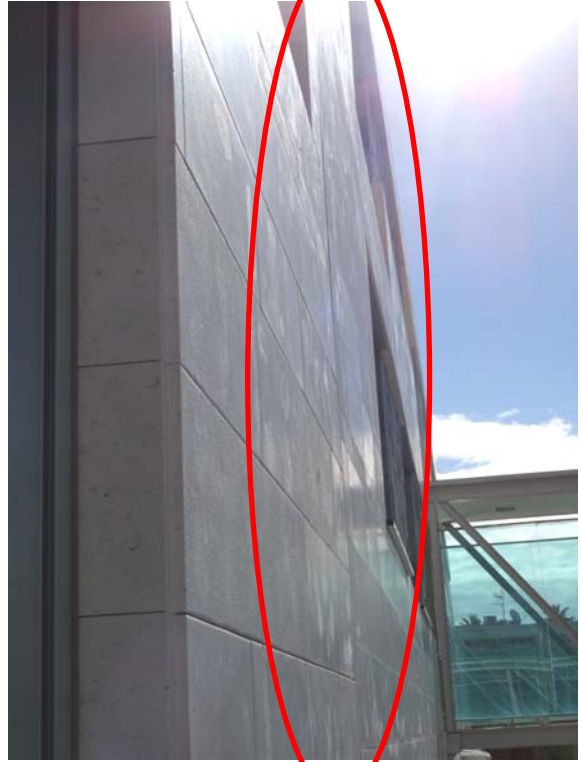
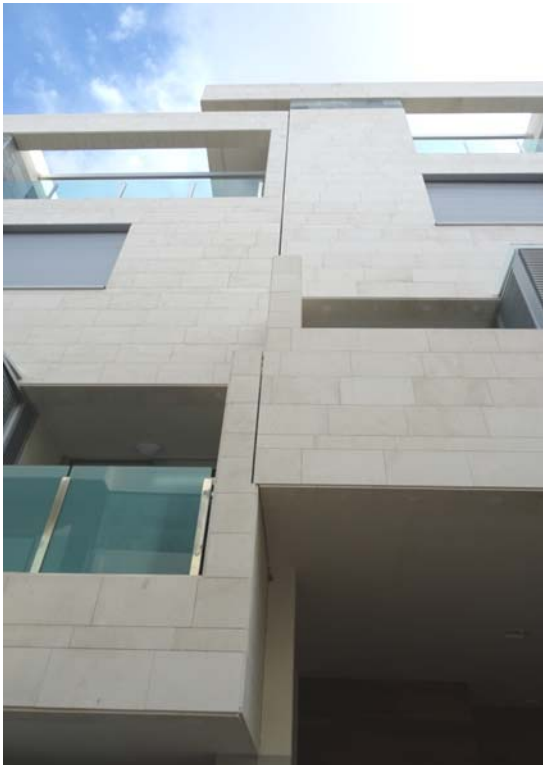
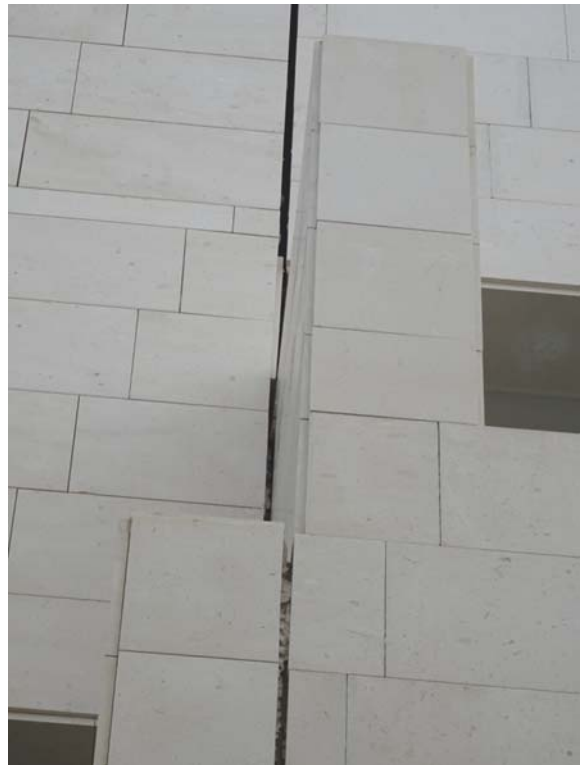
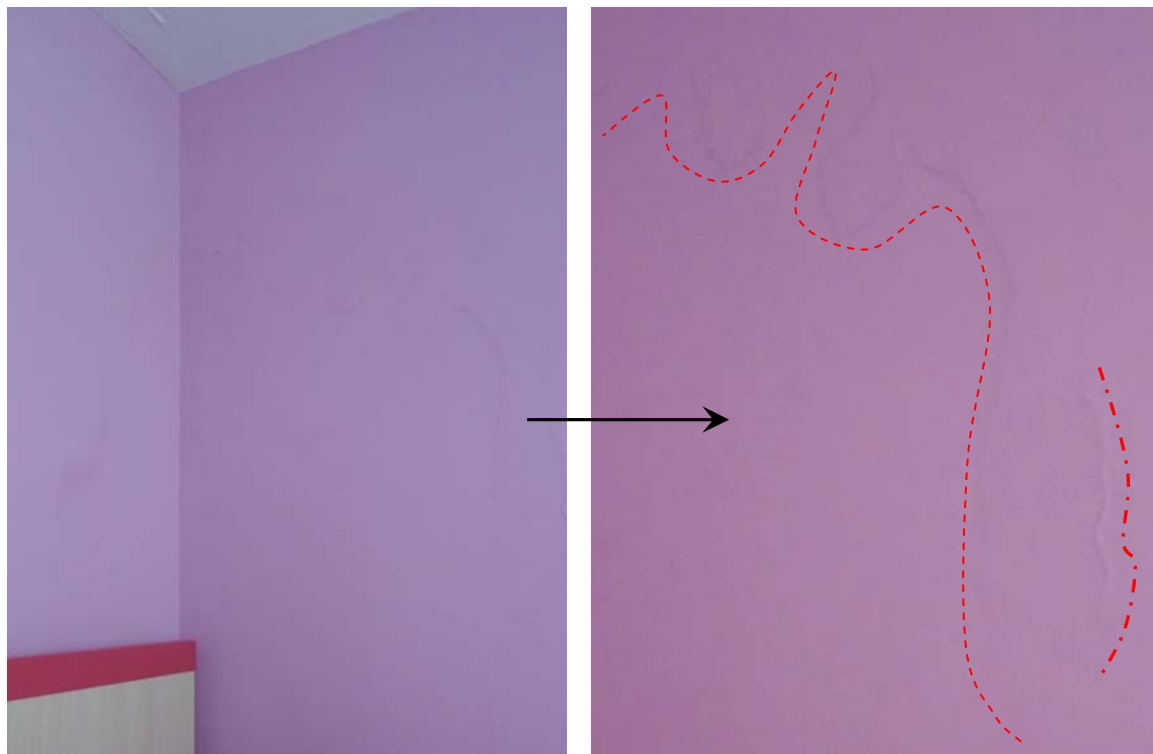
EXPTE: 060 / B

*El estado patológico manifestado por el cerramiento aplacado de fachada se revela en el interior de la edificación, concretamente en varias zonas del mismo tramo del paramento. Las lesiones consisten en el deterioro de la pintura que se oscurece en unos sectores mientras que se abomba en otros. No llega a alcanzarse la situación de caída tras el despegue por hinchazón del revestimiento.*

- *Bajo vierteaguas de ventana: Si bien se distinguen síntomas de oscurecimiento de la pintura bajo la cota del alféizar, principalmente en la esquina inferior derecha del hueco de ventana (según vista desde interior), las lesiones más graves se observan marcando una franja con directriz horizontal a una distancia aproximada de 20-30 cms respecto del alféizar. Esta franja cambia de dirección hacia la izquierda y se torna vertical para recuperar posteriormente la horizontalidad.*

- *Lado izquierdo, es decir, área contigua a paramento que linda con vivienda adyacente, y muro transversal: En el extremo izquierdo del cerramiento de fachada (según vista interior) se manifiesta deterioro de la pintura a modo de manchas que no atienden a pautas de localización específicas, encontrándose dispersas en toda la altura. Estas anomalías se extienden en el muro ortogonal a la fachada que separa esta propiedad de la contigua.*

*Hemos de atender a varias causas generadoras, dependiendo de la zona analizada y de la forma específica de manifestación de los daños. Así, las lesiones localizadas en el ámbito del alféizar pueden ser debidas a los siguientes motivos: penetración del agua a través de juntas incorrectamente selladas entre la carpintería y el aplacado, y/o filtración del agua a través de las juntas abiertas entre las propias placas pétreas constituyentes del aplacado.*

*Por otra parte, las razones por las que se generan los daños en el entorno de la medianera obedecen a otras circunstancias diferentes, si bien en algunas pudieran converger con el área precedente. Además de las juntas entre las piezas pétreas, que constituyen evidente vía de filtración si el soporte poroso carece de un revestimiento con cualidades hidrófugas específicas, el camino para posibilitar la entrada del agua se centra en la junta de dilatación. Sobre esta junta se advierte desde el exterior que no ha sido adecuadamente sellada, encontrándose rematada sólo en algunos de sus trechos, no así en el total de la altura en la que se desarrolla.*

*Las juntas de dilatación construidas en los frentes de fachada no deben quedar sin sellar dado que representan un punto indiscutible por el que el agua puede colarse y alcanzar el interior de la edificación, hasta que encuentra un obstáculo que le impide el paso o culmina evaporándose.*

*Si el soporte está conformado por bloques de elevada porosidad y su capa de protección (enfoscado) carece de cualidades hidrófugas que le confieran un razonable grado de estanqueidad, no deben dejarse abiertas las juntas entre placas o, al menos, no deben disponerse con un ancho considerable puesto que promueven las filtraciones.*

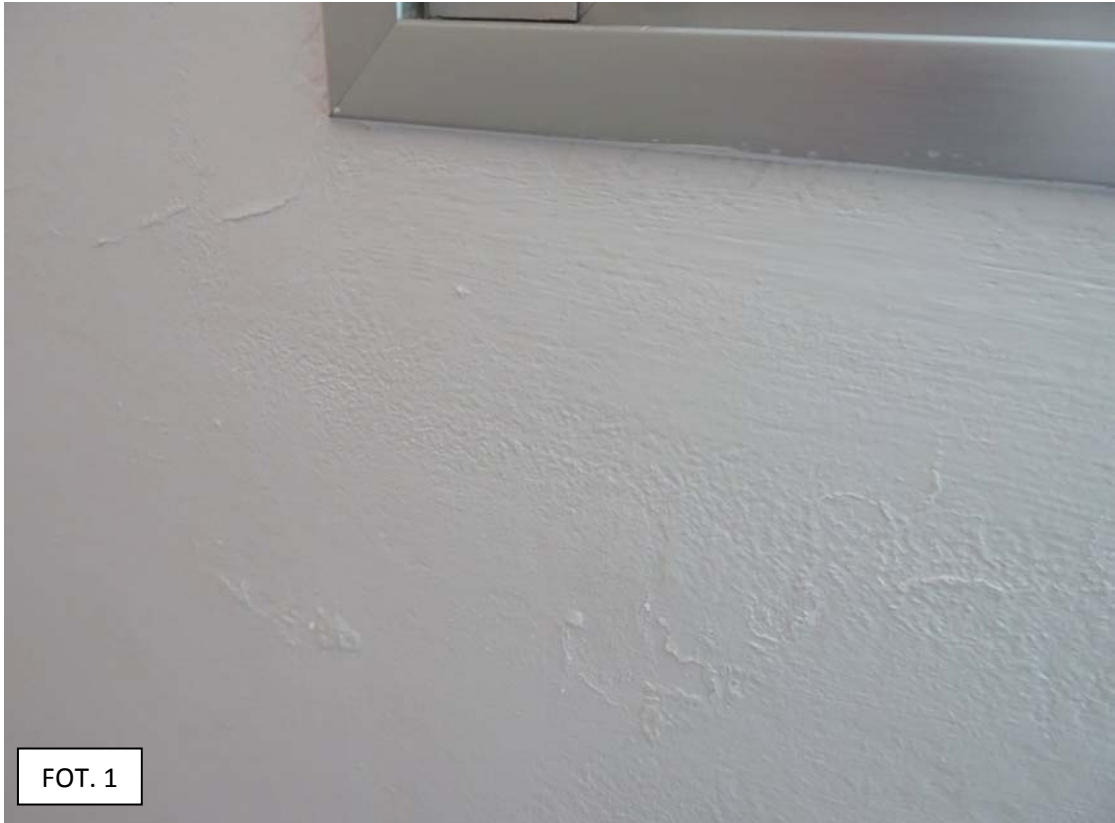
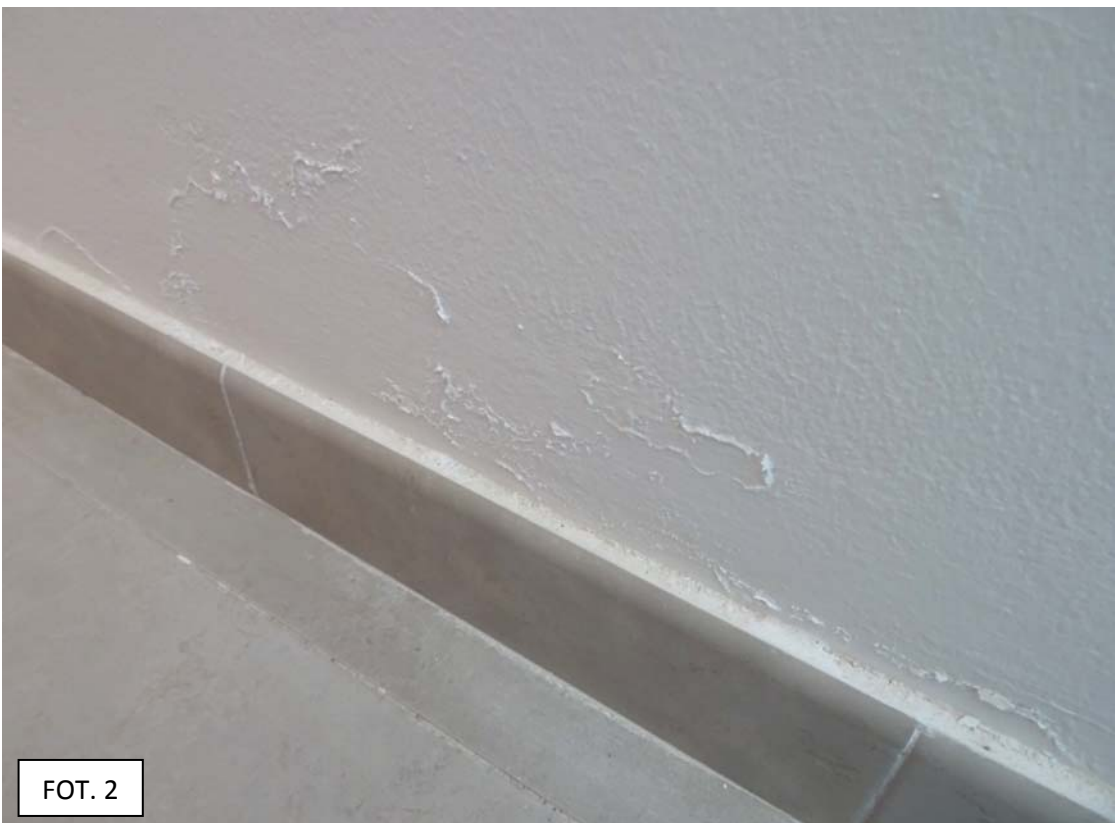
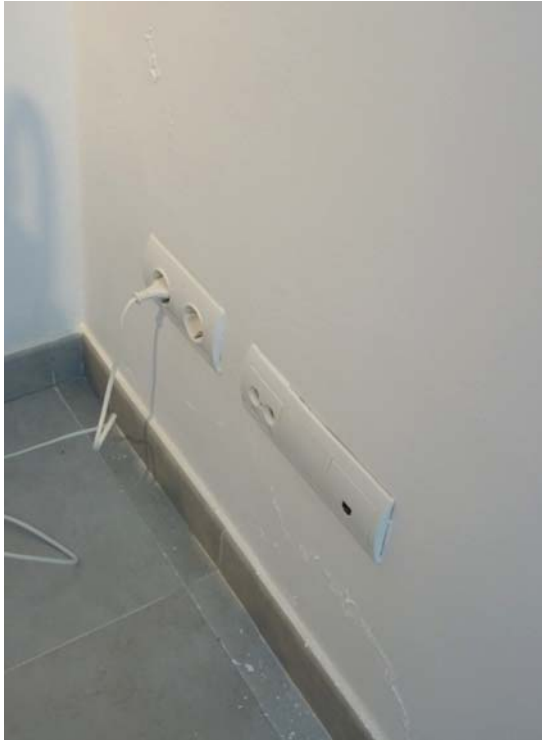
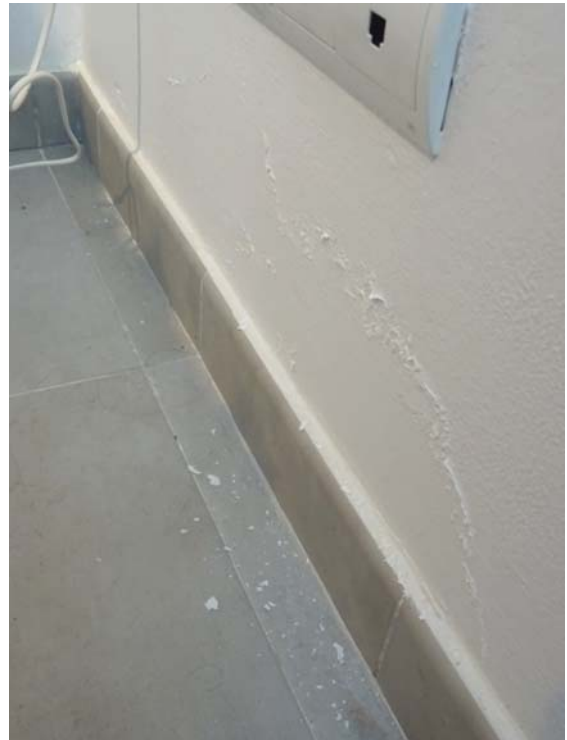
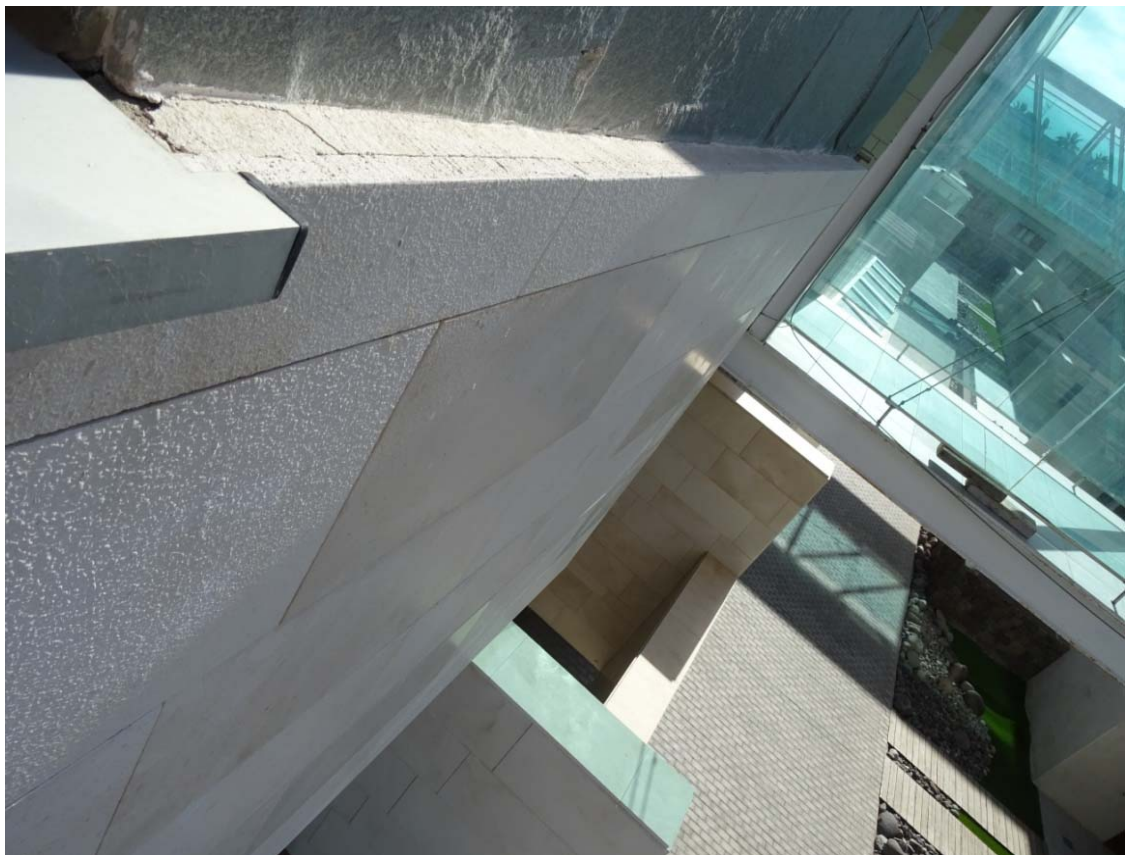
EXpte: 061 / B

*Se observan lesiones en la cara interior del cerramiento vertical de fachada, consistentes en el deterioro de la pintura de revestimiento. Este deterioro se manifiesta mediante pequeños abombamientos, a modo de descascarillados en algunos puntos, que culminan con la caída de la pintura en algunos sectores.*

*Las lesiones se distribuyen en la zona del lado izquierdo de la ventana, concretamente por debajo de la cota del alféizar hasta el suelo (asomando por encima del rodapié), sin localizarse en puntos concretos ni mostrar formas geométricas reconocibles. En definitiva, los daños se revelan de forma aleatoria y extendida en un sector concreto del paramento.*

*El estado patológico descrito hace alusión a la filtración del agua exterior a través del grueso del cerramiento de fachada, de forma que, al intentar adentrarse en el interior de la edificación, empuja la última capa (revestimiento de pintura del soporte) generándole hinchazones que, en algunos casos, culminan con su rotura hasta lograr la evaporación de la humedad si ésta no logra salir por los poros de la pintura.*

*Atendiendo a la forma de manifestación de los daños, su localización y su correspondencia con los elementos de la cara exterior del cerramiento de fachada, podemos apuntar dos causas principales de estas filtraciones:*

*1º Penetración de agua a través de las juntas entre piedras por encontrarse abiertas y representar puntos de succión. Esta penetración es alentada por la presencia de un soporte poroso cuya protección inmediata es un mero enfoscado de mortero de cemento, sin cualidades hidrófugas específicas.*

2º Entrada del agua a través de los poros de la propia piedra, por tratarse de un material elevadamente poroso al que no se le ha aplicado película hidrófuga a modo de cobertura o colmatados sus huecos superficiales mediante otro sistema. Del mismo modo que se comentó con relación a la causa precedente, el éxito de este proceso que culmina con la aparición de daños en el interior de la edificación está condicionado a las características del soporte (poroso y sin protección específica que repele el agua).

3º Por último, anotamos una causa que, aunque poco probable atendiendo a los síntomas concretos de este caso, es factible sobre todo con relación a las humedades manifestadas aflorando por encima del rodapié. Si el soporte que constituye el esqueleto del cerramiento no está correctamente ejecutado conformando un único plano vertical continuo y muestra salientes por defectos de alineación, por ejemplo, del forjado respecto de la fábrica, se generan puntos conflictivos. Estos puntos posibilitan que el agua adentrada por los dos motivos anteriores (juntas y/o espesor de la piedra) se acomode en el ancho que sobresale y, de ese modo, se promueve que el agua se cuele a través de fisuras, puntos de encuentro entre distintos sistemas constructivos, etc.

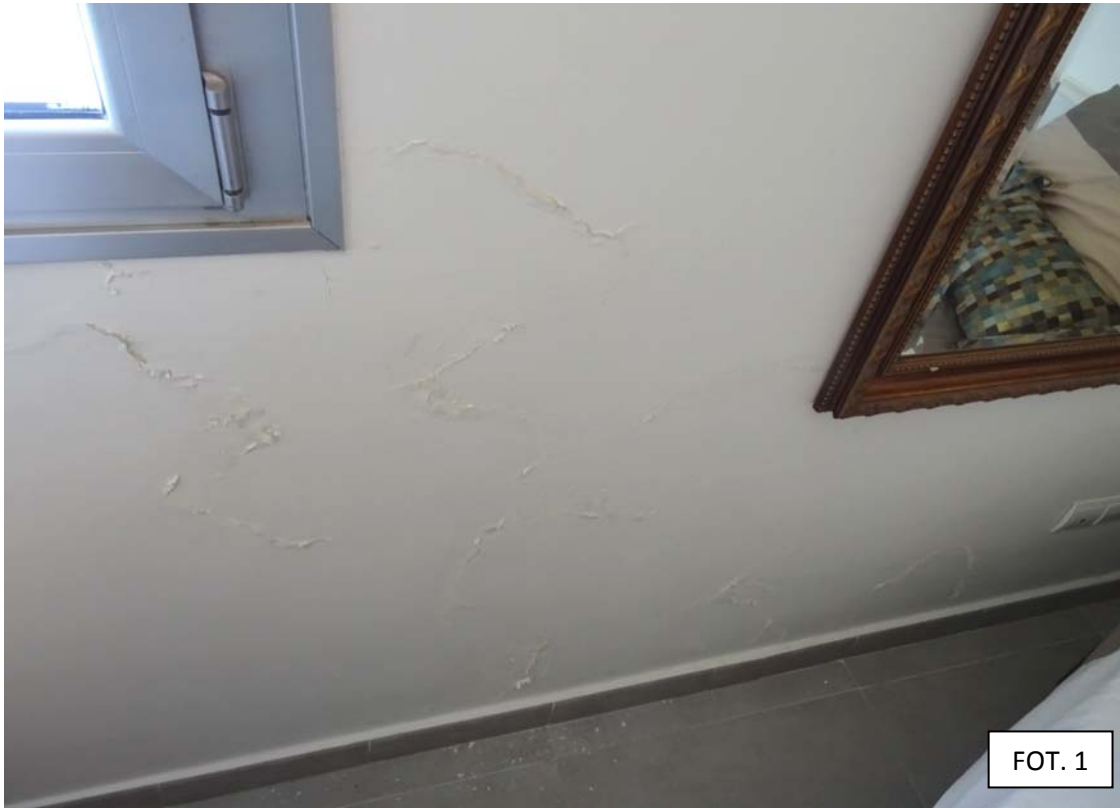
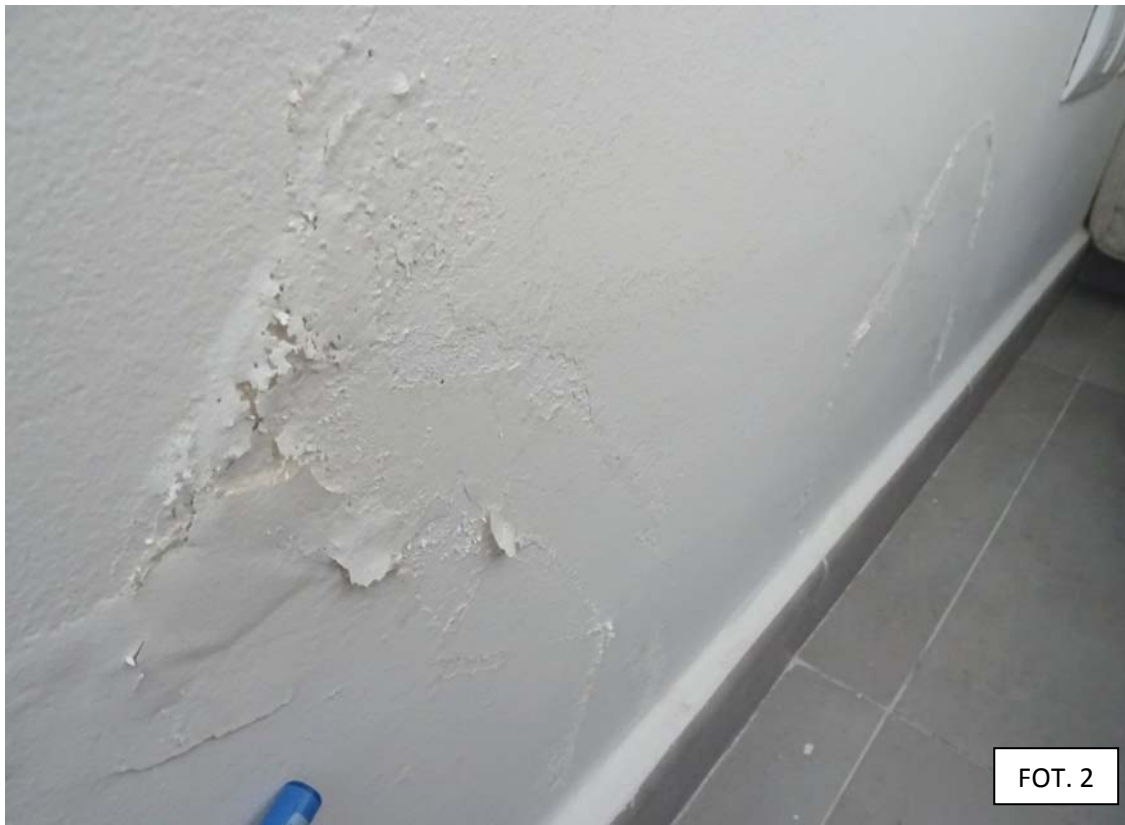
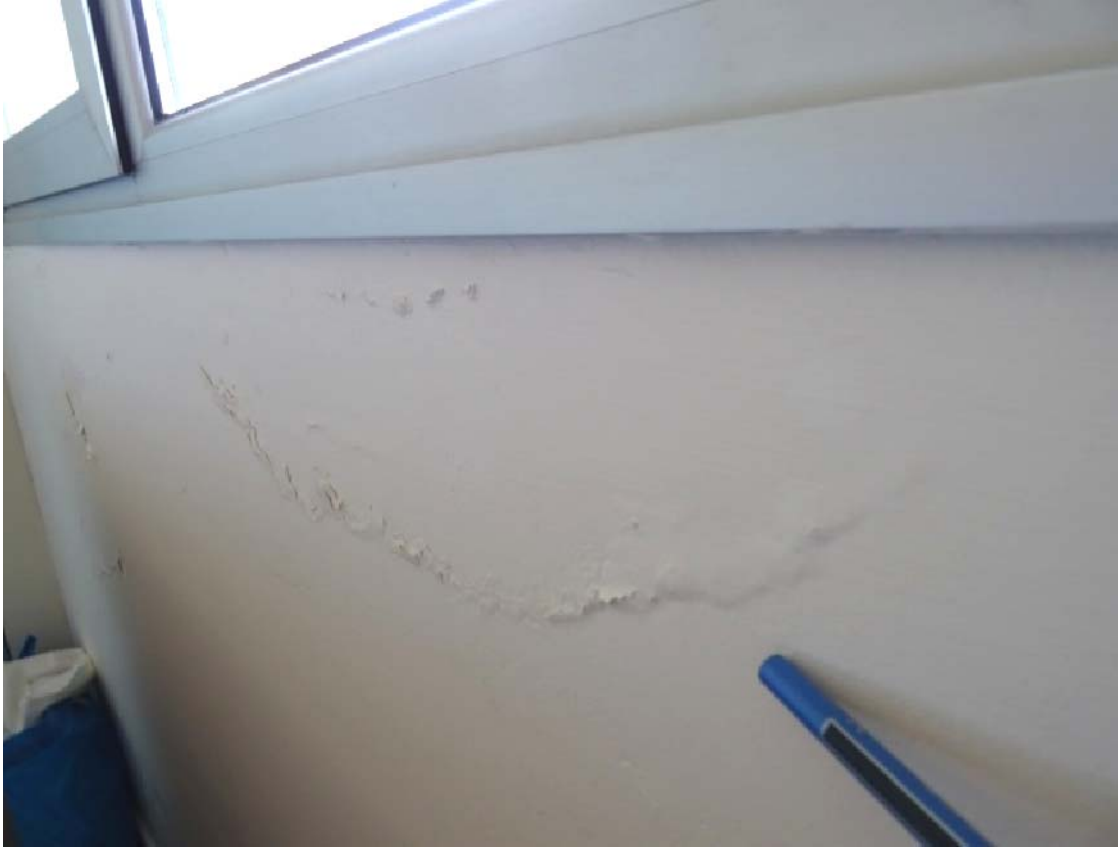
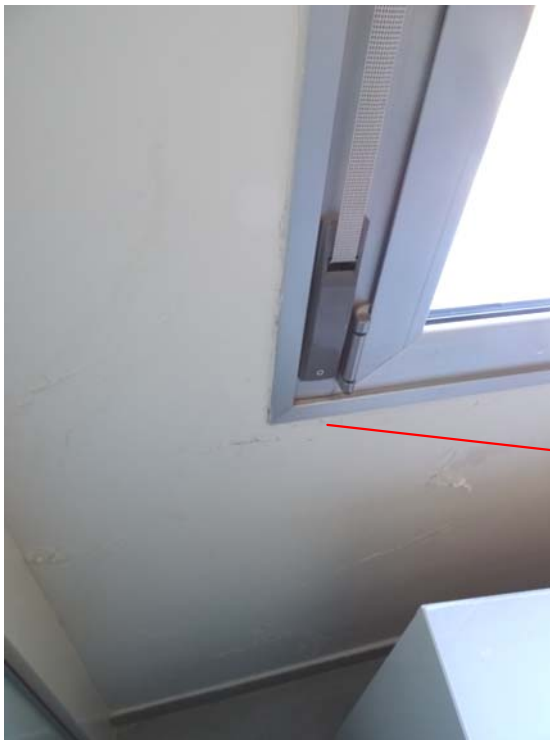
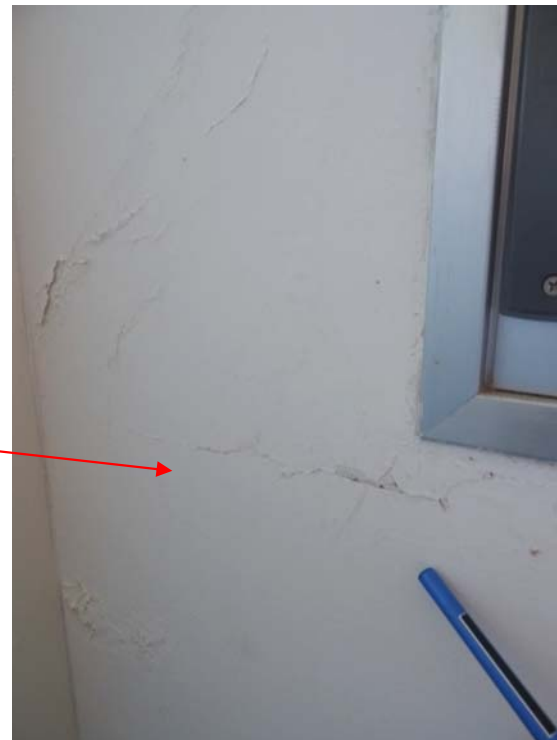
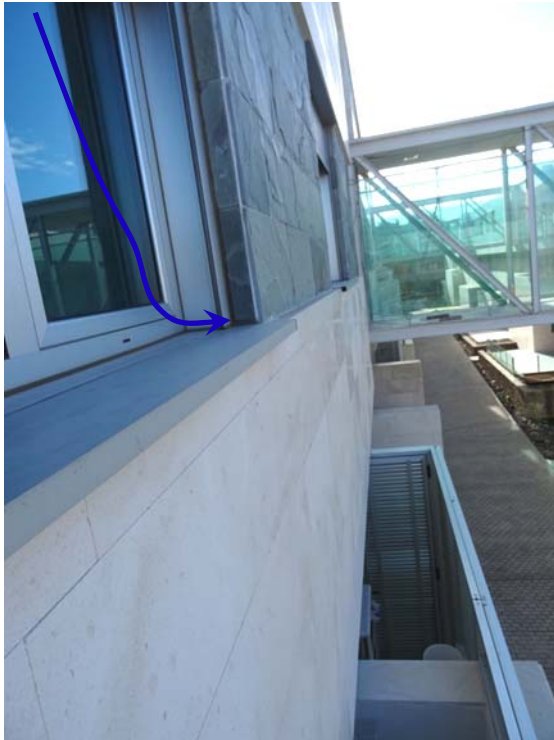
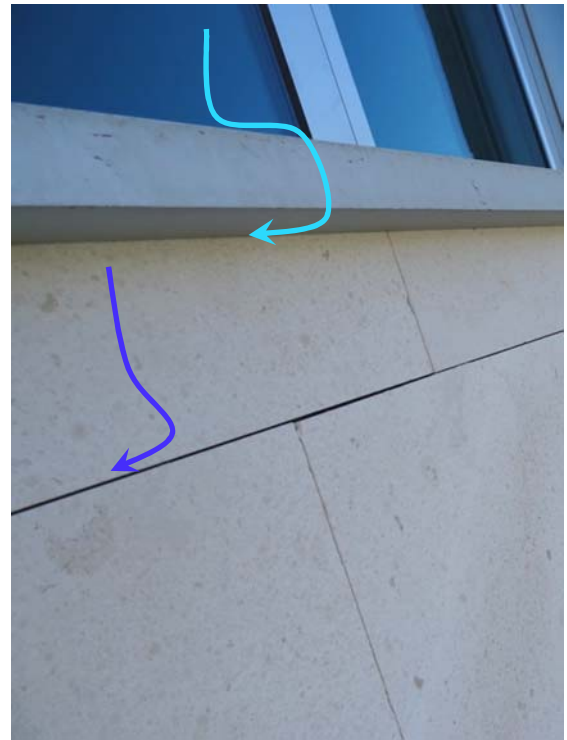
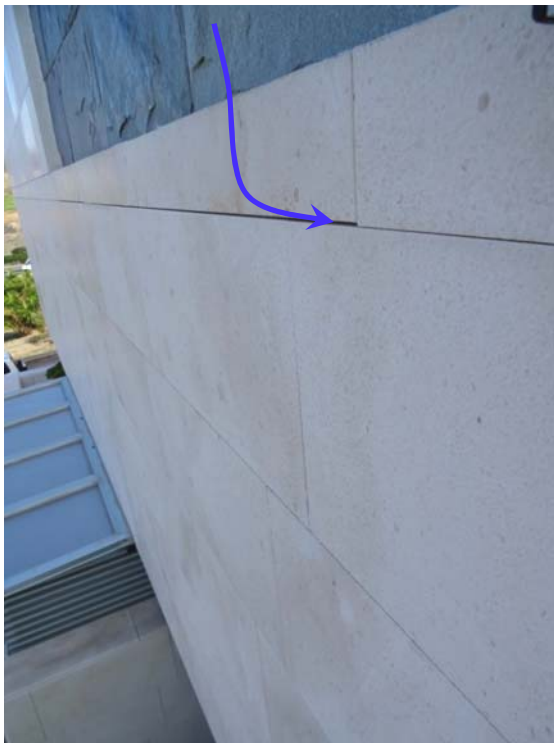
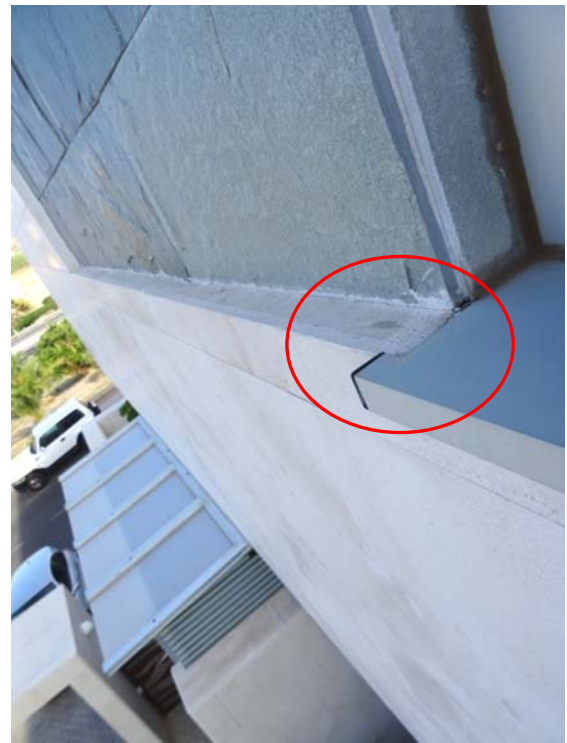
*En el caso expuesto se revelan síntomas de humedad en el interior de la edificación que se reflejan en la cara interior del cerramiento mediante el deterioro de la pintura que recubre el paramento, con abombamiento y caída parcial. Los daños se concentran en la parte baja del paramento, esto es, desde el alféizar del hueco. Aunque se observan asimismo aflorando por encima del rodapié, la incidencia mayor se produce en las esquinas inferiores de la ventana.*

*Resulta evidente que en este caso convergen distintos focos como puntos de entrada del agua que generan los daños descritos en el interior de la edificación:*

*1º Aunque aparentemente las juntas exteriores entre la carpintería y el aplacado han sido rematadas, no percibiéndose uniones abiertas singulares o juntas de ancho superior al milímetro, lo cierto es que los materiales empleados para ello no deben repeler el agua y garantizar que ésta no penetre. Adicionalmente, hay puntos donde los elementos simplemente se encuentran (por ejemplo, cara inferior de vierteaguas metálico y aplacado), en ocasiones solapándose, y en dicha convergencia no se ha empleado un sellado que garantice la estanqueidad de la unión o un diseño específico para tal cometido.*

*2º Las juntas entre placas pétreas se encuentran abiertas y favorecen la entrada del agua, lo cual se agrava si el soporte no está preparado explícitamente para repelerla.*

*3º Las dispersiones respecto de la continuidad vertical del soporte de fachada (que sirve de sustento al aplacado) conciben puntos débiles susceptibles de acaparar humedad y que ésta se cuele por diversas circunstancias tales como microfisuras, roturas internas, etc.*

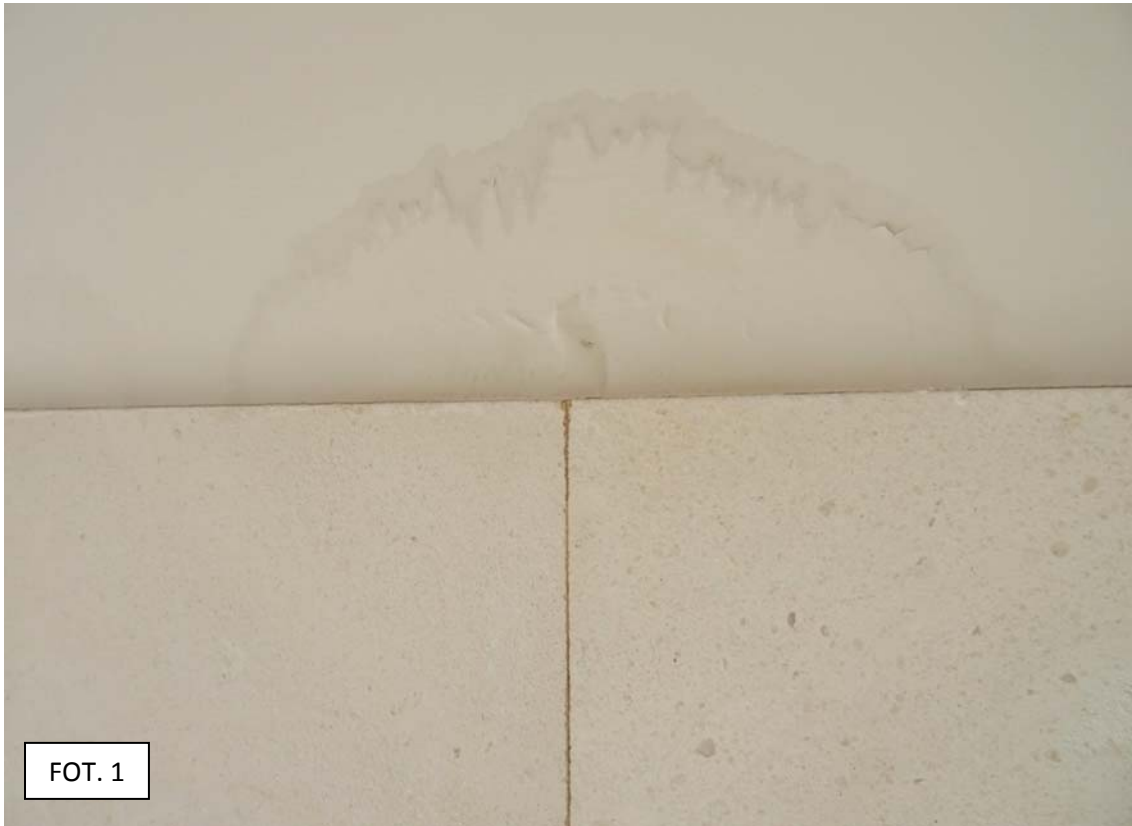
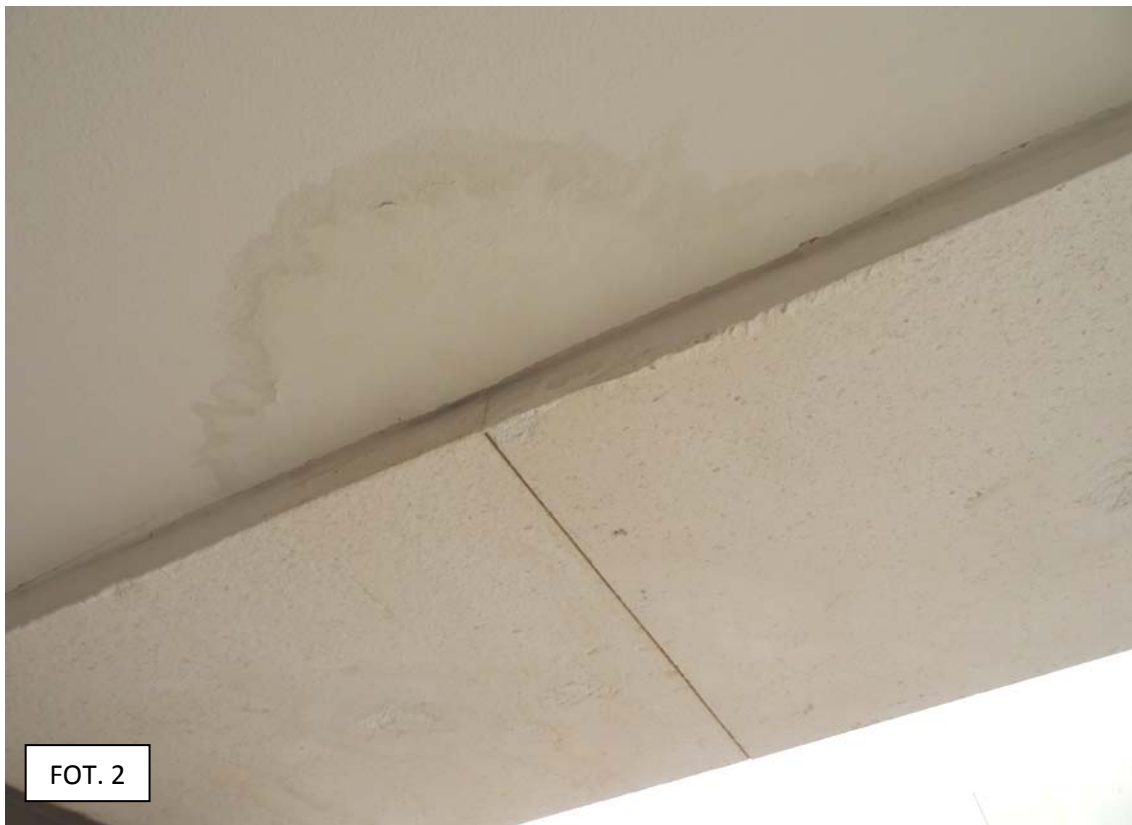
*El aplacado vertical remata horizontalmente en el falso techo. Tras la disposición de esta hilada horizontal se advierten síntomas de humedad en el mencionado falso techo, consistentes en el oscurecimiento y/o abombamiento de la pintura que lo reviste.*

*Estos daños se localizan coincidiendo con la terminación de las juntas entre piezas pétreas y adoptan formas concéntricas cuyo foco se ubica en el final de las citadas juntas.*

*En los casos más agravados, el deterioro afecta de forma íntegra al falso techo, que termina por debilitarse debido al notable contenido de humedad y desprenderse.*

CONCLUSIÓN NO PRAXIS			
<p>En el remate horizontal del aplacado, las juntas no deben dejarse abiertas para evitar que asuman el papel, no deseado, de canales para el transporte de la humedad.</p>
