**TESIS DOCTORAL**  
**COMPORTAMIENTO DE LOS**  
**CERRAMIENTOS DE FACHADA CON**  
**APLACADOS PÉTREOS SOMETIDOS A LA**  
**AGRESIVIDAD DEL AMBIENTE MARINO DE**  
**LA ISLA DE GRAN CANARIA.**  
**SISTEMATOLOGÍA PATOLÓGICA**  
**TOMO II**

COMPORTAMIENTO DE LOS CERRAMIENTOS DE  
FACHADA CON APLACADOS PÉTREOS SOMETIDOS A  
LA AGRESIVIDAD DEL AMBIENTE MARINO DE LA ISLA  
DE GRAN CANARIA. SISTEMATOLOGÍA PATOLÓGICA

**ANEJO 1.- EXPEDIENTES CON ANÁLISIS DE CAMPO RELATIVOS A LESIONES EN CERRAMIENTOS DE FACHADA CON PIEDRA NATURAL EN LA FRANJA COSTERA DE LA ISLA DE GRAN CANARIA (INCLUYE ARCHIVO DIGITAL DE BASE DE DATOS SÍNTESIS)**

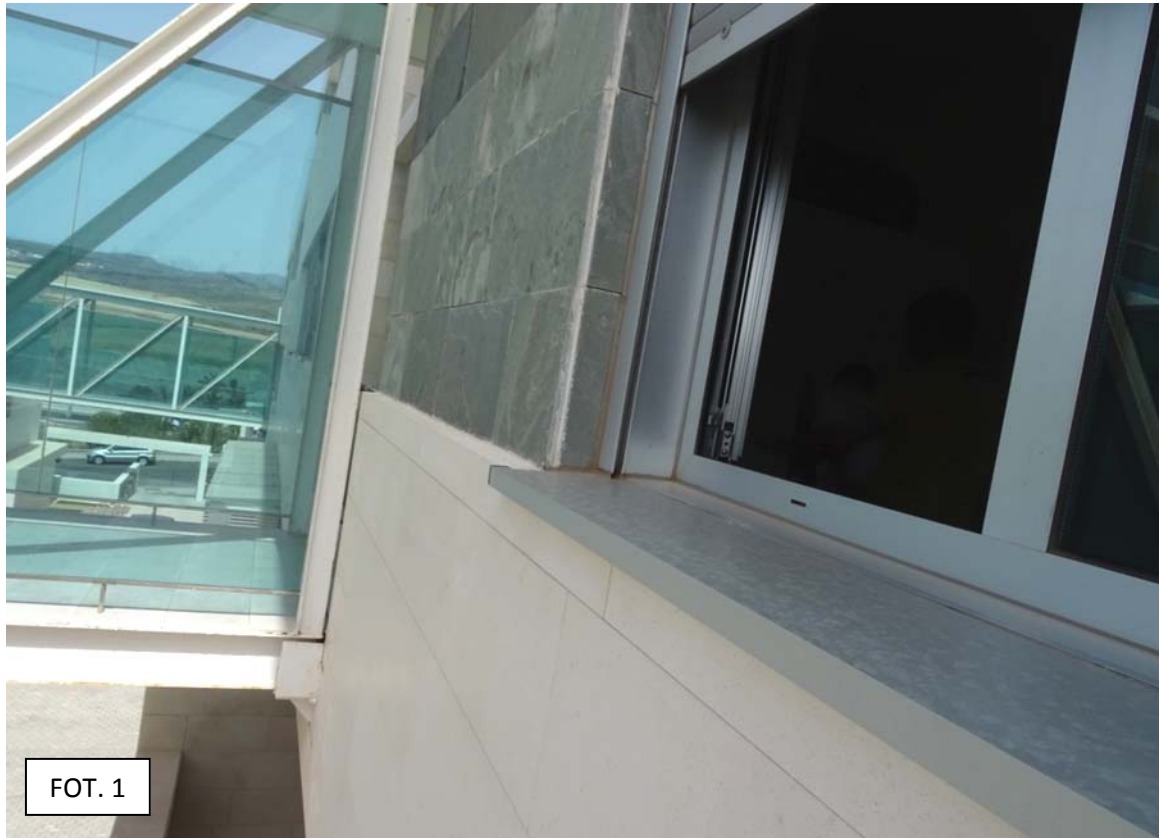
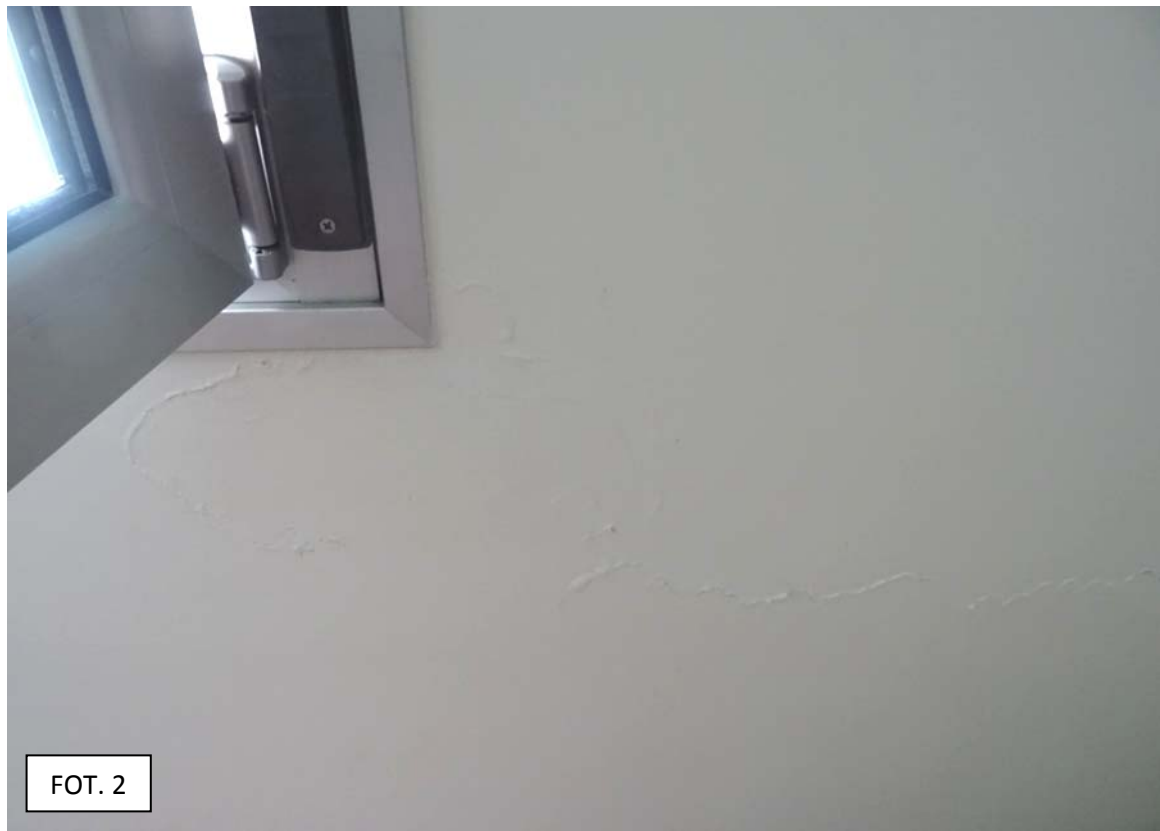
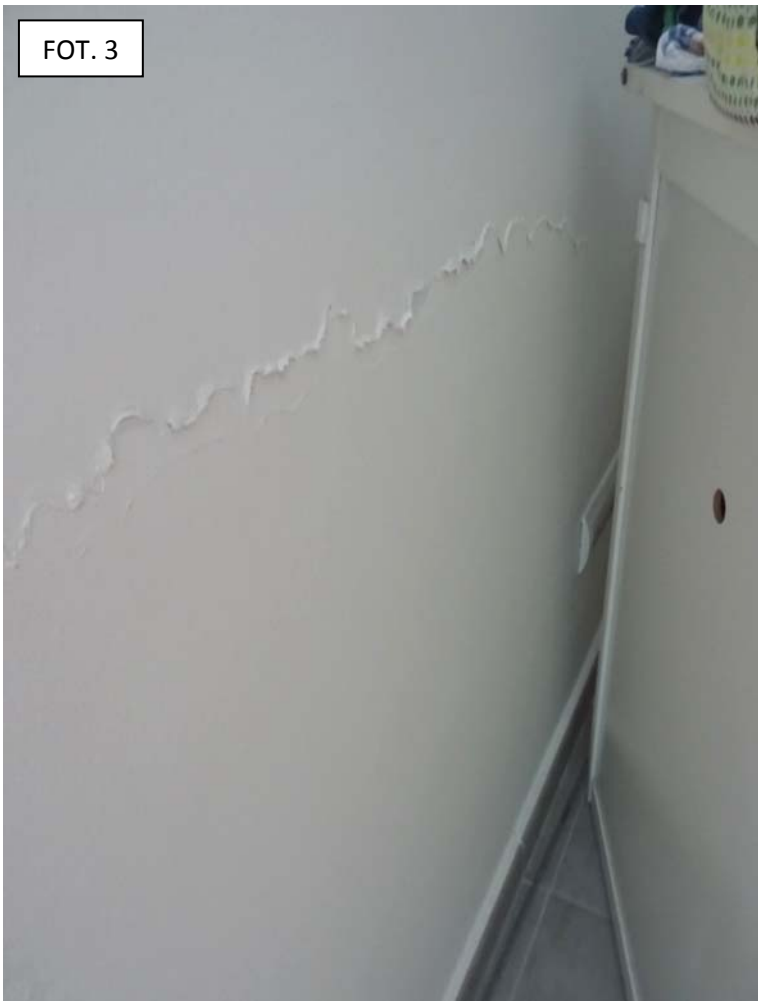
Los síntomas advertidos en este cerramiento de fachada radican en manchas de humedad concentradas en dos zonas:

Los síntomas consisten en el abombamiento de la pintura interior, resaltando un surco con tendencia circular en el primero de los casos y una línea continua irregular longitudinal en el segundo de ellos. Se distinguen otras marcas cercanas a las anteriores, evidenciando humedades que se han secado y no han dejado relevantes secuelas. No obstante, estas marcas mantienen las mismas directrices que los daños principales descritos.

*Las dos áreas mencionadas reflejan lesiones por humedad de filtración.*

*En el primero de los casos, esto es, la esquina inferior derecha del hueco de ventana, es obvio que el agua se cuela por la unión de la carpintería con el aplacado.*

*En el segundo de los casos, podría aparentar que la entrada del agua se produce en la transición entre los dos tipos distintos de aplacado exterior, debido a la variación del espesor del cerramiento que genera un ancho visto en el que incide directamente el agua de lluvia. Sin embargo, el abombamiento de la pintura que marca una clara directriz horizontal coincide con el primer tendel entre piezas pétreas de caliza, sin advertirse deterioro de la pintura que simule escurrimiento entre el ancho visto antes mencionado y la franja donde se manifiestan los daños. Por ello, se ha de deducir que las filtraciones se producen a través de las juntas abiertas, sin sellar, del aplacado de caliza.*

*Dada la porosidad del soporte mayormente empleado en la isla de Gran Canaria, esto es, de la fábrica de bloques de hormigón vibroprensado, y las características de los habituales revestimientos continuos de este soporte consistentes en enfoscados de mortero de cemento que carecen de cualidades explícitas para repeler el agua, no deben dejarse sin sellar las juntas entre piezas pétreas integrantes del aplacado (sean horizontales o verticales) que lo cubre. Estas uniones representan puntos por los que el agua puede colarse y lograr acceder así al soporte, salvando el estrato previo del aplacado.*

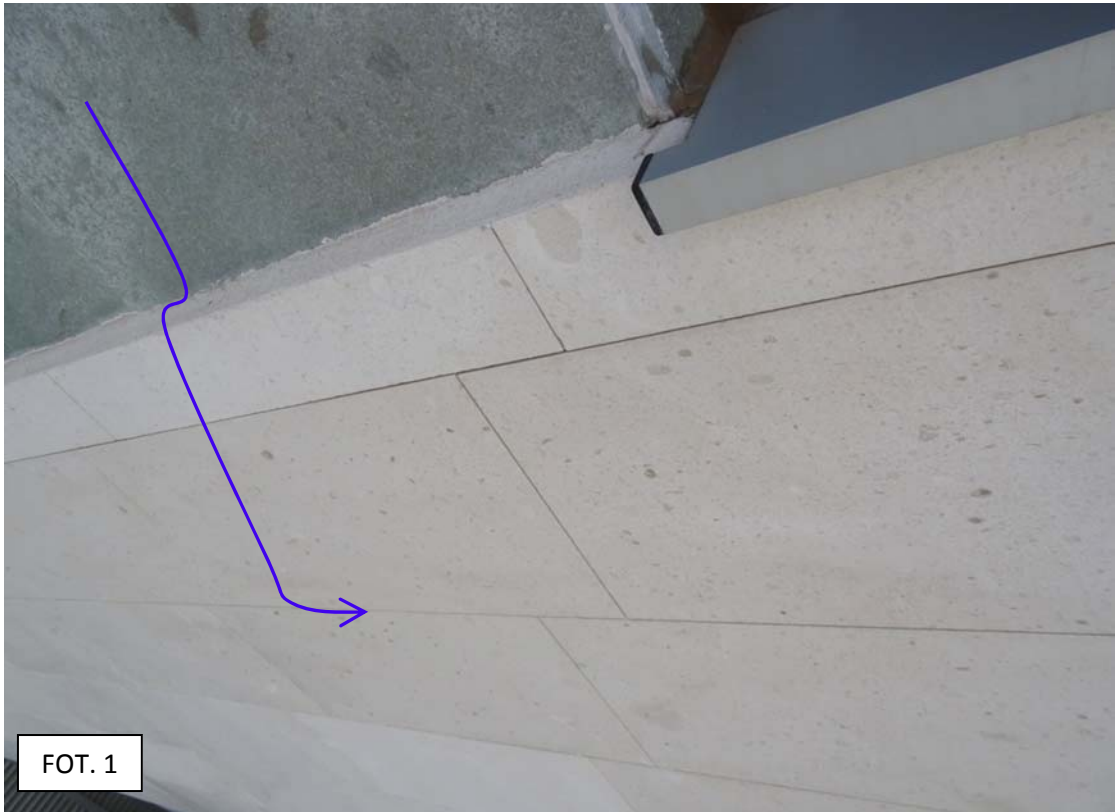
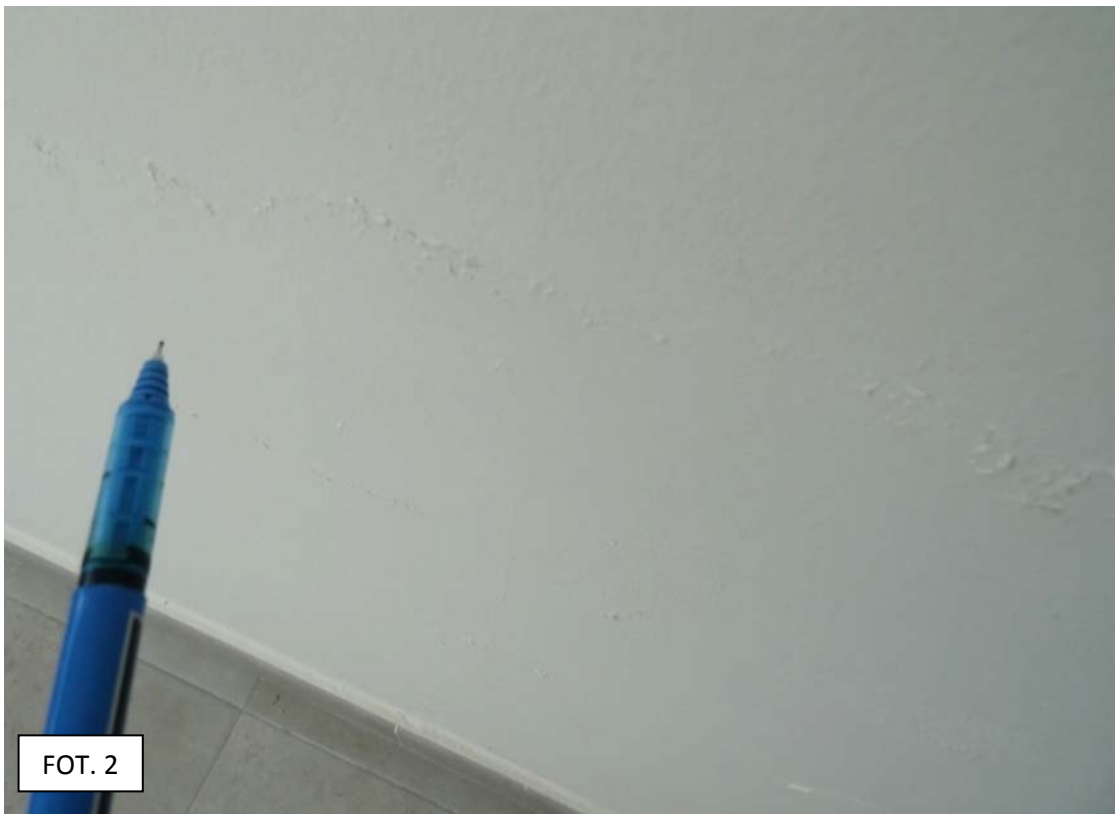
*Se observa deterioro del revestimiento interior del cerramiento de fachada, aproximadamente a cincuenta centímetros por encima del suelo. Los daños enfatizan una directriz horizontal continua y radican en la hinchazón de la pintura.*

*Si bien en otras zonas de la misma edificación puede suscitarse la duda sobre el punto por el que se produce la filtración de agua (encuentros aplacado-carpintería, convergencia entre distintos tipos de aplacado, etc.), en este caso concreto no cabe duda que la penetración se produce a través del tendel entre dos hiladas de aplacado pétreo.*

*Las juntas entre piezas pétreas no deben quedar sin sellar si el soporte es poroso y carece de capa de protección continua o ésta no dispone de cualidades hidrófugas específicas. En ocasiones, es suficiente con controlar el ancho de la junta y dejar un espesor de aproximadamente un milímetro.*

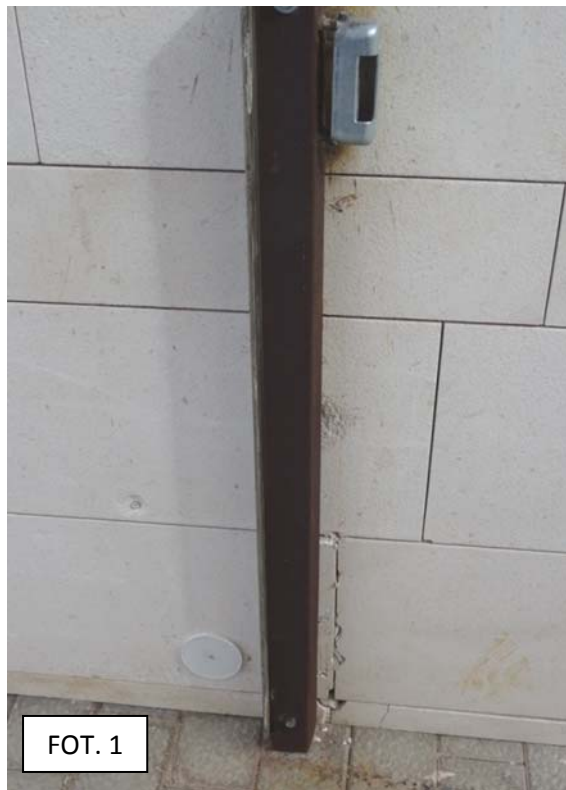
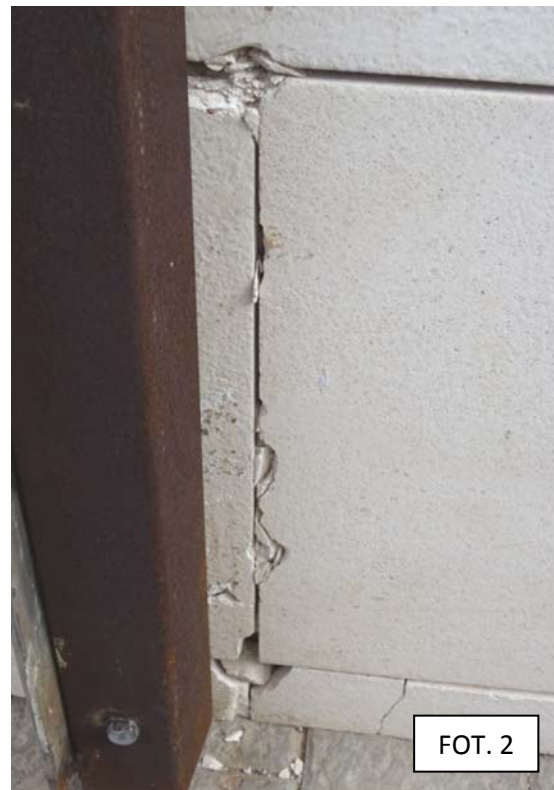
Parte del aplacado en el que se sustenta el bastidor de la puerta para el acceso de vehículos se encuentra agrietado, con trozos sueltos en sus bordes, de modo que éstos presentan irregularidades.

*El bastidor de la puerta queda fijado al soporte (que ha sido aplacado) mediante dos puntos de tornillería. Los escasos puntos de sujeción en combinación con el constante, intenso y considerable golpeteo de la hoja al cerrar han generado una acción mecánica reiterada sobre las piezas pétreas del entorno de la tornillería que ha superado su capacidad resistente. Como consecuencia de esta acción, se produce la rotura con posterior desprendimiento de trocitos del aplacado.*

*Para evitar las secuelas por acciones mecánicas tan agudas y repetitivas sobre piezas pétreas concretas del aplacado (debidas al golpeteo por el cierre de una puerta), no se deben disponer únicamente dos puntos de anclaje del elemento que recibe el golpe y que se ancla al cerramiento. En este sentido, es preferible adoptar más puntos de sujeción.*

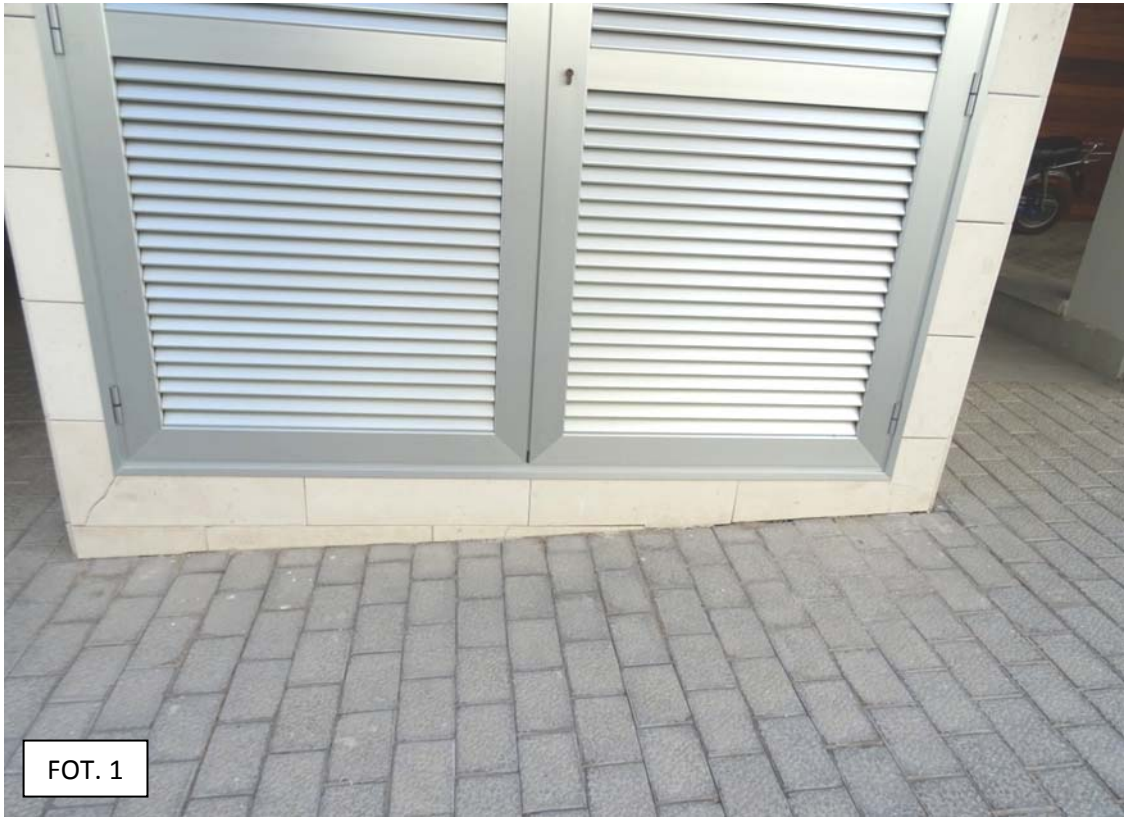
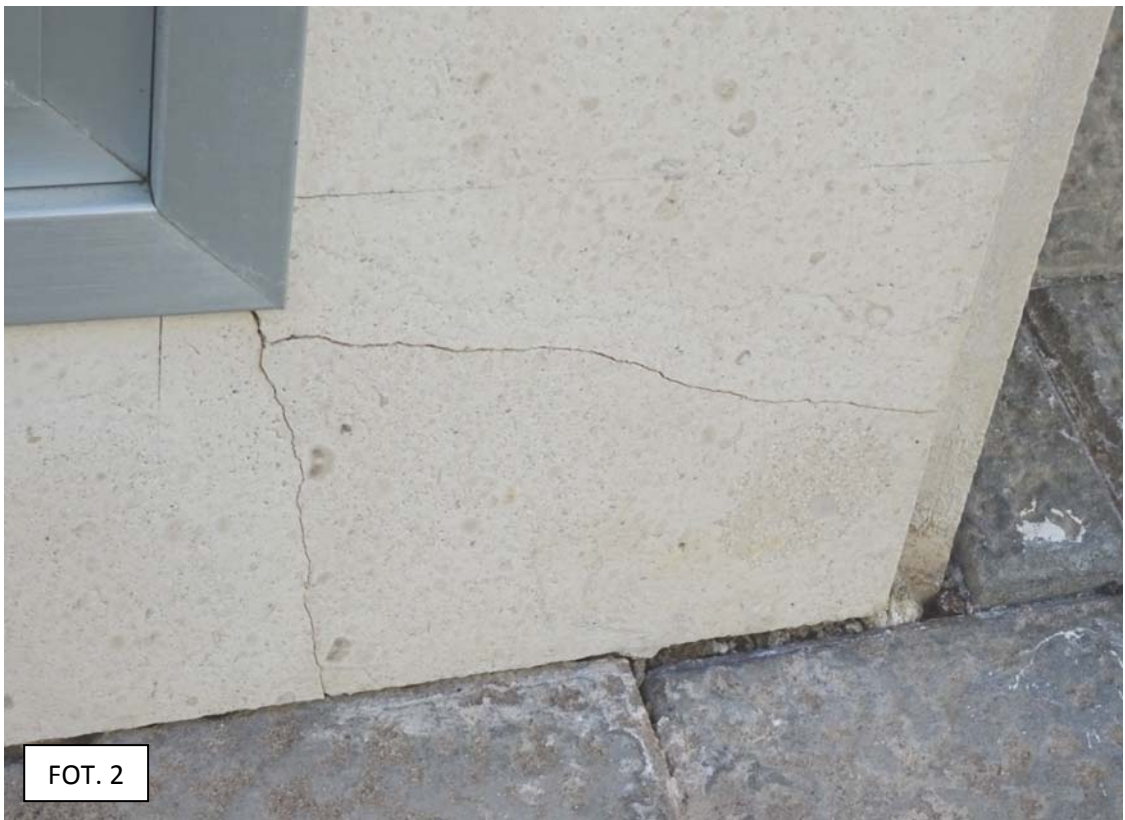
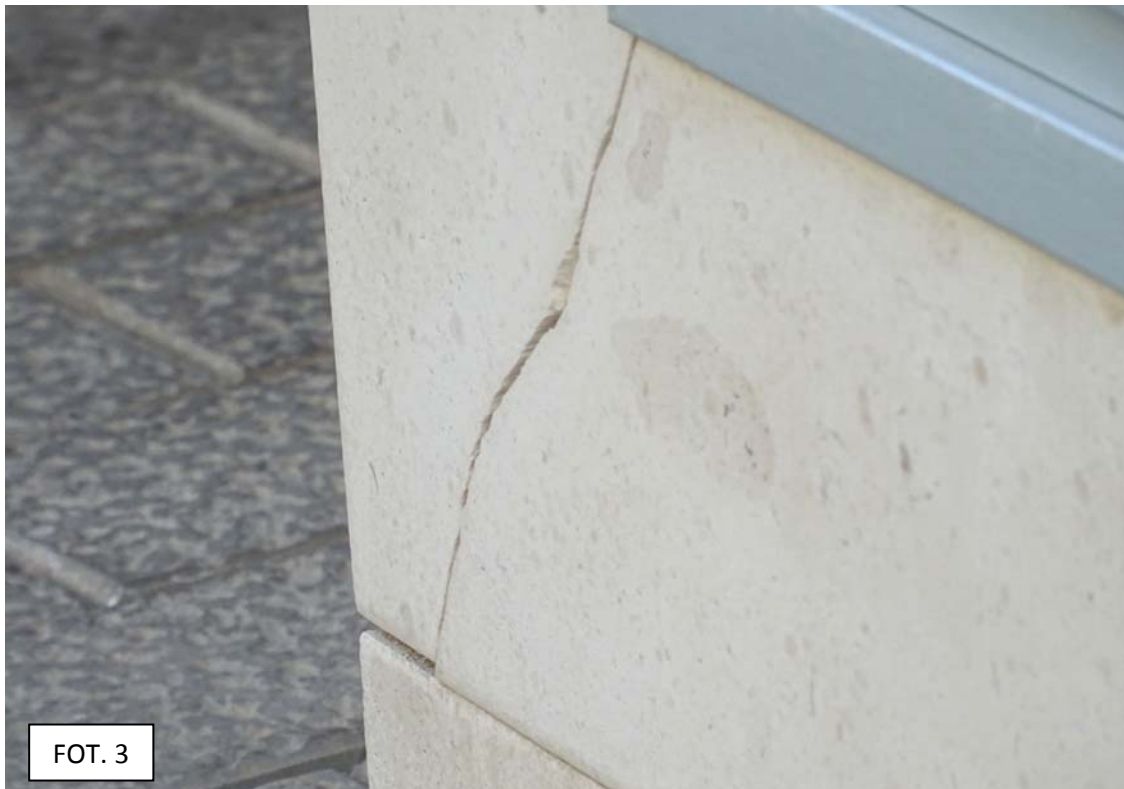
*El aplacado que reviste el cerramiento de fachada muestra agrietamiento en el entorno de las dos esquinas inferiores de un hueco constituido para albergar instalaciones. El agrietamiento, en el caso de la izquierda según vista de frente, parece corresponderse con una rotura por quedar afectado el grueso de la placa. No así en el extremo de la derecha donde el daño aparenta ser de tipo superficial. En ambas esquinas el agrietamiento toma directriz inclinada, descendiendo al alejarse del punto donde se inicia.*

*Se estiman dos causas principales de los daños acontecidos. De estas causas puede haber sucedido sólo una de ellas o converger ambas. En cualquier caso, el problema radica en la insuficiente resistencia de la placa pétreo debido a la forma geométrica resultante tras el corte para la introducción de la carpintería. En tales circunstancias, se genera un punto débil de la piedra, concretamente la esquina interior, donde se concentran las tensiones.*

*1º Asiento diferencial de la cimentación del muro, con mayor hundimiento en la zona central que en los extremos.*

*2º Acción externa al muro que, no obstante, le transfiere tensiones (p. ej. golpes intensos por cierre y apertura de las hojas del hueco registrable, oscilaciones de las instalaciones contenidas que son transmitidas al cerramiento, vibraciones constantes por el paso diario de los vehículos, etc.).*

*No deben emplearse piezas pétreas cuyas formas geométricas se caractericen por tener puntos débiles en los que sea propenso el cúmulo de tensiones.*

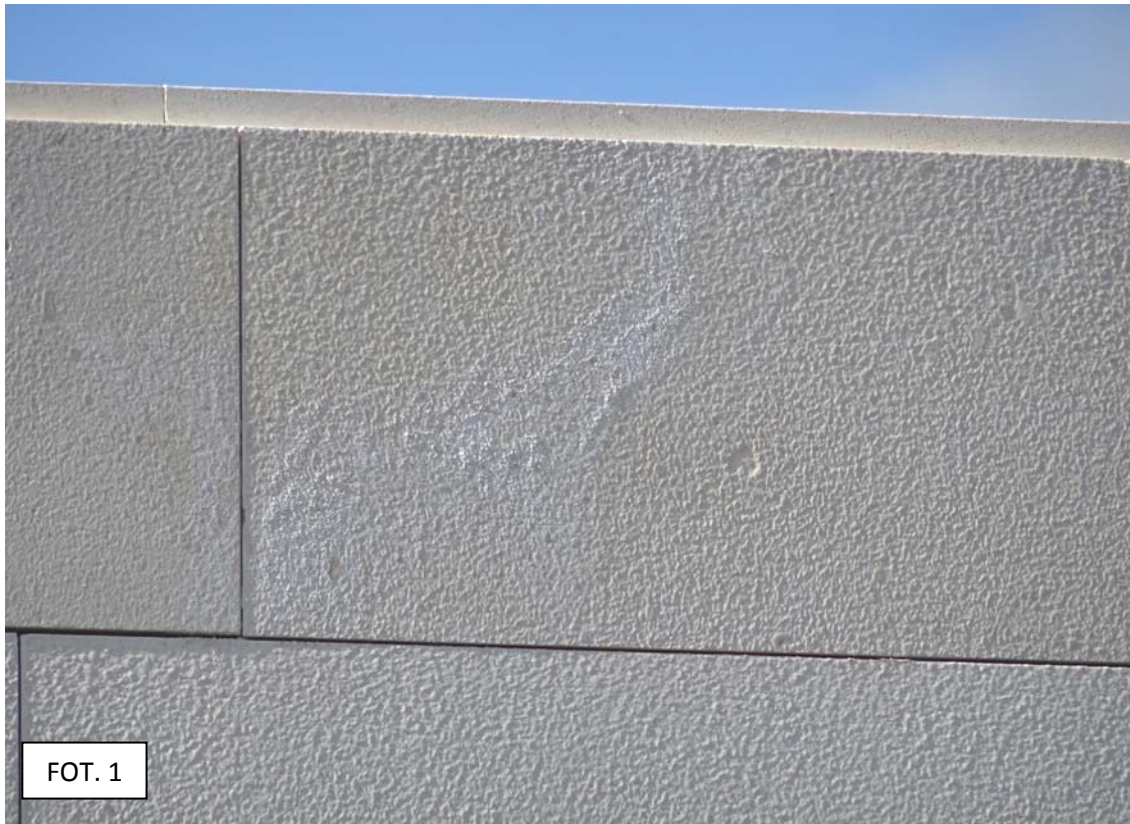
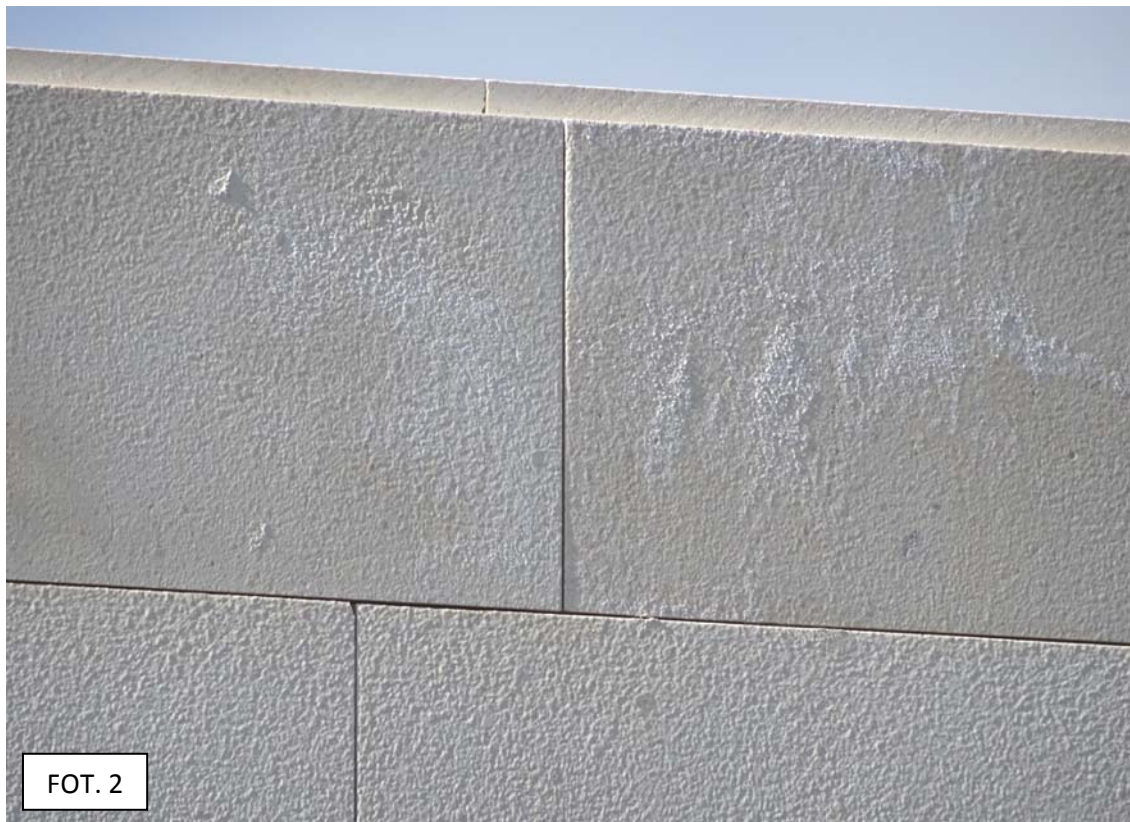
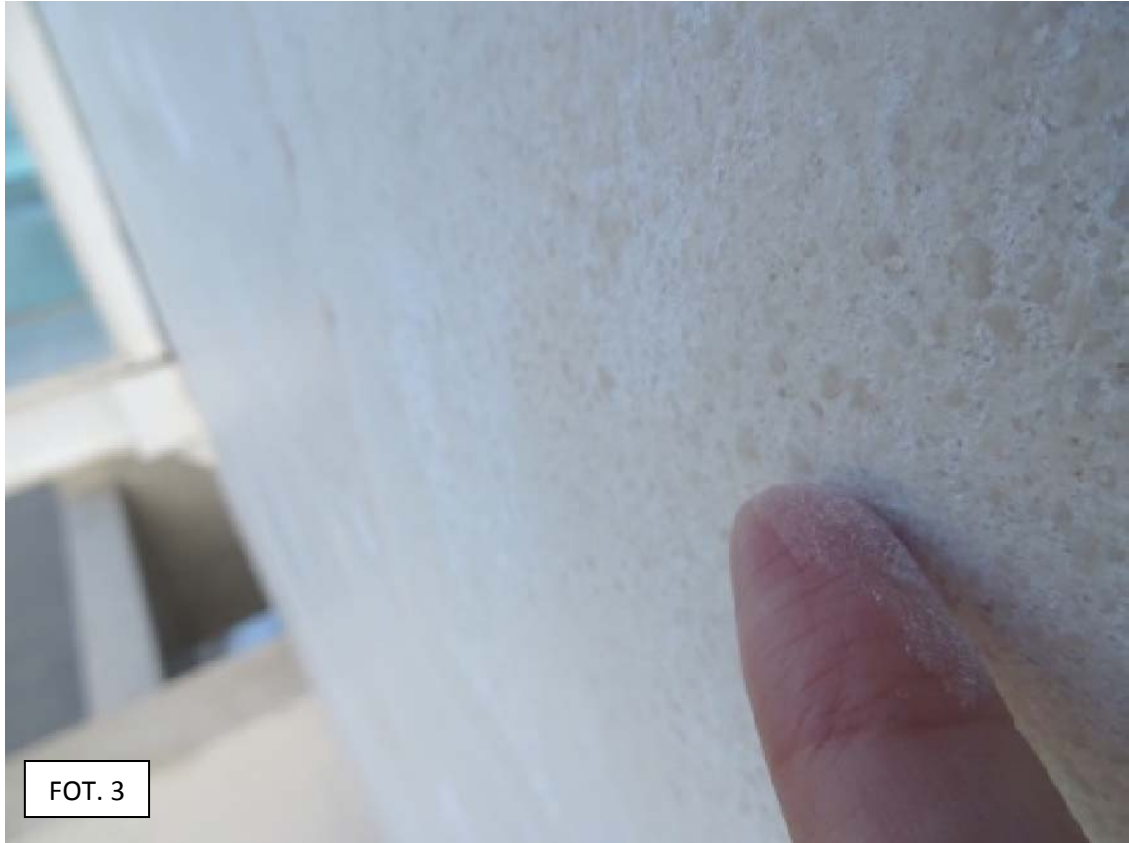
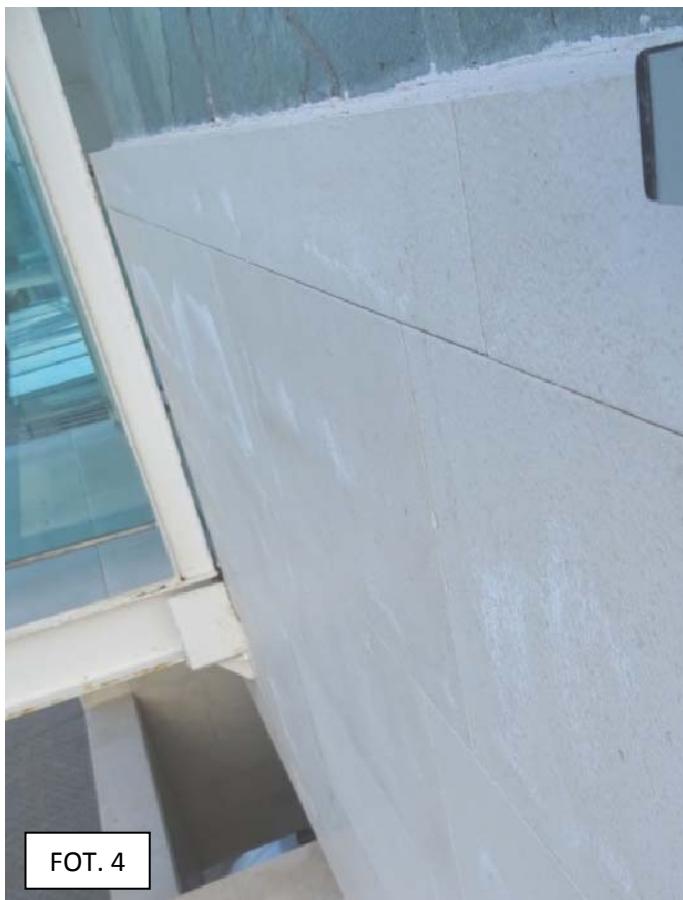
*Sobre las piezas pétreas que conforman el aplacado del cerramiento de fachada se distingue el cúmulo de un polvo blanquecino, fácilmente extraíble con sólo pasar el dedo.*

*En algunas placas este polvo, que realmente es la materialización de sales componentes de algunos de los materiales del cerramiento, surge de forma aleatoria, sin localización en puntos concretos. Sin embargo, en la mayoría de las piezas pétreas, cuestión diferenciable al observar la fachada de forma rasante, se percibe que el citado polvo se concentra mayormente en las áreas centrales de cada placa y, sobre todo, se acentúa en las cercanías de sus bordes, marcando una forma que se asemeja al formato rectangular de cada pieza.*

En definitiva, se trata de un daño cuya causa principal es una lesión previa, esto es, un exceso de contenido de humedad en el cerramiento de fachada.

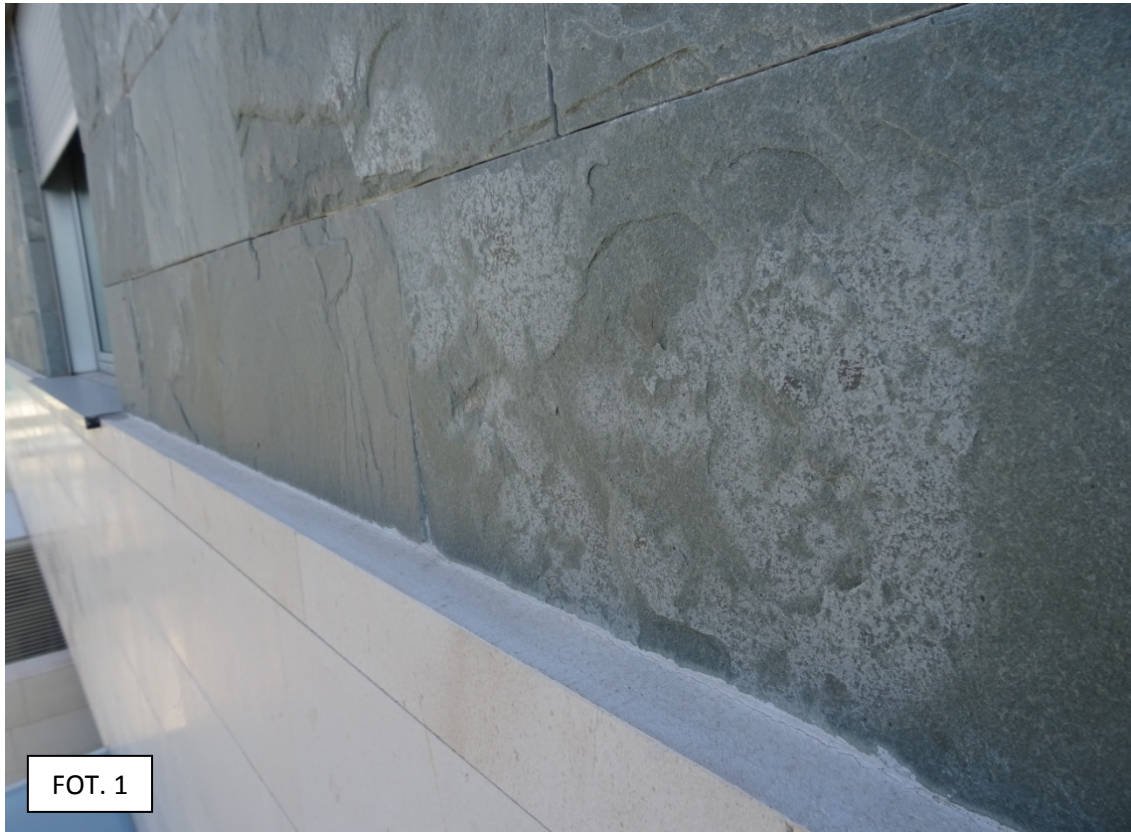
FOT. 1

*En el aplacado de pizarra que constituye el revestimiento de parte de los cerramientos e fachada se advierte un polvo blanquecino depositado en la superficie de las piedras. Este polvo no arrastra materia de la propia piedra, pudiendo ser eliminable simplemente al pasar un paño.*

*El polvo blanquecino antes referenciado se corresponde con sales cuya naturaleza y fuente puede ser variable. En la mayor parte de los cerramientos, estas sales provienen de algunos de los materiales que lo componen. Sin embargo, en este caso particular, la estructura laminar de la piedra hace cuestionar dicha procedencia. Muy difícilmente pueden las sales interiores, tras disolverse, alcanzar la cara exterior dado que la estructura de la piedra impide ese avance. De ello sólo cabe deducir dos orígenes: o bien las sales anidan en la superficie de la piedra (que, recordemos, no es completamente plana) por suciedad, por aplicación de alguna sustancia durante la ejecución, etc., o, lo que es más probable, las sales derivan del ambiente marino y son depositadas en la superficie de las placas, cuyas irregularidades y textura posibilitan el agarre. En cualquier caso, estas sales, denominadas eflorescencias, se revelan por un cambio de contenido de humedad del material que las contiene por lo que pueden manifestarse mayormente en épocas de lluvia o por la noche.*

*Ante la imposibilidad de controlar las circunstancias externas y meteorológicas, sólo tiene cabida no disponer el aplacado sin ser adecuadamente limpiado y, en todo caso, protegerlo con un material hidrófugo.*

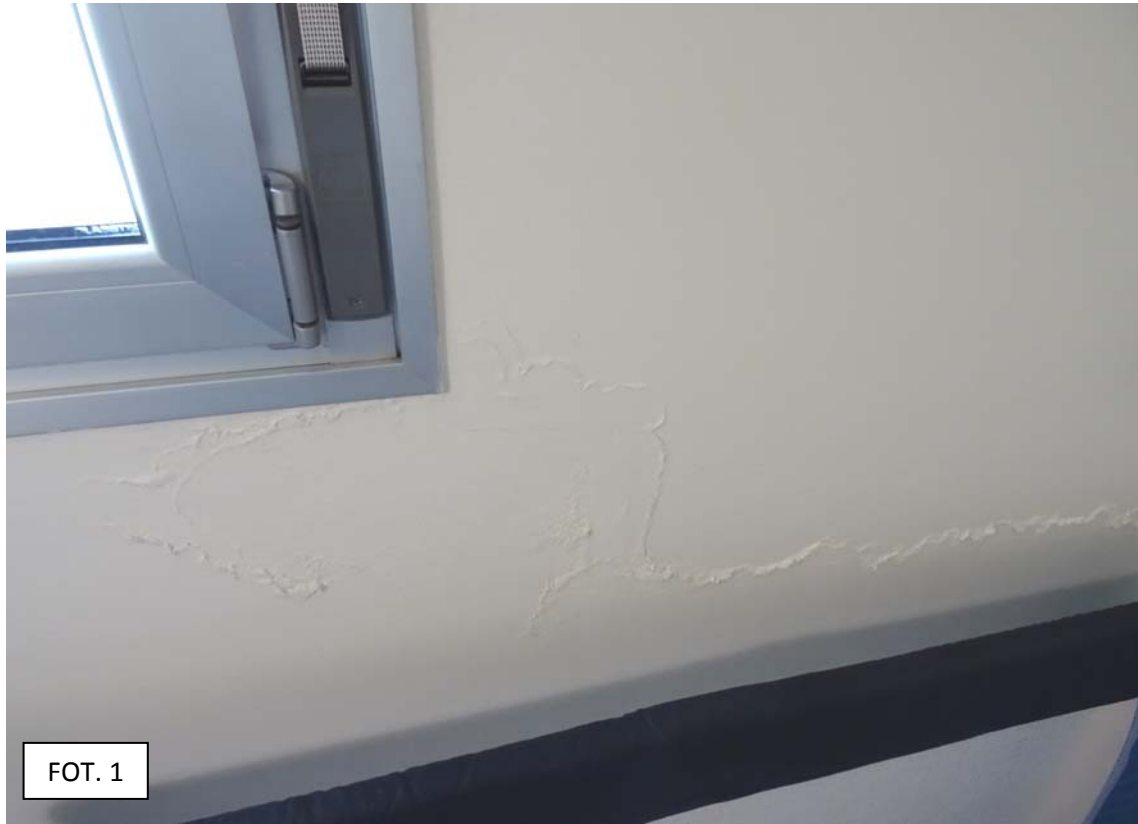
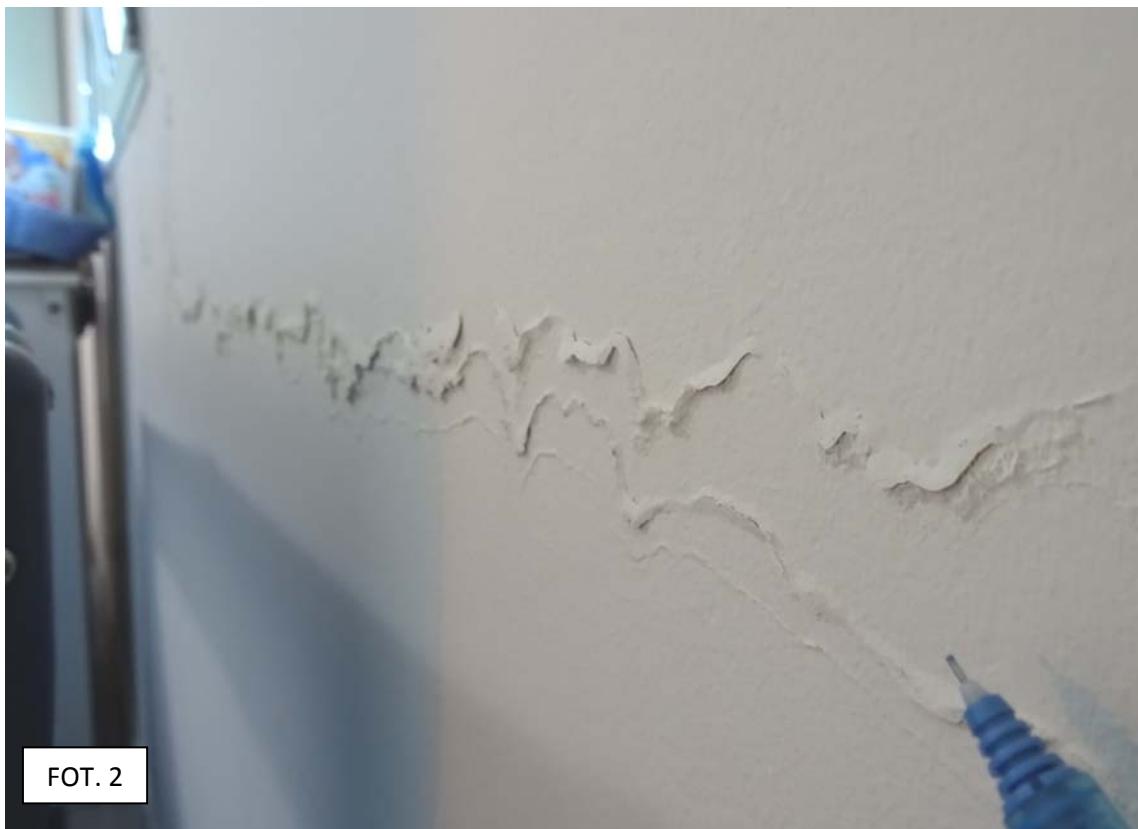
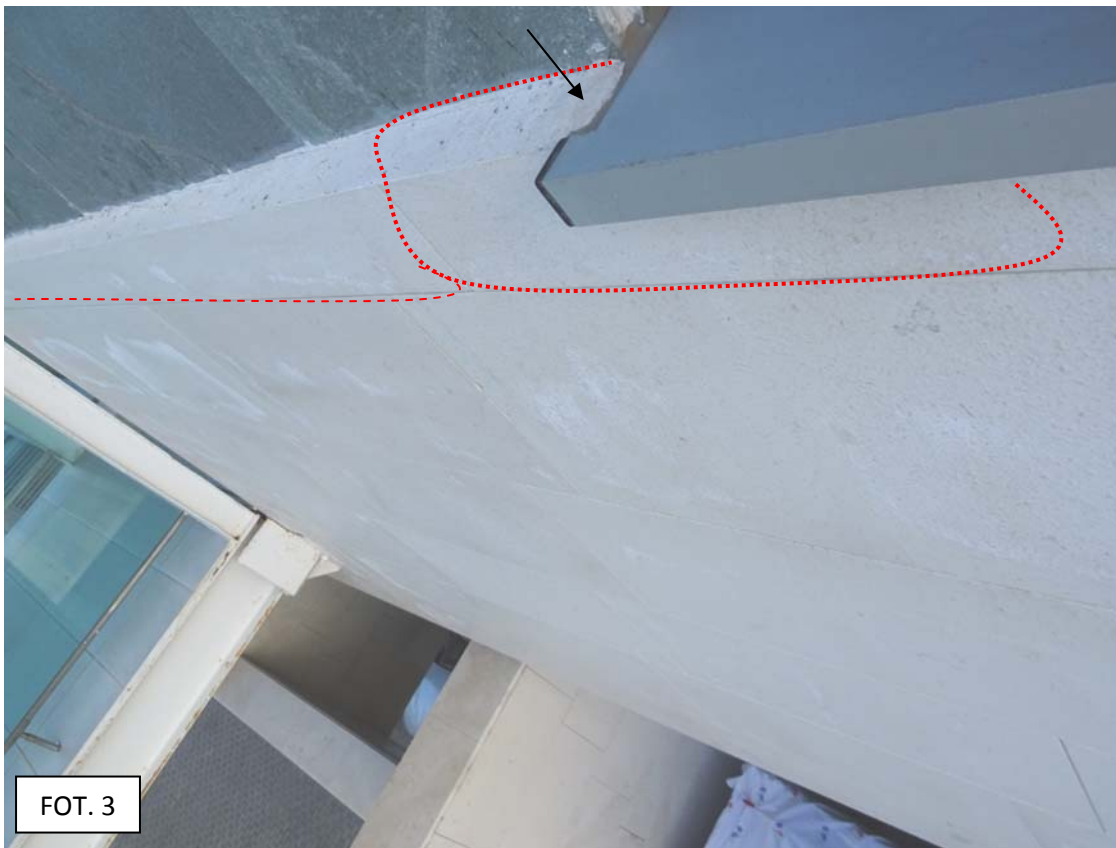
FOT. 3

Se observan síntomas de humedad en la cara interior del cerramiento de fachada. Estos síntomas radican en el abombamiento de la pintura marcando una franja lineal horizontal y en el entorno de la esquina inferior derecha del hueco de ventana (según vista de frente).

*Aparte de la incorrecta solución adoptada en el encuentro del alféizar y el aplacado (al menos en uno de sus extremos) que permite la entrada del agua, no cabe duda que los daños más relevantes están ocasionados por las filtraciones a través de las juntas abiertas del aplacado, sin sellar. En este caso particular, destacan las reseñadas filtraciones tanto a través de una llaga como de un tendel entre piezas pétreas.*

*A tenor de la porosidad de los bloques canarios, si no se adopta un revestimiento hidrófugo que lo proteja, no deben dejarse las juntas entre las piezas integrantes del aplacado sin sellar o, al menos, no deben dimensionarse de modo que representen canales que faciliten la entrada de agua. Esta medida debe ser tomada en especial consideración dependiendo de la orientación de la fachada con relación a los vientos predominantes y el arrastre de la lluvia que éstos pueden ocasionar.*

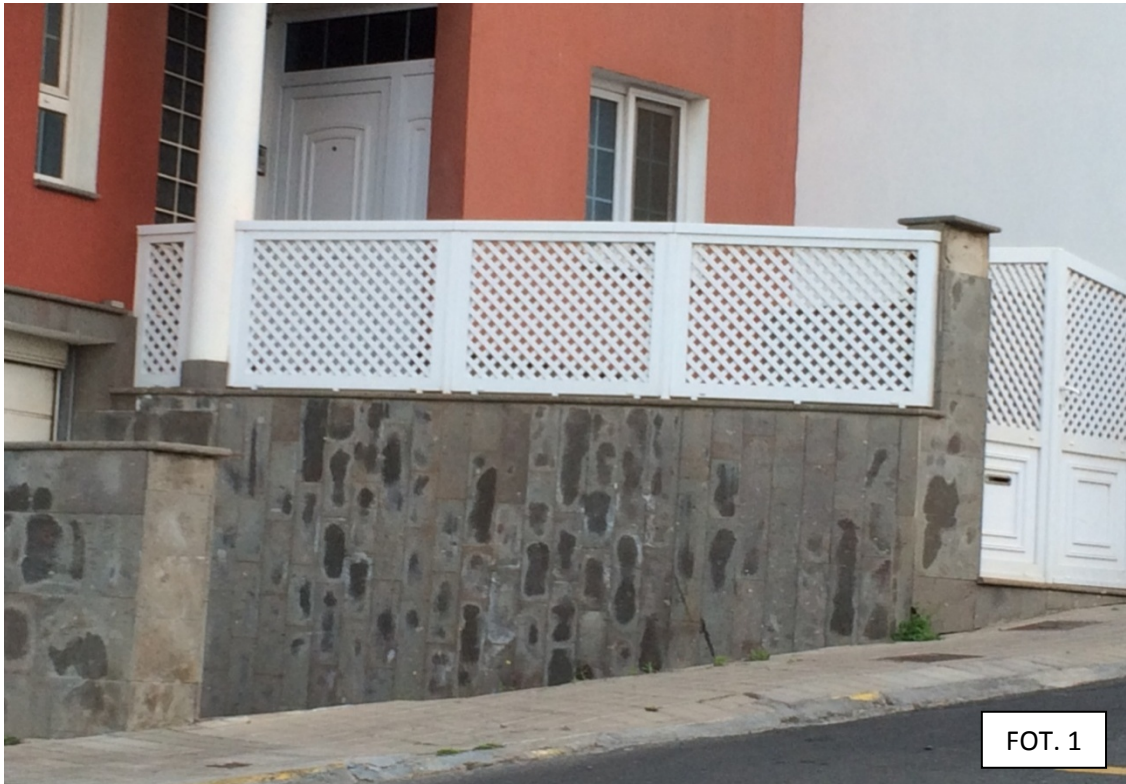
*En algunas de las piezas pétreas que conforman el aplacado se advierten manchas centrales de tonalidad más oscura que la genérica de la pieza. Asimismo, en gran parte de los casos, esta mancha es bordeada por un contorno de color blanquecino.*

*La causa principal de las variaciones cromáticas acontecidas radica en la humedad de obra, esto es, un exceso del contenido de humedad de algunos de los compuestos utilizados para conformar el cerramiento de fachada que aflora al exterior a través de los poros de la piedra. En este caso el referido contenido de humedad puede proceder del mortero empleado para la sujeción de la placa, del enfoscado que reviste la fábrica de bloques que representa la estructura del cerramiento incluso de la propia fábrica de bloques.*

*Adicionalmente se ha de advertir que la tonalidad blanquecina que circunda la mancha oscura manifestada de forma individual en algunas de las placas corresponde a eflorescencias, esto es, sales contenidas en los materiales que constituyen el cerramiento y que, por cambios de humedad, se disuelven y salen al exterior, donde recristalizan al evaporarse el agua.*

*Las mezclas de los materiales que componen las capas del cerramiento deben vigilarse con objeto de que no comporten un exceso del contenido de agua preciso para lograr una adecuada composición.*

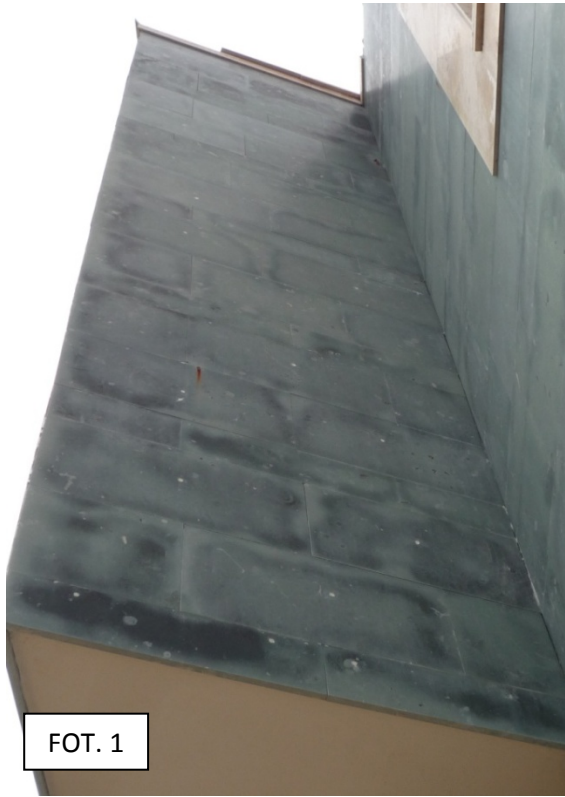
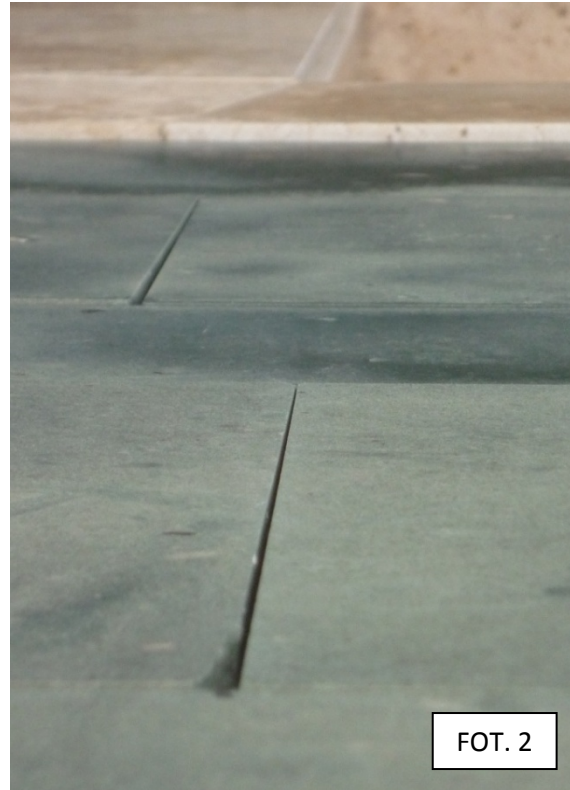
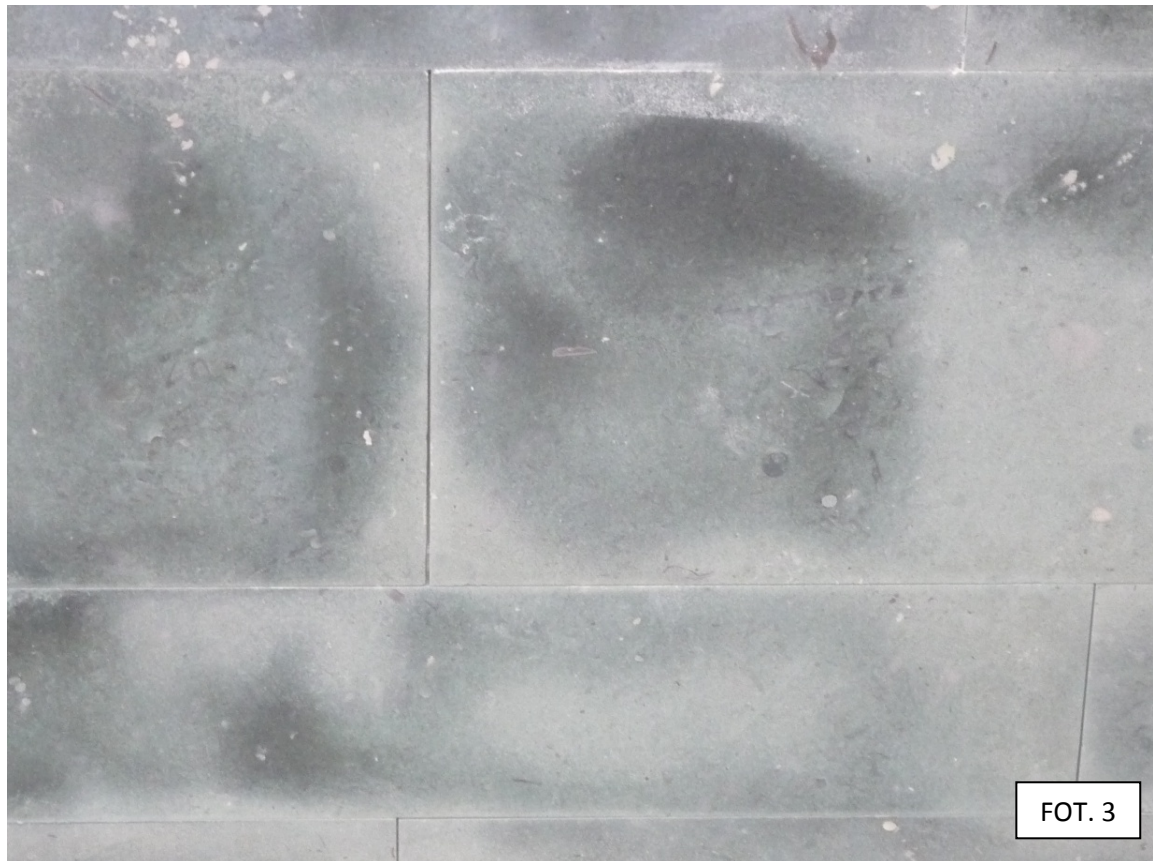
*Se observan variaciones cromáticas en el aplacado de fachada, distinguiéndose oscurecimiento respecto del color general en cada una de las placas de forma individual. El área de tonalidad intensificada marca un recuadro cercano a los bordes. En la mayor parte de los casos, este recuadro se excede y el oscurecimiento se extiende hacia el interior de las piezas pétreas.*

*Las lesiones están vinculadas a un exceso de humedad que intenta evaporarse en contacto con el ambiente exterior.*

*Este exceso podría derivar de alguno de los compuestos que forman parte del cerramiento de fachada, ubicados tras la piedra. Probablemente el origen radica en el mortero que sirve de sustento a las placas, dada la forma geométrica y la ubicación que adoptan las variaciones cromáticas reveladas. No obstante, también pudiera pertenecer al enfoscado de mortero que reviste la fábrica o a la propia fábrica, sea de los bloques o del mortero de las juntas entre ellos. Incluso la piedra puede haberse colocado con un grado de humedad inaceptable.*

*La elección de los materiales para colocar y mezclar en obra no debe realizarse sin el control del requerido nivel de humedad de cada uno de ellos. En caso contrario, el exceso que presenten tenderá a ser expulsado y ocasionará lesiones de diverso tipo que, en este caso, se centra en variaciones cromáticas de la piedra pero igualmente puede generar el despegue y caída de las placas.*
