**TESIS DOCTORAL**  
**COMPORTAMIENTO DE LOS**  
**CERRAMIENTOS DE FACHADA CON**  
**APLACADOS PÉTREOS SOMETIDOS A LA**  
**AGRESIVIDAD DEL AMBIENTE MARINO DE**  
**LA ISLA DE GRAN CANARIA.**  
**SISTEMATOLOGÍA PATOLÓGICA**  
**TOMO II**

COMPORTAMIENTO DE LOS CERRAMIENTOS DE  
FACHADA CON APLACADOS PÉTREOS SOMETIDOS A  
LA AGRESIVIDAD DEL AMBIENTE MARINO DE LA ISLA  
DE GRAN CANARIA. SISTEMATOLOGÍA PATOLÓGICA

**ANEJO 1.- EXPEDIENTES CON ANÁLISIS DE CAMPO RELATIVOS A LESIONES EN CERRAMIENTOS DE FACHADA CON PIEDRA NATURAL EN LA FRANJA COSTERA DE LA ISLA DE GRAN CANARIA (INCLUYE ARCHIVO DIGITAL DE BASE DE DATOS SÍNTESIS)**

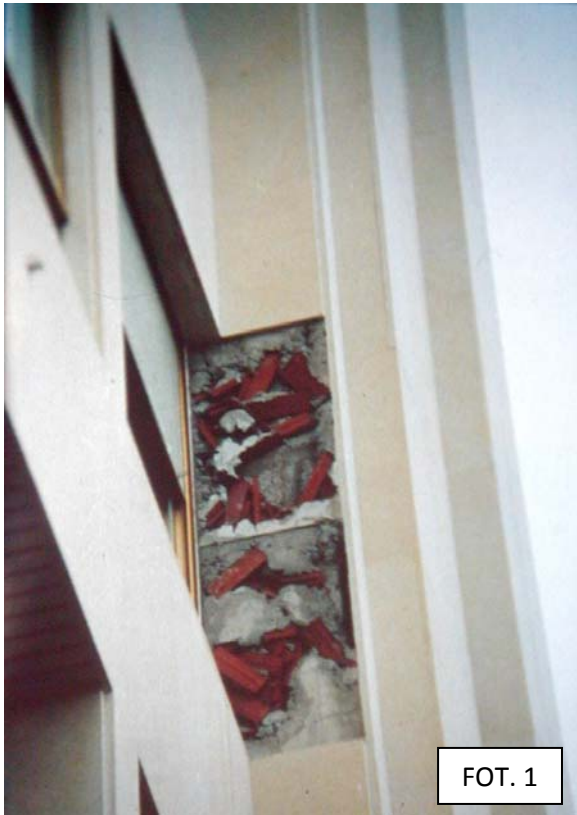
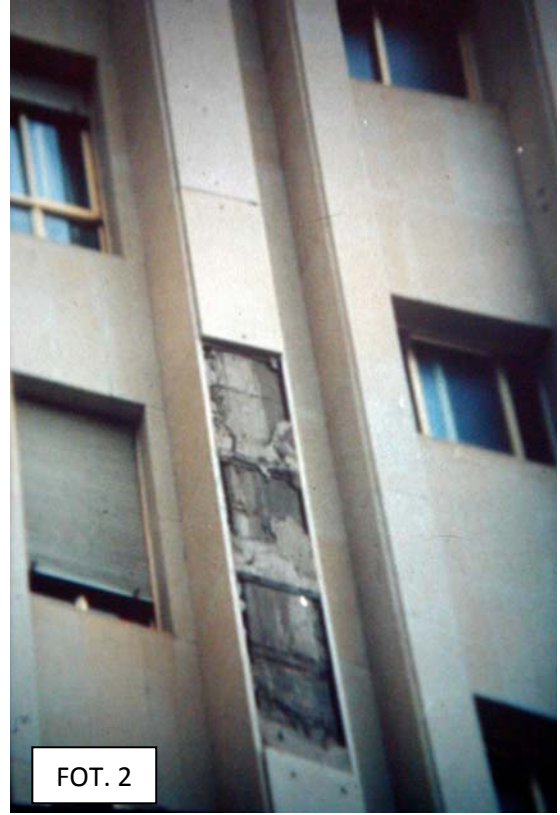
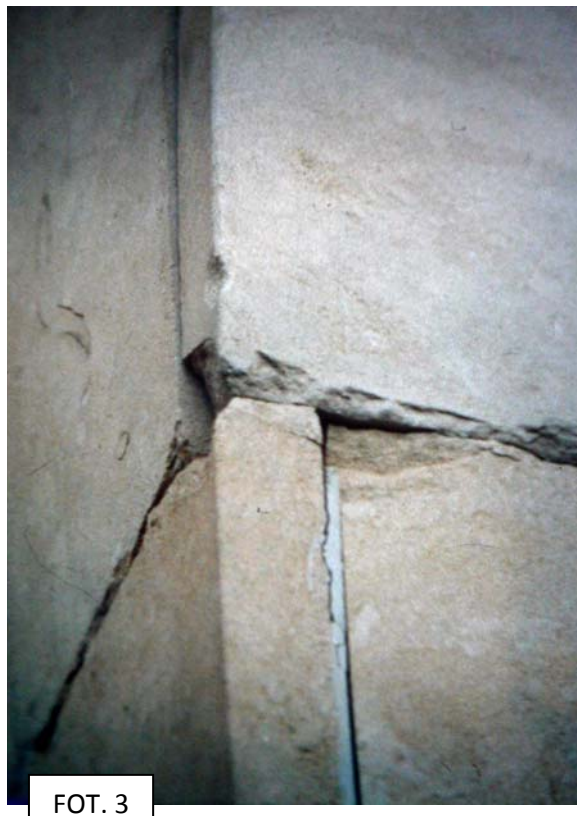
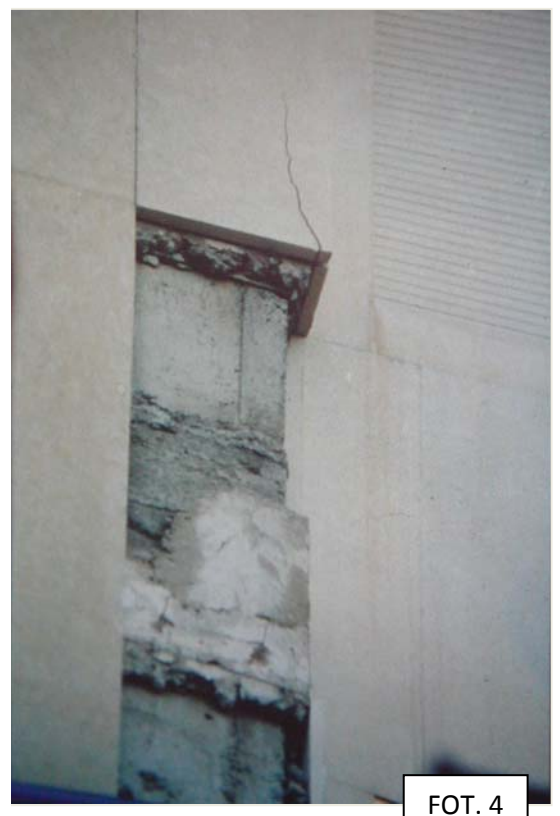
*El aplacado de esta edificación en altura, de veinte plantas sobre rasante, presenta desprendimientos así como fisuraciones y roturas. Estas lesiones destacan en las zonas intermedias respecto de la altura global del edificio.*

*En las áreas donde las piezas pétreas se han caído, se observan elementos de hormigón y otros enfoscados, así como vestigios de materiales cerámicos.*

Estos parámetros relativos al emplazamiento de la edificación se suman a las particularidades por el tipo de revestimiento empleado en el acabado de las fachadas y, mayormente, por su colocación específica. El aplacado se ha dispuesto de forma continua, sin intercalar juntas de dilatación que reduzcan la altura de los paños y posibiliten la absorción de tensiones por sectores. De ese modo se hubiera evitado el cúmulo en puntos concretos los cuales tornan conflictivos. Haber obviado esta consideración genera el empuje de unas placas contra otras, puesto que se agregan los esfuerzos derivados del incremento dimensional de las referidas placas por la acción solar, y culmina en una fuerza que ocasiona su desprendimiento con probable posterior caída.

Adicionalmente a los argumentos precedentes, hemos de prestar atención al modo en que concurren dos planos aplacados, esto es, a la intersección ortogonal entre piezas pétreas. Si estos planos se encuentran afectados por el cúmulo de tensiones antes indicado, lo transmitirán a los elementos con los que converjan. Por ello, cuando una pieza pétreas embiste contra otra tiende a generarle un empuje que se traduce en la fisuración de la segunda, si su capacidad resistente no es capaz de absorberlo.

En los paños aplacados, principalmente de forma continua, no debe olvidarse un estudio relativo a las variaciones dimensionales de las placas, considerando su grado de exposición al soleamiento, el coeficiente de dilatación de la piedra y el dimensionado tanto de las placas como de los paños. En base principalmente a estas premisas, además de otros factores adicionales según los casos, se determinará si es necesario intercalar juntas de dilatación y la distancia entre ellas.

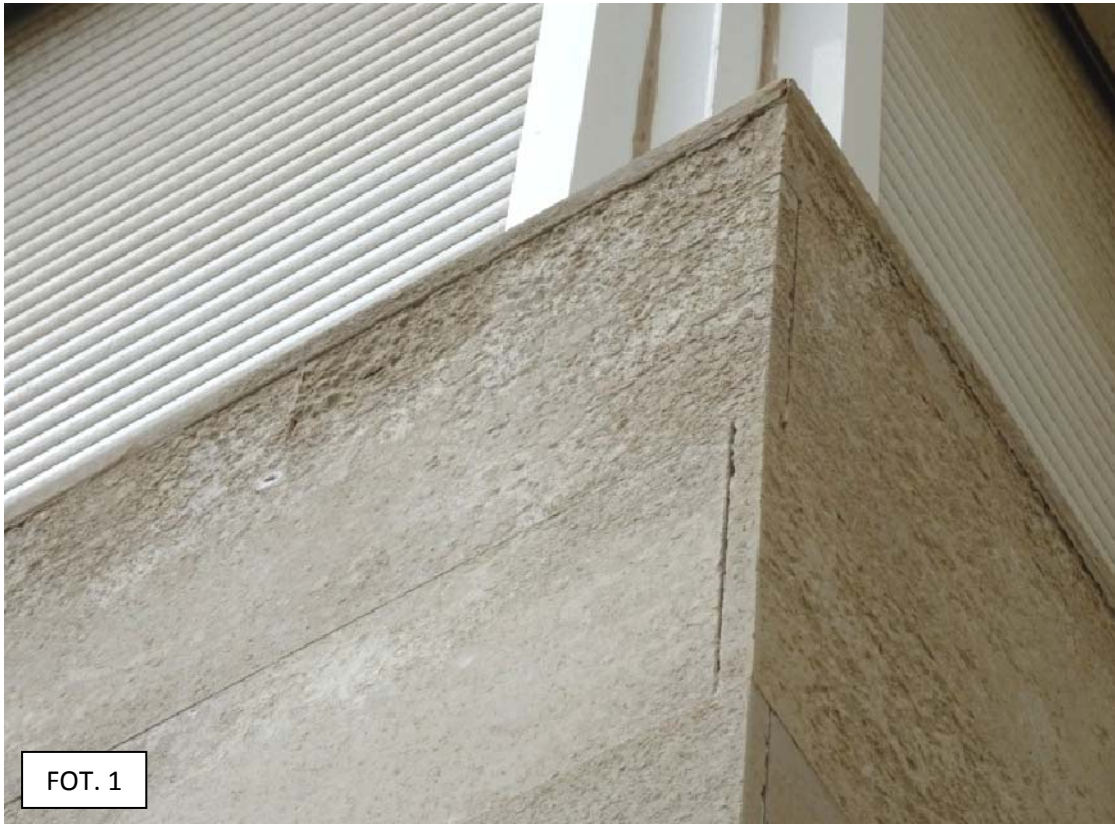
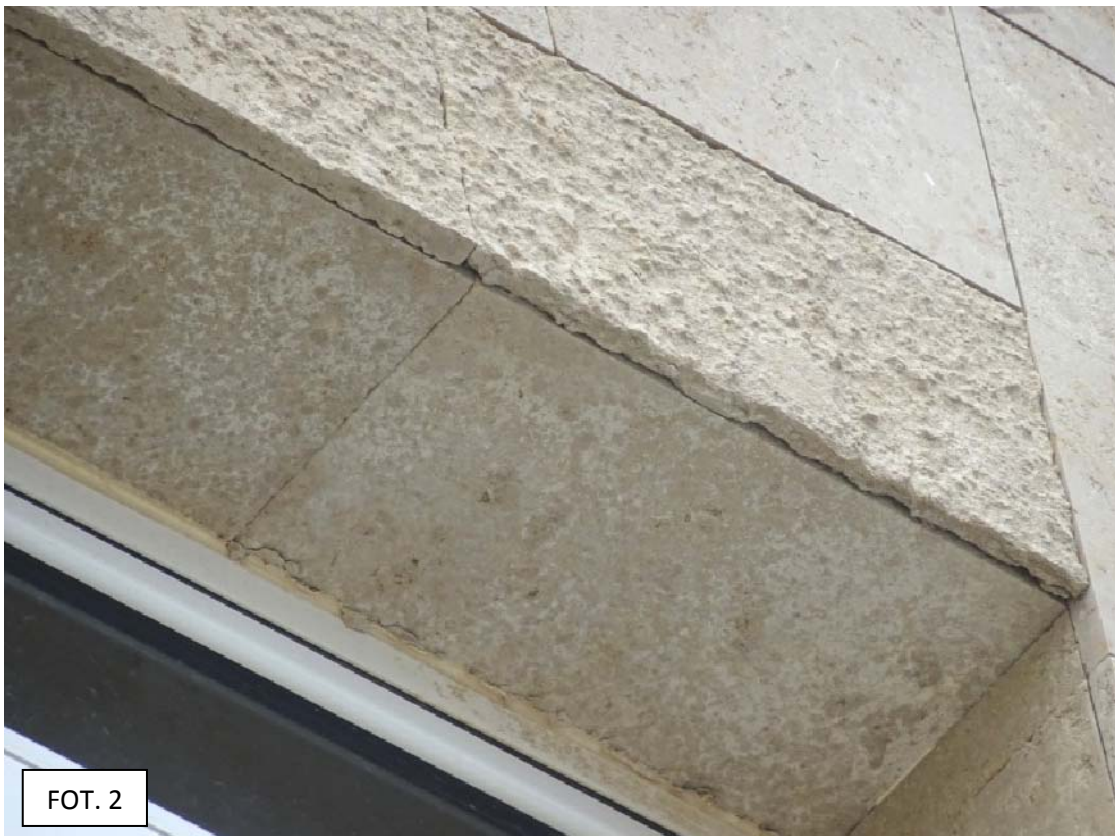
*Las alteraciones mostradas por la piedra son diversas. Se distingue claramente el estado de erosión, que conlleva remoción y transporte de materiales, así como de corrosión en algunas zonas, es decir, una situación avanzada de erosión que lleva implícita el redondeamiento de las formas por acción del viento y las partículas que éste arrastra. Tal es el punto de deterioro que asimismo se advierte desagregación, esto es, un tipo de decohesión superficial.*

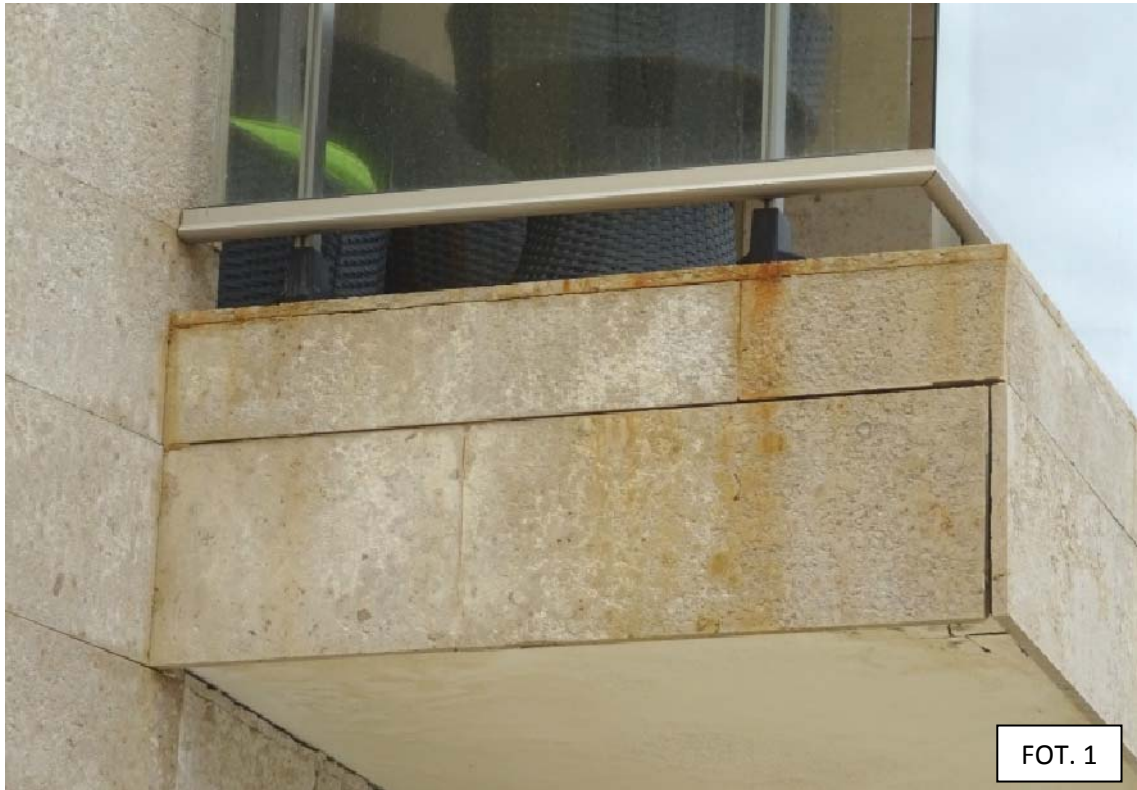
MATERIAL	CALIZA (ROCA SEDIMENTARIA DE TIPO QUÍMICO).	ZONA: NE	Nº EDIFICIO: 19
FORMATO. DIMENSIONES		FOTOGRAFÍAS IDENTIFICATIVAS DE LA PIEDRA	
	RECTANGULAR. LONGITUDES VARIABLES. FORMATO MEDIO DE 80x40 CMS.

<p>COMPOSICIÓN DEL CERRAMIENTO. CAPAS INTERMEDIAS</p>	<p>FÁBRICA DE BLOQUES – MORTERO DE AGARRE – TROZOS DE PLACA PÉTREA – ANCLAJES – PLACA PÉTREA.</p>	 
<p>FORMA DE COLOCACIÓN. SUJECIÓN</p>	<p>SUJECIÓN A LA FÁBRICA DE BLOQUES, SIN ENFOSCAR, CON ANCLAJES DE ACERO.</p>

No podemos obviar el estado expuesto de la fachada a otros agentes atmosféricos tales como la humedad contenida en el ambiente marino junto con las sales que éste conlleva y la confrontación directa al soleamiento por la ausencia de edificaciones que generen el efecto sombra.

Estos últimos parámetros influyen asimismo en el deterioro de la piedra dado que el agua y las sales anidan en los poros y, con los cambios de temperatura, sufren variaciones volumétricas que acarrear tensiones en las paredes de los poros ocasionando su rotura.

CONCLUSIÓN NO PRAXIS

EXPTE: 024 / C

IMÁGENES ILUSTRATIVAS DE LA SITUACIÓN PATOLÓGICA

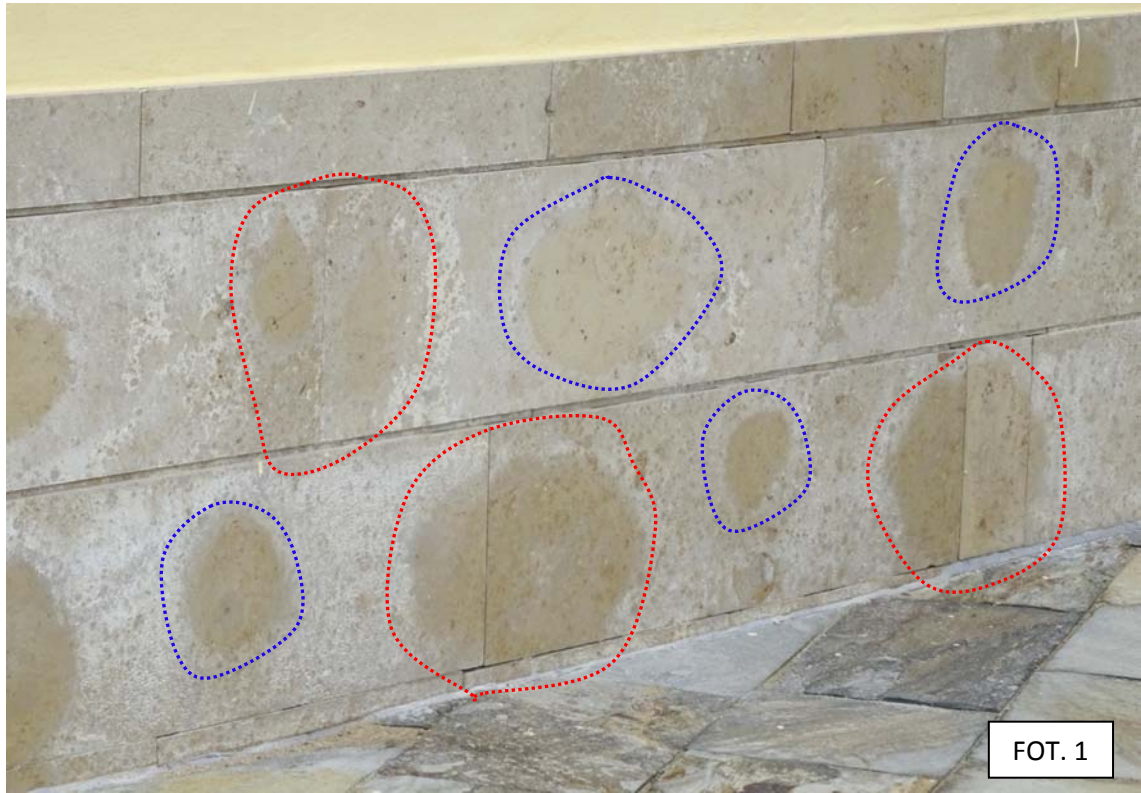
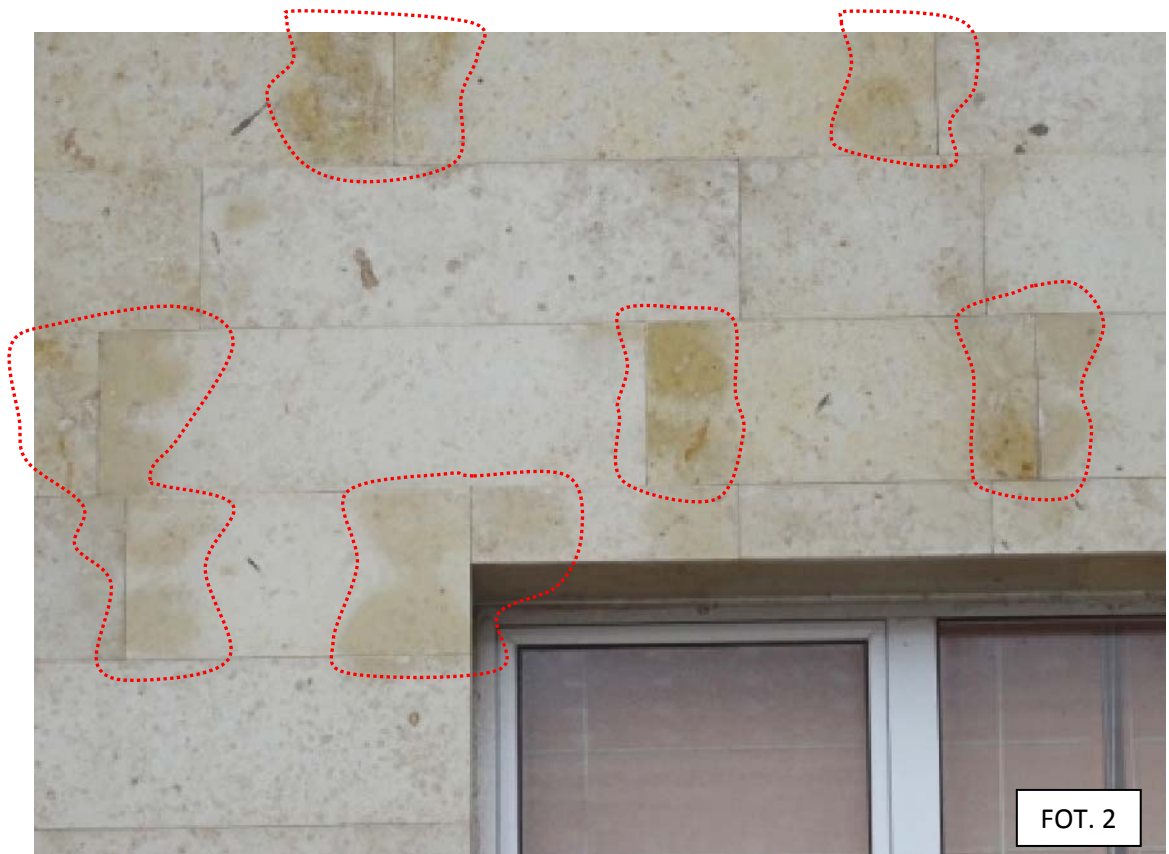
FOT. 4

Se observan dos tipos de daños principales en el aplacado que reviste el cerramiento de fachada:

Los dos tipos de daños indicados obedecen a causas diferentes, si bien es cierto que el primero de ellos puede agravar el efecto del segundo.

Si bien inicialmente puede parecer que esta causa genera meramente un problema estético, lo cierto es que las sustancias debidas a la micción:

*Primeramente el soporte conformado por fábrica de bloques no ha sido enfoscado, por lo que se subordinan ciertas premisas necesarias para la recepción de la piedra a la adopción de otras medidas adicionales. Así, no puede garantizarse, por ejemplo, la homogeneidad y planeidad exigible para que la placa se asiente correctamente. En segundo lugar, hemos de destacar que se ha pretendido materializar una cámara de aire, o bien un simple distanciamiento entre la piedra y el soporte, empleando pegotes de mortero y trozos de piedra como separadores. Como consecuencia de ello, las características de la referida cámara son completamente inadmisibles (tanto porque no se logra un espesor constante como por las irregularidades de los apoyos que quedan para la sujeción de la piedra). En tercer lugar, las placas no son sustentadas utilizando la superficie íntegra de su trasdós sino en puntos concretos. La mayor irregularidad radica en que estos puntos no son estables ni homogéneos ni posibilitan el adecuado agarre del mortero de sujeción.*

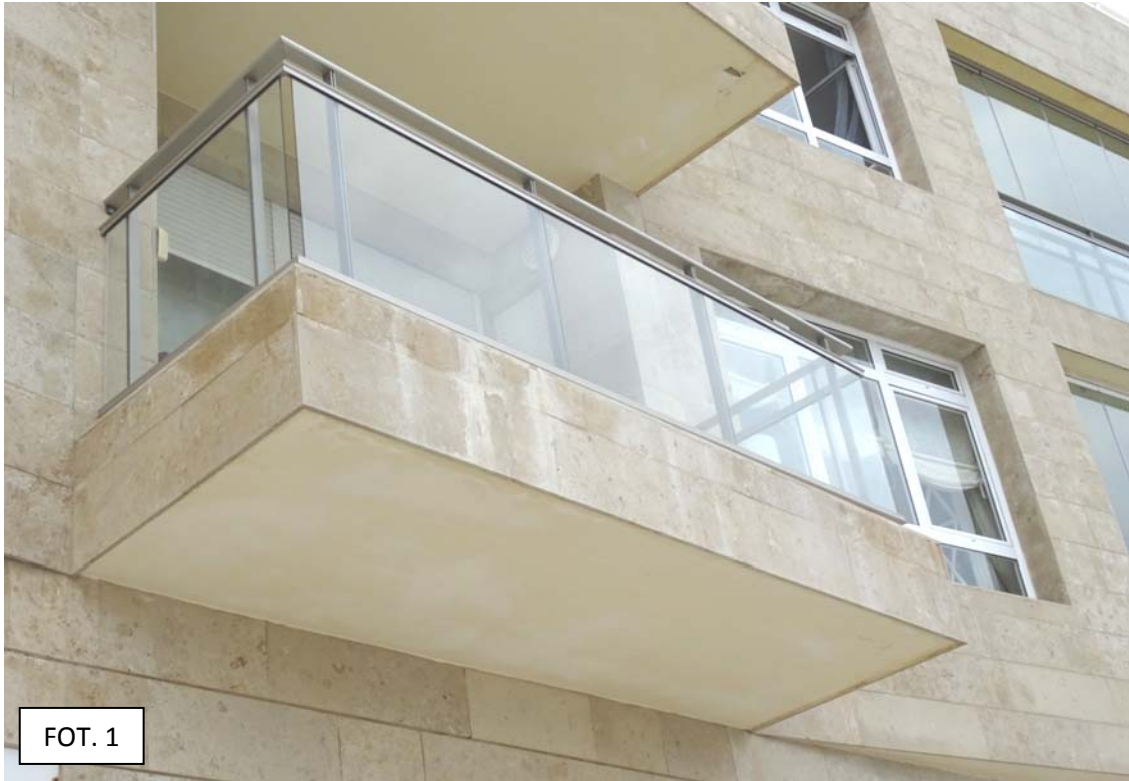
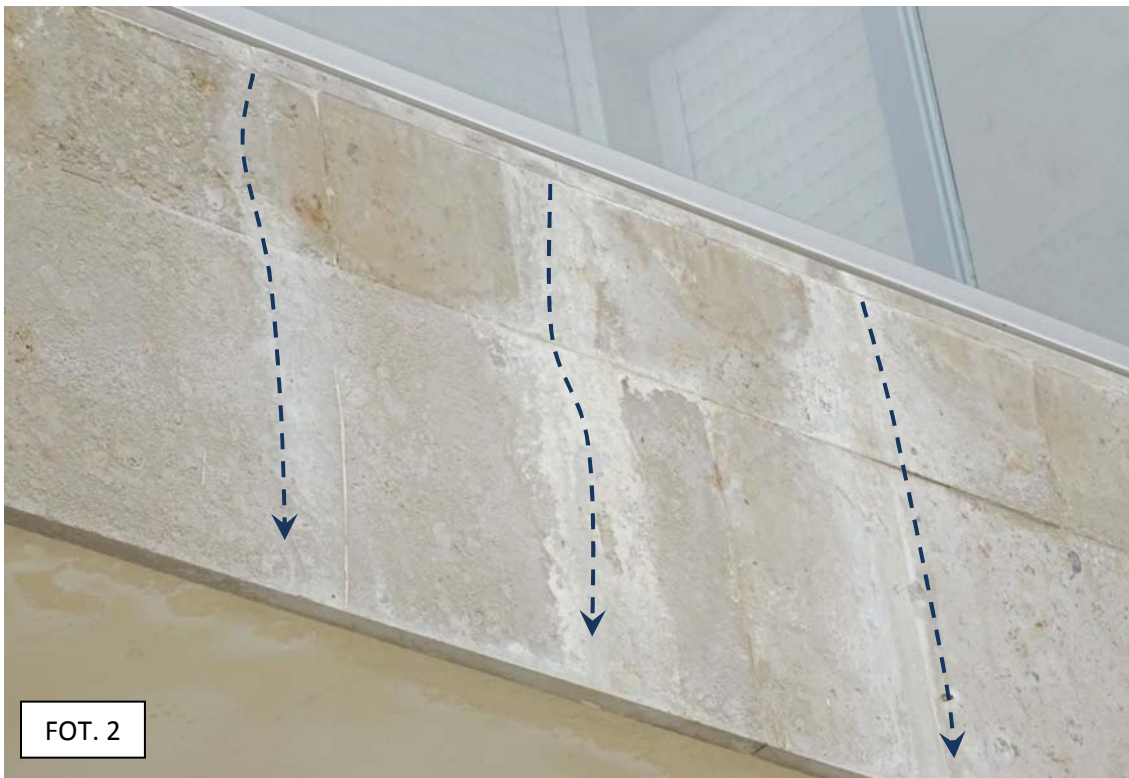
EXPTE: 028 / C

DATOS GENERALES DEL APLACADO. CARACTERÍSTICAS Y PROPIEDADES

MATERIAL	CALIZA (ROCA SEDIMENTARIA DE TIPO QUÍMICO).	ZONA: NE	Nº EDIFICIO: 3
FORMATO. DIMENSIONES	RECTANGULAR. LONGITUDES VARIABLES. FORMATO MEDIO DE 80x40 CMS.	FOTOGRAFÍAS IDENTIFICATIVAS DE LA PIEDRA	
COMPOSICIÓN DEL CERRAMIENTO. CAPAS INTERMEDIAS	FÁBRICA DE BLOQUES - MORTERO DE AGARRE - ANCLAJES - PLACA PÉTREA.		
FORMA COLOCACIÓN. SUJECIÓN	SUJECIÓN AL SOPORTE, SIN ENFOSCAR, CON MORTERO Y ANCLAJES.

*El primer factor que suscita estos daños es la ausencia de sellado de la junta de dilatación en el aplacado, materializándose un canal descubierto que permite la entrada directa de agua. A este parámetro hemos de adicionar un segundo factor consistente en la ausencia de protección del soporte tras la cámara de aire. De ese modo, el agua que se adentra superando la primera barrera (plano del aplacado), transciende en la cámara de aire y alcanza el soporte que, al ser poroso, permite el paso de la humedad hasta el interior de la edificación.*

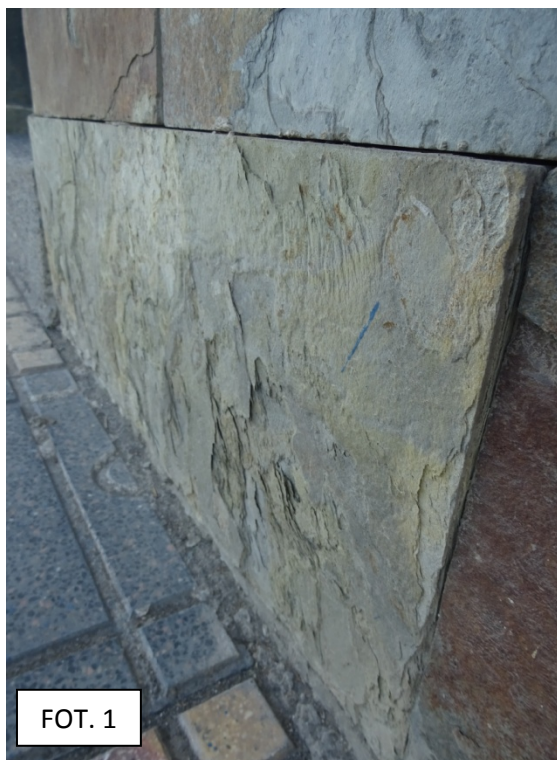
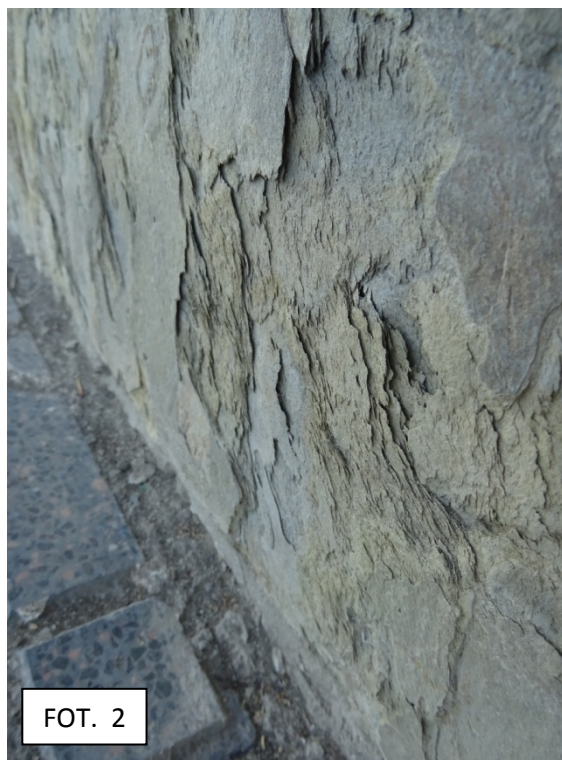
FOT. 1

MATERIAL	PIZARRA (ROCA METAMÓRFICA DE ORIGEN SEDIMENTARIO).	ZONA: NE	Nº EDIFICIO: 2
FORMATO. DIMENSIONES	RECTANGULAR. FORMATOS VARIABLES. DIMENSIONADO MEDIO 60x30 CMS.	FOTOGRAFÍAS IDENTIFICATIVAS DE LA PIEDRA	
COMPOSICIÓN DEL CERRAMIENTO. CAPAS INTERMEDIAS	FÁBRICA DE BLOQUES – ENFOSCADO – ADHESIVO – PLACA PÉTREA.		
FORMA DE COLOCACIÓN. SUJECIÓN	SUJECIÓN AL SOPORTE CON MORTERO Y ANCLAJES.

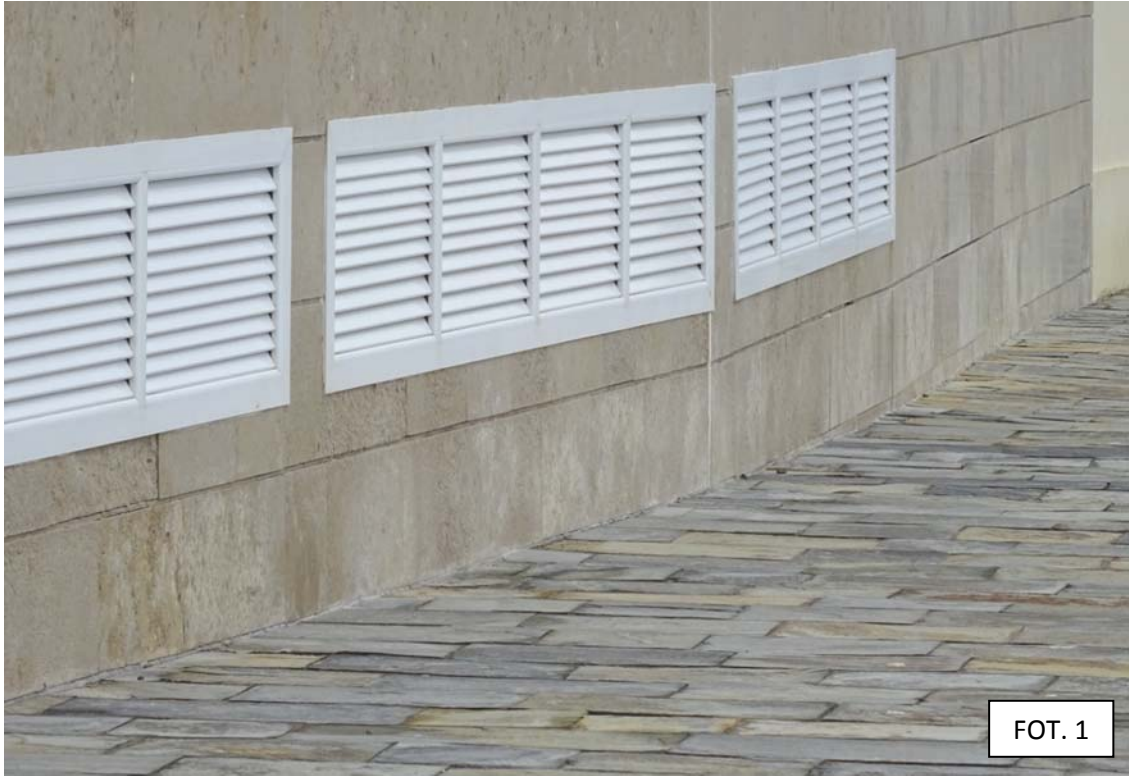
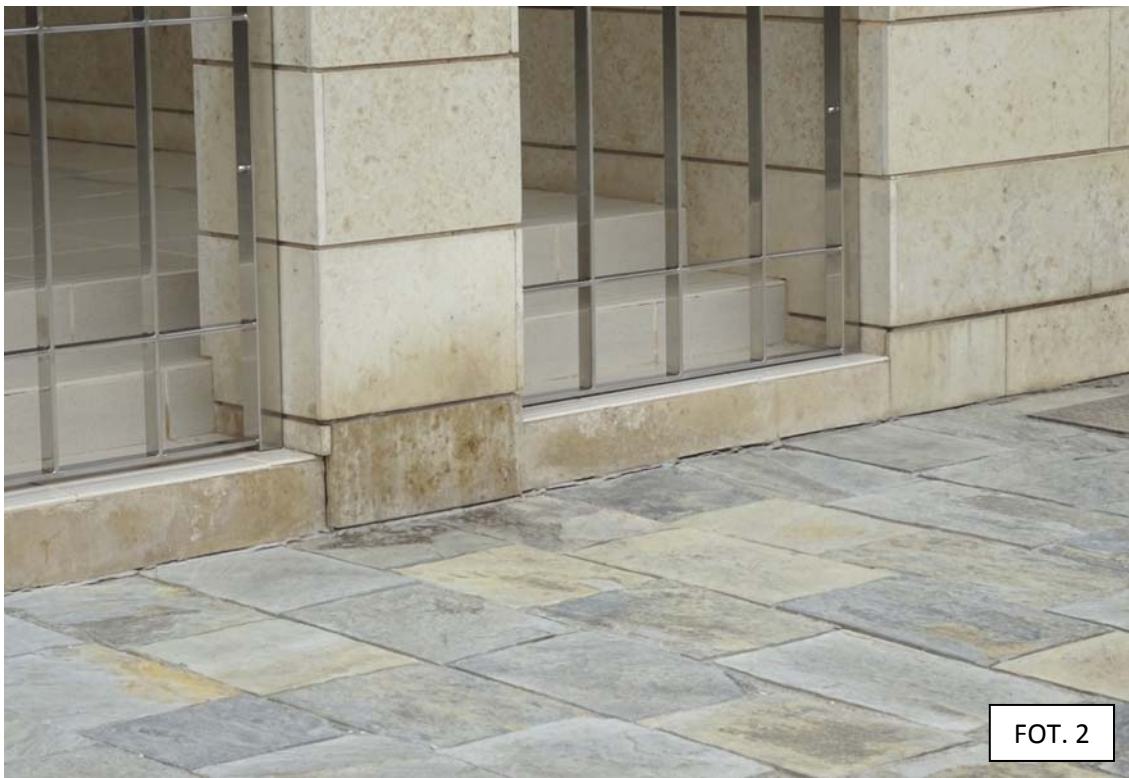
El aplacado que reviste el cerramiento de fachada, en sus cotas inferiores, muestra síntomas correspondientes a alteraciones cromáticas. Se advierte oscurecimiento en unas zonas y manchas blanquecinas en otras.

En función de la fachada analizada, también en el ámbito de las dos primeras hiladas del aplacado, se distingue erosión de la piedra, encontrándose desgastada la superficie que ha perdido su planeidad.

Aunque los síntomas descritos concurren en un mismo sector, esto es, el zócalo de la edificación, lo cierto es que cada tipo es debido a una causa diversa. La mayor parte de las causas acontecen de forma independiente. No obstante, otras se encuentran vinculadas entre sí.

1º El oscurecimiento detectado es consecuencia de las partículas ensuciantes resultantes de la micción de ciertos animales (perros fundamentalmente). Esta lesión, además de generar el ensuciamiento directo del aplacado, conlleva el depósito de sustancias que se acomodan en los poros de la piedra y que pueden suscitar reacciones químicas dependiendo de la composición y los minerales integrantes de ésta. En tales circunstancias, el mero inicial ensuciamiento puede tornar en alteraciones más graves relativas a disyunciones o incluso remoción de materia, ocasionando el debilitamiento de la piedra.

2º Las manchas blanquecinas se refieren a eflorescencias, esto es, sales albergadas en algunos de los materiales del cerramiento que persiguen ser expulsadas al exterior. Estas sales se manifiestan ante un cambio de humedad del material en el que se alojan. Si bien el origen de la humedad puede ser múltiple (agua de lluvia, vapor del interior de la edificación, excesos de agua de los compuestos y materiales empleados en el cerramiento, etc.), en este caso está vinculado, fundamentalmente, al estado de la acera donde remata el aplacado. La humedad contendida en dicha acera es absorbida por el cerramiento y asciende por capilaridad, alcanzando la altura correspondiente a una o dos hiladas del aplacado. El ejemplo actual presenta una situación más compleja a tenor del contexto marino en el que se ubica la edificación. Las sales generadoras de las eflorescencias pueden, por tanto, proceder directamente de la acera dado que en ella se acumulan las partículas trasladadas por el viento y el agua de lluvia (cloruros...). En este sentido, por tanto, no cabe duda de la influencia del agresivo ambiente marino.

3º En determinados frentes, aquellos de orientación norte sobre todo, se advierte el efecto de la erosión y la corrosión en la piedra. Ello es debido a la incidencia de los vientos alisios que, tanto por su fuerza y constancia como por las partículas de diverso tipo que traslada, genera un efecto abrasivo a nivel superficial. Este hecho complica las dos lesiones anteriores, esto es, el ensuciamiento y las eflorescencias, puesto que la textura de la piedra torna más irregular y porosa posibilitando el agravamiento de ambos síntomas, así como ocasionando un mayor debilitamiento de la resistencia, entre otras propiedades, de la placa pétreo.

Las causas segunda y tercera afectan mayoritariamente a las fachadas de componente norte. Por ello, resulta lógico que los síntomas asociados a dichas causas se revelen con más intensidad en los frentes de las reseñadas orientaciones, tal y como efectivamente sucede.

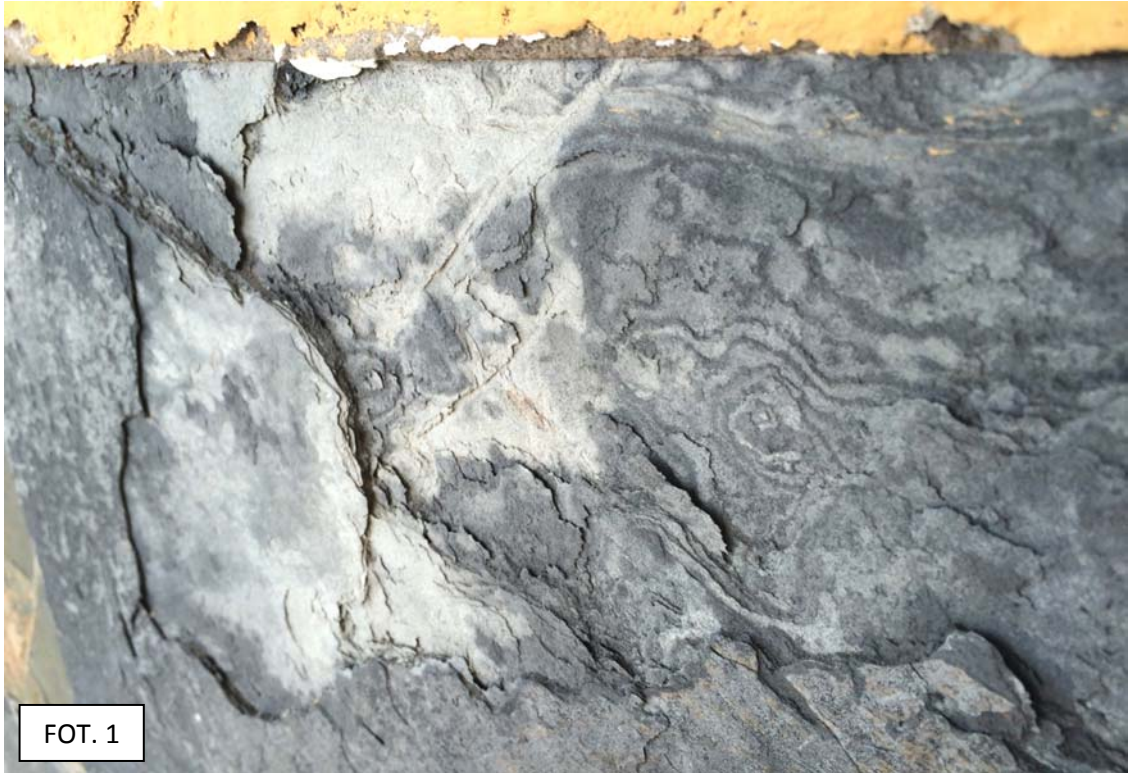
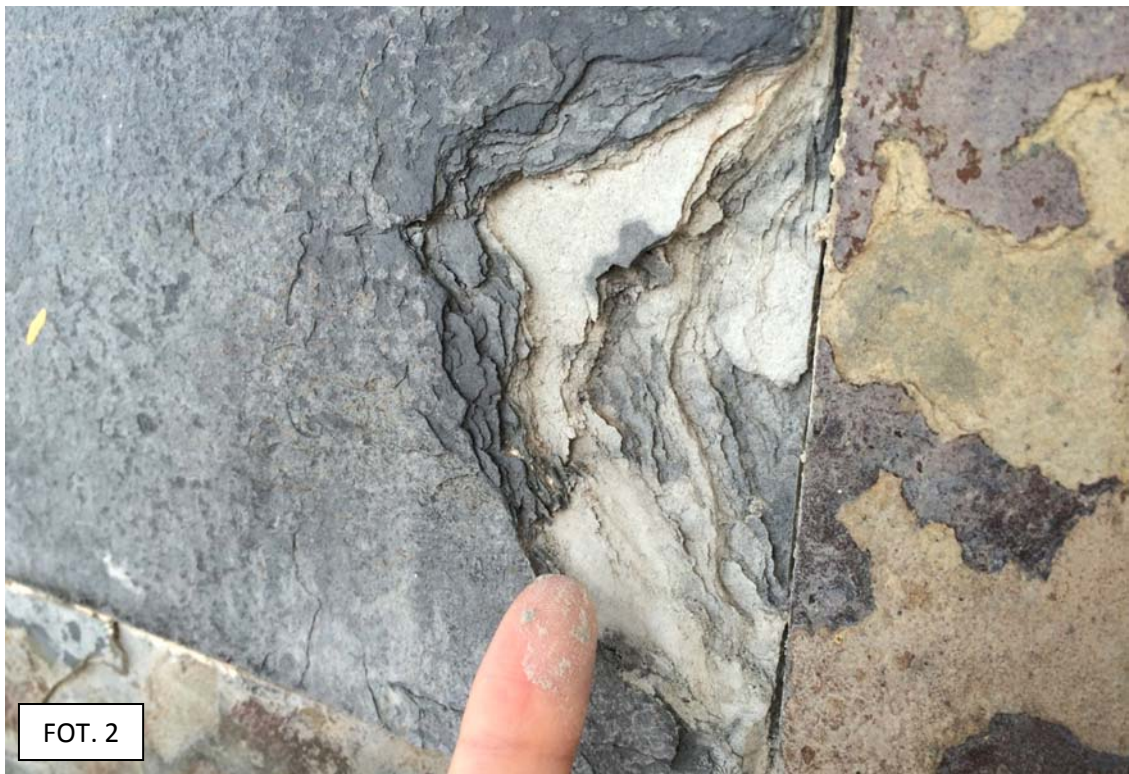
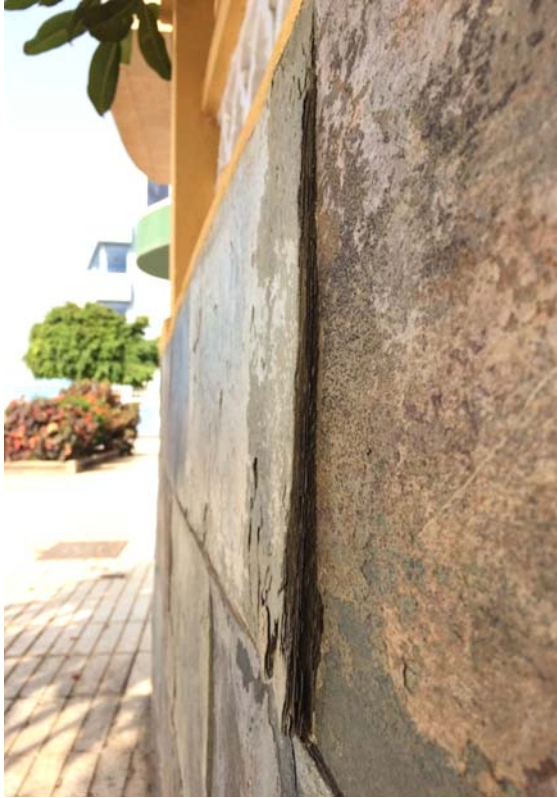
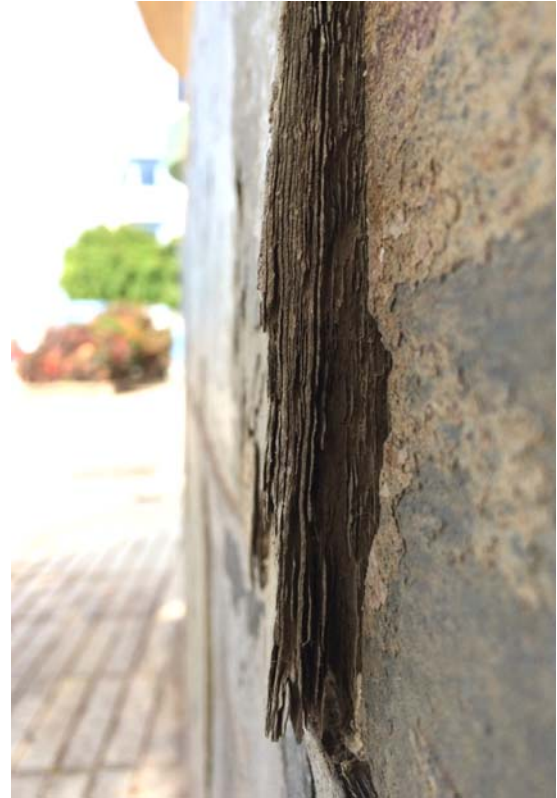
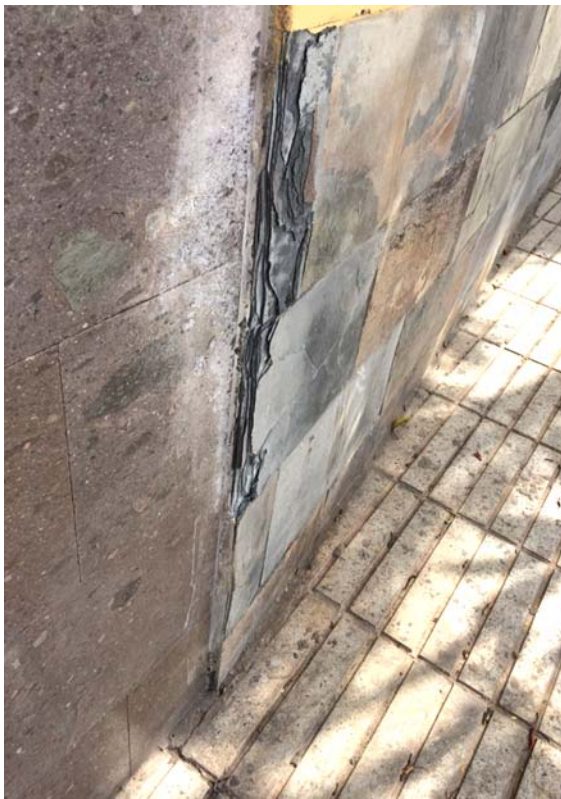
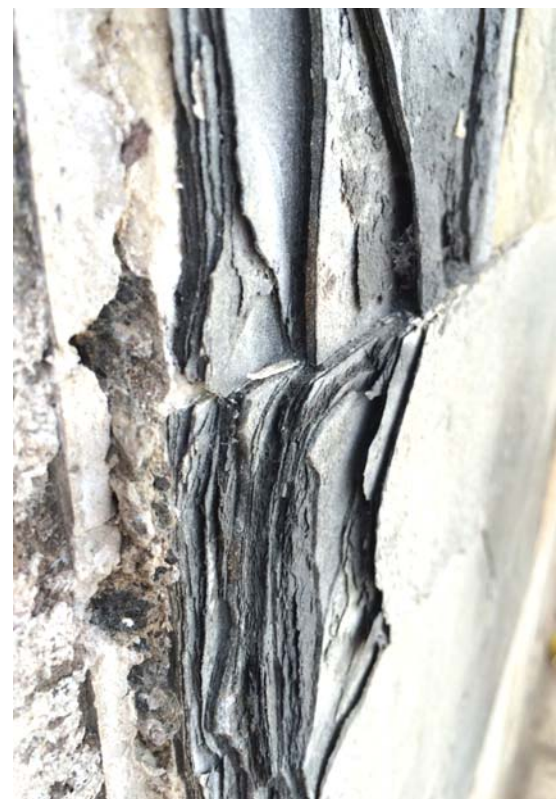
Los síntomas manifestados en estas imágenes se corresponden con un estado de disyunción en el que claramente se produce la separación de partes de la piedra que inicialmente se encontraban juntas. Atendiendo al dimensionado (fundamentalmente el espesor) de las láminas, podemos concretar que se trata de un proceso de exfoliación en el que varias hojas superpuestas de forma paralela se distancian, llegando finalmente a caerse en algunos puntos. Estos daños se localizan en los cantos de las placas, predominando en los bordes que resuelven las juntas horizontales, donde también el efecto de la erosión del viento se hace patente.

El estado patológico desencadenado surge de una lesión previa que es el excesivo contenido de humedad de la piedra, lo cual se produce por la filtración de agua a través del canto de las placas. Por ello, los daños más acusados se sitúan en el borde de las piezas y, aún más, en aquellas piezas que sobresalen respecto del resto del plano vertical por diversos motivos:

*Esta entrada de agua, alentada por el empuje del viento característico del emplazamiento de esta edificación que también arrastra sales y demás sustancias contenidas en el ambiente marino, busca la forma de penetrar en la masa, utilizando para ello los canales derivados de la propia estructura laminar de la piedra. Anidadas entre las láminas de la piedra las partículas de agua, sales, etc., con la influencia del soleamiento y los consecuentes cambios de temperatura, se desencadenan procesos fisicoquímicos que producen los daños acontecidos.*

*Teniendo en cuenta los numerosos síntomas que presenta el aplacado de esta edificación así como la situación tan avanzada de deterioro que acreditan las imágenes adjuntas, sobre todo en el campo de las modificaciones superficiales con eliminación de materia, hemos de concluir que se encuentra en un estado próximo al de cancerización.*

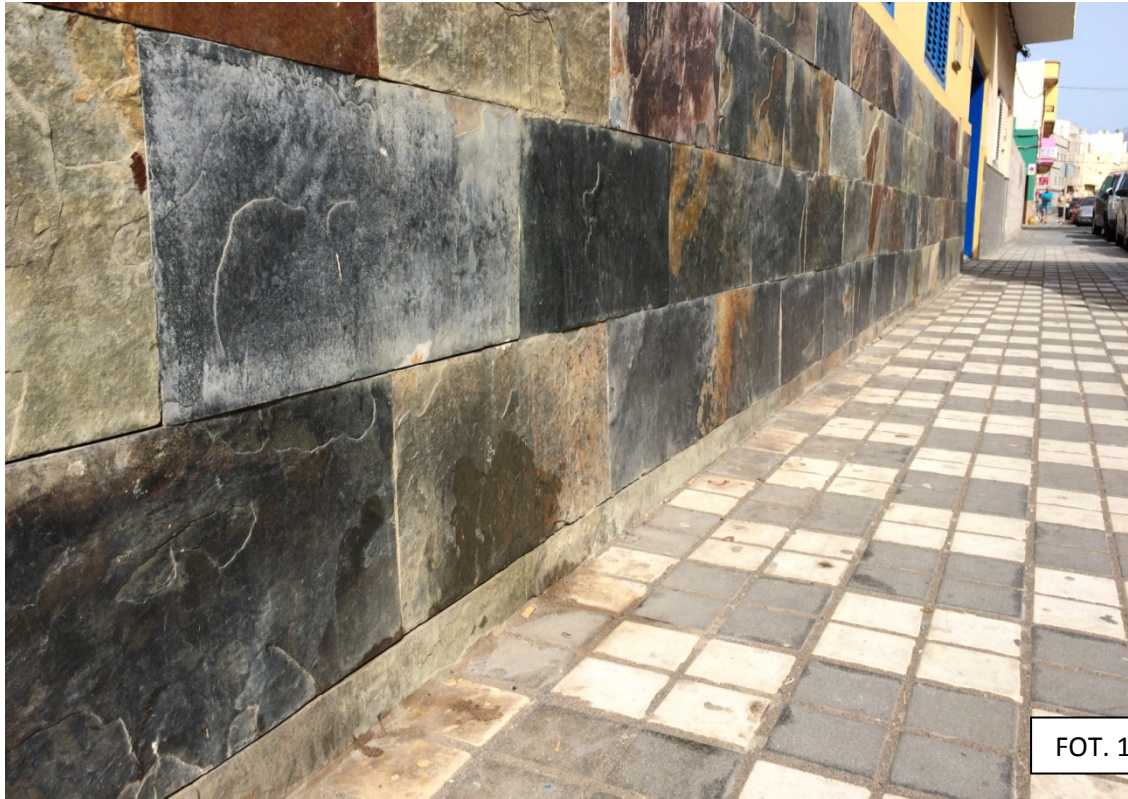
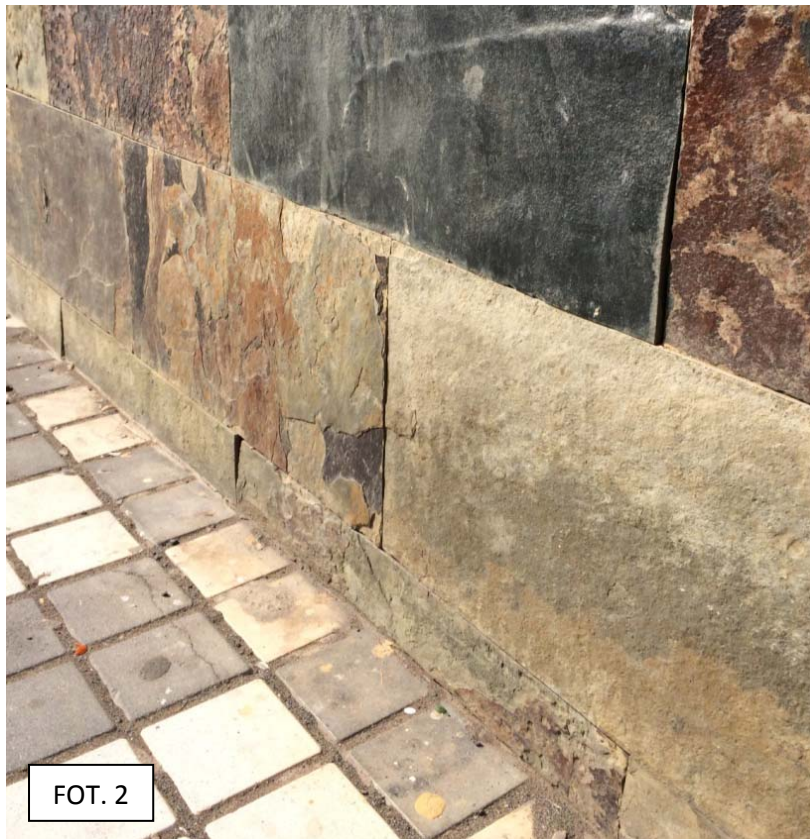
*En el zócalo de la edificación, concretamente en la hilada inferior del aplacado cuya altura es similar a la equiparable a un rodapié, se observan diversos indicadores visuales de alteración de la piedra: variaciones cromáticas (quedando atrás el colorido dispar y tornando en gris verdoso casi homogéneo), desagregación (debido a la decohesión superficial) y erosión (acarreado pérdida de materia), fundamentalmente.*

COMPOSICIÓN DEL CERRAMIENTO. CAPAS INTERMEDIAS	<i>FÁBRICA DE BLOQUES - ENFOSCADO - ADHESIVO - PLACA PÉTREA.</i>		
FORMA DE COLOCACIÓN. SUJECCIÓN	<i>SUJECCIÓN AL SOPORTE CON MORTERO.</i>		
CAUSAS DE LOS DAÑOS. CONDICIONANTES DE LA SITUACIÓN PATOLÓGICA			
<p><i>Los daños acontecidos tienen como causa primera una lesión previa que consiste en un excesivo contenido de humedad del cerramiento, incapaz de evaporarse sin ocasionar lesiones. Esta humedad procede de la acera principalmente (aunque también del subsuelo), donde es acumulada del agua de lluvia y del ambiente, para ser con posterioridad absorbida por capilaridad ascendente. Así, se produce el lavado de la piedra con las consecuentes alteraciones antes descritas.</i></p> <p><i>En este caso, adicionalmente, el edificio se encuentra mostrando frente a una playa, por lo que las sales y demás sustancias derivadas del ambiente marino que se depositan en la acera son asimismo arrastradas en el proceso de absorción capilar. Estas sustancias participan de los daños al desencadenar procesos fisicoquímicos adicionales.</i></p>

CONCLUSIÓN NO PRAXIS			
<p><i>De forma genérica, el aplacado no debe rematar directamente contra la acera. Además, en situaciones de constante exposición a un agresivo ambiente marino este factor debe aún más ser tenido en cuenta, junto con el empleo de piedras cuyo coeficiente de resistencia a la abrasión sea elevado y baja porosidad.</i></p>

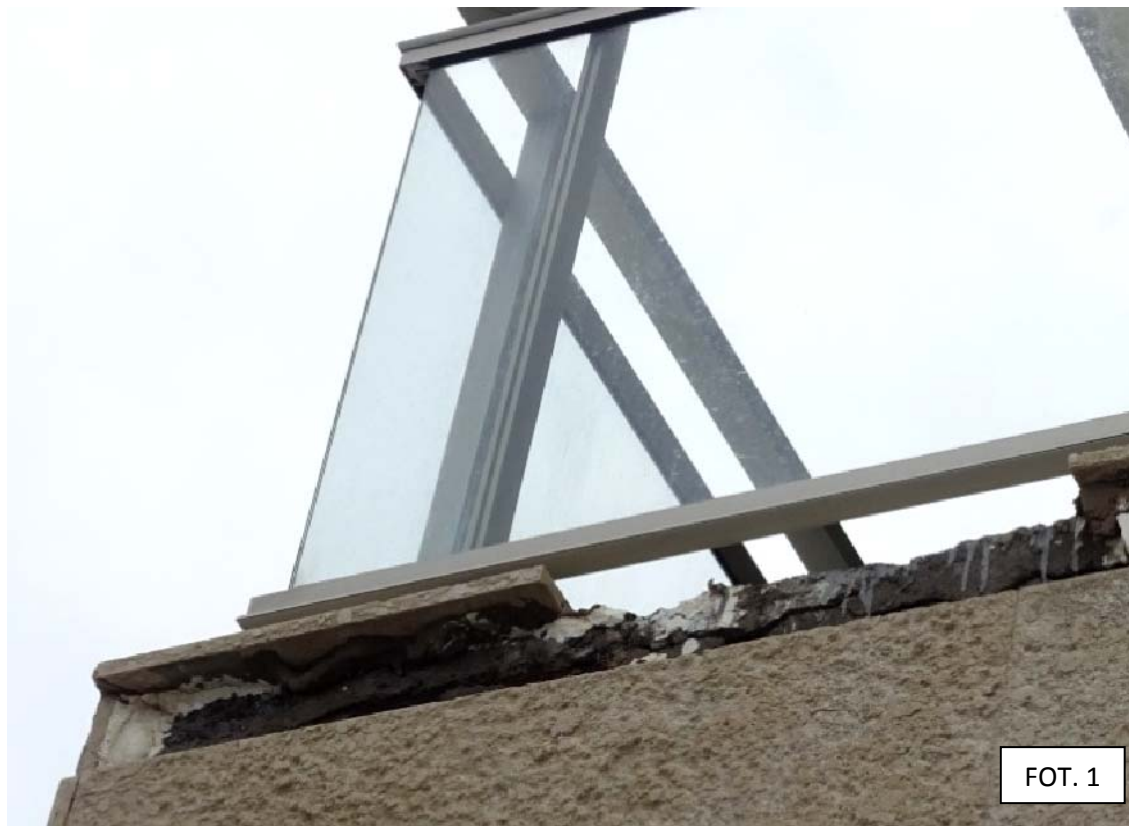
*El aplacado que reviste el frente del balcón se ha desprendido, incluso con caída. No se aprecian vestigios de anclajes metálicos de las placas pétreas.*

*El motivo por el que las piezas pétreas se han caído radica en su deficiente fijación al soporte. Conforme se ha comprobado en otros sectores de la edificación, cuando se han empleado piezas de escasa entidad se ha cometido la imprudencia de sujetarlas omitiendo la disposición de anclajes metálicos pese a tratarse de cotas superiores al nivel de planta baja y sólo de forma puntual con mortero de cemento, esto es, ni tan siquiera aplicándose en todo el trasdós de la placa. Ello reduce la entidad de las acciones que el aplacado es capaz de asumir.*

*Particularmente en este caso, el aplacado ha recibido empujes poco habituales lo cual, añadido a su deficiente sujeción, ha generado la situación de desestabilización culminando en caída. Estos empujes proceden del pavimento y la formación de pendiente del solado del balcón. No obstante, tampoco hemos de olvidar que las sales contenidas en el ambiente marino han podido penetrar por juntas abiertas, discontinuidades, puntos singulares, etc., arrastradas por el agua de lluvia. Estas sustancias, en el trasdós de la piedra, acrecentarían los empujes recibidos en su afán de salir al exterior y dependiendo de las reacciones químicas generadas así como de las variaciones de volumetría que hayan experimentado.*

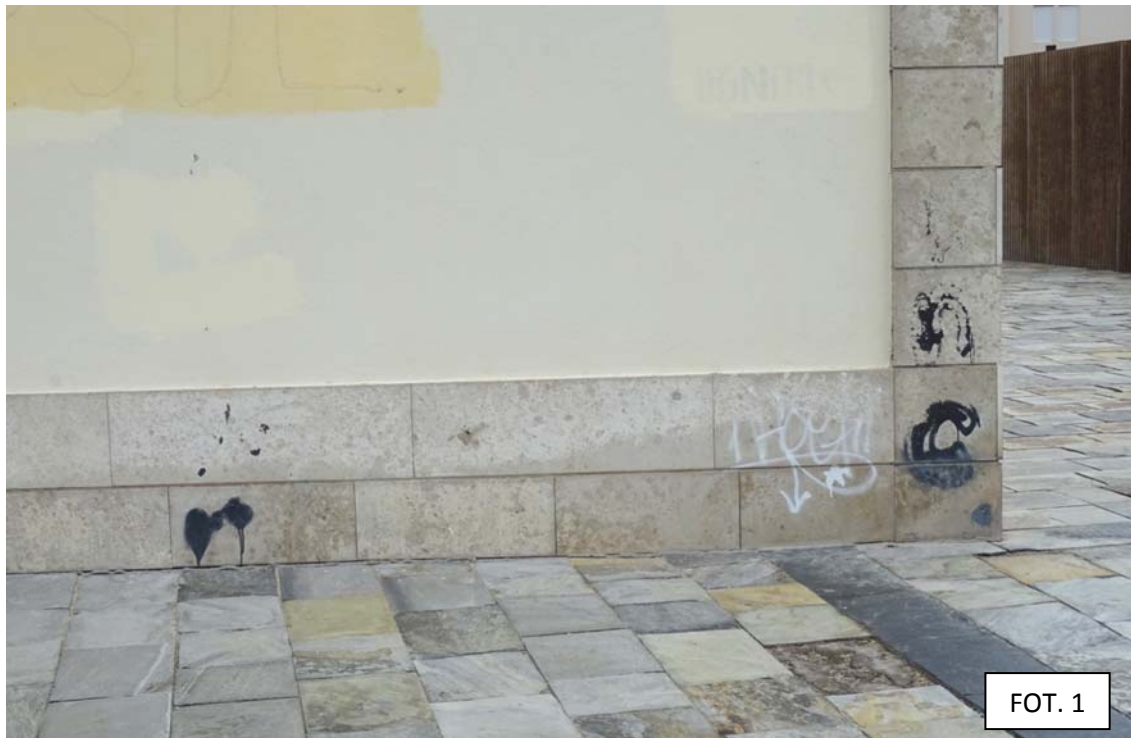
FOT. 1

*El aplacado muestra dibujos y otros grafismos realizados en actos vandálicos. Además de ello, y aunque no supone objeto de análisis en este expediente dado que se ha desarrollado con mayor atención en otro, se detectan alteraciones de erosión y corrosión en la piedra.*

*La causa de los daños radica indiscutiblemente, en la acción descuidada y malintencionada del ser humano. En este caso, además, hemos de tener en cuenta que, por el efecto de la acción de los vientos, el agua, el soleamiento y las sales contenidas en el ambiente marino que circunda la edificación, la superficie de la piedra muestra mayores irregularidades y es más porosa. Como consecuencia de ello, las partículas ensuciantes derivadas de los productos empleados en los grafitis se alojan mejor en las oquedades y relieves.*

*Ante la imposibilidad de controlar la negligente intervención del hombre en su afán de "decorar" las fachadas, sólo puede recomendarse no emplear piedras de elevada porosidad y, en la medida de lo posible, adicionar un revestimiento incoloro que impida la adherencia de estas sustancias y/o facilite su limpieza.*
