**TESIS DOCTORAL**  
**COMPORTAMIENTO DE LOS**  
**CERRAMIENTOS DE FACHADA CON**  
**APLACADOS PÉTREOS SOMETIDOS A LA**  
**AGRESIVIDAD DEL AMBIENTE MARINO DE**  
**LA ISLA DE GRAN CANARIA.**  
**SISTEMATOLOGÍA PATOLÓGICA**  
**TOMO II**

COMPORTAMIENTO DE LOS CERRAMIENTOS DE  
FACHADA CON APLACADOS PÉTREOS SOMETIDOS A  
LA AGRESIVIDAD DEL AMBIENTE MARINO DE LA ISLA  
DE GRAN CANARIA. SISTEMATOLOGÍA PATOLÓGICA

**ANEJO 1.- EXPEDIENTES CON ANÁLISIS DE CAMPO RELATIVOS A LESIONES EN CERRAMIENTOS DE FACHADA CON PIEDRA NATURAL EN LA FRANJA COSTERA DE LA ISLA DE GRAN CANARIA (INCLUYE ARCHIVO DIGITAL DE BASE DE DATOS SÍNTESIS)**

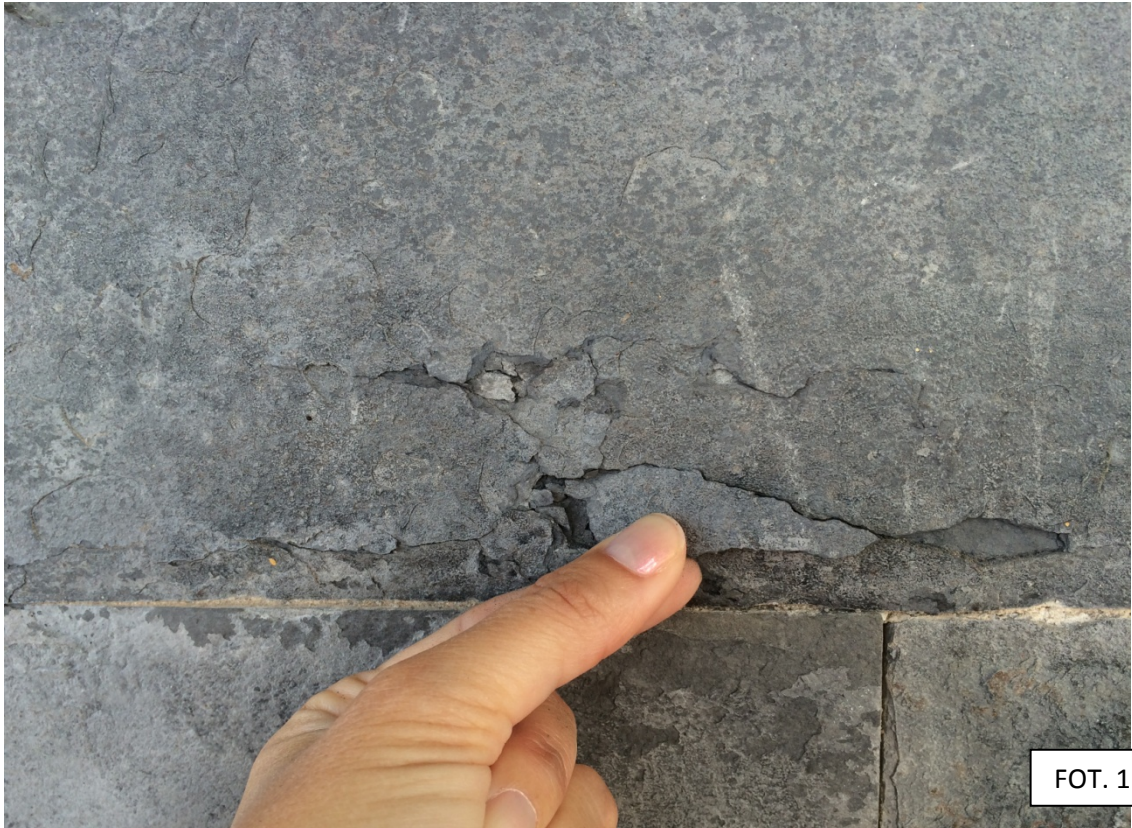
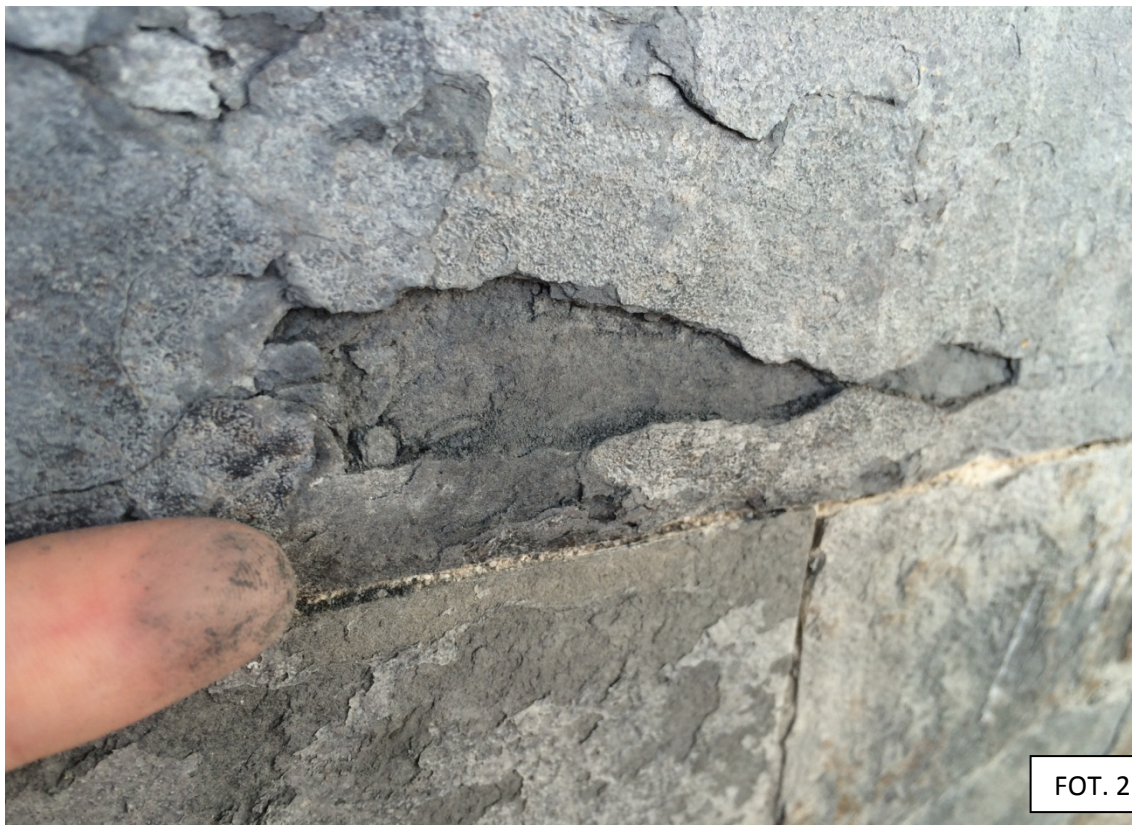
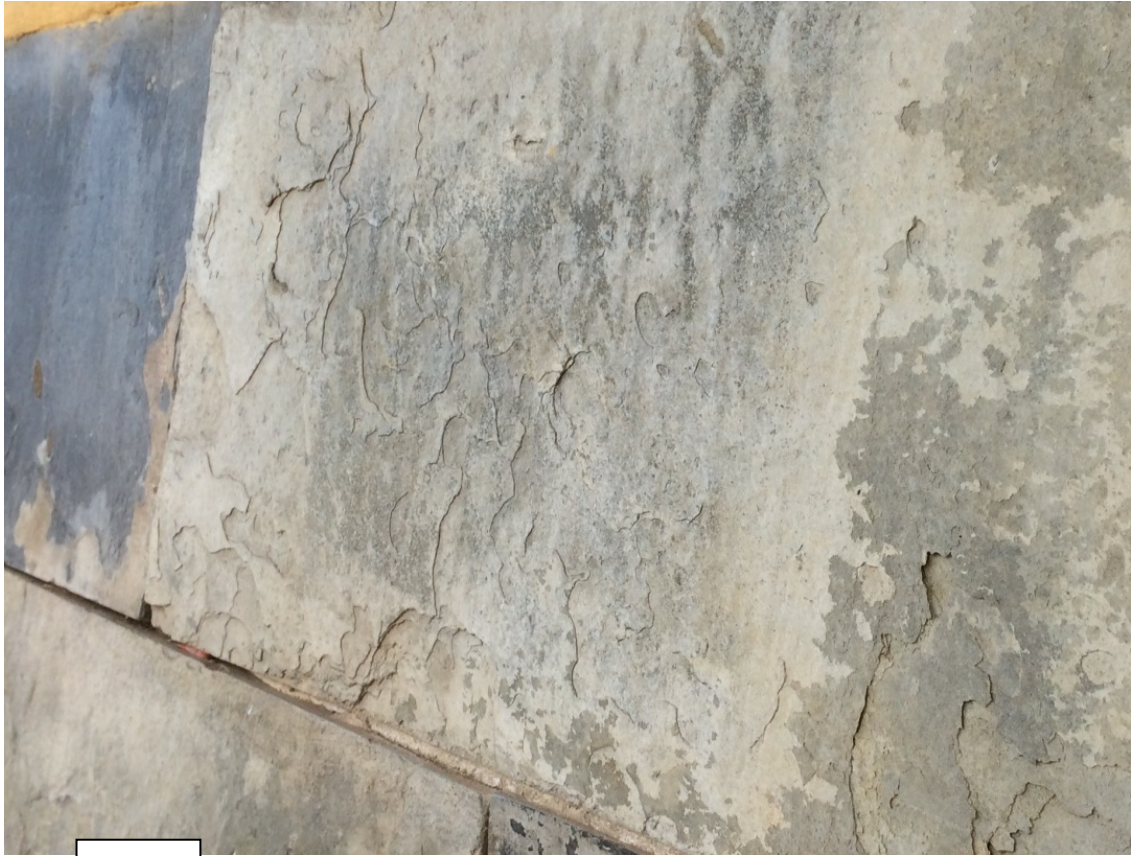
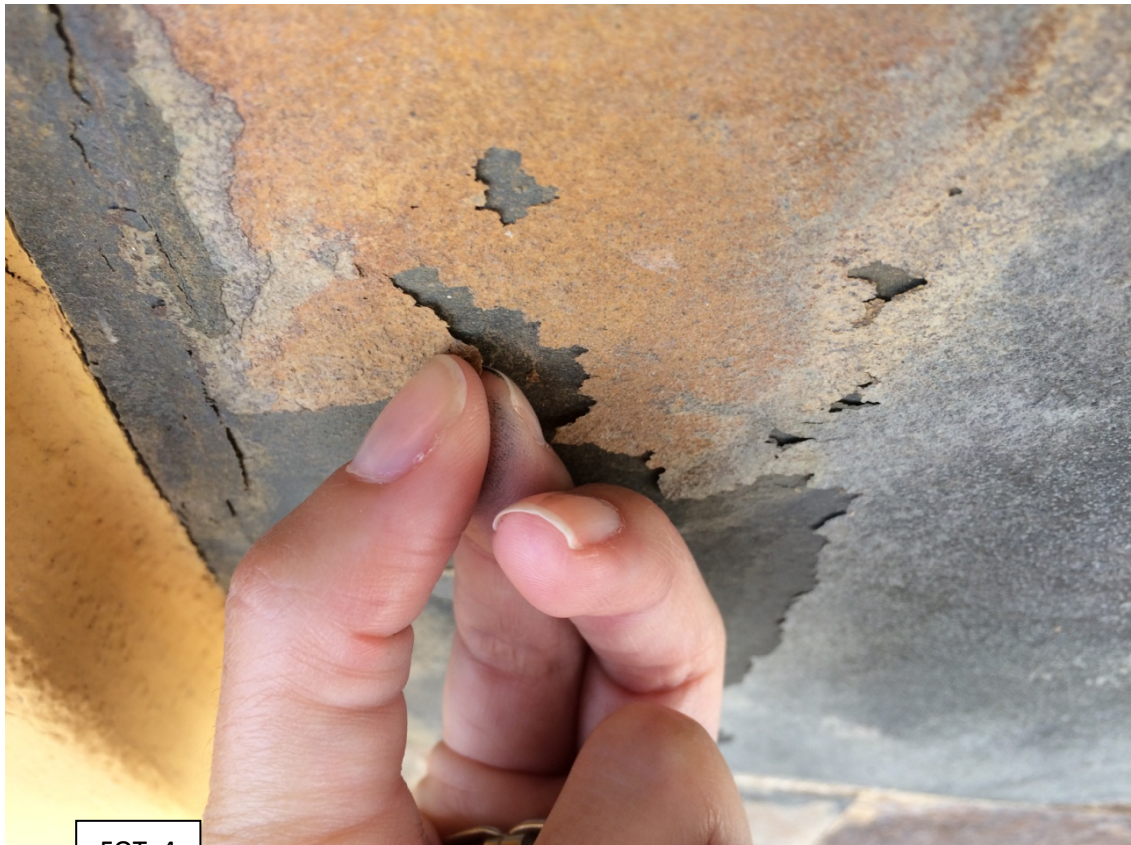
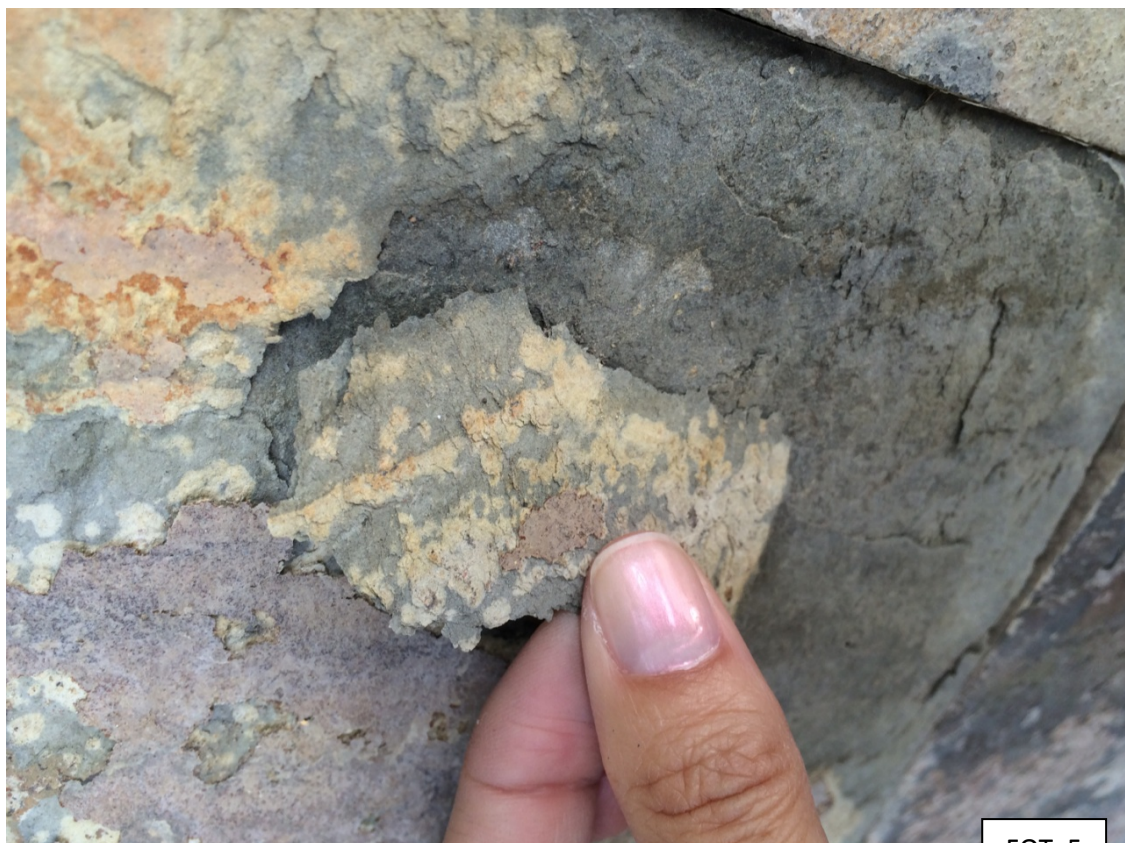
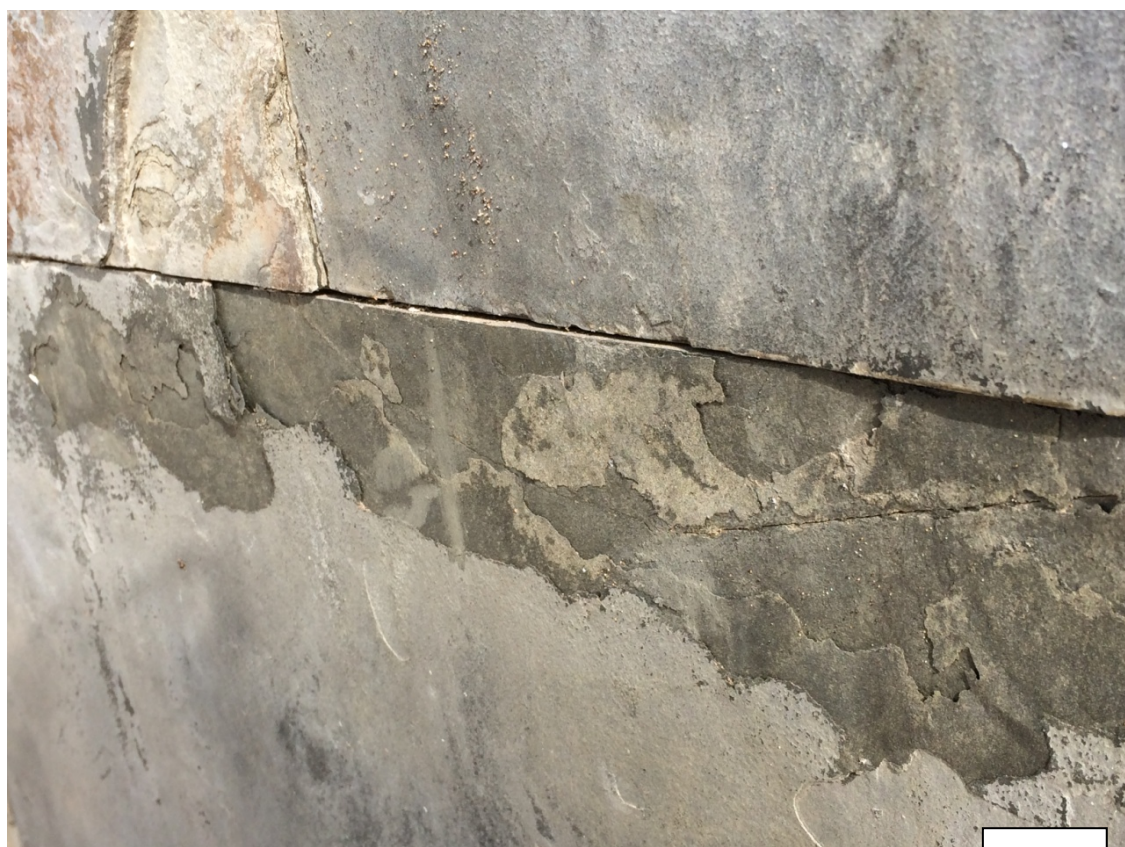
*Las lesiones plasmadas en las fotografías precedentes evidencian un estado patológico caracterizado por la eliminación de materia de la piedra, destacando los efectos de la erosión y corrosión, así como por las disyunciones. Según las zonas analizadas observamos cómo se produce la separación de placas, esto es, láminas de varios milímetros de espesor generalmente rígidas, hojas de exfoliación y de películas, es decir, de láminas muy delgadas. Adicionalmente, tras la remoción de materia, en algunos puntos se produce pulverización.*

*La edificación se sitúa frente al mar, en una zona azogada del viento aunque, a la vez, de intensa exposición cuando se producen los cambios de dirección y éstos proceden del sur. Estos factores relativos al emplazamiento son fundamentales para comprender la situación acontecida y el modo en que se ha ido degradando el material. Tal es así que la erosión física (por el agua, las sales y los cambios de temperatura de la exposición solar) junto con la erosión mecánica (debida a los empujes del viento) constituyen los motivos principales de la abrasión del material pétreo.*

*En ambientes marinos como los descritos, no se recomienda el uso de piedras laminares con terminación mediante superficie irregular dado que las partículas arrastradas por los agentes atmosféricos pueden acomodarse fácilmente en los pequeños desniveles y promover fenómenos físicoquímicos que ocasionan el deterioro del material.*

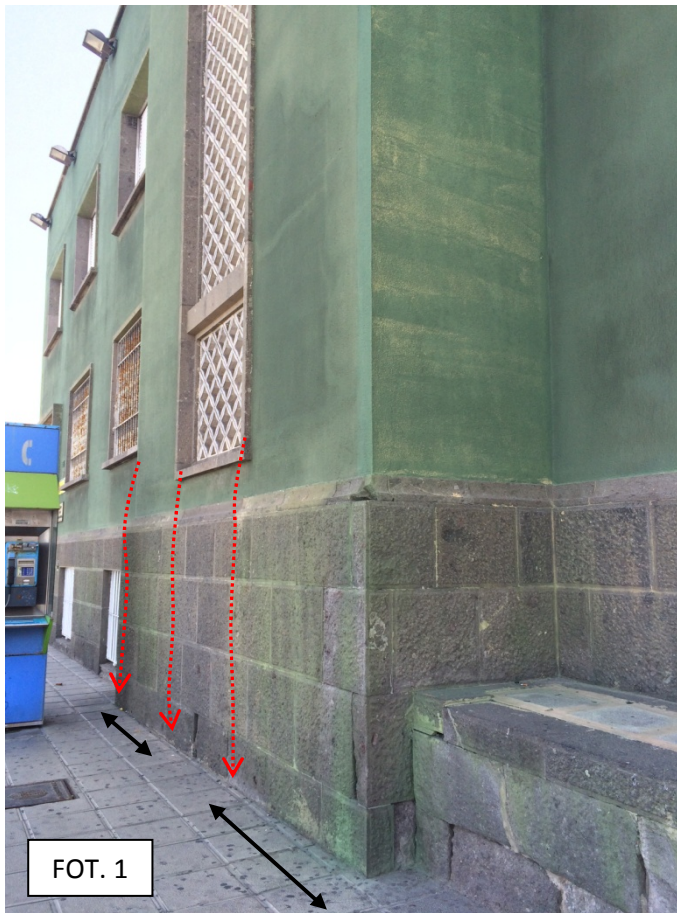
Las fachadas recogidas en la imagen adyacente reflejan el ensuciamiento de la piedra (empleada sólo para revestir el zócalo de la edificación) por el cúmulo de depósitos, ocasionándole una alteración cromática. El tono general grisáceo de la piedra torna ligeramente verdoso.

Hemos de advertir que los síntomas no afectan de forma global y homogénea a todo el aplacado. Tal es así que se concentran por franjas verticales. Conforme se puede comprobar, las franjas dañadas son aquellas sobre las cuales no coincide la posición de una ventana.

*El proceso acontecido para culminar en los daños manifestados en la fachada pétreo radica en el ensuciamiento por lavado diferencial. La lámina de agua de lluvia que escurre por el plano vertical de fachada traslada los depósitos sobrantes de las cotas superiores hacia las inferiores. Estos depósitos se asientan en los poros de la piedra y, salvo que la velocidad e intensidad de la lámina agua supere a la cuantía y agarre de las partículas arrastradas, éstas permanecerán acomodadas. En este caso particular, la pintura de las cotas superiores no dispone de suficiente adherencia al soporte y son las sustancias procedentes de dicha pintura las que traslada el agua de lluvia. Como consecuencia de ello, la piedra coincidente con la ubicación de ventanas no se mancha, mientras que el zócalo restante sí.*

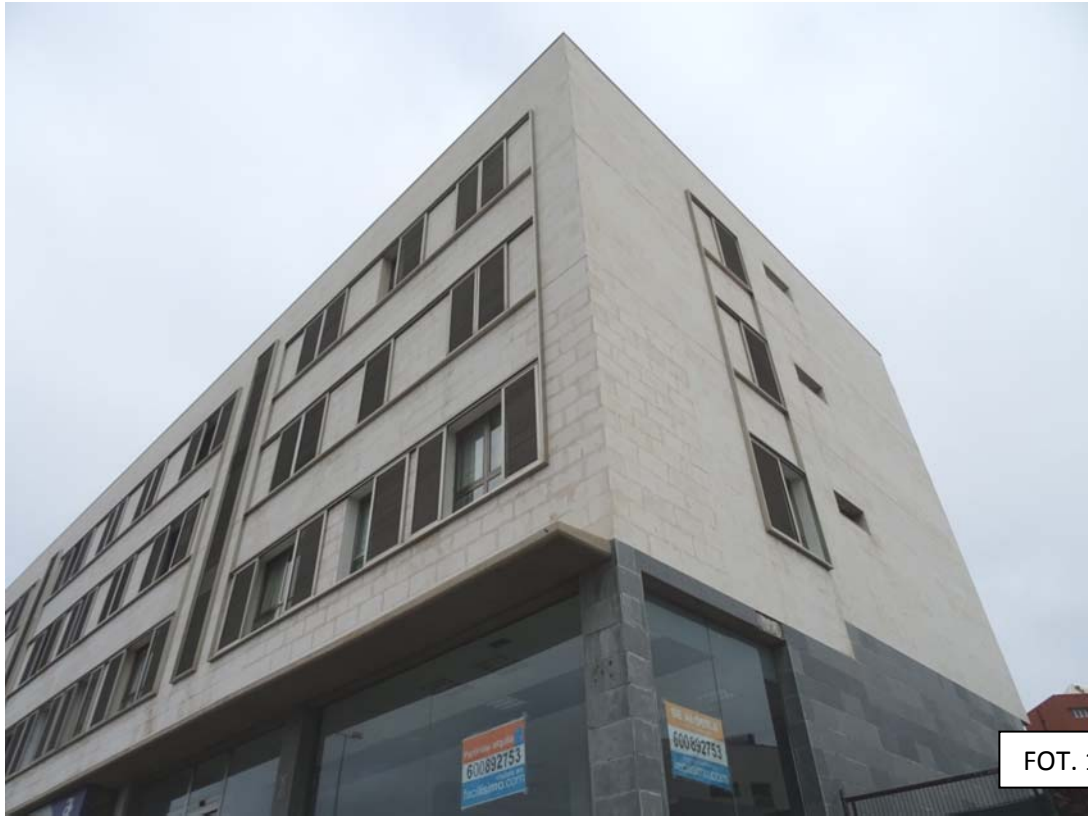
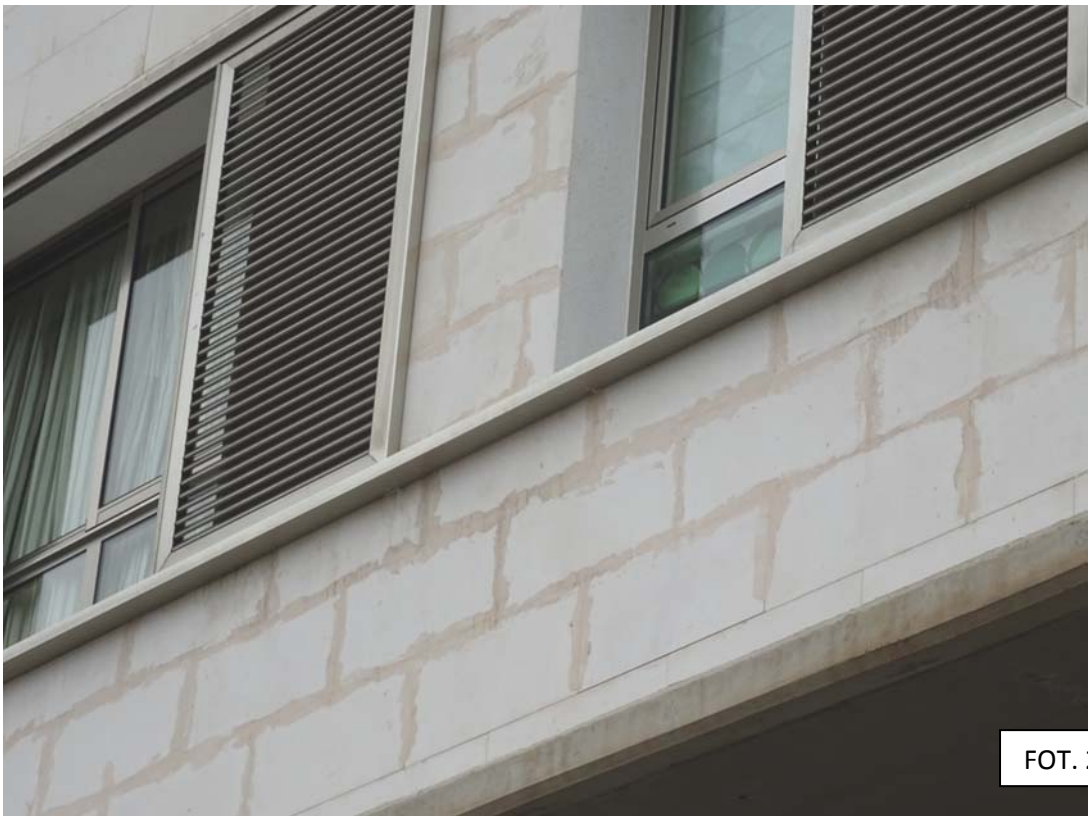
EXpte: 090 / B

*Se observa que, por la cara exterior del cerramiento de fachada, se ha procedido a rejuntas el aplacado para evitar la entrada del agua al interior de la edificación.*

*Se trata de un edificio en el que la fachada afectada carece de construcciones próximas que le generen cobijo y dispone de orientación de componente norte, razón por la que los vientos alisios el afectan de forma indudable.*

*El agua de lluvia es dirigida por el viento y penetra a través de las juntas entre piezas pétreas que no se encontraban selladas. Se desconoce si también la humedad atravesaba/atravesa el propio espesor de las placas pétreas.*

*En líneas generales, en zonas húmedas no es recomendable el empleo de piedras porosas para revestir las fachadas así como la ausencia de rejuntado, sobre todo considerando el soporte tan poroso empleado en Canarias al hacer uso de la fábrica de bloques de hormigón vibropresado. Sin embargo, estas pautas deben tenerse aún más en consideración cuando la orientación y ubicación de los cerramientos posibilita la incidencia directa del viento y la lluvia.*

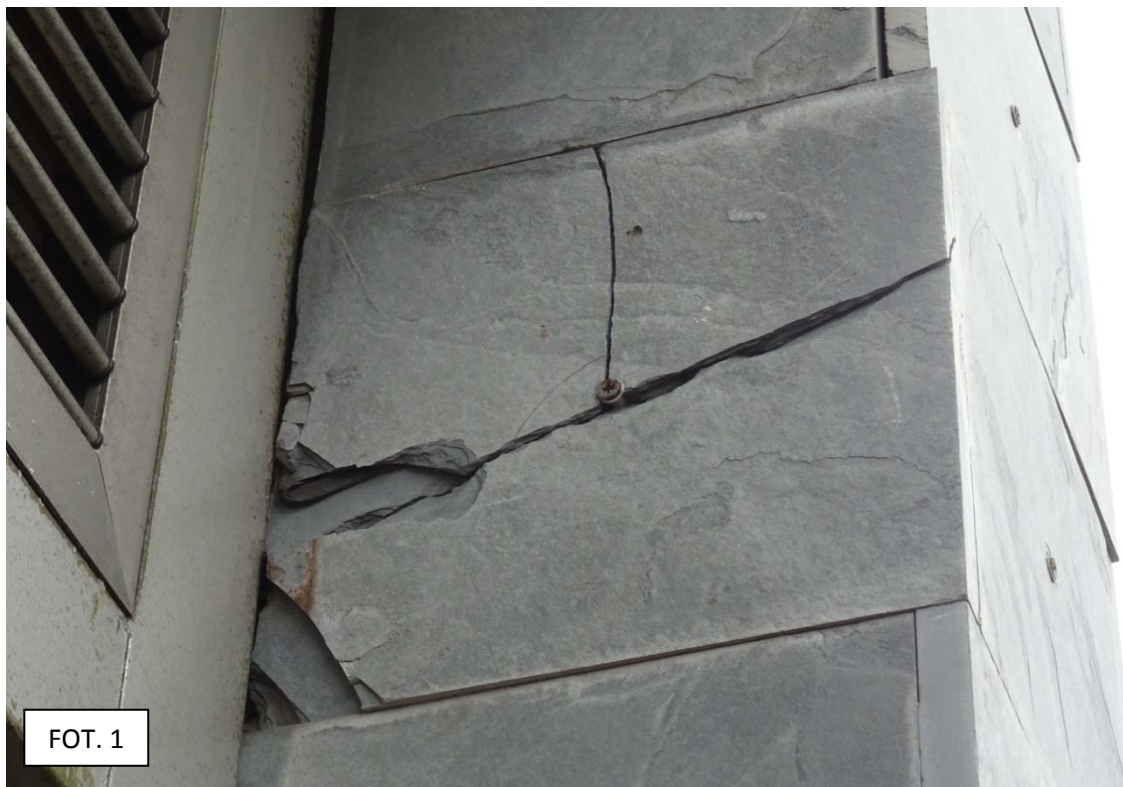
FOT. 1

Se ha producido la ruptura de la placa pétreo, generándose fisuración e incluso alcanzado el estado de fragmentación, con pérdida de varios trozos de placa.

*En la mayor parte de las restantes piezas no se advierten síntomas similares. De ello se deduce que no se trata de un problema de elección del sistema de anclaje o de una ejecución global deficiente, estableciéndose tres posibles causas fundamentales, que pueden o no haber concurrido:*

*2º Deficiente estado previo de la placa pétreo, pudiendo presentar fisuras internas u otro tipo de anomalías que promovieron su debilitamiento.*

*3º Intensa transmisión de tensiones constantes debidas a la carpintería contigua, atendiendo al rutinario recorrido de la puerta de acceso al garaje.*

*Atendiendo a las posibles causas desencadenantes de las lesiones, no debe omitirse la fase de chequeo en la recepción de los materiales en obra, antes de su colocación, con objeto de supervisar el adecuado estado previo de las piezas pétreas.*

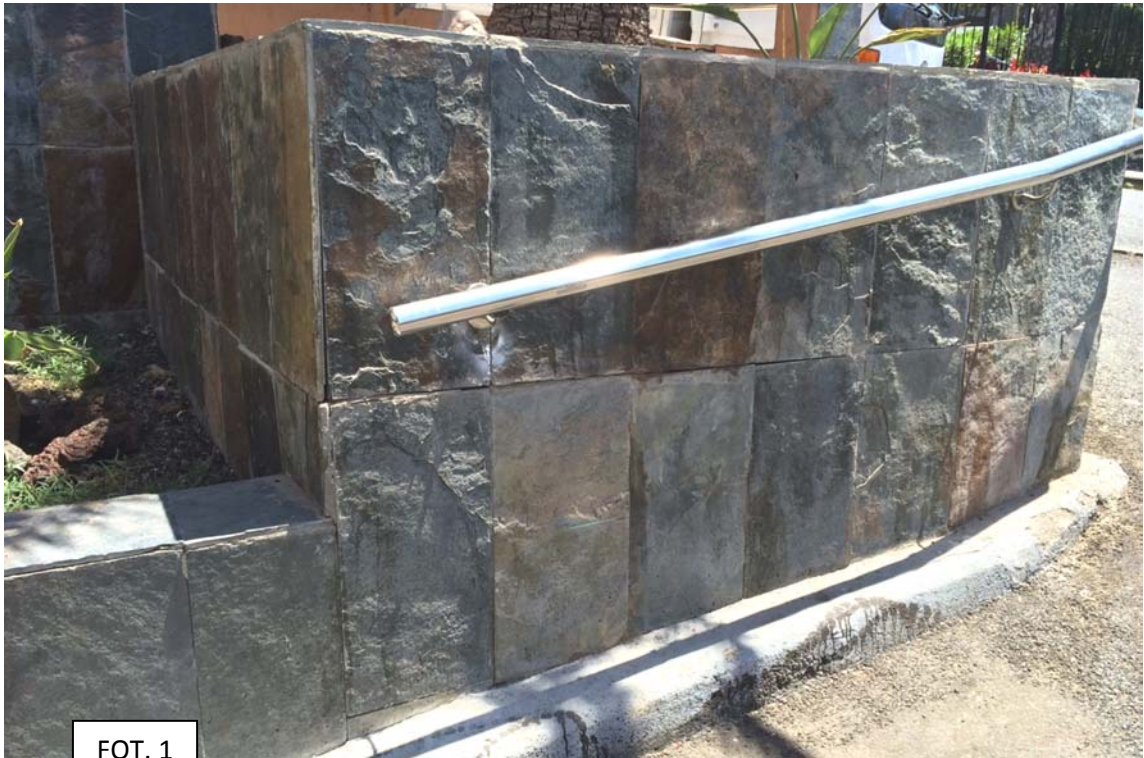
FOT. 1

*Diversas son las alteraciones detectadas en el aplacado que reviste la jardinera.*

*Se observa que algunas de las piezas pétreas se han desprendido parcialmente del soporte, habiendo perdido la verticalidad que les es atribuible en este caso.*

*Además de lo anterior, determinadas placas muestran estado de fracturación que, en puntos concretos, alcanza el nivel de fisuración. Ambos estados son relativos a la ruptura de la piedra, es decir, discontinuidades de las piezas que no conllevan pérdidas de materia. El primero se refiere a rupturas en las que no se provocan desplazamientos de las partes mientras que en el segundo generalmente sí se producen.*

*En líneas generales, los síntomas antes descritos atienden a diversos parámetros, si bien finalmente obedecen a una sola causa generadora. Esta causa se refiere al empuje de las tierras, así como de las plantas y la humedad contenida en ellas, que representa una presión en el trasdós de las placas y que supera la capacidad resistente del agarre de las placas. Por ello, la pieza se despega íntegramente o se ocasiona la ruptura zonificada.*

*2º Debilitamiento del mortero de agarre empleado para la sustentación de las placas dada la presencia de excesiva humedad transmitida por las tierras y ausencia o deficiencia de la impermeabilización de la jardinera.*

*3º Además de los empujes por las tierras y la humedad, acciones de las raíces y del peso de las plantas, aspectos no controlables en la fase de proyecto y ejecución, restando ser considerada en la etapa de mantenimiento.*

*En el revestimiento del soporte que constituye una jardinera no debe olvidarse tomar en consideración los significativos empujes ocasionados por las tierras contenidas, su humedad y las raíces de las plantas, así como el peso y volumen de estas últimas. Atendiendo a estas premisas, puede ser necesario disminuir el tamaño de las placas inicialmente previstas, aumentar su canto y/o disponer de un sistema de sujeción adicional al mortero de agarre habitual.*

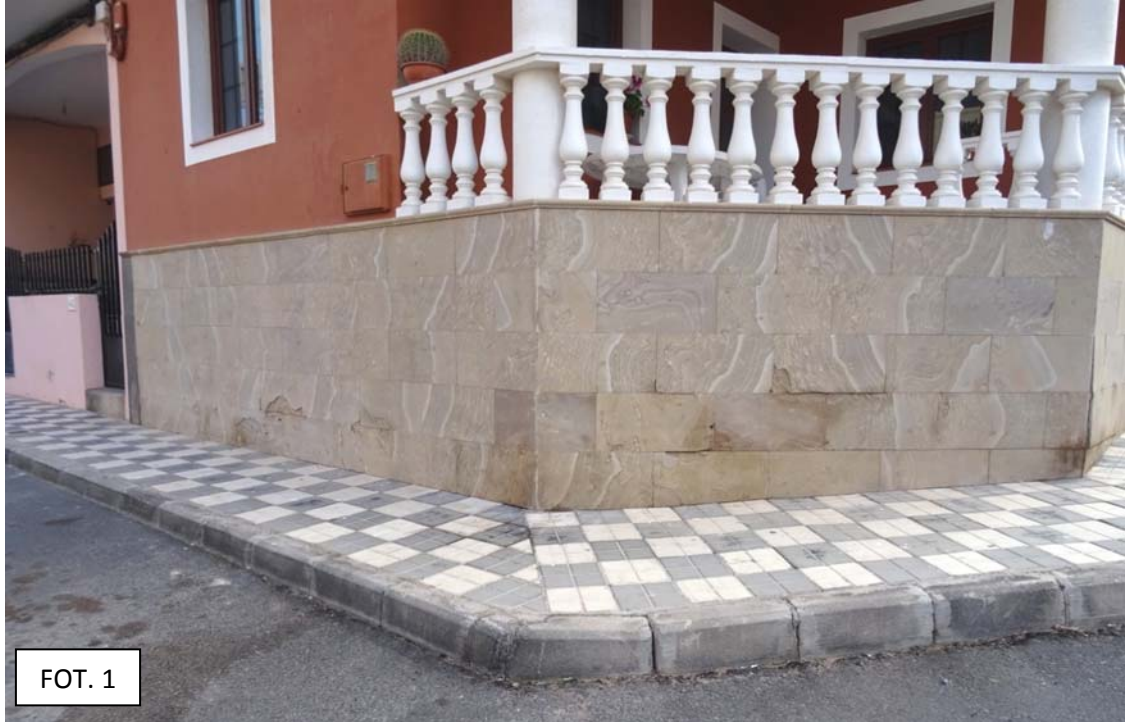
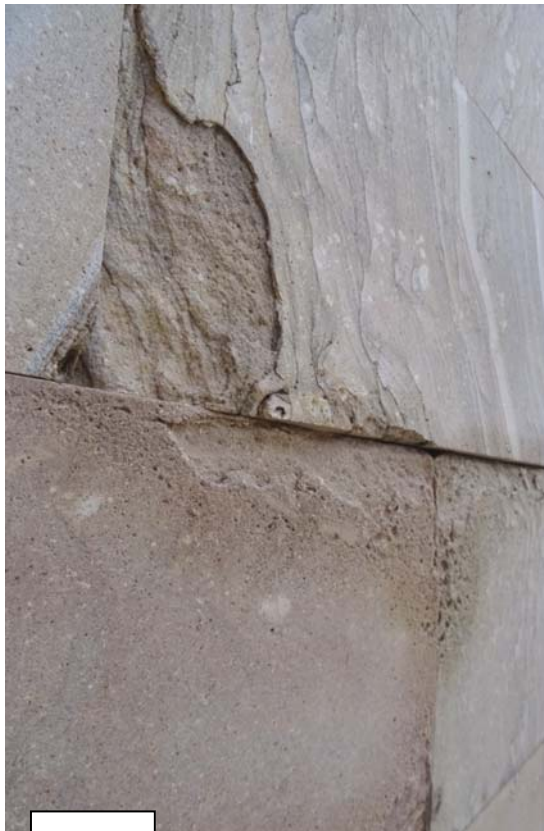
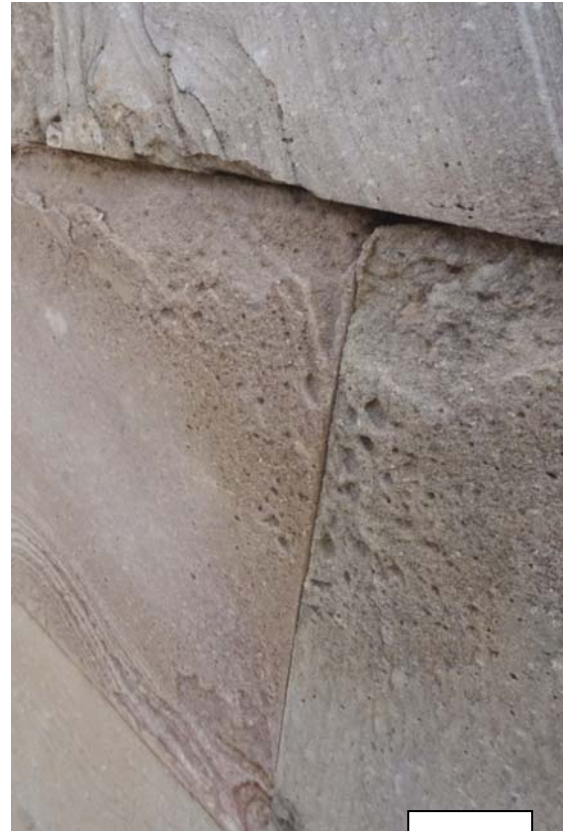
EXPTE: 093 / B

*El cerramiento denota un excesivo contenido de humedad que es puesto de manifiesto mediante diversos tipos de alteraciones de la piedra y que representan el modo en que dicha humedad pretende salir al exterior para lograr su evaporación. Las alteraciones advertidas son las siguientes:*

*Se trata de un daño de tipo puntiforme con pérdida de materia, es decir, un daño en el que se produce eliminación de materia a nivel superficial y se refleja mediante la formación de pequeñas concavidades no interconectadas. Algunas de estas alteraciones pueden llegar a confundirse con las discontinuidades normales de la piedra cuando se caracteriza por una textura irregular y presencia de poros de tamaño considerable.*

*Si bien en la situación actual aún podemos expresarnos en los términos de lesiones puntuales, el comportamiento tan diverso de la piedra frente al exceso de humedad puede generar que se alcance el estado de cancerización.*

*Adicionalmente a todo lo anterior, hemos de mencionar el oscurecimiento del aplacado detectado en dos zonas concretas (ver imágenes denominadas FOT. 1, FOT. 6 y FOT. 7). Se trata de dos esquinas, próximas a la acera. La lesión abarca la primera hilada de placas y alcanza levemente la segunda. Diferenciamos este daño respecto de los anteriores puesto que no mantiene relación con el contenido de humedad del paramento. Sin embargo, no puede desligarse dada su proximidad con lesiones a las que sí afecta la presencia de agua.*

Conforme se ha adelantado anteriormente, la mayor parte de los síntomas están relacionados con un exceso del contenido de humedad del cerramiento. Esta humedad emana fundamentalmente de la acera donde remata el aplacado, aunque también del subsuelo, por lo que nos referimos al proceso de humedad de capilaridad ascendente. Esta conclusión es asimismo corroborada por la localización de los daños, cercanos al pavimento y centrados en las dos hiladas inferiores, no quedando afectadas el resto de las hiladas superiores. En este caso concreto, la humedad acumulada en la acera no sólo procede del agua de lluvia, sino también de la asociada al ambiente marino que, además, deposita sales entre otras sustancias que son asimismo absorbidas por el cerramiento y colaboradoras de los daños.

Una vez que la humedad y demás partículas contenidas en ella ascienden y alcanzan el aplacado, la piedra, también por la influencia de los cambios de temperaturas por efecto de la acción solar, es sometida a distintos procesos físicoquímicos que generan su lavado, desgaste, decohesión, erosión, etc., y concluyen ocasionando los daños visibles. Dada la compacidad de la piedra, la humedad asciende y tiende a aflorar en los puntos de mayor debilidad y porosidad, que son las juntas rellenadas superficialmente con mortero de cemento. De ahí que éstas sean las primeras áreas afectadas. En este caso particular, también la humedad ha ejercido un empuje en el trasdós de la piedra en el intento de alcanzar el ambiente exterior y evaporarse. Este empuje ha producido el despegue de las placas respecto del soporte.

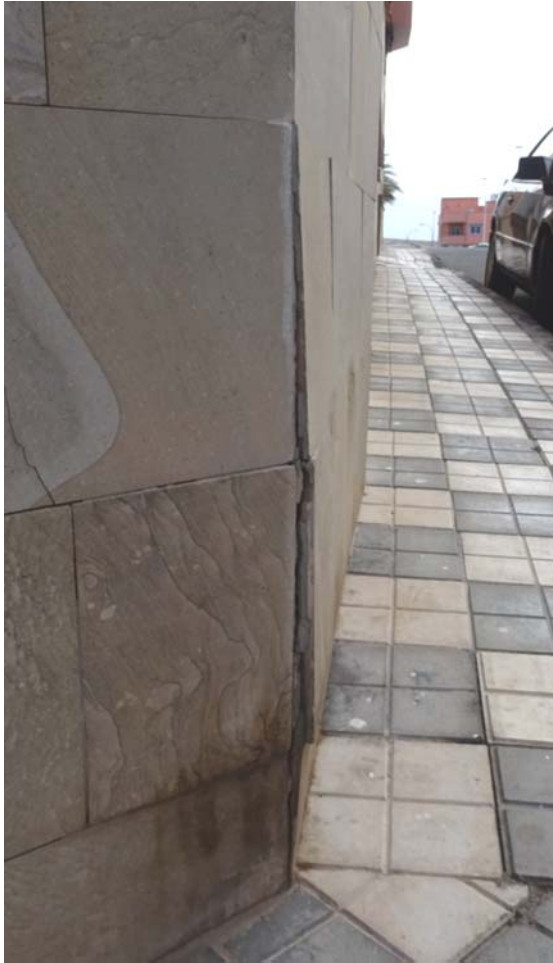
FOT. 6

Adicionalmente a las explicaciones precedentes, se ha de puntualizar que el oscurecimiento del aplacado en algunas esquinas ha sido ocasionado por la acción de ciertos organismos animales, principalmente la micción de los perros. Este hecho acarrea, en principio, sólo variaciones cromáticas. Sin embargo, puede llegar a suscitar erosión química superficial.

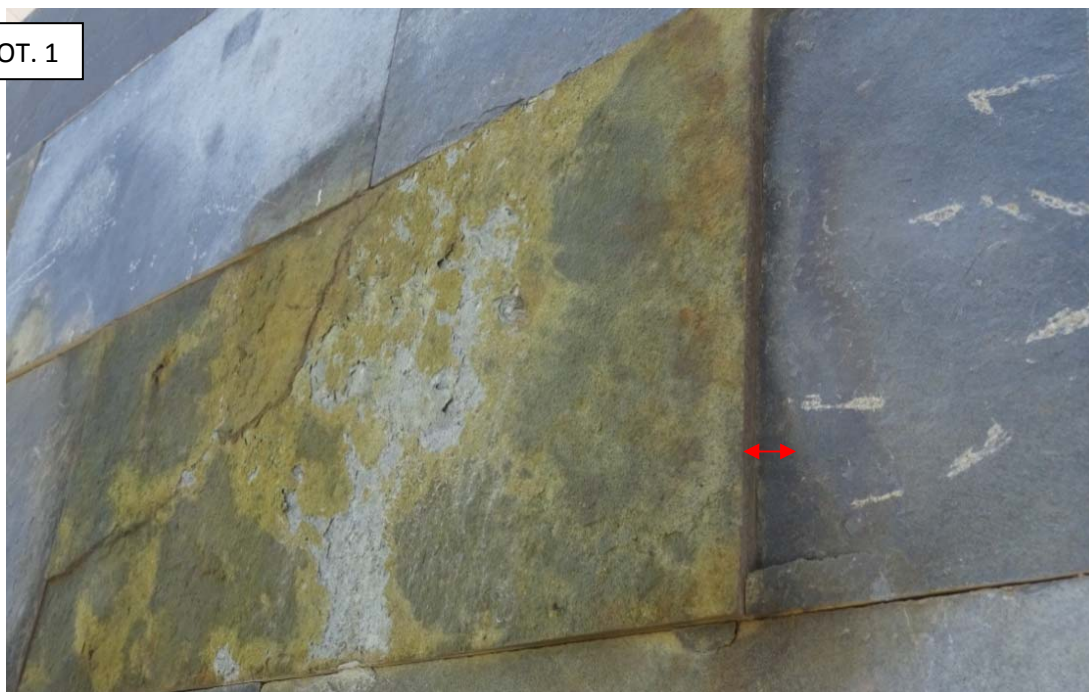
FOT. 1

Se detecta que la placa ha sufrido desplazamiento por uno de sus laterales (sector derecho). De ese modo, queda enrasada por el lado izquierdo con el resto del aplacado y saliente respecto del plano vertical en el derecho. Es evidente el desplazamiento habida cuenta que ha arrastrado puntualmente a una capa superficial de la piedra contigua en el extremo inferior derecho, generando incluso su rotura.

*El aplacado reviste un cerramiento cuyo cometido principal es la contención de tierras. Se desconocen las características componentes del soporte del citado cerramiento. No obstante, es evidente que las tierras transmiten un empuje horizontal a dicho soporte y que éste lo reproduce parcialmente en los materiales que a él se adhieren. Así, el aplacado, de mayor rigidez y, por tanto, menos capacidad de deformación, si no está suficientemente solidarizado con los elementos circundantes, puede sufrir lesiones como la aquí reflejada consistente en el desplazamiento diferencial entre piezas.*

*El aplacado que reviste un cerramiento que sirve de contención de tierras no debería estar compuesto por piezas pétreas que funcionen de forma independiente. La solidarización entre ellas repercute positivamente para evitar desprendimientos y caídas de la capa de acabado frente a empujes. De ese modo, no queda confiada la estabilidad sólo a la adherencia del mortero de agarre de la placa con el soporte, dado que éste también puede sufrir modificaciones por la presencia del agua.*

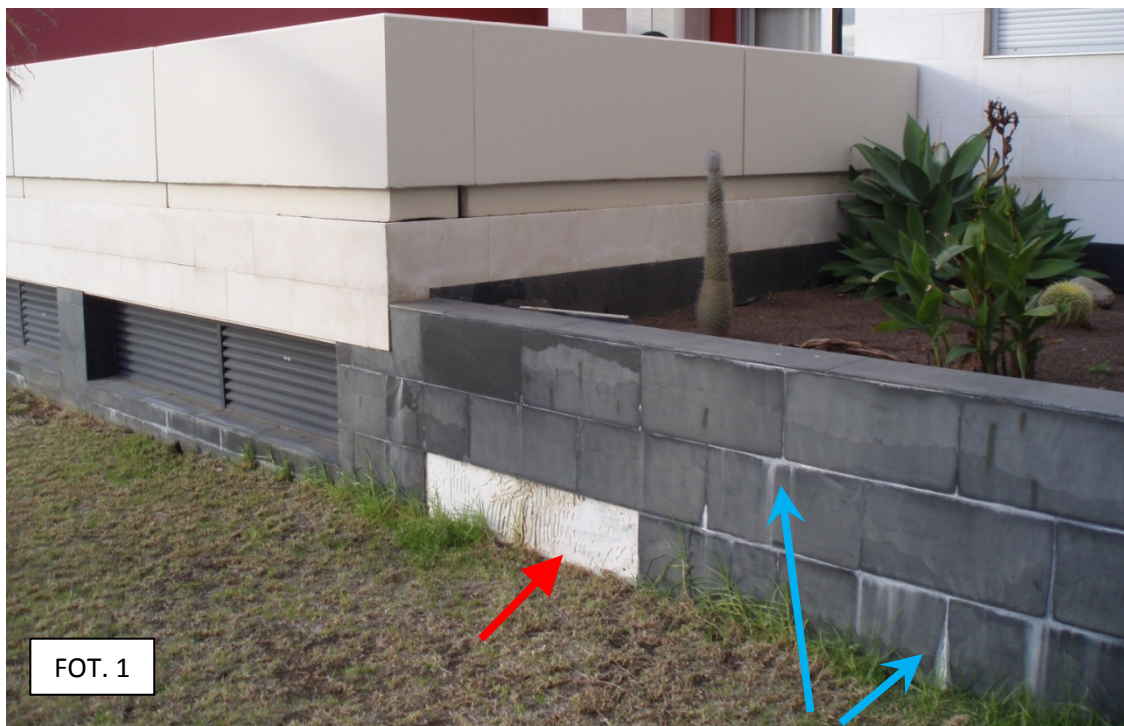
**EXPTE: 095 / C**

Se observa la caída de algunas placas, así como manchas blanquecinas aflorando por las juntas entre piedras.

*El cerramiento analizado corresponde al cierre frontal de una jardinera. El aplacado con el que se ha revestido el citado cerramiento alcanza asimismo la cota del jardín ubicado a menor altura que las tierras contenidas por la jardinera.*

*1º La humedad es absorbida por el cerramiento y genera el empuje de las placas desde su trasdós, con el intento de evaporarse en el exterior. Así, logra desestabilizar las piezas pétreas y el efecto es su caída.*

*2º La humedad procedente de las tierras, sea de la jardinera (cota superior) o sea del área ajardinada (cota inferior), puede llevar implícita sales y minerales. Bien estas sustancias, bien otras sales albergadas en la composición del cerramiento, o bien ambas conjuntamente, interactúan mediante reacciones químicas y se desplazan a la superficie donde recristalizan en contacto con el aire convirtiéndose en un polvo blanquecino. Este polvo, es decir, el escape de las sales desde el interior del cerramiento, se concentra en las juntas entre piezas pétreas. Ello es debido a que la estructura laminar de la piedra dificulta su paso y, en consecuencia, recurren a los puntos débiles que son también los de mayor porosidad, esto es, el mortero utilizado superficialmente en el rejuntado del aplacado.*

*El cerramiento en contacto con zonas verdes o que contengan tierras debe estar adecuadamente impermeabilizado, así como el encuentro entre ellos. En caso de no ser así, se transfieren humedades entre los distintos materiales y sistemas, susceptibles de generar daños como los mostrados.*

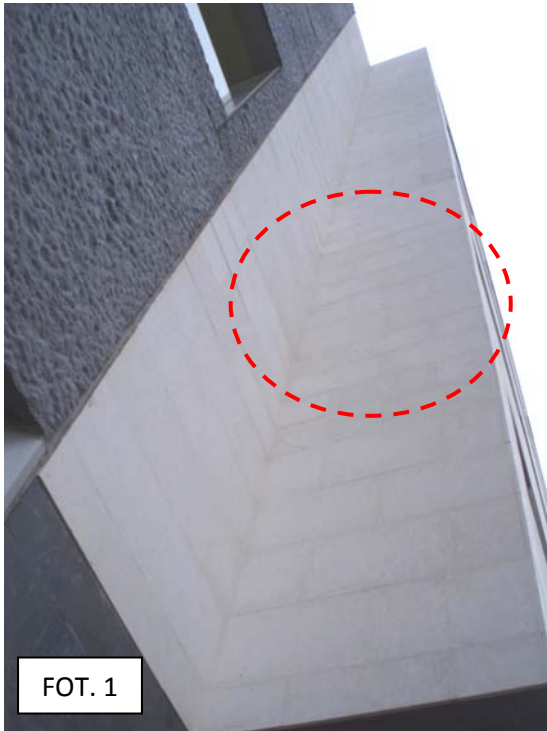
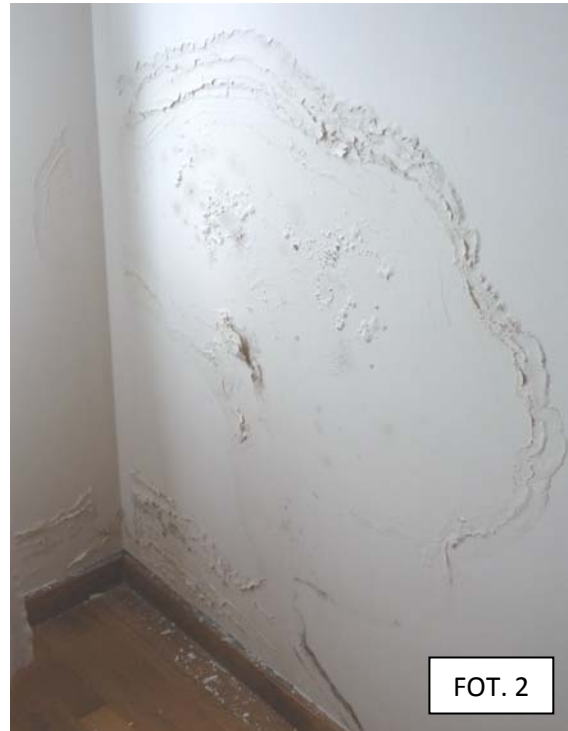
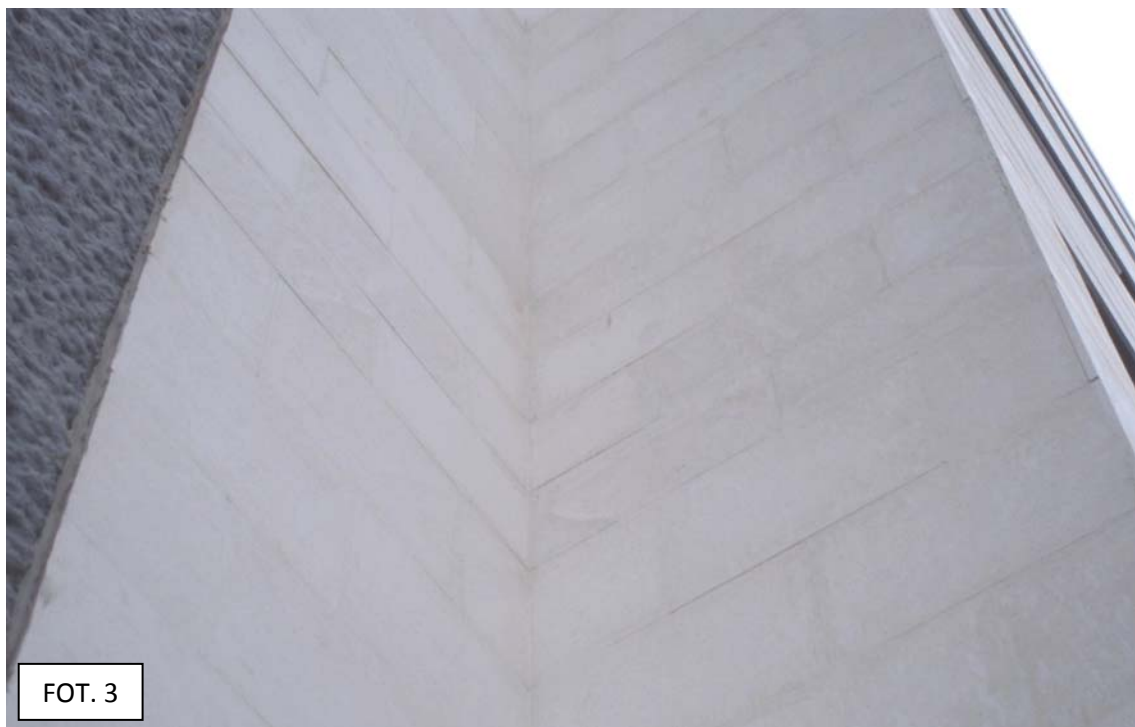
EXPTE: 096 / B

*Se advierte deterioro de la pintura por la cara interior del cerramiento de fachada. Este deterioro consiste en la formación de surcos que revelan el abombamiento con caída de la referida pintura.*

La causa de los daños acontecidos en el interior de la edificación es la penetración del agua exterior, que atraviesa las distintas capas integrantes del cerramiento hasta asomar en la cara interna del paramento vertical.

A tenor de las características de los daños, de su localización y del estado general del cerramiento de fachada, deducimos que el agua se adentra por las juntas entre placas que, en su mayoría, se encuentran sin sellar (salvo en esta zona donde se ha adoptado la medida del rejuntado habida cuenta del estado patológico ocasionado) así como por la propia piedra, dada su elevada porosidad y la ausencia de un producto sellante que colmate los poros y proteja la superficie.

Adicionalmente, hemos de tener en cuenta que el lateral del volado, que es el tramo del cerramiento más afectado, muestra frente directo a los alisios, no encontrándose cobijado de modo alguno. Así, en las épocas de lluvia, el viento arrastra las gotas y las empuja contra la fachada, por lo que aún más fácilmente se cuela el agua.

El empleo de piedras porosas en los aplacados, aún más si la orientación del plano donde se colocan es azotado por los vientos predominantes, no debe desligarse de una protección adicional, bien del propio aplacado bien del soporte. Además, si la protección que garantiza la estanqueidad frente a el agua exterior es adoptada para el aplacado (no así para el soporte), es recomendable no dejar abiertas las juntas entre las piezas pétreas.

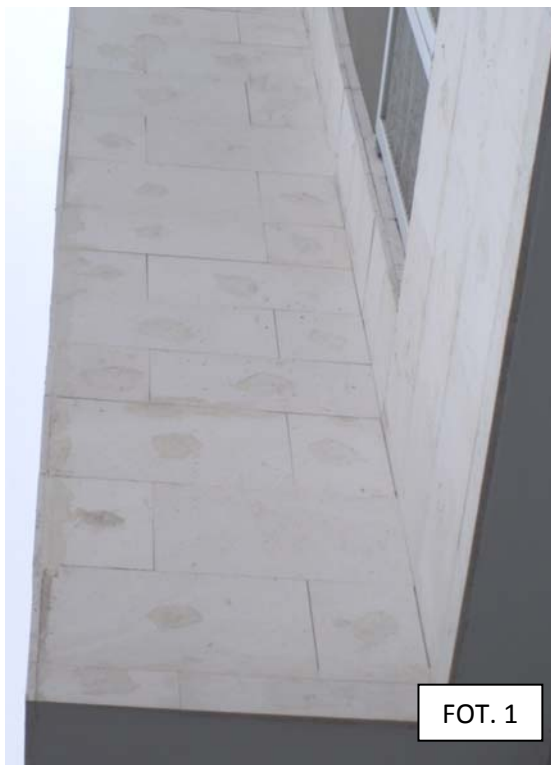
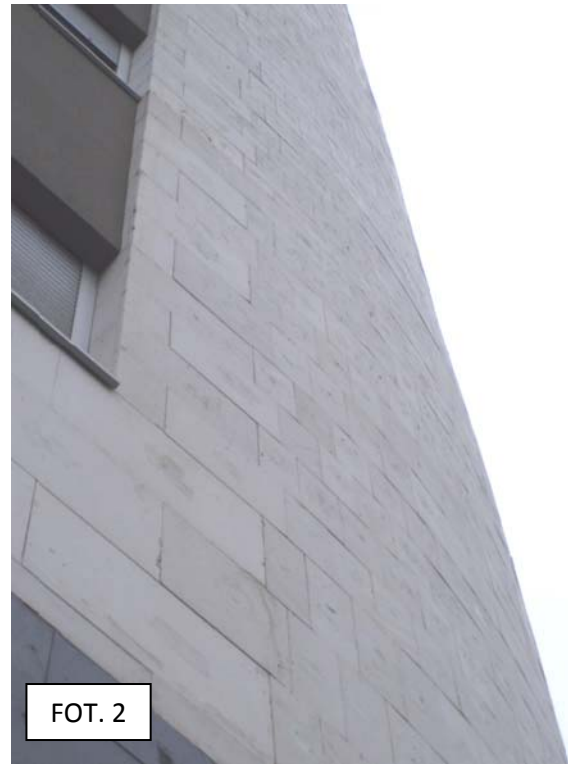
Se han desprendido algunas piezas pétreas, pese a disponer de tornillería que les permite estar sujetas al soporte. Adicionalmente, se advierte un oscurecimiento generalizado de la piedra, que resalta en los remates de la cabeza de la citada tornillería. Este oscurecimiento es debido a la presencia de depósitos superficiales.

*La mayor parte de las placas permanecen en la ubicación que les corresponde. Sin embargo, alguna pieza se ha caído. Ello implica que, en líneas generales, la sujeción de las placas es admisible y que se trata de errores puntuales de ejecución. El sustento de la placa se realiza con mortero de cemento en su trasdós y un anclaje central materializado con tornillería metálica de acero inoxidable. Por lo tanto, cuando la pieza se desprende y cae han de converger dos hechos: uno, que la unión entre piedra y mortero de cemento no se haya ejecutado correctamente y, dos, que el anclaje haya fallado (bien porque la perforación ha roto la placa, bien porque no ha penetrado lo suficiente la tornillería, etc.).*

*Los depósitos que producen el oscurecimiento de la fachada provienen de la contaminación y de las sustancias generadas por los vehículos en su tránsito diario por esta zona, dado que se trata de un área con flujo continuo e intenso. Estos depósitos se asientan en la superficie de la piedra y se acomodan en los poros. En este caso particular, las cabezas de las tornillerías a las que antes se ha hecho referencia han sido rematadas mediante una masa irregular y amorfa de color blanquecino. Estas masas también se han oscurecido y, atendiendo a su coeficiente de absorción así como su porosidad, han tornado en un color más oscuro que el genérico, resaltando la antiestética y deslucida fachada por una ejecución despreocupada.*

*En la fase de penetración de las placas pétreas (ya colocadas) para insertar tornillería de sujeción debe prestarse atención a la fragilidad de la piedra, no recomendándose efectuar un único taladro. Es preferible llevar a cabo un avellanado inicial para concluir posteriormente con la perforación completa. En caso contrario, puede producirse la rotura de la placa o quedar el anclaje desligado de su contorno.*
