**TESIS DOCTORAL**  
**COMPORTAMIENTO DE LOS**  
**CERRAMIENTOS DE FACHADA CON**  
**APLACADOS PÉTREOS SOMETIDOS A LA**  
**AGRESIVIDAD DEL AMBIENTE MARINO DE**  
**LA ISLA DE GRAN CANARIA.**  
**SISTEMATOLOGÍA PATOLÓGICA**  
**TOMO II**

COMPORTAMIENTO DE LOS CERRAMIENTOS DE  
FACHADA CON APLACADOS PÉTREOS SOMETIDOS A  
LA AGRESIVIDAD DEL AMBIENTE MARINO DE LA ISLA  
DE GRAN CANARIA. SISTEMATOLOGÍA PATOLÓGICA

**ANEJO 1.- EXPEDIENTES CON ANÁLISIS DE CAMPO RELATIVOS A LESIONES EN CERRAMIENTOS DE FACHADA CON PIEDRA NATURAL EN LA FRANJA COSTERA DE LA ISLA DE GRAN CANARIA (INCLUYE ARCHIVO DIGITAL DE BASE DE DATOS SÍNTESIS)**

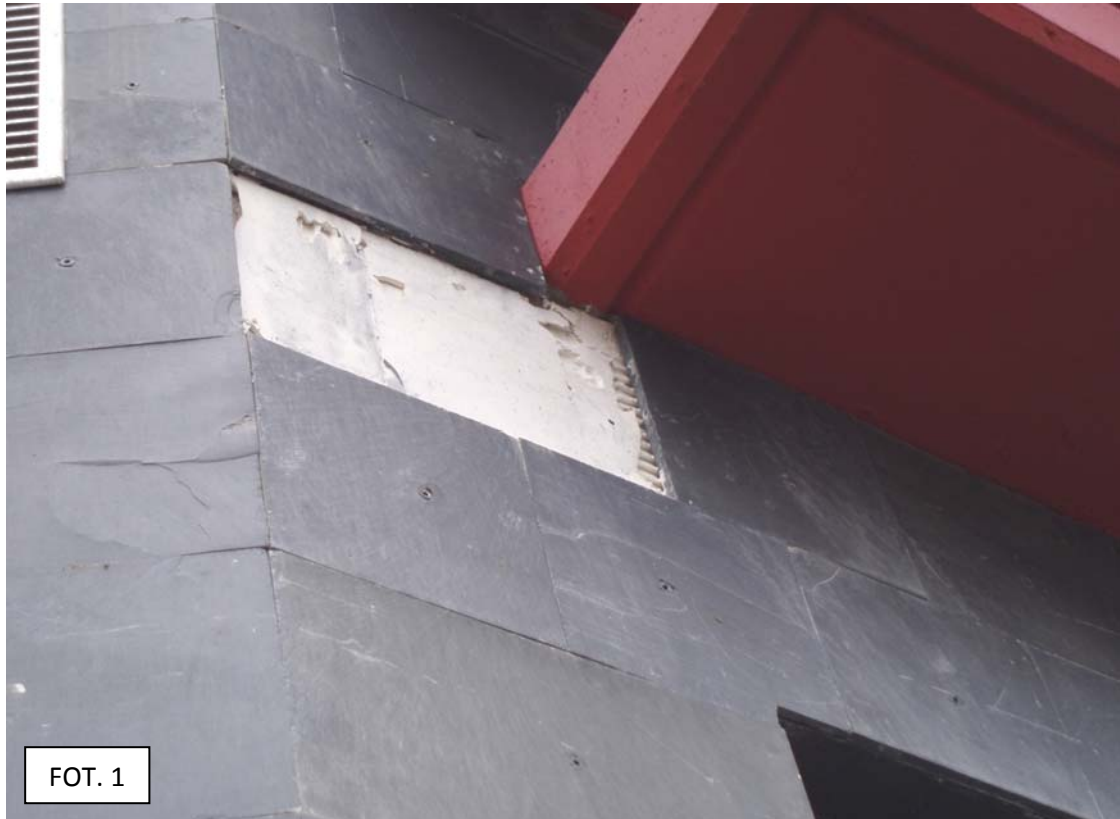
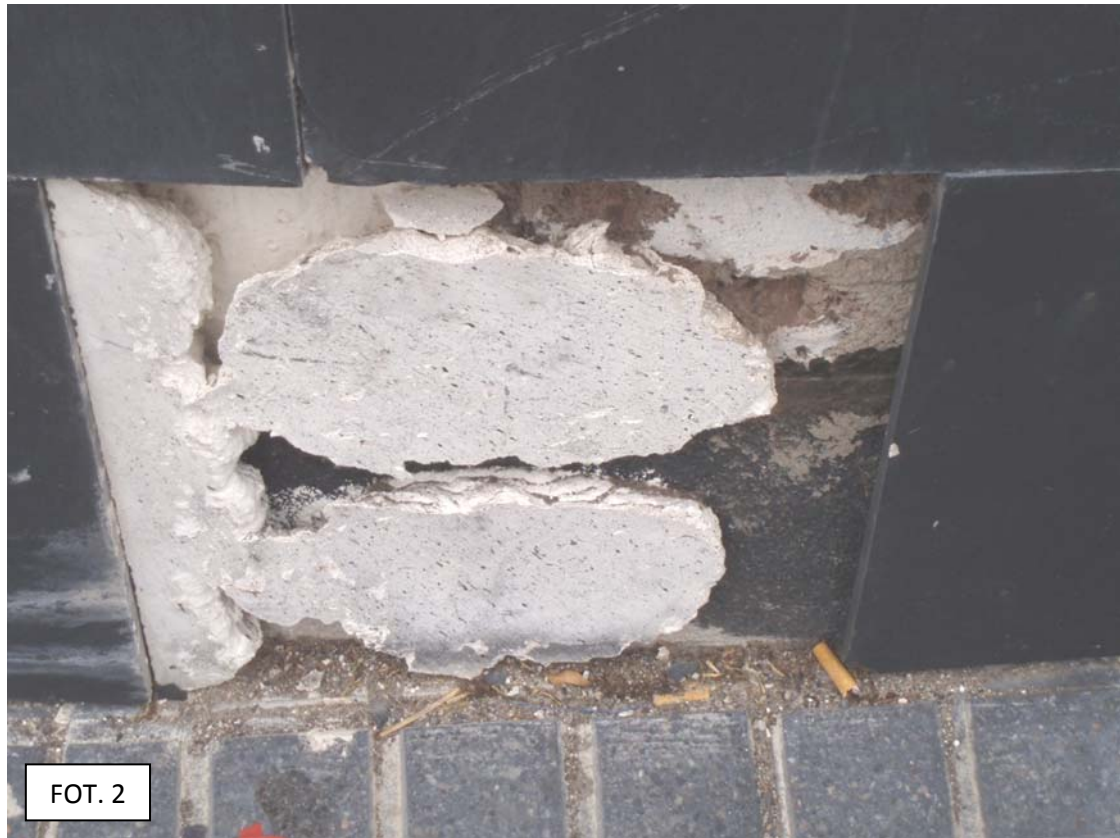
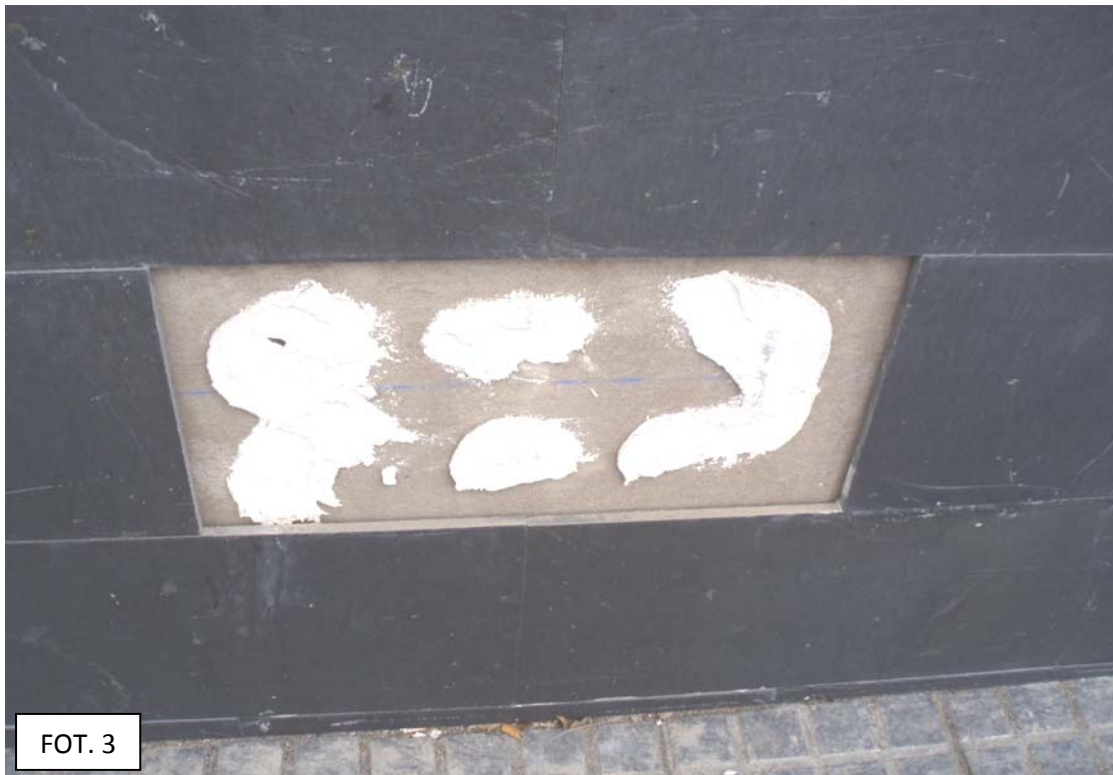
FOT. 3

La caída de algunas piezas pétreas del aplacado de fachada en el nivel de planta baja ofrece dos perspectivas, coincidentes ambas por desprenderse la piedra y quedarse el mortero de sujeción adherido al soporte. En unos casos, se aplicó mortero en el trasdós completo de la placa mientras que, en otros casos, la adherencia se confiaba sólo a una parte de la superficie (mediante tortas puntuales de mortero).

*El análisis de los daños y la forma de caída de las placas permite afirmar que se trata de un defecto de ejecución y que éste radica en el encuentro entre la piedra y el mortero de agarre. Primeramente la superficie de adherencia no atiende, en algunos de los casos, a las condiciones de cuantía mínimas exigibles (sobre todo ante la ausencia de dispositivos adicionales de seguridad), puesto que se han planteado puntos concretos y de escaso tamaño para intentar garantizar la estabilidad. En segundo lugar, lo cual agrava la situación anterior cuando ambas convergen, la adherencia entre el mortero de agarre y el trasdós de la piedra no se ha producido, por lo que se comportan ambos materiales como meros elementos que se encuentran pero sin trabazón entre ellos. Esto último puede estar causado por diversos aspectos: trasdós de la pieza no poroso, no humedecido y/o con suciedad, insuficiente presión en la aplicación del mortero sobre la piedra, etc. También constituye un factor singular el hecho de que las sales contenidas en el ambiente marino hayan podido alcanzar la masa del mortero de agarre, sea durante su constitución o sea mediante la entrada de agua de lluvia a través de las juntas y otros puntos. Este hecho reduciría las posibilidades de adherencia entre mortero y piedra, desencadenando incluso la repulsión de esta última.*

*Aunque se trate de un nivel de planta baja, la aplicación del mortero de sujeción de la placa no debe disponerse de forma puntual, sobre todo si ésta carece de un medio adicional de sustento.*

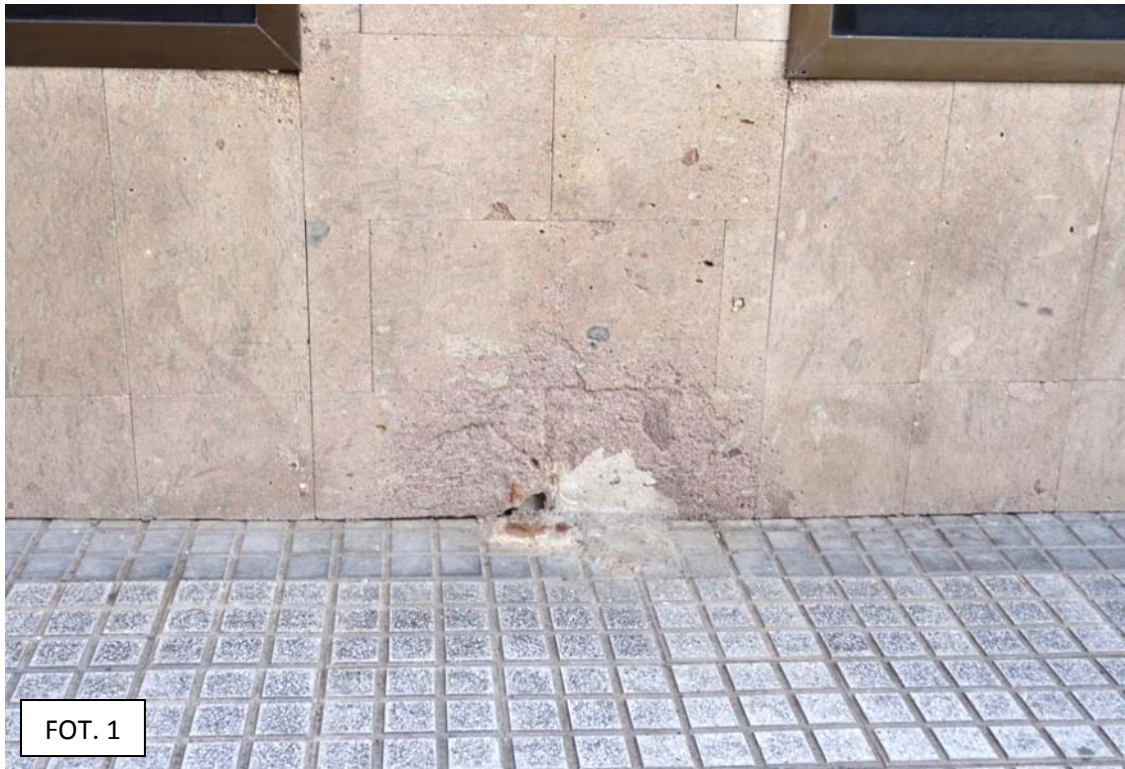
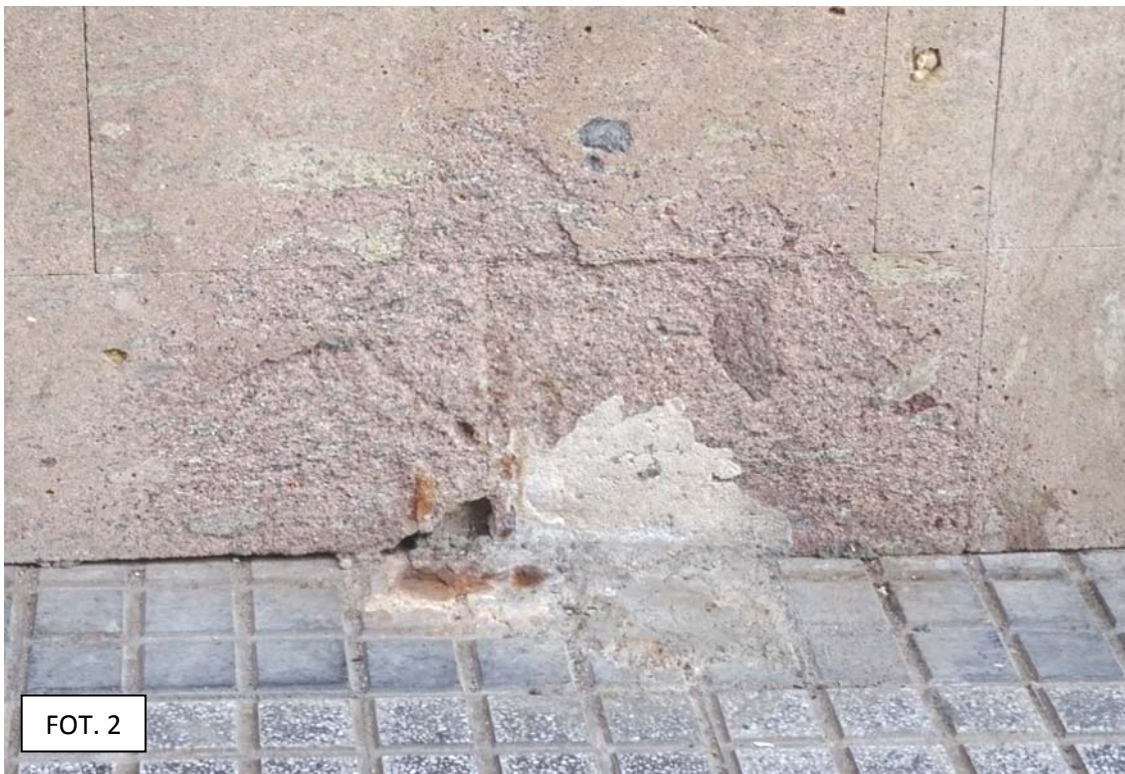
*En el ámbito del desagüe que atraviesa el cerramiento de fachada se observan síntomas de alteración de la piedra consistente fundamentalmente en erosión superficial y desagregación. También se distingue picado aunque en menor medida.*

*Es prudente advertir que, tal y como se aprecia en las imágenes, para la constitución del desagüe no se ha instalado un elemento específico que asuma tal función. Simplemente se ejecuta la discontinuidad en el aplacado para posibilitar el paso del agua desalojada.*

*Los síntomas descritos son atribuibles a la presencia de humedad capilar. El agua expulsada por el desagüe cae al suelo y asciende por la estructura porosa de la piedra. Además, ante un inadecuado remate perimetral que independice la salida del agua respecto del aplacado, la humedad es absorbida por la piedra también en el entorno de la desembocadura.*

*El efecto del agua, en combinación con la acción del soleamiento, genera erosión en la piedra, es decir, remoción de materia que conlleva un debilitamiento de la sección de la placa pétreo.*

*La ejecución de un desagüe no debe realizarse como una simple discontinuidad en el aplacado. Es preciso incorporar un elemento que sea capaz de independizar la circulación del agua respecto de los materiales circundantes que componen el cerramiento de fachada. Asimismo, el aplacado no debe alcanzar la cota de la acera dado que, en esa situación, la piedra tiende a absorber el agua expulsada. Lo más adecuado sería canalizar el agua residual y, en caso de no ser factible, evitar el contacto entre el aplacado y el pavimento de acera.*

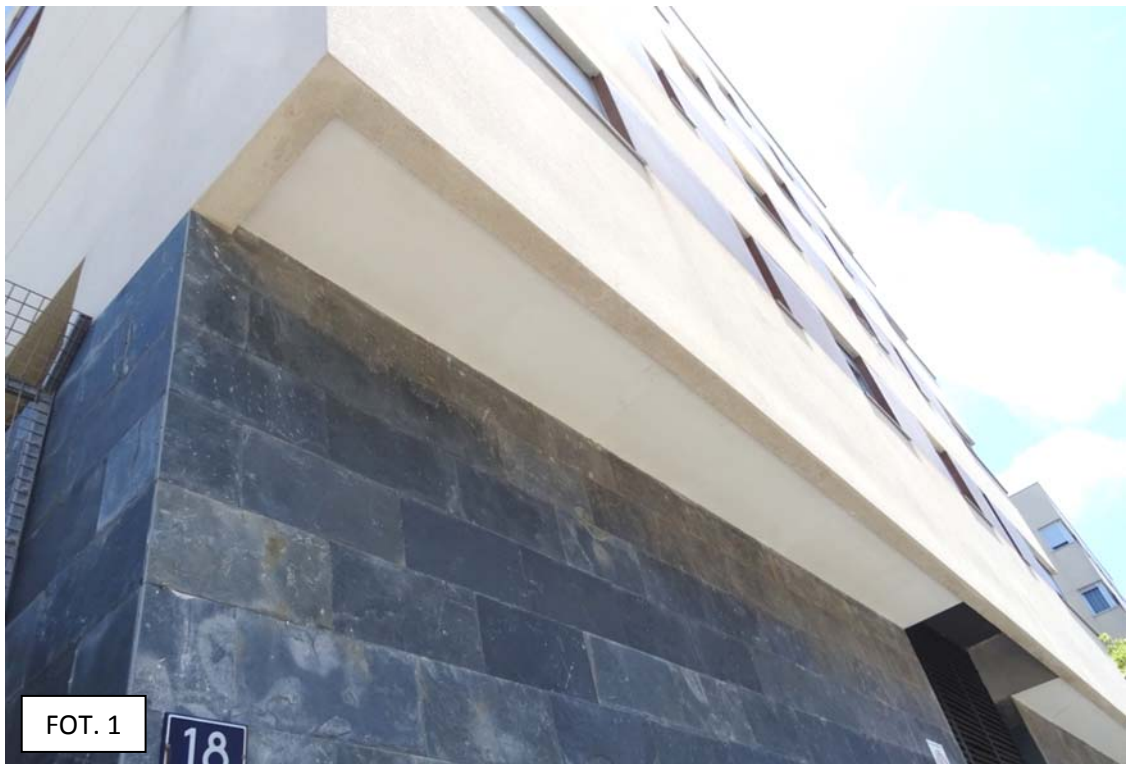
Se observa el ensuciamiento de parte del aplacado de fachada en planta baja. En concreto, este ensuciamiento se concentra localizado debajo del volado que genera el volumen conformado por las plantas superiores.

*La razón por la que se producen los daños en ese sector concretamente, y no en el resto de la fachada de la planta baja, radica en un proceso de ensuciamiento por lavado diferencial. Este proceso está notablemente condicionado por la geometría de la fachada. Tal es así que el volado ejerce sombra o cobijo sobre la cabeza del muro de ese primer nivel, generando un ámbito de protección que oscila entre una y tres hiladas de piezas pétreas. En consecuencia, la lluvia no puede desempeñar su cometido como agente limpiador sobre dicha zona dado que ni siquiera con la participación del viento es capaz de alcanzar el encuentro entre inicio de volado y cabeza de cerramiento de fachada de planta baja. Las partículas ensuciantes que, de forma genérica, se depositan sobre la superficie de la piedra, en este sector persisten y no son eliminadas de forma natural.*

*El proceso acontecido es lógico atendiendo a la geometría de la fachada. Para evitar que se produzca, es necesario plantearse otro diseño o, simplemente, acometer las labores de limpieza de fachadas con más periodicidad.*

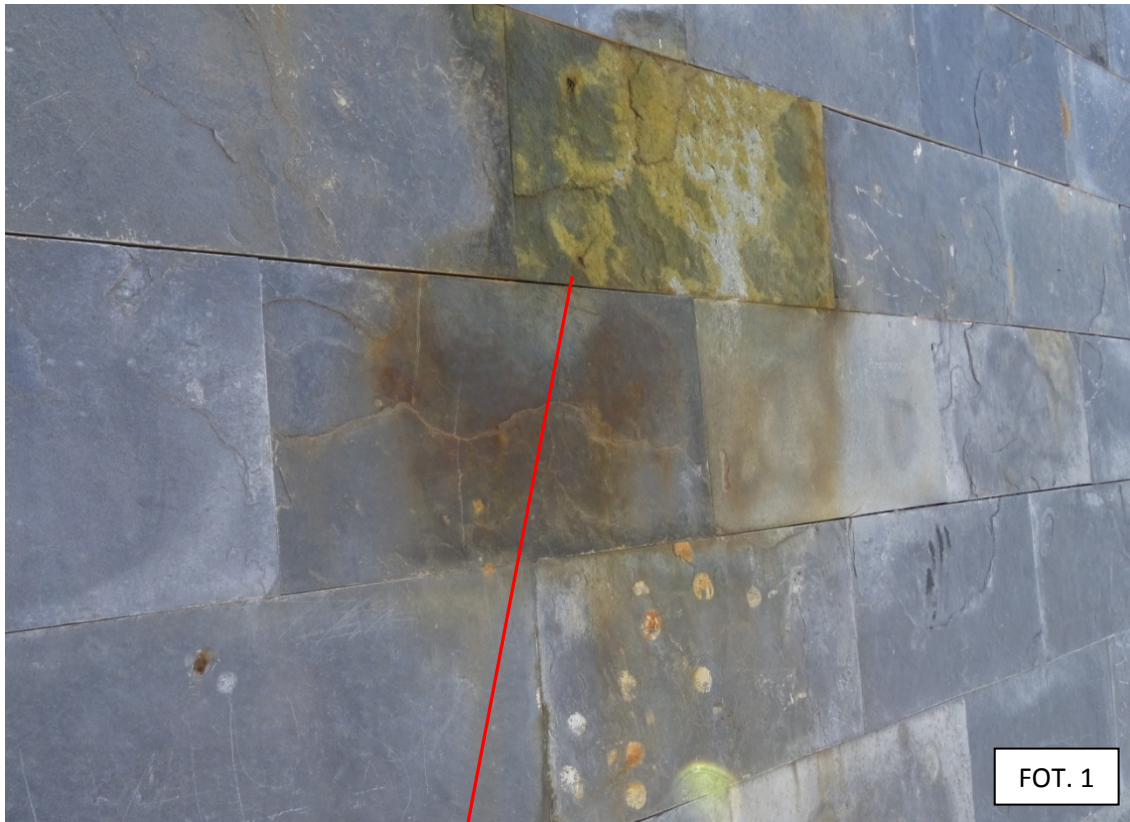
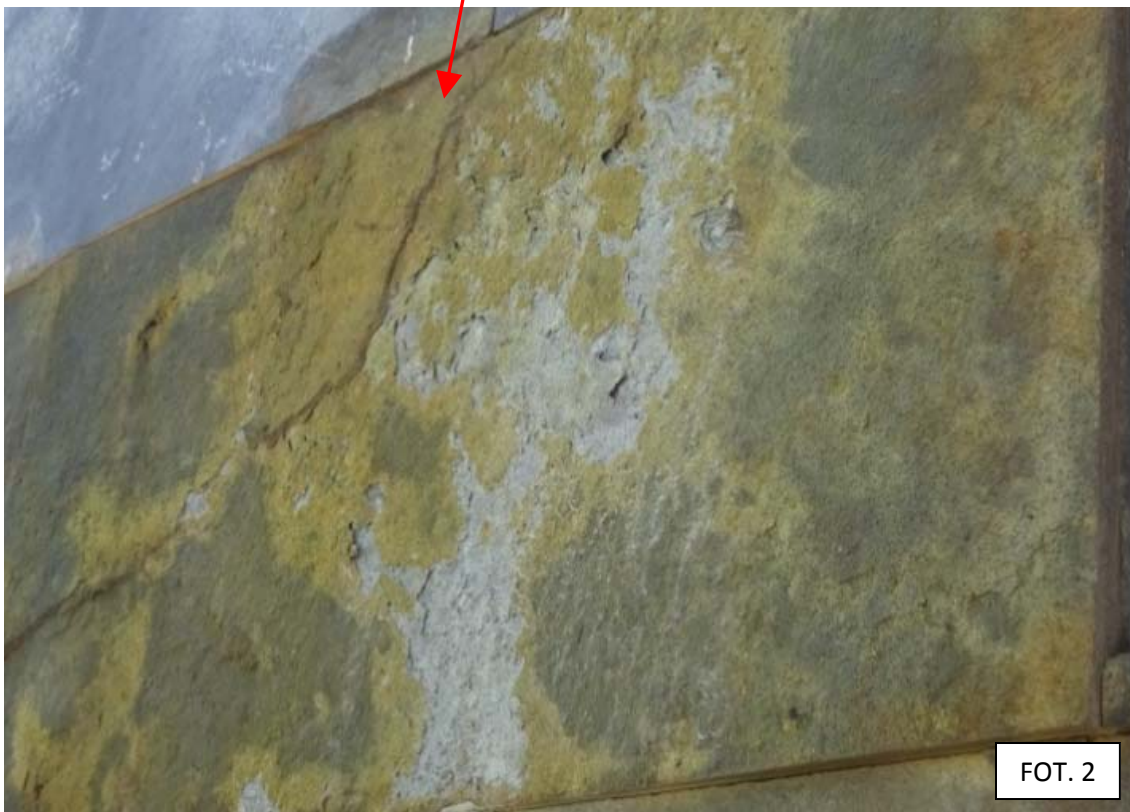
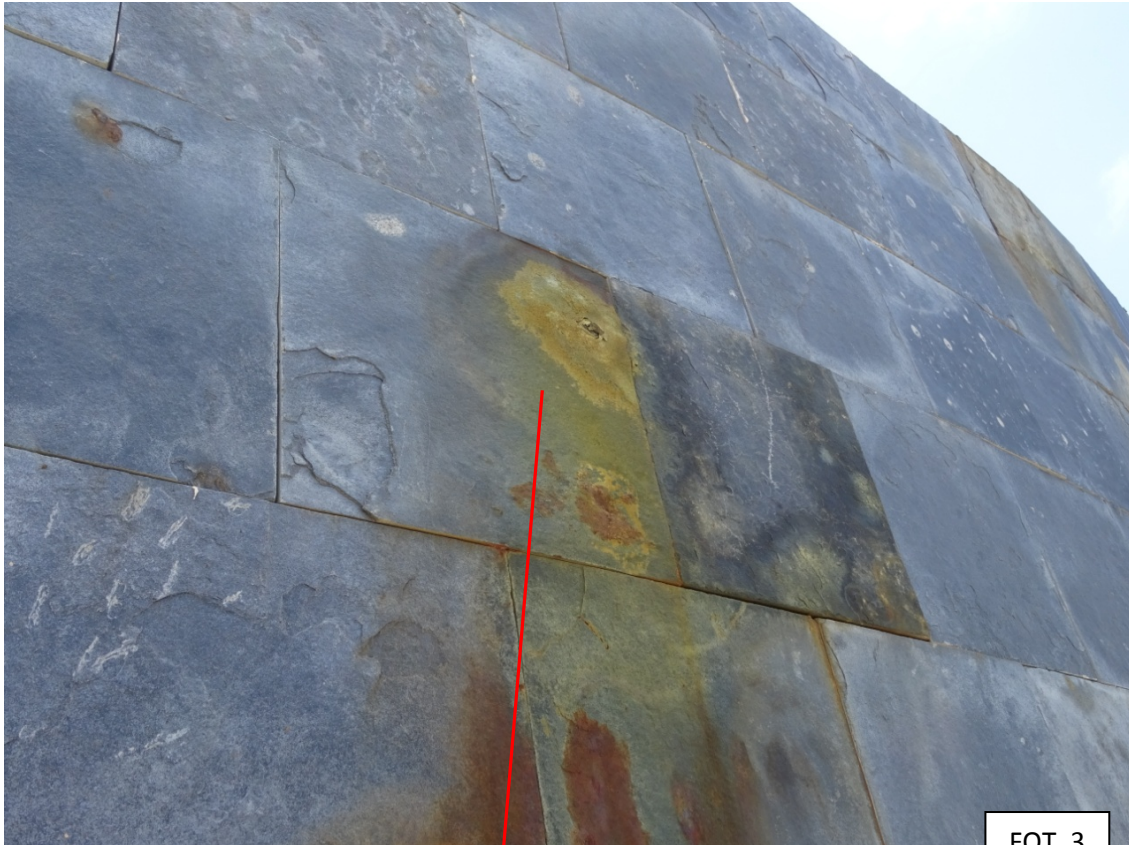
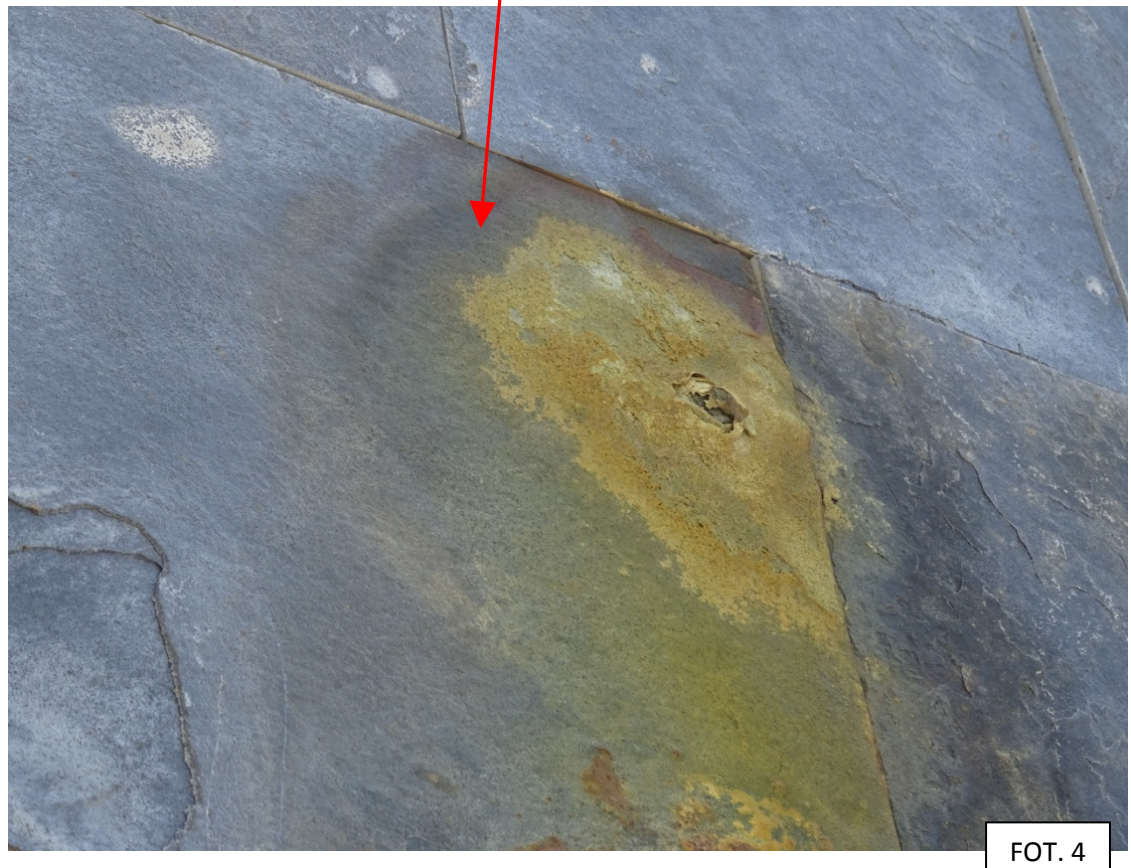
Diversos son los indicadores visuales de alteración manifestados por la piedra de las fotografías adjuntas:

- *Alteraciones cromáticas:* Frente a los colores grisáceos generales de este material pétreo, la placa torna amarillosa con indicios verdosos. Además del color, se advierten variaciones del lustre de la piedra.

- *Desagregación:* Se produce una decohesión superficial de la piedra que ocasiona la pérdida de materia.
- *Exfoliación:* Es una degradación por disyunción que implica la separación de láminas paralelas.

Los daños expuestos son debidos a la erosión química sufrida por la piedra, principalmente atendiendo a la presencia de agua. Esta agua puede proceder de la lluvia por la existencia de juntas abiertas o derivar de las tierras contenidas tras el cerramiento.

*A partir de dicho factor, la piedra, con minerales de hierro en su composición, sufre el proceso de limonización y se desencadenan el resto de síntomas de forma entrelazada, o sucesiva en algunos casos.*

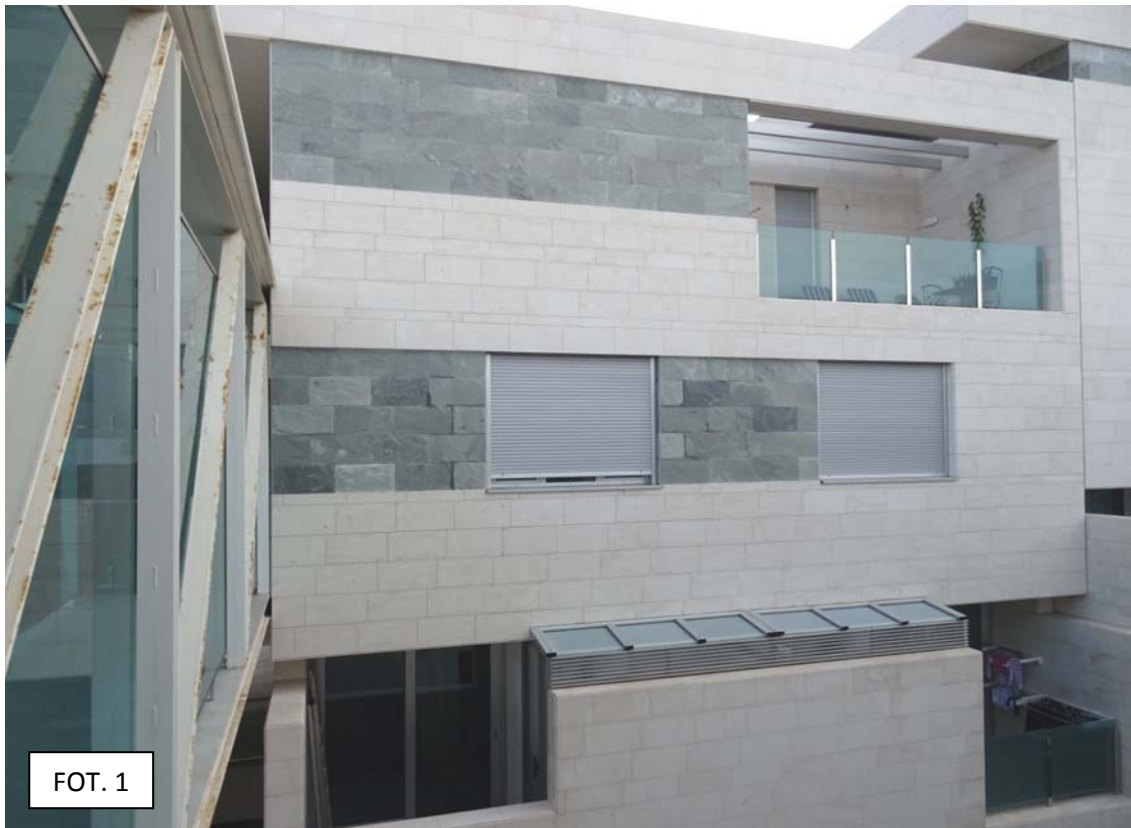
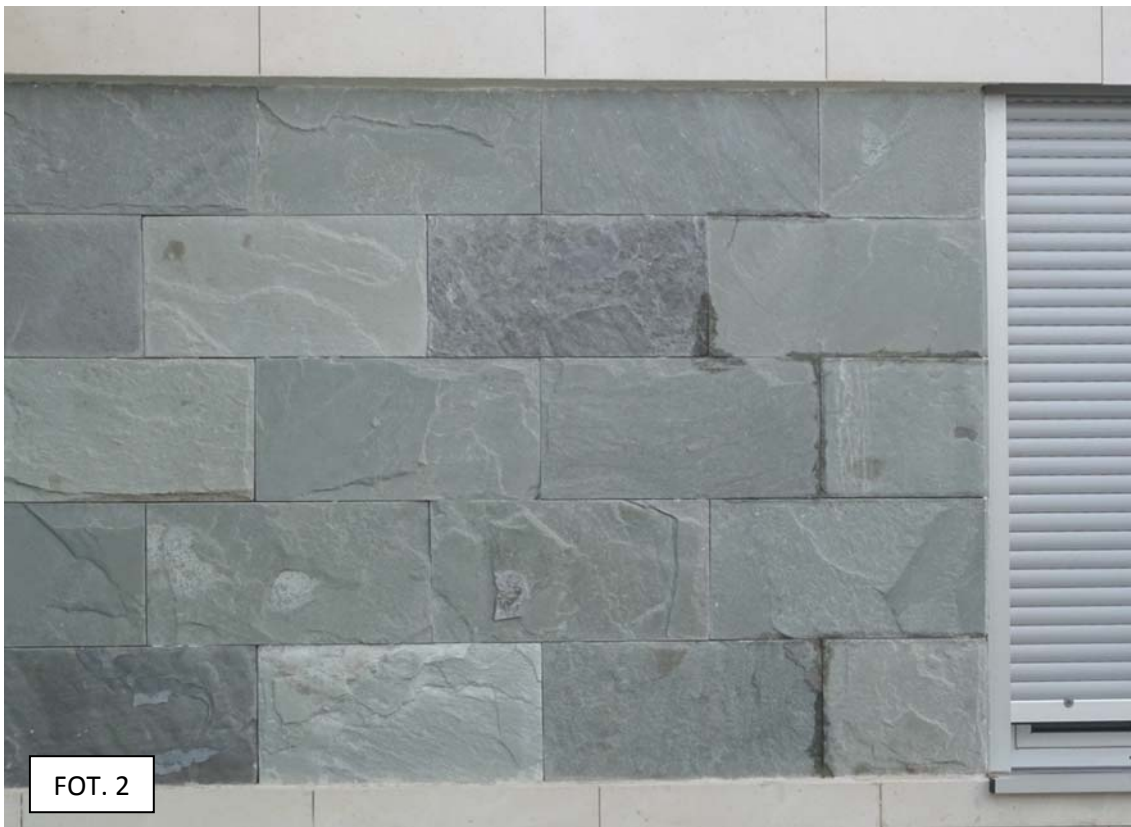
*Se detecta el oscurecimiento de las juntas verticales y horizontales del aplacado pétreo, denotando el cúmulo de humedad. La mayor parte de estas juntas se encuentran abiertas. Sin embargo, es tan ínfimo su espesor que resulta prácticamente imperceptible advertir que carecen de relleno para acometer su sellado.*

*La humedad procedente del agua de lluvia, de la noche, del ambiente costero, etc., se acumula en las juntas entre las placas pétreas dada la ausencia de material que repele tal acumulación. Esta humedad puede, o bien manifestarse de forma meramente superficial y ser rápidamente evaporada, o bien penetrar y aflorar en el interior de la edificación, por la cara opuesta del cerramiento de fachada.*

*Hemos de apuntar que la estructura laminar de la piedra no permite que la penetración del agua suceda a través del grosor de la propia placa, tal y como sucede con otros tipos de aplacado de esta misma edificación. Por ello, los posibles daños se limitan a la posición de las juntas.*

*Dada la estructura laminar de la pizarra, la humedad exterior no logra acceder a las capas interiores del cerramiento. Sin embargo, las juntas abiertas entre piezas pétreas sí posibilitan tal acceso. Por ello, no se recomienda dejar las mencionadas juntas sin sellar. Esta recomendación debe tenerse particularmente en cuenta si el ancho de las juntas es considerable y si la orientación de la fachada muestra frente a los vientos predominantes, dado que éstos empujan el agua de lluvia.*

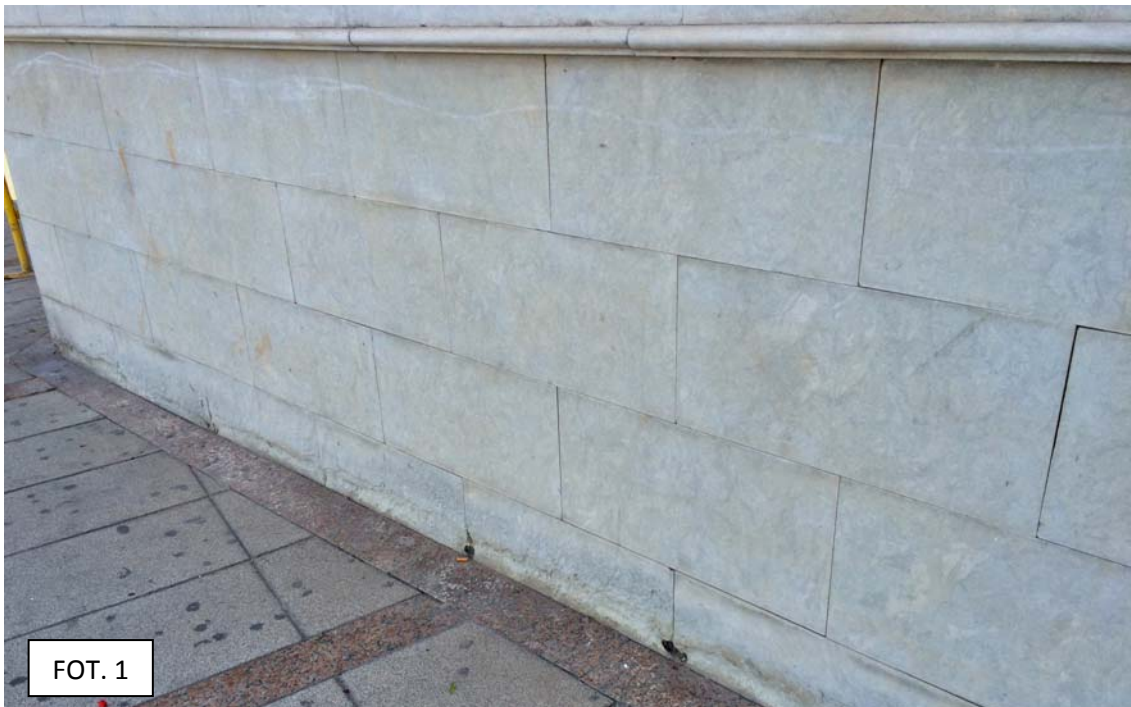
*El aplacado mostrado en las imágenes anteriores revela índices de desgaste, dada la pérdida de materia en las cotas inferiores del paramento, concretamente en la primera hilada de piedras. Tal es el grado de deterioro que se ha generado una forma semejante a un canal longitudinal a partir del cual el efecto de la erosión y la disgregación van disminuyendo.*

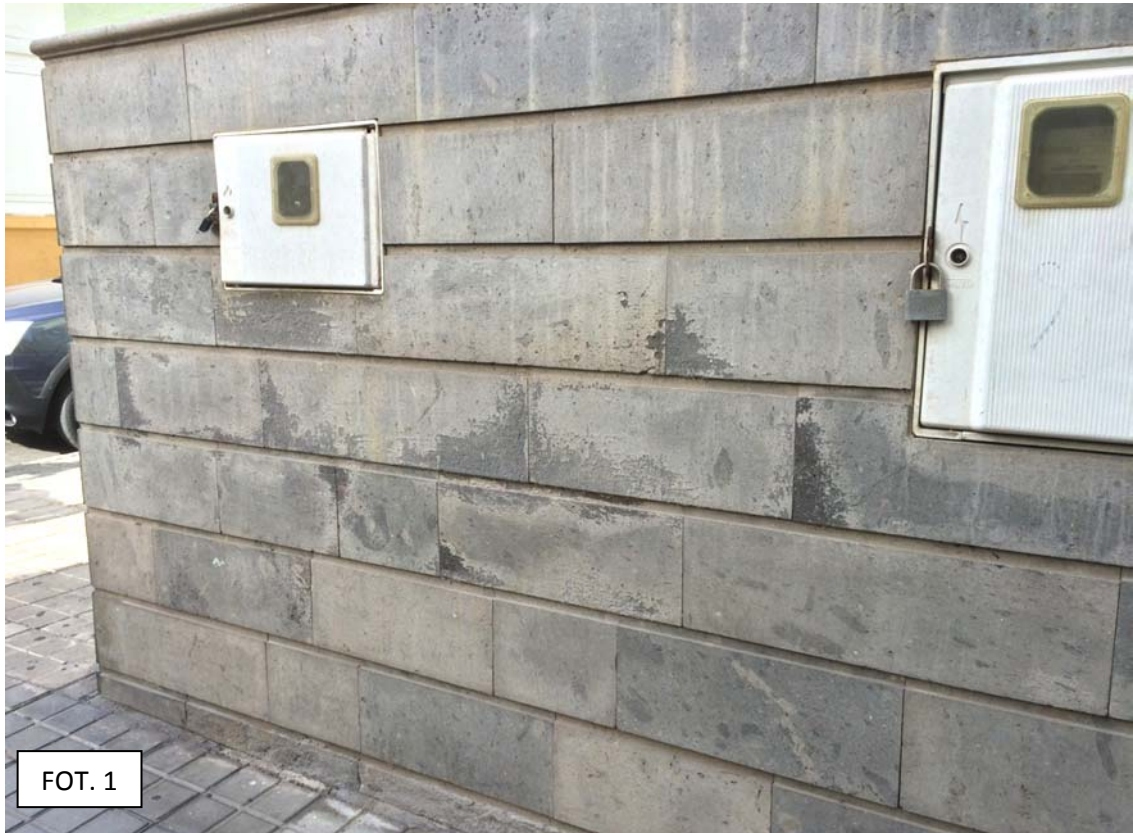
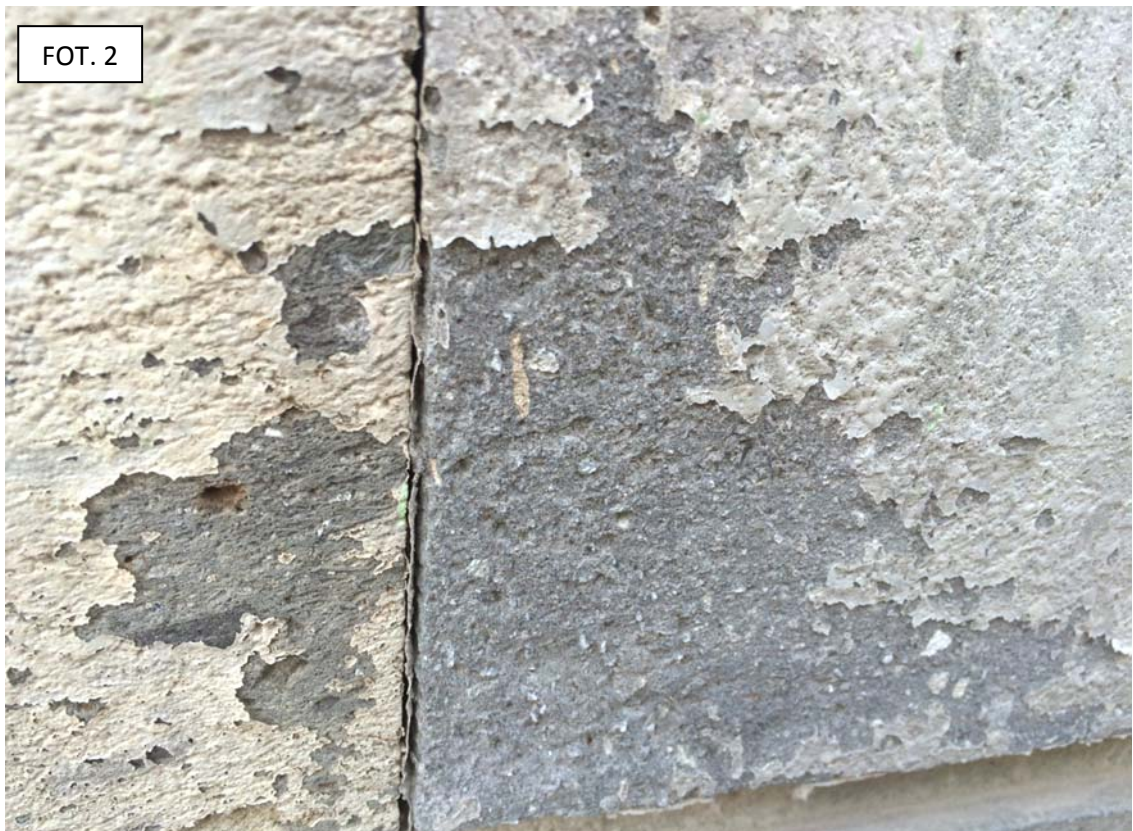
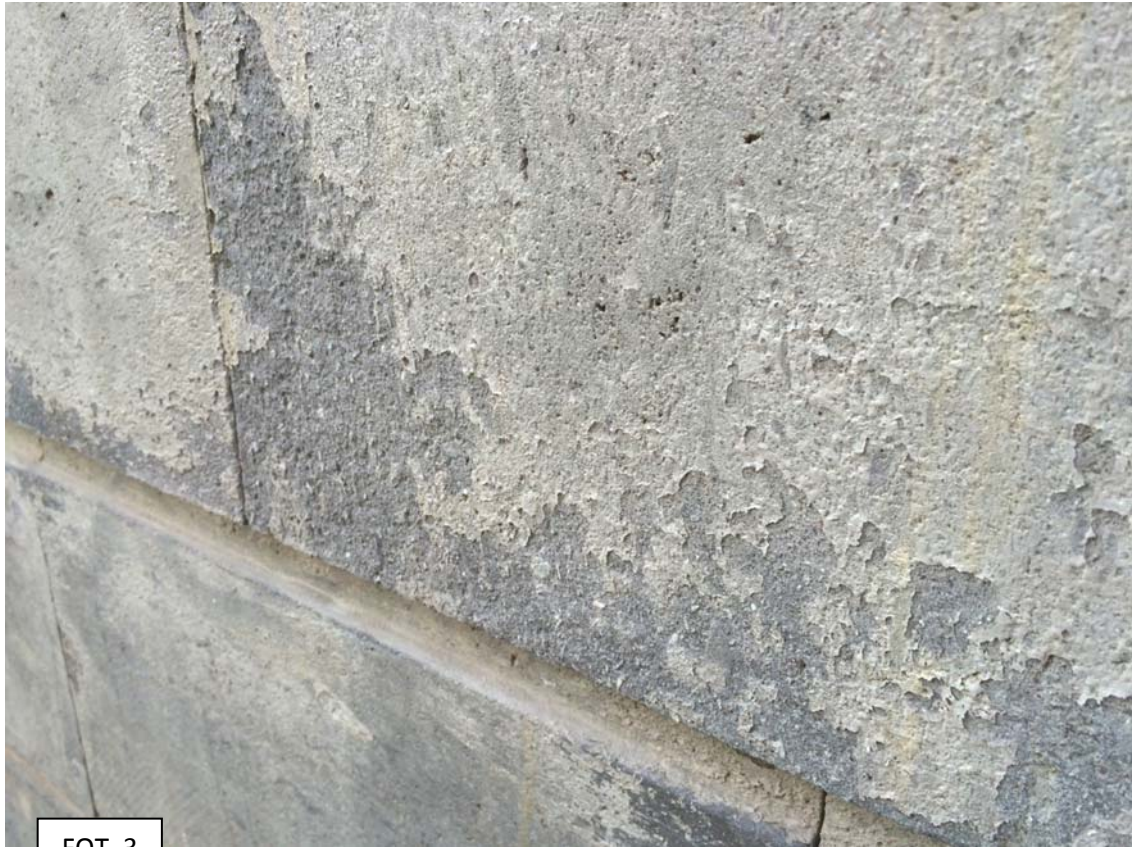
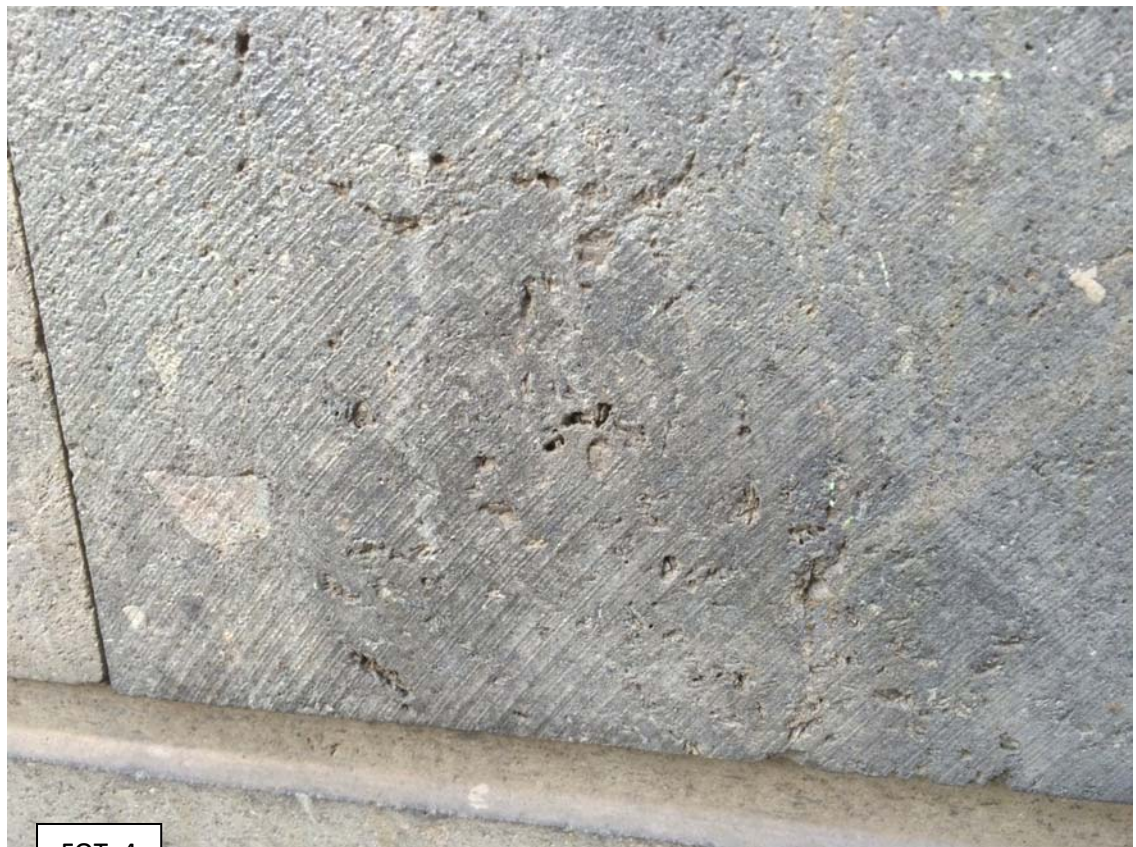
*Se observan distintos síntomas en la piedra que reviste el cerramiento, si bien destacan dos fundamentalmente:*

*Se trata de un edificio perteneciente a una manzana que se ubica mostrando frente directo al mar. Sin embargo, esta fachada en concreto se encuentra en una calle trasera, bastante transitada por vehículos en cualquier caso. La calle principal, coincidente con la línea de mar, sufre la incidencia de los vientos alisios.*

*Los daños se localizan principalmente en las esquinas y bordes de las placas pétreas. Estas placas, según reflejan las imágenes aportadas, disponen de una hendidura o rebaje en la parte superior horizontal de su perímetro. Ello crea un pequeño cobijo en el que la humedad, las sales asociadas al ambiente marino y las partículas derivadas de la contaminación del tráfico pueden fácilmente asentarse, además de ejercer mejor presión desde el canto de la placa.*

*Estas partículas, que penetran en mayor medida por la colaboración del viento, reaccionan con los cambios de temperatura debidos a las diferencias entre el día y la noche y ocasionan el deterioro de la piedra por los fenómenos de dilatación y contracción. Es por todo ello que las lesiones comienzan en los bordes de las placas para extenderse posteriormente en el resto de la superficie de la pieza pétre.*

*Las protecciones de la piedra no deben constituir una película que genere una capa adicional sobre la superficie dado que, desde el momento en que empieza a deteriorarse, es más fácil su completa eliminación. Además, estas películas continuas son más susceptibles de sufrir daños por la acción del viento, la polución, etc., por lo que su efecto es menos duradero. Es preferible adoptar hidrófugos que colmaten los huecos.*

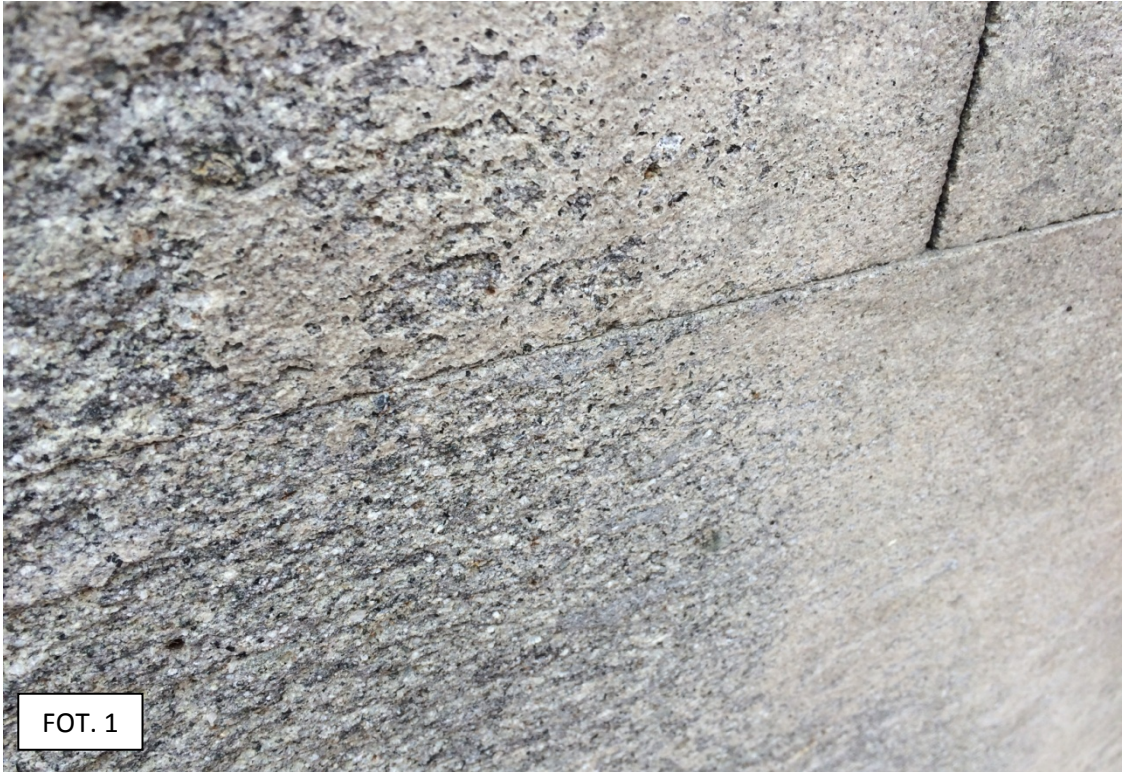
*Se detectan tres tipos de indicadores visuales de alteración de la piedra, siendo el segundo y el tercero derivados de la presencia del primero:*

- *Separación de películas. La capa exterior del material pétreo se está desprendiendo, advirtiéndose el levantamiento de una lámina muy delgada, a modo de película. Se trata de una alteración por disyunción.*
- *Corrosión. Los efectos de este tipo de erosión, como resultado de la acción de agentes atmosféricos, son visibles tras la eliminación de la capa exterior de la piedra. Se advierte la reducción de relieve y las formas redondeadas principalmente en las esquinas.*
- *Desagregación. Bajo la película inicial, la superficie de la piedra muestra decohesión superficial en fase inicial.*

*La causa principal de los daños acontecidos es la reiterada acción del viento que, además, arrastra partículas que generan un mayor efecto de erosión, tales como las procedentes de la polución (se trata de una calle notablemente rodada) o del ambiente marino (la edificación se encuentra próxima a la costa). Este factor está asimismo vinculado a la intervención del agua de lluvia y el soleamiento.*

*Los daños descritos reflejan la evolución normal de un aplacado de relativa dureza en severas condiciones ambientales como las expuestas. Dado que las lesiones se inician en las esquinas, fundamentalmente, sería aconsejable disponer un elemento protector en dichos puntos.*

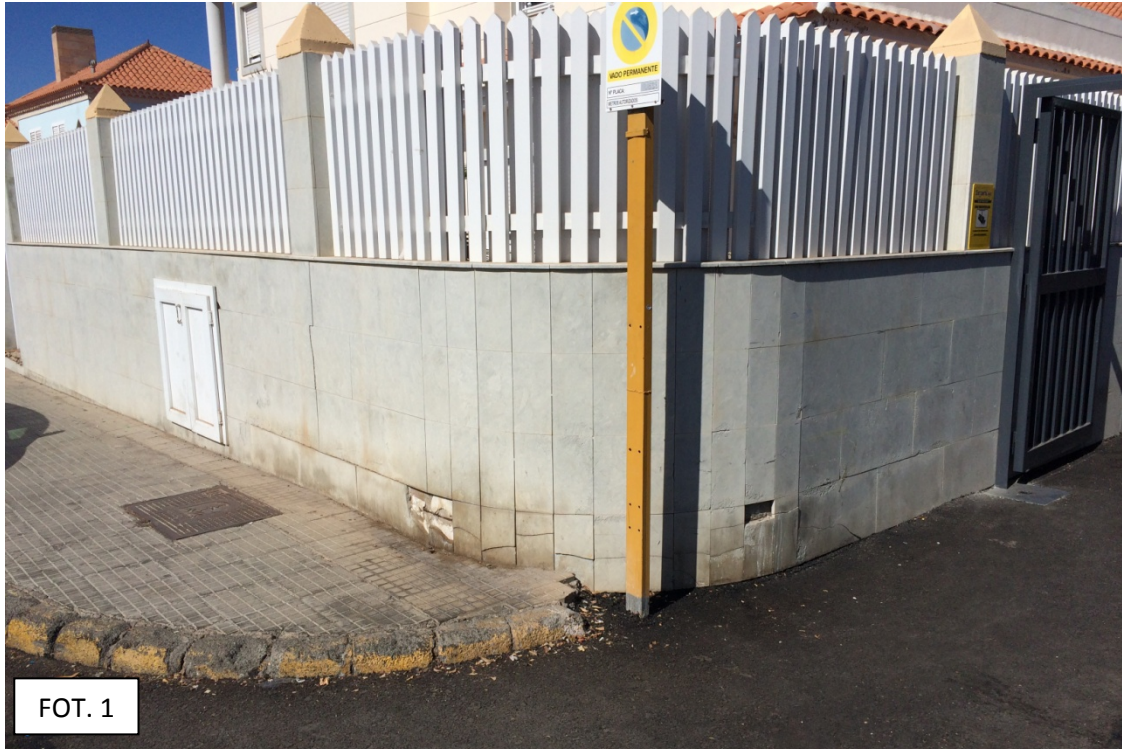
EXPTE: 106 / C

*Diversas son las lesiones reveladas en este aplacado. Además de observarse la caída parcial de algunas placas, quedando otros segmentos de las mismas piezas adheridos, se advierte agrietamiento y oscurecimiento del color general, pasando de gris claro a marrón oscuro. Estas alteraciones se perciben en el ámbito de la primera hilada de piedras, principalmente.*

*En este caso particular, no sólo manifiesta daños el aplacado sino también el soporte que reviste. Así, se distinguen armaduras corroídas tras haberse desprendido el hormigón que las recubre.*

*La situación patológica descrita podría inicialmente corresponderse con humedades de capilaridad ascendente. Sin embargo, al analizar el estado general del paramento, la localización específica de los síntomas y el modo en que se manifiestan, hemos de descartar esta causa. En realidad, se trata de una zona acusadamente afectada por las micciones de los perros. Estos animales vierten su orín de forma directa en las cotas inferiores del aplacado y generan el oscurecimiento del color general. Adicionalmente, las partículas que componen el orín desencadenan reacciones químicas que debilitan la piedra y que pueden alcanzar los estratos posteriores a las placas.*

*En este expediente se detecta además que, con la rotura de las placas, se produce un desplazamiento, de forma que el segmento inferior queda rehundido respecto del superior que se adelanta. De ello debemos deducir que se le confiere al aplacado un empuje desde su trasdós y que éste, ante la merma de resistencia por la acción del orín, concluye fracturando y, en última instancia, cayendo. El trozo inferior se encuentra más adherido a la acera, por lo que es el tramo superior el que intenta acompañar al movimiento del soporte. El empuje transmitido puede ser debido a varios motivos: la deformación del soporte, la corrosión de las armaduras, humedad de los jardines...*
