**TESIS DOCTORAL**  
**COMPORTAMIENTO DE LOS**  
**CERRAMIENTOS DE FACHADA CON**  
**APLACADOS PÉTREOS SOMETIDOS A LA**  
**AGRESIVIDAD DEL AMBIENTE MARINO DE**  
**LA ISLA DE GRAN CANARIA.**  
**SISTEMATOLOGÍA PATOLÓGICA**  
**TOMO II**

COMPORTAMIENTO DE LOS CERRAMIENTOS DE  
FACHADA CON APLACADOS PÉTREOS SOMETIDOS A  
LA AGRESIVIDAD DEL AMBIENTE MARINO DE LA ISLA  
DE GRAN CANARIA. SISTEMATOLOGÍA PATOLÓGICA

**ANEJO 1.- EXPEDIENTES CON ANÁLISIS DE CAMPO RELATIVOS A LESIONES EN CERRAMIENTOS DE FACHADA CON PIEDRA NATURAL EN LA FRANJA COSTERA DE LA ISLA DE GRAN CANARIA (INCLUYE ARCHIVO DIGITAL DE BASE DE DATOS SÍNTESIS)**

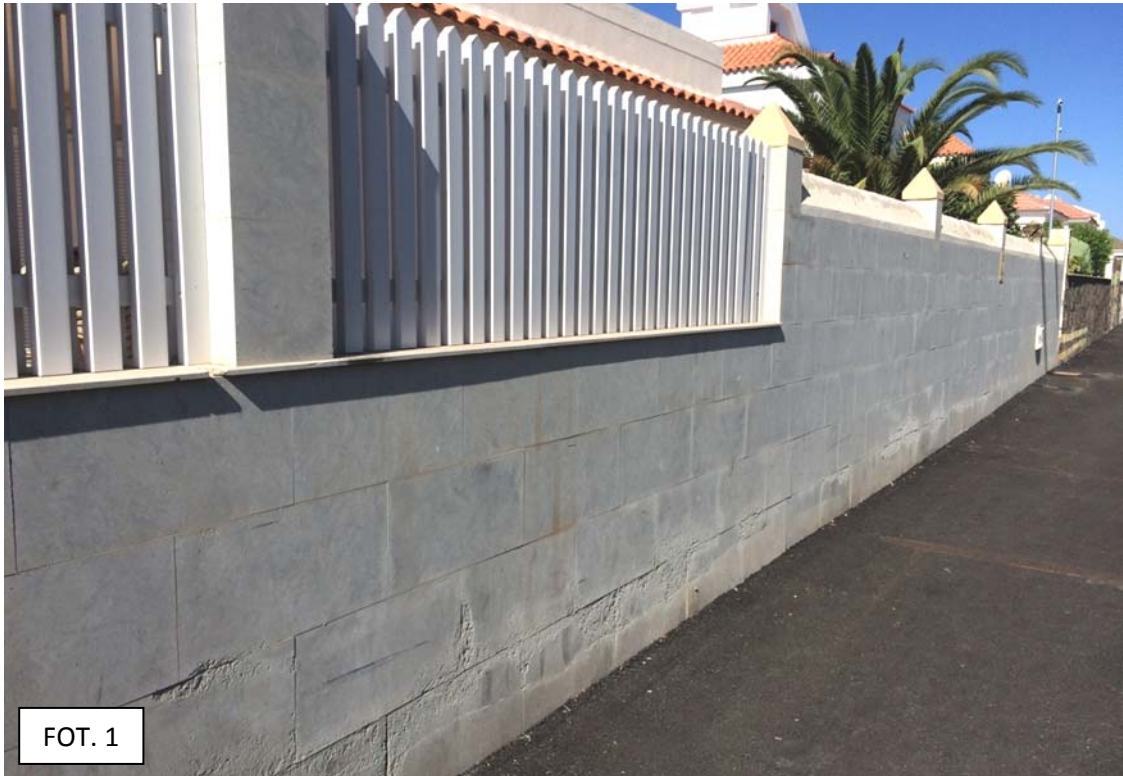
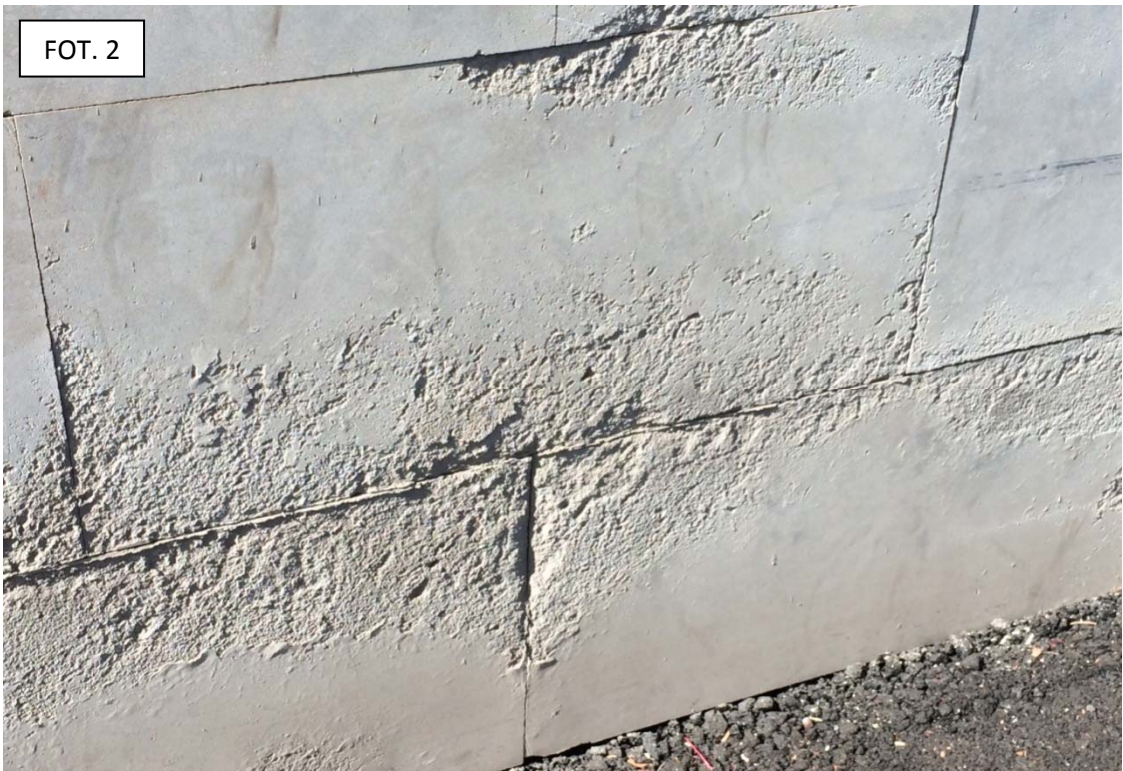
EXPTE: 107 / C

*En el aplacado recogido en las imágenes precedentes se muestran evidentes signos de eliminación de materia en la superficie pétreo debido a acciones que promueven la decohesión intergranular. Tal es así, que se observa en el suelo restos de la materia caída.*

*Se trata de un estado de decohesión interna avanzado que conlleva un menoscabo de las características mecánicas de la piedra y un incremento singular de su porosidad. Los síntomas se manifiestan principalmente en las juntas (horizontales y verticales), predominando en la primera hilada del aplacado.*

*Primeramente hemos de tener en cuenta la localización específica de los síntomas, es decir, que no se revelan desde el suelo hasta la segunda hilada sino directamente entre la primera y segunda hilada, sobre todo. También hay que considerar el tipo de deterioro sufrido por la piedra, antes explicado. De ese modo, podemos afirmar que los daños devienen de una lesión previa que es el exceso contenido de humedad del paramento, ocasionando esta circunstancia una erosión en la pieza pétreo desde su cara de trasdós. A tenor de los bajos coeficientes relativos a la porosidad y succión de la piedra en particular, la humedad tiende a evaporarse a través de las juntas entre placas, por lo que los daños se acusan en el entorno de éstas, donde con mayor facilidad puede acceder a su canto.*

*No debe omitirse la impermeabilización de este tipo de muros aunque la entidad de las tierras contenidas sea de escasa potencia.*

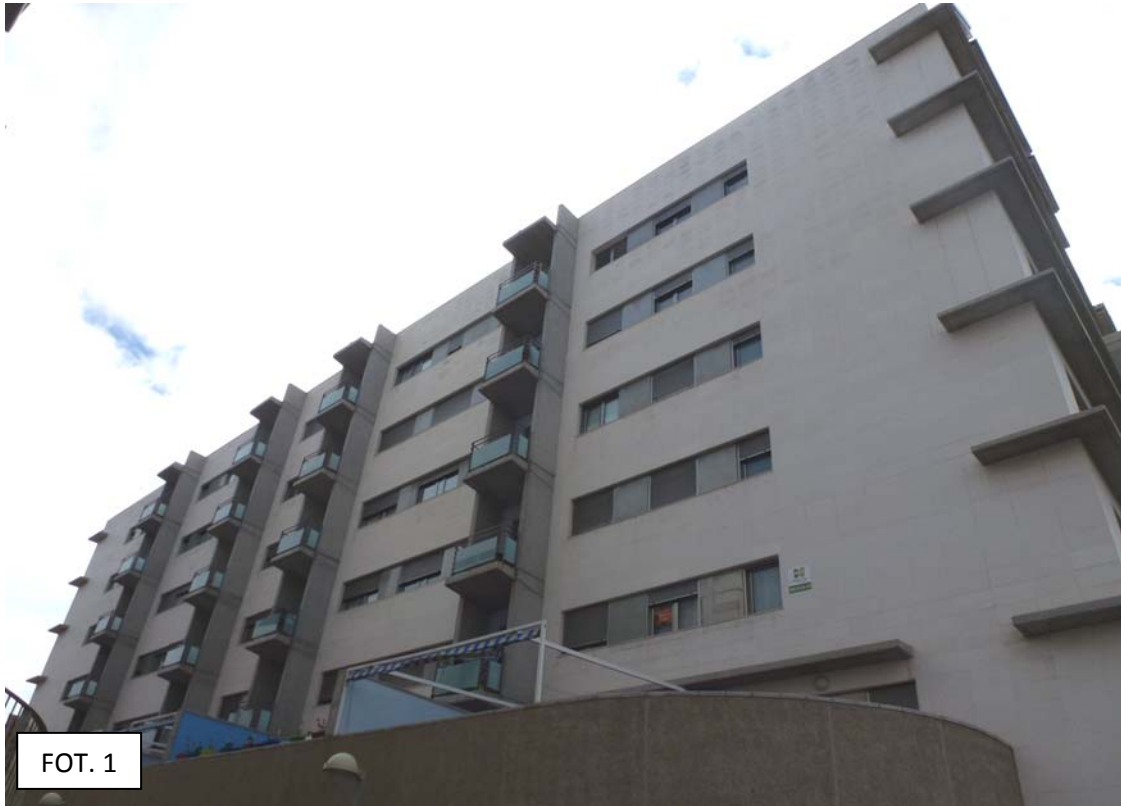
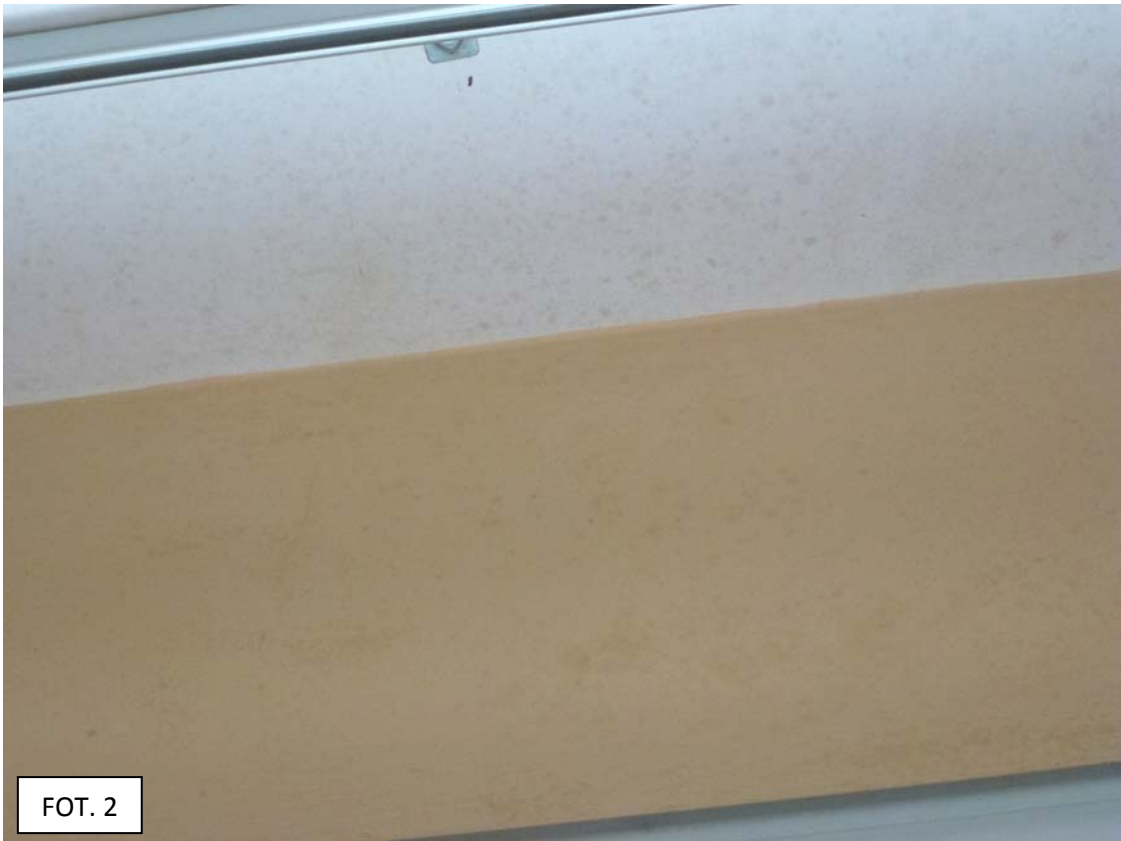
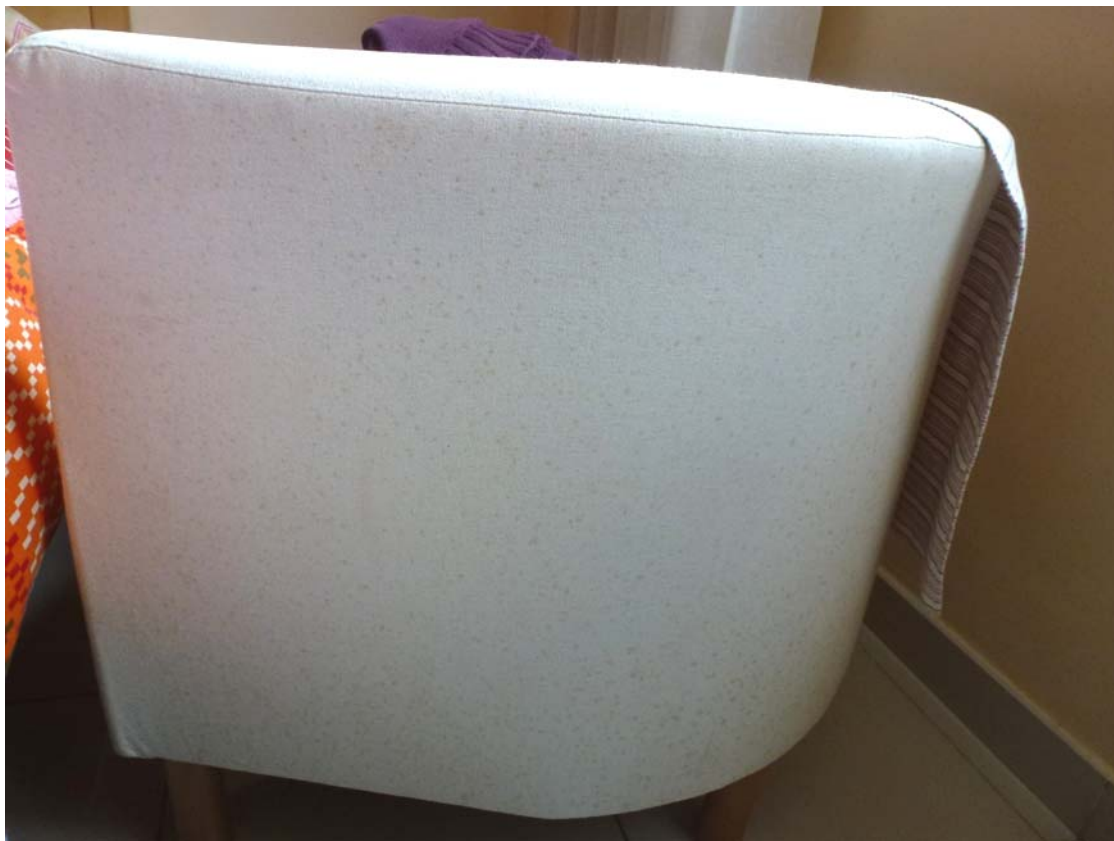
EXpte: 108 / B

Por la cara interior del cerramiento de fachada se observan manchas puntuales de pequeña entidad, en tonalidad negruzca/verdosa. Estas lesiones se distinguen distribuidas con el paramento así como en aquellos elementos del mobiliario que se apoyan en él.

*Las lesiones mostradas corresponden a humedades de condensación superficial, que no se refieren explícitamente a alteraciones de la piedra aunque sí a daños en cerramientos de fachada revestidos por material pétreo.*

*Inicialmente el estado patológico podría ser achacable al inadecuado uso de los espacios, dado que se trata de habitáculos para el descanso en los que se acumula elevada presión de vapor. Sin embargo, el hecho de que se reiteren estos daños en gran parte de las viviendas de la misma ubicación, de comprobar que las estancias se ventilan adecuadamente y de analizar la orientación y composición del cerramiento permite concluir que ése no es el motivo principal.*

*Así, la fachada en la que suceden los daños es de orientación norte y, además, dispone de una edificación próxima que le genera sombra. Por ello, las condiciones de soleamiento del paramento son escasas. Por otra parte, atendiendo a la directriz de los alisios, éstos pueden causar efecto creándose un espacio "embudo" entre ambas edificaciones. En definitiva, el escenario en el exterior promueve un microclima frío, distanciándose notablemente de las circunstancias reproducidas en el interior de la edificación. Tal discrepancia de condiciones, unida a un cerramiento que carece de aislamiento térmico y que básicamente está compuesto por fábrica de bloques revestida por su cara exterior por piedra y por su cara interior por pintura, es la generadora de las lesiones dado que la temperatura superficial interior es inferior a la de rocío.*

*El diseño de las fachadas no debe ser el mismo con independencia de su orientación, dado que las condiciones atmosféricas a afrontar discrepan. En el caso de frentes directos al norte o noreste, o incluso de cobijo por otras edificaciones o elementos naturales, el soleamiento incide escasamente y esos cerramientos deben ser diseñados atendiendo a los desfavorables parámetros térmicos.*

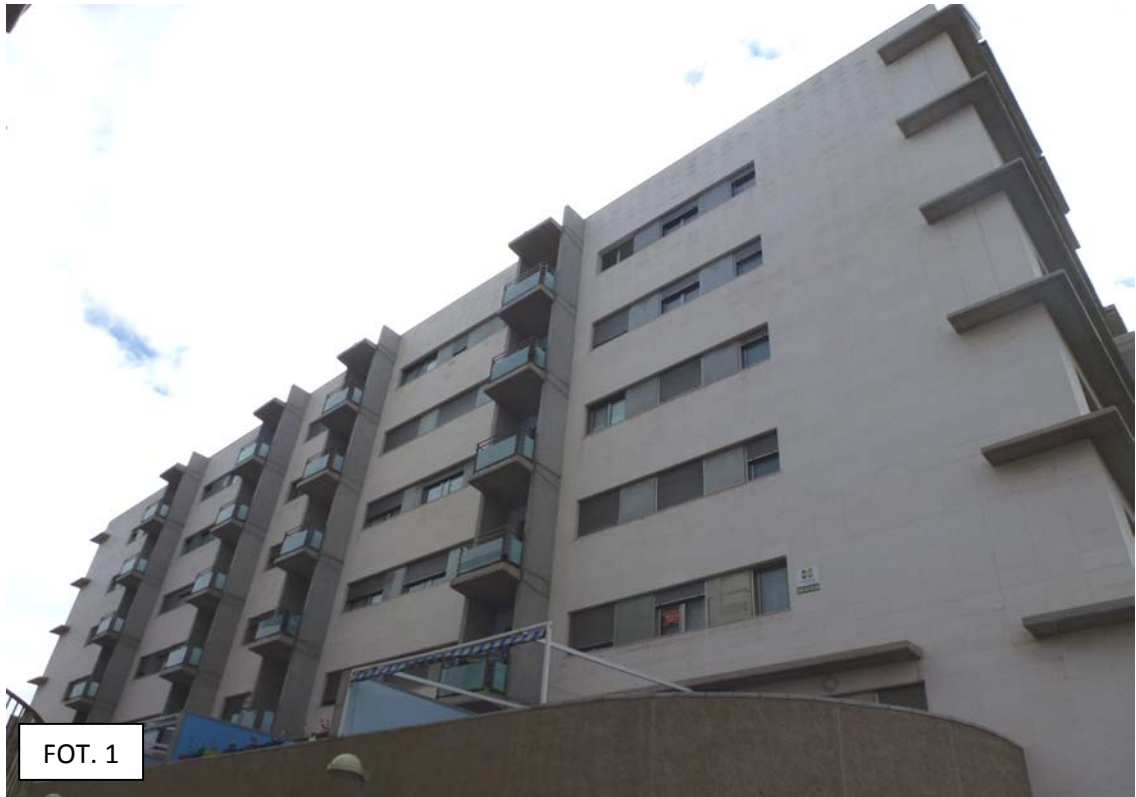
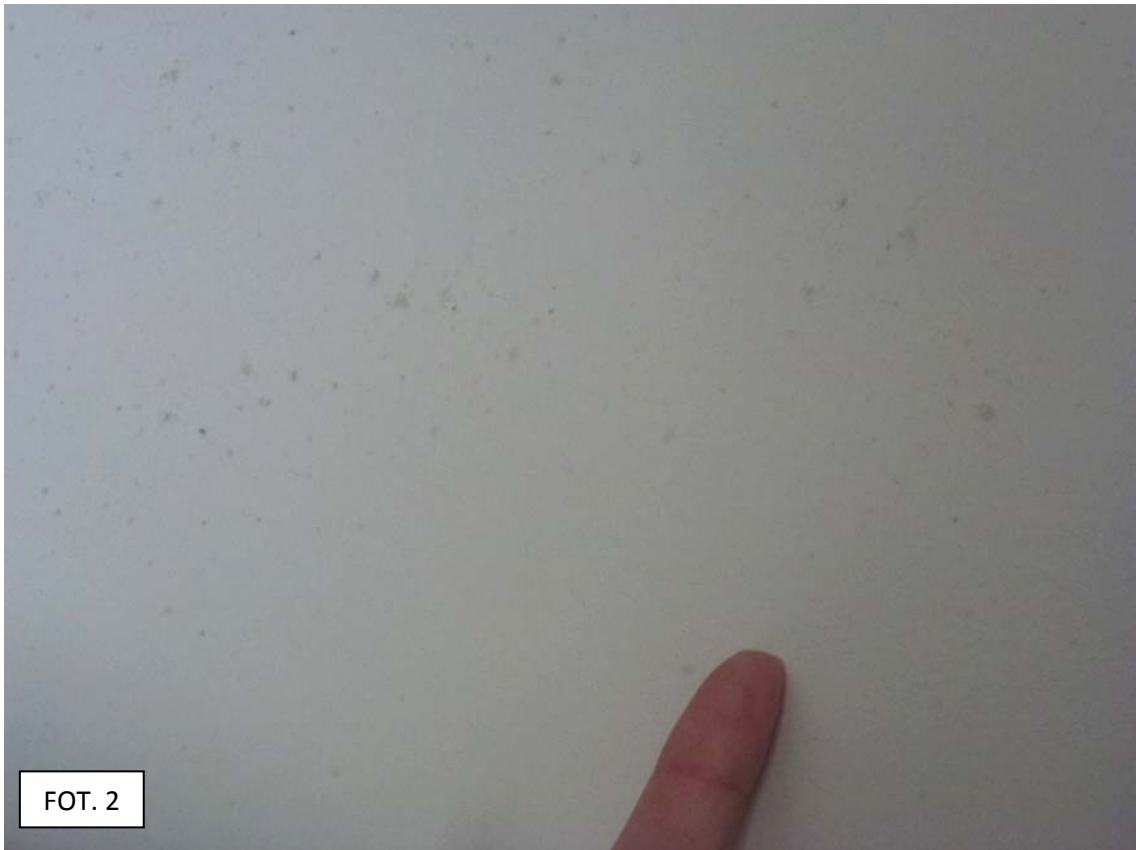
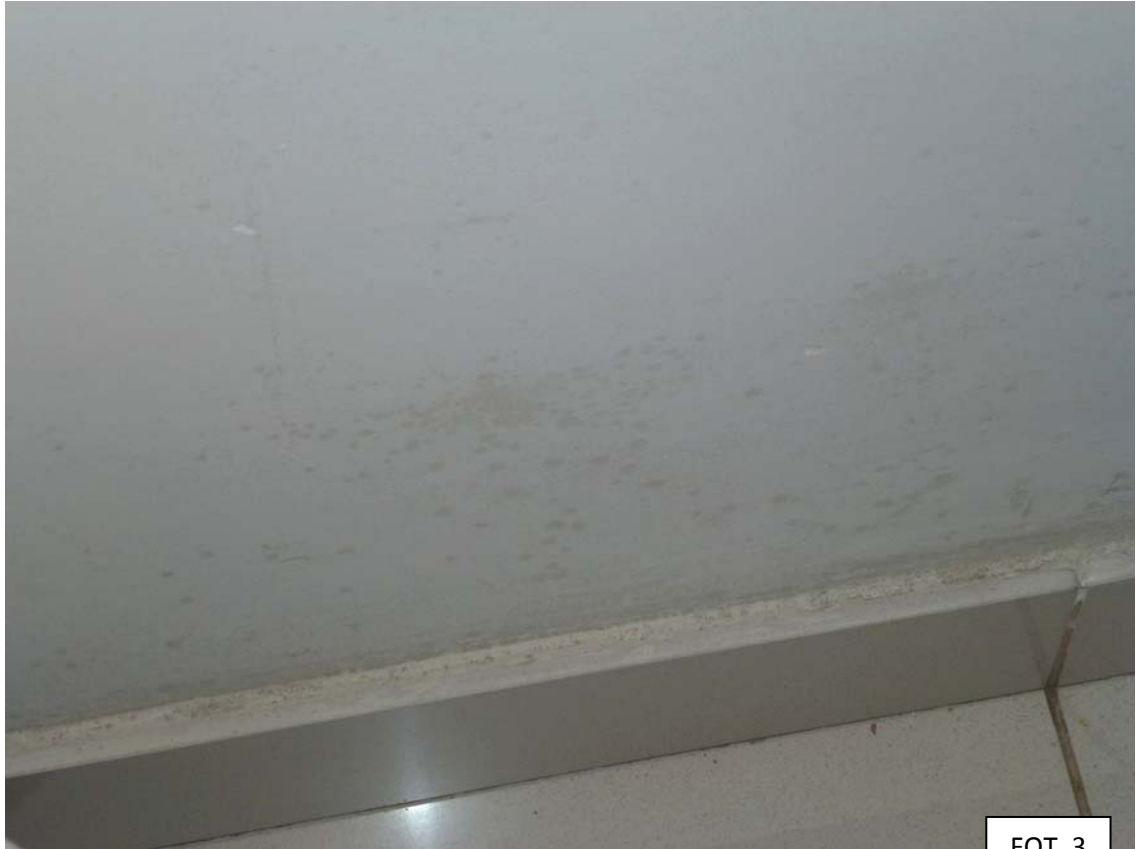
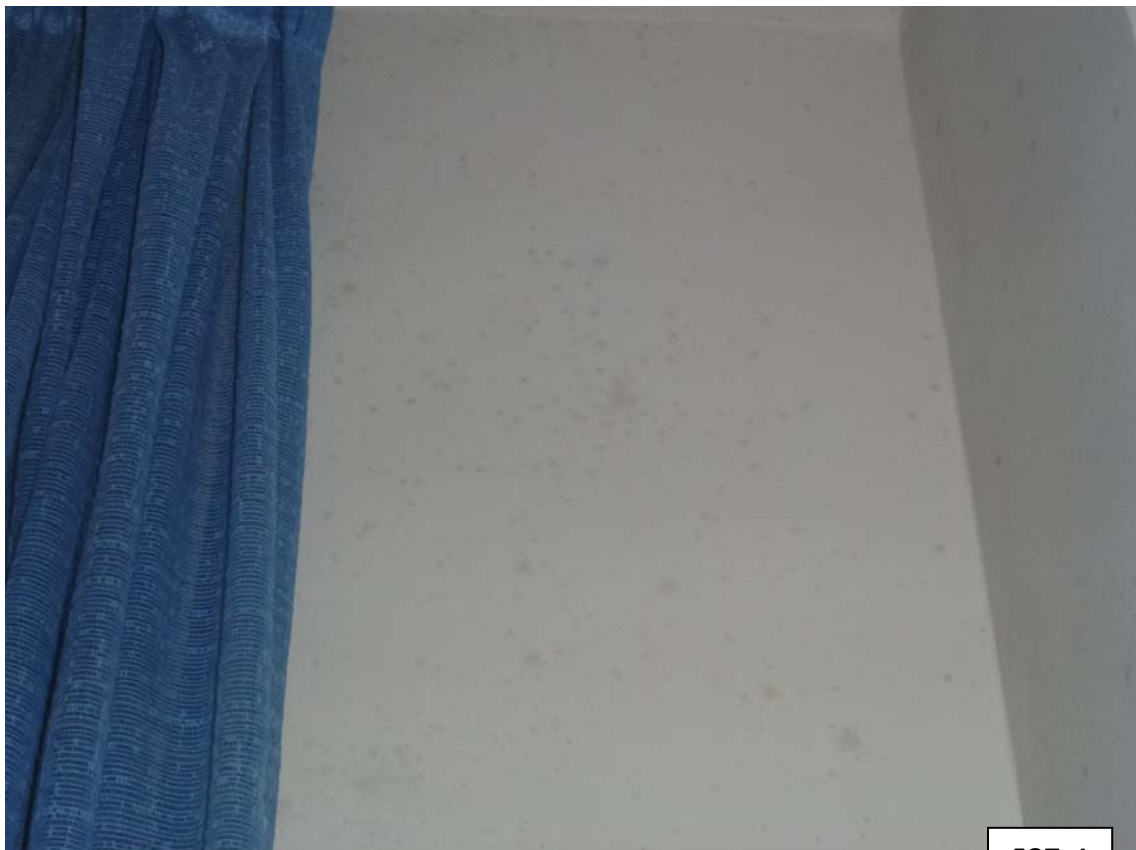
EXPTE: 109 / B

*Se diferencian pequeños puntos de tonalidad verdosa repartidos por la cara interior del cerramiento de fachada, que resaltan atendiendo al fondo de pintura blanco empleado en el revestimiento. Se trata de moho que no sólo se localiza en los habituales puntos asociados a puentes térmicos (esquinas, encuentros con elementos de hormigón armado, etc.) sino también de forma dispersa por el paramento.*

*Las manchas aludidas en la descripción de los daños son atribuibles a la aparición de moho superficial que deriva de la humedad de condensación superficial.*

*Del mismo modo que sucede con otras viviendas del mismo edificio e incluso análoga orientación del plano de fachada, la causa fundamental que desencadena los daños es la discrepancia entre las condiciones climáticas exteriores (escasa incidencia del sol, sombra producida por otra construcción paralela y posible afección de los vientos predominantes) frente a la elevada producción de vapor en el interior de la edificación, y tomando en cuenta la carencia de un cerramiento con suficiente capacidad de aislamiento térmico.*

*Las fachadas no deben diseñarse de forma análoga con independencia de su orientación, salvo que se adopte de forma común la solución más restrictiva para hacer frente a las condiciones climatológicas generales y particulares.*

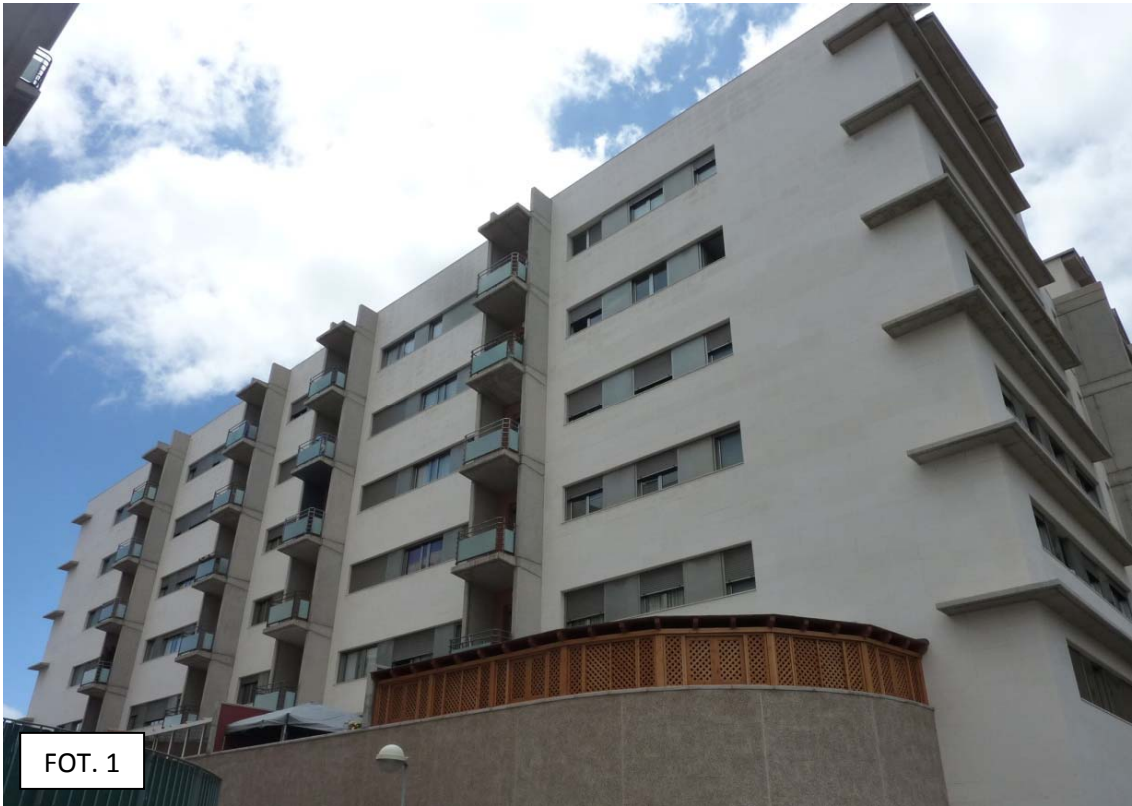
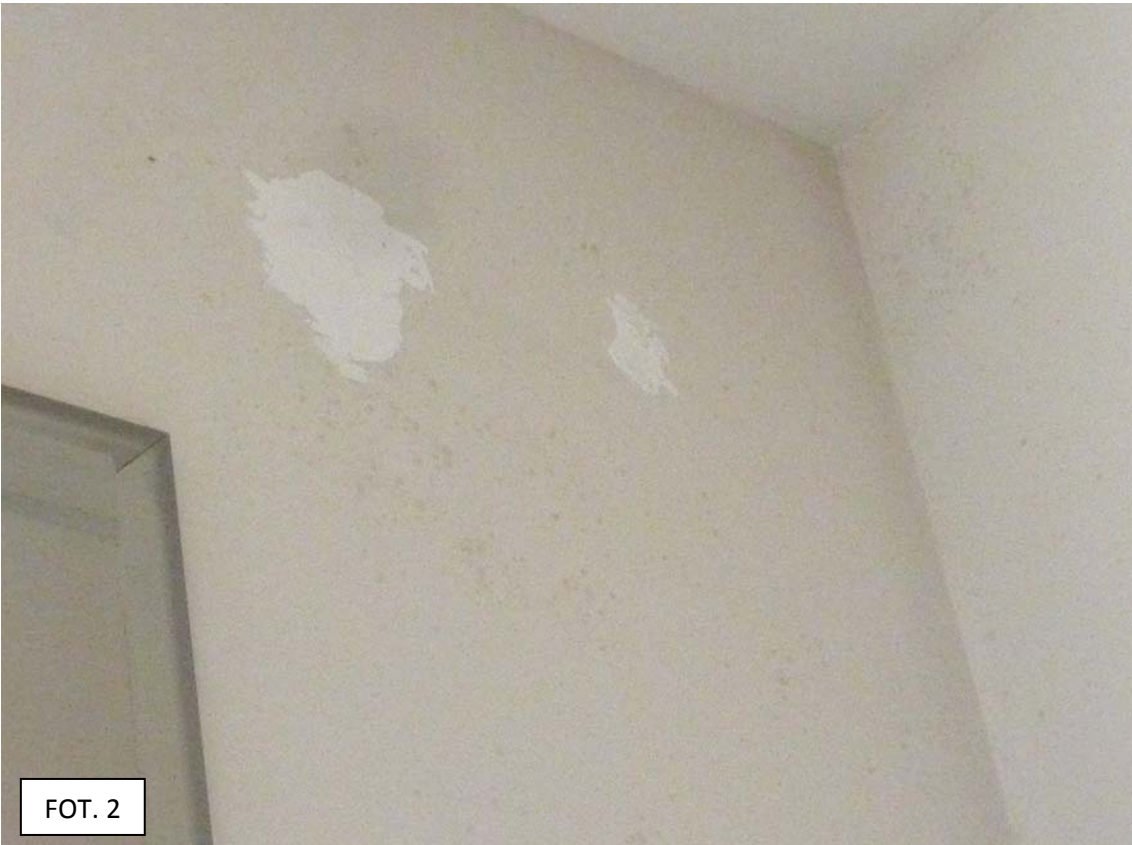
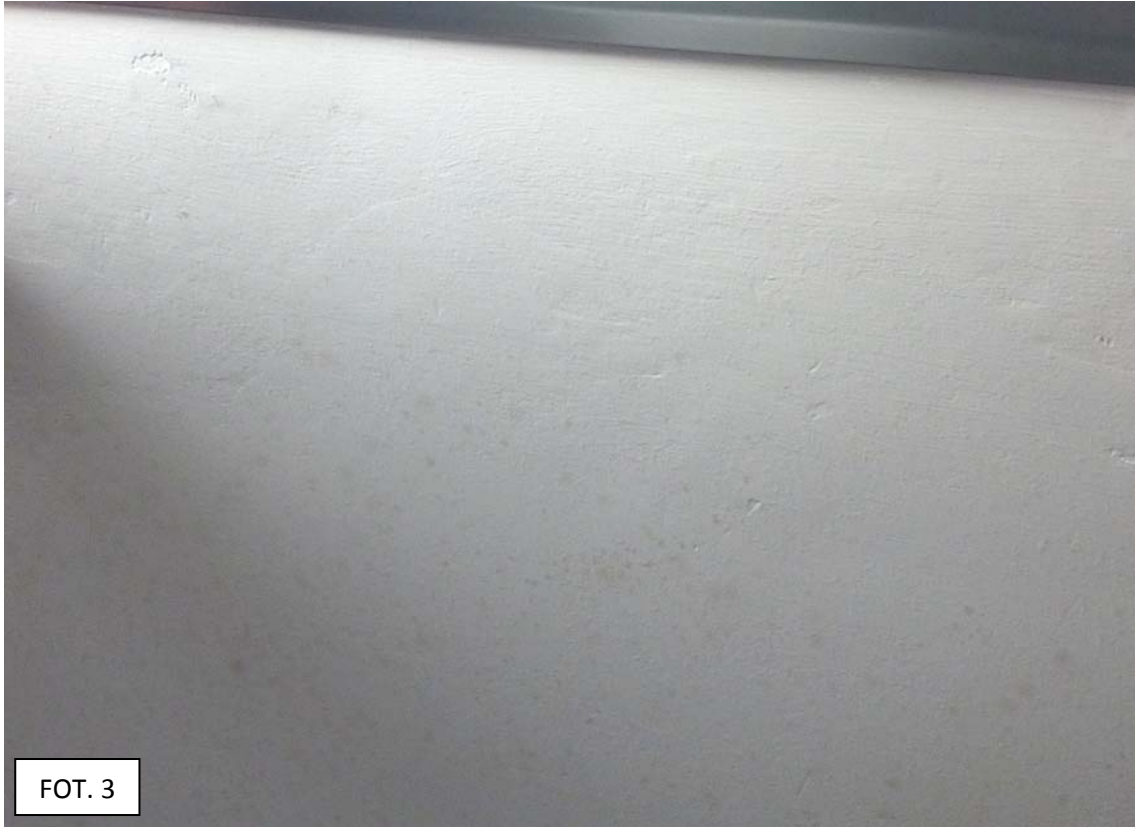
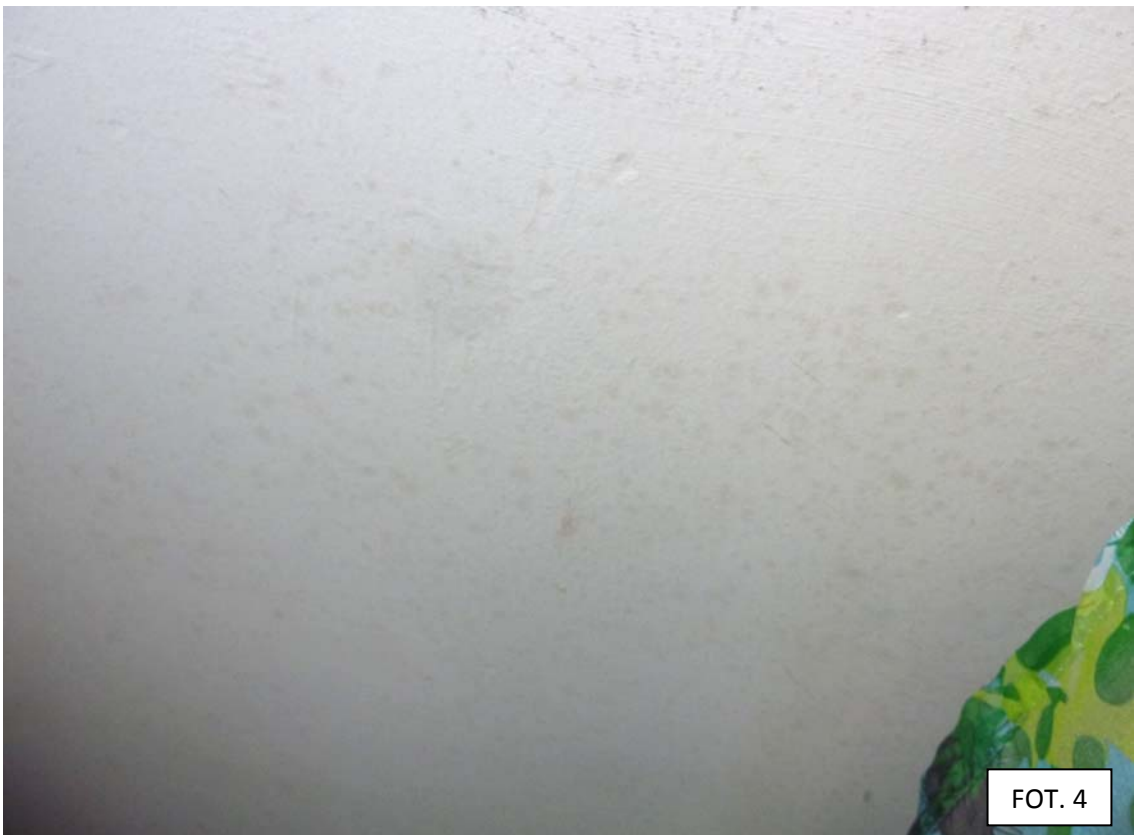
EXPTE: 110 / B

*En la cara interior del cerramiento de fachada se advierten manchas de pequeña entidad, aunque numerosas, esparcidas por el paramento.*

COMPOSICIÓN DEL CERRAMIENTO. CAPAS INTERMEDIAS	FÁBRICA DE BLOQUES – ENFOSCADO – ADHESIVO – PLACA PÉTREA.		
FORMA DE COLOCACIÓN. SUJECIÓN	SUJECIÓN AL SOPORTE CON MORTERO.		
CAUSAS DE LOS DAÑOS. CONDICIONANTES DE LA SITUACIÓN PATOLÓGICA			
<p><i>El estado patológico descrito no se refiere propiamente a anomalías en el material pétreo, sino a deficiencias del cerramiento vertical en el que se ha colocado. Los daños observados son atribuibles a humedades de condensación superficial, acontecidas cuando la temperatura interior del paramento es inferior a la de rocío.</i></p> <p><i>Diversas circunstancias pueden influir en la situación manifestada. Por un lado, la inadecuada conservación de los espacios interiores en los que no se realiza la necesaria ventilación, por otro lado, el insuficiente aislamiento térmico del paramento que sólo cuenta con fábrica de bloques revestidas por ambas caras y, por último, las frías condiciones del clima exterior.</i></p> <p><i>Sobre las condiciones del clima exterior hemos de apuntar que las edificaciones próximas le generan sombra a esta fachada y que, por tanto, la posibilidad de que el sol actúe sobre ella es muy limitada. Ello, adicionado a la incidencia del viento, genera un contexto particularmente frío.</i></p>

CONCLUSIÓN NO PRAXIS			
<p><i>En este tipo de fachadas en las que se produce tan acusado salto térmico entre interior y exterior, y ante la imposibilidad de controlar desde la fase de proyecto las condiciones de ambas localizaciones, no debe omitirse un estudio pormenorizado para diseñar la composición del paramento. Si el soporte y los revestimientos no alcanzan el suficiente grado de aislamiento térmico, será necesario adicionar algún elemento o material específico a tal efecto.</i></p>

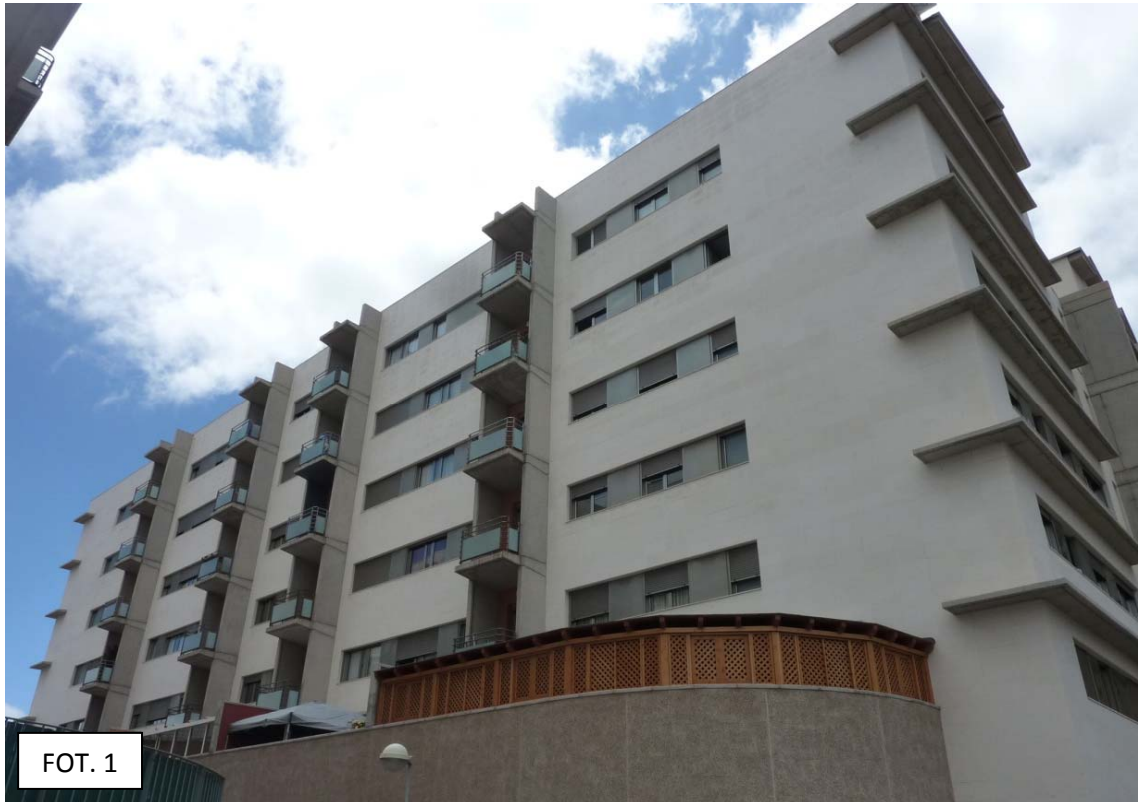
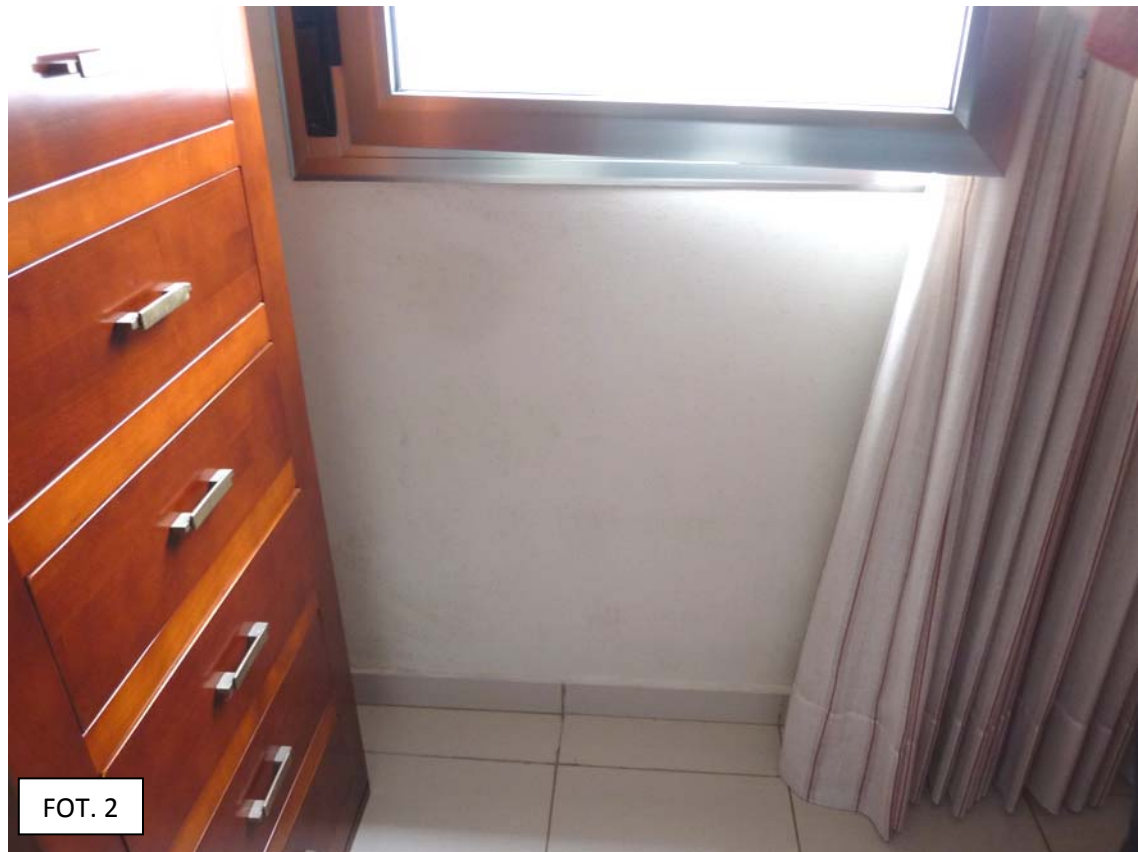
EXPTE: 111 / B

*En diversas estancias de esta vivienda, cuyos cerramientos de fachada presentan la misma orientación, se advierten numerosas manchas de pequeño tamaño repartidas por todo el paramento. Se trata de humedades de condensación superficial.*

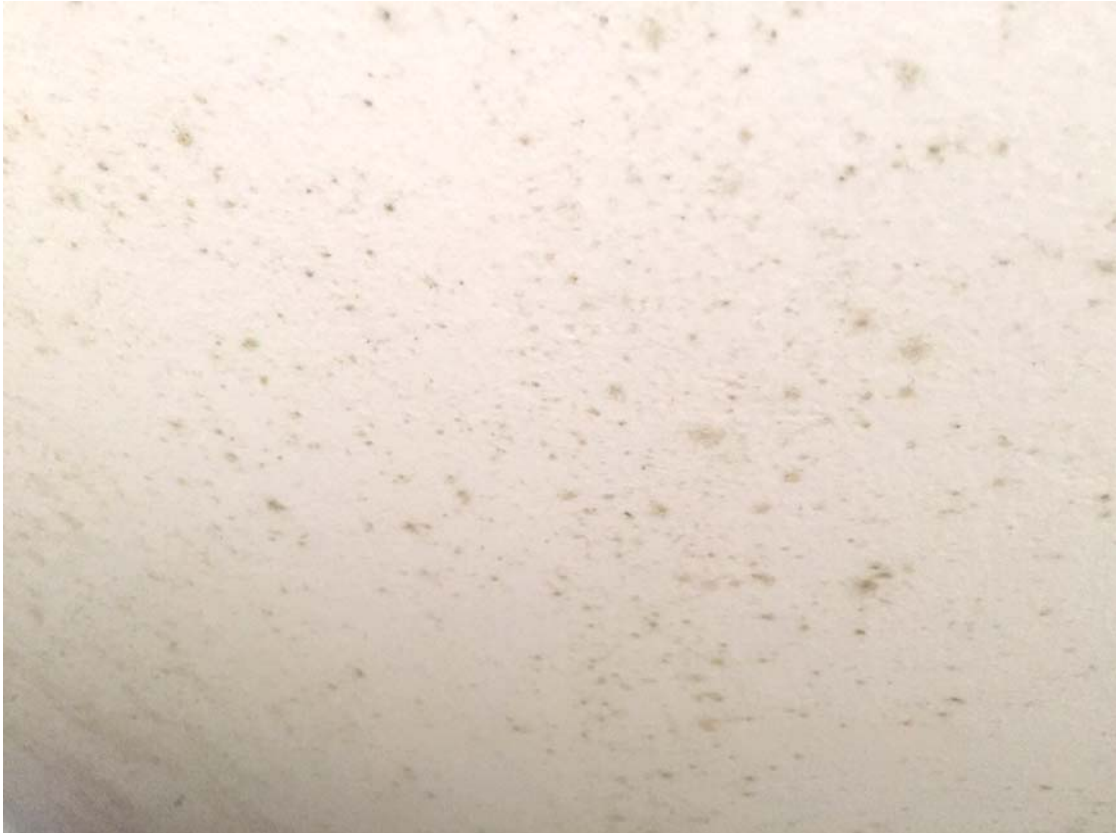
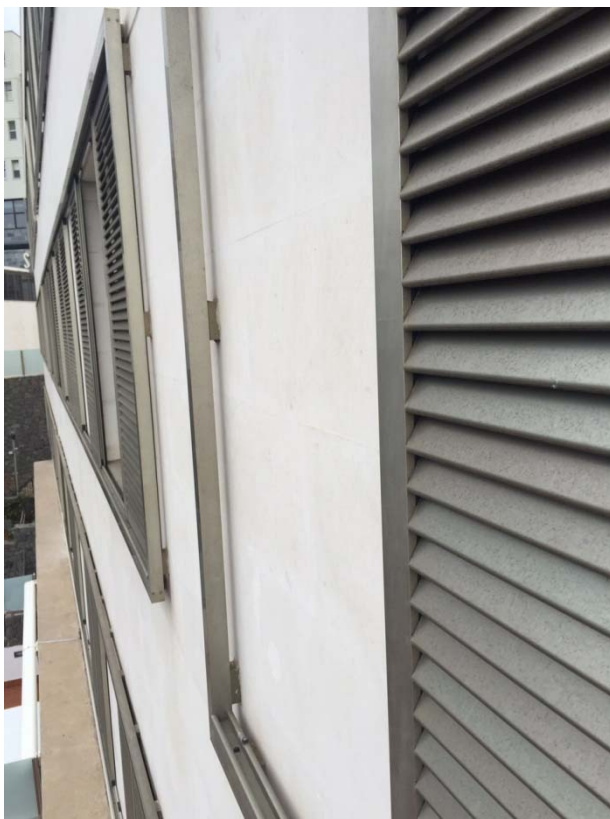
**EXpte: 112 / B**

*Por la cara interior del cerramiento de fachada se observan manchas puntuales de tonalidad verdosa-negrizca que se distribuyen por el paramento. Los daños no se concentran en zonas concretas.*

*Por la cara exterior se comprueba que el cerramiento está revestido en piedra natural. Tras cata realizada se verifica que, bajo la piedra soportada con mortero de cemento y anclajes metálicos, la fábrica de bloques que actúa de soporte ha sido enfoscada.*

<p>En definitiva, esta diferencia de temperaturas promueve la aparición de las humedades de condensación observadas, llegando a ser la temperatura del cerramiento por su cara interior inferior a la del punto de rocío.</p>			
<p>Si bien pudieran achacarse los daños al inadecuado mantenimiento, por falta de ventilación u otros motivos, lo cierto es que se comprueba que se realiza de forma correcta. Por tanto, debemos enfocar como causa de los daños la insuficiente capacidad de aislamiento térmico del cerramiento vertical.</p>			
CONCLUSIÓN NO PRAXIS			
<p>Teniendo en cuenta que la fábrica de bloques canaria ofrece baja capacidad de aislamiento térmico y que los revestimientos utilizados mejoran ligeramente esta situación, no debería omitirse la disposición de un aislamiento térmico en el diseño de las fachadas o bien adoptar otro sistema que enmiende esta actualmente deficiente prestación.</p>

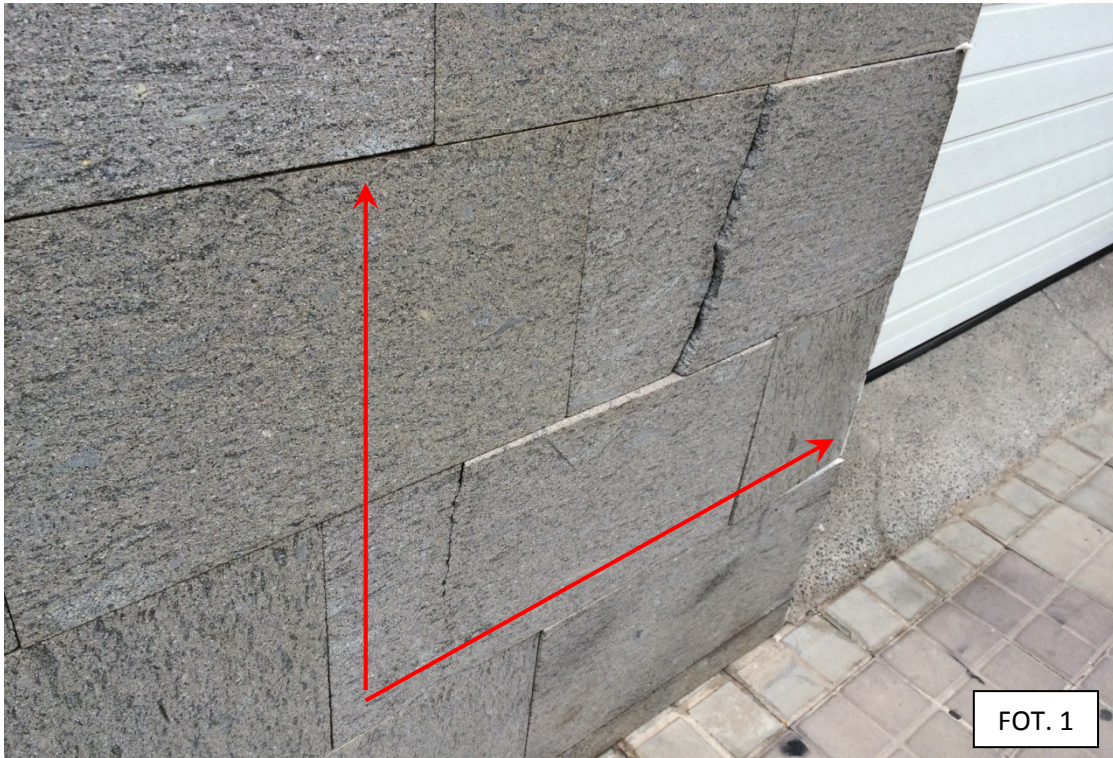
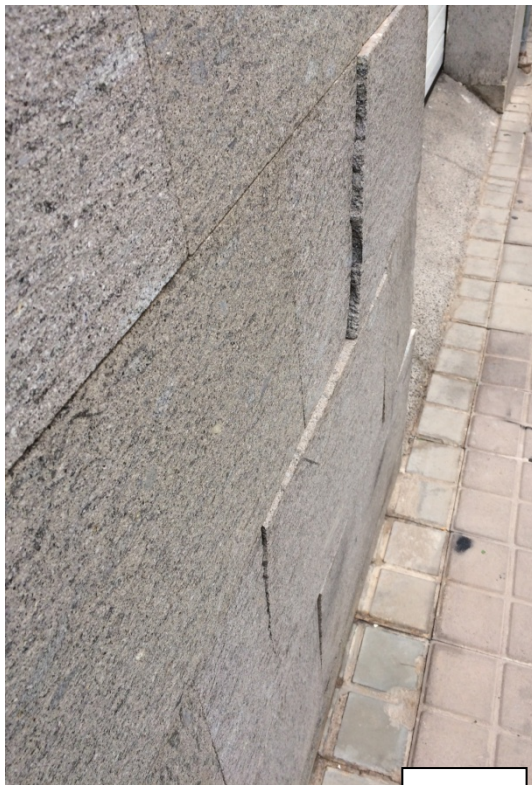
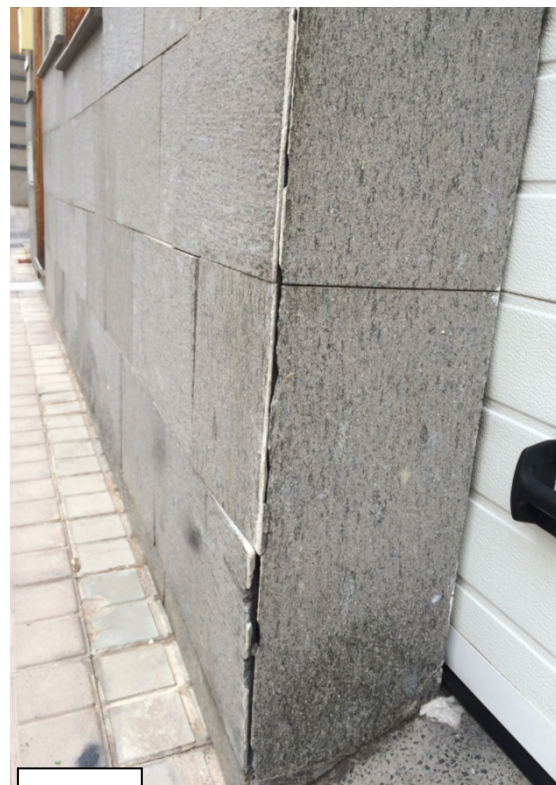
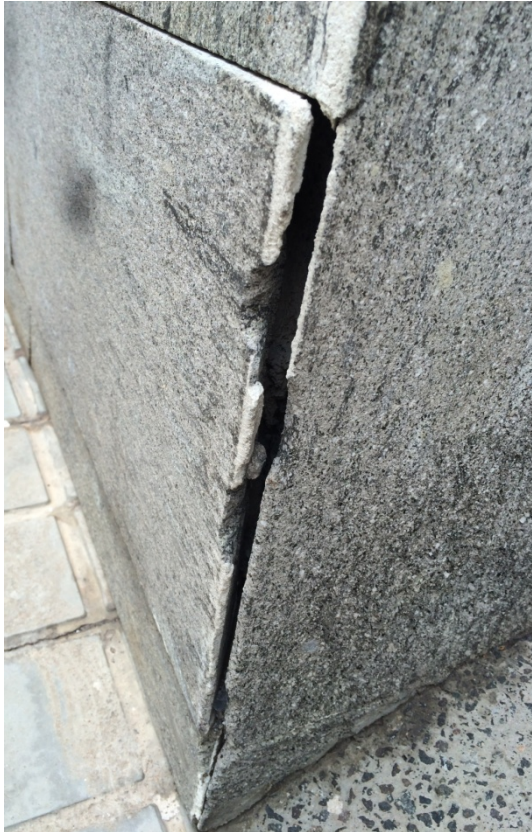
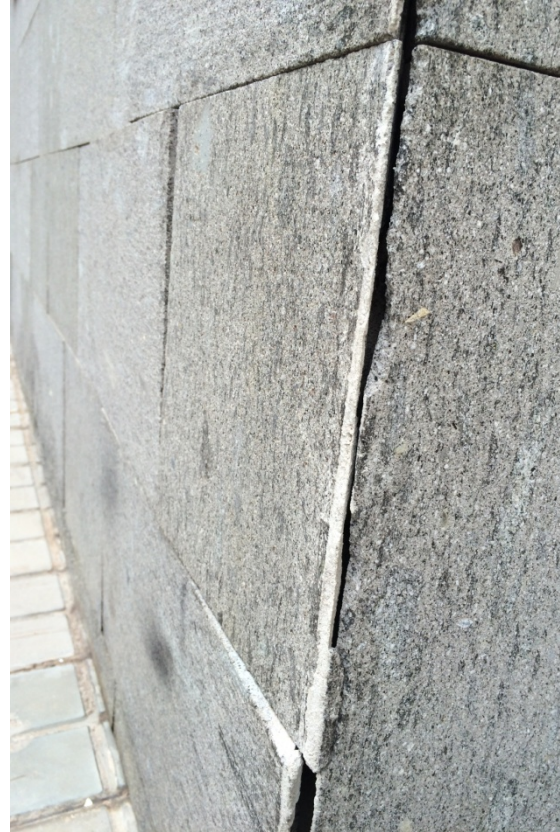
EXPTE: 113 / A

*Distintas son las lesiones manifestadas en el aplacado de piedra natural que recoge las fotografías precedentes, si bien mantienen un hilo conductor tal y como se explicará en el apartado de causas.*

*A priori destaca el agrietamiento y la fragmentación del aplacado que se revelan en varias piezas de distintas hiladas. Estos síntomas van acompañados del desplazamiento de los segmentos en que se dividen las placas. La separación entre fragmentos se incrementa al ascender en altura y al aproximarnos a la esquina derecha, delatando el punto de mayor incidencia.*
