**TESIS DOCTORAL**  
**COMPORTAMIENTO DE LOS**  
**CERRAMIENTOS DE FACHADA CON**  
**APLACADOS PÉTREOS SOMETIDOS A LA**  
**AGRESIVIDAD DEL AMBIENTE MARINO DE**  
**LA ISLA DE GRAN CANARIA.**  
**SISTEMATOLOGÍA PATOLÓGICA**  
**TOMO II**

COMPORTAMIENTO DE LOS CERRAMIENTOS DE  
FACHADA CON APLACADOS PÉTREOS SOMETIDOS A  
LA AGRESIVIDAD DEL AMBIENTE MARINO DE LA ISLA  
DE GRAN CANARIA. SISTEMATOLOGÍA PATOLÓGICA

**ANEJO 1.- EXPEDIENTES CON ANÁLISIS DE CAMPO RELATIVOS A LESIONES EN CERRAMIENTOS DE FACHADA CON PIEDRA NATURAL EN LA FRANJA COSTERA DE LA ISLA DE GRAN CANARIA (INCLUYE ARCHIVO DIGITAL DE BASE DE DATOS SÍNTESIS)**

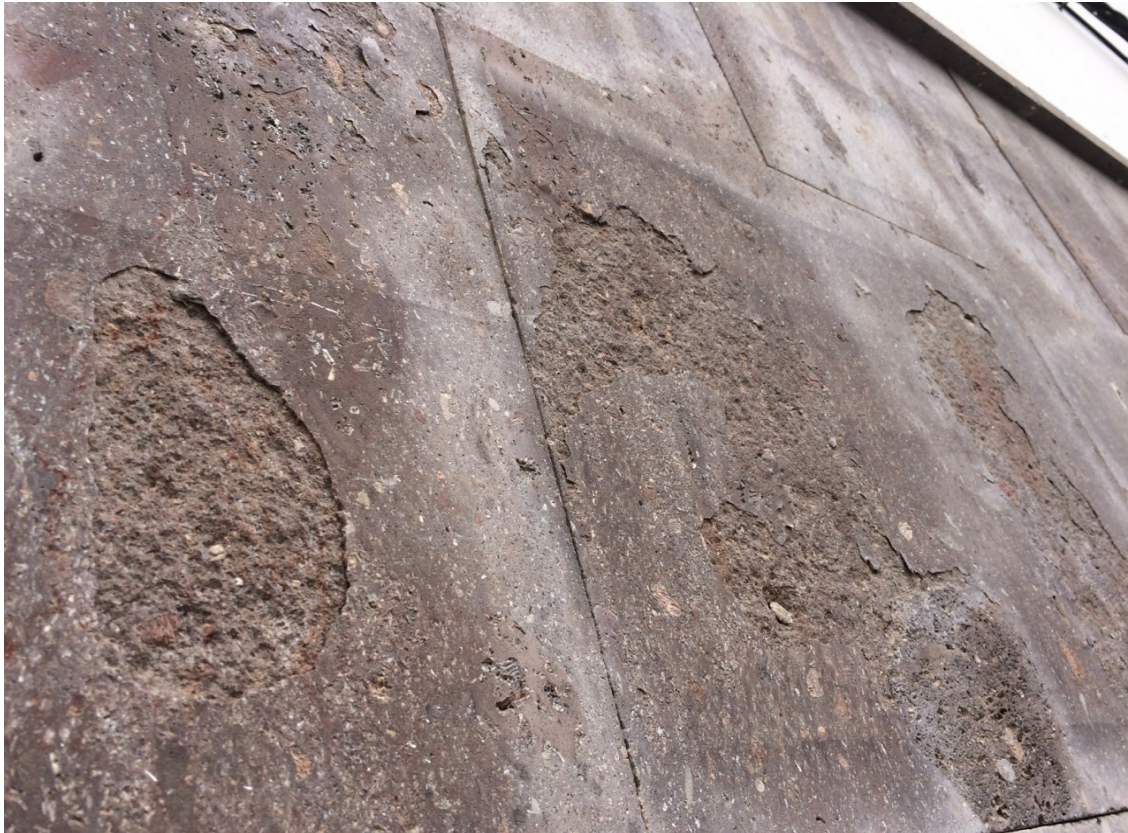
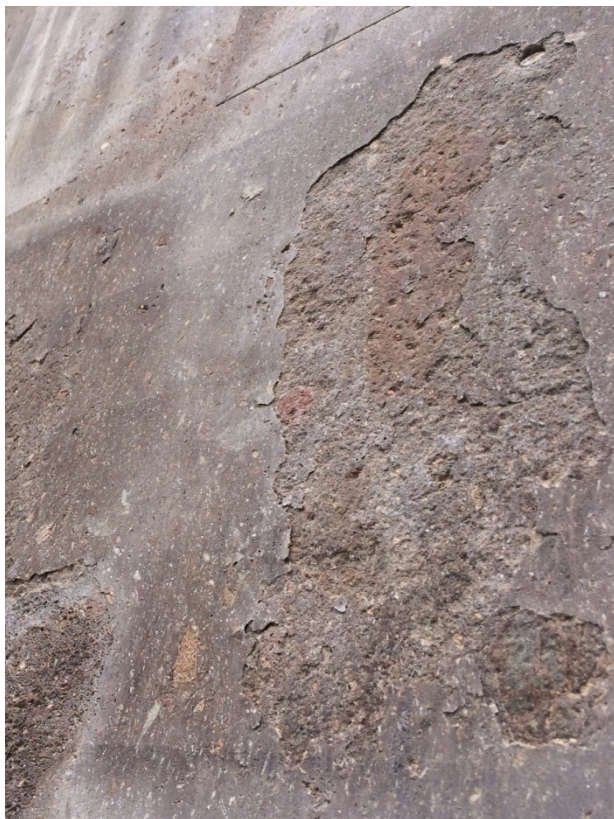
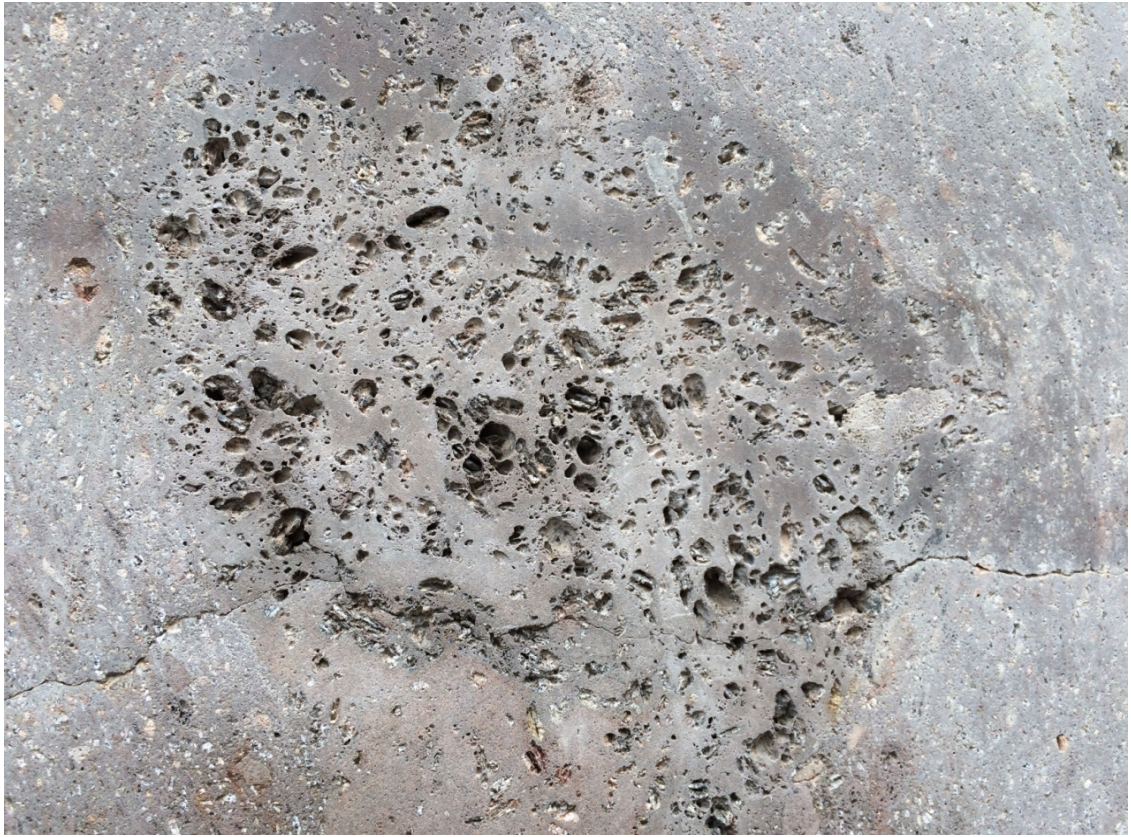
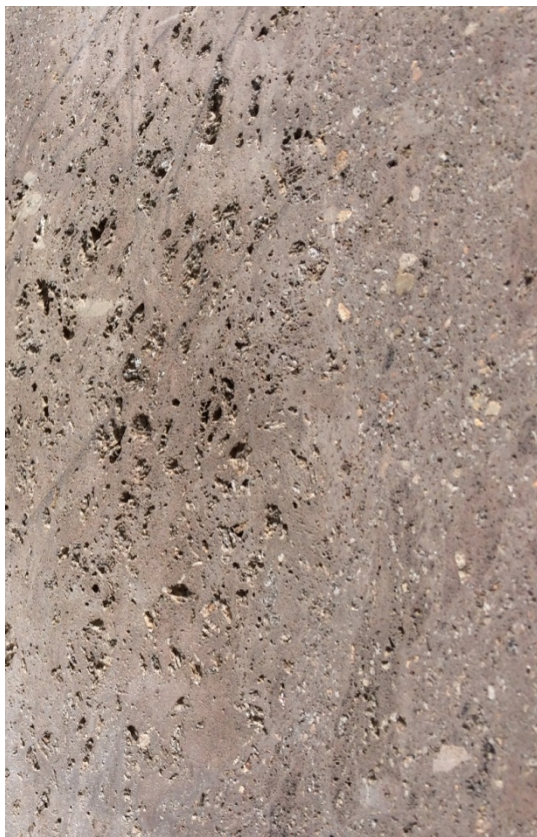
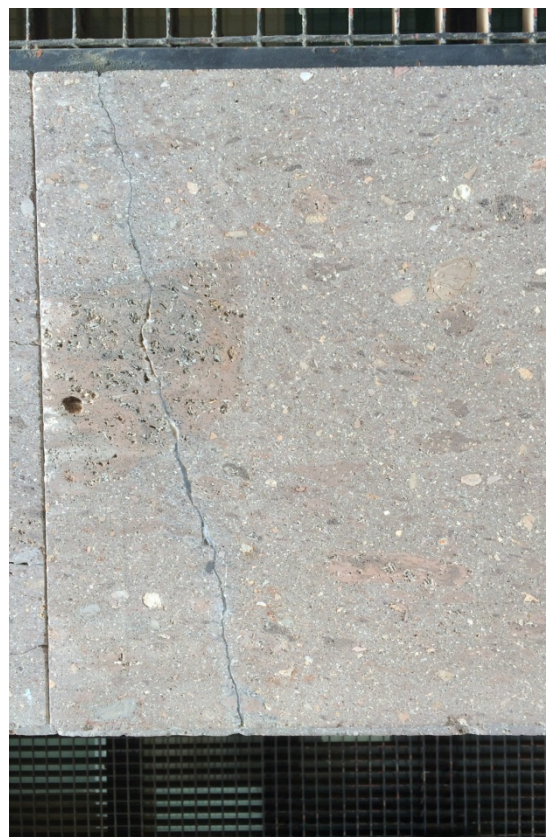
EXPT: 114 / A

*La piedra empleada en el zócalo de la edificación manifiesta síntomas evidentes de eliminación o pérdida de materia. En particular, se observa el efecto de la erosión combinado con la alteración de la desagregación.*

*La consecuencia directa de ambos efectos es la reducción del relieve y la decohesión superficial de la materia pétre.*

*También se puede advertir en las imágenes siguientes que en algunos sectores, tras el picado, se inicia la formación de cavernas, promotoras a su vez de eliminación de materia.*

COMPOSICIÓN DEL CERRAMIENTO. CAPAS INTERMEDIAS	<i>FÁBRICA DE BLOQUES - ENFOSCADO - ADHESIVO - PLACA PÉTREA.</i>		
FORMA DE COLOCACIÓN. SUJECIÓN	<i>ADHESIÓN AL SOPORTE DE FÁBRICA DE BLOQUES CON MORTERO.</i>		
CAUSAS DE LOS DAÑOS. CONDICIONANTES DE LA SITUACIÓN PATOLÓGICA			
<p><i>La fachada en la que se manifiestan las lesiones pertenece a una edificación que, aunque no se encuentra en primera línea de mar, sí está ubicada en una manzana de ambiente costero. En concreto, la calle donde se sitúa es notablemente abierta, por lo que el ambiente marino afecta con crudeza y la incidencia de los vientos alisios es acusada. La humedad y las sales contenidas en el ambiente se acomodan en los poros de mayor tamaño, ocasionando tensiones en las paredes con las variaciones dimensionales y los procesos químicos desencadenados.</i></p>

<p><i>Son estos dos factores los causantes de los daños que, en el momento de análisis, no han alcanzado un estado de gravedad mayor aunque sí variopinto.</i></p>			
CONCLUSIÓN NO PRAXIS			
<p><i>En contextos de tanta agresividad por el ambiente marino debe cuidarse atentamente, no sólo el tipo de piedra elegido, sino la recepción de las piezas. Es preciso desechar aquellas que presenten discontinuidades tipo fisuras o microfisuras y oquedades que excedan del tamaño admisible de los poros, dado que son susceptibles de agrandarse con la anidación de los cloruros, el agua de lluvia, etc.</i></p>

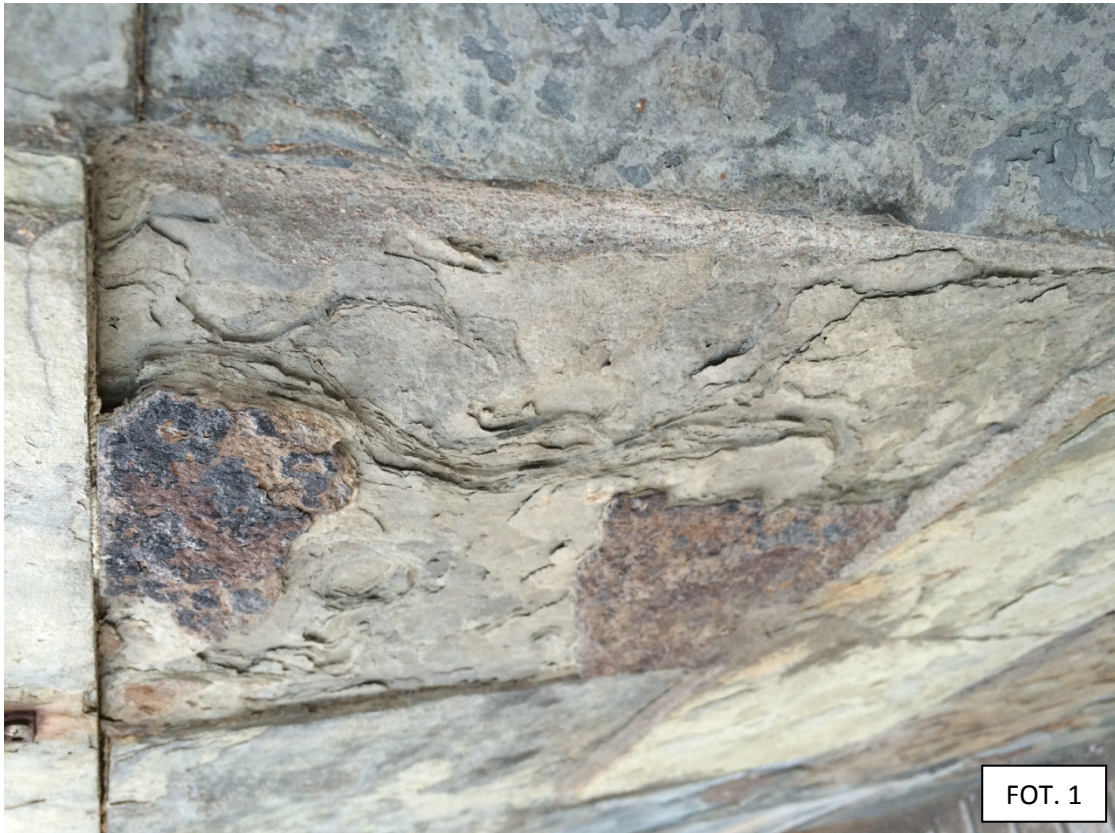
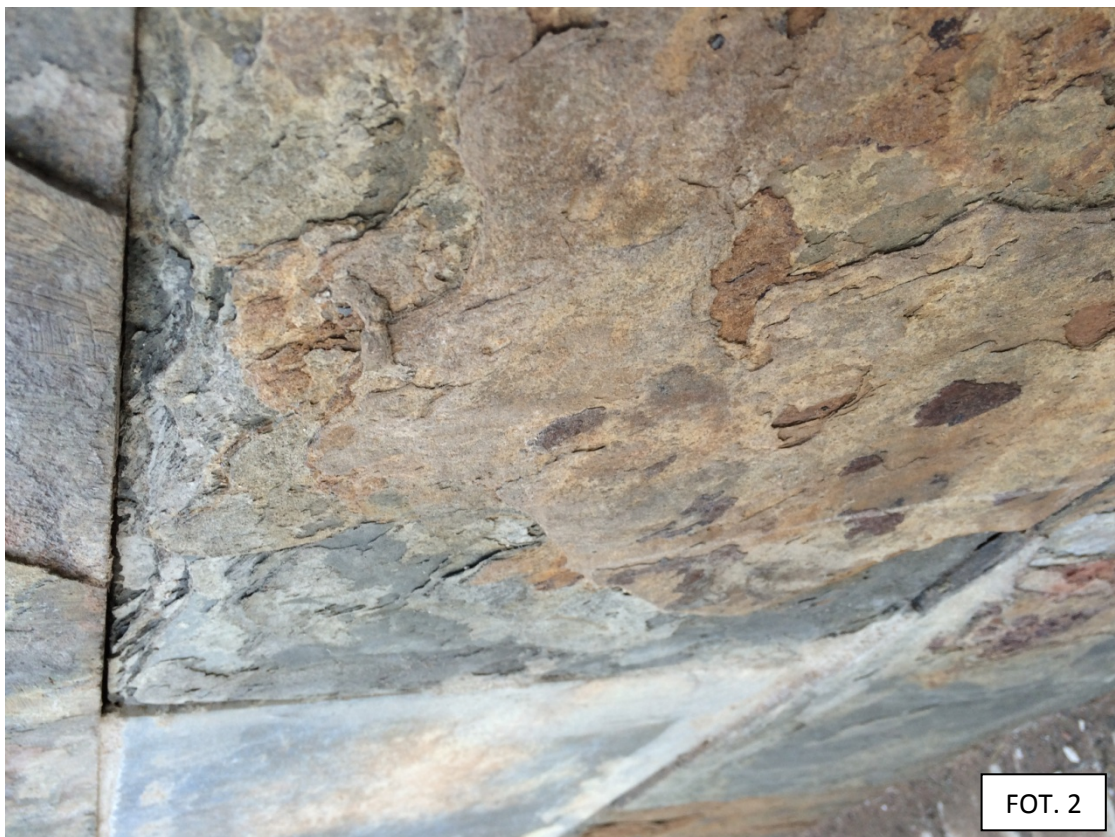
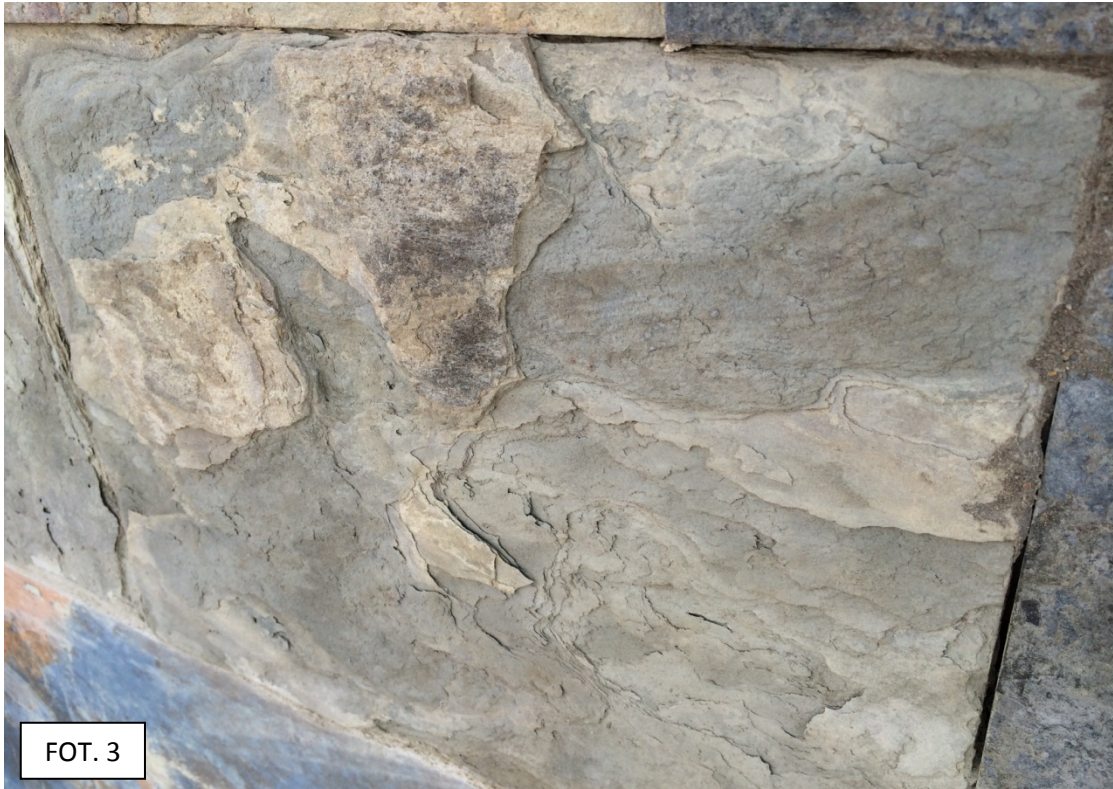
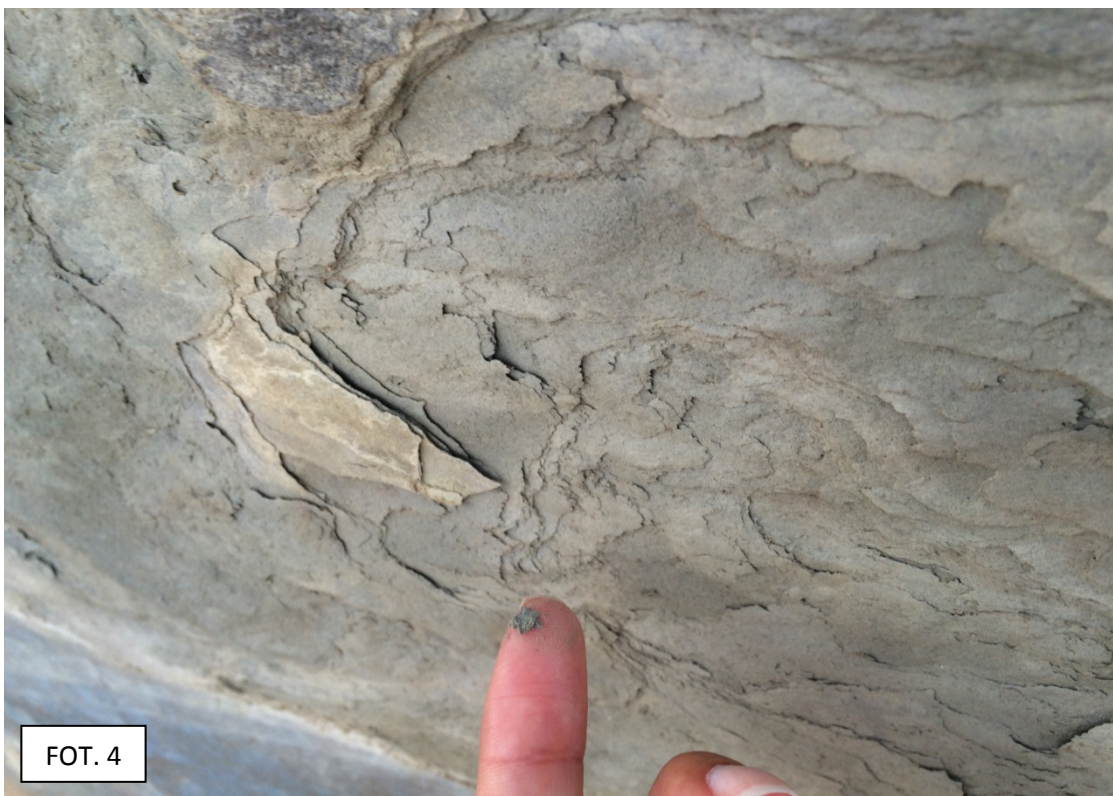
EXPTE: 115 / A

*Las fotografías muestran un grave deterioro de la piedra caracterizado por la disyunción de la materia. Así, destaca la formación de hojas de exfoliación, esto es, la separación de láminas delgadas, paralelas a la equistosidad.*

*También se observan variaciones cromáticas y modificaciones de la consistencia de la piedra.*

Además de lo anterior, en las zonas de mayor enfermedad, la placa presenta alteración debida a la pérdida de materia, sin formación de huecos. Se trata de un estado avanzado de decohesión interna en la que se desprenden pequeños fragmentos, ocasionando el debilitamiento de la piedra y una merma de sus propiedades originales. Nos referimos al daño denominado *disgregación*.

La edificación se encuentra situada en un paseo junto al mar. Además de ubicarse en un núcleo caracterizado por la presencia de fuertes vientos durante casi todo el año, el frente tiene la orientación que concuerda con la incidencia directa. Este agente, que en el área afectada crea el efecto de succión, es el causante principal de los daños manifestados puesto que ha propiciado el debilitamiento de la piedra por su continua acción mecánica.

No obstante lo anterior, el contexto marino de un lugar con elevada humedad e intensa concentración de sales en el ambiente unido a una perpetua exposición al soleamiento ha suscitado reacciones físicas y químicas en la superficie pétreo produciendo su erosión.

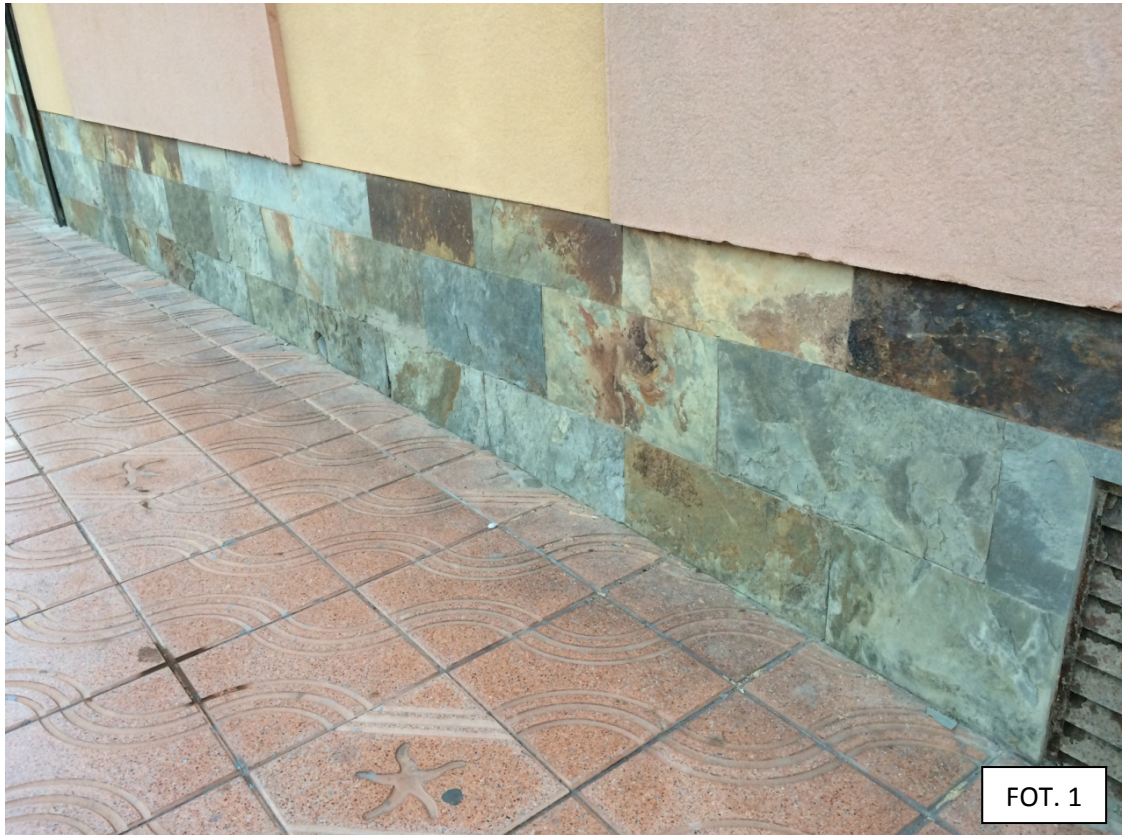
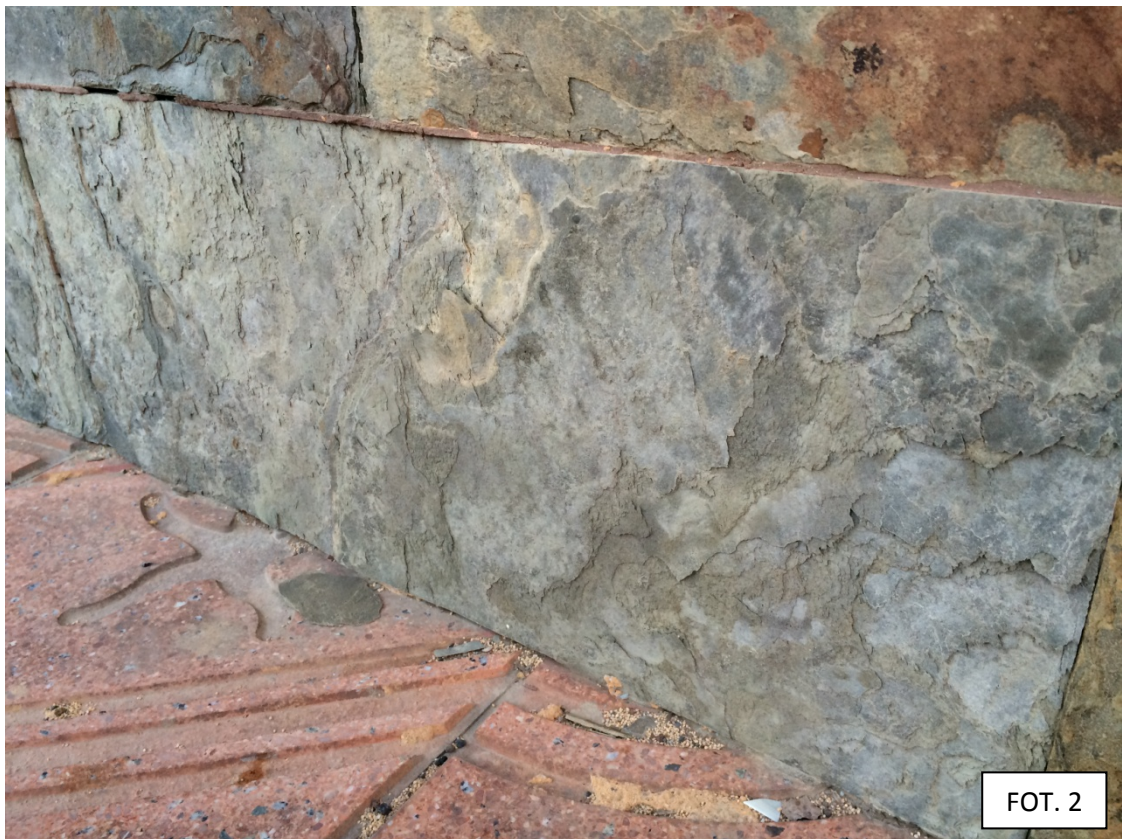
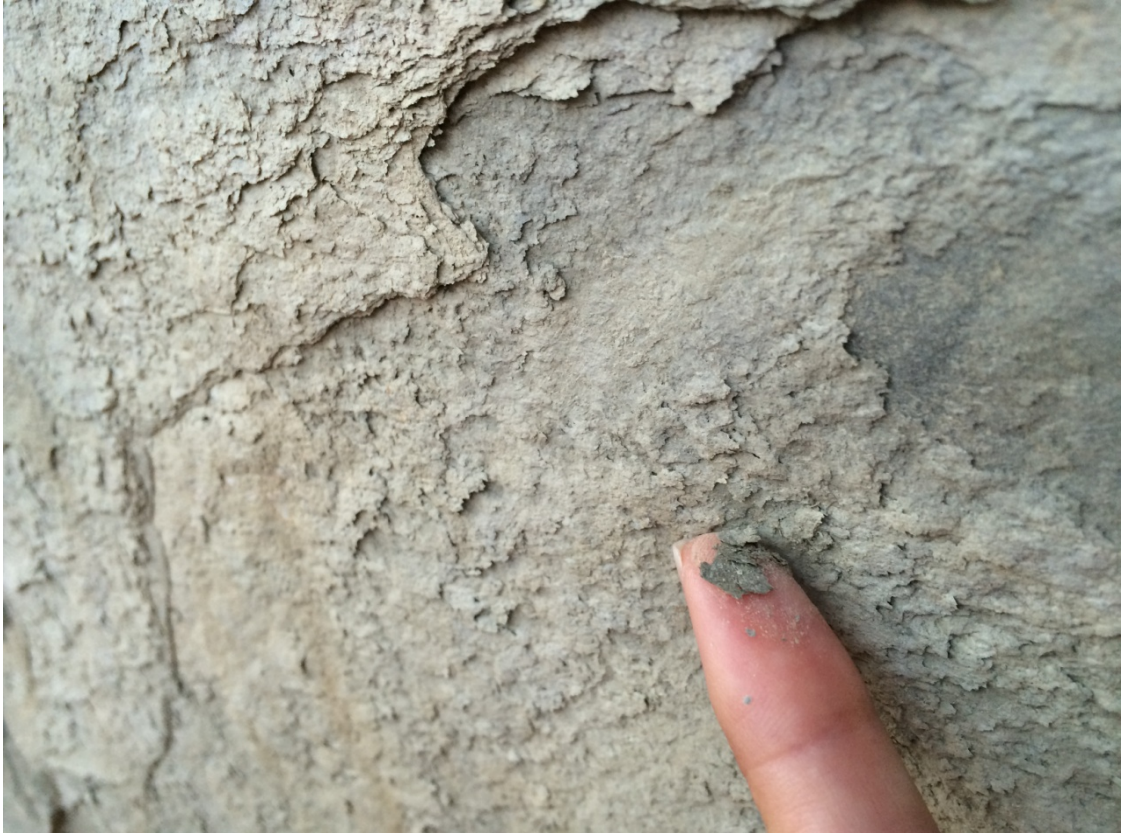
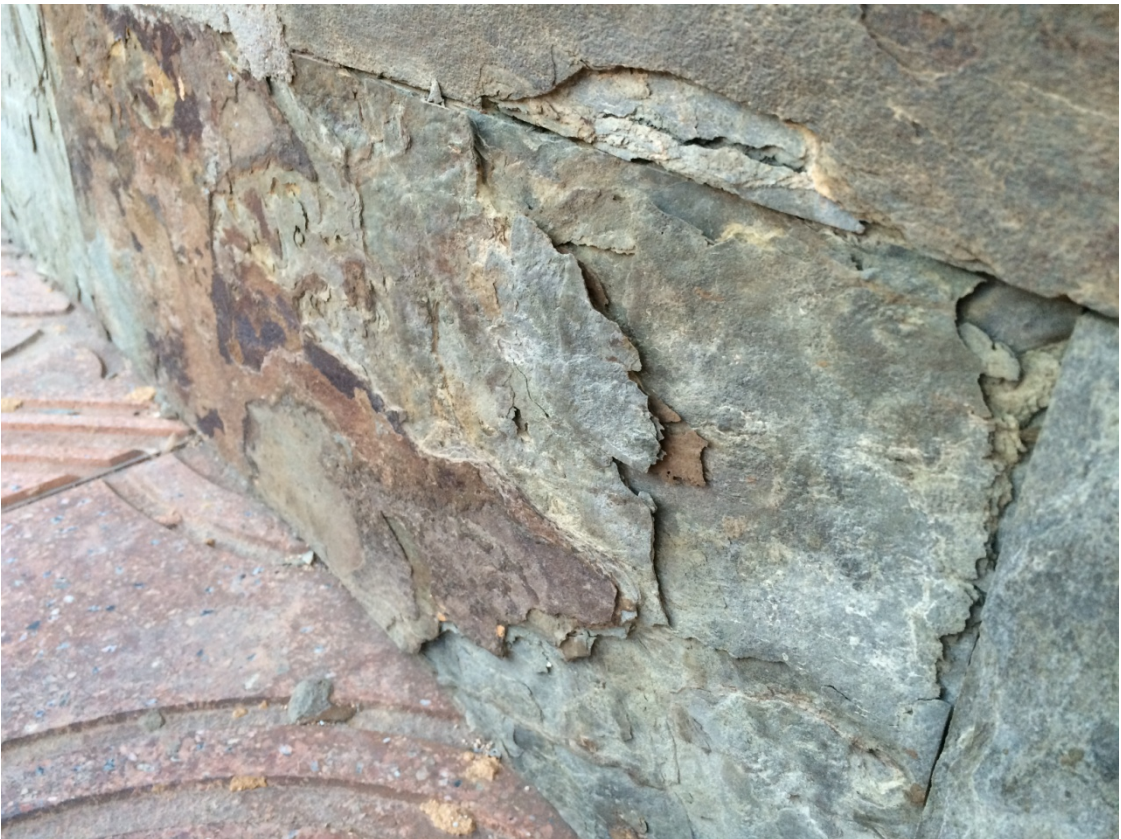
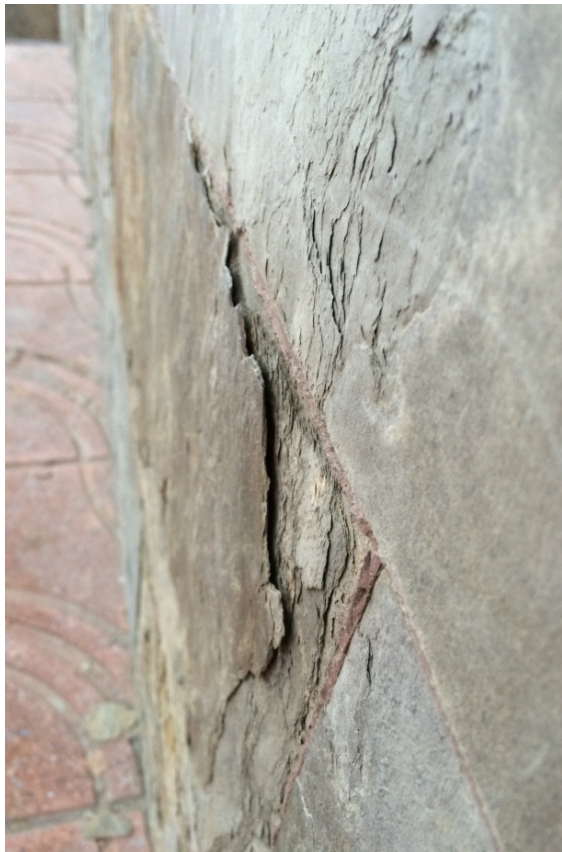
EXPTE: 117 / B

*El análisis de todo el paño aplacado permite deducir que se trata de lesiones que sólo afectan a la hilada inferior y, en menor medida, a la siguiente superior. No nos encontramos ante un caso de síntomas que se extiendan en todas las piezas pétreas. Ello posibilita relacionar el deterioro observado con la presencia de humedades de capilaridad.*

*Estas lesiones son referidas a la disyunción del material pétreo. En algunos puntos se advierte también desagregación con caída de pequeños fragmentos.*

*En este caso particular, el emplazamiento de la edificación en un núcleo costero con acusada incidencia de los vientos alisios no es la razón principal de los daños. Ello puede confirmarse tras estudiar el resto de las placas que, encontrándose alejadas del suelo, no manifiestan anomalías.*

*Los síntomas son debidos a la humedad capilar, esto es, la humedad ascendente procedente en mayor medida de la acera que es absorbida por el cerramiento de fachada y, en particular, por el aplacado. Con relación a este concepto sí tienen influencia los factores condicionantes del entorno dado que las sales del ambiente son depositadas en el suelo y arrastradas por la humedad ascendente. Así, tanto partículas de agua como salinas alcanzan las capas interiores de la piedra y ocasionan su erosión física y química.*

*El aplacado no debe rematar contra el suelo, siendo recomendable incorporar un material o elemento intermedio con objeto de evitar la transmisión de humedad y las partículas que ésta arrastra.*

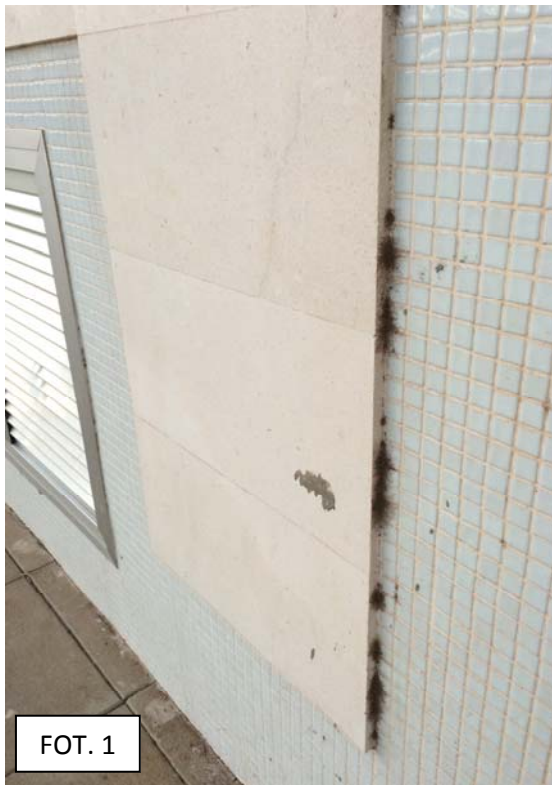
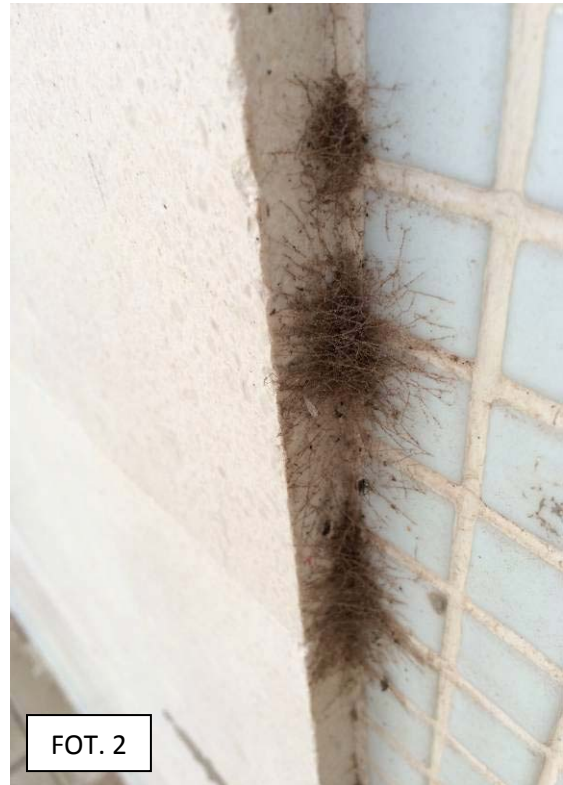
EXPTE: 118 / B

*En el encuentro entre la placa pétrea, cuyo canto sobresale respecto del plano de fachada, y el revestimiento vítreo se genera una franja en la que anidan arácnidos. Estos daños sólo se producen en el sector de la derecha, no así en la izquierda. No se perciben daños en la piedra derivados de esta acción, más allá de la mera afección visual.*

*Aunque el edificio muestra frente al mar, éste no es el principal motivo por el que se desencadenan los daños. Convergen las circunstancias de sombra de humedad, viento y temperatura para que los arácnidos aniden y desplieguen sus telarañas. Sirva la anotación que estas circunstancias no se dan en el lado opuesto del aplacado, razón por la que en ese punto no se manifiesta análogo estado patológico.*

*No es recomendable generar variaciones de mínima entidad en la geometría de fachada dado que representan puntos conflictivos en los que los insectos pueden acomodarse.*

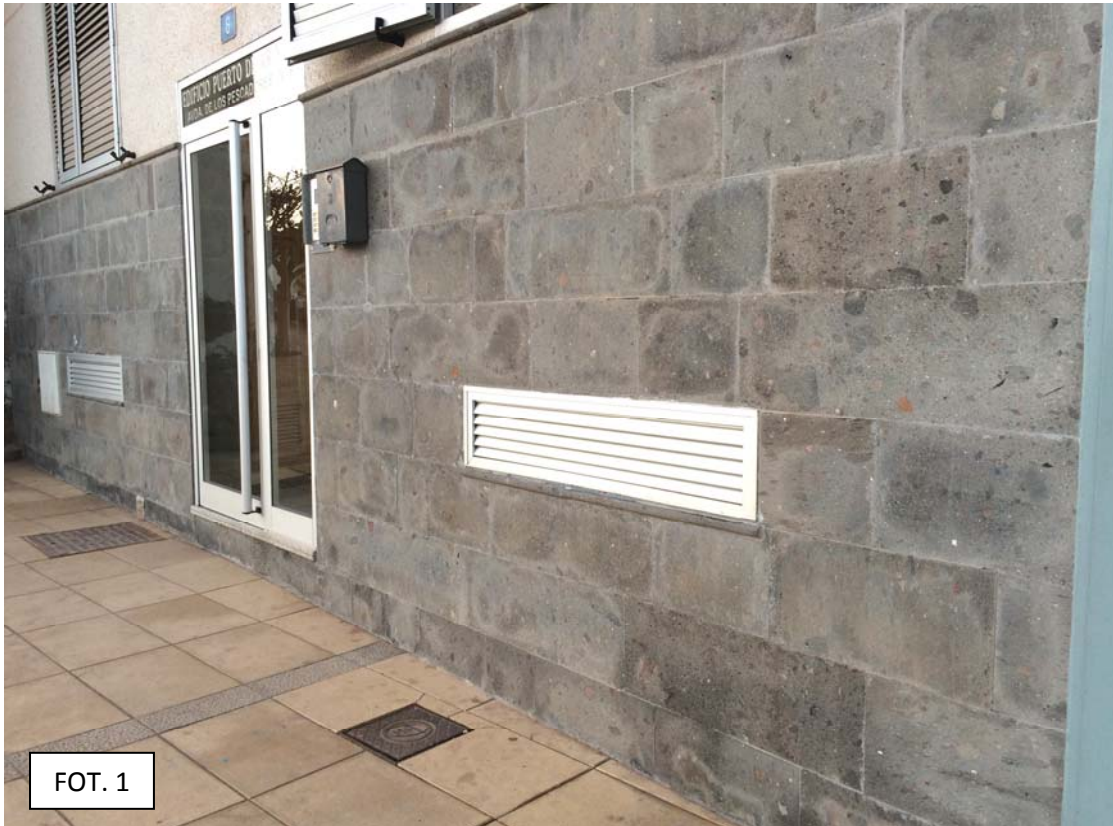
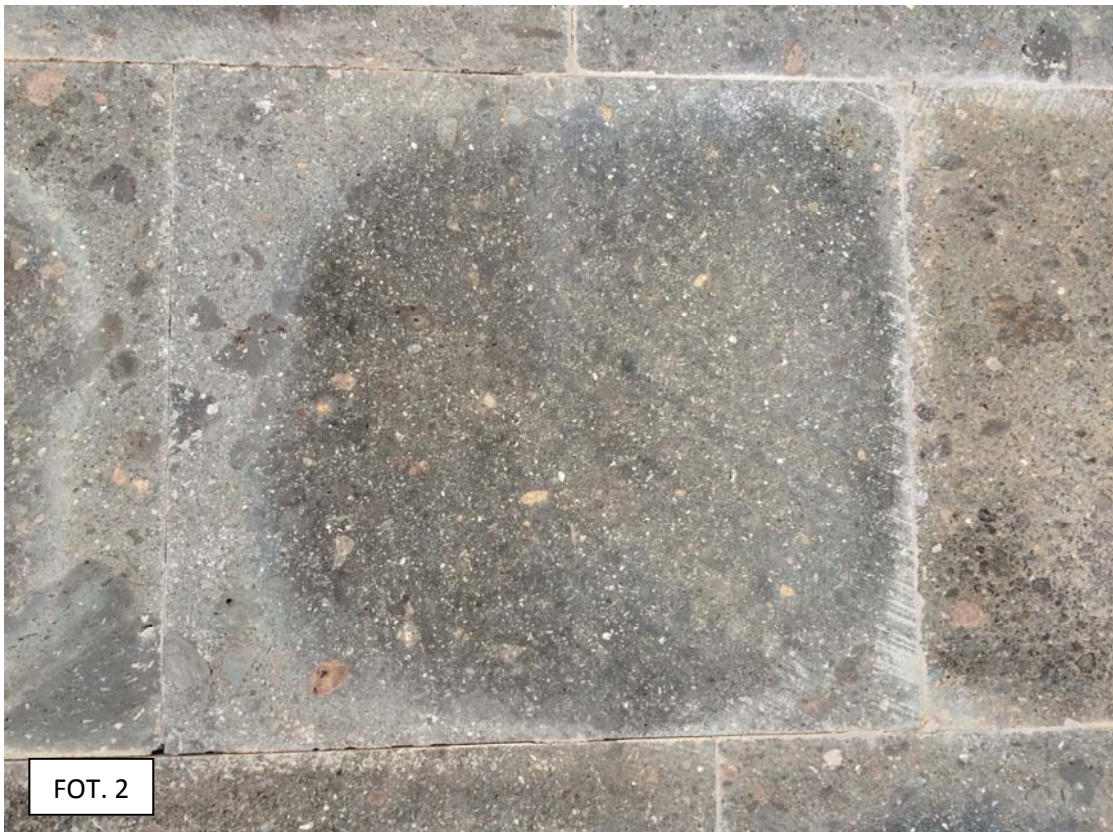
EXPTTE: 119 / B

*Prácticamente todas las placas muestran variación cromática entre el centro de la pieza y su perímetro rectilíneo, marcándose un contorno blanquecino que no alcanza la totalidad de la superficie aunque pretende abarcarla.*

*Las marcas en las piedras derivan del mortero de cemento empleado para su sujeción. El empleo de un exceso de agua en su composición, que intenta alcanzar la superficie exterior para lograr ser evaporada, genera reacciones con el material pétreo que ocasionan eflorescencias (debido también a las sales arrastradas) así como variaciones cromáticas.*

*No debe obviarse la vigilancia de la composición del mortero de agarre de sujeción del aplacado así como el adecuado estado previo de las placas y del soporte.*

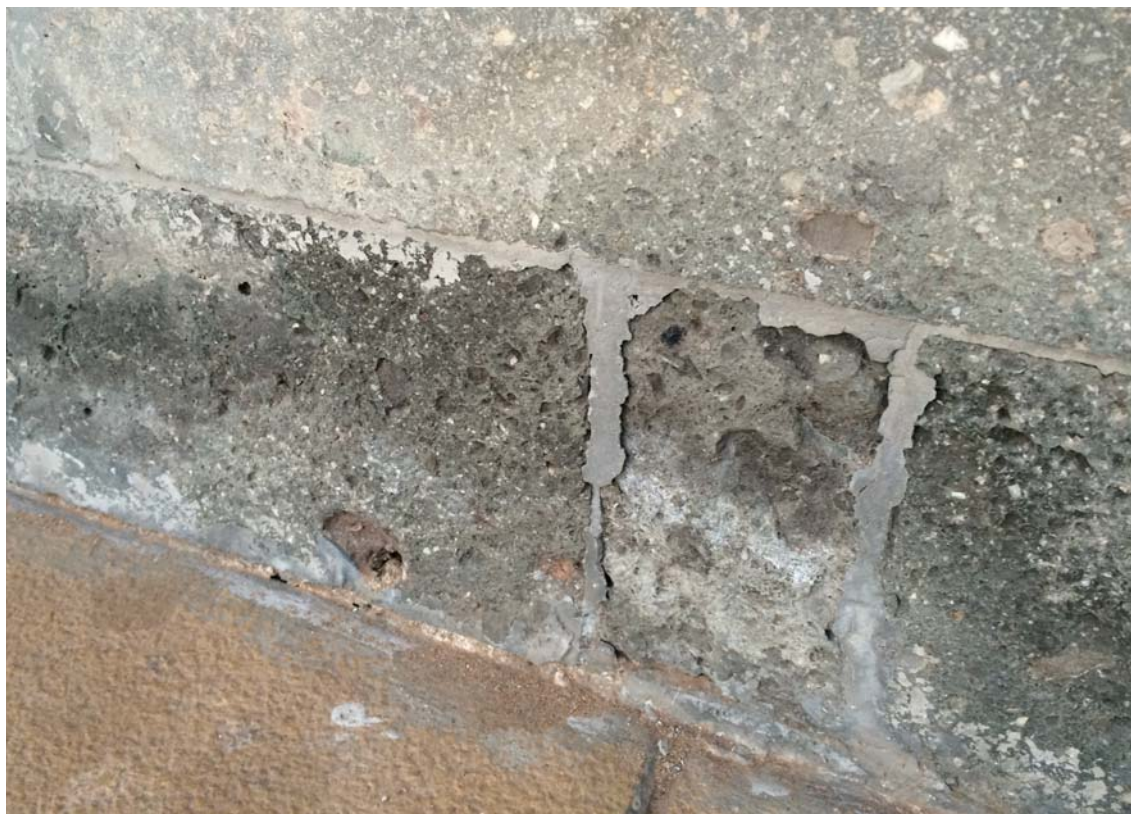
FOT. 1

*La hilada inferior de piezas pétreas muestra lesiones no se reiteran en las restantes hiladas superiores. Se advierte erosión, caracterizada por pérdida de materia y redondeamiento de las formas.*

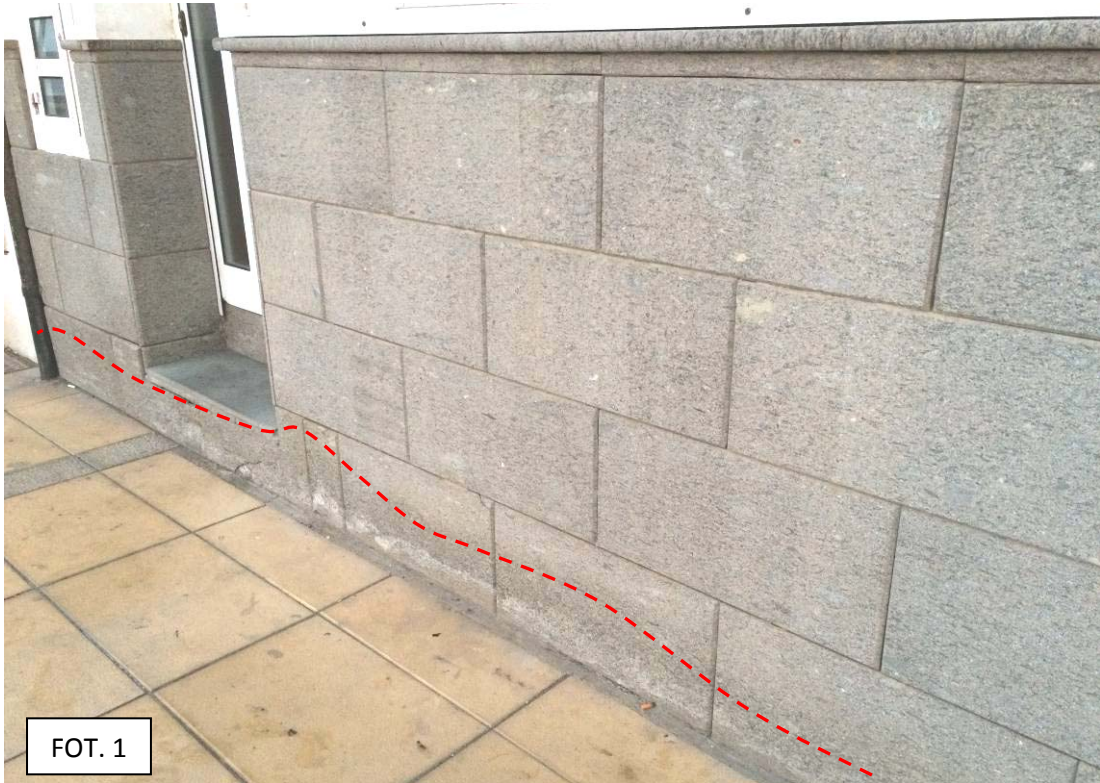
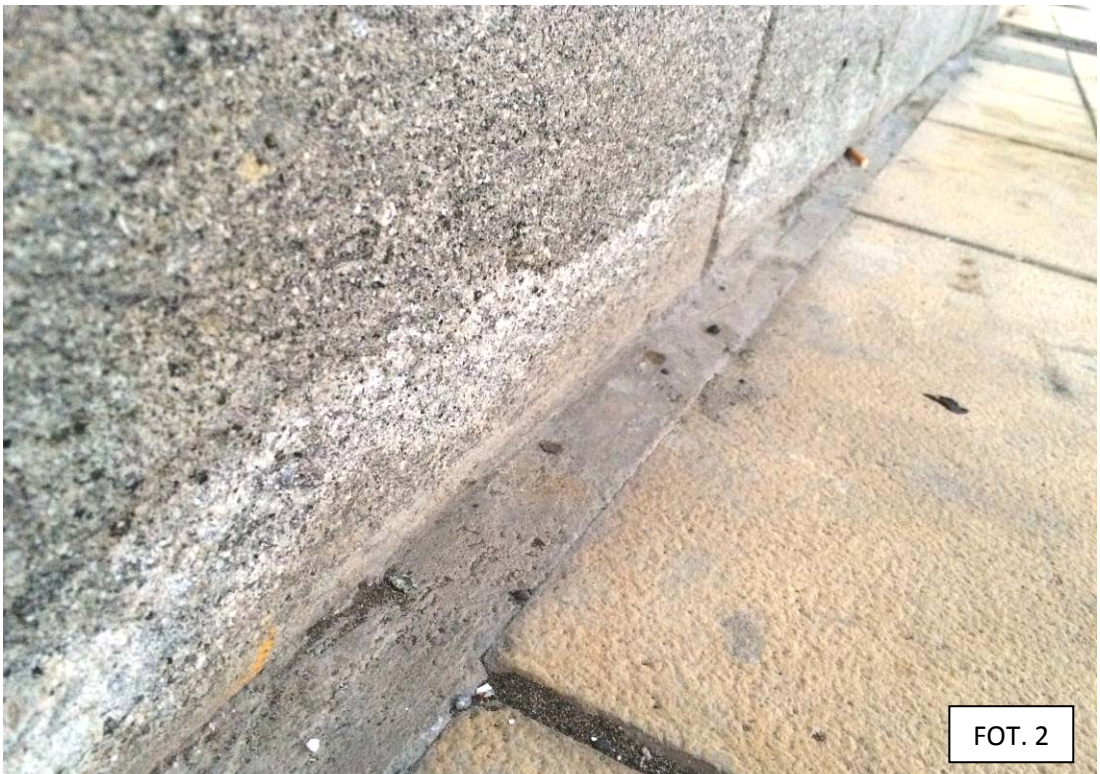
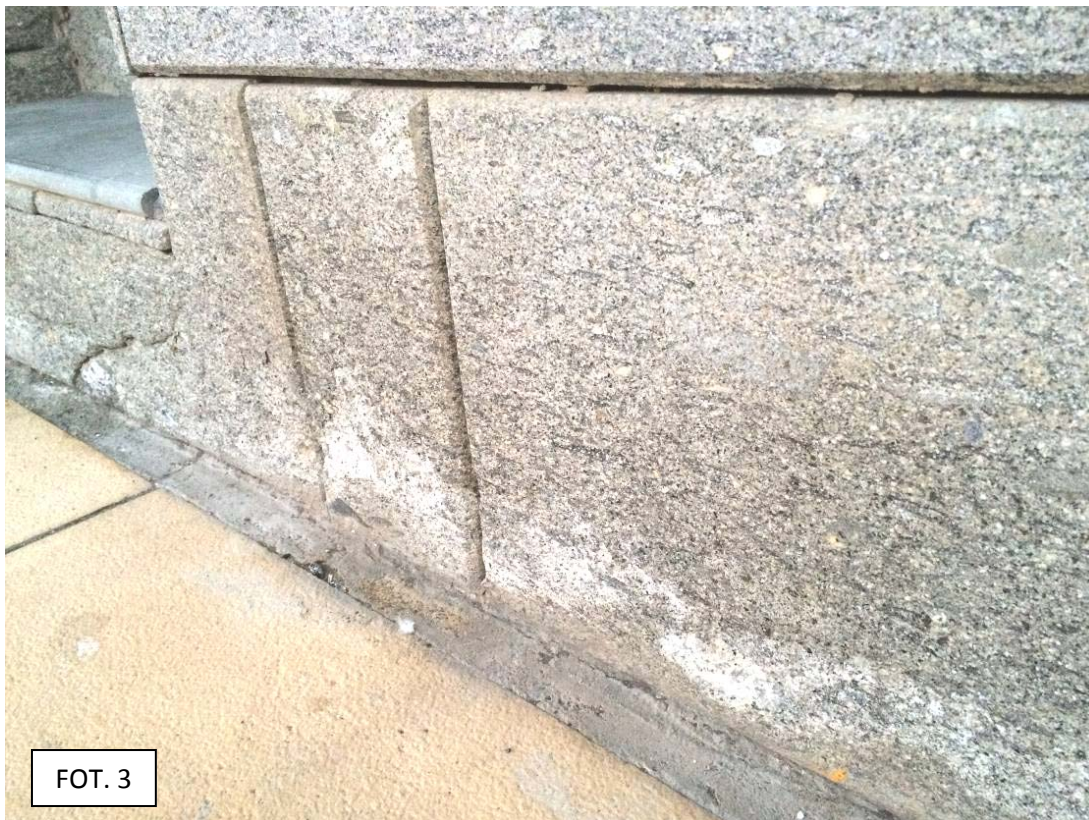
EXPTE: 121 / B

La primera fila de piezas pétreas que reviste la fachada muestra un oscurecimiento de su tonalidad grisácea genérica, dibujando un trazo curvo sinuoso en la primera hilada. Además, en la franja más cercana al suelo se distingue polvo blanquecino.

Por último, en el ámbito de la puerta, algunas de las placas se han agrietado.

Las variaciones cromáticas acontecidas sólo en la zona inferior del aplacado invitan a deducir la presencia de humedades capilares procedentes de la acera y el subsuelo. Además, las manchas blanquecinas que afloran a modo de polvo, esto es, las eflorescencias, están relacionadas con la antes mencionada presencia de humedades. Esta humedad contiene fundamentalmente sales marinas por encontrarse la edificación mostrando frente a un paseo marítimo así como otro tipo de sales atendiendo a la franja cementosa que se encuentra como antesala del aplacado y al contenido del terreno.

Por lo tanto, la humedad, que arrastra dichas sales y es susceptible de movilizar otras adicionales contenidas en los materiales ubicados en el trasdós del aplacado (mortero de agarre y enfoscado del soporte, principalmente), promueve reacciones químicas que se traducen en la cristalización de las mencionadas sales, esto es, en la aparición de las eflorescencias.

Las piezas de forma geométrica crítica (en "L", por ejemplo), ante la minoración de su resistencia mecánica debida al debilitamiento que sufren por las lesiones antes indicadas, son fácilmente fisurables por golpes u otro tipo de acciones cuya entidad, en otras circunstancias, no propiciaría lesiones adicionales. En este caso particular, el ámbito de la puerta de acceso a la edificación es una zona notablemente transitada y sometida a este tipo de acciones, razón por la que se ha producido el agrietamiento.

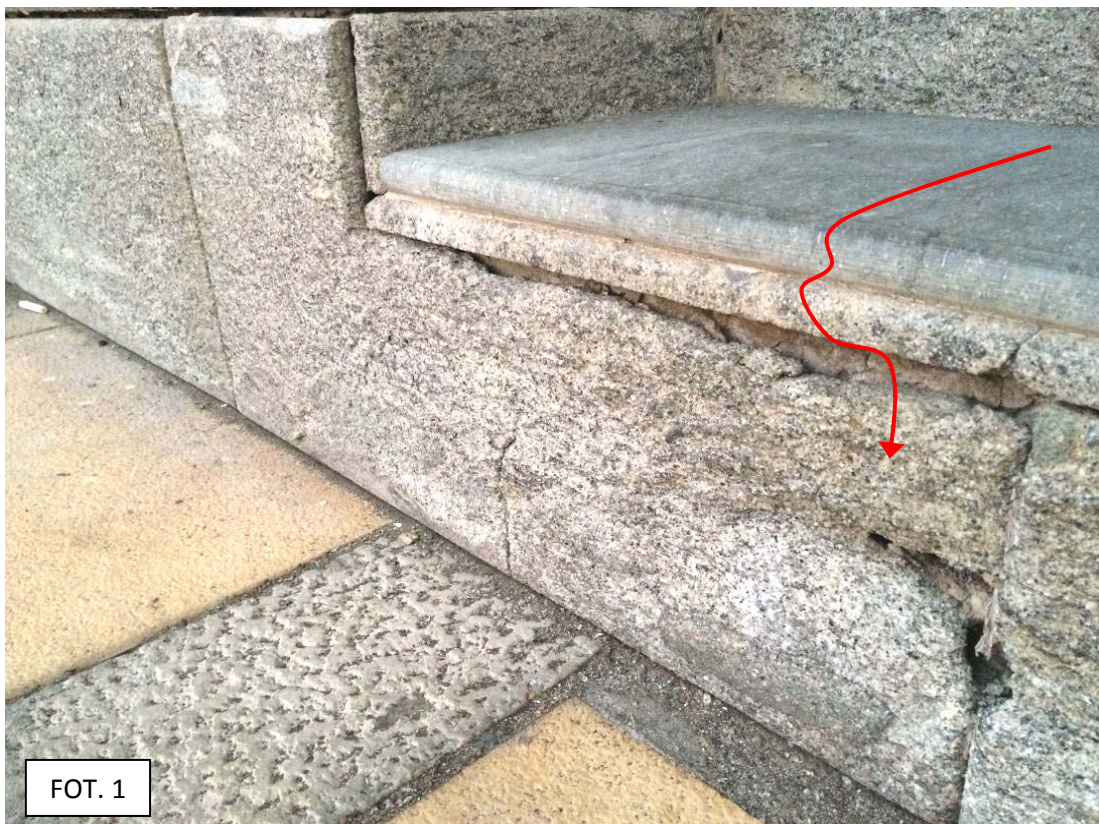
EXPTE: 122 / B

Bajo la quicialera de la puerta de entrada se advierte erosión de la piedra, alteración que ha producido una merma considerable de su sección llegando incluso a no existir en algunos puntos. Se distingue desagregación.

*El agua que se desliza por la quicialera y que posteriormente escurre en el aplacado vertical se concentra mayoritariamente bajo el voladizo de la referida quicialera, ocasionando una erosión constante. En ese punto, además, la humedad es de difícil evaporación dadas las formas geométricas que propician un área resguardada de la aireación.*

*Se trata de un problema similar a la excavación, aunque no concerniente al agua corriente como causante de la remoción de materia.*

*No es recomendable suceder elementos con tantos remates geométricos que generen un movimiento continuo sinuoso del agua, susceptible de penetrar por cualquier junta o fisura abiertas.*
