**TESIS DOCTORAL**  
**COMPORTAMIENTO DE LOS**  
**CERRAMIENTOS DE FACHADA CON**  
**APLACADOS PÉTREOS SOMETIDOS A LA**  
**AGRESIVIDAD DEL AMBIENTE MARINO DE**  
**LA ISLA DE GRAN CANARIA.**  
**SISTEMATOLOGÍA PATOLÓGICA**  
**TOMO II**

COMPORTAMIENTO DE LOS CERRAMIENTOS DE  
FACHADA CON APLACADOS PÉTREOS SOMETIDOS A  
LA AGRESIVIDAD DEL AMBIENTE MARINO DE LA ISLA  
DE GRAN CANARIA. SISTEMATOLOGÍA PATOLÓGICA

**ANEJO 1.- EXPEDIENTES CON ANÁLISIS DE CAMPO RELATIVOS A LESIONES EN CERRAMIENTOS DE FACHADA CON PIEDRA NATURAL EN LA FRANJA COSTERA DE LA ISLA DE GRAN CANARIA (INCLUYE ARCHIVO DIGITAL DE BASE DE DATOS SÍNTESIS)**

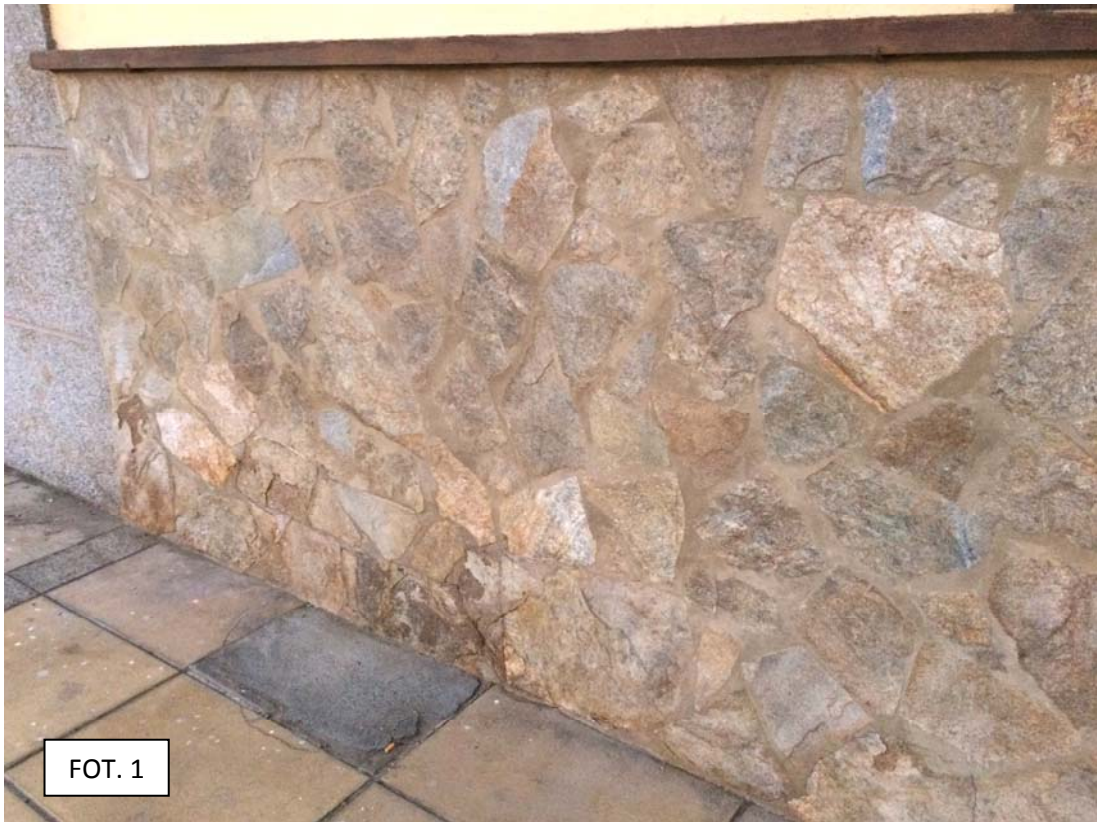
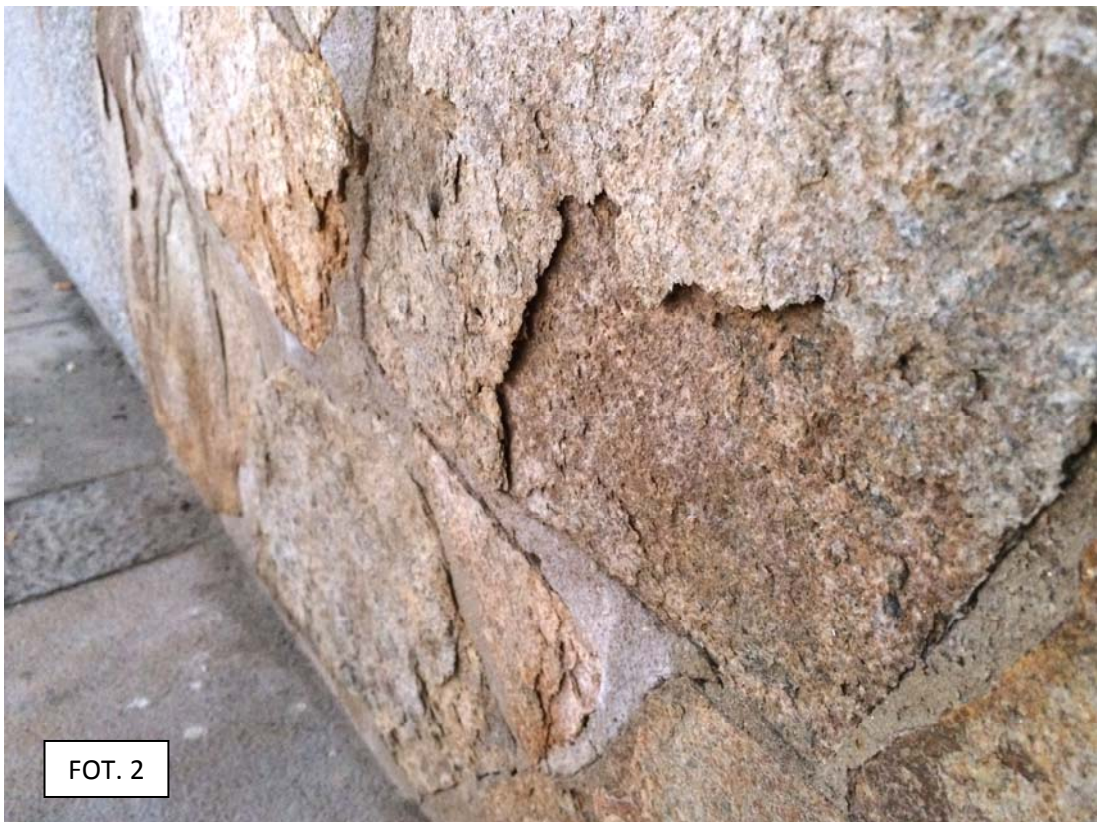
EXPTE: 123 / B

*El accidente de disyunción manifestado radica en la separación de placas, esto es, el desprendimiento de una porción de la materia a modo de una lámina extensa, rígida y de cierto espesor.*

*La humedad ascendente procedente de la acera se suma a la contenida en la superficie de la propia piedra, suscitando que el aplacado sufra el proceso de erosión física. Adicionalmente, esta humedad arrastra sales marinas contenidas en el ambiente y depositadas en el suelo, dado que la edificación se encuentra situada en un frente marítimo. Estas sustancias reaccionan químicamente con los minerales de la piedra y el agua, lo cual recrudece el efecto anterior de simple erosión física.*

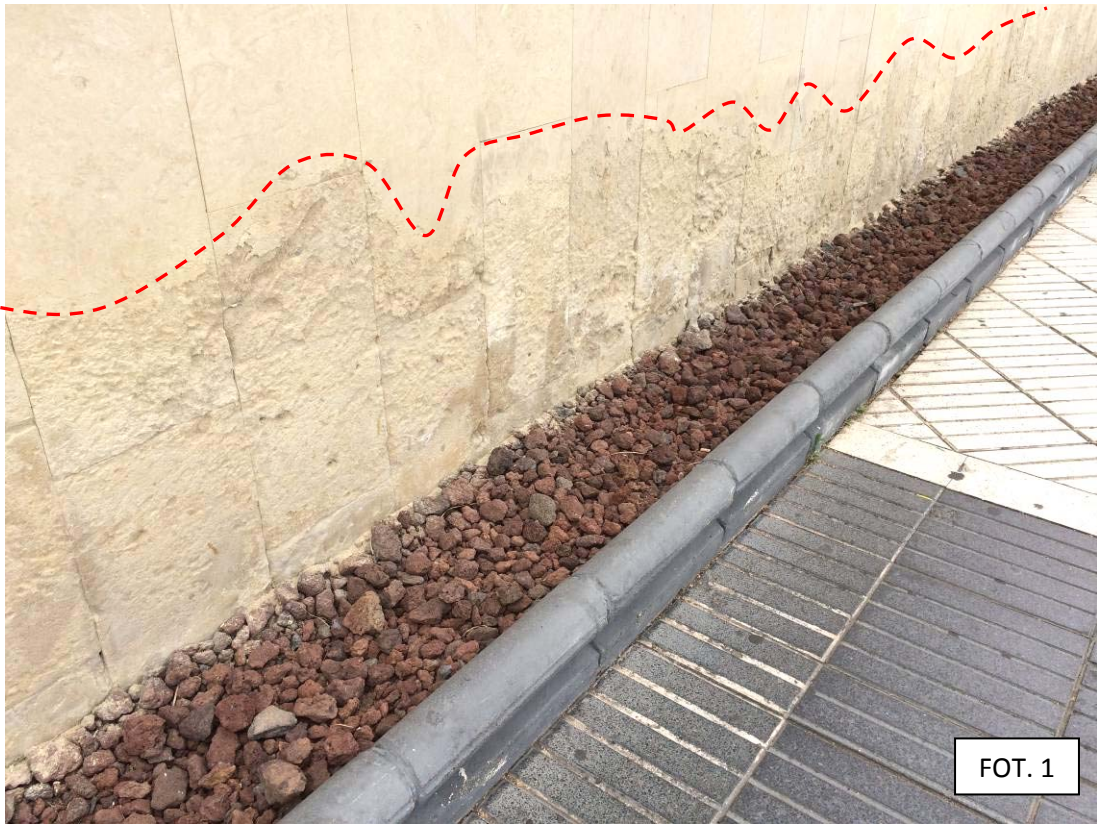
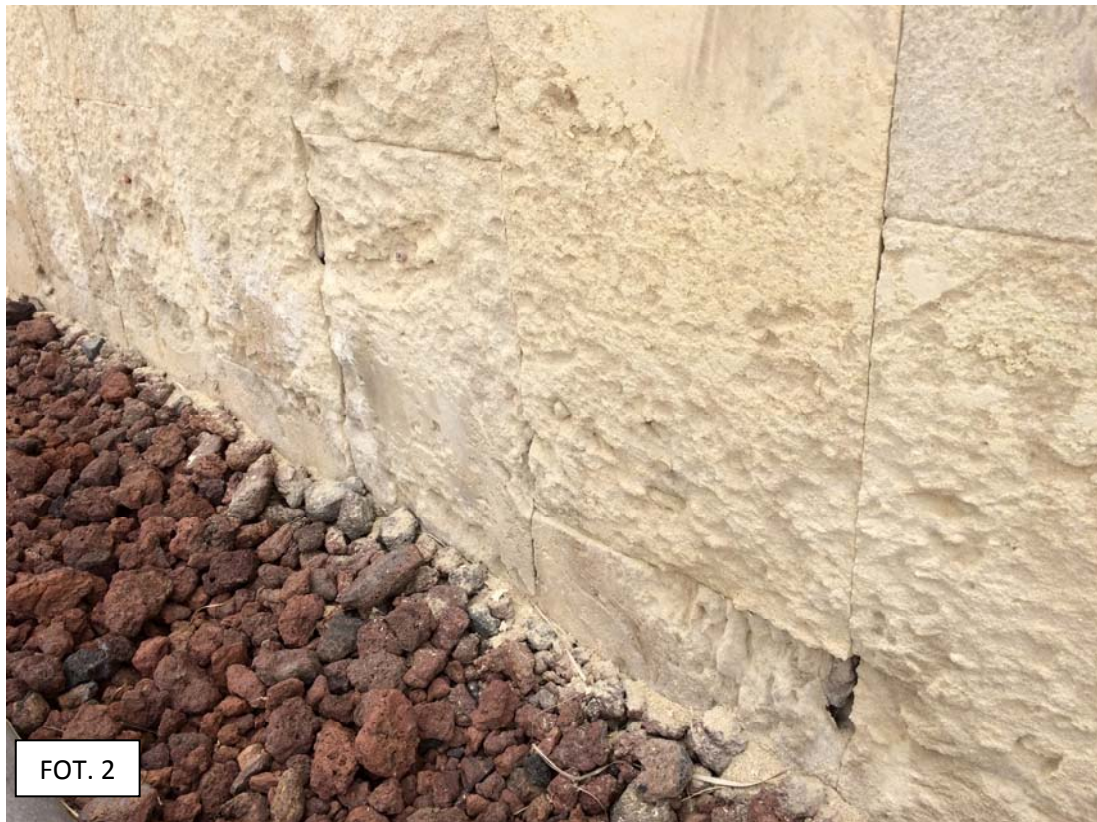
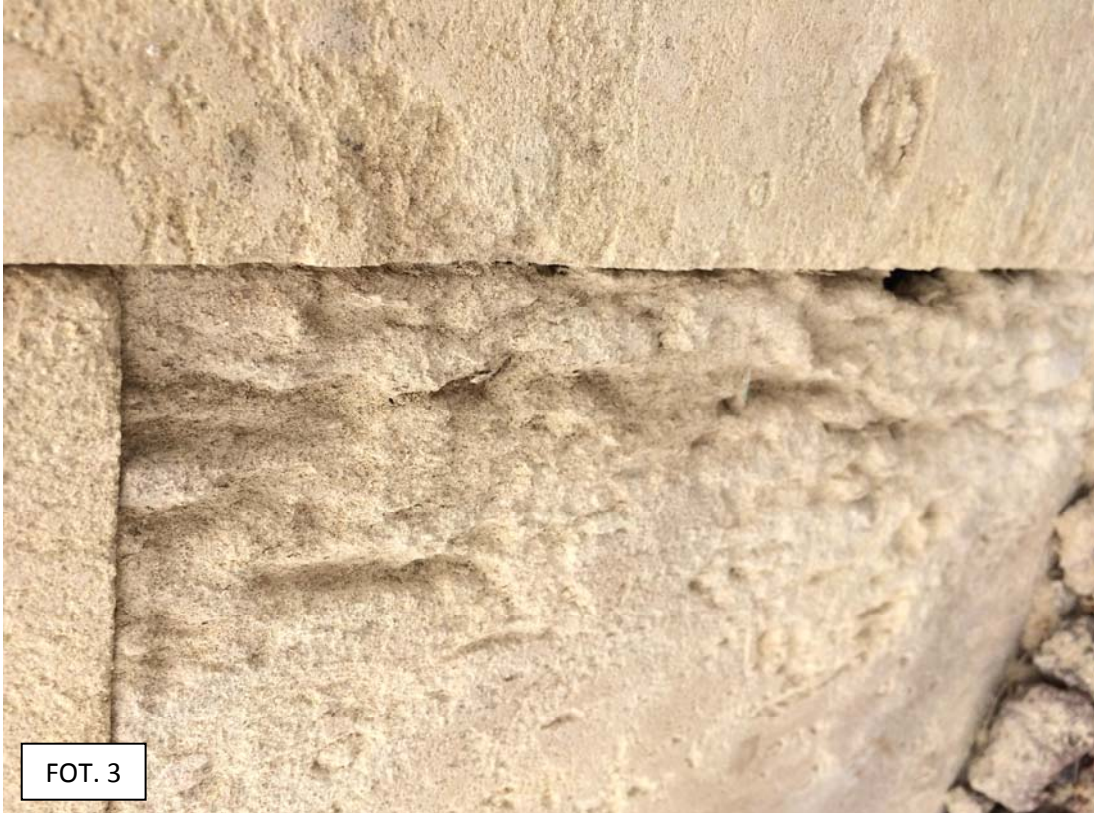
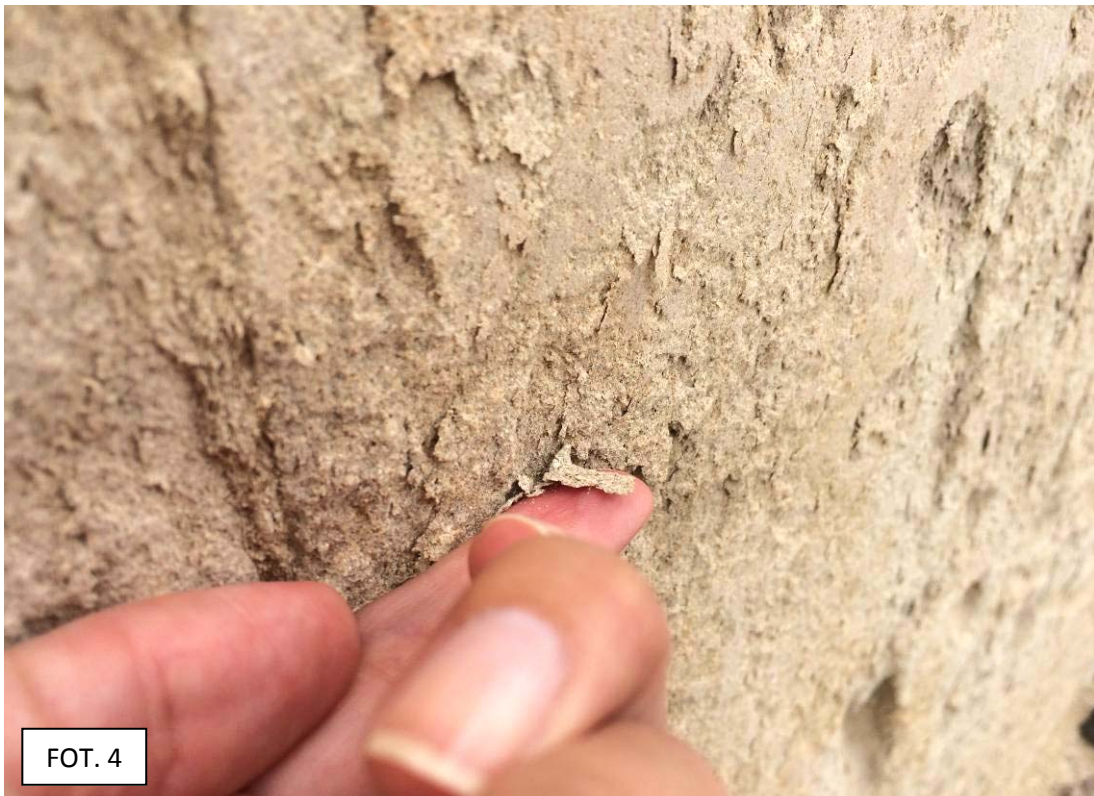
EXPTE: 124 / B

*El aplacado revela, únicamente en las cotas inferiores, alteraciones de la piedra relativas a pérdida de materia así como disyunciones. Aunque se observa erosión, destaca disgregación (esto es, estado avanzado de cohesión interna) acompañada por el desprendimiento de fragmentos mediante descamación. Destaca una notable reducción de sección de las placas.*

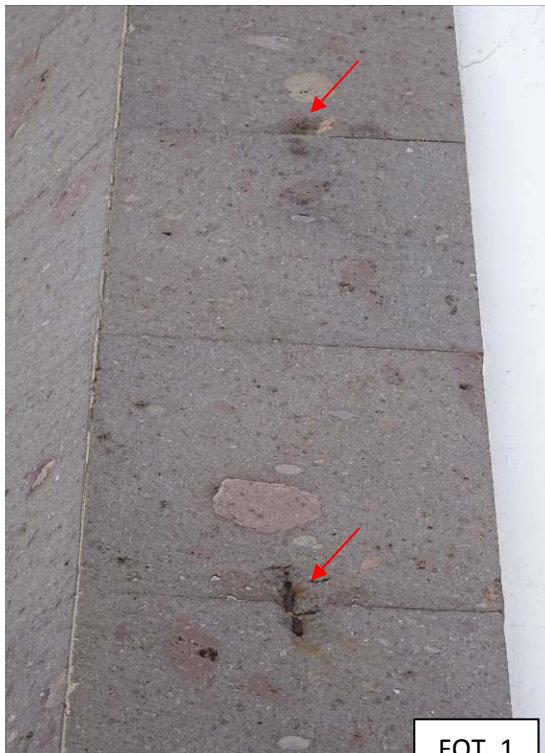
FOT. 1

*En las juntas horizontales entre placas se han dispuesto conexiones metálicas que presentan indicios de corrosión por oxidación. En esos puntos, la piedra ha desaparecido y se observa huella de erosión así como tinción.*

*Los conectores metálicos entre placas presentan un escaso recubrimiento, encontrándose a escasos milímetros de la superficie exterior de la piedra. Así, la humedad y el aire acceden fácilmente a través de los poros de la materia pétreo, ocasionando la corrosión por oxidación del metal. La pieza, en su aumento de volumen por tal fenómeno, ocasiona la rotura de la piedra, generándose un proceso de erosión mecánica.*

*En ambientes costeros las piezas metálicas empleadas no deben obviar la agresividad del clima marítimo y, en consecuencia, deben ser de acero inoxidable con cualidades específicas para este contexto.*

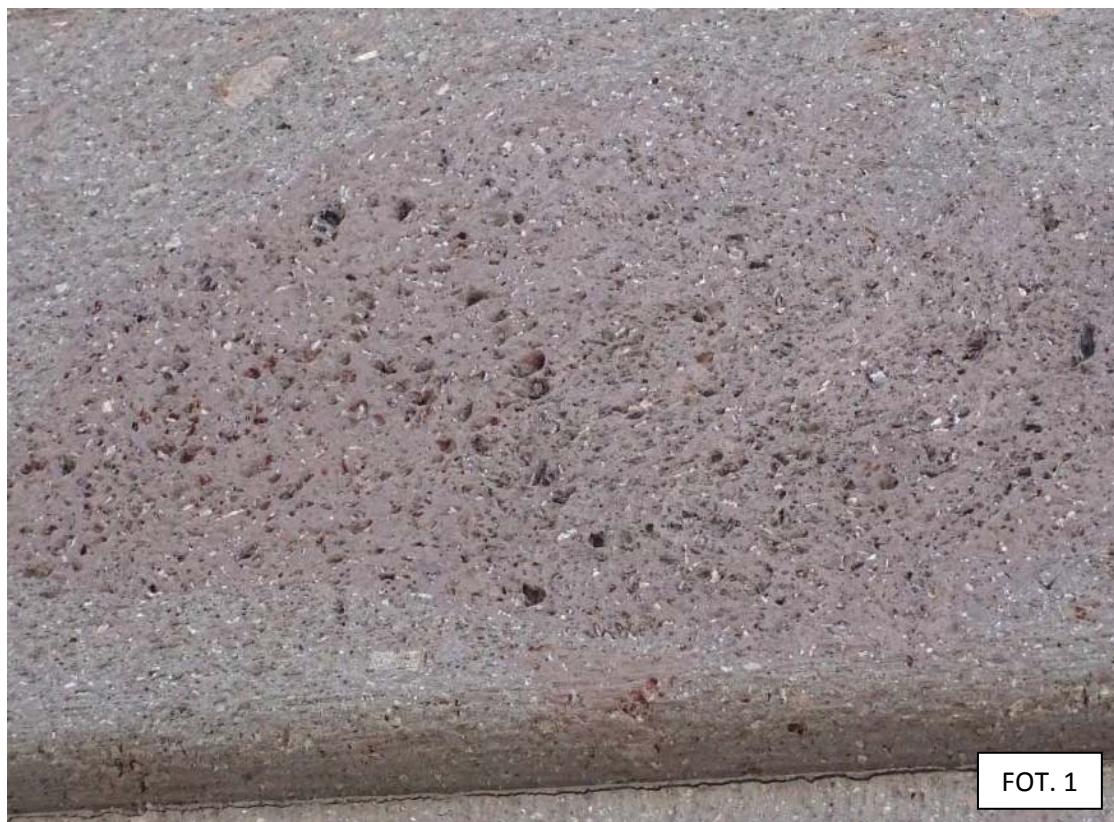
EXPTE: 126 / A

*En la superficie pétreo se observa cómo en varias zonas los poros de la placa han sufrido incremento de tamaño, distinguiéndose la alteración de picado.*

La edificación se encuentra en un barrio costero azotado por fuertes y constantes vientos, así como por elevada humedad en el ambiente. Aunque este caso no se ubica mostrando frente directo al mar, dichas condiciones atmosféricas inundan de forma genérica el pequeño barrio.

La referida humedad trasladada por el viento, conjuntamente con las sales marinas, es colocada en la superficie pétreo, quedando allí depositada e incluso adentrándose en la estructura capilar dependiendo del coeficiente de succión de la piedra entre otros parámetros. Estas partículas, en combinación con el agua, las variaciones dimensionales debidas a los efectos de los cambios de temperatura y las reacciones con los minerales componentes de la piedra suscitan la erosión de la superficie, principalmente de forma física aunque también a nivel químico.

Aunque el basalto sea una piedra de elevada dureza y compacidad, lo cierto es que si los factores de alteración son constantes y agresivos, el material puede ser deteriorado con una acción reiterada en el transcurso del tiempo. No obstante, este caso constituye una prueba de que todas las placas no presentan las mismas condiciones por razones diversas (zona concreta de extracción, palé de procedencia, etc.). Por ello, se recomienda que no sea obviada la correcta recepción de la piedra antes de su puesta en obra, vigilando la presencia de poros de dimensión anómala, fisuras, etc.

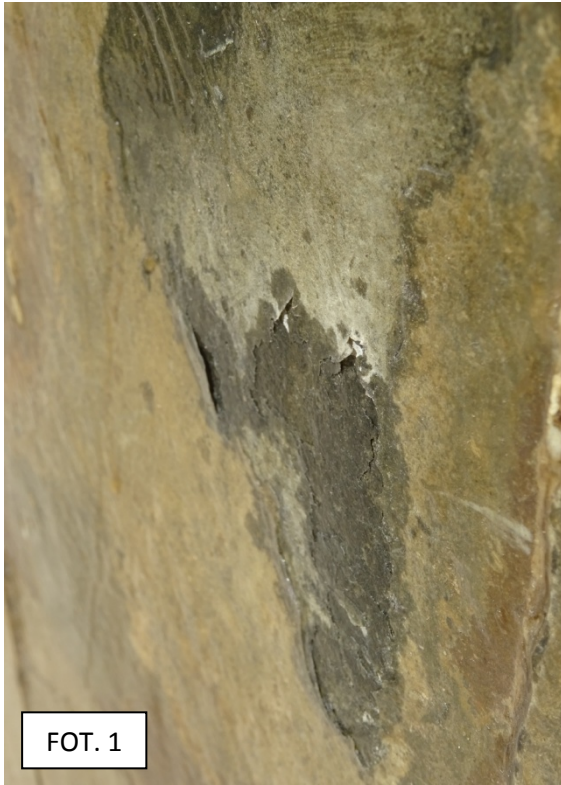
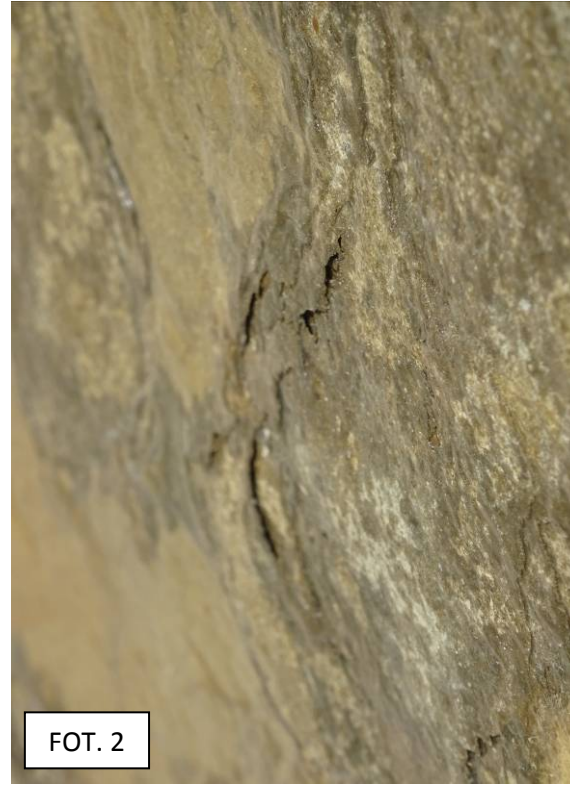
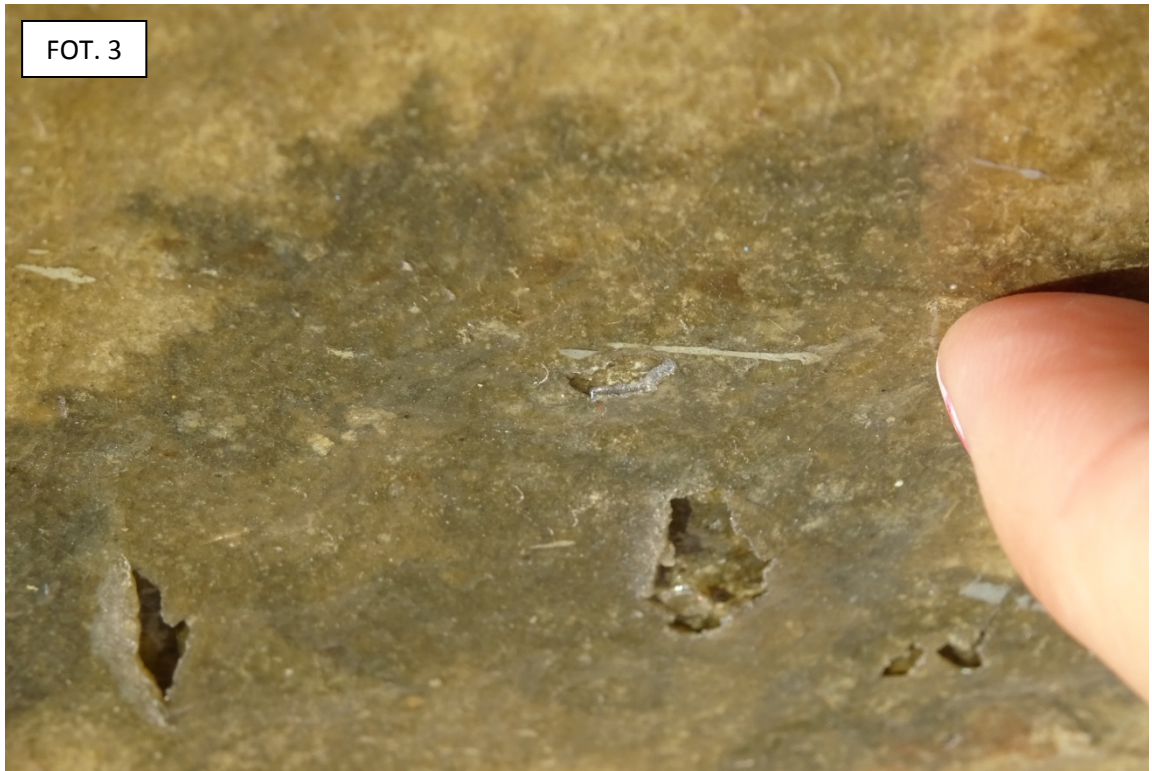
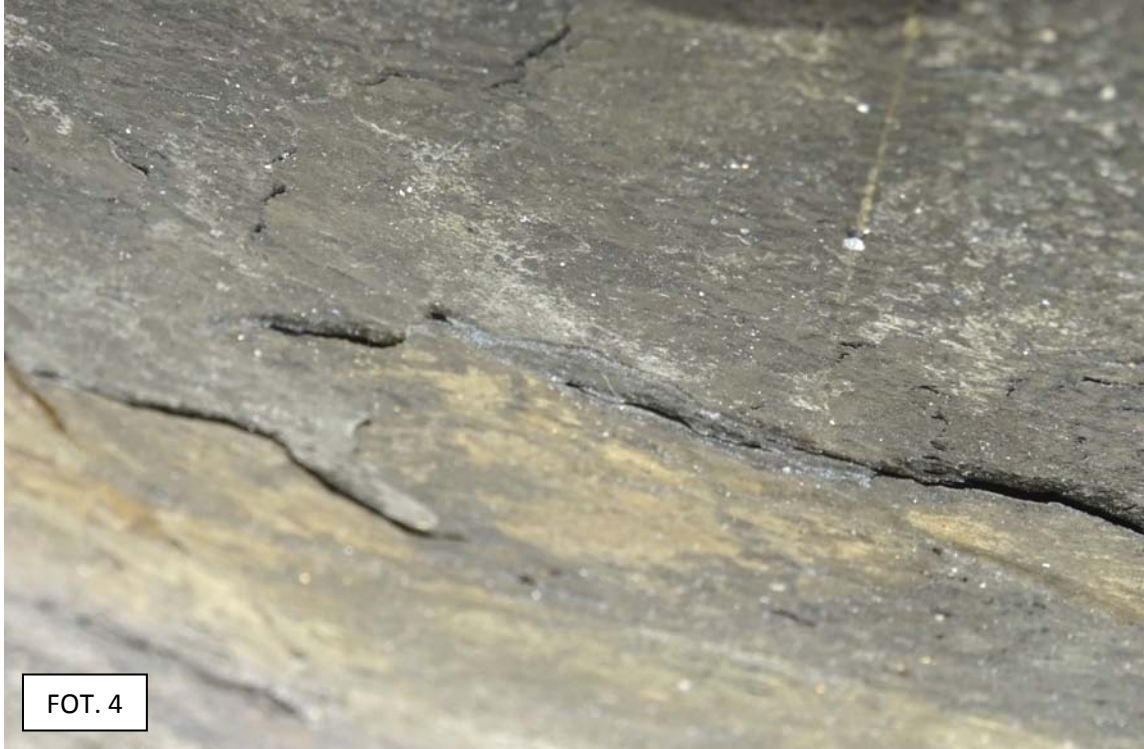
EXPTE: 127 / A

*Sobre la superficie pétreo se ha dispuesto una película con ligera coloración beige. Esta película, a modo de barniz, se está fisurando y agrietando, dejando a la vista el aplacado y sus daños.*

*Aparte de las lesiones previas que la película intenta ocultar (la formación de hojas de exfoliación, sobre todo), han surgido nuevos deterioros. Con el desprendimiento de la película se extraen con mayor facilidad y en mayor medida las hojas de exfoliación que habían sido ya iniciadas antes de su aplicación. Además, se detecta un polvo blanquecino sobre la piedra.*

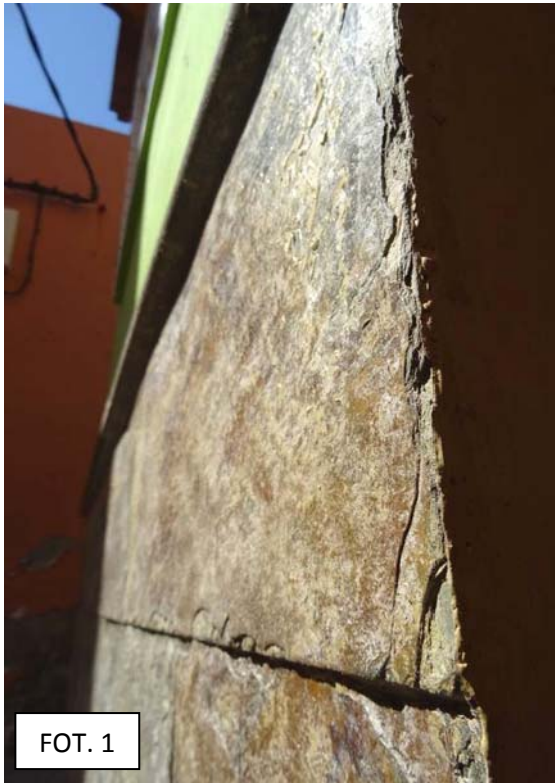
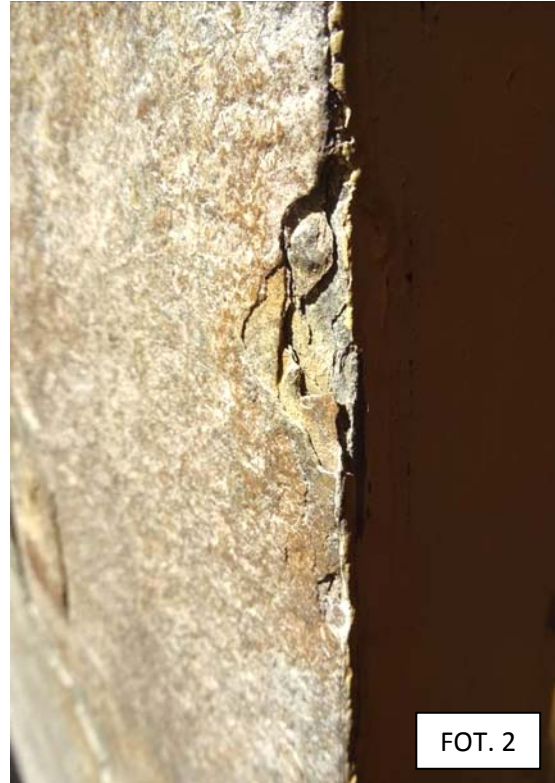
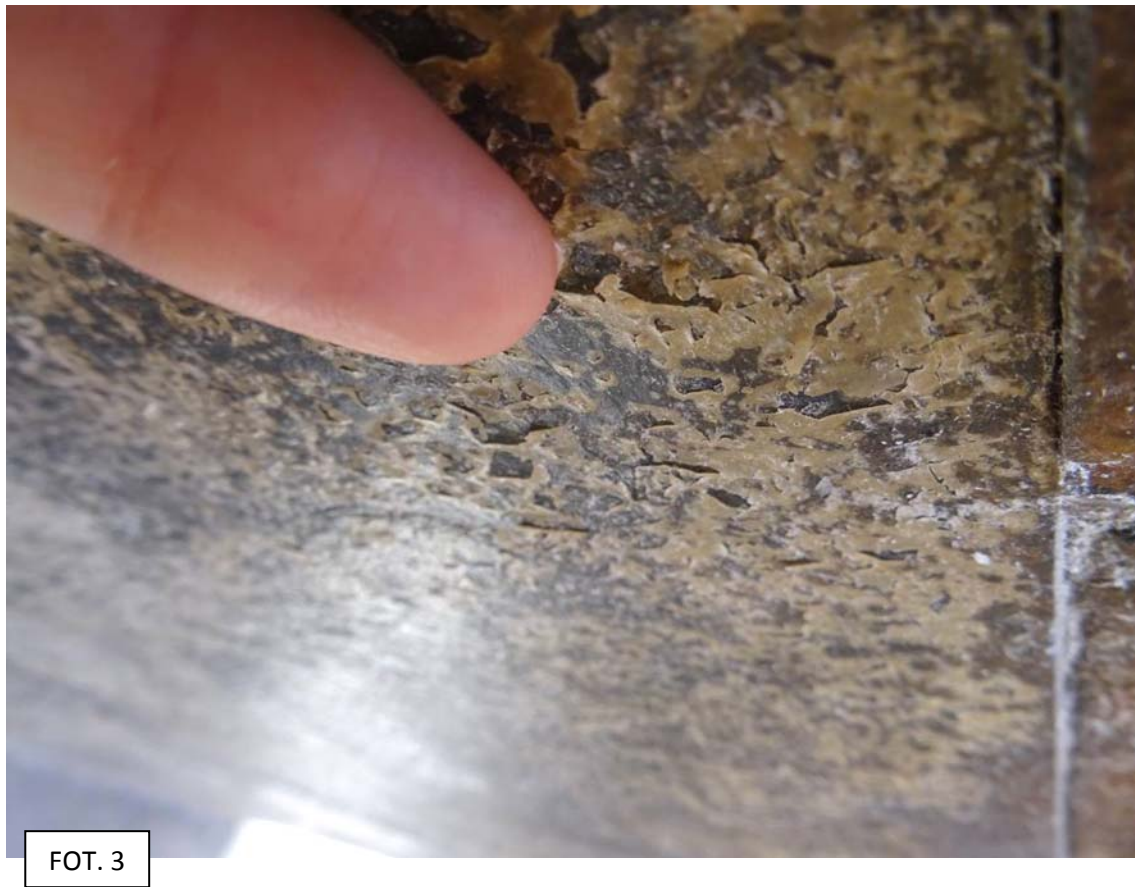
EXPTE: 128 / A

*A la piedra se le aplicó una película protectora que se está desprendiendo mediante escamas.*

*No obstante lo anterior, bajo dicha película se advierte que la placa pétrea se encontraba previamente dañada. Estas lesiones se observan con mayor facilidad en los bordes de las piezas, donde se distingue el efecto de la erosión y hojas de exfoliaciones.*

*El aplacado se encuentra dispuesto conformando el zócalo de un edificio localizado en un barrio costero en el que inciden intensamente los vientos de componente norte. Además, la construcción se encuentra muy próxima al mar.*

*A tenor de las explicaciones precedentes, no cabe duda que la acción de ciertos agentes climáticos, fundamentalmente la acción solar, el viento, la humedad y las sales marinas contenidas en el ambiente, inciden en la erosión del material pétreo. De un lado el agua y las partículas salinas se depositan en la superficie y acceden a los intersticios entre las láminas que constituyen la estructura, sobre todo a través del canto de las placas. En dichos puntos generan una presión superior a la resistencia del material logrando su erosión y exfoliación. También la presión constante del viento, principalmente en determinadas épocas del año, favorece los efectos antes indicados.*

*En este caso particular, a los fenómenos señalados cabe añadir la agregación de una película protectora sobre la piedra que, tal y como se ha indicado, se está desprendiendo. Ante esta circunstancia detectamos: 1º que las sales preexistentes, que han impregnado la superficie pétreo, ejercen un empuje sobre el nuevo estrato, sobre todo atendiendo a la transmisión de humedad procedente del interior del cerramiento e incluso de la edificación, 2º que los nuevos materiales no son especialmente adecuados para contextos agresivos como los descritos dado que los agentes climatológicos comentados anteriormente le afectan del mismo modo que a la piedra, 3º que estas capas precisan ser renovadas periódicamente, encontrándose actualmente en un estado avanzado de envejecimiento y 4º que hayándose la piedra previamente dañada es necesario que sea saneada antes de la disposición de la capa protectora dado que, en caso contrario, se acumulan reacciones químicas bajo la película que la empujan suscitando las lesiones acontecidas.*

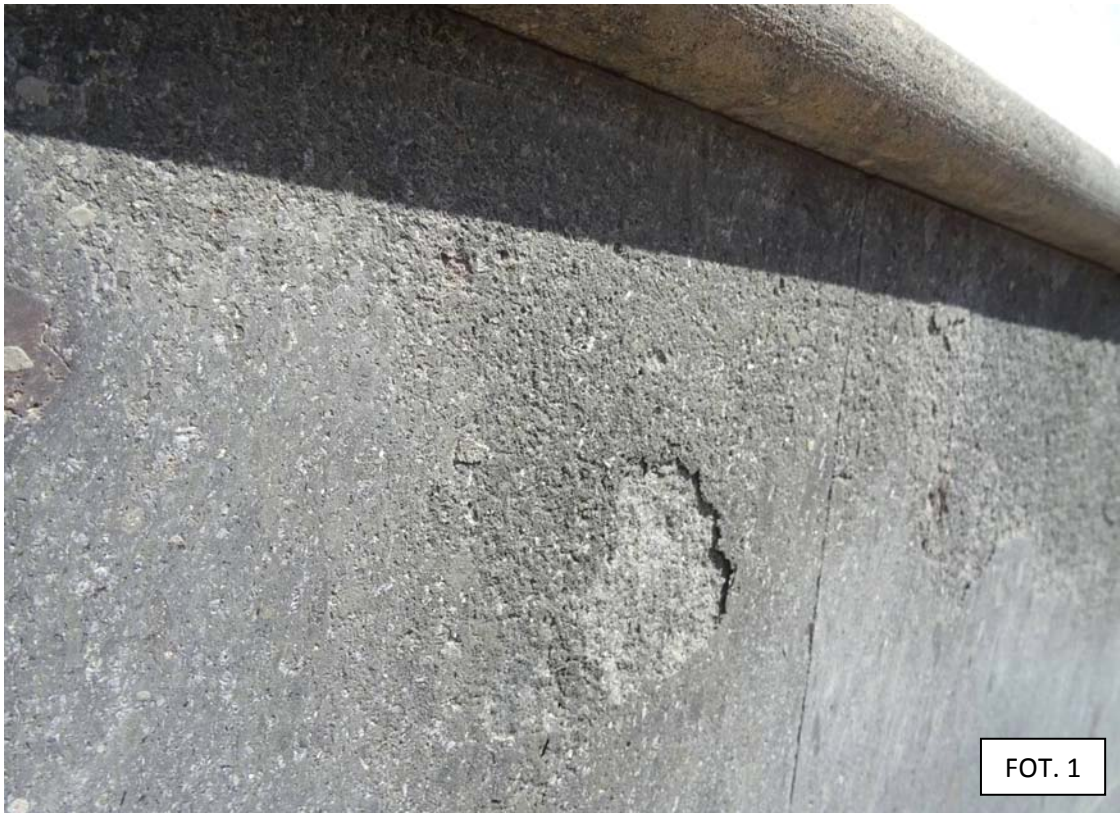
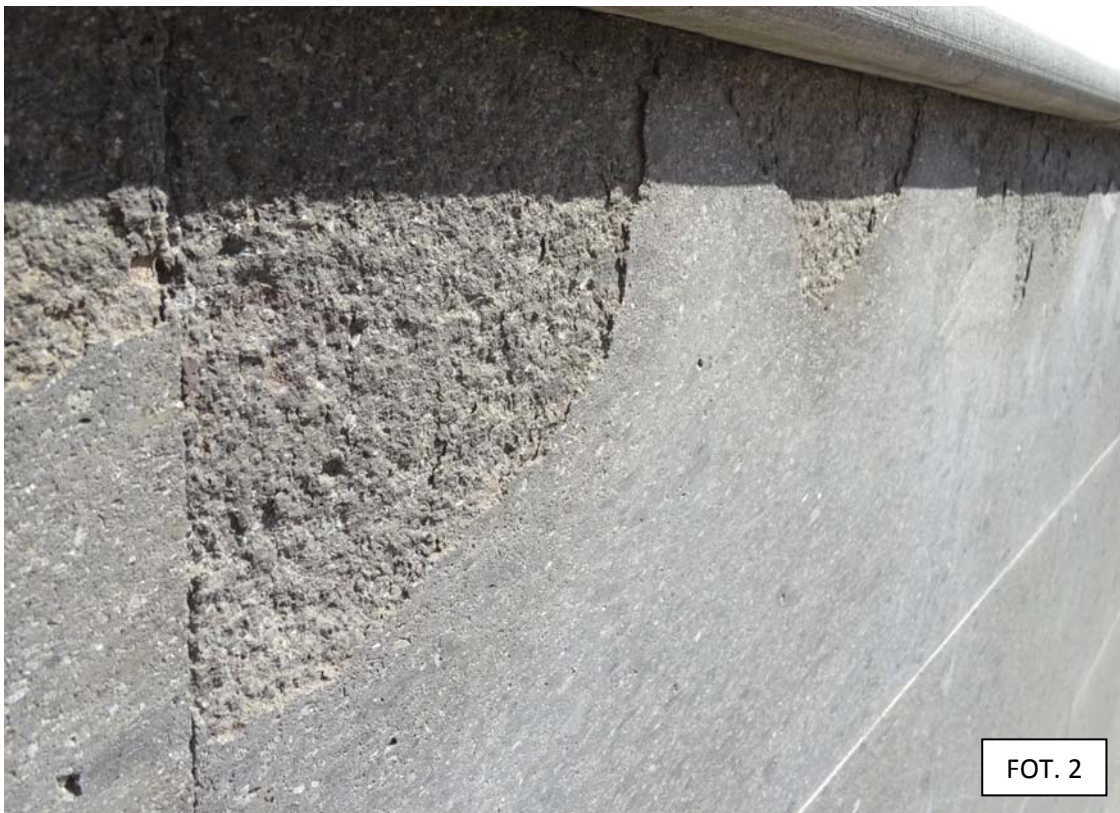
EXPTE: 129 / B

*El zócalo pétreo dispuesto en el frente de la fachada ha sido rematado con una pieza de borde que ejerce el papel de goterón. Se observa que bajo la referida pieza de borde el aplacado se encuentra dañado, mostrando la piedra distintas alteraciones. Predomina la erosión que evidencia pérdida de materia. No obstante también se advierte desagregación.*

*La edificación objeto de análisis se encuentra en la primera manzana junto al mar, en un barrio costero en el que soplan intensamente los vientos de componente norte. Sin embargo, en este caso concreto, los condicionantes atmosféricos asociados al ambiente agresivo del frente marítimo influyen en segundo término, sumados a la causa principal.*

*La citada causa principal de los daños radica, fundamentalmente, en el constante lavado de la materia pétreo debido al chorreo de agua procedente de la pieza de borde. Además, ese punto se encuentra cobijado, por lo que la humedad se evapora con mayor dificultad y persiste concentrada. El agua de lluvia y la humedad que se acumulan en dicha zona conllevan sales procedentes del ambiente marino. Ello genera la erosión física de la materia inicialmente, acompañada de alteraciones químicas y/o mecánicas.*

*Aunque el basalto es una piedra difícilmente erosionable, en este caso los daños se producen por un defecto que podía ser salvado en la fase de ejecución. No es recomendable disponer goterones que generen amplias zonas de sombra en las que se dificulte el proceso de aireación.*

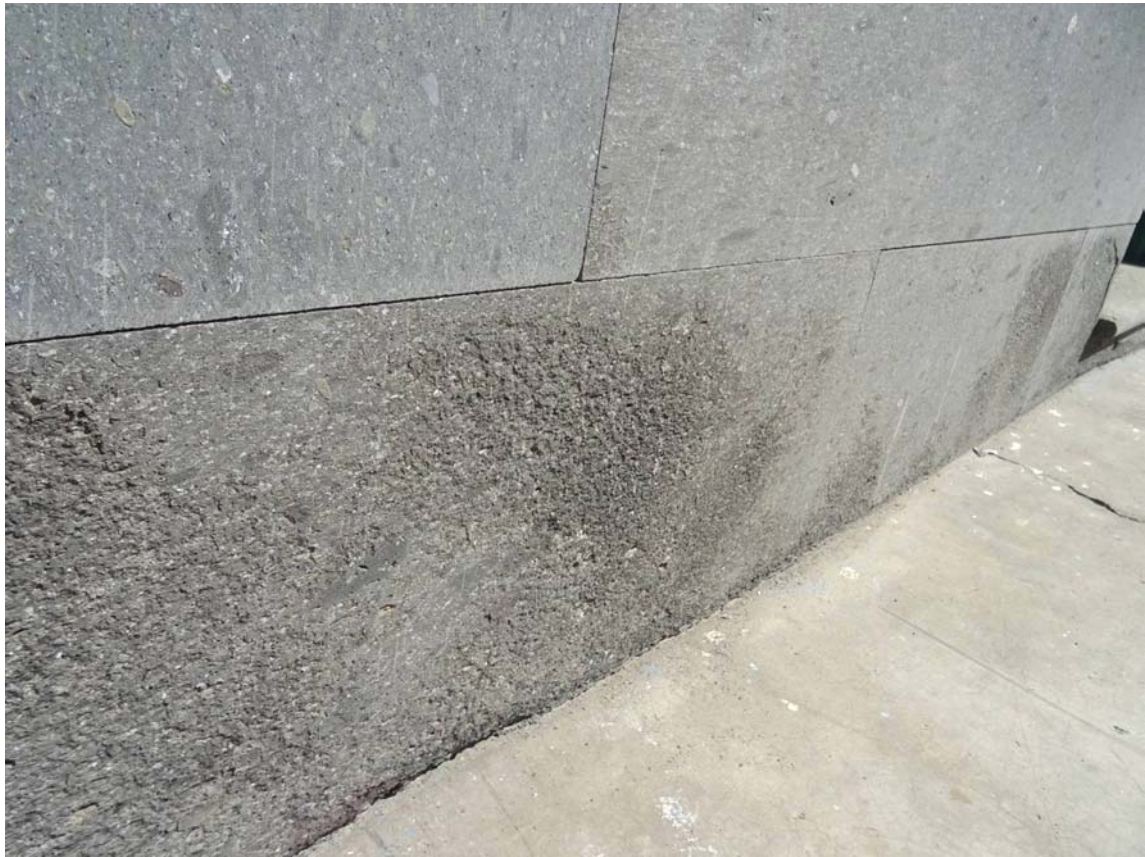
FOT. 1

*La primera hilada inferior del aplacado, contigua a la acera, muestra variaciones cromáticas derivadas del cambio de textura superficial de la piedra. Este cambio de textura se percibe por diversas alteraciones del material.*

*Destaca erosión y desagregación, lo que conlleva pérdida de materia. Muestra de ello son los áridos que caen sobre el suelo, próximos al aplacado.*

CONCLUSIÓN NO PRAXIS			
<p><i>No debe rematarse el aplacado directamente contra el suelo, recomendándose incorporar alguna barrera capilar.</i></p>

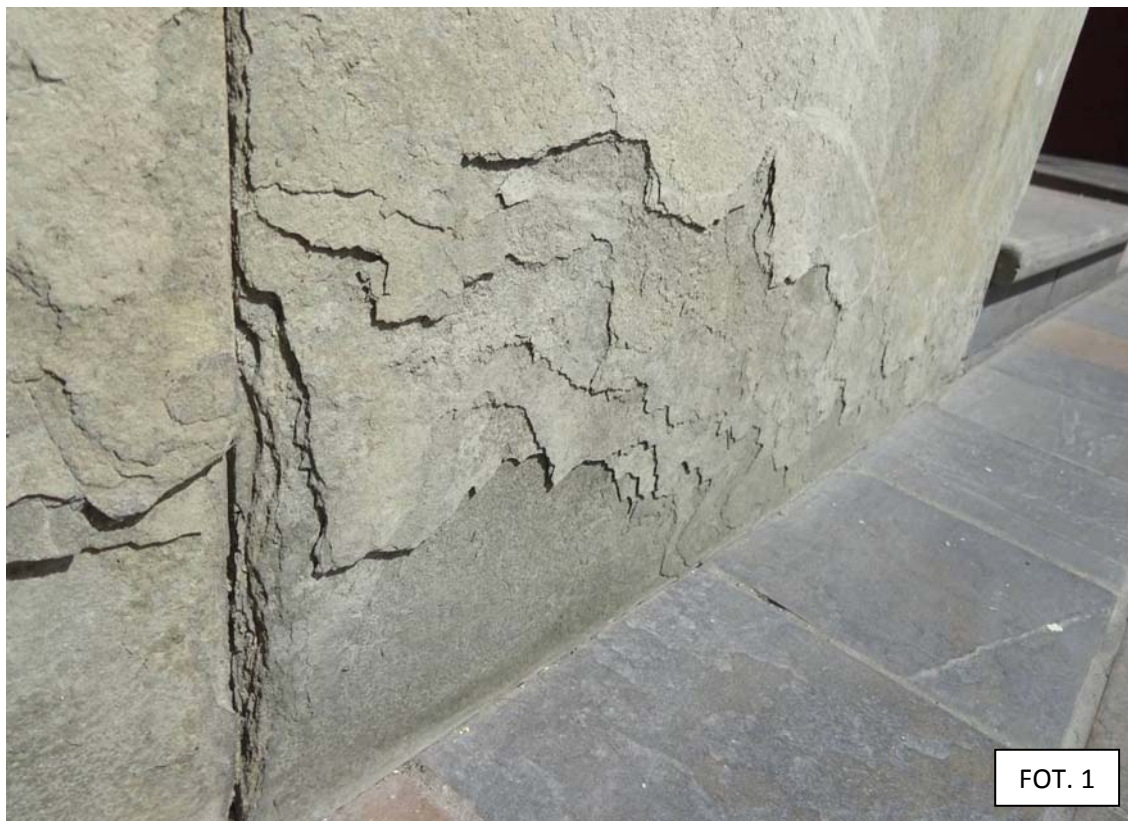
EXPTE: 131 / B

*En la primera hilada del aplacado, directamente rematado contra el suelo, se advierte un proceso de disyunción en la piedra dada la manifestación de hojas de exfoliación.*

*La causa principal por la que se generan estos daños consiste en la ascensión capilar de las humedades contenidas en la acera y el subsuelo. Estas humedades transportan otras partículas tales como sales marinas depositadas en la acera, otras sales del terreno e incluso de los diversos componentes del cerramiento, etc.*

*La presencia de esta humedad en la piedra, conjuntamente con las sustancias arrastradas, desencadena procesos físicos, e incluso químicos, que culminan en la erosión superficial del material pétreo. Dependiendo de la intensidad de las acciones, las lesiones pueden exceder de los estratos superficiales.*

*No se recomienda que el aplacado concluya en contacto con la acera dada la susceptible transmisión de humedades junto con partículas arrastradas. Asimismo, en el cerramiento no debe omitirse una barrera capilar que evite que el agua contenida en el terreno alcance cotas superiores.*

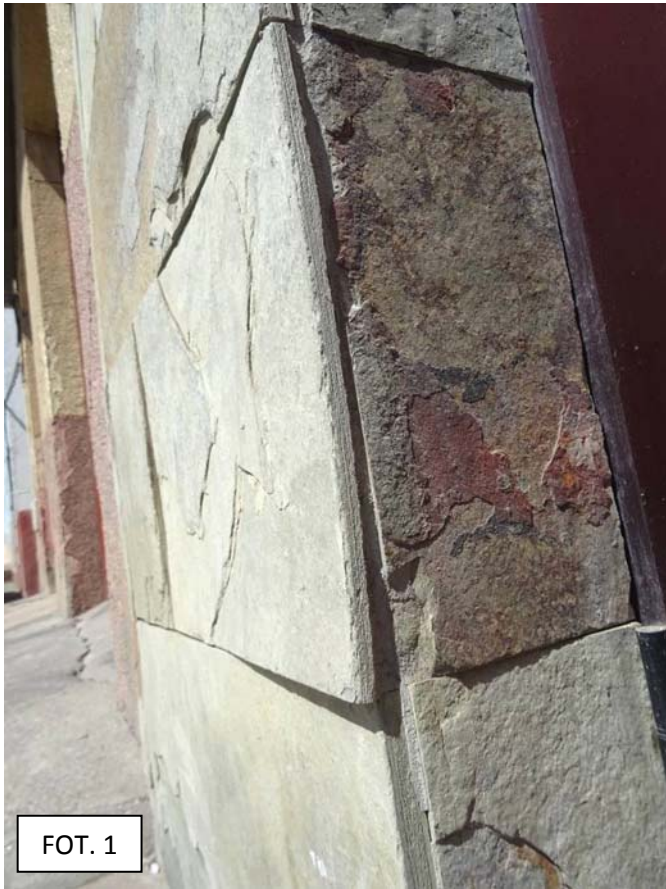
FOT. 1

*Se observa deformación de la placa pétreo manifestada mediante una curvatura (deformación plástica) que aleja la superficie de la pieza respecto de la planeidad vertical atribuible al cerramiento de fachada.*

*Diversos pueden ser motivos por los que se produce la deformación de la placa pétreo:*

- *Puede tratarse de un defecto de fábrica, por lo que el error radicaría en una inadecuada recepción de los materiales en obra.*
- *El cerramiento puede estar sometido a presiones desde algunas de sus capas interiores, o desde su cara hacia el interior de la edificación, mayores en unos puntos que en otros.*
- *Si ciertas uniones con las piezas ortogonales quedan abiertas y la humedad exterior se cuela, ésta presiona la placa en unos puntos, no así en otros.*

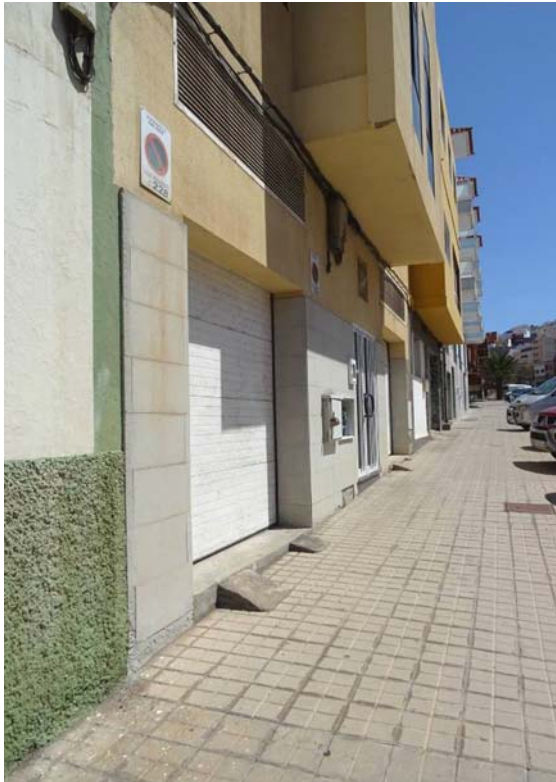
FOT. 1

El aplacado que reviste el cerramiento de fachada en planta baja está sometido a un ensuciamiento por lavado diferencial, distinguiéndose chorreo del color de la pintura utilizada en la planta primera.

*Los daños presentados en el aplacado tienen su origen en el estado del revestimiento de fachada empleado en las plantas superiores. La pintura que fue aplicada carece de la necesaria fijación al soporte y, con el agua de lluvia, e incluso por peso propio, se desprende y chorrea a lo largo del plano vertical, ocasionando el manchado de las piezas pétreas.*

*Si bien este tipo de lesiones no son suscitadas por la cercanía de la edificación a la costa, lo cierto es que las características propias del ambiente marino agravan los efectos del ensuciamiento dado que dificultan el lavado de la superficie.*

*No deben emplearse pinturas de cualquier tipo para exteriores, sobre todo en ambientes agresivos, ni debe obviarse la adecuada preparación del soporte para llevar a cabo la correcta recepción de la capa de acabado.*

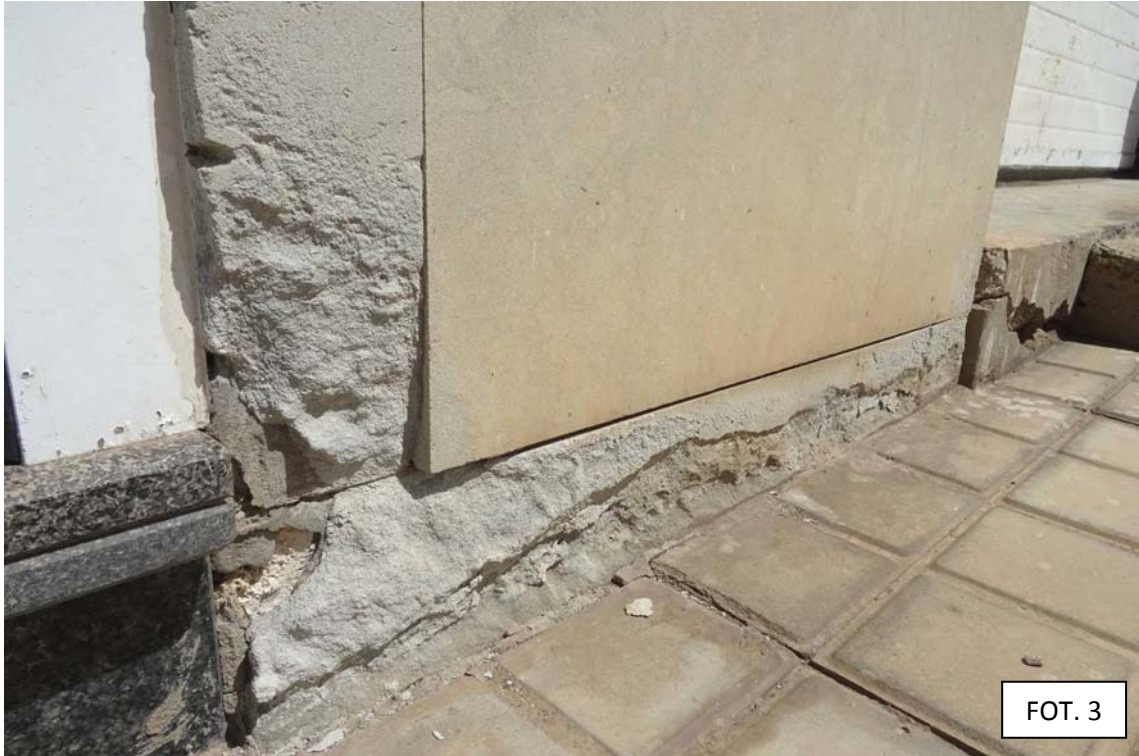
FOT. 3

*En la fila de placas más próxima a la acera se observan graves daños que afectan a una altura máxima de quince centímetros. Se advierte erosión en la piedra que ocasiona pérdida de materia, así como disgregación (esto es, decohesión interna en estado avanzado), llegando en algunos casos a desaparecer prácticamente la sección de la pieza.*

No cabe duda que la razón que promueve el estado patológico descrito se centra en las humedades de capilaridad ascendentes. Estas humedades proceden mayormente de la acera, por cúmulo en la superficie, si bien asimismo pudieran provenir del terreno. Dado el contexto marino en el que se encuentra la edificación, esta humedad tiende a arrastrar sales marinas, entre otras sustancias, que aceleran y acrecientan el deterioro.

En el caso de la caída de placas de la primera hilada, la humedad que asciende se sitúa en el trasdós de la pieza y la empuja en un intento de lograr la evaporación. Esta presión, unida a un agarre insuficiente entre el mortero y la placa, ocasiona el desprendimiento final.

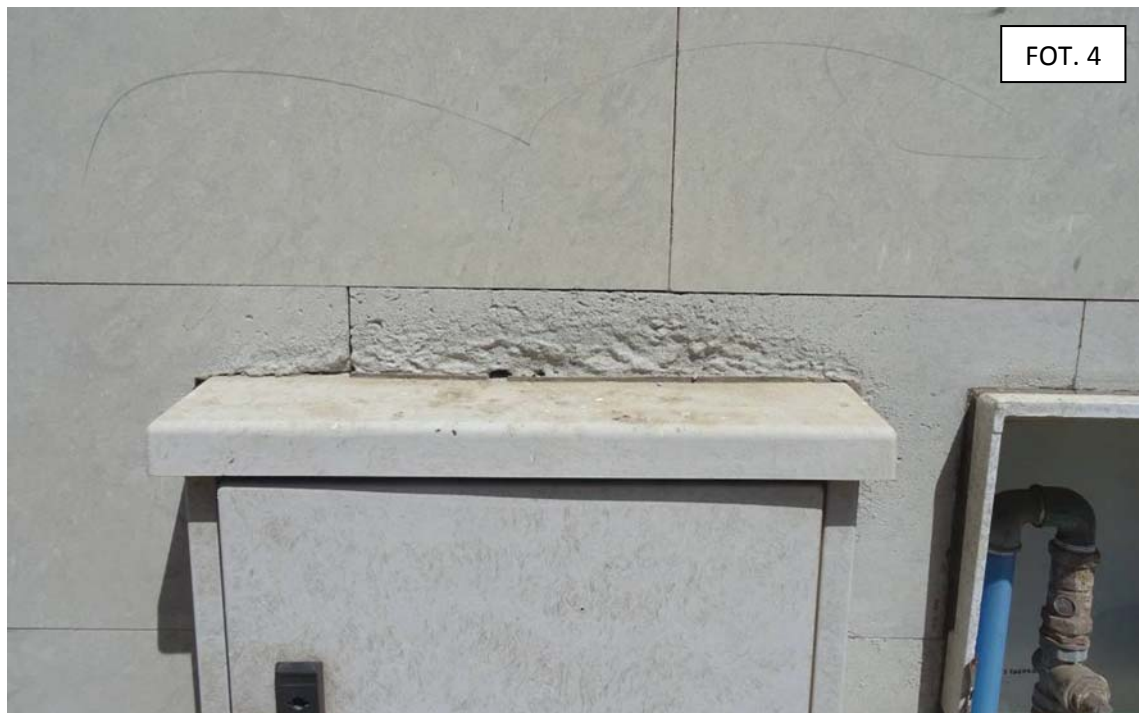
FOT. 4

Por último se aporta imagen de una zona específica (ver FOT. 4) en la que las lesiones del aplacado no se producen de forma contigua a la acera, es decir, no acontecen en la primera hilada de piedras. Sin embargo, las alteraciones manifestadas son similares a las sucedidas en la primera hilada y las causas análogas, razones por las que se incluye conjuntamente en este expediente.

Hemos asimismo de resaltar las humedades sobre la caja de instalaciones. Del mismo modo que sucede con relación a la acera, la humedad se deposita sobre el canto de la caja y penetra por la junta con el aplacado, ascendiendo a través del grueso del material pétreo.

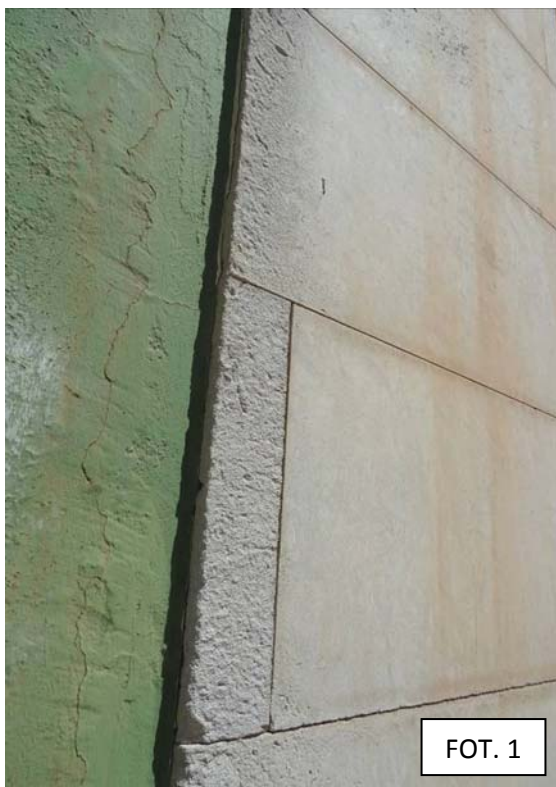
FOT. 1

*El extremo de la fachada más cercano a la costa muestra daños en el aplacado que la reviste. Estas lesiones se inician en el canto de la piedra que sobresale respecto de la fachada adyacente y se extienden en el frente, aminorándose de forma progresiva. Las alteraciones consisten sobre todo en la corrosión de la piedra.*

*El agente causante de los daños es, fundamentalmente, el viento, si bien la humedad y las partículas salinas (entre otras) que arrastra dicho viento también agravan la situación. Los alisios soplan intensamente en el barrio costero donde se emplaza la edificación, así como en el canto del aplacado que más daños ha sufrido.*

*La aminoración de las lesiones conforme nos distanciamos de los planos de incidencia directa del viento evidencia cuál es el principal motor.*

*La incidencia del viento en el primer trecho del aplacado, y principalmente en el canto de las piezas pétreas, invita a deducir que en estas circunstancias es recomendable proteger ese sector mediante otro tipo de materiales menos erosionables y alinear el revestimiento de la fachada con la edificación contigua.*
