**TESIS DOCTORAL**  
**COMPORTAMIENTO DE LOS**  
**CERRAMIENTOS DE FACHADA CON**  
**APLACADOS PÉTREOS SOMETIDOS A LA**  
**AGRESIVIDAD DEL AMBIENTE MARINO DE**  
**LA ISLA DE GRAN CANARIA.**  
**SISTEMATOLOGÍA PATOLÓGICA**  
**TOMO II**

COMPORTAMIENTO DE LOS CERRAMIENTOS DE  
FACHADA CON APLACADOS PÉTREOS SOMETIDOS A  
LA AGRESIVIDAD DEL AMBIENTE MARINO DE LA ISLA  
DE GRAN CANARIA. SISTEMATOLOGÍA PATOLÓGICA

**ANEJO 1.- EXPEDIENTES CON ANÁLISIS DE CAMPO RELATIVOS A LESIONES EN CERRAMIENTOS DE FACHADA CON PIEDRA NATURAL EN LA FRANJA COSTERA DE LA ISLA DE GRAN CANARIA (INCLUYE ARCHIVO DIGITAL DE BASE DE DATOS SÍNTESIS)**

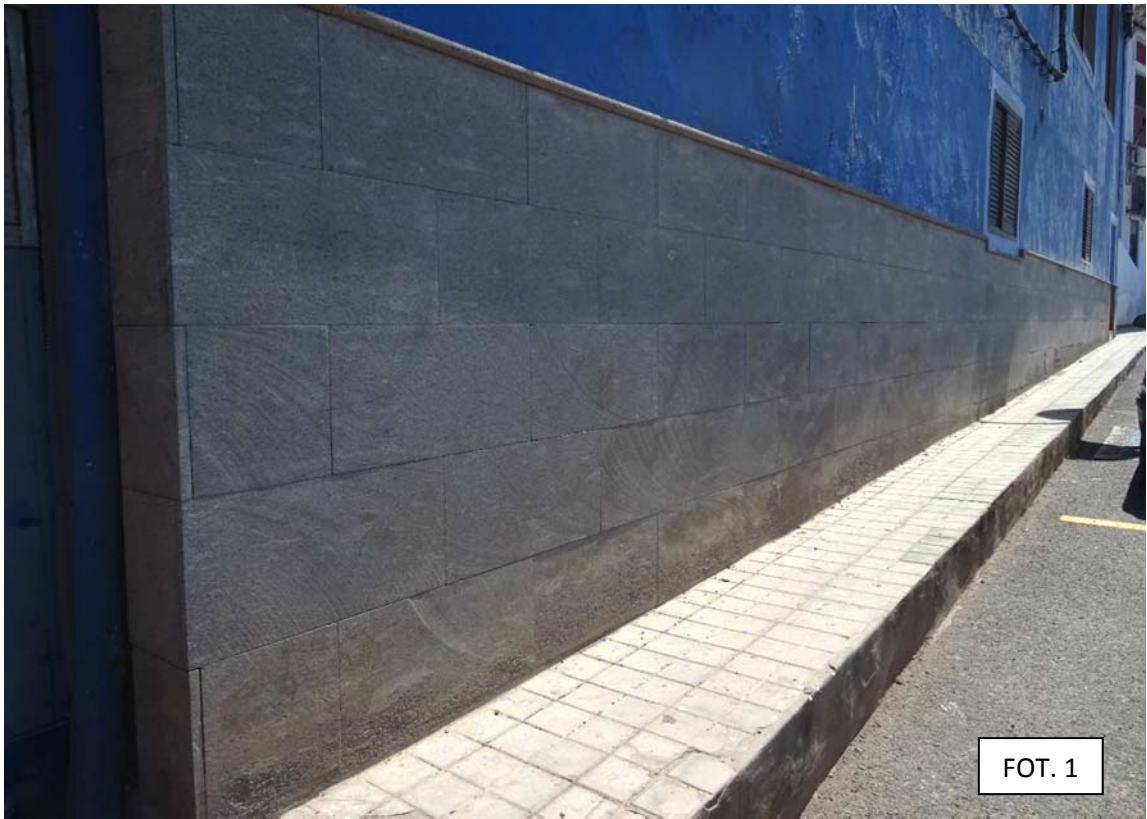
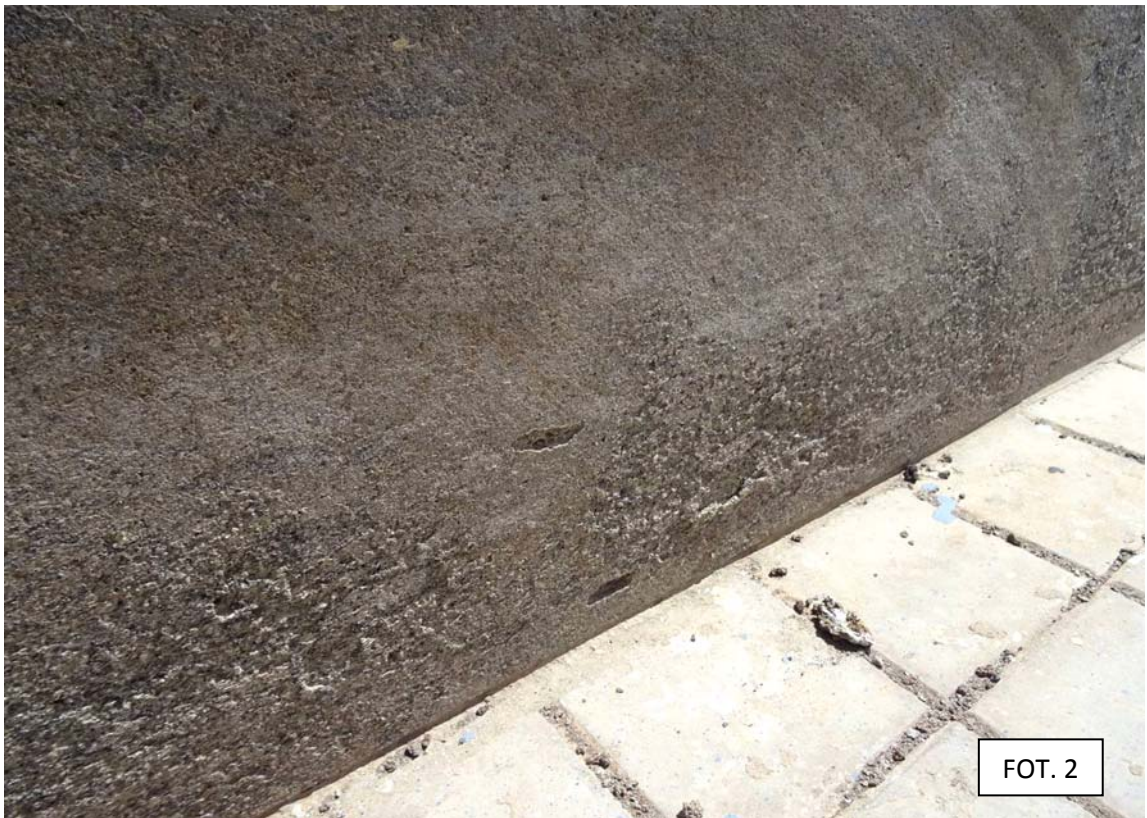
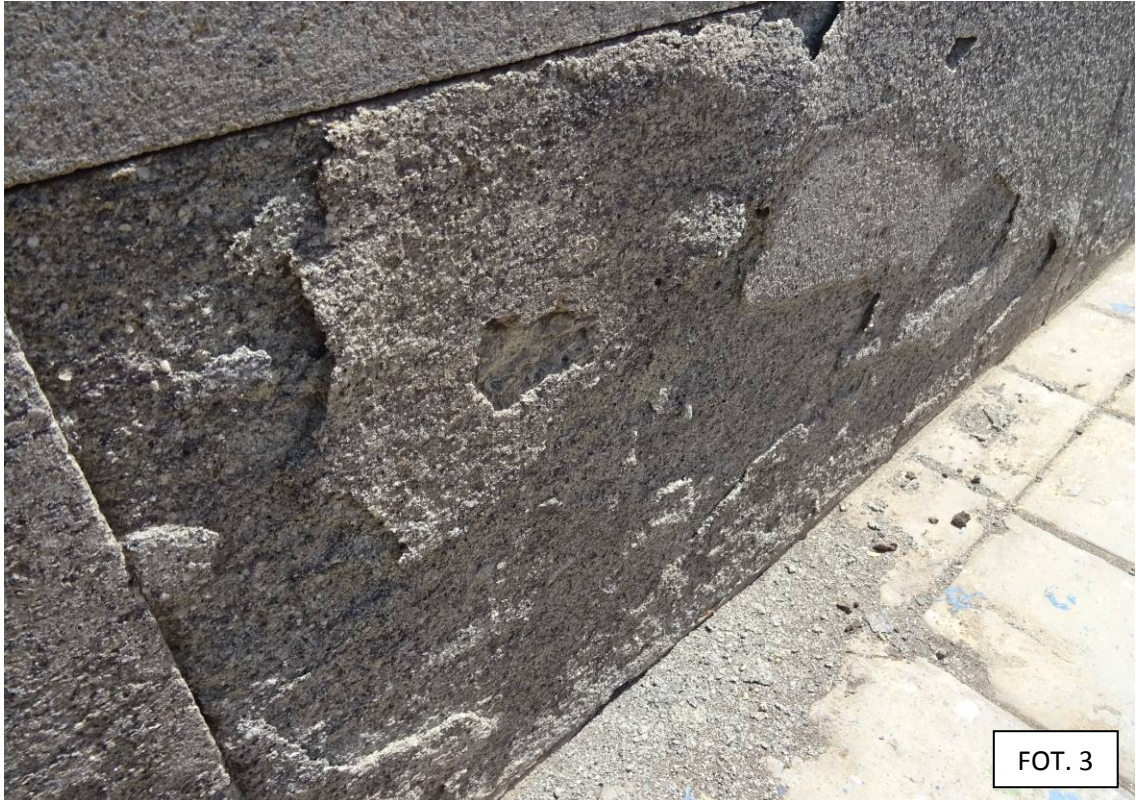
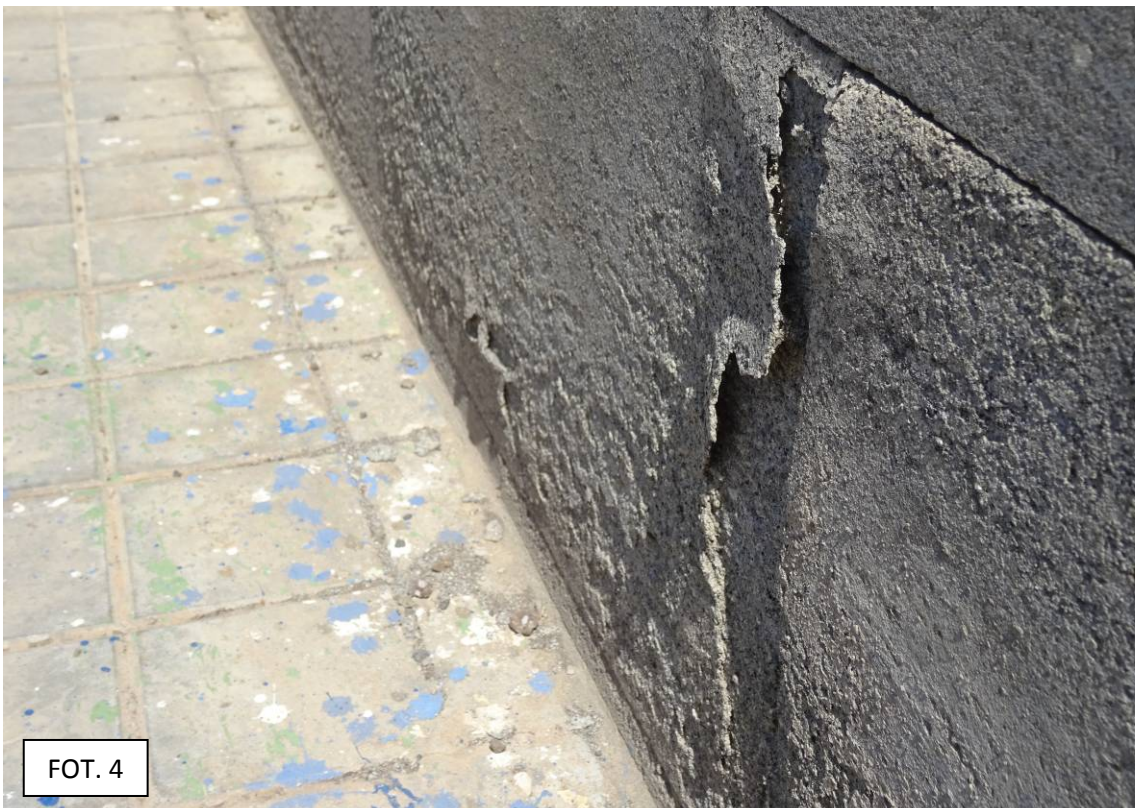
*La primera hilada del aplacado muestra alteraciones evidentes y graves, tal y como se confirma al observar la acera en la que caen los áridos y restos del aplacado descompuesto.*

*Las alteraciones sufridas por las piezas pétreas en esos centímetros iniciales de altura del aplacado son diversas, si bien en líneas generales se refieren a deformaciones, disyunciones y pérdidas de materia.*

*El estado patológico desencadenado tiene su origen en la ascensión capilar de la humedad contenida en la acera y/o el subsuelo. Esta humedad es susceptible de transportar sales marinas, dada la exposición directa de la edificación al frente marítimo, y agravar los efectos habituales de la humedad capilar. Adicionalmente hemos de tener en cuenta la presión a la que, desde el interior de la edificación, es sometido el aplacado.*

*El cambio del contenido de humedad de la piedra y demás elementos componentes del cerramiento, conjuntamente con la acción de las partículas arrastradas, la labor del viento que permite la aireación y las sales presentes, generan erosión física y química.*

*No debe omitirse la disposición de barrera capilar con objeto de evitar la transmisión de humedades capilares o bien disponerse otro material más difícilmente erosionable.*

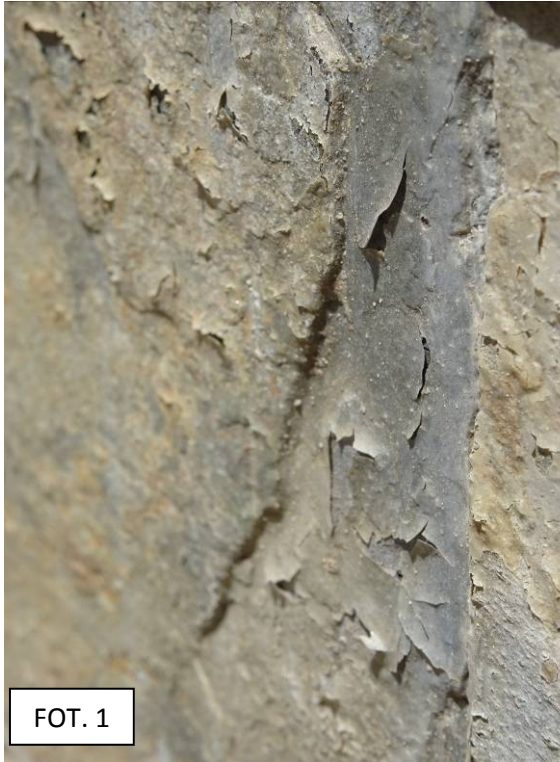
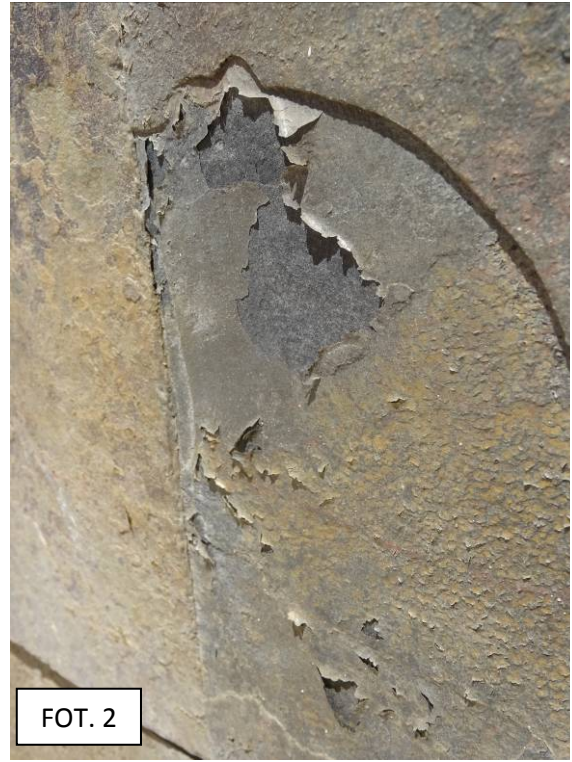
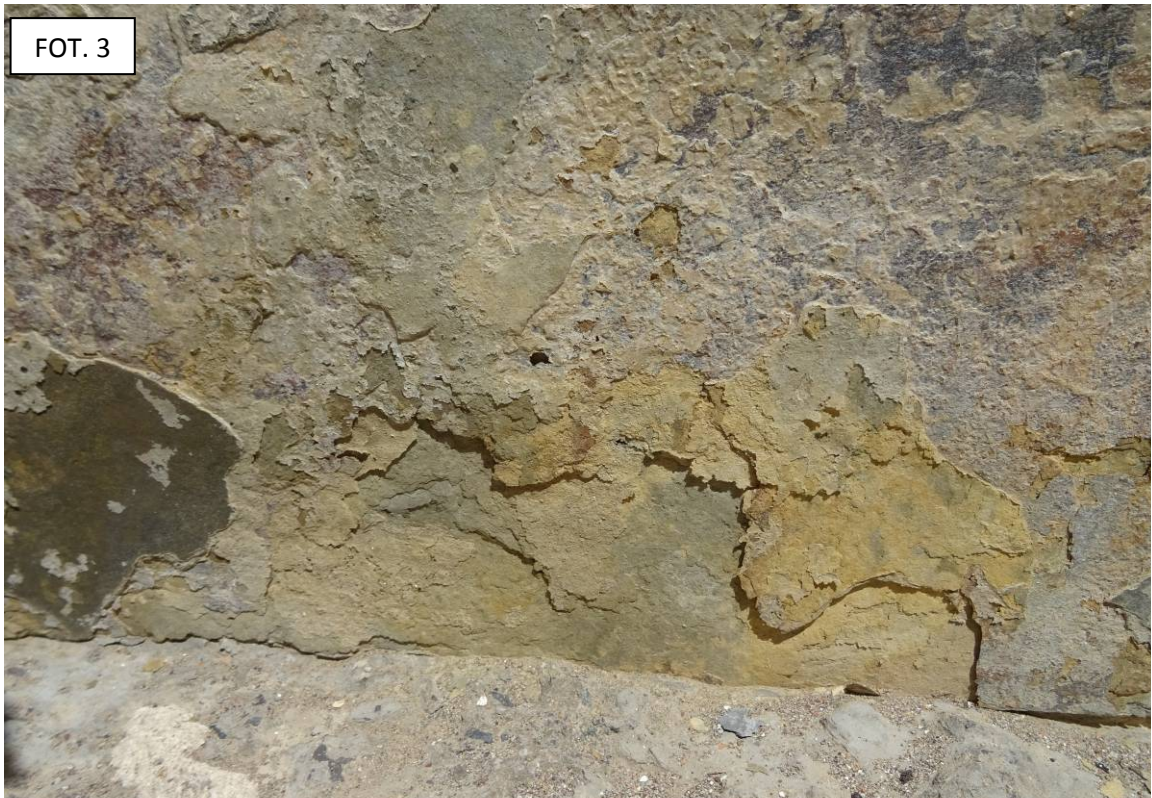
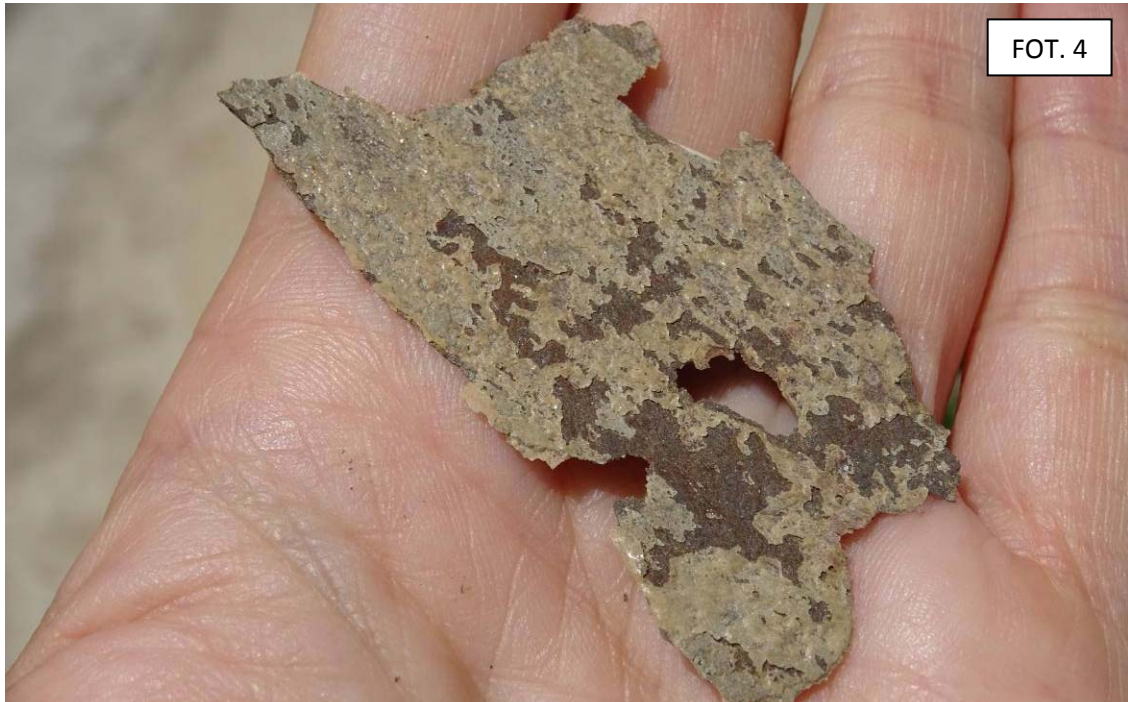
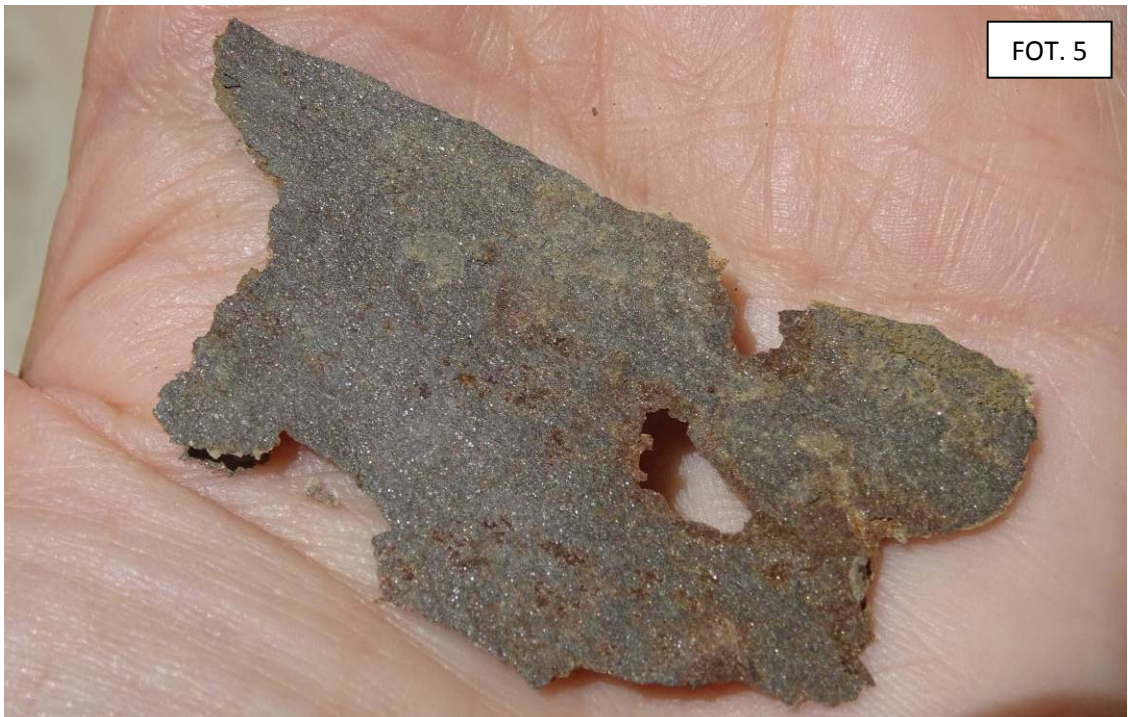
*Se advierte que, sobre la superficie pétreo, se ha aplicado una película que le confiere cierta coloración añadida a la original de la piedra. Esta película se está despegando del soporte, pudiendo extraerse fácilmente con los dedos.*

*Bajo la película, de determinada capacidad transparente, se distinguen lesiones de las placas que pretenden ser encubiertas. Entre dichas lesiones destacamos la presencia de hojas de exfoliación, tanto en el desarrollo del aplacado como en la primera hilada vinculadas con humedades capilares.*

*En algunos puntos resultan fácilmente extraíbles con las manos algunas de las mencionadas hojas de exfoliación.*

CONCLUSIÓN NO PRAXIS			
<p>Las protecciones del aplacado no deben ser aplicadas sin llevar a cabo un previo saneado de la piedra. Además, no se debe utilizar cualquier tipo de revestimientos, sino específicos resistentes a la agresividad del contexto.</p>

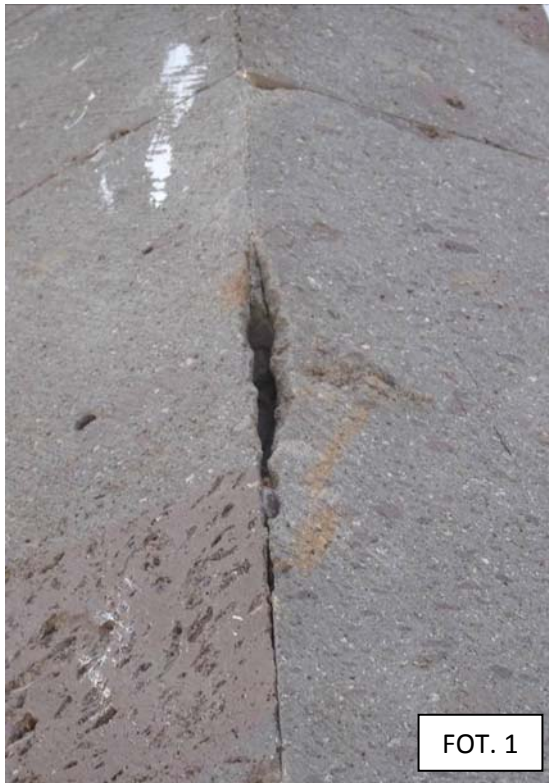
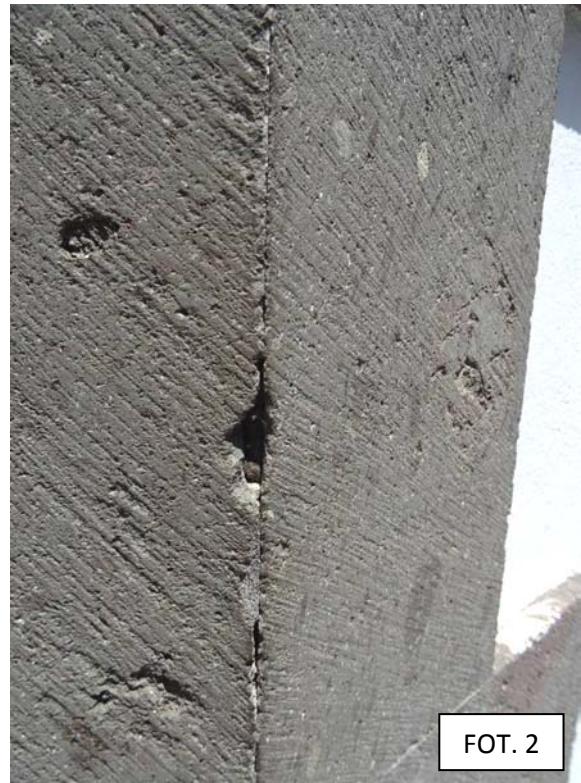
*La piedra muestra distintos tipos de alteraciones que, en cualquier caso, representan remoción de la materia.*

- *En las esquinas donde convergen planos verticales se distingue corrosión, esto es, pérdida de materia que deja tras de sí formas redondeadas debidas a la acción mecánica del viento.*
- *Encontrándose agravados los daños en unas zonas más que en otras, se detecta picado y formación de cavernas, es decir, cavidades de cierta profundidad que conllevan eliminación de materia.*

*La edificación, además de pertenecer a un barrio costero, se emplaza cercana al mar y resuelve el encuentro de dos calles en las que el viento sopla de forma importante.*

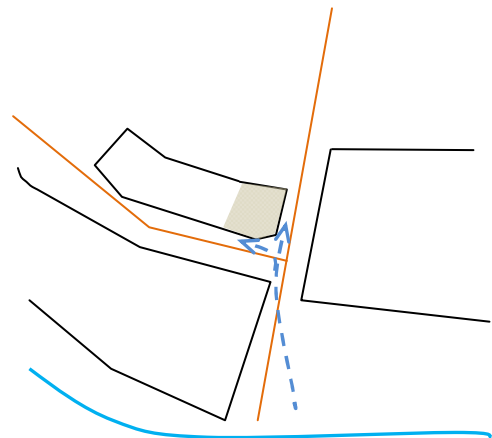
*Esta ubicación y, sobre todo, los agentes climatológicos asociados a ella, son los mayormente causantes del estado patológico manifestado. Así, el viento genera una abrasión continua del material pétreo, dada la dirección y fuerza con las que incide. Además, el viento transporta partículas sólidas que incrementan el efecto de la abrasión y sales marinas que se acomodan en la superficie pétreo e incluso en los poros de las piedras. Estas sales, por razones múltiples tales como variación dimensional, ocasionan el desgarramiento de los poros al presionar contra sus paredes.*

*En las zonas de mayor exposición al viento no se recomienda el empleo de materiales fácilmente erosionables.*

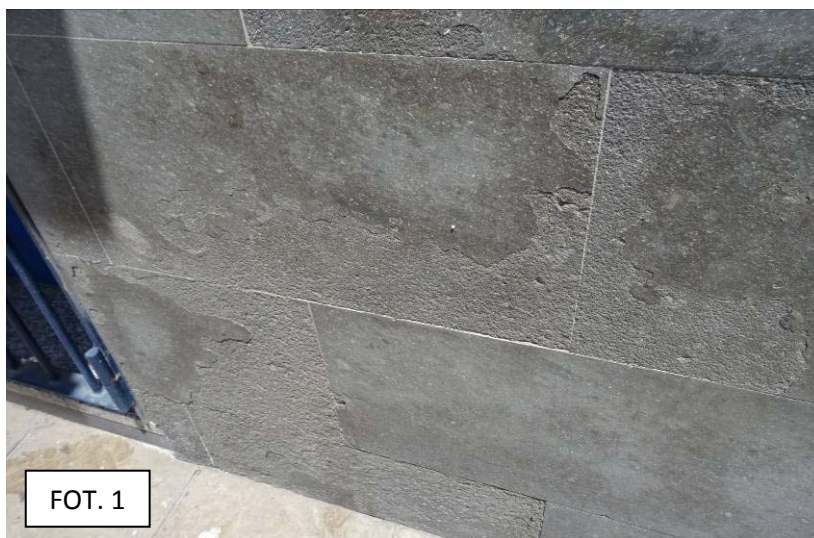
FOT. 1

*La piedra utilizada para revestir el cerramiento de fachada muestra pérdida de sección debido a la remoción de la capa superficial en varias zonas dispersas en el paramento. Se trata de áreas erosionadas en las que se advierte estado de desagregación.*

*Los agentes climatológicos son los causantes del estado patológico señalado. La exposición directa al viento, al ambiente marino cargado de sales y humedad así como al soleamiento suscitan la erosión manifestada.*

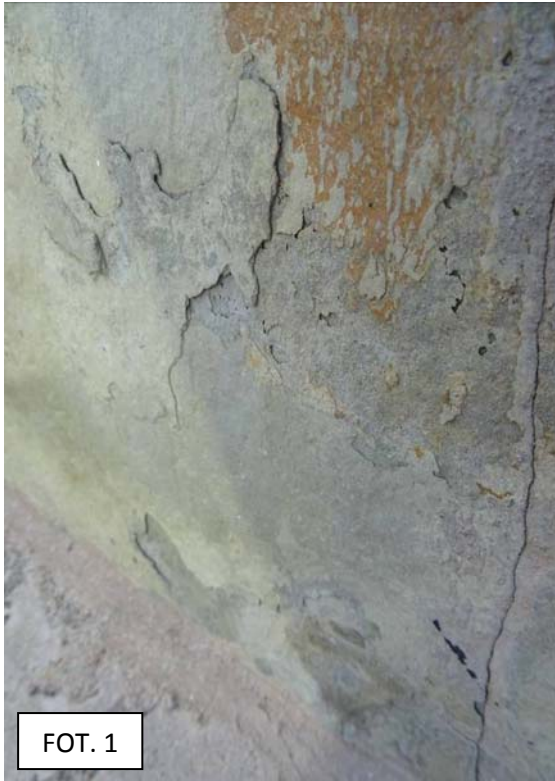
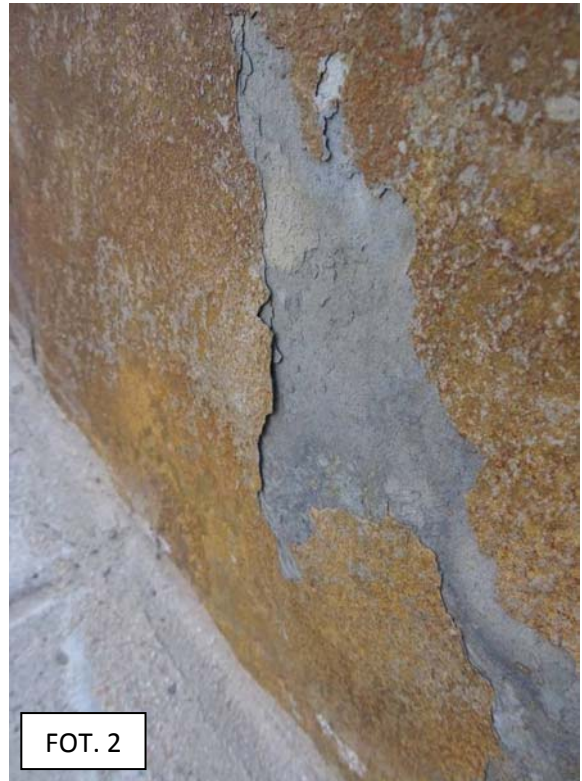
*El aplacado reviste aproximadamente la mitad de la altura de la planta baja. Si bien los daños se manifiestan en mayor medida en la primera hilada, cercana al suelo, lo cierto es que también se reiteran en otros puntos. Se observa la separación de hojas de exfoliación que dejan entrever la estructura laminar de la piedra. También se detecta el efecto de limonitización, escurriendo las manchas resultantes sobre la superficie pétreo.*

*Los síntomas apreciados en la piedra están relacionados con la participación de determinados agentes climáticos, fundamentalmente la humedad y las partículas de sal marina contenidas en el aire conjuntamente con el soleamiento. También colabora de la situación acontecida la humedad capilar procedente del subsuelo y la acera, esta última con depósitos salinos y contaminantes del ambiente.*

*Además, hemos de tener presente la humedad contenida en el cerramiento y en el interior de la edificación, que pretende evaporarse, para lo cual precisa atravesar el paramento y alcanzar la superficie de la piedra. Esta humedad se contrarresta con la exterior antes mencionada y promueve la reacción de minerales de hierro comprendidos en la masa pétreo, por lo que se produce el efecto de la limonitización.*

*No se recomienda el empleo de piedras con acabados irregulares en ambientes agresivos marinos. Además, debe llevarse a cabo una adecuada recepción de los materiales con objeto de evitar anomalías procedentes de fábrica. Por último, no debe obviarse la disposición de barrera capilar en el encuentro entre el cerramiento de fachada con la acera y el subsuelo.*

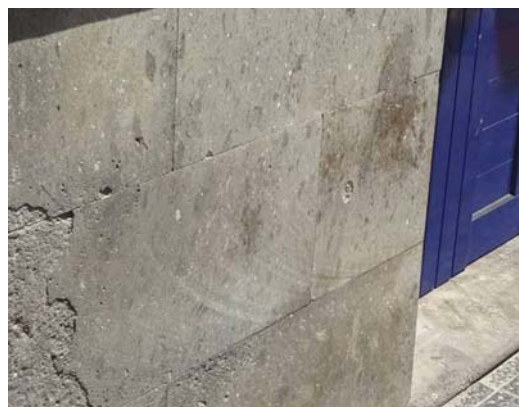
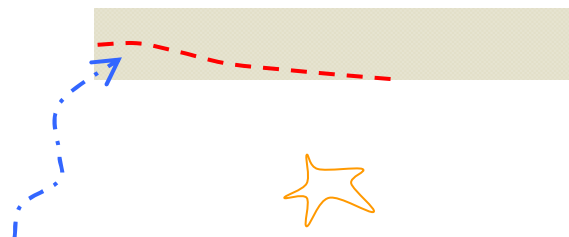
*La fachada aplacada se encuentra dañada en su extremo izquierdo. Las lesiones consisten en una pérdida superficial de materia pétreo que conlleva reducción de la sección de la placa y minoración de la resistencia mecánica, además de menoscabo de otras propiedades. Las alteraciones observadas son básicamente erosión, corrosión y disgregación, distinguiéndose la eliminación de una placa superficial.*

*La situación patológica acontecida es debida a la acción del viento que genera presión insistente en el plano de fachada. El hecho de que el deterioro se manifieste progresivo está condicionado por la cercanía a la dirección de la que procede el viento.*

*También influye el arrastre de partículas en el viento (áridos, humedad, sales marinas, etc.) que agravan el efecto de dicha presión, conjuntamente con la exposición constante al sol.*

*En definitiva la erosión mecánica y física son las causantes de las lesiones originadas.*

*En áreas de exposición a los vientos de ambientes marinos no se recomienda emplear materiales fácilmente erosionables. En todo caso, es preferible utilizar otro tipo de revestimientos más resistentes en zonas propensas a dicha exposición.*

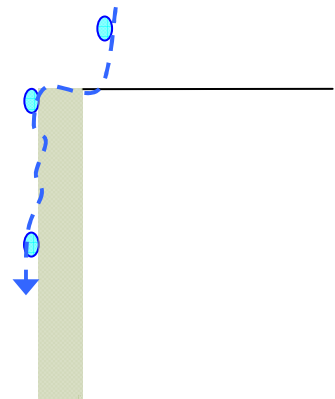
*En líneas generales el aplacado de fachada no muestra lesiones. No obstante, en puntos concretos se advierte deterioro del material pétreo caracterizado por picado y formación de cavernas. La primera alteración destaca por la ampliación del tamaño de los poros, constituyéndose pequeñas oquedades. La segunda alteración resalta por la constitución de concavidades de relativa profundidad. Aunque no se trata de una fuente de agua potable, puede asemejarse el resultado al efecto de la alteración de excavación.*

*Los daños están ocasionados por la erosión debida al agua que escurre por la fachada desde el alféizar de los huecos de ventilación. Por ello, se manifiestan más intensos en las cercanías a los referidos huecos. Esta erosión es incentivada por la presencia de viento que permite la evaporación del agua y por la exposición solar que ocasiona variaciones dimensionales en los poros de la piedra chocando con las partículas de agua insertadas. Adicionalmente hemos de tener en cuenta la presencia de sales marinas contenidas en el ambiente y, por ende, en el agua escurrida. Estas partículas también generan tensiones en las paredes de los poros llegando a poder ocasionar su ruptura.*

*No es recomendable disponer el alféizar enrasado con el aplacado. Es preferible disponer un elemento que asuma el papel de goterón con objeto de distanciar el agua del plano de fachada y la concentración de humedad en la esquina entre aplacado y alféizar.*

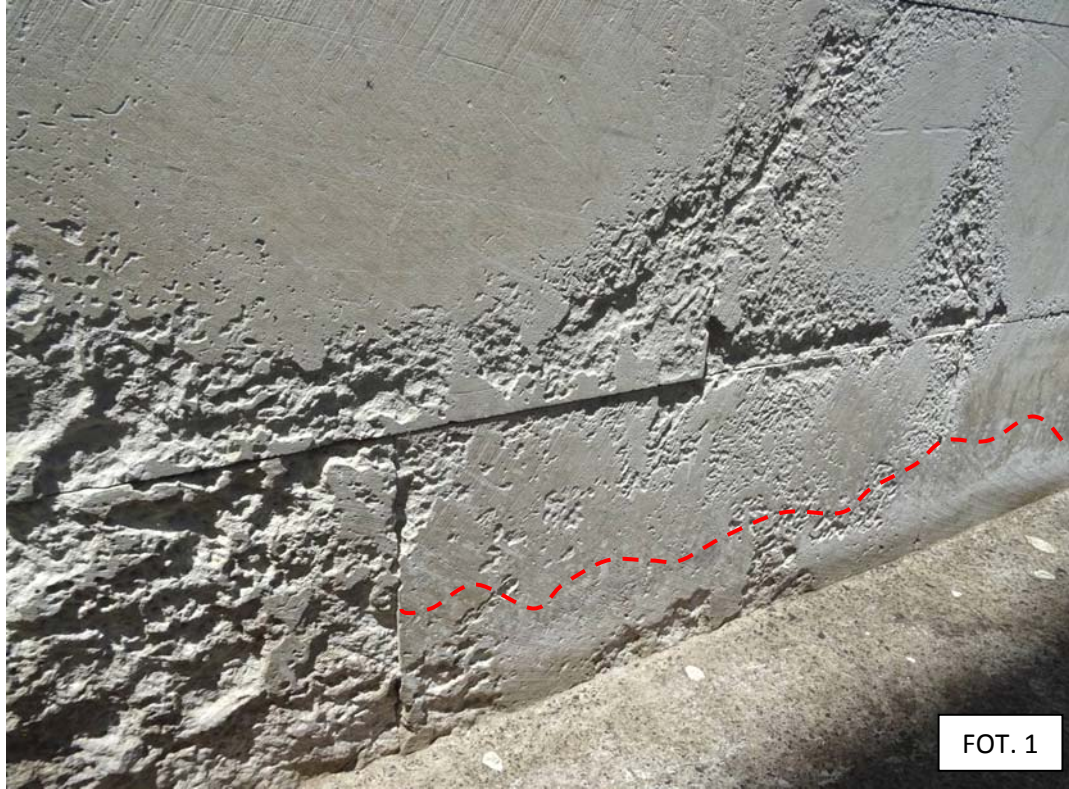
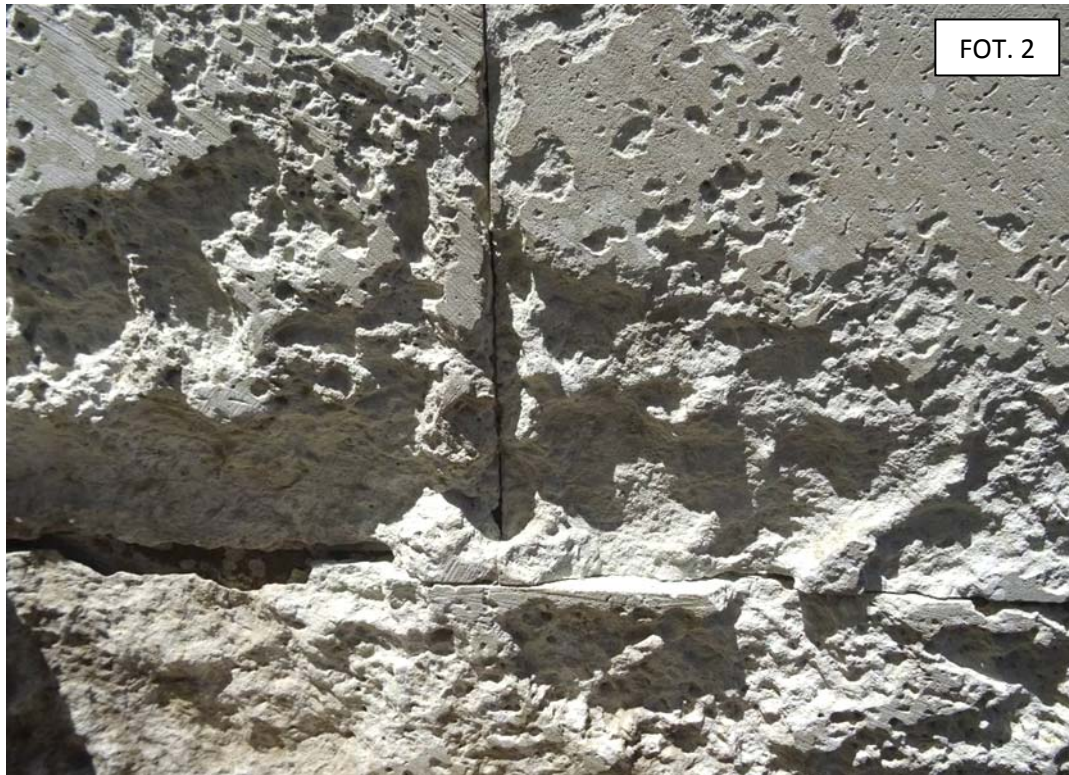
*Las placas pétreas más cercanas al suelo revelan un elevado grado de deterioro. Además de observarse manchas blanquecinas en la superficie de la piedra, esto es, eflorescencias, resalta la remoción de materia mediante erosión, disgregación, picado y formación de cavernas. Podríamos referirnos al estado de cancerización de la piedra considerando los daños tan acusados que muestra el material y los distintos tipos de alteraciones revelados.*

*El estado patológico surge, a priori, por la humedad capilar ascendente que procede de la acera y/o del subsuelo. Ello produce variaciones del contenido de humedad en los materiales componentes del cerramiento y las sales albergadas afloran al exterior, cristalizando y dejando un polvo blanquecino sobre la superficie. Esta misma humedad, junto con las partículas que arrastra (sobre todo las sales marinas), erosiona la superficie atendiendo a las tensiones internas que promueve.*

*Adicionalmente en este caso hemos de destacar la presencia del viento, dado que la edificación se sitúa en la primera manzana de un frente marítimo. El viento produce el aireamiento de las sales y acelera su cristalización, así como la evaporación del agua.*

*En los zócalos de la edificación deben disponerse materiales resistentes a la erosión así como intercalar barreras capilares con objeto de acotar las transmisiones de humedad.*

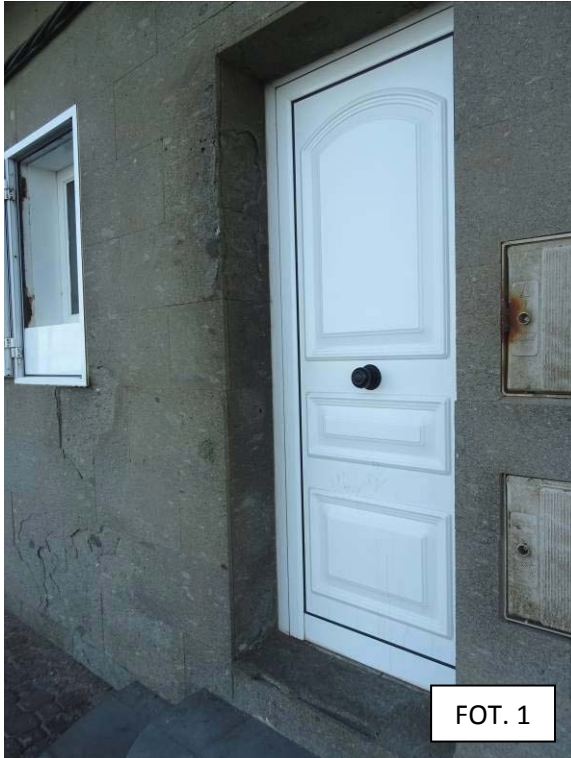
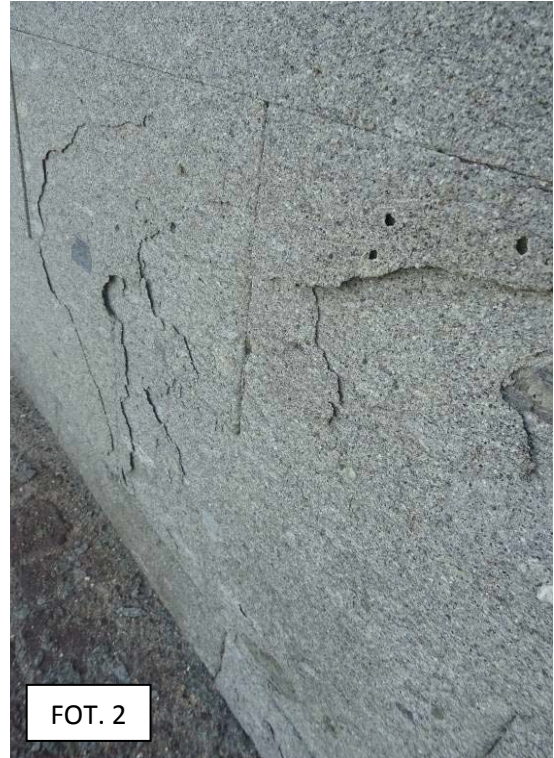
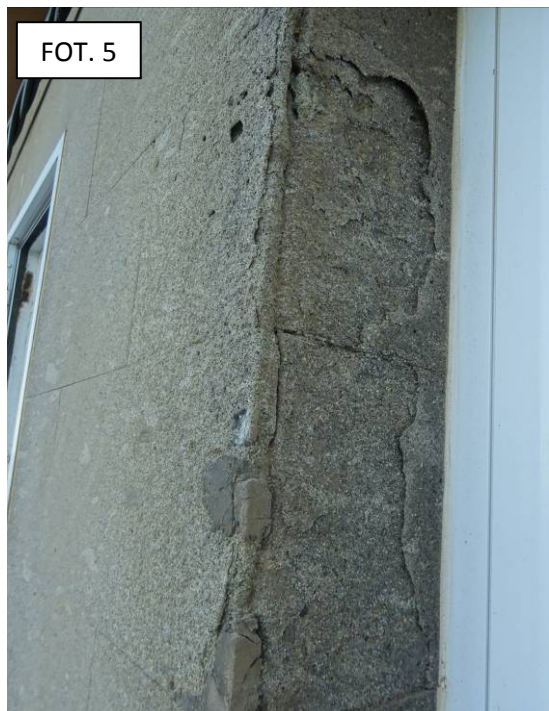
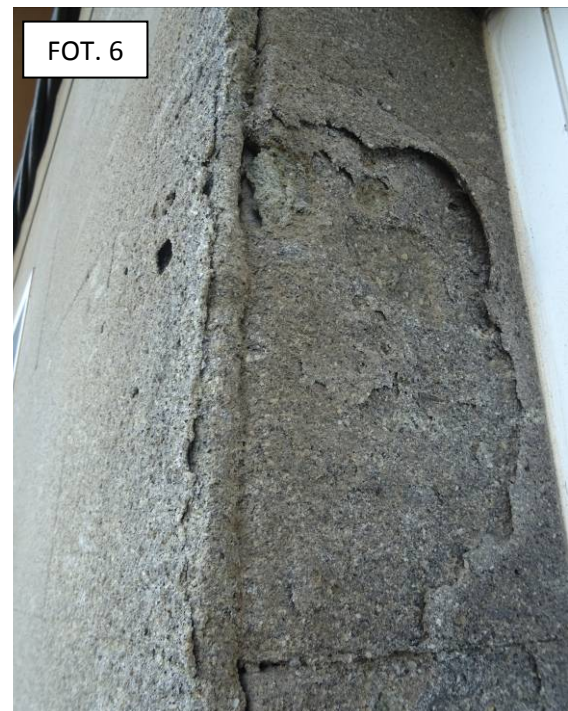
*Se advierte el notable deterioro de la piedra caracterizado por la presencia de diversos tipos de alteraciones. Particularmente destaca la erosión y corrosión en esquinas conformadas por el encuentro de paramentos verticales con distintas orientaciones así como en esquinas inferiores de huecos de ventana. Sin embargo, tanto en estos puntos como en otras áreas del aplacado, incluyendo sectores próximos a la acera, se observa disgregación (con caída de gránulos sobre el pavimento) y la formación de una costra superficial que se está deformando, concretamente mediante hinchamiento, dejando entrever la sucesión de varias placas.*

*Aunque el basalto es una piedra de elevada resistencia y estructura porosa muy fina que dificulta la incidencia de los agentes atmosféricos, lo cierto es que la ubicación de esta edificación se enfrenta, en primera línea de mar, a condiciones radicalmente agresivas. No sólo una constante exposición a elevados vientos alisios y las partículas que este arrastra (áridos de la playa, polvo desértico y sales marinas, principalmente) sino también humedad alta y exposición directa al sol por la orientación del paramento. Estos parámetros ocasionan una erosión física, mecánica y química constante que se hace patente, pese a la elevada resistencia del material pétreo, en puntos conflictivos como son la cercanía a la acera vinculada con la humedad capilar ascendente, las esquinas inferiores de los huecos de ventana donde la humedad se concentra y los planos que concuerdan con la incidencia mayor de los vientos.*

*En puntos propensos a la erosión, sobre todo en ambientes agresivos marinos, no se recomienda emplear materiales comunes al resto de la fachada salvo que éstos presenten resistencia a la abrasión y absorción capilar.*

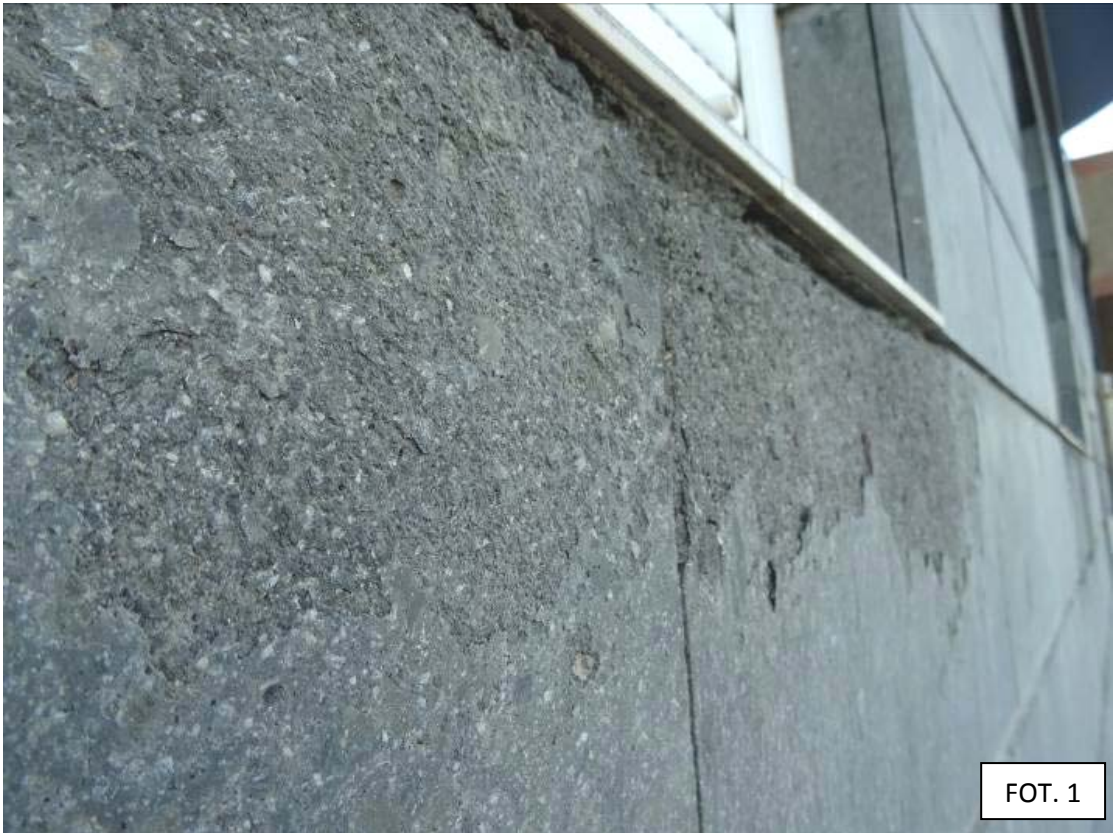
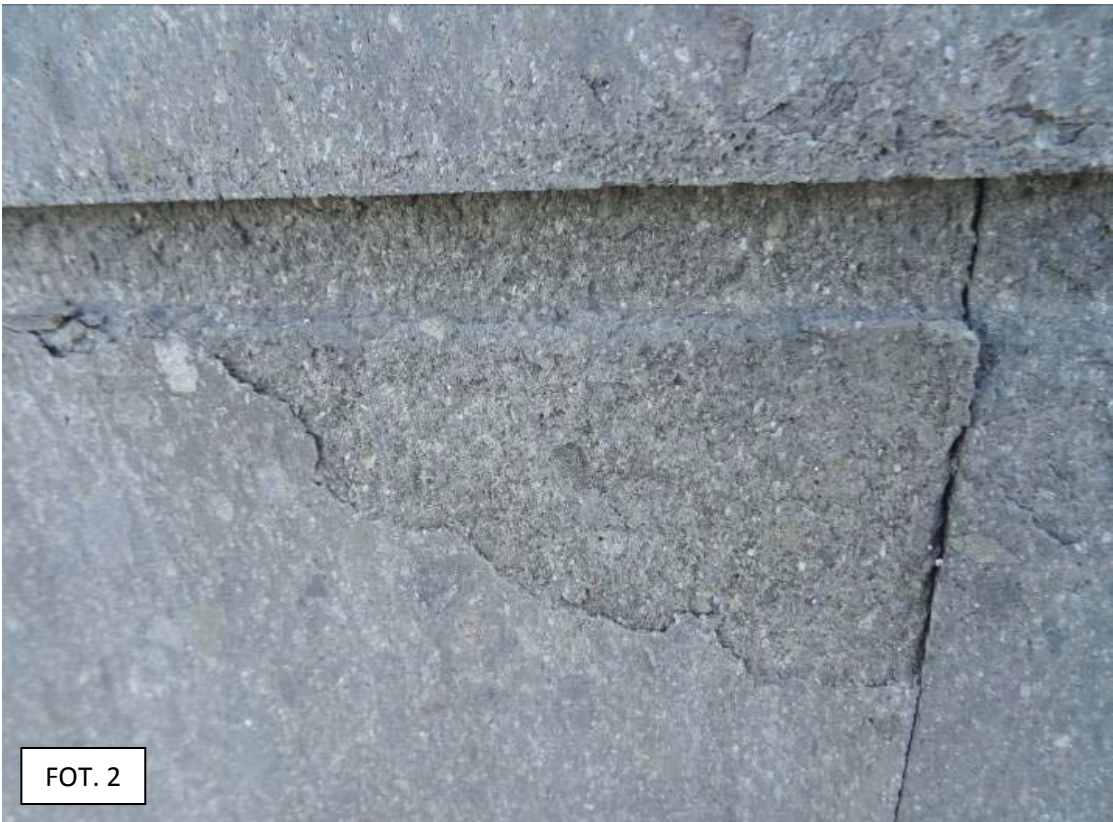
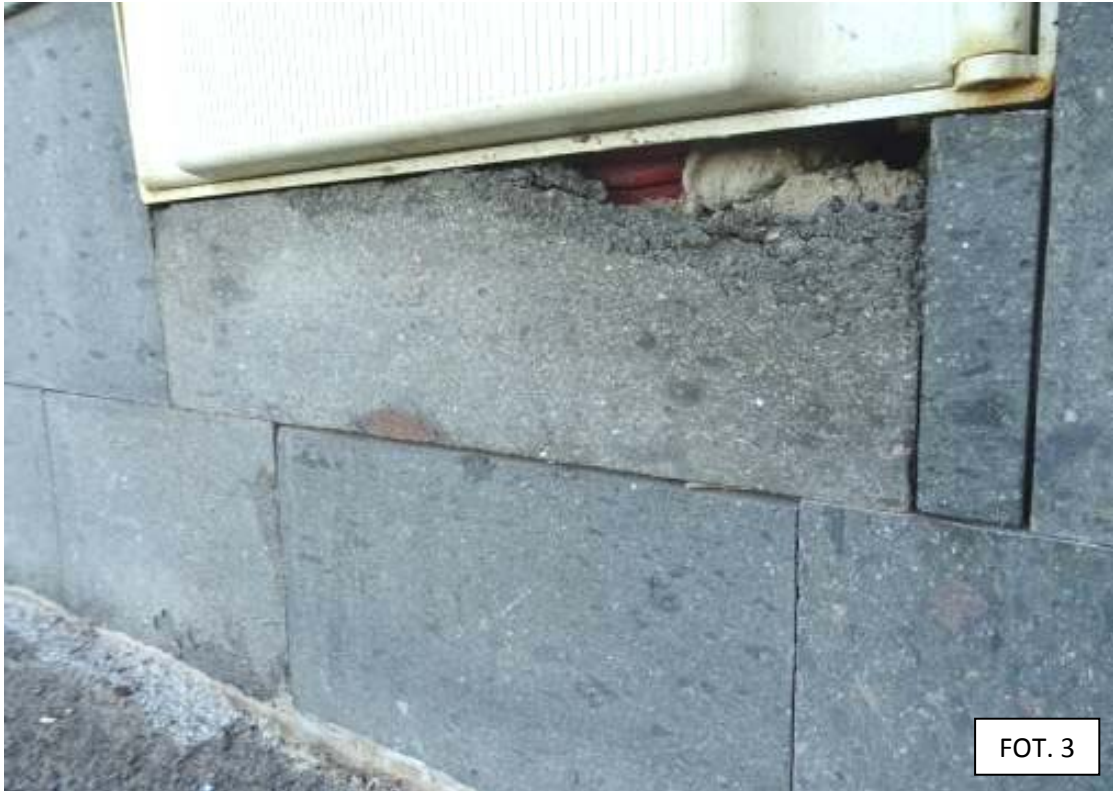
FOT. 3

*El aplacado muestra daños en diversas zonas de la fachada, razón por la que podríamos indicar un estado de cancerización.*

*La edificación está ubicada en un ambiente costero muy agresivo, al que muestra frente directo por encontrarse directamente volcada hacia el mar. Los parámetros asociados a este contexto influyen notablemente en los daños ocasionados. Sin embargo, la causa principal radica en el cúmulo de humedad en puntos concretos con aireación más dificultosa que en el resto de sectores de la fachada dadas las formas geométricas del entorno de dichos puntos.*

*En los puntos a los que se refiere el párrafo precedente se acumula la humedad ambiental y/o del agua de lluvia e incluso las partículas arrastradas por el viento. Ello ocasiona una erosión constante que promueve los daños acontecidos.*

*No deben disponerse formas geométricas que favorezcan el cúmulo de humedad así como la concentración de aerosoles desplazados por el viento.*

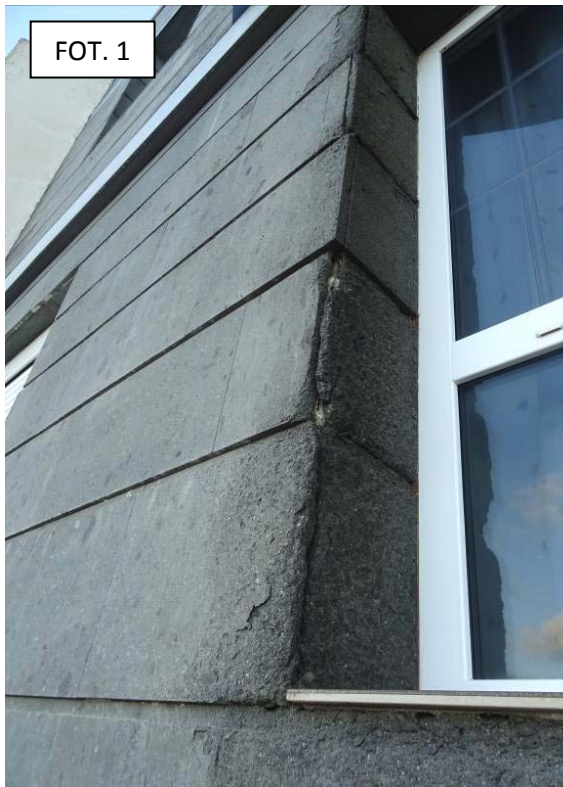
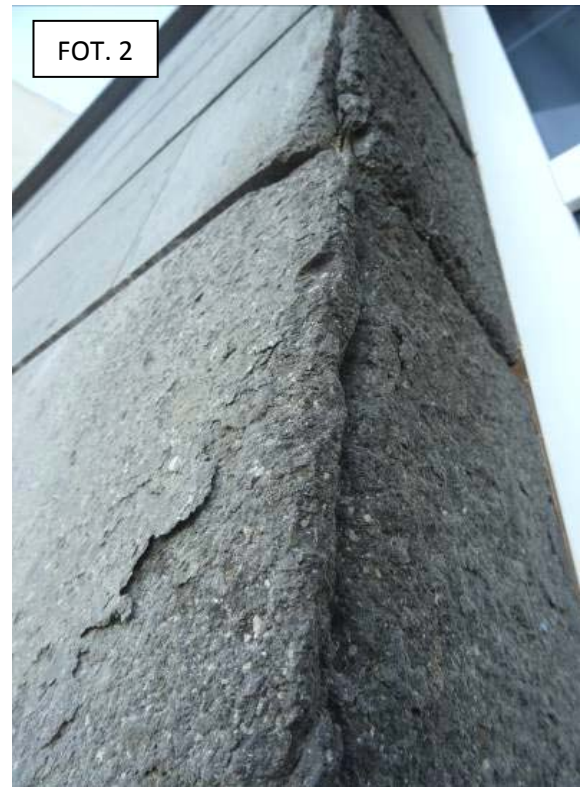
No obstante lo anterior, sea cual sea la solución adoptada para la esquina, ese punto se encuentra notablemente dañado. Se observan las siguientes alteraciones de la materia pétreo: erosión, corrosión, descamación y separación de película. Estas lesiones se reducen conforme alejamos el punto de estudio de la reseñada esquina.

La causa del estado patológico manifestado radica, fundamentalmente, en el azote de los vientos que arrastran partículas de diversos orígenes, sobre todo polvo desértico, áridos de playa y sales marinas. La acción mecánica ejercida por el viento sumada al empuje de las partículas arrastradas y el efecto que éstas generan en la estructura porosa de la materia pétreo son las razones de los daños acontecidos.

En definitiva, en este caso resulta de notable importancia el emplazamiento costero de la edificación y la agresividad del ambiente marítimo asociado a ella.

Las esquinas, como puntos propensos a recibir una mayor incidencia de los agentes atmosféricos, se recomiendan sean resueltos mediante un elemento de materia constituyente difícilmente erosionable.

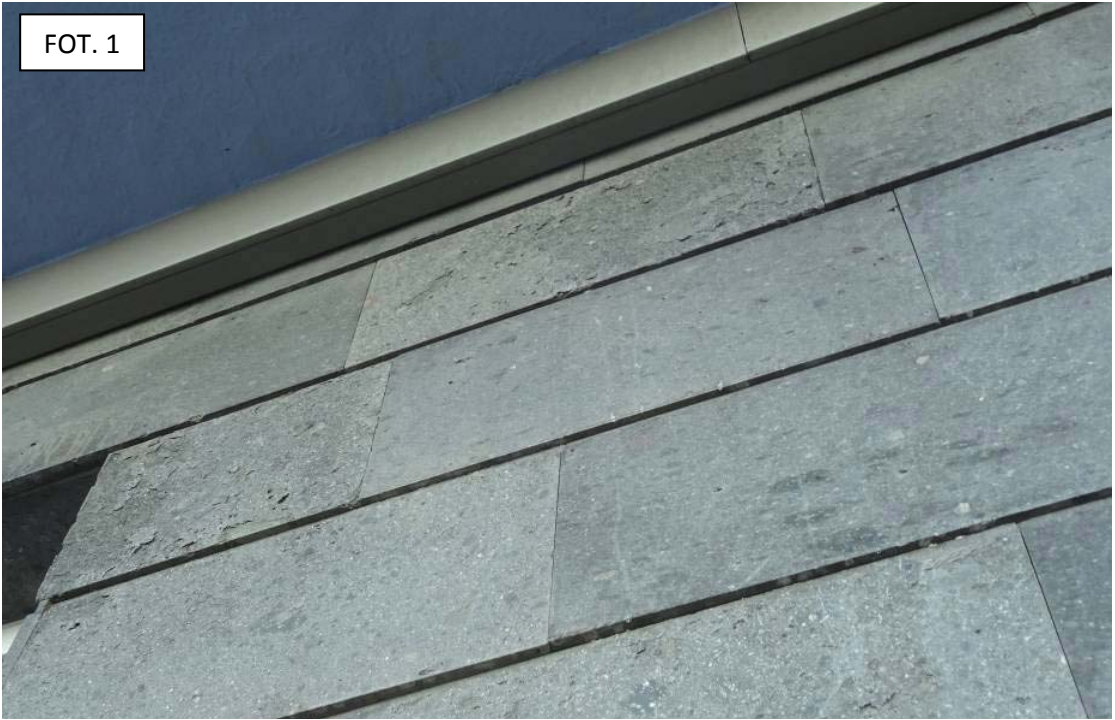
FOT. 1

*La fachada de la planta baja de esta edificación se encuentra protegida con piedra natural. La mayor parte de las piezas integrantes de dicho aplacado revela un estado patológico que conlleva separación de películas de la superficie pétreo y desagregación. Aunque no todas las placas pétreas muestran el mismo nivel de deterioro, lo cierto es que sí presentan las alteraciones antes indicadas en distintas intensidades.*

En este caso es incuestionable la influencia de los agentes meteorológicos a los que se encuentra sujeto el aplacado. El aplacado está sometido a la exposición solar dada su orientación noreste y la inexistencia de edificaciones u otros elementos que le generen sombra. Adicionalmente, también los vientos alisios característicos de la isla azotan fuerte y constantemente este sector del ámbito insular y en particular esta orientación. Estos vientos trasladan partículas de diversa procedencia, destacando las sales marinas. Por último, hemos de tener en cuenta que la humedad del ambiente es elevada.

En base a los factores anteriores, deducimos que la humedad y las sales marinas se depositan en los poros y que, por procesos diversos de tipo físico, mecánico y/o químico, ejercen presión sobre las paredes de los poros, ocasionando su rotura por exceder de la resistencia a tracción de la piedra. También la humedad procedente del interior de la edificación interviene en los procesos desencadenados.
