**TESIS DOCTORAL**  
**COMPORTAMIENTO DE LOS**  
**CERRAMIENTOS DE FACHADA CON**  
**APLACADOS PÉTREOS SOMETIDOS A LA**  
**AGRESIVIDAD DEL AMBIENTE MARINO DE**  
**LA ISLA DE GRAN CANARIA.**  
**SISTEMATOLOGÍA PATOLÓGICA**  
**TOMO II**

COMPORTAMIENTO DE LOS CERRAMIENTOS DE  
FACHADA CON APLACADOS PÉTREOS SOMETIDOS A  
LA AGRESIVIDAD DEL AMBIENTE MARINO DE LA ISLA  
DE GRAN CANARIA. SISTEMATOLOGÍA PATOLÓGICA

**ANEJO 1.- EXPEDIENTES CON ANÁLISIS DE CAMPO RELATIVOS A LESIONES EN CERRAMIENTOS DE FACHADA CON PIEDRA NATURAL EN LA FRANJA COSTERA DE LA ISLA DE GRAN CANARIA (INCLUYE ARCHIVO DIGITAL DE BASE DE DATOS SÍNTESIS)**

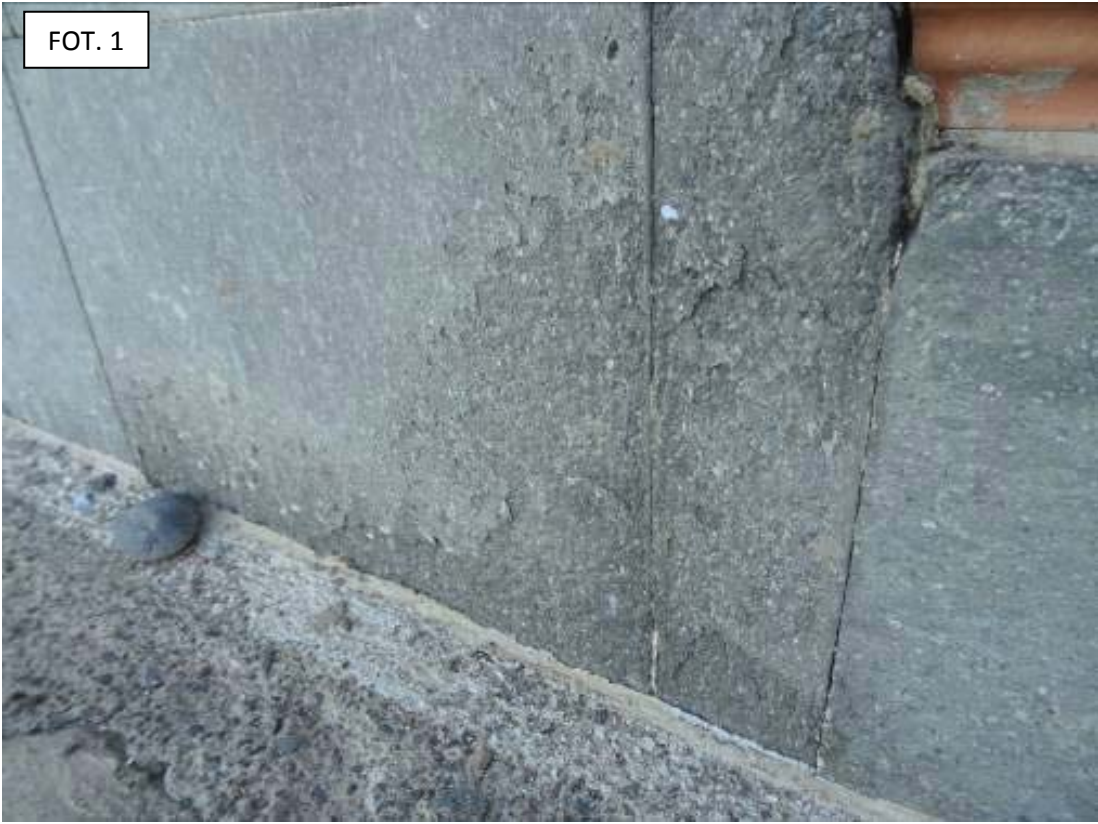
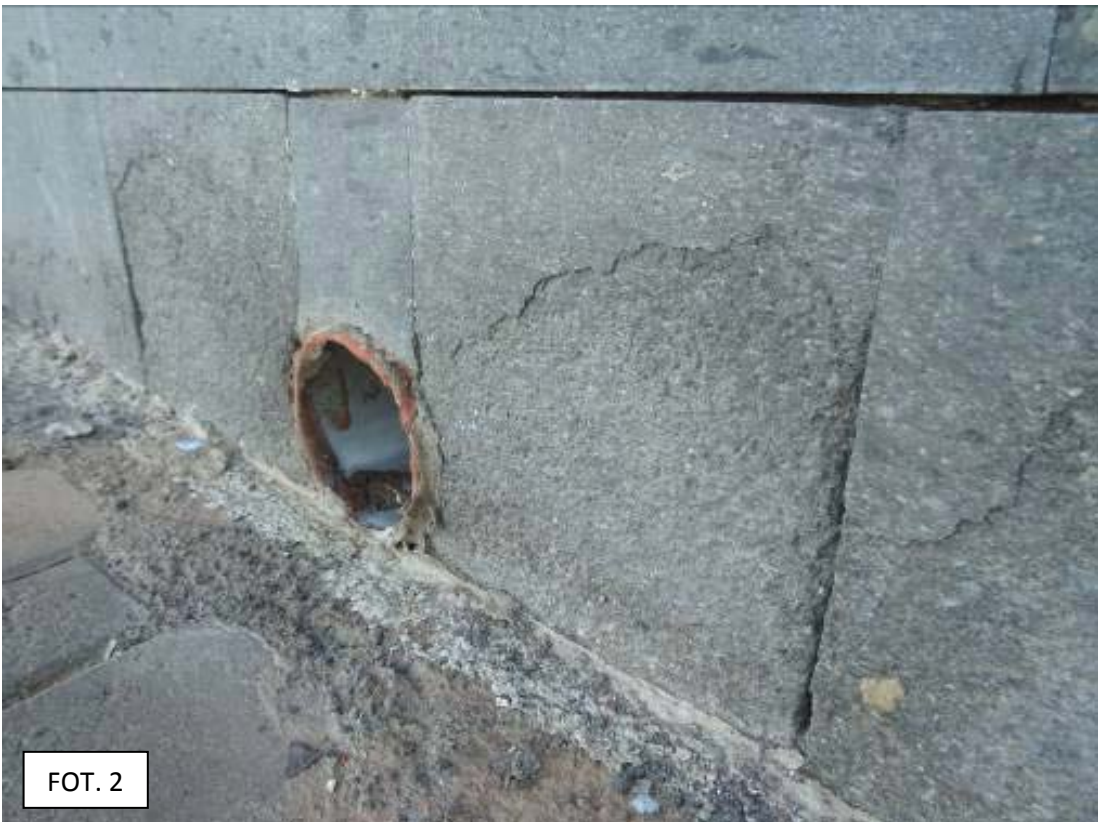
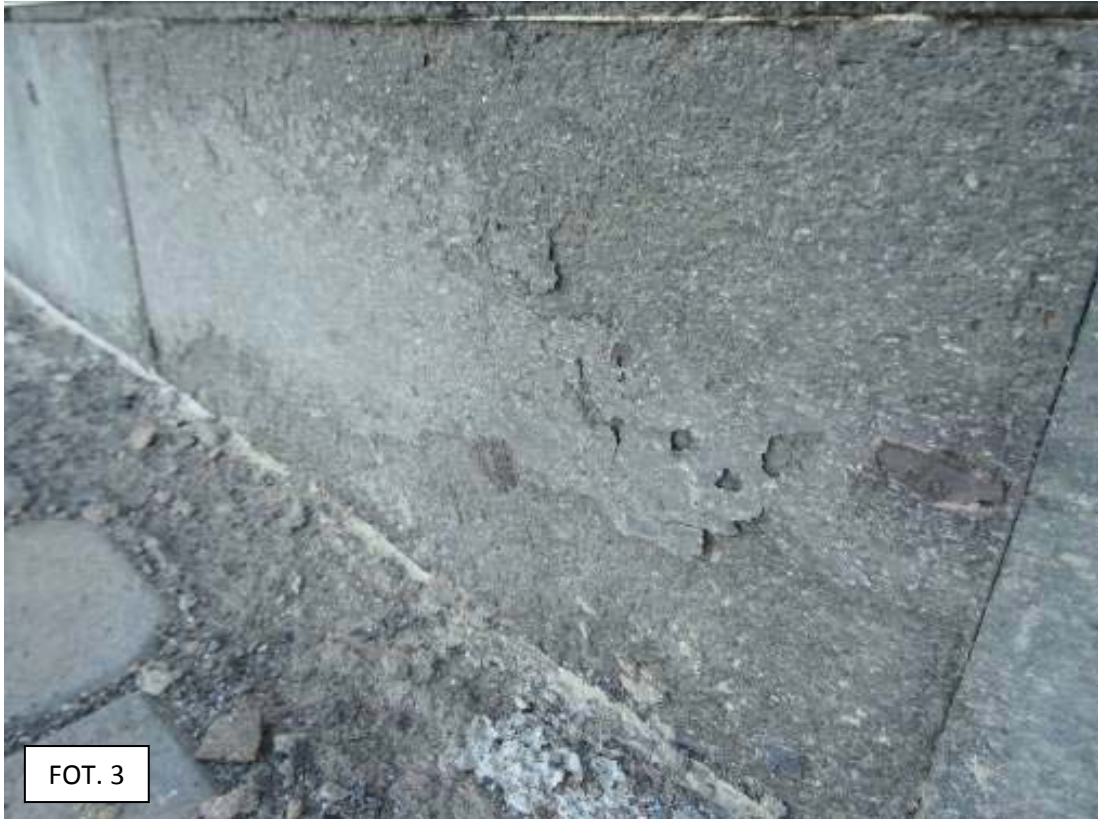
EXPTE: 151 / A

Aunque conforme consta en otros expedientes de este trabajo, el aplacado de esta fachada muestra una situación patológica diversa en la que se aprecian lesiones de forma generalizada en el material pétreo, las particularidades que se distinguen en la hilada inferior, ámbito más cercano a la acera, demuestran la presencia de humedades capilares. Se observa desagregación y, en algunos puntos, separación de costra superficial. Estas incidencias también se detectan en el entorno de un desagüe que atraviesa el cerramiento de fachada.

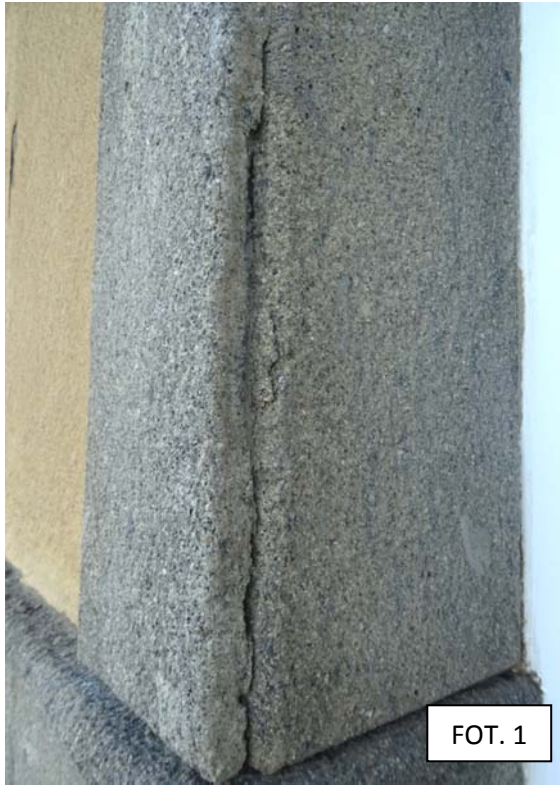
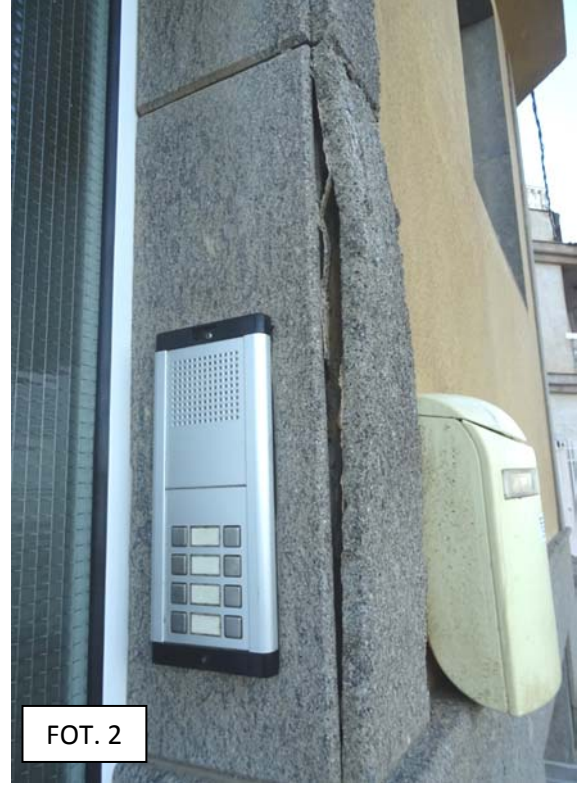
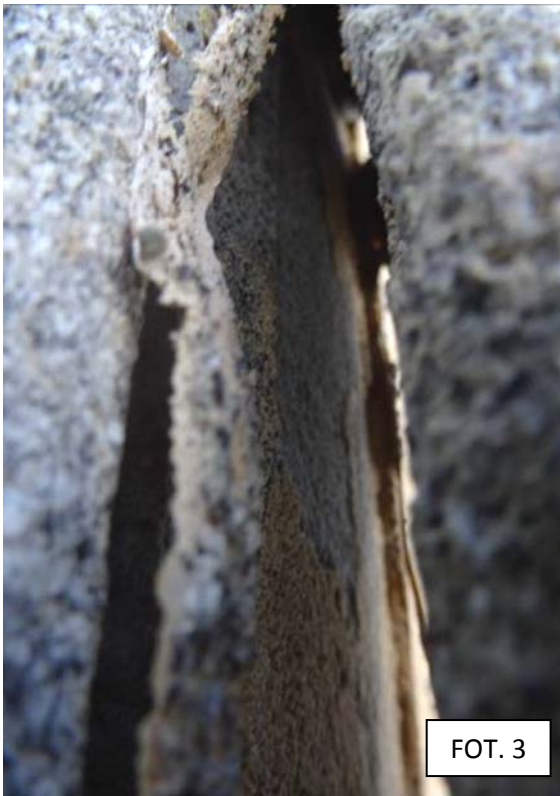
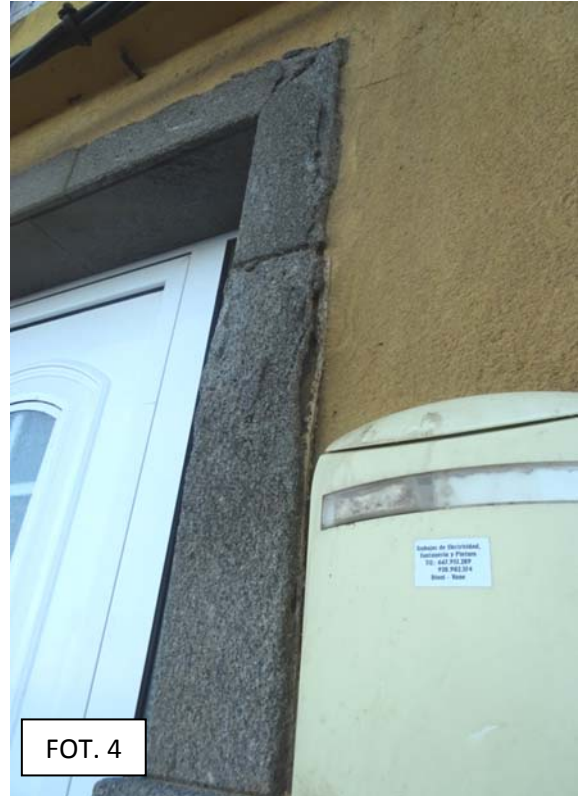
*Se observa erosión y corrosión del material pétreo en las esquinas entre planos con distintas inclinaciones: fachada-jamba, fachada-alféizar... En algunas zonas es tan acusado el grado de deterioro que la sección ha desaparecido. En el hueco de puerta, en particular, se advierte cómo la placa, además de presentar índices de las alteraciones indicadas, se ha deformado, hinchándose y desprendiéndose de la base que queda vista.*

*El estado patológico descrito es atribuible a varias razones. El máximo responsable es el viento que azota la fachada y las partículas que éste arrastra, que lanza contra la edificación y que empuja para que penetren en los poros. Esta acción representa una acción mecánica de elevada potencia y cierta constancia sobre el material pétreo. Se confirma este fundamento en aquellos paños donde las lesiones se revelan agravadas en las áreas más cercanas a la dirección de la que procede el viento. Por lo tanto, no cabe duda de la influencia de parámetros tales como: el emplazamiento de la edificación, la agresividad del contexto y la orientación de la fachada, que muestra frente directo al mar.*

*Adicionalmente hemos de tener en cuenta que el ambiente, además de estar cargado de humedad, contiene sales marinas que, por su higroscopicidad, penetran fácilmente en los poros y a través de distintos procesos suscitan la erosión de la piedra. Tanto la humedad como las sales alcanzan el trasdós de la placa en ciertos puntos, bien por la estructura porosa bien por las discontinuidades ocasionadas a raíz de la erosión anterior y, agregadas a las sales derivadas del interior de la edificación, empujan el elemento pétreo hacia el exterior, ocasionando su deformación y desprendimiento.*

*En contextos agresivos marinos no es recomendable el empleo de materiales pétreos naturales para el revestimiento de fachadas. En caso de utilizarlos, deben usarse materiales cuyo acabado garantice el cierre de los poros o con revestimiento protector. En cualquier caso, no se aconseja su disposición en los puntos conflictivos de máximas exposición (esquinas fundamentalmente).*

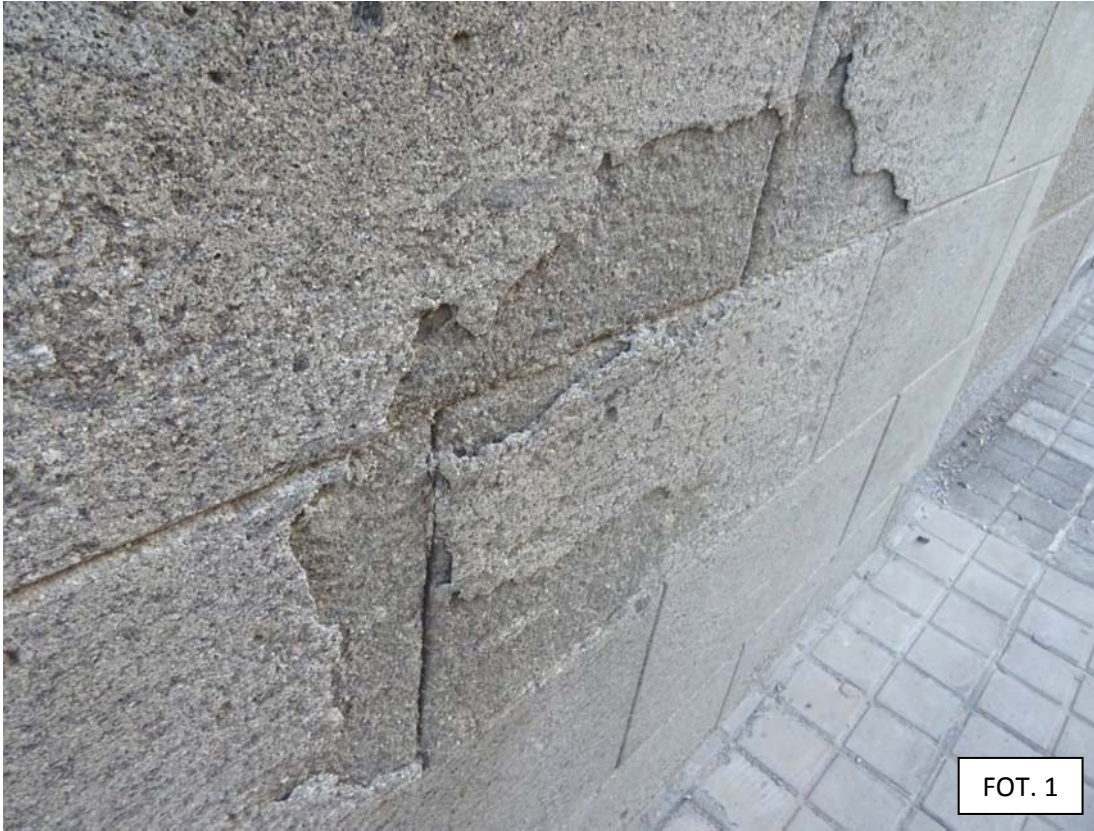
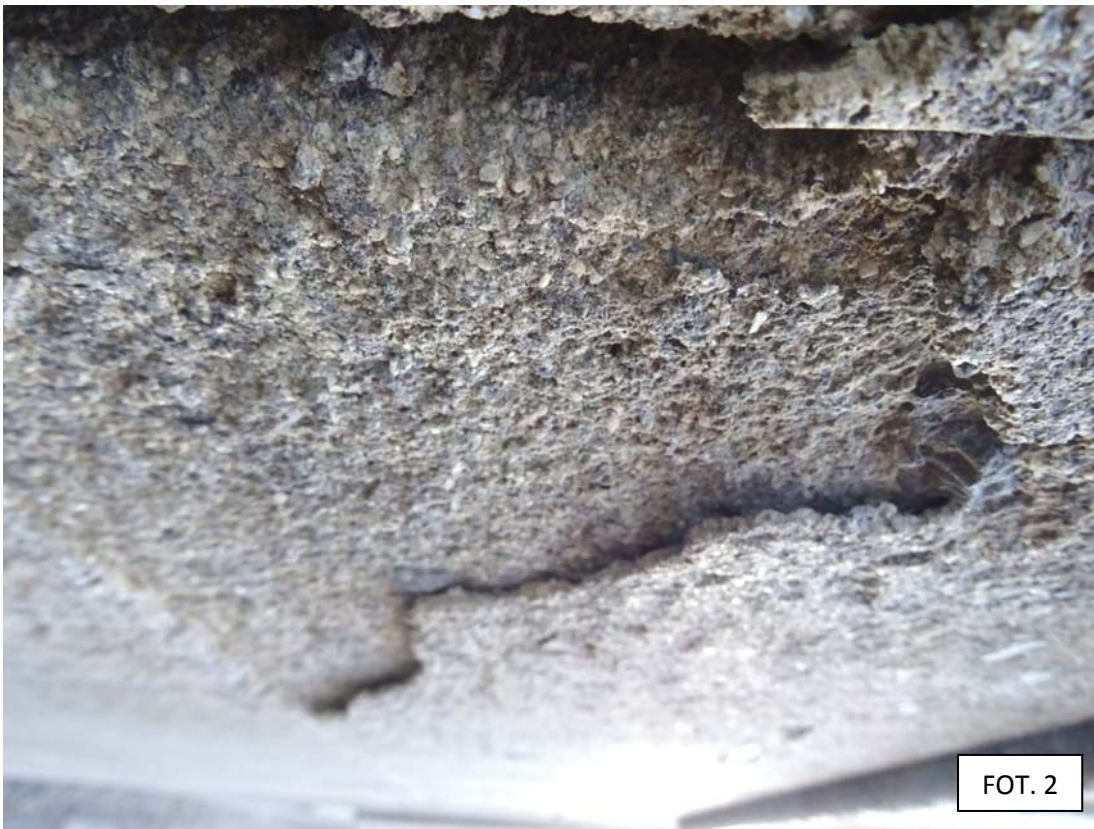
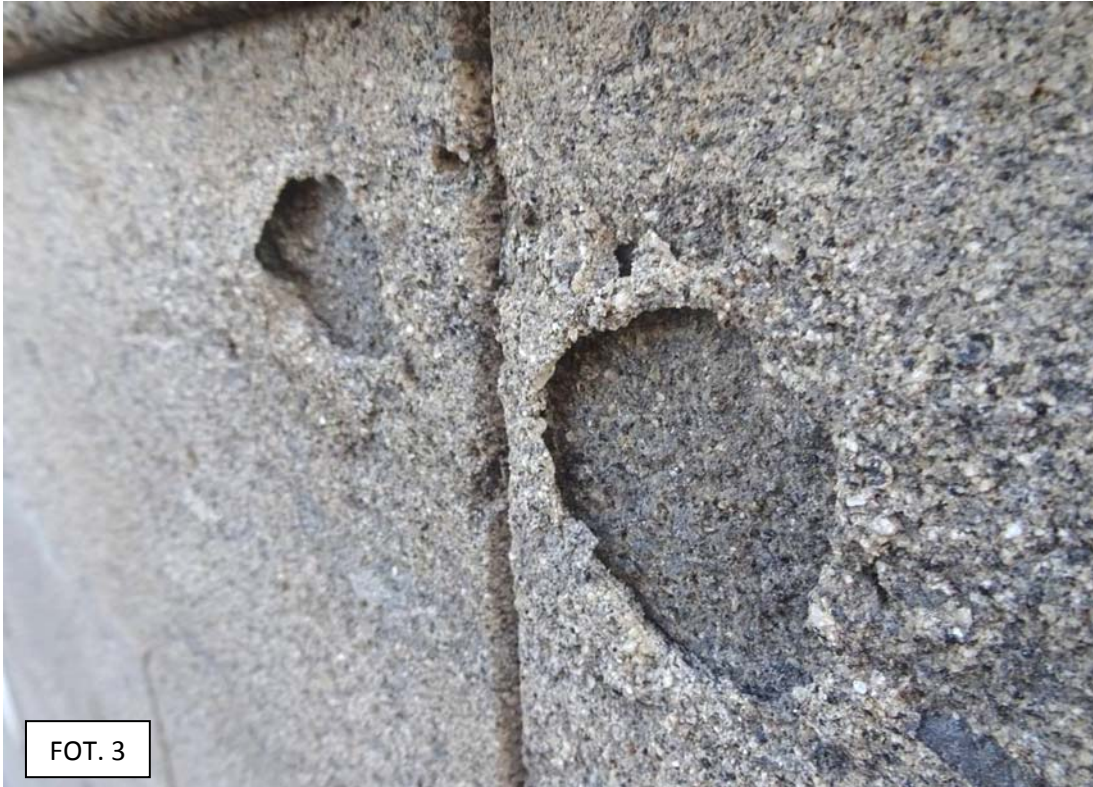
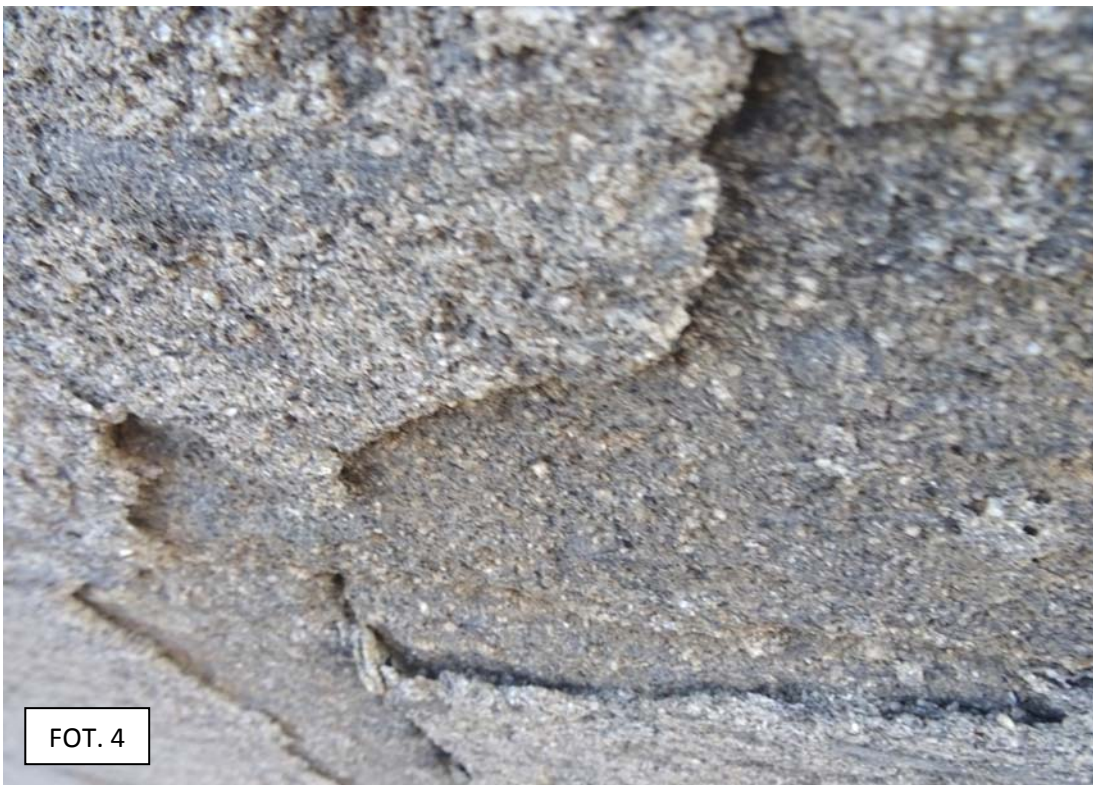
EXPTE: 152 / A

*El aplacado destaca por la constitución de una costra, a modo de corteza exterior endurecida, fruto de la transformación superficial de la materia pétreo, fácilmente distinguible del material restante subyacente. Esta alteración pertenece al grupo de modificaciones superficiales y conlleva en muchos casos, lo cual se verifica en este expediente, disyunciones. Se advierte la separación de la costra respecto del resto de la masa pétreo, incluso con rotura, y en la capa inferior desagregaciones.*

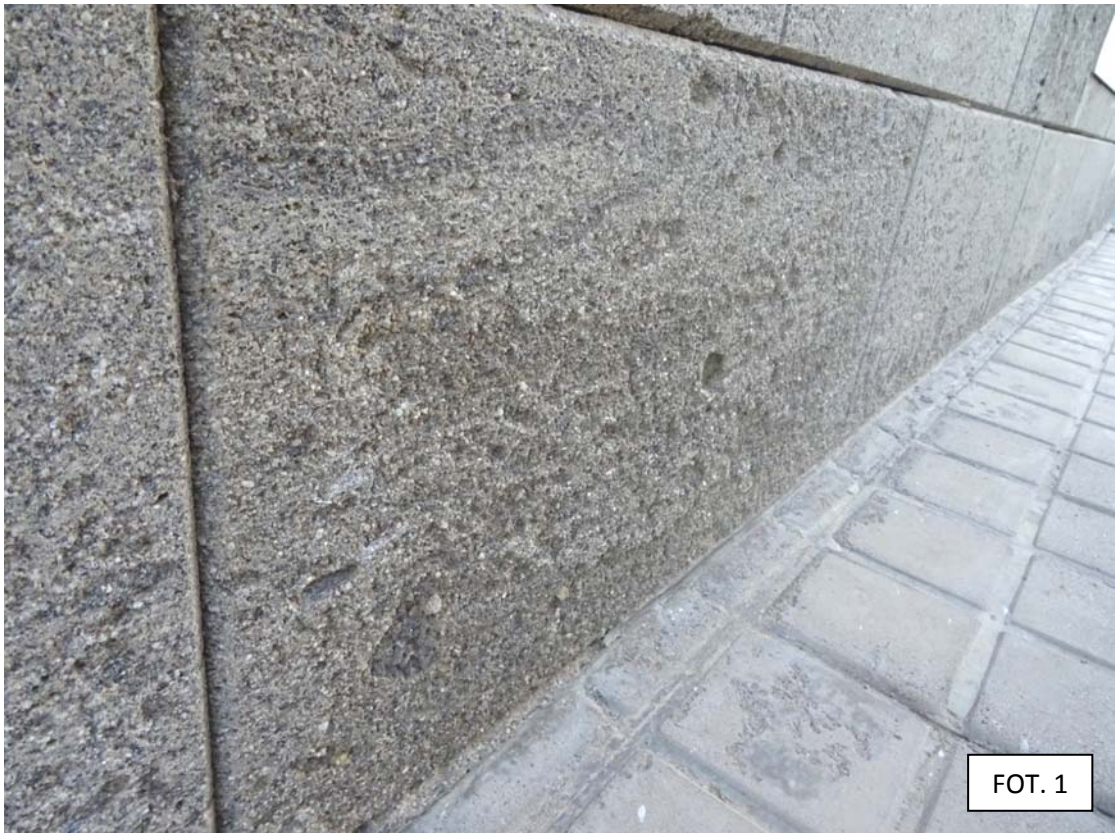
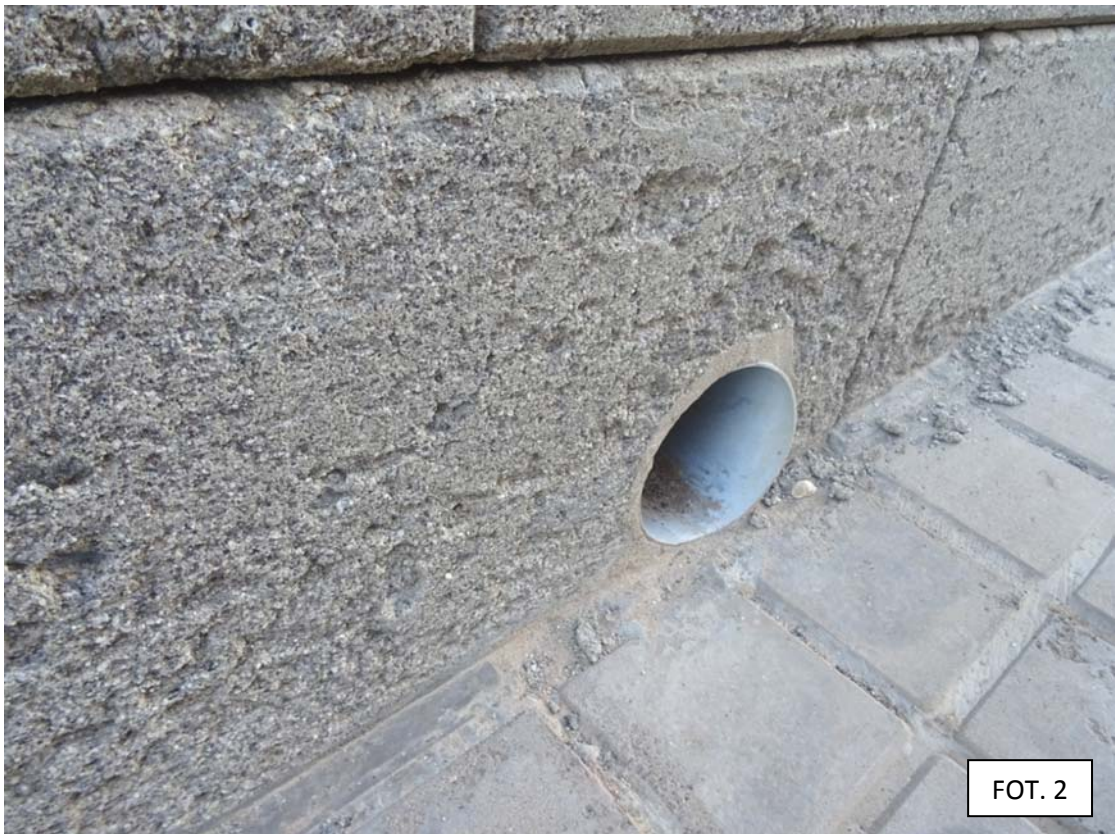
EXPTE: 153 / B

*El aplacado revela una situación de disgregación de la material pétreo en la hilada inferior próxima al suelo, esto es, una alteración relativa a eliminación de materia sin formación de huecos que conlleva pérdida de cohesión intergranular en estado avanzado. Así, se distingue la caída de gránulos y fragmentos sobre la acera.*

*Los daños están vinculados con la humedad de capilaridad ascendente, procedente de la acera y/o del subsuelo, que arrastra partículas salinas y otro tipo de sales. La convergencia de estos factores en el interior de la masa pétreo, junto con la presencia de los vientos alisios característicos de la zona, ocasiona el estado patológico acontecido.*

*Adicionalmente hemos de apuntar que, conforme muestran otros expedientes relativos a este mismo edificio, la agresividad del ambiente costero que envuelve esta edificación promueve asimismo la erosión del material pétreo, lo cual se suma a los procesos antes indicados.*

*En los zócalos no se recomienda el empleo de materiales pétreos. No obstante, es aconsejable disponer una barrera capilar para evitar el ascenso de la humedad.*

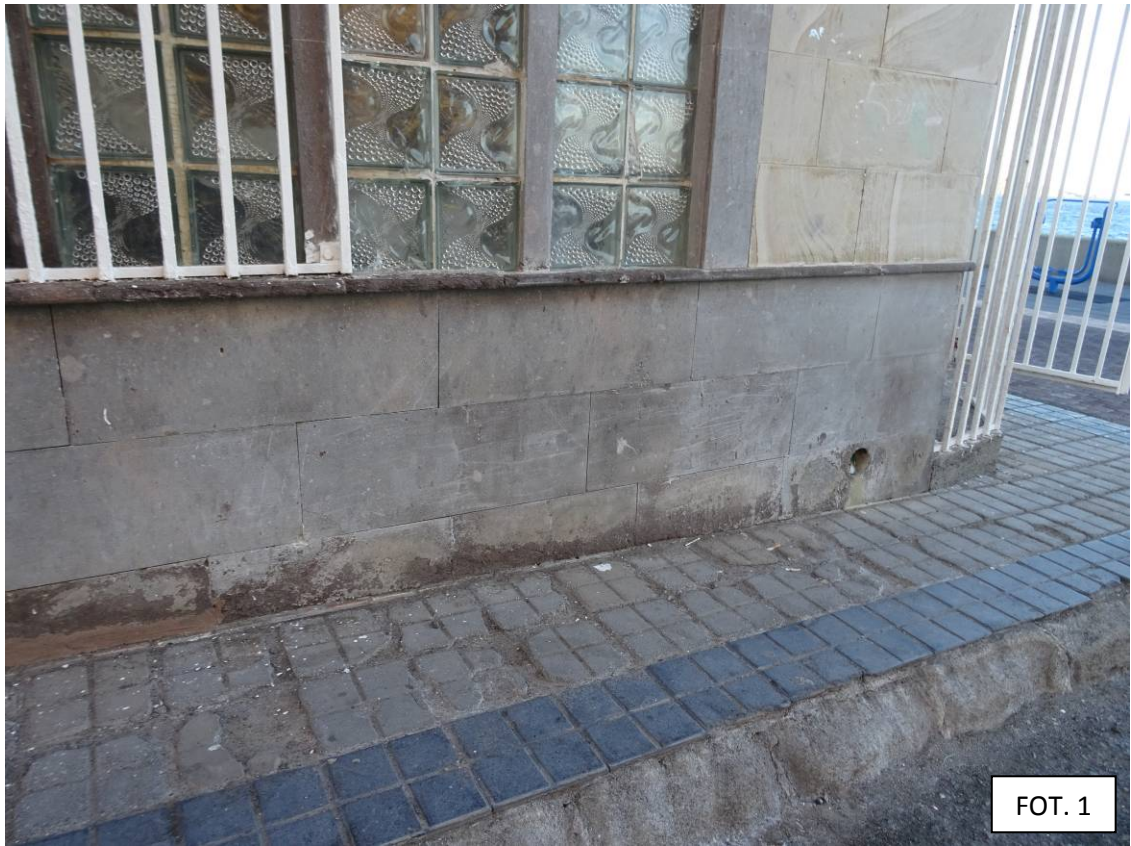
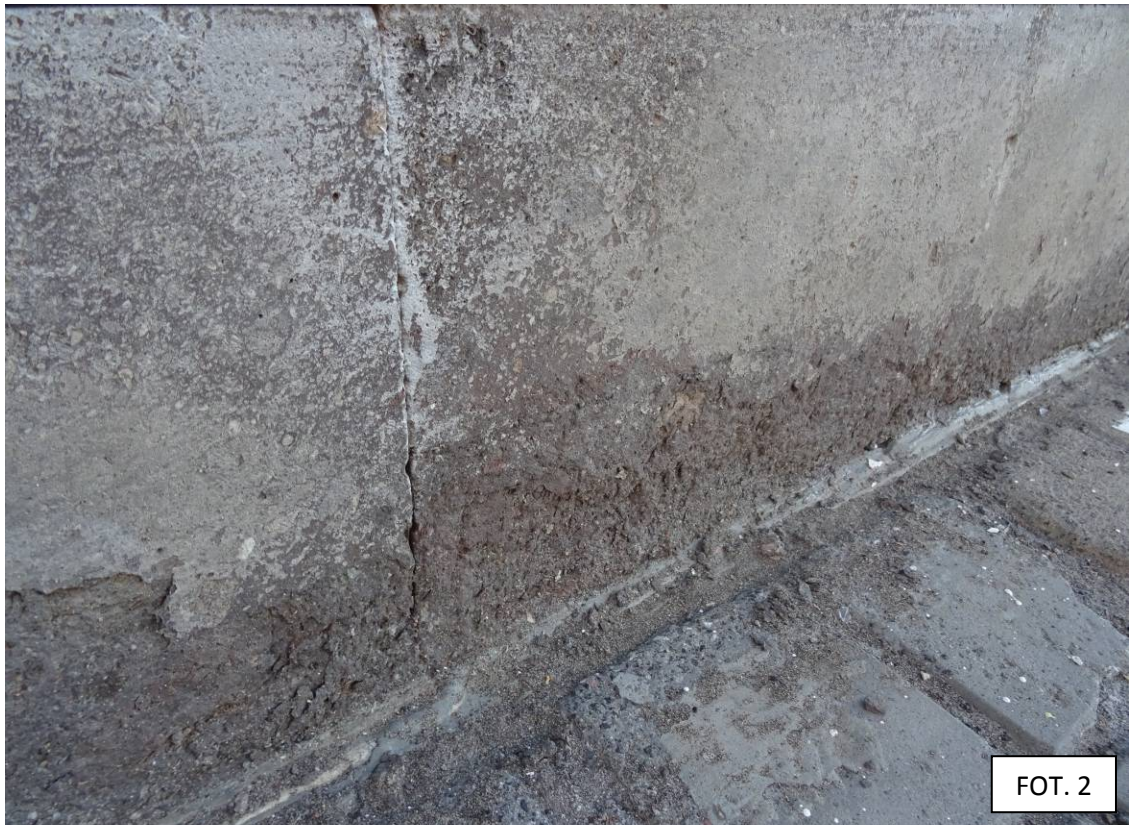
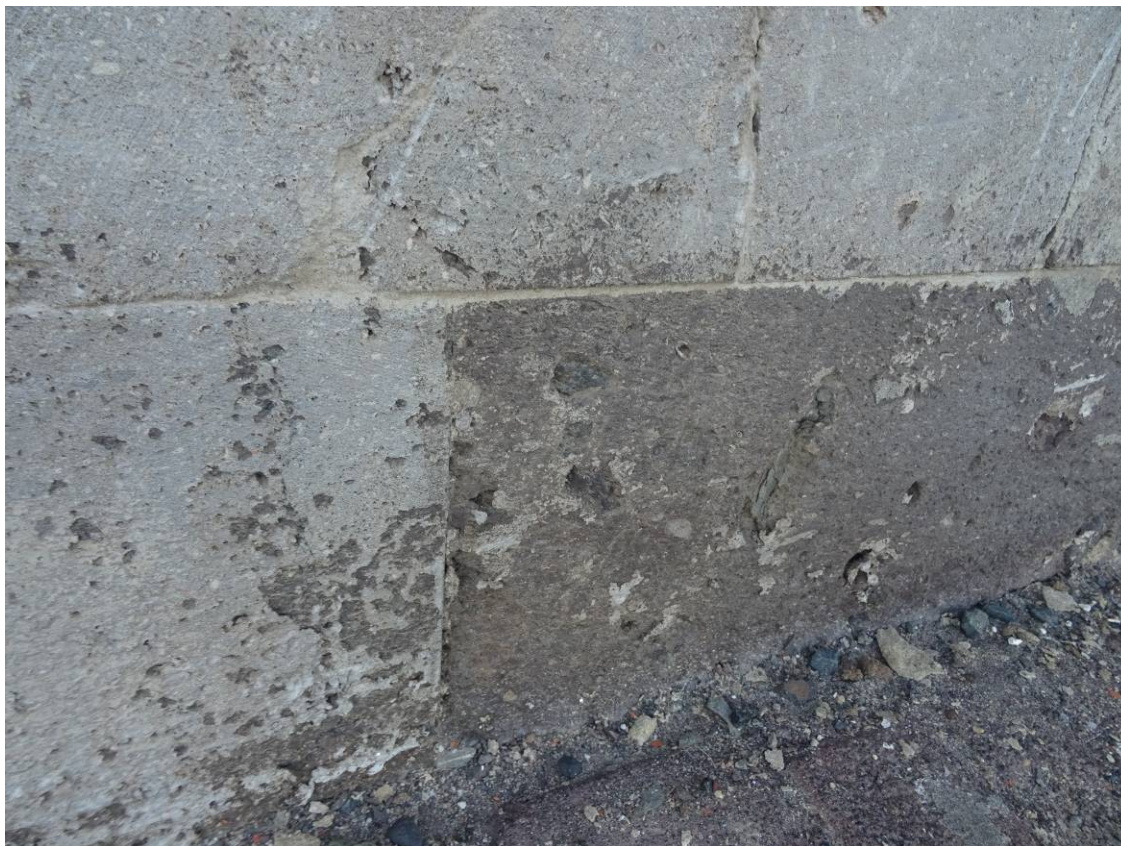
EXPTE: 154 / B

*La piedra ha sido revestida con una película que le modifica el color original. En la hilada inferior, más próxima a la acera, esta película se está desprendiendo, quedando a la vista dos tipos de alteraciones principales en las piezas pétreas: formación de cavernas y disgregación. Dado que ambas situaciones conllevan pérdida de materia, se observan gránulos caídos sobre el solado.*

*La situación patológica descrita se ha producido como consecuencia de la humedad capilar ascendente que procede del subsuelo y/o de la acera. Por lo tanto, las condiciones atmosféricas del entorno no son las desencadenantes de los daños acaecidos. Sin embargo, sí constituyen factores agravantes. En este sentido destacamos la presencia de sales marinas depositadas en la acera que son arrastradas por la humedad que asciende así como la presencia de fuertes vientos que posibilitan la evaporación del agua contenida en la masa pétreo, generando su erosión.*

*El aplacado no debe rematarse directamente contra el suelo, siendo preciso intercalar una barrera capilar.*

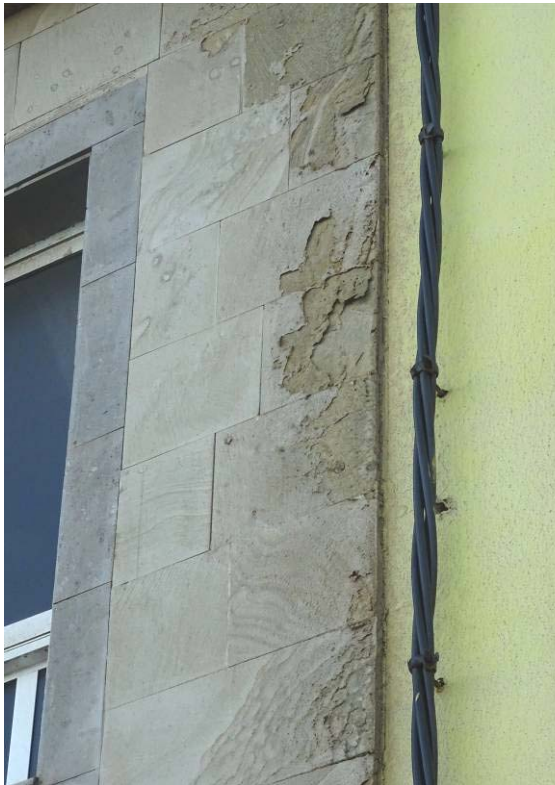
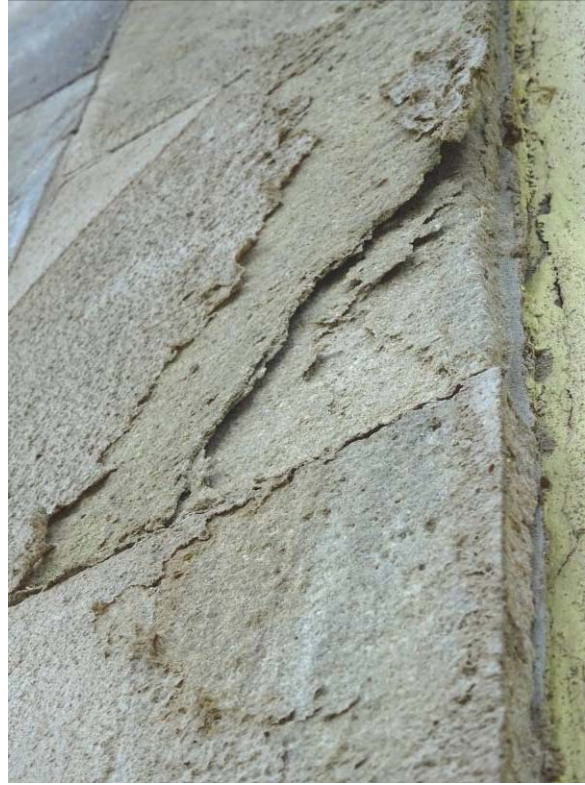
EXPTE: 155 / A

*El aplacado muestra alteraciones relativas a la pérdida de materia sin formación de huecos. En concreto, se observa efecto de erosión y corrosión. A su vez, se manifiestan disyunciones del tipo separación de placas.*

*Se trata de un barrio costero en el que el ambiente está cargado de aerosoles marinos y humedad y, lo más importante, con fuerte incidencia de los alisios. Estos vientos arrastran partículas sólidas de la playa y otras áreas desérticas más alejadas, ejerciendo un empuje notorio y reiterado sobre el material pétreo. Ello ocasiona su erosión mecánica superficial.*

*Los daños se manifiestan en la franja vertical del extremo derecho de la fachada, de orientación noreste, con oposición directa al mar y concordando con la mayor incidencia de los mencionados vientos predominantes atendiendo a su dirección de procedencia. Además, ante la inexistencia de obstáculos naturales y/o artificiales, la fachada recibe soleamiento desde el amanecer.*

*Pese a que el aplacado de esta edificación dispone de una capa protectora, el grado de afección de los agentes atmosféricos es tan acusado que no sólo se deshace dicha capa sino que se produce la pérdida de materia pétreo de forma independiente a la estructura de la piedra.*

*No deben emplearse materiales pétreos fácilmente alterables en situaciones de ambientes agresivos costeros. En todo caso, en los puntos de mayor incidencia del viento se recomienda utilizar elementos de materiales más resistentes.*

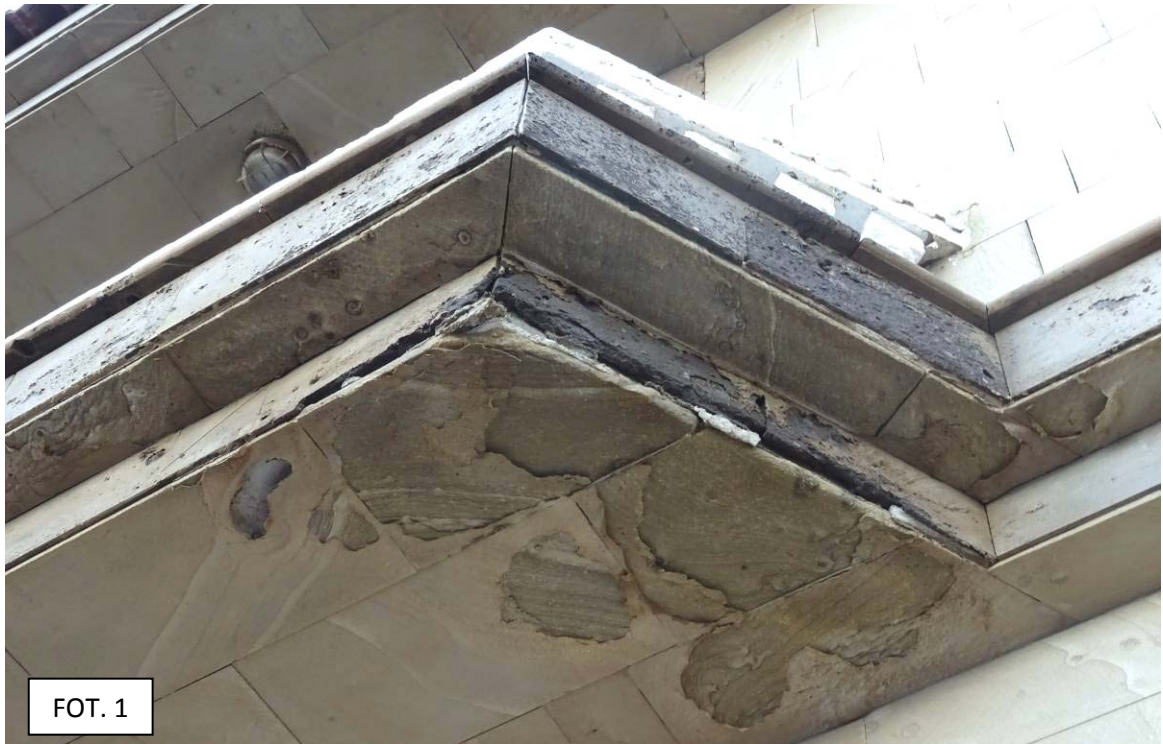
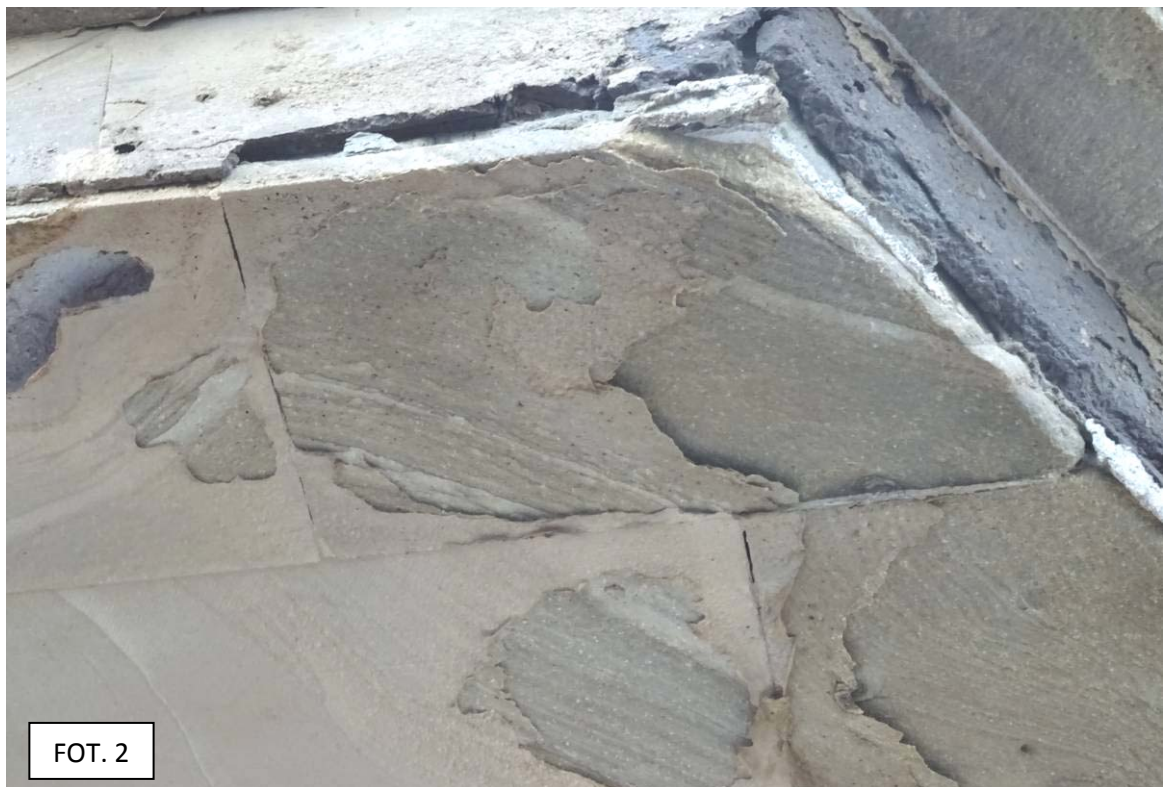
EXPTE: 156 / A

*En la cara inferior del voladizo y, sobre todo, en el plano que recubre el canto mostrando frente a los vientos alisios, se advierte alteración del material pétreo basado principalmente en la separación de placas, un accidente del tipo de disyunción. En algunos puntos tal es la intensidad del daño que la placa ha llegado a desaparecer y en otros se percibe desagregación.*

En este caso convergen dos motivos principales por los que se producen las lesiones:

1º El agua de lluvia, de limpieza y la cargada en el ambiente que se acumulan en el suelo del voladizo escurren en el frente de dicho elemento y, por la actuación del viento, se desliza en los primeros centímetros de la cara inferior del forjado hasta evaporarse o caer. Por la contribución del viento y del soleamiento, el agua genera la erosión física del material.

2º Al proceso precedente se suma el efecto erosivo de los agentes atmosféricos de la zona y, en particular, atendiendo a la orientación del plano de fachada donde el empuje de los vientos azotan de forma persistente trasladando sales marinas y otras partículas contaminantes tales como polvo de playa o desérticas que producen, inicialmente, una acción mecánica.

Las zonas sometidas a acciones y agentes que pueden suscitar erosión en la materia expuesta a ellos no deben ser revestidas con materiales porosos fácilmente deteriorables.

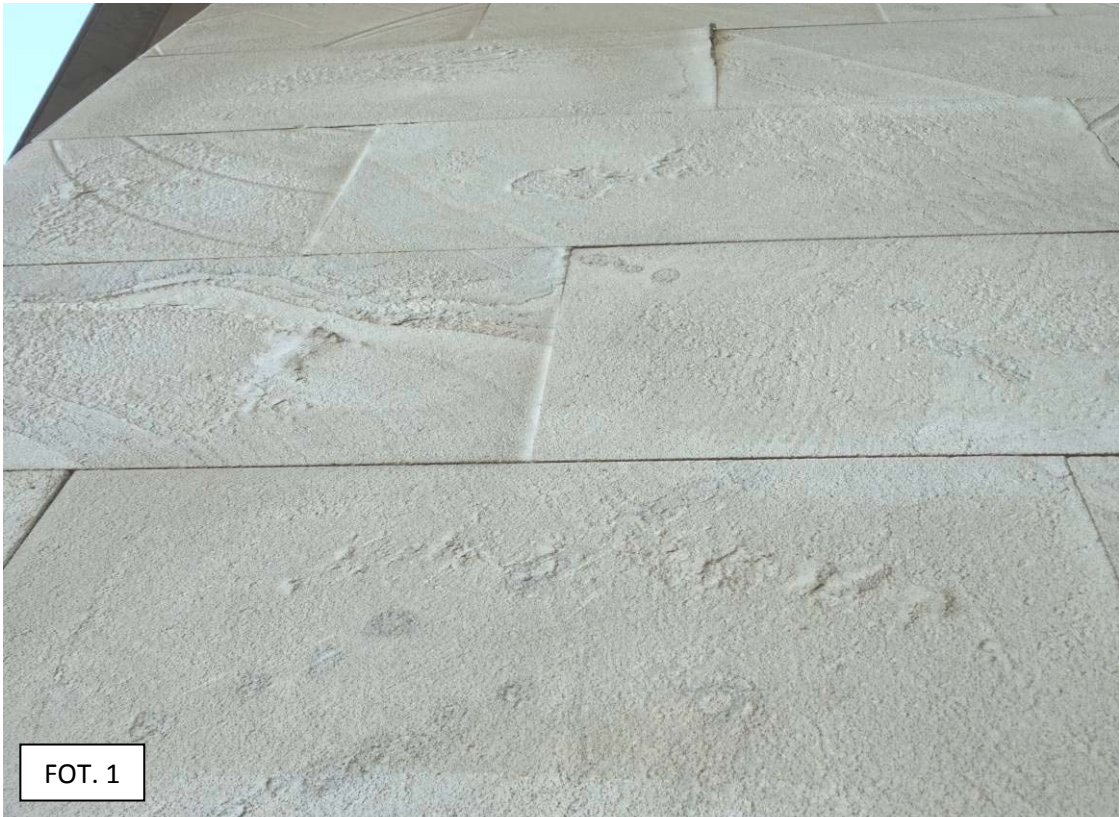
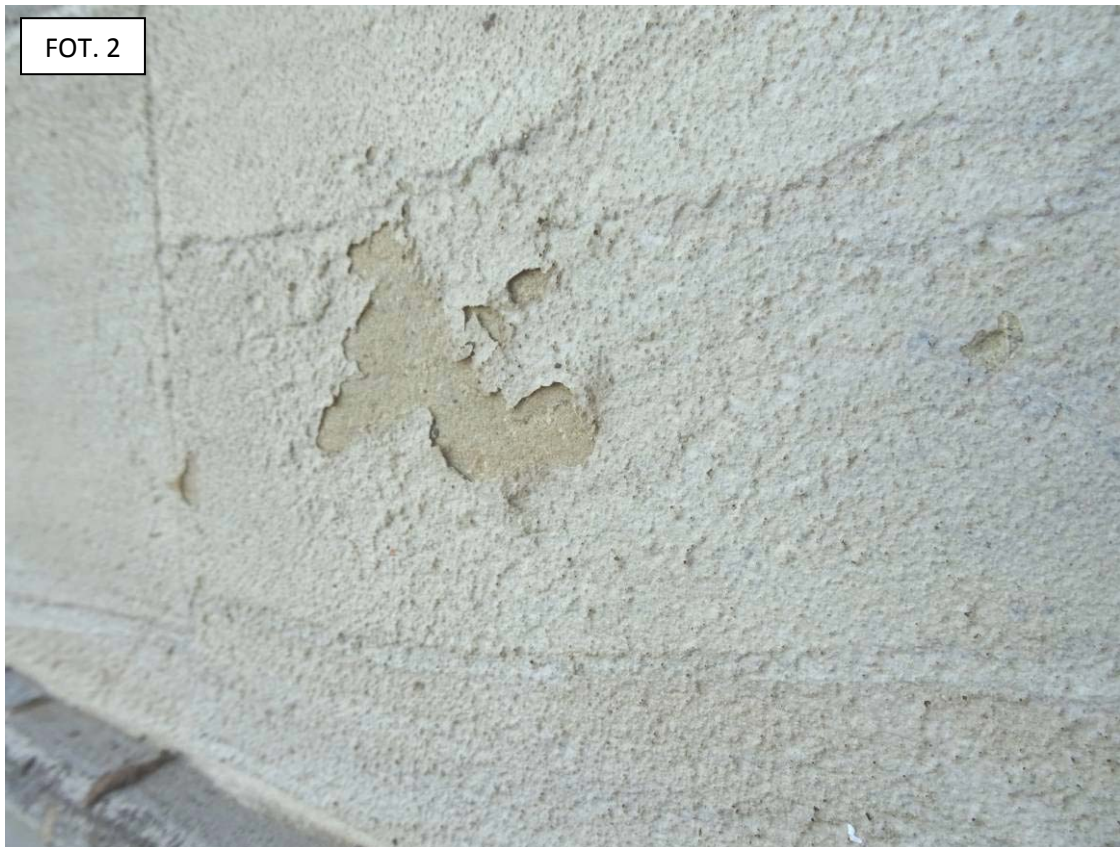
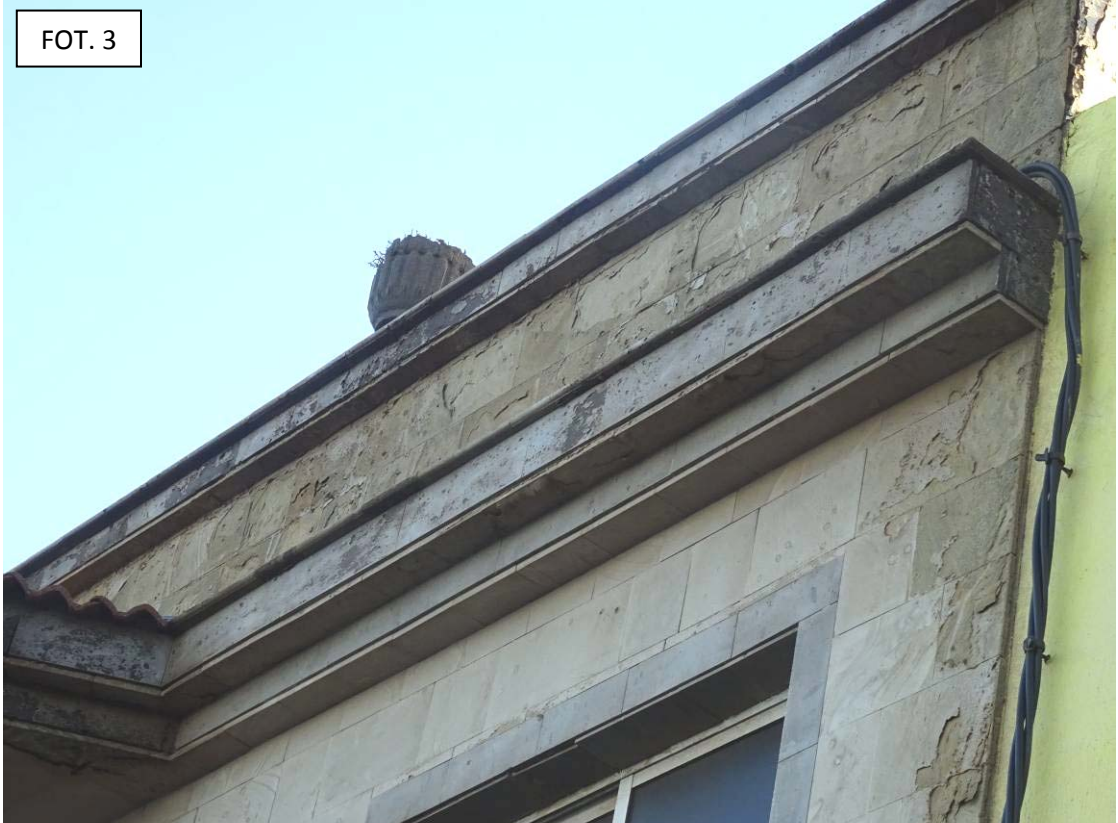
EXPTE: 157 / A

*Los daños mayores se revelan en las cotas más elevadas del cerramiento de fachada, sobre todo en el pretil de cubierta. En las alturas inferiores (plantas baja y alta) se detecta fundamentalmente la fase previa del proceso patológico indicado, esto es, el levantamiento de la capa protectora.*

*La causa fundamental de los daños acontecidos radica en las características agresivas de los agentes atmosféricos debidas al emplazamiento de la edificación y a la orientación del plano principal de fachada (noreste).*

*Los alisios muestran elevada velocidad en esta zona de la isla y persisten interrumpidamente durante el verano, tras el cual se manifiestan otro tipo de fenómenos meteorológicos. Estos vientos trasladan partículas que generan una acción mecánica notable ocasionando efecto erosivo. En este caso, la fachada está directamente expuesta a la incidencia de estos vientos. A ello se agrega la presencia de cuantiosos aerosoles de procedencia marina que suscitan la erosión de la materia pétreo por diversos procesos y la participación del soleamiento.*

*En áreas expuestas a los agentes atmosféricos, sobre todo si éstos son agresivos, no se recomienda el empleo de materiales de elevada porosidad y fácilmente erosionables.*
