**TESIS DOCTORAL**  
**COMPORTAMIENTO DE LOS**  
**CERRAMIENTOS DE FACHADA CON**  
**APLACADOS PÉTREOS SOMETIDOS A LA**  
**AGRESIVIDAD DEL AMBIENTE MARINO DE**  
**LA ISLA DE GRAN CANARIA.**  
**SISTEMATOLOGÍA PATOLÓGICA**  
**TOMO II**

COMPORTAMIENTO DE LOS CERRAMIENTOS DE  
FACHADA CON APLACADOS PÉTREOS SOMETIDOS A  
LA AGRESIVIDAD DEL AMBIENTE MARINO DE LA ISLA  
DE GRAN CANARIA. SISTEMATOLOGÍA PATOLÓGICA

**ANEJO 1.- EXPEDIENTES CON ANÁLISIS DE CAMPO RELATIVOS A LESIONES EN CERRAMIENTOS DE FACHADA CON PIEDRA NATURAL EN LA FRANJA COSTERA DE LA ISLA DE GRAN CANARIA (INCLUYE ARCHIVO DIGITAL DE BASE DE DATOS SÍNTESIS)**

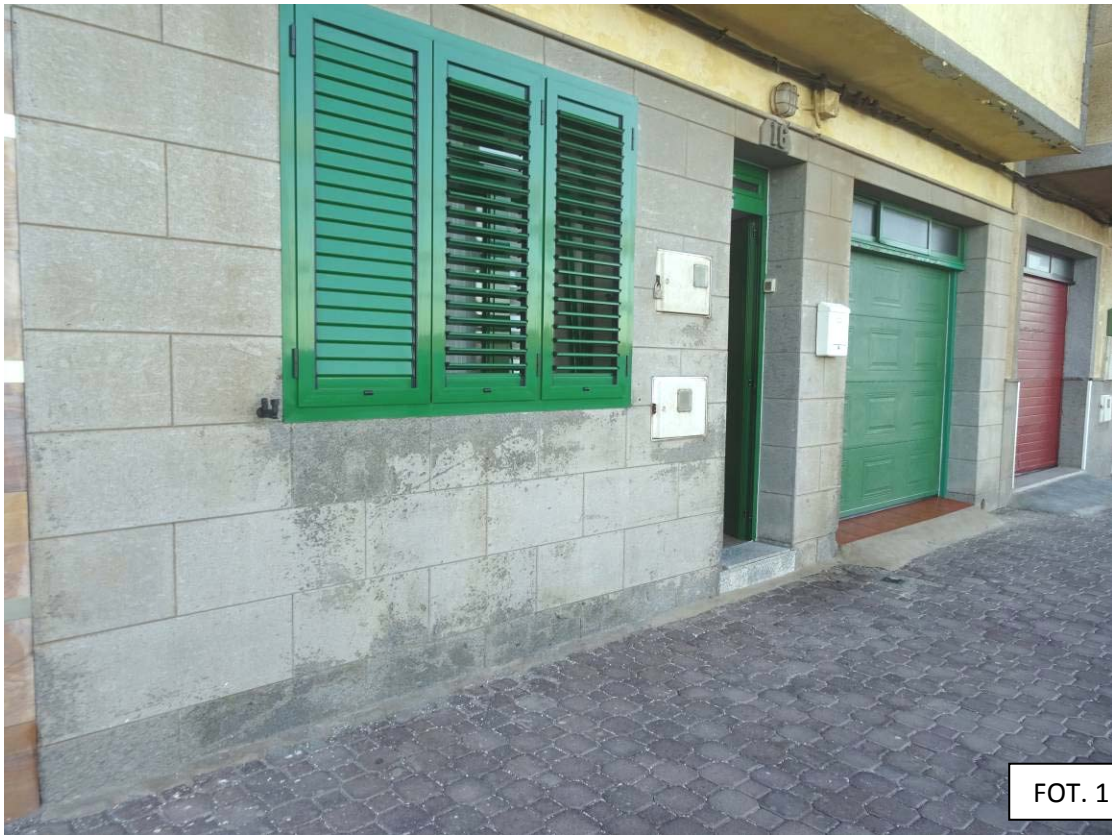
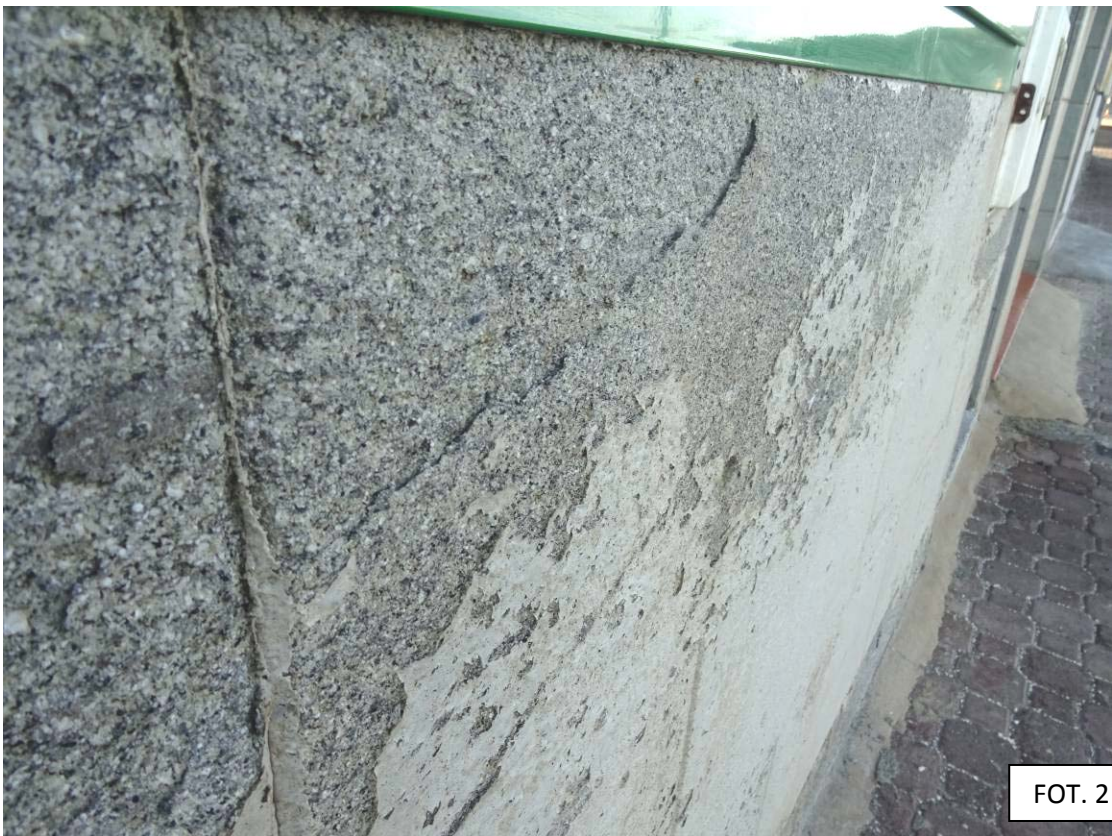
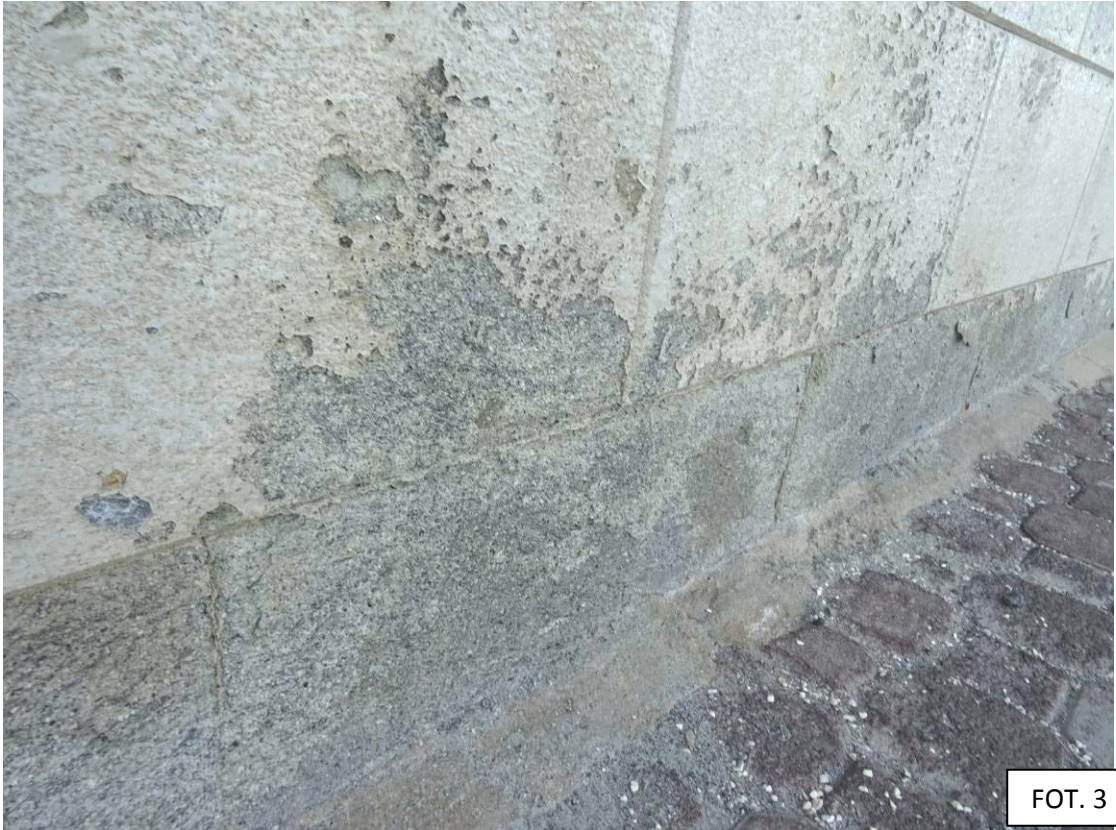
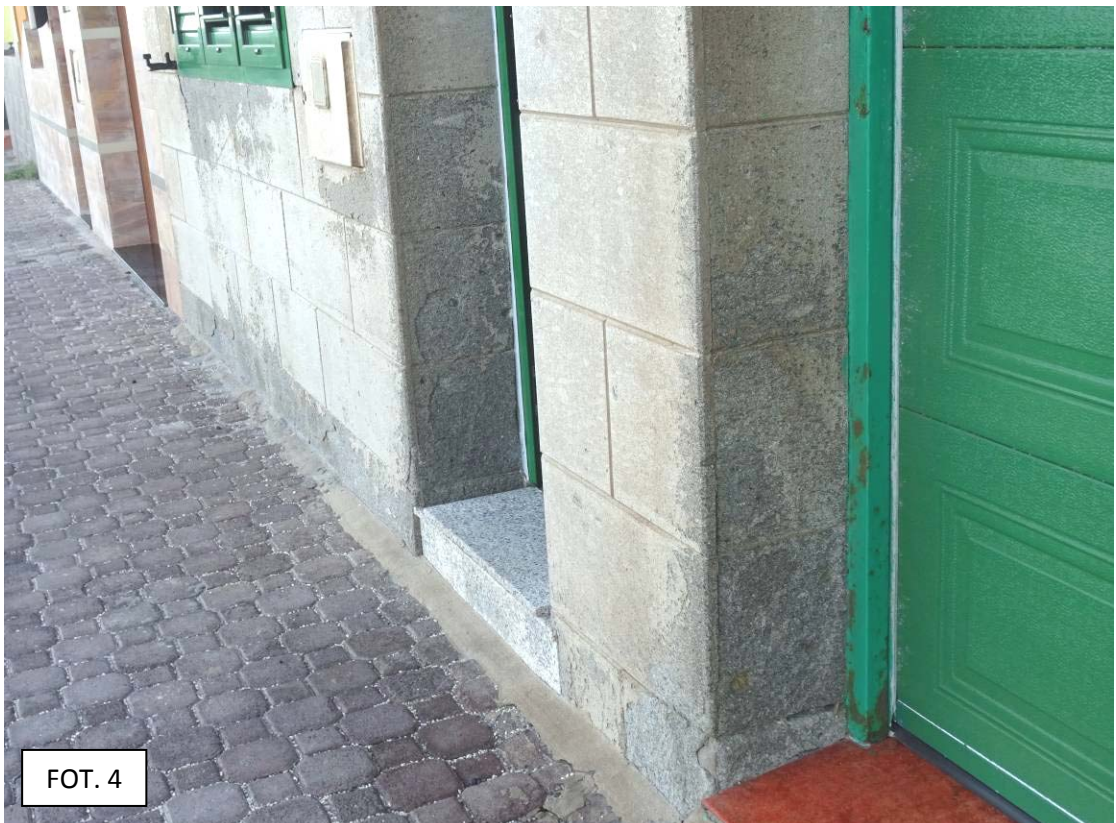
*El aplacado ha sido revestido con una película. Esta película, que de forma genérica está comenzando a desprenderse, ha sido dañada en zonas concretas y, tras su remoción, se advierte el estado lesionado de la piedra. Estas lesiones no son perceptibles en aquellas áreas donde la película sigue cubriendo el material pétreo.*

El contexto de la edificación, las condiciones climáticas asociadas a él y la orientación de la fachada influyen indudablemente en el estado de la piedra que, encontrándose lesionada, ha sido revestida con una película que le confiere cierto tono de coloración.

*El viento asume un papel relevante tanto por la acción mecánica que ejerce con el transporte de partículas contaminantes (aerosoles de procedencia marina, polvo desértico, etc.) que azotan la fachada como por su capacidad para lograr la evaporación de la humedad a nivel superficial.*

*Otro factor importante es el cúmulo persistente de humedad en localizaciones específicas. Esta humedad promueve el lavado constante del material y procede de fuentes diversas: de la acera o del subsuelo ocasionando humedades capilares ascendentes en la base del muro, o bien de la lluvia y el ambiente concentrándose bajo alféizares.*

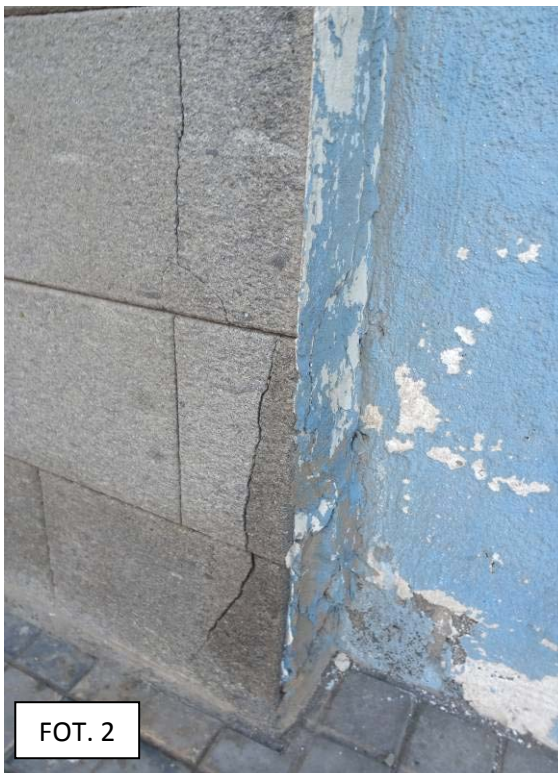
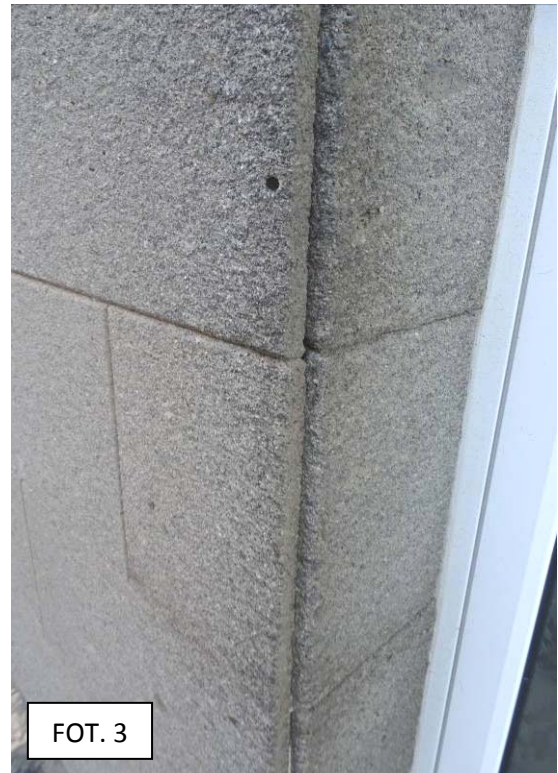
*En las esquinas de encuentro entre planos verticales más cercanas al origen de los vientos alisios se advierten las siguientes alteraciones del material pétreo: erosión, corrosión y separación de placas.*

*La comparativa entre esquinas constituyentes de los huecos (para la disposición de ventanas o puertas) permite deducir la innegable acción mecánica que ejerce el viento y las partículas que éste arrastra en el estado actual del aplacado.*

*En los puntos singulares de mayor afección del viento no se recomienda emplear materiales pétreos, aunque sean de elevada resistencia y baja porosidad.*

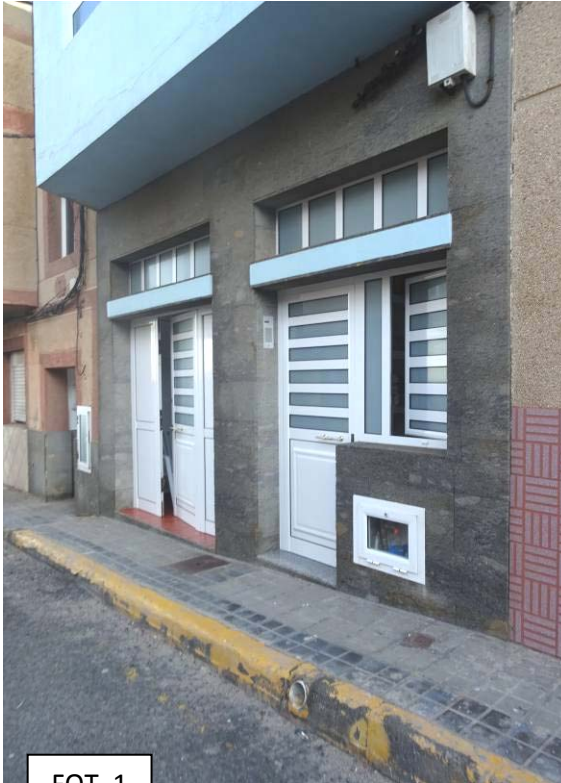
FOT. 1

- *Corrosión: El efecto del viento y las partículas que éste arrastra han ocasionado pérdida de materia y redondeamiento de formas en determinadas esquinas que concuerdan con la dirección de origen. Esta acción mecánica se hace evidente al contrar las dos jambas paralelas de un mismo hueco (ver fotografías FOT. 3 y FOT. 4).*
- *Desagregación: Se observa un estado de decohesión interna generalizado.*
- *Costra: En algunos puntos se ha desarrollado una corteza exterior endurecida a raíz de la transformación superficial de la materia pétreo.*
- *Hinchamiento: La costra antes reseñada se ha deformado en algunas zonas, adoptando una forma curva continua.*
- *Formación de cavernas: En las piezas pétreas más cercanas a la acera, se observa la constitución de cavidades de cierta profundidad.*

*La acción de los agentes atmosféricos es el motivo principal del proceso patológico desencadenado.*

*De un lado destacamos la incidencia notable del viento que arrastra partículas causantes de la erosión mecánica de la superficie pétreo. A ello cabe añadir el depósito de la humedad ambiental y el agua de lluvia en la estructura capilar de la piedra, ocasionando erosión física conjuntamente con el soleamiento. Debido a reacciones químicas en la superficie de la placa entre los minerales constituyentes y las partículas de diversa índole del ambiente, se forma la costra superficial.*

*Por último, hemos de hacer referencia a la singular influencia de los aerosoles marinos. Estas sales penetran en los poros, empujadas por el viento, contenidas en la humedad del ambiente y condicionadas por el coeficiente de absorción de la piedra. Una vez adentradas en la estructura, y en conjunción con las sales procedentes del interior de la edificación, ocasionan la deformación de la costra superficial debido al empuje que ejercen hacia el exterior. Aunque su efecto con relación a la piedra es discutido en función de los autores consultados (debatándose el origen de los procesos desarrollados: físicos, mecánicos y/o químicos), finalmente se confirma que produce la rotura de las paredes de los poros promoviendo la erosión de la materia.*

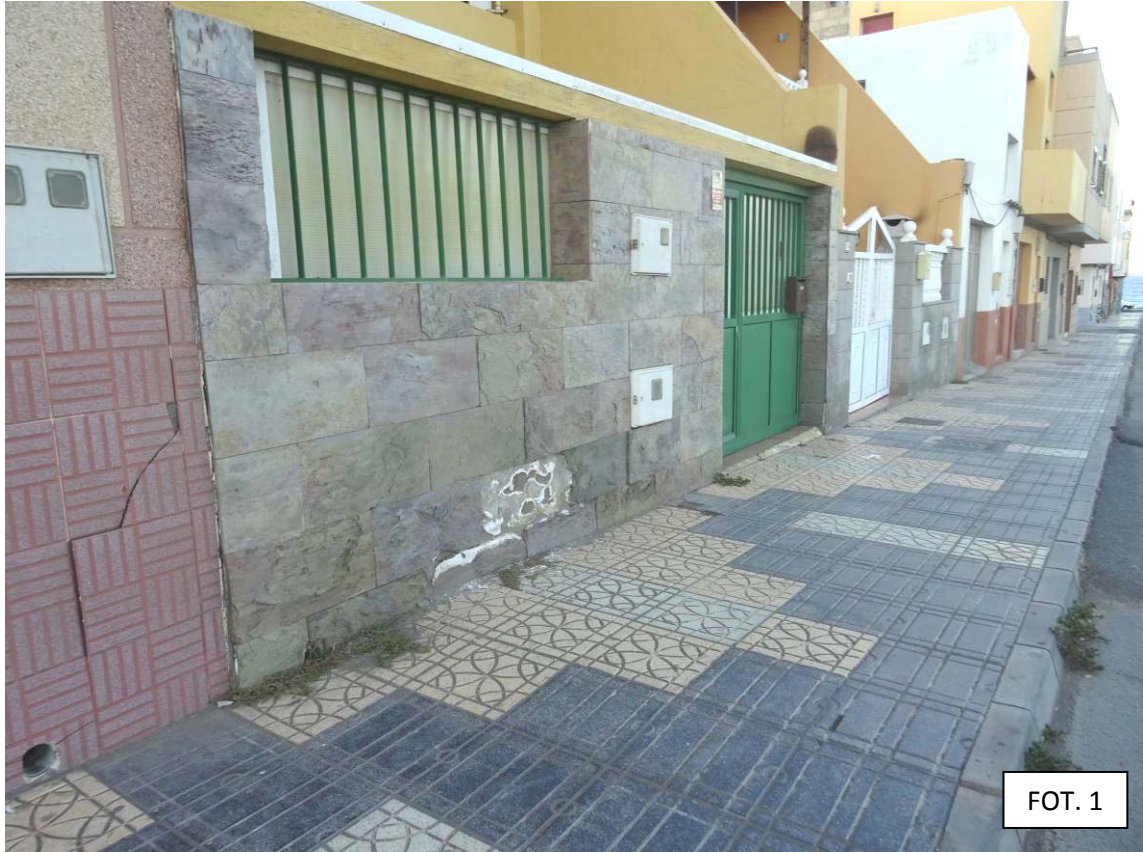
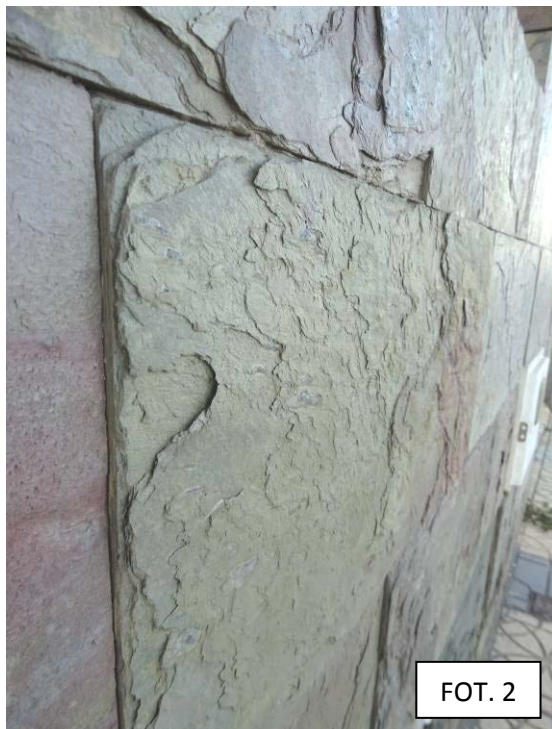
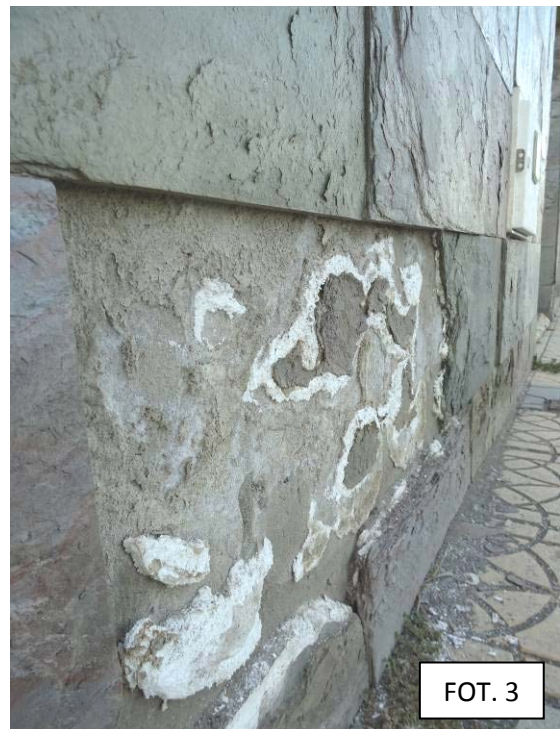
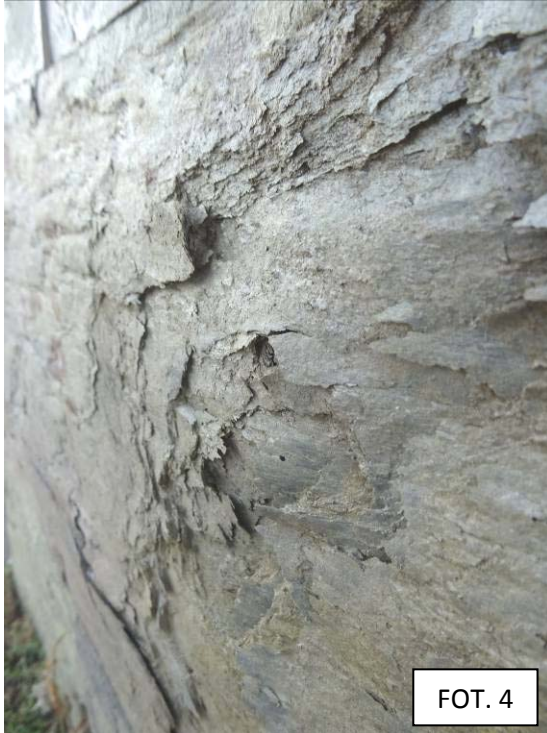
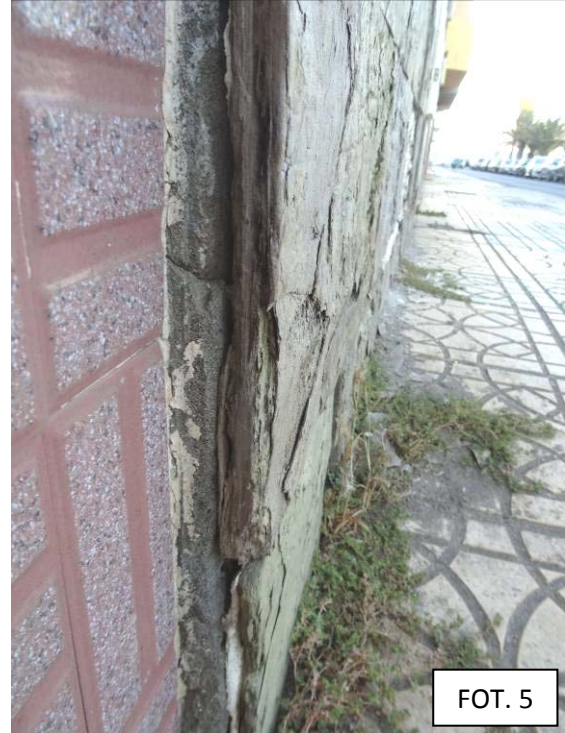
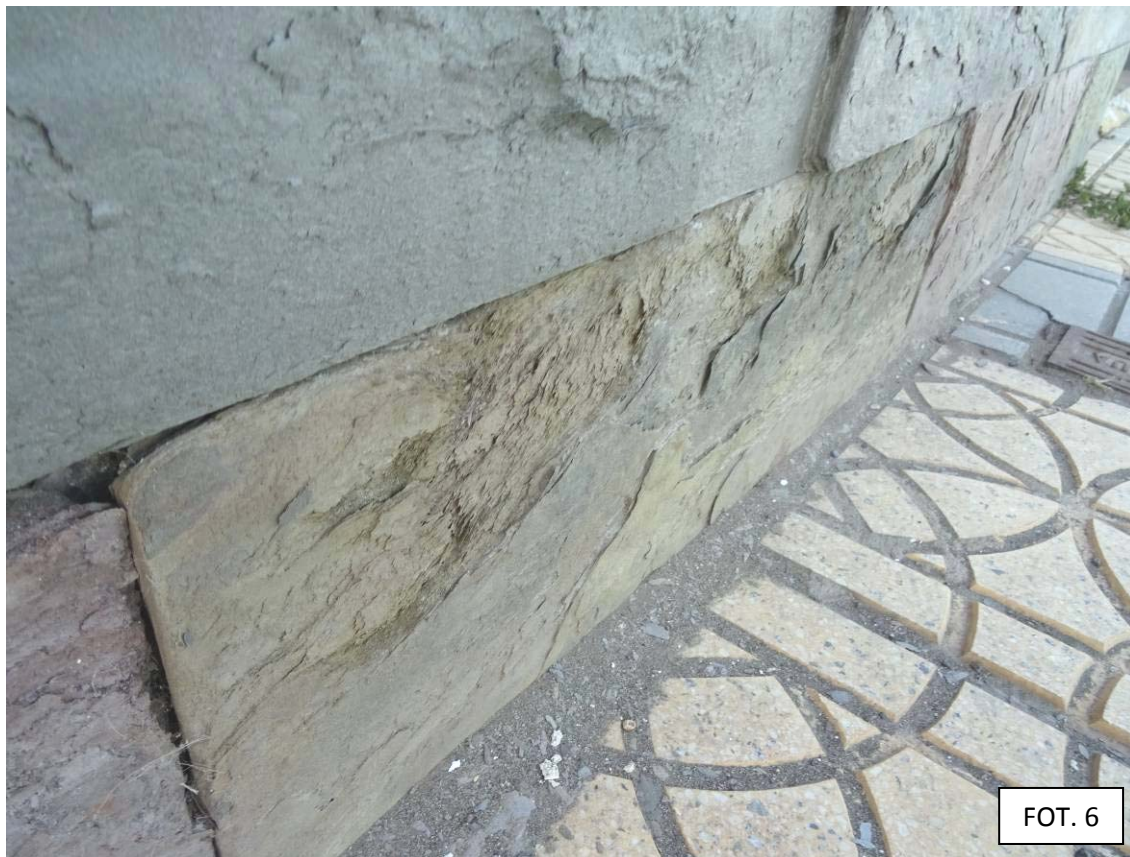
*Se advierte un estado grave de alteración del aplacado consistente en la manifestación de hojas de exfoliación. Ello va asociado a la deformación de las placas pétreas.*

*Además de lo anterior, algunas piezas pétreas se han caído, dejando tras de sí restos del material de agarre y sales blanquecinas correspondientes a eflorescencias.*

*Los factores climáticos vinculados al ambiente marino que envuelve esta edificación son los principales causantes de los daños manifestados. En mayor medida, las sales marinas y la humedad, depositadas por el viento en el canto de las placas así como en las irregularidades de la superficie, acceden a la estructura de la piedra y por diversos procesos (físicos, mecánicos y/o químicos) ocasionan la separación de las hojas constituyentes de la materia pétre.*

*Aparte de las sales marinas que penetran en el cerramiento, algunos de los materiales integrantes del mismo tales como el mortero de cemento de sujeción de las placas o el enfoscado que reviste el soporte de fábrica de bloques contienen sales en su composición. Estas sales, ante un cambio del contenido humedad y, tras reaccionar, en su intento de alcanzar el exterior, presionan sobre el trasdós de las placas siendo capaces de lograr su desprendimiento.*

*Este tipo de piedras no son aconsejables en zonas costeras debido a que son propensas a presentar estados de disyunción.*
