TRABAJO FIN DE MÁSTER

**"Ruta en Vegueta-Triana: Itinerario peatonal accesible.
Propuestas de soluciones o mejoras.**

Curso Académico 2015-2016

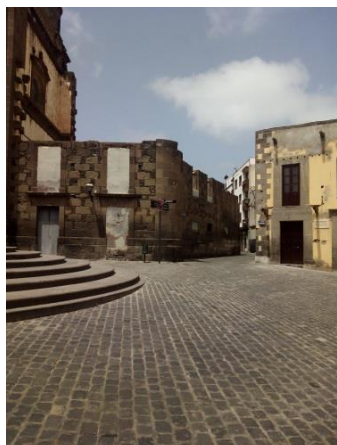
El 11,20 % del pavimento de la ruta es de adoquín, lo que pese a ser un material duro y estable, presenta resaltes que pueden ocasionar tropiezos o caídas.

Imagen 2 y 3: Pavimento adoquinado tanto e itinerario peatonal como en calzada

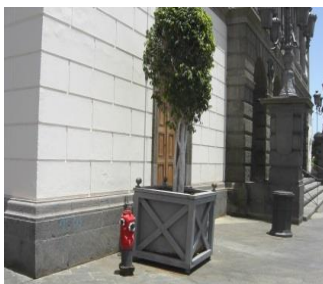
Imagen 22

PROBLEMA V1: Unidades de maceteros de gran porte que se encuentran en el ámbito de recorrido del IPA.

SOLUCION V1: Modificación de la ubicación de las dos piezas que franquean la entrada principal del Teatro Pérez Galdós fuera del recorrido del IPA.

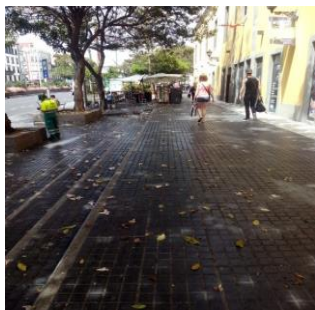
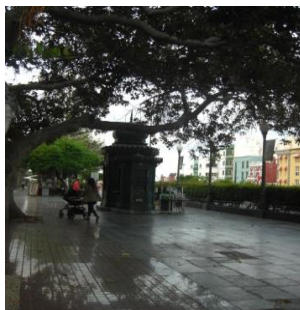
Imágenes 23 y 24

PROBLEMA V2: Árboles de gran porte que presentan vegetación caída que puede producir resbalamientos. Encontramos dos zonas con una densidad de hojas caídas considerable, situadas en la calle Lentini y Plaza de Hurtado de Mendoza.

SOLUCION V2: Se deberá estudiar el coste económico de aumentar los servicios de limpieza, definiendo si es rentable por parte del servicio correspondiente de asumir ese coste. En caso de que fuese rentable se deberán trasplantar dichos árboles fuera de espacios públicos como éste.

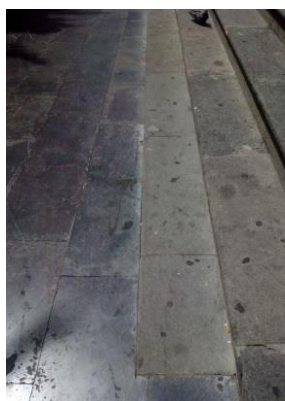
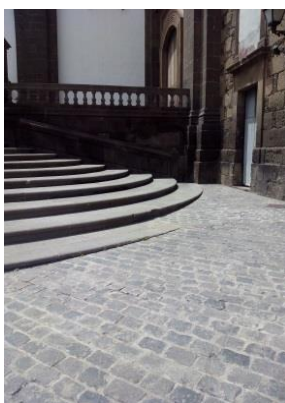
Imagen 26 y 27

El encuentro de la superficie del pavimento con escalones aislados, incumplen las exigencias recogidas en la normativa, además de provocar riesgos de tropiezos o caídas. Dentro de esta problemática cabe destacar dos problemas. Primero, cuando el escalón aparece sin señalización en el itinerario peatonal accesible y el segundo, escalones que presentan uno de sus lados a la misma cota que la superficie del pavimento de acera y que con el paso del desarrollo del mismo aumenta de cota. Este último resulta común en los edificios del casco antiguo estudiado por lo que requiere una mención especial. Tanto el edificio de la Biblioteca Insular como la Catedral de Las Palmas presentan este problema en sus escalinatas. Pese al cuidado de la estética que ambos edificios necesitan es indispensable resolver este problema.

La imagen 26 se corresponde con la escalinata del acceso de la fachada principal de la Biblioteca Insular cuyo peligro es inminente puesto que este obstáculo se encuentra dentro del ámbito del itinerario peatonal accesible. La imagen 27 se corresponde con la escalinata de trasera de la Catedral en la Plazoleta de los Álamos. Ésta no se encuentra dentro del itinerario peatonal accesible.

SOLUCION Es1: Se señalizarán cada uno de los escalones en su borde con franja de color contrastado.

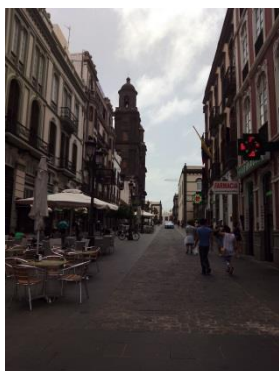
Imagen 29

Vegueta se ha convertido en una zona prácticamente peatonal por lo que en nuestra ruta sólo encontraremos paso de vehículos en la Calle Obispo Codina, produciéndose el cruce entre el itinerario peatonal accesible y el vehicular, con la calle Mesa de León.

SOLUCION C1: Se señalizarán mediante una franja de 0,60 m de fondo de pavimento táctil indicador de botones que ocupe todo el ancho de la zona reservada al itinerario peatonal. Para facilitar la orientación adecuada de cruce se colocará otra franja de pavimento indicador direccional de 0,80m de ancho entre la línea de fachada y el pavimento táctil indicador de botones.

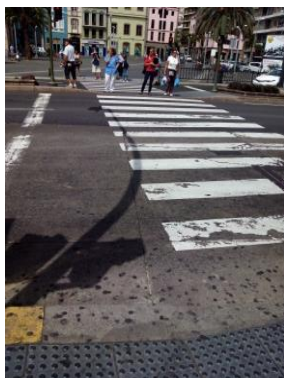
Imagen 34

PROBLEMA P1: Exceso de pavimento táctil indicador de advertencia o proximidad de peligro. Pintura de señalización horizontal en mal estado. Existencia de cantos vivos en el vado de la acera del intercambiador de guaguas. Ancho de paso de peatón inferior al del vado. El vado interrumpe el IPA.

SOLUCION P1: En ningún caso invadirán el itinerario peatonal accesible que transcurre por la acera.

En este vado peatonal formado por tres planos inclinados tanto el principal, longitudinal al sentido de la marcha en el punto de cruce, como los dos laterales, tendrán la misma pendiente.

El encuentro entre el plano inclinado del vado y la calzada deberá estar enrasado.

Se garantizará la inexistencia de cantos vivos en cualquiera de los elementos que conforman el vado peatonal.

a) Se dispondrá una franja de pavimento táctil indicador direccional de una anchura de 0,80 m entre la línea de fachada o elemento horizontal que materialice físicamente el límite edificado a nivel del suelo y el comienzo del vado peatonal. Dicha franja se colocará transversal al tráfico peatonal que discurre por la acera y estará alineada con la correspondiente franja señalizadora ubicada al lado opuesto de la calzada.

b) Para advertir sobre la proximidad de la calzada en los puntos de cruce entre el itinerario peatonal y el itinerario vehicular, se colocará sobre el vado una franja de 0,60 m de fondo de pavimento táctil indicador de botones a lo largo de la línea de encuentro entre el vado y la calzada.

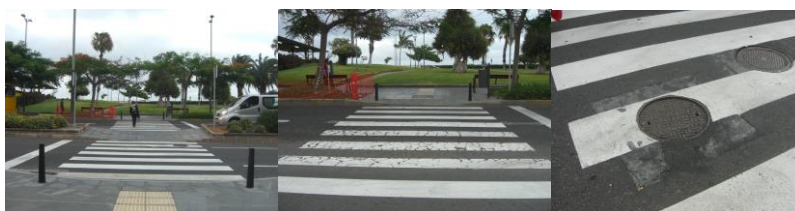
Imágenes 44, 45 y 46

PROBLEMA P6: Pintura de señalización horizontal en mal estado. Tapas de registro no enrasadas con calzada.

SOLUCION P6: Picado de zona perimetral de cada tapa de registro, para colocar material asfáltico permitiendo que los elementos queden enrasados con superficie de calzada.

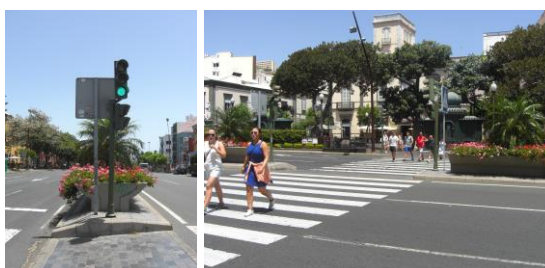
Imágenes 47 y 48

PROBLEMA I1: No presenta pavimento táctil indicador.

SOLUCION I1: Se dispondrán dos franjas de pavimento táctil indicador de botones, de una anchura igual a la del paso de peatones y 0,40 m de fondo, colocadas en sentido transversal a la marcha y situadas en los límites entre la isleta y el itinerario vehicular; unidas por una franja de pavimento táctil direccional de 0,80 m de fondo, colocada en sentido longitudinal a la marcha.

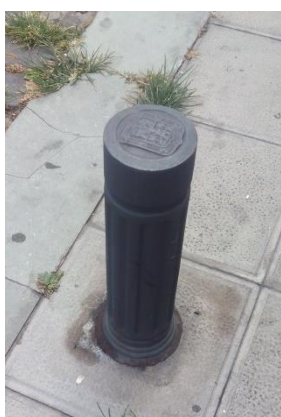
Imagen 55: Bolardo ubicado en calle Mesa de León.

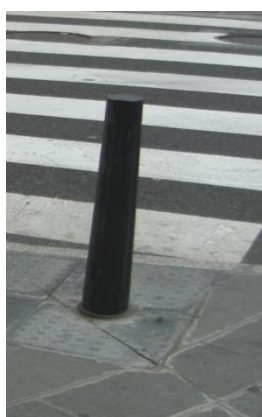
Imagen 56: Bolardo ubicado en vado peatonal de Avenida Rafael Cabrera

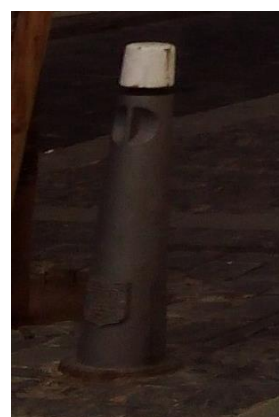
Imagen 57

Un ejemplo para colocar son los ya ubicados en la calle Remedios que además de cumplir con las dimensiones presentan contraste en la parte superior del elemento (Imagen 57).

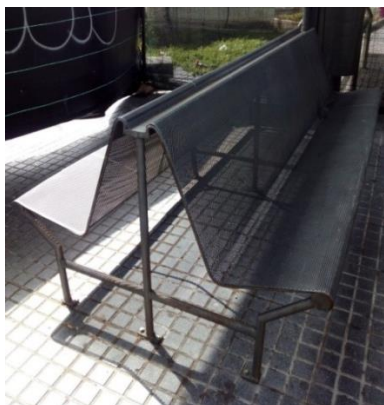
Imagen 63: Banco ubicado en parada de guaguas de Avenida Rafael Cabrera, que carece de reposabrazos y tiene una profundidad del asiento mayor a la permitida. También se encuentra ubicado en la Plaza de Stagno.

SOLUCION Bc3: Se encuentran ubicados en dos agrupaciones de cuatro bancos. La agrupación de la plaza Stagno no requiere cambios puesto que en la misma plaza existen bancos accesibles, de acuerdo con el cumplimiento de la premisa de disponer de al menos un banco accesible por cada agrupación.

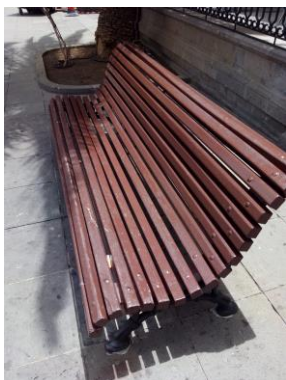
Imágenes 65

PROBLEMA Bc5: No disponen de reposabrazos ni cumplen con la profundidad del asiento.

SOLUCION Bc5: Para los bancos ubicados en la Plaza Santa Ana se sustituirán 4 unidades de las existentes por bancos accesibles. Se dispondrá del mismo tipo que la propuesta correspondiente a la imagen 24.

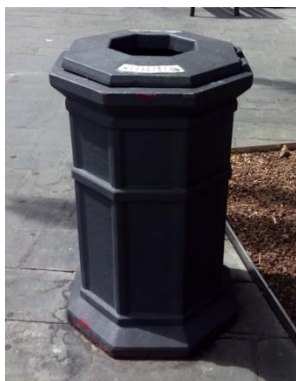
Imagen 69

El 90% de éstas presentan un color uniforme poco contrastado con el lugar donde se encuentra ubicada.

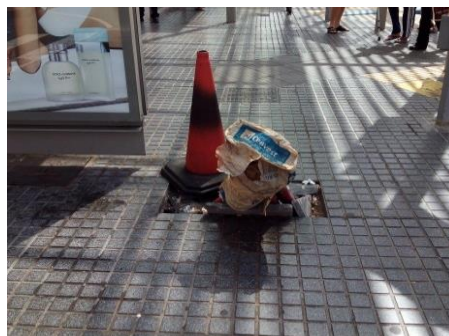
Imagen 75

Es totalmente intolerable que huecos abiertos en el pavimento en la zona del itinerario adaptado se encuentren exclusivamente señalizados por un cono de color contrastado, con la protección de una bolsa de papel en el extremo de los tubos que sobresalen del suelo.

SOLUCION Pa1: Se deberá señalar el desvío del IPA por la obra o reparación, sin posibilidad de confusión, a través de un sistema de balizamiento (cada 5 m máximo y localizados en los elementos salientes). Vallas perfectamente contrastadas junto a los pertinentes rótulos de información, así como de elementos de vallado que impidan el abandono accidental del itinerario alternativo y su perfecta detección y seguimiento. No podrán existir por tanto elementos salientes a cualquier cota que invadan el itinerario peatonal. Caso de ser inevitables se procurará alejar el itinerario lo máximo posible a la vez que se protegen adecuadamente.

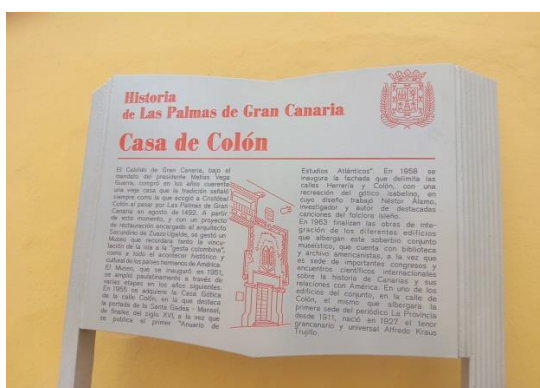
Imagen 81

El 100% no presenta formato auditivo, ya que se trata de placas con letras en relieve como aparece en imagen 39. Presenta contraste cromático y son detectables desde el suelo. La ubicación de menos del 50% de las señales verticales se encuentra situadas en el ámbito del itinerario peatonal accesible. Algunos de los edificios o zonas emblemáticas de la zona no presentan paneles informativos.

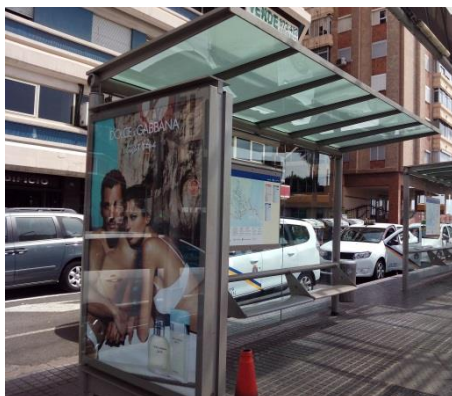
Imagen 82

Paño del vidrio del segundo plano de la imagen con carencia de señalización de su localización. Ubicación inadecuada de la información del servicio puesto que su posición exige que deba ser leída delante del banco. Además de la imposibilidad de acceso al mismo de personas en silla de ruedas, en caso de existir personas sentadas obligaría a aumentar la distancia de lectura, aún así parte de la información quedaría detrás de las personas que hicieran uso de la bancada en ese momento. Esta ubicación también producirá luces y sombras que dificulta su lectura. Todas estas paradas carecen de franja de encaminamiento a la guagua.

SOLUCION G1: Modificación de la ubicación de los paneles de información. Sustitución de pavimento permitiendo establecer conexión entre paradas y punto de subida a guagua con pavimento táctil indicador de direccional.

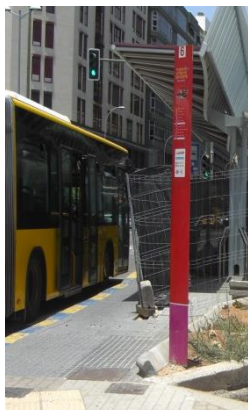
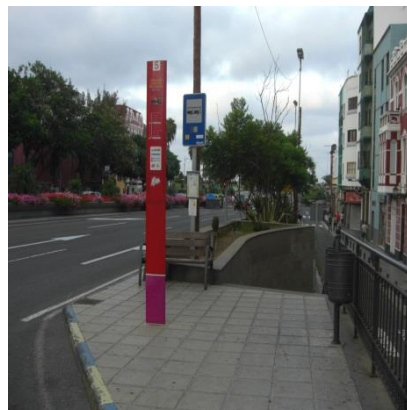
Imagenes 83 y 84

Poste aislado de parada de guagua turística que carece de espacio de descanso y pérgola sin invadir el IPA. No dispone de franjas de encaminamiento ni de ubicación del área de detección del vehículo.

SOLUCION G2: Modificación de la ubicación de los postes de parada. Sustitución de pavimento permitiendo establecer conexión entre paradas y punto de subida a vehículo con pavimento táctil indicador de direccional.
