LA CUPULA DE LA CATEDRAL DE LA LAGUNA, DEFINICIÓN CONSTRUCTIVA Y SEGURIDAD ESTRUCTURAL

THE DOME OF LA LAGUNA CATHEDRAL, CONSTRUCTIVE DEFINITION AND STRUCTURAL SAFETY

Hugo A. Ventura Rodríguez *, Vicente Mirallave Izquierdo, Nelson Flores Medina*****

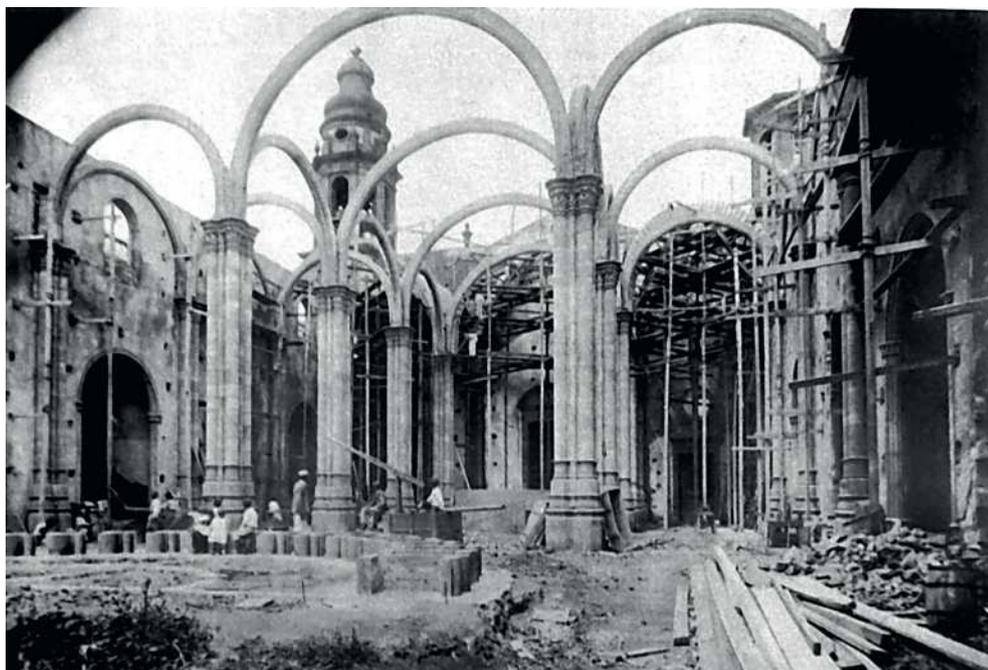
Figura 3. Construcción del templo, año 1908. ¹⁴

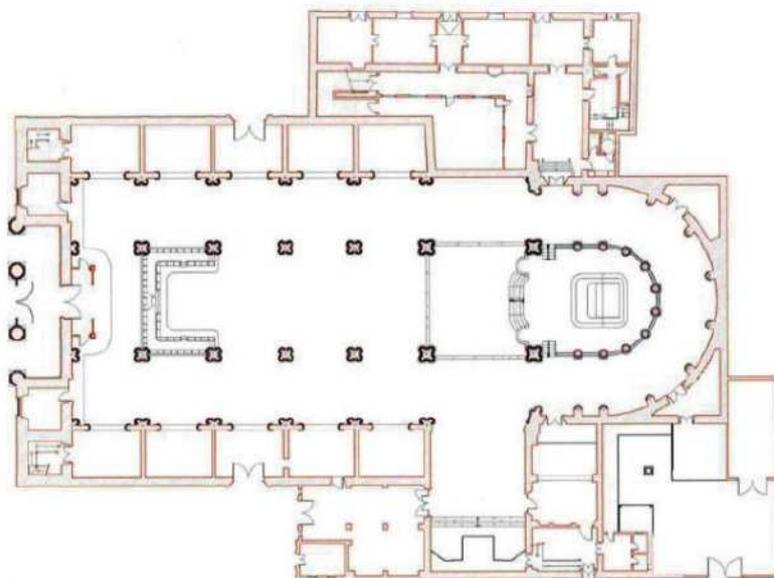
Figura 4. Planta del Templo según plano del arquitecto José Miguel Márquez Zarate, autor del proyecto de reconstrucción de la catedral¹⁸

El templo, tenía unas dimensiones de 25,50 de ancho en las tres naves principales, las laterales de 7,33 metros y la central de 11 metros más dos cuerpos de capillas a cada lado ejecutadas con mampostería y con anchos de cinco metros, que servían de arriostramiento a la edificación.

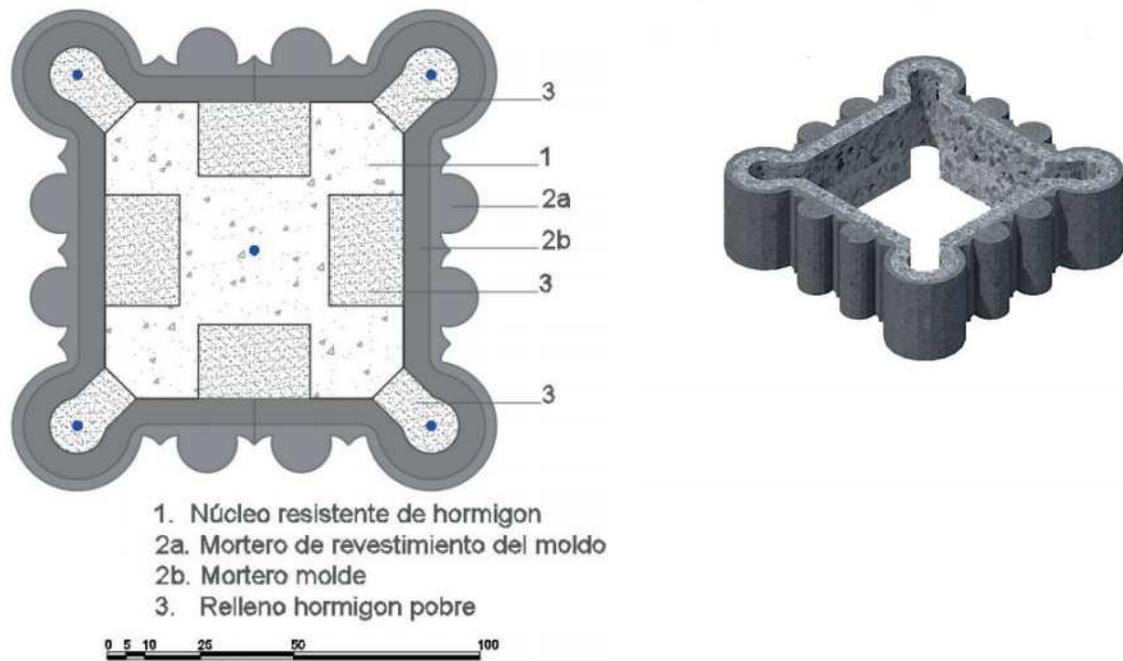
Figura 5a: Detalle sección columna del crucero. **Figura 5b:** Moldes prefabricados a pie de obra en hormigón. Dibujos de Hugo A. Ventura Rodríguez.

En la imagen anterior, una sección de la columna del crucero con un ancho total de 130 cm. La posición y el número de armados, diámetros de 25 mm es la real. De color más oscuro, las dos capas que conforman el molde prefabricado con un espesor de 10 cm. Interiormente el núcleo de hormigón resistente y con una sola barra de acero de 25 mm diámetro solo supone el 30% del área total de la columna.

El interior de las nervaduras de las esquinas se rellenaba en una segunda fase posterior al hormigonado del núcleo central. Igualmente se aprecia, tanto en el dibujo de la columna del crucero, como en la fotografía superior, cuatro rectángulos que también fueron hormigonados en una segunda fase con mortero bastardo. Probablemente, se disponían en estos huecos, elementos metálicos que hacían la función de encofrado del hormigón vertido y guía para el aplomado de los moldes, al tiempo que podrían evitar empujes excesivos del hormigón fresco sobre los moldes y permitir la colocación de las armaduras de espera de los arcos.

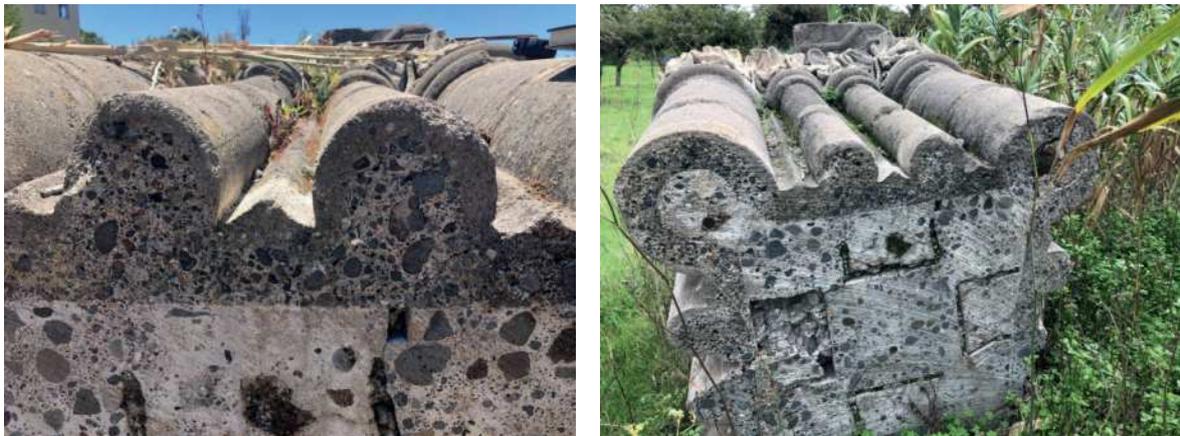
Figura 6a y 6b. Detalle de la moldura prefabricada y de columna de crucero. Restos de la Catedral. Fotografía de Hugo A. Ventura Rodríguez.

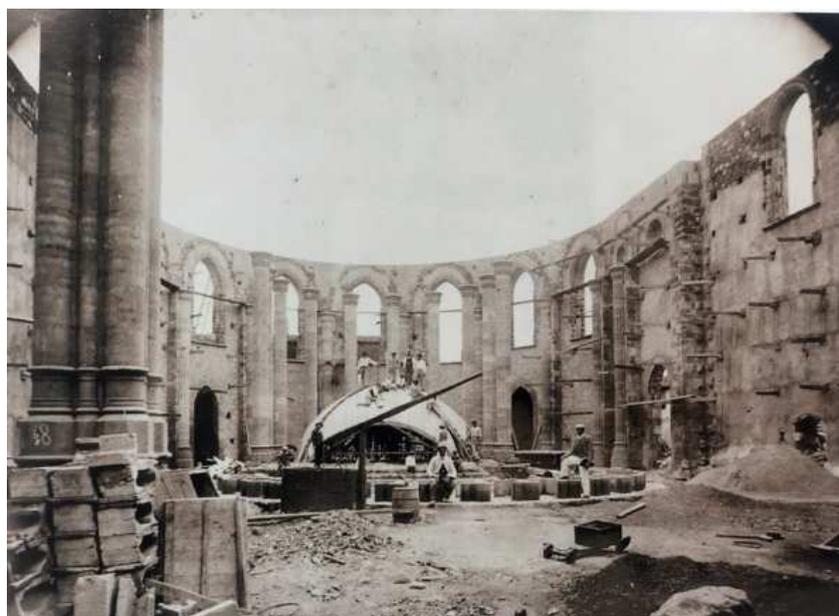
Figura 7. Construcción del templo, año 1908. ²¹

La fotografía superior, reflejan el estado de la obra en el año 1908. En este momento se habían ejecutado ya la totalidad de las columnas de las naves. Se ejecutaron primero los arcos torales de las naves previamente a las bóvedas de crucería. Igualmente se puede observar los moldes o encofrados perdidos de hormigón armado ejecutados en el suelo y preparados para las columnas del crucero, dos semi-moldes por columna. Se aprecia que están ejecutadas todas las columnas de la girola. Se está construyendo el encofrado para las bóvedas de crucería de las naves. Los muros de cerramiento se construyeron con fábrica.

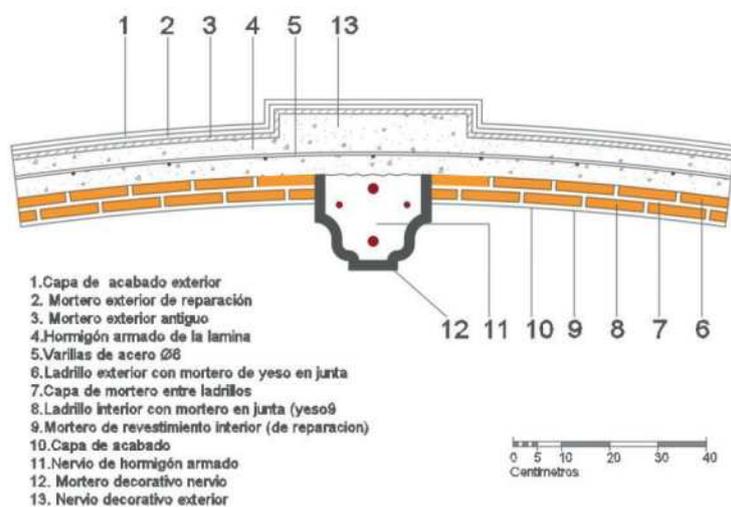
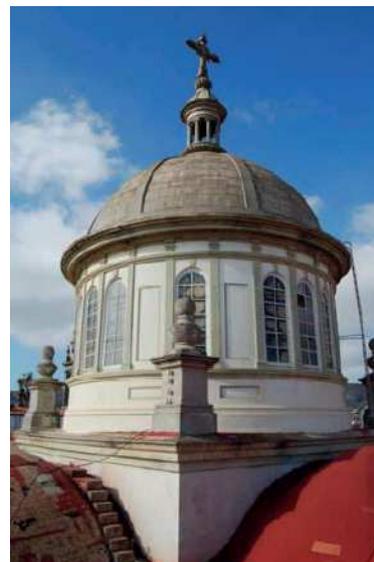
SECCION HORIZONTAL CUPULA

Figura 8a. Detalle de la cúpula Dibujo del autor. Figura 8b. Fotografía exterior de la cúpula.²⁴

El proceso constructivo, a partir del tambor y del anillo de tracción, fue la ejecución de los 16 nervios, los cuales fueron encofrados, probablemente con encofrados metálicos, sobre los que se vertía el mortero exterior de color gris, asemejando el color de la piedra basáltica. Posteriormente se colocaban las armaduras, las cuales no disponían de cercos u otras barras auxiliares para mantener su posición, lo que probablemente se resolvió vertiendo el hormigón por capas horizontales y colocando las armaduras sobre estas.

Terminados los nervios, las láminas de hormigón armado se encofraron con ladrillos macizos tomados con mortero de yeso, material que por su rápido fraguado permite la ejecución de este encofrado sin precisar otros elementos auxiliares.

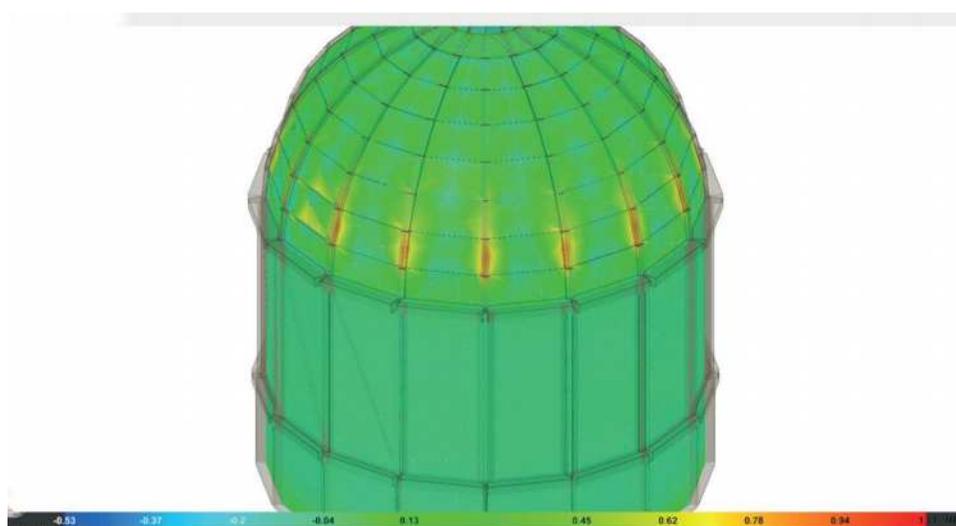
Figura 9. Imagen del modelo con las tensiones máximas. Elaboración propia.

La estructura del conjunto de la cúpula, esto es el cimborrio, la cúpula y la linterna se modelizaron en el software Cype3D, considerando las cargas verticales de peso propio de la estructura y los revestimientos teniendo en cuenta las resistencias y módulos de deformación de cada elemento, así como la geometría y dimensiones de cada pieza.

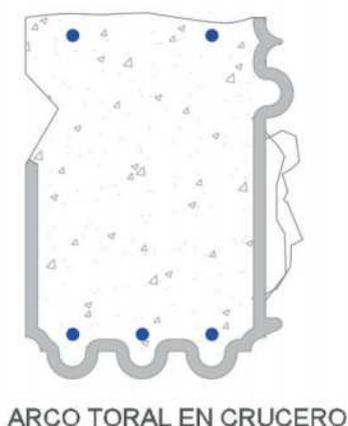
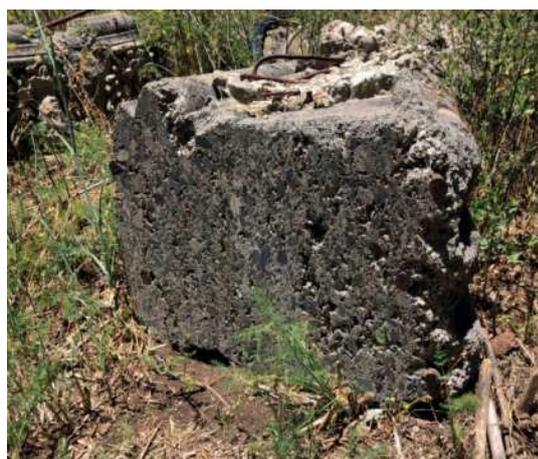
La sección de hormigón armado de ancho 50 y canto 75 centímetros, esta armada en su cara superior con 2Ø25 y en la cara inferior 3Ø25. La evaluación de estas secciones ha resultado positiva.

Figura 10a. Sección del toral, dibujo del autor. 10b. Imagen del arco demolido, fotografía del autor.
